Effekter av armeringsnett ved forsterkning av vegkonstruksjoner

Øystein Tovslid

Bygg- og miljøteknikk (2 årig)

Norges teknisk-naturvitenskapelige universitet
Institutt for bygg, anlegg og transport

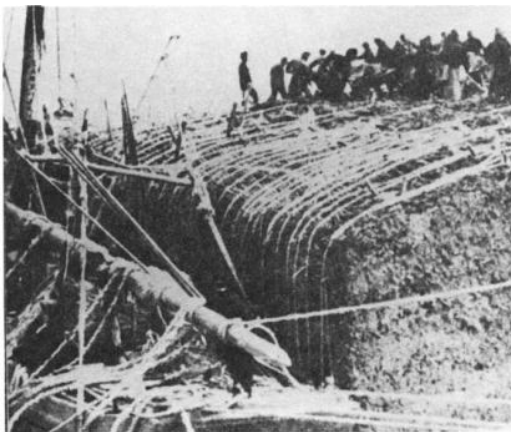
Bilde 1 «Repairing scene of a broken dyke with bamboo and timber in China in 1935» (YAMANOUCI, T., 1986)

Prinsippene er derfor relativt gamle, og man kan gå god for at metodene fungerer da de har vært i bruk helt til moderne tid (YAMANOUCI, T., 1986).

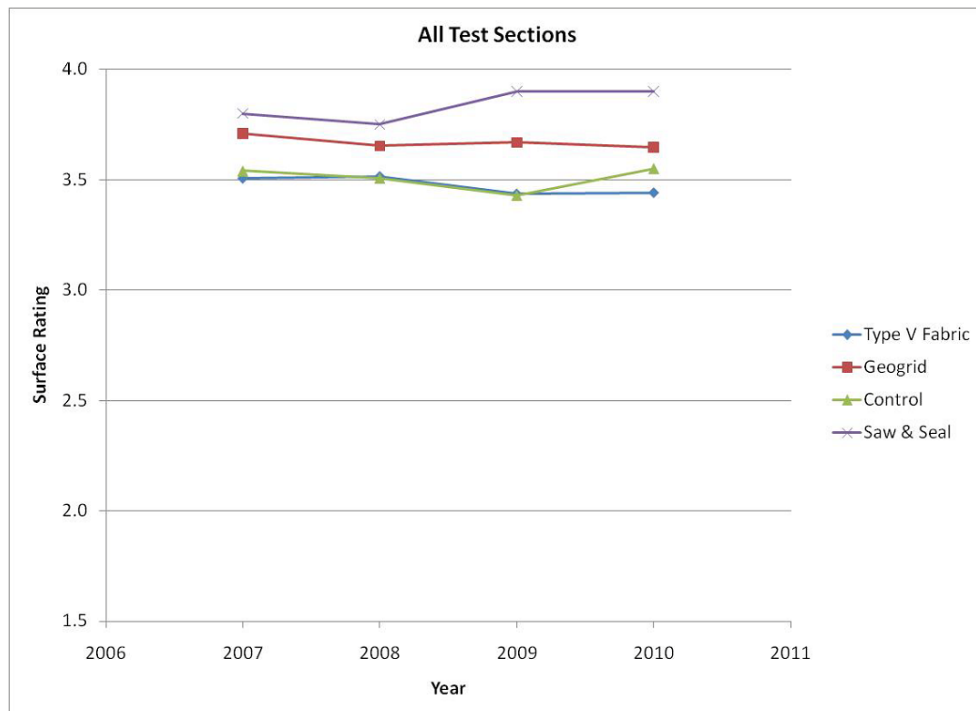
Bilde 13 SR (Surface Rating) som gjennomsnitt for alle strekningene per år. «Type V Fabric» er det samme som fiberduk. (Saw & Seal kan det ses bort fra i denne oppgaven, da det er et totalt annerledes tiltak. I tillegg er det kun én strekning som danner datagrunnlaget for Saw & Seal) (CLYDE, Timothy, 2011)

Det klareste bilde av utviklingen som rapporteres, kan sees i Bilde 13. Denne grafen viser hvordan SR (Surface Rating) varierer som et gjennomsnitt for alle strekningene per år. Grafene i Bilde 13 viser klart at veger med geonett får en bedre resultat enn veger uten. Man kan også merke seg at veger med fiberduk ikke kommer bedre ut enn kontrollstrekningene.

SR (Surface Rating) viser et vektet gjennomsnitt for flere forskjellige dekkeskader, og kan dermed ses på som et helhetsinntrykk av vegdekket. Et perfekt resultat gir verdien 4.0. (CLYDE, Timothy, 2011).

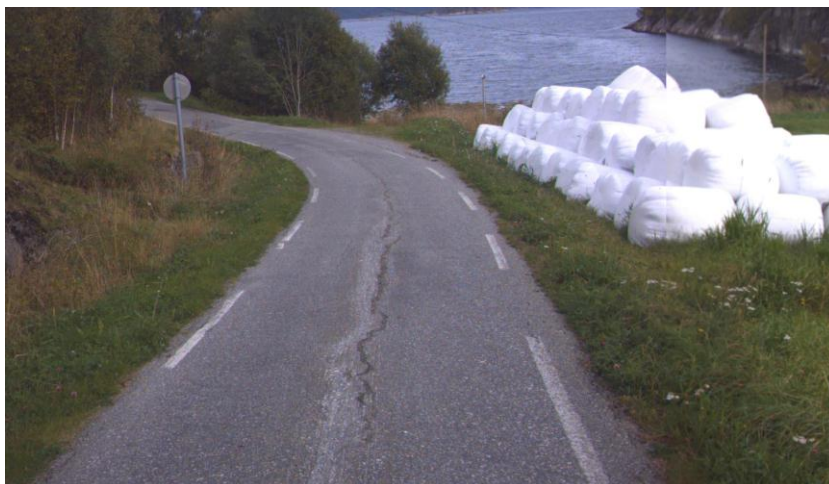
Bilde 18 Eksempel på sprekk midt i vegen. Strekningen med karakter H, Profil 1333. (NVDB, 2012)

Dekkeskadene er registrert etter bilder fra 2011, dette er også grunnlaget for skaderegistreringen (NVDB). Det er blitt registrert få skader med karakter L og H. Det store flertallet er dermed på karakter M. Det er henholdsvis registrert 2, 9 og 1 sammenhengende skader. Alle skadene er langsgående sprekker. Sprekkene er stort sett lokalisert midt i vegbanen, mens enkelte sprekker er ved skuldrene (her ses det bort fra skader som er helt på kanten av asfaltdekket, dvs på skuldrene). Dette er samsvarende med at hovedproblemet på vegstrekningen var at myr ble presset opp midt i vegbanen.

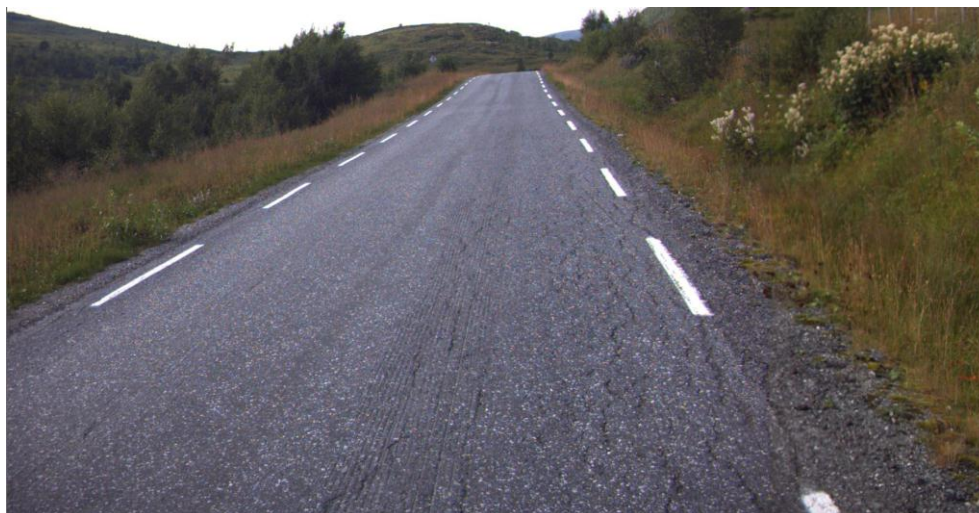
Bilde 24 Eksempel på sprekker som brer seg fra skulderen og innover. Profil 1610 (NVDB, 2012)

Dekkeskadene er registrert etter bilder fra 2010, dette er også grunnlaget for skaderegistreringen (NVDB). Det er registrert relativt få skader med karakter L og H, flertallet er dermed på karakter M. Det er henholdsvis registrert 15, 4 og 25 sammenhengende skader. Alle skadene er varianter av langsgående sprekker, flere av disse er uregelmessige, og det antas at flere av de verste områdene utvikler seg mot krakeleringer, se Bilde 24. Sprekkene er lokalisert på hele vegoverflaten, men det er en overvekt av skader som brer seg fra den ene skulderen og innover. (Det ses bort fra skader som er helt på kanten av asfaltdekket, dvs på skuldrene).

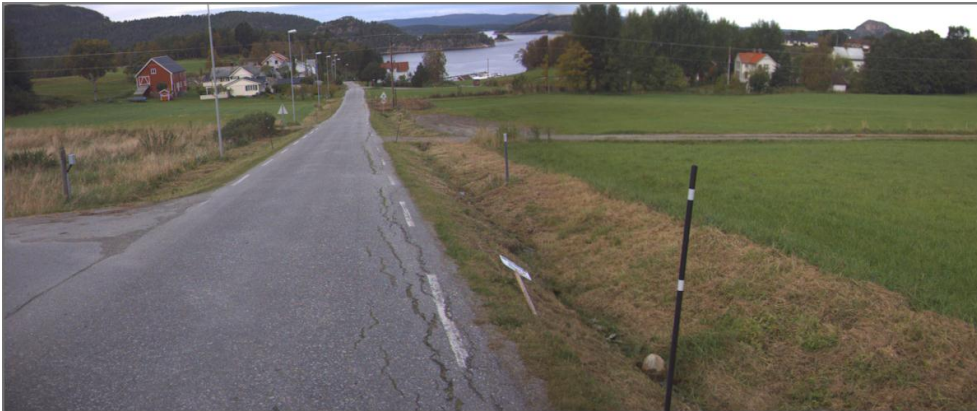
Bilde 33 Eksempel på sprekker i ytre hjulspor/ ved skulderen. Profil 1500. (NVDB, 2012)

skadene er varianter av langsgående sprekker, se Bilde 33. Sprekkene er lokalisert på hele vegoverflaten, men det er en overvekt av skader i ytre hjulspor/ ved skulderen. (Det ses bort fra skader som er helt på kanten av asfaltdekket, dvs på skuldrene).

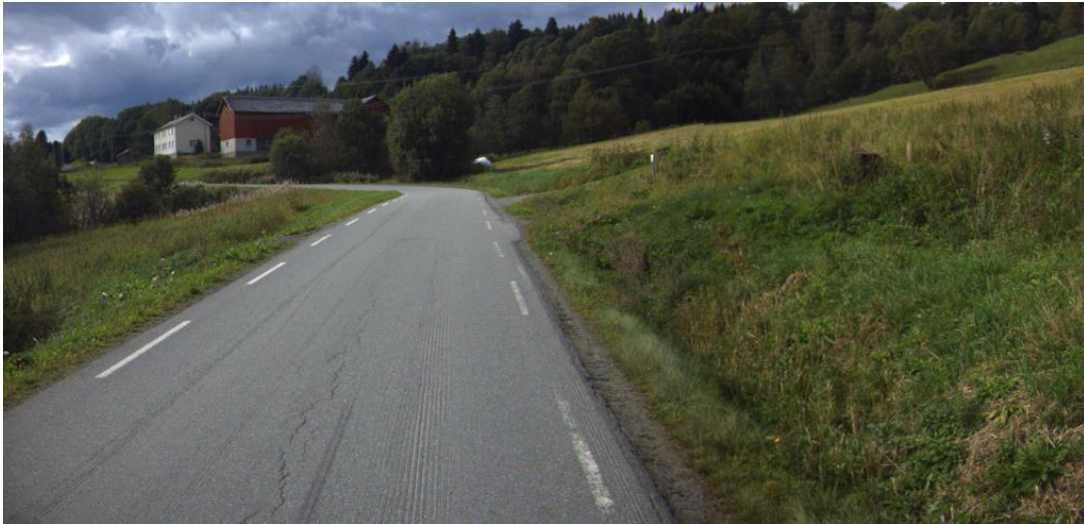
Bilde 51 Eksempel på langsgående sprekk midt i vegbanen. Profil 7493. (NVDB, 2012)

Dekkeskadene er registrert etter bilder fra 2011, dette er også grunnlaget for skaderegistreringen (NVDB). Asfaltdekket ble lagt i 2004, og grunnlaget for skadeutviklingen er dermed ikke mer enn sju år. Det er ikke blitt registrert noen skader med karakter H. Andelen skader er likt fordelt på karakterene L og M. Det er registrert 22, 23 og 0 (L, M, H) sammenhengende skader. Dette betyr at mange av skadene ikke er spesielt alvorlige skader. Dette kan være på grunn av den relativt korte tidsperioden. Alle skadene er registrert som langsgående sprekker av forskjellig utbredelse, se Bilde 51 for et eksempel. Sprekkene er hovedsakelig lokalisert midt på vegoverflaten, men det er også enkelte skader ved skuldrene (det ses bort fra skader som er helt på kanten av asfaltdekket, dvs på skuldrene).

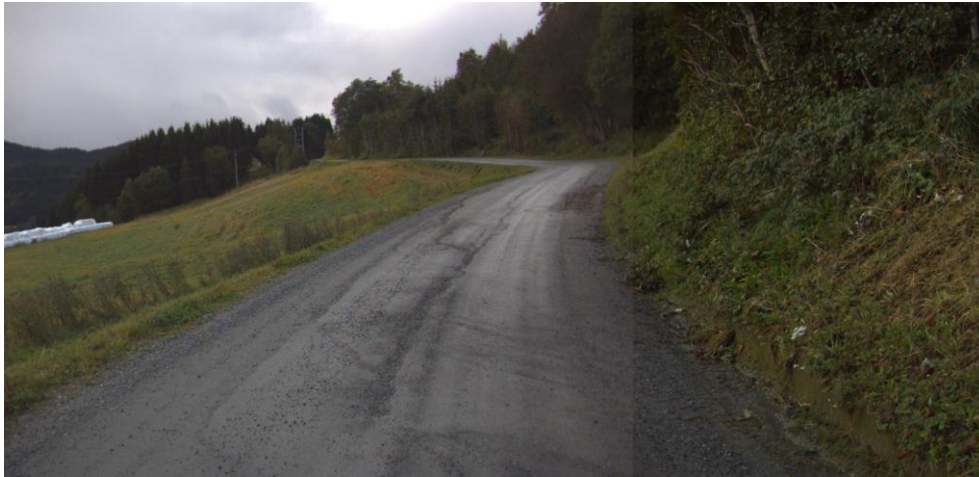
Bilde 60 Eksempel på langsgående «sprekker» midt i vegbanen. Profil 412. (NVDB, 2012)

Det er noen «sprekker» i vegbanen, men alle disse «sprekkene» er blitt vurdert til å være forårsaket av andre mekanismer enn svakheter i overbygningen (for eksempel rennende vann), se Bilde 60. Det er også to områder med vaskebrett. Det er ikke blitt registrert noen skader i vegbanen som med overveiende sannsynlighet kommer fra svakheter i vegoverbygningen.
