Rekkverk - påvirkninger for drift og vedlikehold av vegger

Bygg- og miljøteknikk

Norges teknisk-naturvitenskapelige universitet
Institutt for bygg, anlegg og transport

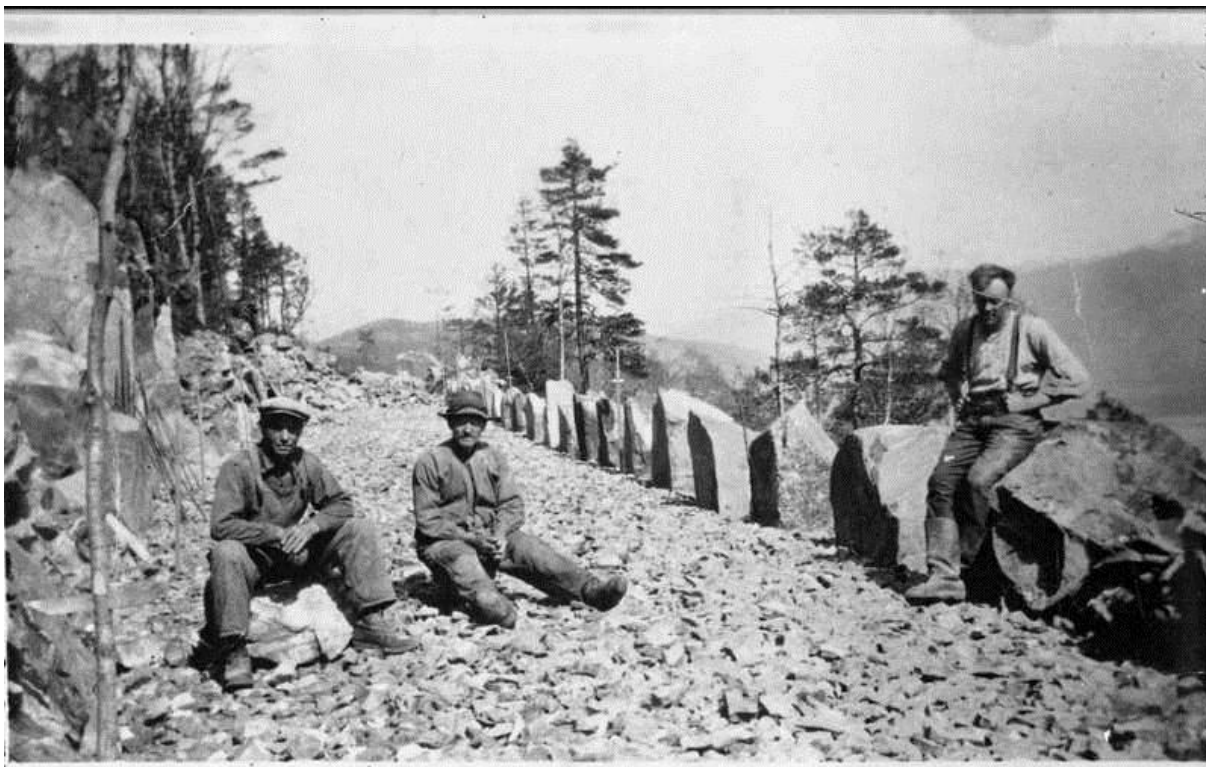
Figur 2 Vegarbeidere langs stabbesteiner på Vintraleå i Suldal fra ca 1926. Foto: Lars Gunnarson Aas, Ryfylkemuseet.

Figur 2 viser vegarbeidere langs stabbesteiner på Vintraleå i Suldal fra ca 1926.

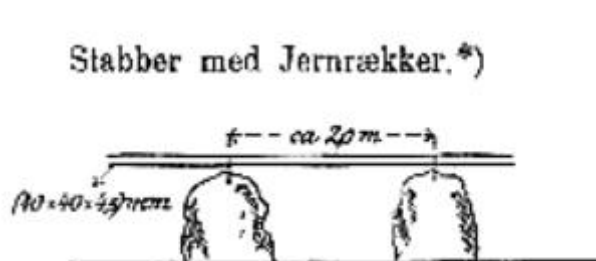
Figur 3a Prinsippskisse for utførelse av stabbesteiner med jernrekke. Kilde: Statens vegvesen, 1901.

Bruk av stabbestein i kombinasjon med jernrekker på steder der det var behov for ekstra sikkerhet, eller på steder der det var vanskelig å få tak i nok egnete steiner, ble etter hvert vanlig. Disse kan minne en del om vegrekkverkene vi bruker i dag. Rene jernrekkverk ble også brukt. Figur 3a-b viser en prinsippskisse og en detaljtegning av hvordan stabbesteiner med jernrekker kan utføres. I tilhørende tekst kan en lese: «Hvor Hensyn til Færdselens Sikkerhed gjør det nødvendigt, anbringes Jernrækker ovenpaa Stabbestenene eller Jernrækværk. Dette kan ligeledes finde Sted, hvor Stabbestene vilde falde særdeles vanskelige at opdrive i fornødent Antal og Størrelse.» (Statens vegvesen, 1901).

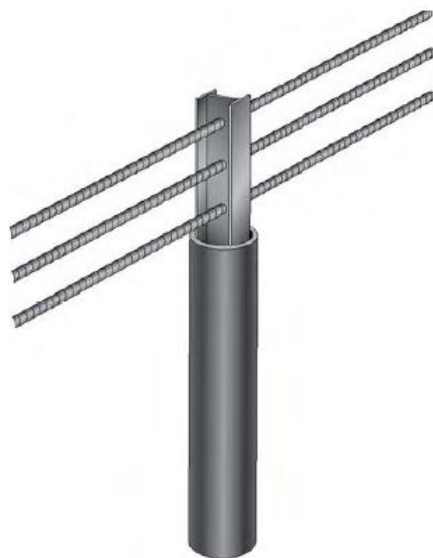
Figur 6 Wirerekkverk påmontert plasthylse. Kilde: Statens vegvesen, 2006a.

Det finnes også spesialtilpasninger for å redusere skadeomfanget for motorsyklister ved en rekkverkskollisjon. Det vanligste tiltaket har vært å montere en plasthylse rundt rekkverksstolper med skarpe kanter eller utstikkende partier slik en ser i figur 6. Skadeomfanget i de fleste motorsykkellulykker der rekkverk er involvert kan reduseres om muligheten for at føreren treffer enkeltstolper fjernes. På flere strekninger med høy motorsykkeltrafikk prøves dette ut ved å montere plastskinner under rekkverkskinnene i farlige kurver.

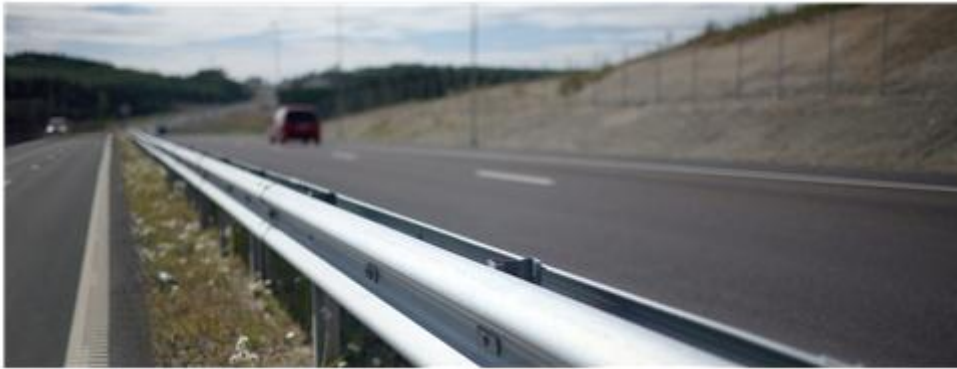
Figur 7 Dobbeltsidig stålskinnerekkerkverk. Kilde: www.vikorsta.no.

Siderekkerkverk står i ytterkant langs vegen eller som skille mellom veg og gang/sykkelveg (G/S-veg). Midtrekkverk kan enten bestå av kun ett rekkverk eller det kan stå på hver side av en midtdeler. I mange tilfeller kan siderekkerkverk brukes direkte som midtrekkverk. Noen typer rekkverk krever en dobbeltsidig rekkverksløsning, om det ikke brukes to enkeltsidige midtrekkverk, for at det skal være like trafikksikkert fra begge sider. Et eksempel på et dobbeltsidig rekkverk er vist i figur 7. Når rekkverk brukes mellom veg og G/S-veg må også dette sikres på baksiden om det har skarpe kanter eller utstikkende deler. Kravene til brurekkverk skiller seg fra kravene til midt- og siderekkerkverk på en del områder. Blant annet er kravene til arbeidsbredde og høyde langt strengere. I praksis brukes det derfor ofte andre typer rekkverk på bruer, eller kombinasjoner av forskjellige typer rekkverk.

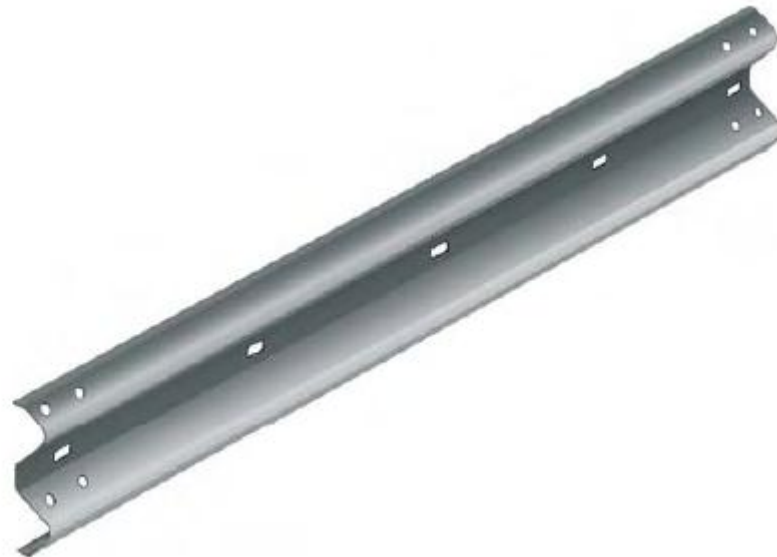
Figur 9 Standard W-formet stålskinne. Kilde: Statens vegvesen, 2006a.

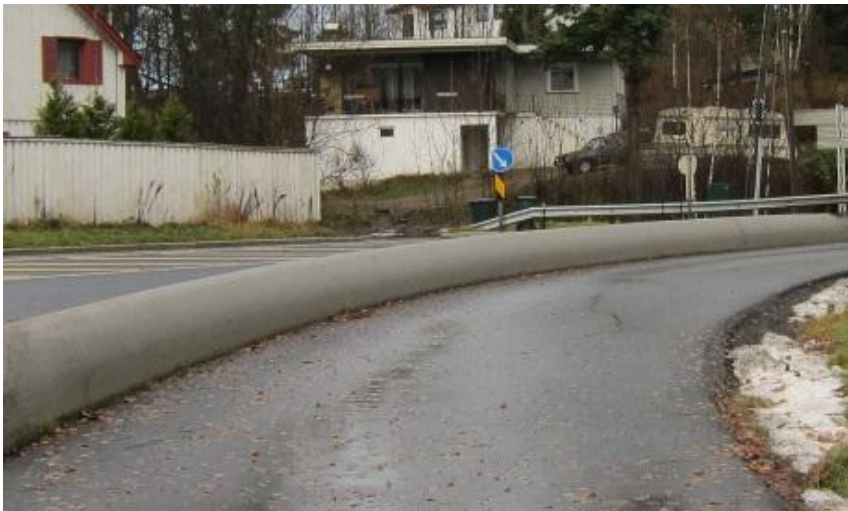
Figur 10 Plasstøpt betongrekkverk. Foto: Statens vegvesen, region sør.

Betongrekkverk kan enten plasstøpes eller settes opp av prefabrikkerte elementer. Et plasstøpt betongrekkverk vil være helt stivt, og dermed ikke ha noen deformasjonsbredde. Et eksempel på et plasstøpt rekkverk er vist i figur 10. Betongelementrekkverk vil derimot ha noe utbøying i bakkant ved påkjørsel. Betongrekkverk skal ha en høyde over overkant asfalt på minimum 800 mm (Statens vegvesen, 2011a). Betongkvaliteten er viktig for at rekkverkets egenskaper skal opprettholdes gjennom hele levetiden. Utformingen av betongrekkverkene skal etter dagens krav være slik at biler ikke kan klatre oppover rekkverket. Det fører til at noen av typene som er på vegnettet i dag ikke er godkjent for nyoppsetning. 26 forskjellige typer betongelementrekkverk er presentert på Vegvesenets hjemmesider. De mest synlige variasjonene er elementenes lengder og form. I tillegg er det listet opp fem typer godkjente plasstøpte betongrekkverkstyper. To av disse er registrert som Vegvesenets standardrekkverk slik at alle leverandører kan produsere dem.

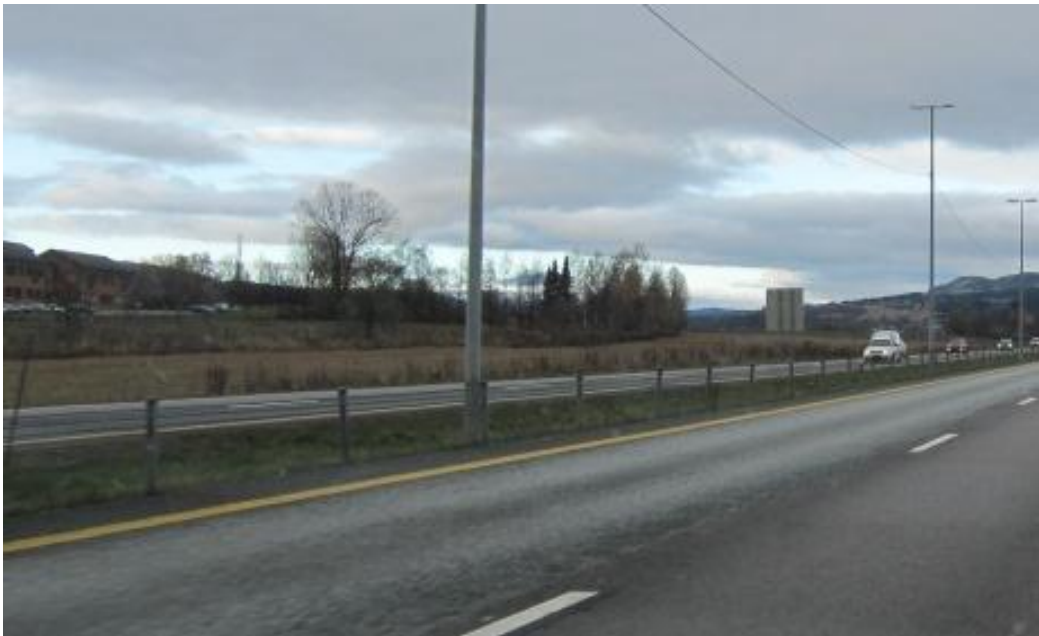
Figur 11 Wirerekkverk. Foto: Statens vegvesen, region sør.

reparerer eksisterende wirerekkverk monteres det derfor runde stolper som er bedre både for trafikksikkerheten og driftsmessige forhold. Wirerekkverk kan ikke brukes i skarpe kurver fordi strekket i wirene lett kan få stolpene til å legge seg ned, og i innerkurver vil det ikke ha mothold.

Nyoppsetning av wirerekkverk er per dags dato ikke tillat i Norge etter vedtak av samferdselsministeren i 2006. Vegdirektoratet anbefalte i 2012 at forbudet oppheves begrunnet i at wirerekkverk ikke har gitt økt alvorlighetsgrad på ulykkene for noen trafikantgruppe. På bakgrunn av at Vegdirektoratet anbefaler at det tillates igjen, og at de som allerede er satt opp må driftes og vedlikeholdes, har jeg valgt å ta med wirerekkverk på lik linje med de andre rekkverkstypene i denne oppgaven.

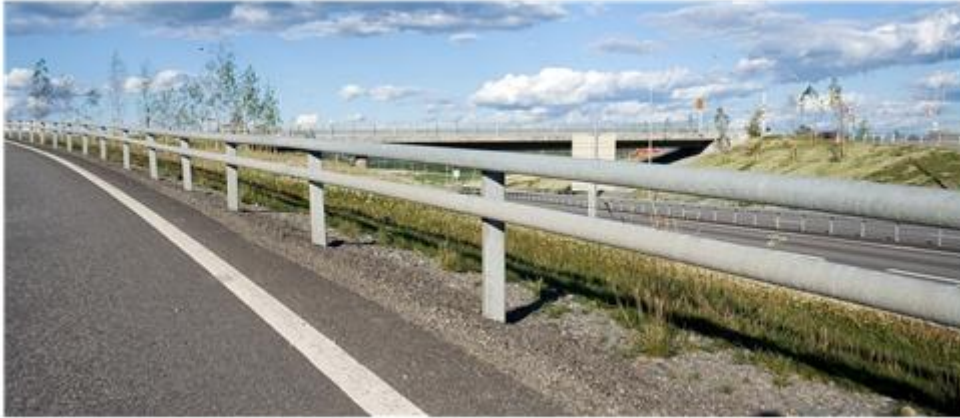
Figur 12 Rørrekkverk. Kilde: www.vikorsta.no

Rørrekkverk brukes stadig mer, trolig på grunn av den åpne utformingen som er fin estetisk og gir god sikt som vil være en fordel for mange forhold. Vegvesenet har ikke utarbeidet en standard for rørrekkverk og dette har trolig medvirket til at det finnes mange varianter. 15 forskjellige godkjente stålrørrekkverk er presentert på Vegvesenets hjemmesider. I tillegg er mange av de 19 godkjente midtrekkverkstypene også rørrekkverk. Mange av stålrørrekkverkene består av to ganske tynne stålrør montert under hverandre slik en ser på figur 12. Flere av midtrekkverkene er derimot utformet med kun ett, men noe større, rør. Formen på disse midtrekkverkene varierer fra sirkel og ellipse, til firkantet.

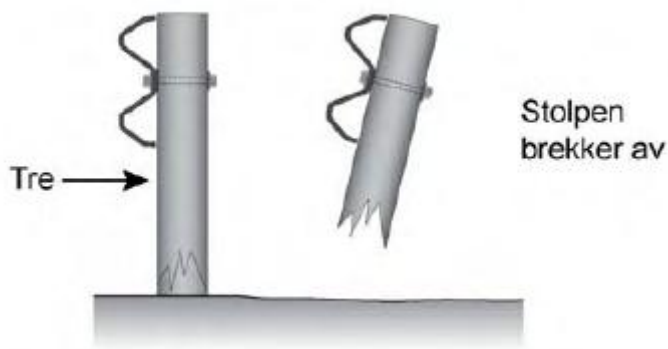
Figur 13 Bruddfunksjon for trestolper ved påkjørsel. Kilde: Statens vegvesen, 2006a.

Trestolper skal være av furu og impregnert, inntil videre med CCA(kromert kobberarsenat) eller kreosot. Den standarden Vegvesenet benytter har en diameter på 140 mm og en lengde på 2,0 m (Statens vegvesen, 2006a). Avhengig av monteringsmåte er noen rett avskåret, mens andre er formet som en spiss de nederste 30 cm. Stolpene skal skråskjæres på toppen for å bedre vannavrenning og øke levetiden. Trestolper skal ikke nyoppsettes i midtdeler. Dersom trestolper skal brukes nært der det normalt ferdes myke trafikanter, skal det monteres en plasthylse over stolpen. Ved påkjørsel skal plasthylsen forhindre at tresplinter kan bli kastet av gårde. Trestolpen skal ved påkjørsel brekkes av slik figur 13 viser.

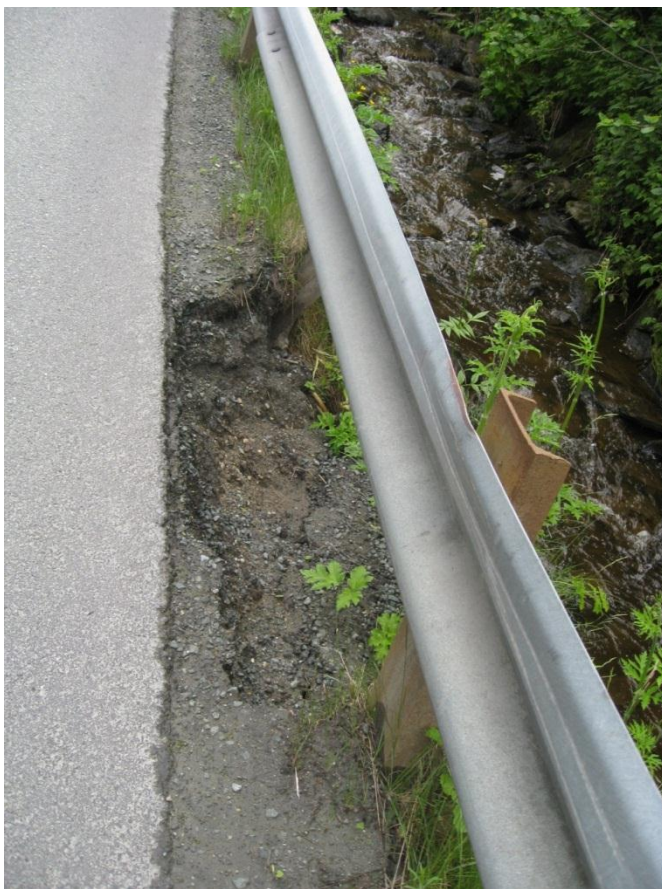
Figur 16 Rekkverk nær skråningstopp. Foto: Øystein Larsen, Statens vegvesen.

Kravet til innfestingsbredden på et rekkverk er 40 cm avstand fra bakkant stolpe til skråningstopp. Det er tillat å plassere rekkverk i skråningen om skråningen har fall på 1:5 eller slakere. Rekkverket kan plasseres inntil 75 cm fra skråningstoppen. I spesielle tilfeller er det også tillat å plassere rekkverk i skråninger med fall 1:3-1:4 (Statens vegvesen, 2011a). Flere steder det er satt opp rekkverk har det ikke vært plass til en innfestingsbredde på 40 cm uten å utføre tiltak som skråningsutslaking eller breddeutvidelse, eller sette opp rekkverket inne på vegbanen. Rekkverket står derfor mange slike steder mye nærmere skråningstopp enn tillat, noe som kan medføre problemer, for eksempel slike som vist i figur 16.

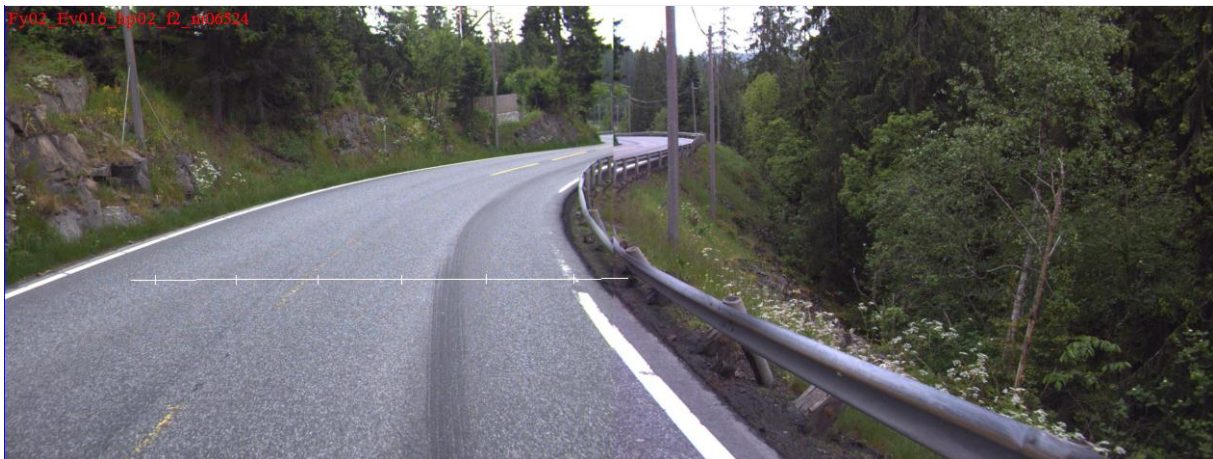
Figur 17 Hellende rekkverk på E16 i Akershus. Foto: ViaPPS.

En del steder er heller ikke grunnen god nok til at en kan forvente at rekkverket, selv om det unngår påkjørsler, skal stå i minimum 30 år selv om en bruker minimumskravet til innfestingsbredde. Når stolpene står i jordmaterialer så nær en skråningstopp vil det naturlig bli noe utvasking av materialer. Det kan medføre at stolpene siger utover og rekkverket begynner å helle. Et eksempel på et slikt hengende rekkverk er vist i figur 17. I kurver der vegbanen ligger med ensidig fall, og særlig under kraftig regnvær, kan mye materiale bli vasket bort. Ifølge Grette kan bruk av fresemasser av asfalt rundt stolpene, i stedet for singel, minske dette problemet noe.

Hellende rekkverk vil være mindre trafiksikkert enn det som oppfyller kravene. Mangel på sidefeste gjør at rekkverket ikke klarer å stå i mot ved en litt kraftig påkjøring.

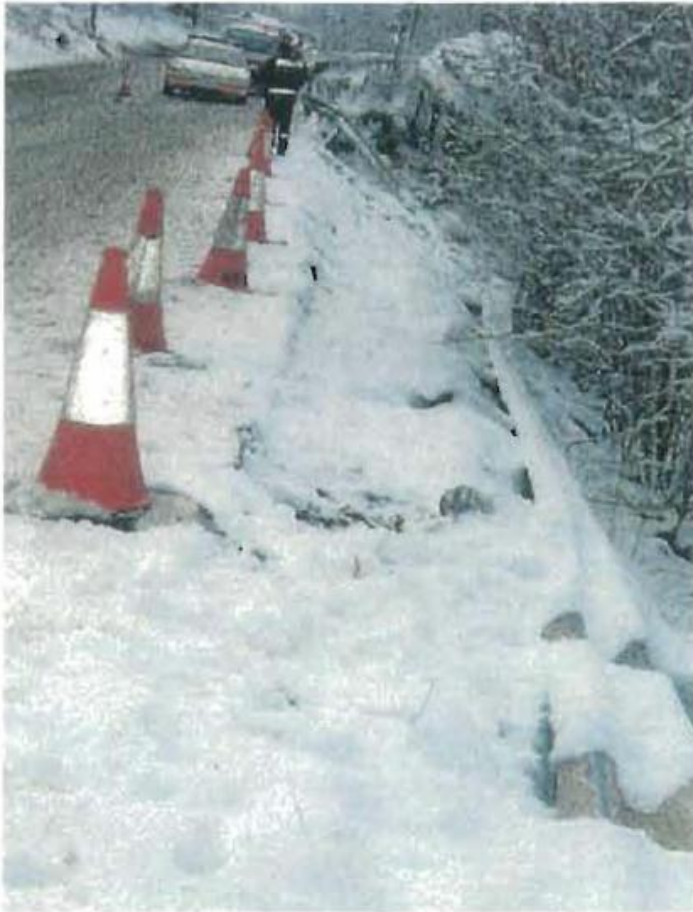
Figur 18 Overkjørt rekkverk. Kilde: Statens vegvesen, 2002b.

Rekkverkskinnen vil ikke klare å holde den riktige høyden slik at det holder kjøretøyet inne på vegen. I stedet vil rekkverket kunne bli overkjørt, slik en ser på figur 18, og kjøretøyet vil fortsette utfor en eventuell skråning.

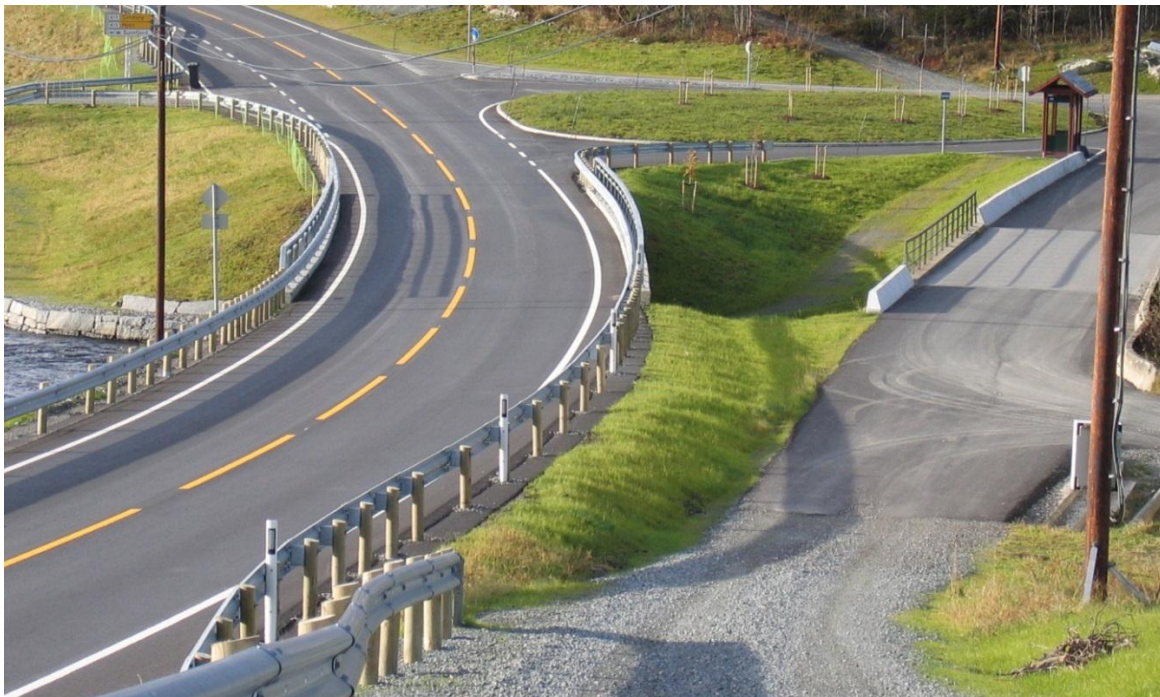
Figur 19 Bruk av flere rekkverkstyper innenfor et lite område. Foto: Lars Magnar Rønneid.

Rekkverkstypene har ulikt behov for drift og vedlikehold, og det er forskjellige forhold som gjør det nødvendig å foreta tiltak. Det største problemet som nevnes fra mange hold er imidlertid at det brukes alt for mange forskjellige typer rekkverk. Det er ikke uvanlig at det på en driftskontrakt kan være 15-20 ulike rekkverkstyper. For at entreprenøren skal kunne foreta hurtige reparasjoner når det er nødvendig krever det reservedeler til alle typene på lager og kunnskap om hvordan de ulike typene skal repareres. En slik situasjon fører til en dårlig utnyttelse av lagerkapasitet, og stiller uforholdsmessige store forventninger til arbeiderne. Derfor hender det ofte at entreprenørene ikke har tilgang på reservedeler eller mulighet til å skifte dem når det skjer ulykker. Konsekvensen er i mange tilfeller at det tar ganske lang tid før en får foretatt nødvendige reparasjoner. Enten fordi deler må bestilles eller mannskap med nødvendige kunnskaper må leies inn for å utføre jobben. Brurekkverk er i mange tilfeller en ekstra stor utfordring fordi de ofte har spesielløsninger for å gjøre dem estetisk penere. Pulverlakkerte rekkverk på bruer er ifølge Hoven og Solem noe av det som krever mest tilleggsinnsats for å drifte. For noen typer rekkverk må en omtrent demontere hele rekkverket for å foreta en mindre reparasjon. Flere av dem jeg har snakket med mener det viktigste for å forenkle drift og vedlikehold av rekkverk, er at det brukes rekkverk som er hyllevarer, som er enkle å få tak i og enkle å montere. Figur 19 illustrerer en del av problemet, på det viste området brukes det fire forskjellige rekkverkstyper.

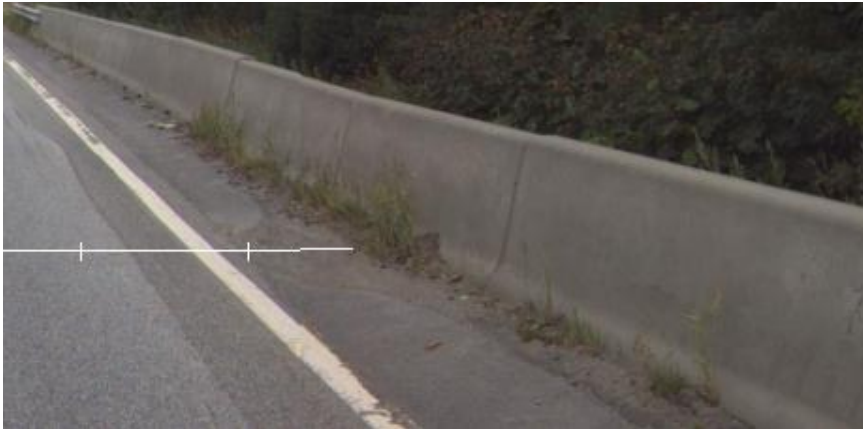
Figur 20 Betongrekkverk med igjengrodde dreneringshull. Foto: ViaPPS.

åpne. Mange drenshull tettes eller gror igjen i perioder uten noe særlig nedbør. Dette gir et meget dårlig utgangspunkt når det kommer et kraftig regnskyll.

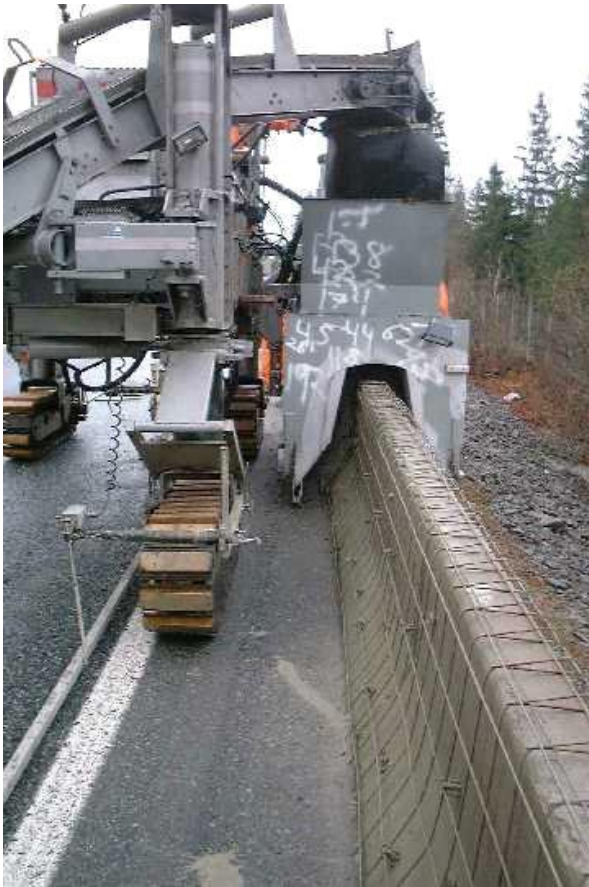
Figur 21 Støping av nytt betongrekkverk utenpå det gamle. Kilde: Statens vegvesen, 2006b.

I 2004 ble det forbedret over 10 km med gammelt betongrekkverk på denne måten i Finnmark, Hordaland og Sogn og Fjordane (Statens vegvesen, 2006b).

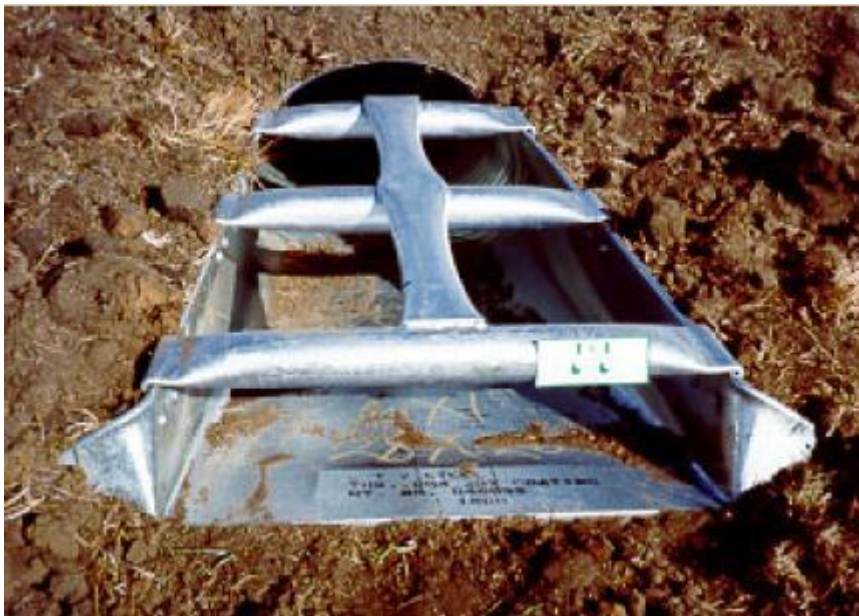
Figur 22 Overkjørbar rist for stikkrenneåpninger. Kilde: Federal Highway Administration, 2004.

Det finnes mye utenlandsk litteratur om hvordan endeavslutningene på stikkrenner kan utformes trafiksikkert (Norem, 2012). Det er blant annet utviklet en løsning der en i flukt med grøfteskråningen har en rist over åpningen som tåler å bli kjørt over av store kjøretøyer, denne vises i figur 22. Dagens norske regelverk gir imidlertid ingen råd til hvordan endeavslutningene på stikkrenner og kulverter kan utformes på en trafiksikker god måte, og temaet inngår heller ikke i noen av Vegvesenets håndbøker eller normaler. Ifølge Norem (2012) bør dette tas med i Håndbok 017 og følges opp med konkrete anbefalinger i Håndbok 018. Blir det likevel sett på som nødvendig å sette opp rekkverk i ovennevnte tilfeller bør de settes opp nede i skråningen, i stedet for nært vegen, slik at rekkverksslengden kan reduseres ifølge Hoven og Solem.

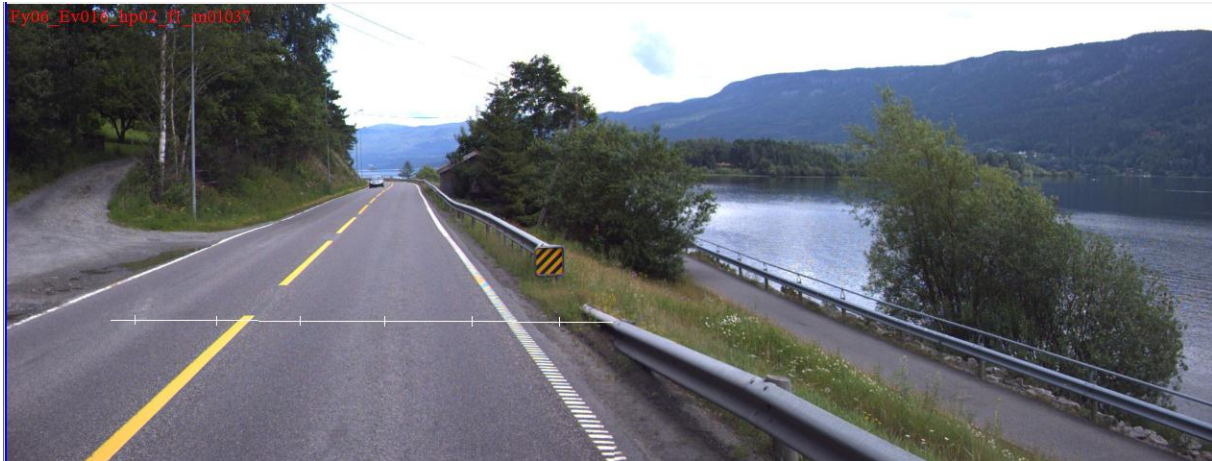
Figur 23 Gangåpning i rekkverket på E16 i Buskerud. Foto: ViaPPS.

Slike gangåpninger er krevende å drifte, særlig for vinterdriften. Det er ikke mulig å holde en slik smal åpning åpen med vanlig brøyteutstyr fordi de er så smale. Endene består dessuten gjerne av elementer det er lett å hekte borti med pløgen.

Omtrent halvparten av alle utforkjøringsulykker med personskader skjer til venstre for kjøreretningen (TØI, 2012). Rekkverksavslutningene må derfor utformes like trafikksikkert i begge ender. Figur 23 illustrerer et tilfelle der dette ikke er gjort. Ved en utforkjøring til venstre for biler i motgående kjørefelt, vil avslutningen kunne fungere som et spretthopp.

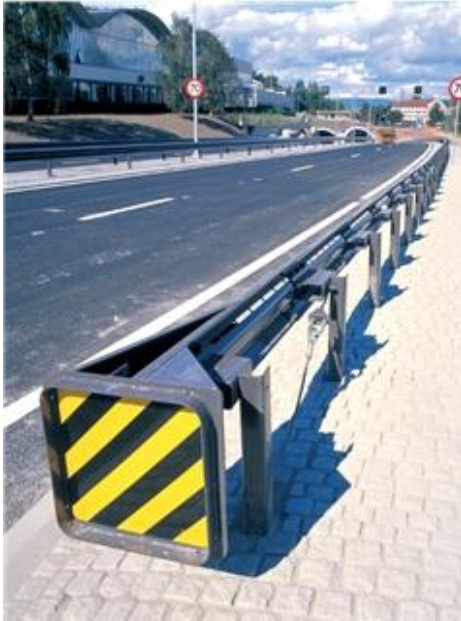
Figur 24 ABC-terminal. Kilde: www.vikorsta.no.

Ettergivende rekkverksender, støtputer og terminaler har blitt valgt stadig oftere. Dette er elementer som primært settes opp der en må sikre faste sidehindre som ligger innenfor sikkerhetssonen og ikke er mulig å flytte, eller der det ikke er mulig å utføre en annen sikker rekkverksavslutning. Noen av elementene skal bidra til å retardere og stanse kolliderende kjøretøy, andre skal gi etter og slippe kjøretøyene igjennom, mens enkelte skal lede dem tilbake til vegen på samme måte som rekkverk ellers (Statens vegvesen, 2011a). Flere av disse elementene er meget dyre investeringer. ABC-terminaler, som vist på figur 24, lå i 2007 på ca 25 000 kr, mens ESPEN endeavslutning, som vist på figur 25, samtidig kostet 13 000 kr.

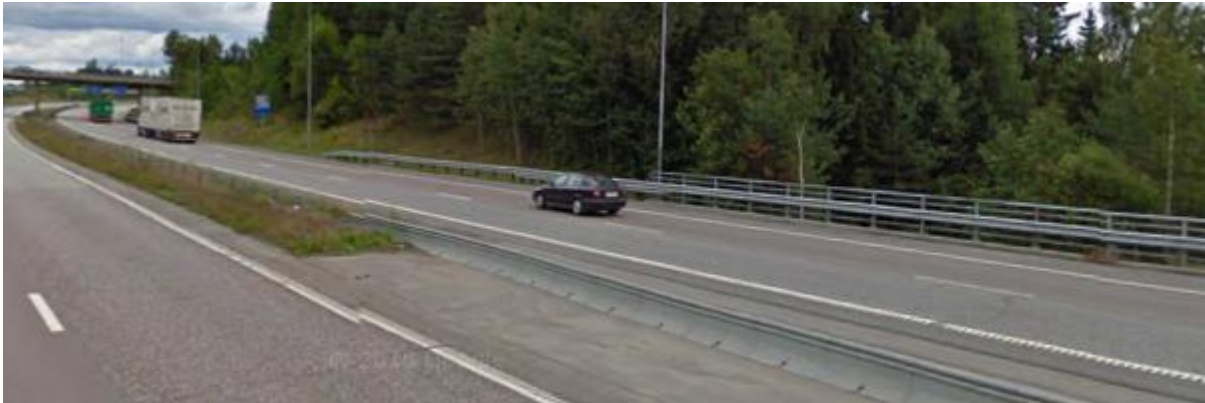
Figur 27 Bruk av miniguards i nødåpning på E6 i Akershus. Foto: maps.google.com.

potensielt spretthopp. De vil også vanskeliggjøre demonteringen av rekkverket ved en eventuell ulykke.

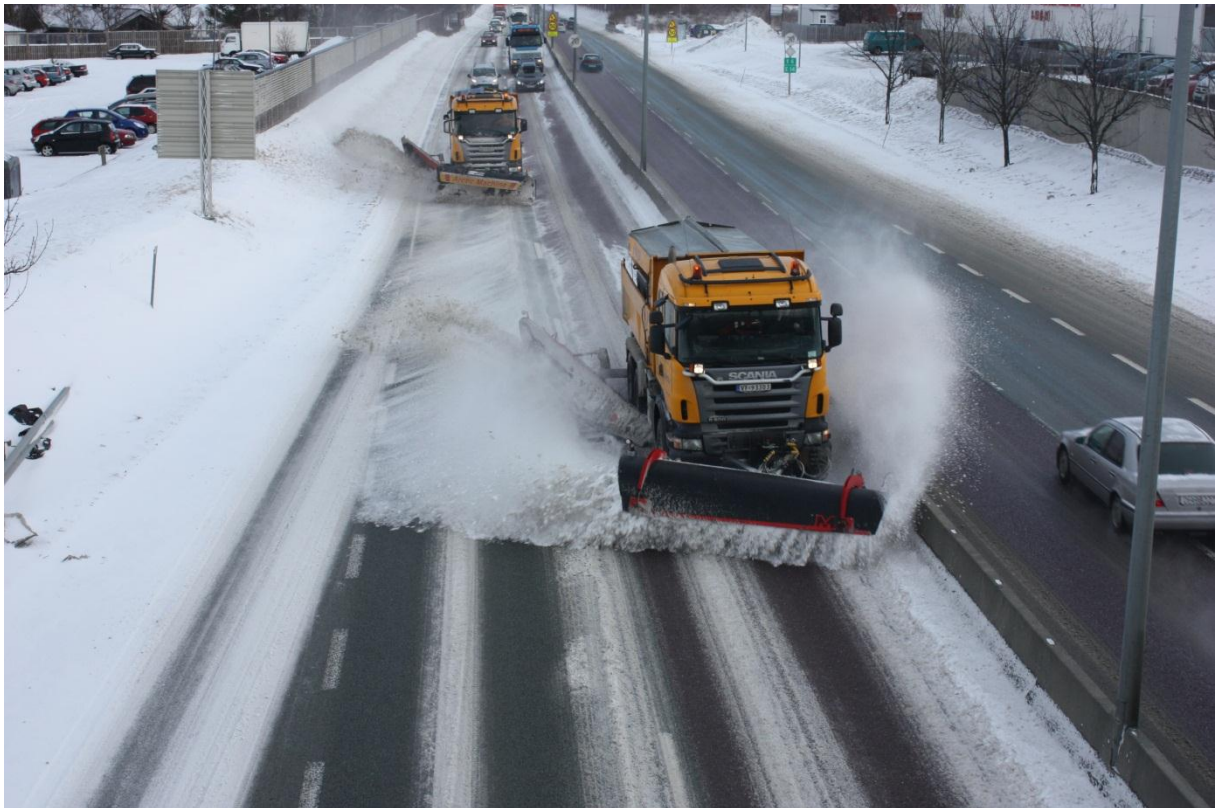
Figur 28 Tandembrøyting. Foto: Anders Svanekil.

Siden brøytebilene holder en såpass mye lavere hastighet enn den øvrige trafikken, er det ikke uvanlig at det kan oppstå trafikkfarlige situasjoner. På tofeltsveger er det flere registrerte tilfeller de siste årene, både i Norge og Sverige, hvor biler starter på en forbikjøring av brøytebilen like før et midtrekkverk begynner og dermed havner i et atskilt felt med feil kjøreretning. Dette har ført til flere meget trafikkfarlige situasjoner. Brøytebiler skaper ofte en del snøføyk rundt seg og sikten ved forbikjøring vil derfor ofte være redusert. I Norge er det ganske vanlig at brøytebilene kjører tandem på firefeltsveger. Det vil si at den første brøytebilen kjører i venstre felt og brøyter fra en eventuell midtdeler og over til høyre kjørefelt, før brøytebil nummer to kommer og brøyter all snøen ut av vegbanen, som vist på figur 28. Den store forskjellen i fart mellom brøytebil og øvrig trafikk fører til en del hasardiøse forbikjøringer der bilistene enten må kjøre ulovlig sikk-sakk, eller omtrent blir innesperret mellom de to brøytebilene. På E18 vinteren 2010-2011 førte slik sikk-sakkjøring til at en personbil traff sideplogen og snurret rundt samtidig som brøytebilen fikk sleng og traff rekkverket. Det ble kun materielle skader i denne situasjonen og det er klart personbilsjåføren som bryter reglene, men det skal ikke så mye til før en slik situasjon kan gi enda mer alvorlige konsekvenser (Thorbjørnsen, 2011). Fra Nullvisjonsprosjektet på Lillehammer har en erfart flere uheldige situasjoner med dette. Entreprenørene foreslår derfor å ha skilt bakpå brøytebilene som varsler om at det brøytes tandem og at bilister derfor må holde avstand og ikke prøve på forbikjøringer.

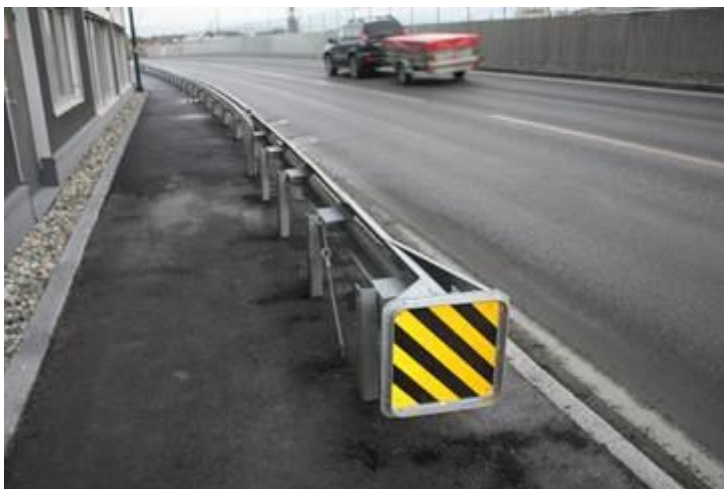
Figur 29 Rekkverk mellom smalt fortau og veg. Foto: Almar Aronsen, Statens vegvesen.

Noen ganger settes det opp rekkverk mellom bilveg og gang- og sykkelveg eller fortau. Det er viktig å planlegge slik at området blir bredt nok til at det kan brøytes med normalt brøyteutstyr. Behov for spesialutstyr fordyrer og forsinker prosessen og gjør det mer tungvint for alle parter. Noen steder blir det så smalt at selv ikke det vanlige spesialutstyret får plass, eller den smale strekningen blir så kort at det virker veldig uhensiktsmessig å skulle skaffe spesialutstyr for den. Slike steder blir det ofte ikke brøytet gjennom vinteren ifølge byggeleiderne jeg har snakket med. I byområder der en plasserer rekkverk utenfor fortauet blir det ofte en tilsvarende situasjon fordi det står en bygning på den andre siden av fortauet. Et eksempel på dette kan en se på figur 29 under som er tatt på Brattøra i Trondheim. Ifølge Hoven er dette punktet «helt håpløst» å drifte gjennom vinteren, og et sted de prøvde å hindre at rekkverk ble satt opp.

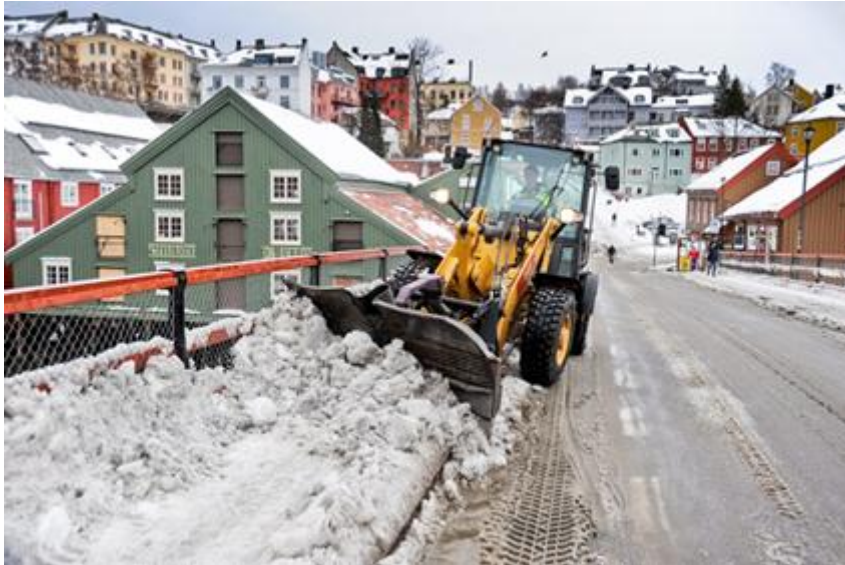
Figur 30 Brøytebil som skråkjører på grunn av for smalt fortau. Foto: Knut Opeide, Statens vegvesen.

Når fortauene ikke er så brede at hele brøytebilen får plass, fører rekkverk eller andre hindringer i ytterkant til at brøytebilene må skråkjøre med ett hjulsett på fortauet og ett i vegbanen. Dette resulterer i dårligere brøyte kvalitet på fortauet ved at av det blir liggende igjen en helning med snø. Denne snøen blir gjerne hardpakket og polert av brøyteskjæret, men ikke fjernet fordi trykket mot underlaget blir dårligere inn mot rekkverket. Konsekvensen kan bli at fotgjengerne ikke klarer å gå på fortauet fordi de nærmest sklir ut i vegen. Spesielt på bruer kan dette ofte bli et problem, se figur 30 fra Gamle Bybro i Trondheim.

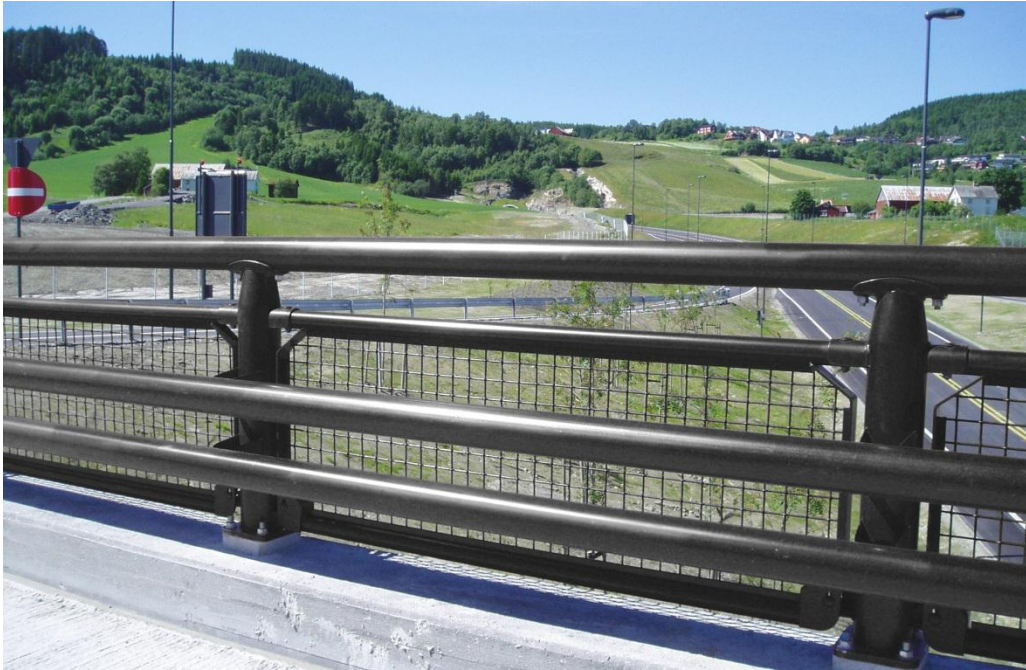
Figur 31 Brøytetett rekkverk. Kilde: www.vikorsta.no.

Vinterdrift av bruer kan være særlig krevende. På ramper, bruer og andre steder som ligger over oppholdsarealer der mennesker eller anlegg vil kunne ta skade av at objekter faller ned, skal det settes opp brøytetette rekkverk (Statens vegvesen, 2011a). Et eksempel på et brøytetett rekkverk er vist i figur 31.

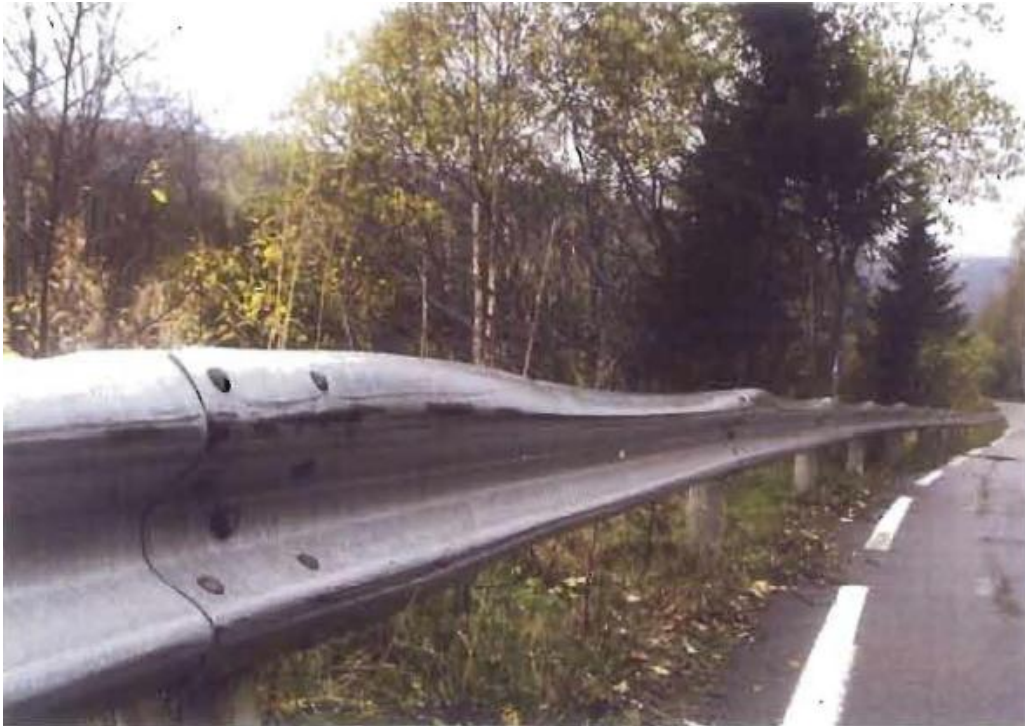
Figur 32 Brøyteskadet stålskinnerekkverk. Kilde: Statens vegvesen, 2002b.

De vanligste brøyteskadene er at stålskinnene flatklemmes og utblokkes omtrent 80 cm foran hver stolpe som en ser eksempel på i figur 32. Jo lenger stolpeavstanden er, jo større blir

problemet. I midtpartiet mellom to stolper er skinnen svakest og den vil gi etter for presset fra plogen, og rekkverksprofilen klemmes flatt oppover og nedover. På fronten av skinnetoppen i det flatklemte partiet er ofte galvaniseringen også slitt bort. Dette gjør at rust kan angripe og gjøre rekkverket svakere og forkorte levetiden. Dette er særlig et stort problem på veier som saltes.

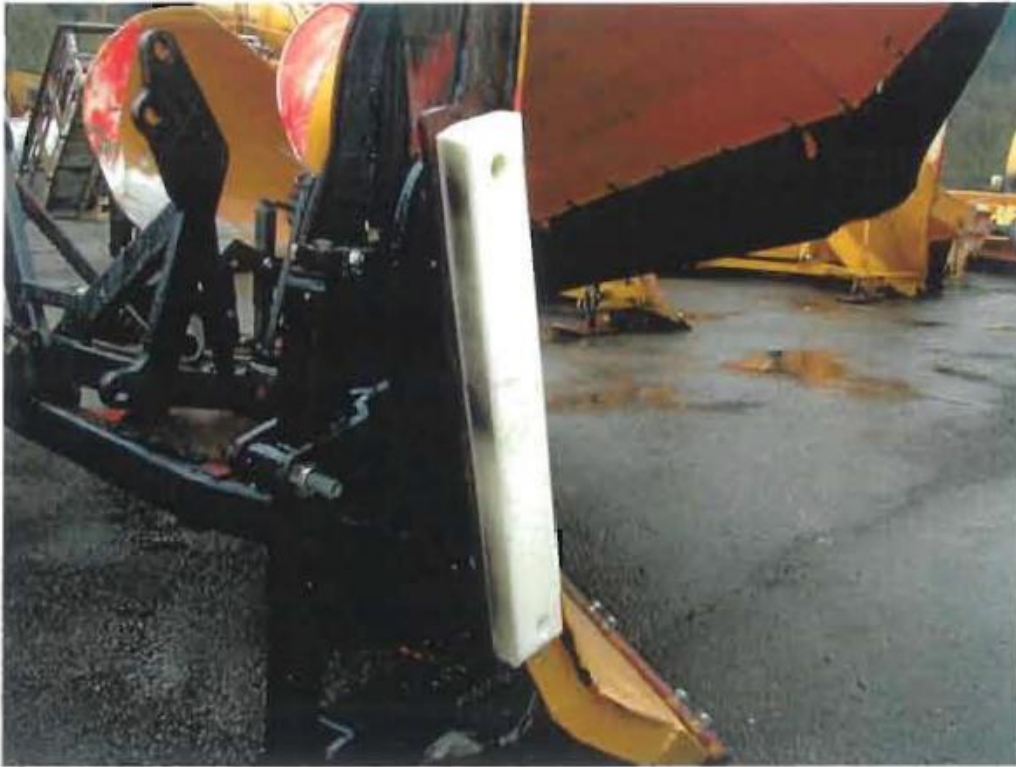
Figur 33 Påmontert neoprenplate på plogvingen. Kilde: Statens vegvesen, 2002b.

Når plogskjæret legges mot rekkverksskinnen blir både skjæret slitt ned og ødelagt fortere, og galvaniseringen slites bort fra stålskinnen. For å minske disse skadetyperne er det blitt forsøkt ut å legge plastlister eller et stålrør ytterst på skjæret. Vegvesenet i Sogn og Fjordane har vært særlig opptatt av brøyteskader, og var de som startet med å montere plast på plogvingen for å unngå avskrapingen av galvaniseringen på rekkverkene. Et eksempel på en slik plastbeskyttelse av plogvingen er visst i figur 33. Ved å variere tykkelsen på plastplaten vil en kunne tilpasse plogene til de ulike rekkverkene og deres mykhet (Statens vegvesen, 2002b). Ifølge Næss og Engen driver Mesta i Trondheim i dag og tester ut ulike varianter av metall- og plastbeskyttelser på sine ploger, men dette er i hovedsak for å minimere nedslitingen av plogskjæret.

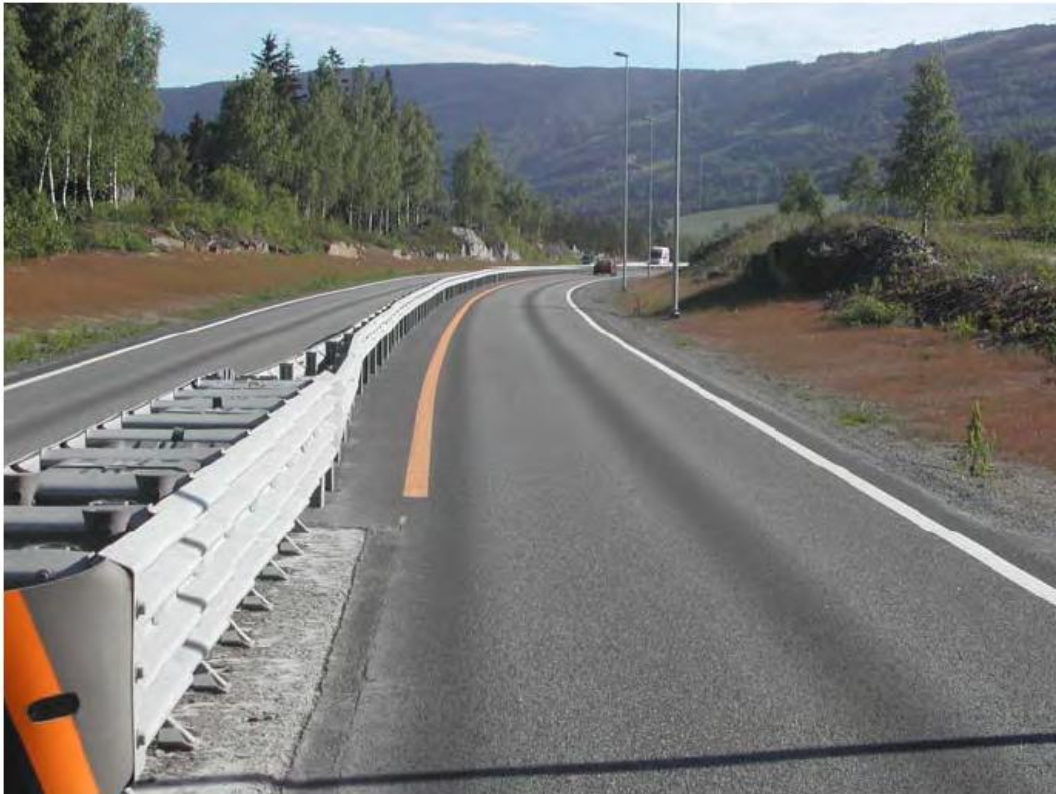
Figur 34 Støtpute på betongfundament som er høyere enn asfalt for øvrig. Kilde: Giæver m fl, 2006.

Noen ganger er rekkverket eller -enden plassert på betongfundamenter eller med en egen asfaltkant slik at det ikke går i ett med øvrig asfalt, tilsvarende støtputen på figur 34. Dette er en uheldig utforming fordi plogen kan hekte seg opp i opphøyningen. Brøytesjåførene må gjøre et valg mellom å risikere hekting, eller gjøre en dårligere brøytejobb der de vet at slike problemområder finnes.

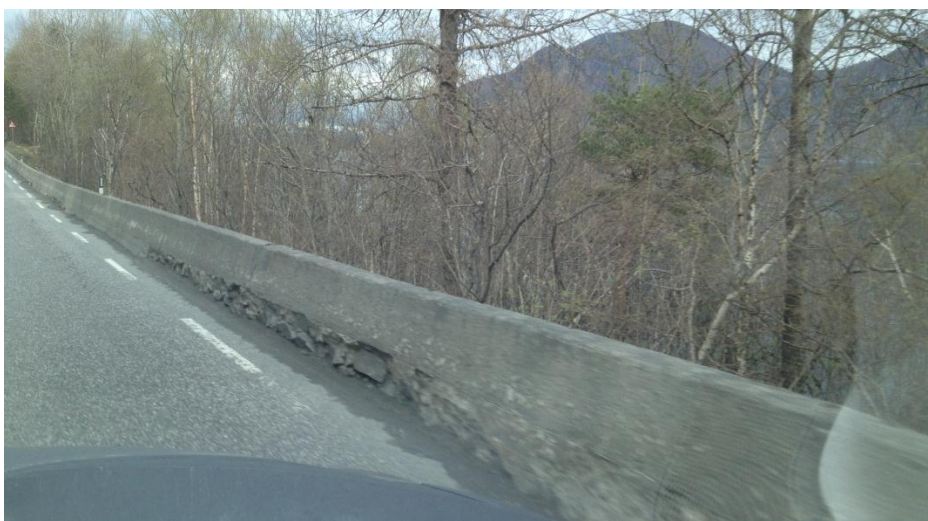
Figur 35 Brøyteskadet betongrekkverk. Foto: Alex Klein-Paste.

Betongrekkverk tåler generelt påkjenninger fra brøyting godt, men der betongen er blitt så dårlig at den har begynt å smuldre og gå i oppløsning vil det kunne være farlig å brøyte nært inntil. Da vil ploget kunne få tak i og kaste av gårde betongbiter til fare for andre trafikanter. Næss forteller at brøytesjåførene holder en viss avstand også til betongrekkverk der de vet at kvaliteten på betongen er dårlig. Et brøyteskadet betongrekkverk av dårlig kvalitet er vist i figur 35.

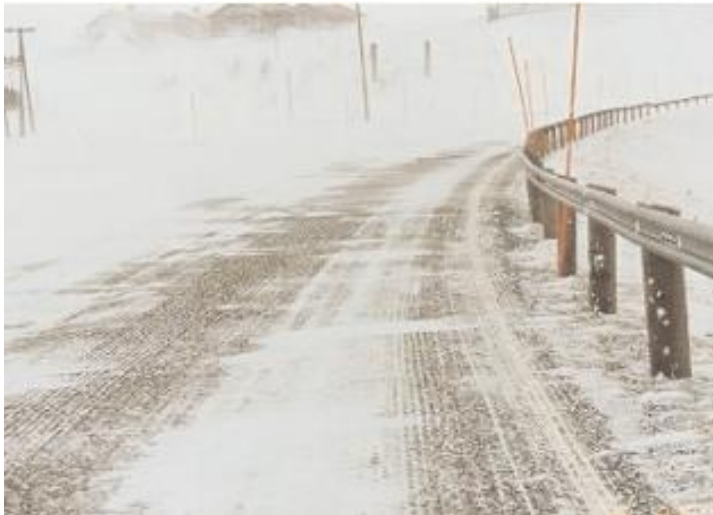
Figur 36 Kohlwarekkverk. Kilde: Roadex, 2001.

Kohlswarekkverk er meget populært i Sverige. På denne typen sitter rekkverkskinnen høyere opp fra bakken og gjør det lettere å fjerne snøen fra vegen. Det gir også lite drivsnøproblemer fordi vindstrømmen kan passere mer uforstyrret, slik figur 36 viser. I Norr regionen i Sverige har de registrert mindre brøyteskader på kohlswarekkverk enn det vanlige brede w-profilet (Roadex, 2001).

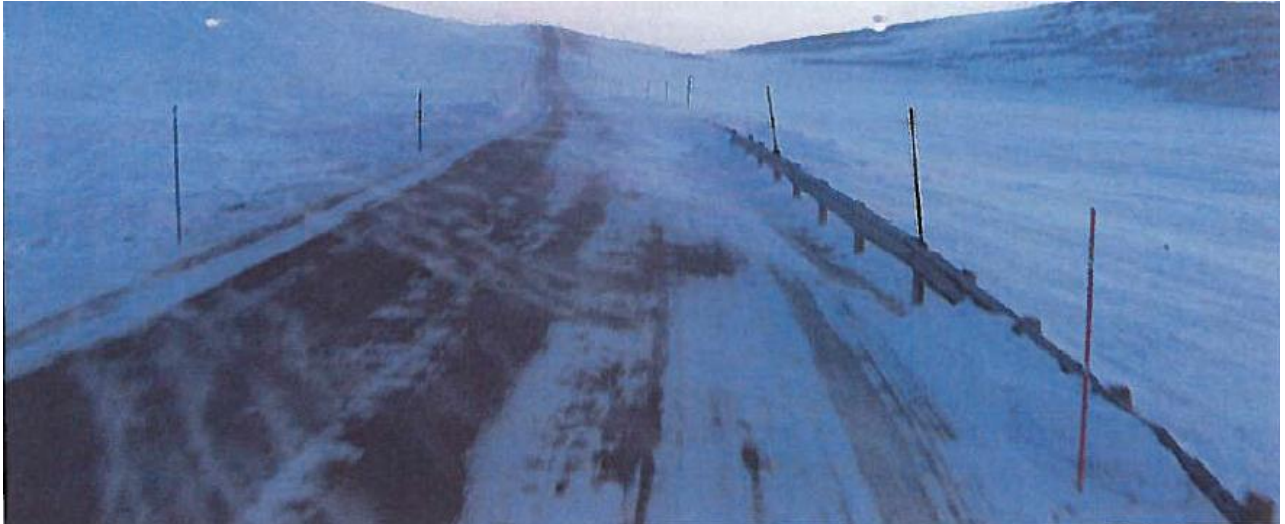
Figur 37 Fonndannelse ved stålskinnerekkverk. Kilde: Thøring, 2009.

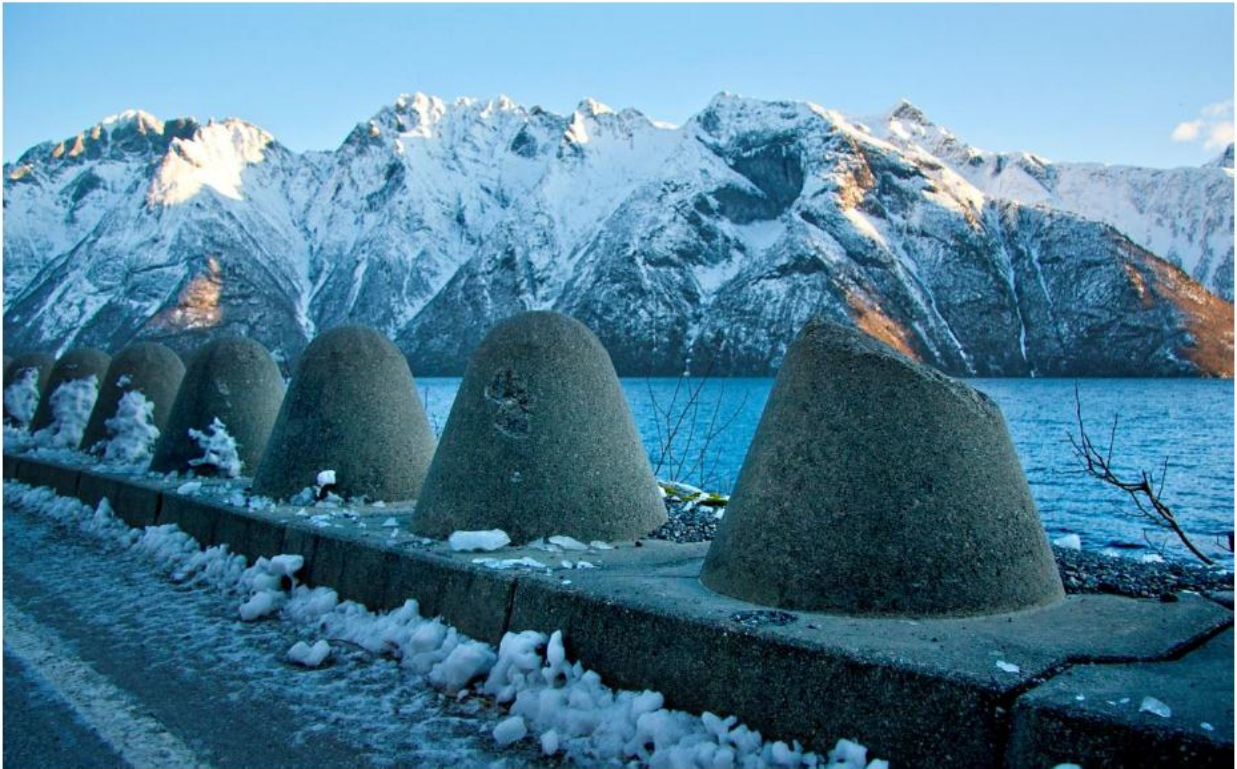
Figur 38 Dolly Parton-rekkverk ved Breisvedet. Kilde: Aas, 2012.

resterende kunne ha store snøskyer eller bestå av så store snømasser at vegen kunne bli fysisk sperret. Tiltaket krevde bruk av rekkverk på både sjø- og skredsidene av vegen. Målsettingen var å utvikle et rekkverk som ville tåle belastningene fra fremtidige skred. Flere løsninger ble vurdert. Rekkverksløsningen som ble valgt består av flere avrundete betongkjegler som står på betongklosser og på grunn av den karakteristiske formen fikk det navnet «Dolly Parton-rekkverk». Rekkverkesløsningen er vist på figur 38.

Formen gjør at skredmassene kan skli mellom og forbi rekkverket, uten at det blir utsatt for alt for store krefter. På skredsidene av vegen brukes vanlige betongelementer, men på skredsidene av disse er det bygd opp en jordvoll for å forsterke rekkverket og gi skredmassene en jevnere bane.
