Rekkverk - påvirkninger for drift og vedlikehold av vegger

Bygg- og miljøteknikk

Norges teknisk-naturvitenskapelige universitet
Institutt for bygg, anlegg og transport

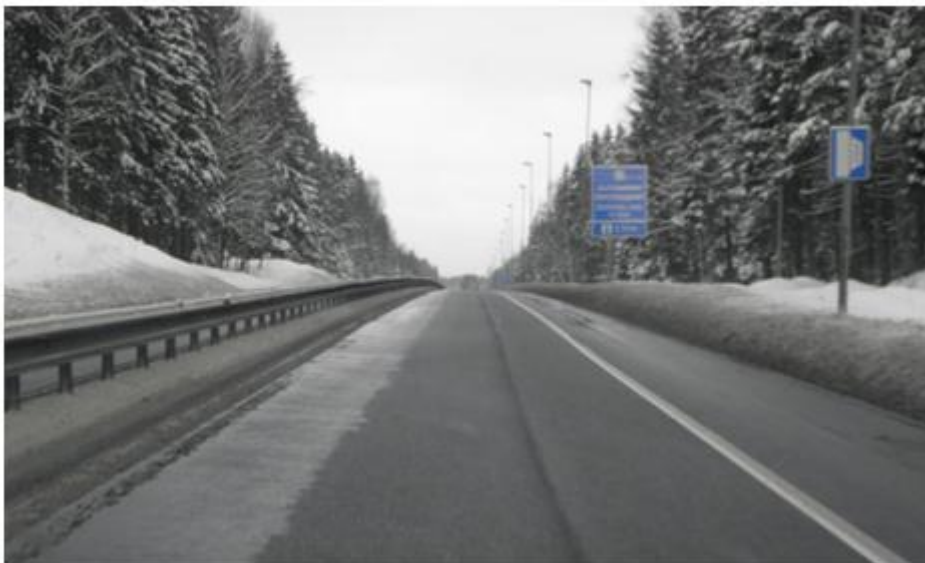
Figur 39 Avrenning fra isranke under midtrekkverk som har frosset. Kilde: ViaNova Plan og Trafikk AS, 2011.

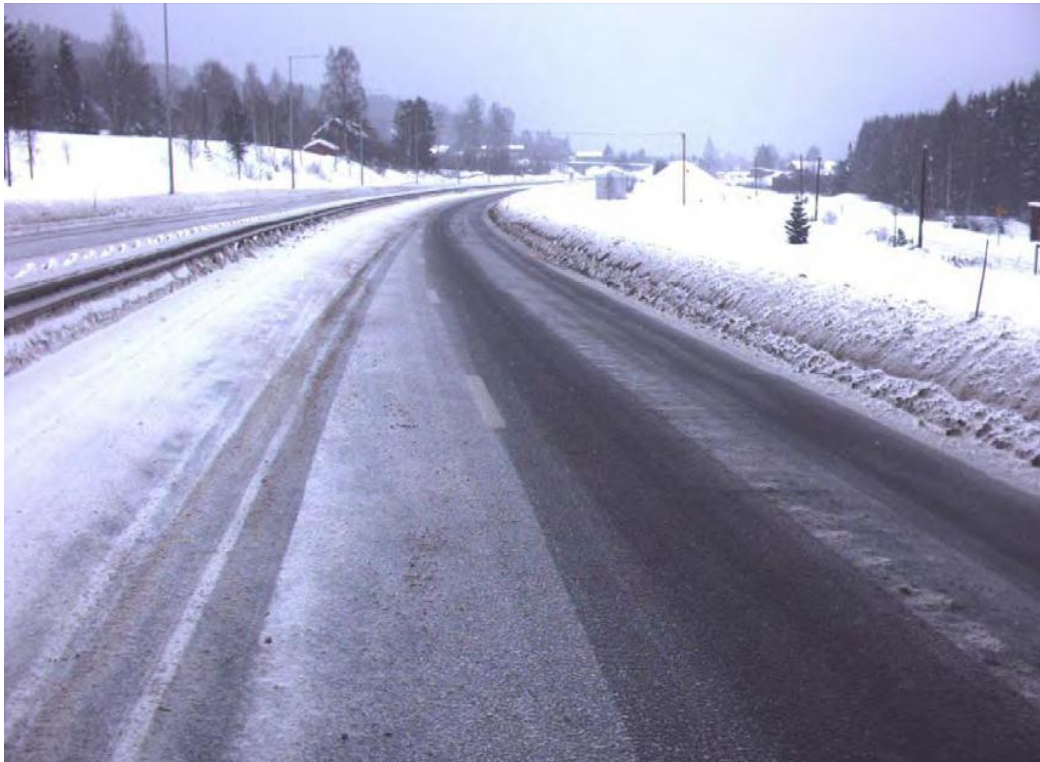
Figur 40 Standardforskjell mellom felt. Kilde: Giæver m fl, 2006.

og Engen har en annerledes mening om dette for veger som saltes. De mener at saltet holder seg lenger på vegen der det er midt- og siderekker, enn ellers, fordi snørankene under rekkverket, eller betongrekkverket, hindrer saltet i å forlate vegen. Erfaringer med at strekninger med midtrekkverk krever økt saltforbruk, henger sammen med at bruken av området nærmest midtrekkverket er veldig liten og at det dermed krever mer salt for å opprettholde god kvalitet der. Tilsvarende krever forbikjøringsfelt på smale firefeltsveger med liten vintertrafikk mye mer salt for å holdes isfri enn høyrefeltet, slik figur 40 illustrerer.

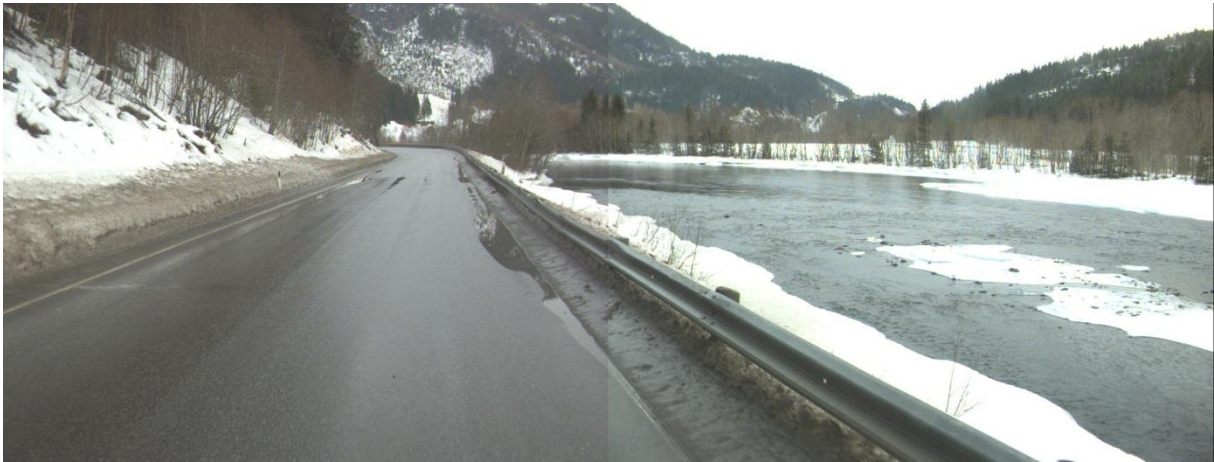
Figur 41 Isranke hindrer dreneringen. Foto: ViaPPS.

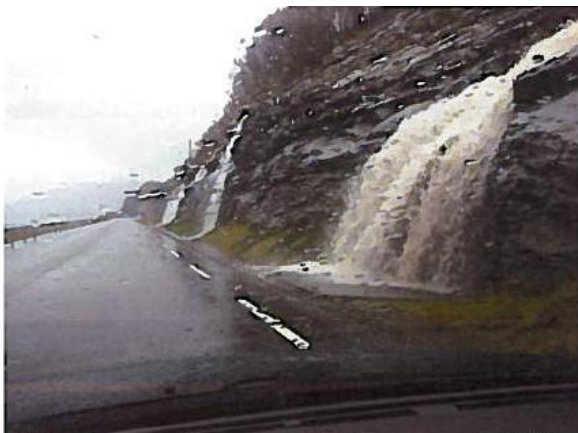
Figur 42 Grunn sidegrøft, etter rekkverksnormalens krav, som har for liten kapasitet. Kilde: Norem, 2012.

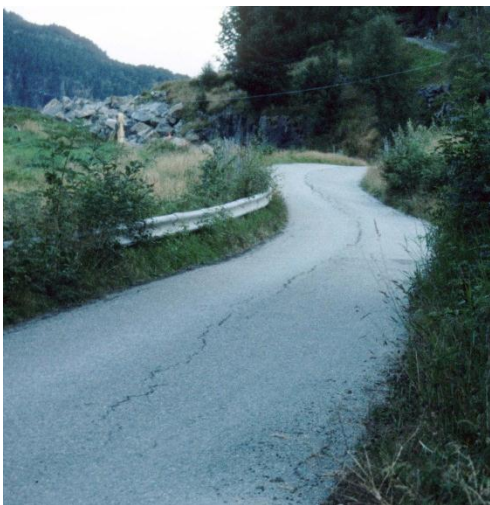
Figur 43 Høyvokst vegetasjon rundt rekkverk. Foto: Harald Sel.

Rundt rekkverksstolper og langs betongrekkverk samler det seg grus og sand som må feies bort eller samles opp. Dårlig feiing vil etter hvert resultere i at akkumulert plantemateriale, strøsand og asfaltstøv danner en kant som vil kunne hindre avrenning fra vegbanen. Siden rekkverksstolpene vanskeliggjør feiingen fordi maskinene ikke kommer godt til rundt dem, er dette oftere et problem på strekninger med rekkverk. Dårlig avrenning vil kunne gi glatt vegbane og økt vannplaningsfare og på sikt skade vegkonstruksjonen og gi dårligere bæreevne (Aurstad m fl, 2011). Videre vil en voksende torvkant gjøre den maskinelle slåtten vanskeligere under rekkverket, slik at høyvokst vegetasjon får utvikle seg og fører til økte problemer. Det er derfor meget viktig at en slik kant ikke får vokse seg til, slik at rekkverket ikke ender opp som vist på figur 43. Langs betongrekkverkene er det viktig at grus og sand fjernes så det ikke fyller igjen dreneringshullene.

Maskinell slått under rekkverk er vanskelig fordi maskinene ikke er utformet til å arbeide tett inntil stolpene. Det er meldt inn flere hendelser i forbindelse med maskinell slått under rekkverk til Synergi som har medført skade. Skadene har både vært på personer og materiell.

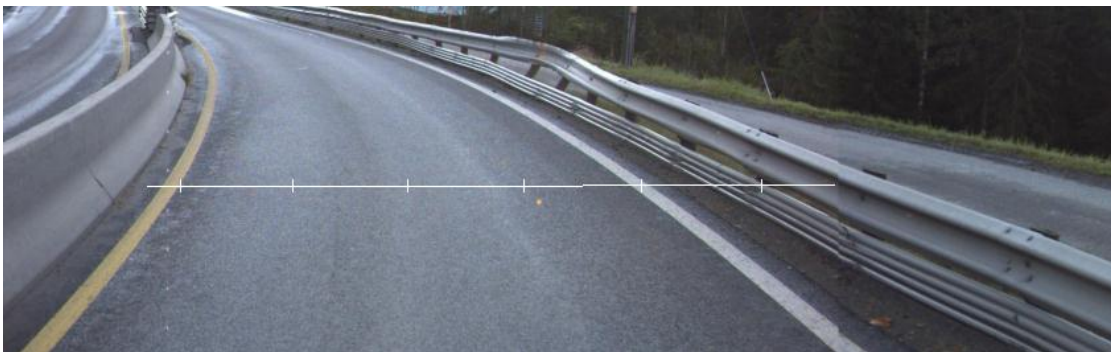
Figur 44 Rekkverk som skaper veggeffekt. Foto: ViaPPS.

Bruk av rekkverk vil kunne påvirke hvor i vegbanen bilistene plasserer seg. Særlig ved bruk av både side- og midtrekkverk på tofeltsveger kan rekkverkene virke meget dominerende og gi bilistene en følelse av å kjøre i en trakt. Figur 44 viser et bilde fra E16 i Buskerud der rekkverkene gir en slik veggeffekt. Det fører til at bilistene prøver å holde mest mulig avstand til rekkverkene og gjør at kjøretøyene holder seg innenfor et mer konsentrert område, enn på tilsvarende veger uten rekkverk. Flere av dem jeg har snakket med har erfart at tofeltsveger med både side- og midtrekkverk, på samme måte som i mange tunneler, får kraftig sporutvikling.

En kraftigere sporutvikling vil føre til at det oppstår dype spor fortere og oftere enn ellers. Veger med dype spor gir blant annet økt fare for vannplaning, og er en stor utfordring å brøyte tilfredsstillende. Plogen vil slippe snø under som blir liggende igjen i sporene. Trafikken i sporene vil pakke og polere snøen som fort vil ligne is. På strekninger som saltes vil snøen fort fjernes fra sporene, men bli liggende igjen ved siden av. Samtidig går trafikken på et mer konsentrert område slik at mye areal ikke får hjelp av trafikken til å fjerne snø. Sporete veger krever derfor generelt mer salt for å oppnå snøfri kjørebane. Jeg har ikke klart og finne noen studie som tar for seg hvordan plassering av rekkverk påvirker sporutvikling.

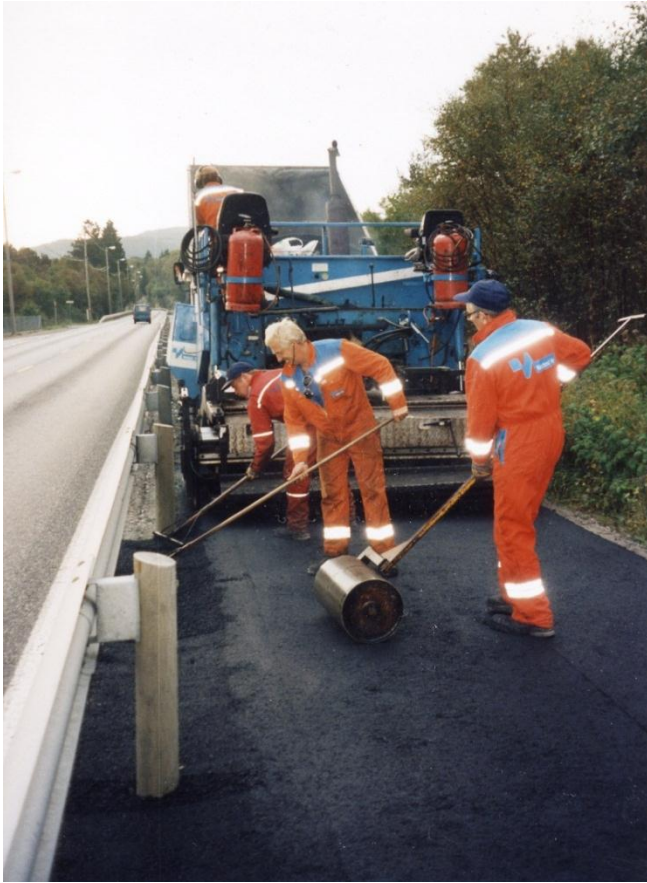
Figur 45 Asfaltlegging rundt rekkverksstolper. Foto: Erling Grønsdal.

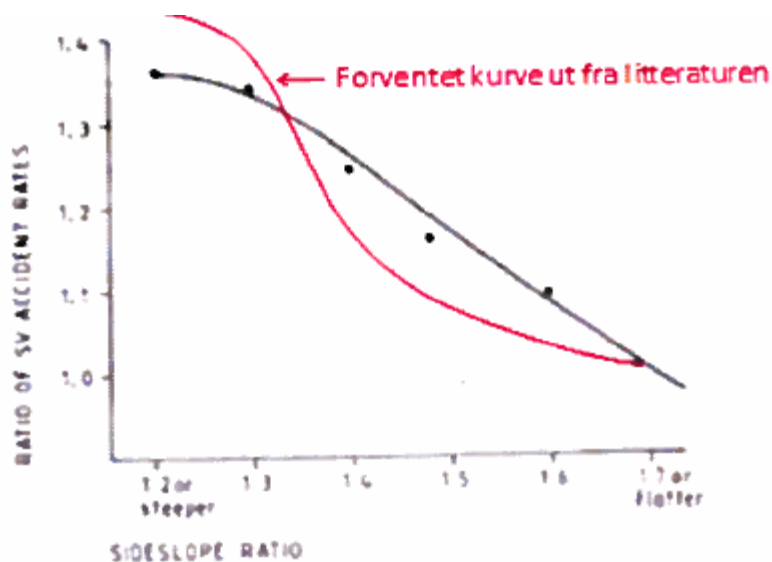
Figur 47 Relativ ulykkesrisiko som funksjon av helling på grøfteskråning. Kilde: Norem, 2012.

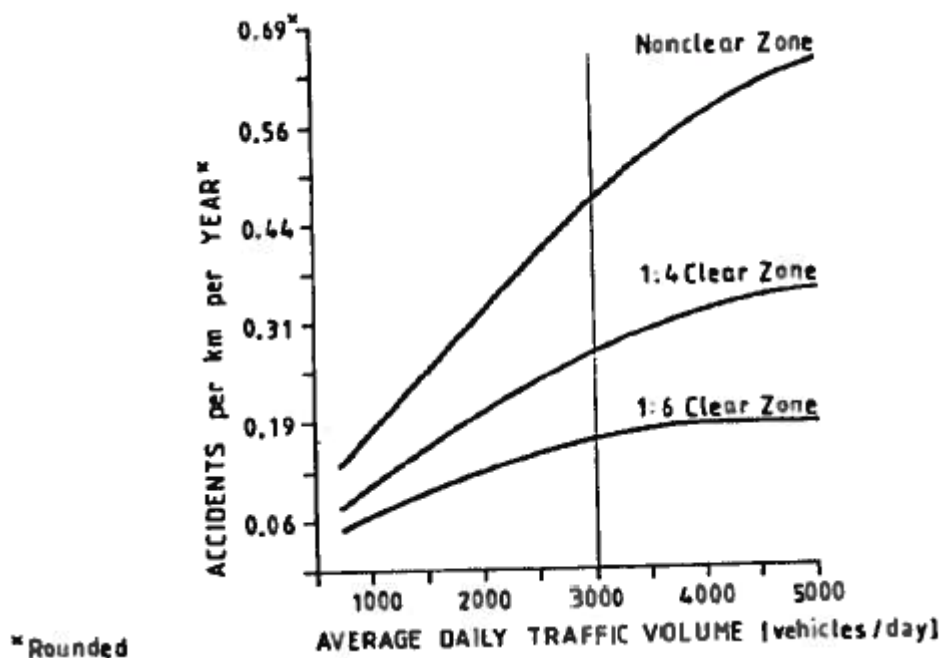
Figur 48 Sammenheng mellom ulykkesfrekvens, helling på grøfteskråning og ÅDT. Kilde: Lamm m fl, 1999 hentet fra Norem, 2012.

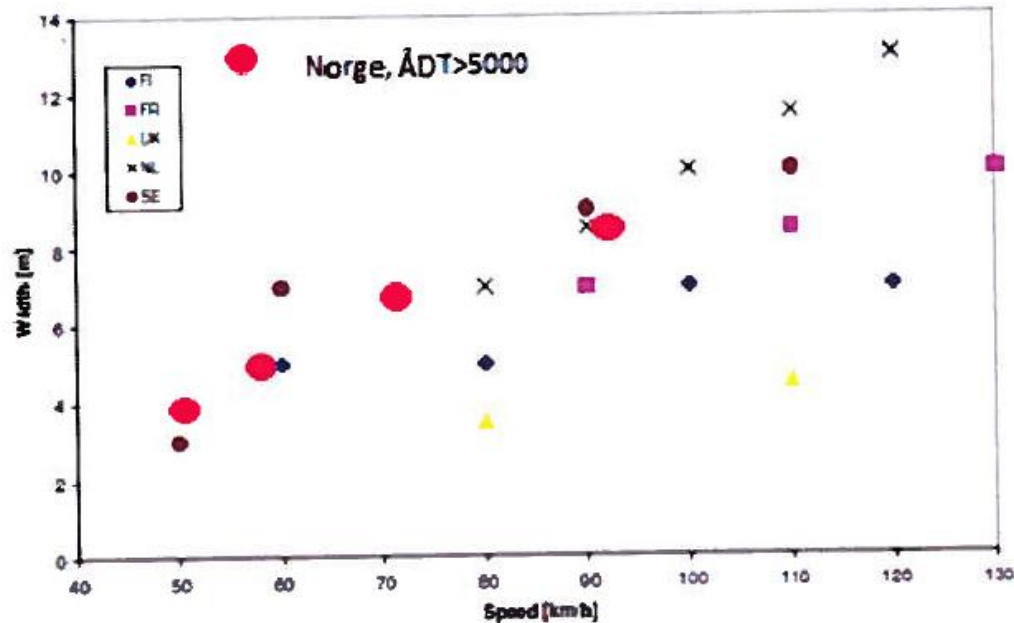
Figur 49 Krav til sikkerhetssone i seks europeiske land. Kilde: Norem, 2012.
