# Universell utforming og Vinterdrift

Et målesystem for gangareal

**Halvard Aaby Hansen**

Norges teknisk-naturvitenskapelige universitet  
Institutt for bygg, anlegg og transport

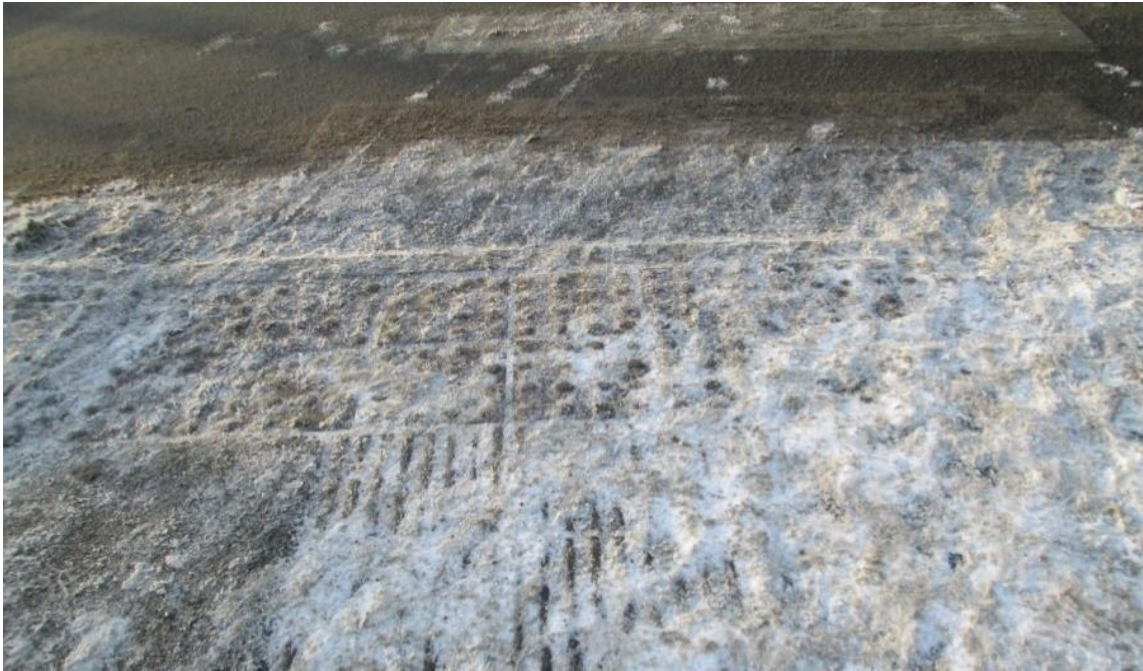
Bilde 1: Snø og is på oppmerksomhetsfelt og varsselfelt før fotgjengerfeltet

For at et målesystem for uu av gangareal om vinteren skal tilpasses ulike brukergrupper, må behovene vurderes. Synshemmede har et ekstra stort behov for ledelinjer, i tillegg til behov for generell brøyting og strøing på gangarealer. Ledelinjer deles inn i kunstige ledelinjer eller indikatorer i bakken med standardisert overflate, og naturlige ledelinjer som kan være husfasader, fortauskanter, brøytekanter med mer. Bilde 1 viser delvis tildekte kunstige ledelinjer.

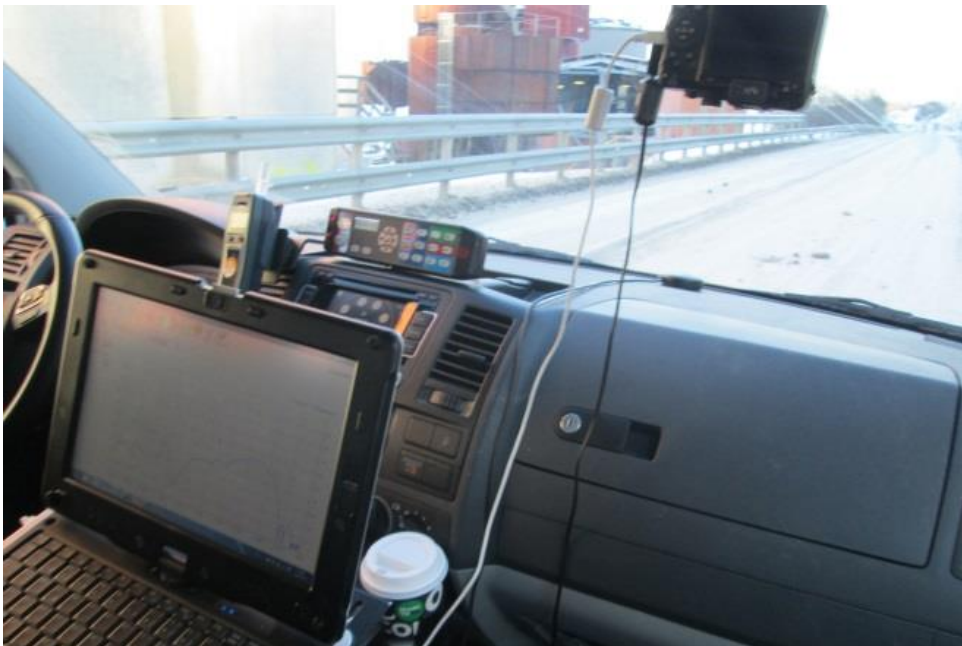
Bilde 2: Innsiden av en målebil

Alle aktuelle skjemaer og kontroller knyttes til prosesskoder fra kontrakten. Nye kontrakter registreres i Elrapp og aktuelle prosesskoder legges inn. Eventuelle avvik registreres til den prosessen det gjelder. Forhåndsdefinerte kontrollruter og planlagte stikkprøvekontroller kan legges inn i Elrapp. Elrapp Kontroll er et arbeidsredskap som benyttes til å registrere avvik for definerte kontroller ute i bil. Etter at kontrollene er planlagt kan de lastes inn i Elrapp kontroll og kontrollørene kan registrere data direkte mens de er ute på vegen. Bilde 2 viser innsiden av en målebil tilhørende Statens vegvesen. Her er det en fastmontert datamaskin til både GPS, kamera, internett og et friksjonskjøretøy med målehjul som måler friksjonen bak bilen. Ved bruk av en GPS kan koordinatene regnes om til vegreferanse så ikke kontrolløren trenger å legge inn dette manuelt. Hvert avvik knyttes til en prosess, objekttekst og avvikstekst. I tillegg må det registreres om avviket er på vegen, til venstre for vegen, til høyre for vegen eller på gang/ sykkelveg.

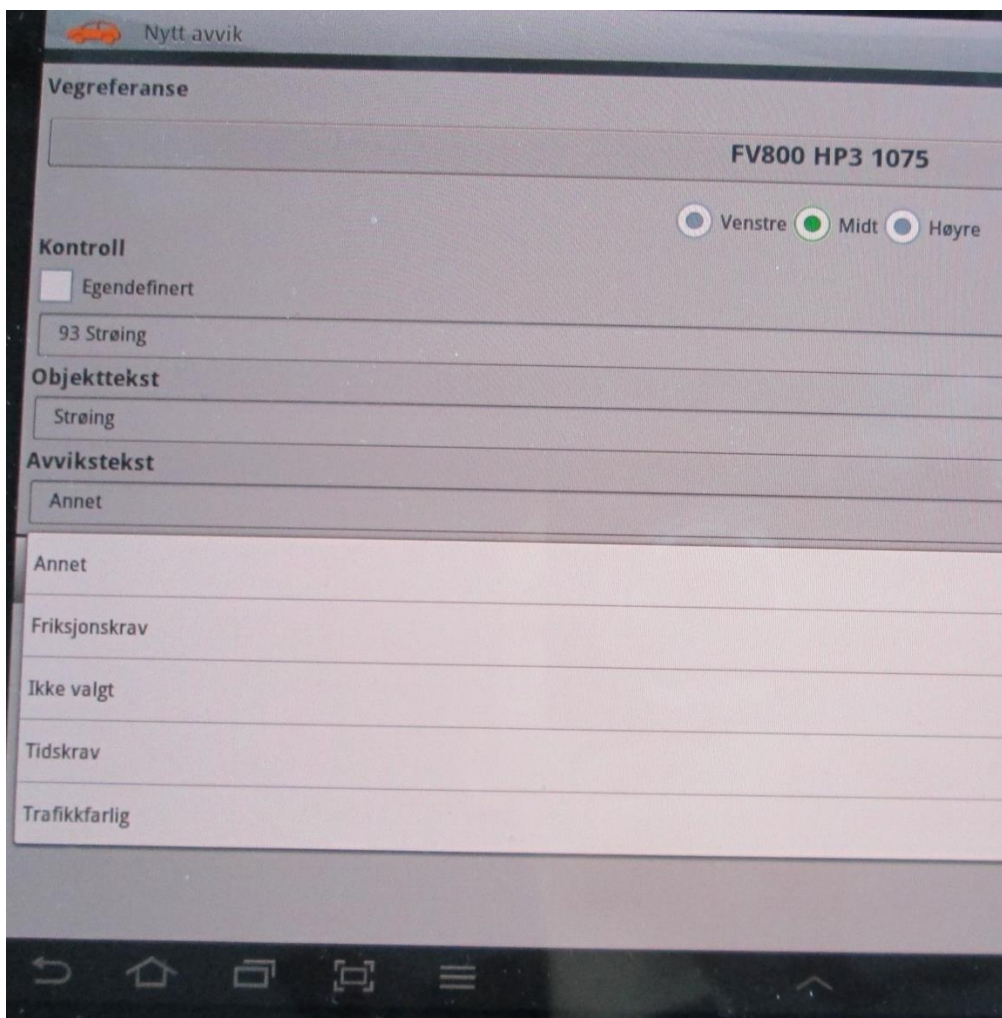
Bilde 3: ElrappMobile

Som eneste arbeidsredskap ved kontroll passer det bra å bruke en applikasjon til nettbrett for å kontrollere vinterdriften på gang-/ sykkelveger. Et eget målesystem for gangareal bør i stor grad ta utgangspunkt i registreringer utført utendørs og en applikasjon er en praktisk løsning. Bilde 3 viser hvordan avvik registreres knyttet til prosesser i vegvesenet. Prosess, objekt- og avvikstekst legges til fra nedtrekksmenyer på et Android-nettbrett med berøringsskjerm. Her er avviket knyttet til prosess 93 Strøing, problemet er midt i vegen, objekttekst er valgt til strøing og bilde viser alternativene for avvikstekst. Øverst i bildet vises vegreferansen som er automatisk registrert med GPS. Nederst i bildet er alternativer for tilbake, hovedmeny og andre praktiske funksjoner.

I tillegg til det som vises i bilde 3 på forrige side, er det egne faner for merknad og vedlegg. Under merknad kan kontrolløren føre på relevante merknader for avviket. Vedlegg er i mange tilfeller bilder som blir tatt under kontroll. Når avvik registreres er tilknytningen til en prosess med prosesskode nødvendig. Prosesskoden viser til kontrakten mellom byggherren og entreprenøren. Objekttekst og avvikstekst inneholder flere forskjellige automatiske valg knyttet til den enkelte prosessen, figur 8 viser de ulike alternativene. Figuren er knyttet til prosesskodene etter gamle håndbok 111 for drift og vedlikehold, det vil tilsvare prosess 95 i nye kontrakter etter nye håndbok 111. Det dukker ofte opp avvik som ikke passer inn i standardvalgene for objekt og avvik, "annet" må da velges. I slike tilfeller kan mer detaljerte beskrivelser fylles inn manuelt med skjermtastatur eller i ettertid på datamaskin (Vognild, 2013).

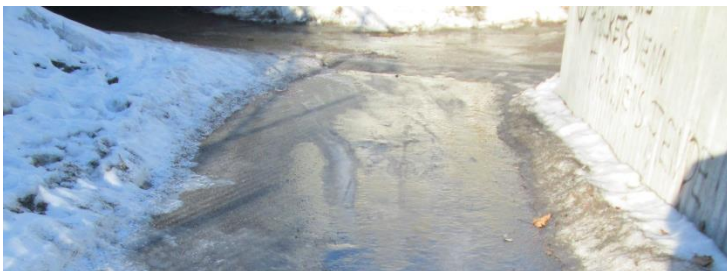
Bilde 4: Ikke full bredde, blir is på gangområdet

Brekke, opprettholdt: Dette handler om å brøyte ofte nok og å bruke riktig redskap til brøytingen. Med godt tilpasset brøyteutstyr, god planlegging av hvor snøen lagres og eventuelt mye bortkjøring vil bredden bli bra nok. Fokuset på kontroll av brøyting kan i så fall flyttes over på snødybde. 2,0 meter er bredt nok for at ulike brukere kan passere hverandre (SVV, 2011a, s. 39), men kravet er satt til opprettholdt. Det går fortere å kontrollere om bredden er opprettholdt, kontrollen kan utføres visuelt. Brede gangveger og fortau gir også flere mennesker muligheten til å bevege seg fritt og passere hverandre, uten å måtte ta spesielle hensyn. Hvis det ikke er brøytet i full bredde, så kan snøen blåse ut igjen på hele gangområdet. Områdene som ikke er brøytet kan bli nedtråkket og glatte/ isete. I perioder med temperaturer vekslede over og under null kan snøen som ligger igjen renne ned på områdene som er brøytet og føre til is (lav friksjon). Bilde 4 viser en gangveg hvor det er brøytet til over 2 meter, men ikke i full bredde. På dagen smelter snø og renner ut over hele gangvegen og det fryser til på natten. Konsekvensen er dårlige gangforhold med lav friksjon.

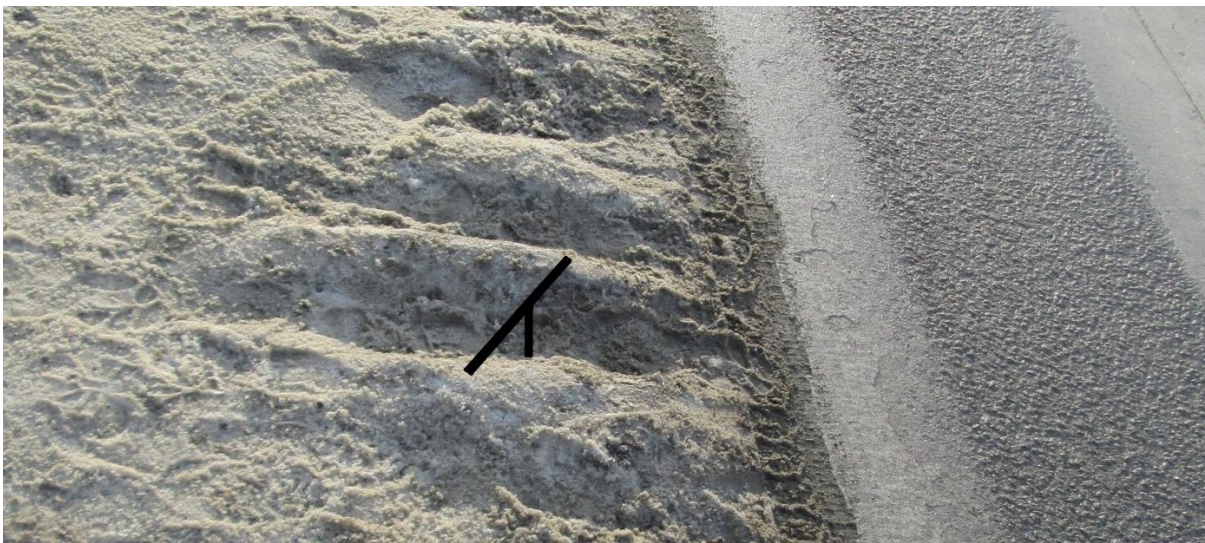
Bilde 5: Måling av ujevnhet

Ujevnhet, under 2 cm: Hvis snøen legger seg og blir nedtråkket eller dårlig brøytet kan det bli hardt. Hard snø eller is kan skape ujevnheter i underlaget og redusere fremkommeligheten. Ofte blir det ujevnt ved enden av gangfelt hvor det kan være mye salt, mye gangtrafikk og ulike forhold fra vegen og gangveg/ fortau. Det samme gjelder der gatevarme slutter. Ved enden av gatevarme er det viktig at ikke det kommer en brå overgang som overrasker svaksynte eller som er vanskelig å komme over med rullestoler. Kravet på 2 cm er det samme som stilles i nye håndbok 111, det kunne vært strengere. Det skal kontrolleres på en slik måte at det ikke er over 2 cm noen steder og det er ofte stor variasjon i ujevnhetene. Det er krevende å gjøre noe med og ofte er det mulig å bevege seg rundt de verste stedene. Bilde 5 viser hvordan ujevnheter kan måles med en tommestokk som måler ned fra en annen rett gjenstand på oversiden. Dette kan enten gjøres med to tommestokker eller en tommestokk og f.eks. ett rettholt. Alternativt kan det gjøres en visuell vurdering eller en mer omtrentlig måling med kun en tommestokk.

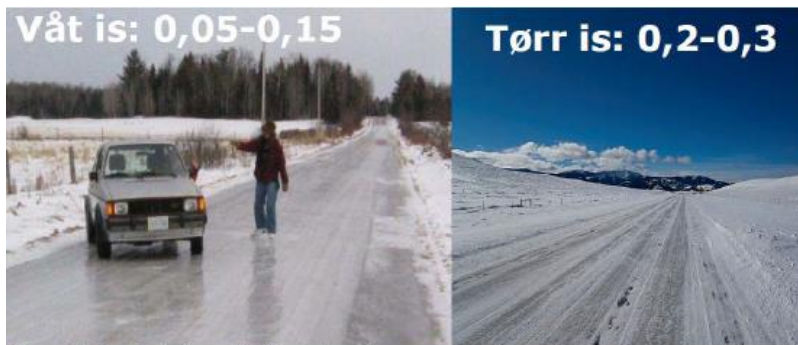
Figur 5-3 Friksjon på våt og tørr is

nok og hva som er for dårlig. Figur 9 viser bilder av forskjellige friksjonskoeffisienter som også kan brukes for gangareal. Uansett valg av metode for å kontrollere friksjon er det viktig med kontinuitet. Små enkeltområder med lav friksjon kan skape store problemer og føre til fallulykker.

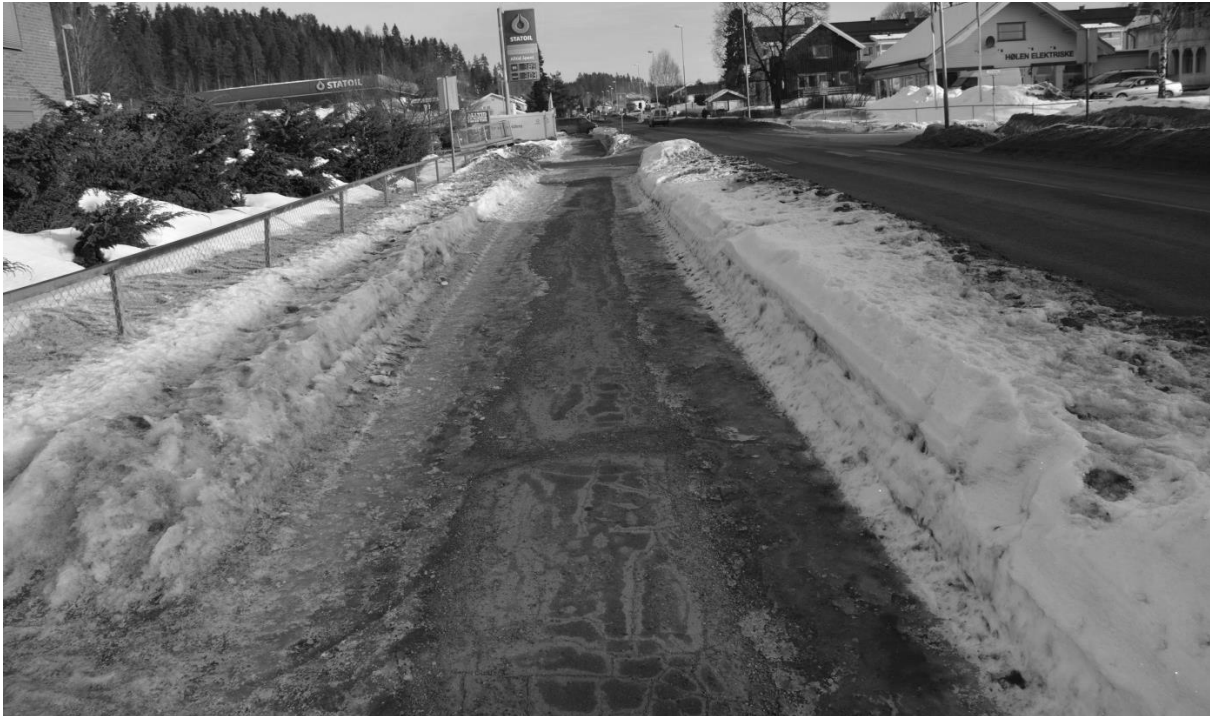
**Bilde 6: Brøytekant som naturlig ledelinje**

Naturlige ledelinjer, følbart, kontraster og sammenheng: Naturlige ledelinjer er bruken av elementer i det fysiske miljøet så de er lett å følge for svaksynte og blinde. Dette kan være husfasader, fortauskanter, beplantning i grøfter eller lignende. Mange naturlige ledelinjer har reduserte kontraster eller forsvinner under snø og is på vinteren, det er likevel enklere å opprettholde en form for naturlige ledelinjer enn kunstige ledelinjer. Naturlige ledelinjer må også kunne føles, ha tydelige kontraster og være i sammenheng med andre ledelinjer som er opprettholdt om vinteren. Bilde 6 viser hvordan brøytekanter fungerer som en naturlig ledelinje med alle disse egenskapene.

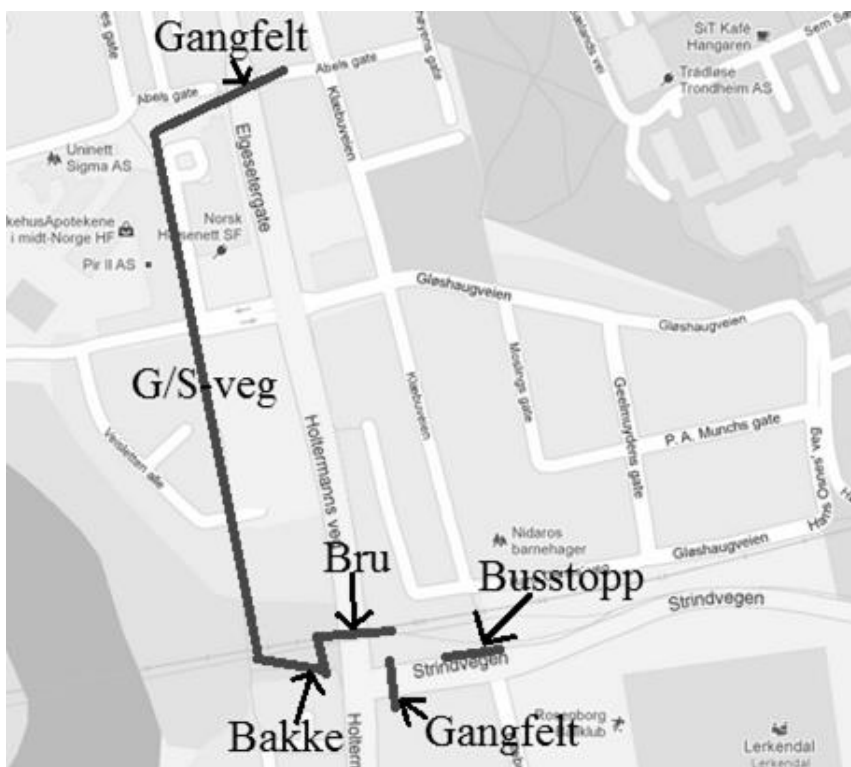
Figur 12: Kart over kontrollrute i casestudie

Måleskjemaet tar utgangspunkt i målsetningen om uu av hele reisekjeder. Casestudien ser på en lengre strekning, men uten at reiseruter er vurdert. Kontrollruten er skrevet med tekst i måleskjemaet i stede for med veg- og parsellnummer fordi casestudiet ikke begrenser seg til en veg. Som dokumentasjon ved gjennomføring av kontrollene er det tatt bilder. Bildene er utgangspunktet for utfyllingen av skjemaene i vedlegg 6 og grunnlaget for resultatet i denne oppgaven. Ikke alle kontrollstedene ble tatt bilde av ved alle 41 kontroller, vedlegg 4 viser hvilke steder som ble kontrollert når. De gangene alle stedene ble kontrollert, er det valgt følgende beskrivelse av kontrollrute på måleskjemaet: "Gangfelt fra øst til vest over Elgesetergate til Abels gate mot Teknobyen. GS-veg 400 meter sørover til bakke opp og bru over Holtermanns veg mot Lerkendal stadion. Busstopp på nordsiden av og gangfelt nederst i Strindvegen." Hele kontrollruten vises på figur 12.

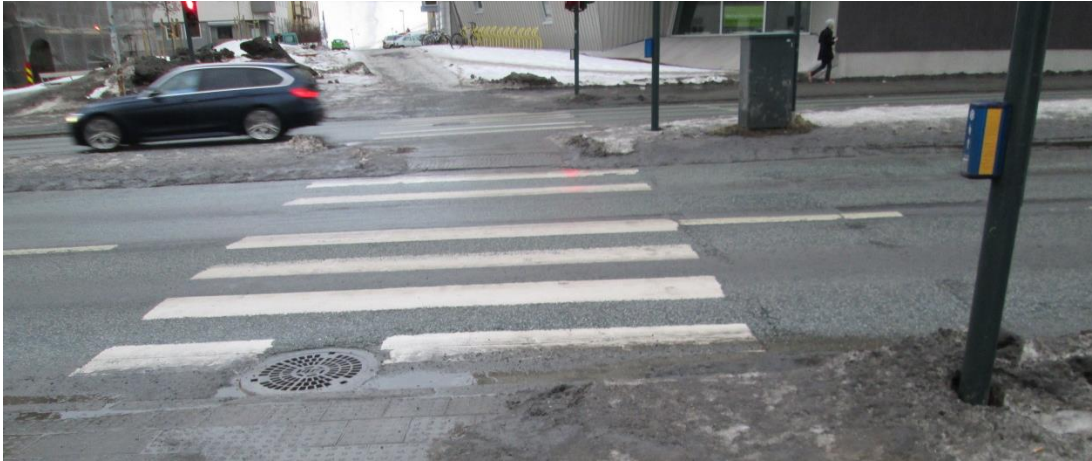
Bilde 7: Gangfelt over Elgesetergate, 39 målinger

kjørebane. Trykknappen på øya er også på sommertid vanskelig å komme til fordi den er plassert bak en kant som skiller asfalt og gress. Elgesetergate er stert trafikkert og saltes hele vinteren, noe som påvirker gangforholdene ved kryssing. Bilde 7 viser gangfeltet med is og delvis tildekte taktile heller, her ble det gjort 39 målinger gjennom vinteren

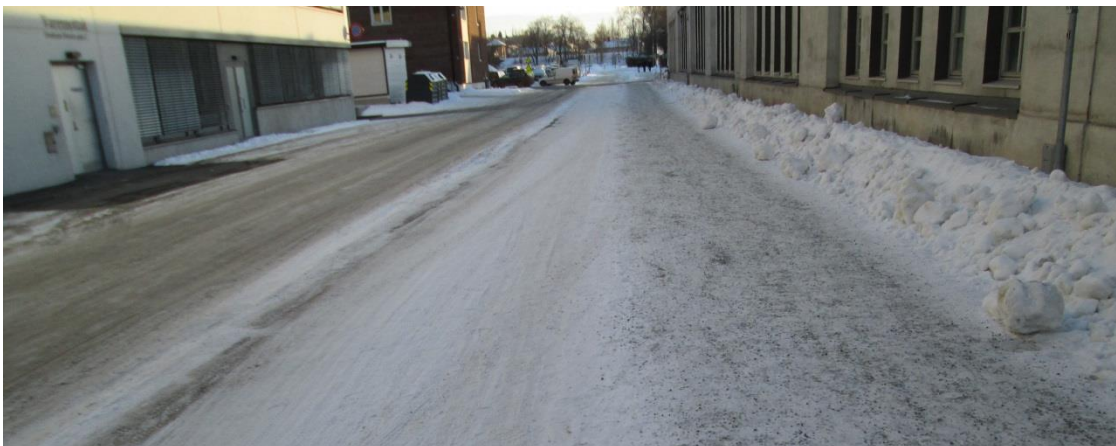
Bilde 8: Gang-/ sykkelveg, 32 målinger

Videre på vestsiden av gangfeltet ved går det en Gang-/ Sykkelveg. Dette er en av de prioriterte sykkelrutene i Trondheim og nordover går den inn til Trondheim sentrum (Levold, 2012). Gang-/ sykkelvegen ligger mellom Nidelva og E6 og knytter sammen flere steder for fotgjengere og syklister. I denne casestudien følges veien 400 meter sørover fra Abels gate, med bildedokumentasjon fast på et sted og ellers hvis det ble oppdaget steder med avvik underveis. Stedet hvor det ble tatt bilder ved hver måling er gangvegen og sykkelvegen skilt fra hverandre med en kant på noen centimeter og forskjellige farger på underlaget på sommerføre. Parallelt med gang-/ sykkelvegen er det en ikke-saltet bilveg med lite trafikk. Bilde 8 viser hvor det ble dokumentert 32 dager av vinteren, på en dag hvor det er bra strødd og god naturlig ledning. Lengre sør skiller gang-/ sykkelvegen seg fra bilvegen og får et felles felt for fotgjengere og syklister. 400 meter sør for Abels gate er det ett kryss med en trapp vestover, flat gang-/ sykkelveg videre sørover og en bakke østover.

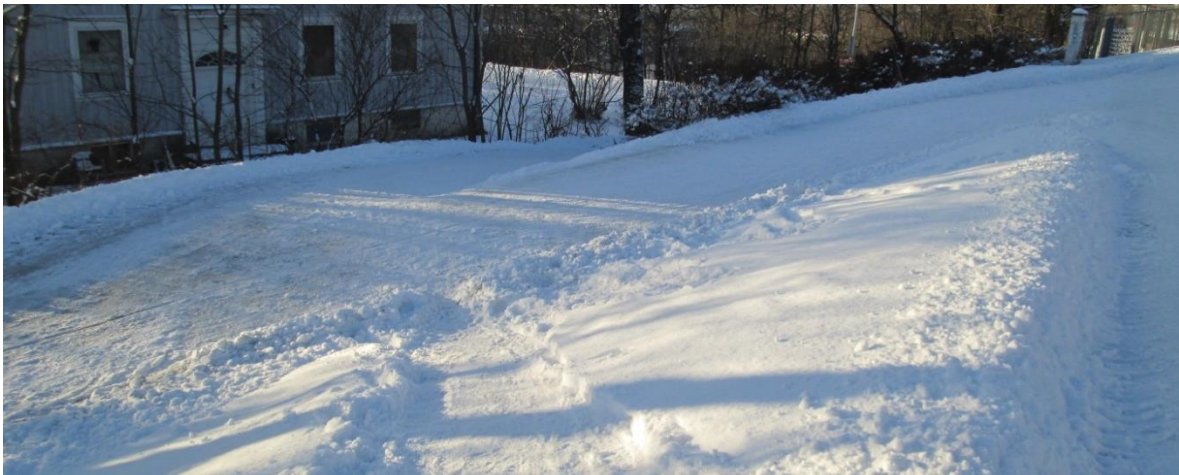
Bilde 9: Bakke, 40 målinger

Trappen eller bakken er nødvendig å gå opp for å krysse Nidelva (vest) eller E6 (øst) over bruer. Det ble valgt å kontrollere kvaliteten på vinterdriften av bakken, da en bakke i utgangspunktet er tilgjengelig for alle i motsetning til en trapp. Det er mange som har problemer med å komme opp en trapp på egenhånd, blant annet personer med rullatorer og barnevogner. Bakken er ganske kort, med både gang- og sykkeltrafikk. Det er en 180 graders sving halvveis opp i bakken og den er litt brattere mot slutten. For å komme over E6 er det nødvendig med en ny 180 graders sving på toppen av bakken. Retningen bakken tar kan bli litt uklart ved manglende ledelinjer og kontraster på vinteren. Bilde 9 viser et bilde tatt av bakken fra vegen videre mot brua som krysser E6. Snødybden og friksjonen er bra, men det er lite kontraster mellom gangvegen og grøfta. På 40 av 41 kontroller ble kvaliteten på denne bakken kontrollert.

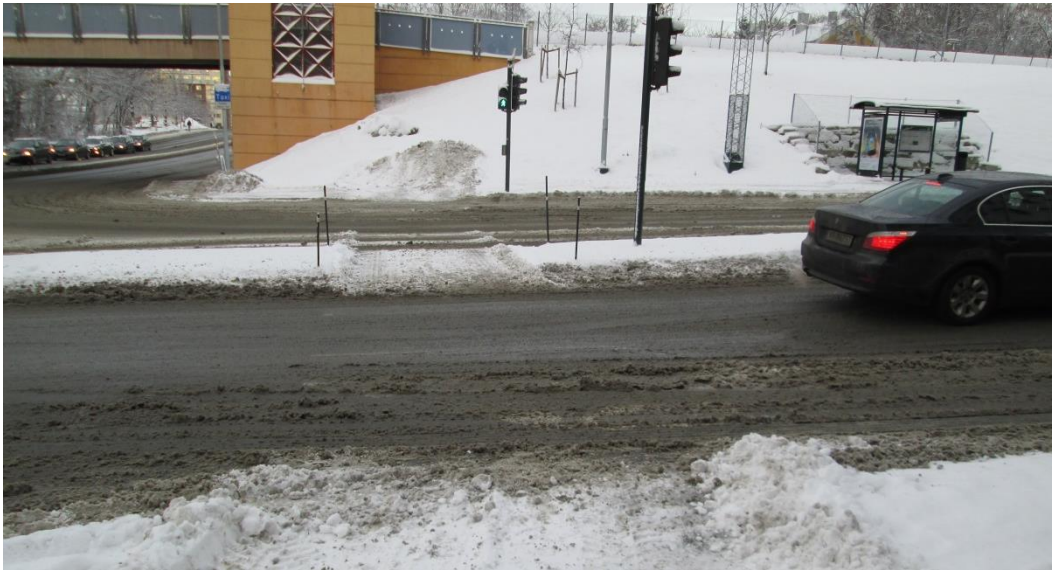
Bilde 11: Gangfelt over Strindvegen, 35 målinger

Med fokus på reisekjeder er også muligheten til å komme seg videre etter å ha krysset brua vurdert. Både busstopp for kollektivtransport mot sentrum og et gangfelt for å krysse Strindvegen mot Lerkendal stadion er kontrollert. Bilde 11 viser gangfeltet med stripene tildekt av slaps, her er det kontrollert 35 ganger. I bakgrunnen vises gangbrua fra gang-/ sykkelvegen og et busstopp som også kontrolleres. For å komme ned fra gangbrua til busstoppet eller gangfeltet er det muligheter for å gå ned en trapp i enden av brua eller rundt på gang-/ sykkelveg og fortau. Gangfeltet krysser mellom to fortau og har en øy midt mellom kjørebane. Det er signalregulering med trykknapp for fotgjengere på begge sider, men ikke på øya på midten. Det er ingen taktile heller. Strindvegen er mindre trafikkert enn Elgesetergate, men saltes.

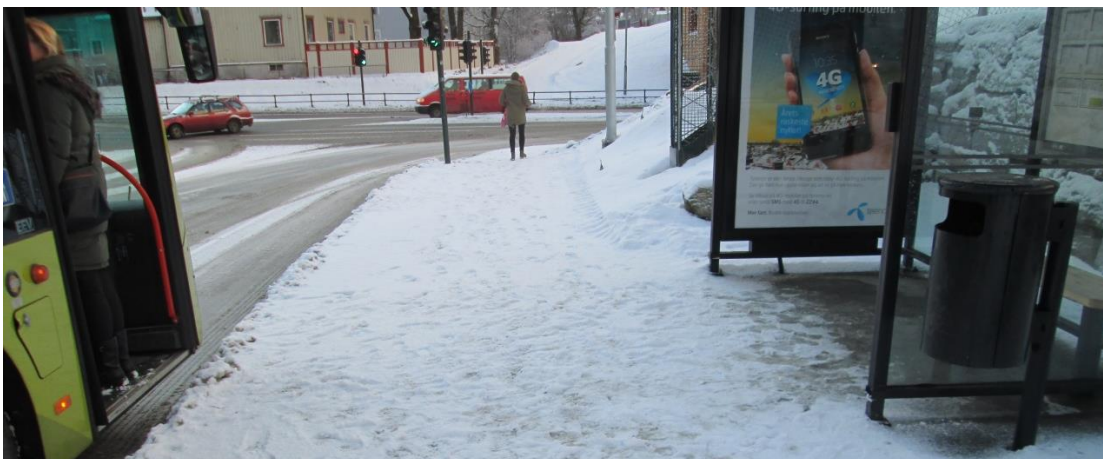
Bilde 12: Busstopp, 38 målinger

Busstoppet ved Strindvegen (busstopp Lerkendal retning sentrum) tar reisende inn mot sentrum. Det er nært NTNU Gløshaugen, har tilknytning til gang-/ sykkelvegen og gangfeltet over Strindvegen går blant annet fra Lerkendal stadion til busstoppet. Det er ledelinjer nedfelt i asfalten, bilde 12 viser busstoppet når ledelinjene er helt tildekt av snø og is. På bildet vises også lyssignal og gangfelt over Strindvegen. Busstoppet, inkludert fortauet fremfor, er kontrollert ved 38 målinger.

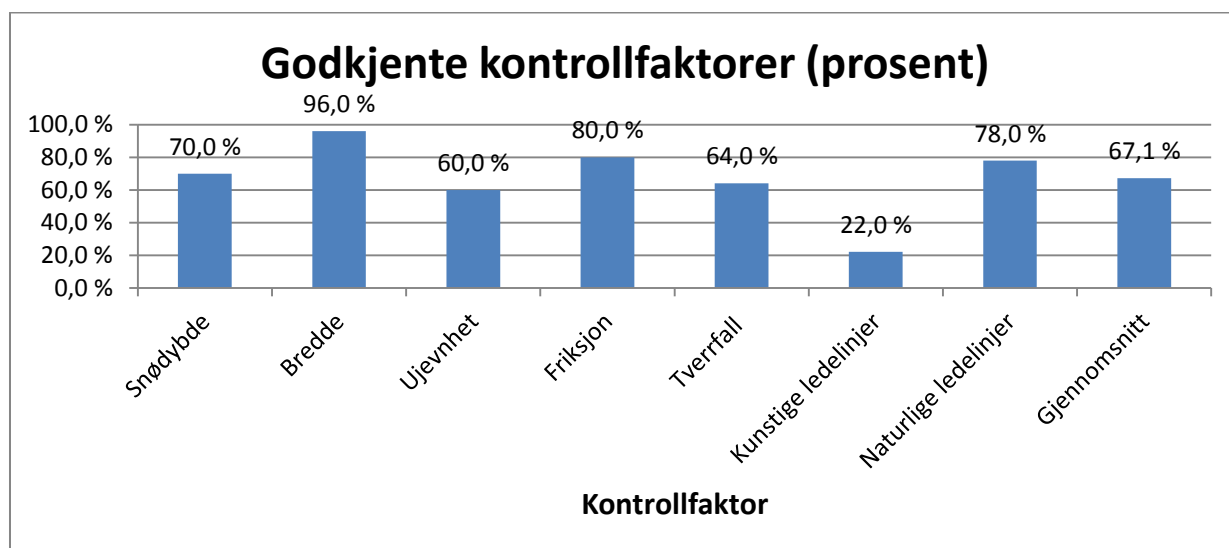
Figur 15: Godkjente kontrollfaktorer

Kontrollfaktor	Krav	Godkjente kontroller		Ikke godkjente kontroller	
		Antall	Prosent	Antall	Prosent
Snødybde, løs snø	< 1 cm	35	70 %	15	30 %
Bredde	Opprettholdt	48	96 %	2	4 %
Ujevnhet, hard snø	< 2 cm	30	60 %	20	40 %
Friksjon	Koeffisient > 0,3	40	80 %	10	20 %
Tverrfall, hard snø	Opprettholdt	32	64 %	18	36 %
Kunstige ledelinjer	Følbart, kontraster, sammenheng	11	22 %	39	78 %
Naturlige ledelinjer	Følbart, kontraster, sammenheng	39	78 %	11	22 %
<b>Totalt/ gjennomsnitt</b>		<b>235</b>	<b>67 %</b>	<b>115</b>	<b>33 %</b>

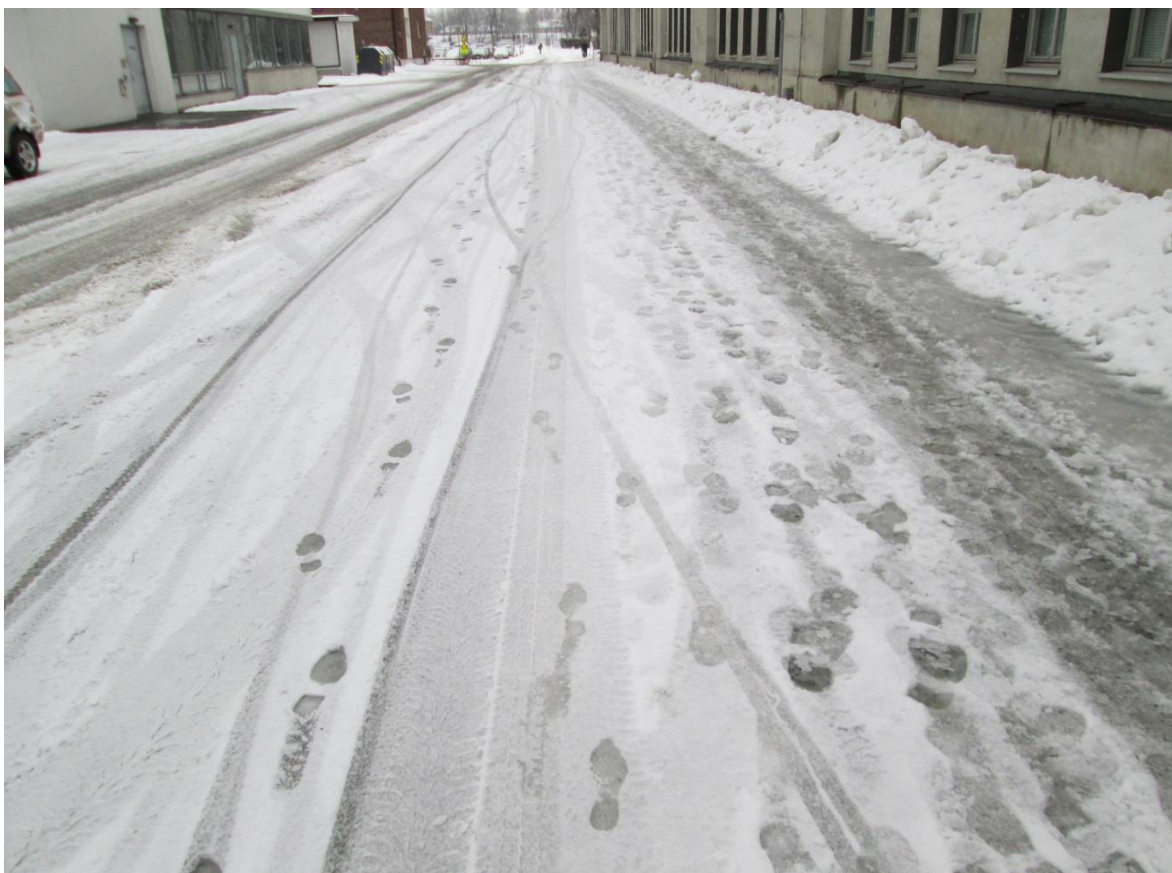
Bilde 13: Snødybde, 18. februar. Løs snø langs hele gang/ sykkelvegen

enkelte steder. Breddekravet er kun blitt brukt i tilfeller hvor for eksempel bredde over bru eller bredden på øya mellom kjørebanene midt i gangfeltet har skilt seg veldig ut som dårligere brøytet enn resten av kontrollruten. Bilde 13 viser en lengre strekning av gang-/ sykkelvegen, hvor bredden er noe redusert. Det er også mer enn 1 cm løssnø på hele gangbanen, kravet til snødybde blir her gjeldende. Bilde er tatt 18. februar, rett etter store mengder nedbør som kom som slaps ved rundt 0°C.

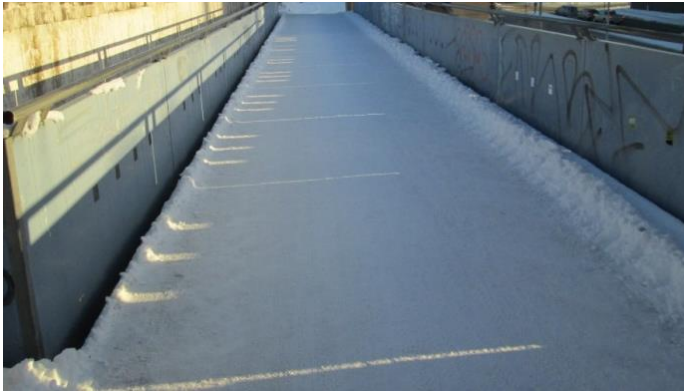
Bilde 14: Brekke 29. januar. Godkjent selv om ikke det er helt opprettholdt

Brekkekravet ble godkjent ved 96 % av målingene. Kravet var at brekken skulle være opprettholdt i full brekke. 96 % godkjent vil si at kun 2 av 50 kontroller ikke ble godkjent. Vedlegg 6 viser at begge disse kontrollene var knyttet til øya som skiller kjørebanelene fra hverandre og gir fotgjengere muligheten til å stoppe midt i gangfeltet. 12. mars er det heller ikke godkjent langs gang-/sykkelvegen eller over brua. Snøkanten inntil veggen på bilde 14 ovenfor ble liggende gjennom store deler av vinteren. Selv om kravet var satt til full brekke ble dette godkjent da det ikke begrenset fremkommeligheten på noe som helst måte. For brekkekravet var det et ekstra stort fokus på gangbruen over Holtermanns veg. Her er kontinuerlig brekke enkelt å kontrollere og god brekke er viktig da det ikke er mulig å gå utenfor bruen. Bilde 14 nedenfor viser en tilsvarende situasjon for gangbrua som for resten av gang-/sykkelvegen, hvor det blir godkjent selv om brekken er noe redusert. Det var flere dager hvor brekken var slik, enten med løs eller noe hardere snø på siden. Likevel er brekken opprettholdt i god nok standard til at det godkjennes. Håndbok 278 anbefaler minimumsbrekke på 2,0 meter utendørs, noe som er godt innenfor uansett.

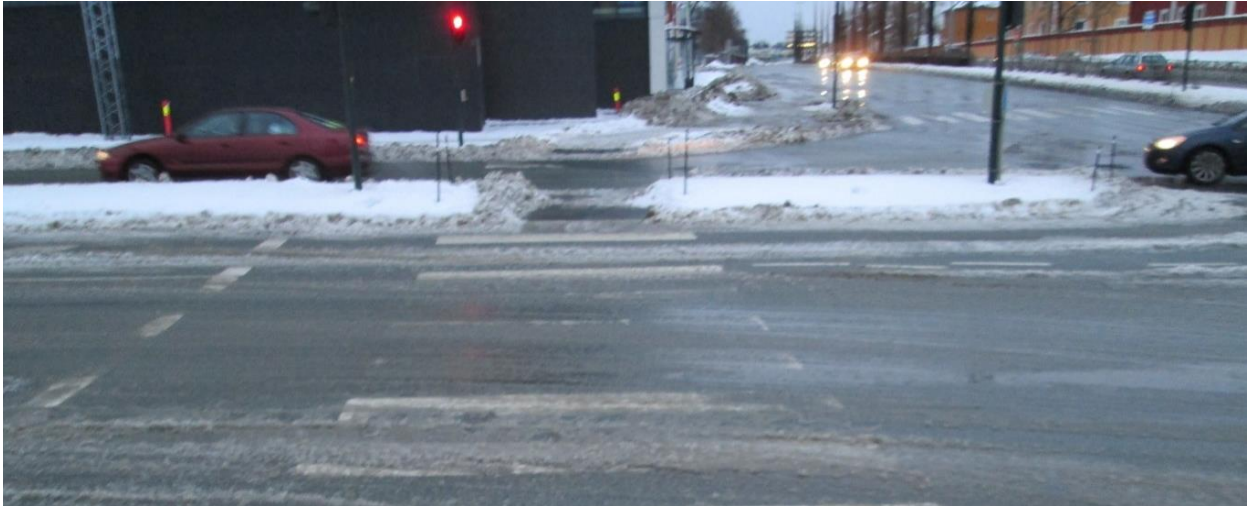
Bilde 15: Bredde, 2. februar. Bare halve øya i gangfeltet er brøytet i Strindvegen

Det var to tilfeller hvor bredden ikke ble godkjent. Ser vi litt nærmere på detaljene disse dagene, så viser bilde 15 gangfeltet over Strindvegen 2. februar. Vedlegg 4 viser at kontrollen ble utført klokken 17:02-17:12. Nedbør før måling tar utgangspunkt i de siste 24 timene før klokken 07:00, her er det registrert 9,7 mm nedbør. Det har også kommet 3,3 mm til med nedbør de siste 24 timene før klokken 07:00 neste dag. Middelsestemperaturen var 1,1°C, mens den på det kaldeste tidspunktet var under frysepunktet. Dette tyder på mye slaps. I tillegg til bredden, ble verken snødybde, kunstige eller naturlige ledelinjer godkjent. Breddekravet ble godkjent neste dag, i motsetning til de tre andre ikke godkjente faktorene. Dette tyder på at det driftes bra med tanke på bredde, men enkelte problemer kan oppstå når det kommer mye nedbør på kort tid.

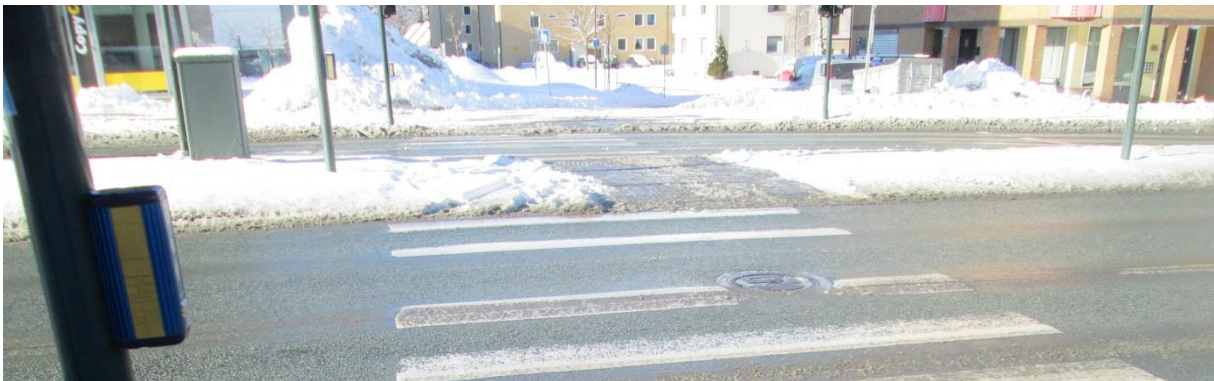
Bilde 16: Breddekrav, 12. mars. Bare halve øya i gangfeltet er brøytet i Elgesetergate

12. mars ble det heller ikke godkjent for bredde. Her hadde det vært en lengre periode uten kontroller og store snømengder rett før kontroll. Hovedforskjellen fra 2. februar var at det denne gangen var litt kaldere, med en middelsestemperatur på -3,6 °C og en makstempertur som så vidt gikk over frysepunktet. Tilsvarende med 2. februar ble heller ikke snødybde, kunstige eller naturlige ledelinjer godkjent. Bilde 16 viser at spesielt øya i gangfeltet i Elgesetergate som ikke ble godkjent. Det er ikke målt hvor bredt det er over øya her, men det er ikke opprettholdt i full bredde og det er vanskeligere å komme til trykknapper på øya.
