Påhengsfasader - Hvordan har de det?

Kritiske detaljer vi aldri ser igjen!

Bygg- og miljøteknikk

Innlevert: juni 2013

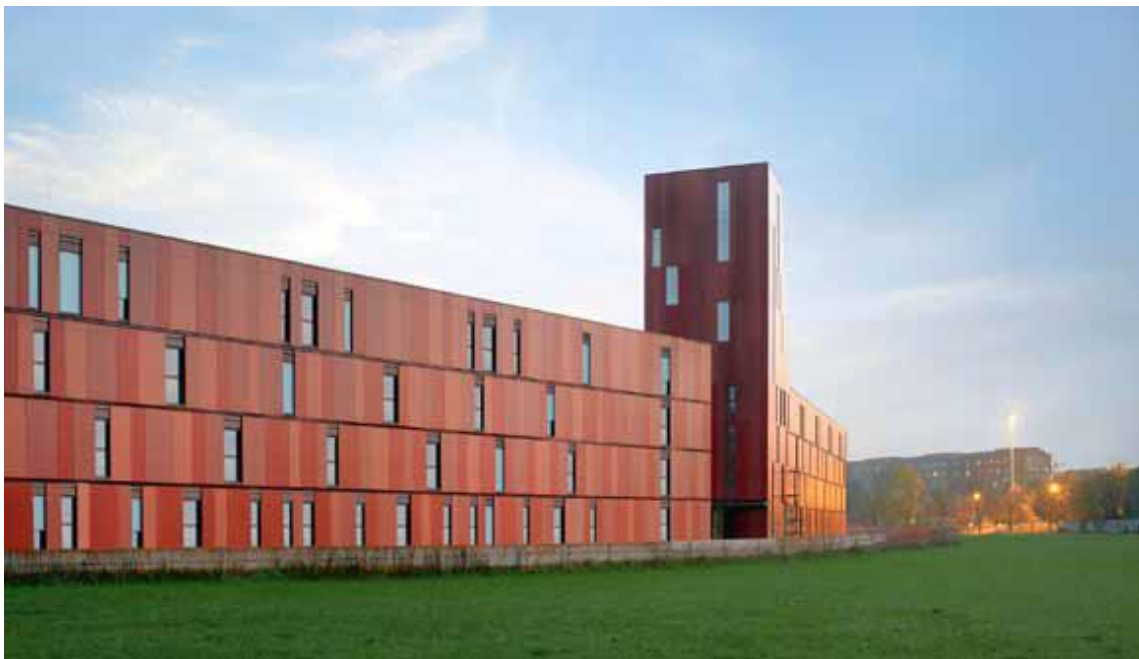
En påhengsfasade er en utvendig, ikke bærende veggkonstruksjon forankret i bygningens hovedbæresystem (Thue, 2013). Se Figur 3.2-1 for eksempel på bruk av påhengsfasade.

FIGUR 3.2-1 PÅHENGSFASADE FRA SWISSPEARL (SWISSPEARL ARCHITECTURE 15, UDATERT)

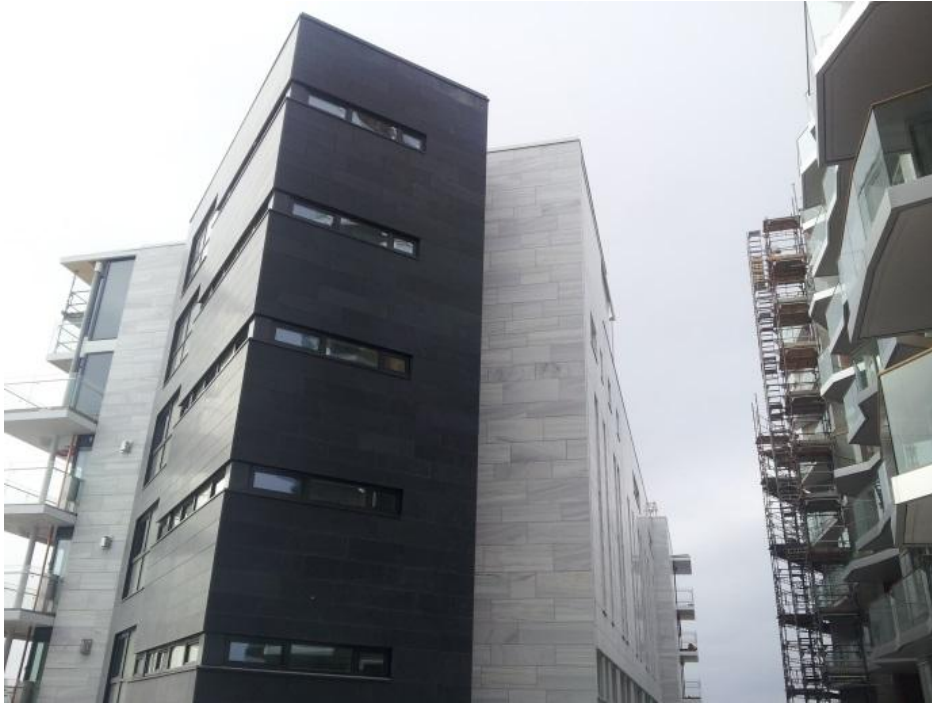
Det finnes ulike typer natursteinsfasader. Hovedgruppene av naturstein er granitt, marmor, skifer, kalkstein og sandstein, se Figur 3.2-10 for eksempel på en natursteinsfasade (Alnæs, 2004). Disse har ulike farger, mønstre og egenskaper i forhold til kjemiske belastninger og påkjenninger(Alnæs, 2004). Dagens steinplater er mellom 2-4 cm tykke og på grunn av forbedringer i verktøy og metode kan man skjære ut store formater på opp til 2 meter(Alnæs, 2004; Brandt, 2009).

FIGUR 3.2-10 NATURSTEINSFASADE (EKNES, NATURSTEINSFASADE [FOTO])

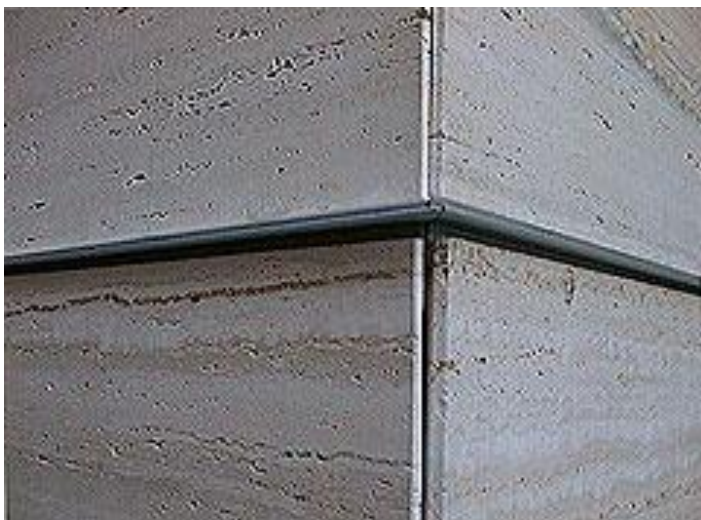
FIGUR 3.2-14 TYNNPLATEKLEDNING AV TRAVERTIN MONTERT MED KONTINUERLIG HORISONTALT SKINNESYSTEM (ALNÆS, 2004)

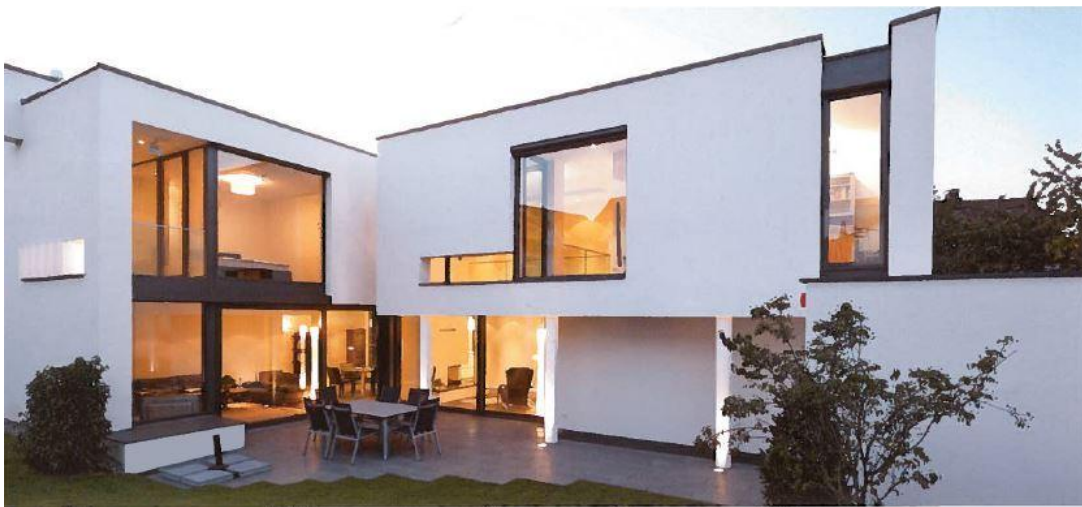
På 1980-tallet økte bruken av glass på grunn av det økte fokuset på økt trivsel og mengde dagslys. Med glasset som nå ble produsert var det også mulig å fremskaffe det arkitektoniske uttrykket man ønsket, Figur 3.2-19. (Svardal, 2005)

FIGUR 3.2-19 EKSEMPEL PÅ BRUK AV GLASSFASADE (SCHÜCO, UDATERT)

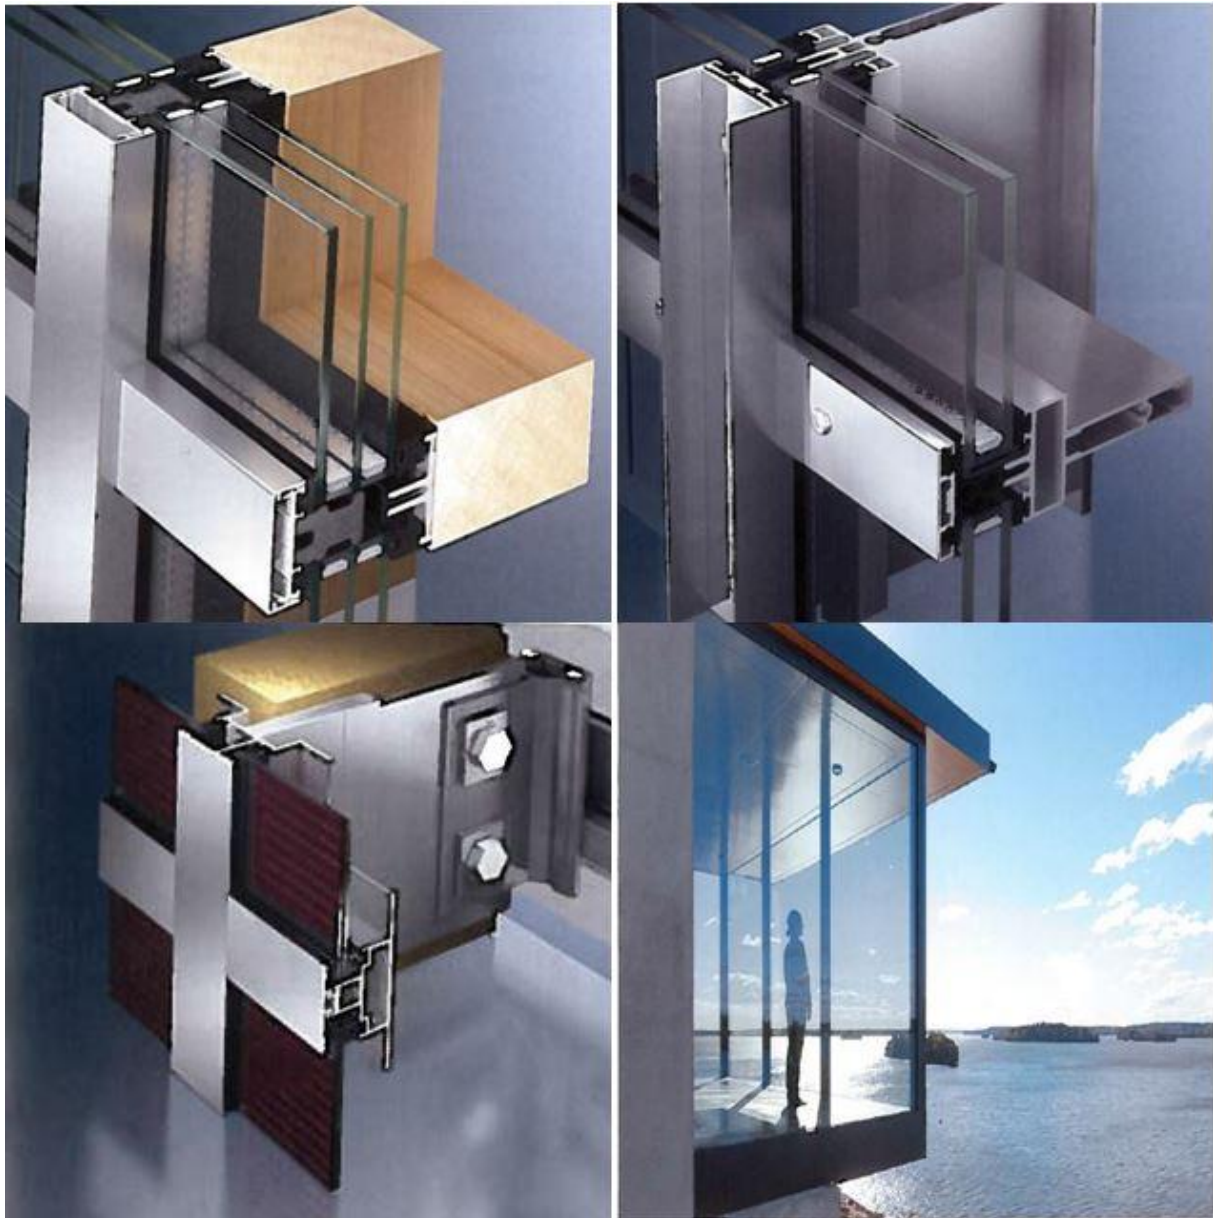
FIGUR 3.2-20 VISER FORSKJELLIGE INNFESTINGSSYSTEM FOR GLASSFASADER OG BRUK AV GLASSFASADE (SCHÜCO, 2013; SCHÜCO, UDATERT)

Hvordan glasset festes til rammen og til bakenforliggende bærevegg varierer og det finnes flere ulike metoder som bruk av klips, bolter gjennom hull, profilsystemer og lim (Svardal, 2005). Eksempler på systemer er vist i Figur 3.2-20. Viktigst er at løsningene for innfesting gir rom for bevegelse i materialene slik at glasset og innfestingene ikke utsettes for større påkjenninger enn nødvendig, eller de kan tåle, og at det ikke oppstår kontakt mellom glasset og andre harde materialer som annet glass, metall eller selve bæreveggen. Gummipakninger sørger for tilstrekkelig beskyttelse, avstand og tetting (Jelle, 2012b).

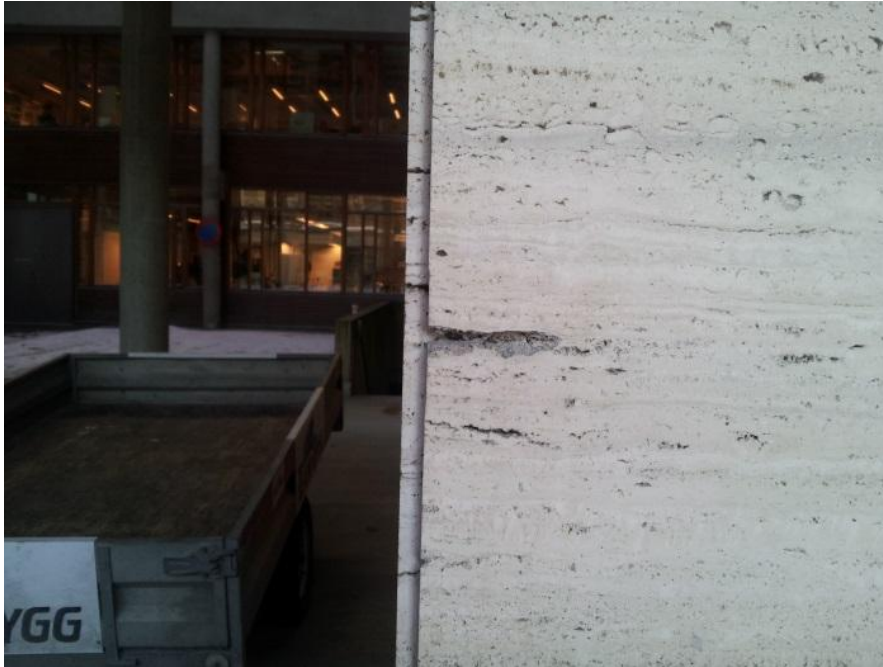
FIGUR 4.2-1 SPREKK I STEIN, MEST SANNSYNLIG EN LIFT SOM HAR KJØRT BORTI. (EKNES, SPREKK I STEIN [FOTO])

Sprekker kan også oppstå ved påkjørsel av biler og lignende. Dette kan ofte se ut som frostsprengning, men er skaden i transportbilhøyde, er det mest sannsynlig en skade på grunn av påkjørsel som vist i Figur 4.2-1.

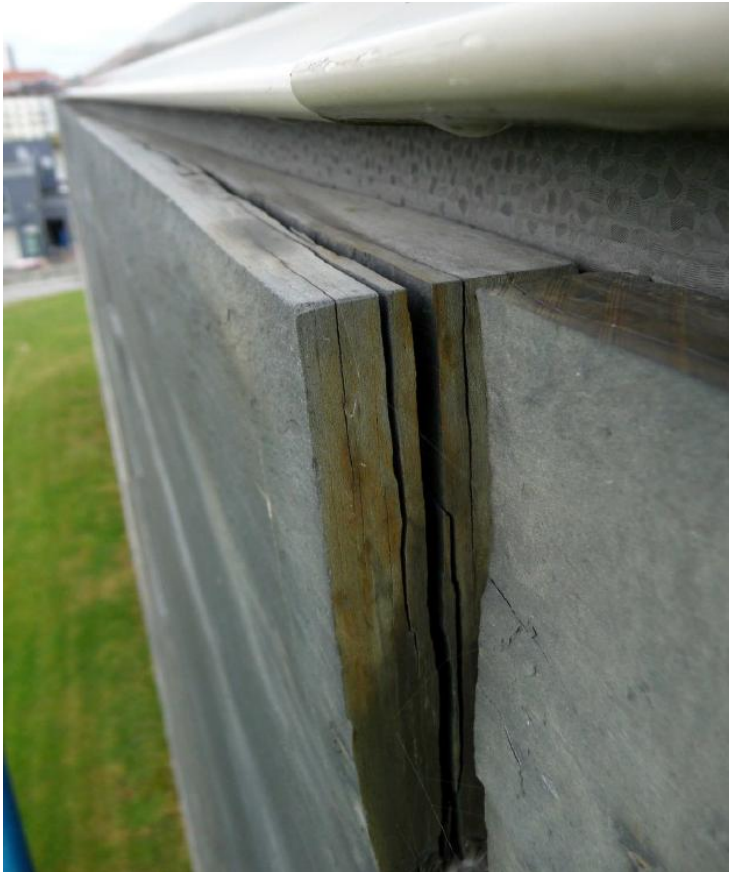
FIGUR 4.2-2 DELAMINERING AV SKIFTER (VEDLEGG 7)

avslutninger av gesimsbeslag, hvor beslaget ikke var avsluttet ut forbi skiferen, men i flukt eller midt oppå skiferen. Ved nærmere undersøkelse viste det seg at skadeomfanget på fasaden var omtrent 75 %, så det ble besluttet å plukke ned hele fasaden. Det ble tidlig registrert noe avskalling (naturlig overflate), men dette mente man avtok med tiden.

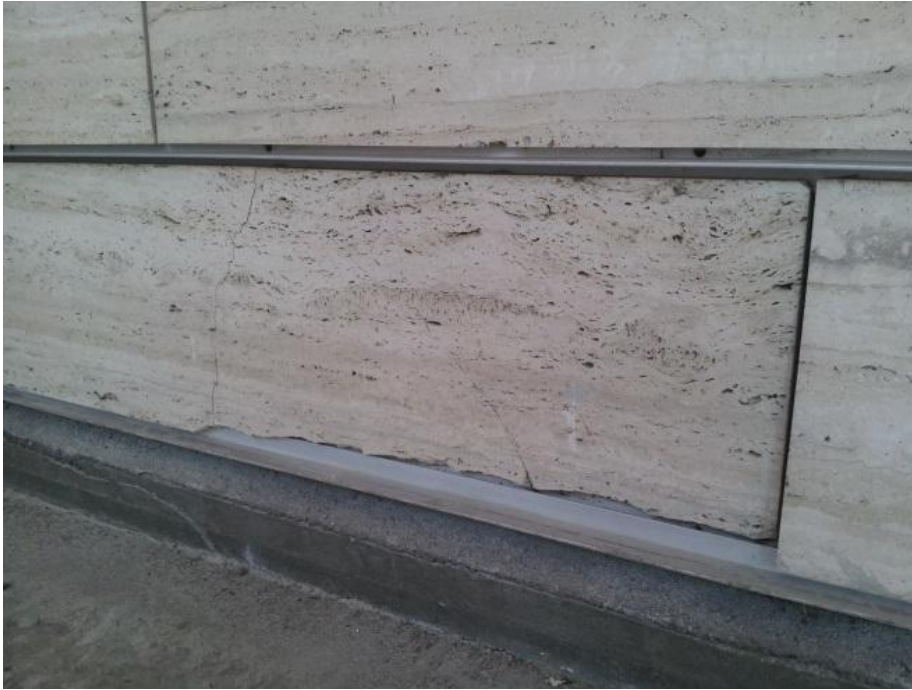
FIGUR 4.2-3 NATURSTEINSFASADE I SKINNESYSTEM MED PÅKJØRSELSKADE(EKNES, NATURSTEINSFASADE [FOTO])

Bygget ble bygget på slutten av 90-tallet. Steinen som ble brukt ble testet for klimapåkjenninger der testene sa at denne steinen ikke kom til å holde svært lenge fordi den ville få sprekker på grunn av frostsprengning. Dette kunne føre til farlig nedfall av plater. Steintypen er gulhvit travertine fra Tivoli/Roma og er festet via skinner på underliggende luftet platesystem, se Figur 4.2-3. Ingen natursteinsplater har falt ut etter dags dato, men noen er boltet fast i etterkant på grunn av fare for at steinen skal falle ut. Skinnene har heller ikke tålt belastningen av steinen. Platene er presset sammen på grunn av nedbøying av skinnene, dette gjør det vanskelig å fjerne en og en stein da steinene over presser skinnene nedover slik at steinene er fast mellom skinnene. Påkjørselskader er å finne mange steder i ståhøyde som også vist i Figur 4.2-3.

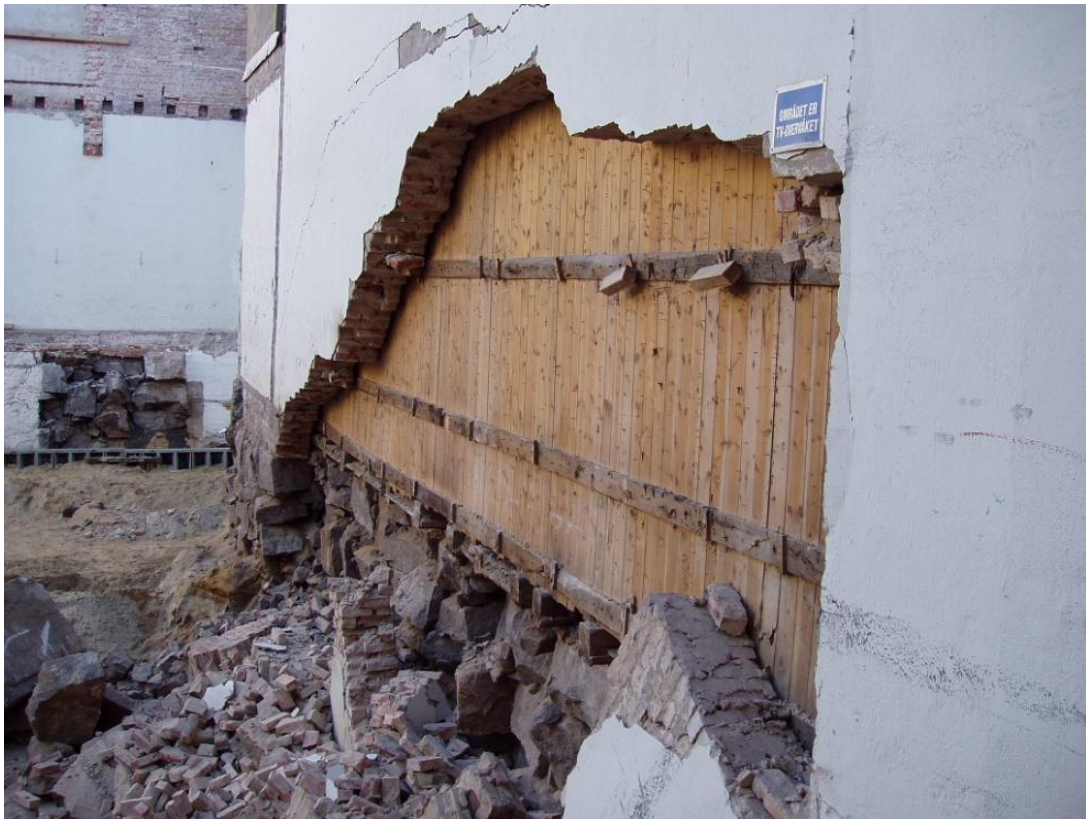
FIGUR 4.2-4 UTRASING AV TEGLFORBLENDING PÅ GRUNN AV SETNINGER (VEDLEGG 8)

På grunn av arbeid på nærliggende tomt medførte dette store setninger på bygget. Setningsskadene påførte forankringen for store spenninger og deler av veggen raste ut. Skaden er vist i Figur 4.2-4.

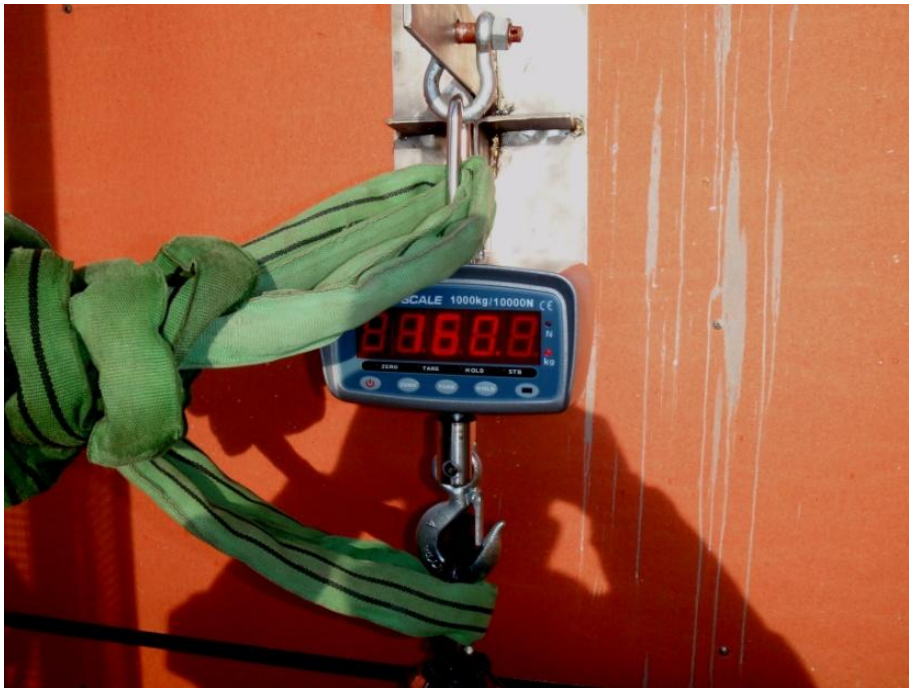
FIGUR 4.7-1 VEKTBELASTNING PÅ INNFESTNINGENE (VEDLEGG 4)

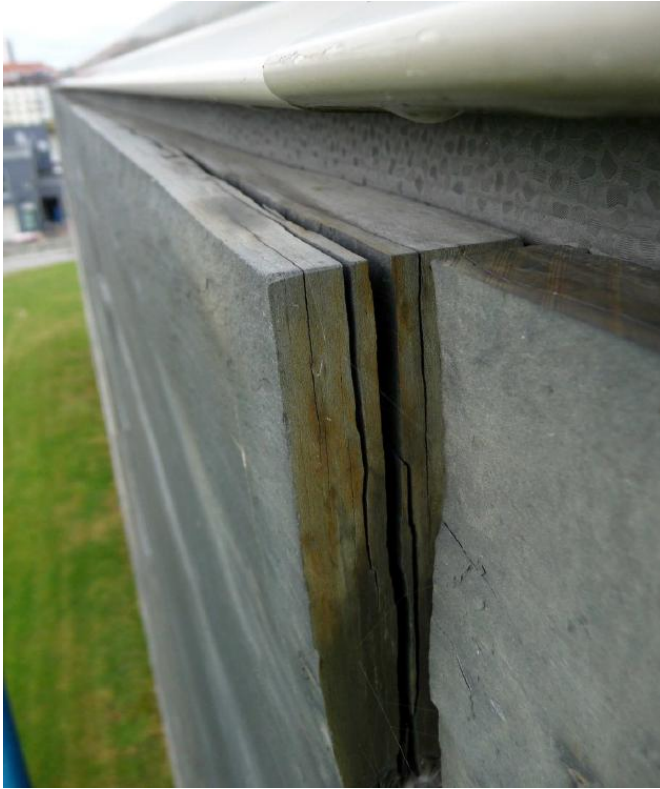
Bilde av delaminering av skifer. Bildet er mottatt av intervjuobjekt på epost.

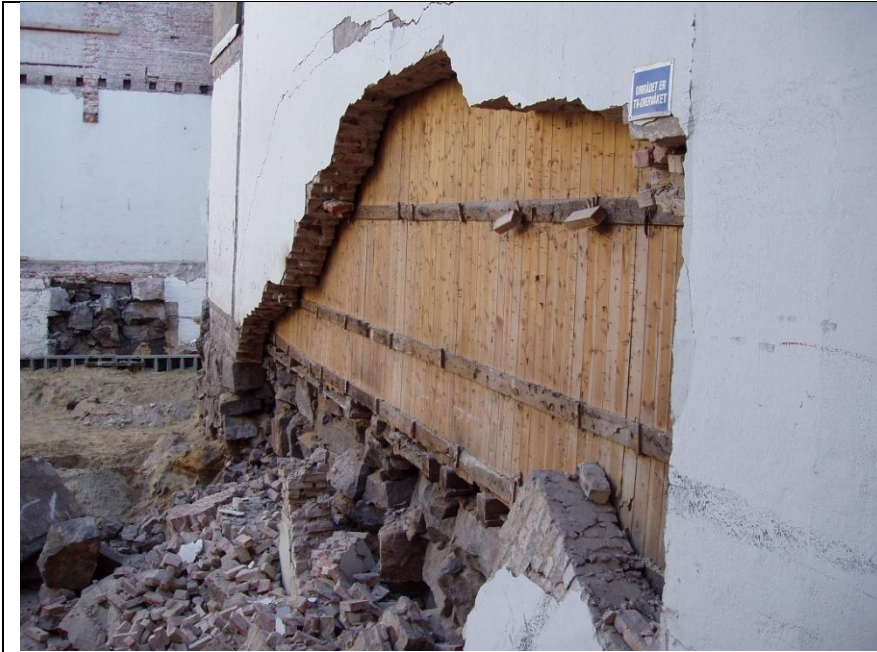
Bilde av utrasing av teglforblending på grunn av setninger. Bildet er mottatt på epost fra intervjuobjekt.
