# Skjøting av lange aksialbærende skruer for momentstive forbindelser i trekonstruksjoner

Bygg- og miljøteknikk (2-årig)  
Innlevert: juni 2015  
Hovedveileder: Kjell A Malo, KT

Norges teknisk-naturvitenskapelige universitet  
Institutt for konstruksjonsteknikk

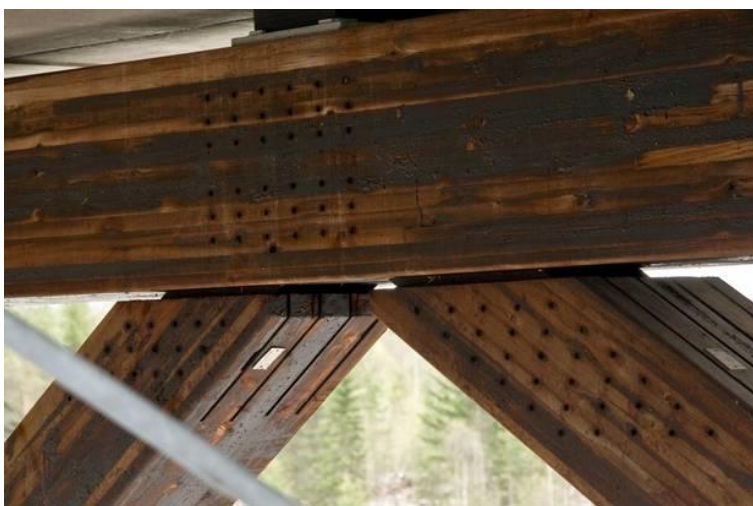
*Figur 2-2: Forbindelse med innslissede stålplater og dybler.*

Den største negative siden ved dybelforbindelser i store tverrsnitt er at man ikke kan dimensjonere de til å overføre momenter. På grunn av faren ved utrivning mellom dyblene og treet, er hullene i stålplatene konstruert på en slik måte at de tillater noe rom for bevegelse av dyblene. Dette medfører at forbindelser ikke er momentstive og ikke kan bidra noe til stivheten i en rammekonstruksjon i tre ved dimensjonering. Allikevel er dette knutepunktet som benyttes mest, dette på grunn av kapasiteten til å overføre store krefter, og at forbindelsen er skjult og dermed bra med tanke på brann. [8]

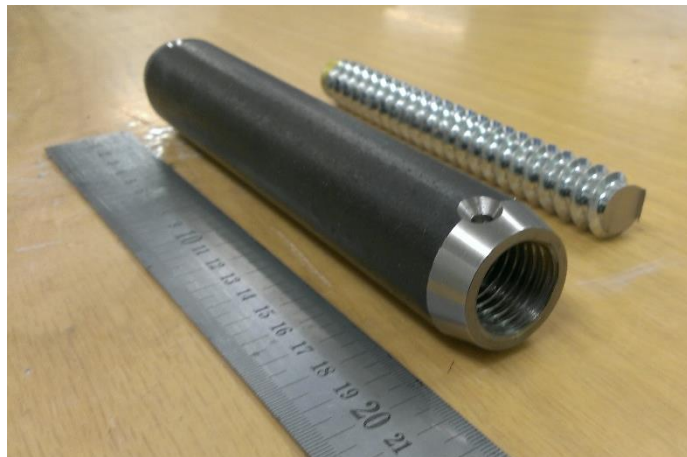
Figur 3-5: Ferdig produsert hylse sammen med en kort bit av et SFS gjengestag.

Beregninger er gjort i henhold til dimensjoneringsregler i eurokode 3 [22], gir en minste ytre diameter på 34,7mm, ved det svakeste snittet hvor indre diameter er 24mm. Hylsa designes med innvendig diameter på 24mm og M24gjenger, dette for å sikre heft mellom lim og hylse.

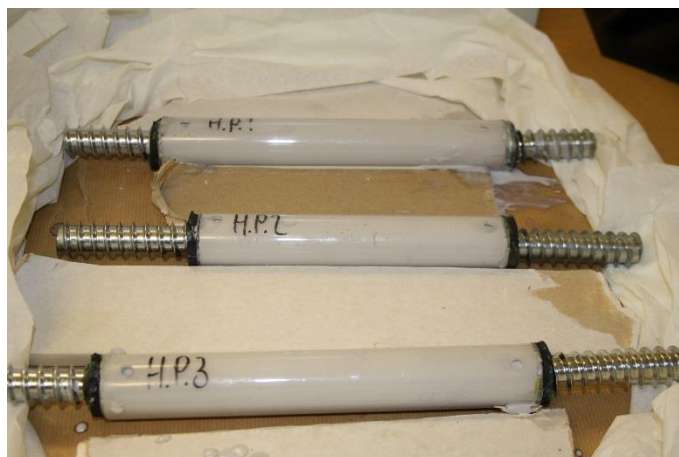
*Figur 4-1: Hylsene som ble gyst i første test. Luftflommer ble observert rundt gysehullene etter herding.*

Forsøket ble utført med kun hylseforbindelsen, der vi hadde fullt innsyn til hele prosessen. Her ble det gjort tester i 0, 15, 30, 45, 60 og 90 grader. Her har alle hylsene blitt godt fylt opp, bare små lekkasjer mellom gjengestag og pakning på de bratteste vinklene. Konkluderer med at pakningene tetter godt mot gjengestag og at pakningene sitter godt fast til hylsa. Limet flyter fint rundt gjengestaget, og tetter alle hulrom. Se vedlegg 2.1 for flere bilder.

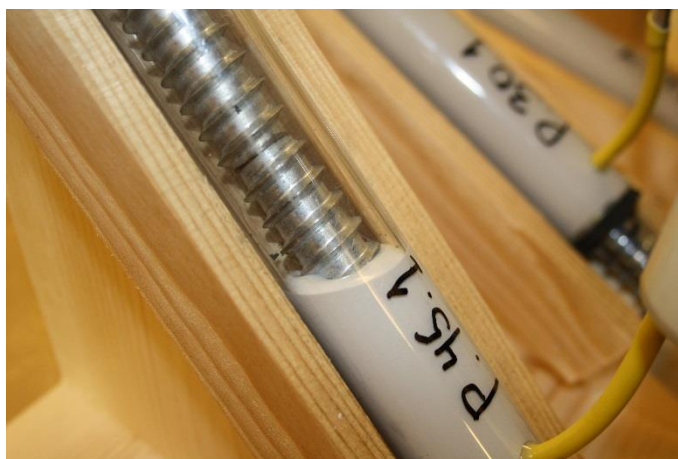
*Figur 4-2: Gysing av lim i forsøk 1. Her kommer det tydelig frem at limet flyter godt gjennom hylsen da limet er jevnt fordelt vertikalt med en tilnærmet horisontal overflate på toppen av limet.*

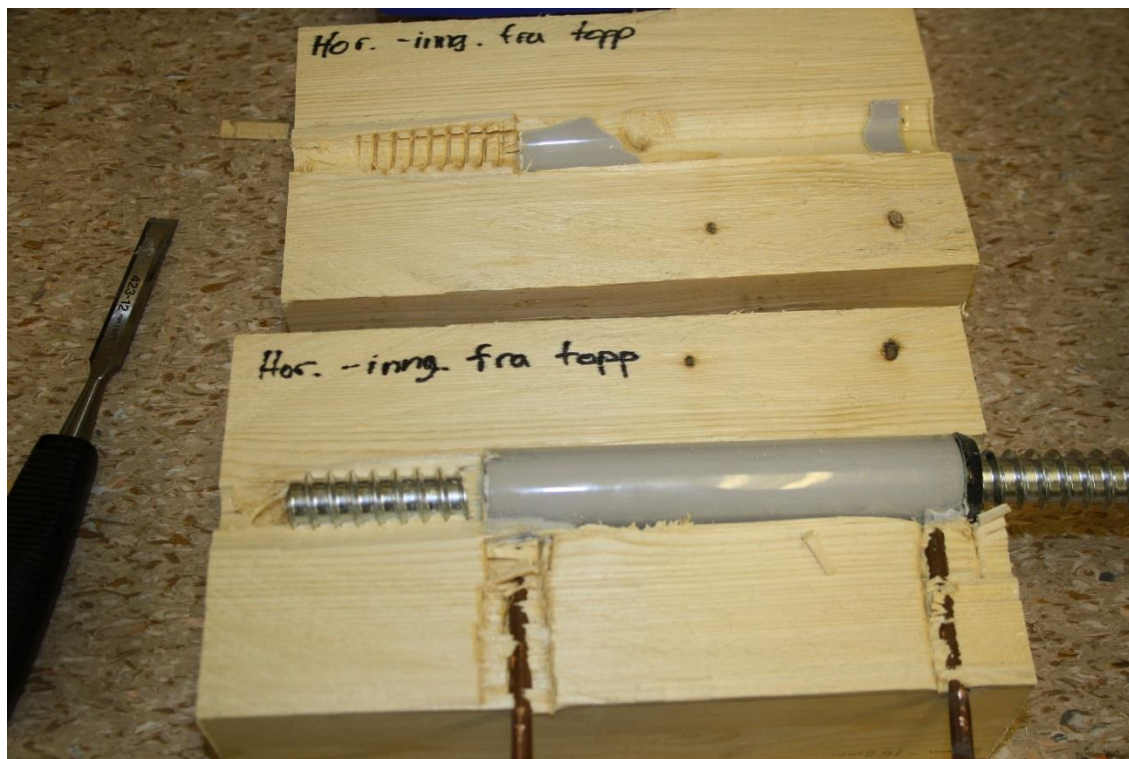
Figur 4-3: Her vises prøvestykket som ble gyst i horisontal posisjon etter at det er åpnet. Noe tegn til lekkasje utenfor hylsen. Pakning i topp var tett.

Denne gangen fikk vi alle ytre pakninger til å sitte godt til hylsa, og alle tettet bra mot gjengestaget. Noe lekkasje rundt gysehull ble observert, og det ble litt lekkasje mellom hylse og tre. Dette løste vi ved å tette med silikon i ytre del på de 3 siste testene, så om det lekker ut mellom hylse og tre gjør ikke noe så lenge vi gyser lim inn til det er fullt. For nærmere beskrivelser og bilder fra i gyseforsøk 3, se vedlegg 2.3.

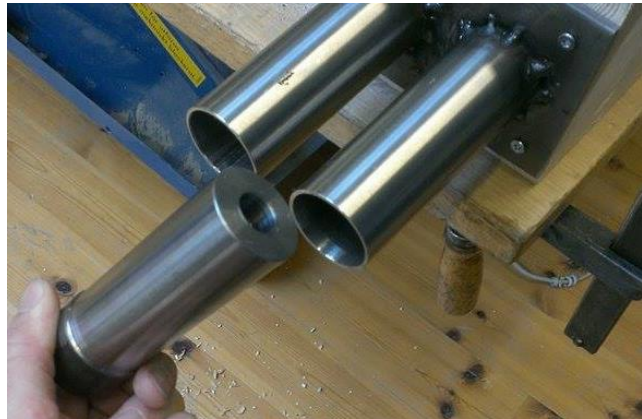
Figur 5-3: Styrebraketten sammen med styrehylsen for 15 mm boret.

For å sikre en rett boring har vi fått produsert en styrebrakett. Denne består av 2 stålrør sveist vinkelrett til en stålplate med hull i. Stålrørene har en indre diameter på 38mm, som gir en god styring til 38mm boret. I tillegg ble det dreid til en stålhylse med ytre diameter på 38mm, og en indre diameter på 16mm. Denne setter vi inn i braketten, som da gir god styring til 15mm boret.

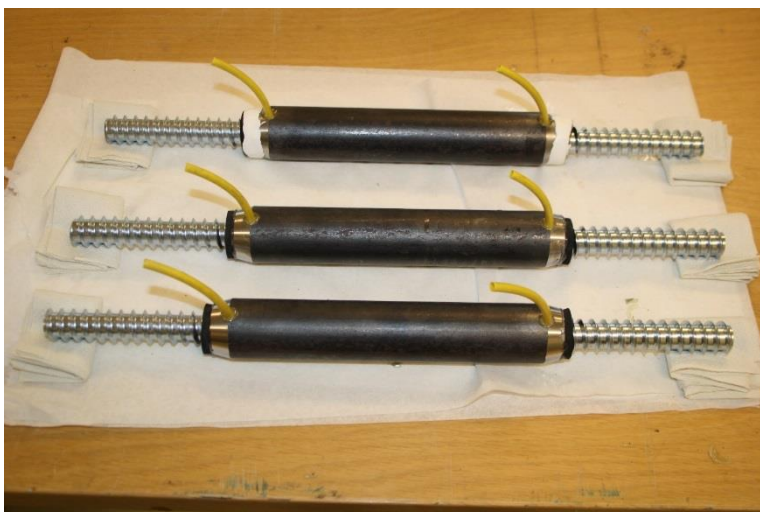
Figur 5-5: Hylseforbindelsen ferdig produsert med gummipakninger og slanger for gysing.

Gyste tilslutt Mapei Mapepoxy L inn i hylsa, ved bruk av engangssprøyte, via de pålimte slangene. Satte sprøyta på den ene slangen og gyste inn til det kom ut den andre.

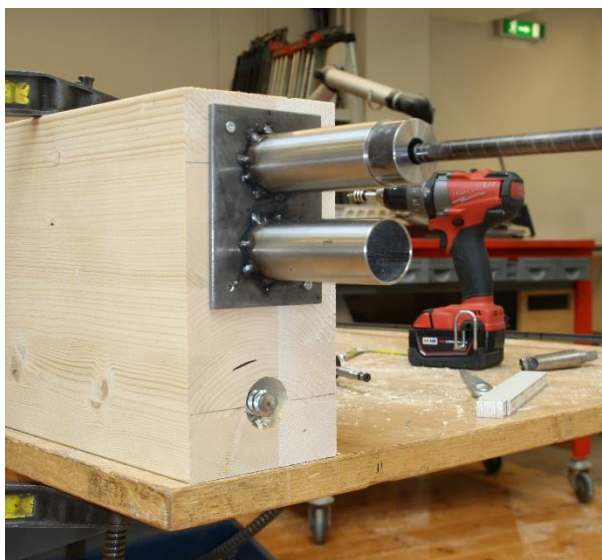
*Figur 5-6: Styrebraketten festet til bjelkeenden men 15mm boret ført inn i braketten.*

Når alle punkt som skulle bores var markert med blyant, ble styrebraketten til borene festet på bjelkeenden. Braketten ble satt på etter øyemål, da vi mente dette var nøyaktig nok, og at hullene til hylsene er noe større enn selve hylsene gjør at det kan tillates en feilmargen på opp mot 2-4mm.

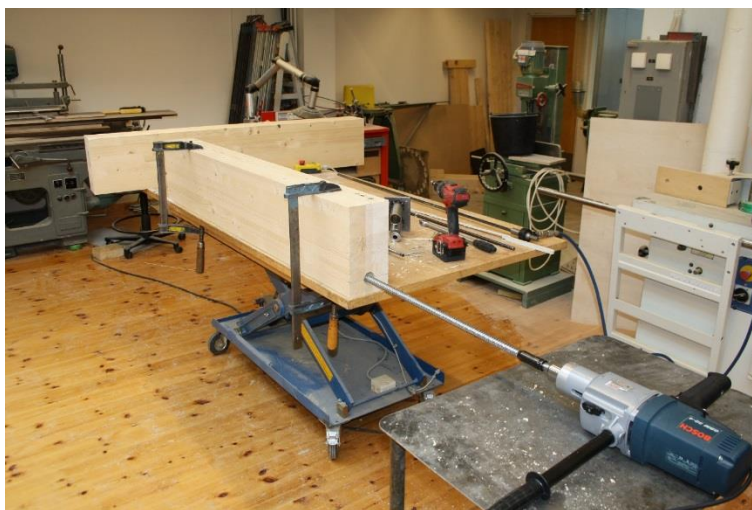
*Figur 5-7: Bildet viser inngjenging av gjengestag i hullet som er forboret*

Gjengestengene ble skrudd inn med den samme maskinen som ble benyttet til å bore alle hullene. Ved å skifte ut kjoksen på enden av maskinen fikk vi montert på en kopp som passer gjengestengene. Til å gjenge inn gjengestengene ble det benyttet det samme oppsettet som for boringen, med rullebord og heve-senke bord. De siste 10-20 millimeterne ble gjenget inn ved hjelp av den samme latmannsarmen som ble brukt til å finjustere lengdene ved strekktest av SFS innlimt i hylse i trestykke. Ved å benytte latmannsarmen oppnår man millimeterpresisjon på inngjengingen av gjengestaget.

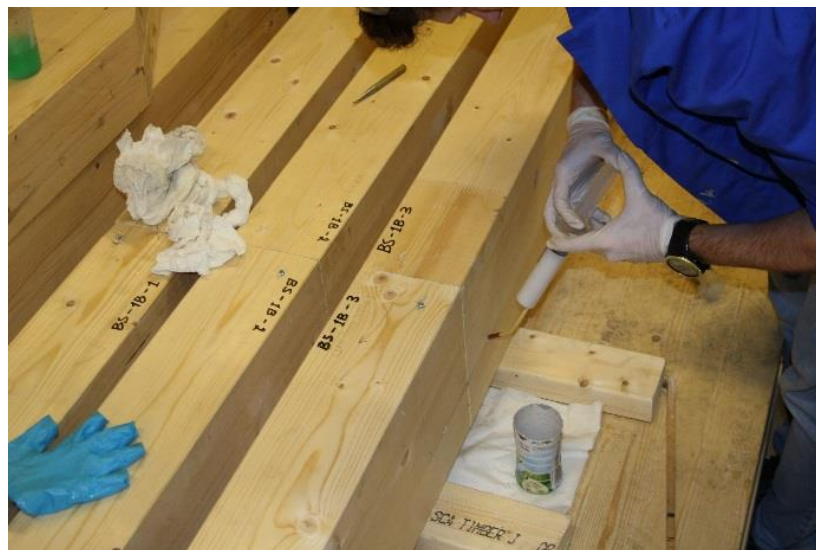
*Figur 5-9: Gysing av lim etter at bjelkene var ført sammen.*

For å fylle hylsen og hulrommet rundt, trengs 90-100ml med lim.

Bjelkeforbindelsen fikk så stå til herding i 7 døgn slik at limet skulle oppnå full herding. Men selv etter 1 døgn har limet oppnådd tilstrekkelig med fasthet slik at testforbindelsen kunne flyttes på.

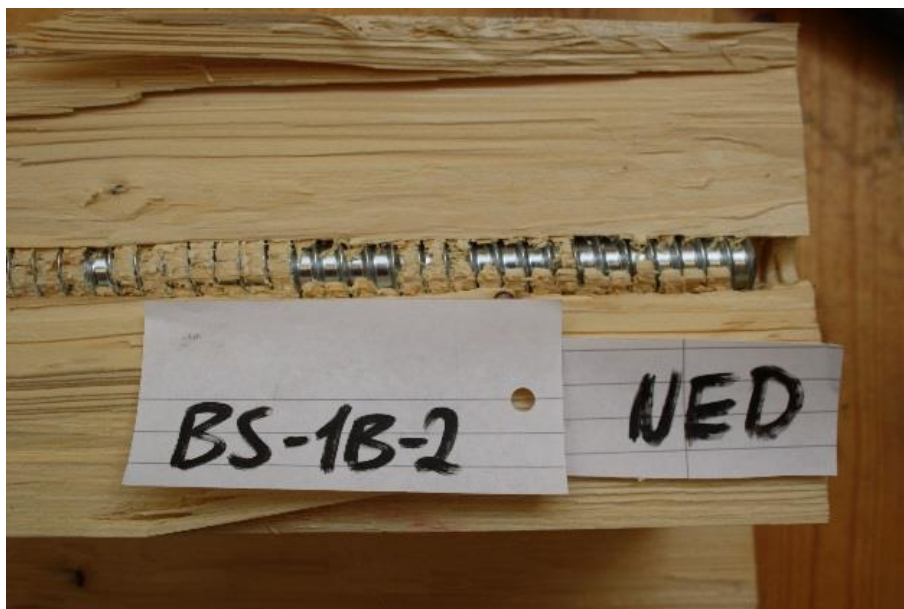
Figur 5-15: Her vises tydelig uttrekk av gjengestaget fra treverket.

En annen observasjon som ble gjort ved testene er når rotasjonene i bjelkeskjøten øker, vil hylseforbindelsen presses opp mot kanten av hullet som er boret ut. Dette gir en effekt hvor hylsen skaper spenninger mellom fibre som vil føre til splitting. Ingen av BS-1B-testene fikk stor nok rotasjon til at dette skjedde.

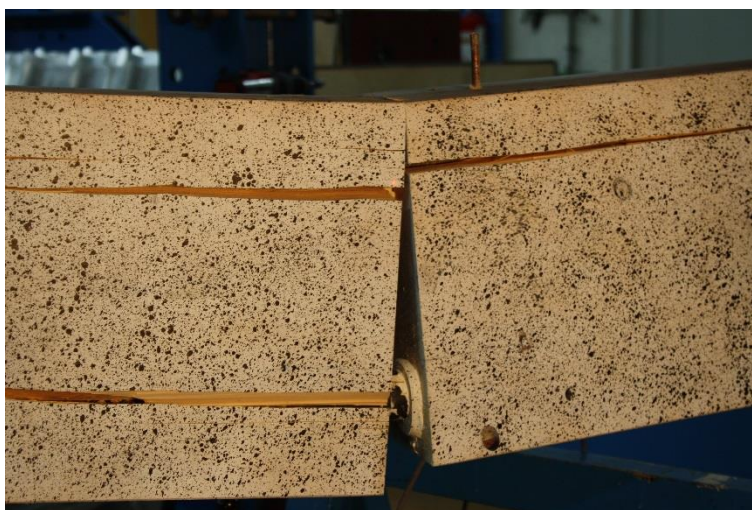
Figur 5-16: Splitting parallelt med fibrene etter at bjelken hadde fått store rotasjoner.

Første test ble kjørt til totalbrudd, ved at det sprakk opp langs gjengestengene. Da kjørte vi testen videre slik at bjelkeendene roterte så mye at det begynte å bli kontaktflate i topp. Etter momenttapet, på grunn av sammenpressing av SFS i topp, stabiliserte belastningen seg og økte på når det oppsto kontakt, tre mot tre. Denne belastningen økte opp mot dimensjonert kapasitet for en skjøt med 2 SFS i bunn. Bjelken hadde da så stor nedbøyning, og rotasjonen førte til at vi fikk oppsprekking langs med gjengestengene. Samme prosedyre og brudd fikk vi også ved siste test. Som det ble nevnt under vurderingen av BS-1B-testene observerte vi at ved store rotasjoner vil hylseforbindelsen rotere i det forborede hullet og skape en effekt tilsvarende et brekkjern. Når hylsen får rotert nok vil det skape så store spenninger parallelt mellom fibrene slik at splitting oppstår. På test 2 valgte vi å ikke kjøre bjelken til totalbrudd, da bjelken skulle benyttes til testing i andre enden.

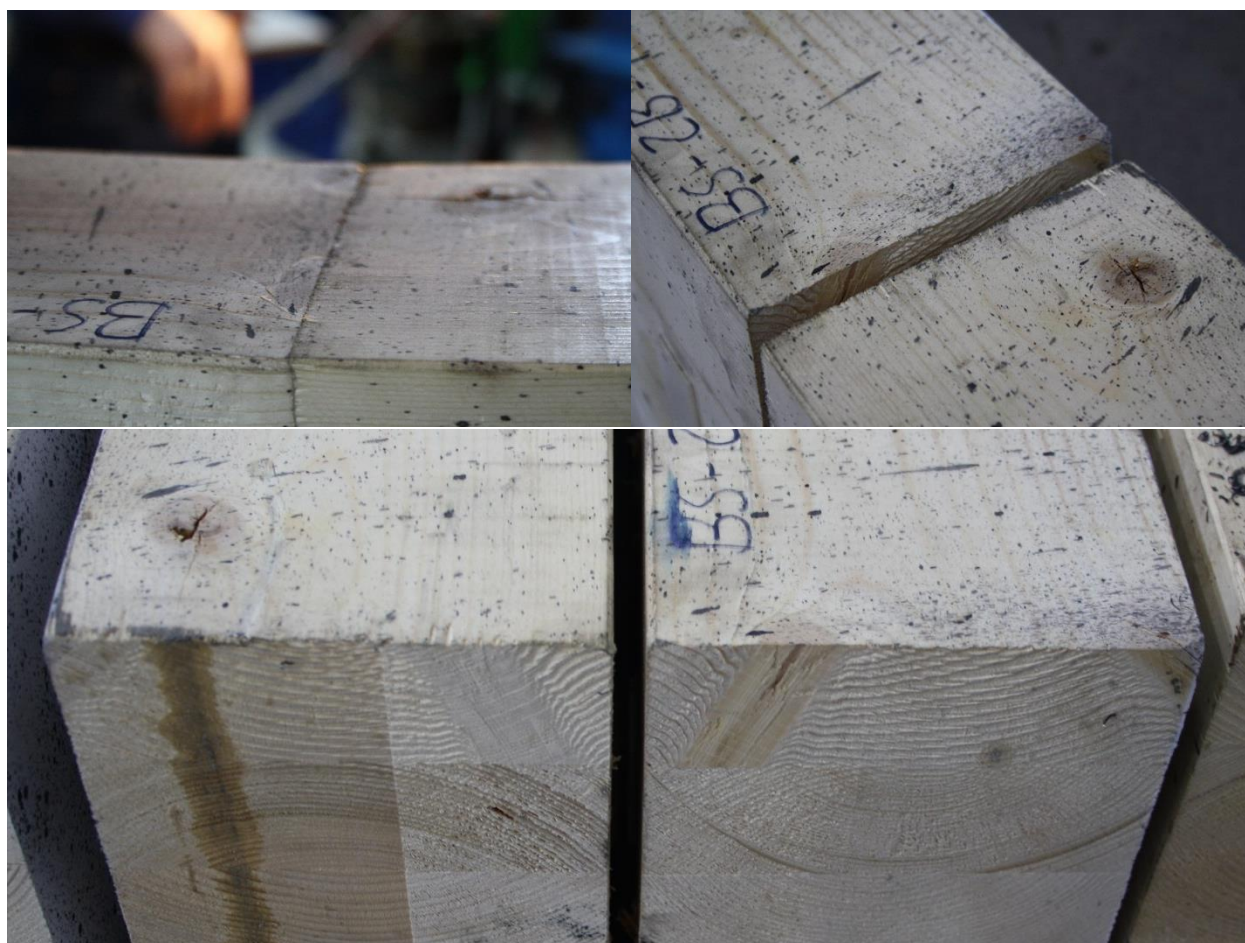
*Figur 5-18: Øverst til venstre ser man hvordan bjelken har presset seg sammen mot hverandre i toppen. På bildet oppe til venstre og bildet nederst ser man mønstret som har dannet seg i kontaktflaten.*

Rotasjonsstivheten til dette oppsettet er også størst. Ved kontakt i topp, tre mot tre, virker det som at rotasjonssenteret forflyttes oppover og dermed får vi også en større rotasjonsstivhet.

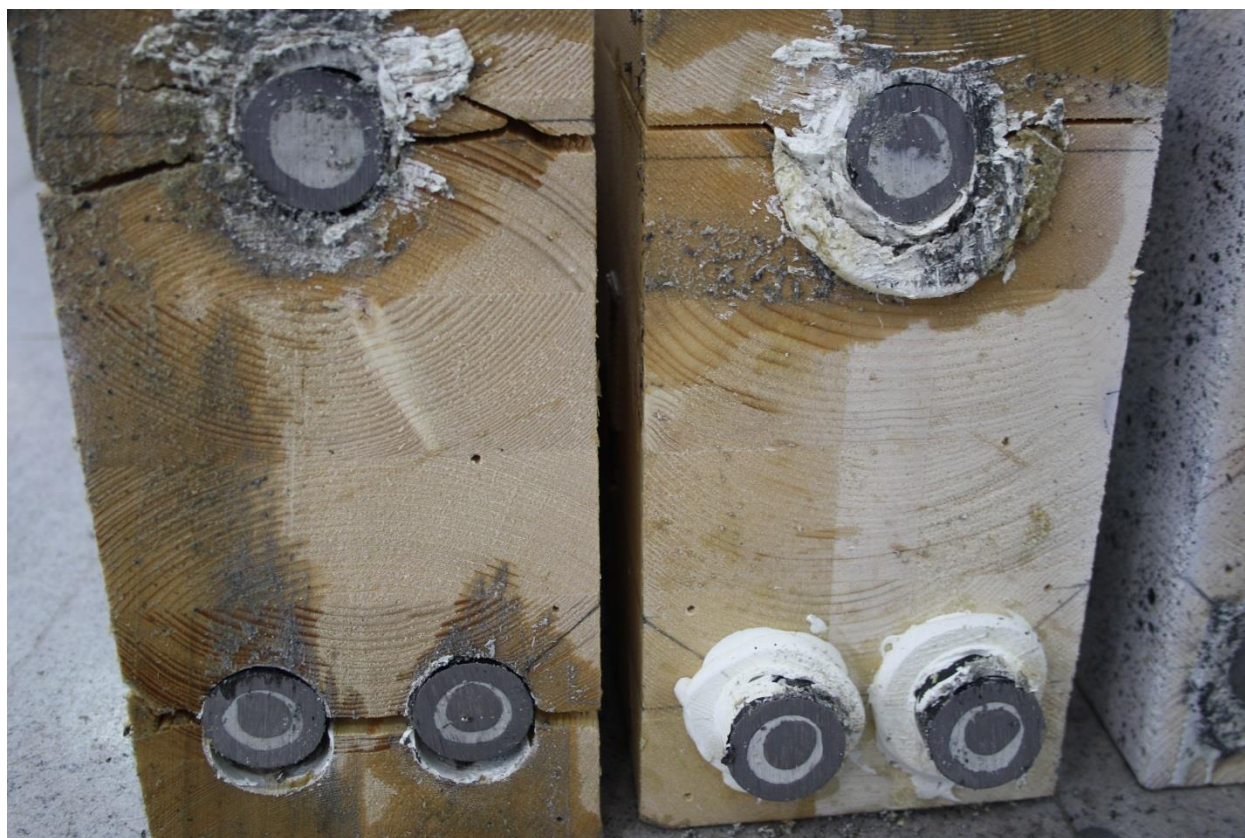
Figur 5-20: Bildet viser at hylsene er fulle av lim. Dette var også tilfellet for alle andre hylsene bortsett fra en.

Alle hylsene, bortsett fra en, var fylt med lim. Hvis man trekker fra den ene hylsen som ble glemt gyst med lim, betyr det at 34 av de 35 hylsene var godt fylt med lim. I tre av hylsene ble det observert noen små luftbobler i overkant av hylsen. Disse luftlommene var så små at de befant seg i toppene av gjengene i hylsen. Dette betyr at de ikke var så store at de påvirket skjærarealet som befinner seg mellom gjengestag og hylse, og har derfor ingen reduserende effekt på skjærkapasiteten i det kritiske tverrsnittet i limet.

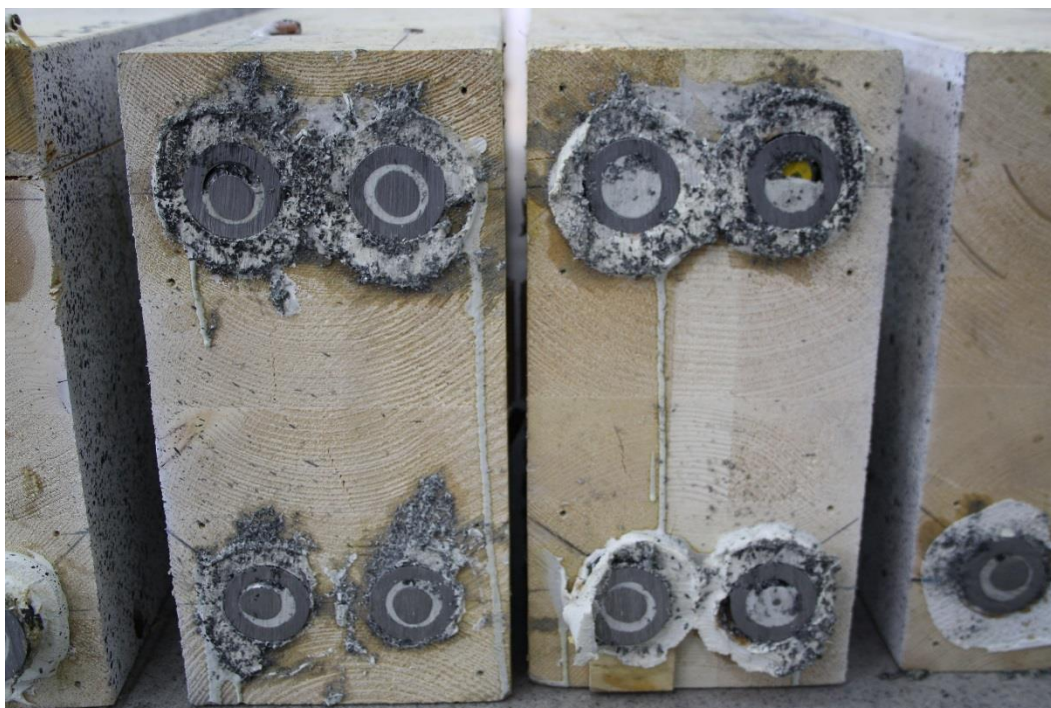
*Figur 5-21: Hylsen opp til høyre og hylsen oppe til venstre er hver side av den samme hylsen. På hylsen oppe til høyre ser man godt at hylsen kun er halvfull med lim.*

For den ene hylsen som ble registrert å ikke være helt fylt med lim, mener vi å ha en logisk forklaring på. Limet som ble benyttet i testene hadde en åpningstid på 15-20 min ved 20°C. Ved en av gyseprosessene ble det blandet nok lim til 6 hylser. Men på grunn av tiden det tok pr. hylse ble limet i seigeste laget til de to siste hylsene. Da hadde det gått 20-25 minutter siden limet ble blandet. Det ble likevel valgt å fortsette gysingen, men vi ser i ettertid at dette nok er årsaken til at den ene hylsen hadde en noe redusert mengde lim i tillegg til at det oppsto en lekkasje mellom hullet i treet og silikonpakningen. På bildet nedenfor kan man se at det har lekket epoxy fra hullene i topp ned langs bjelken.

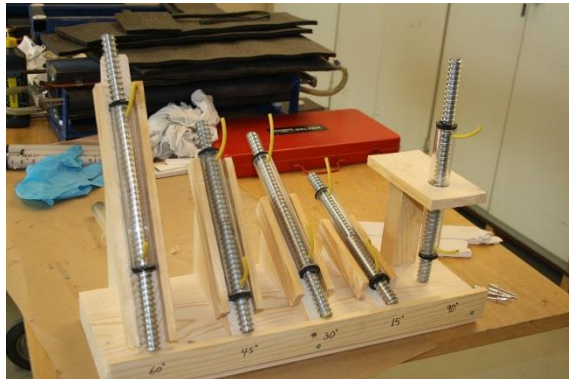
Figur VI-1: Stativ for å teste gysing i akrylrør i forskjellige vinkler

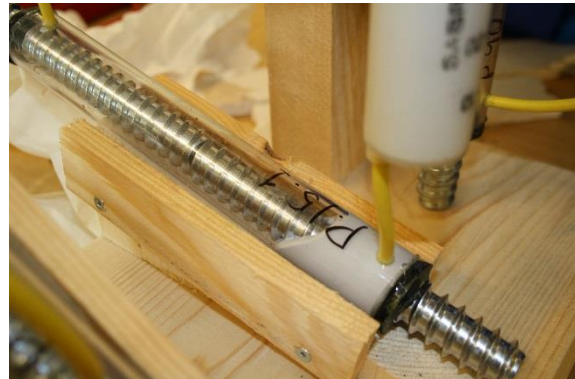
Figur VI-2: Gysing av lim i gjennomsiktig hylse

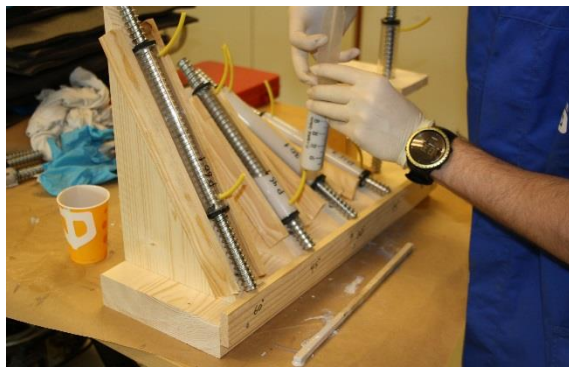
Figur VI-3: Gysing av lim med en 60ml sprøyte.

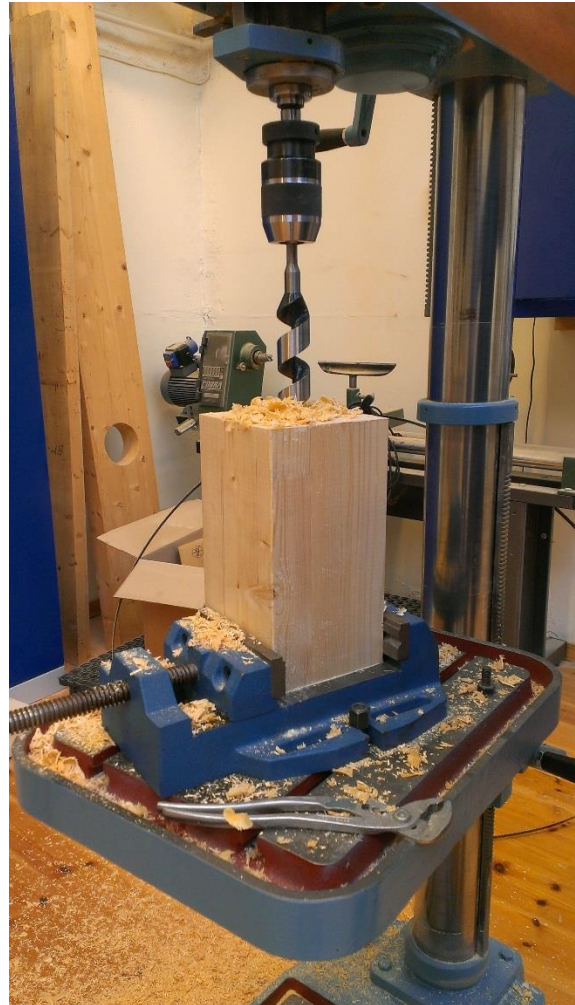
*Figur VI-6: Forboring av hull for akrylhylse. Boringen ble utført med et 32mm bor i en borerigg der man fikk satt fast trestykket i skruestikka.*

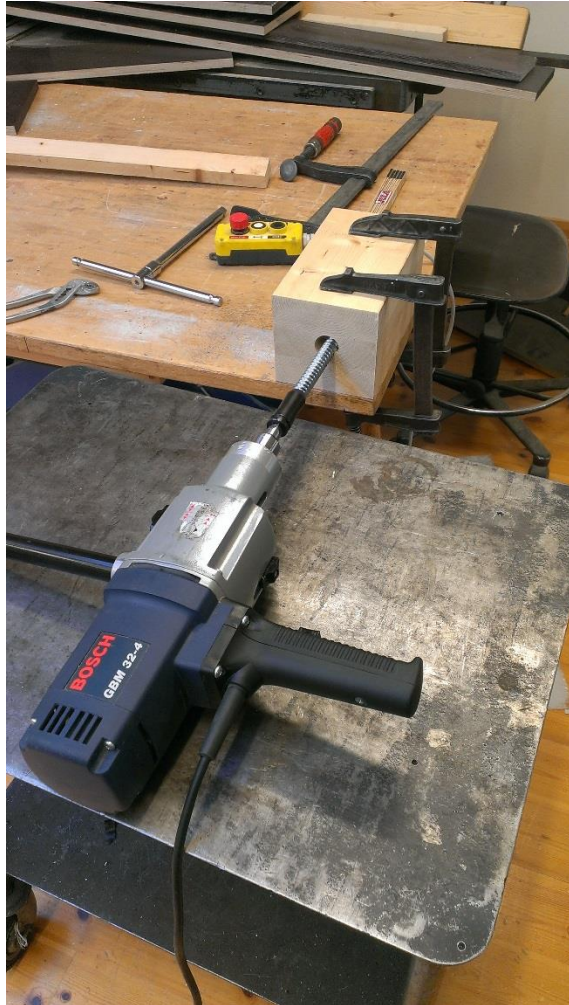
*Figur VI-7: For å skru inn gjengestaget ble maskinen lagt på et rullebord. Klossen ble festet til et heve-senke bord slik at man fikk skudd inn i vater.*

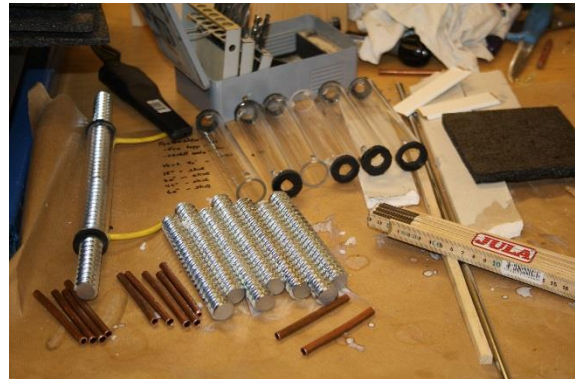
*Figur VI-8: Enkeltkomponenter nødvendig for å lage prøvestykkene. På bildet vises skruer fra SFS Intec, akrylrør med gummipakninger og kobberør til gysing. Til venstre ligger en ferdig produsert prøvehylse for gysing.*

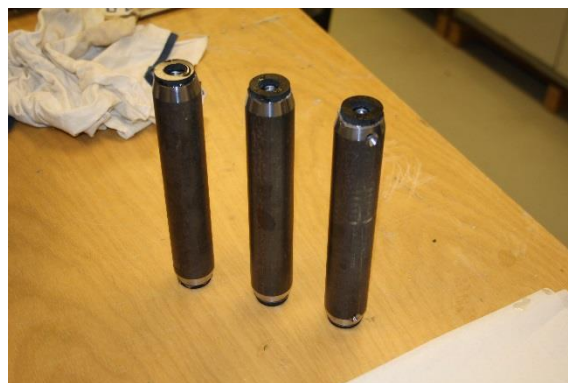
*Figur VI-11: Påliming av gummipakninger. Araldit rapid ble påført begge kontaktflatene før liming. Limet fikk så stå å herde i minimum en time i vertikal posisjon før det ble tatt videre til innskruing av gjengestagene fra SFS Intec.*

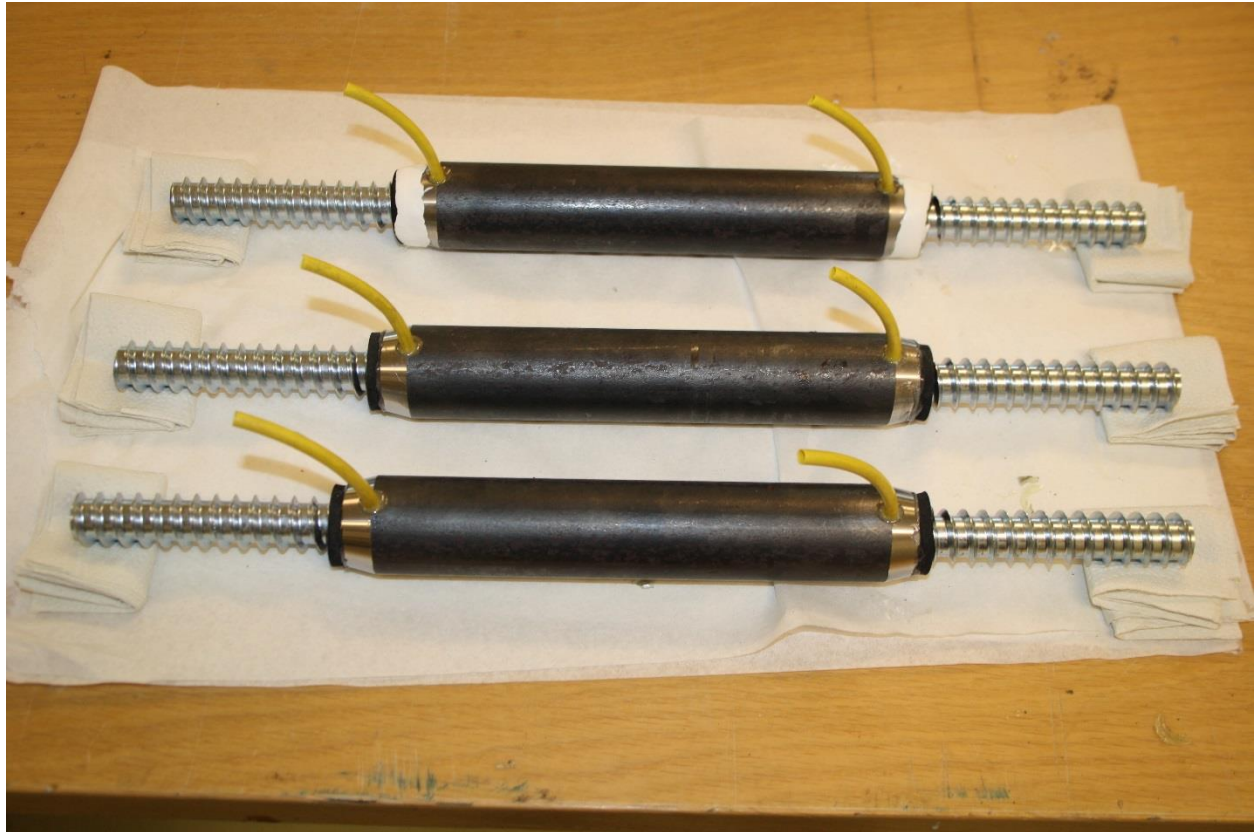
*Figur VI-12: Hylseforbindelsen ferdig produsert klar for liming. Pakningene på hylsen øverst i bildet slapp i det vi gjenget inn skruen. Det ble derfor besluttet å tette med silikon, og derav det hvite rundt pakningene.*

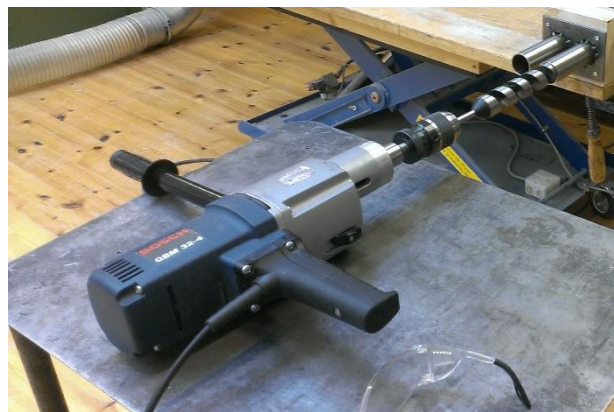
Figur V1-15: Boret først med et 38mm trebor for å lage hullet som stålhylsen skal passe inn i.

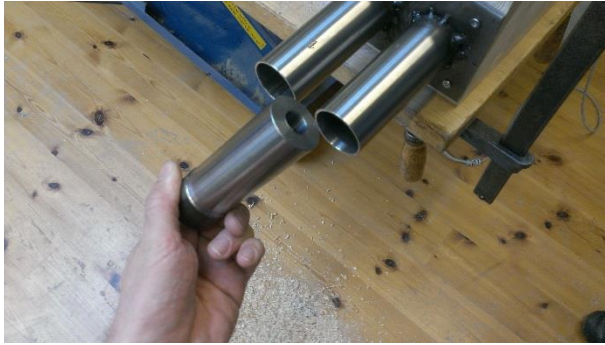
*Figur VI-16: Satte deretter inn styrerøret for 15mm boret.*

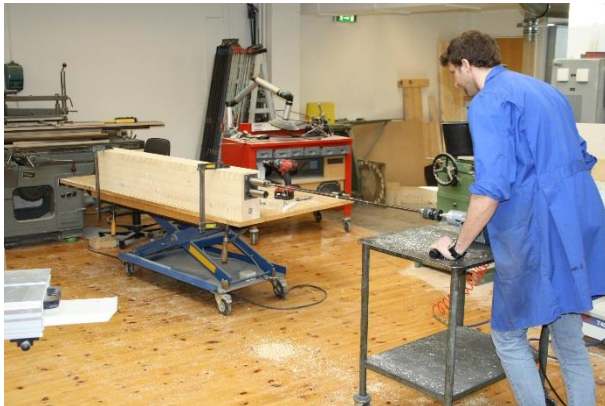
*Figur VI-17: Maskinen fra Bosch ble lagt på et rullebor. Ved å juster heve-senke bordet som bjelken lå på kunne man sikre at man boret i vater og at man slapp i å løfte på den tunge maskinen*

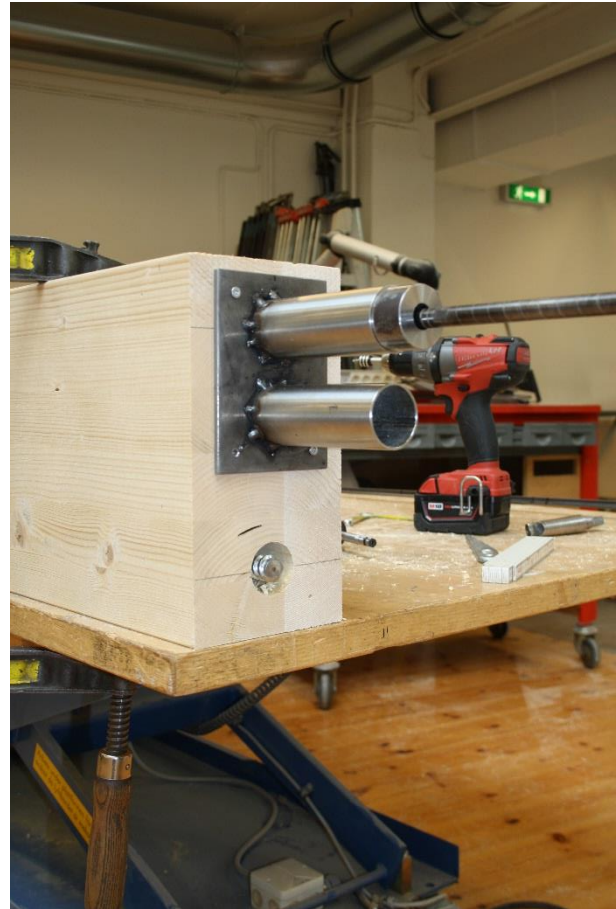
*Figur VI-18: Boret så med 15mm boret 700mm inn i bjelken fra ytterkant.*

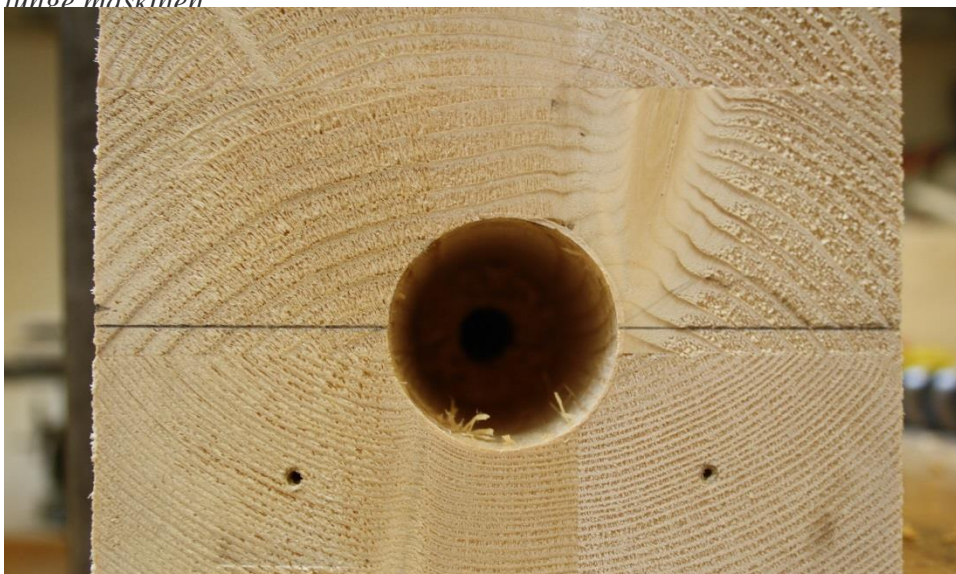
*Figur VI-19: Bildet viser hvordan hullet for gjengestaget er sentrert i hullet for hylsen. Gjennom alle hullene som ble boret ble det ikke registrert noen hull som ikke var sentrert i hylsehullet.*

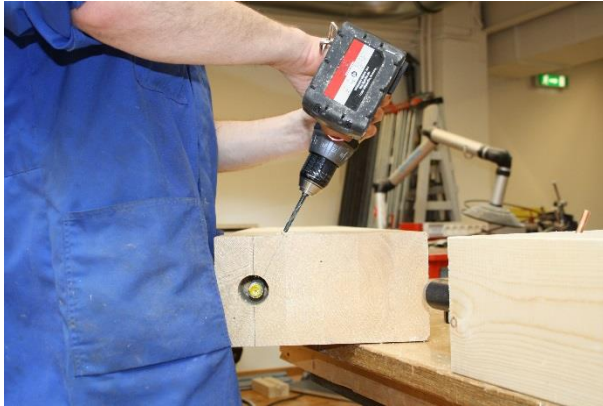
*Figur VI-23: Hullene til gyserørene ble boret for hånd ved at en siktet etter en siktestrek på bjelkeenden. Hull til innboringen ble målt og streket opp ved hjelp av en vinkel og en blyant.*

Hullene til gyserørene ble boret for hånd ved hjelp av en vanlig hånddrill og et 6mm bor. For å sikre god nøyaktighet ble det målt opp et punkt for boring. I tillegg en siktestrek på enden av bjelken. Ved at en siktet for den som stod med drillen sikret dette god nøyaktighet ved innboringen. Se vedlegg 1 for visuelle beskrivelser.

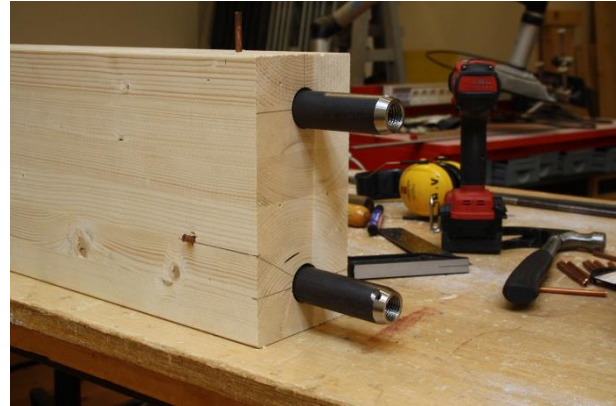
*Figur VI-24: Her visen en bjelkeende som er klar til skjøting. Hylsene er montert inn i hullet rundt gjengestaget og blir holt fast av gyserørene i siden.*

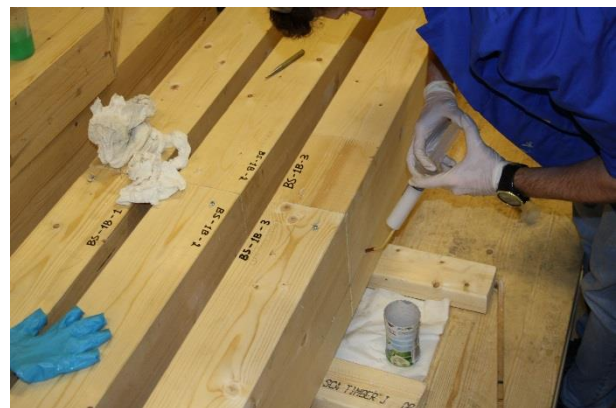
*Figur VI-26: Gysing av lim i bjelkeskjøten. Limet ble gyst fra den ene siden, gjennom hylsen og ut gjennom gysehullet i den andre bjelken.*

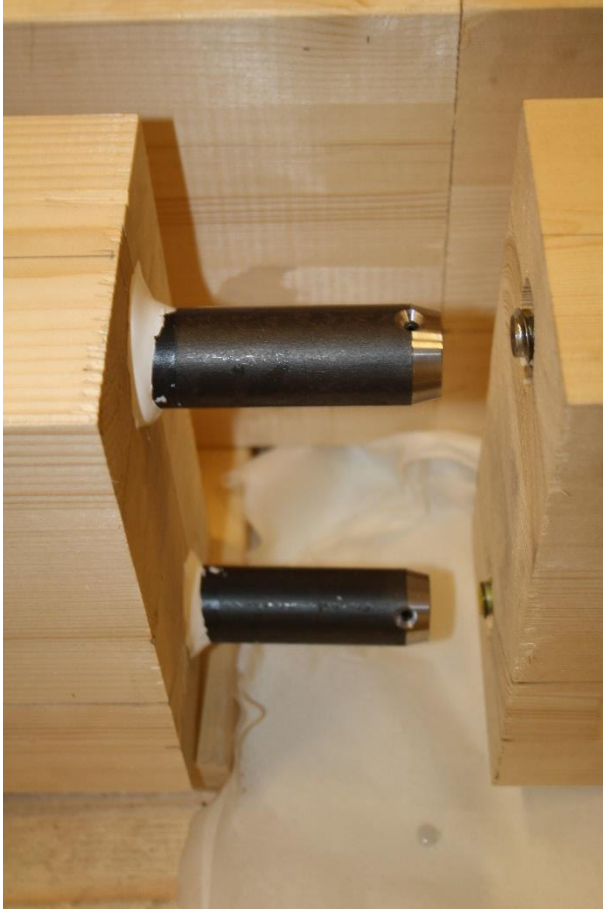
*Figur VI-27: Det ble benyttet silikon for å tette opprommet mellom hullet i treet og hylsene. Dette sikret oss mot lekkasjer mellom bjelkeendene ved gysing.*

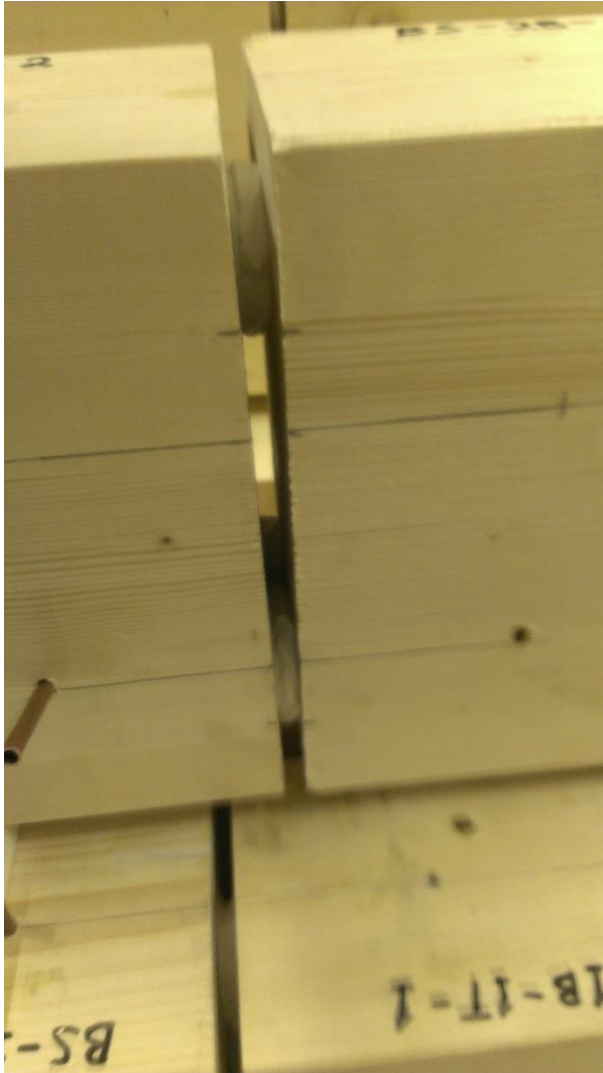
*Figur VI -28: For bjelkeskjøtene som skal testes med skrue både oppe og nede ble de montert med 10mm opprom. Dette for å sikre at skruen i topp tar alt trykk. For å sikre gode tetting ble det lagt på rikelig med silikon rundt hylsen for endene ble ført sammen.*

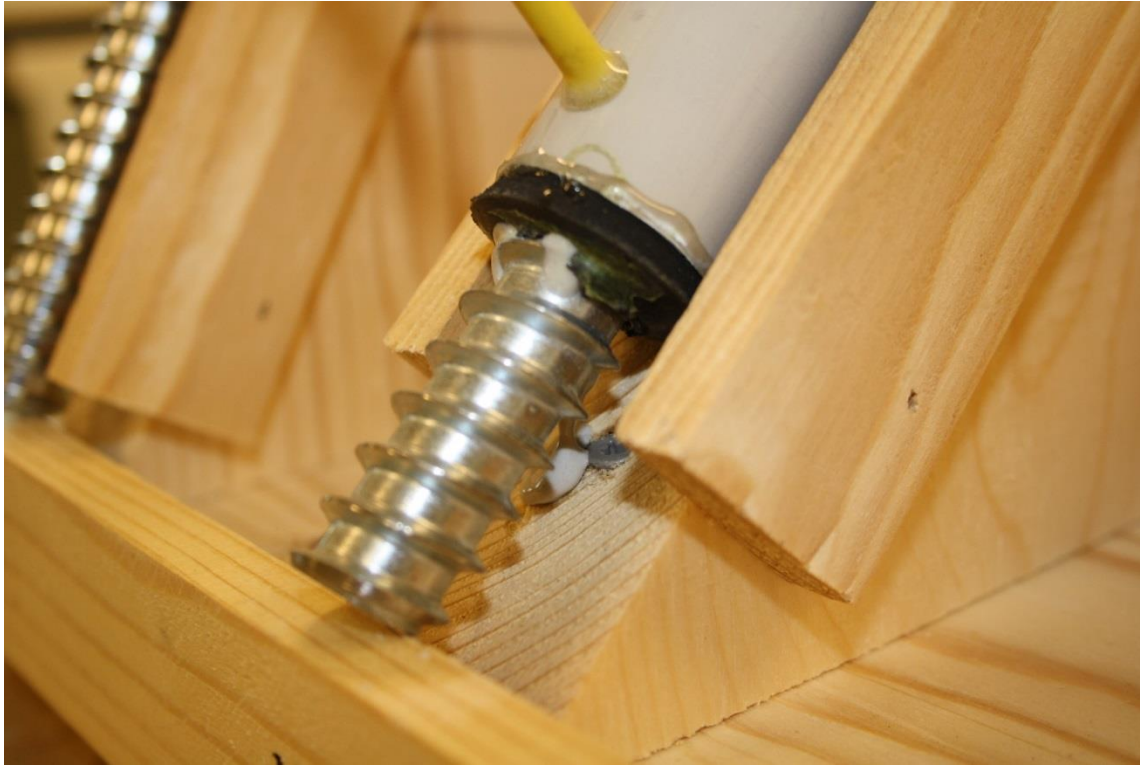
*Figur V2-1 og 2: Bare små lekkasjer mellom skrue og pakning. Bildet er tatt etter herding og viser alt som kom ut.*

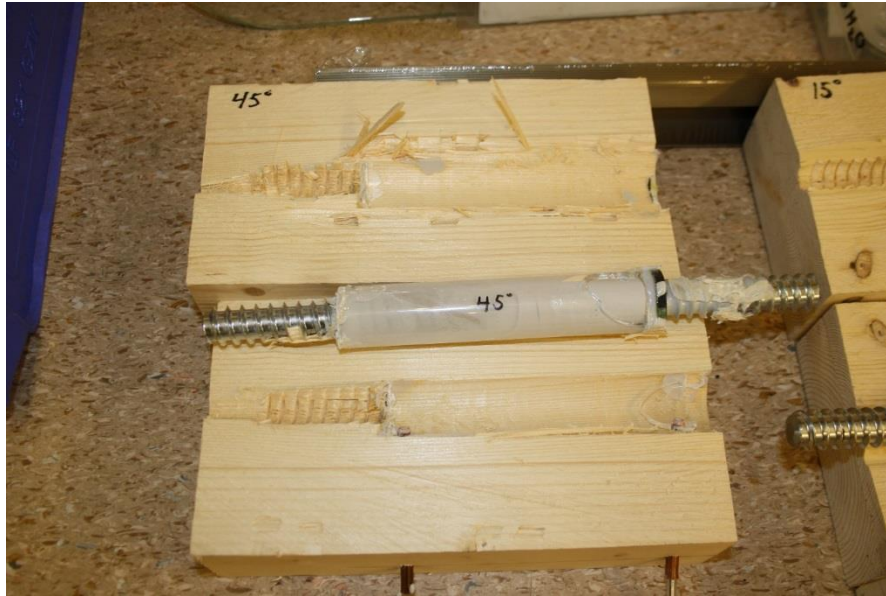
Figur V2-3: Ingen tegn til lekkasje rundt gysehullene. Heller ingen lekkasje av lim i bunn av hylsen hvor det ble brukt en pakning av silikon. Pga slipp mellom gummipakning og akrylrør har noe lim kommet ut i enden (høyre) av hylsen. Hylsen var likevel fylt opp med lim.

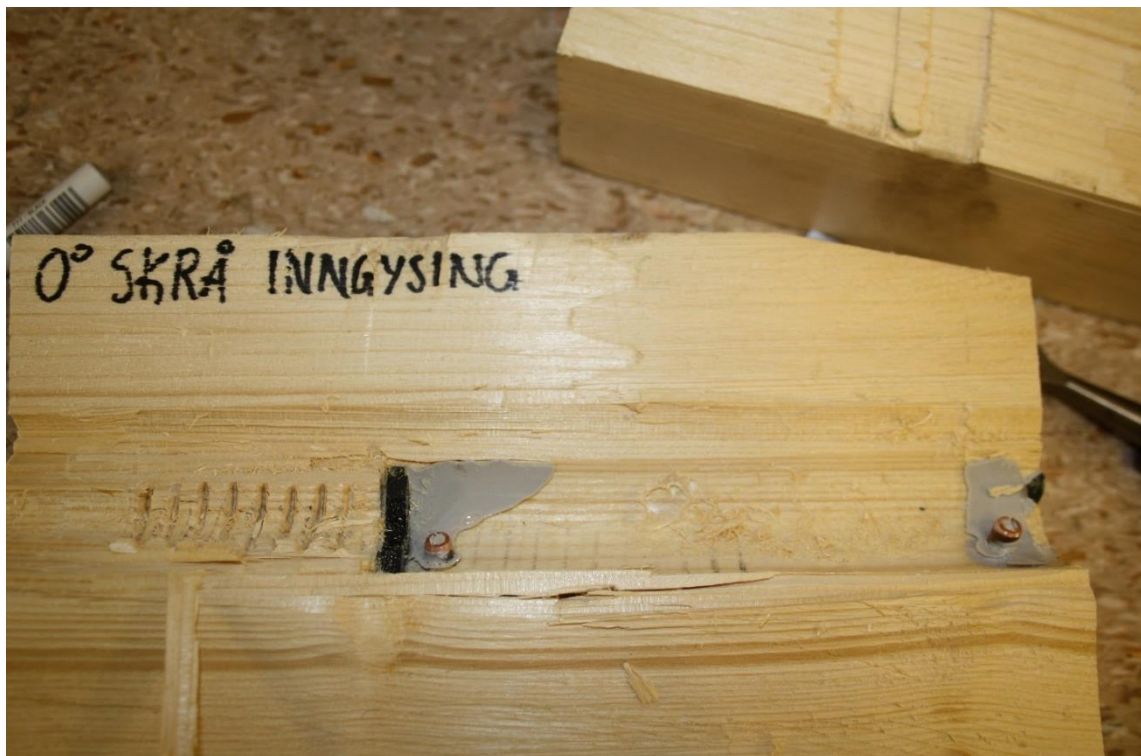
Figur V2-4: Noe lekkasje av lim ved gysehull. Pga lite opprom mellom hylse og treverk er det kun små mengder som har kommet ut.

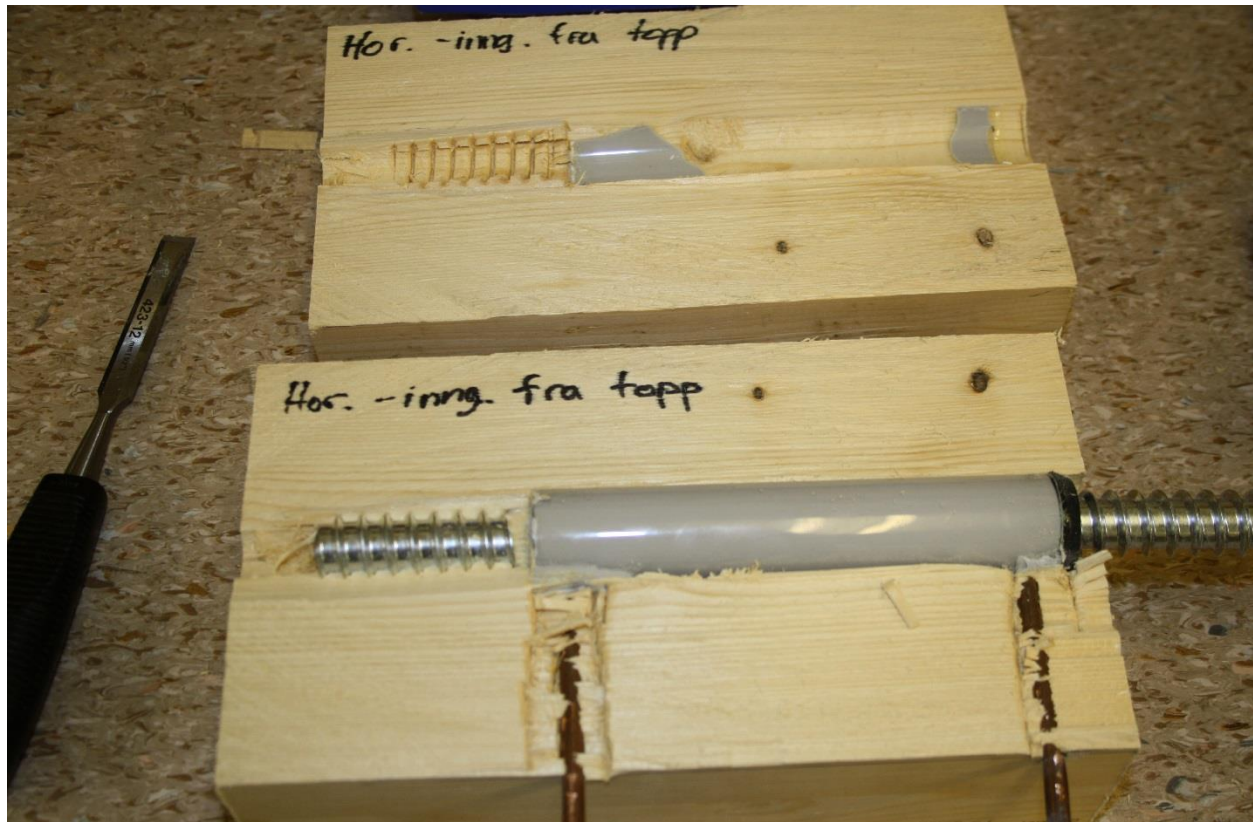
Figur V2-5: Noen små lekkasjer ved gysehull. Ingen lekkasje mellom pakning og skrue. Pakning av silikon i bunn. Men usikkert om lim rundt gysehull i bunn kommer fra gysehullet eller lim

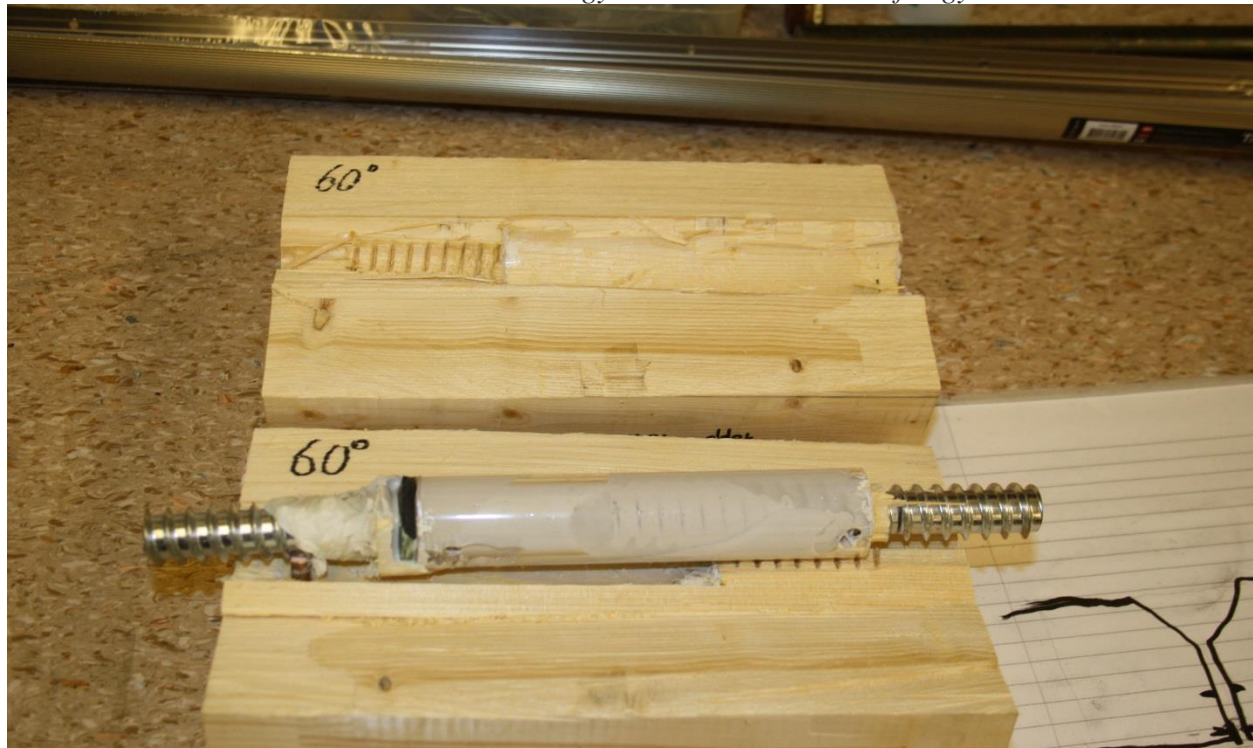
Figur V2-6: Hylse med store tomrom i. Dette pga av lekkasje mellom gummipakning og hylse da pakningen slapp. Feilslått test mhp fylling av hylse.

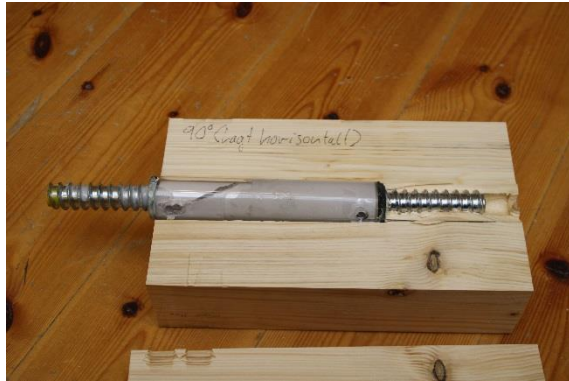
Figur V2-7: Noe lekkasje fra enden av hullet. Lim som har kommet mellom hylse og hull i treverket. Ikke pga lekkasje mellom pakning og skrue.

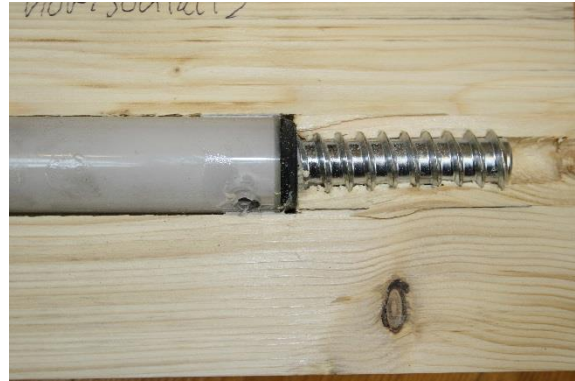
Figur V2-8: God tetting mellom gummipakning og bunn.
