# Skjøting av lange aksialbærende skruer for momentstive forbindelser i trekonstruksjoner

Bygg- og miljøteknikk (2-årig)  
Innlevert: juni 2015  
Hovedveileder: Kjell A Malo, KT

Norges teknisk-naturvitenskapelige universitet  
Institutt for konstruksjonsteknikk

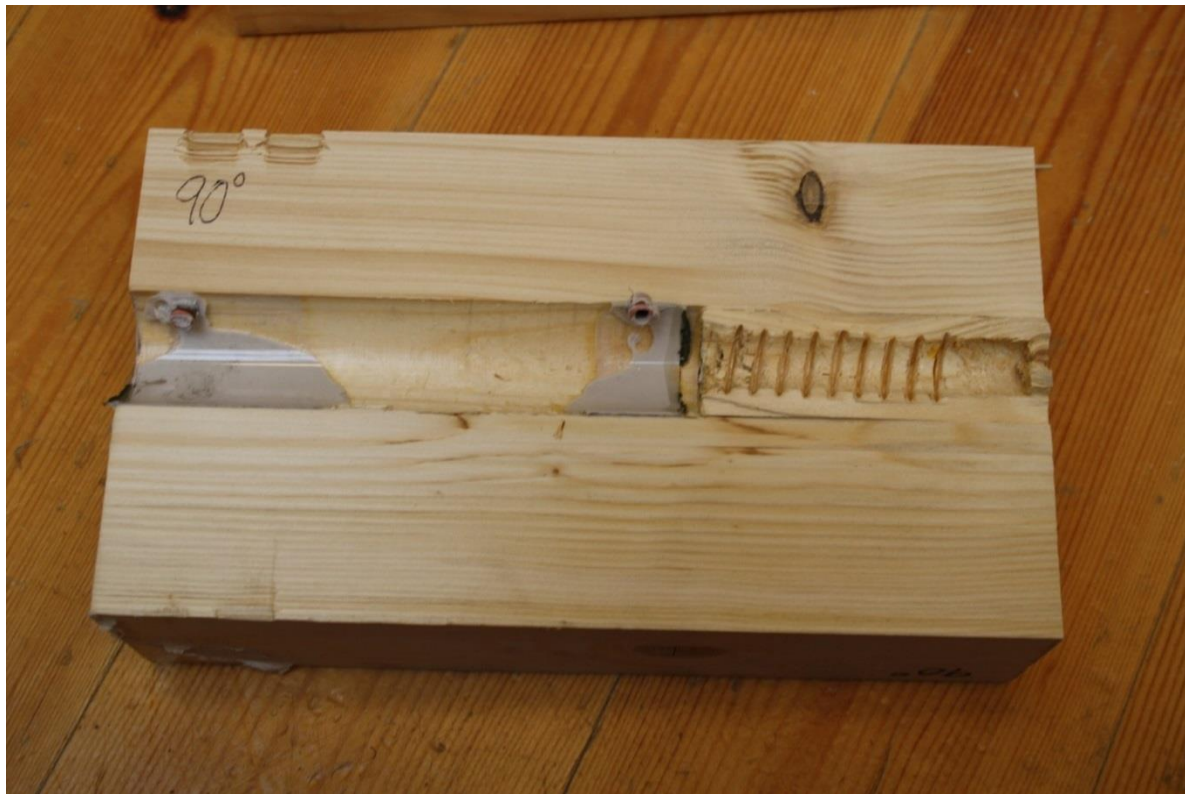
Figur V2-9: Noe lekkasjer ved begge gysehull. Lekkasjen i topp av hull var så stor at det begynte å renne ut fra hullet. Lekkasjen ble tettet utvendig. Hylsen var helt full av lim ved inspeksjon.

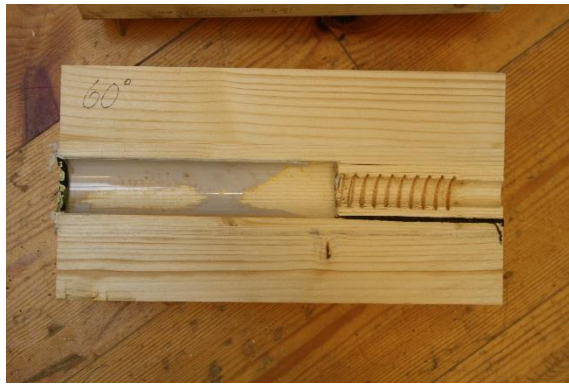
*Figur V2-10: Noe lekkasjer utenfor hylse som har spredd seg fra gysehullet i topp. God fylling med lim i hylsen.*

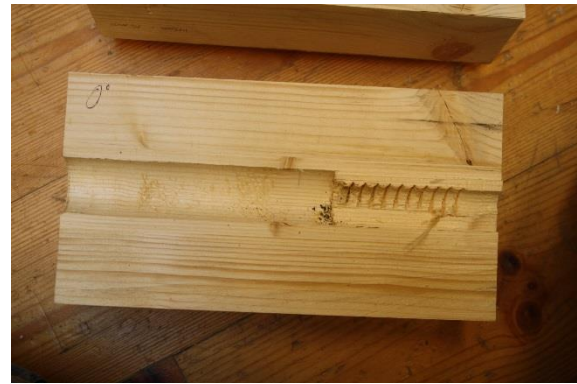
*Figur V2-11: Ingen lekkasjer mellom hull og hylse. Her ble hullene i hylsen boret samtidig som man boret gysehullene i treklossen. Dette sikret perfekt treff på gysehullene og resulterte her i null lekkasje.*

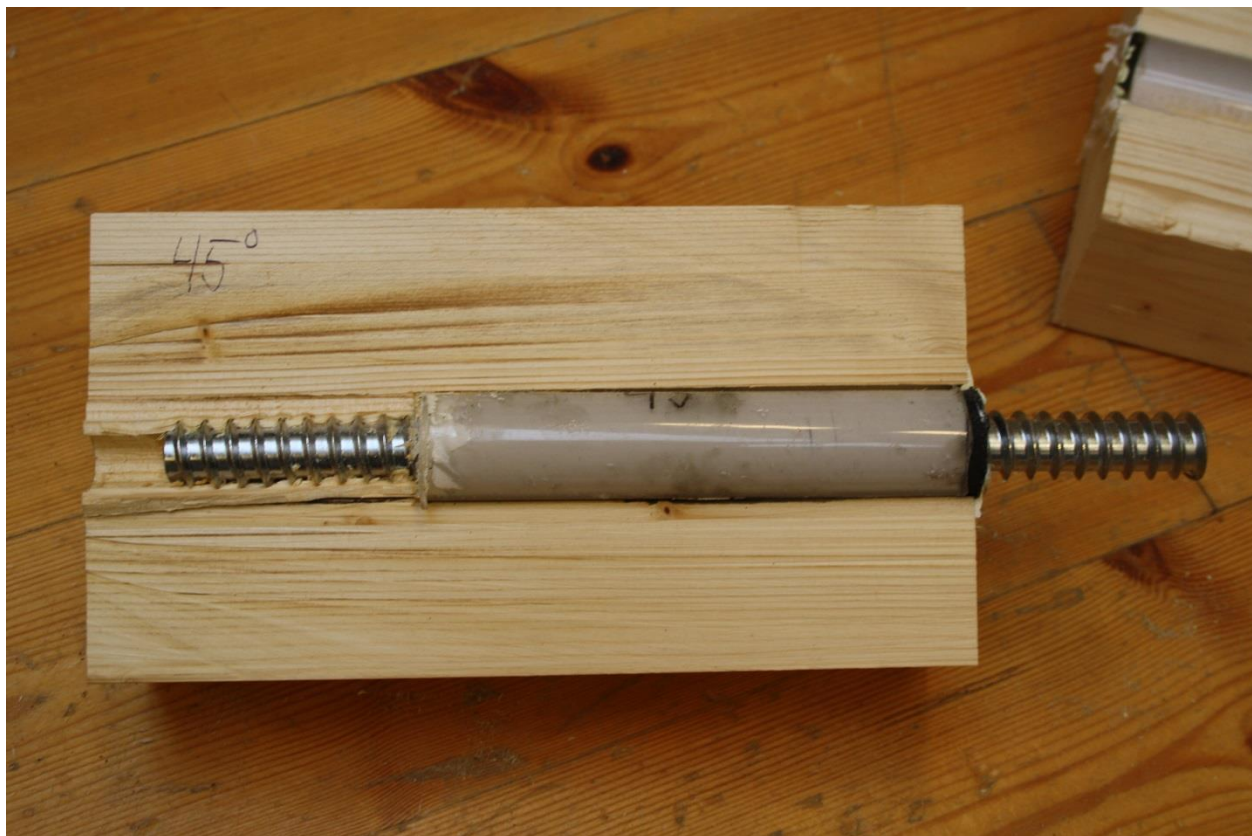
*Figur V2-12: Dette eksemplaret viser faren ved å benytte silikonpakning i bunn, spesielt før den har tørket skikkelig. Her har pakningen blitt dratt inn i hylsen og blandet seg noe med limet, i tillegg til at det tar plass som skal sikre heft mellom skrue og hylse*

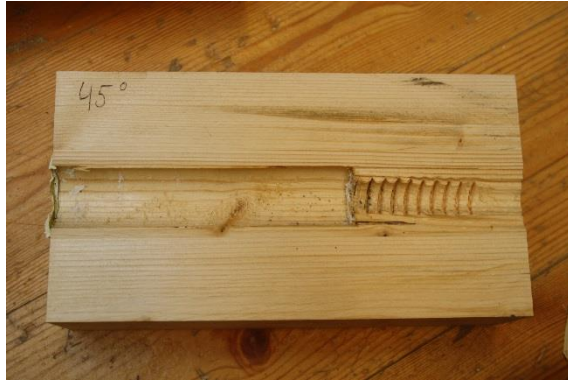
*Figur V2-13: Hylsen viser ingen tegn til lekkasje. Også her ble gysehullene boret samtidig som hullene i hylsa som sikrer perfekt treff. Her ble det i tillegg brukt silikon på enden av hylsa i ytterkant for å sikre at evt. lekkasje ikke rant ut gjennom hullet.*

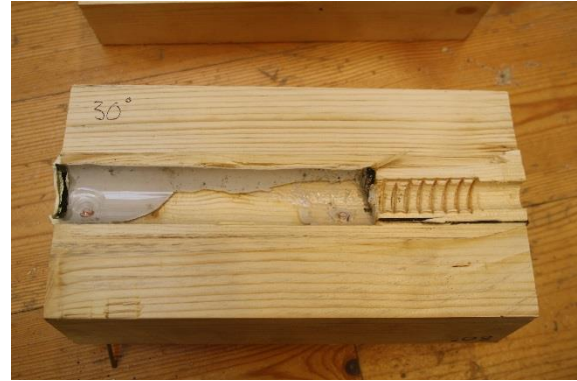
*Figur V2-14: Lekkasje fra øve gysehull. Overgang hull i treklossen og hylse ble også her tettet med silikon på forhånd. Dette sikret at limet ikke rant ut av hullet, men heller rant inn gjennom hullet.*

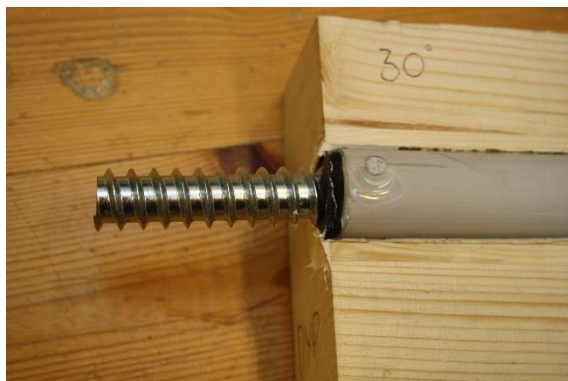
*Figur V2-15: God tetting i overgangen mellom hull og hylse.*

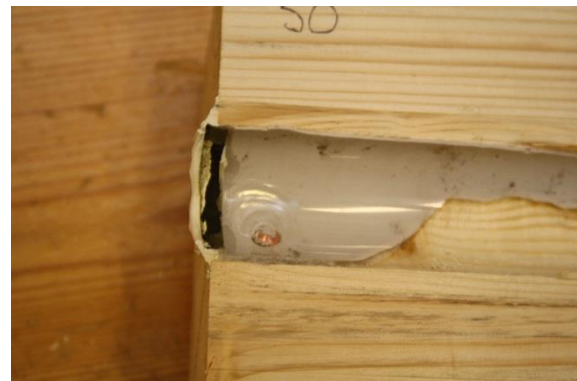
*Figur V2-16: Samme forbindelse som bildet til høyre. Viser hvordan silikontetting har hindret limet i å flyte ut av hullet og heller flyte innover.*

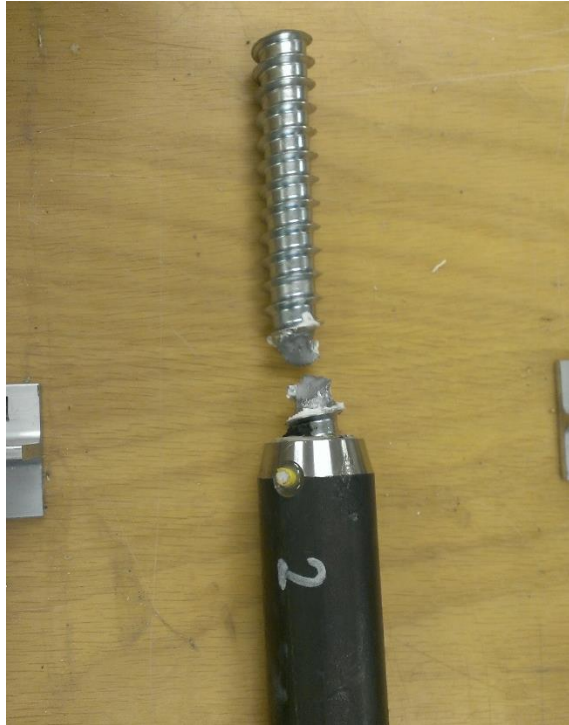
Figur V3-4: Brudd i skrue, test 5, hylse nr.2

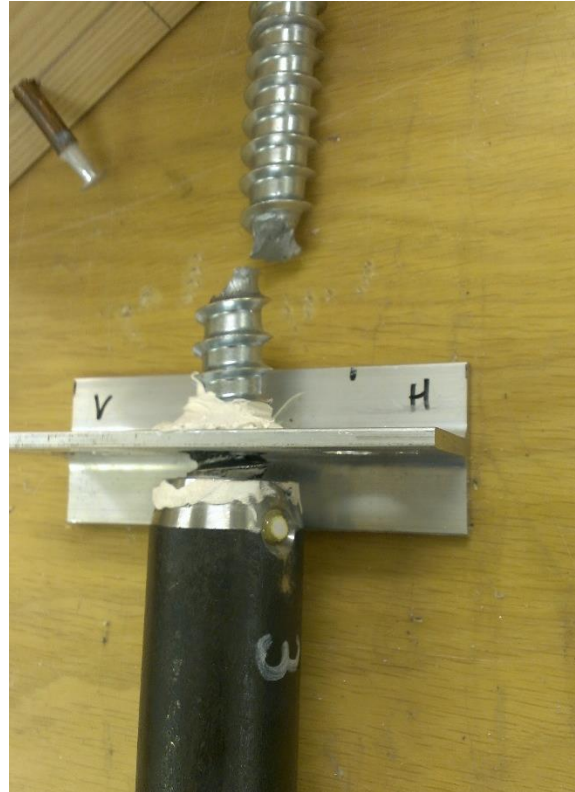
Figur V3-5: Brudd i skrue, test 6, hylse nr.6

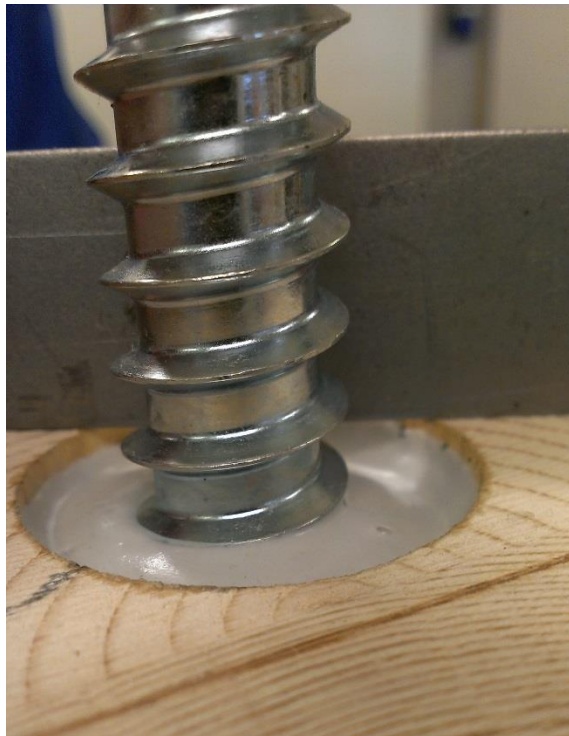
Figur V3-6: Bildet viser hvordan limet har satt seg over herdetiden på 7 døgn. Ved gysing var limet i flukt med kanten på hullet.

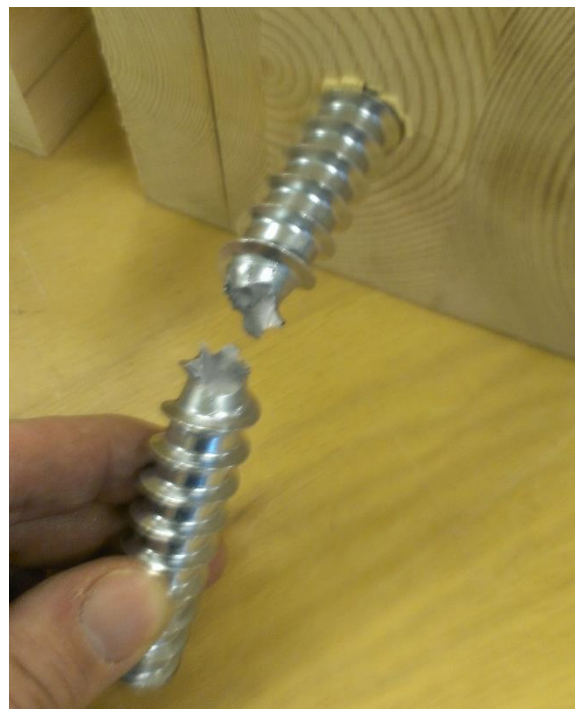
Figur V3-7: Brudd i skrue, test 3

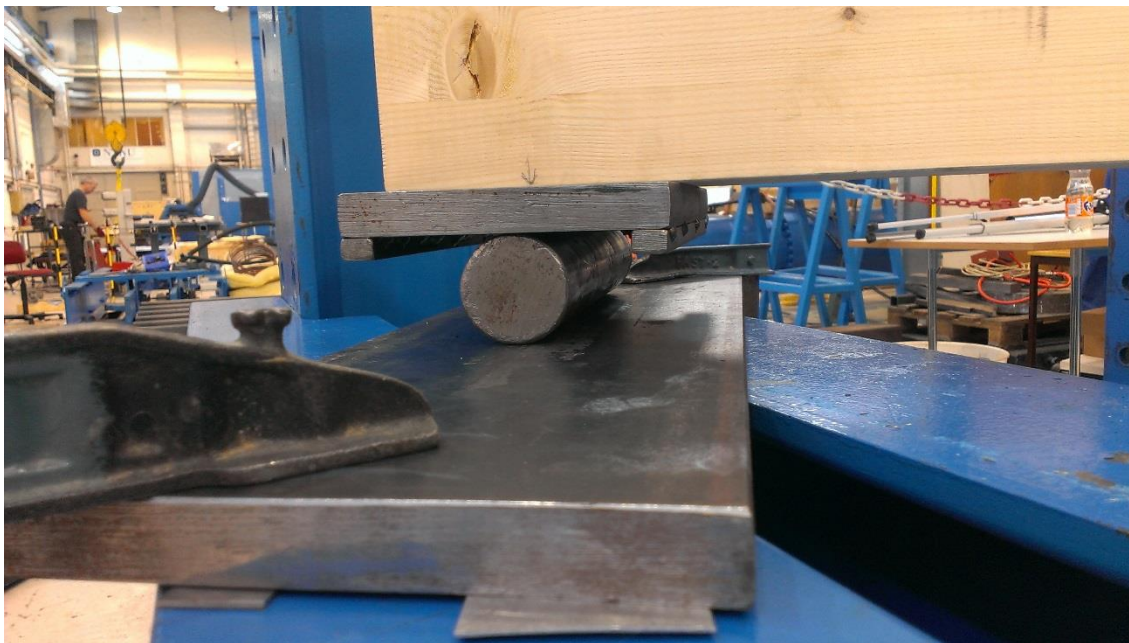
*Figur V4-2: Rullelager under opplegget til bjelken.*

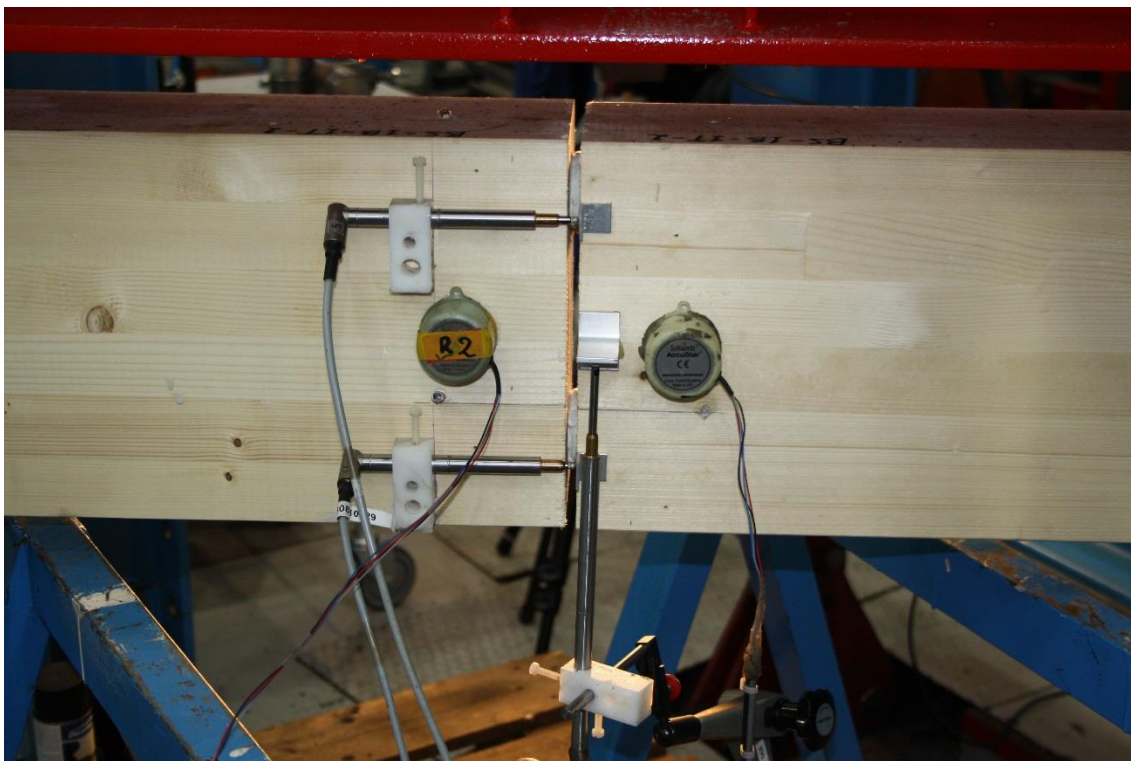
Figur V4-6: Oppsett av målere. Horisontal forskyvning i topp og bunn i samme høyde som skruene, vertikal forskyvningsmåler ved senter og en rotasjonsmåler på hver side av skjøten.

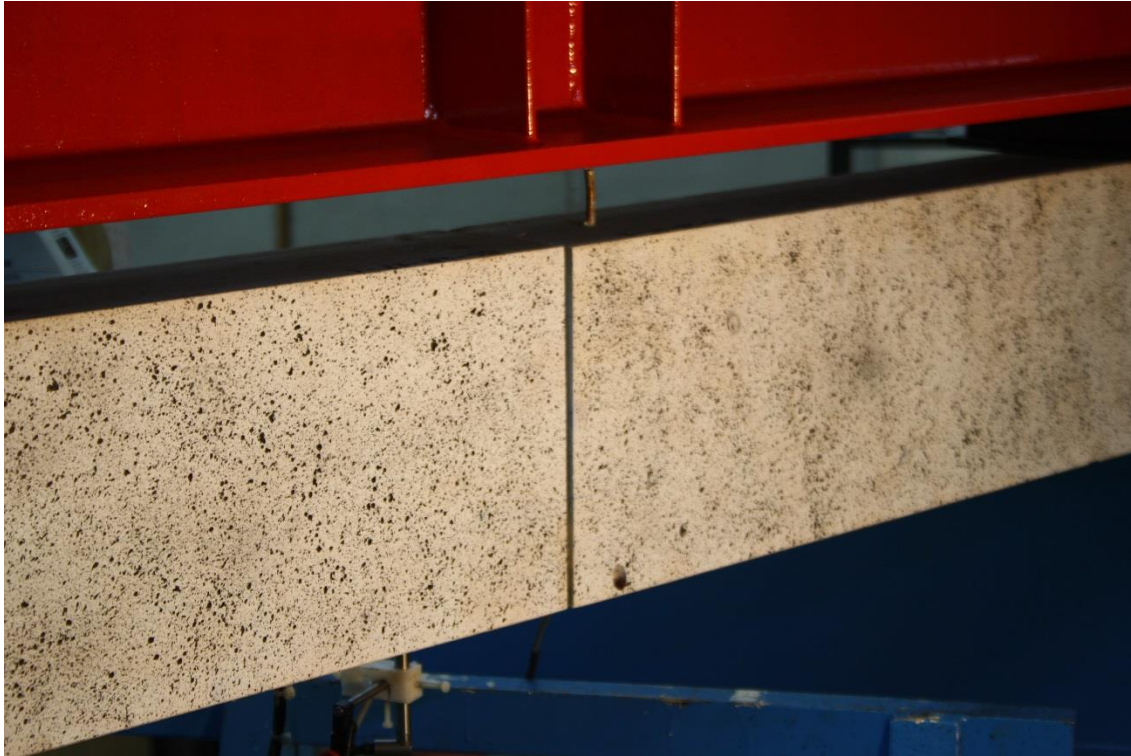
*Figur V4-7: bjelken dekket i hvit spraymaling for å skape kontrast til de svarte prikkene som ARAMIS-skanneren bruker som målepunkter.*

ARAMIS fungerer ved at testområdet på bjelken først sprayes med hvit, for så å spraye på mange svarte små flekker. Systemet bruker de svarte prikkene som referanser og den hvite sprayen er for å skape kontrast slik at de svarte prikkene er godt synlige.

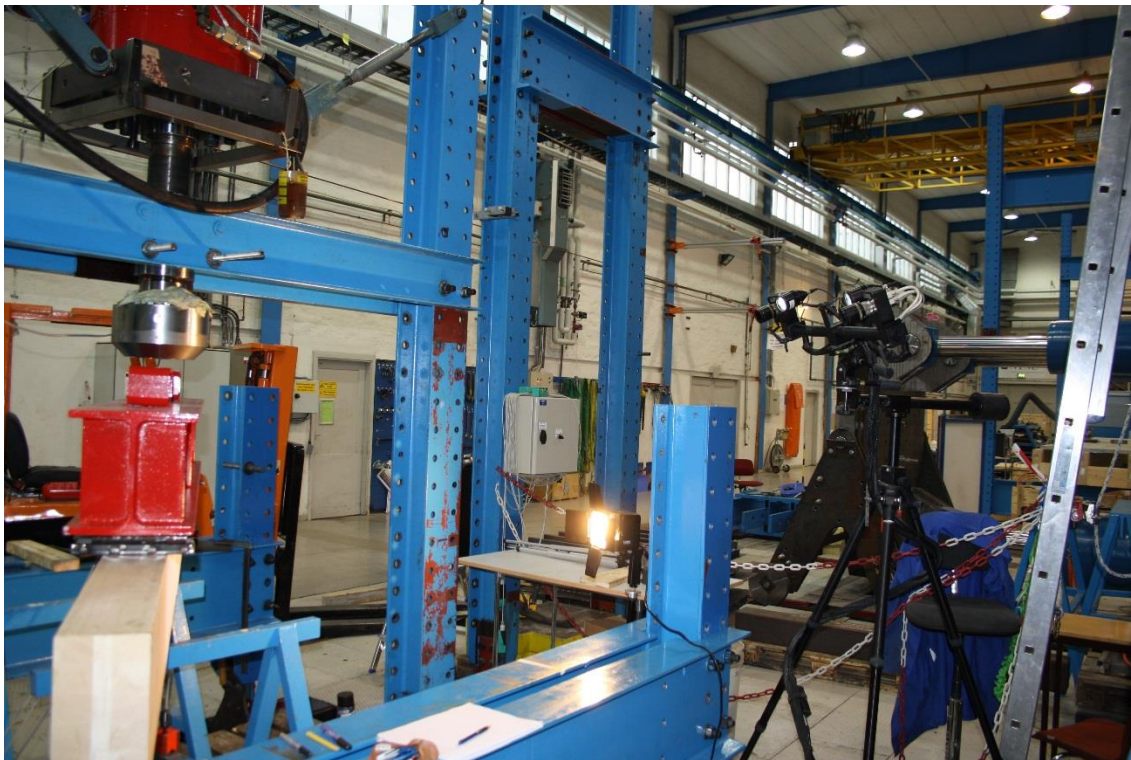
*Figur V4-8: ARAMIS-skanneren satt opp mot bjelkeskjøten i testriggen.*

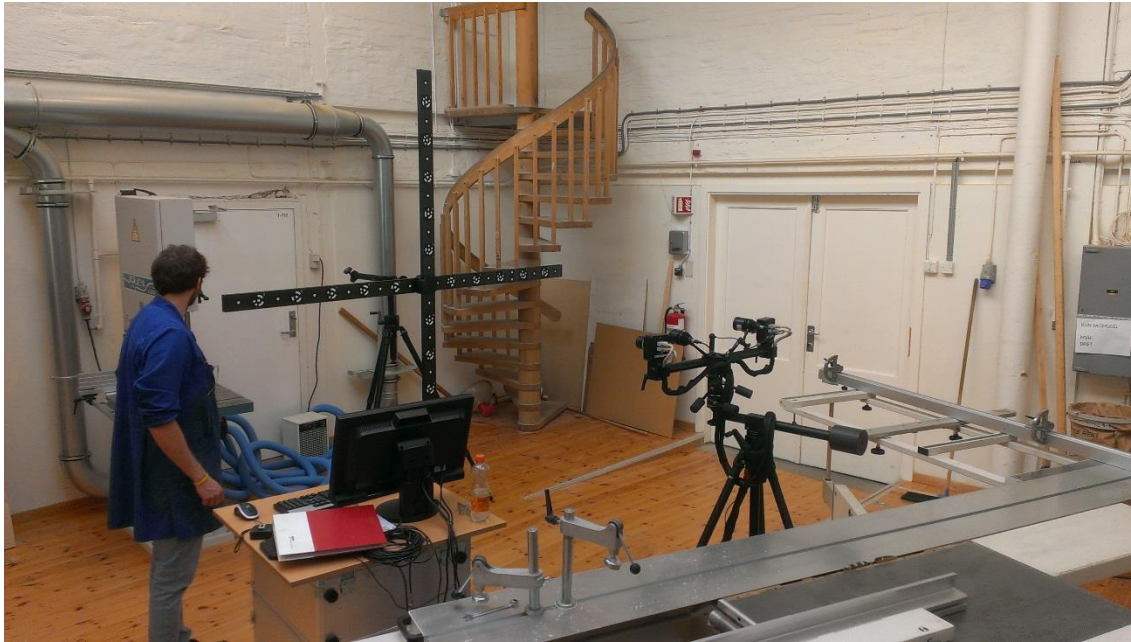
*Figur V4-9: Kalibrering av ARAMIS-skanneren. Prosedyren foregikk ved å la skanneren fokusere på kalibrerings krysset i 28 forskjellige posisjoner.*

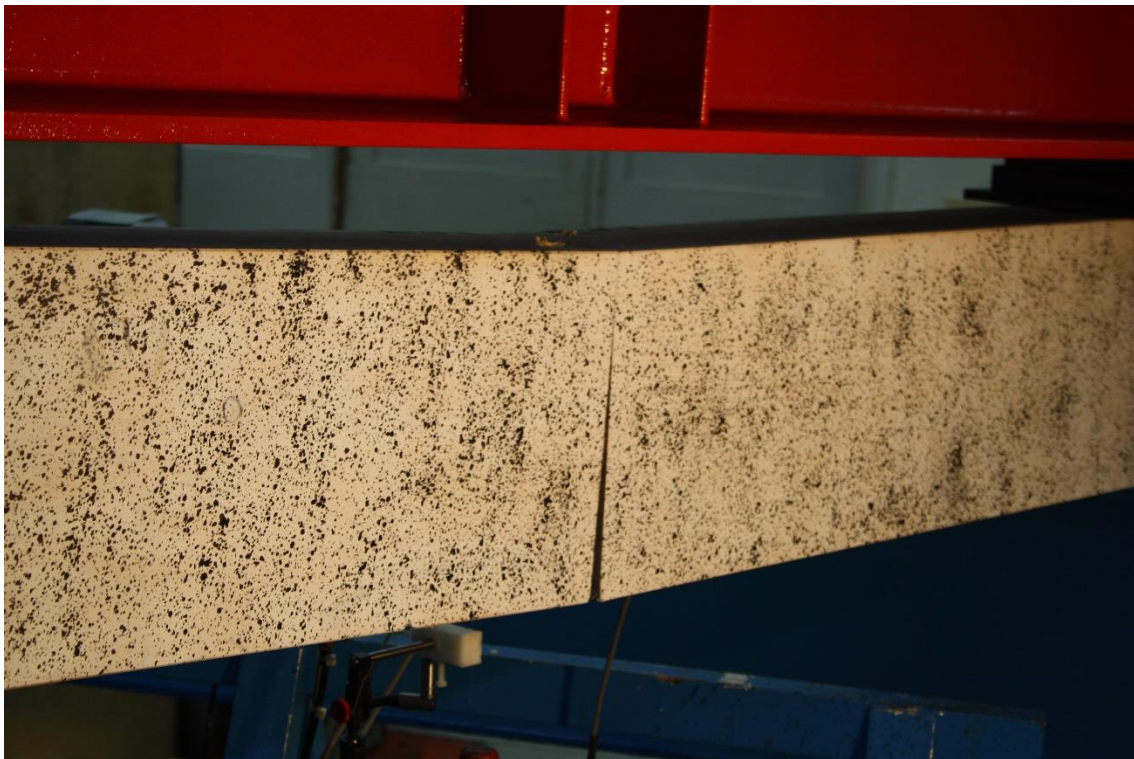
*Figur V4-13: Stor deformasjon etter krafttap har inntruffet i på-loadingen.*

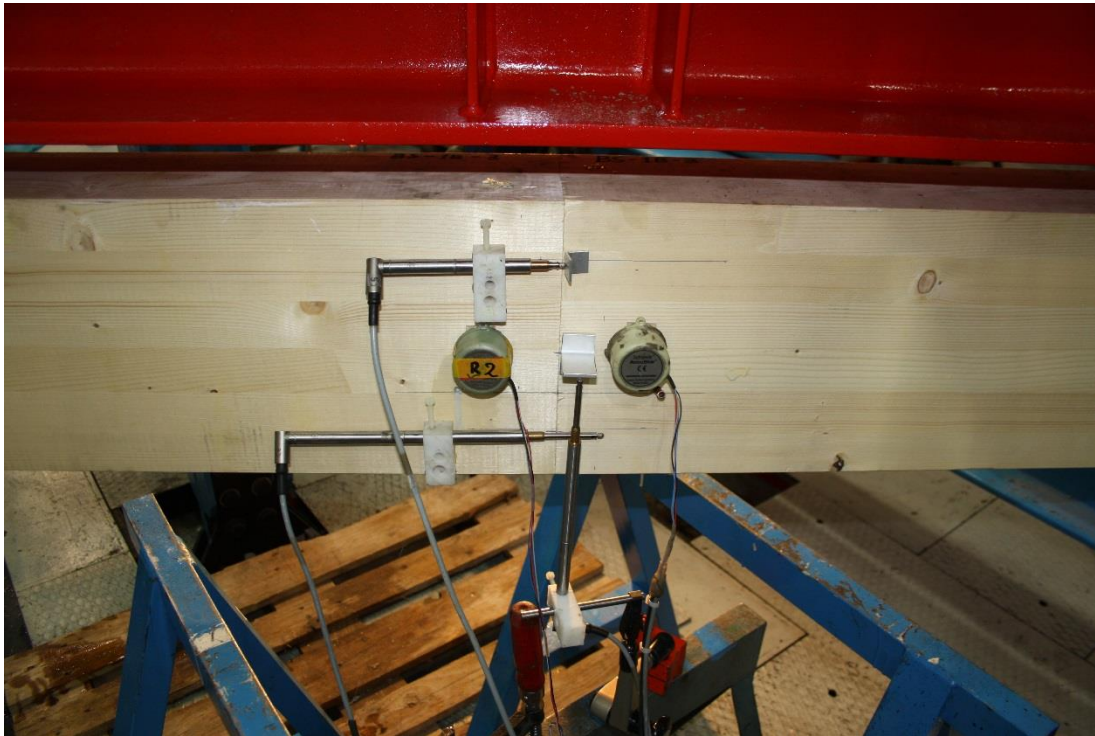
*Figur V4-14: Bjelkeskjøt med full kontakt mellom treverket før på-lasting.*

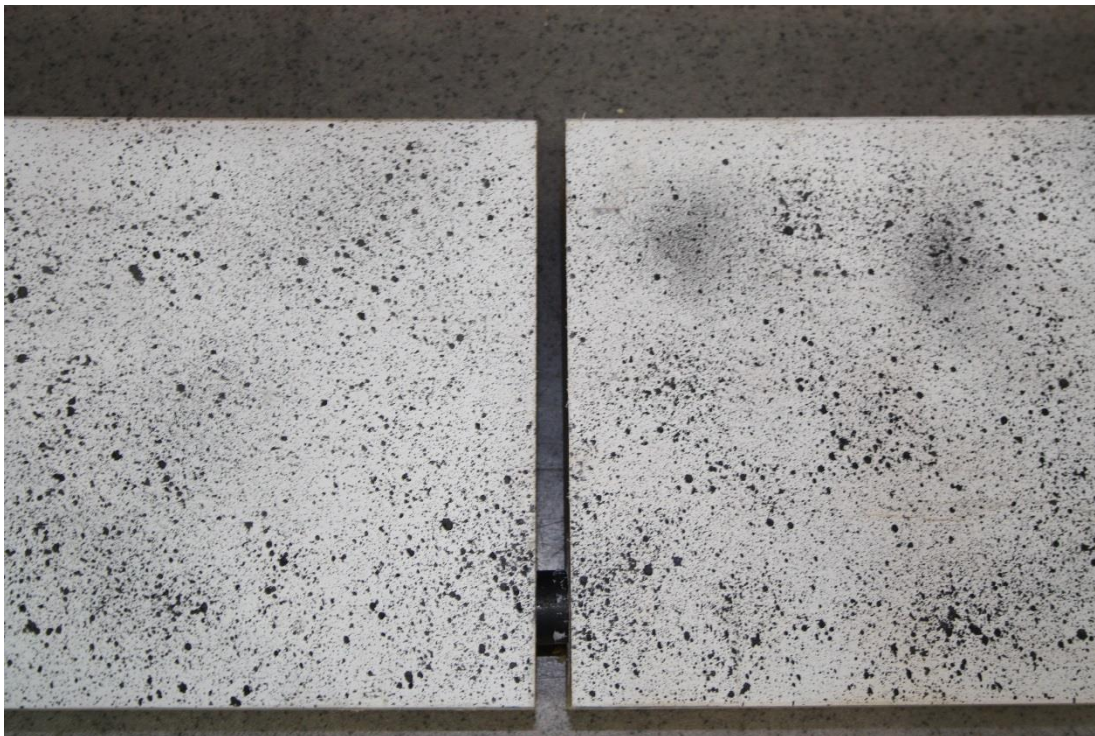
*Figur V4-15: Bjelkeskjøt etter at den ble tatt ut av testrigg. Uttrekk i bunn har gitt store forskyvninger.*

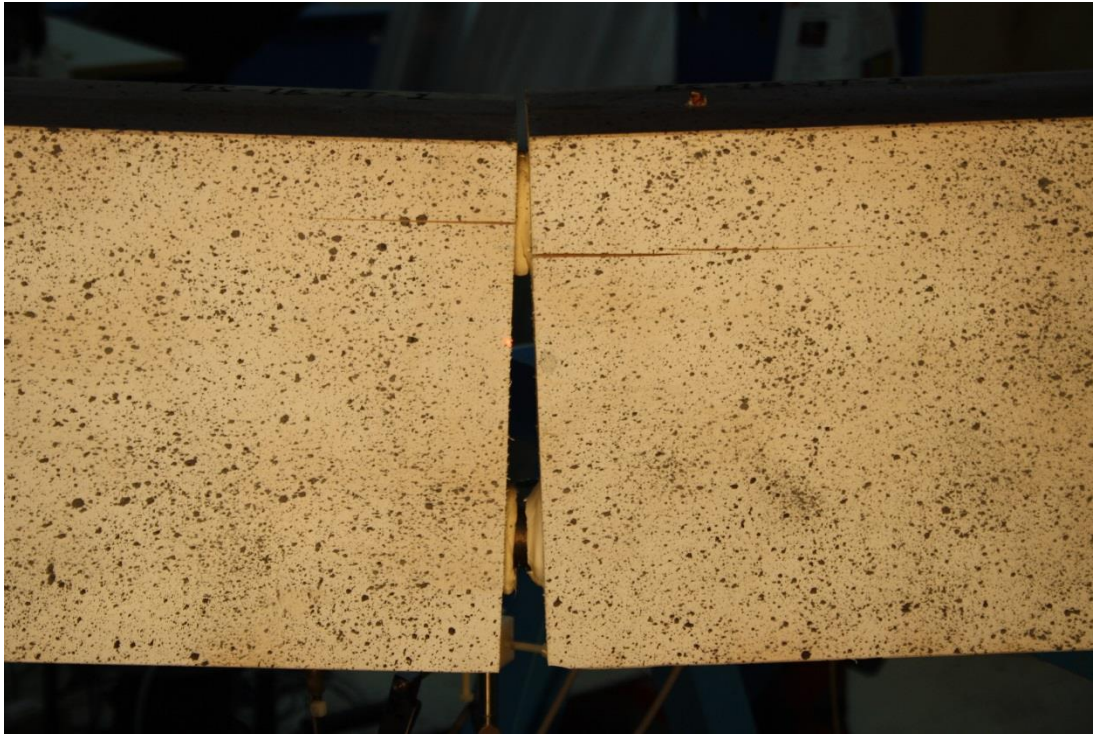
*Figur V4-17: Store deformasjoner som følge av fortsatt på-lasting etter kraft tapet ved ca.55 kN. Sprekker i treverket rundt hylsen i topp.*

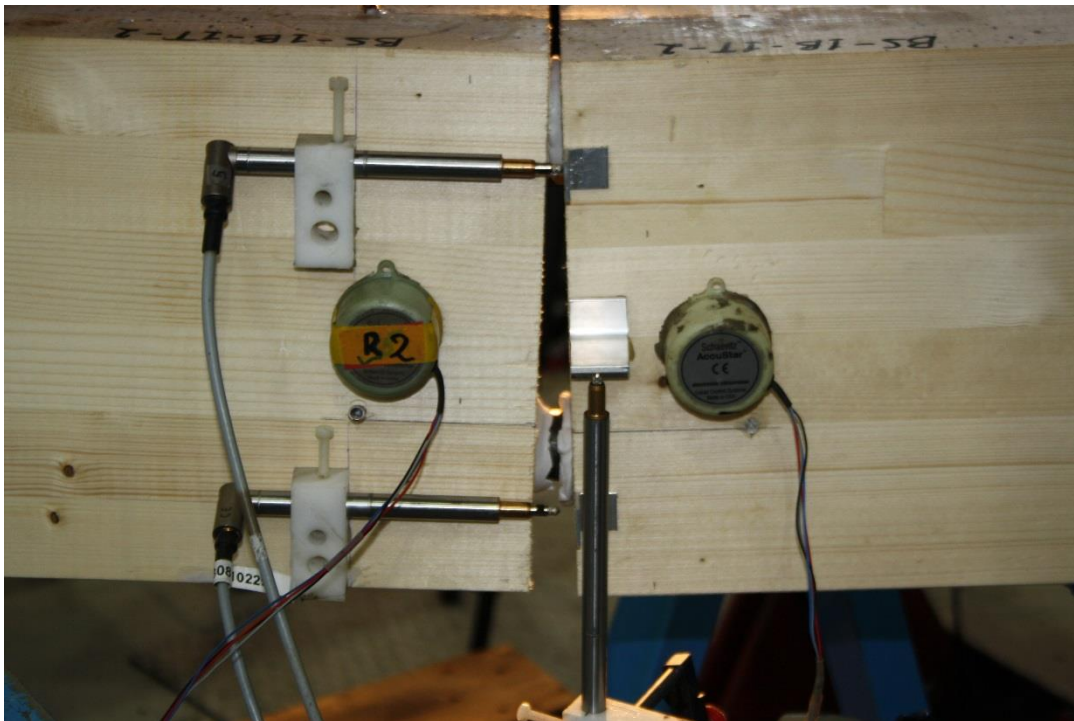
*Figur V4-18: Deformasjonen i bunn var så stor at det overgikk måleområdet til forskyvningsmåleren.*

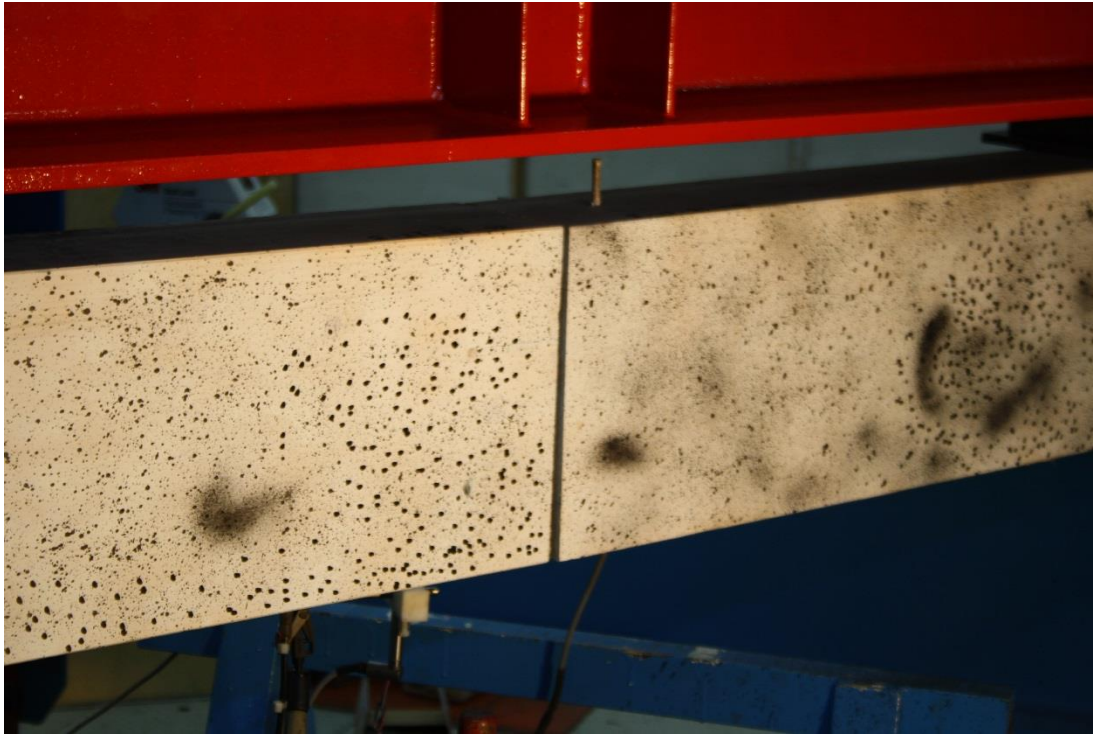
*Figur V4-19: Bildet er tatt etter at brudd oppstod. Rotasjon lite synlig for det blotte øye.*

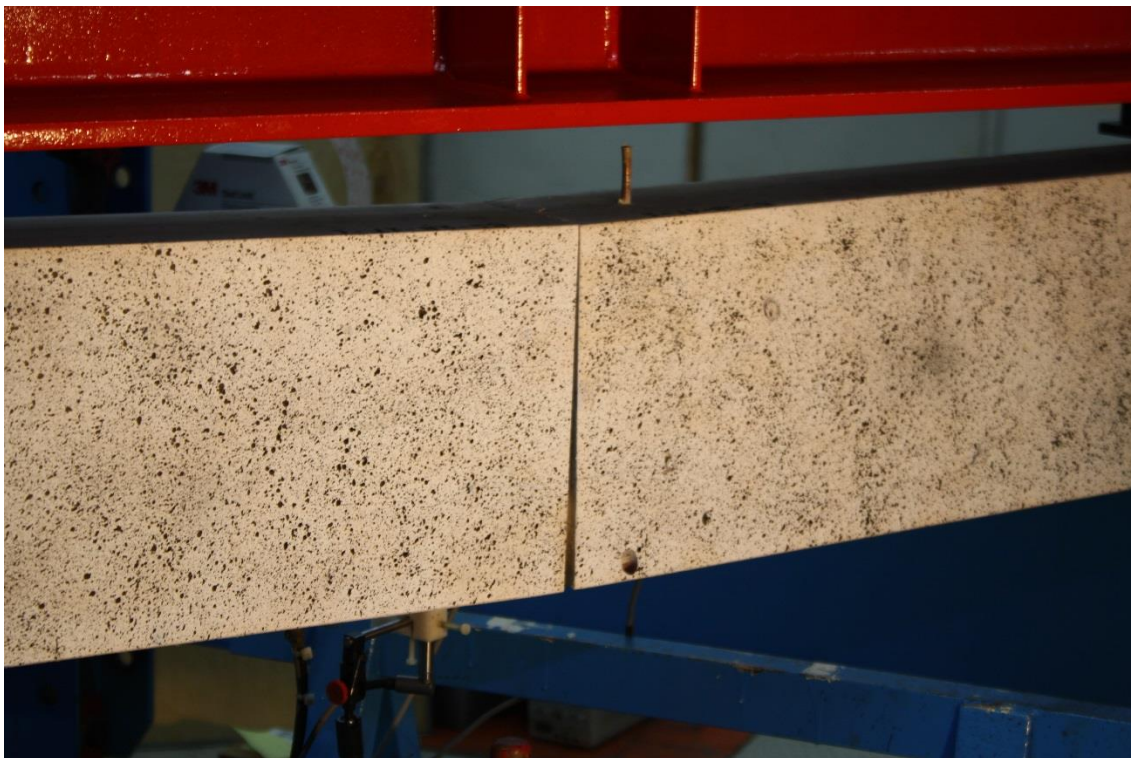
*Figur V4-21: Betydelig rotasjon etter første krafttap som oppstod ved 74,9 kN.*

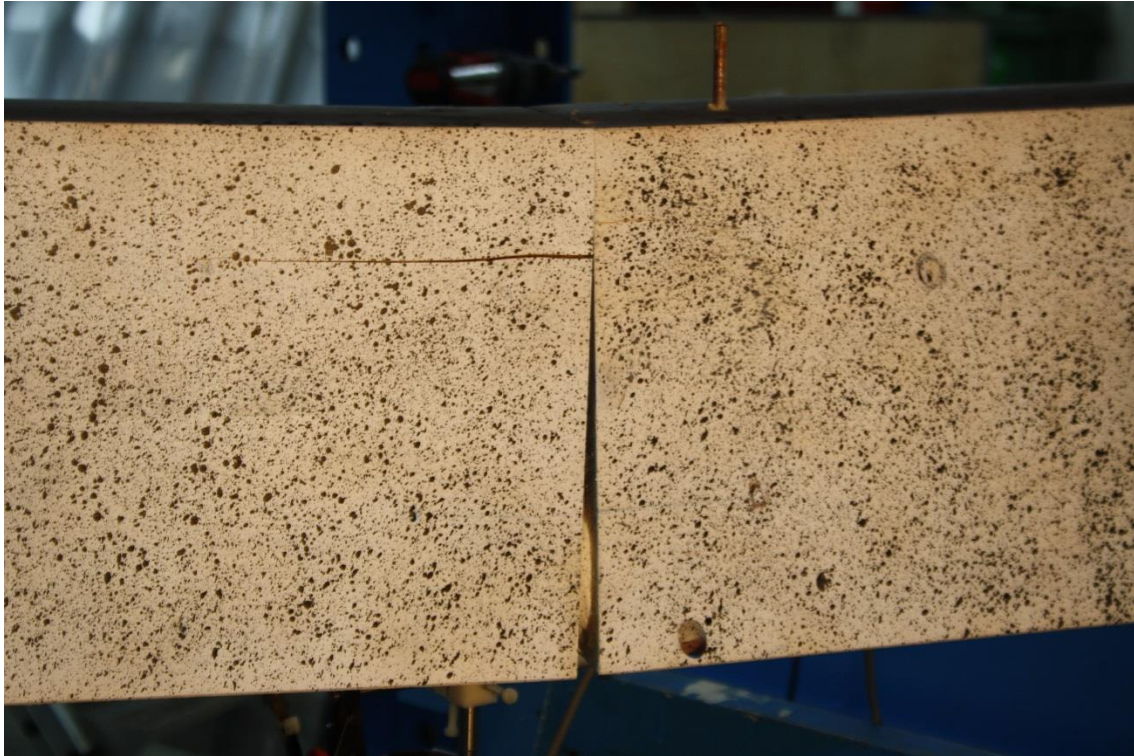
*Figur V4-22: Sprekk i topp oppsto etter at bjelken hadde rotert så mye at det oppsto kontakt mellom treverket i toppen på bjelkeskjøten.*

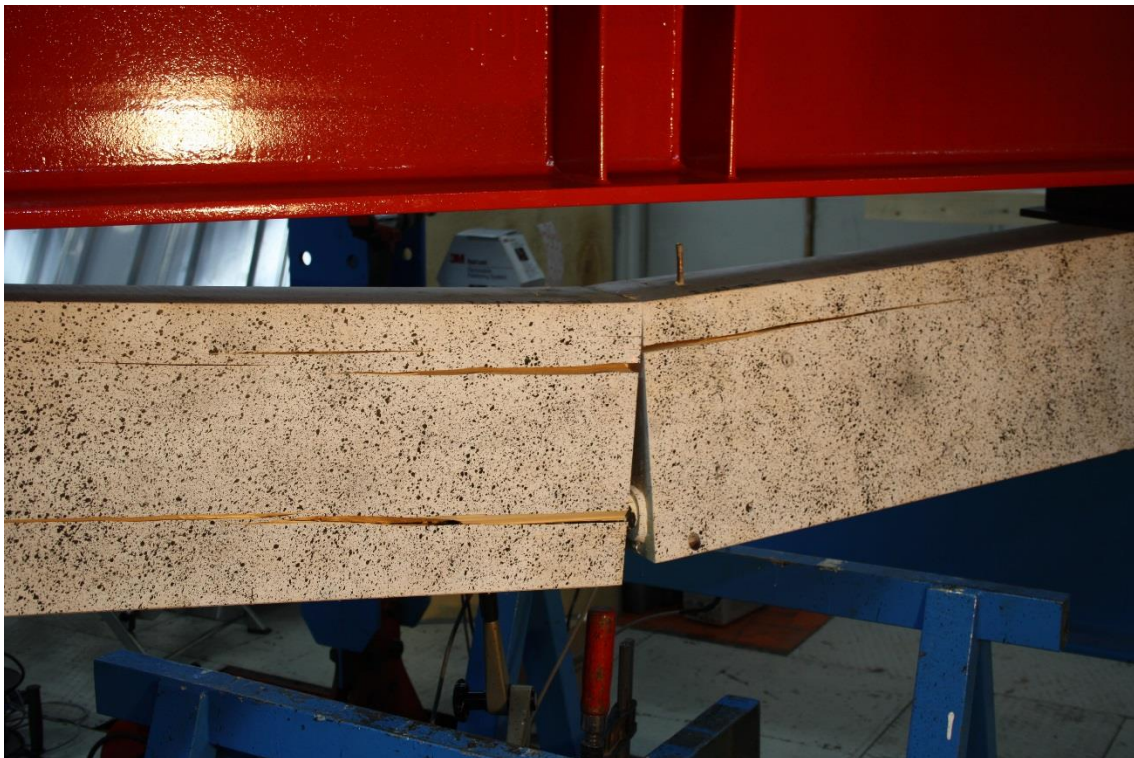
*Figur V4-23: Brudd i bjelken.*

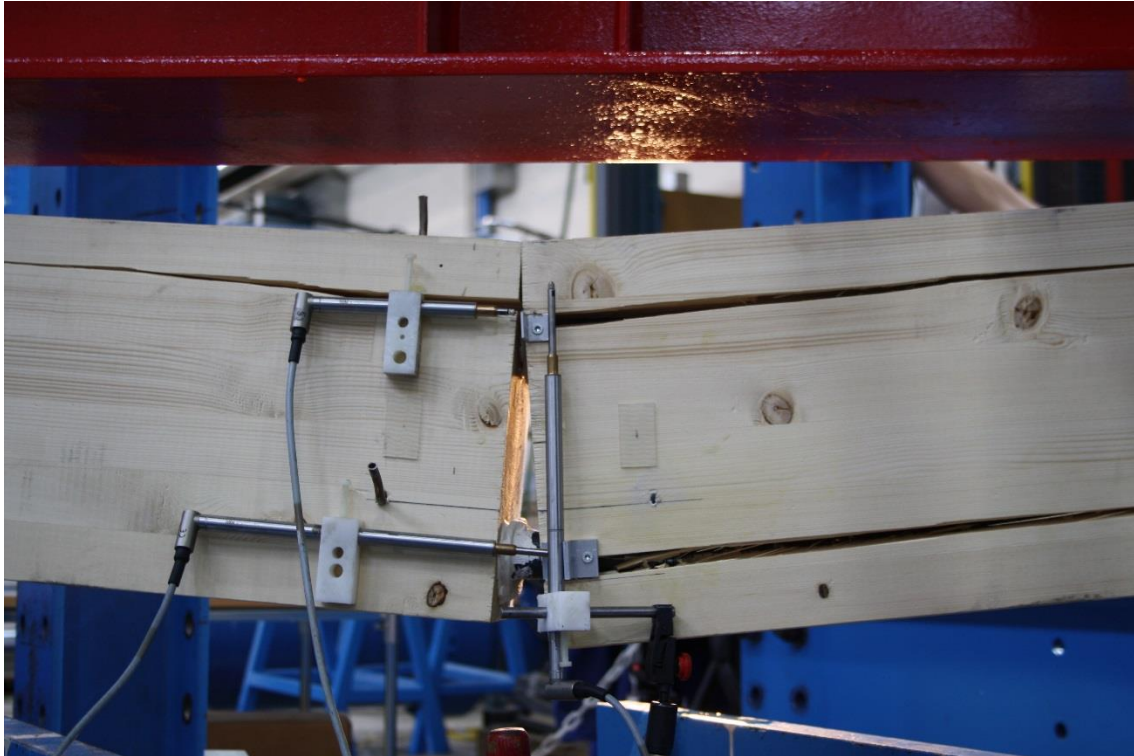
*Figur V4-24: Det samme bruddet sett fra andre siden.*

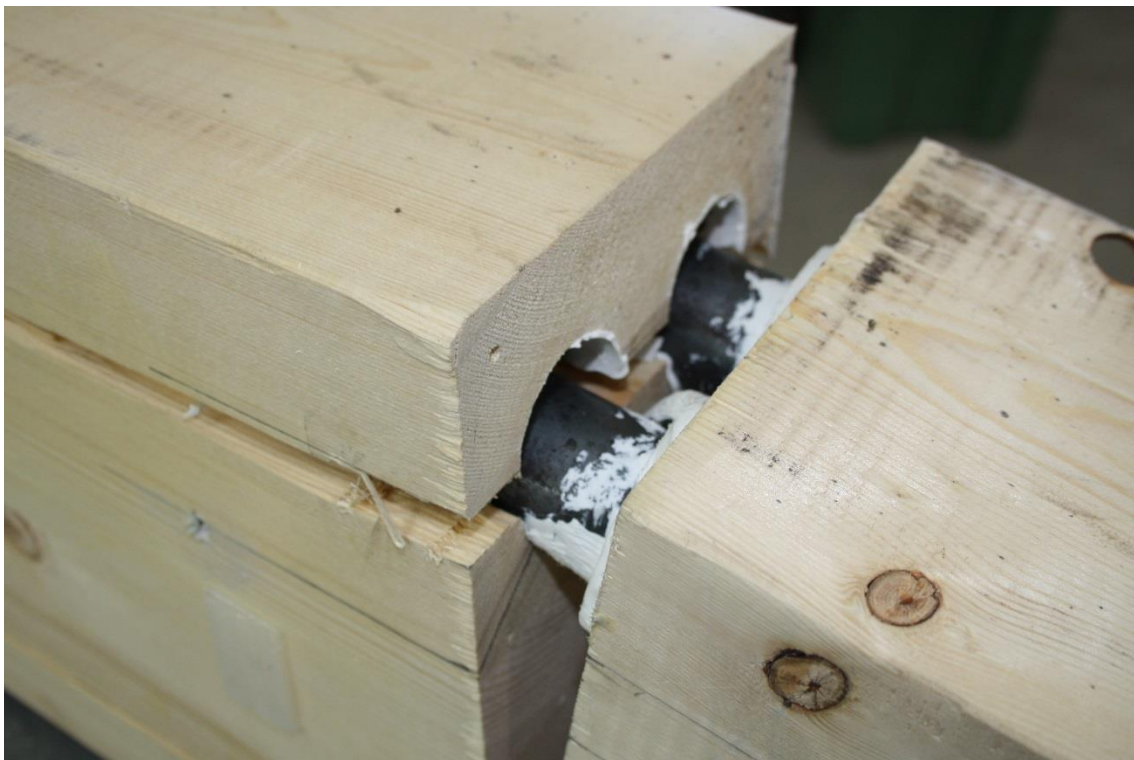
*Figur V4-25: Bruddet sett fra undersiden.*

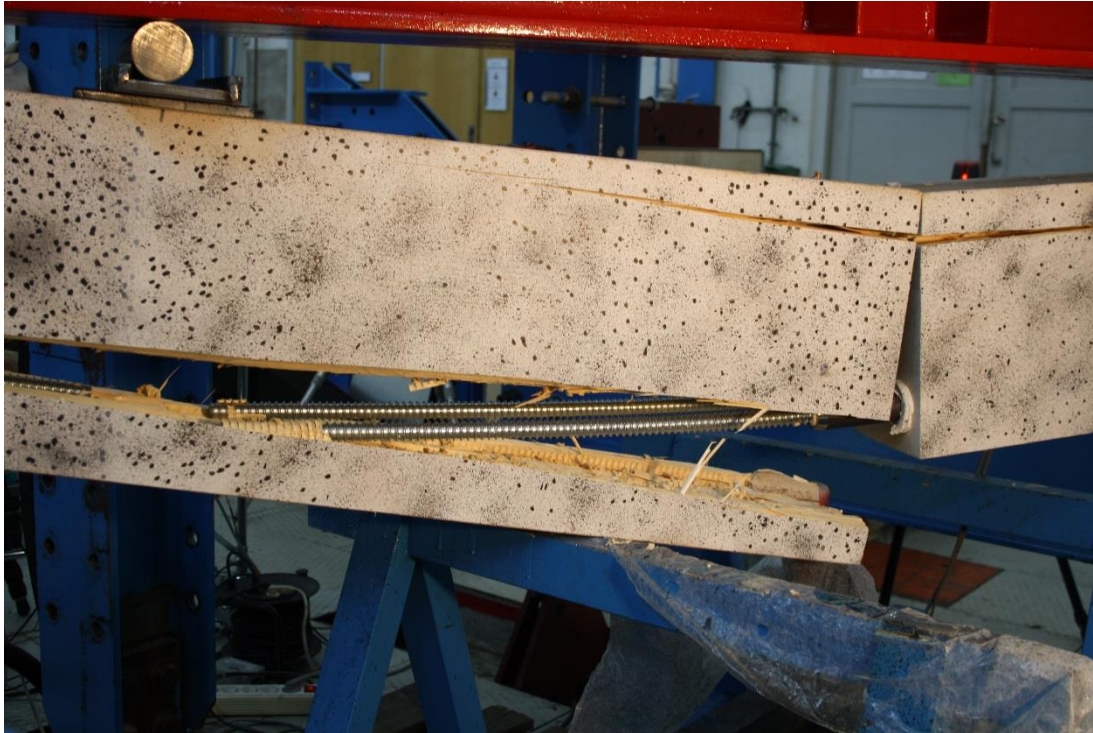
*Figur V4-29: Etter betydelig opptak av moment, kollapset bjelken. I det den kollapset oppstod splitting langs gjengestagene. Tilsvarende de andre splittingene, men på grunn av skruer i begge ender av bjelkeenden kan dette ha forårsaket at splitten delte hele bjelken.*

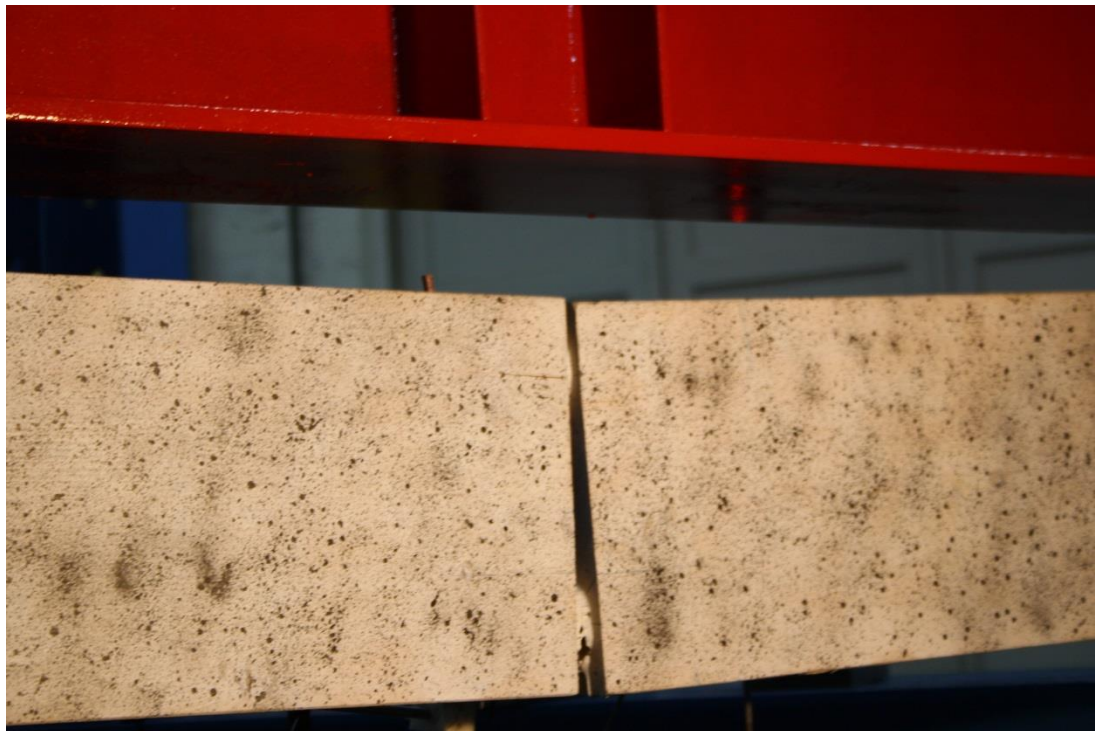
*Figur V4-31: Rotasjon ved brudd. Oppsprekking i fibre langs gjengestag i topp.*

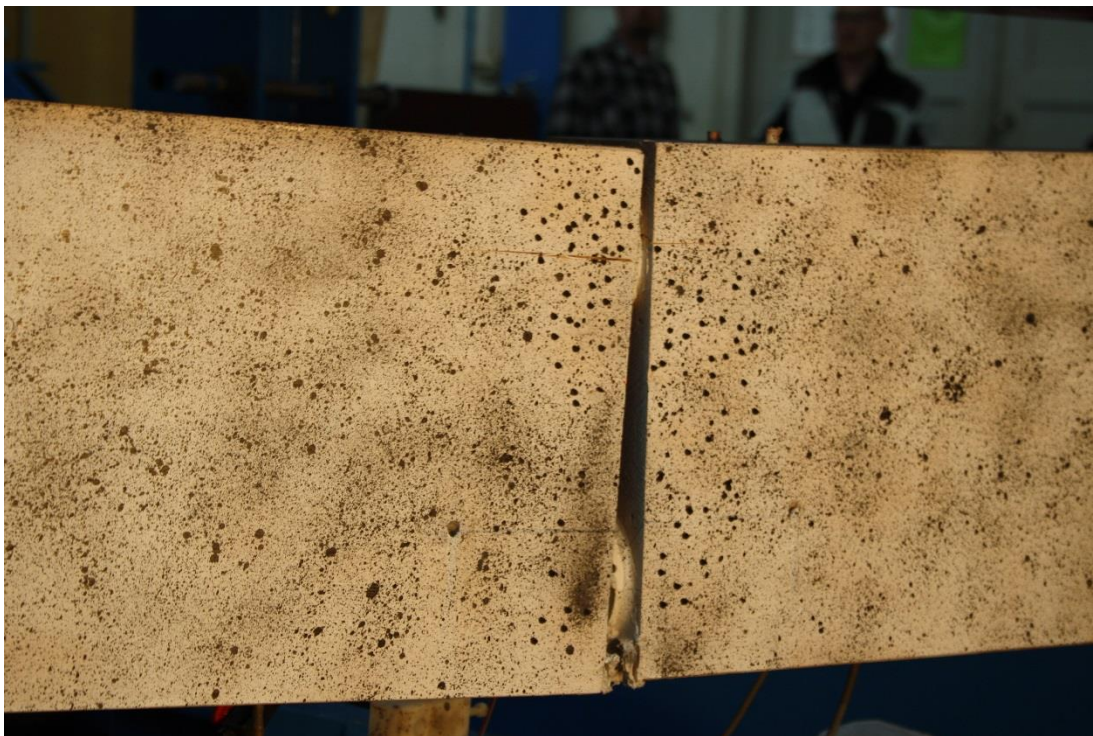
*Figur V4-33: Sprekk langs fibre i topp i samme høyde som gjengestagene etter at brudd oppsto.*

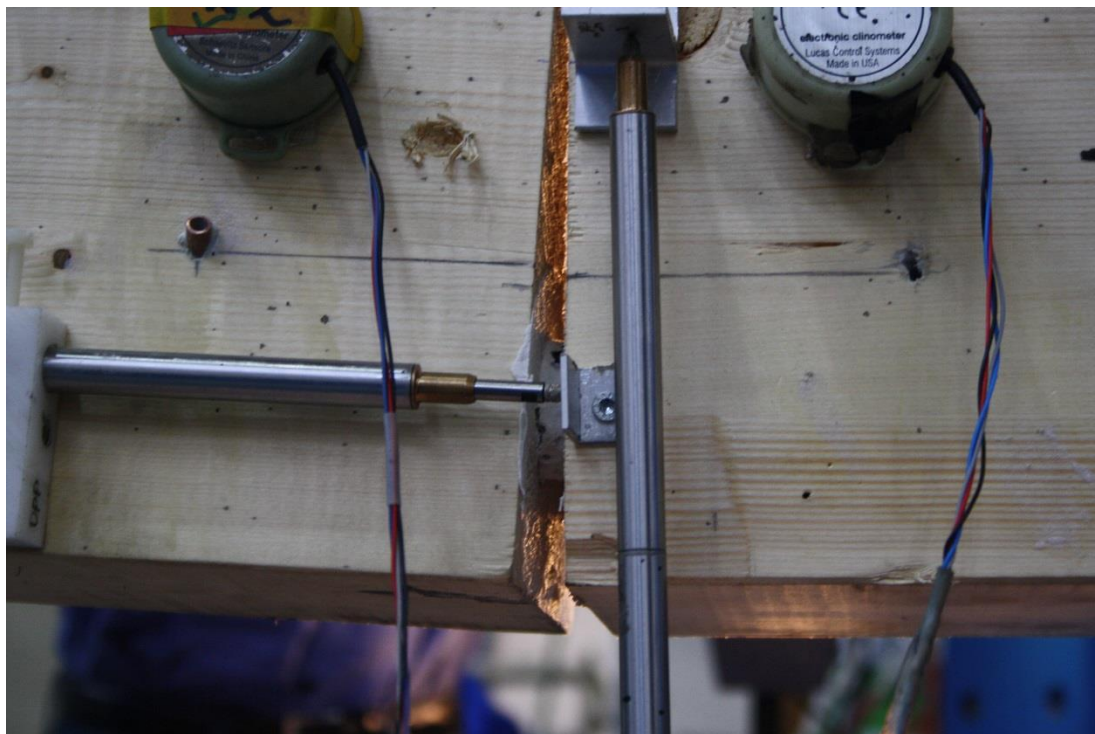
Figur V4-37: Størrelse på sprekken etter brudd.
