# Skjøting av lange aksialbærende skruer for momentstive forbindelser i trekonstruksjoner

Bygg- og miljøteknikk (2-årig)  
Innlevert: juni 2015  
Hovedveileder: Kjell A Malo, KT

Norges teknisk-naturvitenskapelige universitet  
Institutt for konstruksjonsteknikk

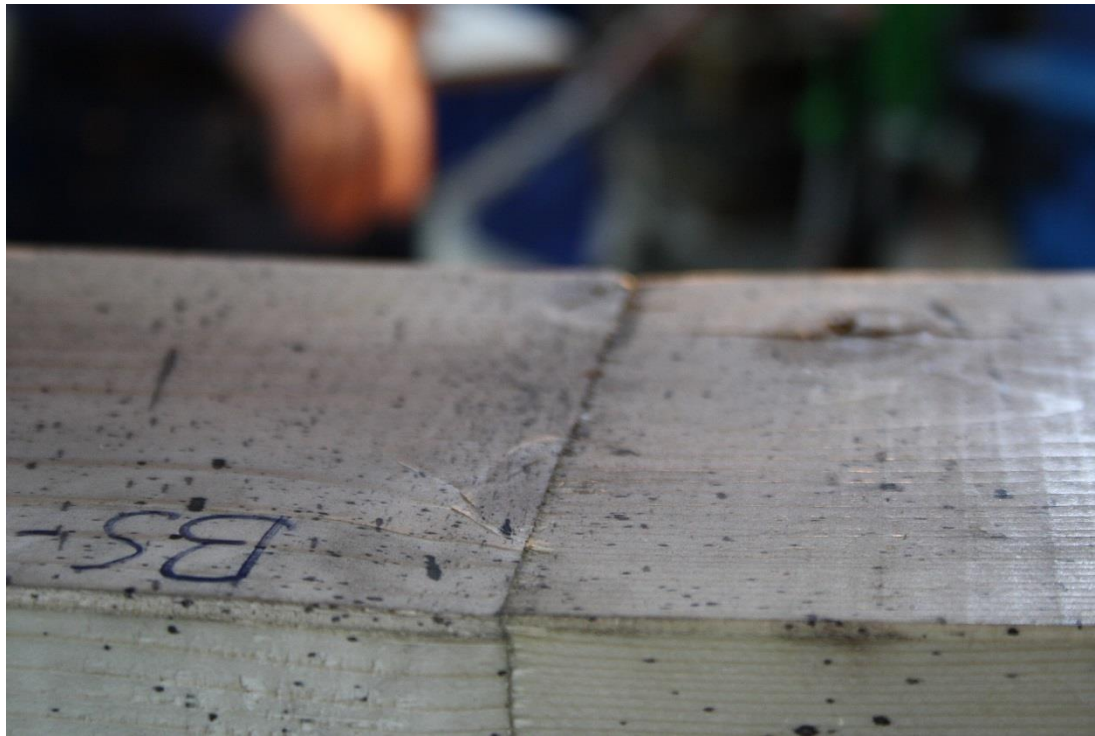
*Figur V4-38: Sammenpressing i toppen.*

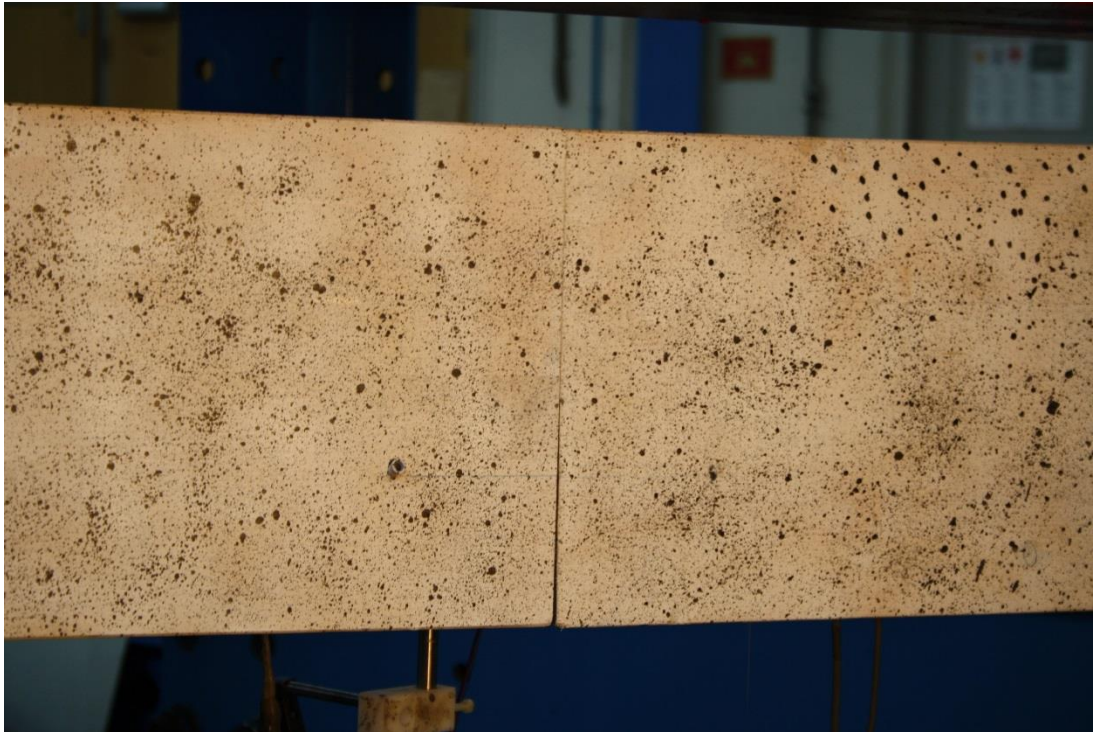
*Figur V4-41: Sprekk i skjøten ved ca. 20mm nedbøyning av bjelken.*
