Vurdering av hydrauliske forhold og renseevne i eldre jordrenseanlegg for mindre avløp fra husholdninger

Norges teknisk-naturvitenskapelige universitet
Institutt for geologi og bergteknikk

Sammendrag

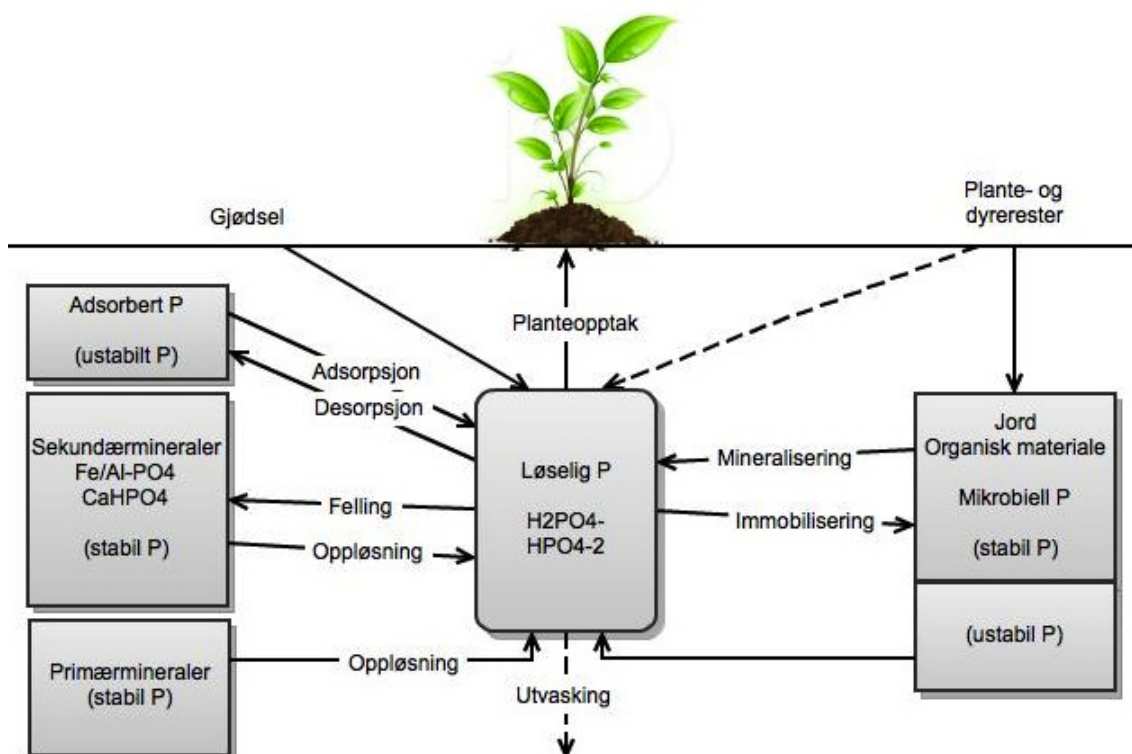
Figur 7: Fosforkretsløpet, fritt etter Havlin et al. (2005).

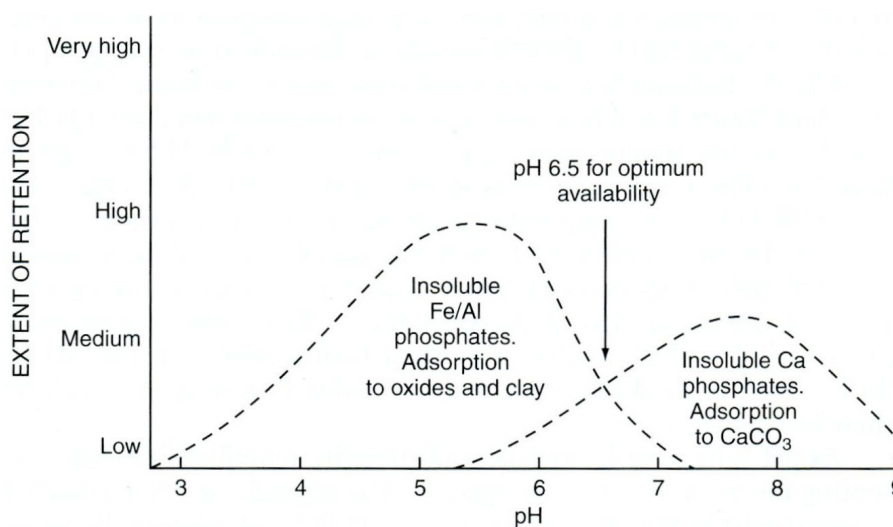
Figur 9: Løsmassens evne til å holde på fosfat opp mot pH (Havlin et al. 2005).

tilgjengelig ved pH på 6,5 (se figur 9). Hva slags form fosfatet har er bestemt av pH (figur 8). Ved $\text{pH} = 2-7$ dominerer ortofosfat i formen H_2PO_4^- , ved $\text{pH} = 7-12$ dominerer HPO_4^{2-} og ved $\text{pH} > 12$ dominerer PO_4^{3-} (Westby et al. 1997). I skandinaviske jordarter ligger pH oftest under 7, mens det i avløpsvann ofte ligger rundt 7 (Jenssen et al. 2006), så mesteparten av P finnes som H_2PO_4^- og eventuelt HPO_4^{2-} . Hva slags metallioner fosfatet binder seg til er også pH avhengig. Ved pH mindre enn omtrent 6-7,5 vil Al- og Fe-fosfater være i hovedvekt (Gill et al. 2009, Jenssen et al. 2006), Adsorpsjon av P til Fe/Al- oksider minker ved økende pH. Kalsiumfosfater dominerer ved $\text{pH} > 7,5$. Ved høy pH kan fosfatet reagere med kalsiumkarbonat (CaCO_3) og felle ut som hydrokisyapatitt ($\text{Ca}_5(\text{PO}_4)_3(\text{OH})(\text{s})$) (Manahan 2005, s. 470-471) ved reaksjonen

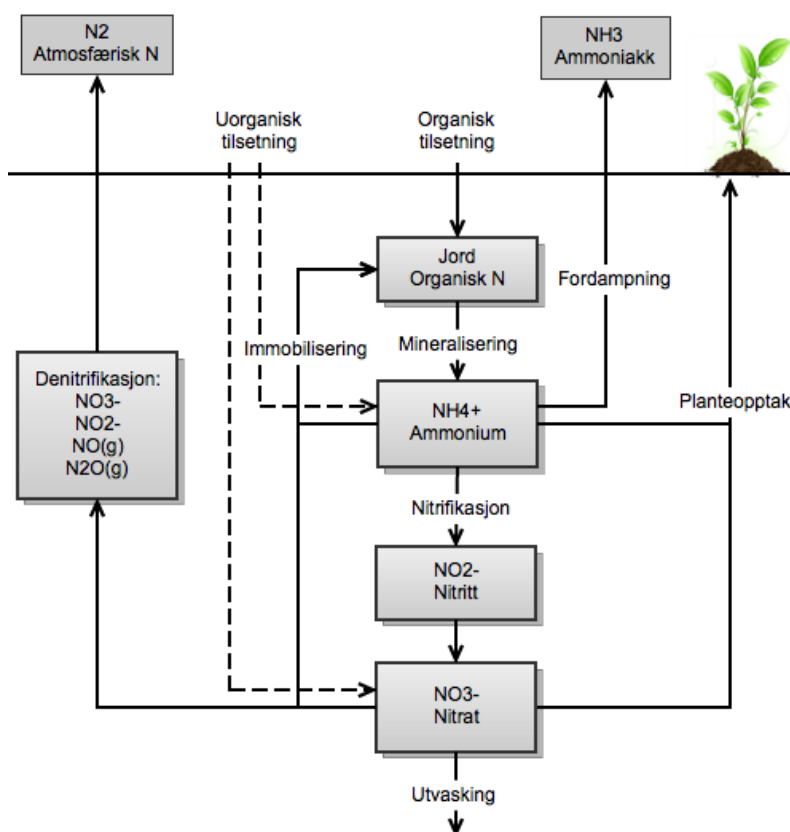
Figur 10: Nitrogenkretsløpet i jord, fritt etter Low Impact Development Center (2011).

Dette er også en prosess styrt av bakterier, her under anaerobe forhold og da gjerne i mettet sone. Prosessen krever tilgang til organisk karbon, og dette er ofte en begrensende faktor i jordreanseanlegg. Nitrogenkretsløpet er skjematisk framstilt i figur 10.

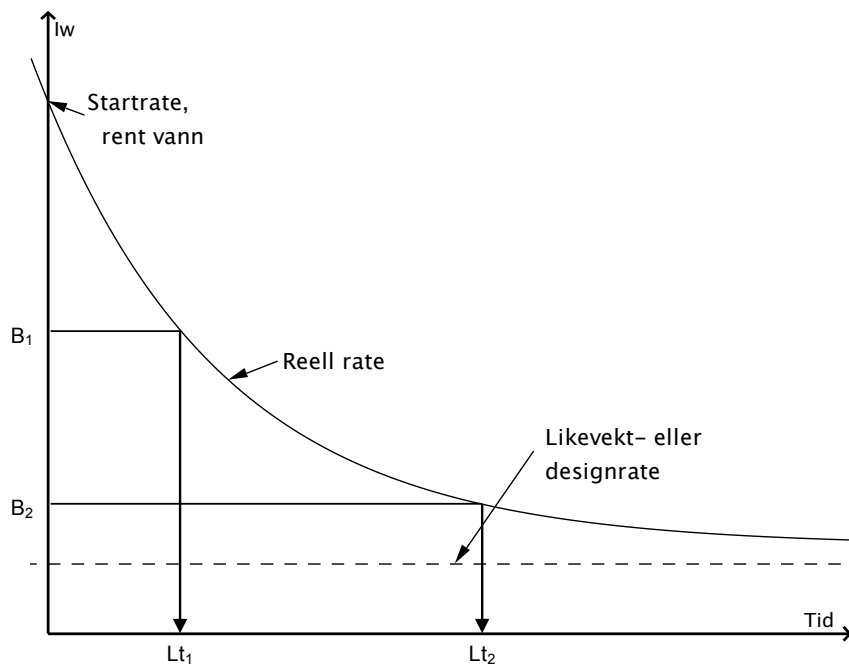
Figur 11: Infiltrasjonsrate for avløpsvann (I_w) som en funksjon av tid, gjengitt fra Jenssen & Siegrist (1991). B viser to ulike belastninger, mens Lt viser tilhørende levetid av anlegget.

Figur 11 viser infiltrasjonsraten for avløpsvann. Denne infiltrasjonsraten brukes til å bestemme belastningen av avløpsvann i infiltrasjonsanlegget når den hydrauliske kapasiteten og renseevnen tilfredsstiller kravene. En kan se av figuren at en større belastning av avløpsvann inn i anlegget resulterer i kortere levetid. Når avløpsvann tilsettes løsmassene kan partikler og biologisk masse tette igjen porene i løsmassen, og dermed redusere infiltrasjonskapasiteten. For å opprettholde rensekravene vil belastningen i noen tilfeller settes lavere enn teoretisk maksimum. Jordens hydrauliske kapasitet (Q) er den mengden vann jorden kan motta uten at grunnvannet stiger over et gitt nivå og er gitt ved

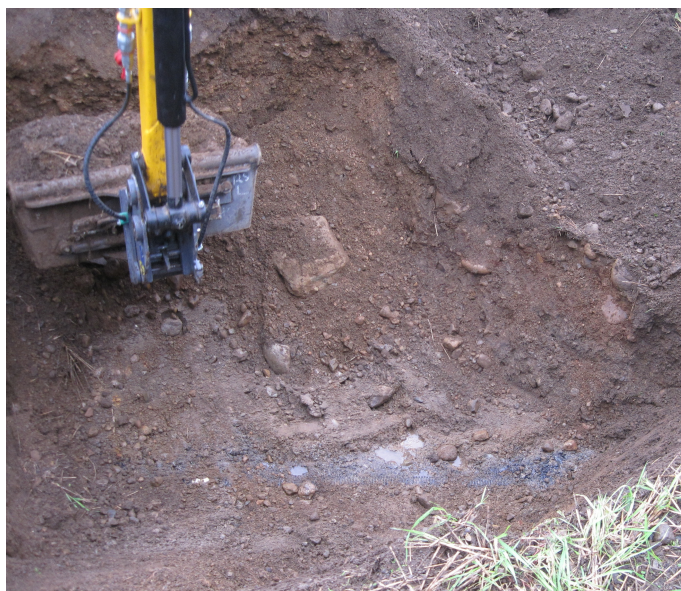
Figur 16: *Oppgraving av anlegg 1. Foto: Nina Lønmo*

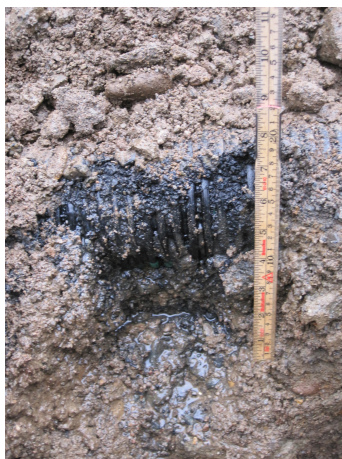
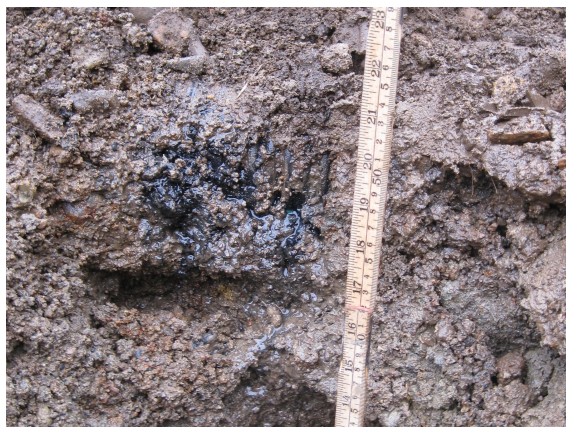
Figur 20: *Svart lag under infiltrasjonsrøret. Foto: Nina Lønmo*

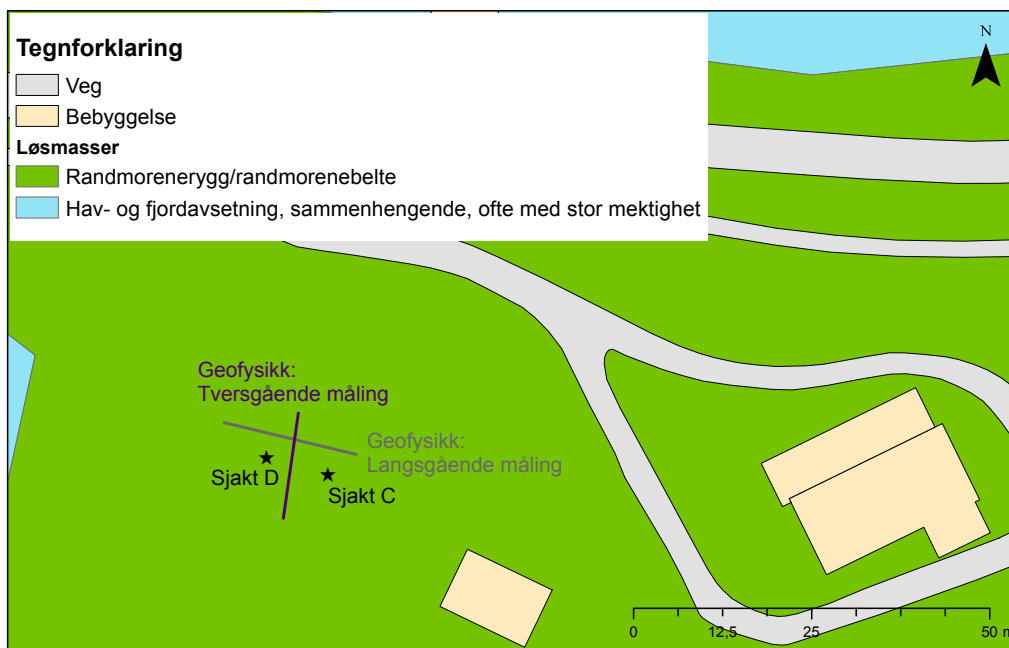
Figur 23: Løsmassekart over anlegg 2, med geofysikklinjer. Kartdata fra Norges Geologiske Undersøkelse (2012b) og Norge Digitalt (2012).

Det ble også ved dette anlegget kjørt geofysiske målinger for lokalisering, vist i figur 23. Grensen mellom lauvskog og fulldyrket jord ligger her 8 meter fra starten av målingen. Kartet i figur 24 viser arealbruk, antatt plassering av infiltrasjonsgrøften og strømming av vann ut fra grøften. For prøvetaking for jordkjemiske analyser og E. coli analyser ble det gravd to sjakter, C og D, henholdsvis i starten, og slutten av grøften. Det ble gravd på nedsiden av fordelingslaget for å ikke skade anlegget, noe som førte til at en ikke kom til selve infiltrasjonsområdet. I sjakt C (start av grøft, i jordekanten) ble det gravd ned til et leirlag, 85 cm under overflaten øst i sjakten og 100 cm under overflaten vest i sjakten. Fordelingslaget er i sjakt D (slutt av grøft, 15-26 meter fra jordekanten) ble det gravd ned til 150 cm under

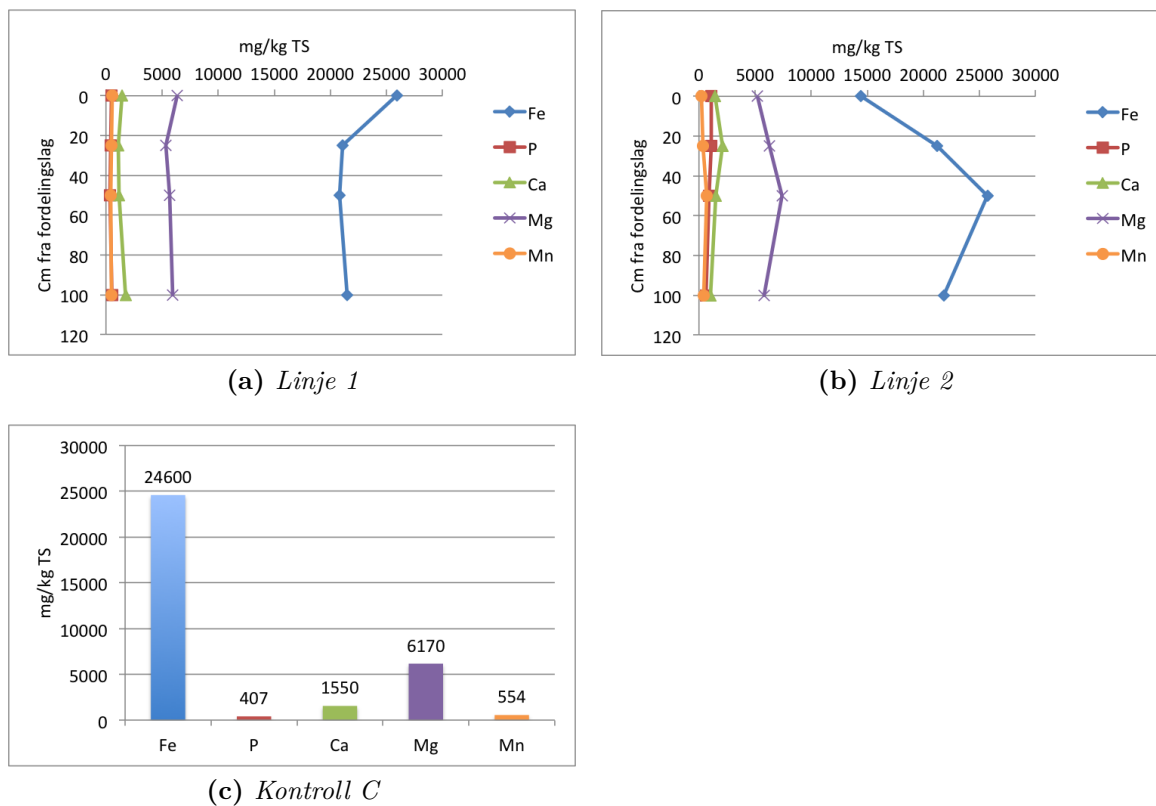
Figur 28: Total konsentrasjon av P, Fe, Ca, Mg og Mn i anlegg 2.

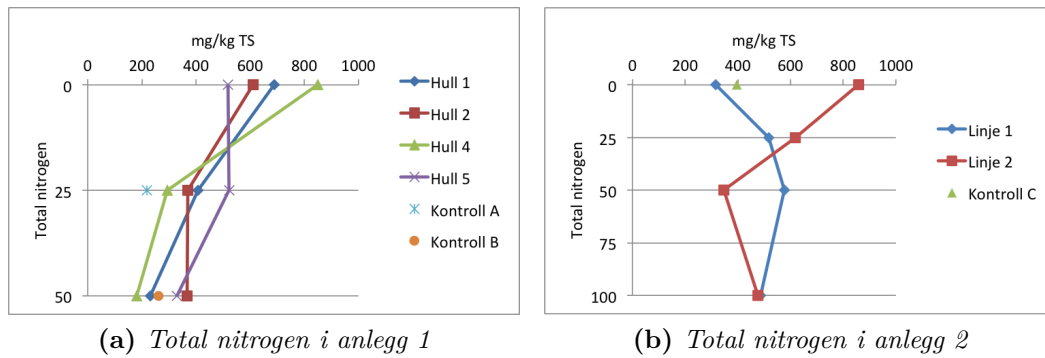
Figur 33: Total nitrogen i begge anlegg; $Tot-N = NO_3^- + NH_4^+ + \text{organisk nitrogen}$.

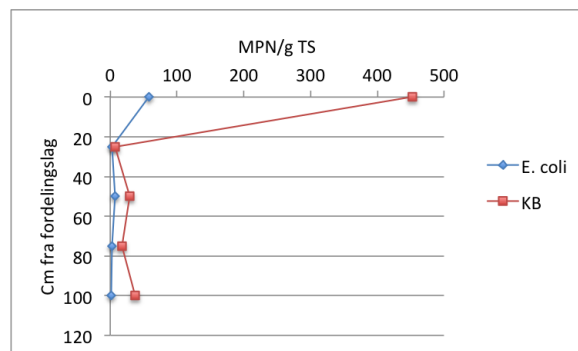
Figur 38: Fordeling av KB og *E. coli* i sjakt C, linje 1 (anlegg 2).
