# Utløsningsårsaker og utløsningsmekanismer til flomskred i moreneavsetninger.

Feltstudie av terrengtyper og inngrep i naturen som potensielt kan føre til skred inn mot fremtidige vegprosjekter. Eksempel fra Kvam, Norge.

Geologi

Norges teknisk-naturvitenskapelige universitet  
Institutt for geologi og bergteknikk

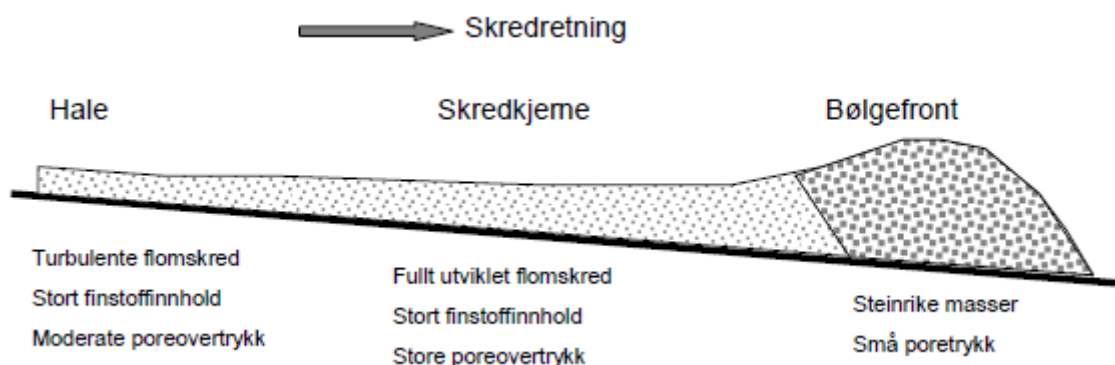
Figur 2.2 Skisse av hovedkomponentene i et flomskred (Norem og Sandersen, 2012).

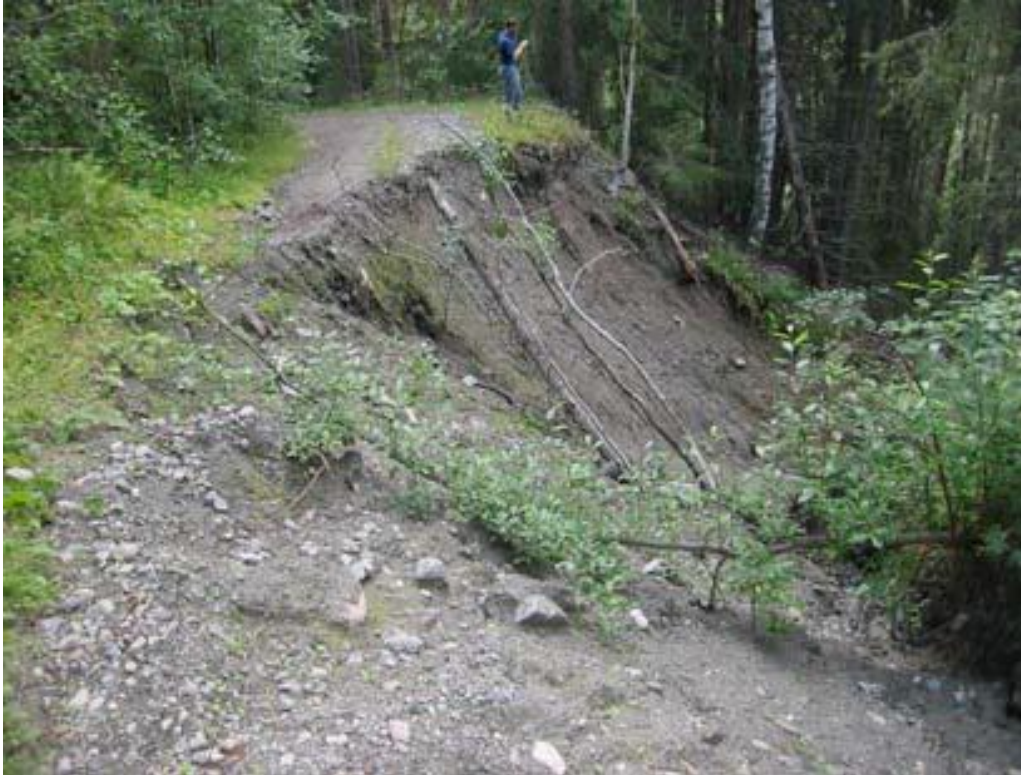
**Figur 2.10** Eksempel på skred i et terreng med skogsbilvei. Fyllingen hvor personen står er betydelig brattere enn hva den naturlige skråningen er (Fergus et al., 2011).

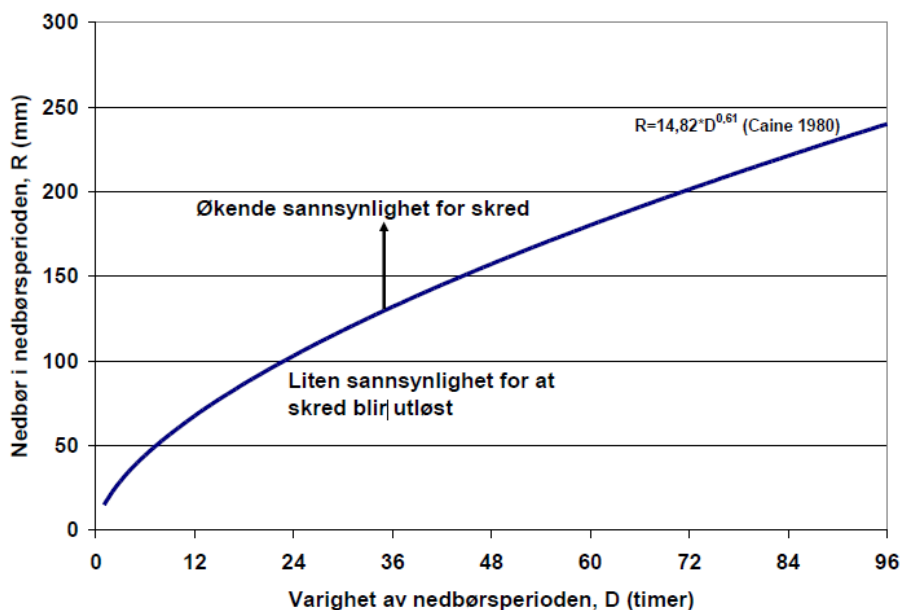
**Figur 2.13** Sammenhengen mellom nedbørsmengde i mm og lengden til nedbørsperioden i timer som er med på å påvirke sannsynligheten for flomskred (Norem og Sandersen, 2012).

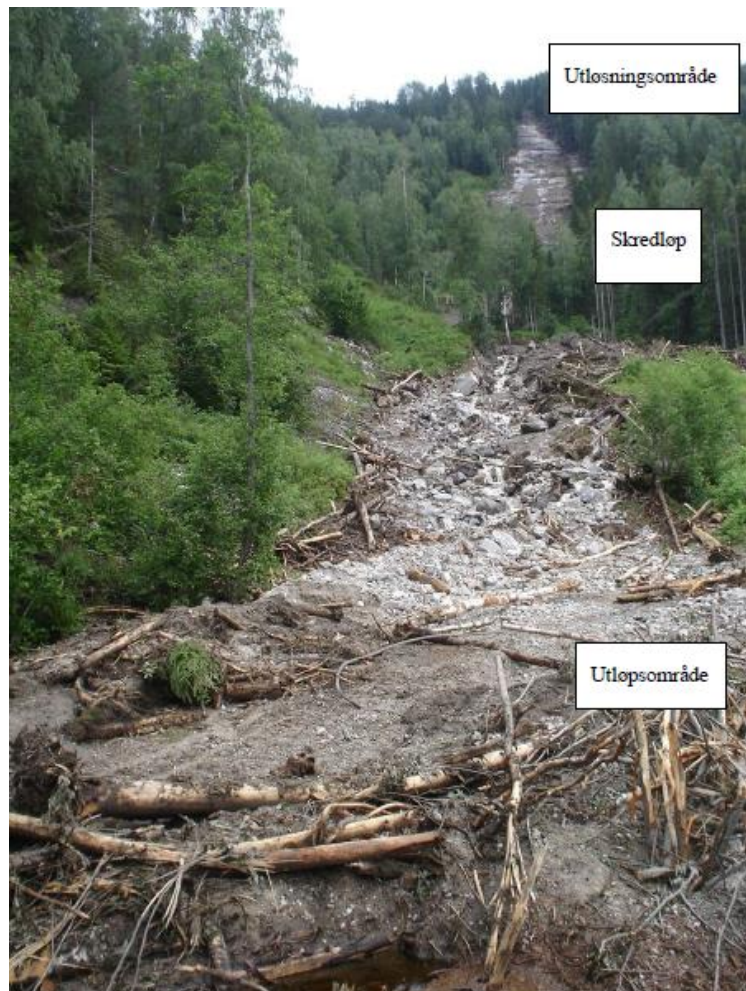
**Figur 2.16** Skredbanen deles inn i tre hoveddeler: Utløsningsområdet, skredløpet og utløpsområdet (Norem og Sandersen, 2012).

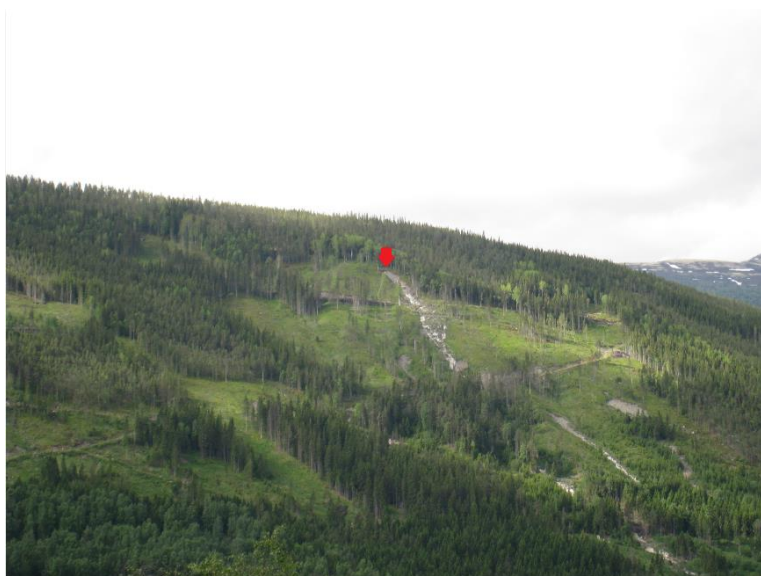
**Figur 3.2 Skredet som representerer studieområde 2. Rød pil markerer skredets utløsningsområde som ligger et par meter nedenfor skillet mellom skog og tømmerhogstområdet. Foto: Daniel Haugen Edvardsen.**

Det andre studieområdet ved Kvam befinner seg på vestsiden av Lågen ved fylkesvei 417, ca. 2 km vest for Kvam bru, se figur 3.1. Her ble det kartlagt ett flomskred, og som følge av skredet som inntraff, ble også fylkesvei 417 stengt den 10. juni (Svensbakken, 2012). Dette skredet var av stor interesse på grunn av at utløsningsområdet befant seg kun et par meter nedenfor skillet mellom skog og tømmerhogstområdet, se figur 3.2. I følge G. J. Groven (personlig kommunikasjon, 2.mai 2013) som er skogbrukssjef i Nord – Fron kommune, ble det utført hogst i dette området løpet av vinteren 2005/2006.

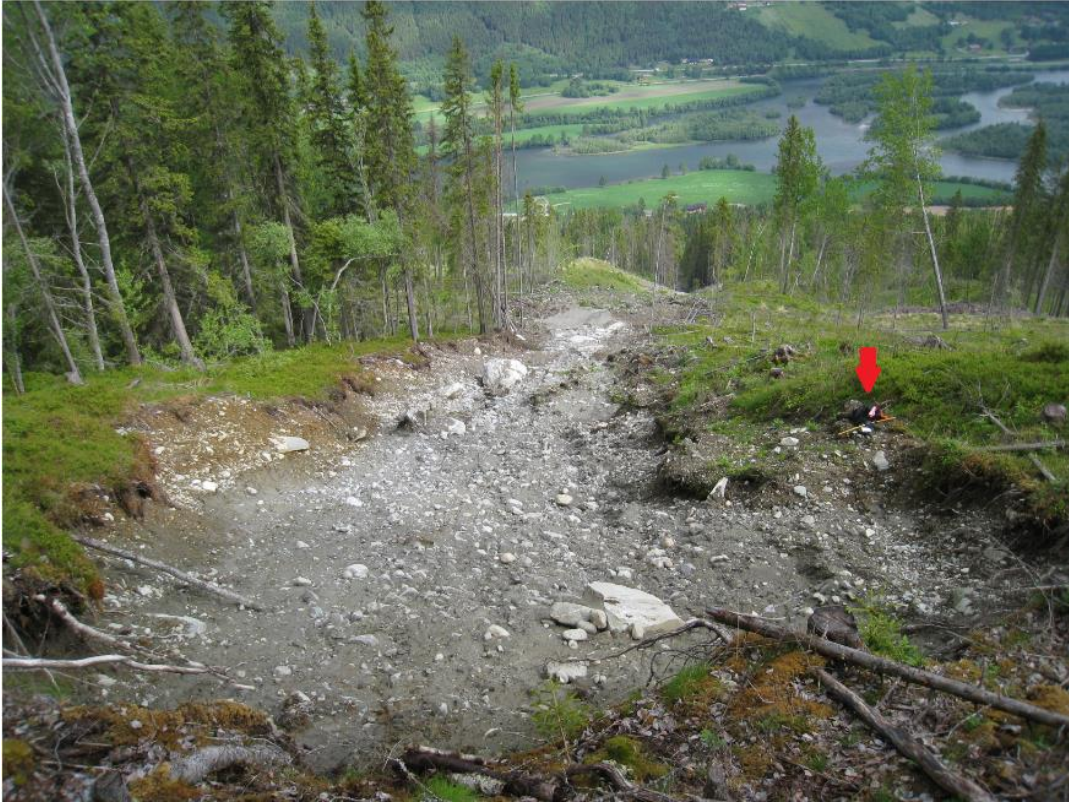
Figur 5.1 Beliggenheten til utløsningsområdet til skred 1, og skredets bane nedover dalsiden. Rød pil markerer sekk som er målestokk. Foto: Daniel Haugen Edvardsen.

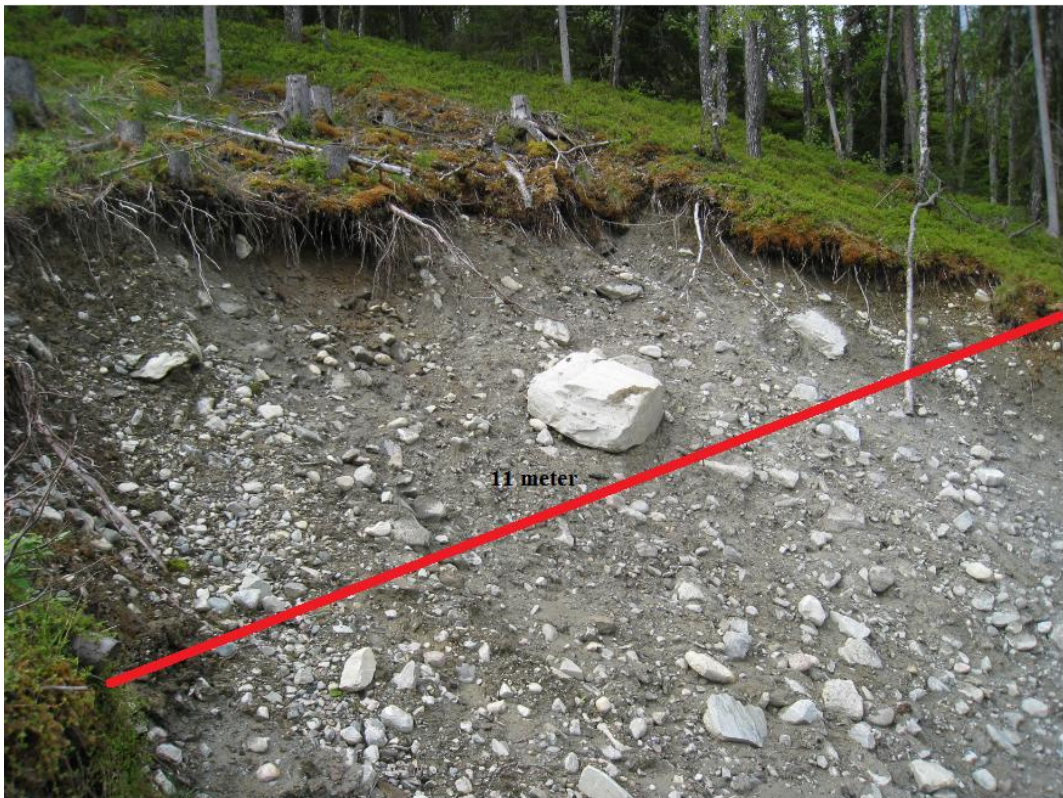
Figur 5.2 Utløsningsområdets beliggenhet kun et par meter nedenfor skogshogstkanten. Skredsåret ble målt til å være ca. 11 meter, illustrert med rød linje. Foto: Daniel Haugen Edvardsen.

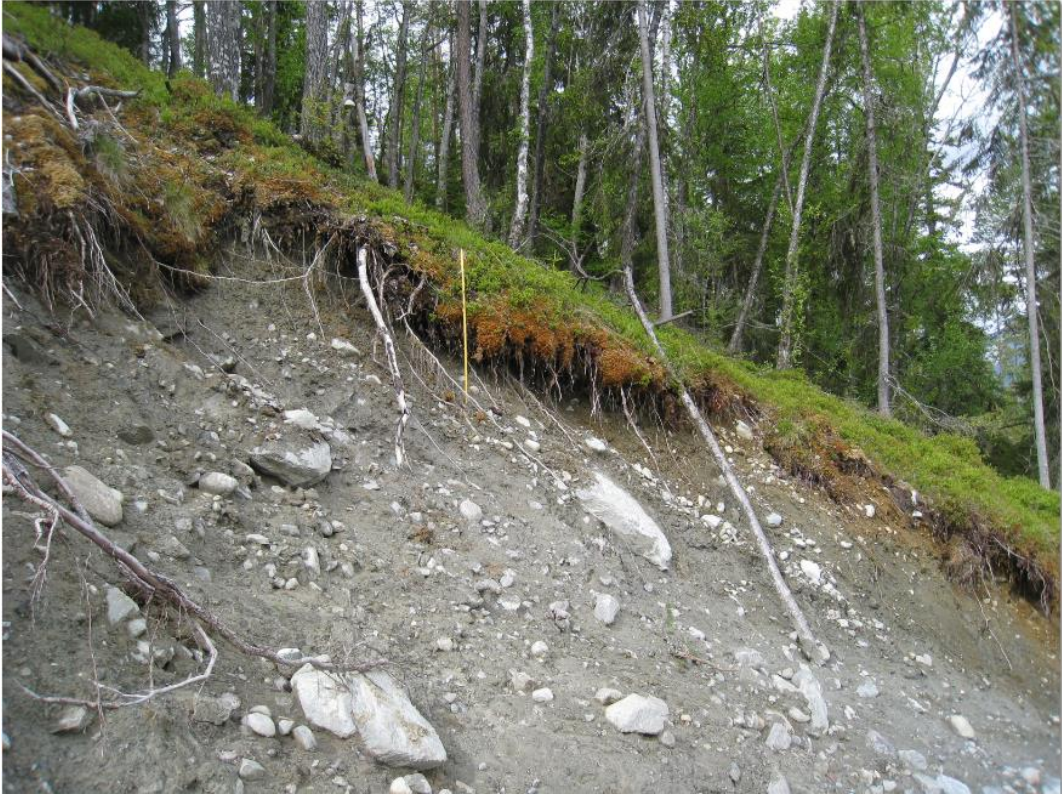
**Figur 5.3** Bildet viser den dårlige sorteringen til sedimentene i utløsningsområdet til skred 1. Dybden til skredsåret ble målt til å være mellom ca. 60 – 70 cm. Tommestokk i gult er brettet ut, og tilsvarer 1 meter. Foto: Daniel Haugen Edvardsen.

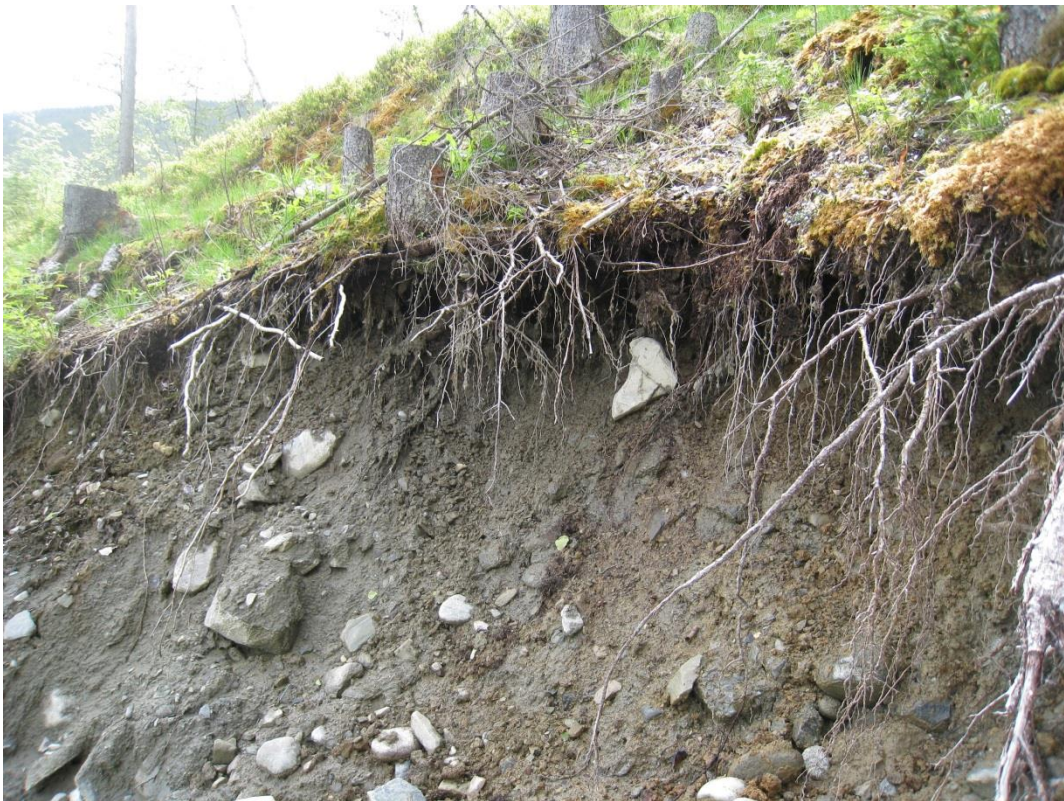
**Figur 5.4** Tydelige hulrom under de gjenværende tømmerstubbene, der røttene hang i løse luften. Foto: Daniel Haugen Edvardsen.

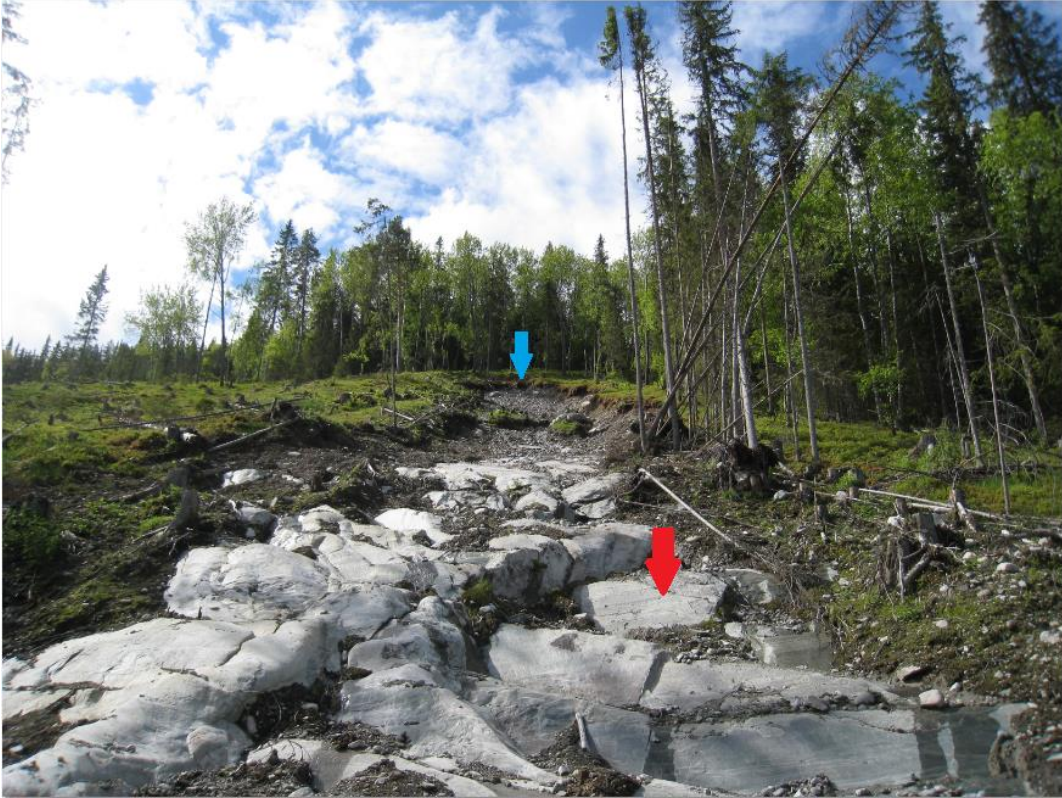
**Figur 5.5** Bildet er tatt nedenfor utløsningsområdet, hvor skredbanen går over i et parti med oppstikkende berggrunn (markert med rød pil). Legg også her merke til beliggenheten til utløsningsområdet i forhold til skogshogstområdet (markert med blå pil). Foto: Daniel Haugen Edvardsen.

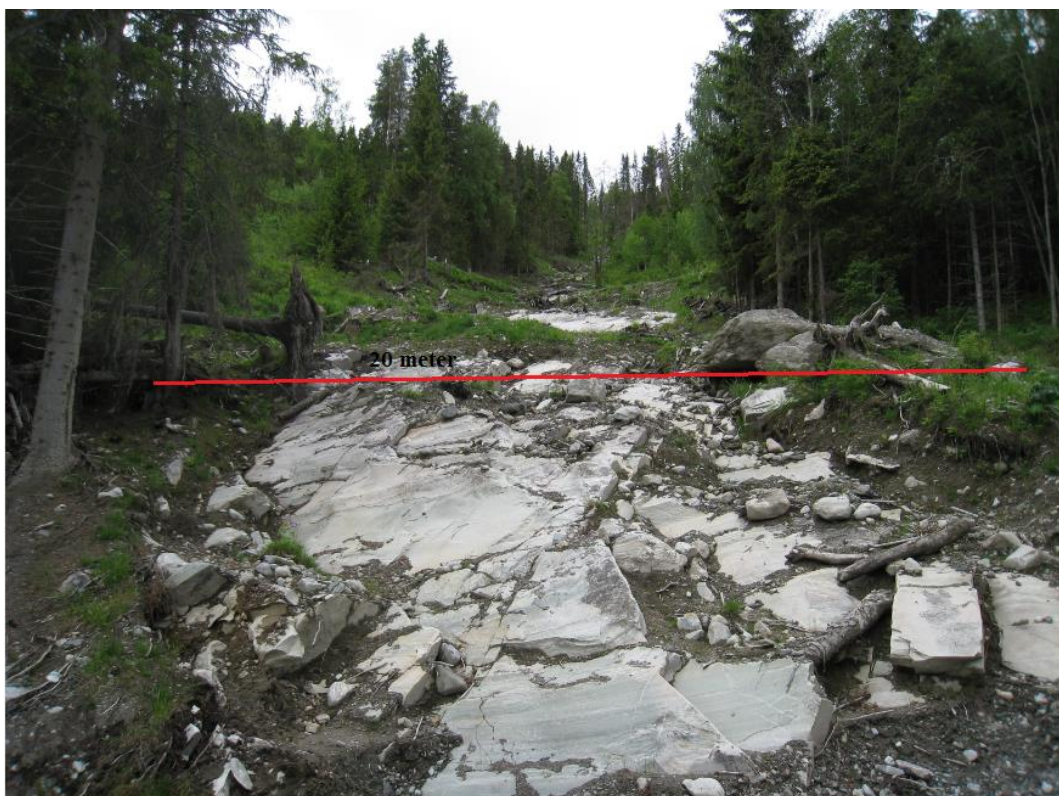
**Figur 5.6** Bildet viser skredløpet, sett nedenifra og opp i dalsiden. Legg merke til oppstikkende berggrunn og veltede trær. Området ble målt til å være ca. 20 meter bredt. Foto: Daniel Haugen Edvardsen.

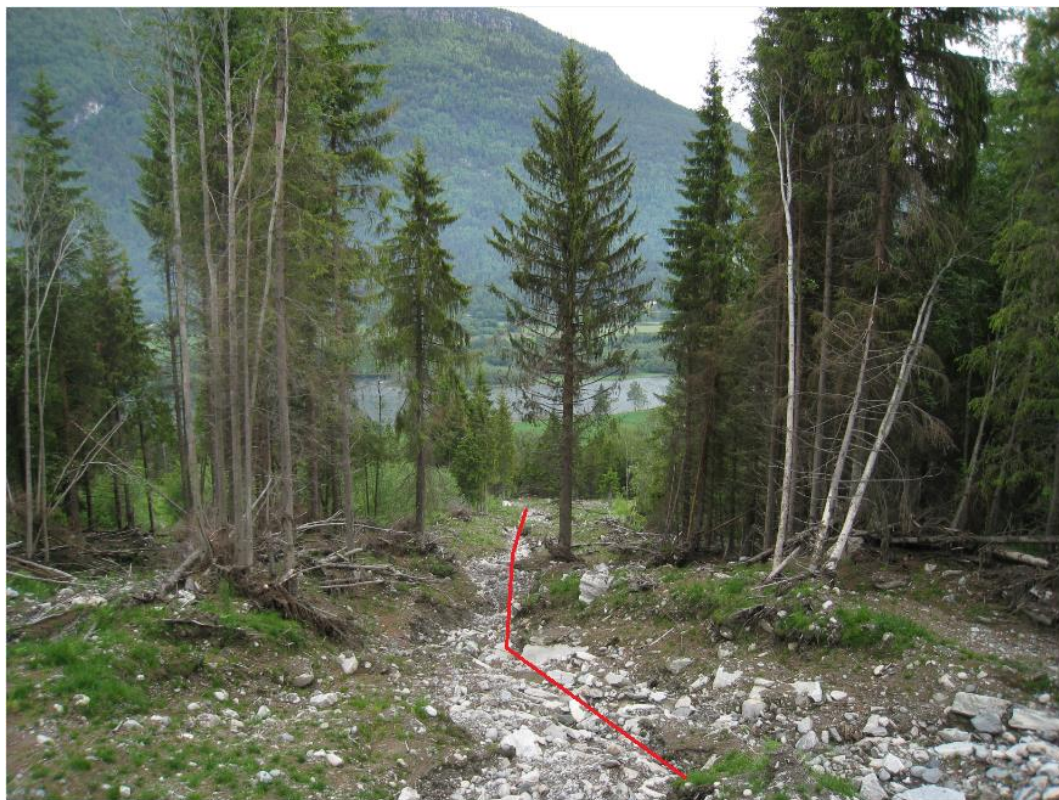
**Figur 5.7 Skredløpet nedover dalsiden. Legg merke til opprevne trær og de ulike kornstørrelsene. Rød strek markerer hvor i skredløpet erosjonen var dypest. Foto: Daniel Haugen Edvardsen.**

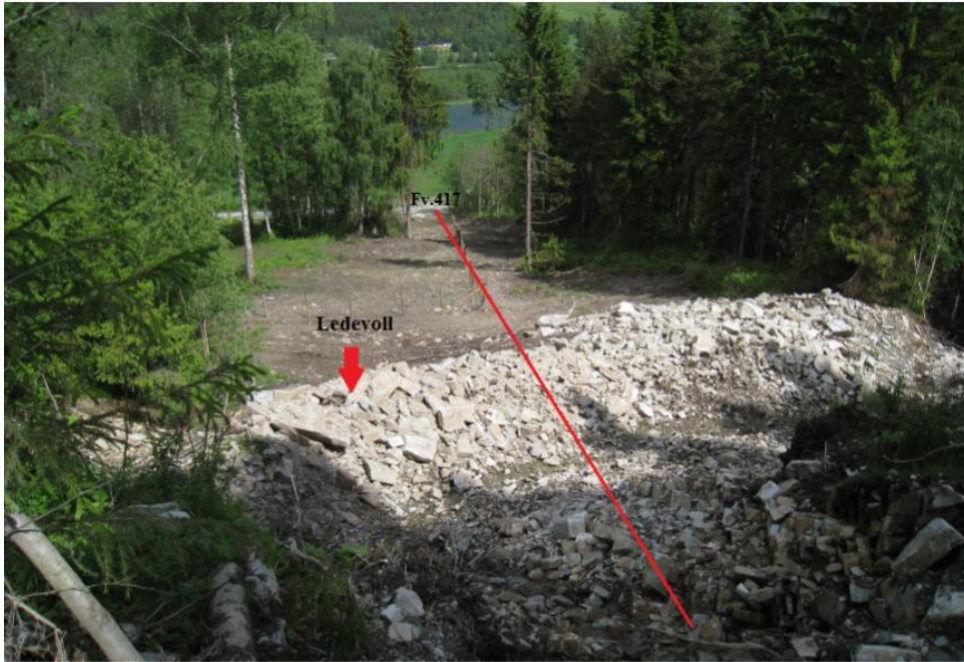
**Figur 5.8** Utløpsområdet til skred 1. Rød strek markerer hvor skredet beveget seg nedover og over fylkesvei 417. Bredden på skredpartiet er ca. 30 meter. I etterkant har det blitt bygget en ledevoll som skal forhindre mer massetransport over veien (markert med rød pil). Foto: Daniel Haugen Edvardsen.

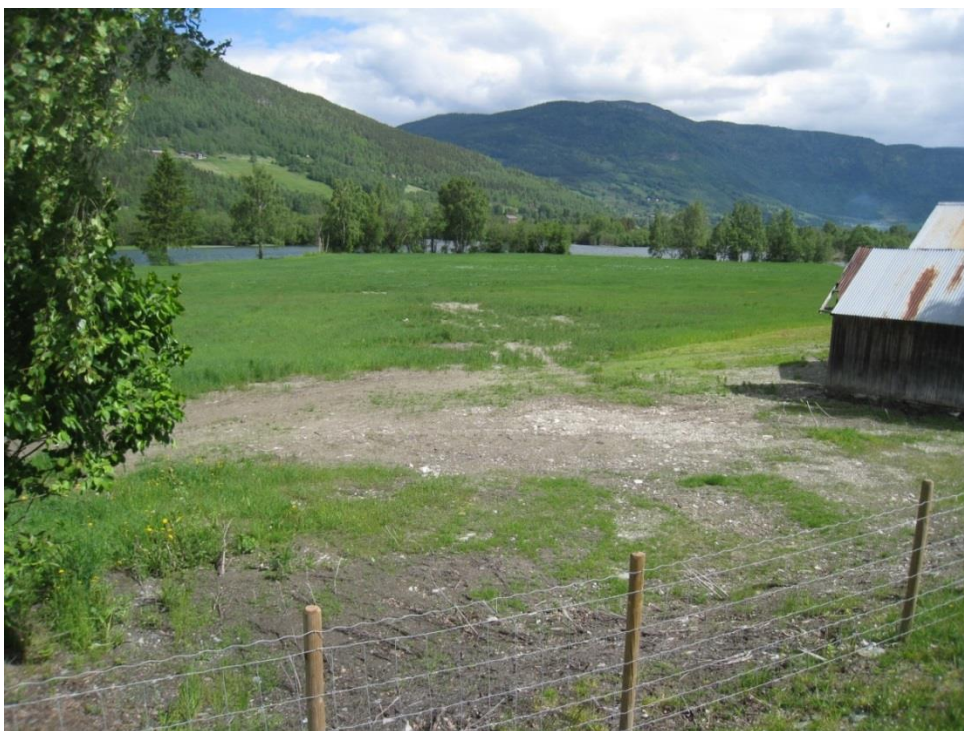
**Figur 5.9** Utløpsområdet og tilhørende skredavsetning utover jordet. Opprydningsarbeid i etterkant av skredhendelsen kan ha fjernet større kornpartikler, og man kan dermed ikke fastslå om store steiner, blokker og trær ble transportert til dette området. Foto: Daniel Haugen Edvardsen

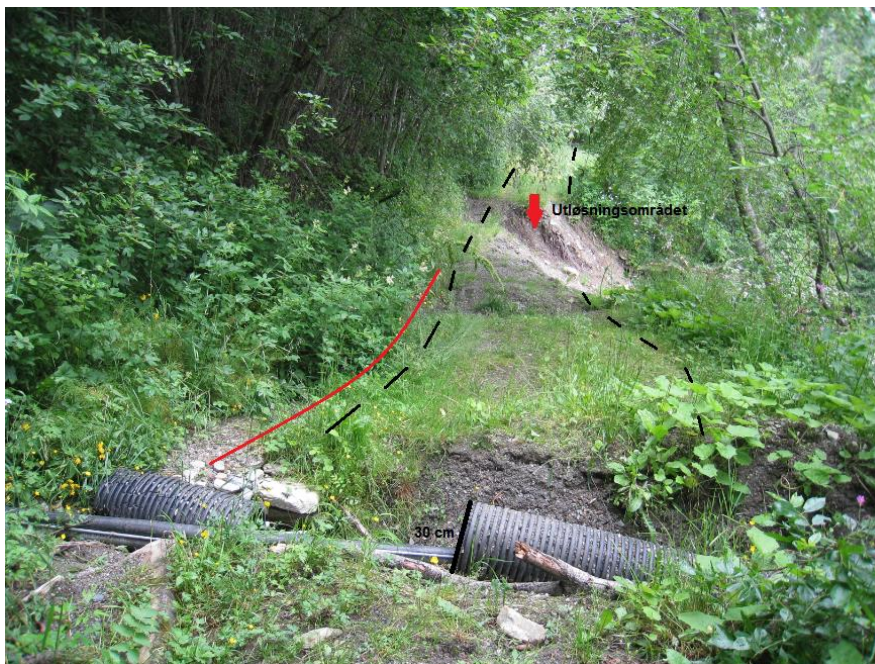
**Figur 5.12** Utløsningsområdet til skred 2 markert med rød pil. Beliggenheten til utløsningsområdet befant seg langs den ytre skulderen til skogsbilveien, markert med svart stiplede linje. Utløsningsområdet lå lavest langs skogsbilveistrekningen. Den ødelagte stikkrenna ble målt til å være 30 cm i diameter (svart strek), og siden utløsningsområdet lå lavere i forhold til beliggenheten til stikkrenna, rant vannet nedover mot dette partiet. Rød linje viser hvor det ble observert spor etter rennende vann i retning ned mot utløpsområdet. Det ble ikke observert noen grøft langs det indre partiet til skogsbilveien, der vannet ideelt sett skulle blitt drenert Foto: Daniel Haugen Edvardsen.

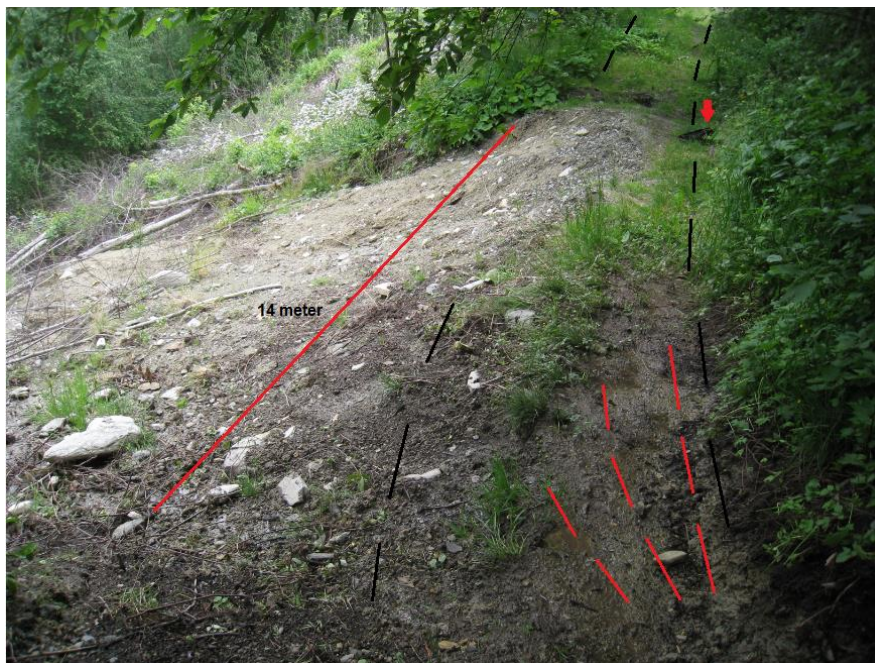
**Figur 5.13** Utløsningsområdet til skred 2 langs den ytterste skulderen til skogsbilveien. Skredsåret ble målt til å være ca. 14 meter bredt (markert med rød strek). Rød pil markerer sekk som målestokk, mens de røde stiplede linjene viser hvor det ble observert spor etter rennende vann langs det indre partiet til skogsbilveien i retning ned mot utløsningsområdet. Skogsbilveien er markert med svarte stiplede linjer. Foto: Daniel Haugen Edvardsen.

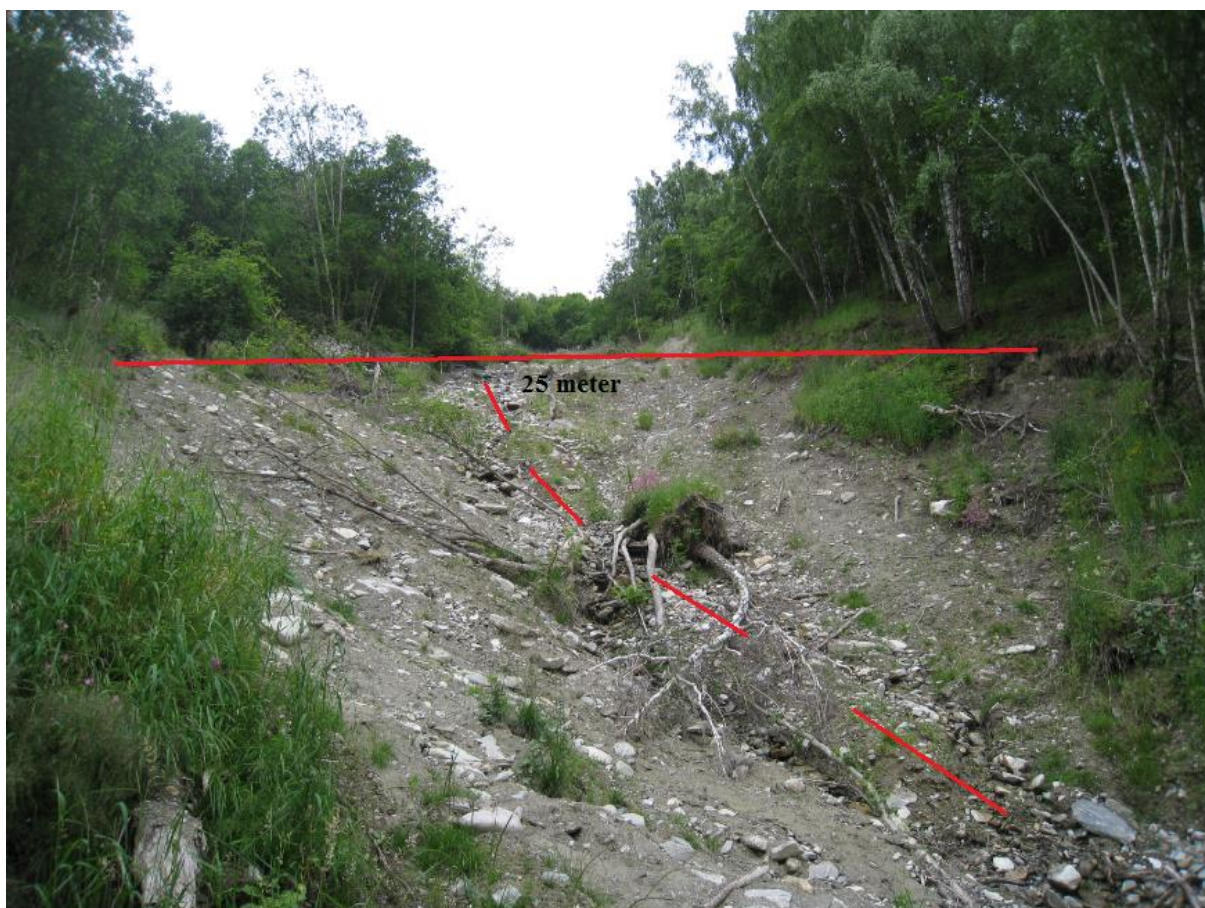
**Figur 5.14** Bilde av skredløpet til skred 2. Bredden ved denne lokaliteten ble målt til å være ca. 25 meter (heltrukket rød linje). Rød stiplet linje viser den sentrale delen av skredet, hvor grovere kornpartikler dominerer i forhold til finere materiale i de bratte sidene i ravinen. Foto: Daniel Haugen Edvardsen.

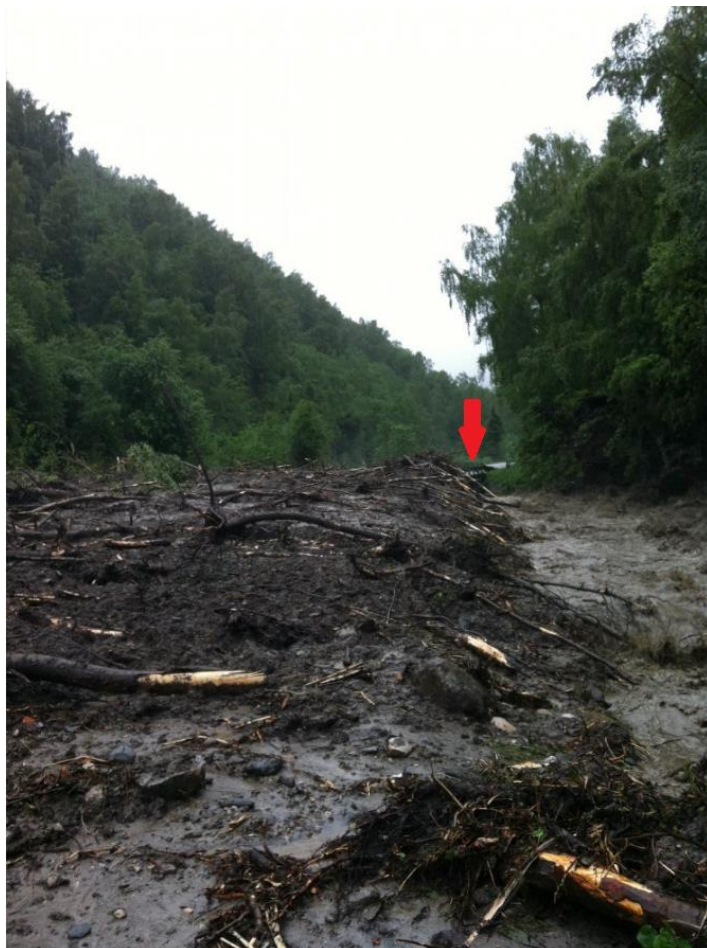
**Figur 5.15** Bildet viser hvor skredet avsatte materiale over fylkesvei 419, og ut i elva Veiklåa. Rød pil markerer hvor brua er i forhold til skredmassene. Legg merke til de ulike materialtypene i skredavsetningen. Foto: vg.no/protokoll.

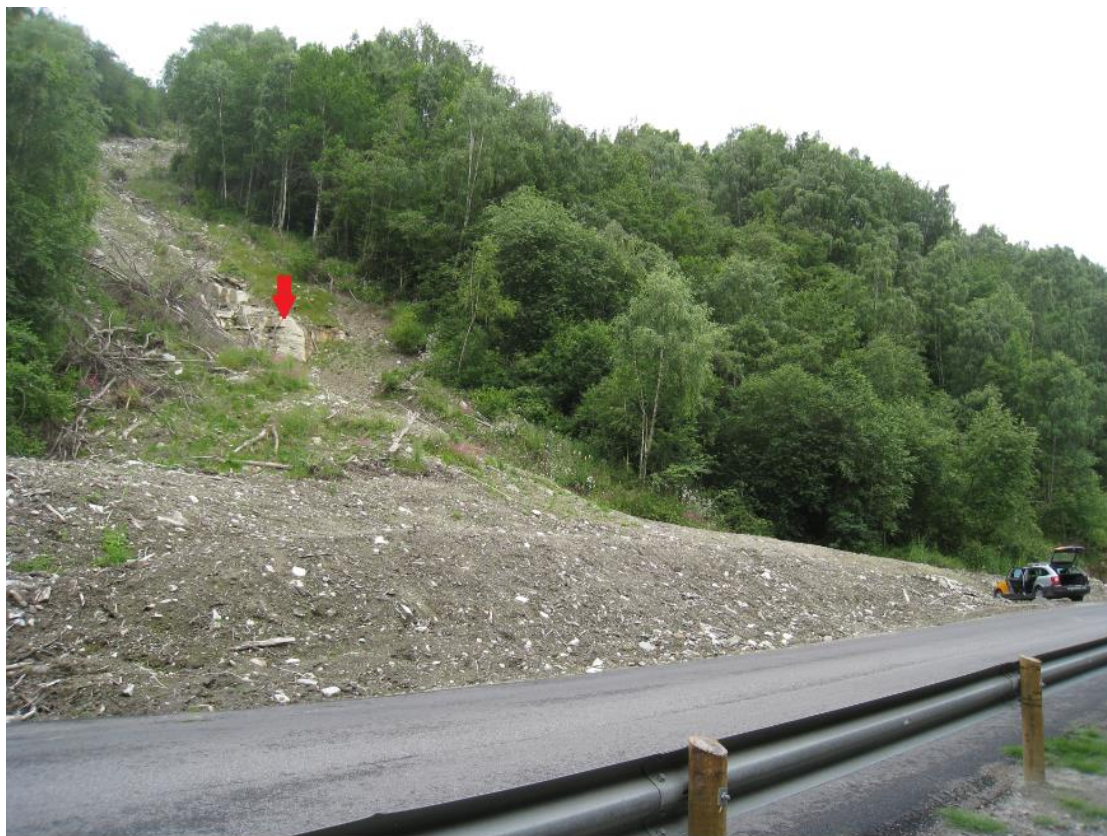
**Figur 5.16** Bildet viser utløpsområdet til skred 2. Rød pil markerer hvor det ble observert rennende vann i siste del av skredbanen, over fremstikkende berggrunn. Skredavsetningen ble målt til å være ca. 50 meter bred. En ledevoll i etterkant av skredhendelsen har blitt bygget i utløpsområdet. Foto: Daniel Haugen Edvardsen.

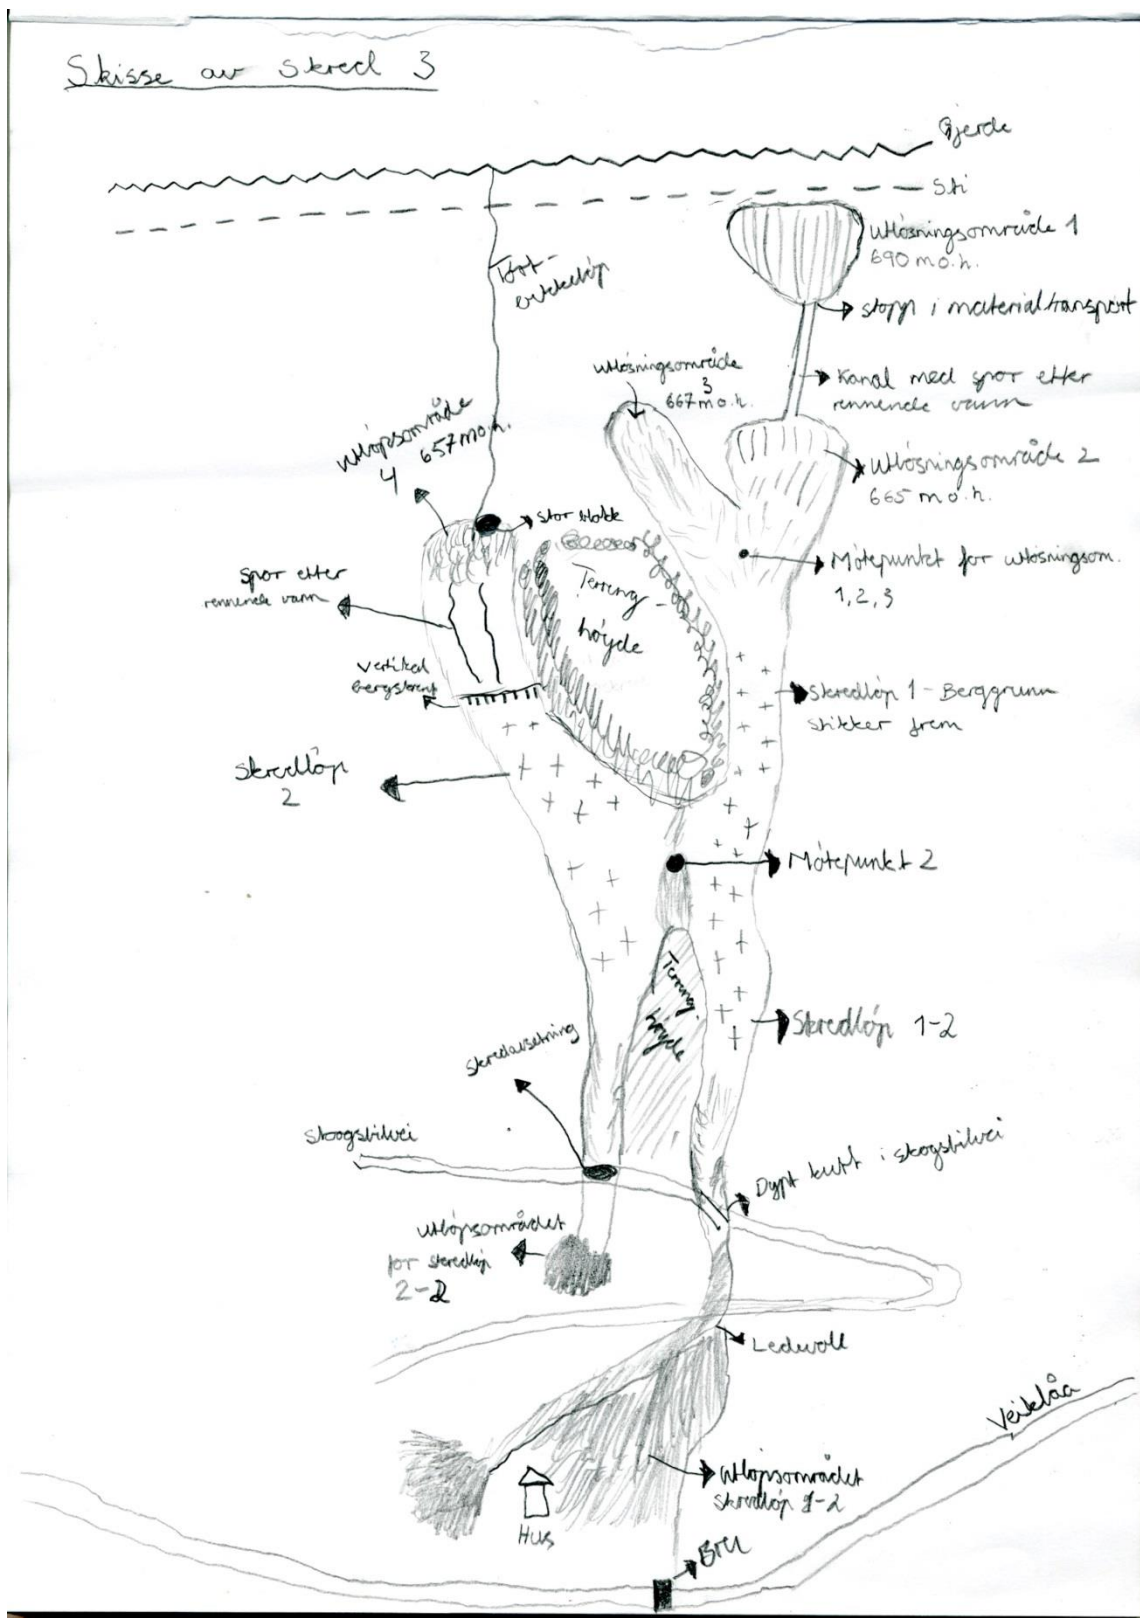
Figur 5.19 Skisse av skred 3 på bakgrunn av feltobservasjoner.

Lokaliteten representerer skredløpet som fortsetter nedenfor møtepunktet mellom utløsningsområdene 1, 2 og 3, se figur 5.19 og 5.26. I figur 5.29 ble det i skredløpet observert oppstikkende berggrunn, med rester av skredmateriale liggende over. På sidene i skredløpet befant det seg opprevne trær liggende parallelt med skredretningen, og man kan i figur 5.29 også se at skredløpet befinner seg i en ravine, med terreng høyder på begge sider. I selve skredløpet ble det ikke observert mye vegetasjon, mens på terreng høydene på sidene av ravinen var det tett skog, høyt gress og busker. Dybden og bredden til ravinen ble henholdsvis målt til å være mellom ca. 2 og 9 meter, og lokaliteten hadde en helningsgradient på 30°.

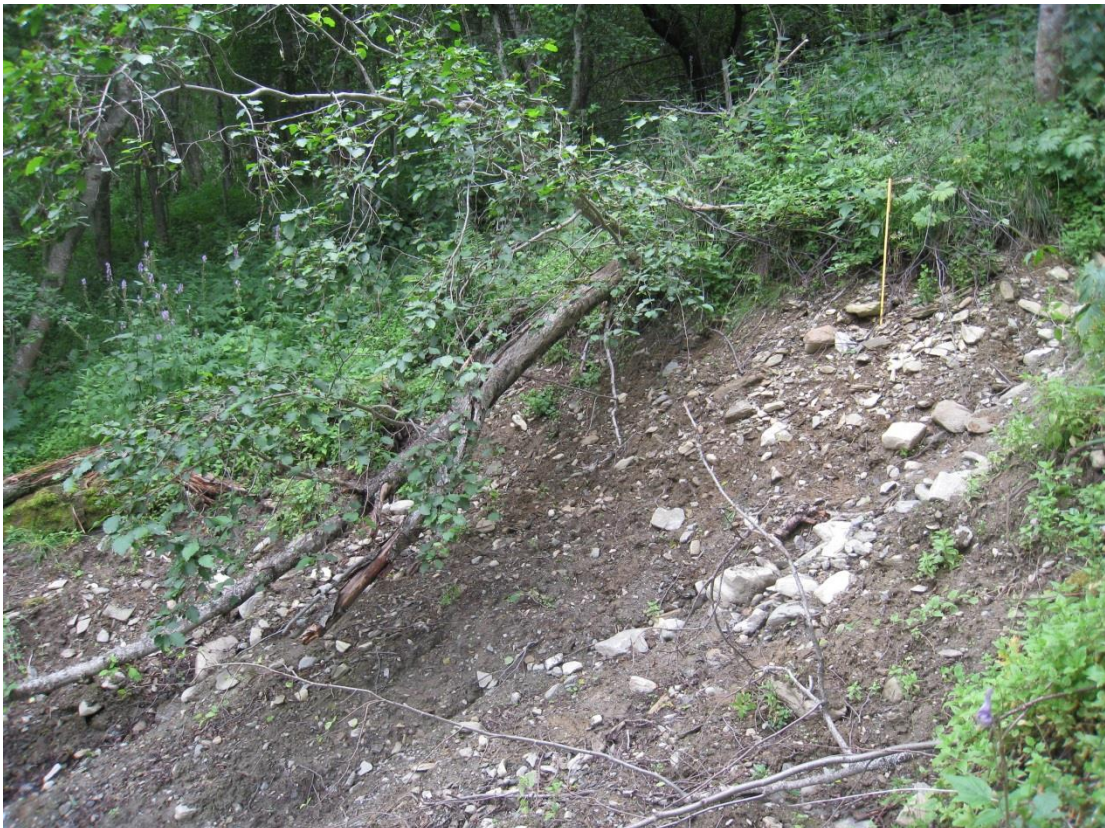
**Figur 5.20** Utløsningsområde 1 til skred 3. Gul tommestokk på bildet tilsvarer 60 cm. Legg merke til store mengder finkornet materiale og steiner, samt tett vegetasjon rundt lokaliteten. Foto: Daniel Haugen Edvardsen.

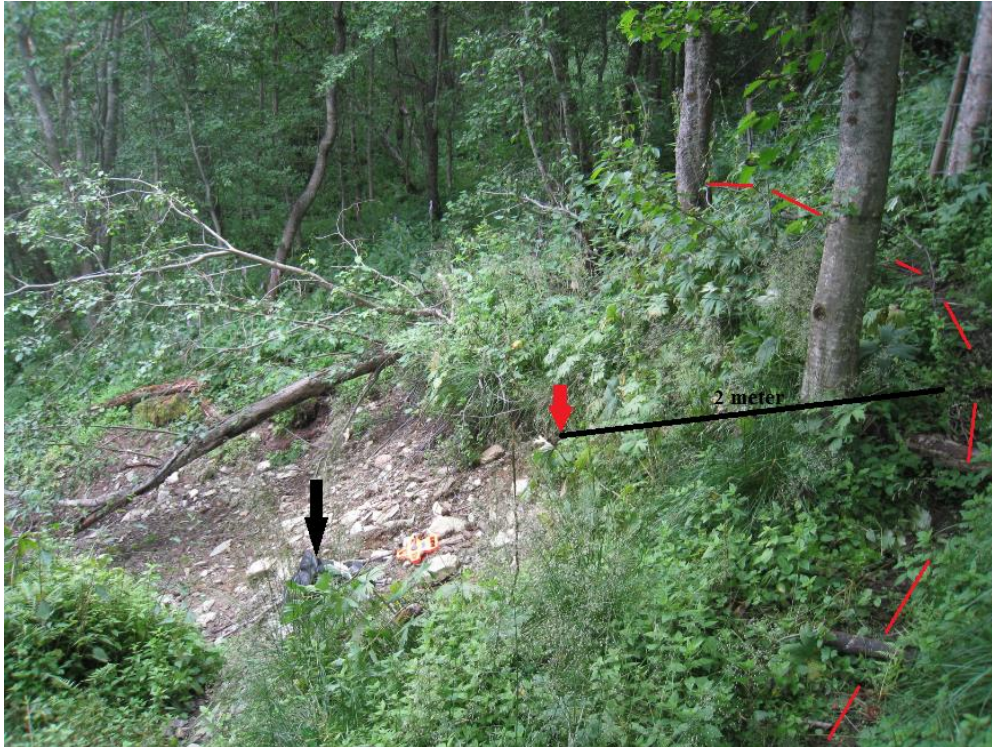
**Figur 5.21** Beliggenheten til utløsningsområde 1 i forhold til stien som ligger ca. 2 meter i bakkant av skredsåret (markert med rød stiplet linje). Rød pil markerer øverste del av skredsåret, mens svart pil viser sekk som er målestokk. Foto: Daniel Haugen Edvardsen.

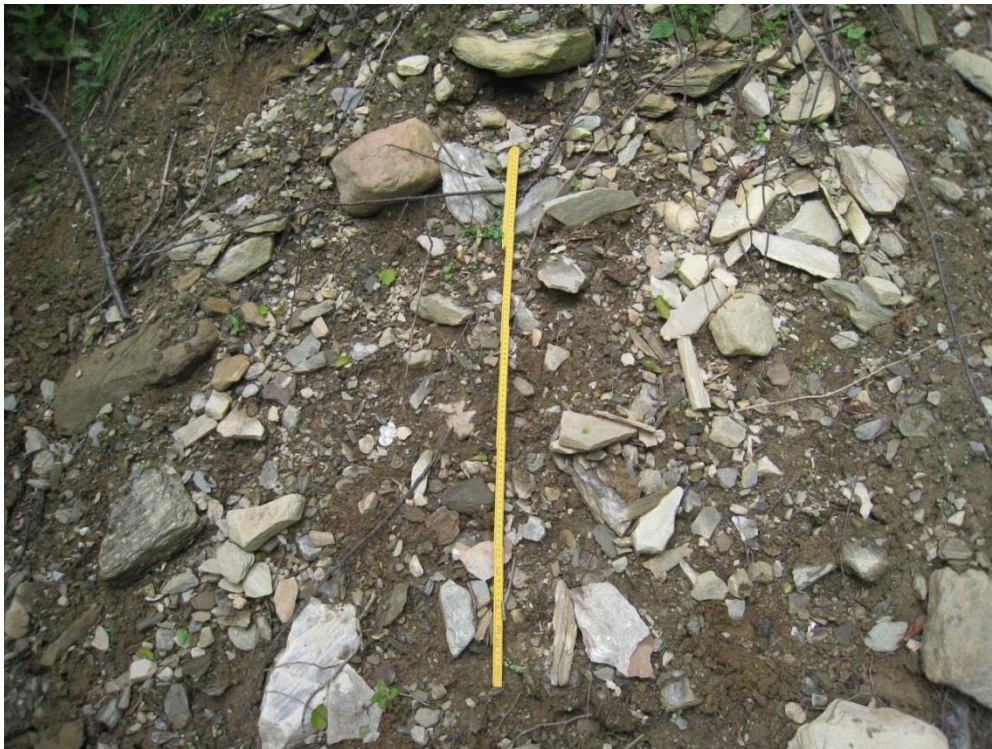
**Figur 5.22** Kornstørrelsen i utløsningsområde 1. Finkornete sedimenter og steiner var de dominerende kornfraksjonene. Gul tommestokk tilsvarer 100 cm. Foto: Daniel Haugen Edvardsen.

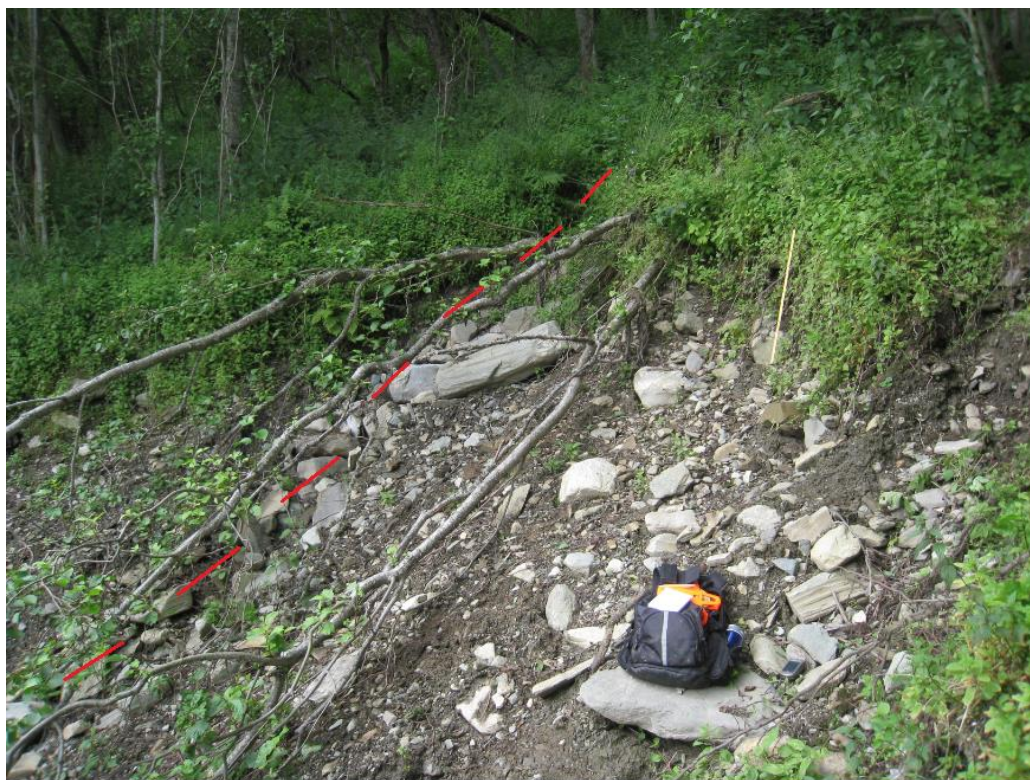
**Figur 5.23 Utløsningsområde 2 i skred 3. Dybden til skredsåret varierte fra ca. 40 – 80 cm. Rød stiplet linje markerer hvor det dypere partiet med spor etter rennende vann hadde sitt utløp ut i overkant av utløsningsområdet. Gul tommestokk på bildet tilsvarer 80 cm. Foto: Daniel Haugen Edvardsen.**

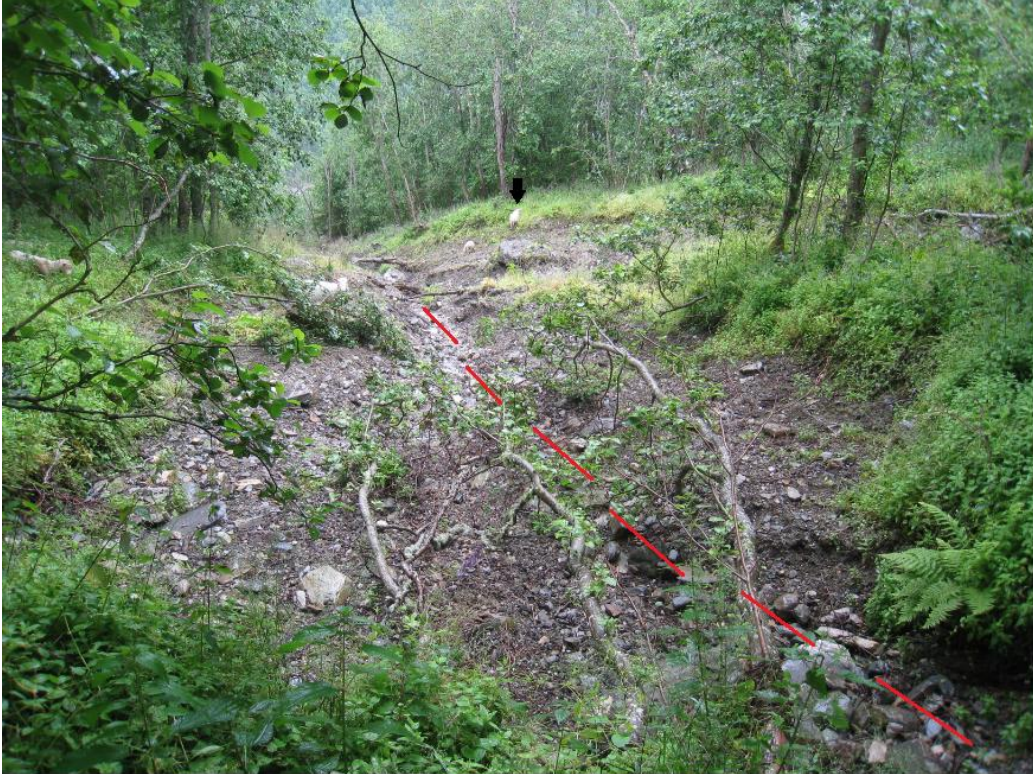
**Figur 5.24** Utløsningsområde 2, sett fra skredkanten og nedover dalsiden. Rød stippet linje viser det dypere partiet der det ble observert spor etter rennende vann. Treet som ligger i utløsningsområdet har veltet ut og ligger med lik orientering som skredretningen. Svart pil markerer sau som målestokk. Foto: Daniel Haugen Edvardsen.

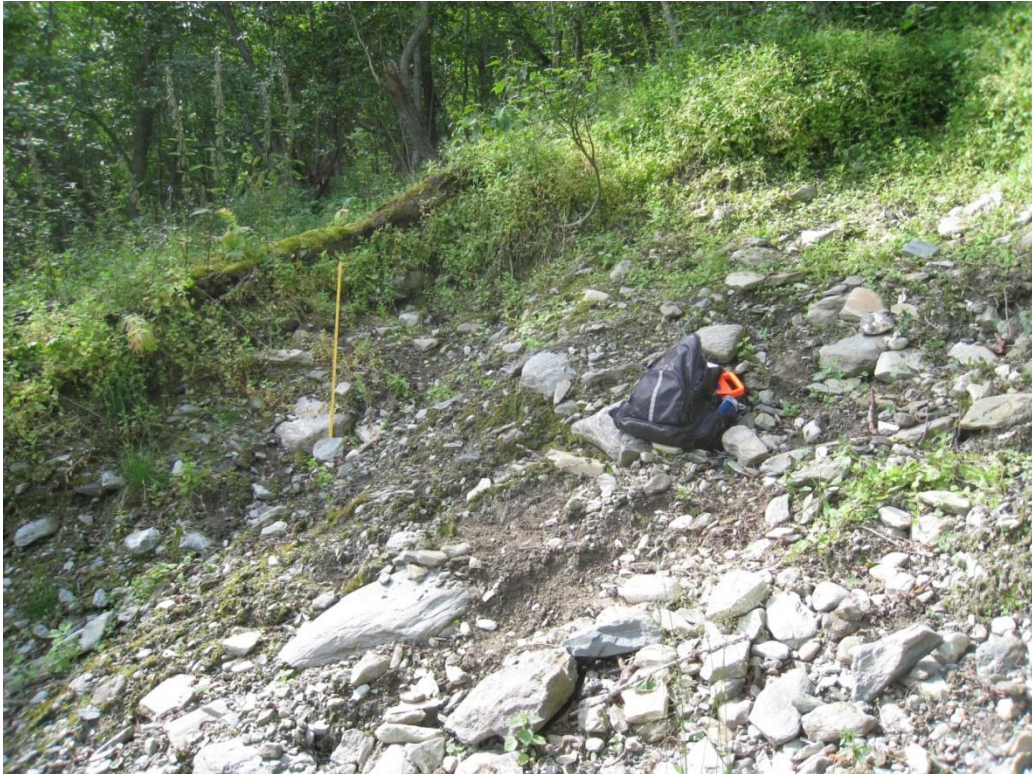
Figur 5.25 Utløsningsområde 3 i skred 3. Gul tommestokk tilsvarer 100 cm. I tillegg til mye finkornet materiale var det også høy tilstedeværelse av steiner og blokker. Foto: Daniel Haugen Edvardsen.
