# Utløsningsårsaker og utløsningsmekanismer til flomskred i moreneavsetninger.

Feltstudie av terrengtyper og inngrep i naturen som potensielt kan føre til skred inn mot fremtidige vegprosjekter. Eksempel fra Kvam, Norge.

Geologi

Norges teknisk-naturvitenskapelige universitet  
Institutt for geologi og bergteknikk

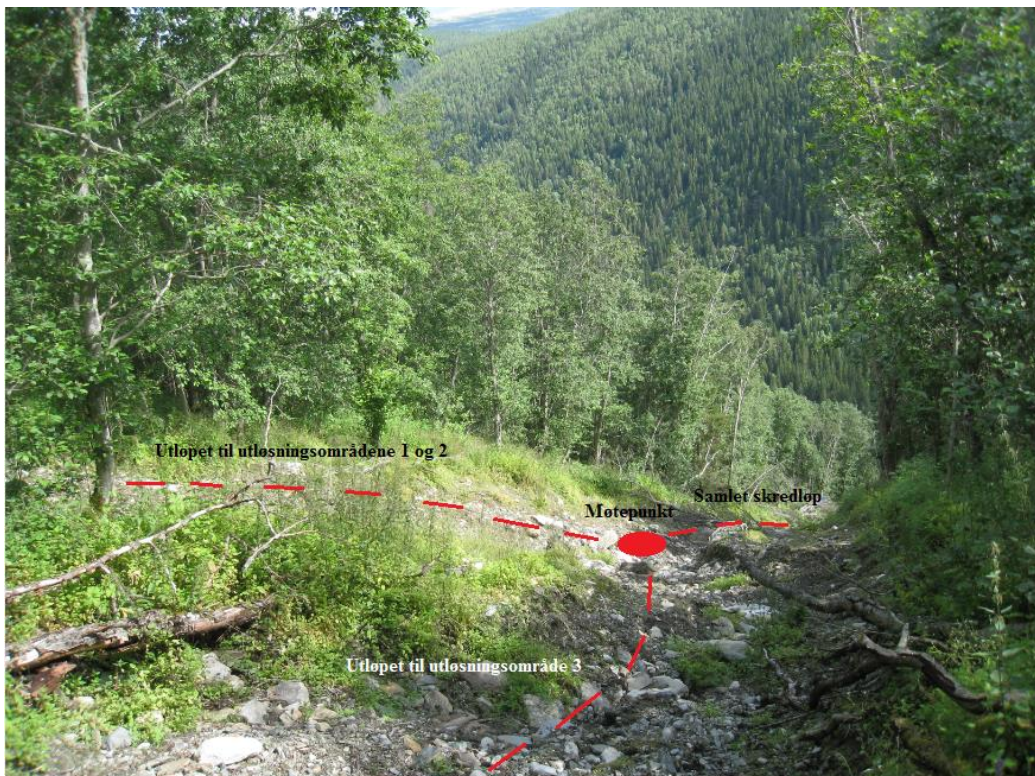
Figur 5.26 Utløpene til utløsningsområdene 1, 2 og 3 samles til et møtepunkt, og danner et samlet skredløp nedover dalsiden. Foto: Daniel Haugen Edvardsen.

Lokaliteten representerer skredløpet som fortsetter nedenfor møtepunktet mellom utløsningsområdene 1, 2 og 3, se figur 5.19 og 5.26. I figur 5.29 ble det i skredløpet observert oppstikkende berggrunn, med rester av skredmateriale liggende over. På sidene i skredløpet befant det seg opprevne trær liggende parallelt med skredretningen, og man kan i figur 5.29 også se at skredløpet befinner seg i en ravine, med terreng høyder på begge sider. I selve skredløpet ble det ikke observert mye vegetasjon, mens på terreng høydene på sidene av ravinen var det tett skog, høyt gress og busker. Dybden og bredden til ravinen ble henholdsvis målt til å være mellom ca. 2 og 9 meter, og lokaliteten hadde en helningsgradient på 30°.

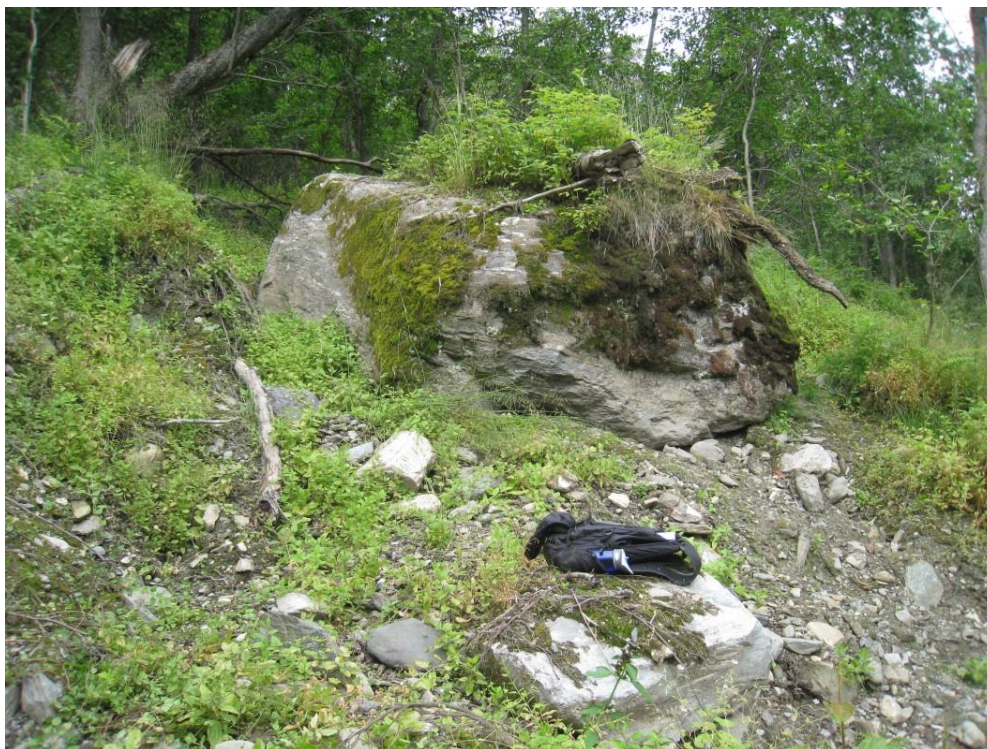
**Figur 5.27** Bilde av utløsningsområde 4 i skred 3. Skredet har startet der hvor den store blokken befinner seg, og i bakkant av denne ble det observert et tørt bekkeløp med utløp i skredsåret. Det ble observert store variasjoner i kornstørrelse. Sekk representerer målestokk. Foto: Daniel Haugen Edvardsen.

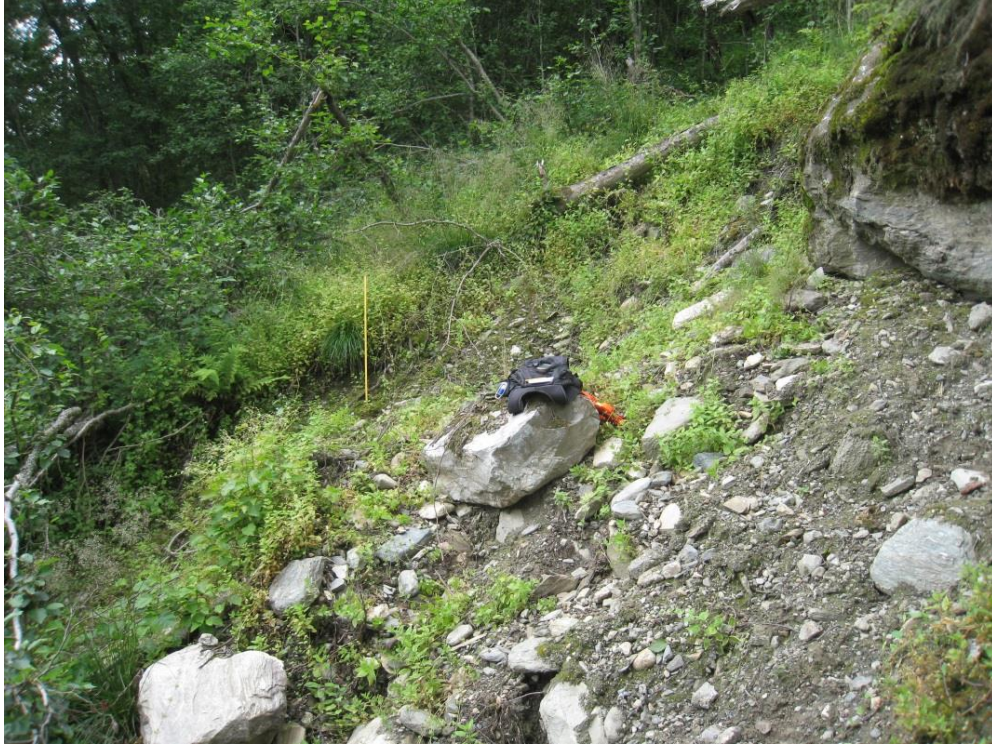
**Figur 5.28** Ulike kornstørrelsene i utløsningsområde 4. Tykkelsen varierte fra 40- 80 cm. Gul tommestokk tilsvarer 80 cm. Foto: Daniel Haugen Edvardsen.

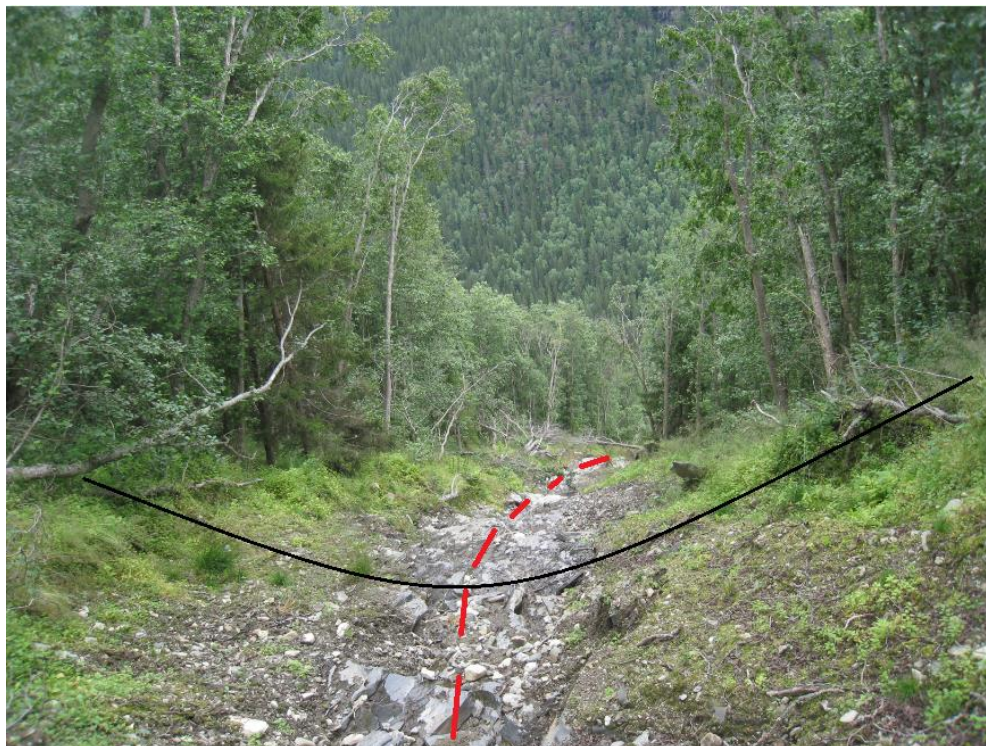
**Figur 5.29 Skredløp 1 i skred 3, retning nedover ravinen i dalsiden. Rød stiptet linje marker den dypeste og sentrale delen i skredløpet hvor det ble observert oppstikkende berggrunn. Svart buet linje viser at skredløpet lå i det laveste partiet i ravinen. Foto: Daniel Haugen Edvardsen.**

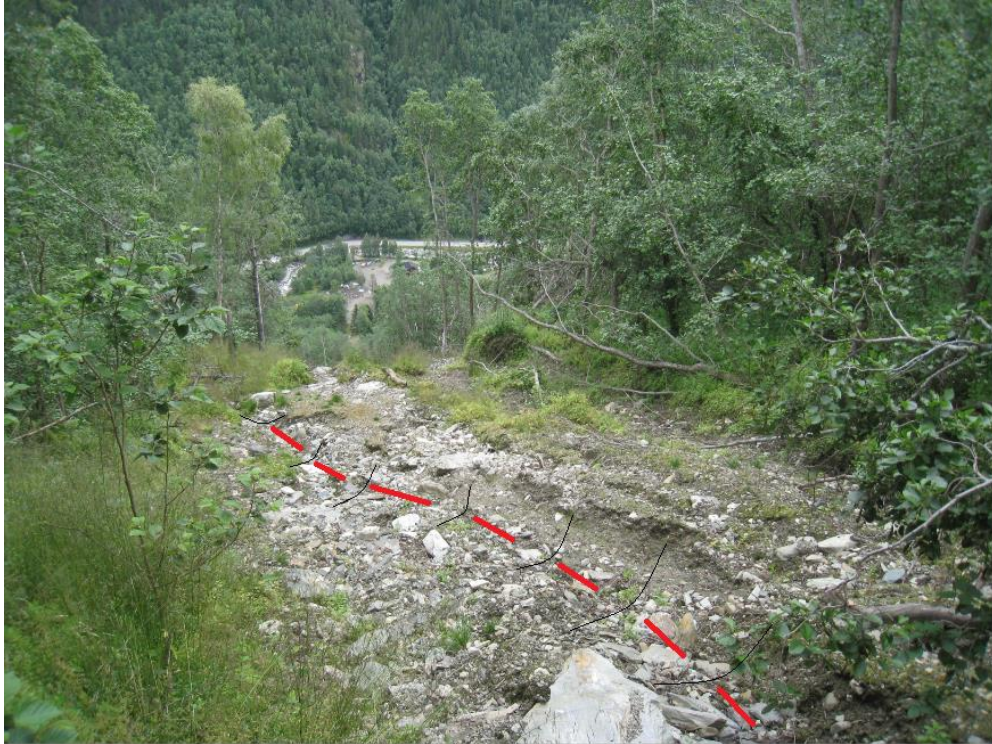
**Figur 5.30** Skredløp 2 nedover dalsiden. Rød stiplet linje, og buete svarte streker markerer spor etter erosjon av rennende vann som har dannet en dypere kanal innad i løsmassene i skredløpet. Lokaltiteten ble målt til å være ca. 10 meter bred, og skredløpet hadde et dyp på ca. 40 cm. Det ble også observert store variasjoner i kornstørrelser, fra blokk til finkornet materiale. Foto: Daniel Haugen Edvardsen.

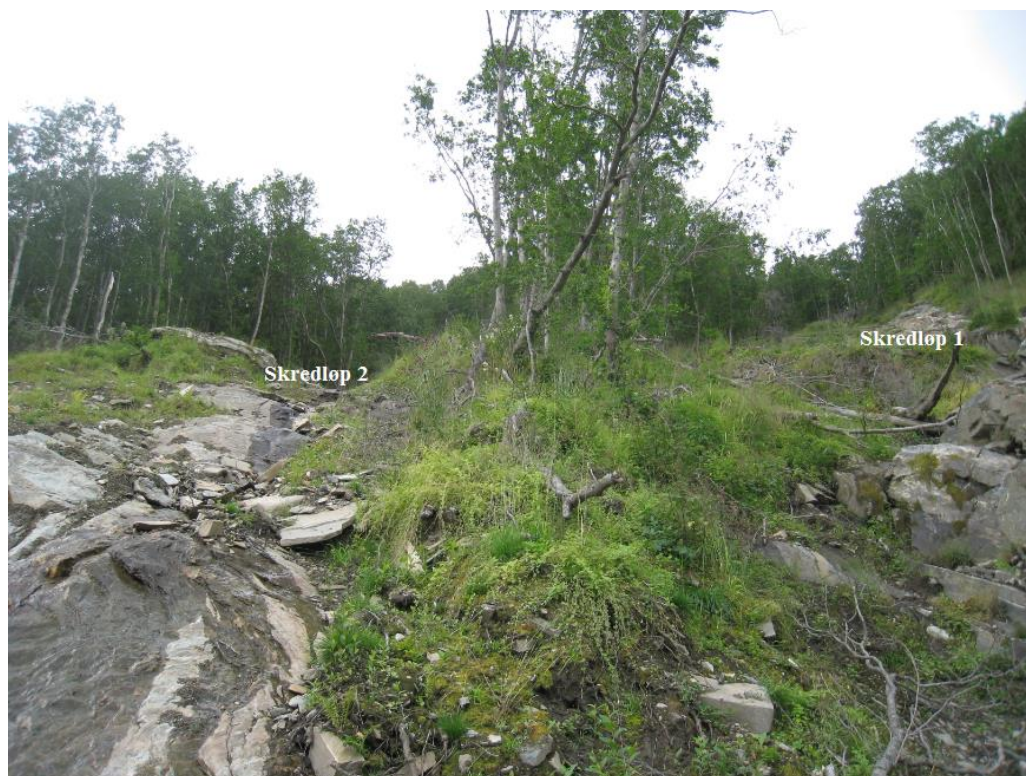
**Figur 5.32** Retningen til skredløp 1 og 2 nedover mot møtepunkt 2. I dette partiet besto skredløpene av oppstikkende berggrunn, der skredavsetningene i hovedsak var steiner og blokker. Foto: Daniel Haugen Edvardsen.

Det er vanskelig å fastslå om skredene har oppnådd høyde hastigheter kun ved å observere skredløpene og utløpsområdene i ettertid, men det ble flere steder funnet bevis på at det har vært kraftig erosjon tilstede. I figur 5.32 har skred 3 erodert seg helt ned til berggrunnen oppe i dalsiden, hvor det så har blitt avsatt store mengder usortert materiale og tømmerstokker der helningsgradienten avtok, se figur 5.38. I skred 2 kan man ut i fra bildet i figur 5.15 se større blokker og opprevne trær liggende sammen med løsmasser i skredavsetningen. For å kunne være stand til å transportere tømmerstokker og blokker av slik størrelsesorden må skredmassen ha hatt høy energi. Skredene i Veikledalen førte også til den allerede flompregete Veiklåa, som renner nede i dalbunnen, ble tilført enda mer sedimenter, organisk materiale og trær.

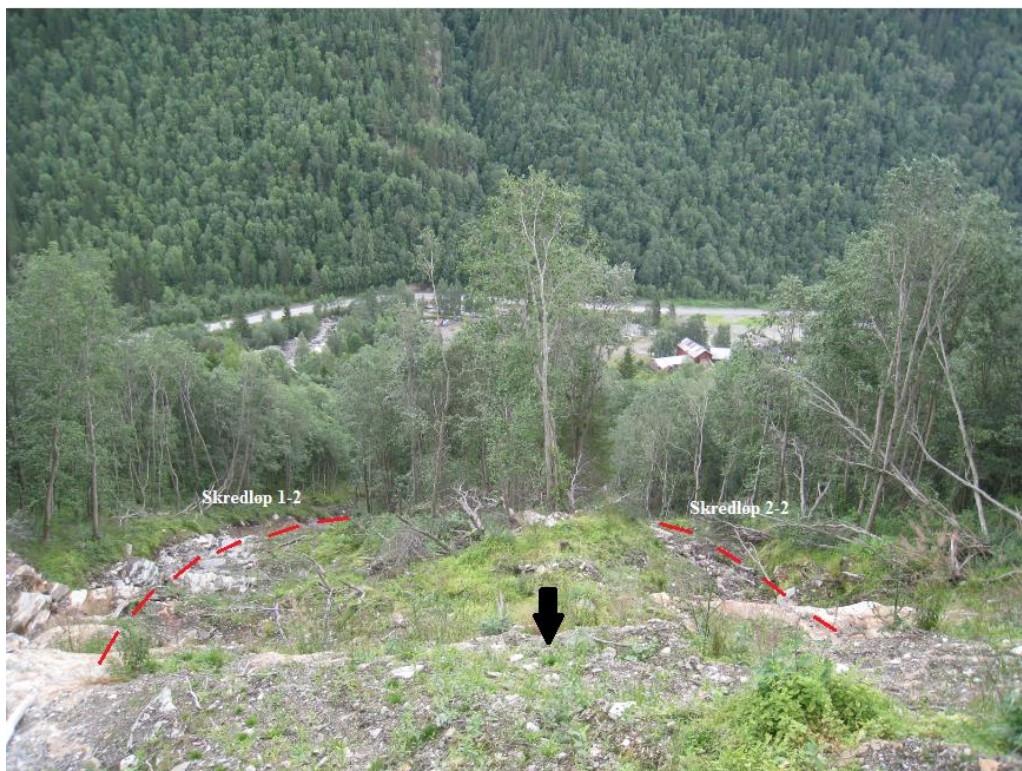
**Figur 5.33 Møtepunkt 2.** Området ble målt til å være ca. 40 meter bredt, og ca. 30 meter langt. Svart pil marker hvor det er avsatt skredmateriale fra skredløp 1 og 2. Rød stiplet linje viser hvordan skredet deler seg inn i to skredløp nedover dalsiden. Foto: Daniel Haugen Edvardsen.

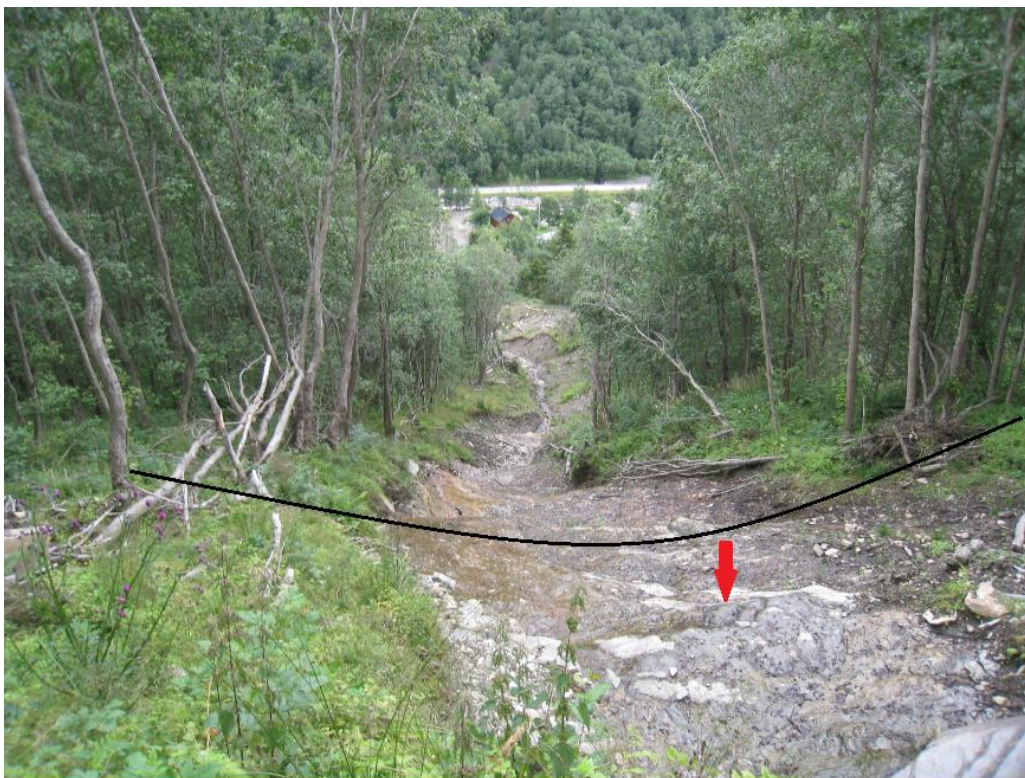
**Figur 5.34** Skredløp 1-2 sin retning nedover ravinen i dalsiden. Rød pil markerer hvor skredet har erodert seg ca. 40 cm ned til berggrunnen, der det rant et tynt lag med vann. Svart buet linje viser at skredbanen lå i den laveste delen av ravinen Foto: Daniel Haugen Edvardsen

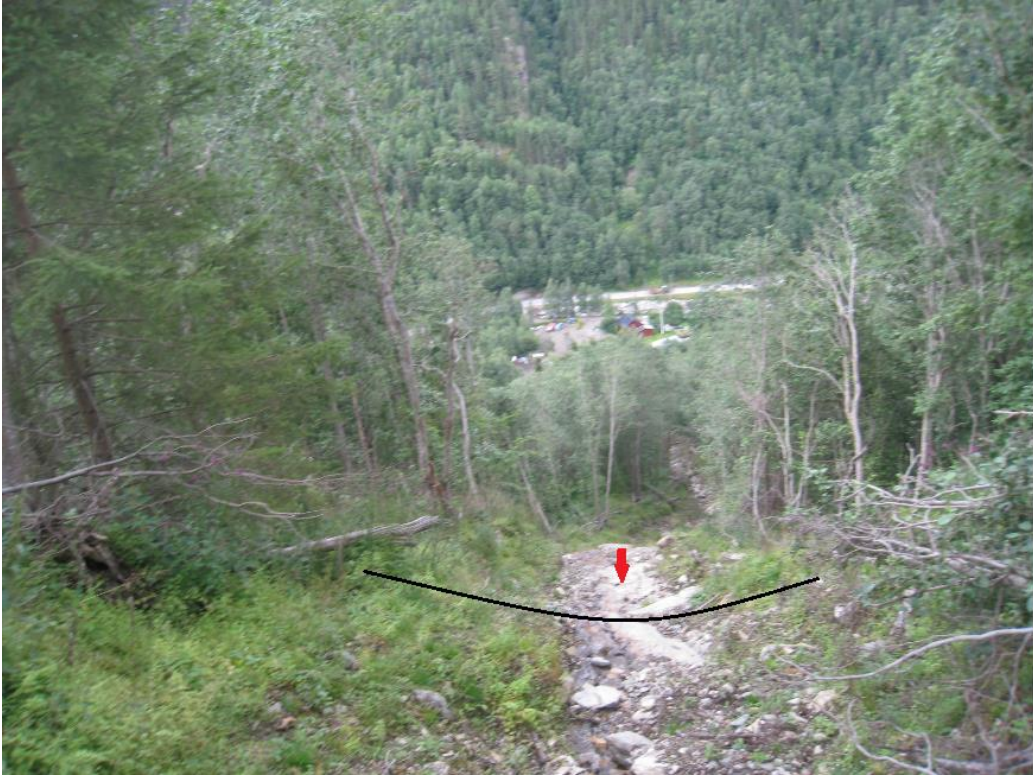
**Figur 5.35 Skredløp 2-2 nedover ravinen i dalsiden. Rød pil markerer hvordan skredet eroderte seg ned til berggrunnen. Svart buet linje viser at skredløpet befant seg i den laveste delen av ravinen. Foto: Daniel Haugen Edvardsen.**

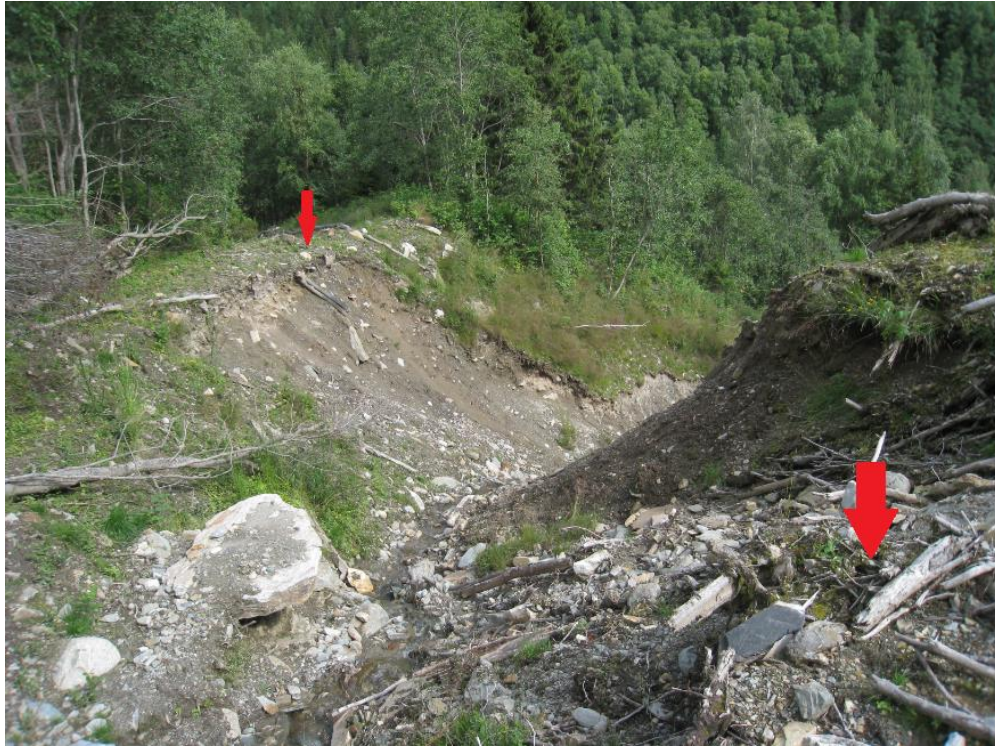
**Figur 5.36** Bilde som viser dypt kutt i skogsbilvei. Skredet som gikk i skredløp 1-2 eroderte seg ca. 4 meter i skogsbilveien. Partiet mellom de to røde pilene markerer hvor veien opprinnelig lå før skredhendelsen. Foto: Daniel Haugen Edvardsen.

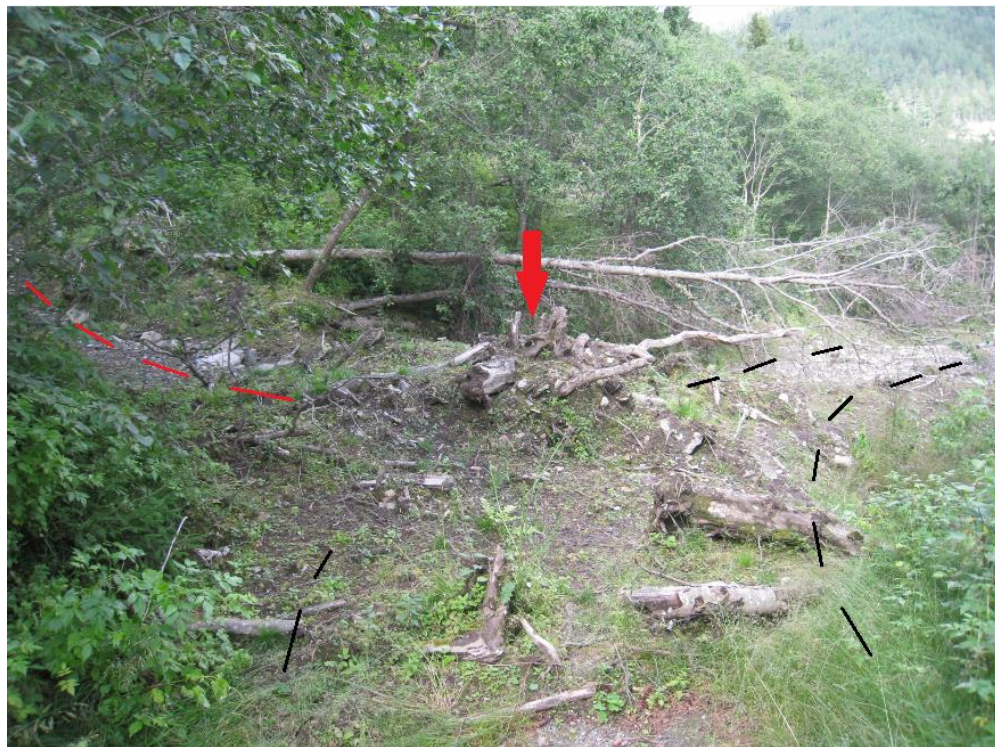
**Figur 5.37** Skredavsetning på skogsbilvei ved utløpet av skredløp 2-2 (rød pil). De svarte stiplede linjene markerer skogsbilveien, og rød stiplet linje viser utløpet skredløp 2-2. Foto: Daniel Haugen Edvardsen.

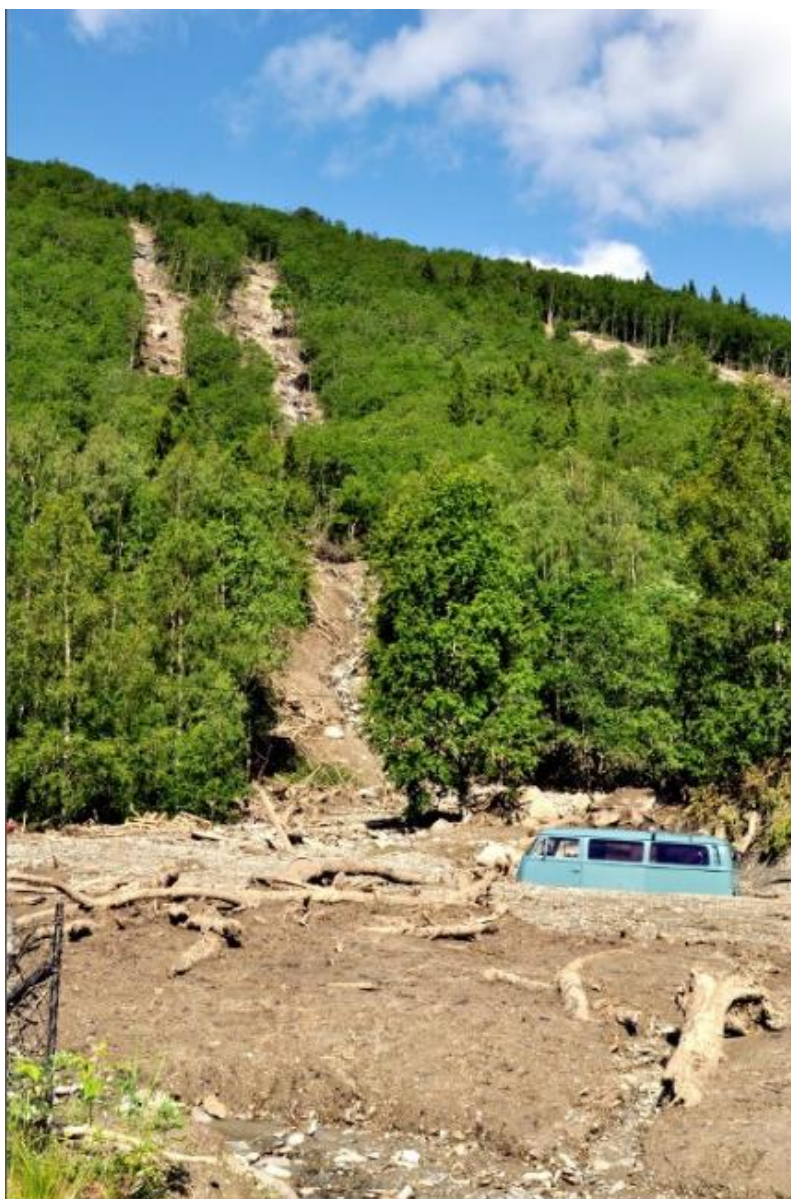
**Figur 5.38 Utløpsområdet til skred 3. Bildet ble tatt kort tid etter at skredhendelsen fant sted. Skredavsetningene besto av mektige lag av usortert materiale, samt store mengder trær Foto: gd.no, 2011.**

Utløpsområdet til skredhendelsen, ca. 421 moh. (Fig 5.38). I figuren kan man se skredmaterialet tidlig etter at skredhendelsen fant sted, der avsetningene besto av dårlig sorterte jordmasser og tømmerstokker. Under feltbefaringen ble det observert at opprydningsarbeidet i etterkant av skredhendelsen hadde fjernet store deler av skredavsetningen, samt hadde det i tillegg blitt laget en ca. 1 meter høy ledevoll som det ble observert rennende vann i, se figur 5.39.

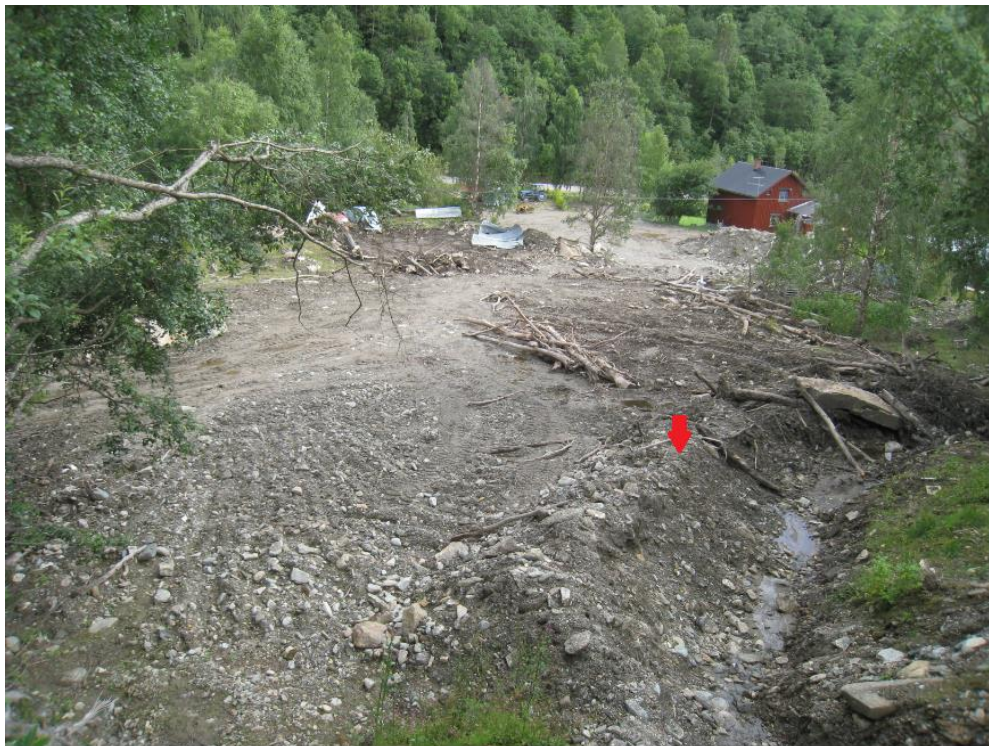
**Figur 5.39** Utløpsområdet ca. 1 år etter skredhendelsen. Opprydningsarbeidet har fjernet, og planert ut store deler av skredavsetningene, men fremdeles besto lokaliteten av tydelige spor etter skredhendelsen. Rød pil markerer hvor det i etterkant var blitt bygget opp en ledevoll nedenfor skredløp 1-2, som i hovedsak var konstruert til å drenerer vekk rennende vann fra skredløpet. Foto: Daniel Haugen Edvardsen

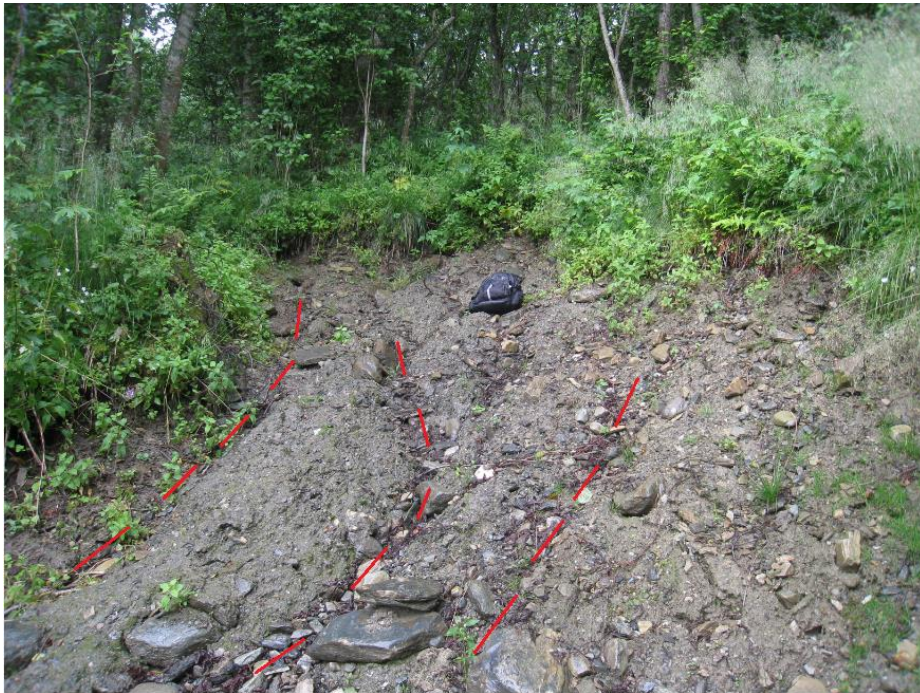
**Figur 5.42** Bilde av utløsningsområde 1 i skred 4. Røde stiplede linjer markerer dypere spor etter rennende vann i løsmassene innad i utløsningsområdet. Bredden til lokaliteten ble målt til ca. 4 meter, og hadde en helningsvinkel på ca. 30°. Foto: Daniel Haugen Edvardsen.

Lokaliteten representerer utløsningsområde 1 i skred 4, og befinner seg ca. 686 moh. Lokaliteten er av samme karakter som utløsningsområde 1 i skred 3, der skredsåret befinner seg nedenfor den samme stien i terrenget, se figur 5.42. I tillegg gikk også dette utløsningsområdet over i et smalere parti der det ble observert spor etter rennende vann (Fig 5.43), og ned til et nytt utløsningsområde, se figur 4.39. Grunnet tett vegetasjon rundt utløsningsområdet kan man ikke på bildet i figur 5.42 se stien, men den ble observert. Lokaliteten ble målt til å være ca. 4 meter bred, og hadde en helningsvinkel på 30°. Dybden til utløsningsområdet ble målt til å være ca. 40 cm, og det var stor variasjon i kornstørrelser. I løsmassene kan man i figur 5.42 også se dypere spor etter rennende vann, der også mer grovkornete kornfraksjoner var ansamlet.

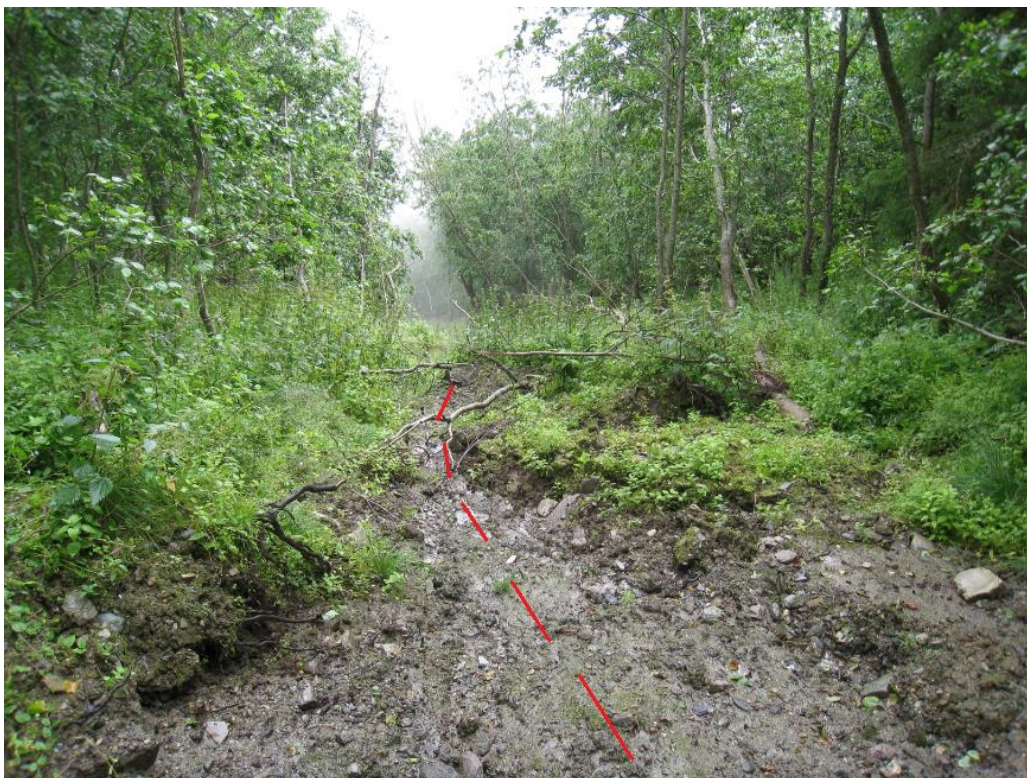
**Figur 5.43** Bildet viser hvor utløsningsområde 1 går over i et smalere parti retning utløsningsområde 2 (rød stiplet linje). Foto: Daniel Haugen Edvardsen.

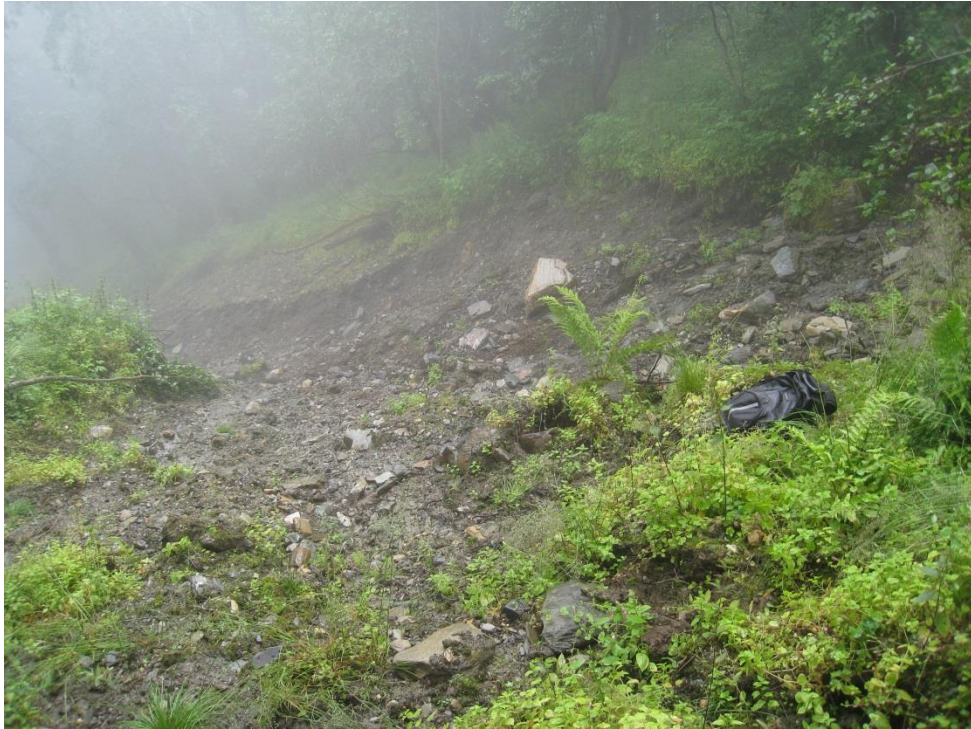
**Figur 5.44 Utløsningsområde 2 befant seg ca. 30 meter nedenfor utløsningsområde 1, der det hovedsakelig ble observert spor etter rennende vann mellom lokalitetene. Løsmassene kan man på bildet se varierte fra finkornet til større blokker. Se sekk som målestokk. Foto: Daniel Haugen Edvardsen.**

Lokaliteten representerer utløsningsområde 2, og befinner seg ca. 564 moh., 30 meter nedenfor utløsningsområde 1. I figur 5.43 ser man erosjonskanalen fra det øverste utløsningsområdet nedover dalsiden med retning mot lokalitet 2. Lokaliteten ble målt til å være ca. 8 meter bred, og hadde en helningsvinkel på ca. 35°, se figur 5.44. Kornstørrelsene varierte fra finkornet materiale til større blokker. Rundt utløsningsområdet var det også tett vegetasjon i form av trær, busker og høyt gress. Fra lokaliteten og nedover dalsiden går utløsningsområdet over i et skredløp som befinner seg i det laveste partiet i ravinen, se figur 5.45.

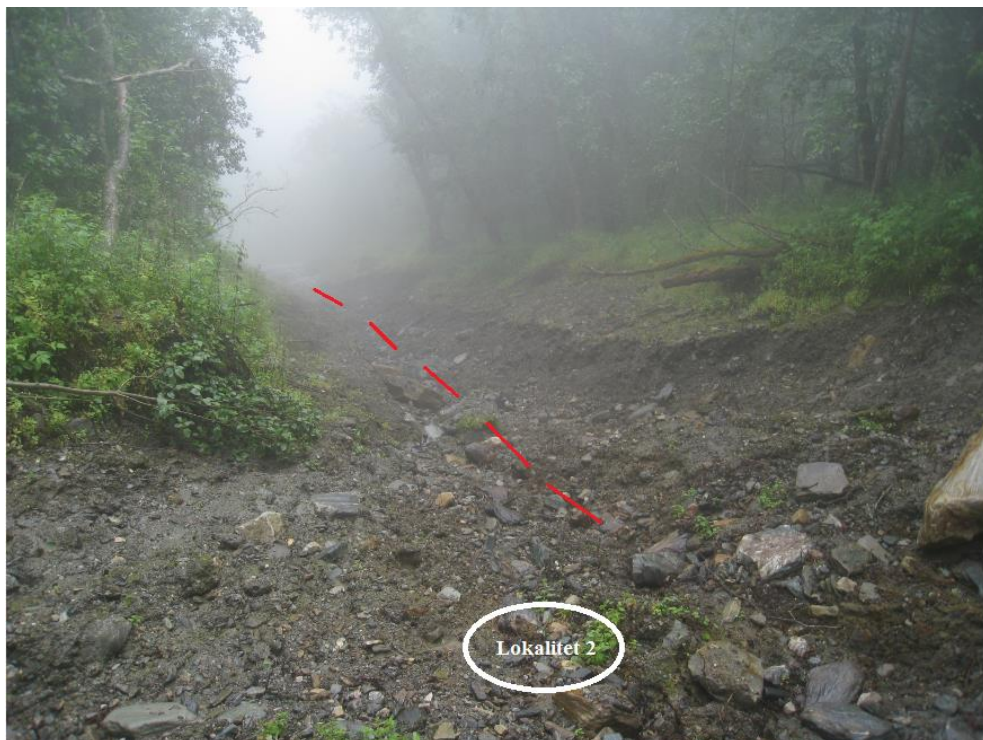
**Figur 5.45 Rød stiptet linje markerer hvor utløsningsområde 2 går over i et skredløp med smalere bredde nedover dalsiden. Skredløpet ble observert i det laveste partiet i ravinen. Foto: Daniel Haugen Edvardsen.**

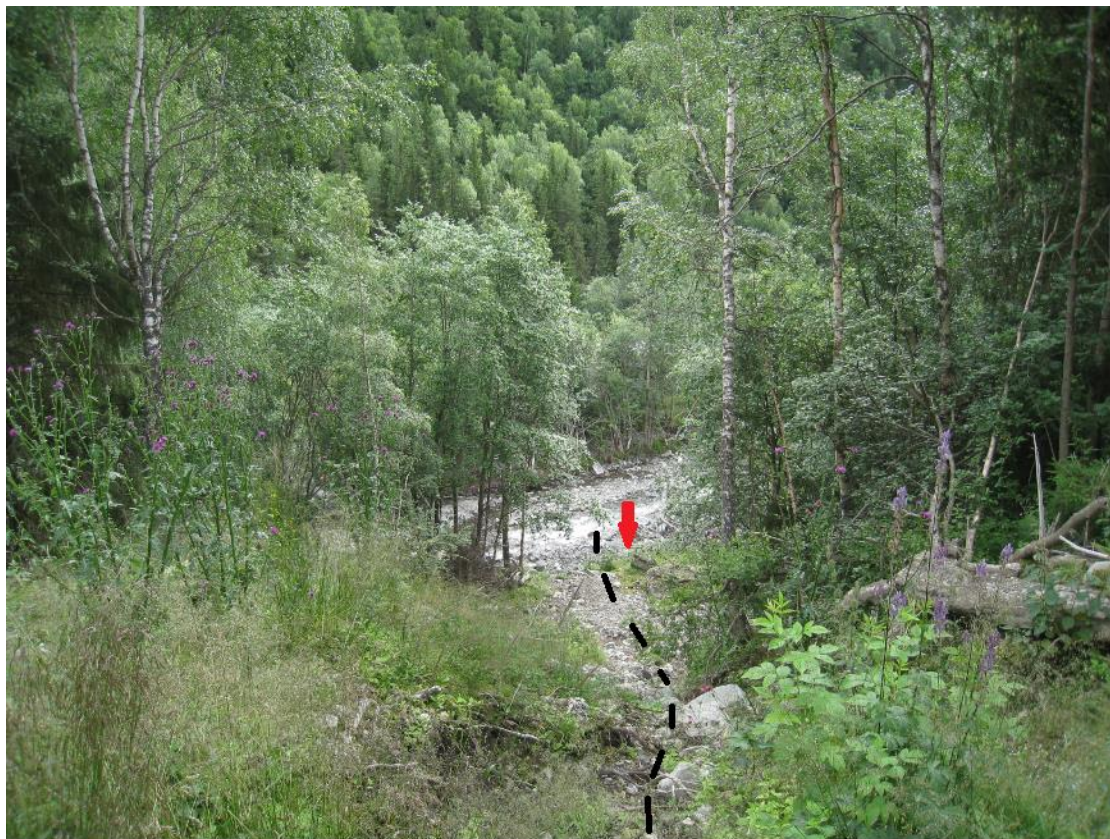
**Figur 5.46 Utløpsområdet til skred 4. Skredløpet ned mot utløpsområdet var smalt, ca. 2 meter (svart stiplet linje), der skredet avsatte materiale ut i elva Veiklåa. Rød pil markerer beliggenheten til utløpsområdet. Foto: Daniel Haugen Edvardsen.**

Skredet hadde utløpsområde ut i elva Veiklåa, ca. 438 moh., se figur 5.46. Ut i fra figuren kan man se at utbredelsen og skadene forårsaket av skredet ikke var av samme størrelsesorden som skredhendelsene 2 og 3. Utløsningsområdet nede ved elva ble målt til å være 12 meter bredt, der usorterte løsmasser, og tømmerstokker utgjorde store deler av materialet i avsetningen.

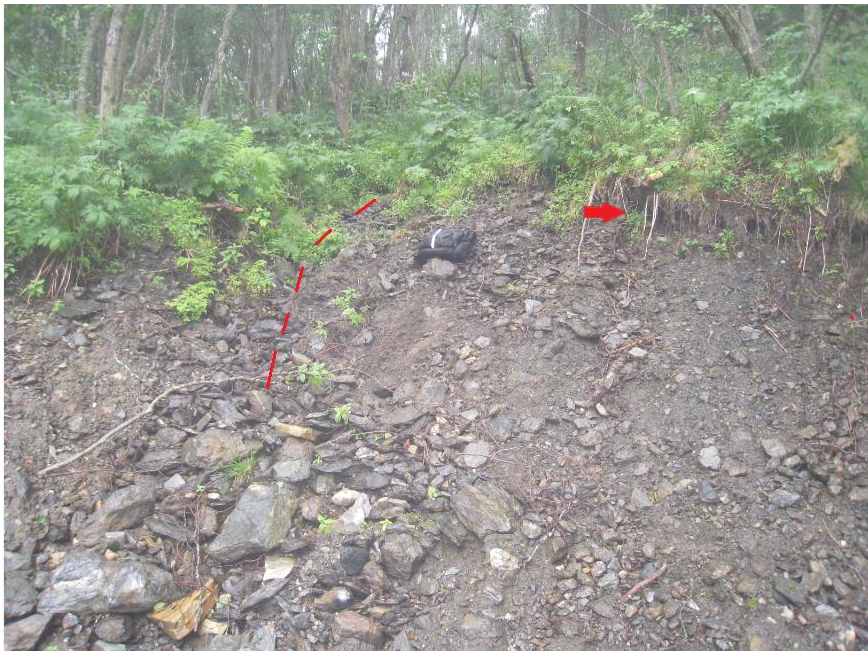
**Figur 5.49** Utløsningsområdet til skred 5. Rød stiptet linje markerer der det ble observert et dypere parti med spor etter rennende vann fra terrenget ovenfor. Legg også merke til større sedimentene med større kornstørrelser nedenfor dette partiet. Rød pil viser hvor det var hulrom mellom torva og løsmassene i utløsningsområdet, og man kan se røtter som henger igjen.  
Foto: Daniel Haugen Edvardsen.

Utløsningsområdet til skred 5 befinner seg ca. 670 moh. Området ble målt til å være ca. 10 meter bredt, med en helningsvinkel på ca. 40°, se figur 5.49. Kornstørrelsene til sedimentene varierte, men steiner og mindre fraksjoner dominerte. Dybden til utløsningsområdet varierte fra 30 – 40 cm, og i figur 5.49 er det markert med rød stiptet linje der det ble observert et dypere parti med spor etter rennende vann fra terrenget ovenfor, med en ansamling av større kornpartikler. Akkurat i overgangen fra vegetert terreng og ned til skredsåret er det i figur 5.49 vist med rød pil et hulrom med gjenværende røtter hengende fra torva og ned til sedimentene. I figur 5.50 kan man se at utløsningsområdet går over i et bredt skredløp, hvor den så gradvis nedover i dalsiden går over i et smalere løp.

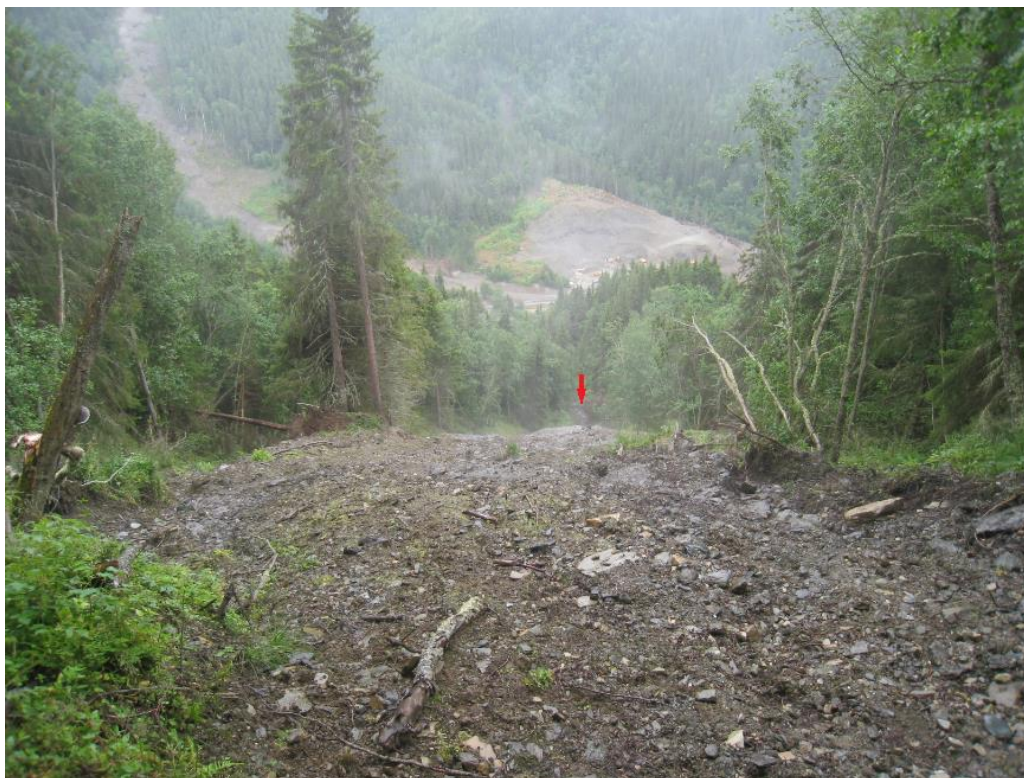
**Figur 5.50** Utløsningsområdet og skredløpet til skred 5. Utløsningsområdet startet som et 10 meter bredt parti, hvor det ca. 25 meter nedenfor hadde gått over i et skredløp med en bredde på ca. 30 meter. Rød pil på bildet markerer hvordan skredløpet nedover i dalsiden gikk over i et mer smalt parti. Foto: Daniel Haugen Edvardsen.

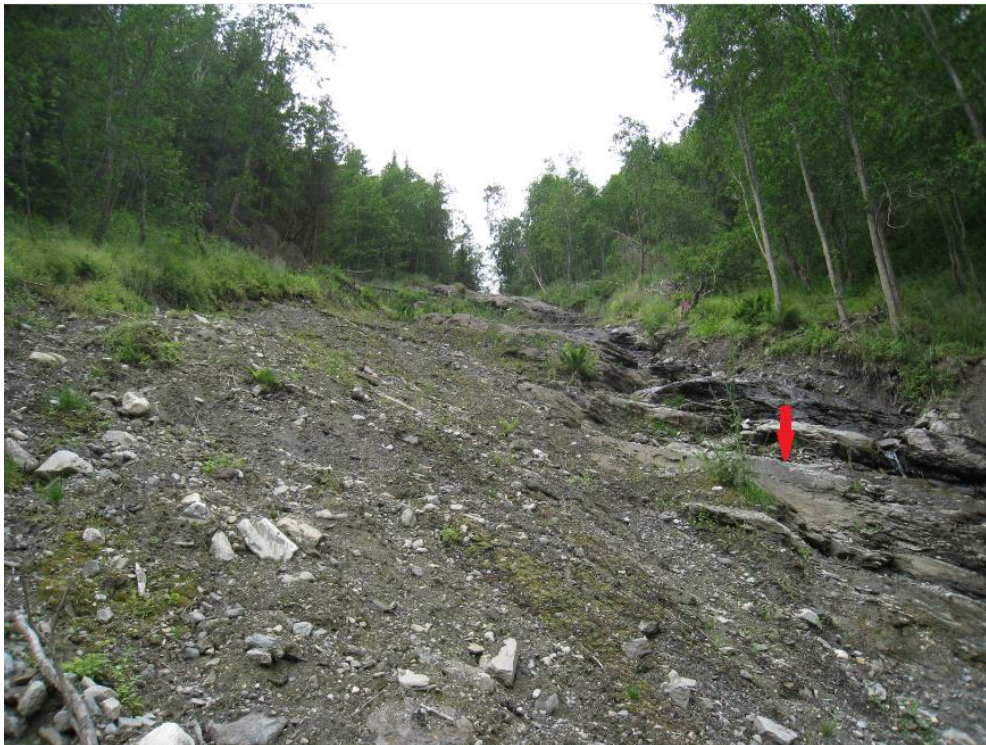
**Figur 5.51** Skredløp ned mot utløpsområdet til skred 5. Partiet ble målt til å være ca. 25 meter bredt, og rød pil markerer hvor skredet eroderte seg ned til berggrunnen. Foto: Daniel Haugen Edvardsen.

Skredhendelsen hadde sitt utløp i elva Veiklåa, ca. 452 moh., og i motsetning til det smale skredløpet lenger opp i dalsiden gikk skredløpet over i et bredere parti ned mot utløpsområdet, se figur 5.51. Bredden ble målt til å være ca. 25 meter, og skredet hadde erodert seg ned til berggrunnen. Sentralt i skredløpet ned mot utløpsområdet ble også det registrert rennende vann. I figur 5.52 ser man skredets utløpsområde ut i elva, og ved overflaten i skredavsetningen ble det observert større kornpartikler liggende over mer finkornet materiale.

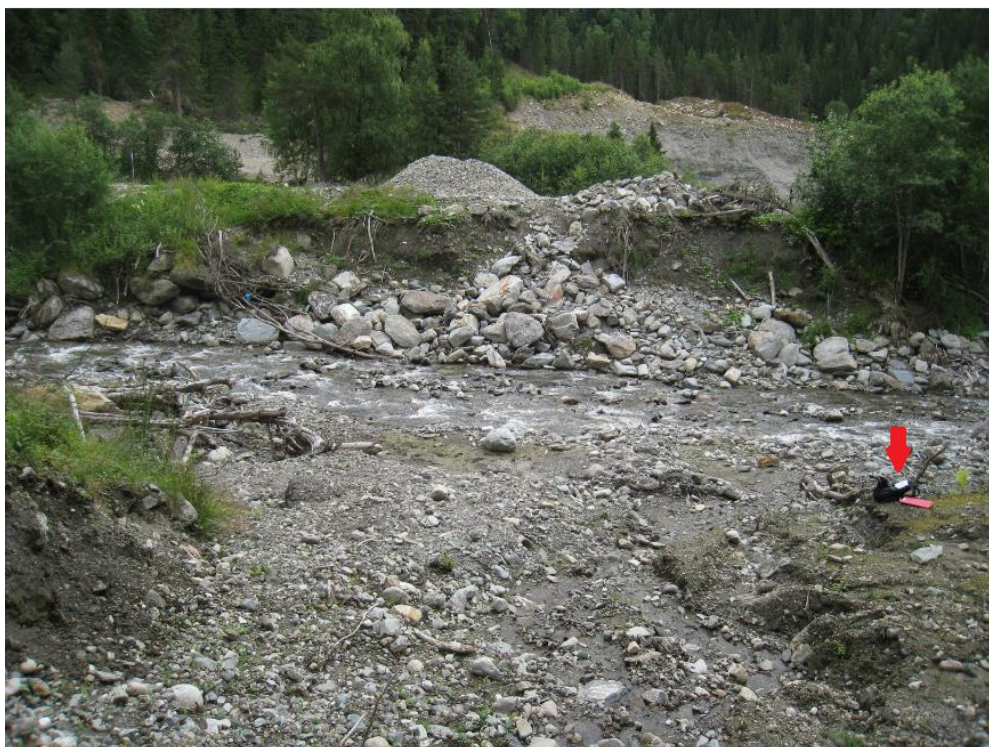
**Figur 5.52** Utløpsområdet til skred 5 ut i elva Veiklåa. Rød pil markerer sekk som er målestokk. Øverst i skredavsetningen ble det observert større kornpartikler liggende over et mer finkornet materiale. Foto: Daniel Haugen Edvardsen.
