Skadeskredet 13. og 14. mars 2012 i
Soknedal, Midtre Gauldal kommune

Mari Åmellem Brøto

Innlevert: mai 2014

Norges teknisk-naturvitenskapelige universitet
Institutt for geologi og bergteknikk

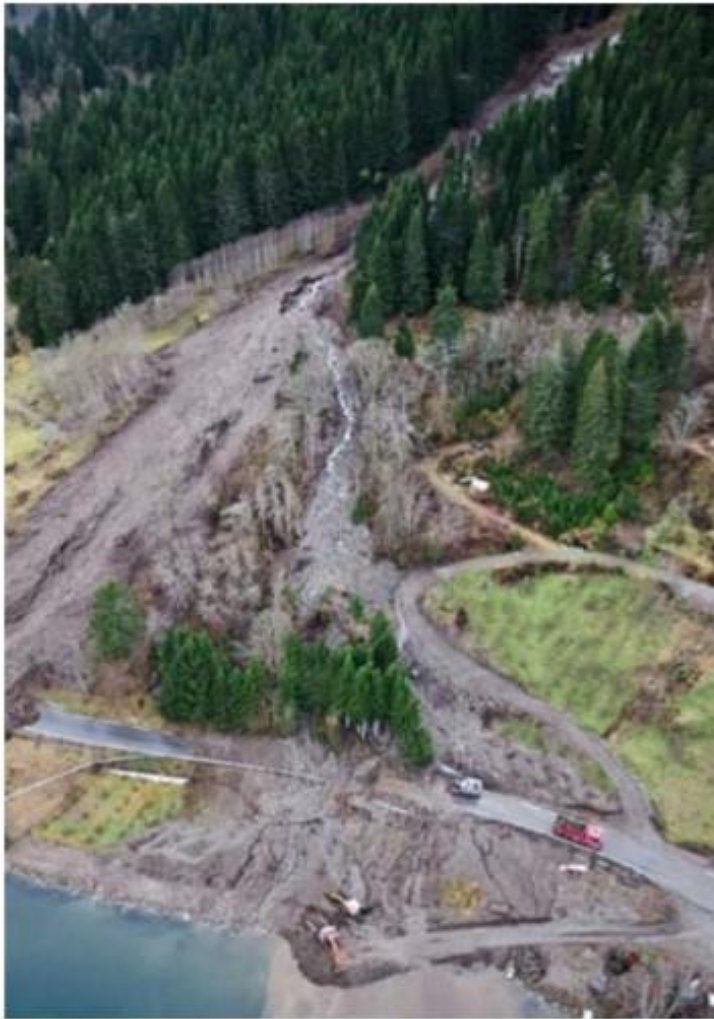
til at flomskred har stor mobilitet, i tillegg til at massene har liten fasthet slik at flomskred kan få en lang utløpsdistanse (Norem og Sandersen, 2012). Skredmassene avsettes med leveer på siden av skredløpet og som vifte, hvorav det grovere materiale avsettes ved viftens rot, og det finere materialet blir fraktet lengre ut (NVE, 2011a).

Figur 3.6: Flomskredvifte i Balestrand (NVE, 2013).

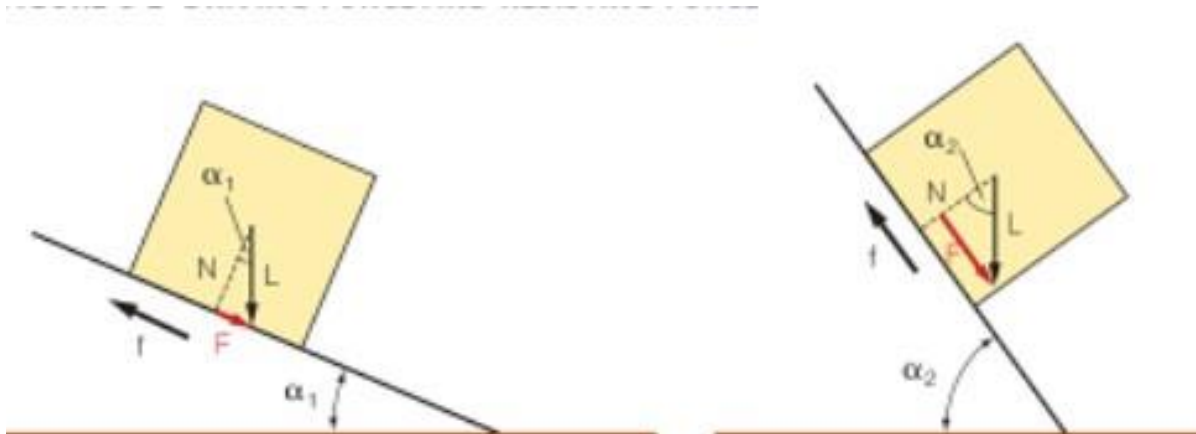
Skråningens stabilitet påvirkes av flere faktorer, og avhenger av forholdet mellom de drivende og de motvirkende krefter. Figur 3.7 er en forenklet illustrasjon av hvilke krefter som virker på en skråning. De drivende krefter er forholdet mellom gradienten på skråningen og vekten av materialet, og vil øke i takt med økende gradient og vekt. Vekten av materialet er også en komponent for de motvirkende krefter som består av friksjonen og kohesjonen i materialet. Friksjonsmotstanden avhenger av skråningsgradienten og vekten av materialet. Dersom kraften F overskrider friksjonsmotstanden f , vil skråningen gli ut (Hyndman og Hyndman, 2011).

Figur 3.7: Figurene viser de ulike kreftene som virker en skråning på henholdsvis 30° og 60°, hvor α = skråningsgradient, L = lasten på skråningen, N = normalkraften, f = friksjon og F = krefter parallelt på skråningen (Hyndman og Hyndman, 2011).

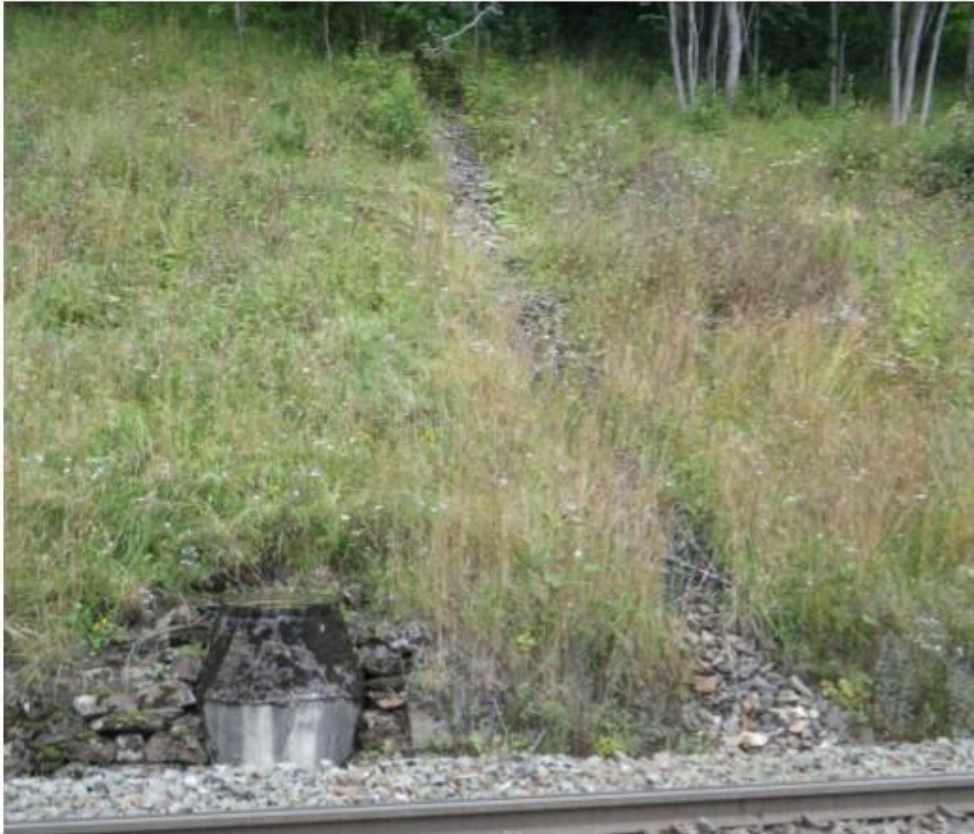
Figur 9.4: Vertikalgrøft i Soknedal (Sweco, 2013).

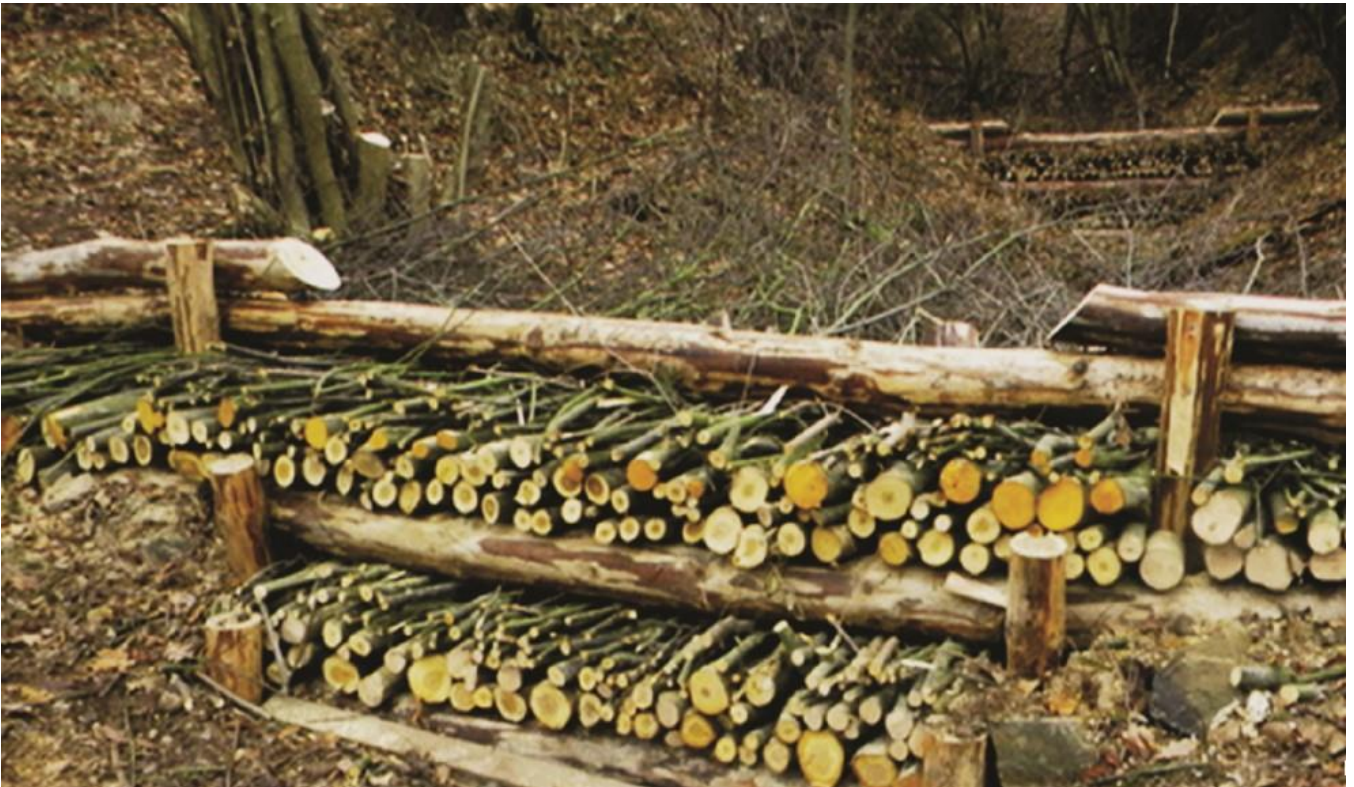
Kvistdammer er lave, terskelignende dammer som benyttes for å stabilisere skråninger og bekkedaler i mindre nedbørsfelt. Kvistdammer kan være aktuelt å legge i flomveier for å redusere avrenning under flom. Kvistdammer kan i tillegg legges oppstrøms for stikkrenner og kulverter, for å hindre overbelastning og at disse tettes av jord, stein eller annet som kan føre til tetting (Braskerud og Myrabø, 2013).

Figur 9.6: Kvistdam (Braskerud og Myrabø, 2013).

Kvistdammer legges etter hverandre i bekkedaler med en avstand på 20 - 200 m, avhengig av terrengets helning og vannvolum. Vannet som strømmer ned i kvistdammen vil få en redusert vannhastighet og fallenergi. Vannet vil midlertidig bygges opp bak terskelen, hvor erosjonsmateriale, hogstavfall og jord vil holdes tilbake. Etter hvert vil kvistdammen fylles opp av sediment, og dens flomdempende kapasitet vil reduseres. På det oppsamlede sedimentet kan en bygge en ny kvistdam oppstrøms den gamle, i stedet for å rense kvistdammen for sediment. Fordelen med dette er at dalbunnen vil heves over tid slik at området blir mer stabilt. Kvistdammer kan også bidra til bedre og lettere revegetering i erosjonsutsatte skråninger (Braskerud og Myrabø, 2013).

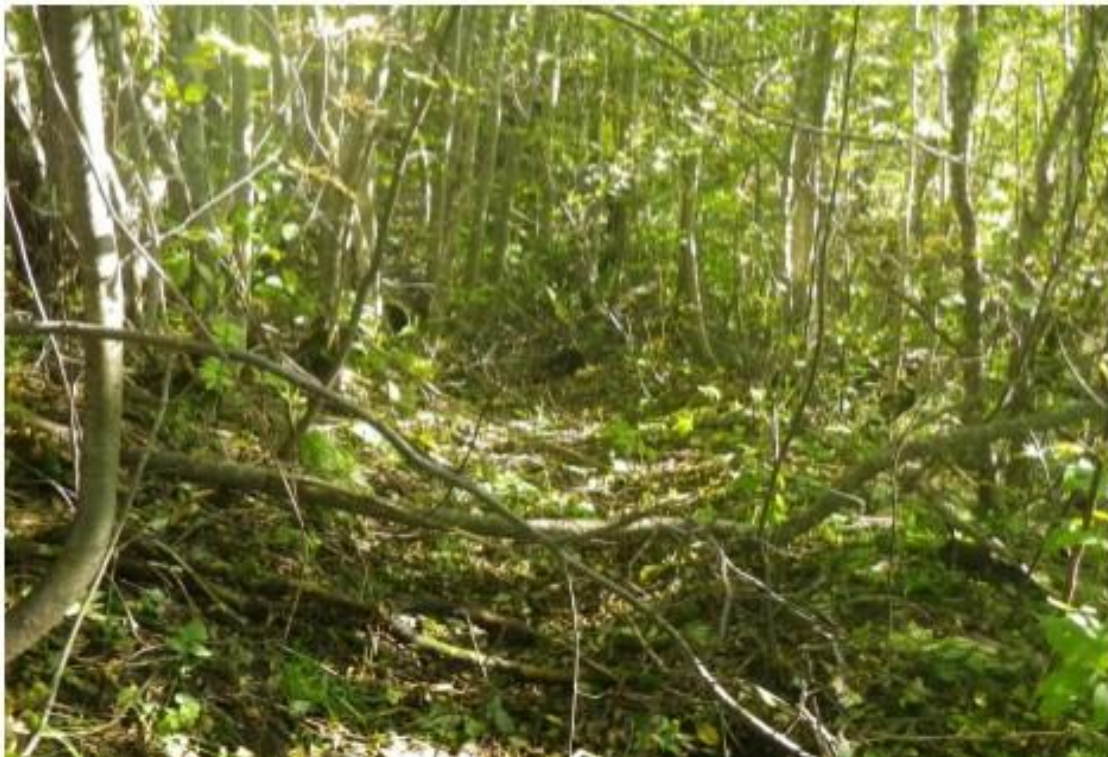
Figur 9.9: Gjengrodd terrenggrøft (Sweco, 2013).

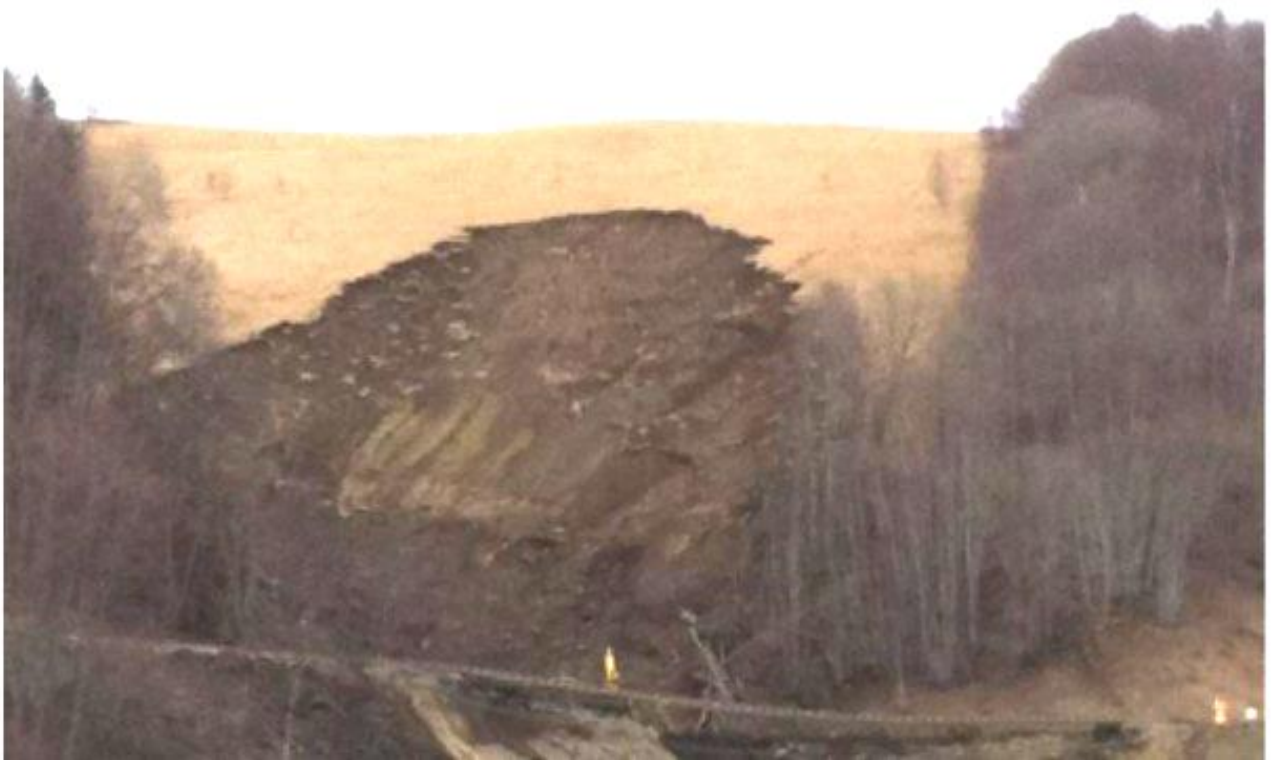
Figur 10.1: Jordskredet 13. mars 2012, utløst på et jorde 150-200 m ovenfor jernbanesporet (Jernbaneverket, 2012).

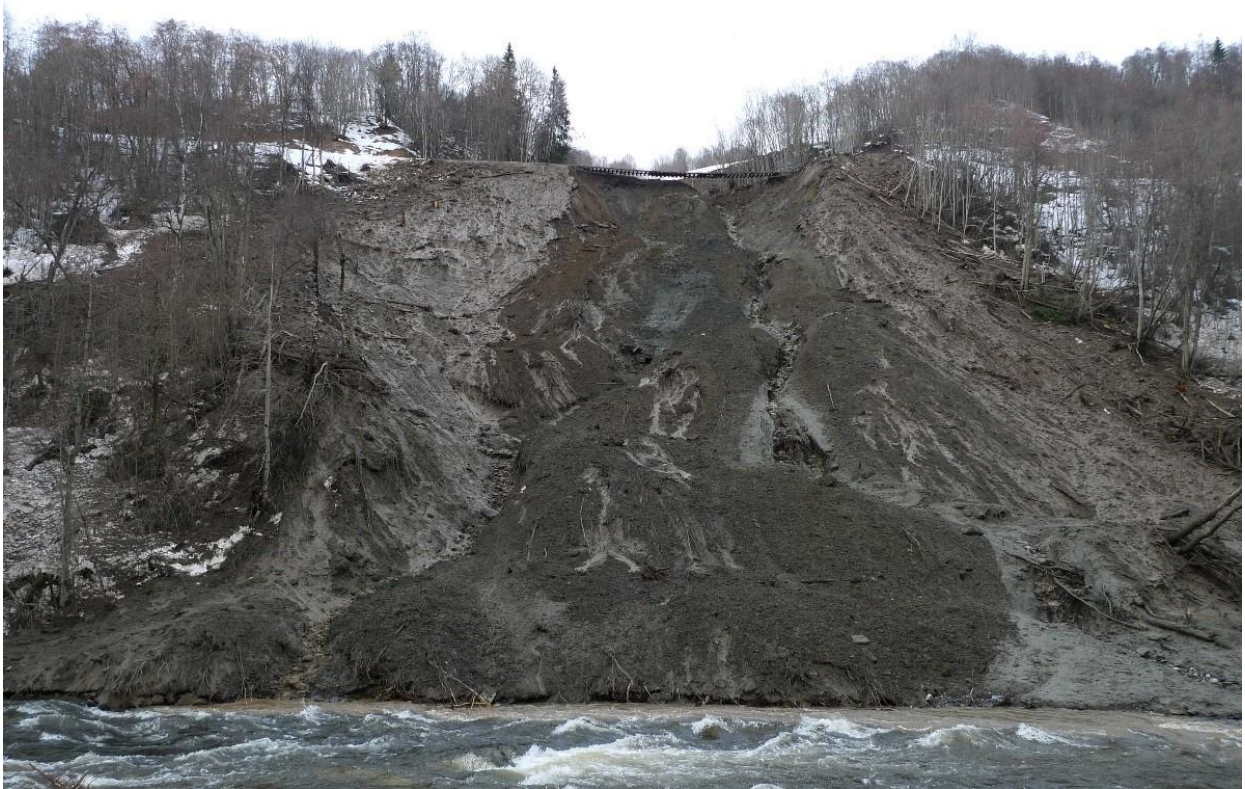
Figur 10.2: Skredet 14. mars 2012, hvor jernbanefyllingen skled ut på en 35 m lang strekning (Jernbaneverket, 2012).

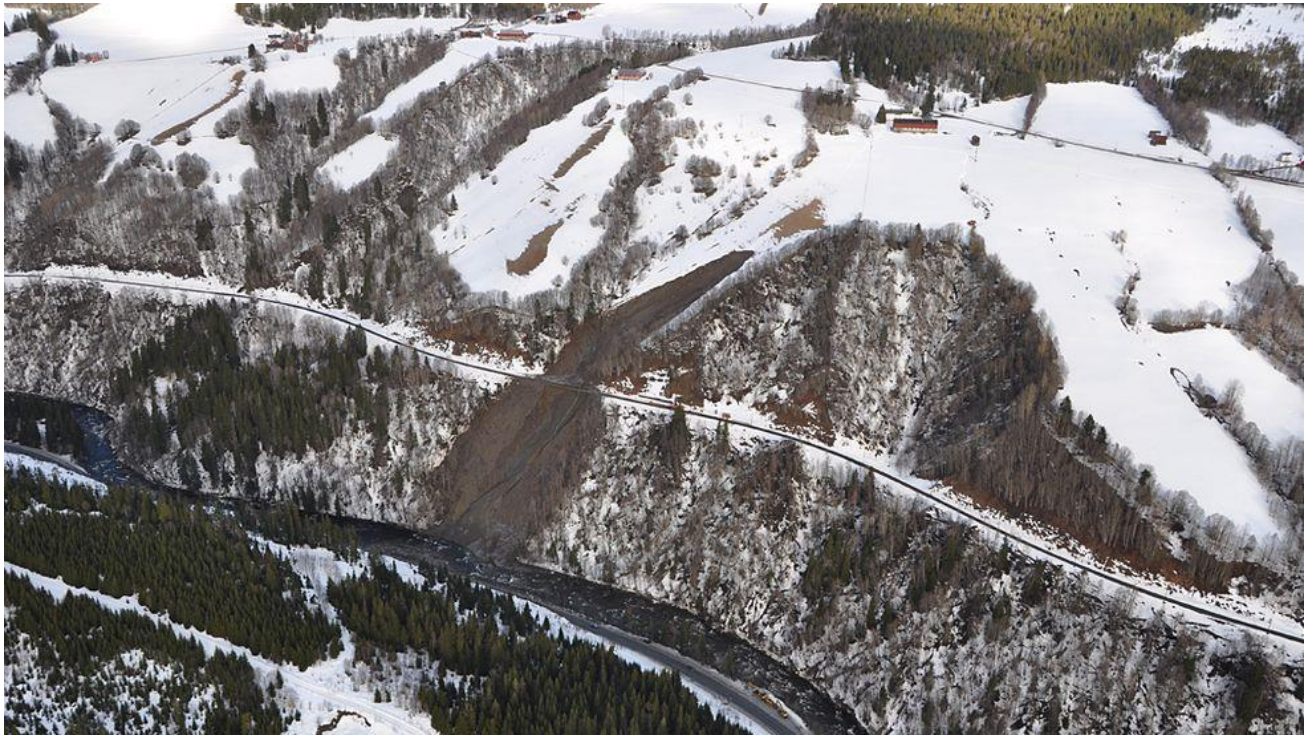
Figur 10.3: Flyfoto over skadeskredet i Soknedal (Foto: Ole Jørgen Kjellmark/Adressa.no).

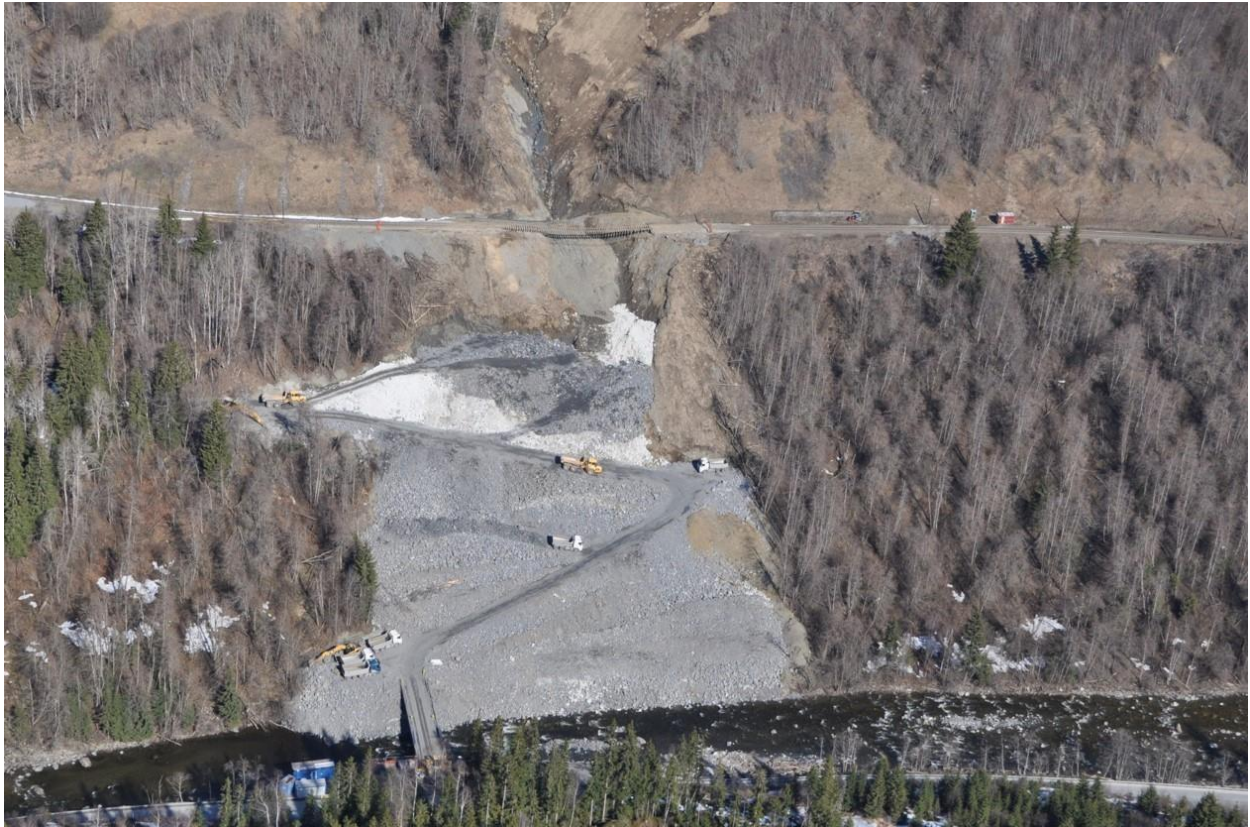
Figur 10.4: Gjenoppbygging av fylling. Anleggsveien ble etablert nedenfra og oppover mot jernbanesporet (Jernbaneverket, 2012).

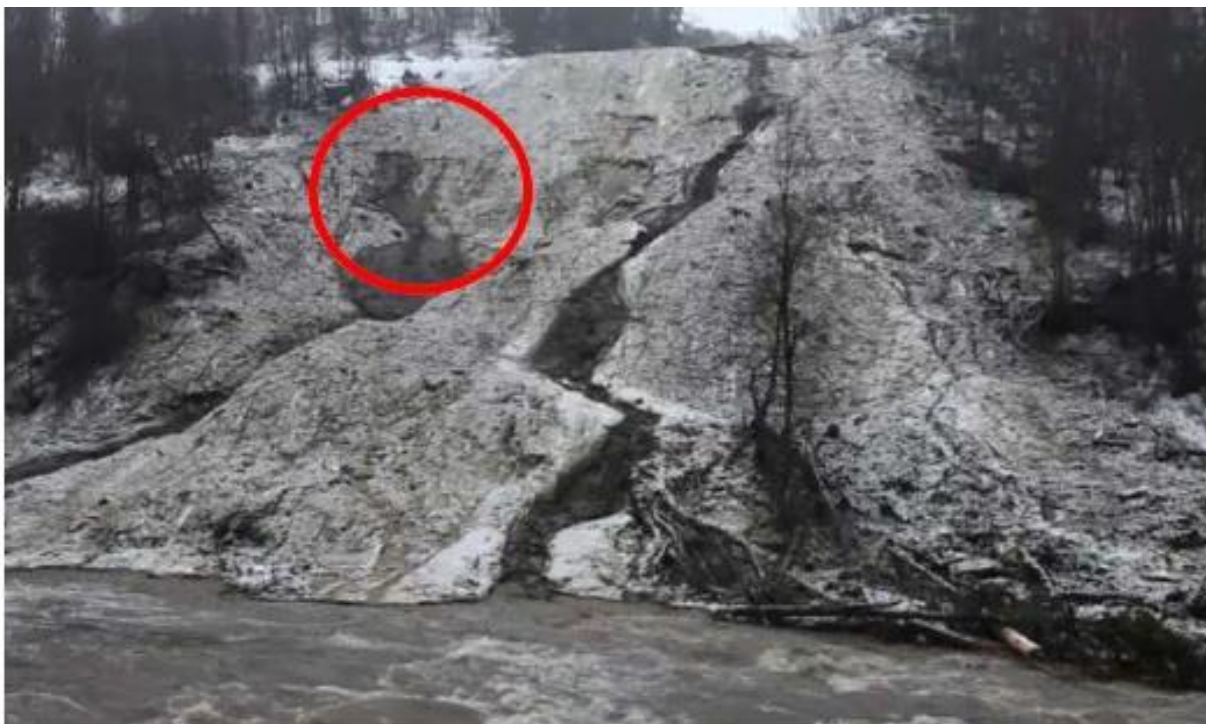
Under opprydningsarbeidet ble det registrert flere sprekker og utglidninger. Tidlig i april ble det observert en 20-30 cm bred sprekke i skredgropen og en nedsynkning på 50 cm i eksisterende jernbanefylling (figur 10.5). På bakgrunn av dette ble det foretatt driftsstans ut uke 14 i påvente av bedre forhold og stabilitet i området. På bakgrunn av tilstandene tidligere i opprydningsarbeidet, ble det besluttet å etablere en bredere fyllingsfot, bredere anleggsveier, samt å ta ut ytterligere stedlige morenemasser (Jernbaneverket, 2012).

Figur 10.5: Den røde ringen markerer hvor det ble observert vann som strømmet ut fra skråningen som resulterte i utglidninger (Nålsund, 2012a).

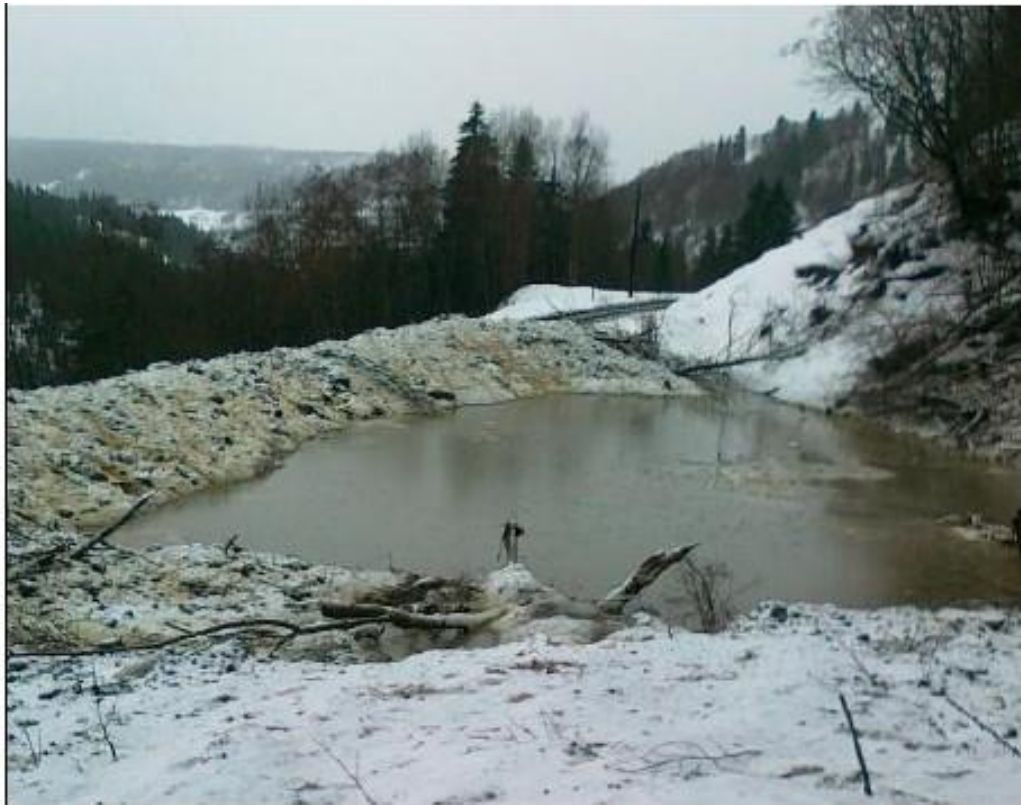
Figur 10.12: Bildet viser oppdemming av vann bak jernbanefyllingen etter skredet 13. mars (Jernbaneverket, 2012).

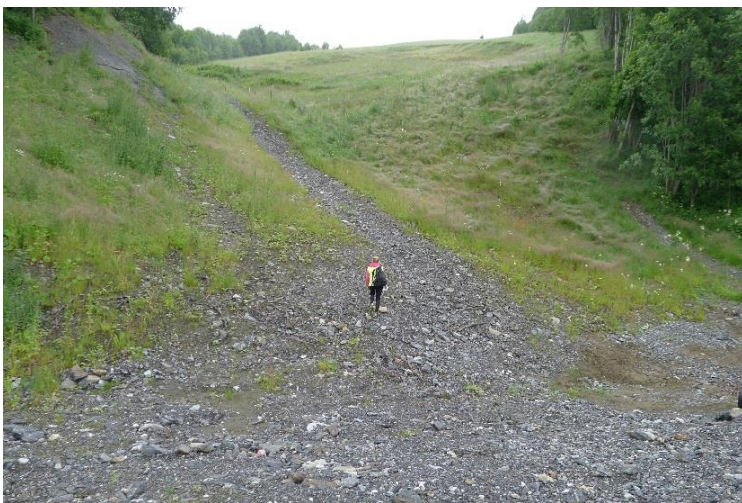
Jordskredet 13.mars og det påfølgende fyllingsskredet 14. mars gikk i et område i Soknedalens vestside. Helningen ved utløsningsområdet ble målt til 21 – 22 °, noe som er mindre enn normal utløsningsgradient for jordskred. Soknedalen er preget av til dels mye vegetasjon i form av bjørk og or, samt mindre buskvekster. I området hvor skredet oppsto er vegetasjonen fjernet, og det er nå dyrket mark i skråningen. I likhet med de andre skredhendelsene i Soknedal, var også dette et grunt jordskred. Skredgropen er om lag 1,5 meter dyp.

Figur 11.1: Befaring av skredlokaliteten 16. juli 2014. Bildet viser skredløpet sett fra jernbanefyllingen (Foto: Terje H. Bargel).

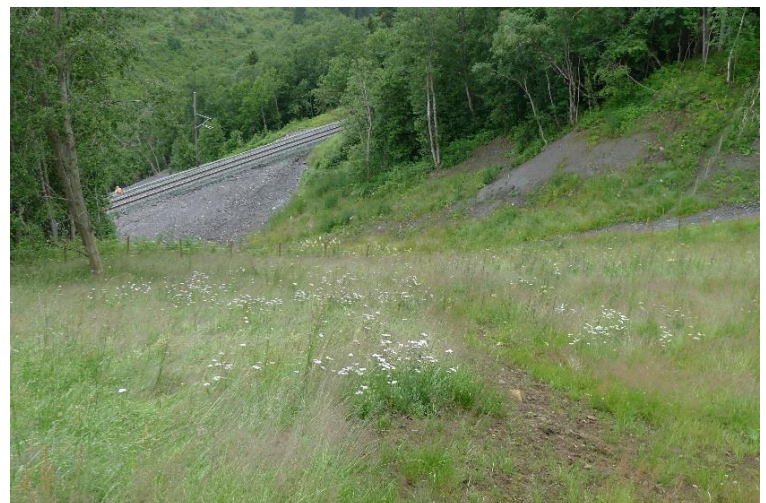
Figur 11.2: Skredløpet sett fra skredgropen (Foto: Terje H. Bargel).

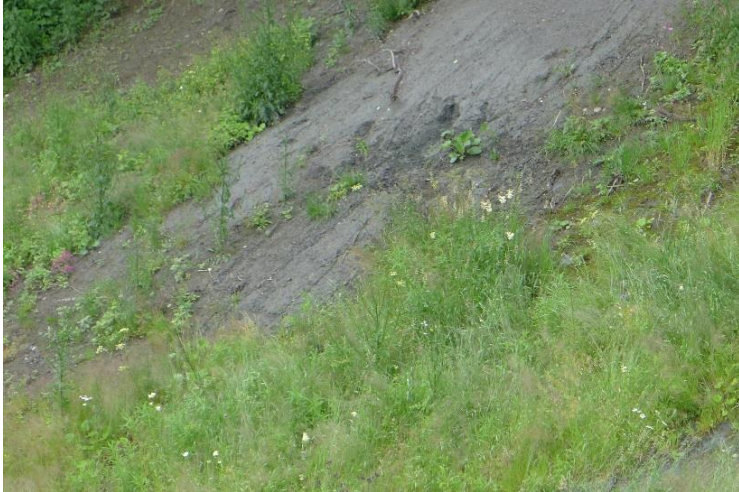
Materialet i området består av morene. Morenematerialet er finkornet og godt kompaktert. Finstoffet er også iblandet noe stein. I øverste del av jordprofilet er materialet noe grovere (sandig) og løst pakket

Figur 11.3: Moreneleire i skråningen ved utløsningsområdet (Foto: Terje H. Bargel)

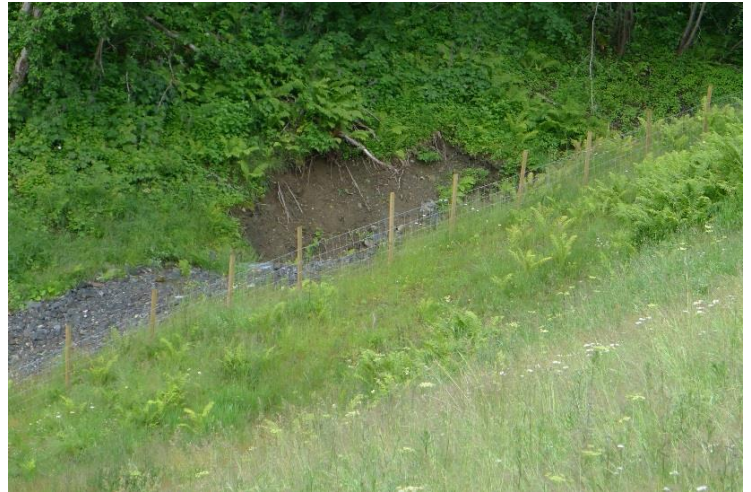
Det ble også observert områder blottlagt med sandig, løst pakket jord ved innløpet til stikkrennen, noe som kan ha bidratt til tetting av stikkrenne (figur 11.4). Skeive trær og mindre buskvekster ble også observert, noe som kan skyldes solifluksjon, og kan tyde på at jorden her er ustabil.

Figur 11.4: Området blottlagt med løst pakket jord ved innløp til stikkrenne (Foto: Terje H. Bargel).

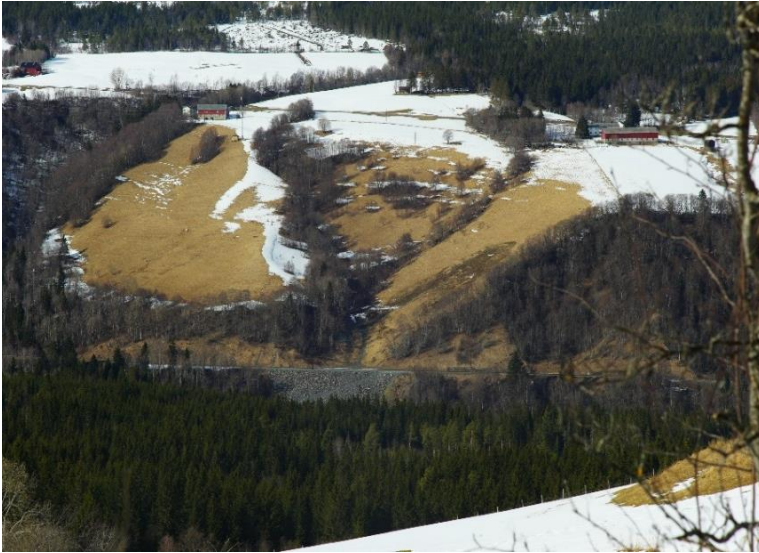
Figur 12.2: Oversiktsbilde av skadeskredet. Bildet er tatt i 2014 (Foto: Terje H. Bargel).

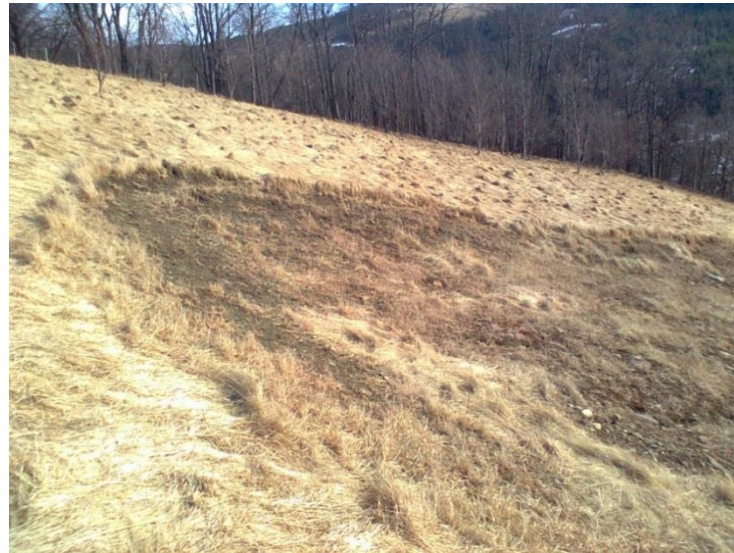
Figur 12.3: Nærbilde av skredgropen viser tydelige spor etter jordskredet i 2012. Bildet er tatt i 2014 (Foto: Terje H. Bargel).

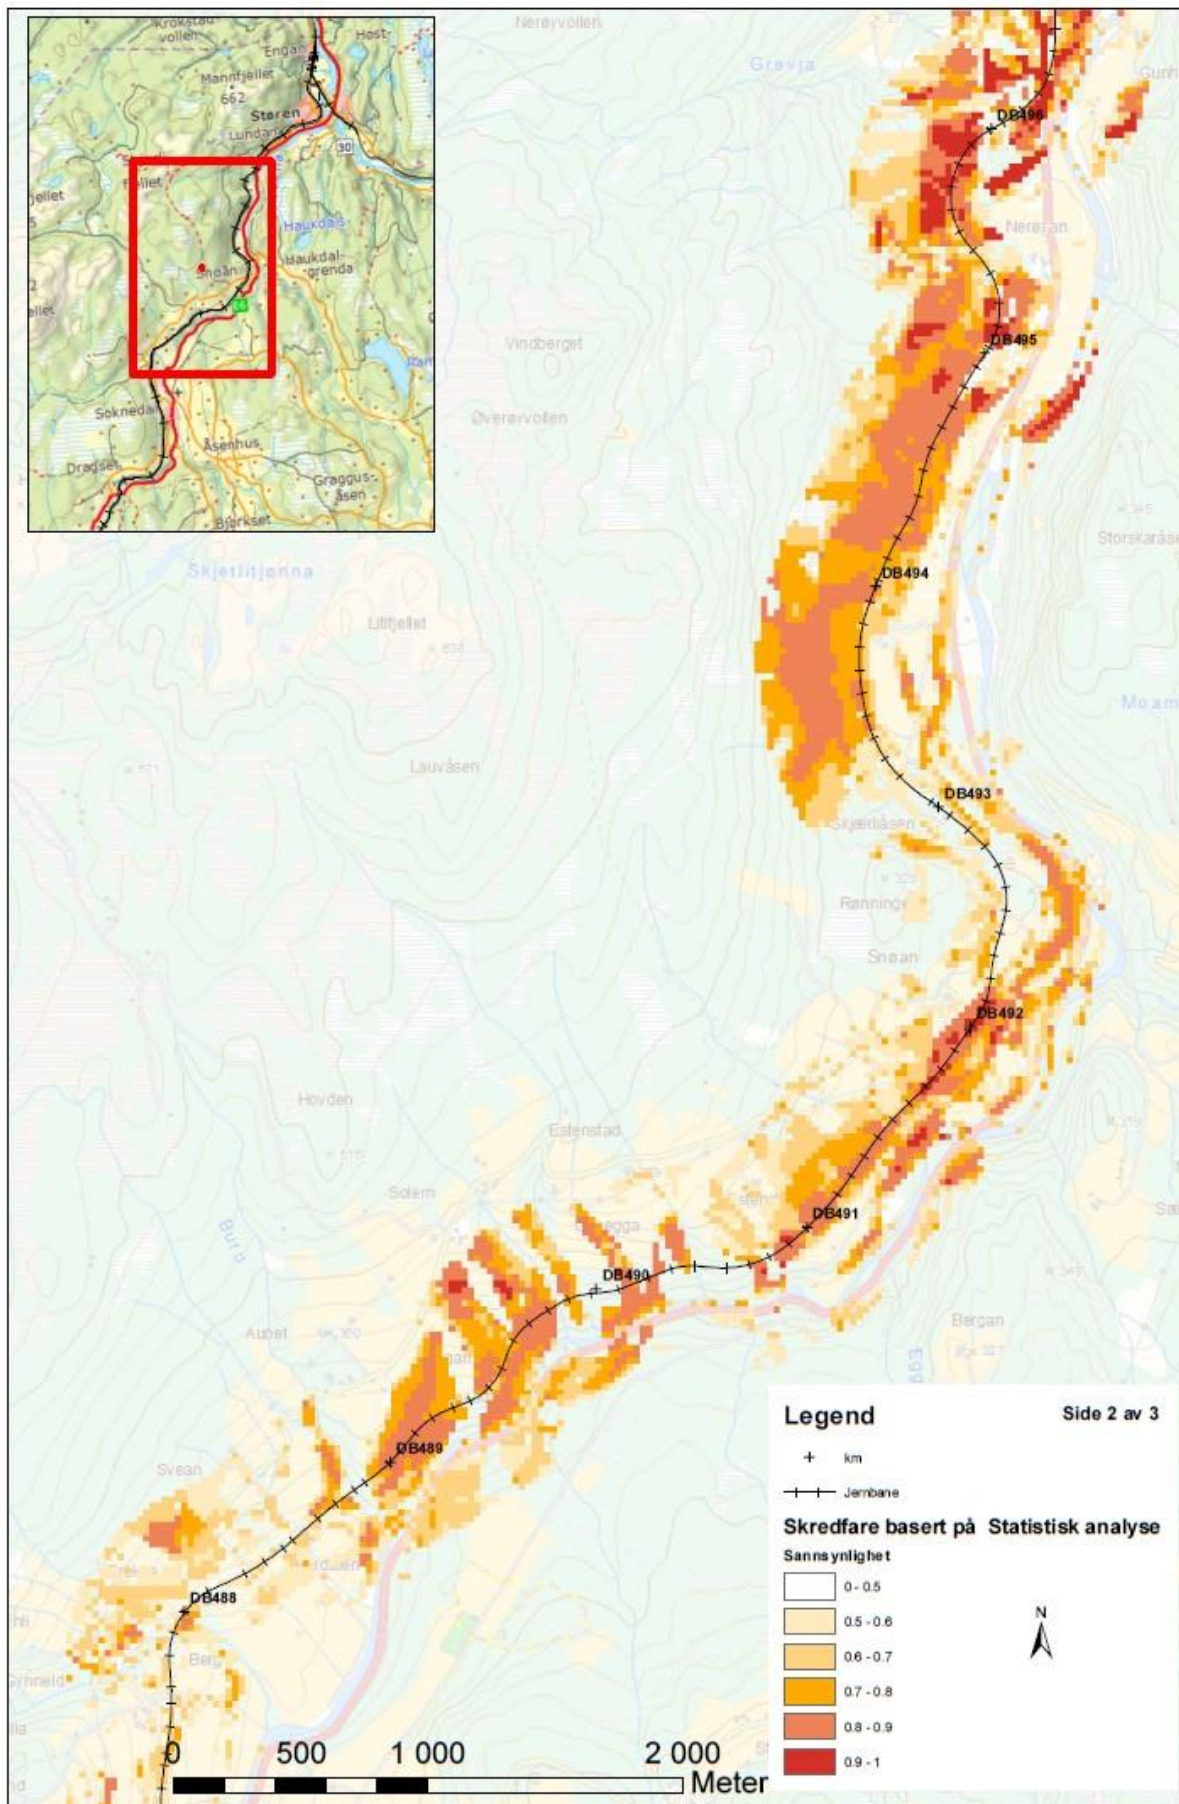
Vedlegg F – Skredsannsynlighet

Skredfarekart for strekningen mellom km 488 – km 496 hentet fra Sweco 2013
