Teknisk-økonomisk analyse av reinvesteringsbehov i vannkraftverk

Master of Science in Electric Power Engineering
Innlevert: juni 2015
Hovedveileder: Eivind Solvang, ELKRAFT

Denne teknisk-økonomiske analysen er et sånt samarbeid igangsatt av SINTEF i samarbeid med TrønderEnergi og NTNU innenfor vedlikeholds- og reinvesteringsbeslutninger. Rapporten betrakter tekniske- og økonomiske aspekter ved rehabilitering av Litjossen kraftverk i Tynset kommune.

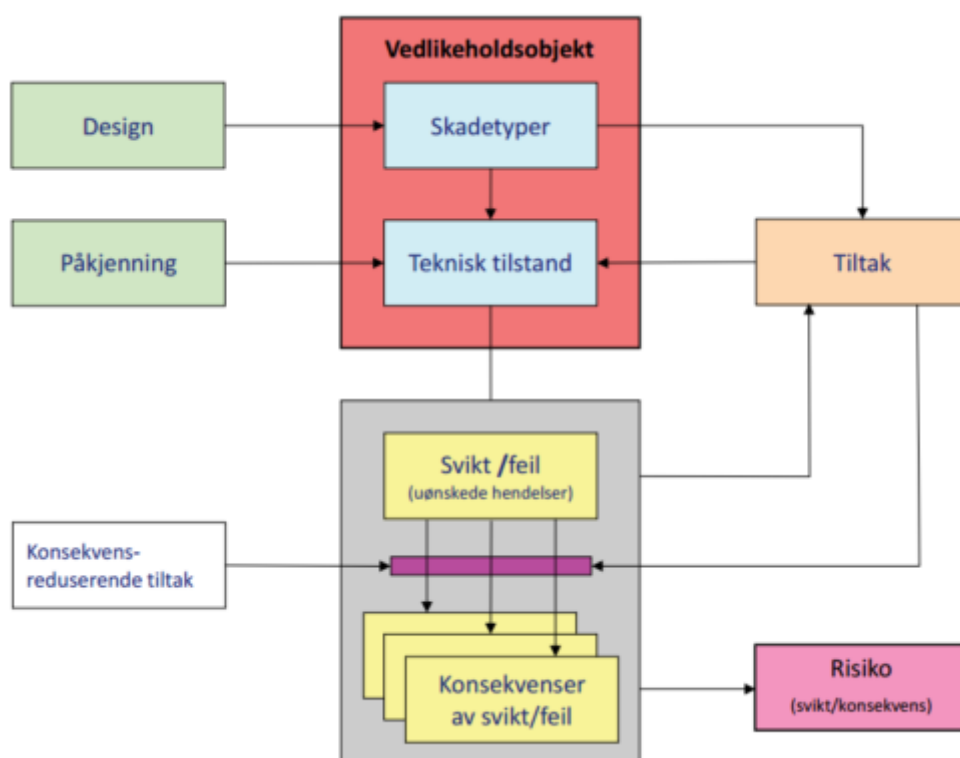
Den generelle sviktmodellen for vannkraftverk er illustrert i Figur 6. Sviktmodellen er en modell utviklet for å grafisk fremstille sammenhengen mellom skadetyper, teknisk tilstand, sannsynlighet for svikt, konsekvenser for svikt og tilhørende risiko for komponenter. *Vedlikeholdsobjektet* (komponenten) i modellen består av blokkene *Skadetyper* og *Teknisk tilstand*. Blokken *Design*, altså designet på selve komponenten har en relevans for hvilke skadetyper som er aktuelle for komponenten. Ulikt design kan bety konstruksjons- og materiellforskjeller, ytelse- og spenningsforskjeller, også videre. To komponenter kan ha samme formål, men allikevel ha ulikt design og ulike skadetyper.

Figur 6: Generell sviktmodell for vannkraftverk. [11]

Pilen fra *Skadetyper* til *Tiltak* illustrerer at aktuelle tiltak for den enkelte komponent er avhengig av skadetyperne.

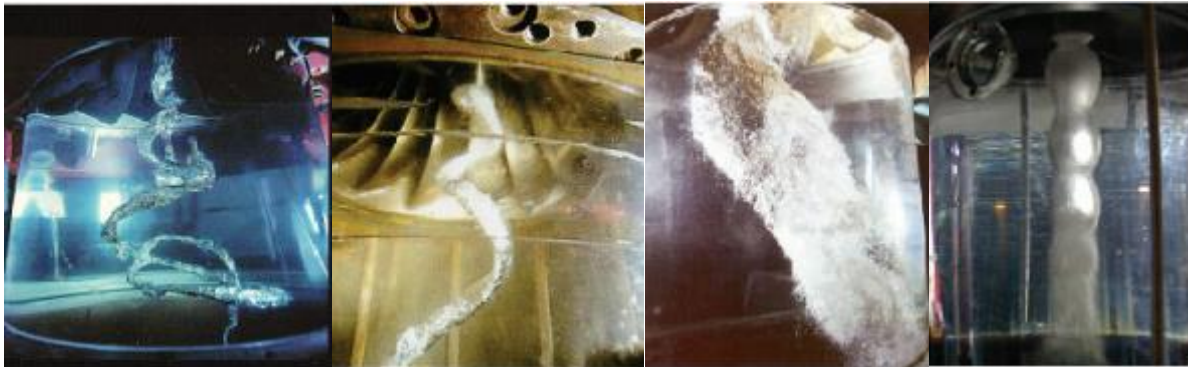
Sugerørsvirvelfrekvensen blir også betegnet som *Rheingangsfrekvensen*. Dette er virvler i sugerøret som oppstår på grunn av mye spinn på vannet ut fra løpehjulet. Virvelen i sugerøret forårsaker en massesvingning som forplanter seg i videre i vannveien. Massesvingningene er også til stede oppstrøms, selv om svingningene er størst i sugerøret. Sugerørsvirvelfrekvensen er alltid til stede under drift, men er vanligvis mest dominerende under del- og overlast. Amplituden på trykkpulsasjonene er størst om trykket på vannet i sugerøret kommer under damptrykk. Resultatet vil være kavitasjon og dannelse av bobler i en virvellignende stråle under løpehjulet, se Figur 13. Amplitudene på trykkpulsasjonene kan bli ekstra høye om virvelstrålen treffer løpehjulets geometri. Sugerørsvirvelfrekvensen er normalt størst ved 50-70 % av bestpunkt på turbinen. [18] [16]

Figur 13: Sugerørsvirvel ved lav-, normal-, høy dellast og fullast. [18]

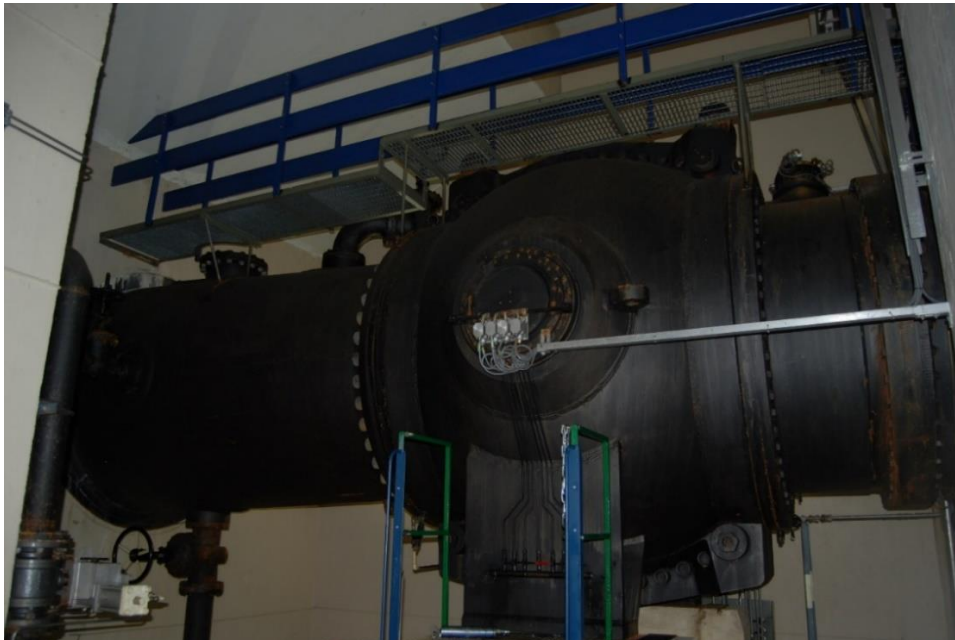
Kuleventilen er av opprinnelig årgang og har vært i drift siden 1982. Kuleventilen ble visuelt inspisert i 2013 og ble vurdert til tilstandskarakter 4 (Tabell 5). Et bilde av kuleventilen er vist i Figur 15.

Figur 15: Kuleventil avbildet i turbinkjelleren.

Det ble inspisert at kuleventilen ikke hadde noen lekkasjer rundt omkretsen på selve ventilen. Overflatebehandlingen på innsiden av kuleventilen var tilfredsstillende. Det er nylig installert avfukter i turbinkjelleren som hjelper til å holde luftfuktigheten nede. Tidligere dannet det seg kondens på utstyret i vannveien, men dette er mer eller mindre borte etter installasjonen av avfukter. Det er observert store korrosjonskader på utsiden av tømmeventil for trykksjakt og ventil for injektor. Dette kan høyst sannsynlig sees i sammenheng med den tidligere høye luftfuktigheten som har gjort ventilene mer utsatt for korrosjonsangrep. Det er innkjøpt ny tømmeventil for trykksjakt og ny ventil for injektor og disse vil bli skiftet i løpet av den kommende tiden (Figur 16). I tillegg er det innkjøpt flere mindre ventiler som planlegges skiftet.

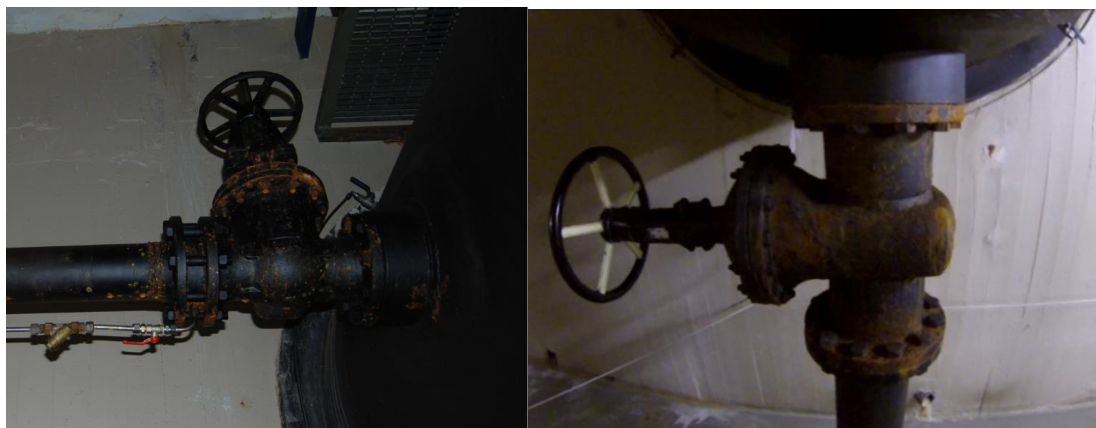
Figur 16: Ventil for injektor til venstre og tømmeventil trykksjakt til høyre.

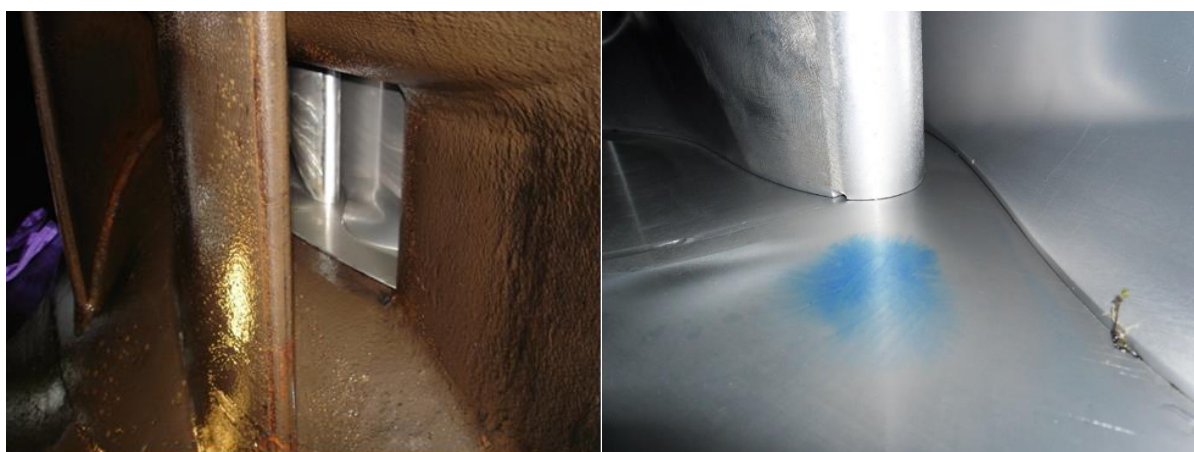
Tilstandskarakter visuell inspeksjon 2013	
Anleggsdel:	Karakter [1-6]
Staging og stagsøyler	5

Figur 17: Staging og stagsøyler i bildet til venstre og ledeskovel med rivning i bildet til høyre.

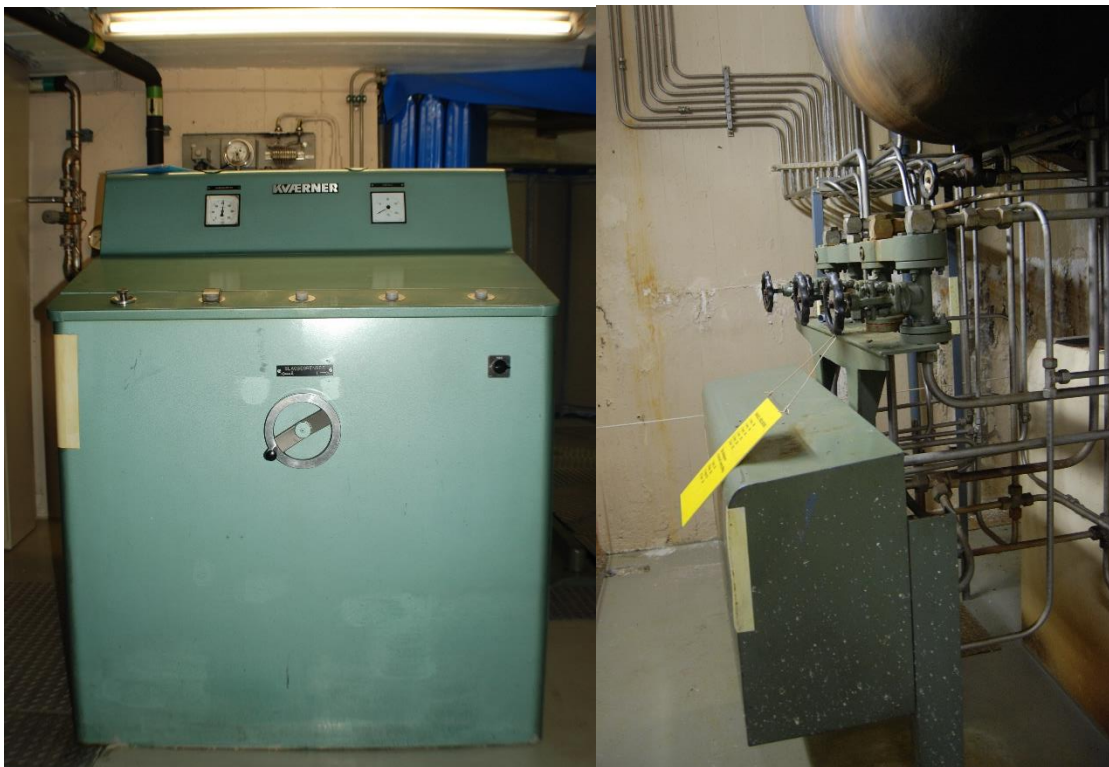
Ventilstyringen er av opprinnelig årgang og er oppbygd med en hovedstyring og en nødstyring. Systemet er gammelt og er skreddersydd for anlegget. Dette gjør det vanskeligere å oppdrive reservedeler, samtidig som kompetansen på lavtrykksanlegg og styrepulter er utgående. Ventilstyringen fungerer i dag tilfredsstillende, men bærer preg av å ha vært i drift siden oppstarten. Rørføringene er utført i rustfritt stål, men skjøtene av rørene er av ikke rustfritt materiale og noen av skjøtene bærer preg av korrosjonsangrep. Tilstanden på innsiden av rørføringene er usikker og dårlige skjøter kan føre til avleiringer på innsiden av rørene som igjen kan medføre at rørene tetter seg. Et resultat av gjentetninger i rørene kan være at kuleventilen bruker lenger tid på åpning og lukking.

Figur 21: Ventilstyrepult til venstre og rørføring ventilstyring til høyre.

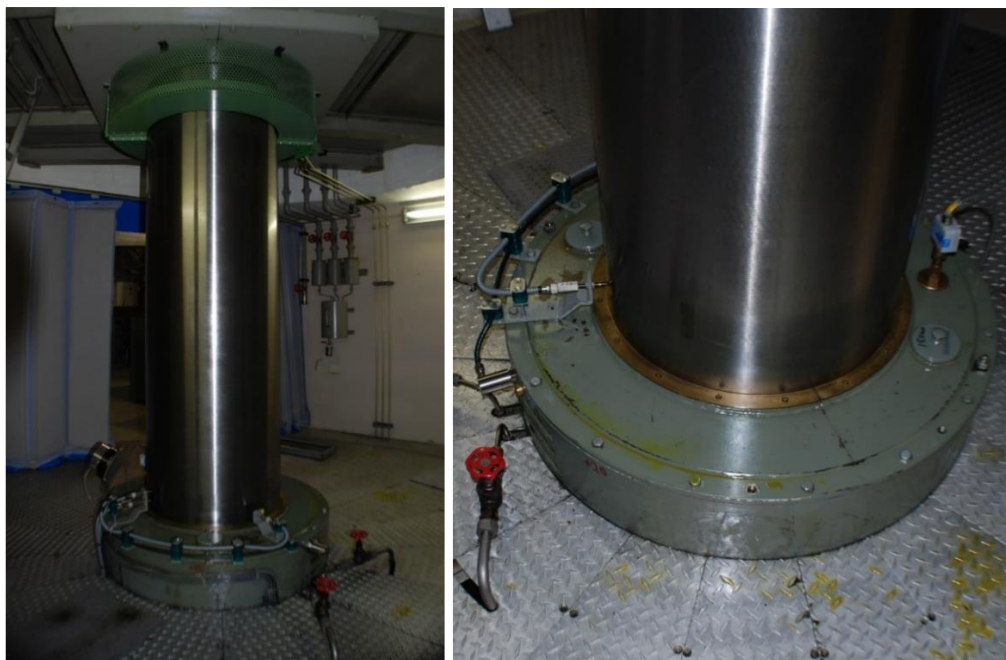
Belastningene på turbinlager var innenfor de verdier som er normalt på denne typen aggregat i 2001, men på grunn av forflytninger på styrelagrene, ble akselen presset over mot siden av lageret. Tilstanden ble forbedret under lageropprettingen i 2002. Lavt akselkast og lave lagerhusvibrasjoner i 2007 indikerte god tilstand. Vibrasjonsnivåene radielt og tangentielt ved turtallsfrekvensen var høye ved høye laster i 2012. Vibrasjonsnivåene var høyere enn hva som er vanlig på denne type lager. Det ble antatt at hydraulisk ubalanse var årsaken til vibrasjonene. Temperaturen i lageret var innenfor normalt område og det kan tyde på at lageret takler belastningen bra. Akselen brukte ca. 31 % av nominell lagerklaring.

Figur 22: Viser akselstrengen mellom turbin og rotor med vibrasjonssensorer.

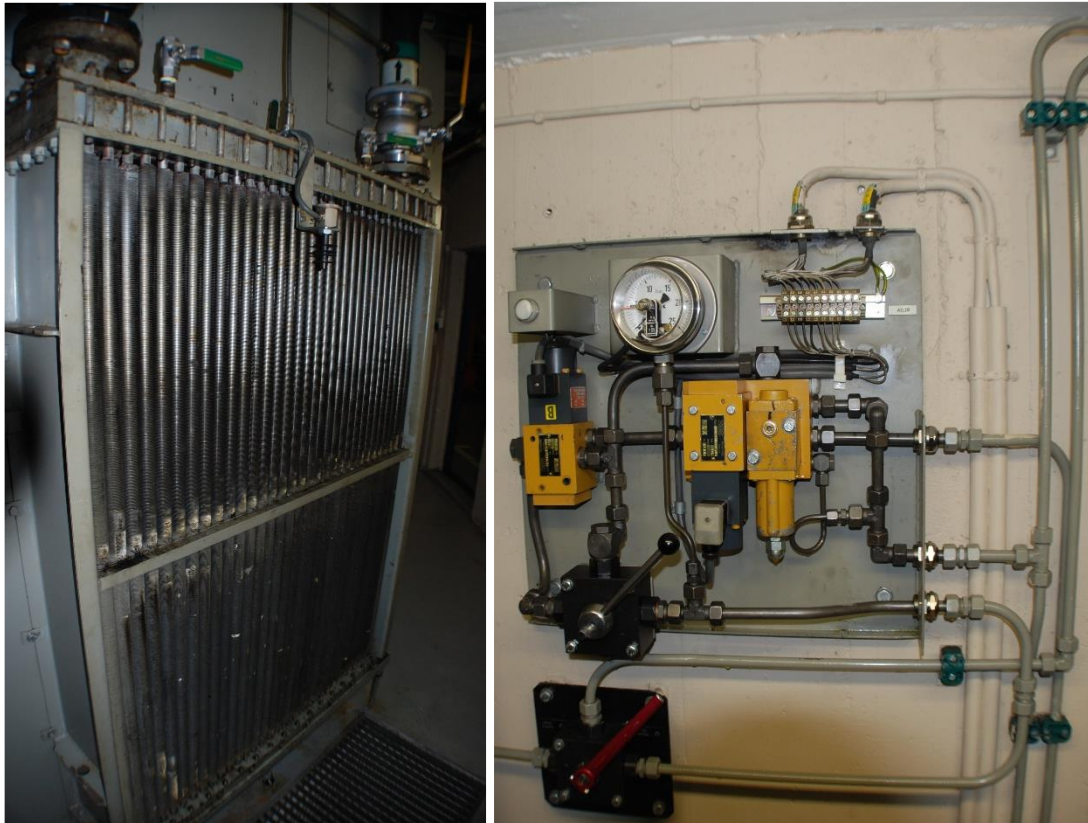
Generatorkjølerne er av typen RCP produsert av Keeprite Unifin. Det er 4 kjølerne som hver har en kjøleeffekt på 235 kW med en slukeevne på 9,4 L vann i sekundet. Kjølerne er produsert i 1981 og har vært i drift siden oppstarten av kraftverket. Generatorkjølerne begynner å nærme seg den forventede levetiden på ca. 40 år og bør utskiftes ved en større revisjon. Venstre bilde i Figur 23 viser en av generatorkjølerne på statoren i Litjfossen kraftverk.

Figur 23: Generatorkjøler til venstre og bremsetavle generator til høyre.

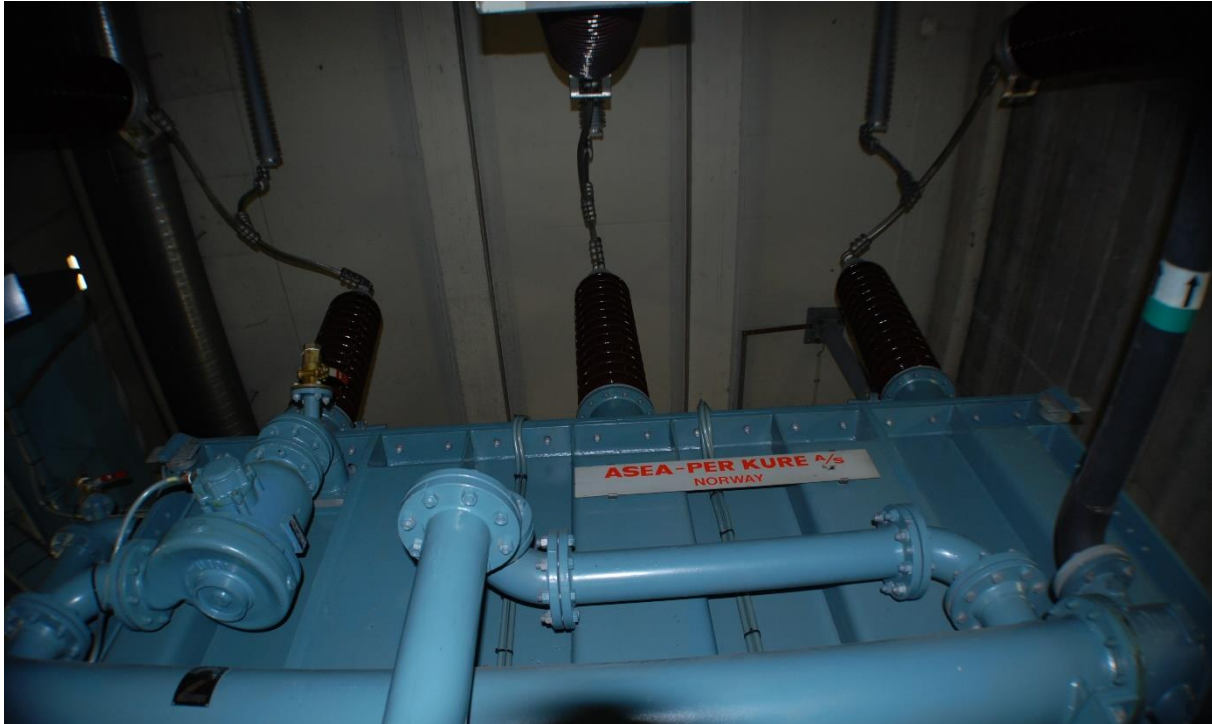
Litjossen kraftverk er utstyrt med en 83 MVA krafttransformator (T1) levert av ASEA Per Kure, type TMY 43. Med en merkespenning på 9,5/140,5kV og en strømkapasitet på 5055/341A leverer krafttransformatoren den produserte effekten fra Litjossen kraftverk ut på 132 kV-nettet. Transformatoren benytter OFW til kjøling som er av opprinnelig årgang. Krafttransformatoren har vært i drift siden oppstarten av kraftverket i 1982. Et bilde av krafttransformatoren er vist i Figur 25.

Figur 25: Krafttransformatoren til Litjossen kraftverk.

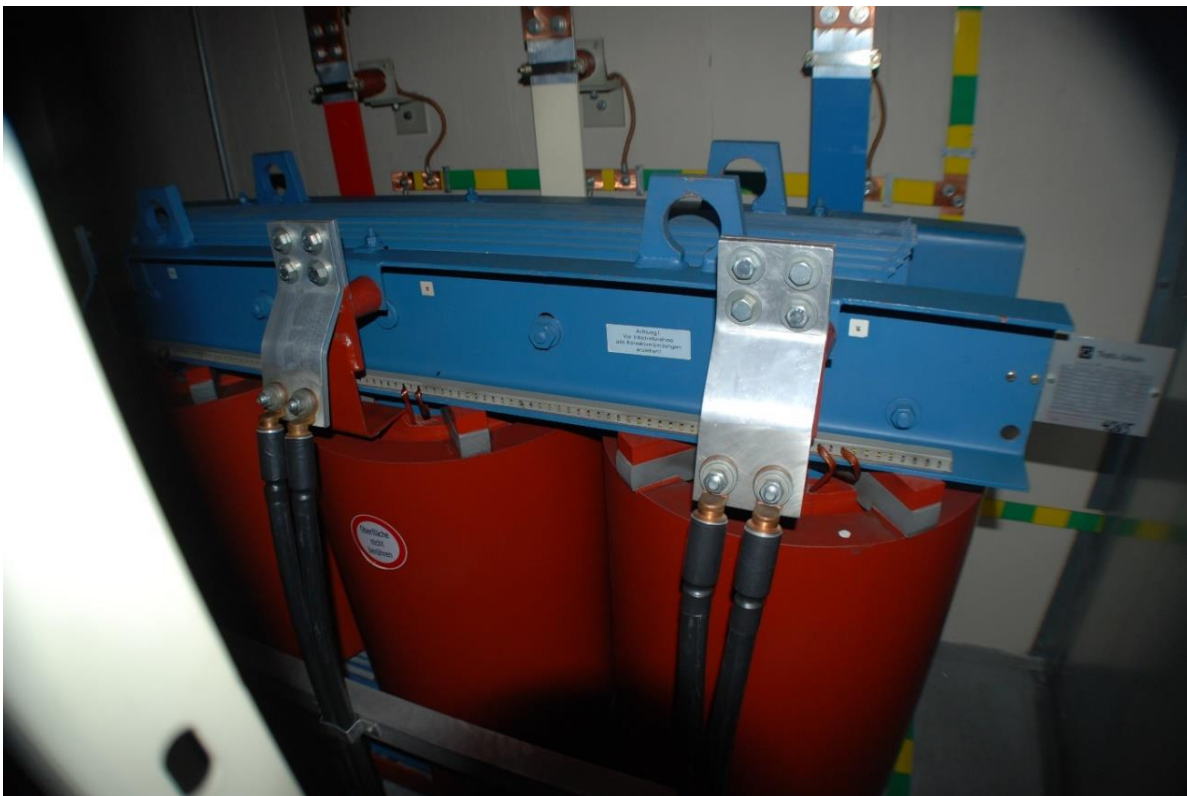
Magnetiseringstransformatoren er av type GEAFOL TGAJ5941D produsert av Trafo-Union. Transformatoren er på 650 kVA med en merkespenning på 9,5/0,43 kV. I likhet med stasjonstransformatorene er magnetiseringstransformatoren også fra opprinnelig årgang (1982). Magnetiseringstransformatoren står plassert i *bås* ved siden av stasjonstransformatorene i et veldig bra innelukkede klima. Tilstanden til magnetiseringstransformatoren ser tilsynelatende god ut. Allikevel er transformatoren over 30 år, og tørrisolerte transformatorer har dårligere driftssikkerhet enn oljeisolerte transformatorer. Sannsynligheten for en svikt av transformatoren er tilstede. Typisk levetid på tørrisolerte transformatorer er 15-25 år. Konsekvensen av en svikt kan være utilgjengelighet av kraftverket over en lengre periode, siden ny leveranse av transformator kan ta opptil 4-5 måneder. Magnetiseringstransformatoren er spesialdesignet for Litjfossen kraftverk og det kan være vanskelig å skaffe til veie en reservetransformator innen kort tid. Selv om driftstiden på transformatoren er lav, bør det gjøres en vurdering om forventet levetid på magnetiseringstransformatoren og vurdere om risikoen er akseptabel. Figur 26 viser et bilde av den tørrisolerte magnetiseringstransformatoren. [31] [32]

Figur 26: Magnetiseringstransformator for Litjfossen kraftverk.

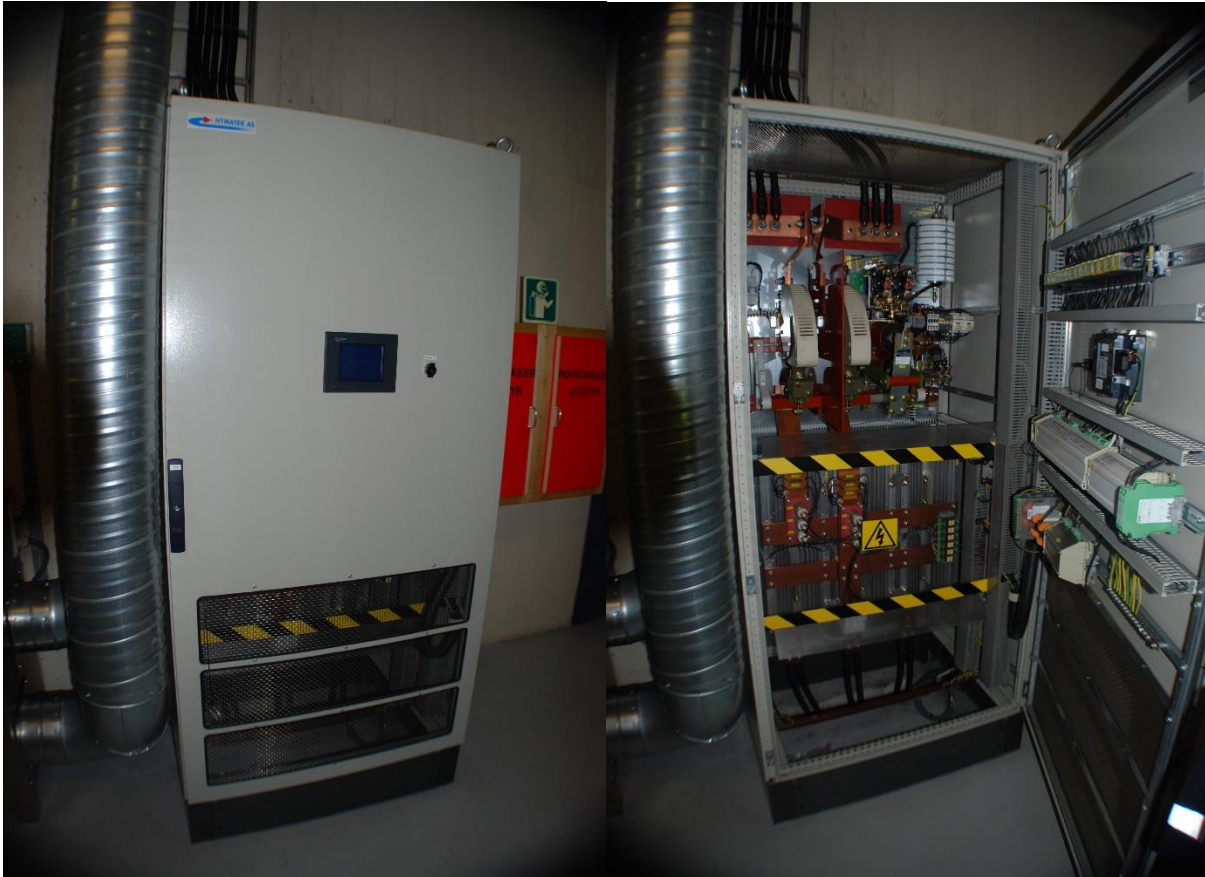
Spenningsregulatoren ble byttet på midten av 2000-tallet og ble levert av Hymatek. Spenningsregulatoren fungerer som den skal og det foreligger ingen planer om utskiftning av denne.

Figur 27: Spenningsregulatoren i Litjossen kraftverk.

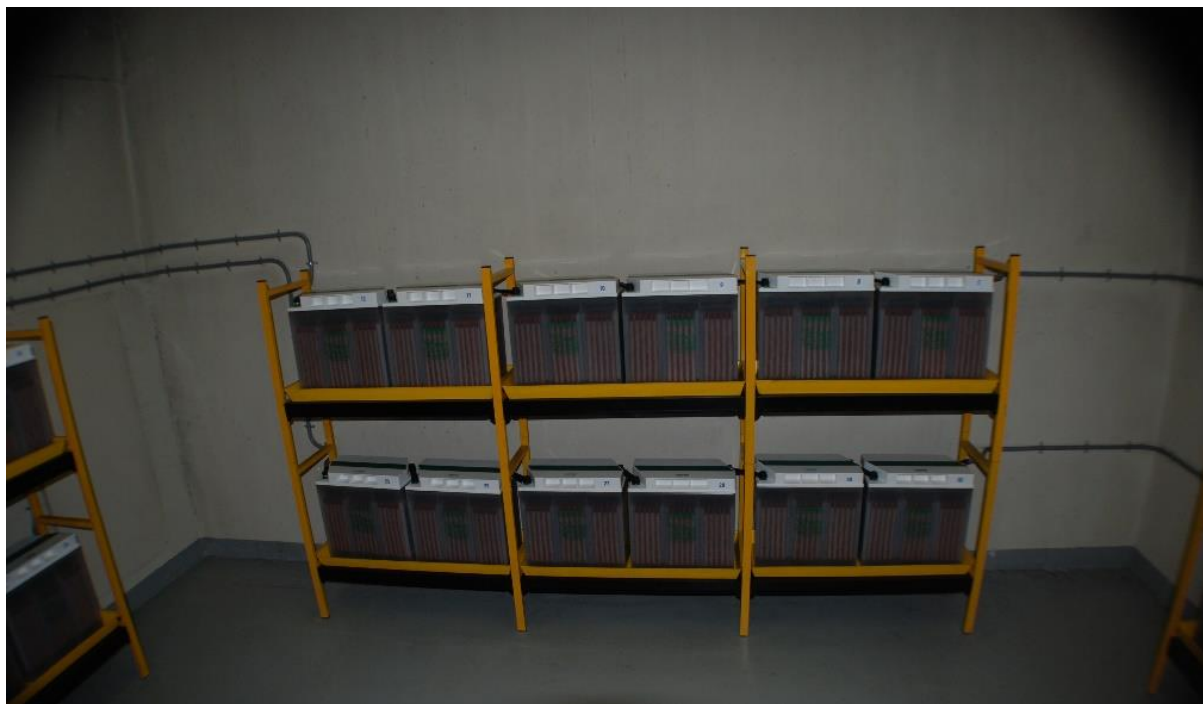
Batterianleggene består av to rom, ett rom med batterier for vanlig drift, og ett rom med batterier for nødstyring. Batteriene for begge systemene er utskiftet i 2014 og er så godt som nye. Batteriene er av typen Hoppecke, 6V med 250 Ah hver. Hvert rom er utstyrt med 36 batterier koblet i serie og utgjør 216 V DC. Siden batteriene nylig er utskiftet, foreligger det ingen planer om utskifting.

Figur 28: Viser 12 av de totalt 36 batteripakkene per rom.

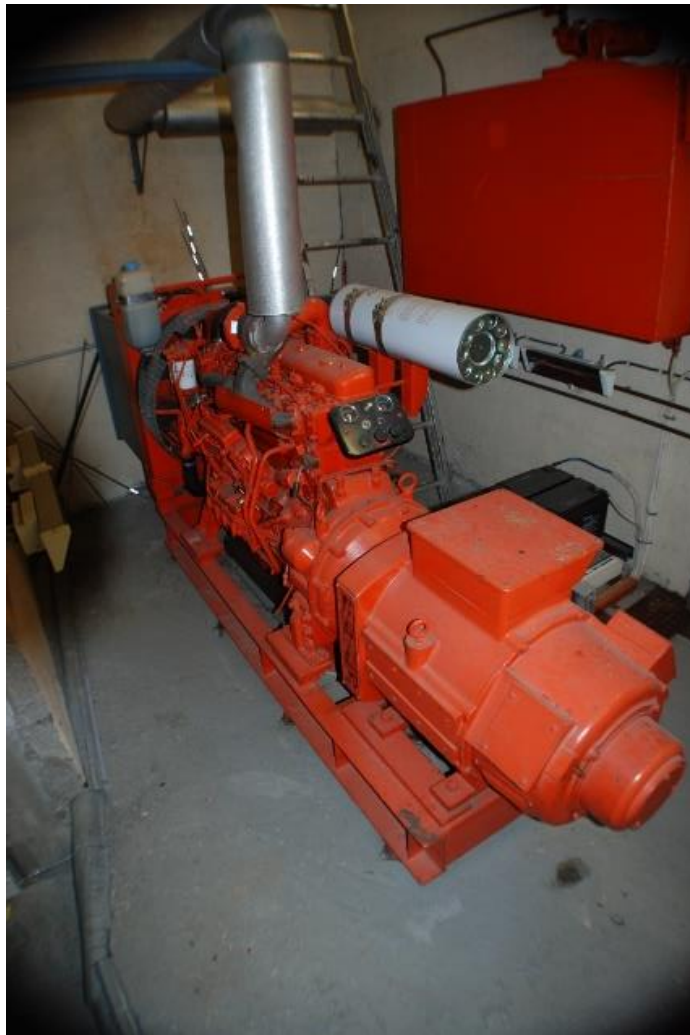
Diesellaggregatet er produsert av Newage Stamford og er av type C334B med 90 kVA. Diesellaggregatet er like gammelt som kraftverket, og ble installert i 1982. Ved inngangen til adkomsttunnelen står diesellaggregatet i en egen avkrok. Det foreligger ingen planer å skifte ut diesellaggregatet. Det blir jevnlig gjennomført vedlikehold der diesellaggregatet blir testkjørt for å forsikre funksjonaliteten og for å opprettholde den tekniske tilstanden. Det blir testet skarpt så langt det lar seg gjøre for å sjekke at automatikken fungerer slikt den er oppkoblet for å gjøre. Se Figur 29.

Figur 29: Diesellaggregat ved inngangen til adkomsttunnelen.

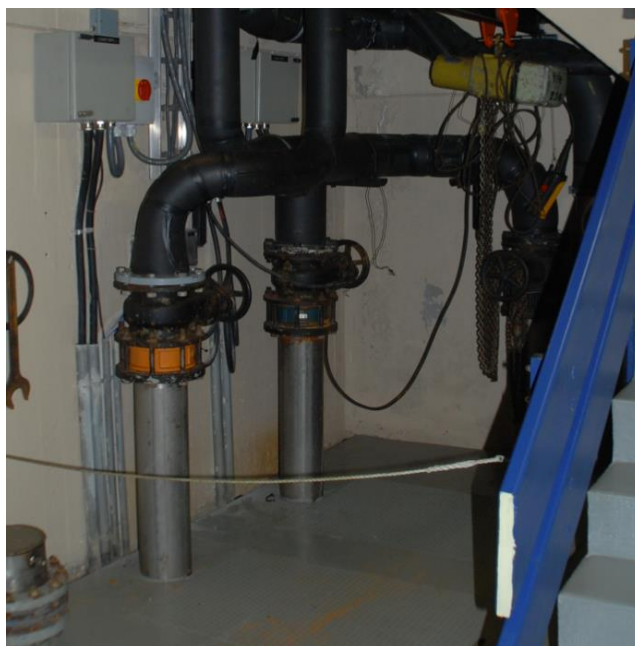
Lenseanlegget i Litjfosse kraftverk består av to AC lensepumper og en mekanisk ejektor. Lekkasjevann fra fjell og vannvei samles opp i lensekummen i bunn av kraftstasjonen. Lensepumpene plassert i bunn av lensekummen pumper vannet ut i avløpet. Sannsynligheten for at begge pumpene havarer samtidig er lav, og tilgjengeligheten på nye pumper er god. Risikoen er derfor akseptabel. Det vil i denne omgang ikke være nødvendig å skifte ut lensepumpene. Figur 30 viser rørføringer for lenseanlegg ut fra lensekum i turbinkjeller.

Figur 30: Rørføringer for lenseanlegg ut fra lensekum.

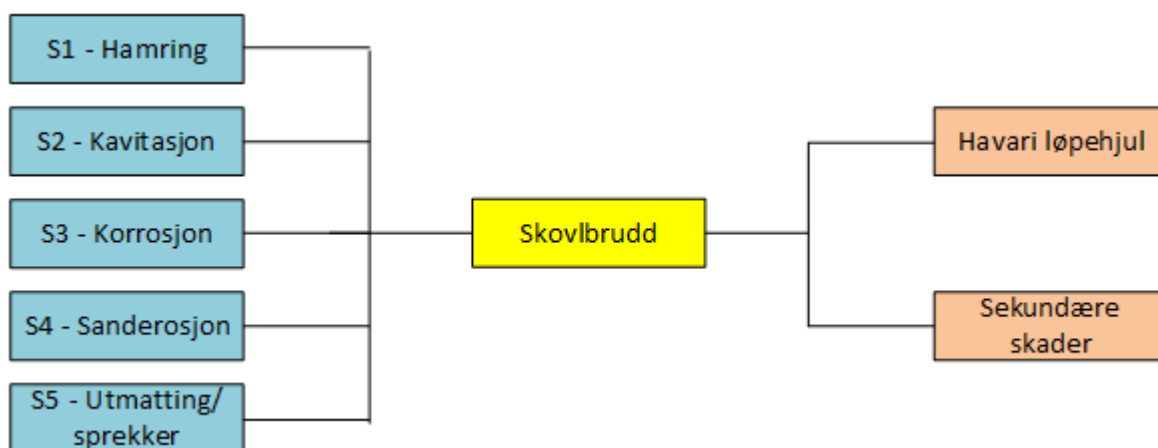
Figur 42: Sviktmodell for løpehjul.

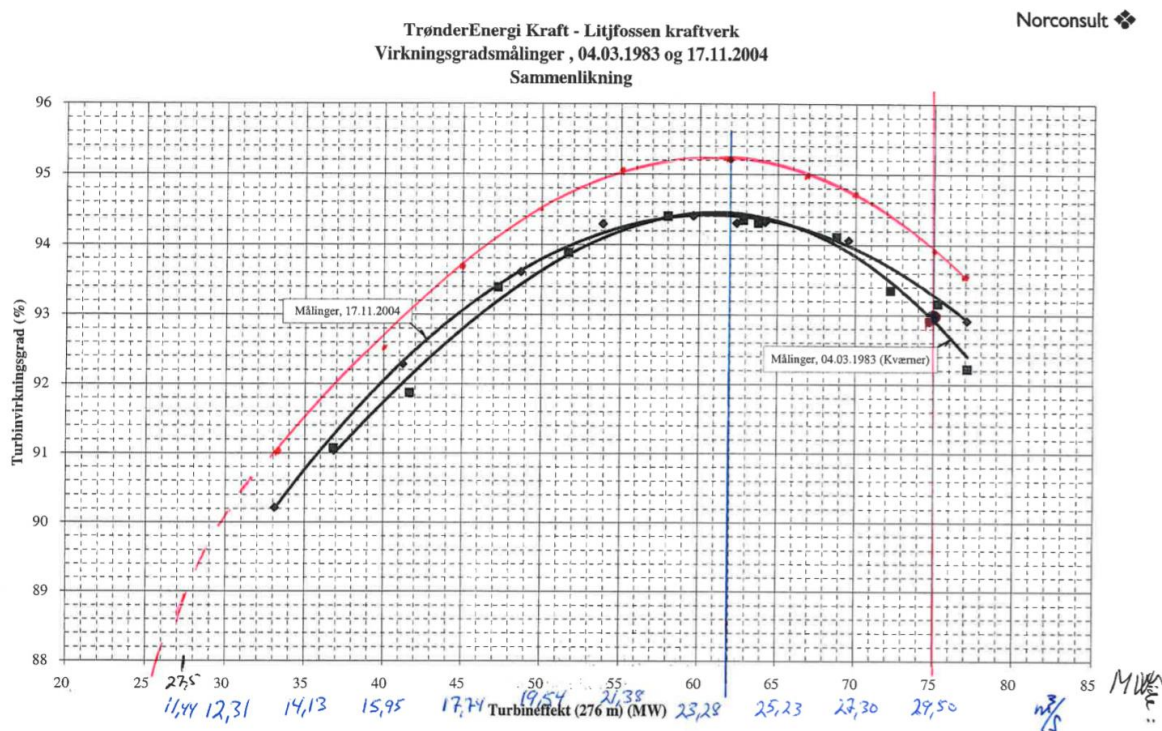
Figur 47: Virkningsgradsmålinger utført i 1983, 2004 og potensiell ny virkningsgrad (rød strek).

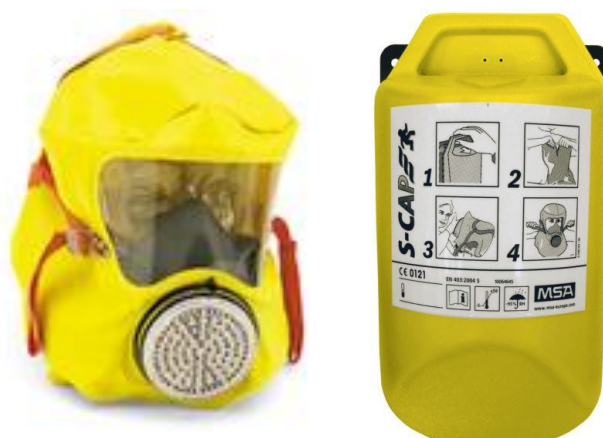
Figur 64: Flukthette og veggmonteringsenhet. [46]

Et konsekvensreducerende tiltak mot dette kan være å montere opp noen flukthetter som beskytter hode, øyne og åndedretsorganer. Slike masker har en typisk brukstid på 15 minutter, tilstrekkelig tid til å komme seg til redningsrommet, og muligvis kanskje helt ut av kraftstasjonen. Disse maskene er designet spesielt for giftige gasser, støvpartikler og brannrøyk. Maskene er billige i innkjøp og gir beskyttelse mot det mest dødelige aspektet ved brannutvikling. En strategisk utplassering av noen av disse maskene i turbinkjelleren bør kanskje vurderes. Figur 64 viser en flukthette med veggmontering.
