Vedlegg 2: Åpningsanalyser

Vedlegg til rapport Masteroppgave Arkitektur NTNU,
høst 2014- vår 2015

Åpninger: Forklaringer

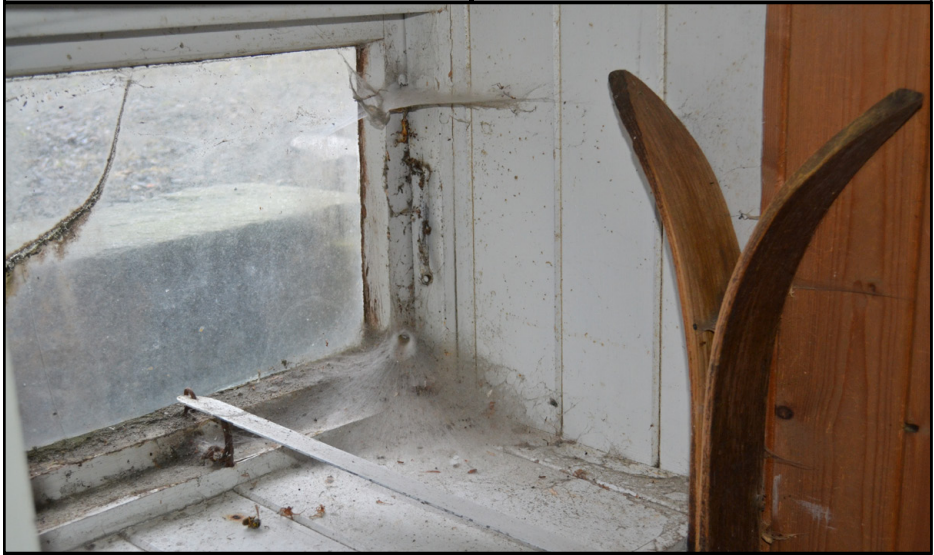
Alder: 110 år (original)

U-verdi: 6.0

Antall lag glass: 1

Type: Hel glassplate

Størrelse: 60x50cm

Forslag: Bevar, forsterk
med glass fra
innsiden.

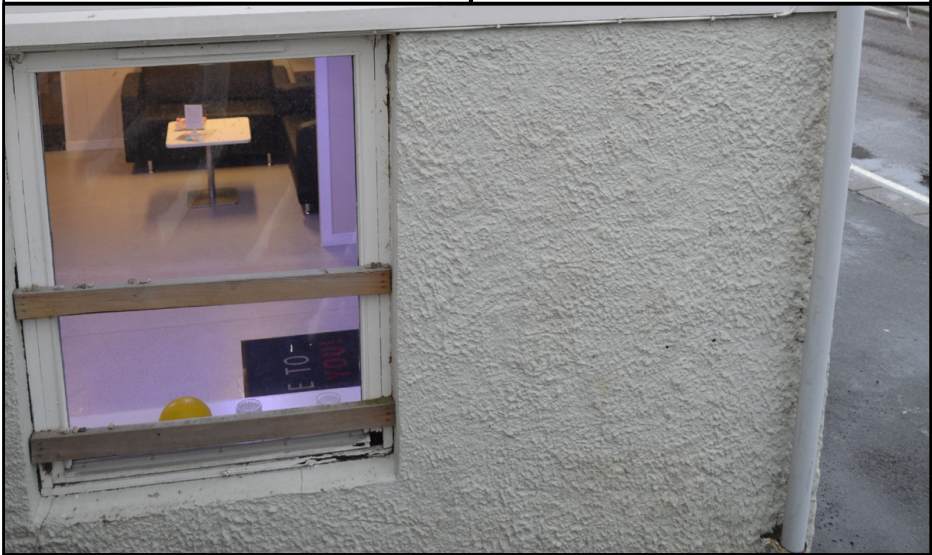
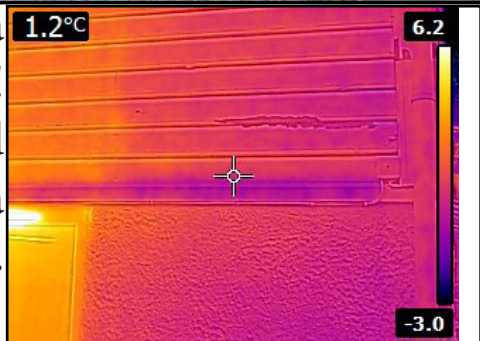
2

Alder: 110 år (original)
U-verdi: 6.0
Antall lag glass: 1
Gass? Nei
Åpne/lukk-bar? Nei
Type: Hel glassplate
Størrelse: 100x130cm

Termografibilde: Ja
Forslag: Bevar!
Forsterk med
mer glass fra
innsiden.

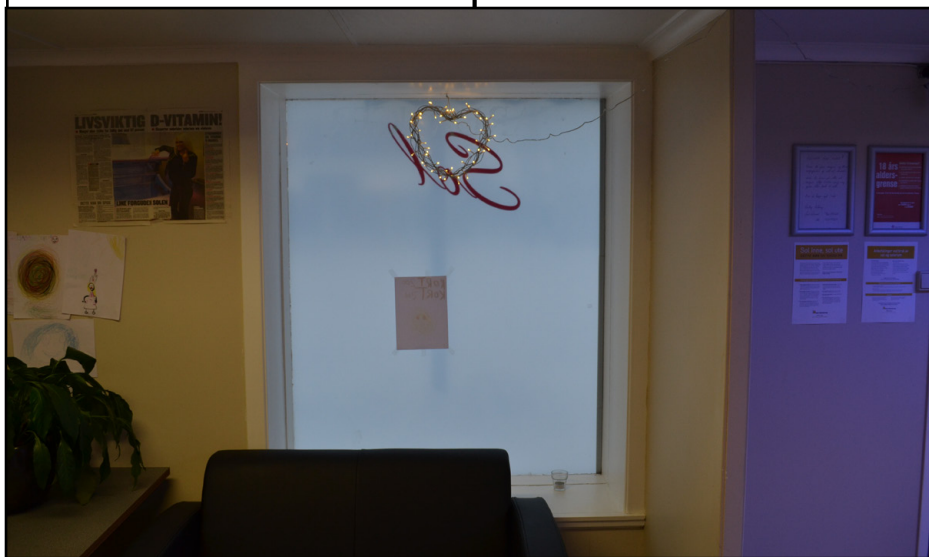
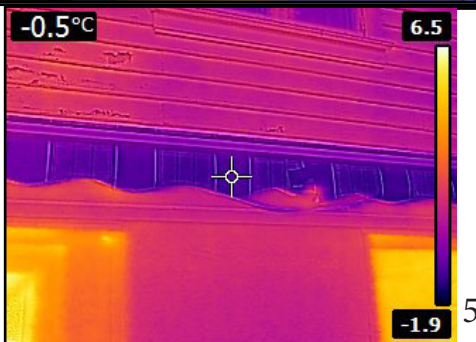
Åpninger 1. etg: Vindu nr 3

Alder: 110 år (original)

U-verdi: 6.0

Antall lag glass: 1

Type: Hel glassplate

Størrelse: 140x170cm

Forslag: Forsterk med mer glass fra innsiden.

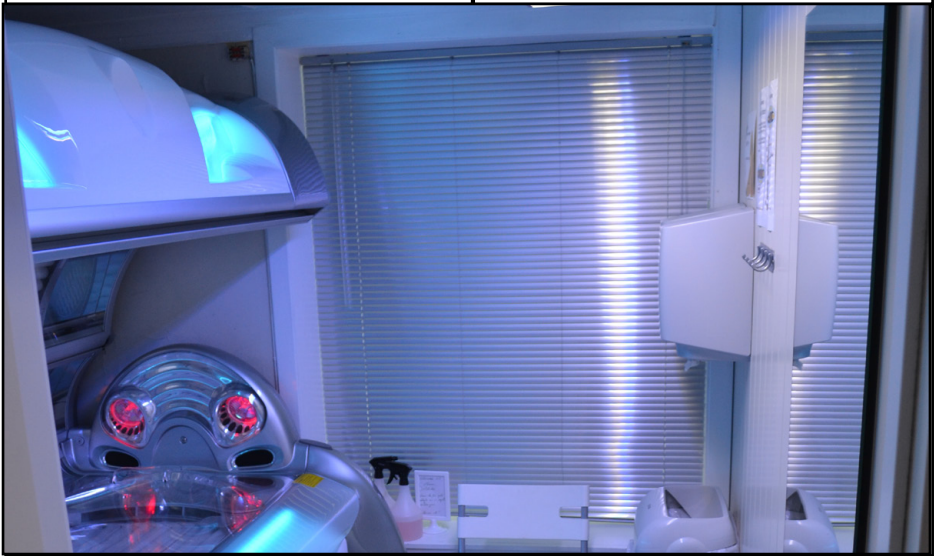
Åpninger 1. etg: Vindu nr

Alder: 110 år (original)

U-verdi: 6.0

Antall lag glass: 1

Type: Hel glassplate

Størrelse: 140x170cm

Forslag: Forsterk med
mer glass fra
innsiden.

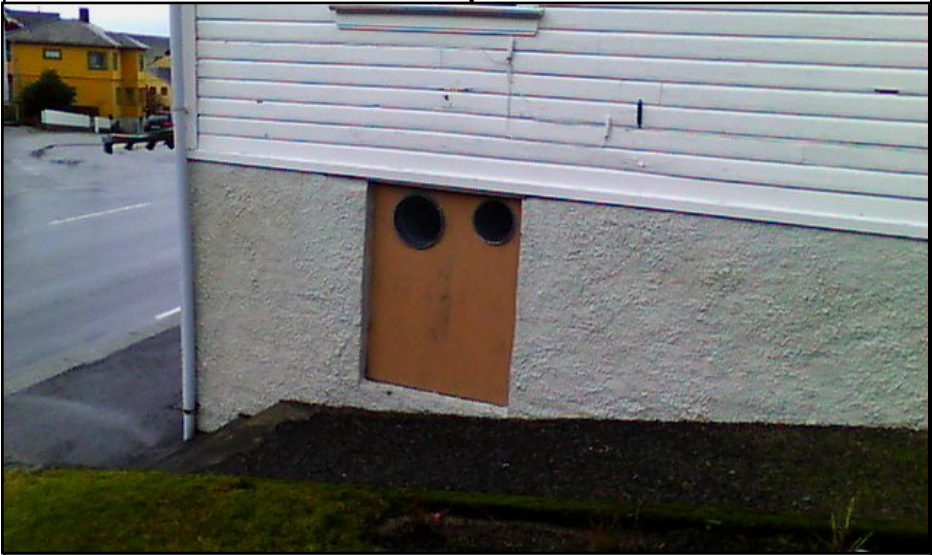
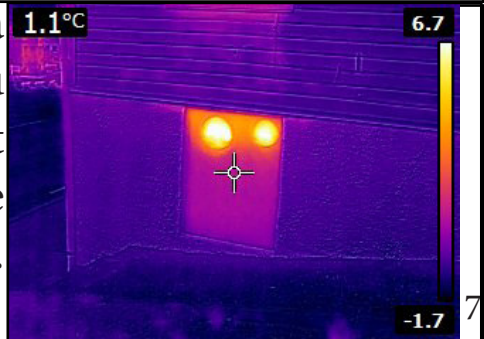
5

Alder: 6 år

Type: Erstattet av plate

Størrelse: 100x130cm

Forslag: Sett inn vindu som ligner det originale vinduet.

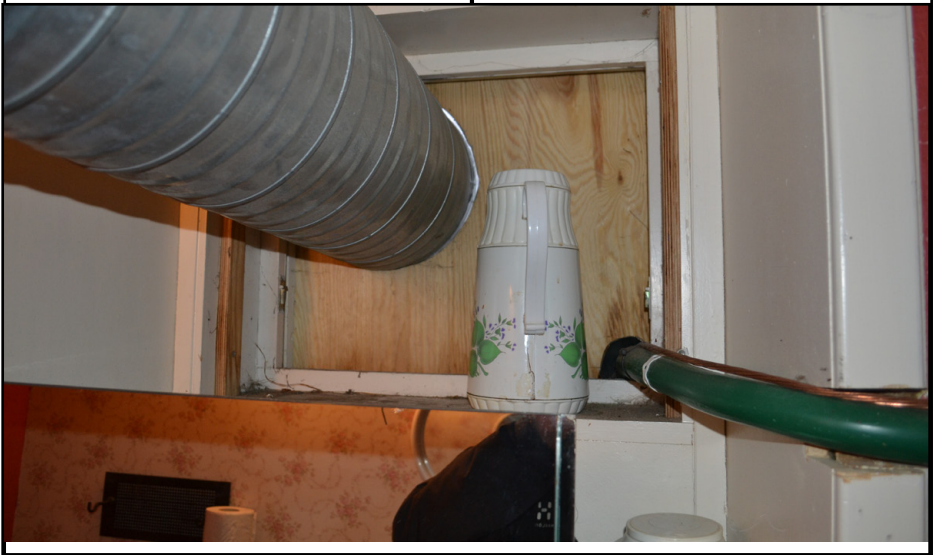
Alder: 6 år

Type: Erstattet av plate

Størrelse: 68x40cm

Forslag: Sett inn vindu som ligner det originale vinduet.

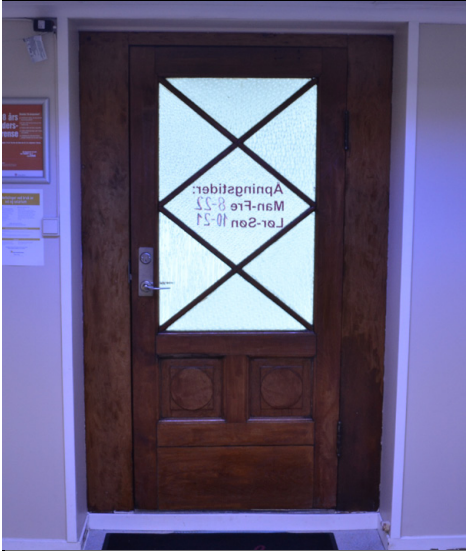
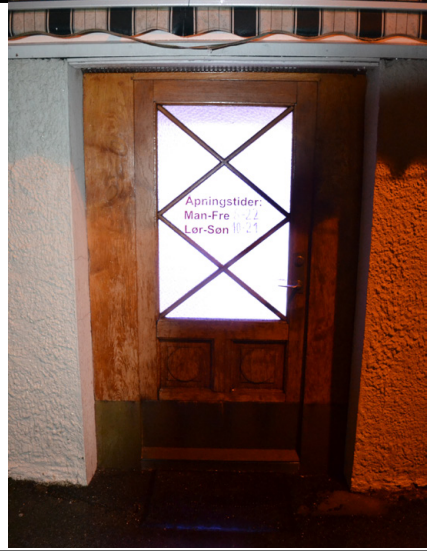
Åpninger 1. etg: Dør nr

Alder: 110 år (original)

Vindu U-verdi: 3,0

Standard: Meget god

Verneverdi: Svært høy

Størrelse: 90,5x200 cm

(Vinduet er

nyere fordi

det ble knust)

Forslag: Tett igjen og bevar.

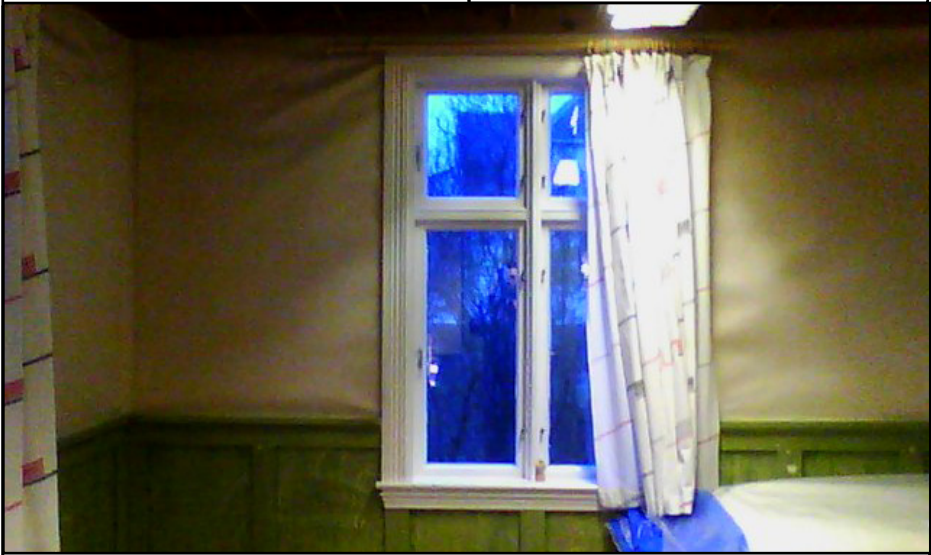
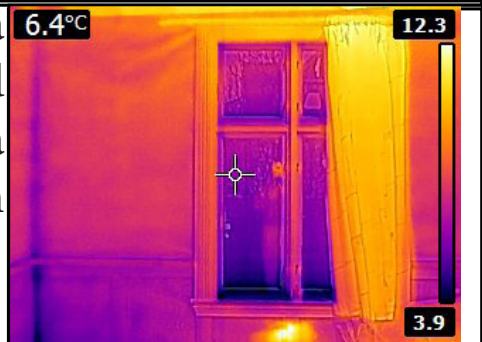
7

Alder: 35 år
U-verdi: 3,0
Antall lag glass: 2
Gass?: Nei
Åpne/lukk-bar?: Ja
Type: Kors
Størrelse: 100x160cm

Forslag: Forsterk med
mer glass fra
innsiden

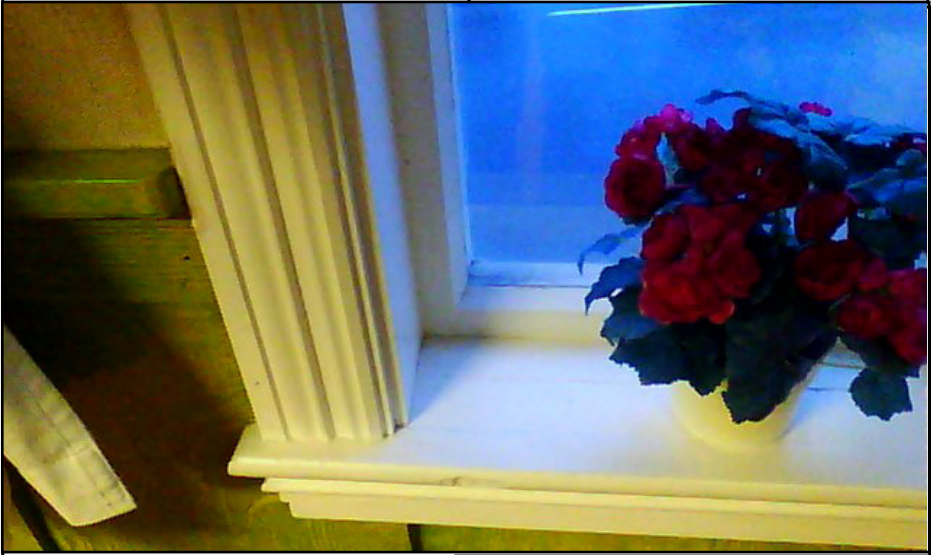
8

Alder: 35 år
U-verdi: 3,0
Antall lag glass: 2
Gass?: Nei
Åpne/lukk-bar?: Ja
Type: Kors
Størrelse: 100x160cm

Forslag: Forsterk med
mer glass fra
innsiden

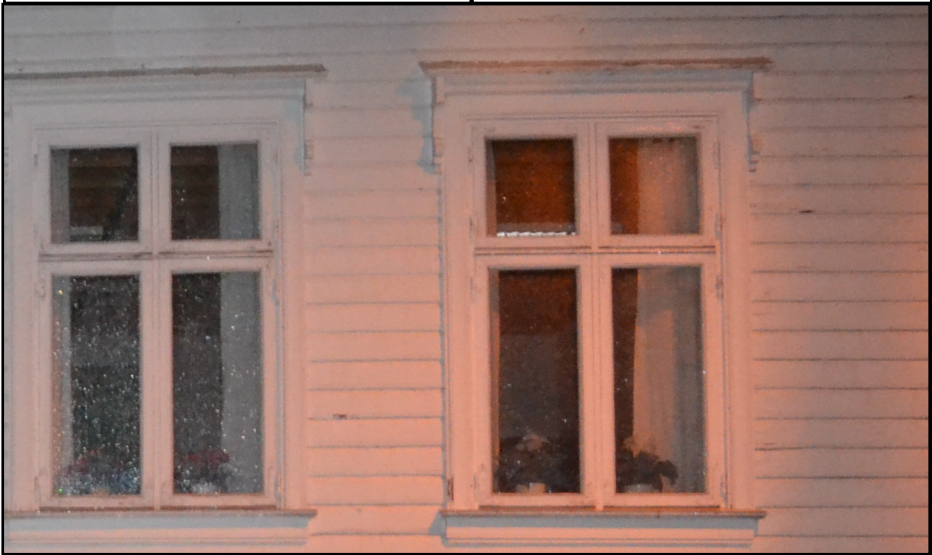
Åpninger 2. etg:Vindu nr

Alder: 35 år
U-verdi: 3,0
Antall lag glass: 2
Gass? Nei
Åpne/lukk-bar? Ja
Type: Kors
Størrelse: 100x160cm

Termografibilde: Nei
Forslag: Forsterk med
mer glass fra
innsiden

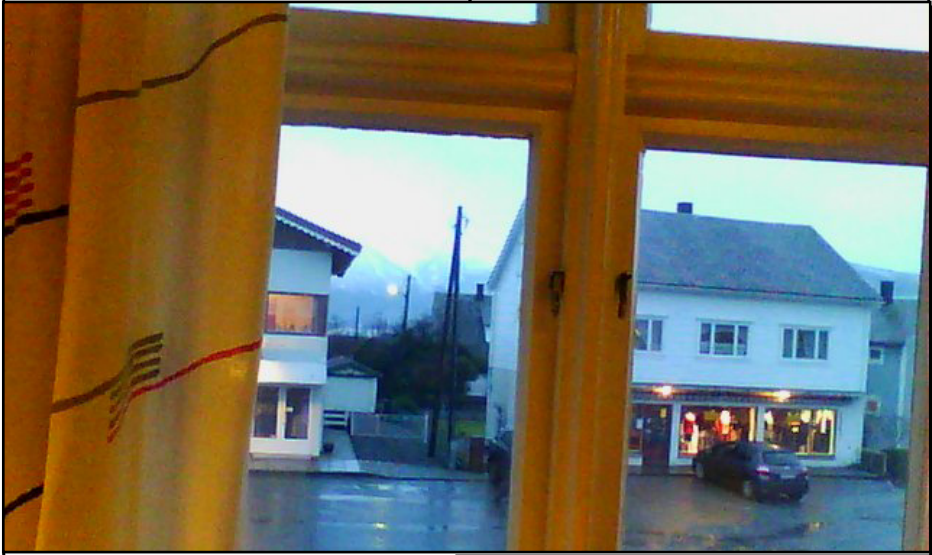
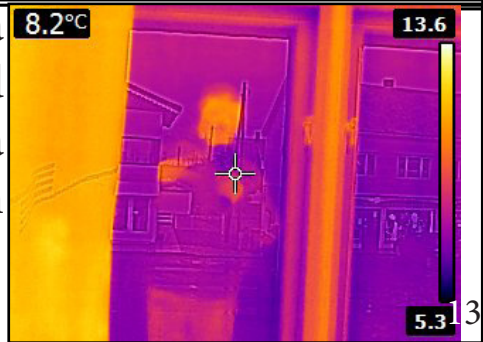
Åpninger 2. etg: Vindu nr

Alder: 35 år
U-verdi: 3,0
Antall lag glass: 2
Gass? Nei
Åpne/lukk-bar? Ja
Type: Kors
Størrelse: 100x160cm

Termografibilde: Ja
Forslag: Forsterk med
mer glass fra
innsiden

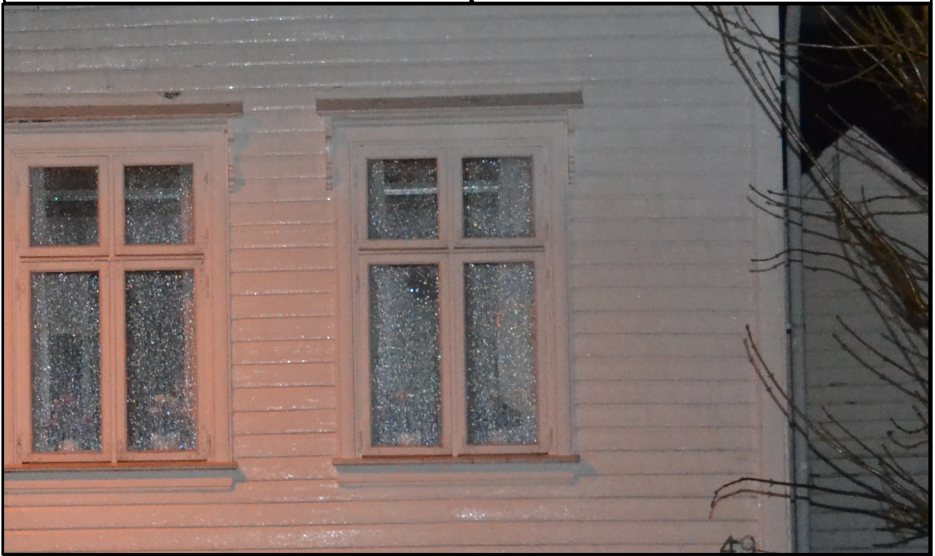
Åpninger 2. etg:Vindu nr

Alder: 35 år
U-verdi: 3,0
Antall lag glass: 2
Gass? Nei
Åpne/lukk-bar? Ja
Type: Kors
Størrelse: 100x160cm

Termografibilde: Nei
Forslag: Forsterk med
mer glass fra
innsiden

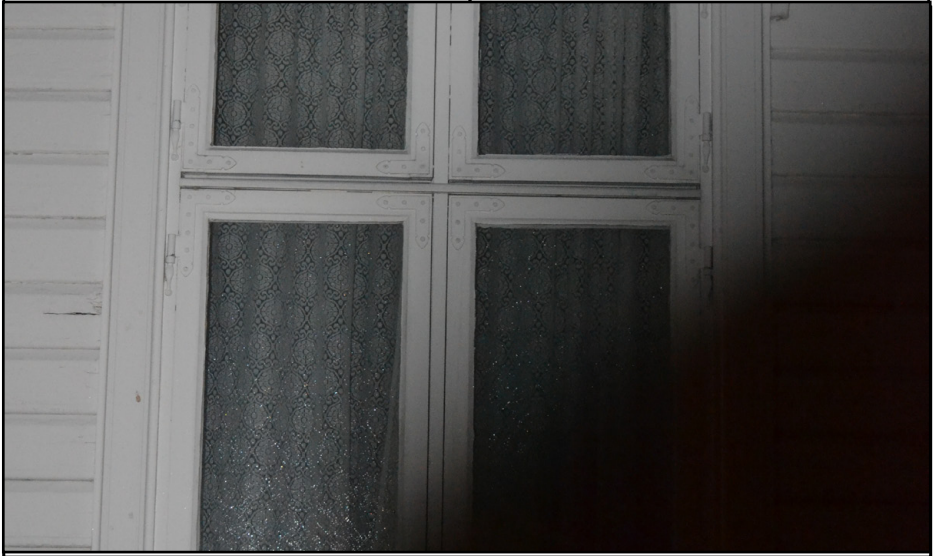
12

Alder: 35 år
U-verdi: 3,0
Antall lag glass: 2
Gass? Nei
Åpne/lukk-bar? Ja
Type: Kors
Størrelse: 100x160cm

Termografibilde: Nei
Forslag: Forsterk med
mer glass fra
innsiden

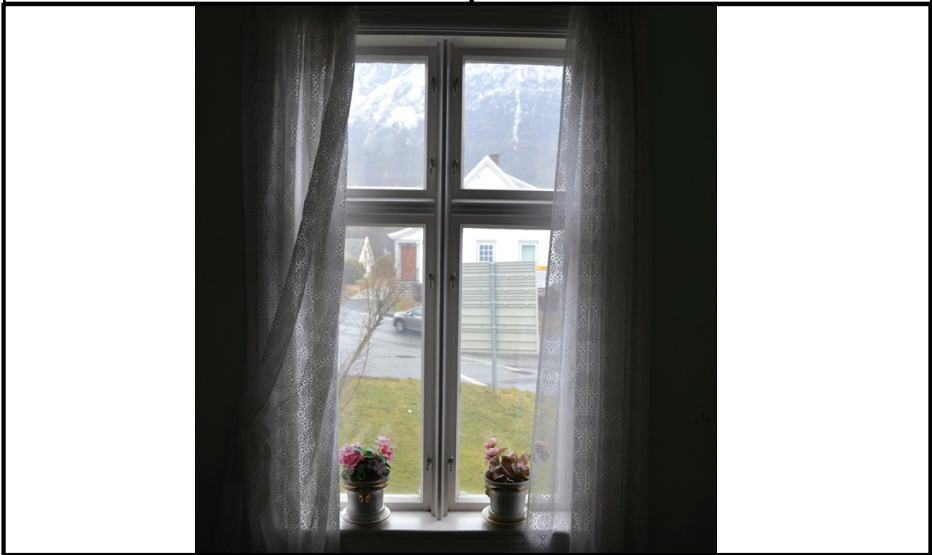
13

Alder: 35 år
U-verdi: 3,0
Antall lag glass: 2
Gass? Nei
Åpne/lukk-bar? Ja
Type: Kors
Størrelse: 100x160cm

Termografibilde: Nei
Forslag: Forsterk med
mer glass fra
innsiden

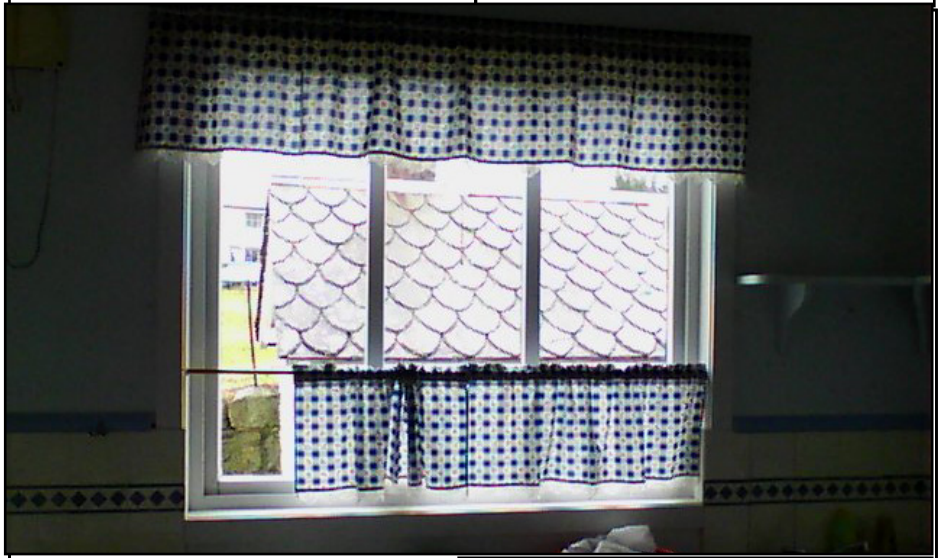
Åpninger 2. etg:Vindu nr

Alder: 35 år
U-verdi: 3,0
Antall lag glass: 2
Gass? Nei
Åpne/lukk-bar? Ja
Type: Tre glass
Størrelse: 150x135cm

Termografibilde: Ja
Forslag: Forsterk med
mer glass fra
innsiden

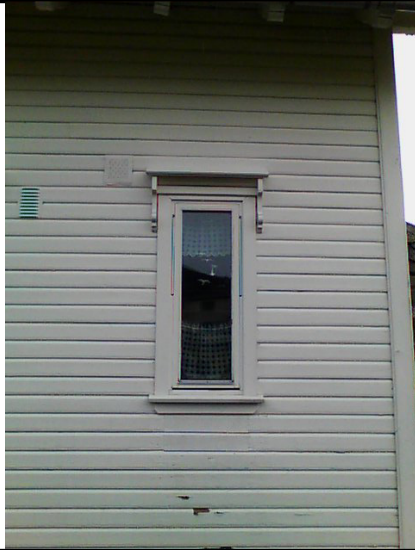
Åpninger 2. etg:Vindu nr

Alder: 35 år
U-verdi: 3,0
Antall lag glass: 2
Gass? Nei
Åpne/lukk-bar? Ja
Type: Hel glassplate
Størrelse: 50x135cm

Termografibilde: Ja
Forslag: Forsterk med
mer glass fra
innsiden

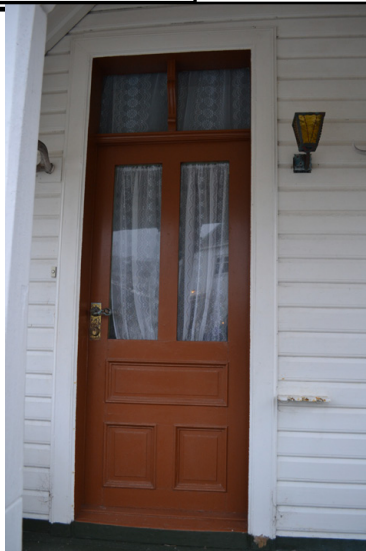
2

Alder: 110 år
U-verdi: 6,0
Vindu? Ja
Vindu U-verdi: 6.0
Standard: God
Verneverdi: Svært høy
Størrelse: 88,6x240cm

Termografibilde: Ja
Forslag: Tett igjen og bevar.

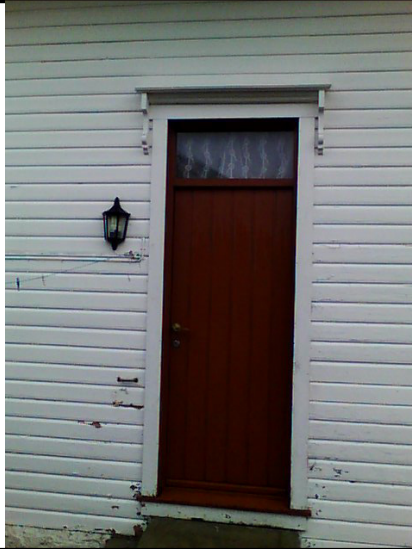
Åpninger 2. etg:Dør nr

Alder: 35 år
U-verdi:
Vindu? Ja
Vindu U-verdi: 3,0
Standard: God
Verneverdi: Middels
Størrelse: 75x280cm

Termografibilde: Ja
Forslag: Tett igjen og bevar. Til nød, bytt.

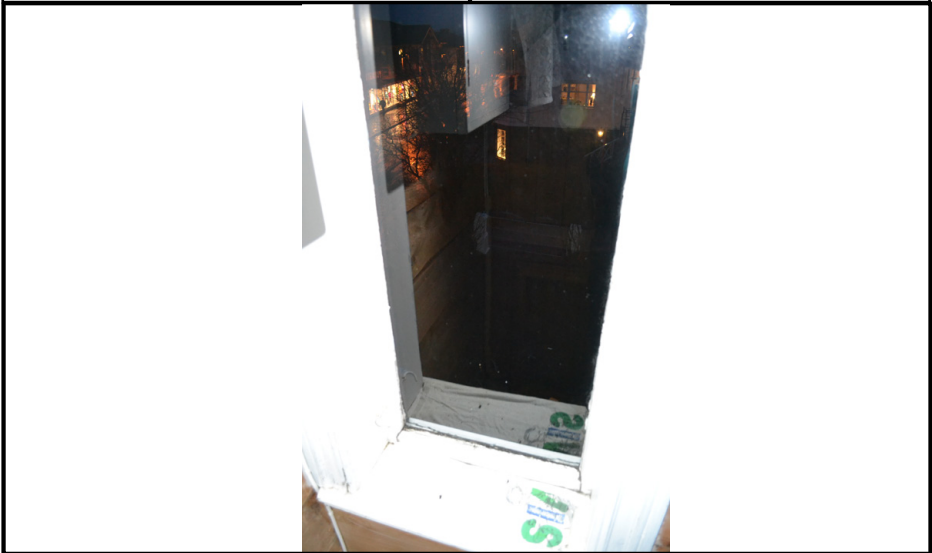
16

Alder: 110 år (original)

U-verdi: 6,0

Antall lag glass: 1

Type: Hel glassplate

Størrelse: 46x91 cm

Forslag: Bevar og forsterk med mer glass fra innsiden

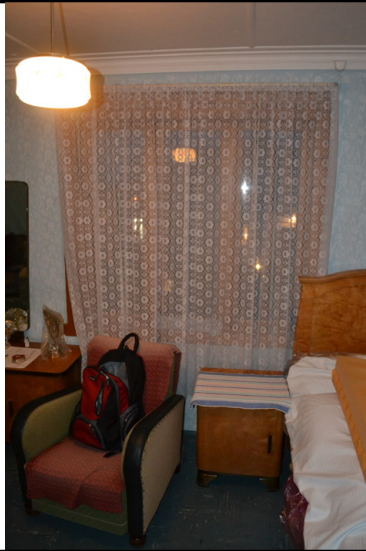
17

Alder: 35 år
U-verdi: 3,0
Antall lag glass: 2
Gass? Nei
Åpne/lukk-bar? Ja
Type: Tre glass
Størrelse: 148x125cm

Termografibilde: Ja
Forslag: Forsterk med
mer glass fra
innsiden

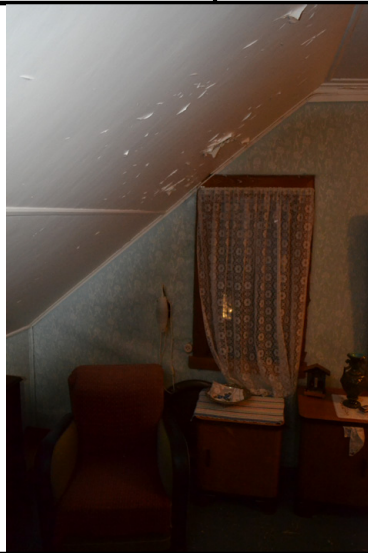
18

Alder: 35 år
U-verdi: 3,0
Antall lag glass: 2
Gass? Nei
Åpne/lukk-bar? Ja
Type: Hel glassplate
Størrelse: 46x91 cm

Termografibilde: Nei
Forslag: Forsterk med
mer glass fra
innsiden

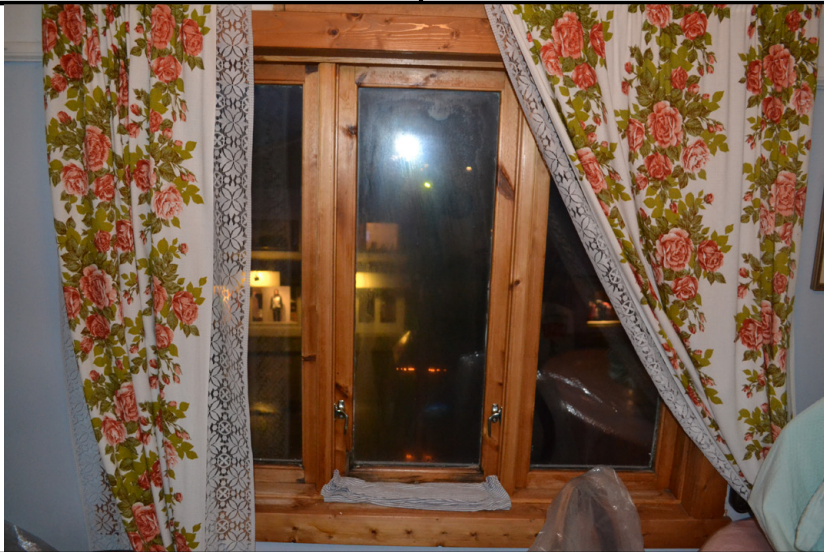
19

Alder: 35 år
U-verdi: 3,0
Antall lag glass: 2
Gass? Nei
Åpne/lukk-bar? Ja
Type: Tre glass
Størrelse: 147x105cm

Termografibilde: Ja
Forslag: Forsterk med
mer glass fra
innsiden

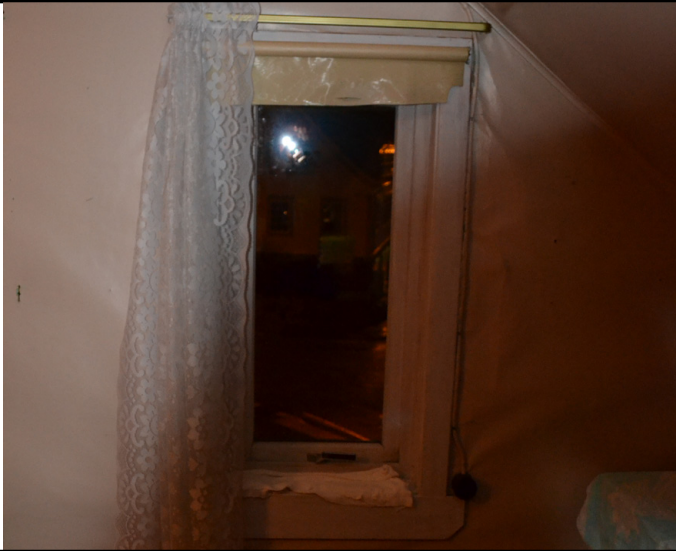
20

Alder: 35 år
U-verdi: 3,0
Antall lag glass: 2
Gass? Nei
Åpne/lukk-bar? Ja
Type: Hel glassplate
Størrelse: 46x91 cm

Termografibilde: Nei
Forslag: Forsterk med
mer glass fra
innsiden

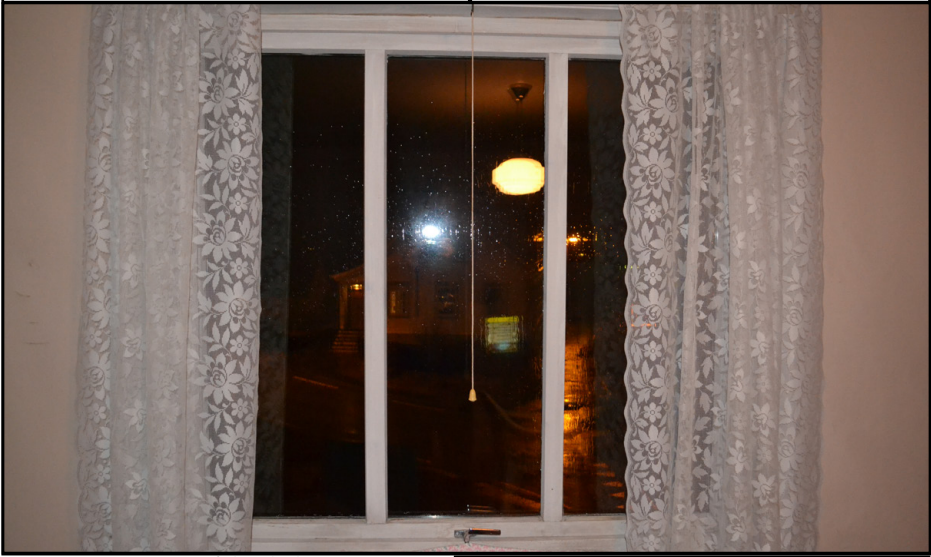
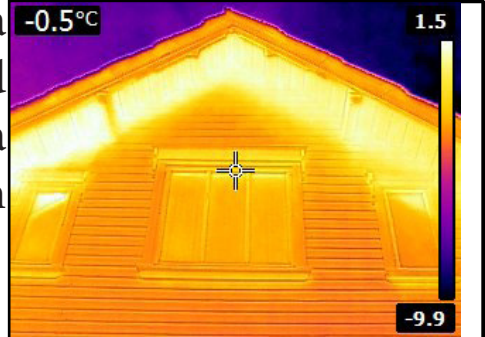
21

Alder: 35 år
U-verdi: 3,0
Antall lag glass: 2
Gass? Nei
Åpne/lukk-bar? Ja
Type: Tre glass
Størrelse: 148x125cm

Termografibilde: Ja
Forslag: Forsterk med
mer glass fra
innsiden

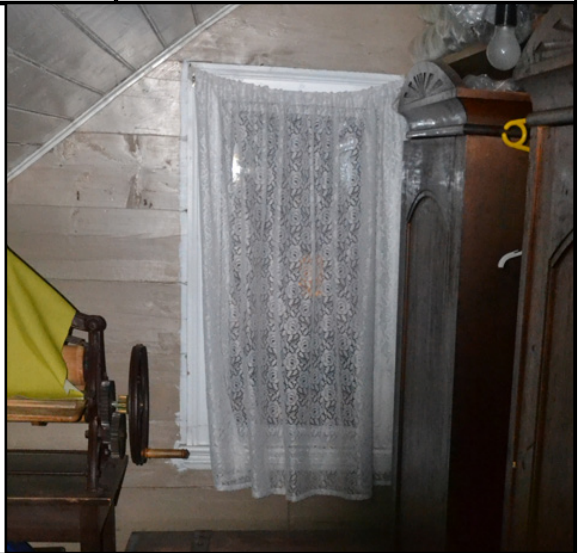
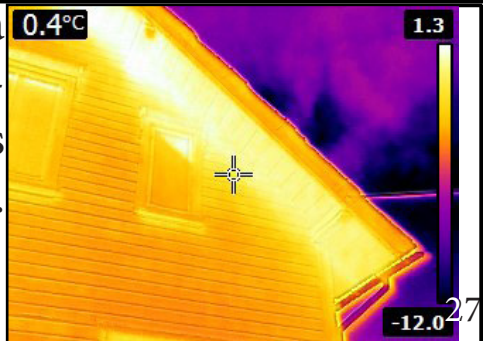
22

Alder: 110 år (original)

U-verdi: 6,0

Antall lag glass: 1

Type: Hel glassplate

Størrelse: 46x91 cm

Forslag: Bevar og forsterk med glass på innsiden.

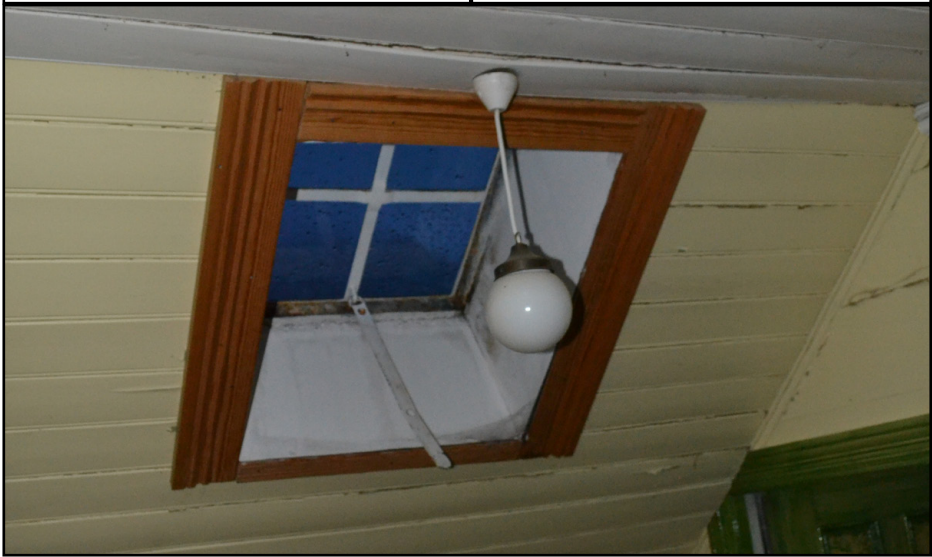
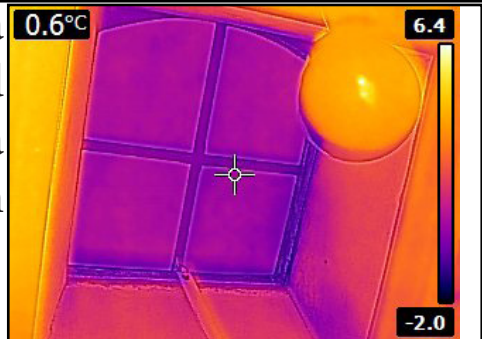
23

Alder: 35 år
U-verdi: 3,0
Antall lag glass: 1
Gass? Nei
Åpne/lukk-bar? Ja
Type: Takvindu; kors
Størrelse: 75x73cm

Forslag: Forsterk med
mer glass fra
innsiden
