NIBIO RAPPORT | NIBIO REPORT

VOL.: 1, NR.: 40, 2015

Erfaringer med grønne tak i 7 norske byer i perioden 2014-2015

Hans Martin Hanslin (Nibio) og Birgitte Gisvold Johannessen (NTNU)

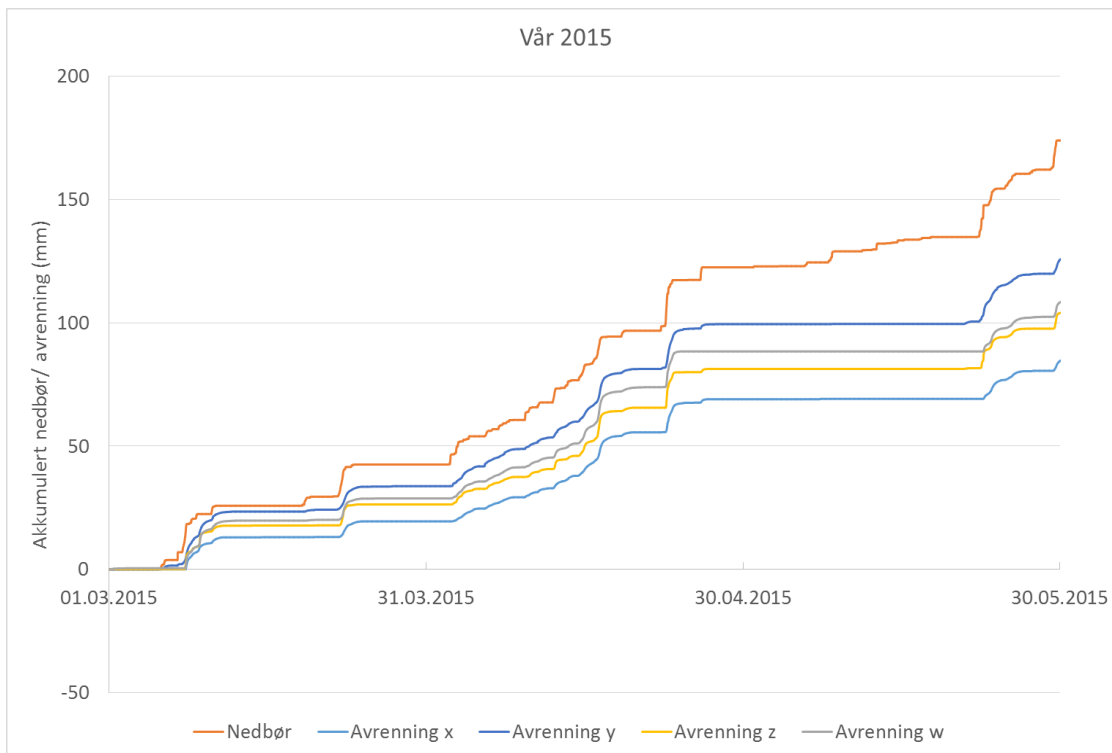
Figur 1. Eksempel på akkumulert nedbør fra takene på Risvolla i Trondheim fra november 2014 til september 2015. De fem ulike systemene er vist med ulike farger.

På takene i Sandnes, Bergen og Trondheim er det montert utstyr for oppsamling og måling av avrenning fra enkeltrutene. Vann fra rutene ledes ned i en separat takrenne som fører til en oppsamlingsdunk per rute. I denne dunken måles endringer i vannstand med en trykksensor plassert i bunnen av dunken. Avrenning kvantifiseres ut fra endring av vannstand i forhold til areal av dunken og takarealet. Når dunken er full, tømmes den automatisk med en pumpe. Det måles også nedbør, lufttemperatur og temperatur og jordfuktighet i mattene. Instrumentering er vist i Tabell 5. Dette arbeidet har vært i en innkjøringsfase med kalibrering av nedbørssensorer og trykksensorer, kvalitetssikring av data og etablering av rutiner for automatisert dataanalyse. Det er derfor for tidlig å si noe om effektiviteten og sammenligne ulike oppbygninger av takene. Et typisk forløp fra våren 2015 ved forsøksanlegget i Trondheim er vist i Figur 1. Figuren viser at det er individuelle forskjeller mellom de ulike takoppbygningene i Trondheim, men før ytterligere analyser er foretatt kan man ikke si noe om forskjellene er signifikante eller ikke. Foreløpige estimater viser at mellom 15 og 30 % av nedbøren tilført takene (akkumulerte data) aldri vil nå avløpssystemene. Effekten varierer med årstidene. Hvis man studerer prosent tilbakeholdelse kan det se ut til at takene i Trondheim har best effekt etterfulgt av Sandnes og til sist Bergen. Studerer man imidlertid mm nedbør tilbakeholdt er det Bergen som viser de beste resultatene. Dette er et resultat av store forskjeller i nedbørsmengder byene imellom, hvor Bergen har mest nedbør. Enkelte episoder er foreløpig ikke analysert. Erfaringene så langt viser at instrumenteringen vil kunne gi gode estimater for retensjon av nedbør for takene for de ulike systemene som testes.

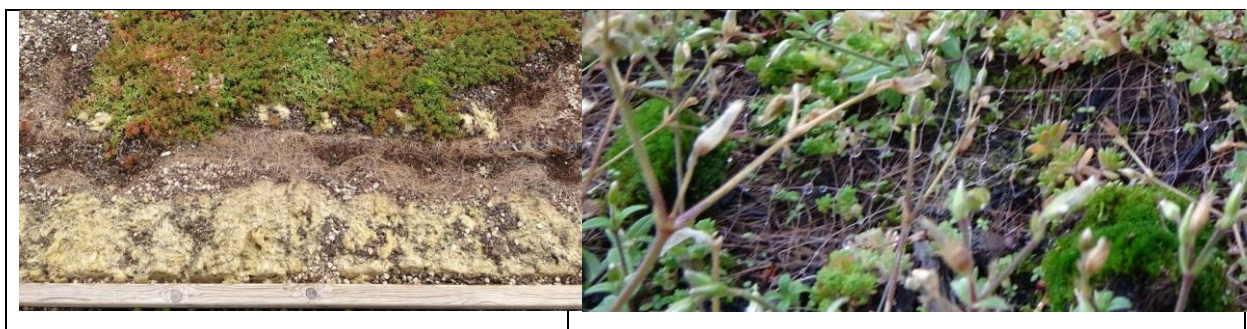
Det har vært få tekniske problemer med matter og substrat. Der netting eller steinullmater har blitt eksponert, har det vært problemer med fugl som har økt skadene noe ved å dra i netting og steinullmatter (Figur 5). Takrenner og nedløp har fungert på alle takene. Noe rensing av takrenner må til, men har ikke påvirket avrenningsmålinger for takene der dette er installert. Ettersyn med takene varierer fra ukentlig til månedlig i vekstsesongen og månedlig til sjeldnere i løpet av vinteren.

Figur 5. Detaljer skader på matter. Til venstre eksponerte Grodan matte og til høyre eksponert armeringsnett i vegetasjonsmatte.

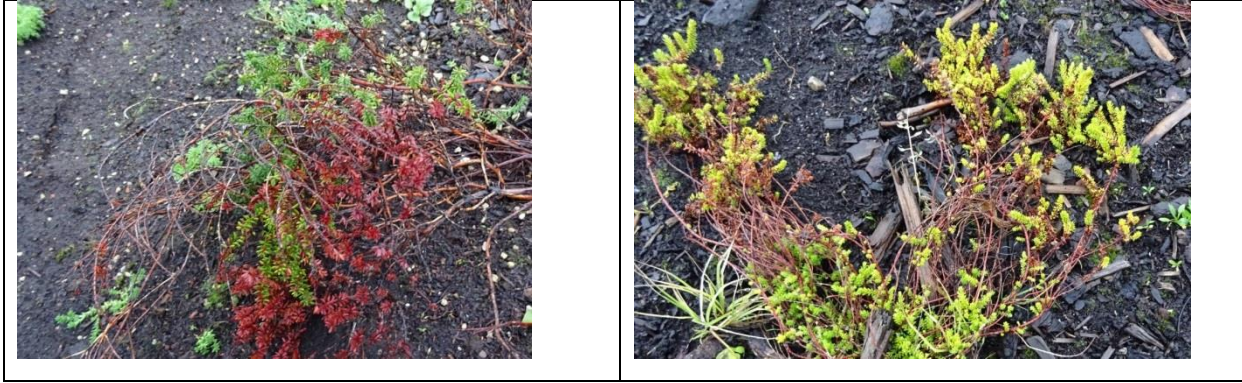
Etablering av kreklingtakene har så langt ikke vært noen stor suksess. Begge rutene har lav vegetasjonsdekning og mye dødt bladmateriale på plantene. Det ble etablert forholdsvis store planter i rutene, hhv. gamle pluggplanter og lokalt innsamlete matter med krekling. I andre sammenhenger har det vist seg mer krevende å etablere større planter enn mindre planter som kan ha et bedre forhold mellom rot og skudd. Forsøkene har vist at krekling overlever selv store tørkeskader, og kan komme med ny vekst året etter. Det er også mer tilfredsstillende næringsforsyning i vekstmediet med en blanding med Rhododendronjord og pimpstein der plantene har en normal bladfarge, sammenlignet med vekstmediet til torvtak som gjennomgående ga gule blader (Figur 7). Gul bladfarging kan være et symptom på flere typer ubalanse i næringsforsyningen, men dette ble ikke undersøkt nærmere. Konklusjonen så langt er at krekling har et potensial som alternativ vegetasjon til ekstensive grønne tak, men oppbygning av takene må optimaliseres og testes under et større spenn klimaforhold.

Figur 7. Krekling i ruter anlagt med system L5 (til venstre) og L6 (til høyre) i Tromsø.

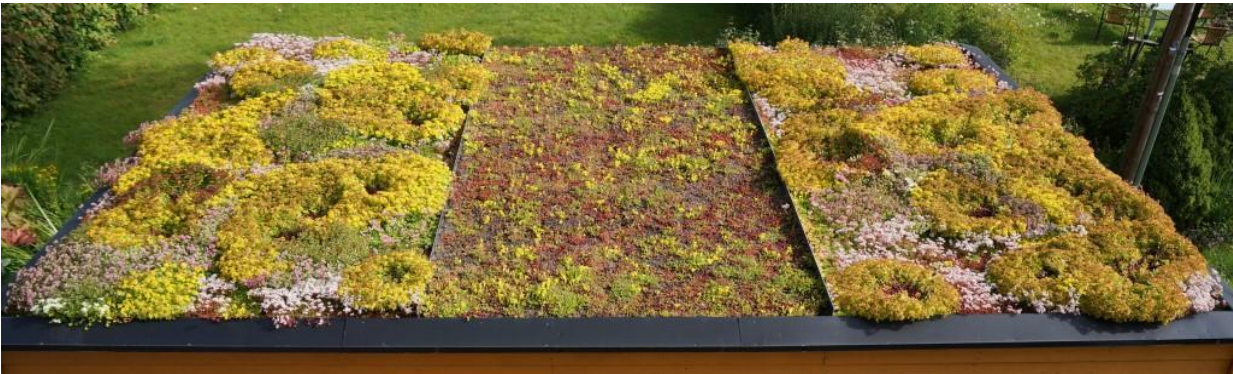
OSLO2 er godt dokumentert i flere rapporter fra Braskerud. Dette er et eldre tak så vi viser bare dagens situasjon her. 1A til venstre og 1B til høyre med en nyetablert rute basert på system 2 i midten.

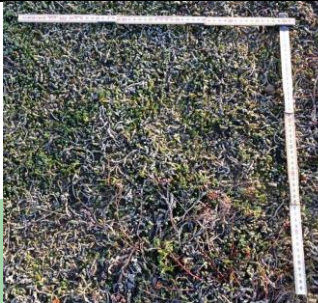
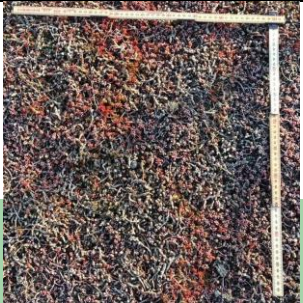
Rute 1	Rute 2	Rute 3	Rute 4
Trondheim 30/10 2015

Eksempel på 50 x 50 cm utsnitt fra ruter på tak i Trondheim, Tromsø og Sandnes høsten 2015. Bildene er tatt omtrent vinkelrett på rutene og gir et godt grunnlag for å vurdere vegetasjonen. Bildene fra Trondheim har noe rim på skuddene.
