BACHELOROPPGAVE:

**DRENERINGENS INNVIRKNING
PÅ VEGDEKKETS LEVETID**

FORFATTERE: Magnus Bechholm Myhr
Andreas Løkken
Gjøran Grimnes Tangen

Dato: 16. Mai 2016

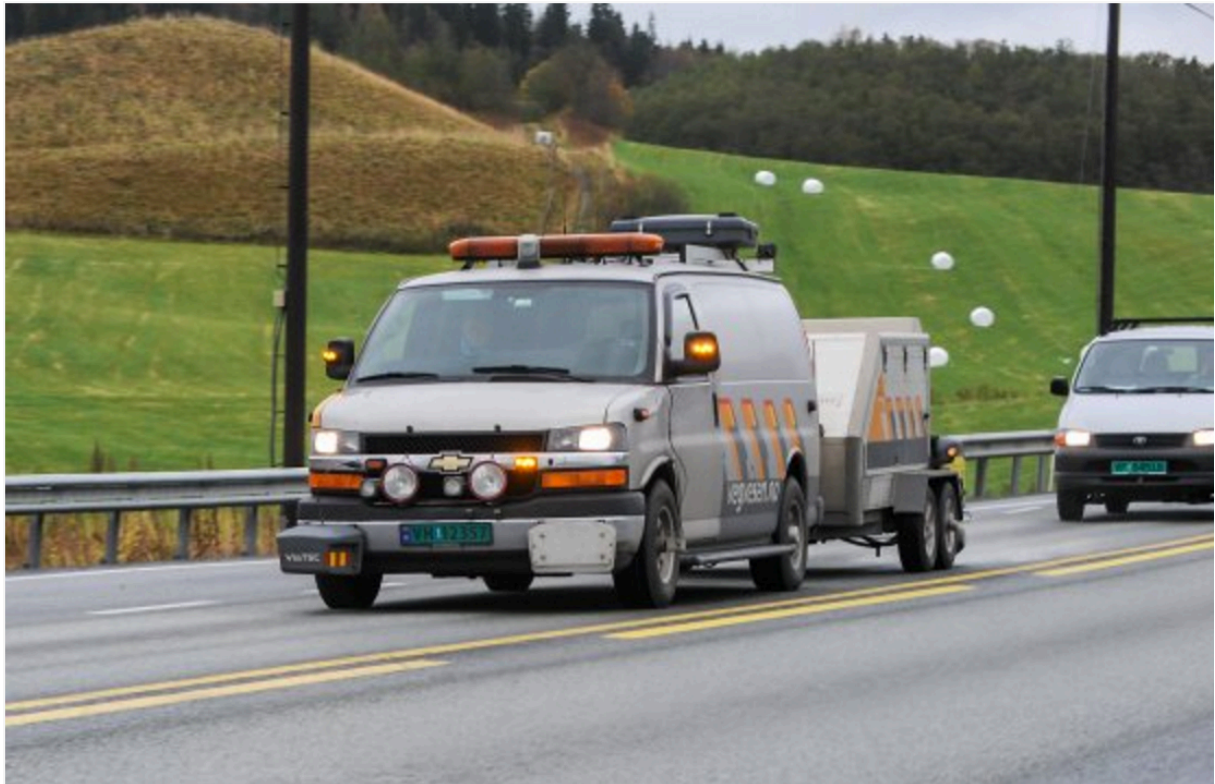
Figur 1 Tilstandsregistreringsbil ute på oppdrag (Foto: Knut Opeide. Gjengitt med tillatelse fra SVV)

Før 2007 ble ALFRED (Automatisk Linjal For REgistrering av Dekketilstand) brukt av SVV. Denne hadde en gammel målebjelke med 17 ultralydsensorer og målingene ble påvirket av brukerens kjøremønster. Dagens ViaPPS har 1 roterende lasersensor og kjøremønsteret er uvesentlig da laseren skanner hele kjørefeltet, samt at målingene startes automatisk ved hjelp av GPS. Laserskanneren er utviklet av ViaTech AS i nært samarbeid med SVV som i dag har tatt i bruk 15 ViaPPS systemer (6).

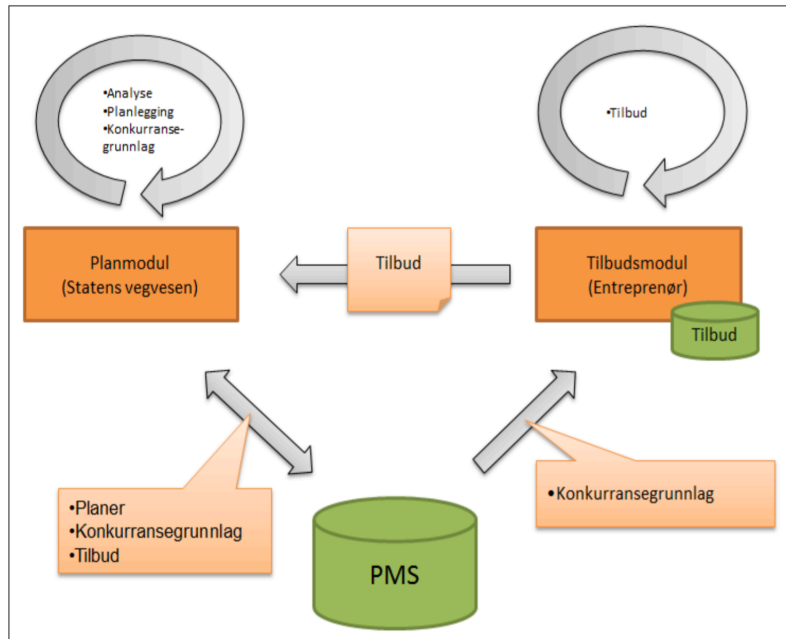
Figur 3 Planmodul og tilbudsmodul. (Illustrasjon: Triona AS. Gjengitt med tillatelse fra SVV)

I denne oppgaven har det blitt benyttet planmodulen hvor en kan hente ut data for ønskede delstrekninger. Slike delstrekninger blir i PMS kalt PMS-parseller. De viktigste funksjonalitetene i planmodulen for oppgavens del er; kartfunksjon og bilder, tilstandsutvikling for enkeltparseller, tilstand langs en vegstrekning, og historisk dekkelegging. PMS-parsellene skal være mest mulig homogene og helst være over 1000 m lange. Ved å se på tilstandsutviklingen (historisk og framskrevet) for enkeltparseller kan en se sporutviklingen gjennom flere år som kan gi et anslag over dekkelevetiden.

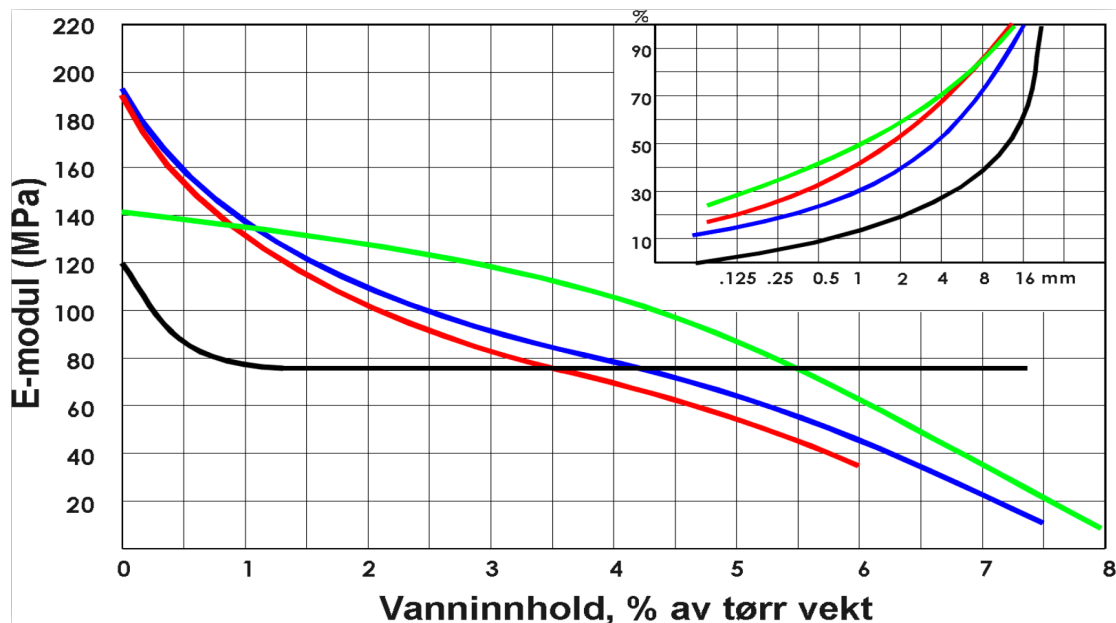
Figur 10 E-modulen for granulære materialer varierer med finstoff- og vanninnhold. (Illustrert og gjengitt med tillatelse fra Geir Berntsen)

I lærebok "Drift og vedlikehold av veger" er det beskrevet E-modulen til granulære materialer med ulikt finstoffinnhold, hvor E-modulen er bestemt med ulikt vanninnhold. Den svarte linjen er et materiale uten finstoff og vi kan se at E-modulen nesten ikke påvirkes. De andre materialene, med finstoffinnhold, svekkes gradvis jo mer vanninnholdet øker. For to av materialene reduseres eksempelvis E-modulen fra 140 MPa ved 1 % vanninnhold til 20 MPa ved 7-7,5 %. Dette er en reduksjon til 1/7 og betyr i praksis at ved samme belastning økes den elastiske tøyningen 7 ganger ved denne økningen av vanninnholdet.

Figur 10 kan også sees i sammenheng med figur 11 som viser deformasjonen i materialer med ulikt finstoffinnhold i forhold til vanninnholdet. Her er den plastiske deformasjonen problemet som ved mange gjentatte belastninger vil summeres opp til en uønsket stor deformasjon; for eksempel deformasjon som gir spor.

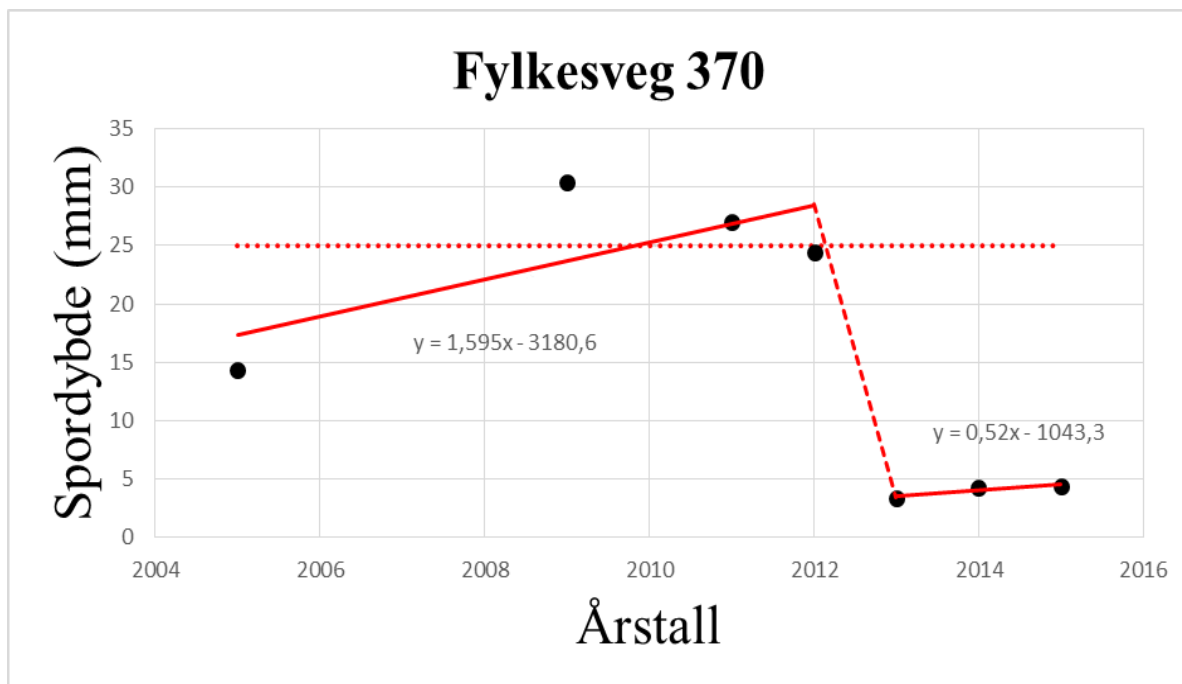
Dekkelevetid:

Dekkelevetid før: 12,54 år

3,07

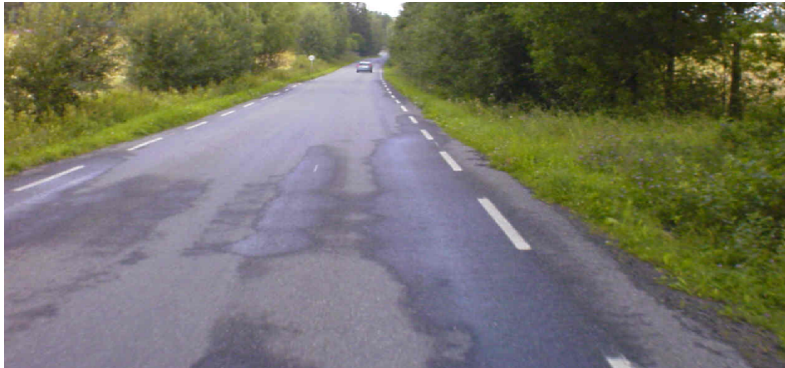
2007

Tett vegetasjon, vanskelig å si noe om tilstand til grøft.

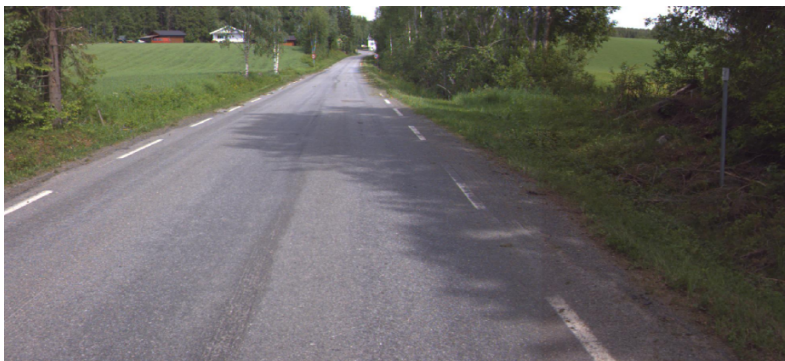
2010

Tydelige spor i dekket.

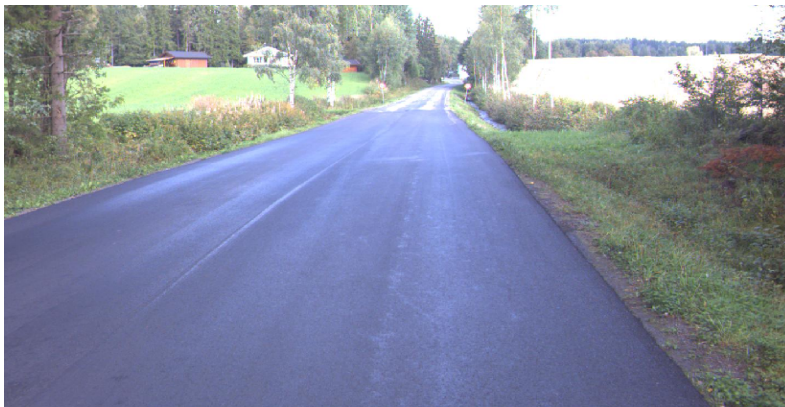
2011

Vegetasjon er fjernet, grøften rensket og forbedret. Nytt dekke er lagt.

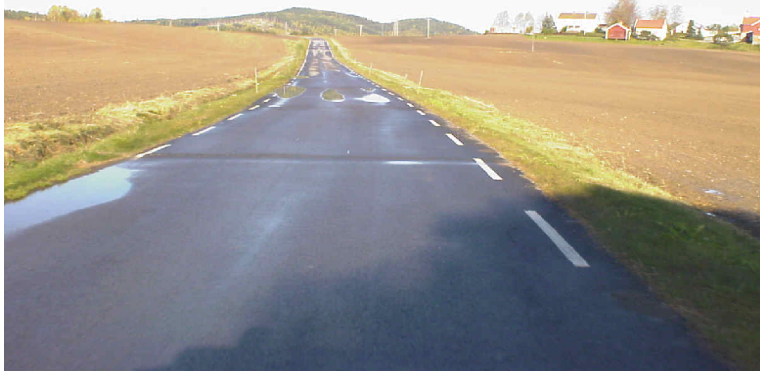
Meterverdi 3250

Tydelige deformasjoner

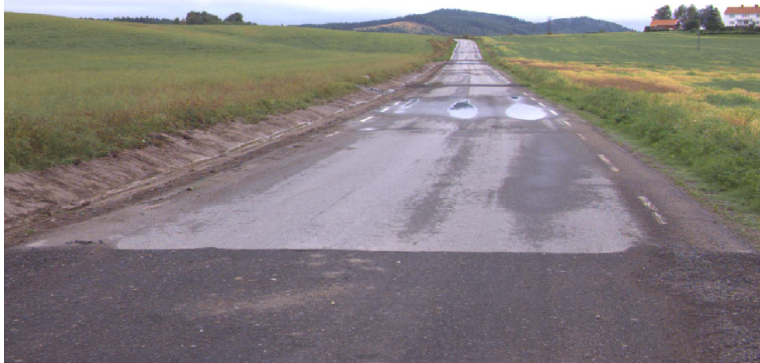
2012

Forbedret grøfter og lagt nye stikkrenner.

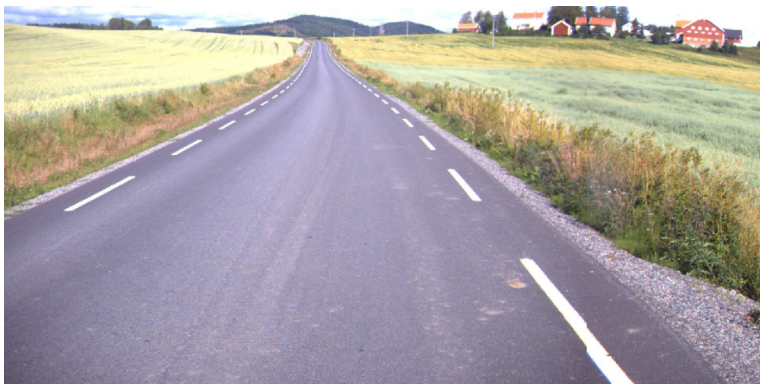
2013

Nytt dekke.

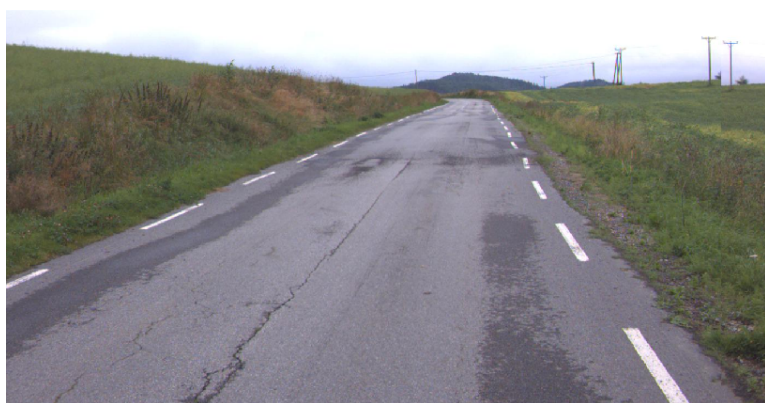
2012
Dekket viser tegn til ustabile
grunnforhold.

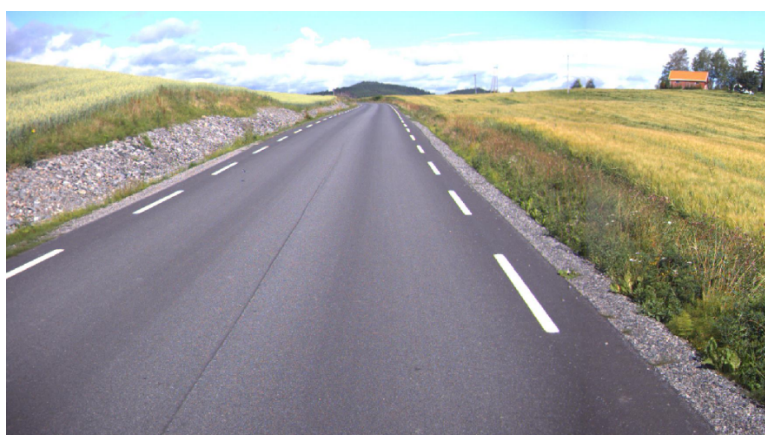
2013
Nytt dekke. Grøft forbedret og
plastret.

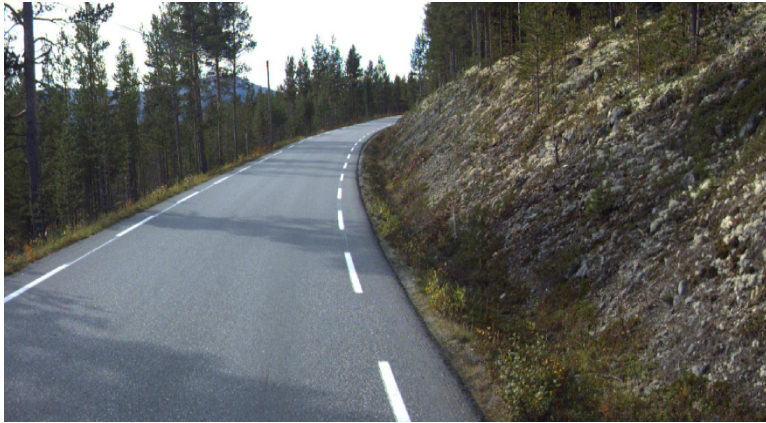
2011

Bilde fra felt 2
Ingen tydelige tegn til
deformasjon.

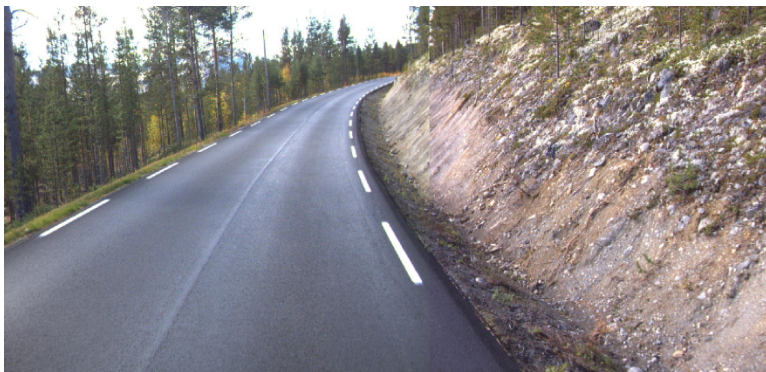
2012

Nytt dekke. Grøft forbedret

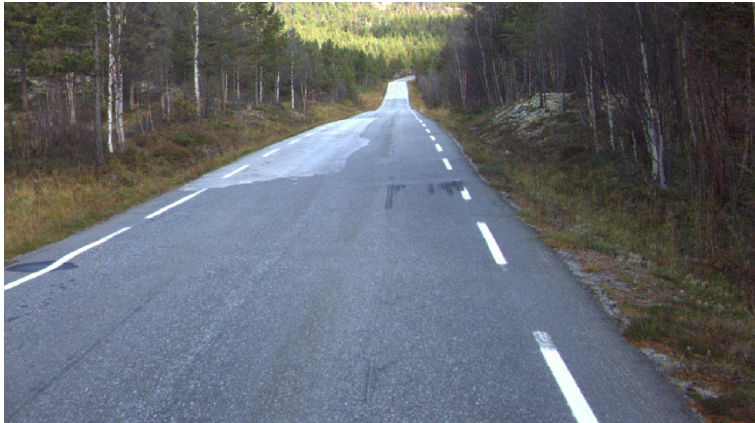
2011

felt 1 (nordgående)

Deformasjoner. Spor og ujevnheter.

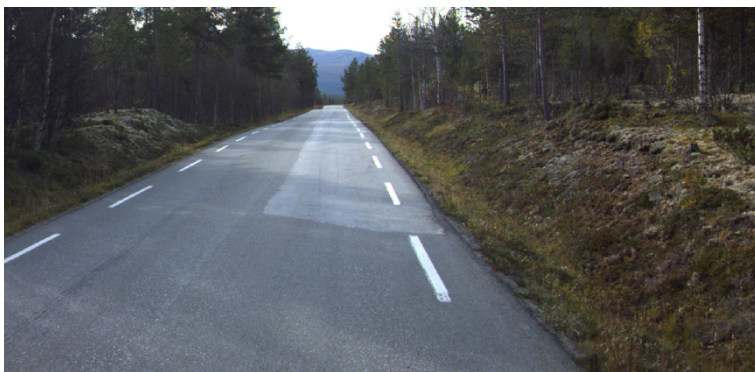
2011

felt 2 (sørgående)

Asfaltlapp.

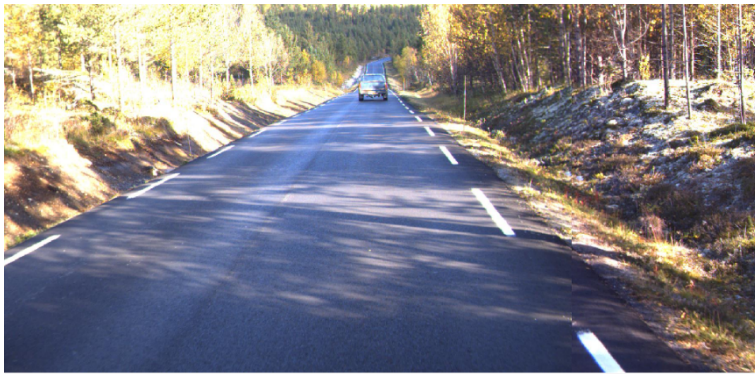
2012

Nytt dekke.

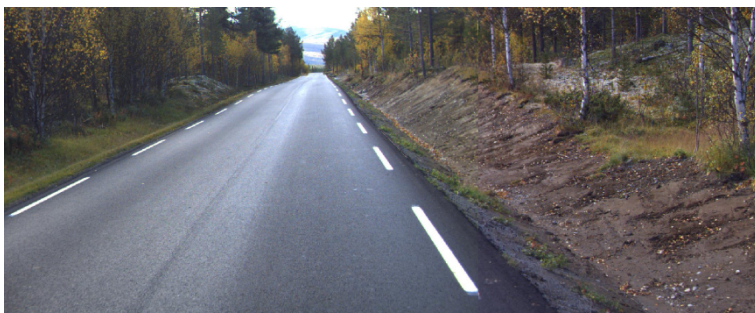
2012

Forbedret grøfter og nytt dekke.

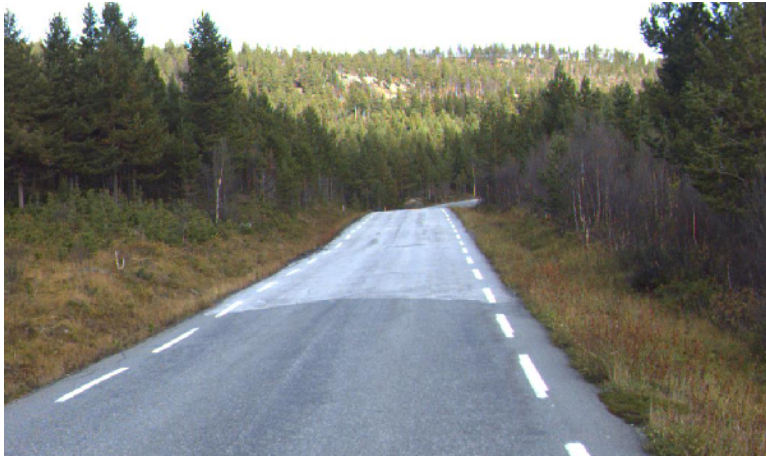
2011

Lyst dekke er lapping.
Deformasjoner også i
lappingsområdet. Spor og
ujevnheter.

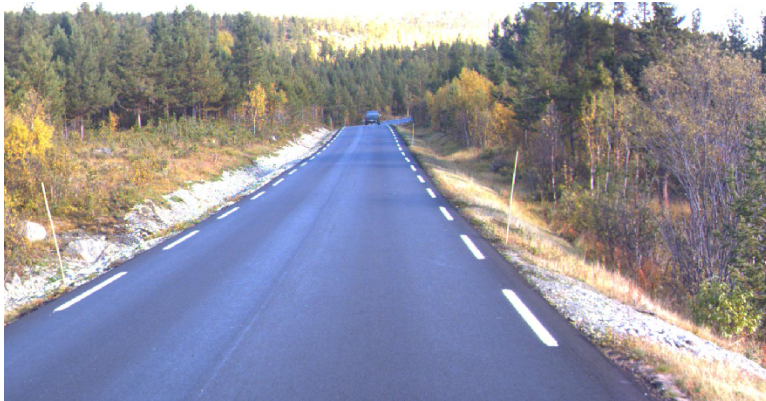
2012

Nytt dekke. Forbedret grøft
og plastret.
