Testing av lysbuevern

Master of Science in Electric Power Engineering
Innlevert: mai 2016
Hovedveileder: Eilif Hugo Hansen, ELKRAFT

- Kandidatens navn : Markus Fagerås
- Fag : ELKRAFTTEKNIKK
- Oppgavens tittel (norsk) : **Testing av lysbuevern**
- Oppgavens tittel (engelsk) : Test of arc fault detection devices

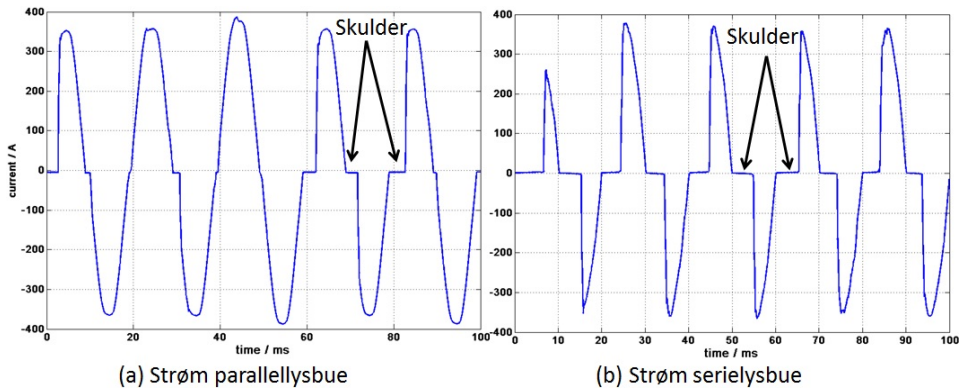
Figur 2.6: Strømmåling i kretser hvor det har oppstått lysbue; (a) viser parallelllysbue; (b) viser serielysbue[20]

lellysbue. Lysbuestrøm karakteristikken er mer stabil og veldefinert for parallelllysbue enn serielysbue. Figur 2.6 viser sammenligning av lysbuestrømmene til parallell og serie[21].

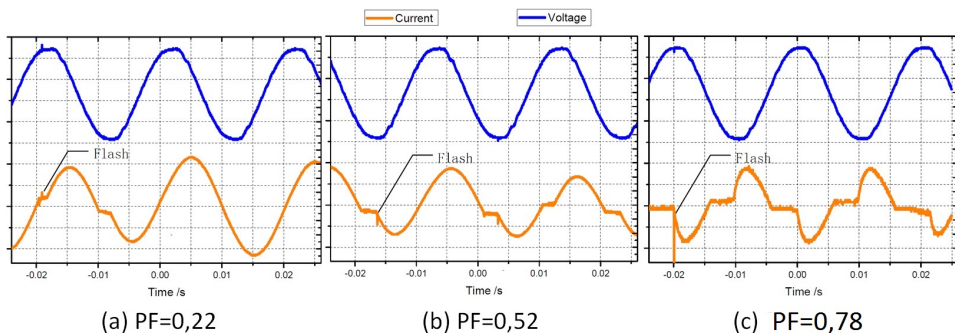
Figur 2.7: Induktive belastninger vil påvirke lysbue strøm karakteristikken. Ved en minkende effektfaktor(PF) vil skulderen ved strømmens nullgjennomgang bli redusert[20]

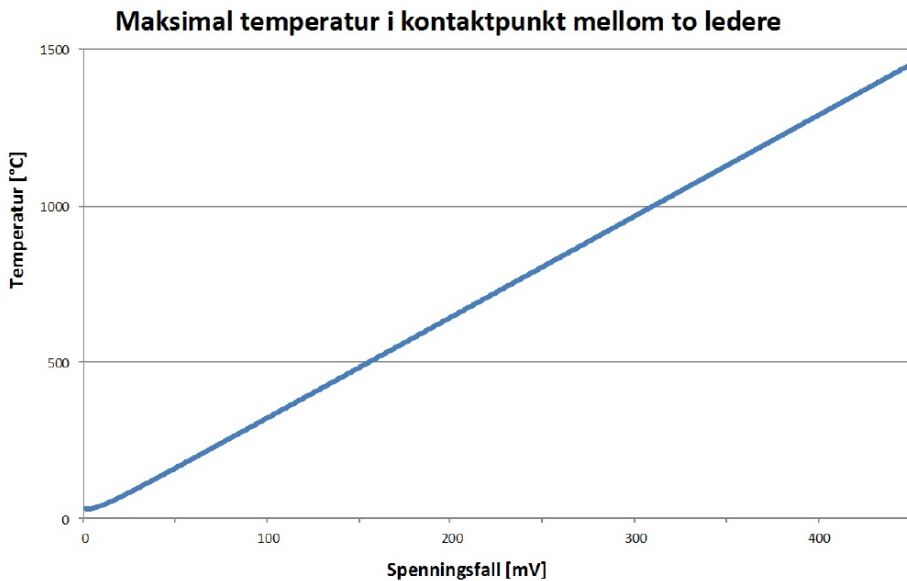
Figur 3.4: Sammenhengen mellom maksimal temperatur i kontaktpunktet og spenningsfallet over kontaktpunktet. Gjengitt med tillatelse fra Maren Bjørnbakk [11]

I følge denne formelen er det kun spenningsfallet over kontaktpunktet som bestemmer temperaturen i kontaktpunktet. I Maren Bjørnbakk sin masteroppgave [11] fra 2015 viste hun sammenhengen mellom den maksimale temperaturen i kontaktpunktet og spenningsfallet over kontaktpunktet ut fra formel 3.2. Dette er vist på figur 3.4. Temperaturen som blir beregnet utfra formel 3.2 beskriver temperaturen meget lokalt i kontaktpunktet. Temperaturen på resten av kontaktflaten er betydeligere lavere på grunn av metalllets gode varmeledningsegenskaper[30].

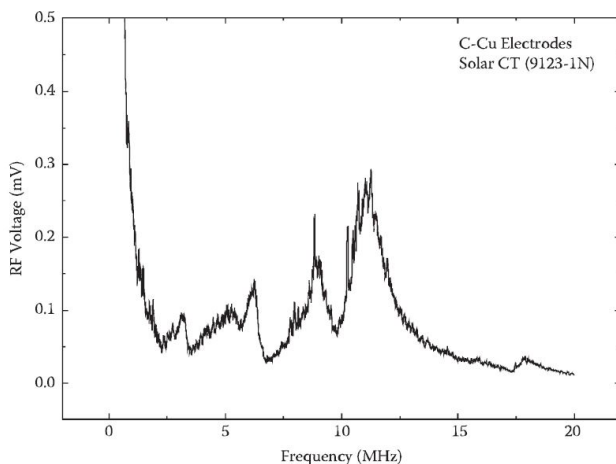
Figur 4.2: Spektrum av en serielysbue. Det er RF signaler over et stort frekvensområde[5]

Figur 4.2 viser en spektrum analyse av en serielysbue, og illustrerer at det oppstår støy fra lysbuen over et stort frekvensområde. Det har blitt utført forsøk der det har blitt funnet ut at det finnes en vesentlig grad av tredje harmoniske komponenter i en lysbue[20]. Forsøk viste seg at den tredjeharmoniske komponenten til en lysbue ved en rent resistiv krets var nesten 0,25 av den grunnharmoniske komponenten[20]. Det påstås at det er spesielt høy forekomst av tredjeharmoniske komponenter ved en parallelllysbue[21]. Forsøk viser at i en lysbue vil RF amplituden være forhøyet i hele frekvensområdet fra 100 Hz til 1,5 kHz, og det blir også observert en forhøyning i RF amplituden i frekvensområdet fra 2 kHz til 5 kHz[21]. Det er noen typer belastninger som produserer harmoniske frekvenser med forhøyet amplitude slik som lysbuer, eksempler er omformere, lysrør og motorer. Det blir også generert mye bakgrunnstøy i frekvensområdet 15-18 MHz[33]. Det er viktig at lysbuevernet ikke feildetekterer på grunn av bestemte typer belastninger eller bakgrunnstøy. Lysbuevernet må derfor benytte seg av flere frekvensområder da vernet detekterer lysbue[5].

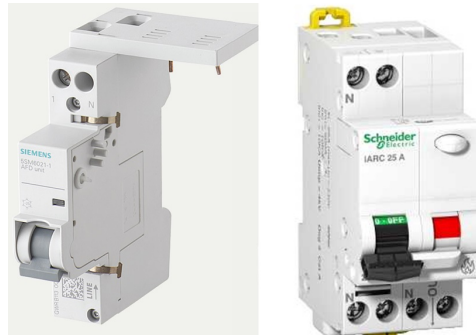
Figur 4.4: Lysbuevernene fra Schneider Electric og Siemens som er mulig å kjøpe i Norge[33][35]

Faselederne til strømkursen skal tilkobles vernet. Siemensvernet er utformet som en hjelpeblokk og kobles sammen med en Siemens automatsikring eller jordfeilautomat. Dette lysbuevernet benytter slukkekompartimentet til automatsikringen. Vernene blir koblet i parallell, og det virker som at det ikke er mulig å benytte automatsikringer fra andre leverandører enn Siemens. Schneider Electricvernet har integrert eget slukkekompartiment, og kobles etter automatsikringen i serie. Fordelen med dette vernet er at man kan benytte automatsikringer fra andre leverandører og ulempen er at den fysiske størrelsen på vernet er større enn Siemens sitt. Størrelsen på lysbuevernet fra Schneider Electric er like stor som en vanlig automatsikring, det vil si en bredde på 36 mm (2 moduler). Bredden på Siemens sitt lysbuevern er 18 mm (1 modul). Figur 4.4 viser lysbuevernene fra Schneider Electric og Siemens som er mulig å kjøpe i Norge[33][35].

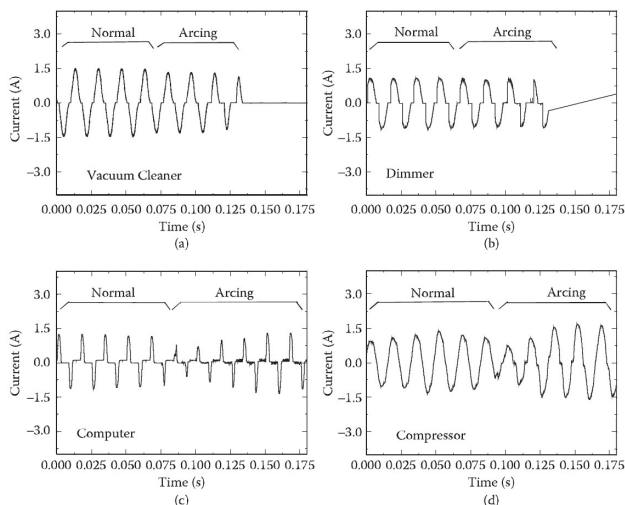
Figur 4.9: Illustrerer noen eksempler på hvor vanskelig det kan være å detektere lysbue feil med forskjellige belastninger som kan ligne lysbue[5]

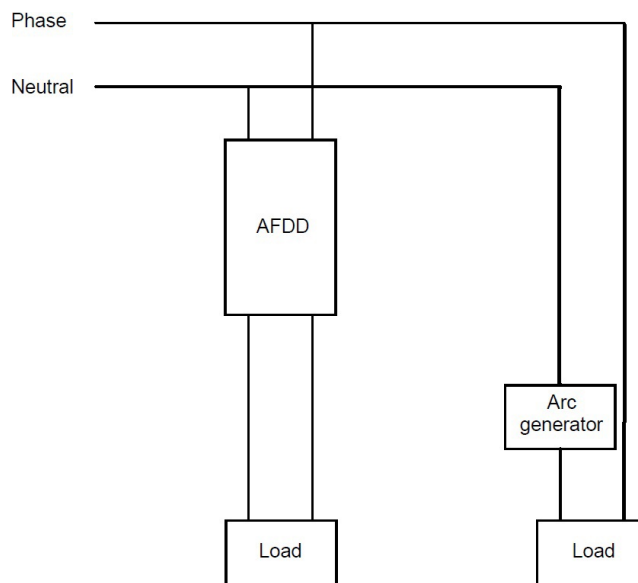
Figur 5.7: Testoppsettet for test 9.9.5.2 i lysbuestandarden. Formålet med testen er at lysbuevernet ikke skal detektere lysbue fra andre sikringskurser i en boliginstallasjon[36]

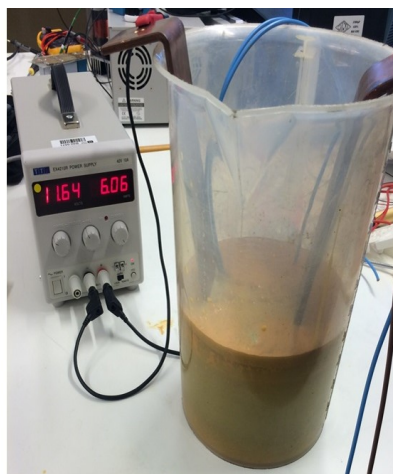
Figur 6.3: Fremprovosere oksidbelegg på ledere og koblingspunkter ved å benytte elektrolyse prosess

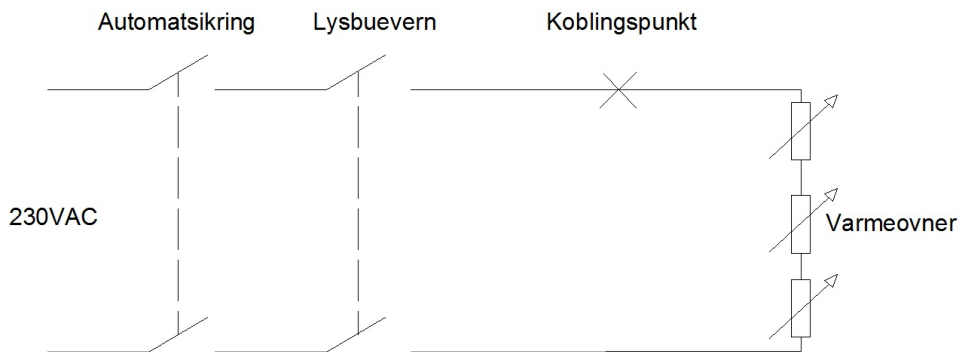
Figur 6.5: Kretsen med lysbuevern hvor det blir dårlig tilskrudd kontaktforbindelse

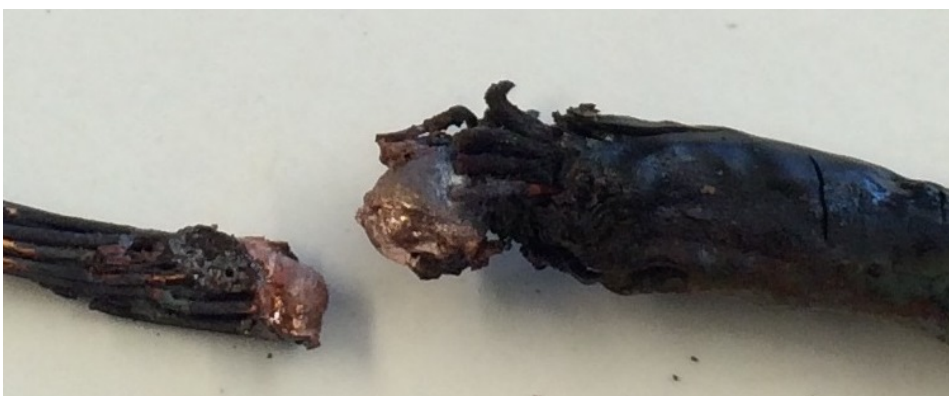
Figur 6.7: Ledningene i den dårlige kontaktforbindelsen etter at det hadde oppstått lysbue. Bildet viser tydelig at det har blitt dannet en kobberoksidbro i koblingsforbindelsen mellom lederne

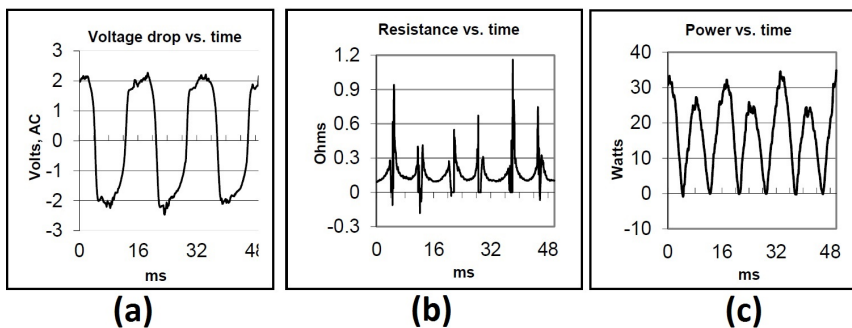
Figur 6.11: Spenningsfall, resistans og effekt over kontaktpunktet[41]

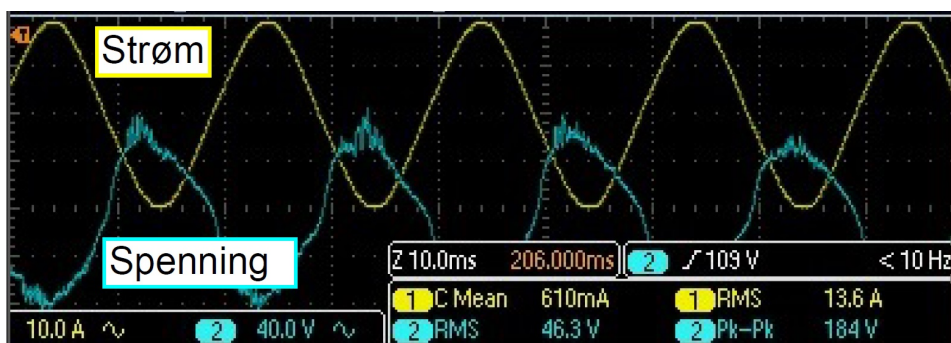
Figur 6.17: Strøm og spenningsfall i koblingspunktet etter at det har vært glødende forbindelse lenge. Det var mye gnisninger i koblingspunktet, og det vises med hakkete spenningskurve

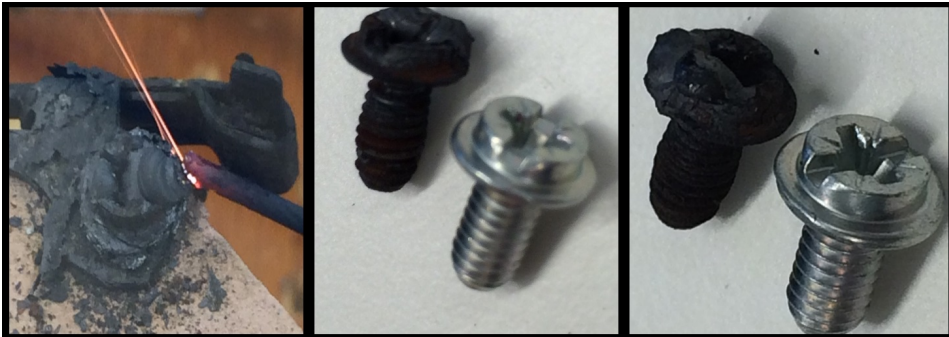
Figur 6.19: Oksidbelegg som blir dannet i kontaktforbindelsen. Bilde til venstre viser gnisninger

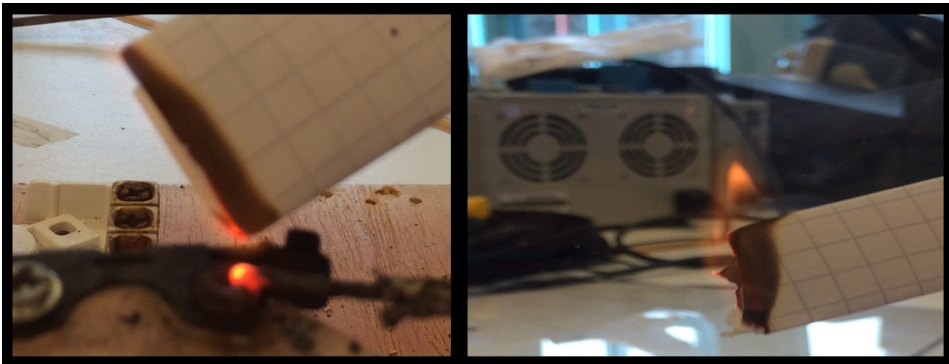
Figur 6.21: Antennelse av papir. Papiret ble ført mot den glødende forbindelsen. Det oppsto flamme etter få sekunder

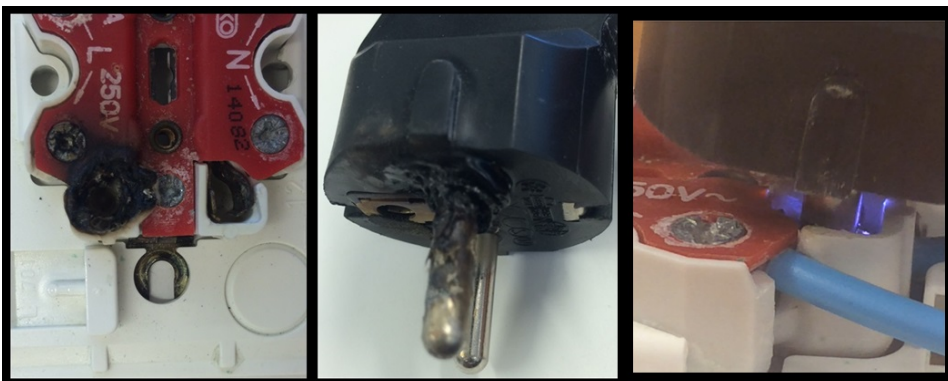
Figur 6.23: Resultatene etter lysbuer mellom stikkontakt og støpselet

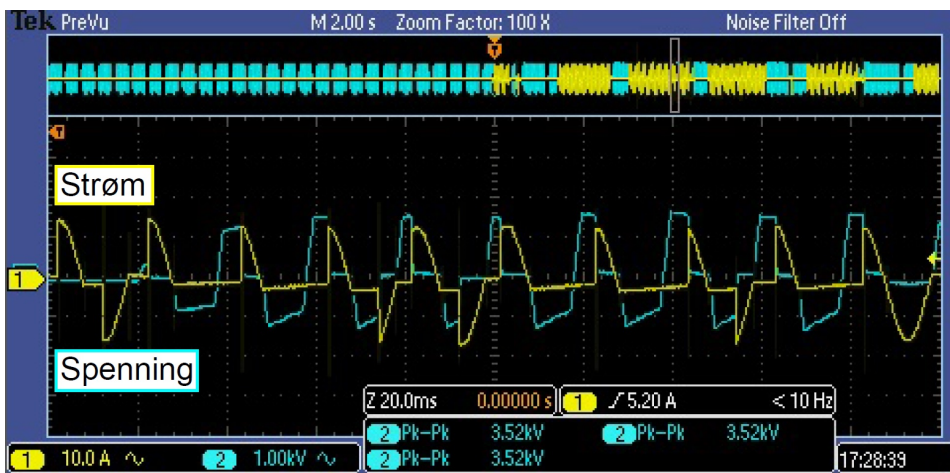
Figur 6.38: Lysbuevernet reagerer ikke på lysbuer da det er koblet inn en kondensator i parallell med belastningen

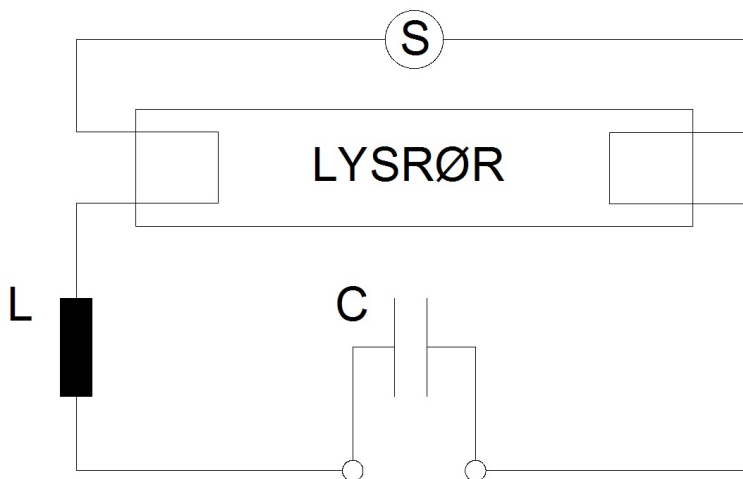
Figur 6.41: Koblingsskjema for lysrør med konvensjonell forkobling
