# Brannsikkerhet i høye trehus

**Åsmund Deraas Lieblein**

Bygg- og miljøteknikk

Norges teknisk-naturvitenskapelige universitet  
Institutt for bygg, anlegg og transport

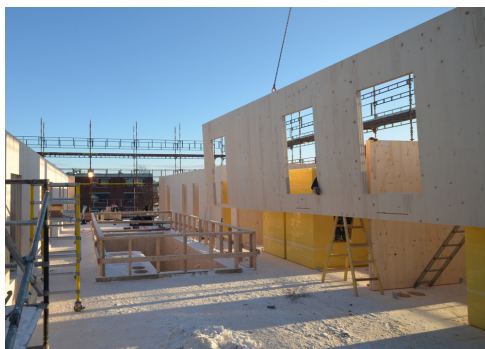
**Figur 1.2:** Montering av ferdige massivtreelementer på byggeplass [35]

Massivtreelementene produseres innendørs på fabrikk, og ankommer byggeplass som et ferdig “byggesett” som settes sammen [1]. Dette medfører en enkel og kontrollert byggeprosess, noe som legger til rette for gode HMS-forhold på byggeplass og rask byggetid. Videre gir treverk et behagelig innemiljø. Et trebygg oppfattes som levende, varmt og sunt, og en rekke psykologiske studier har funnet at et naturlig innemiljø gir en økt følelse av velvære og reduserer stress [59].

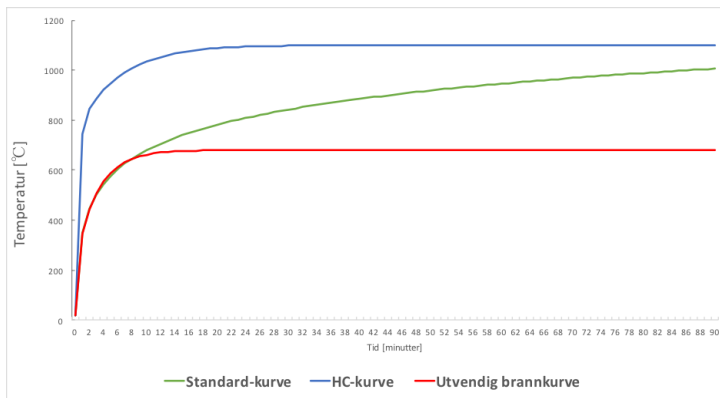
**Figur 3.6:** Nominelle temperatur-tidkurver

I likning 3.3, 3.4 og 3.5 er  $\theta_g$  gasstemperaturen i branncellen, og  $t$  er tid. Figur 3.6 viser en grafisk fremstilling av de tre nominelle temperatur-tidkurvene.

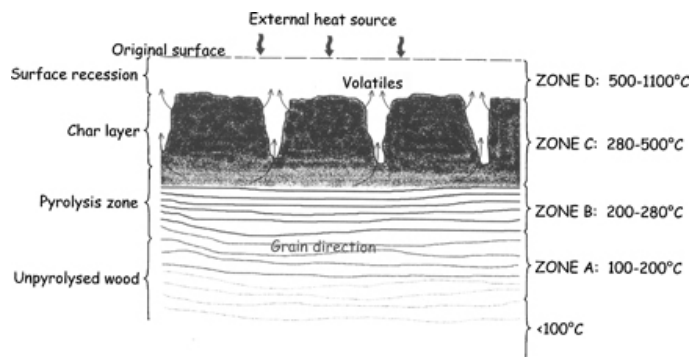
**Figur 3.9:** Temperatursoner i brannekspontert tverrsnitt av tre [23]

Tre er et brennbart materiale, men det brenner ikke direkte. Når treet eksponeres for varmeenergi brytes det ned gjennom en prosess kalt pyrolyse [23]. Pyrolyse er en kjemisk, anaerob (uten oksygentilgang) prosess som spalter organiske materialer og danner nye produkter [12]. Pyrolysen som finner sted i varmeeksponert treverk bryter ned treverket og danner tjære, kull og brennbare gasser. Det er ved at disse brennbare gassene transporteres til treet's overflate og reagerer med oksygen at treverket brenner med synlige flammer, samt at kull kan reagere med oksygen og gi ulmebrann [32].

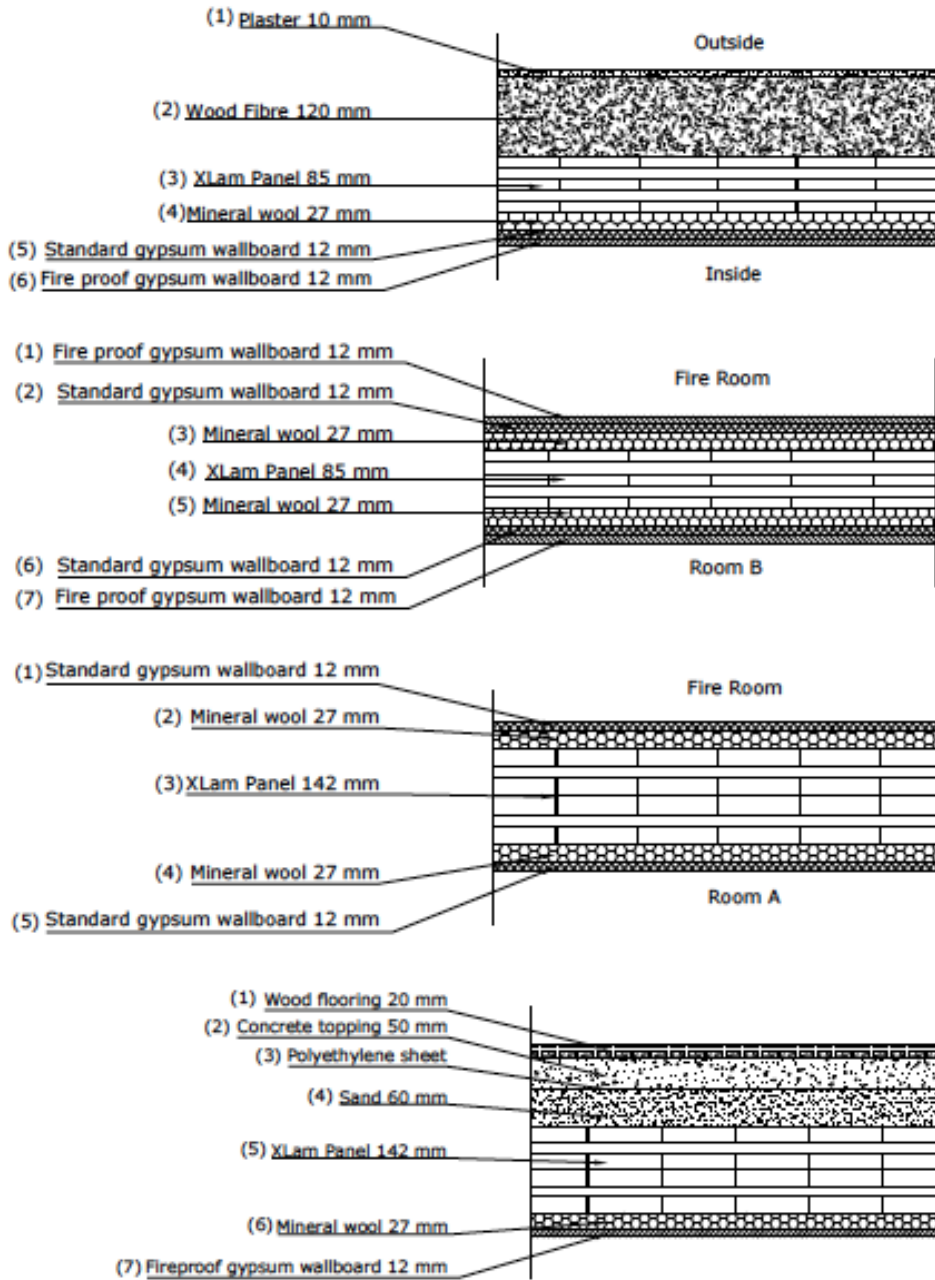
**Figur 4.2:** Tverrsnitt som viser oppbygningen av vegger og etasjeskiller i testrommet [19]

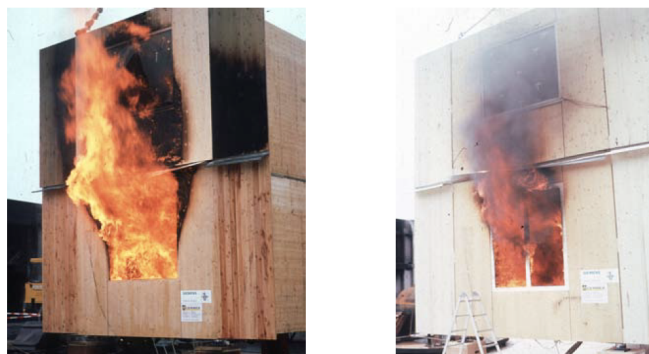
**Figur 4.6:** Utvendig brannutvikling etter 7 minutter. Venstre: Modul med brennbare overflater, høyre: modul med ubrennbare overflater [20]

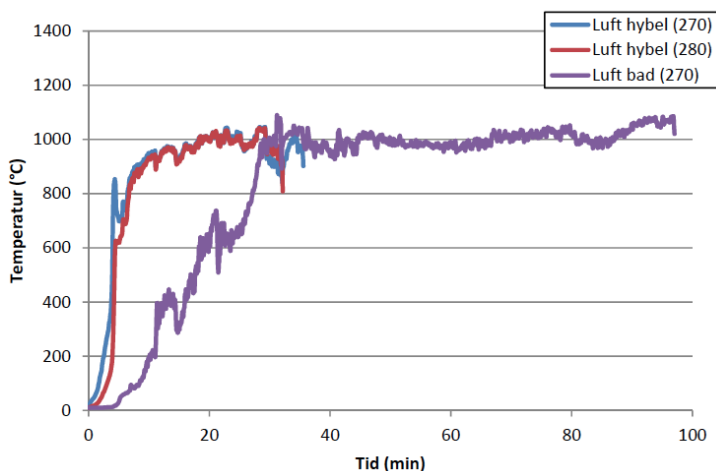
**Figur 4.9:** Temperaturer målt i test 2, med høyde over gulvet i cm angitt i parentes. Temperaturmålinger i hybelen etter 30 minutter ble utelatt fra grafen grunnet feil i måleinstrumenter [31]

Tabell 4.7 gir et sammendrag av vesentlige hendelser som inntraff i test 2, med tilhørende tidspunkt og målt temperatur. Mens test 1 demonstrerte sprinkleranleggets gode evne til å kontrollere brannen på et tidlig tidspunkt, så viser resultatene fra test 2 hvor kritisk situasjonen blir dersom sprinkleranlegget ikke fungerer som tiltenkt. Etter antennelse vokste brannen inne i hybelen raskt, og overtenning inntraff etter 4 minutter og 10 sekunder. Kort tid etter overtenning knuste vindusglassene, og brannen stod ut av vinduet. Da det ikke var montert brennbar fasadekledning på utsiden av vinduet fikk man ikke vurdert utvendige brannspredningsmekanismer som følge av uforbrente forbrenningsprodukter som forlot hybelen gjennom vinduet. Brannen spredde seg etterhvert til korridoren, og himlingen i korridoren falt ned etter 8 minutter og 30 sekunder. 1 time og 36 minutter etter antennelse kollapset taket inne i hybelen, og testen ble stoppet gjennom manuell slokking etter dette. Som figur 4.9 og tabell 4.7 viser ble det målt høye temperaturer inne i hybelen gjennom hele testen, og det var ingen indikasjon på en avkjølingsfase innen testen ble stoppet.

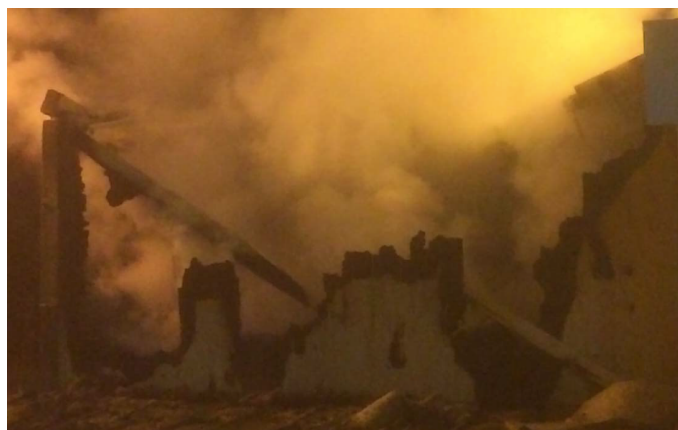
**Figur 4.10:** Rester av den ubeskyttede vegg i test 2 [31]

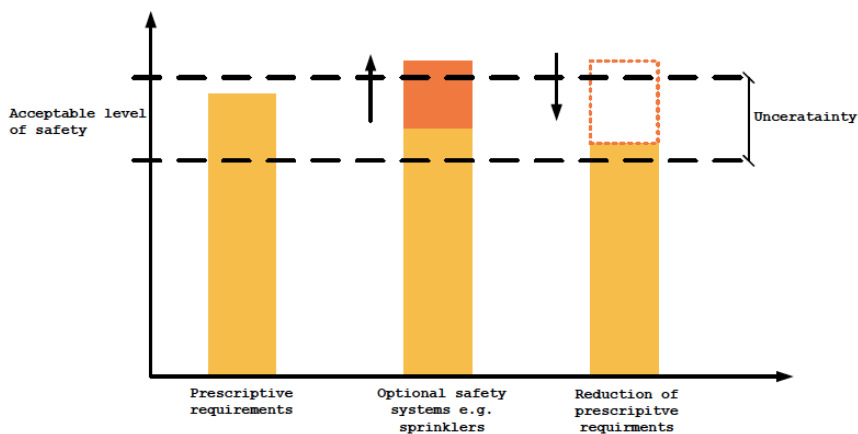
**Figur 6.1:** Illustrasjon av prinsippet med kompensierende tiltak [60]

I fraviksrapporten pekes det på at krav om automatisk sløkkeanlegg er et funksjonskrav som har til hensikt å øke den tilgjengelige rømningstiden i bygget, og at det ikke er noe krav i TEK10 til automatisk sløkkeanlegg for å bevare byggverkets bæreevne og stabilitet. Det stemmer at dette funksjonskravets hovedformål er å øke tilgjengelig rømningstid, men hvorvidt det er klokt å gå “to hakk” ned i sikkerhet fra R90 ubrennbart til R60 brennbart hovedbæresystem og kompensere for dette med et brannsikkerhetstiltak som uansett er til stede i bygget ved R90 ubrennbart hovedbæresystem er utvilsomt diskutabelt. På bakgrunn av at sprinkleranlegget tillegges kompenserende effekt konkluderer fraviksanalysen med at R60 kan anses som preakseptert ved at reduksjonsfaktoren  $\delta_{n1}$  ved beregning av spesifikk brannenergi i henhold til NS-EN 1991-1-2 Tillegg E kan settes lik 0.6. Denne 40% reduksjonen i brannlast medfører at R90 kan reduseres til R60, da en reduksjon på 30 minutter er

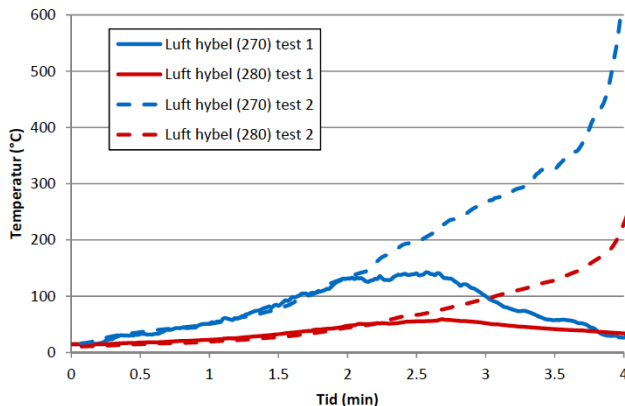
Figur 6.2: Sammenligning av temperaturutviklingen i de to testene [31]

I test 1 viste sprinkleranlegget seg å være et effektivt og tilstrekkelig brannsikkerhets-tiltak for å kontrollere brannen på et tidlig tidspunkt. Med aktivert sprinkleranlegg inne i hybelen ble brannen kontrollert på en tilfredsstillende måte, og temperaturene og brannskadene i hybelen var relativt små. Resultatene i test 2 illustrerer viktigheten av et fungerende sprinkleranlegg inne i hybelen. I denne testen, hvor man simulerte en situasjon hvor sprinkleranlegget i hybelen er defekt, ble resultatet ganske annerledes. Figur 6.2 viser at brannforløpet var likt i de to testene fram til sprinkleranlegget løste ut i test 1, og hvordan temperaturutviklingene etter dette var vidt forskjellige.

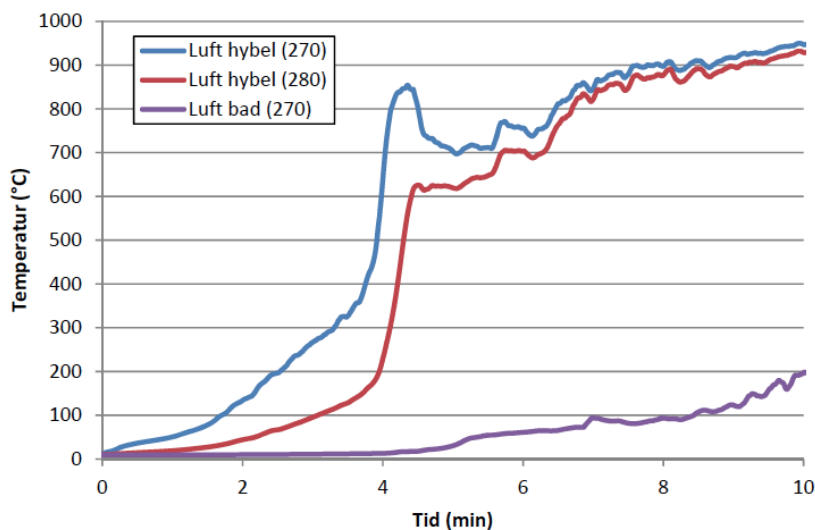
**Figur 6.3:** Målte temperaturer i luften i hybelen og på baderommet i løpet av de første 10 minuttene av test 2 [31]

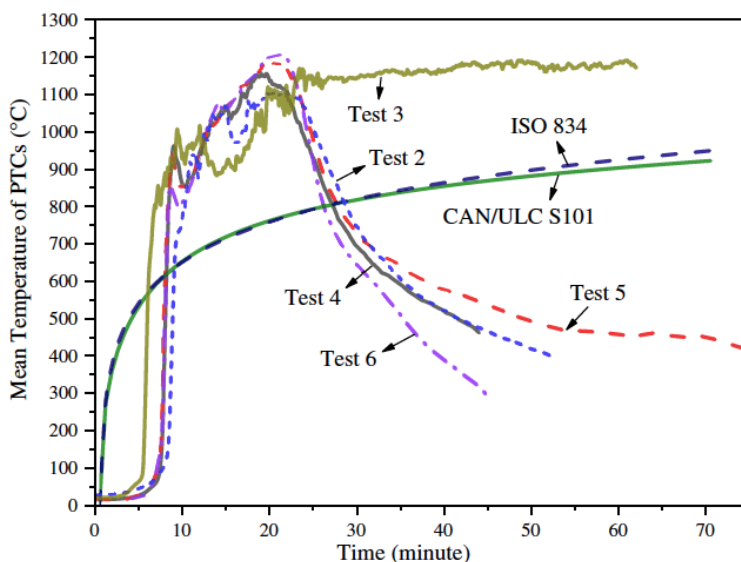
**Figur 6.4:** Målte romtemperaturer sammenlignet med standardkurver [49]
