# Nedstrøms skråning av steinfyllingsdammer - modellforsøk av plastring under ulike strømningsforhold

Norges teknisk-naturvitenskapelige universitet  
Institutt for vann- og miljøteknikk

## MASTEROPPGAVE

**Tittel:** **Nedstrøms skråning av steinfyllingsdammer – modellforsøk av  
plastring under ulike strømningsforhold**

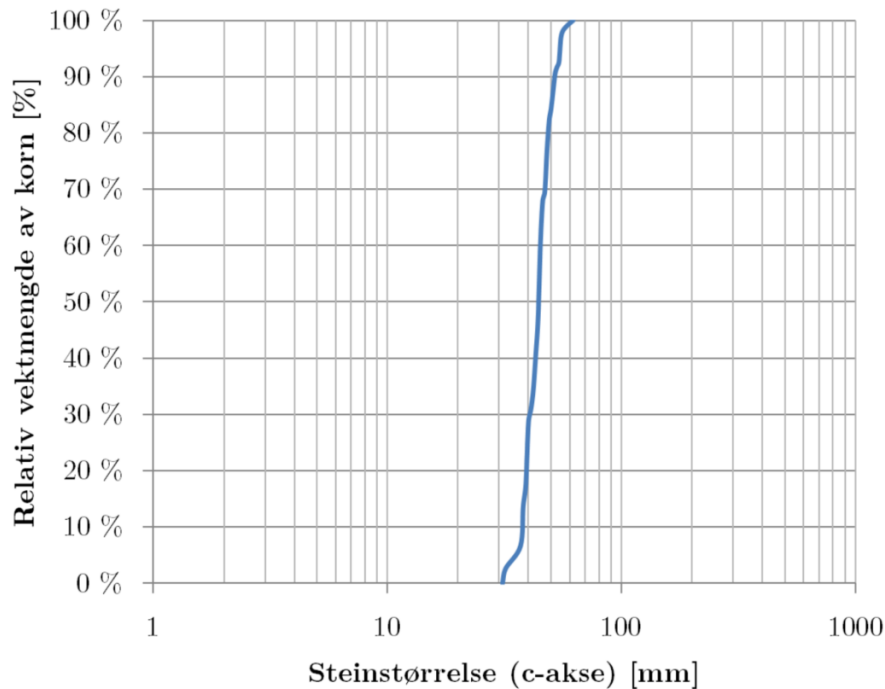
**Figur 2.7: Steinmateriale fra modellforsøk av plastring i elvebunn (Falkenberg, 2013)**

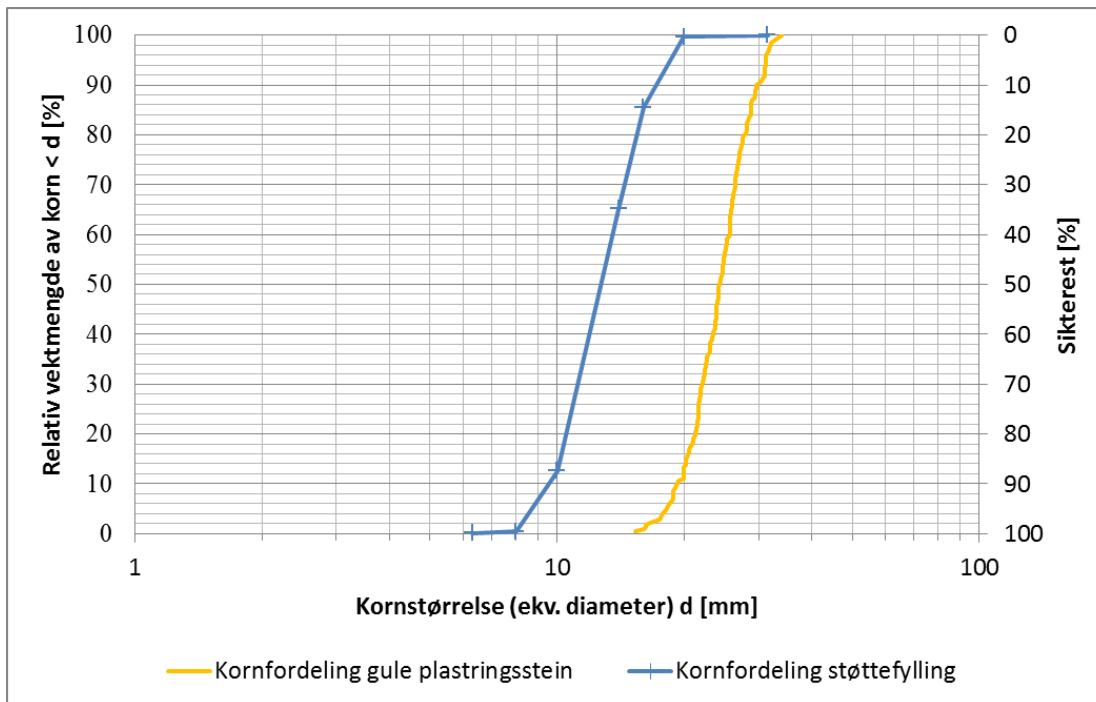
I forsøkene gjennomført i denne masteroppgaven ble det benyttet samme materialer som forsøkene gjennomført i 2012 og 2013. Det ble gjennomført en siktetest av støttefyllingen ettersom dette ikke var gjort tidligere. Et stort antall av de samme plastringssteinene ble kontrollmålt for å etterprøve tidligere målinger. Figur 3.3 viser kornfordelingskurvene for støttefylling og gule plastringsstein brukt i oppgaven.

**Figur 3.3: Kornfordeling støttefylling og gule plastringsstein**

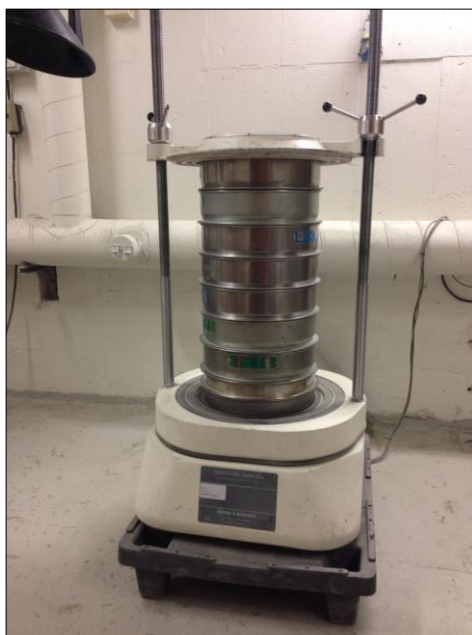
**Figur 3.4: Haver EML siktemaskin**

Det ble benyttet samme materiale for støttefyllingen og i overgangen fra støttefylling til skråningsvern. For å utarbeide en nøyaktig kornfordelingskurve ble 50 kilo grus siktet på kvadratiske sikter i en Haver EML siktemaskin, avbildet på Figur 3.4. På bakgrunn av Håndbok 014 – Laboratorieundersøkelser ble det utarbeidet kornfordelingskurve for støttefyllingen (Statens vegvesen, 2005).

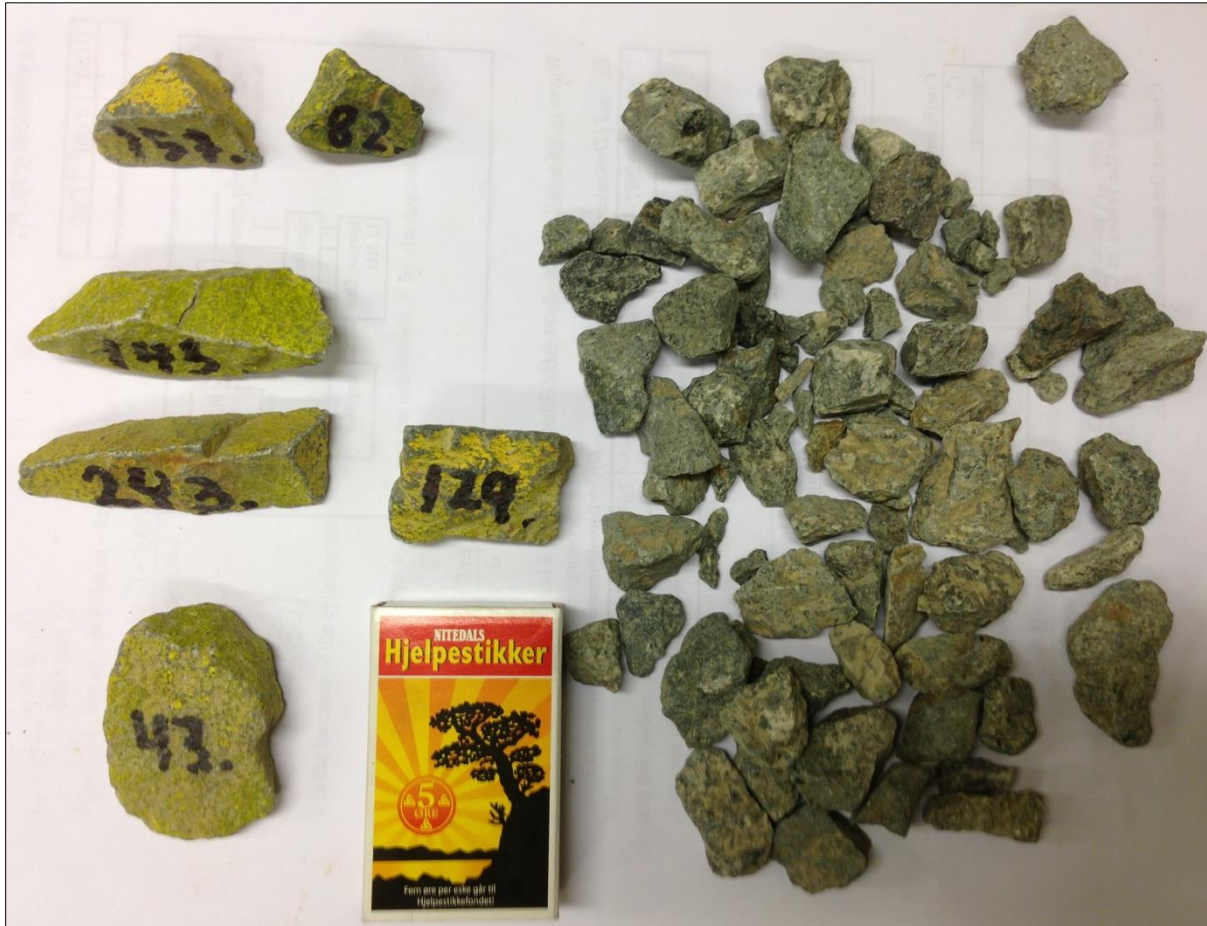
I 2012 ble det gjennomført oppmåling av tre fraksjoner med plastringsstein, og de ble merket med forskjellig farge (Amundsen, 2012).

**Figur 3.5: Plastringsstein i forskjellige størrelser til skråningsvern og støttefylling.**

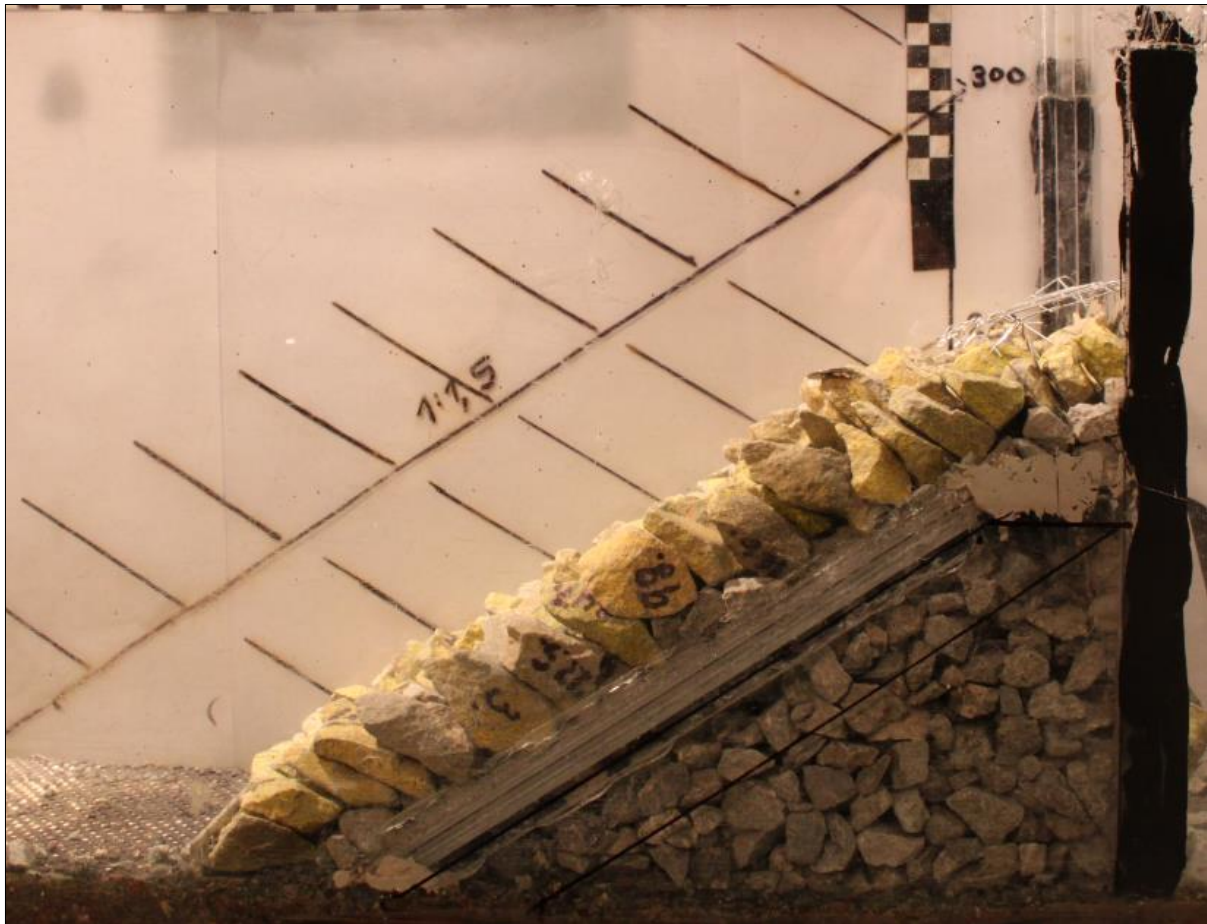
For å motvirke erosjon av enkeltstein i bakerste rad i kronevernet, ble hele kronevernet låst med netting. Nettingen hadde lysåpning på 10 mm, og la seg godt ned og inn mot steinene. Nettingen hadde dermed trolig liten innvirkning på strømningsforholdene over kronen. I Figur 3.9 ser man nettingen installert.

Figur 3.9: Gjennomstrømning og overtopping. Fastlåst kronevern, fra forsøksserie 3

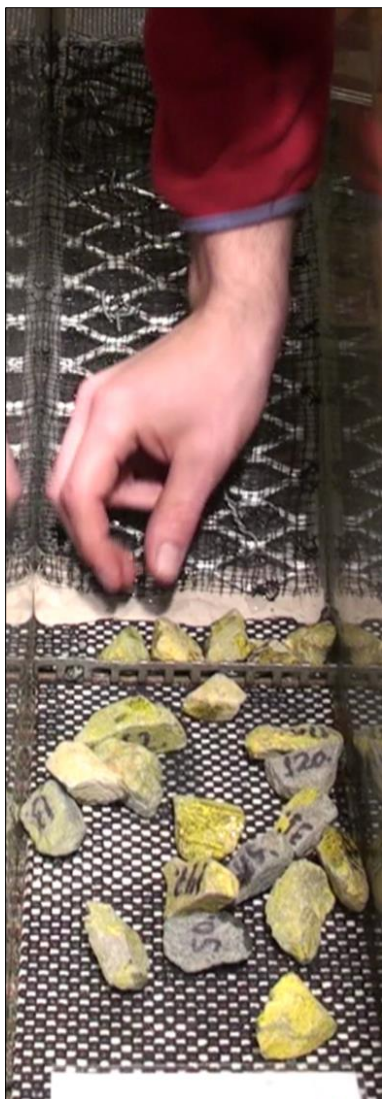
**Figur 3.10: Tåstein legges før støttefylling**

Riktig helning ble justert ved at steiner med kort a-akse ble understøttet med mer støttefylling, mens steiner med lang a-akse ble presset inn i støttefyllingen. Støttefyllingen ble gradvis bygget samtidig som plastringen ble utlagt. Byggemetoden skisseres i Figur 3.10, Figur 3.11 og Figur 3.12. Ved å gjøre det på denne måten ble det en jevn overflate på skråningsvernet, uten utstikkende enkeltstein.

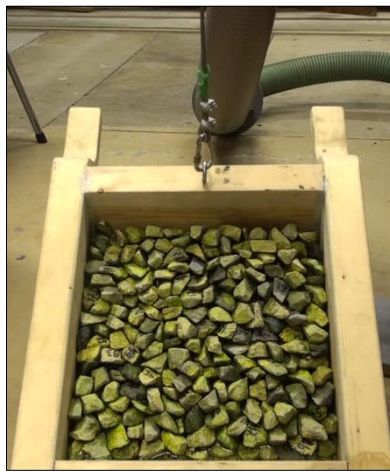
**Figur 3.14: Plastring utsatt for økende helning**

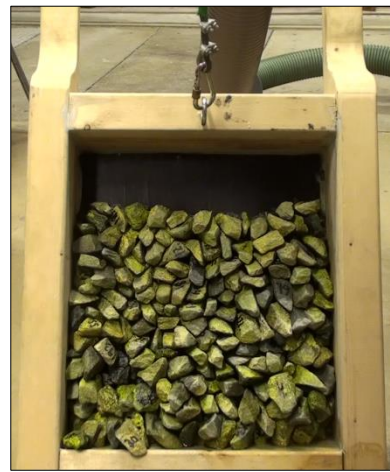
**Figur 3.15: Plastring sklir på finérplaten, og buler ut i nedre del**

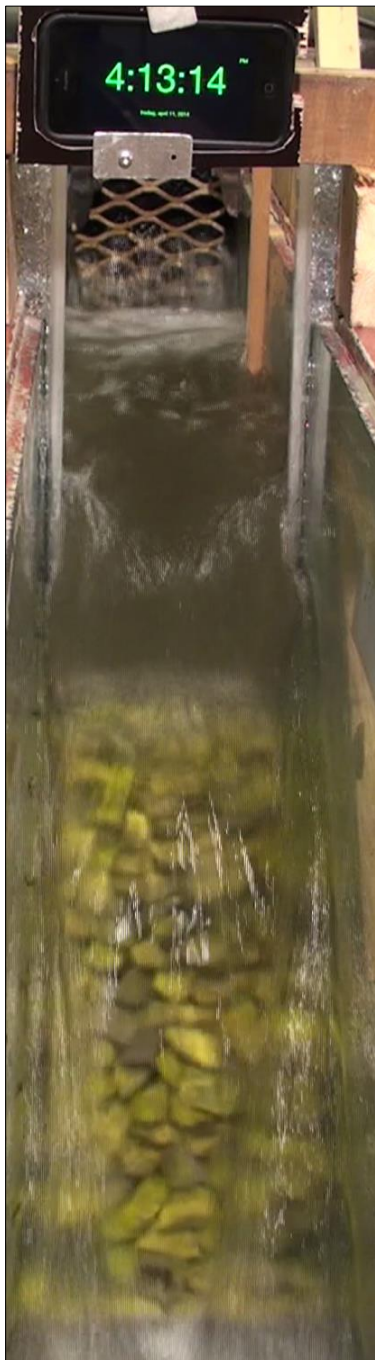
**Figur 3.16: Videokamera filmer normalt på skråningsvernet. Vanskelig å dokumentere bruddårsak**

Under forsøkene i serie én og to var det ett videokamera tilgjengelig. Dette ble plassert slik at det filmet normalt på hele skråningsvernet. Av Figur 3.16 er det tatt skjerm bilde fra dette videokameraet, og som man ser gjør vannoverflaten det vanskelig å dokumentere direkte årsaker til brudd. I serie tre var det et ekstra videokamera i tillegg. Dette ble plassert litt foran og ved siden av modellen for å dokumentere nøyaktigere hvilke årsaker som resulterte i brudd, og hvilken bruddsituasjon som oppstod. Figur 3.17 viser at hele skråningsvernet blir synlig fra denne vinkelen. Et fotoapparat var under alle forsøkene plassert ved siden av modellen. Det ble tatt bilder hver gang stabil vannføring var oppnådd, og et bilde er lagt i Figur 3.18. Bildene var nødvendig for å se på forskyvninger og forandringer i dammen. Bildeseriene fra forsøkene er en god måte å få oversikt over hva som har skjedd i forsøket, på kort tid. Når man ser bildene i serie etter hverandre, er det et godt hjelpemiddel for å se forandringer fra hver stabile vannføring. Det kan brukes til å tolke hva som har initiert bruddet.

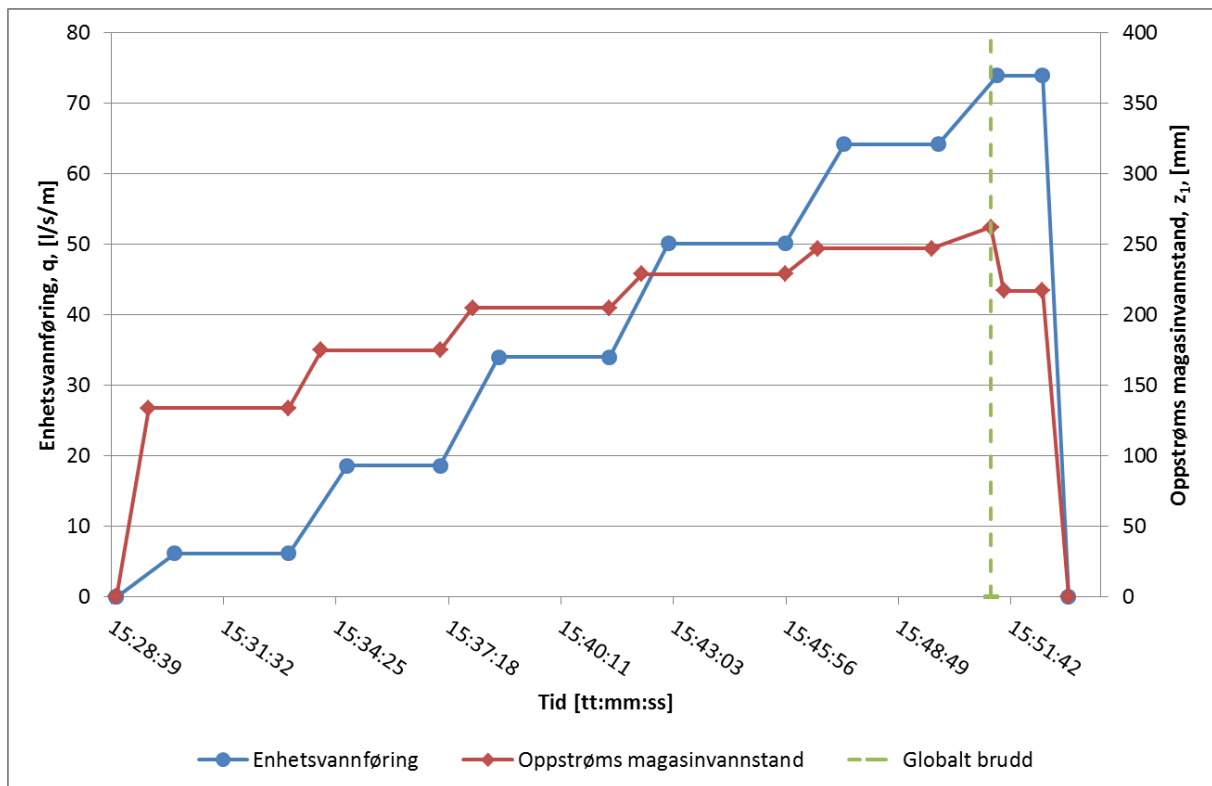
vannføring holdt konstant i minimum tre minutter. I flere av grafene i Vedlegg A er viktige hendelser markert med stiplet linje. I Figur 3.19 representerer den stiplede grønne linjen globalt brudd.

Figur 3.19: Eksempel på utarbeidet graf fra gjennomføring av et forsøk

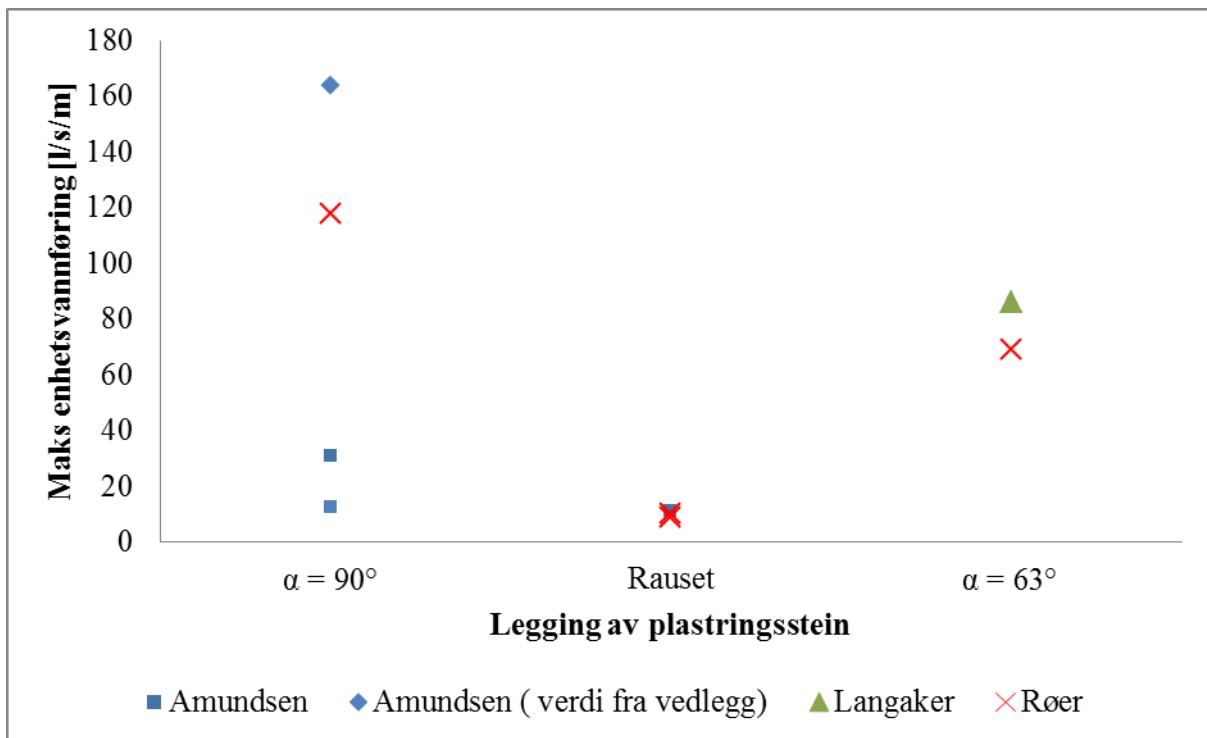
**Figur 4.1: Sammenligning av resultater mot tidligere masteroppgaver**

Figur 4.1 er utarbeidet på bakgrunn av Tabell 4.2. For helning på plastringstein,  $\alpha = 90^\circ$ , fremgår det at det er et stort avvik mellom maks enhetsvannføring i forsøkene fra de forskjellige masteroppgavene. Årets forsøk ble utført i en smalere renne og er i intervallet 4 – 9 ganger større enn forsøkene gjennomført for to år siden. Data fra vedlegget til Amundsen (samme forsøk – forskjellige verdier fra masteroppgaven og vedlegget) samsvarer bedre med årets resultat, selv om verdien for det tidligere forsøket er større. Da det ikke oppstod brudd i noen av forsøkene, er det dermed dårlig sammenligningsgrunnlag.

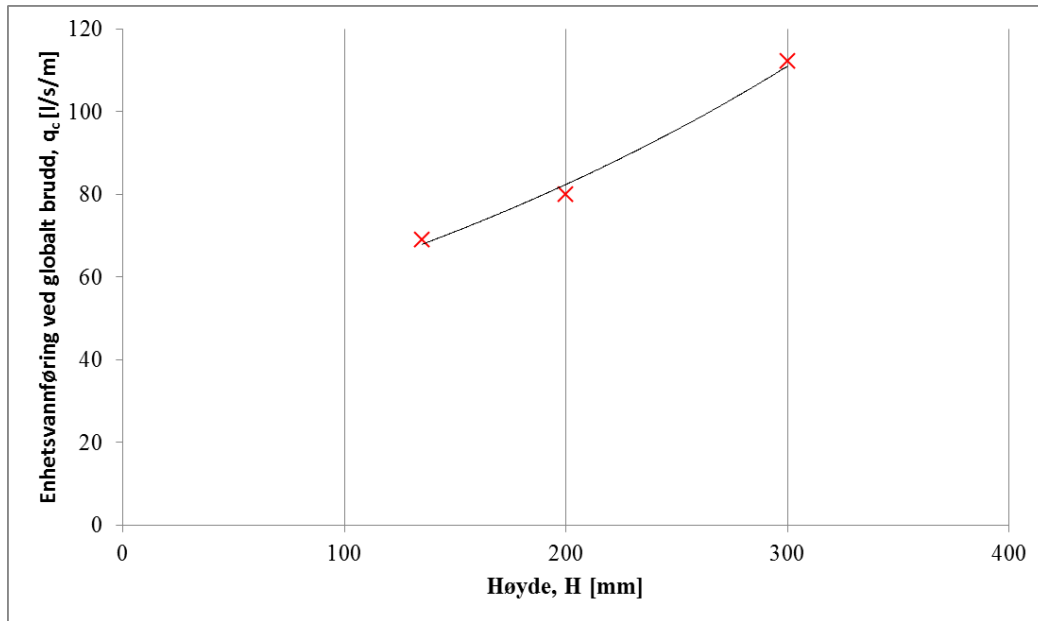
For å undersøke betydning av dammens høyde, er verdier fra forsøk gjennomført i denne oppgaven sammenstilt. Verdiene er hentet fra Tabell 4.1. Forsøk 1\_5 ( $H = 135$  mm), forsøk 2\_4 (200 mm) og forsøk 1\_6 (300 mm) er brukt til å utarbeide Figur 4.2. Resultatene indikerer at det er en sammenheng, eller økende tendens, mellom damhøyde og økt enhetsvannføring ved brudd for plastrede skråningsvern.

**Figur 4.2: Forskjellige høyde på forsøksdammer. Plastret skråningsvern med steinhelning,  $\alpha = 63^\circ$**

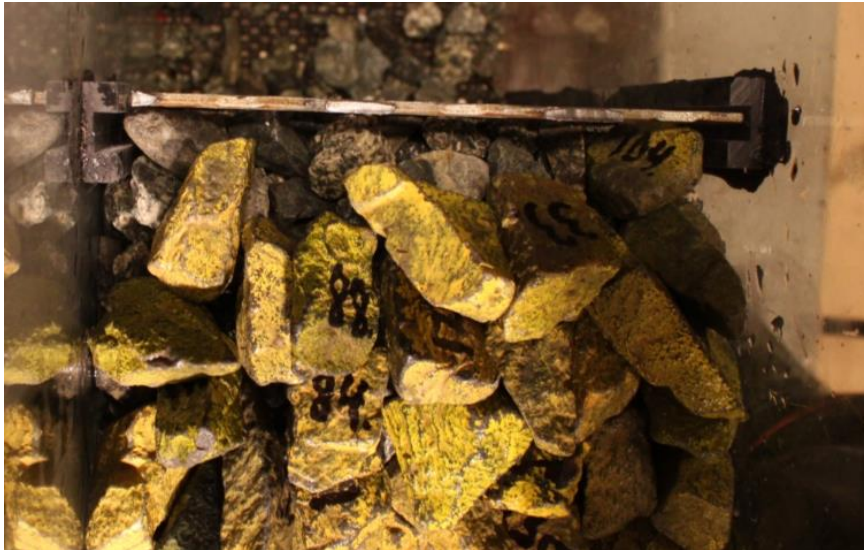
I forsøk gjennomført uten låsing av damkrone var det et opptredende problem at dammene fikk store setninger. Forsøk 1\_6 ble kjørt til brudd, og deretter bygd opp med samme stein for grovt å undersøke de totale setningene. Figur 4.6 viser dammen etter den er plastret opp på nytt, der den gjennomsnittlige glippen mot oppstrøms rist var på 25 mm. Det var totalt plass til 12 ekstra stein, for å fylle opp hele glippen.

**Figur 4.6: Forsøk 1\_6 plastret opp etter brudd med samme steiner. Bildet tatt ovenfra på kronevernet, oppstrøms rist sees øverst i bildet t**

Ved å addere utbredelsen av kronevernet og lengden av skråningsvernet får man den totale plastrede lengden, som vist i Figur 4.7. En 25 mm glippe tilsvarer 1,5 gjennomsnittlig steinstørrelse, eller noe over 4 % av den totale plastringslengden.

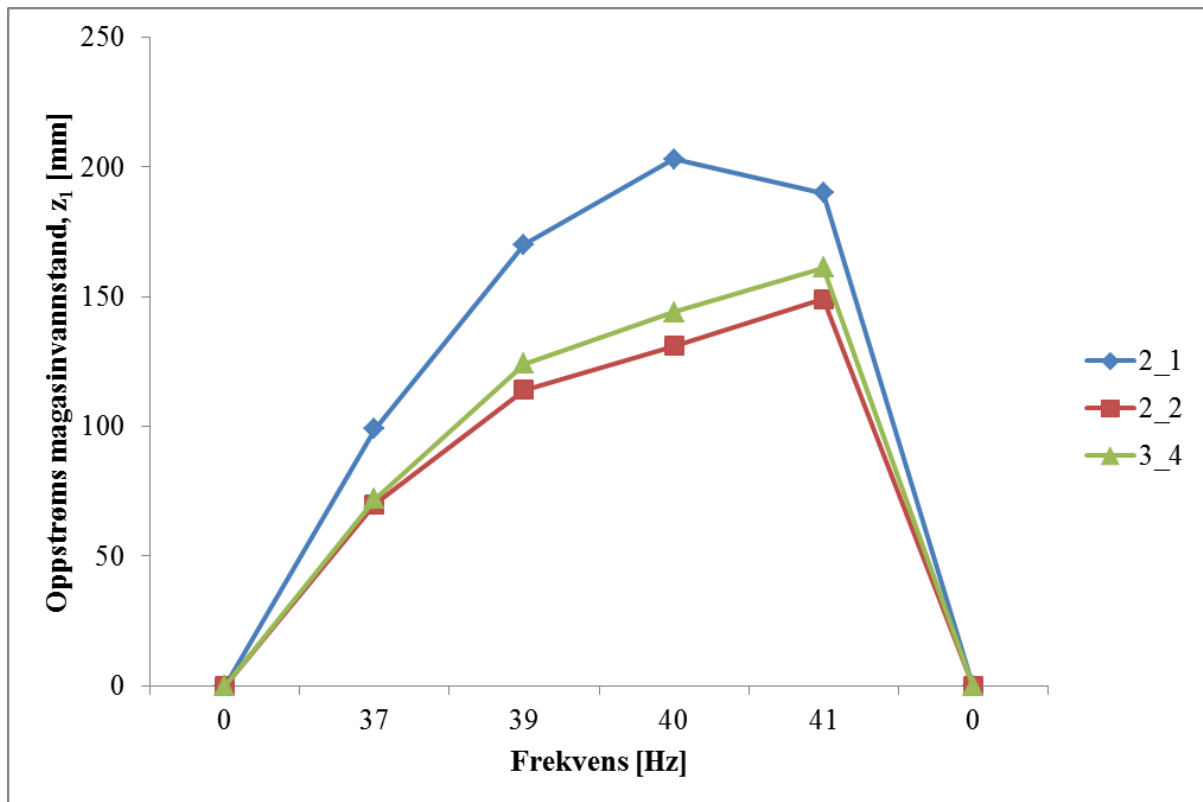
3\_4 ble bygget etter samme oppsett som 2\_2, men med låst kronevern. Da det ikke var overtopping i noen av disse forsøkene regnes de som like. Figur 4.8 grafer de tre forsøkene. For disse forsøkene er frekvensen sammenstilt mot oppstrøms magasin vannstand, da vannføring var lik ved samme frekvens. Ut fra Tabell 4.1 kan man se at enhetsvannføringen var 26,5 l/s/m for 2\_1 og 2\_2. Verdien for 3\_4 var 28,3 l/s/m, og dermed 7 % høyere. Det er tydelig at øvre magasin vannstand stiger raskere i forsøk 2\_1 enn de to andre forsøkene, og samtidig oppnår betydelig høyere maksimalvannstand.

**Figur 4.8: Forskjellig oppstrøms magasin vannstand ved lik frekvens**

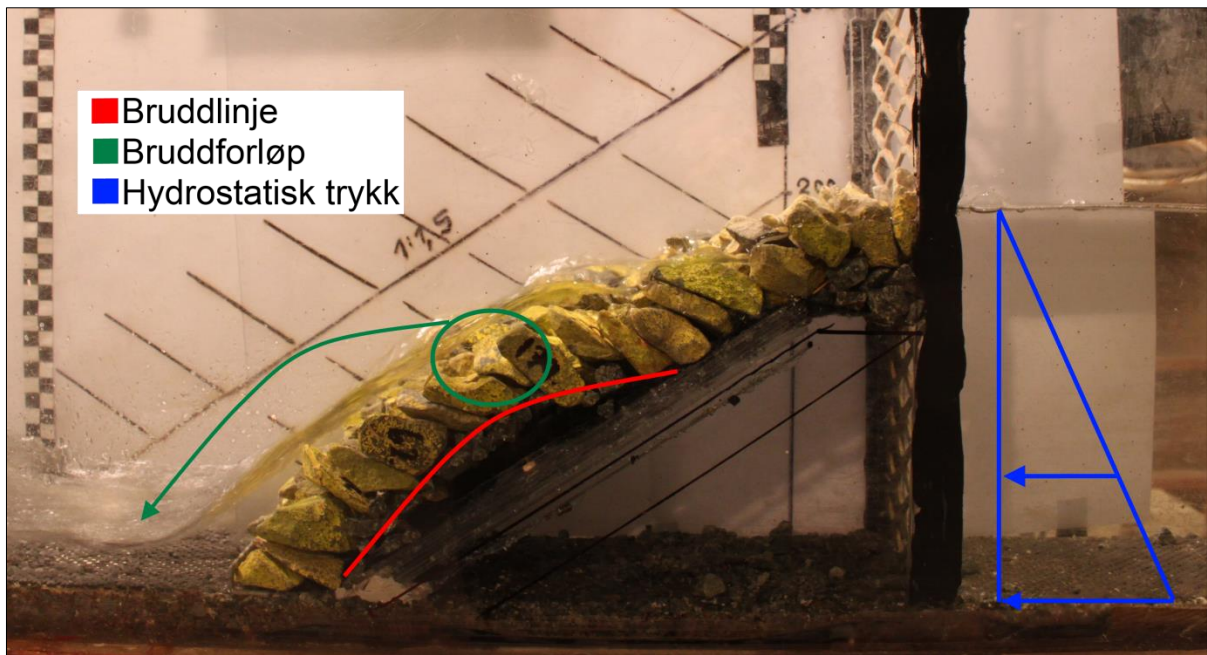
For forsøk 2\_1 bidrar den øvre magasin vannstanden til at det hydrostatiske trykket fra vannet presser dekket ut, og det dannes en brattere helning i nedre del av damskråningen. Figur 4.9 skisserer at det initiale bruddet startet ved den grønne sirkelen, langs hele bredden av dammen. Utbulingen av plastringen økte med tiden, og det tok noe over 13 minutter fra første bevegelse i plastringen ble observert til dammen gikk til brudd.

**Figur 4.9: Bruddforløp forsøk 2\_1. Gradvis utvikling av bruddet ved gjennomstrømning**

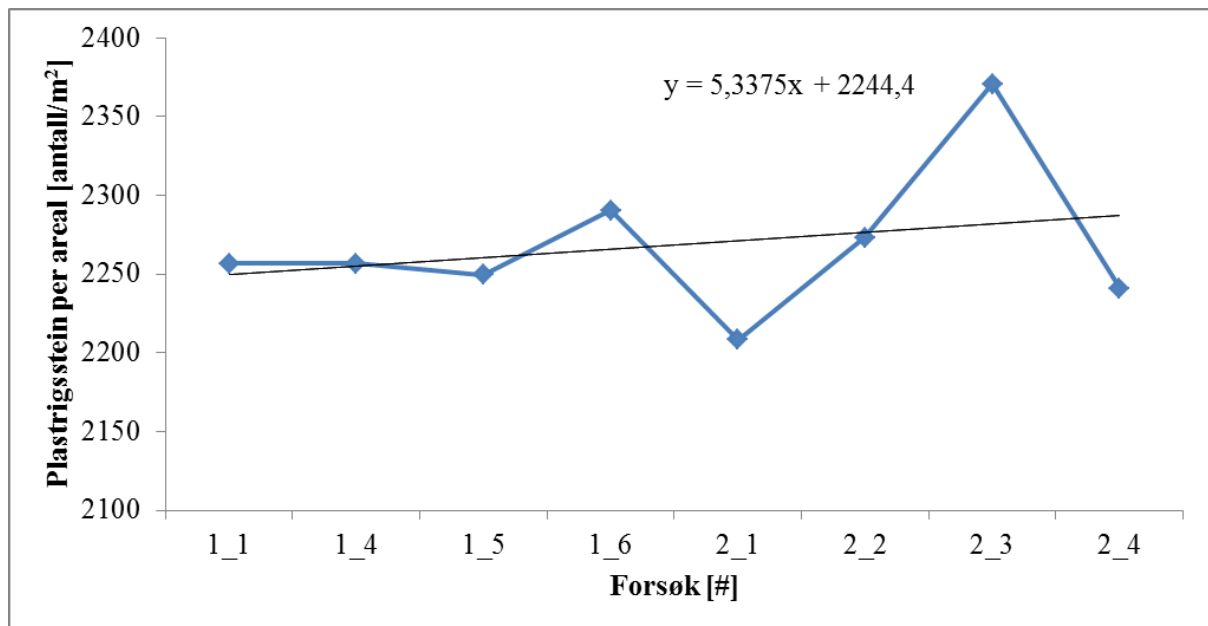
**Figur 5.1: Antall plastringsstein per areal**

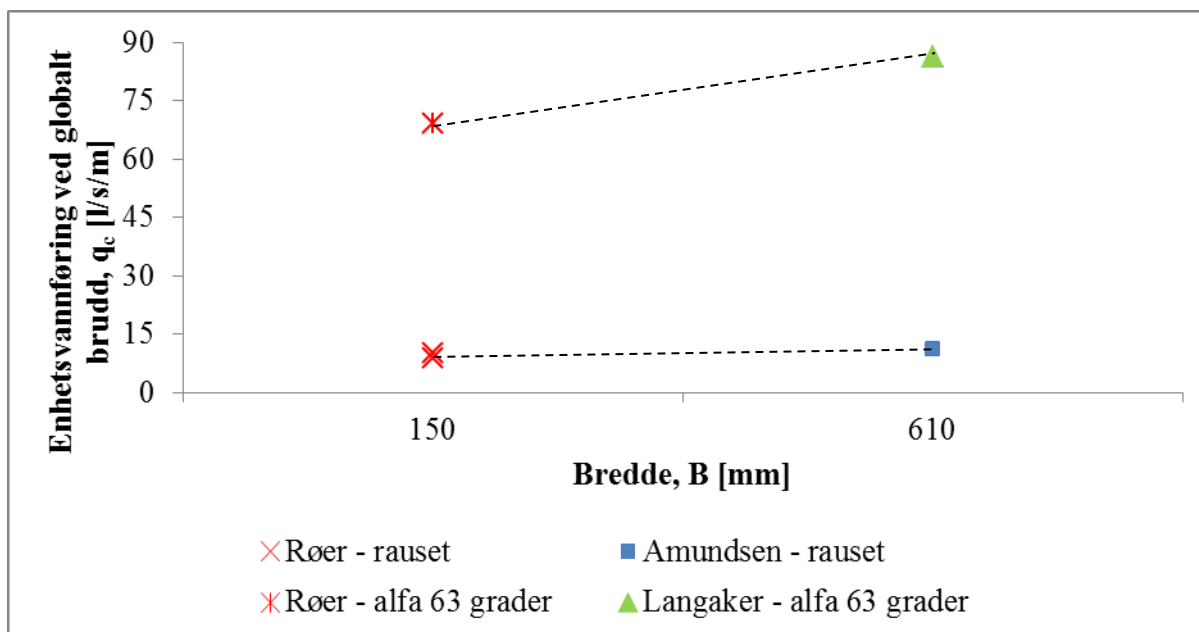
**Figur 5.2: Betydning av dammens bredde**

Bredden spiller liten betydning for styrken til raset skråningsvern, indikert av tilnærmet vannrett linje i Figur 5.2. For plastringsstein lagt med helning er verdien noe høyere, og grafen mellom verdien har noe høyere stigningstall. Som nevnt i avsnitt 2.4.1, testet Langaker repeterbarheten for plastrede skråninger ved å gjennomføre fem forsøk med samme oppsett. Fra Tabell 4.2 kan man finne at gjennomsnittet av forsøk 1\_10 og 1\_5 er 77,7 l/s/m. Med denne verdien og det relativet standardavviket fra Langaker, er det synlig at de antatte verdiene skal ligge innenfor intervallet fra 67,6 - 87,7 l/s/m. Verdien ligger innenfor intervallet, og dermed har bredden i modellen trolig liten eller ingen innvirkning på bruddvannføringen.

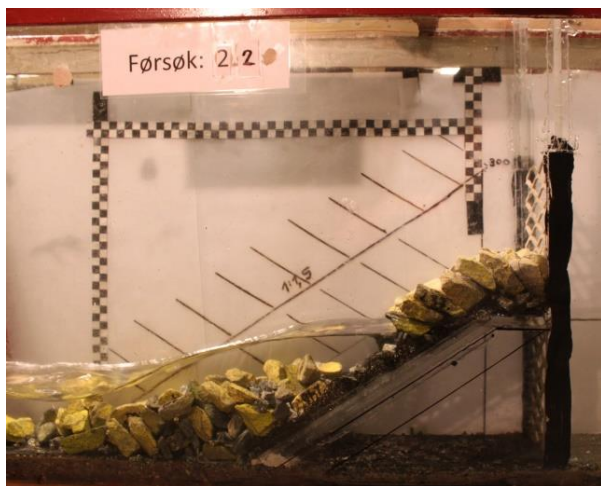
Figur 5.6: 2\_2 rett etter brudd. Utsatt for gjennomstrømning

Figur 5.6 og Figur 5.7 viser to dammer med lik oppbygging, men i 2\_4 er det også støttefylling. 2\_4 gikk til brudd ved en enhetsvannføring som er nesten tre ganger så stor som 2\_2, så påvirkningen fra støttefyllingen er betydelig. I gjennomstrømningsforsøkene er det trolig benyttet for lite støttemasse, og dette har resultert i tidligere brudd enn ønskelig.

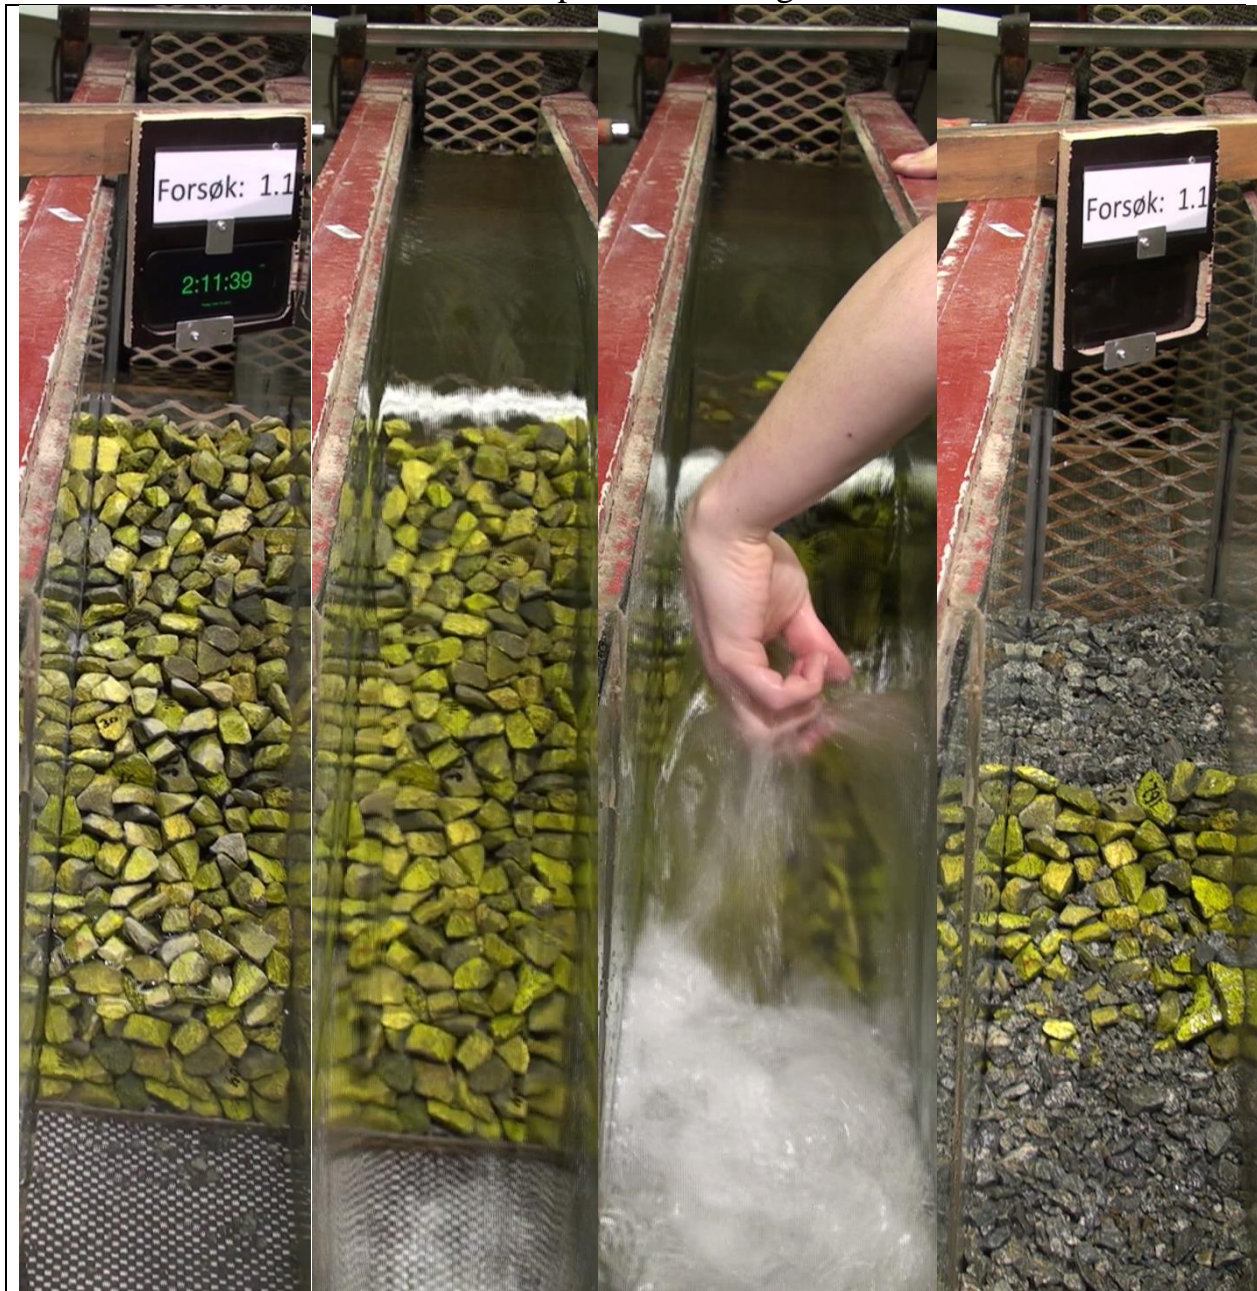
<p>Begynnelse av forsøk, <math>q= 2,8</math> l/s/m. Første plastring av nedstrøms skråning er brukt god tid på å gjøre ordentlig, dermed ingen løse steiner.</p>	<p>Stabil situasjon ved maks vannføring. <math>q= 118,1</math> l/s/m.</p>	<p>For å undersøke om dammen går til brudd ble det løftet på noen steiner i plastringen. Resulterte fullt brudd. <math>q= 118, 1</math>/s/m</p>	<p>Etter forsøk. Totalt brudd, men brukes ikke som resultat på grunn av ødleggelse av forsøksperson.</p>
--	---	---	--

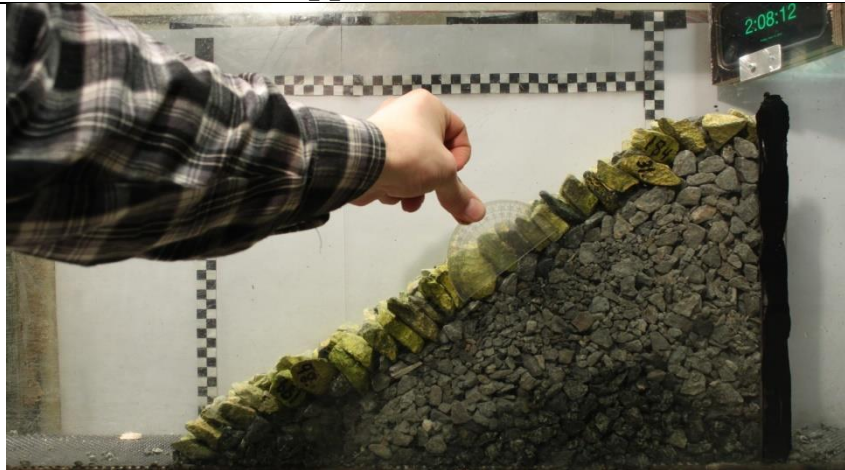
Før forsøk. Dammen ble plastret med noe for høy helning på plastringsteinene, som i senter ligger opp mot 90°. Dette har trolig bidratt til å øke styrken til dammen.

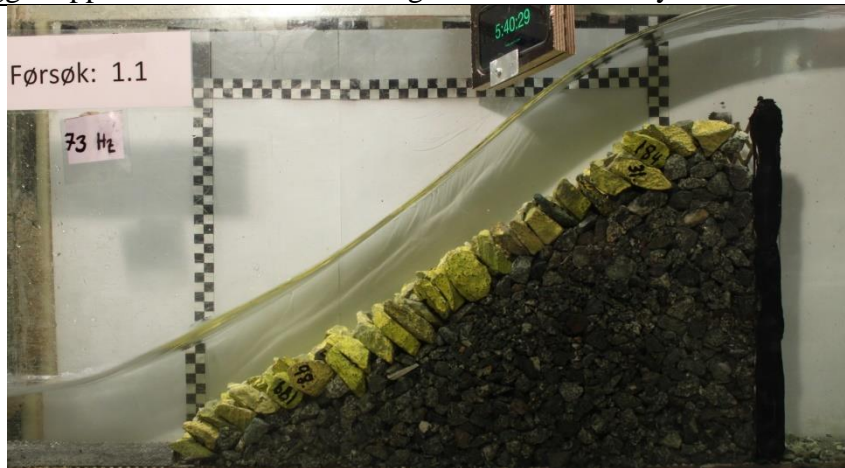
Dammen utsatt for maksimal vannføring.  $q = 118,1$  l/s/m. Dammen er høy nok til å danne enhetsvannføring i senter av damkroppen. Dette kan sees av at vannoverflaten er paralell med plastringsoverflaten. Høyden er dermed ideel i forhold til videre testing.

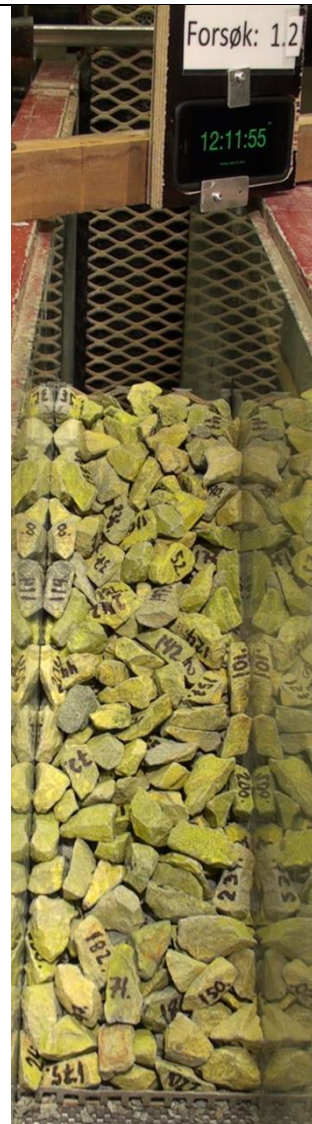
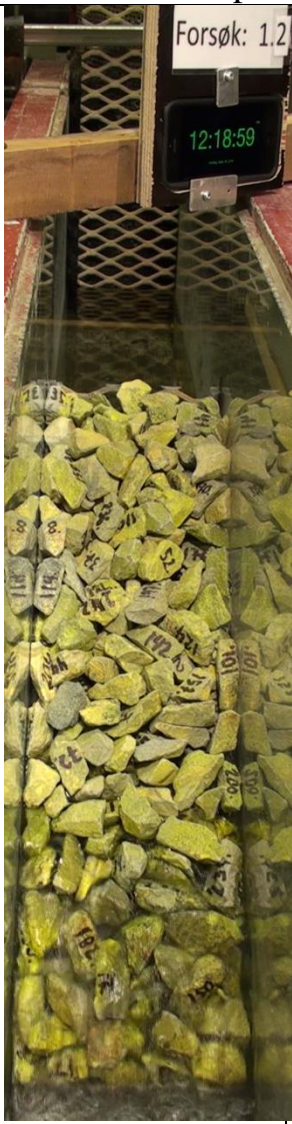
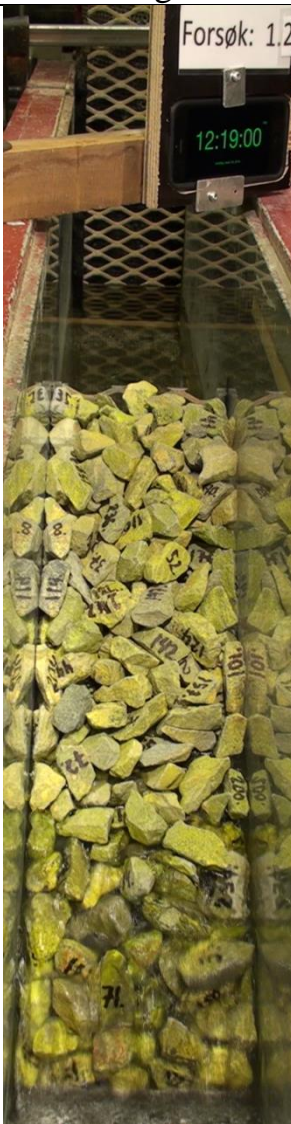
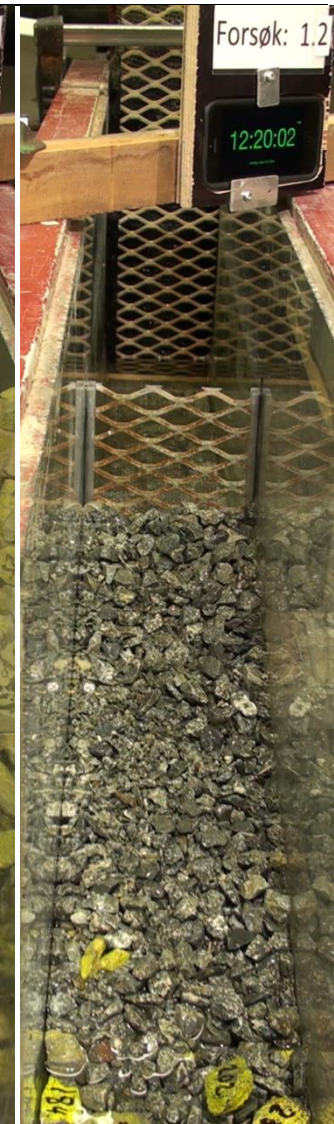
<p>Før forsøk. Dumpet plastring.</p>	<p>Stabil vannføring og dam før økning som resulterer i brudd <math>q=6,2</math> l/s/m.</p>	<p>Dam under brudd. Vannet strømmer ut i tå og et lite stykke oppover. Bruddet starter i område rett over tårusten. <math>q=6,2-11,1</math> l/s/m.</p>	<p>Etter forsøk. Totalt brudd, og ødeleggelse.</p>

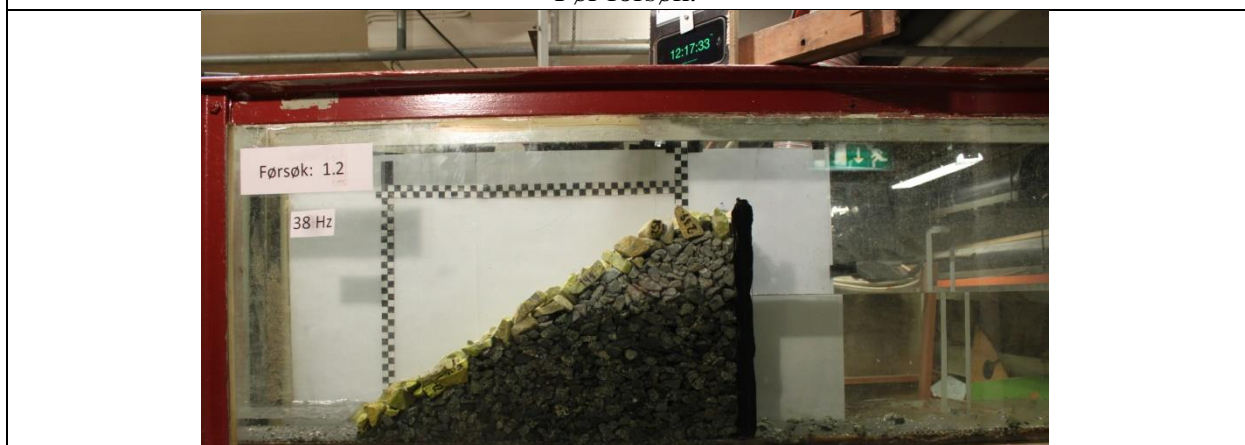
Dammen utsatt for stabil vannføring. Neste vannføringsøkning resulterer i globalt brudd.  $q=6,2$  l/s/m

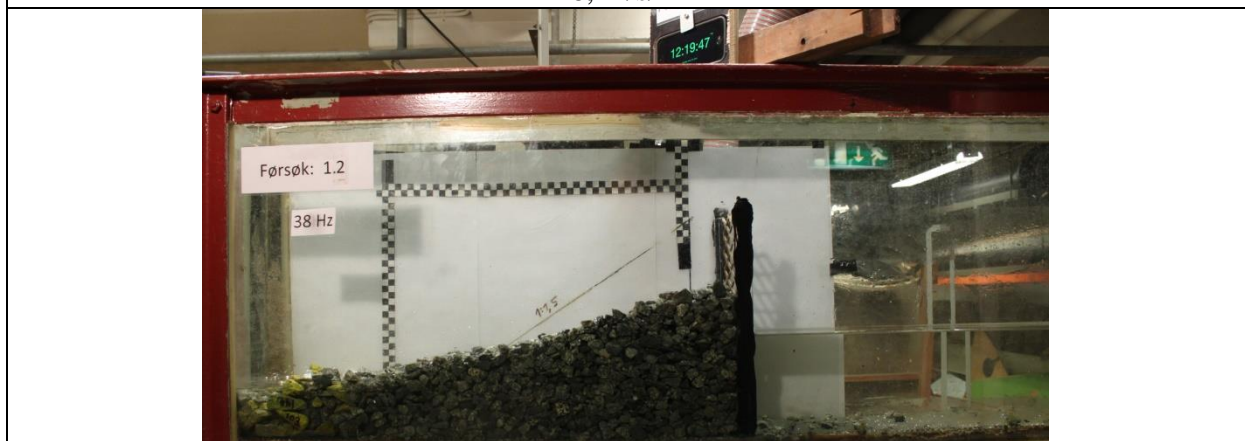
Etter forsøk. Totalt brudd.

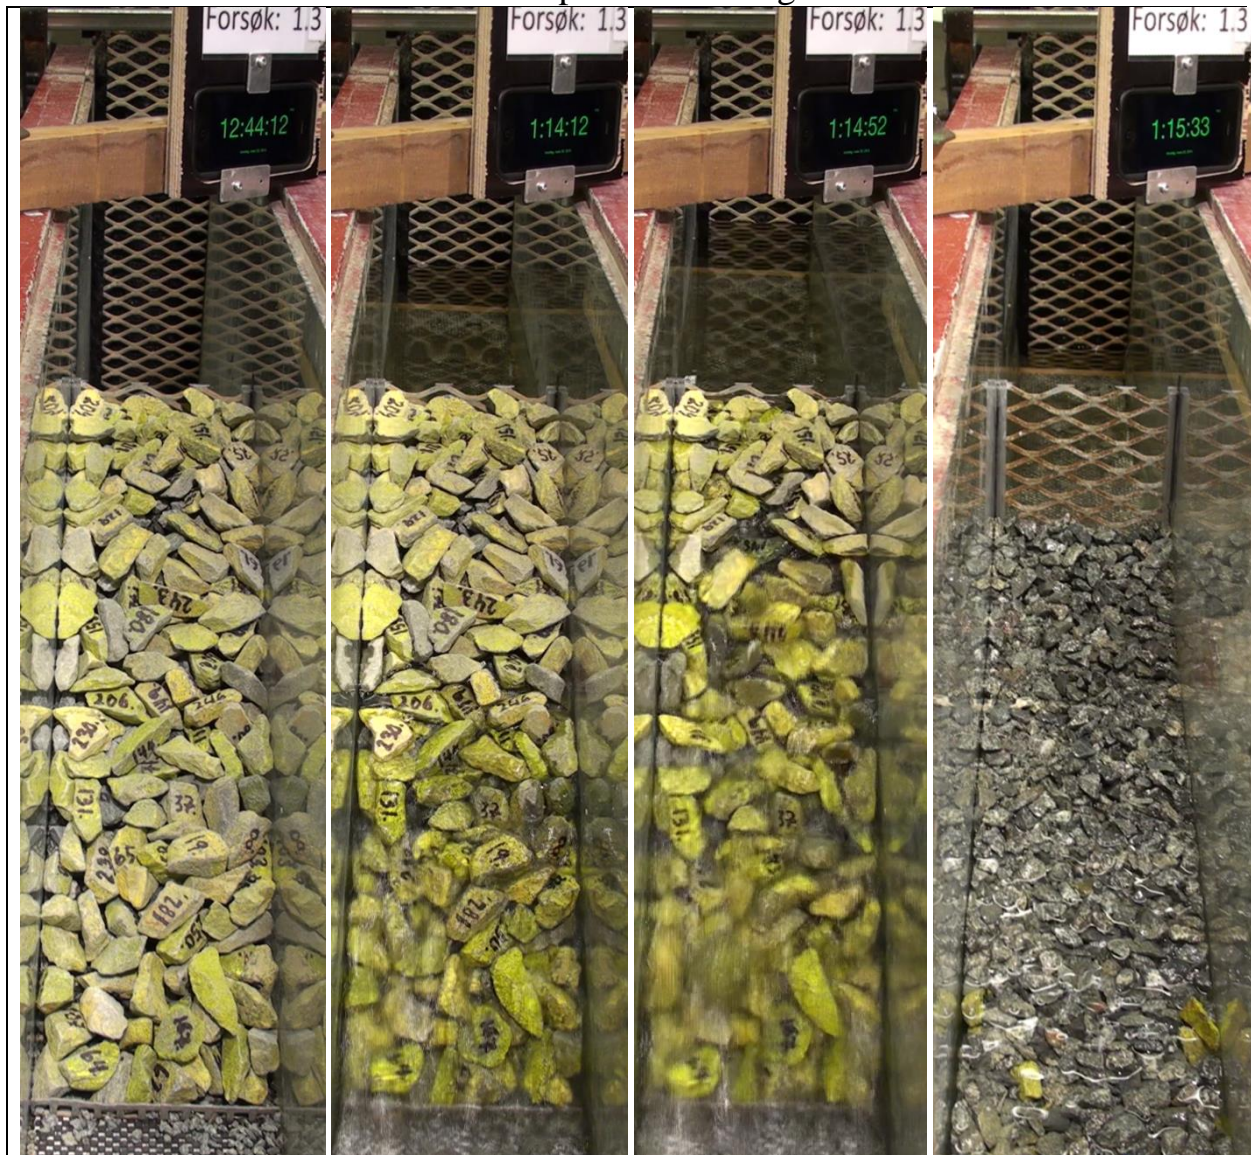
Før forsøk.	Stabil vannføring før neste økning. Ikke observert noe bevegelse i plastring. $q = 9,2 \text{ l/s/m}$	Ved brudd. Utstrømningshøyden er relativt høy, og plastringen sklir på støttefyllingen i hele skråningen som er dekket med vann. $q = \text{xx} \text{ l/s/m}$ .	Etter forsøk. Totalt brudd. Støttefyllingen tetter avløpet i modellen, og pumpen må bli skrudd av rett etter brudd. Dette resulterer i ekstrapolering av enhetsvannføringer, for å finne mer nøyaktig verdi av enhetsvannføring ved globalt brudd.
-------------	---	--	--

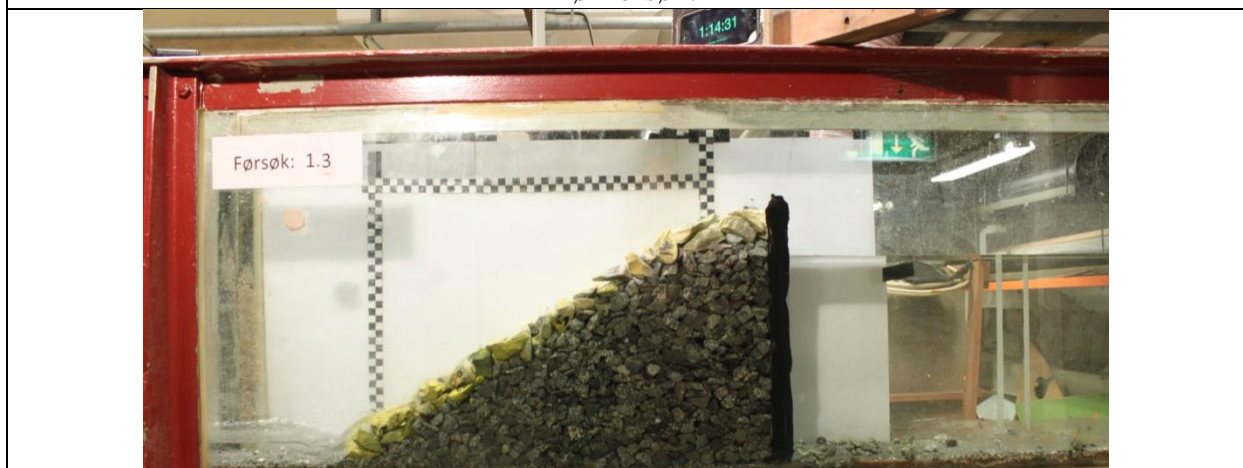
Dammen utsatt for  $q=9,2$  l/s/m. Ved denne situasjonen står dammen stabilt, og ved neste vannføringsøkning går dammen til globalt brudd.

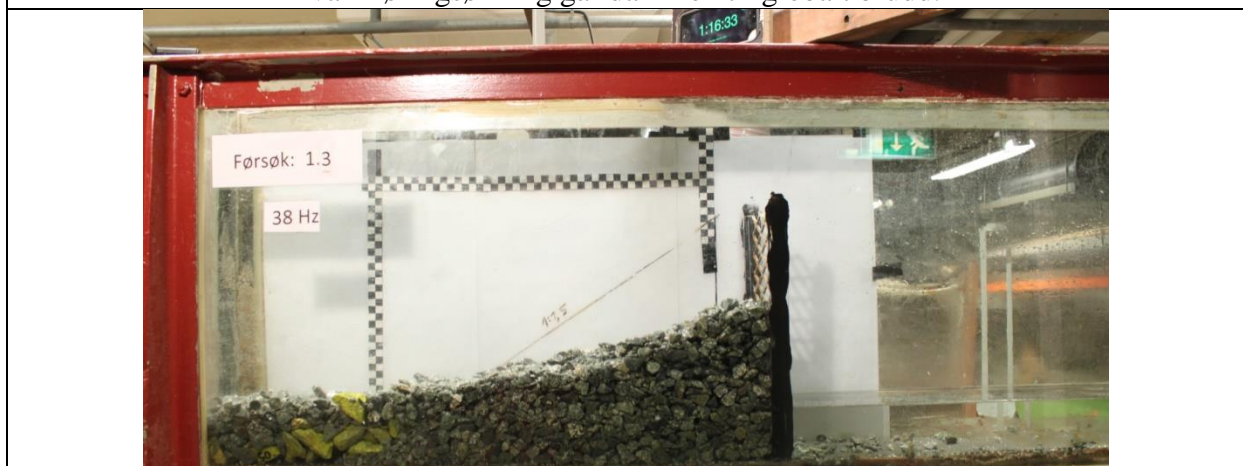
Etter forsøk. Dammen har gått til globalt brudd.

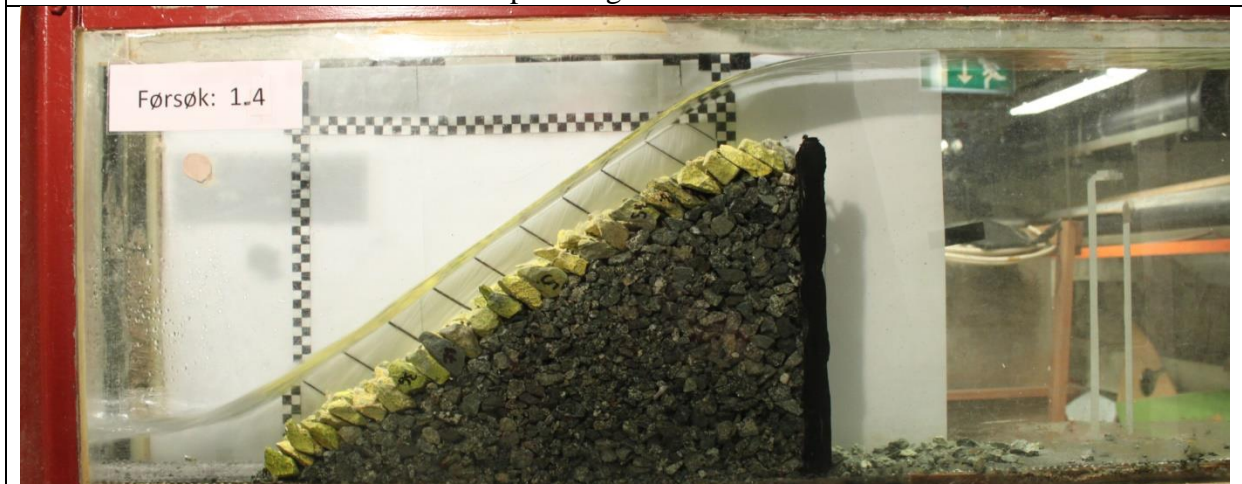
Dammen utsatt for  $q = 79,1$  l/s/m. Legg merke til stor grad av normalstrømning langs damoverflaten. Vannoverflaten er tilnærmet parallell.
