# Nedstrøms skråning av steinfyllingsdammer - modellforsøk av plastring under ulike strømningsforhold

Norges teknisk-naturvitenskapelige universitet  
Institutt for vann- og miljøteknikk

## MASTEROPPGAVE

**Tittel:** **Nedstrøms skråning av steinfyllingsdammer – modellforsøk av  
plastring under ulike strømningsforhold**

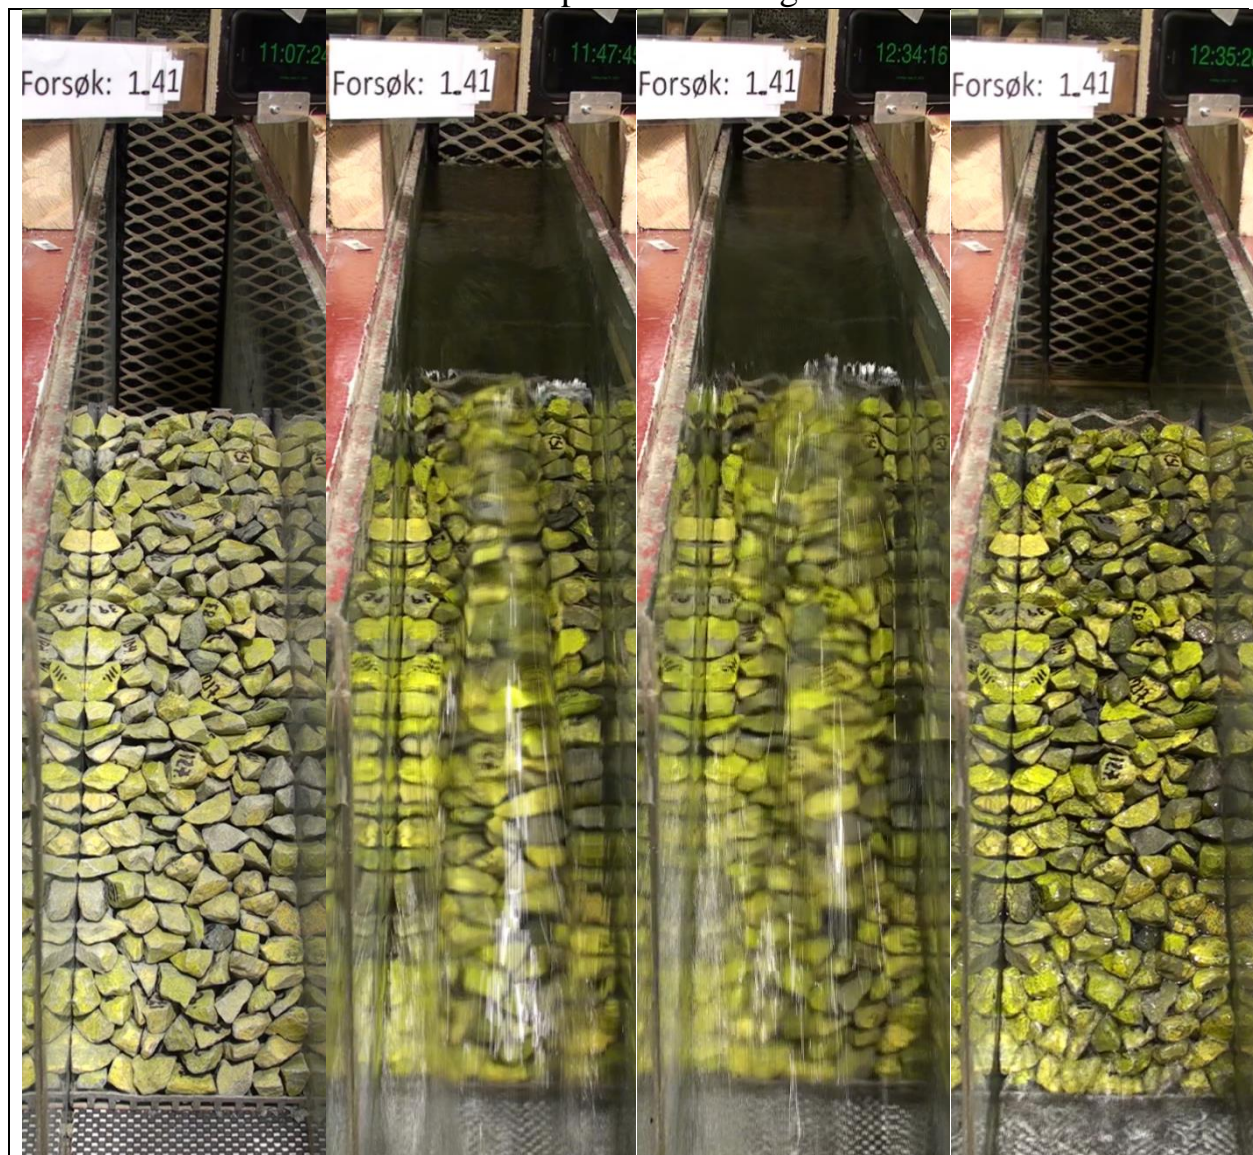
Før forsøk.	Stabil vannføring $q=118,1$ l/s/m. To stein har løsnet bak ved risten i kronevern. Løsnet rett etter vannføringsøkning.	Maksimal vannføring. $q=119,8$ l/s/m.	Etter forsøk. Pumpe skrudd av.
-------------	---	---------------------------------------	--------------------------------

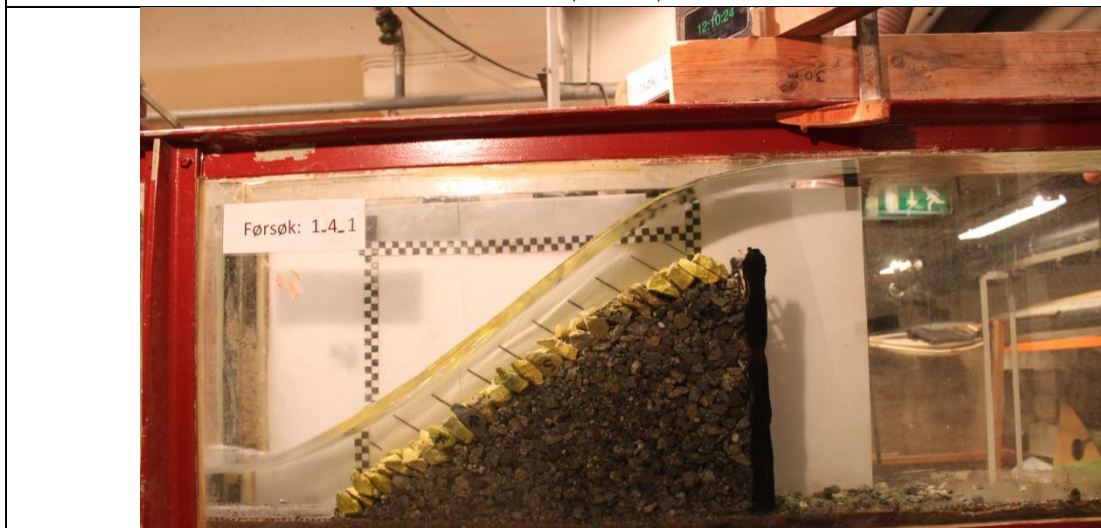
Dammen utsatt for  $q = 118,1$  l/s/m. To stein bakerst i kronevern har løsnet, på grunn av setninger i dammen.

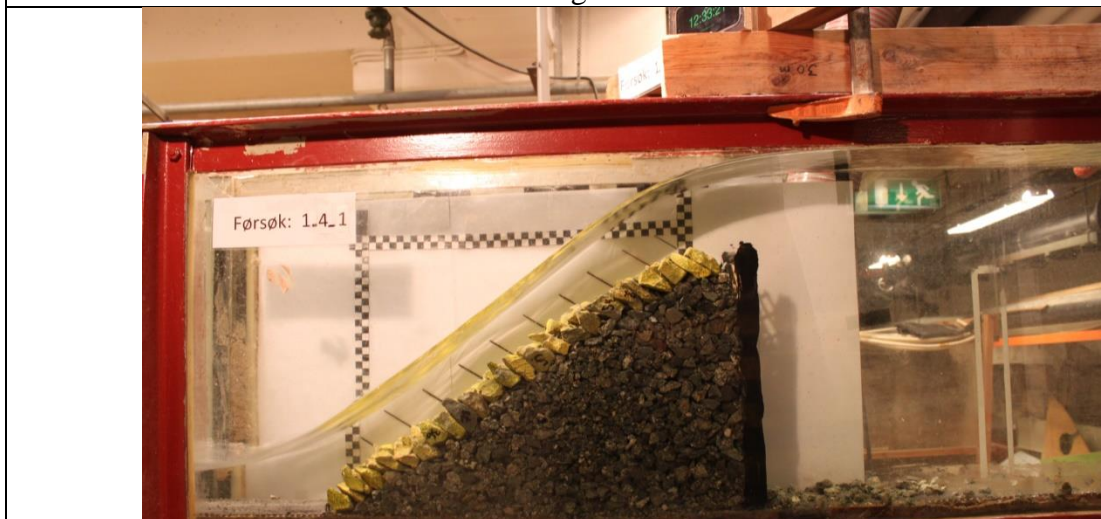
Ved maks vannføring.  $q = 119,8$  l/s/m. Ved denne vannføringen renner vannet ut av modellen ved innløpet til modellen. Forsøket må dermed avsluttes.

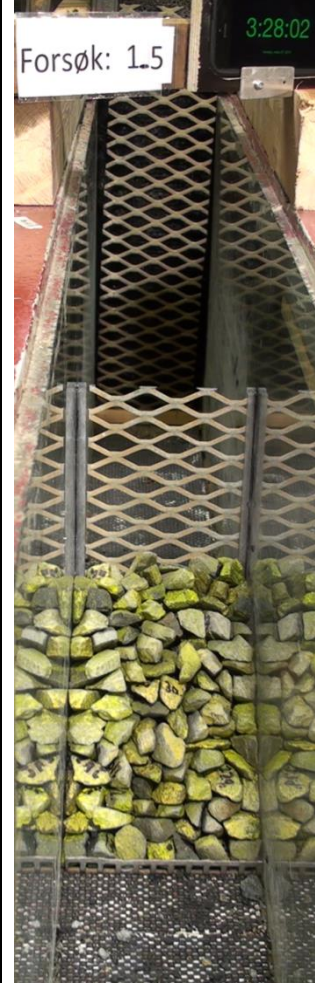
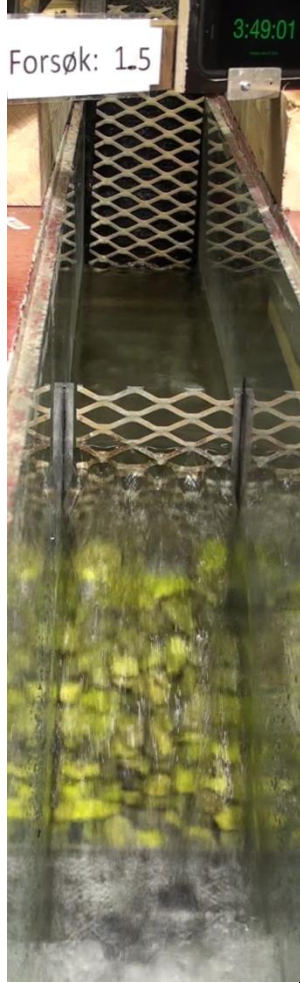
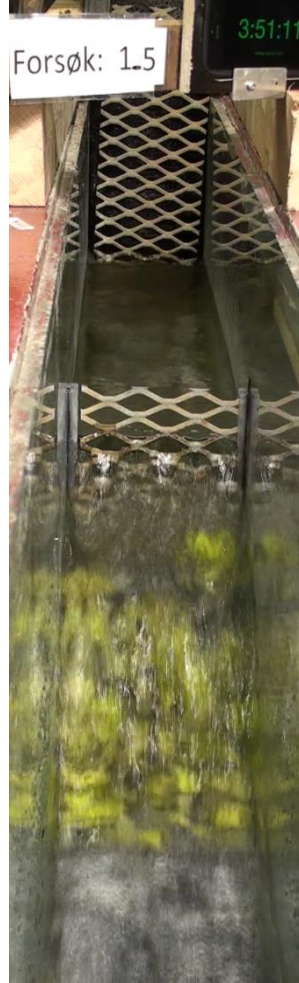
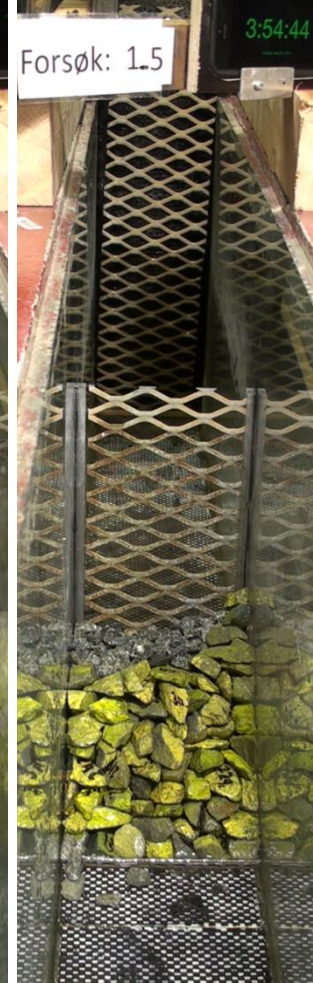
<p>Før forsøk.</p>	<p>Stabil vannføring <math>q=64,2</math> l/s/m. To stein har løsnet bak ved risten i kronevern. Løsnet rett etter vannføringsøkning.</p>	<p>Ved brudd. <math>q=64,2-74,0</math> l/s/m. Oppstrøms rist blander inn mer luft i vannet, som resulterer i dårligere oversikt over brudd.</p>	<p>Etter forsøk. Brudd i kronevern. Mest utbredelse på venstre side av kronevernet.</p>

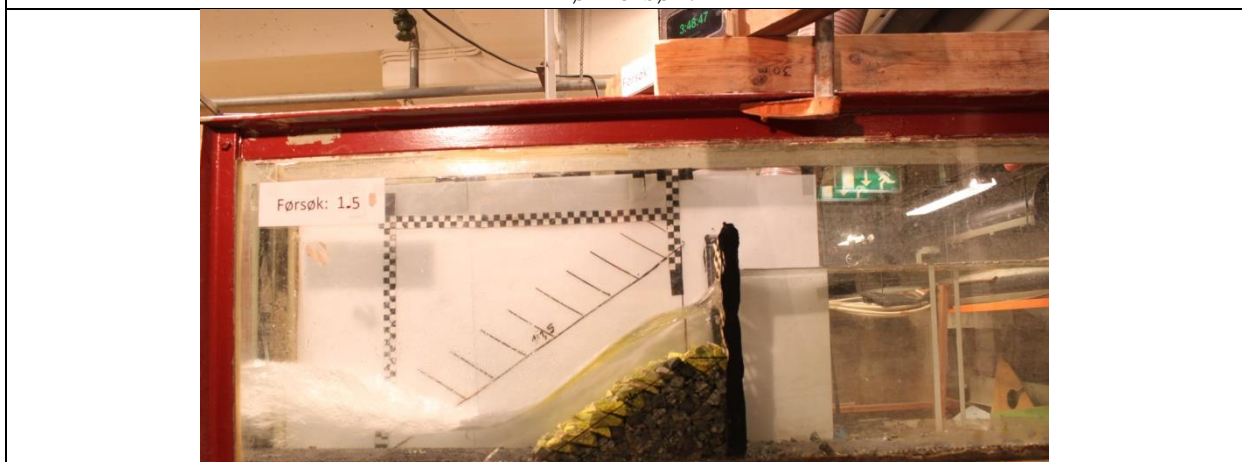
Dammen utsatt for  $q = 64,2$  l/s/m. To stein bakerst i kronevern har løsnet, på grunn av setninger i dammen.

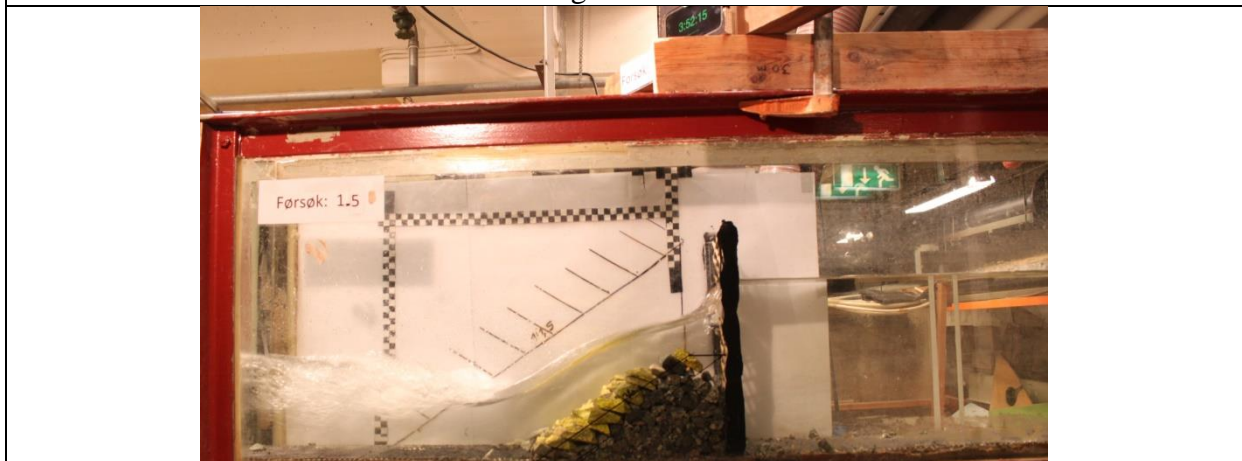
Etter brudd. Store deler av krone røket.  $q = 74$  l/s/m.

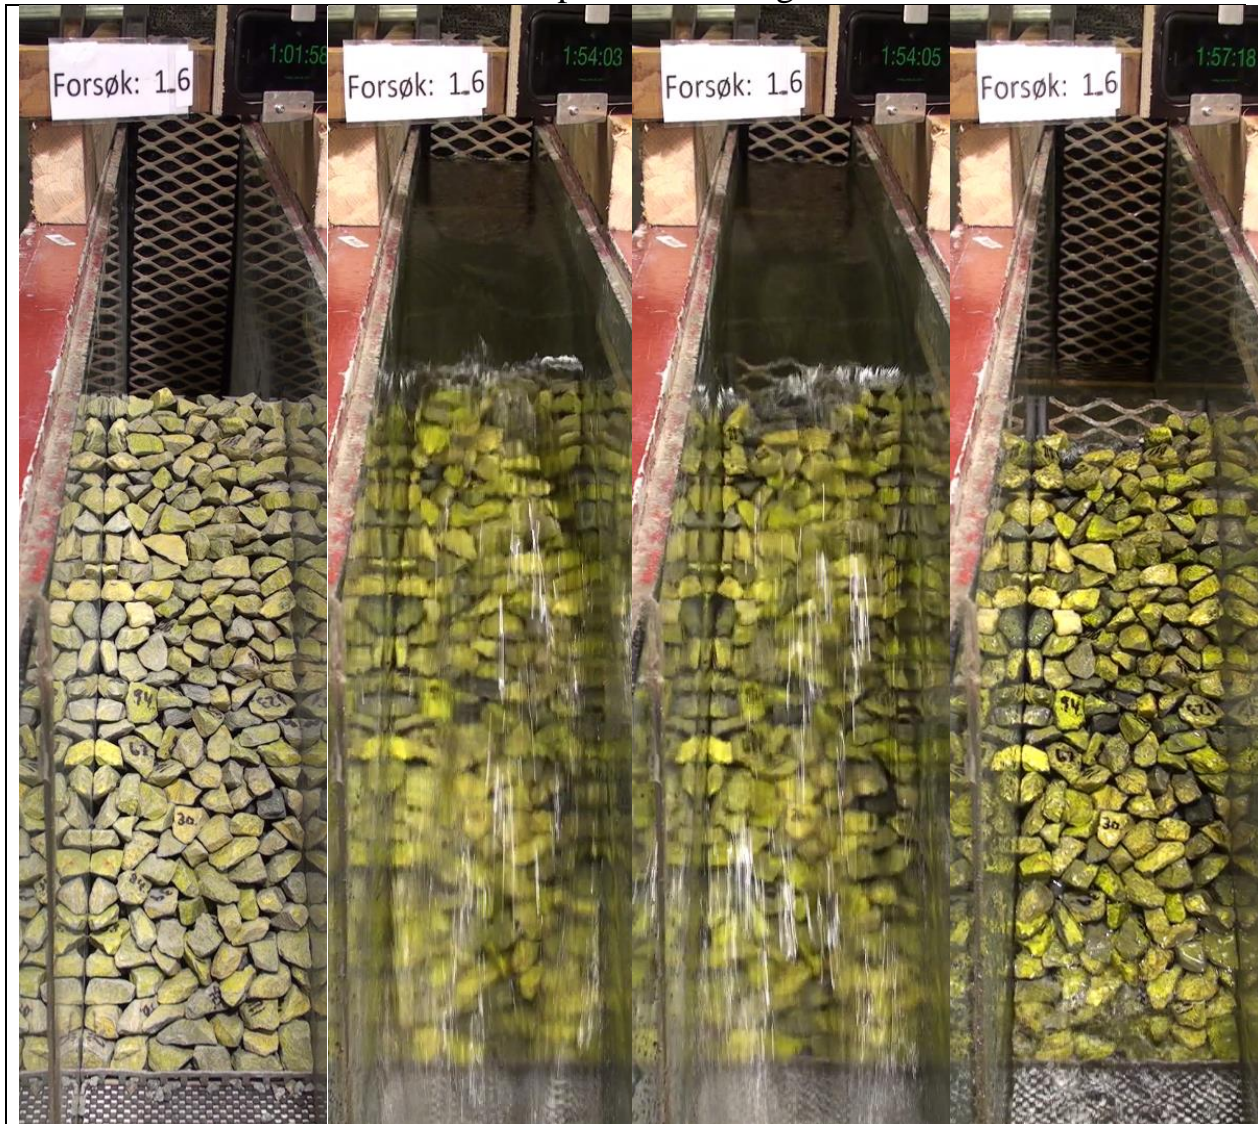
<p>Før forsøk. To steiner som er litt løse. Ikke merket av på bilde.</p>	<p>Stabil situasjon før endelig senking av vannstand i øvre magasin.  <math>q = 109,8-114,7</math> l/s/m</p>	<p>Ved endelig brudd. Kronevern revet av på venstre side.  <math>q = 109,8-114,7</math> l/s/m</p>	<p>Etter forsøk. Kronevernet har røket som et resultat av setninger i dammen. Dette fjerner innspenning av steiner i kronevernet.</p>
--	--	---	---

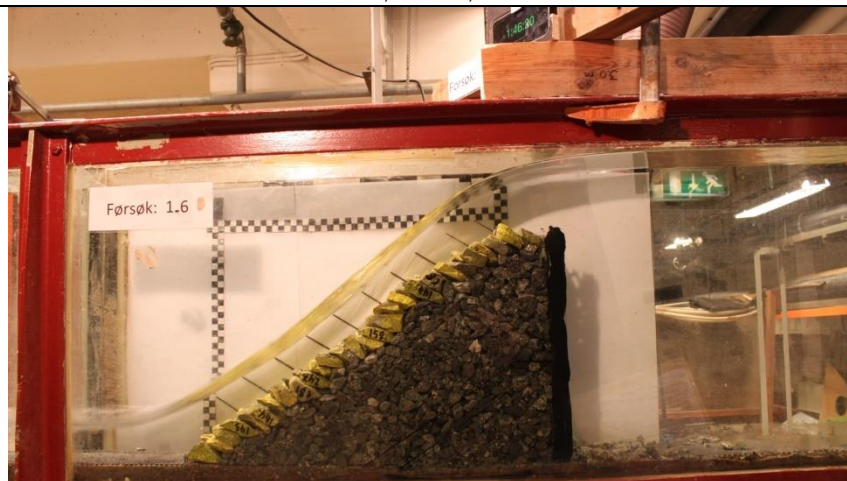
Kronevernet presset litt ut. Tre steiner løsnet i kronevern ved rist.  $q = 90,1$  l/s/m.

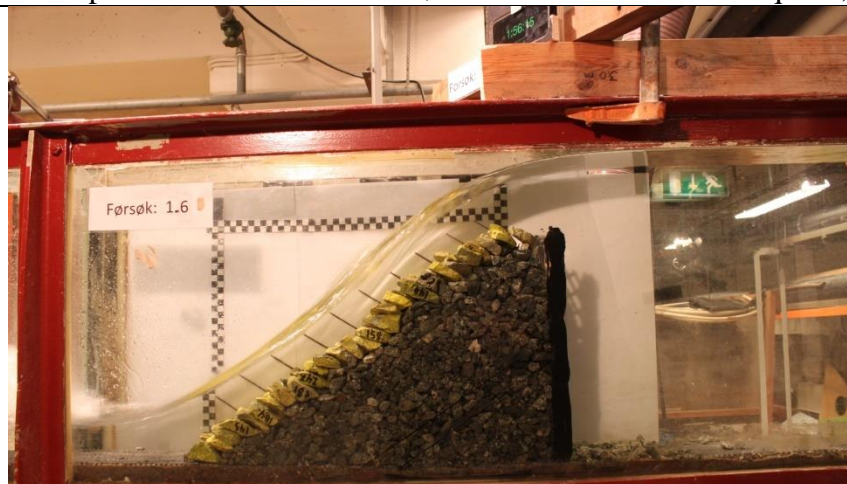
Kronevernet presset betydelig ut. Flere ytterligere to steiner fra bak ved risten er revet med. Brudd kommer etter neste økning.  $q = 114,7$  l/s/m

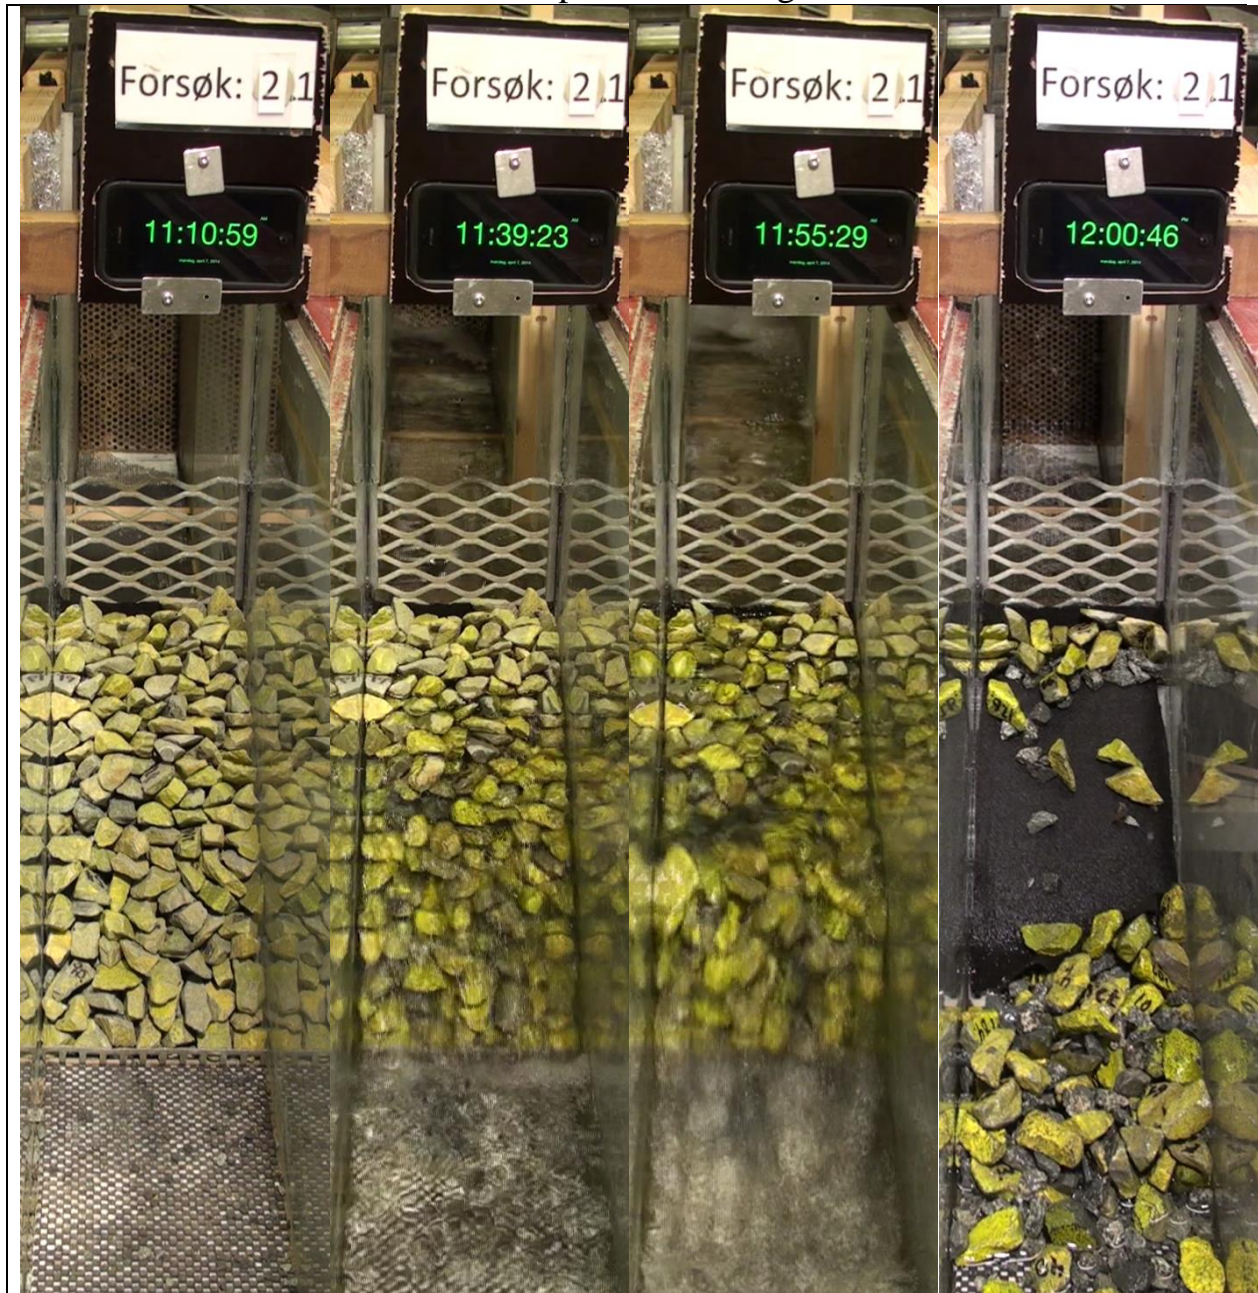
Før forsøk. Ingen løs stein i plastring.	Stabil situasjon før endelig senking av vannstand i øvre magasin. $q = 13,6 \text{ l/s/m}$	Ved endelig brudd. Bruddet kommer etter senking av vannstand $q = 22,1-30,9 \text{ l/s/m}$	Etter forsøk. Plastring har røket som resultat av utbuling av hele plastring.
--	---	---	---

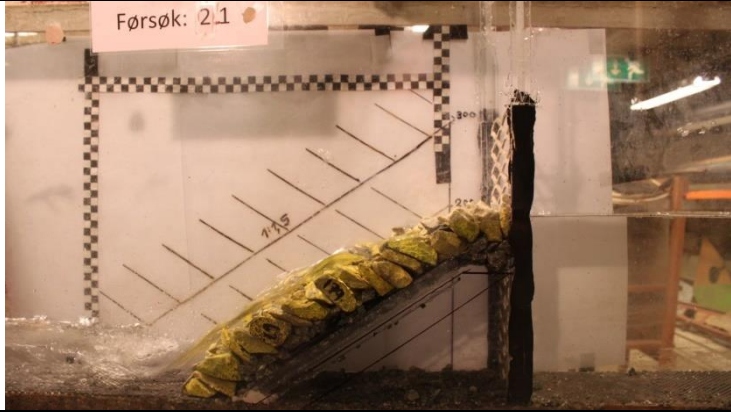
Liten utbuling av plastring. $q = 13,6$ l/s/m.

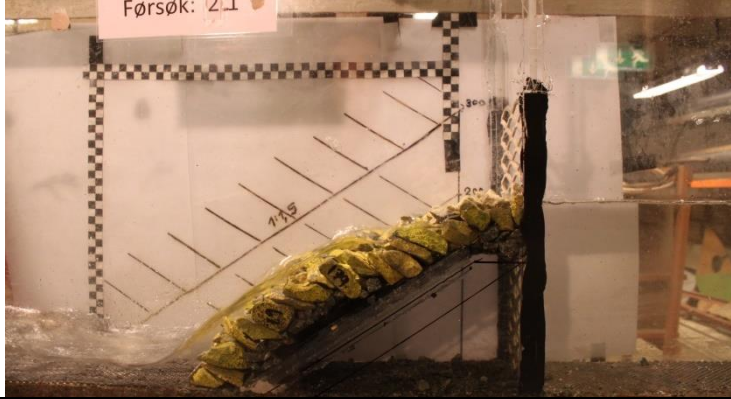
Stor utbuling av plastring, og senking av vannstand fra 202 mm til 188 mm. $q = 18,1$ l/s/m

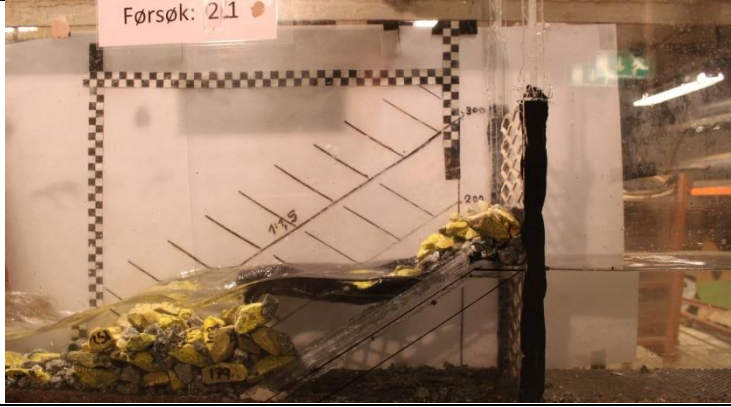
Etter brudd. $q = 30,2$ l/s/m. Membran ligger å flyter i vannet.

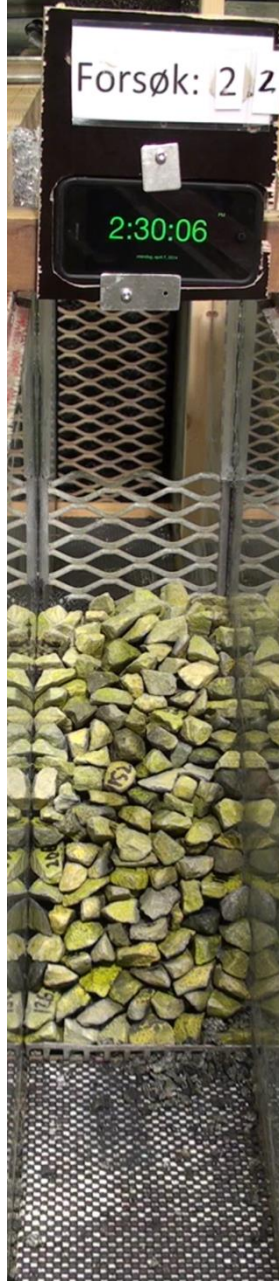
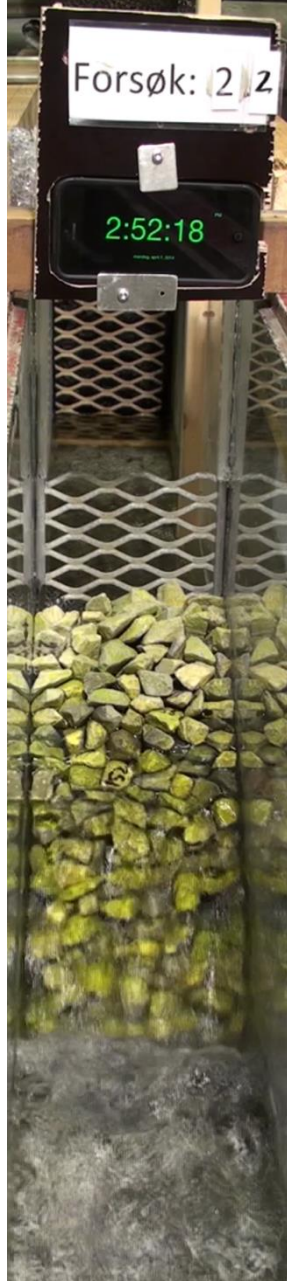
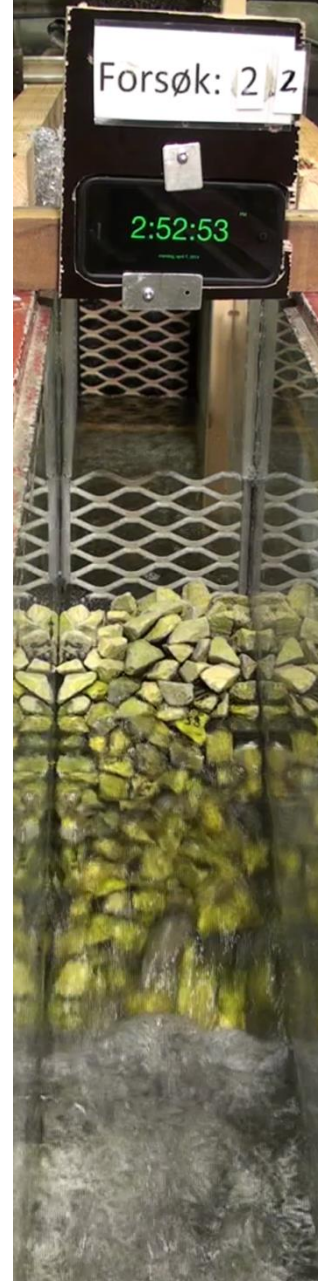
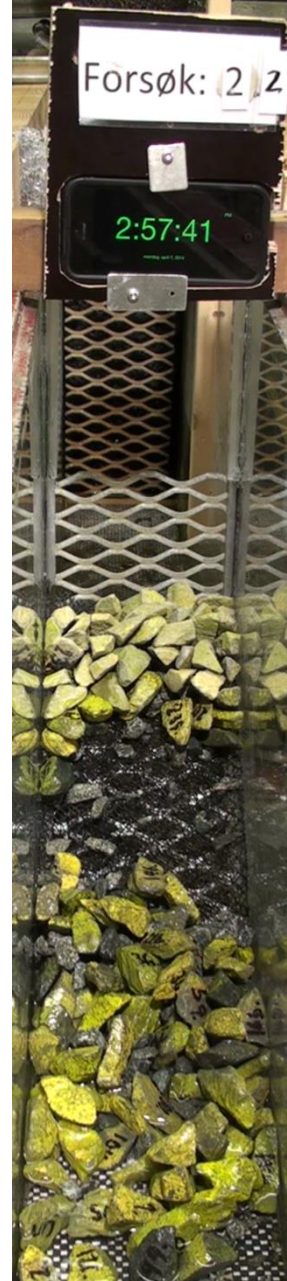
Bilder tatt fra videokamera normalt på damskråning:

<p>Før forsøk</p>	<p>Stabil situasjon før brudd. <math>q = 22,1 \text{ l/s/m}</math></p>	<p>Ved brudd <math>q_{\text{global}} = 22,1\text{-}30,9 \text{ l/s/m}</math></p>	<p>Etter forsøk. Plastring er røket i hele området der det har strømmet vann. Sannsynlig glidebrudd der hele plastringen røk samtidig.</p>

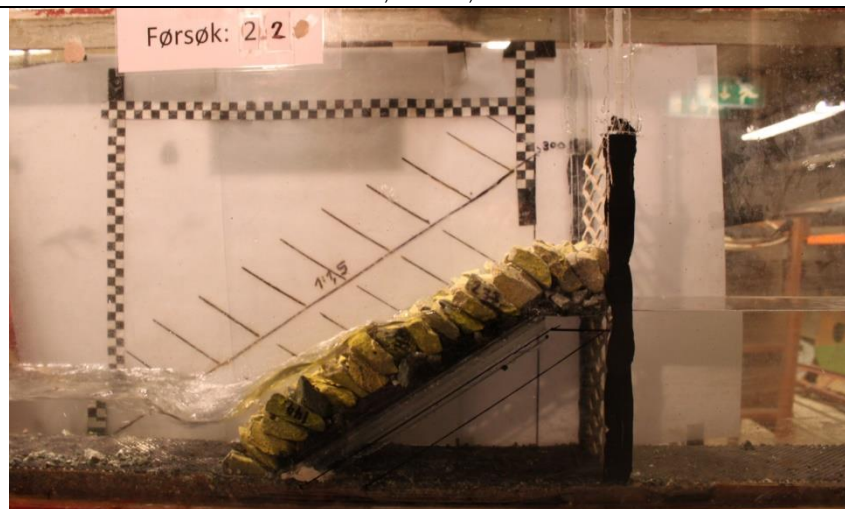
Stabil situasjon før brudd. Ingen setning eller bevegelse i plastring skjedd enda.  $q=22,1$  l/s/m.

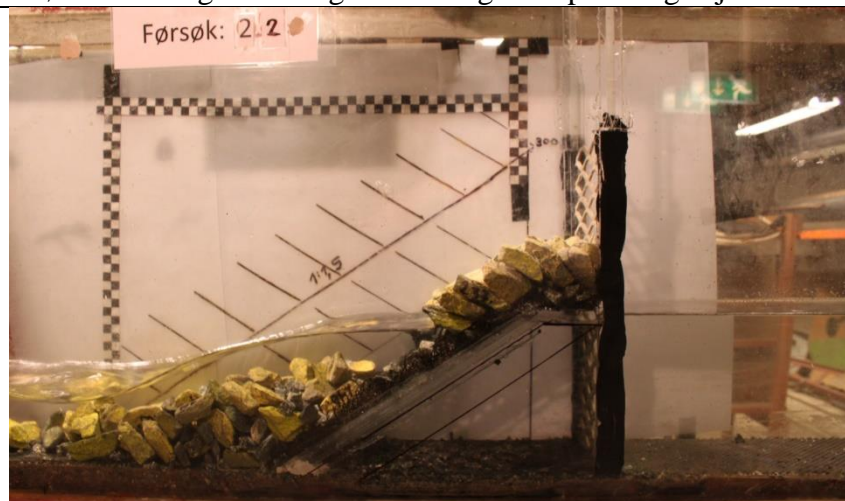
Etter brudd. Hele skråningsvernet er røket. Bildet viser at forsøket må kjøres med konstant vannføring etter brudd, for å kunne bestemme bruddvannføring.

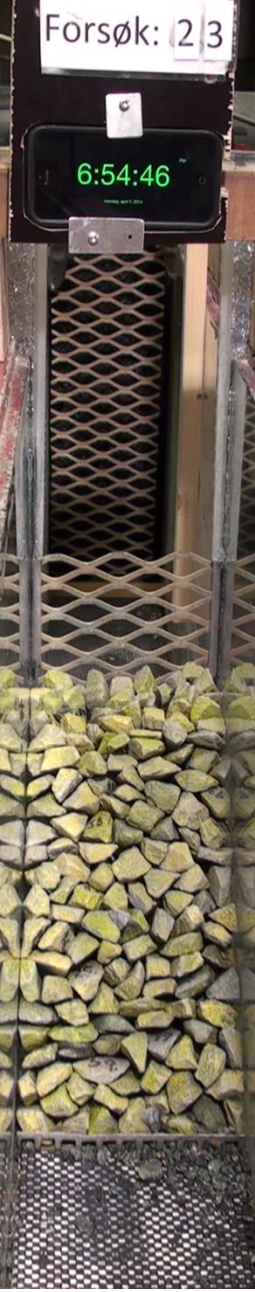
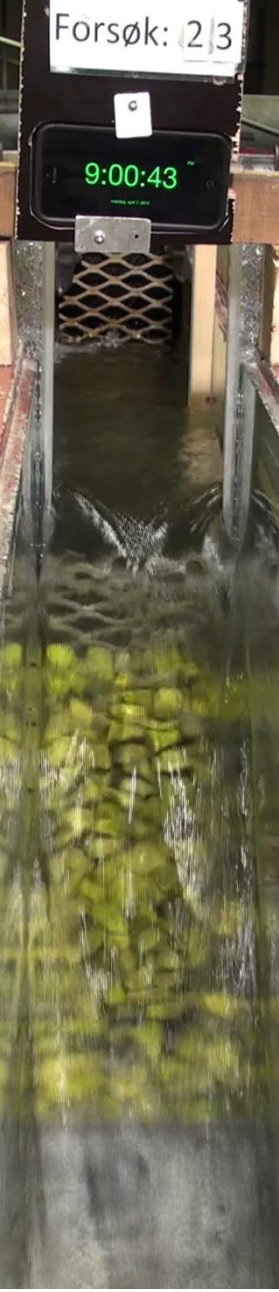
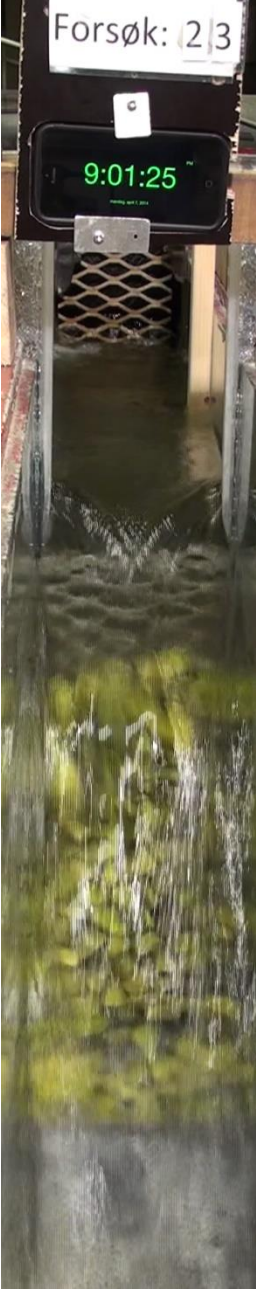
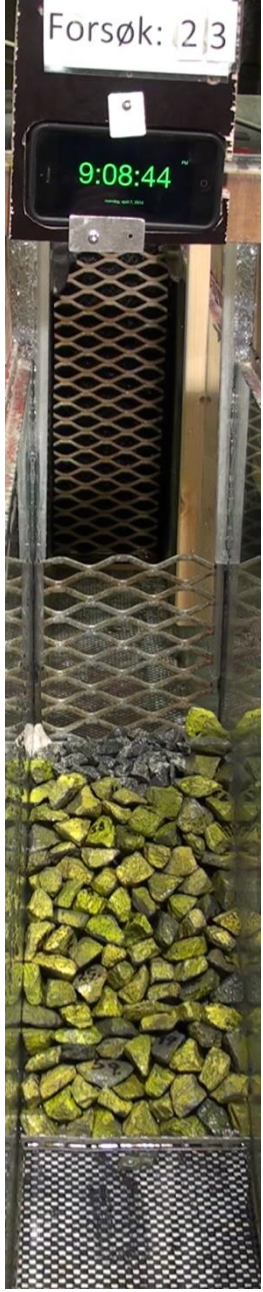
Bilder tatt fra videokamera normalt på damskråning:

<p>Før forsøk</p>	<p>Stabil situasjon før brudd. <math>q = 114,7 \text{ l/s/m}</math></p>	<p>Ved brudd <math>q_{\text{global}} = 114,7 - 119</math> <math>\text{l/s/m}</math></p>	<p>Etter forsøk. Kronevern revet av. Resterende plastring har satt seg, og er betraktelig mer kompakt. Ingen løse steiner.</p>

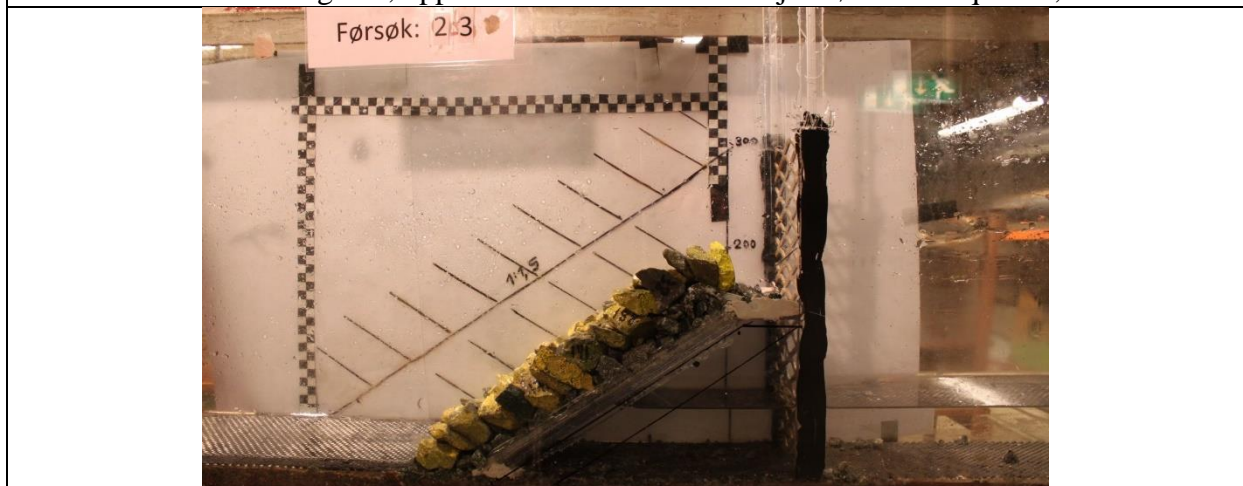
Etter forsøk. Hele kronvern er røket, som et resultat at plastringssteinene har satt seg, og innspenningen til kronevernet dermed forsvinner.

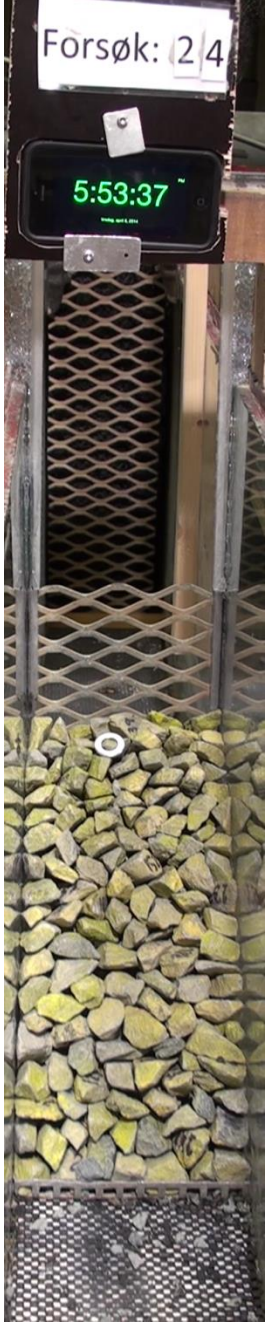
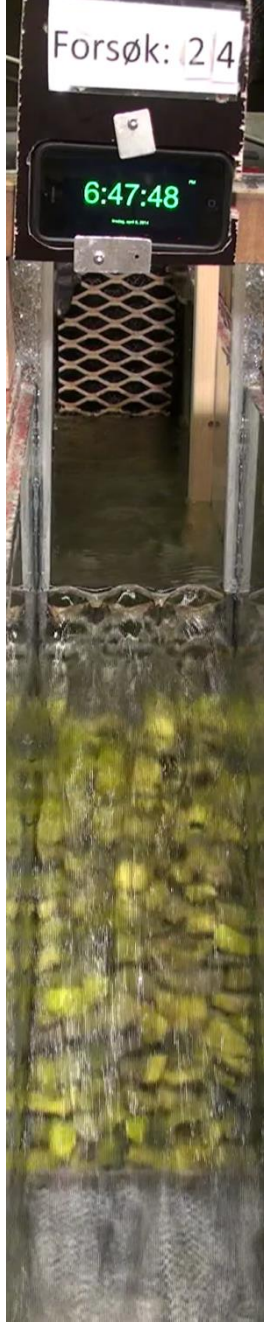
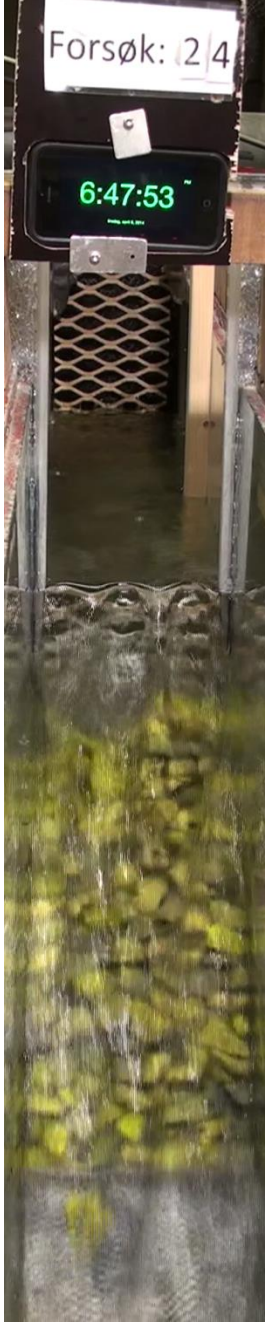
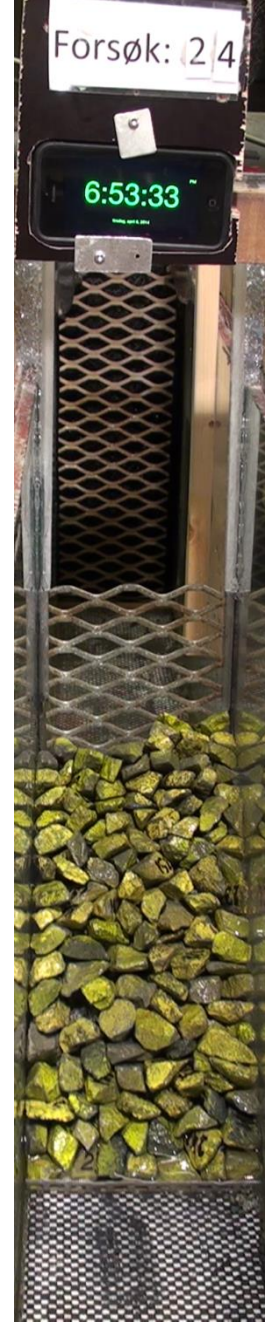
Bilder tatt fra videokamera normalt på damskråning:

<p>Før forsøk</p>	<p>Retts før brudd. <math>q = 76,5 \text{ l/s/m}</math></p>	<p>Ved brudd <math>q_{\text{global}} = 80 \text{ l/s/m}</math></p>	<p>Etter forsøk. Plastring har satt seg, og er betraktelig mer kompakt. Ingen løse steniner.</p>

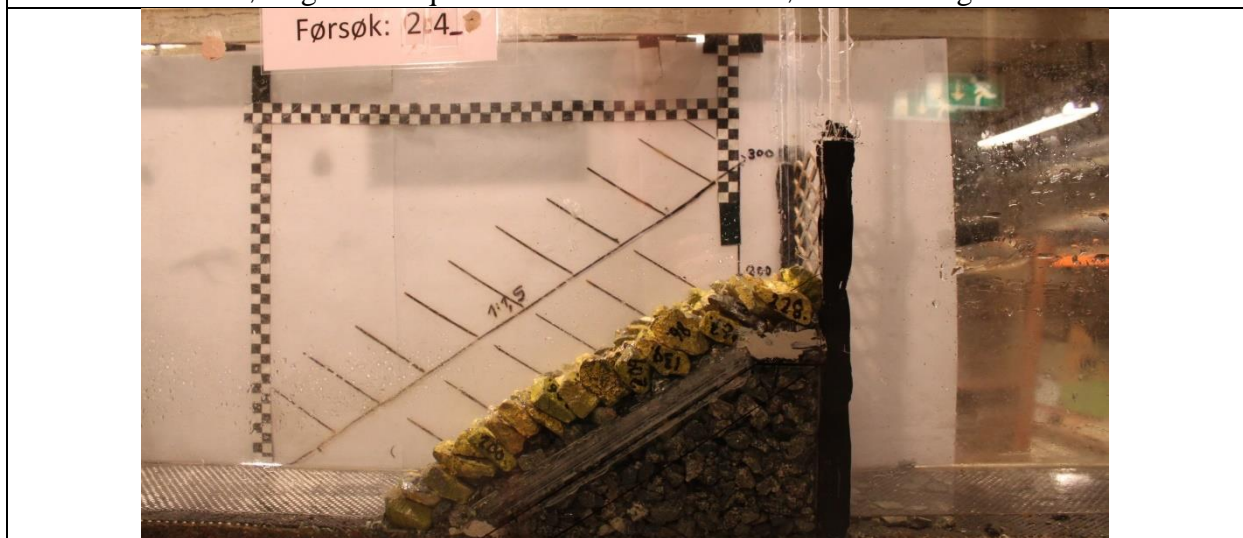
Etter forsøk. Lite forandring i plastring.

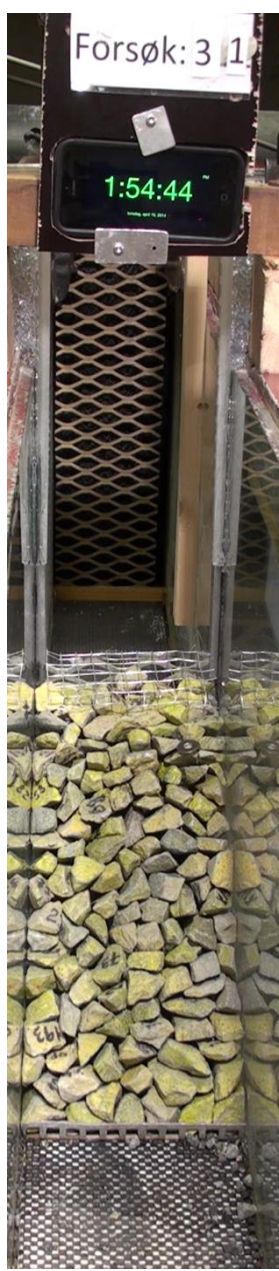
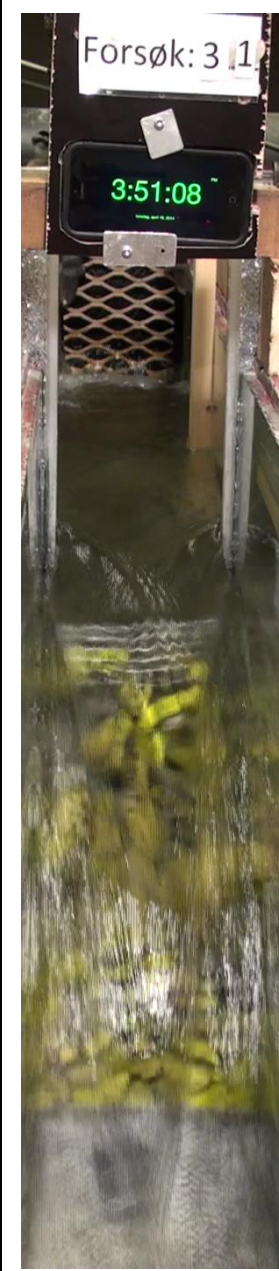
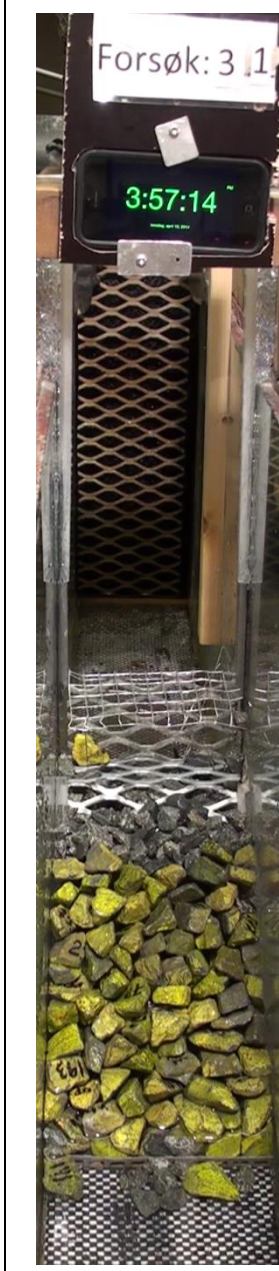
Før forsøk	Rett før globalt brudd. Maks vannføring. $q = 124,9 \text{ l/s/m}$	Ved globalt brudd. Maks vannføring. $q_{\text{global}} = 124,9 \text{ l/s/m}$	Etter forsøk. Bruddet går i øverste del av skråningsvern.

Ekstra kamera fra siden avslører at det blir en setning i hele skråningen, som fortsetter rolig etterhvert som forsøket forløper. Setningen blir til slutt så stor at steinene begynner å skyves utover. Bruddet oppstår i overgangen mellom kronevernet og skråningsvernet, rett under risten.

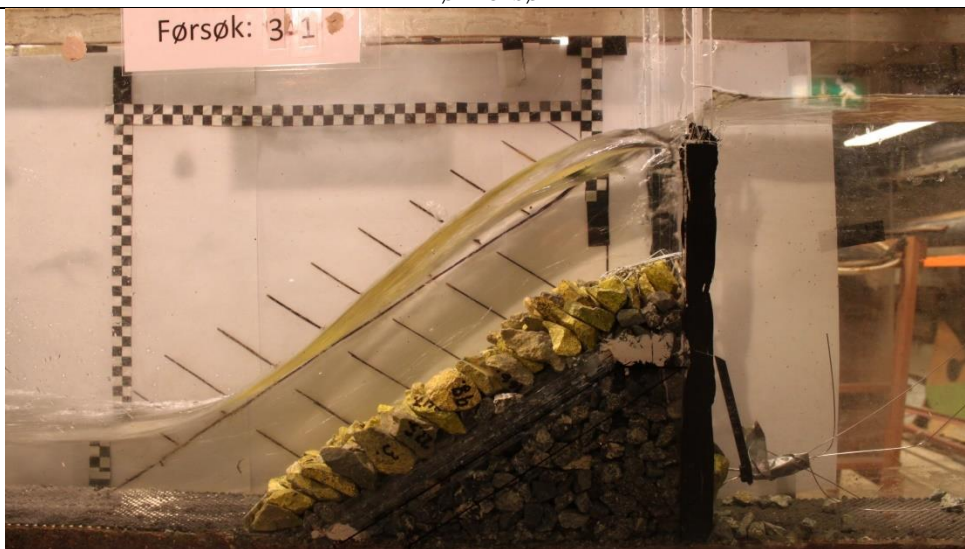
Situasjon hvor øvre halvdel av plastring er presset ut og ned.  $q = 123,2$  l/s/m.

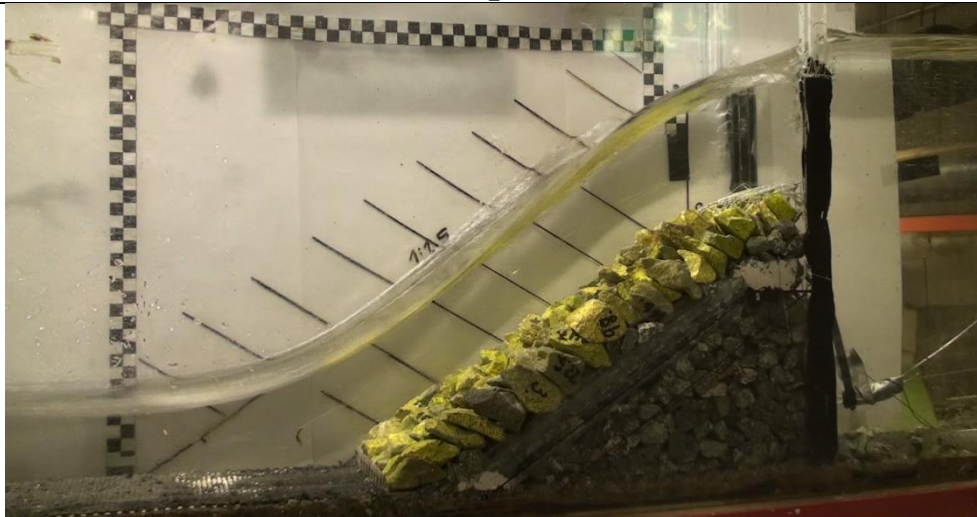
Stabil situasjon.  $q= 123,2 \text{ l/s/m}$

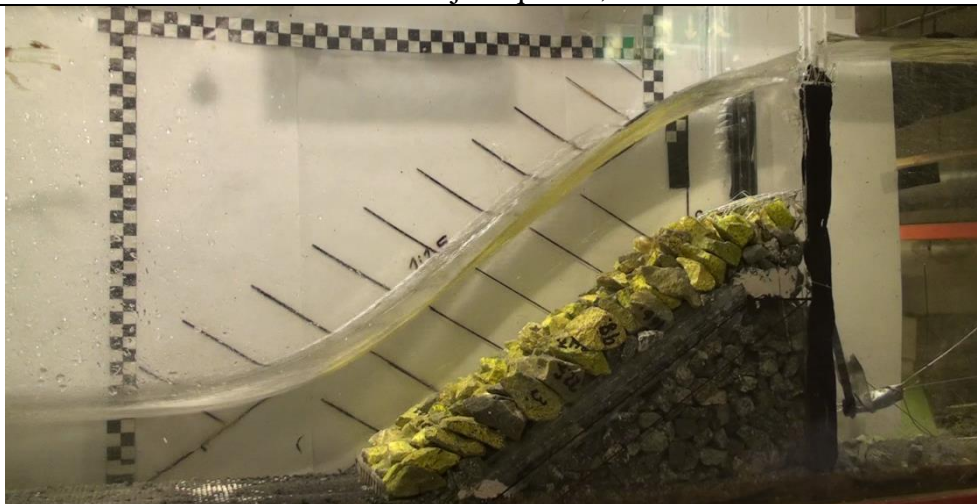
Rett før brudd.  $q= 124,9 \text{ l/s/m}$

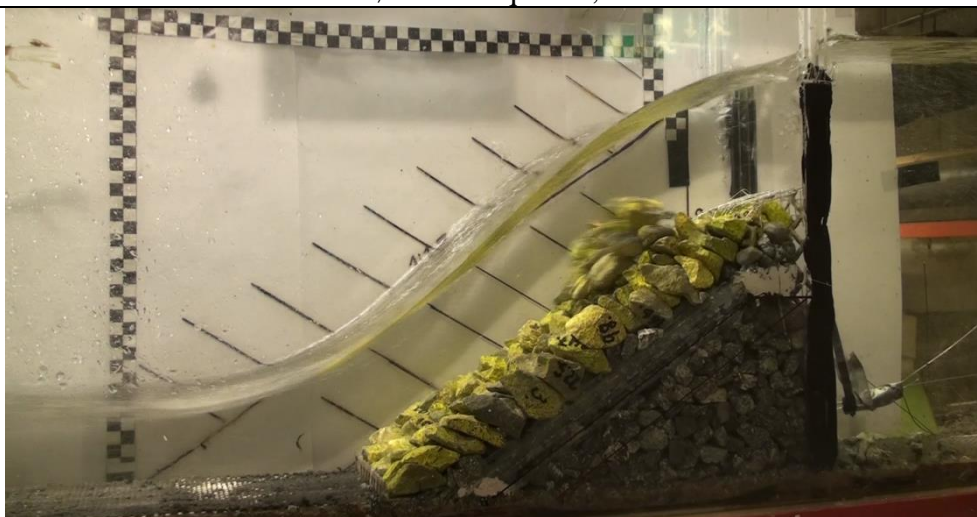
Ved brudd. Øvre del av plastring lengst vekk fra kameraet går ut. Bruddet begynner i topp, rett under kronevernet og risten.  $q= 124,9 \text{ l/s/m}$

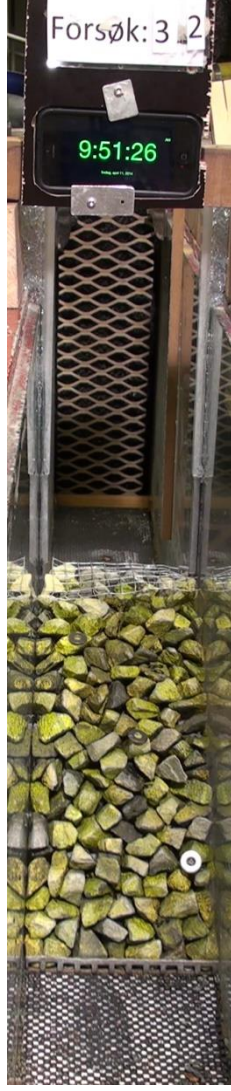
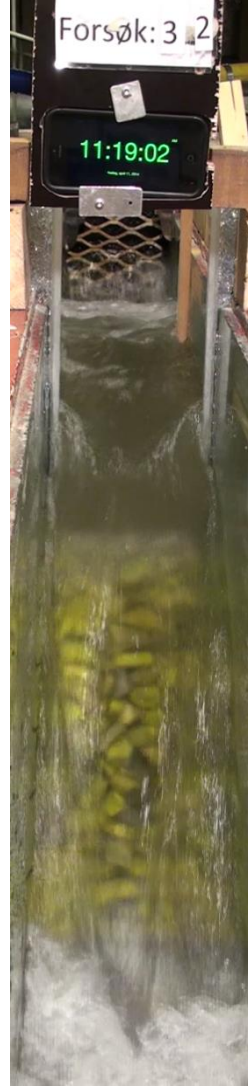
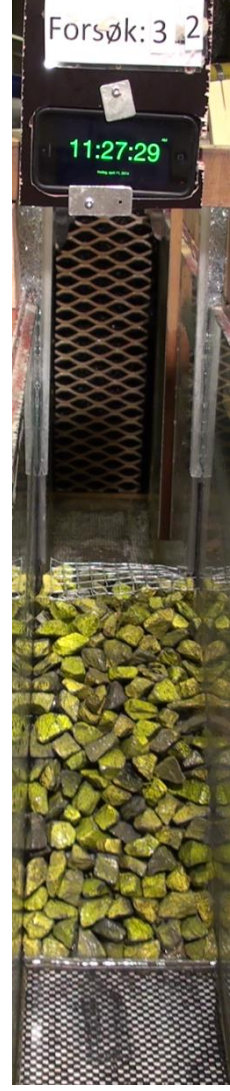
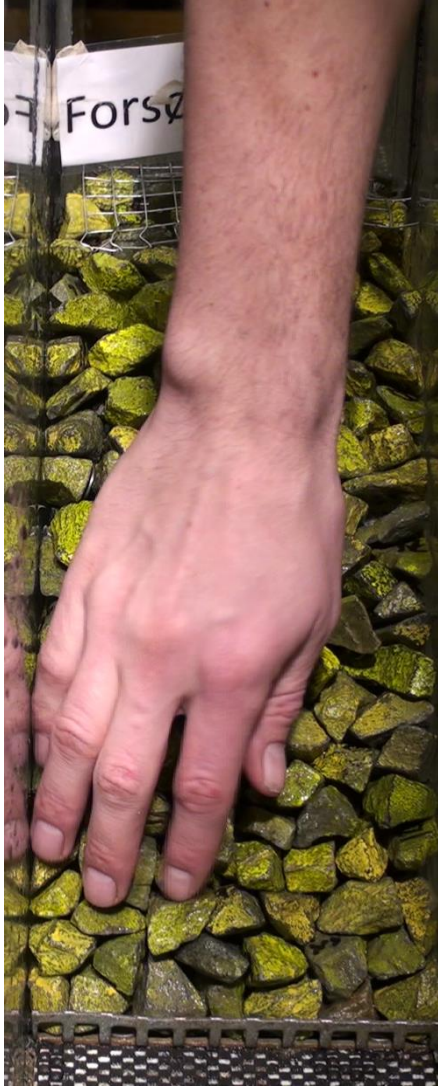
Bilder tatt fra videokamera normalt på damskråning:

<p>Før forsøk</p>	<p>Maks vannføring. q= xx l/s/m</p>	<p>Etter forsøk</p>	<p>Etter forsøk. Plastring har satt seg, og er betraktelig mer kompakt. Ingen løse steniner.</p>

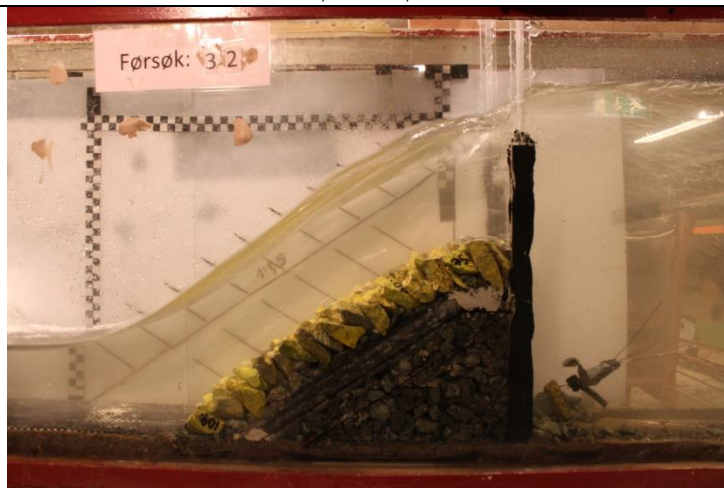
Maks vannføring i renna. Ingen stein fjernet fra plastring,  $q = xx$  l/s/m.
