# Nedstrøms skråning av steinfyllingsdammer - modellforsøk av plastring under ulike strømningsforhold

Norges teknisk-naturvitenskapelige universitet  
Institutt for vann- og miljøteknikk

## MASTEROPPGAVE

**Tittel:** **Nedstrøms skråning av steinfyllingsdammer – modellforsøk av  
plastring under ulike strømningsforhold**

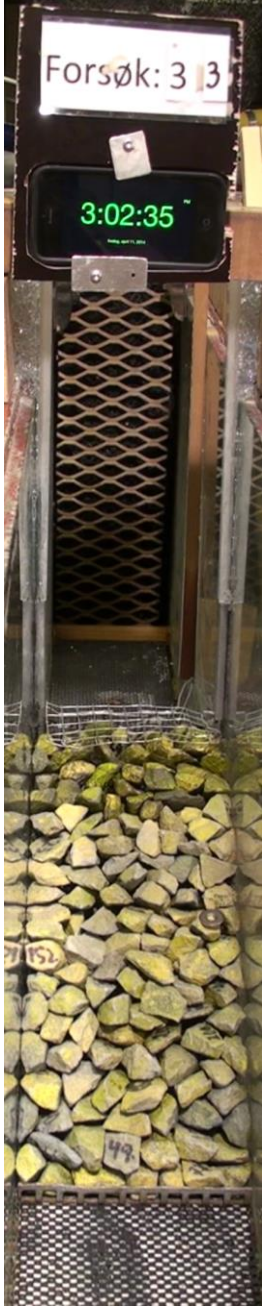
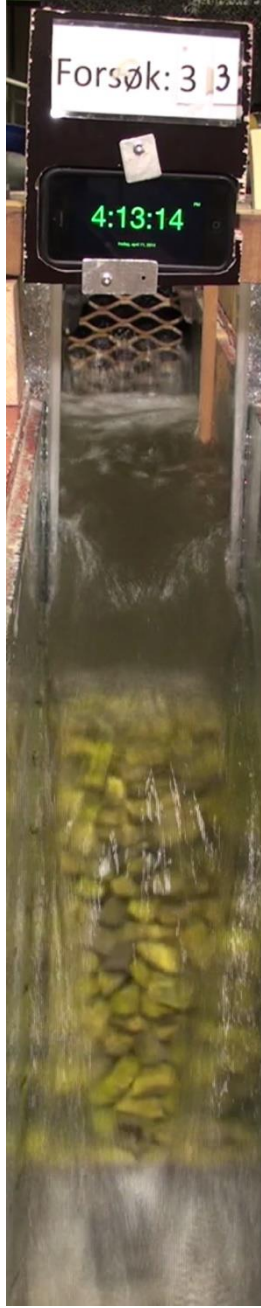
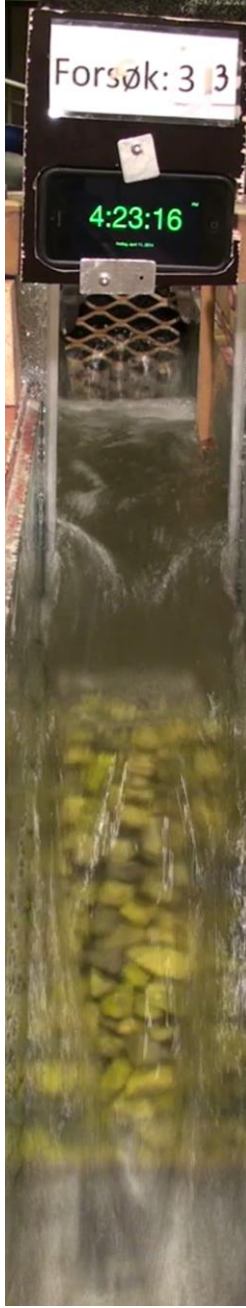
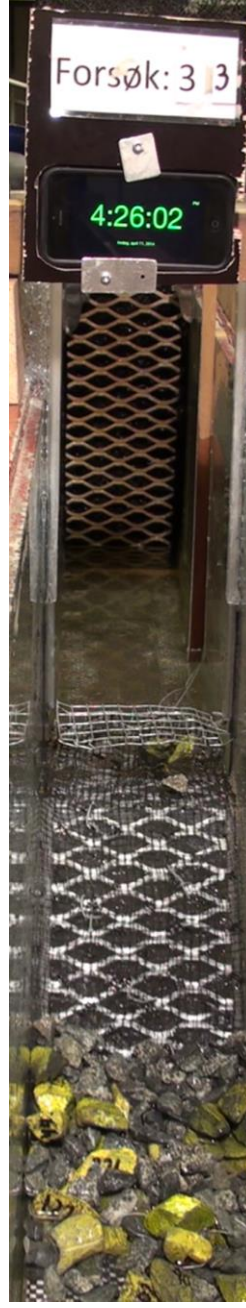
Før forsøk	Maks vannføring. $q = 152,7 \text{ l/s/m}$	Maks vannføring. 11 plastringssteiner fjernet fra senter i dammen. $q = 152,7 \text{ l/s/m}$	Etter forsøk. Brudd forårsaket av mekanisk påvirkning fra forsøksperson.

Ekstra kamera fra siden avslører at det blir en setning i hele skråningen, etter at 11 stein er tatt ut. Magasin vannstanden oppstrøms holder seg i prinsippet konstant, forandrer seg bare med et par millimeter.

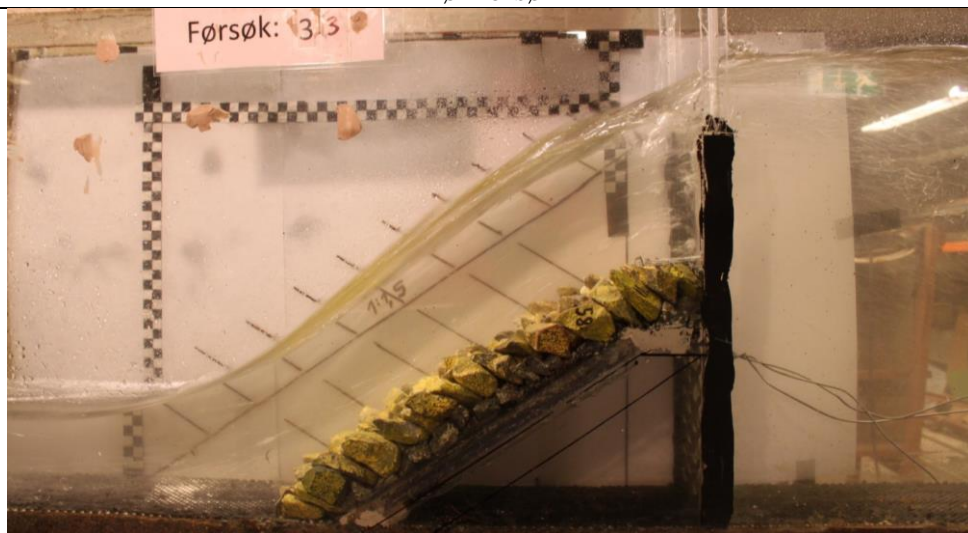
Maks vannføring i renna. Ingen stein fjernet fra plastring,  $q = 152,7$  l/s/m.

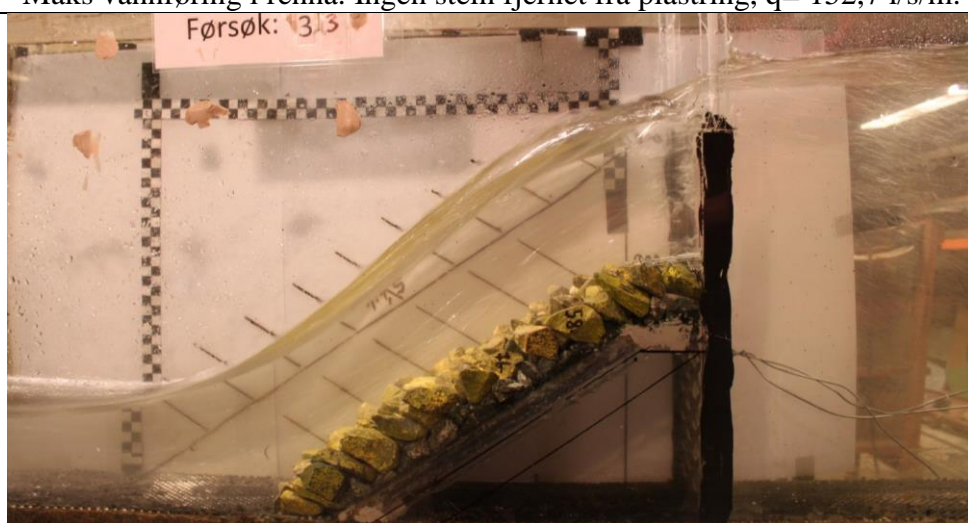
Maks vannføring i renna. 11 steiner fjernet (av totalt 133), og stabil situasjon.  $q = 152,7$  l/s/m

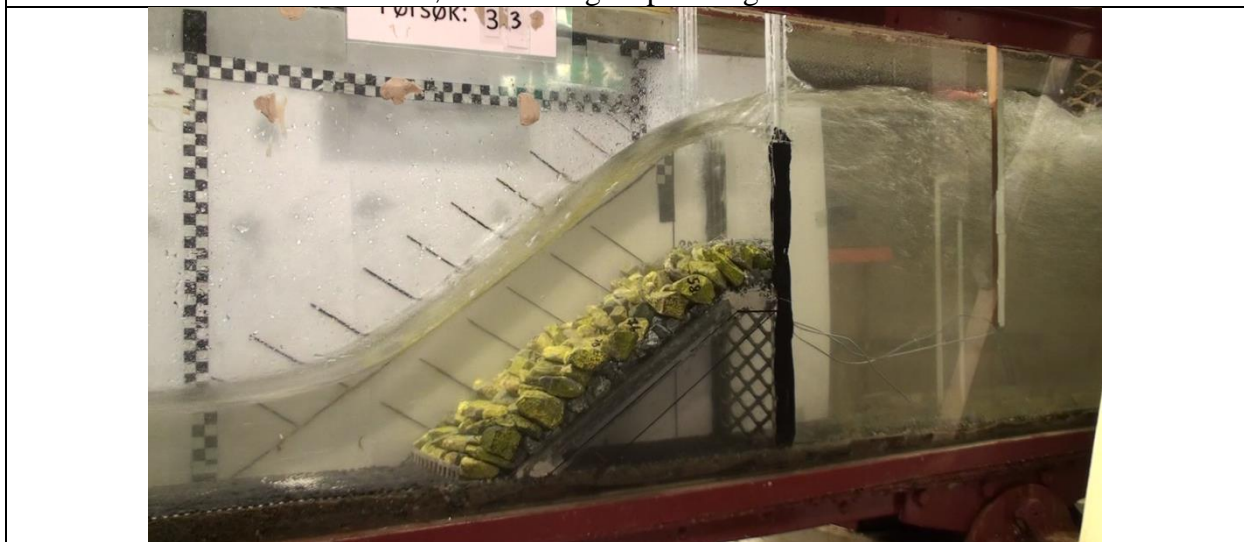
Ni stein fjernet fra plastring.  $q = 152,7$  l/s/m.

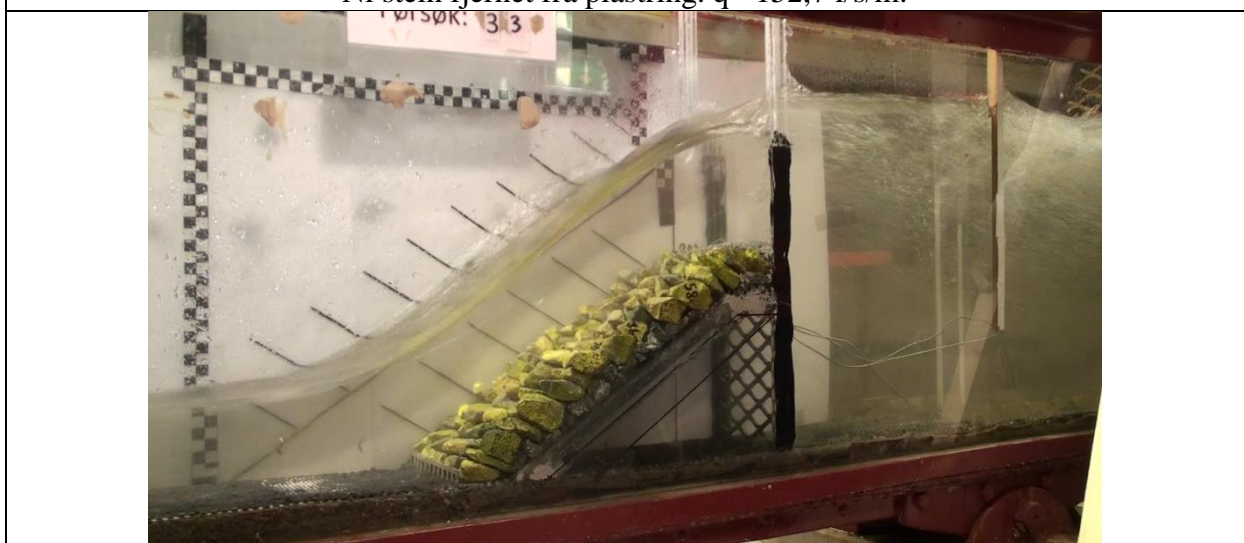
11 stein fjernet fra plastring. Plastringen har satt seg, men er fremdeles stabil.  $q = 152,7$  l/s/m

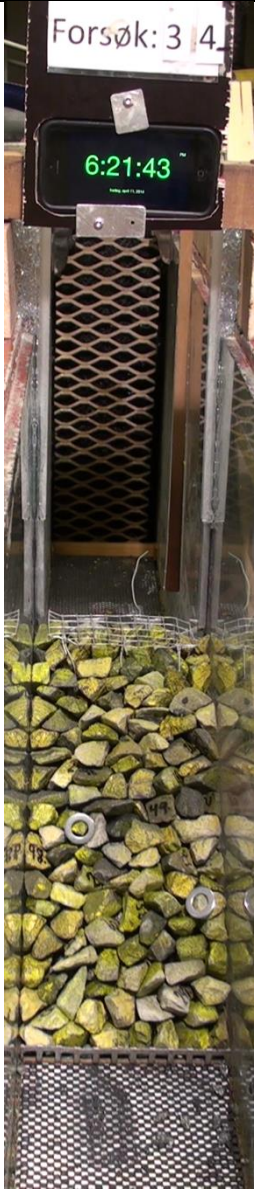
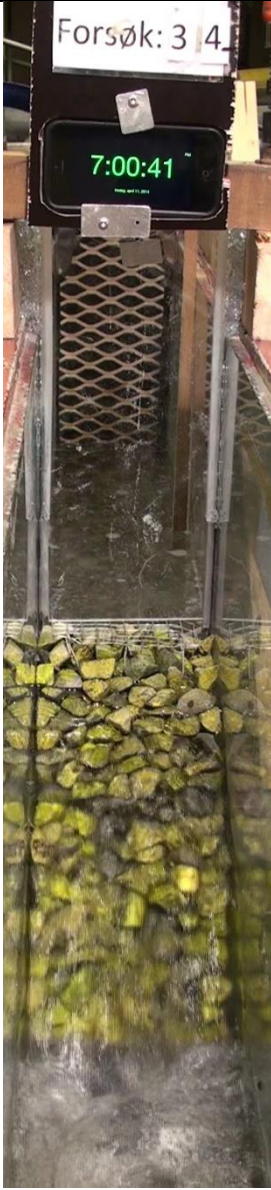
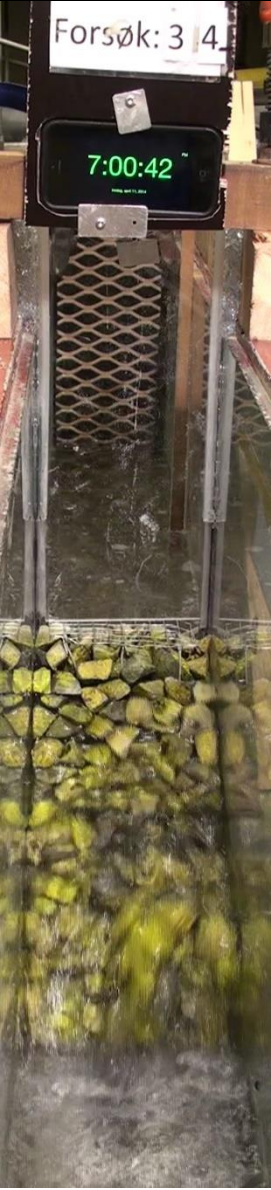
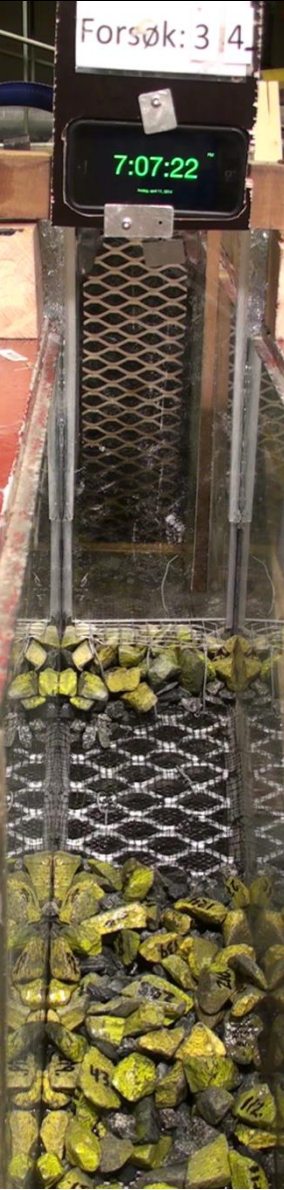
Bilder tatt fra videokamera normalt på damskråning:

<p>Før forsøk</p>	<p>Rett før globalt brudd <math>q = 26,1 \text{ l/s/m}</math></p>	<p>Ved globalt brudd <math>q_{\text{global}} = 1 \text{ l/s/m}</math></p>	<p>Etter forsøk</p>

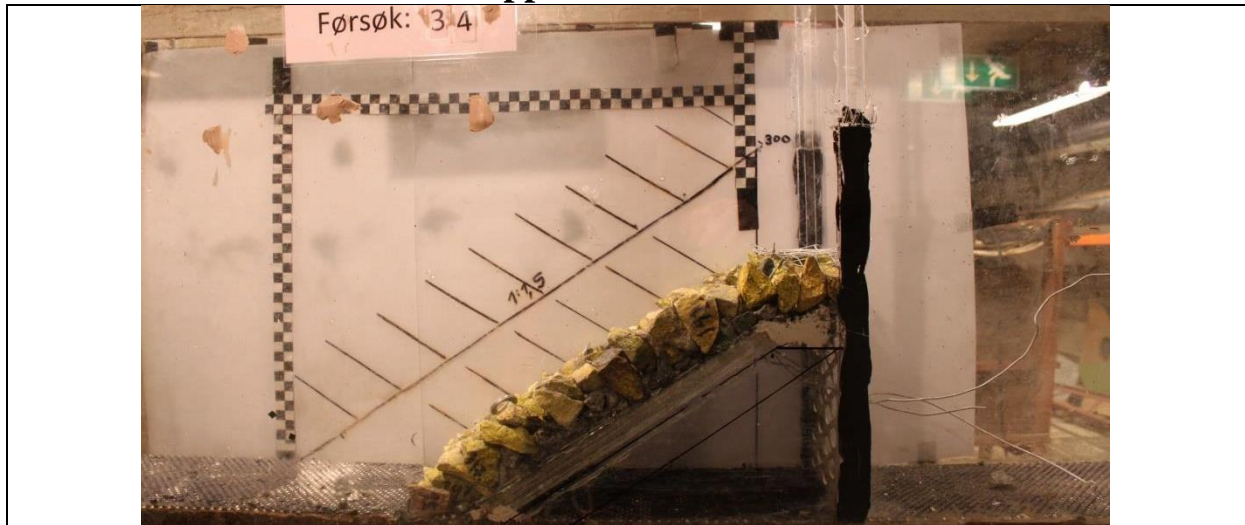
Før forsøk

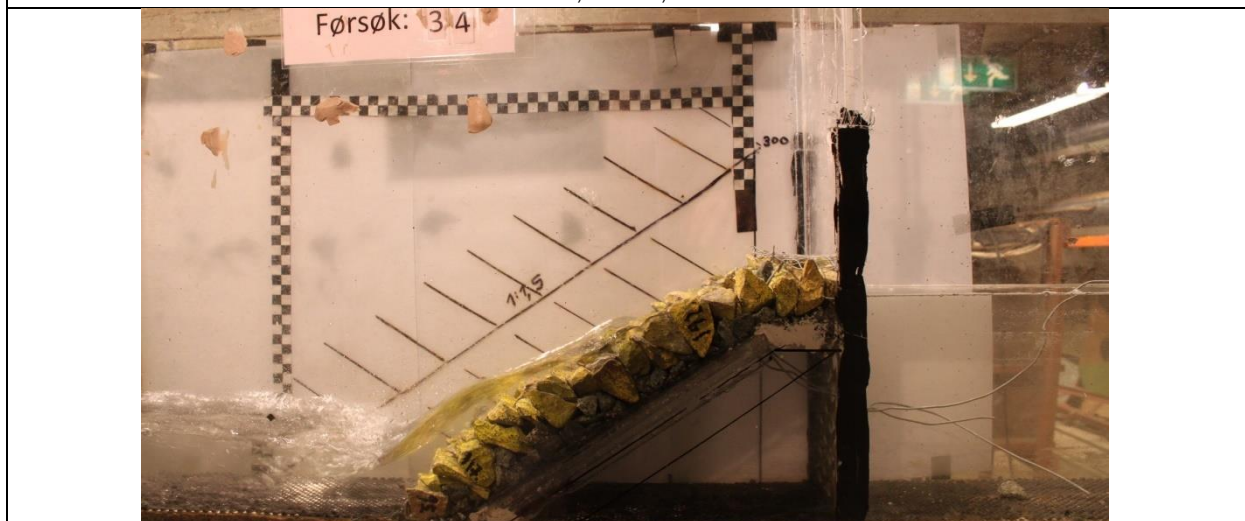
Stabil vannføring. Neste økning fører til globalt brudd,  $q= 26,1$  l/s/m.

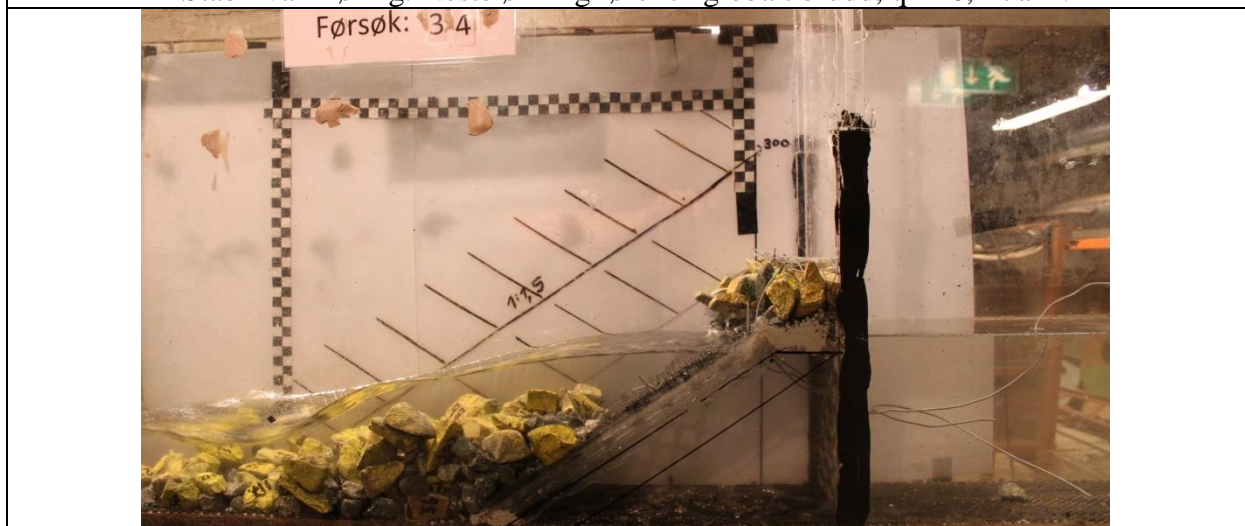
Stabil vannføring etter globalt brudd,  $q= 30,4$  l/s/m

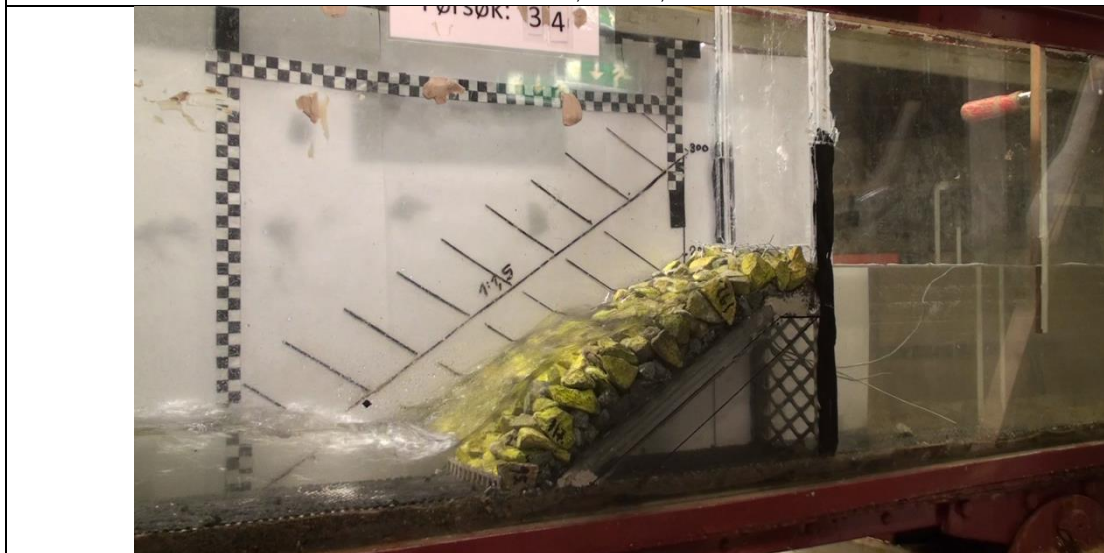
Retten før globalt brudd. Legg merke til utbuling av plastring. Skaper brattere helning av nedstrøms skråning.  $q = \text{xx-xx}$  l/s/m.

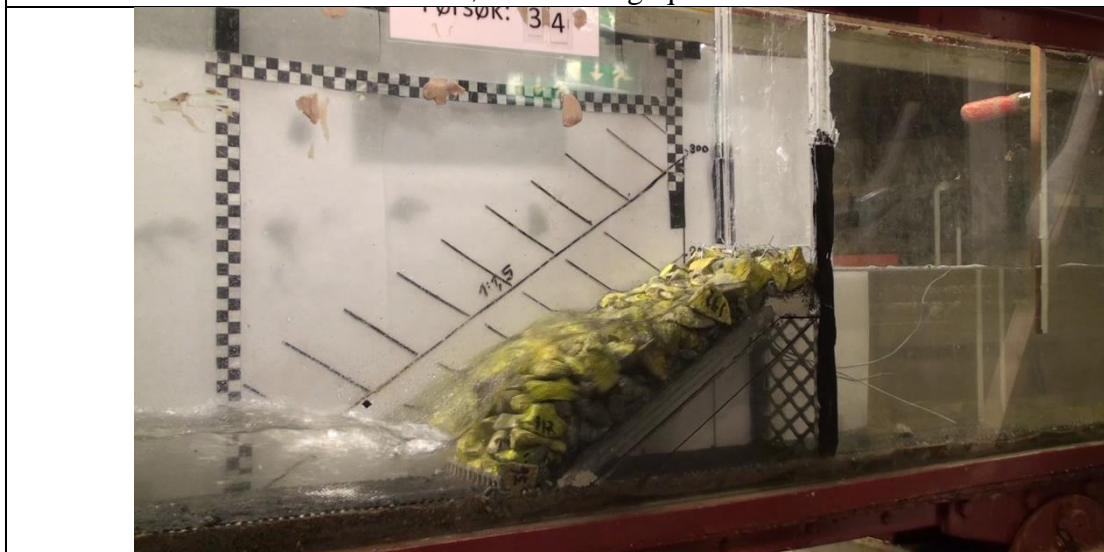
Ved globalt brudd. Nedre del av skråning presses ut.  $q = xx$  l/s/m
