# Tiltak for rensing av Killingdalområdet

En beskrivelse av forurensningssituasjonen  
og forslag til rensning

# Masteroppgave i miljøgeologi 2017

## **Treatment of acid mine drainage (AMD) from the Killingdal area in Trondheim**

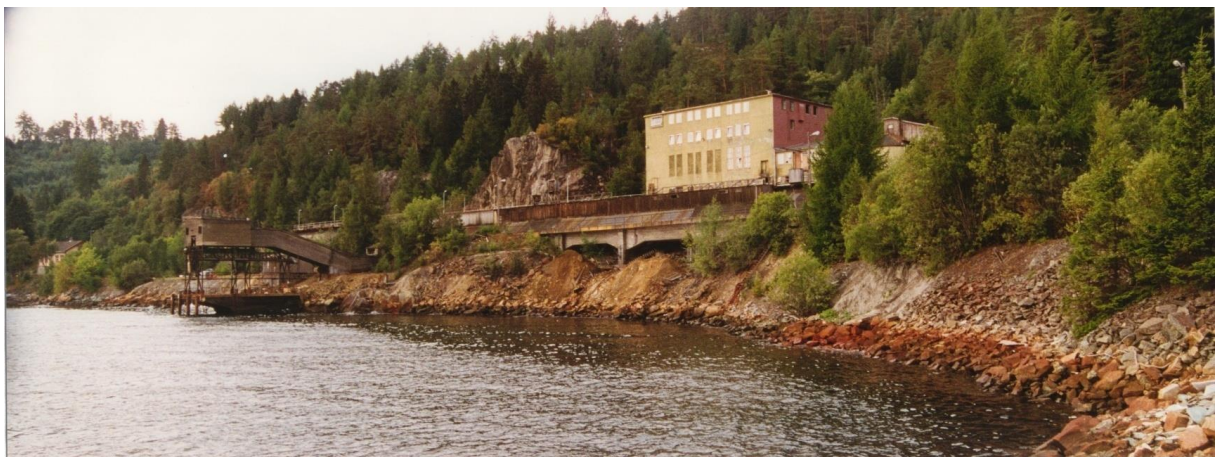
*Figur 1-1. Killingdal Grubers anlegg sett fra nord. Til venstre synes utskipningskaien. Det gule bygget til høyre er oppredningsverket. Mellom sjøen og bygget var det lossesjakter og lagerhall for malmen. Merk at sjøkanten er sterk misfarget på grunn av forurensning. (Multiconsult).*

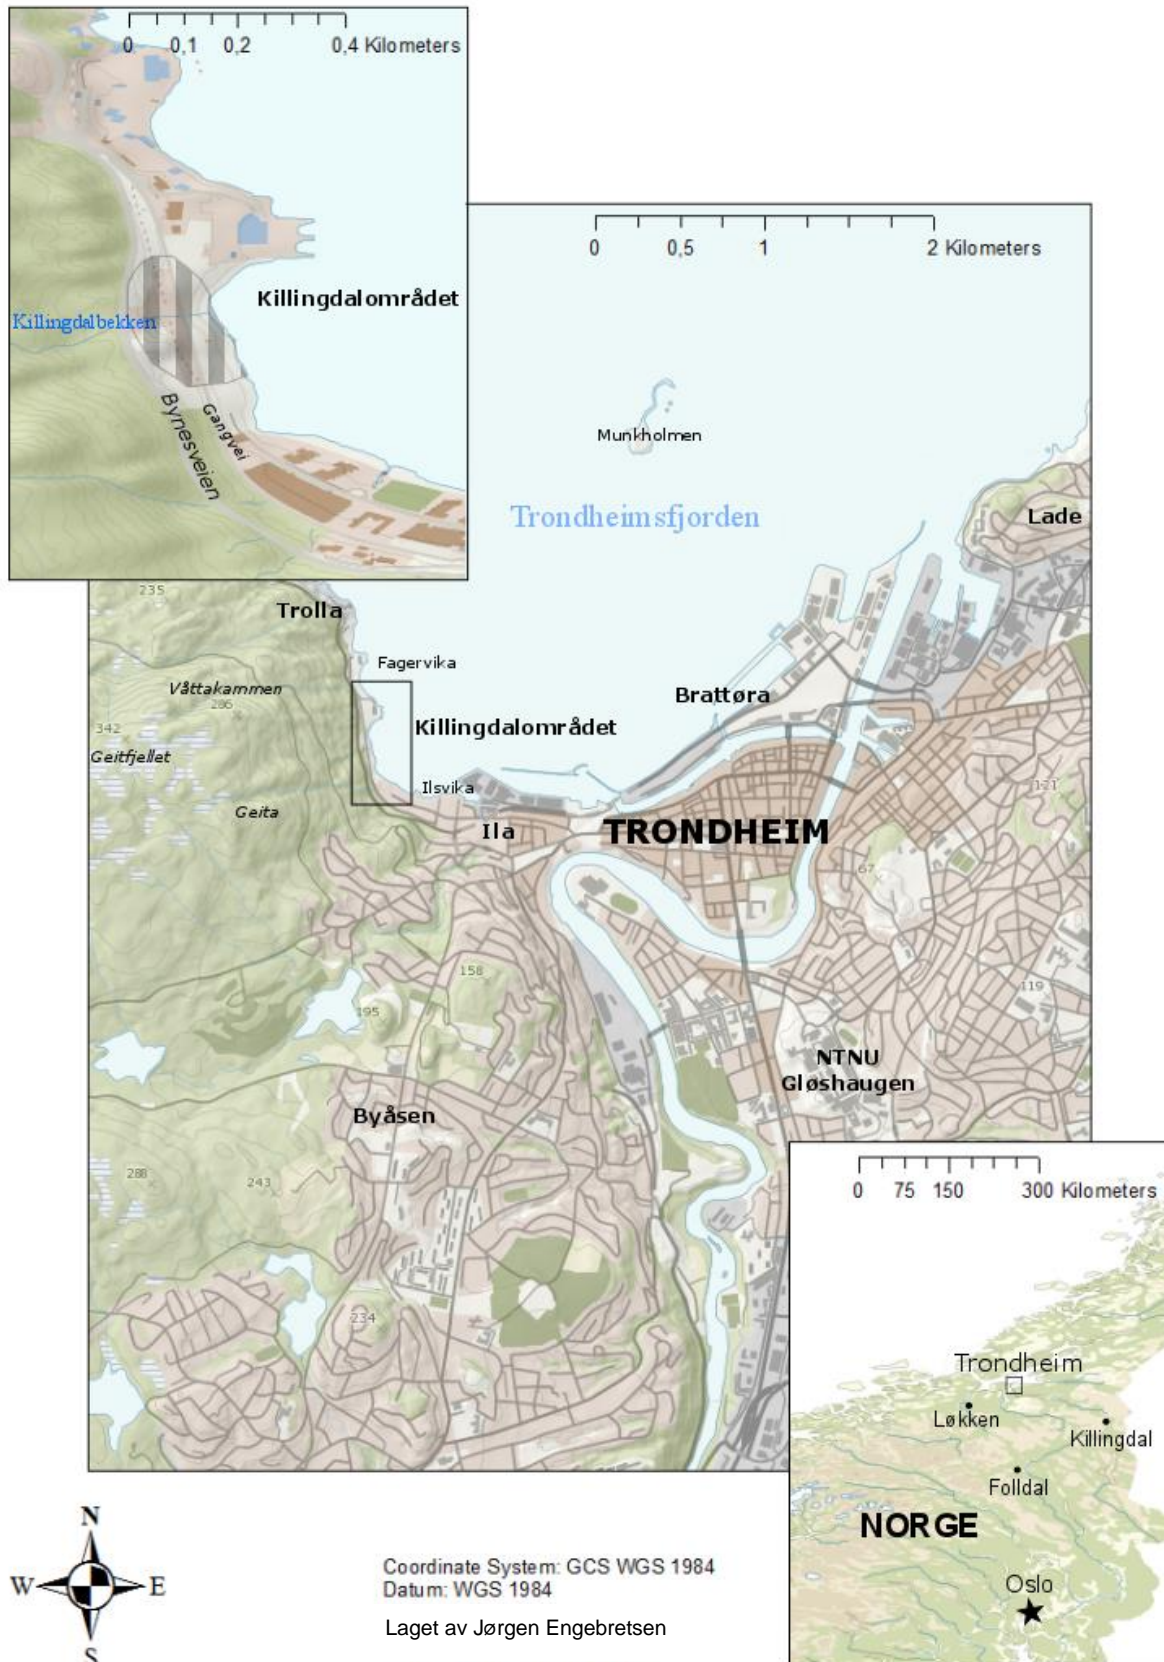
Figur 1-2. Kart over Trondheim med Killingdalområdet (innfelt). Kartet viser også et utsnitt med Killingdal og andre gruver som har hatt utfordringer med gruveforurensning.

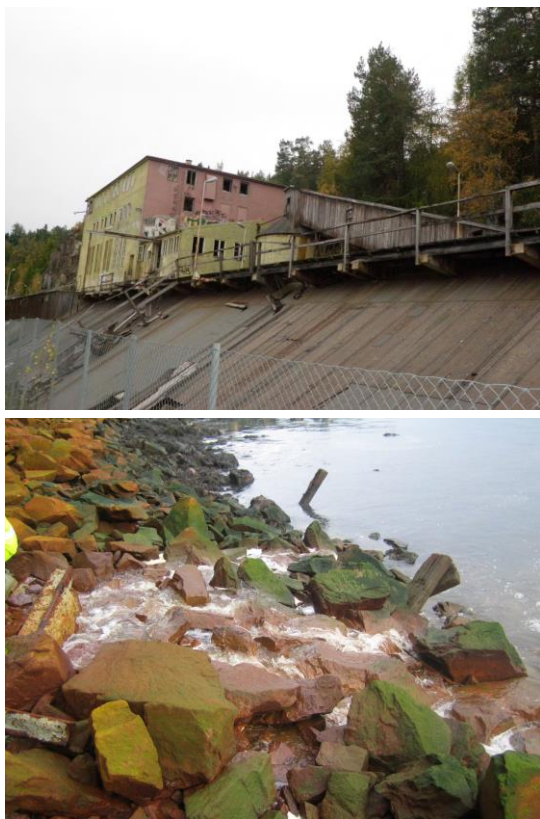
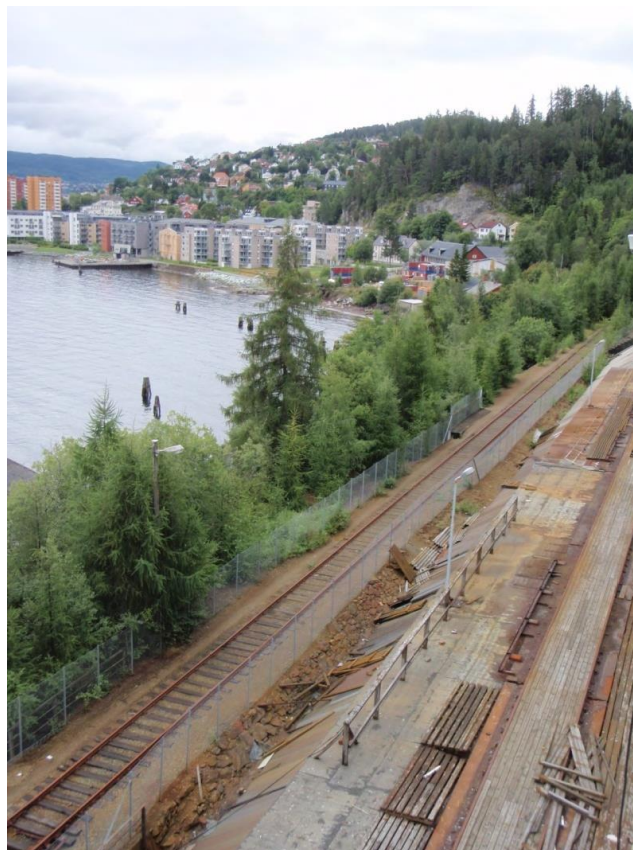
*Figur 2-2. Bilder av Killingsdalområdet før opprydding. Øverst til venstre: Oppredningsverket. Lagerhaller og lossesjakter i forgrunnen. Nederst til venstre: Nordre drensutløp fra transporttunnelen (V2). Til høyre: Søndre del av området med lossesjakter og lagerhall under rester av skinnegang. Nedenfor går et spor som går videre nordover (Multiconsult 2011).*

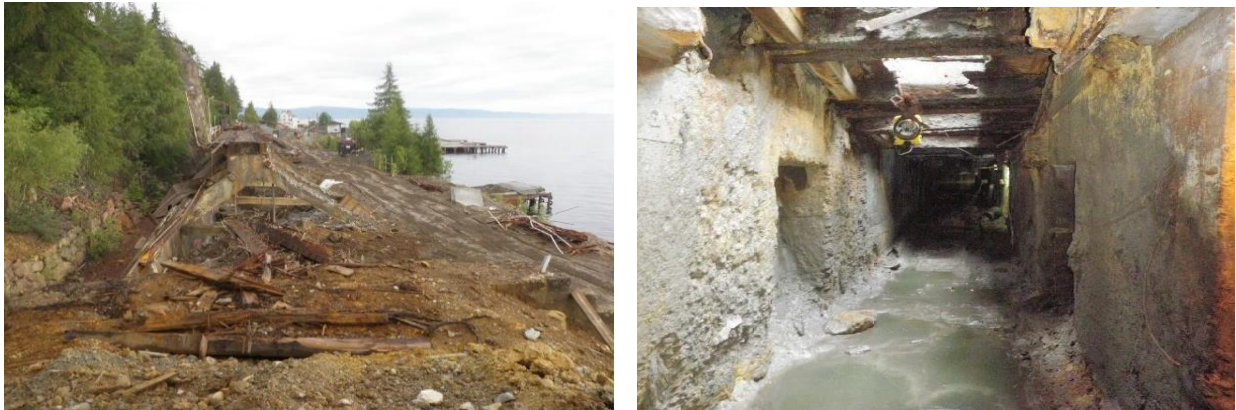
Figur 2-3. Bilder fra oppryddingen. Til venstre: Lagerhallen i forgrunnen med lossesjakter i nord. Til høyre: Transporttunnelen med lossesjakter over (Multiconsult 2011).

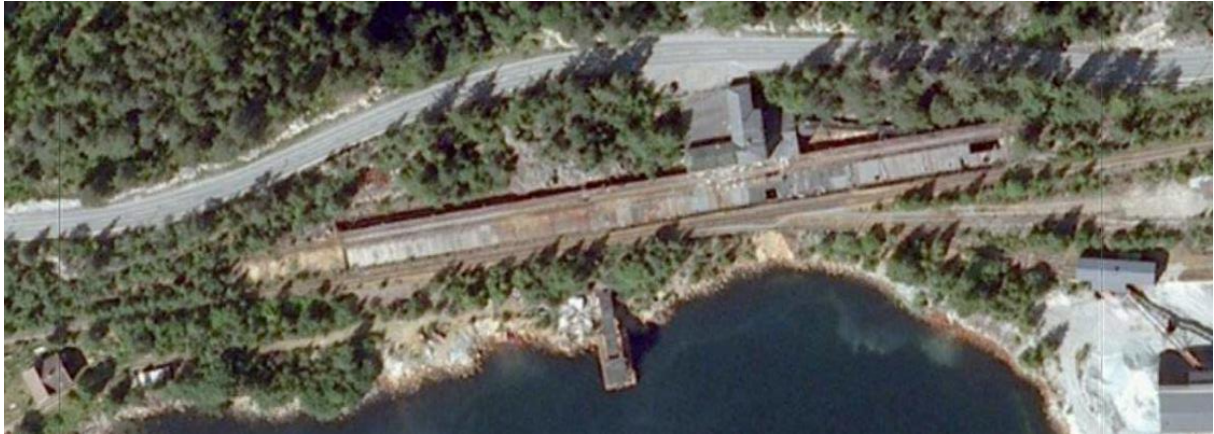
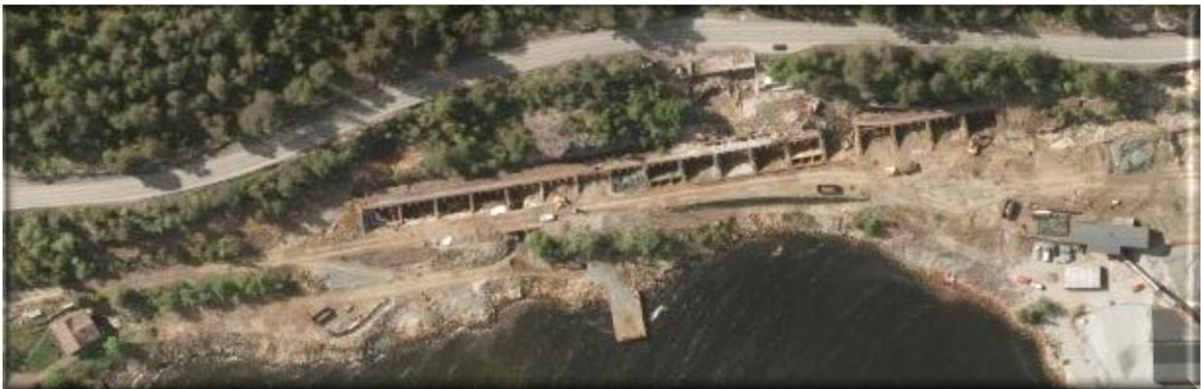
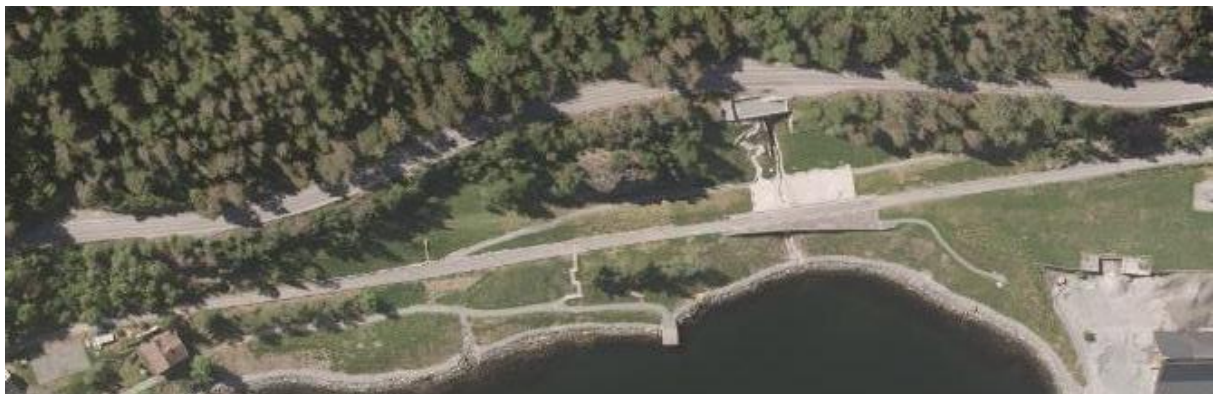
*Figur 2-5. Flyfoto over Killingsdalområdet etter opprydding. Øverst: Før opprydding. I midten: Under opprydding. Lagerhallen og lossesjaktene ligger åpne. Nederst: Ny gangvei og sykkelsti følger den gamle jernbanetraseen, over Killingsdalbekken. Bekkeløpet er lagt om. Det går en gangsti til utskipningskaien ved inngangen til transporttunnelen. Det er bygd trapper for at man skal kunne gå fra den gamle kaien opp til Bynesveien (norgebilder.no).*

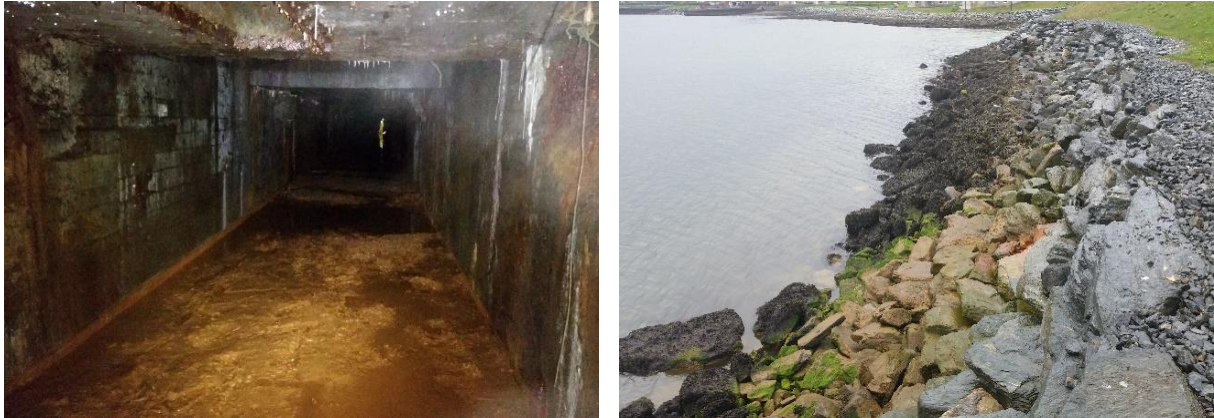
*Figur 2-7. Bilder av området i 2015, fem år etter oppryddingen. Til venstre: Tydelig rustfarge på vannet og grusen inne i transporttunnelen (21.05.15). Til høyre: Utfellinger på steiner ved prøvepunkt V4. Bildet er tatt under fjære. (22.05.2015) (Rambøll).*

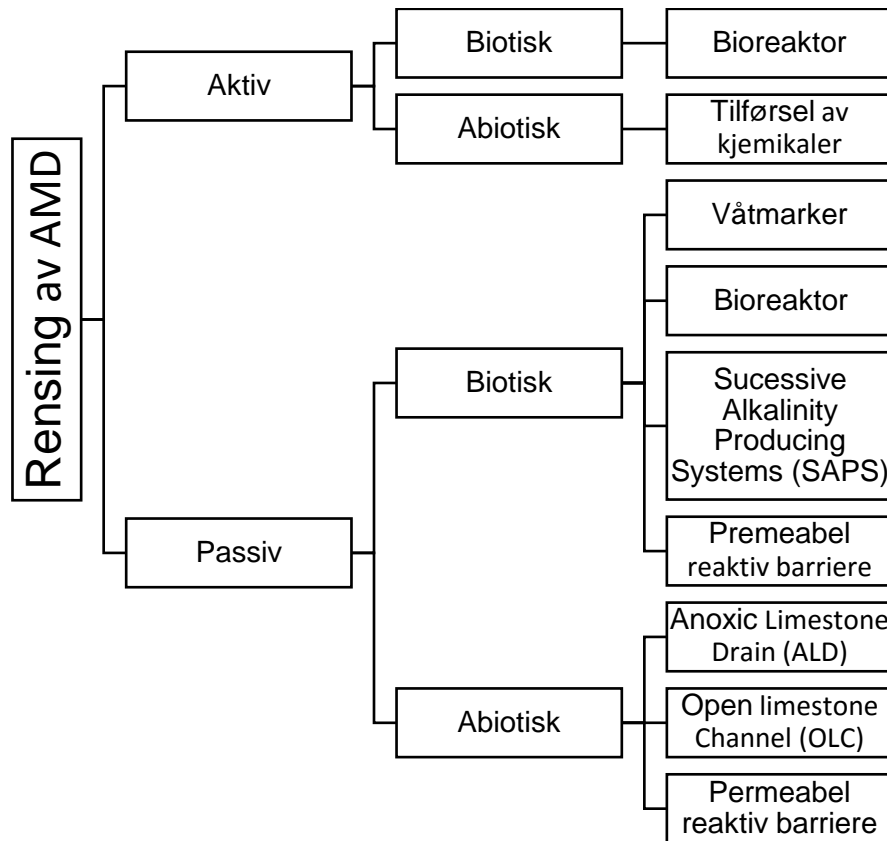
Figur 2-10. Oversikt over rensemetoder for AMD. Modifisert etter (Jacobs et al. 2014; Neculita et al. 2007)

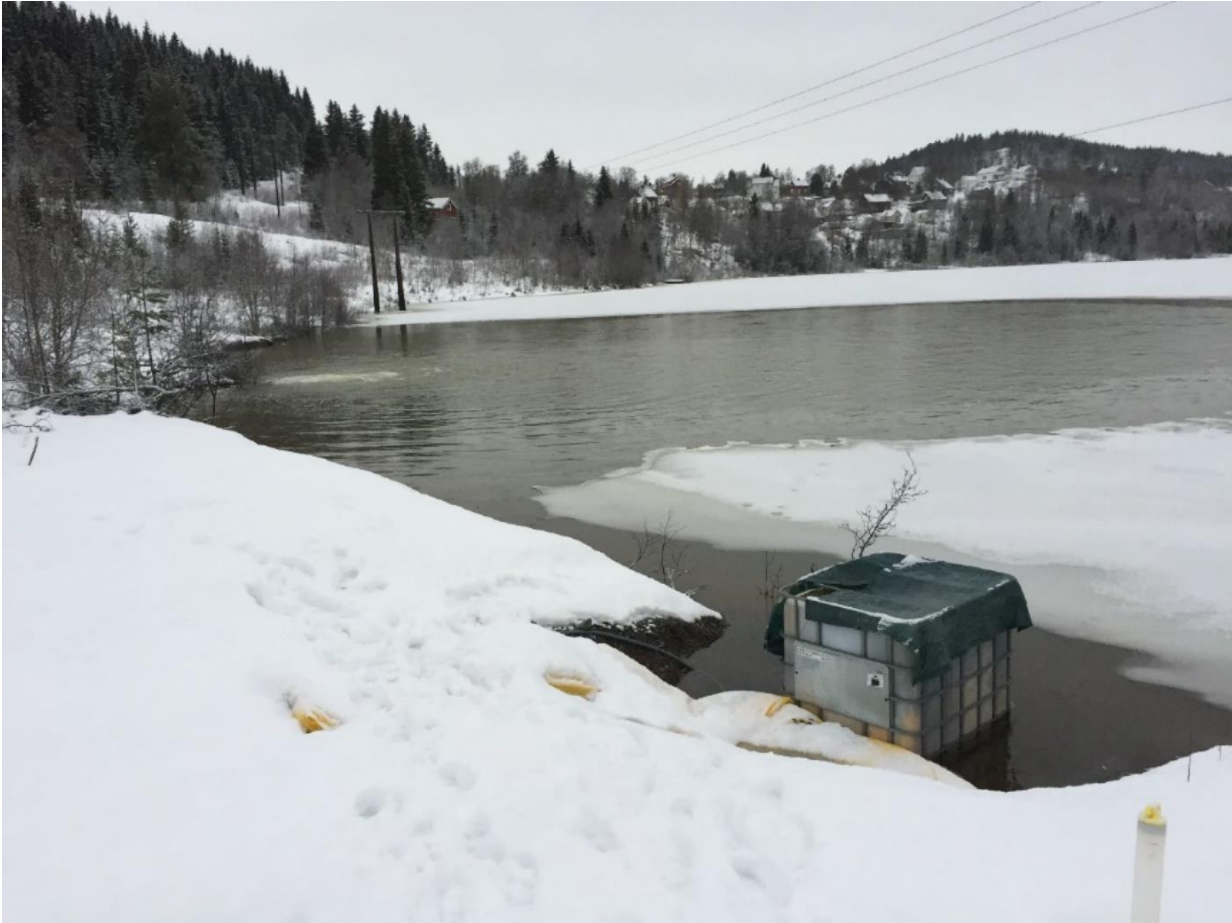
*Figur 2-11. Pilotrenseanlegg med olivingranulat var Bjørnlivann på Løkken. Grunnvann pumpes inn i bunnen av tanken med olivingranulat og renner ut på toppen. Bildet er tatt 7.12.16 (Jørgen Engebretsen).*

Olivingranulat brukes også i en pilotstudie ved Bjørnlivann på Løkken. Her pumpes surt, forurenset grunnvann gjennom et filter av olivingranulat på ca. 1m<sup>3</sup>, før det slippes ut (Figur 2-11). Prosjektet startet i juni 2016 og det foreligger ingen publiserte resultater. Oddmund Soldal fra COWI, som står bak prosjektet, har fortalt at han har observert god renseseffekt for Cu og markant heving av pH. Under befaring 7.12.16 viste filteret tegn på metning, og var fortsatt i drift.

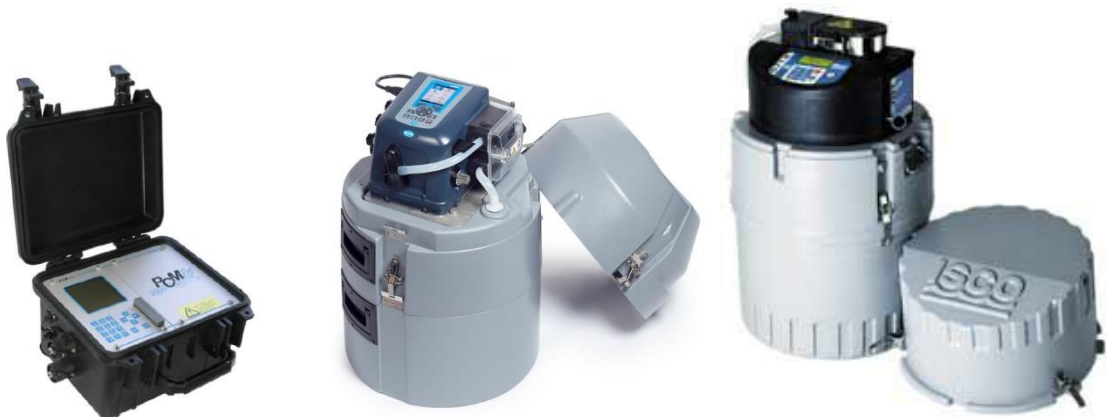
Figur 3-1. Prøvetakningsutstyr, Vannmengdemåler, Nivus PCM Pro (Nivus), Hach Sigma 900 (Hach) og ISCO 6700 (ISCO).

For å måle vannføringen ble det brukt mobile vannføringsmålere av typen Nivus PCM Pro (Figur 3-1). Disse målerne er batteridrevne og måler vannstand (h), hastighet (v) og vannføring (Q). Fullstendige data lagres på eksternt minne eller som døgnverdier på internt minne. For å måle vannstand i et rør bruker apparatet en ultralydsensor, plassert i toppen av røret. Avstanden til vannivået beregnes fra gangtiden til signalet og gjennomsnittshastigheten til signalet i luft. Hastigheten måles også ved hjelp av ultralyd via en annen sensor plassert i bunnen av røret. Sensoren sender ut en ultrasonisk puls og måler gangtiden for refleksjoner (partikler eller gassbobler). Korrelasjonen mellom to pulser brukes til nøyaktige hastighetsmålinger (Nivus 2011). Vannføringen kan ikke måles direkte. Først må man finne tverrsnittet av vannflaten (A) ut i fra vannhøyde og rørradius (3.1). Deretter kan man beregne vannføringen (Q) ved å multiplisere vannhastigheten med tverrsnittet av vannflaten (3.2).

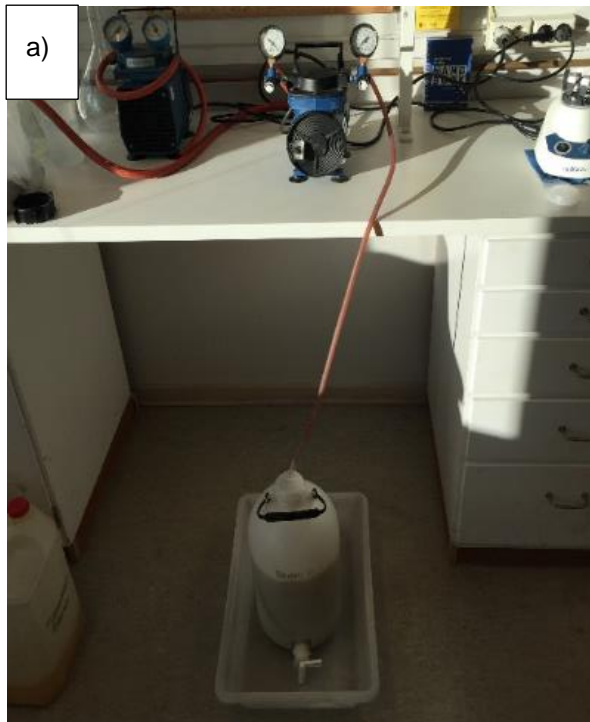
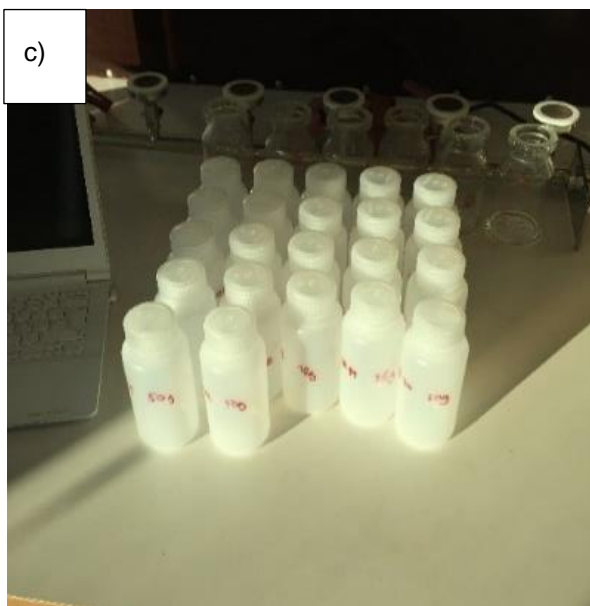
Figur 3-3. Forberedelser til analyse. a) Lufting av vannprøve tilsatt knust kalk. b) Filtrering av kalkløsning. c) Prøveflasker merket og klar for risting. d) Veiing av olivingranulat.

ICP-MS analyse ble utført 03.11.12. I forkant av undersøkelsen måtte prøvene filtreres på nytt med filterpapir for å ikke få med olivinggranulat i måleapparatet. Prøvene ble testet i rekkefølge fra minst til mest forurenset (22 – 1, 23, råvann). Første analyse av prøvene ga ikke samsvar med de prøveløsningene som apparatet var kalibrert med, og var dermed mislykket. Derfor ble det bestemt av laboratorieteknikeren at prøvene skulle fortynnes. Prøvene ble fortynnet med deionisert vann (MillQ) til et forhold på 1:20 med en automatisk pipette. Den andre analysen var vellykket.

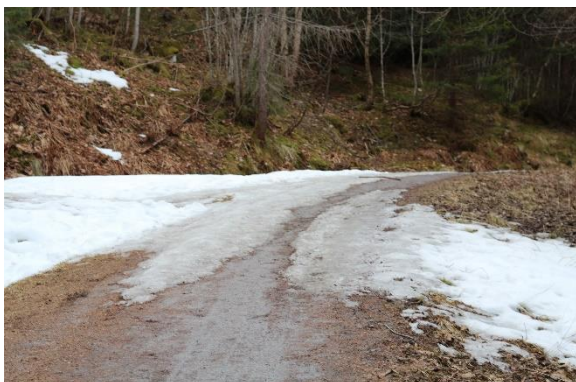
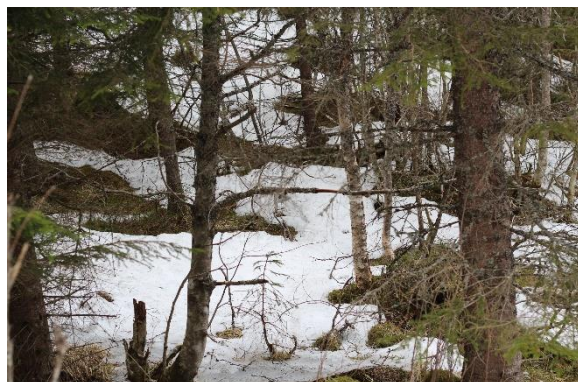
Figur 4-2. Bilder som viser snøforholdene i nedbørsfeltet til Killingdalbekken 13.04.16 (Jørgen Engebretsen).

Den 13.04.16 ble gjort en befarings i nedbørsfeltet til Killingdalbekken for å kartlegge snøforholdene. Det ble observert at det var lite snø i de lavere delene, ca. <150 moh. Her fant man snø kun få steder. Enten på steder med mye skygge eller som hardpakket snø/is på sti (Figur 4-2). Videre oppover i området nedenfor Våttakammen og på myrene ovenfor, fant man spredt snø der det har akkumulert mye i løpet av vinteren, som lysninger med løvtrær og bratte skrenter. Det var fortsatt tele i bakken på myrene. Etter befaringsen ble det antatt at store mengder snø allerede hadde smeltet før vannføringsmålerne hadde blitt installert og snøsmeltingen i 2016 hadde skjedd tidligere enn året før.

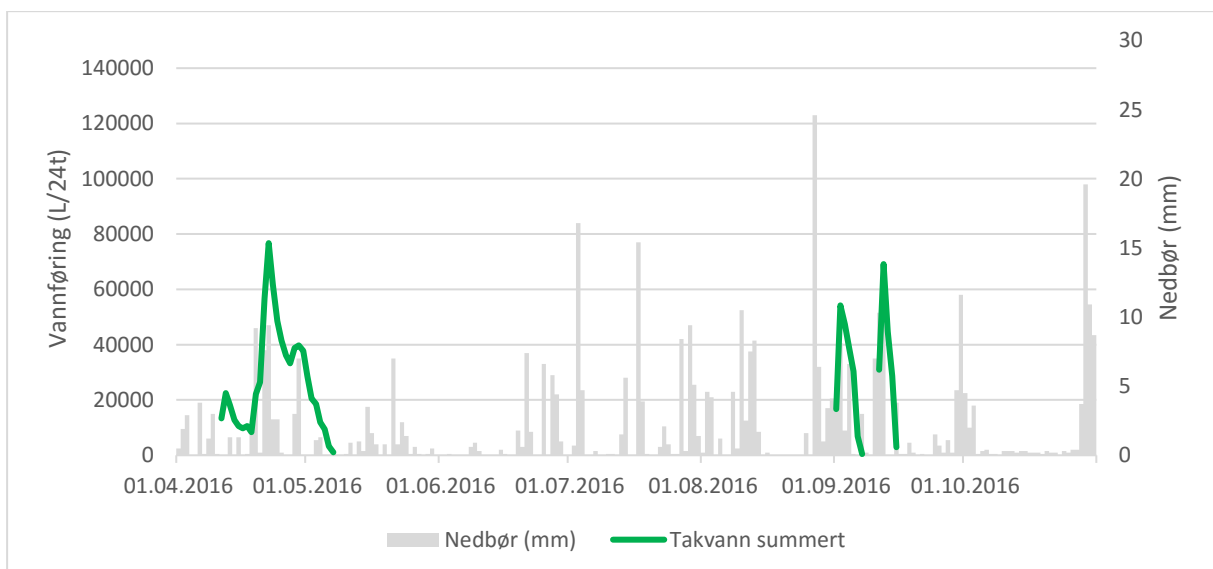
Figur 4-4. Beregnet vannføring for takvann, sammenstilt med nedbør for perioden. Merk at det mangler store mengder data i tørre perioder..

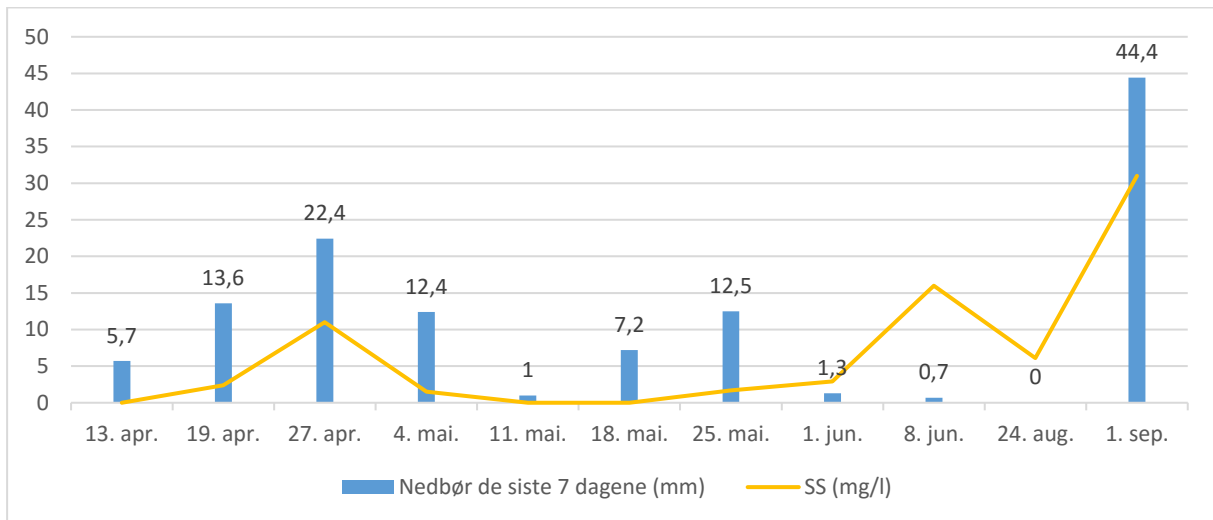
Figur 4-7. Nedbør og suspendert stoff (SS) for takvann. Dataetikettene representerer verdier for nedbør.

Figur 4-7 viser suspendert stoff og summen av nedbør de siste 7 dagene før prøven ble hentet ut. Det er ingen klar sammenheng, men det ser ut til at det er en økning i suspendert stoff for prøvene tatt 27. april og 1. september. Disse samsvarer med perioder med mye regn. Det ville vært bedre å sammenlikne med vannføring, men det finnes ikke nok data. Figur 4-8 viser korrelasjonen mellom suspendert stoff og tungmetaller. Den klareste sammenhengen er mellom suspendert stoff og Cu. Deretter i minkende grad for Pb > Cr > Cd > Zn > Ni > Fe > As >> Hg.

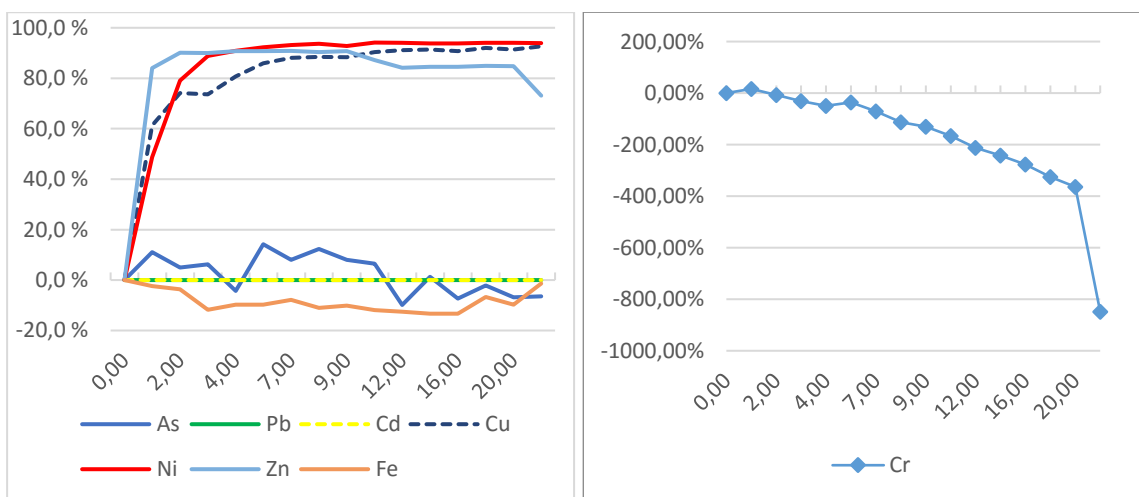
Figur 4-12. Renseeffekt med olivingranulat. Y-aksen viser renseeffekt i prosent. X-aksen viser de forskjellige prøvene med ulik mengde tilsatt olivingranulat. Til venstre: As, Pb, Cd, Cu, Ni, Zn og Fe. Til høyre Cr

I det andre trinnet, der olivingranulat ble undersøkt, renseeffekten vist i Figur 4-12. Krom er vist separat fordi metallet viste utlekking i stor grad, med en økning i konsentrasjon på 848%, fra 0g olivin til 50g. På den andre siden hadde Cu, Zn og Ni en reduksjon på henholdsvis 93%, 73% og 94% etter tilsatt 50g olivin. For disse tre stoffene var det størst effekt i starten. I prøven med 7g olivin lå rensegraden på 88%, 91% og 93%. Deretter sank renseeffekten for Zn, mens den fortsatte å øke for Cu og Ni.

Stoffene som hverken viste god renseeffekt eller utlekking i noen grad var Pb, Cd, As og Fe. Konsentrasjonene av Pb og Cd var så lave etter kalking at det ikke er mulig å vite om det var endring eller om konsentrasjonen var lik. Verdiene for As hadde stor spredning og viste ingen tydelig trend. Best rensing for As var med 5g olivin (8%) og dårligst med 50g (-7%).

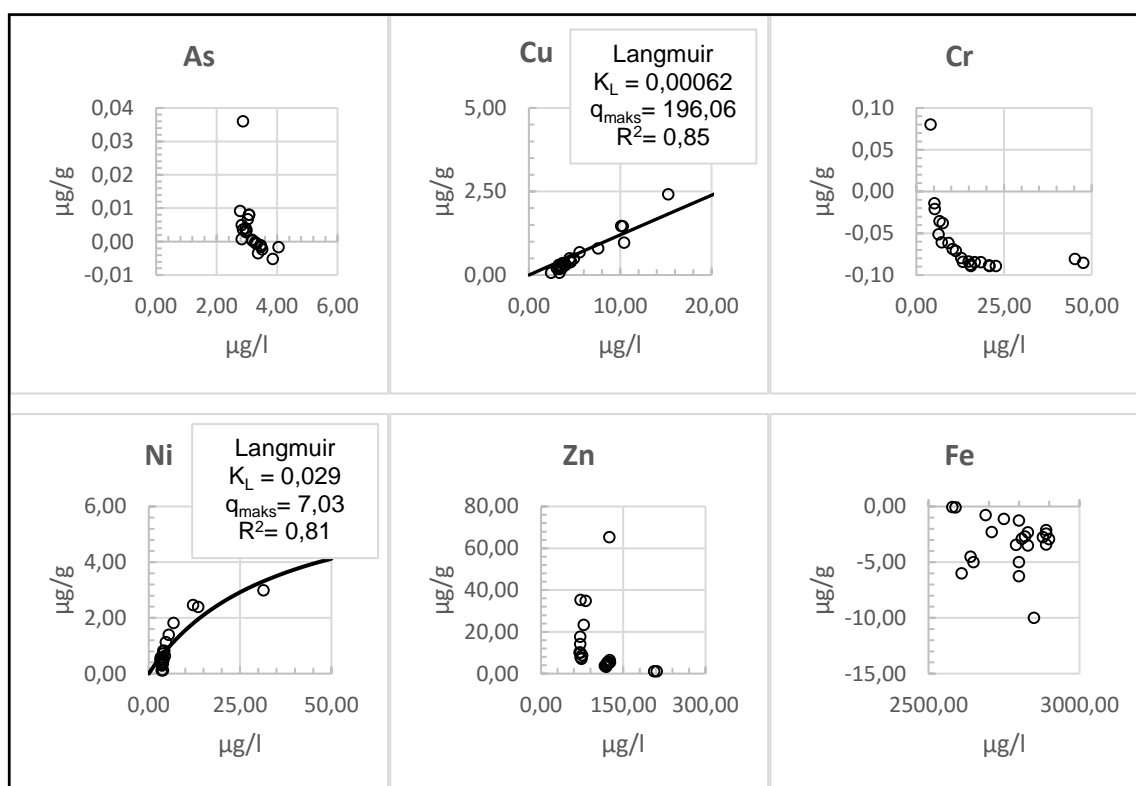
Figur 4-13. Konsentrasjon,  $C_w$  ( $\mu\text{g/L}$ ) og sorpsjonstetthet,  $q$  ( $\mu\text{g/g}$ ), med sorpsjonsisotemer

Resultatene for linjetilpassing for Ni ga følgende isotemer: Langmuir,  $K_L = 0,029$ ,  $q_{maks} = 7,03$  med  $R^2 = 0,81$  og Freundlich  $K_F = 0,239$ ,  $n = 0,776$  med  $R^2 = 0,77$ . Langmuirs isoterm ble også valgt for Ni, siden den passet best med observasjonene.
