# Evaluering av korrosjonsskadet betongbru med betydelig skadeomfang

Hulvågbrua på Atlanterhavsveien

Bygg- og miljøteknikk

## MASTEROPPGAVE 2016

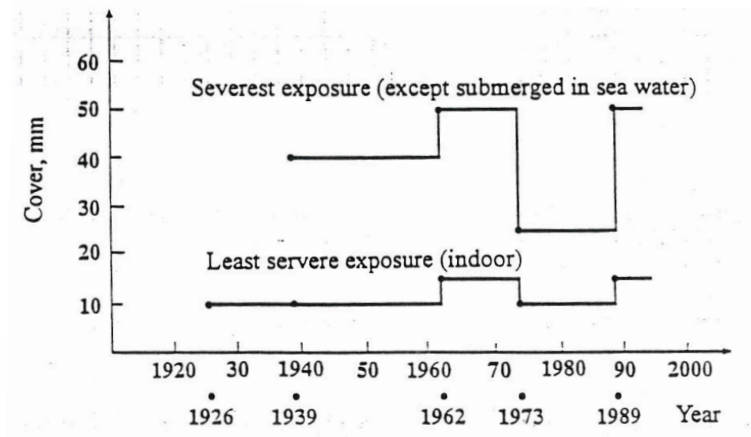
Overdekningskravene i NS 3473 har variert med forskjellige utgivelser. Utviklingen av største minimumsoverdekning i NS 429A og NS 3473 kan ses i Figur 3.6. Ved revidering av NS 3473:1973, som er den standarden som var gjeldende da Hulvågbrua ble prosjektert, og som tok over etter NS 429A, hadde et langt lavere overdekningskrav enn tidligere standarder. I denne versjonen var den største minimumsoverdekningen etter NS 3473, forutenom undervannsstøping, på magre 25 mm. Statens Vegvesen var mer konservative, og stilte et eget krav på 30 mm overdekning [12].

Figur 3.6: Krav til overdekning i forskjellige versjoner av NS2429A og NS 3473 [12]

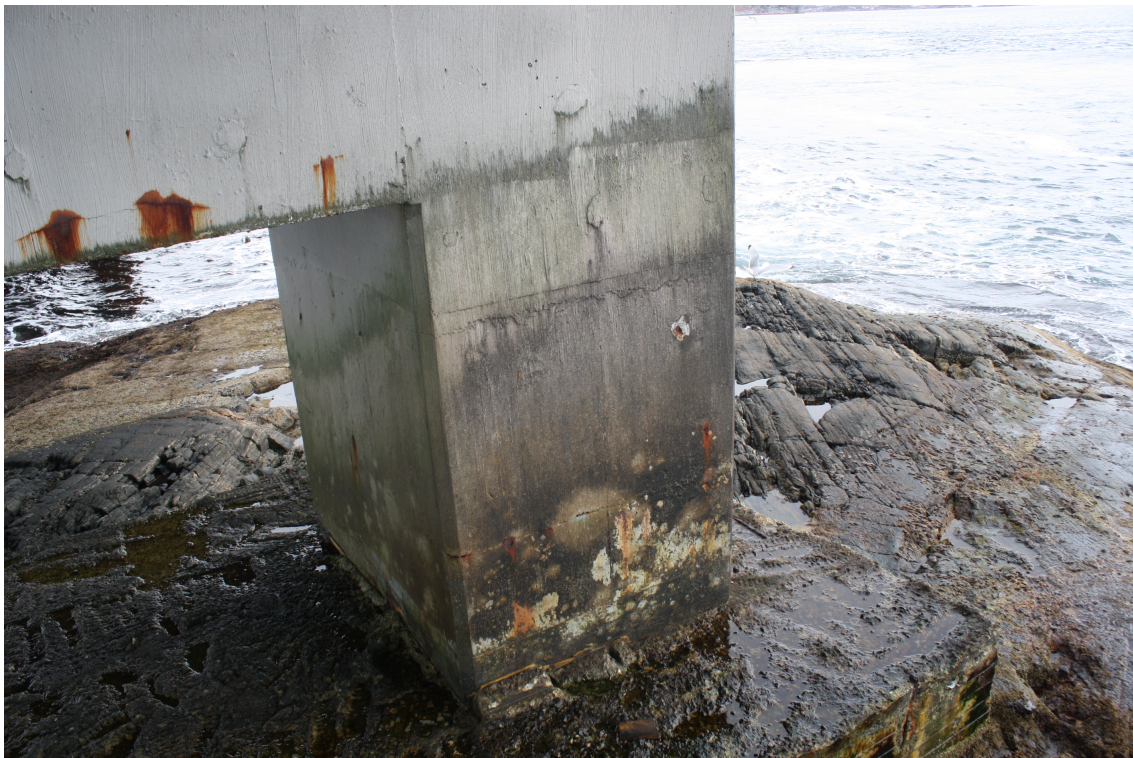
Figur 4.5: Synlig armering på fundament, og synlig korrosjon på søyle og tverrbærer

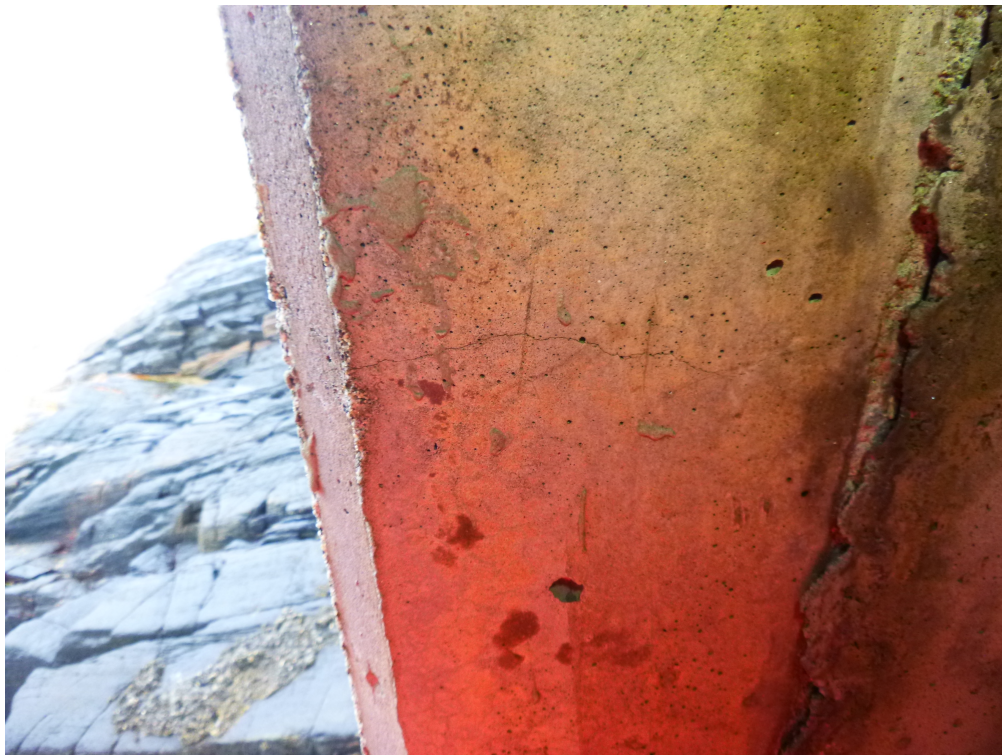
Figur 4.6: Horisontalt riss på landkar

“Kritisk skade/mangel som kan utvikle seg slik at reparasjon blir mer omfattende, komplisert og kostbar om den ikke utføres straks eller senest i løpet av 1/2 år”

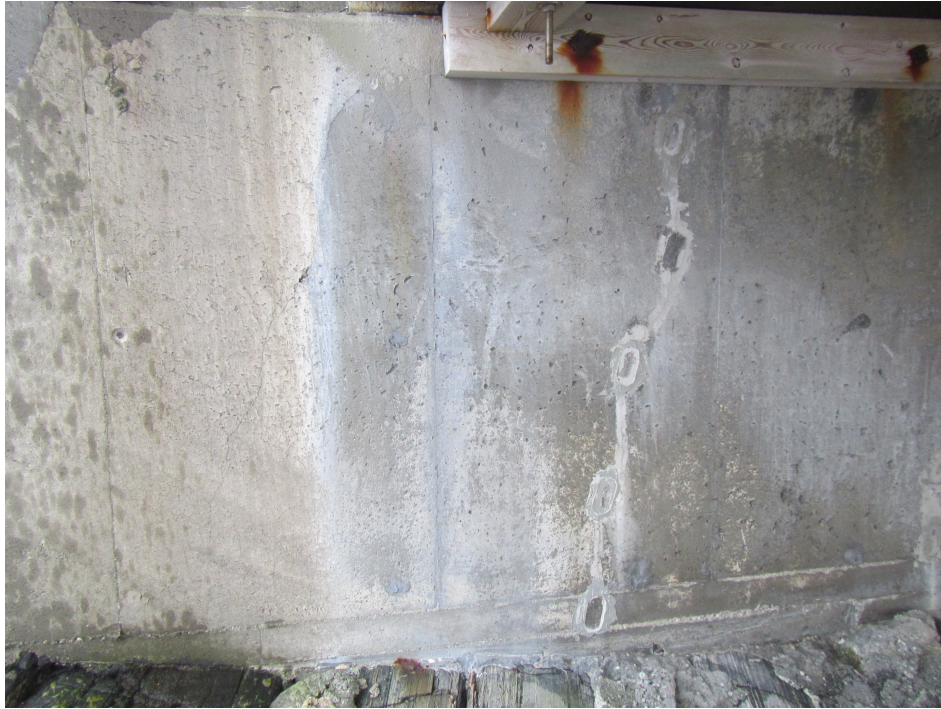
Figur 4.7: Skråriss i frontmur. Bilde er tatt rett under den ytterste NIB-bjelken og rett mot frontmur

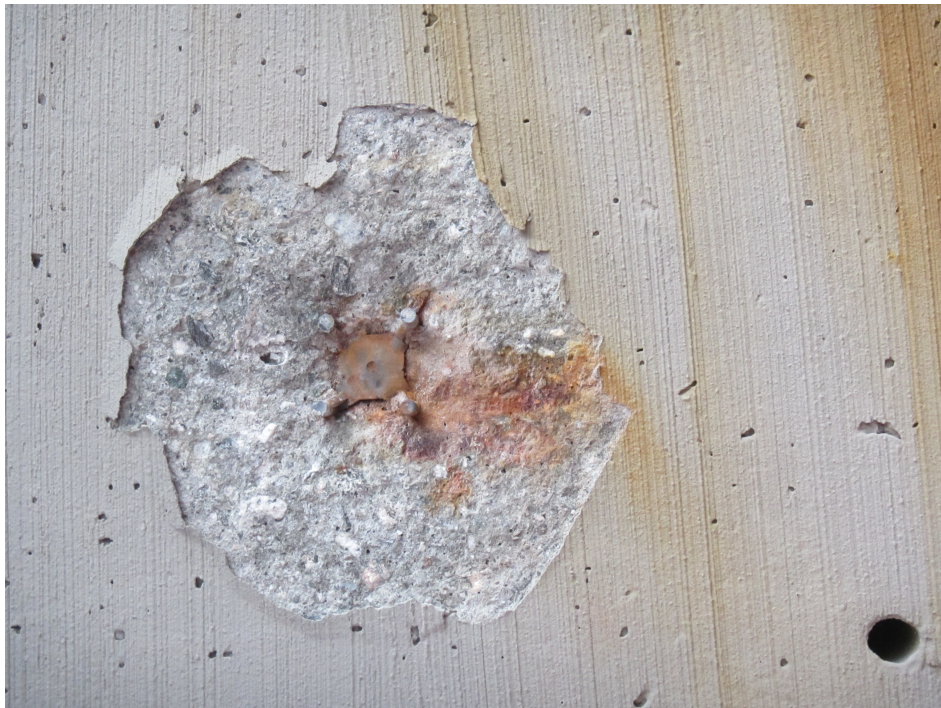
Figur 4.8: Bom på tverrbærer, men ukjent plassering

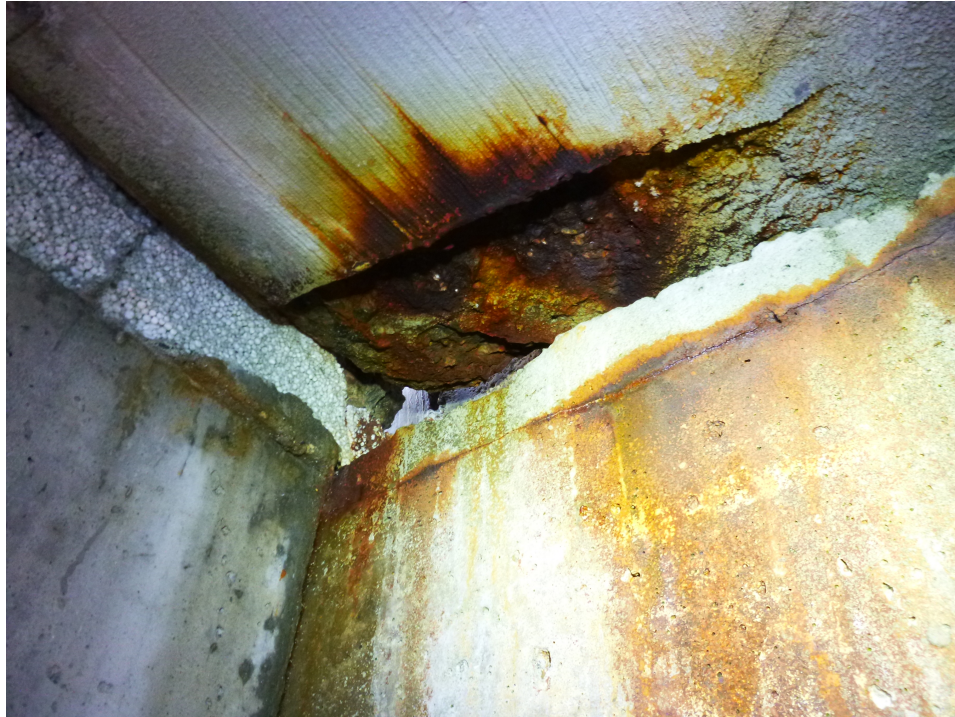
Figur 4.9: Utvasking mellom landkar og bruplate. Man ser den ene NIB-bejlen til venstre i bildet med landkar til høyre og bruplate øverst.

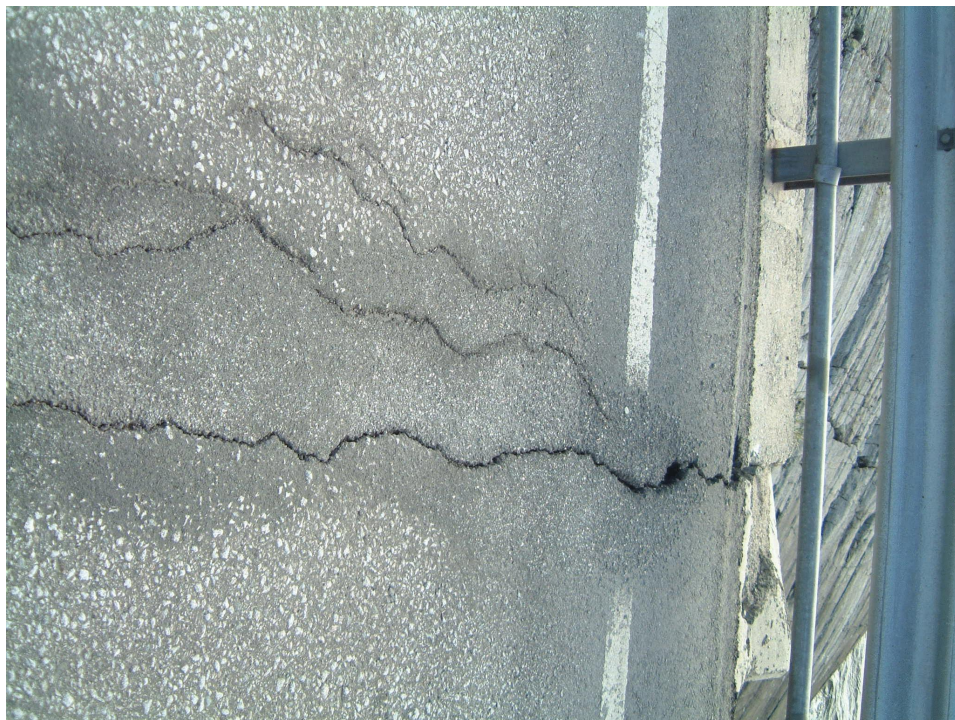
Figur 4.10: Sprekker i asfalt

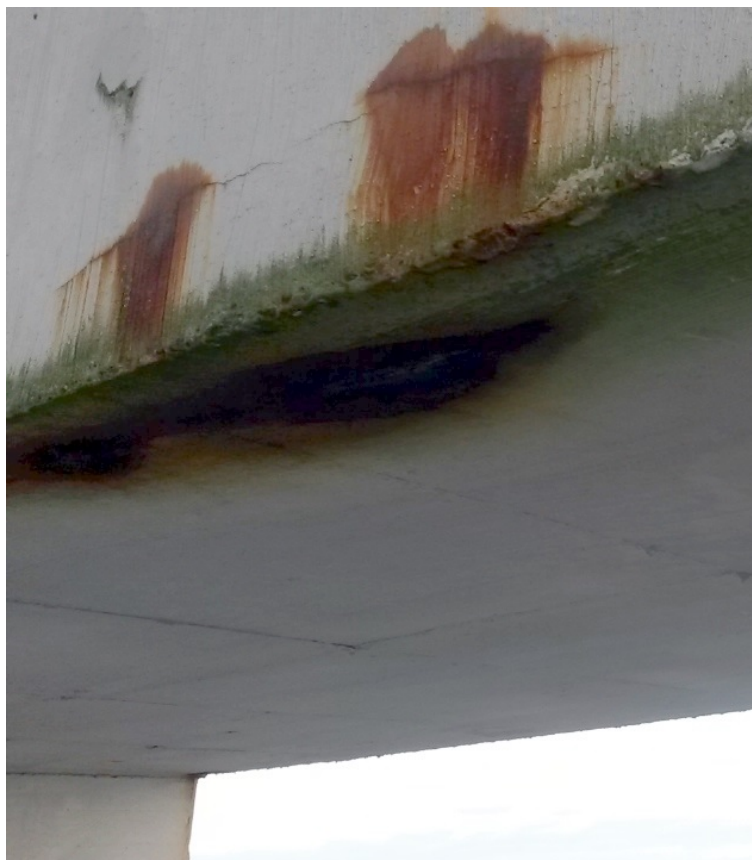
Etter inspeksjonen på Storseisundet bru i 2016 ble det tatt bilder av Hulvågbruas tverrbærer i akse 6. Disse bildene viser langsgående riss og utfelling av rust fra armeringen på siden og undersiden, noe som tyder på at det også her foregår armeringskorrosjon grunnet kloridinn-trengning. Dette kan ses på Figur 4.11. På den nordlige enden av tverrbæreren, i knutepunktet mellom tverrbærer og søyle, ser man tilsvarende riss vertikalt. Disse ser ut til å være enda større enn de langsgående rissene, og kan ses på Figur 4.12

Figur 4.11: Langsgående riss på grunn av armeringskorrosjon

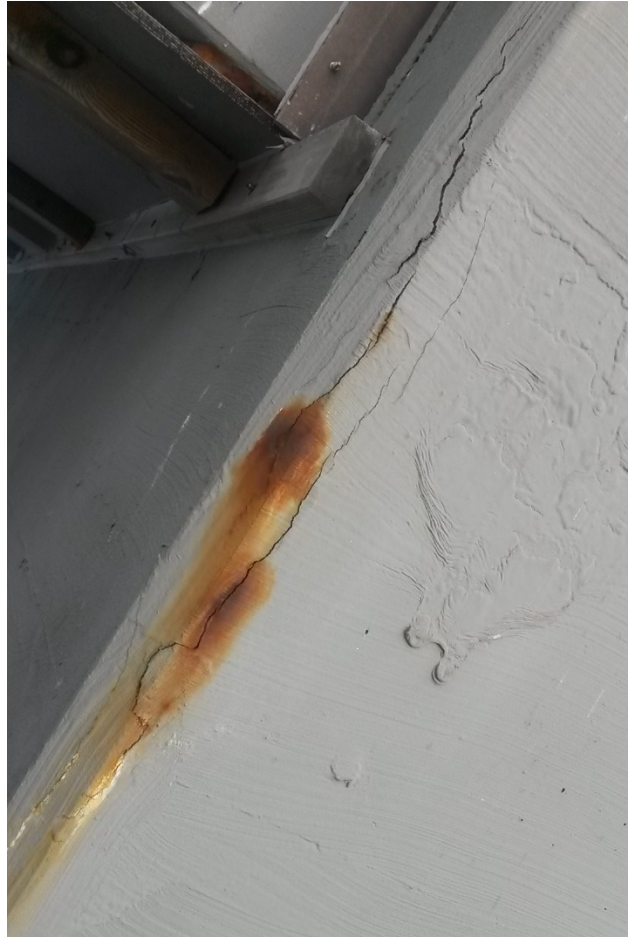
Figur 4.12: Vertikale riss med synlig rust på kanten av tverrbærer og søyle.

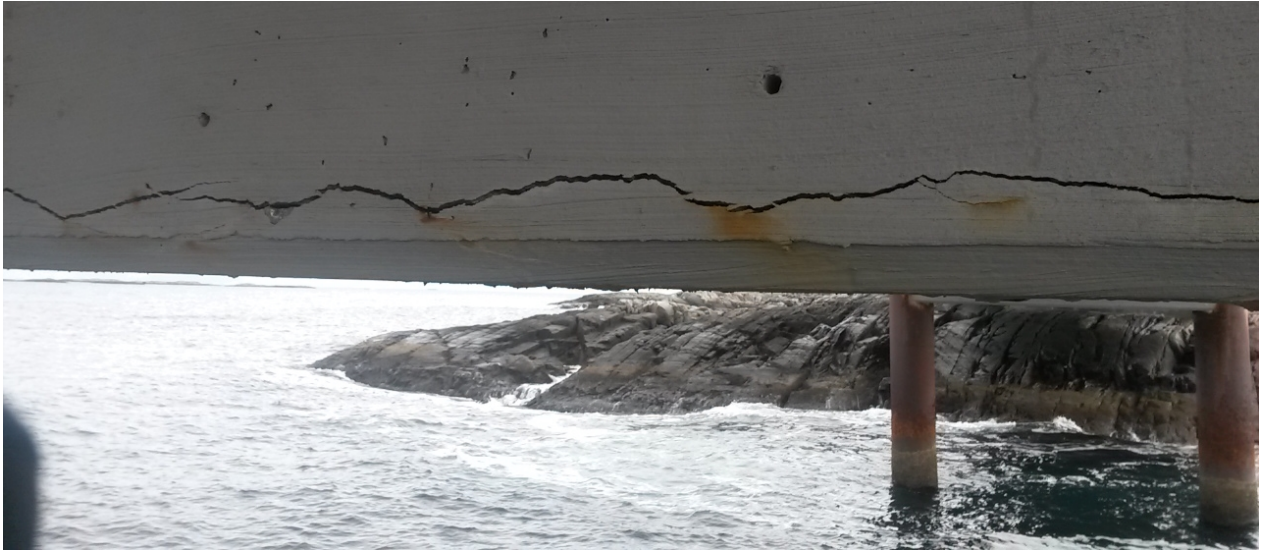
Figur 4.13: Tykke horisontale riss. Bilde er tatt i retning mot Storseisundet bru

“4V = Kritisk skade som kan utvikle seg slik at reparasjonen blir mer omfattende, komplisert og kostbar om den ikke utføres straks eller senest i løpet av 1/2 år.”

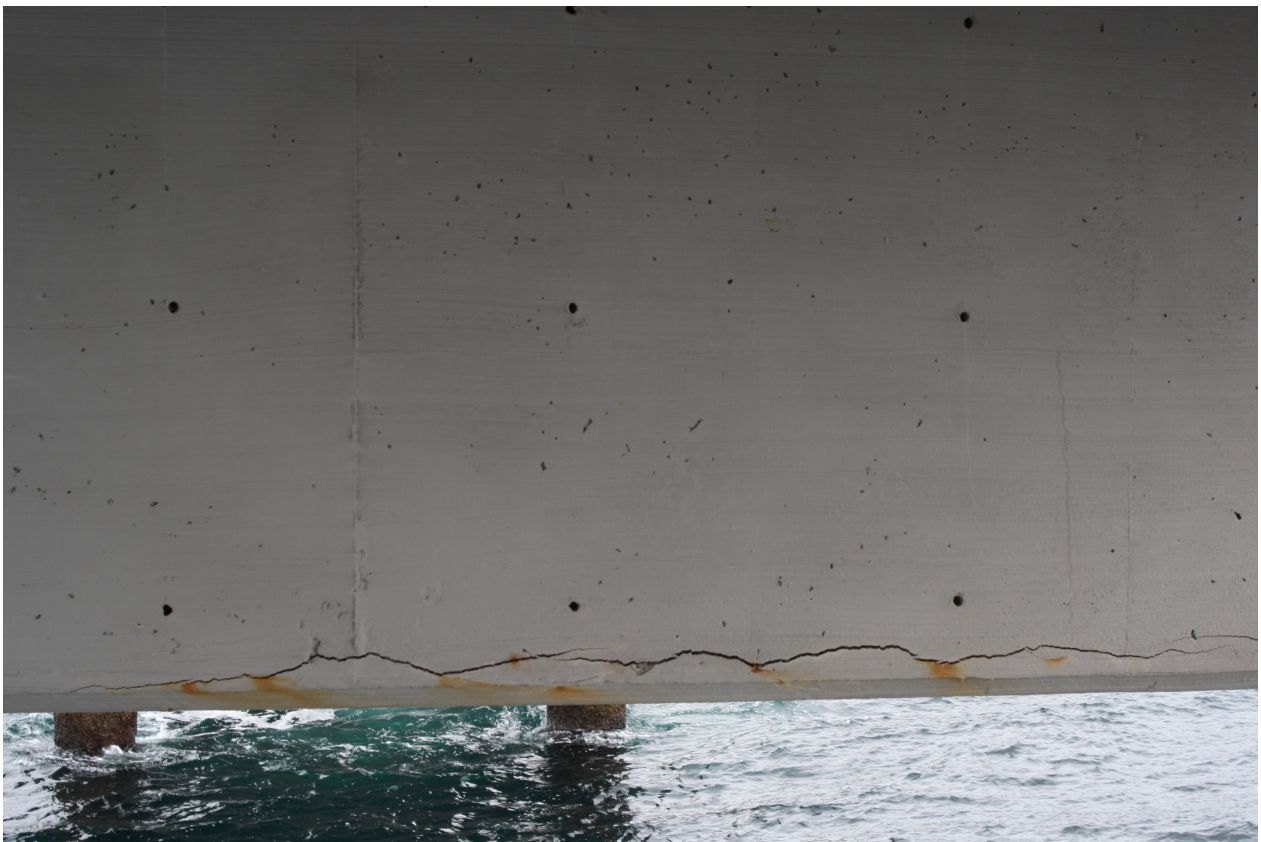
Figur 4.14: Samme horisontale riss som det forige bilde

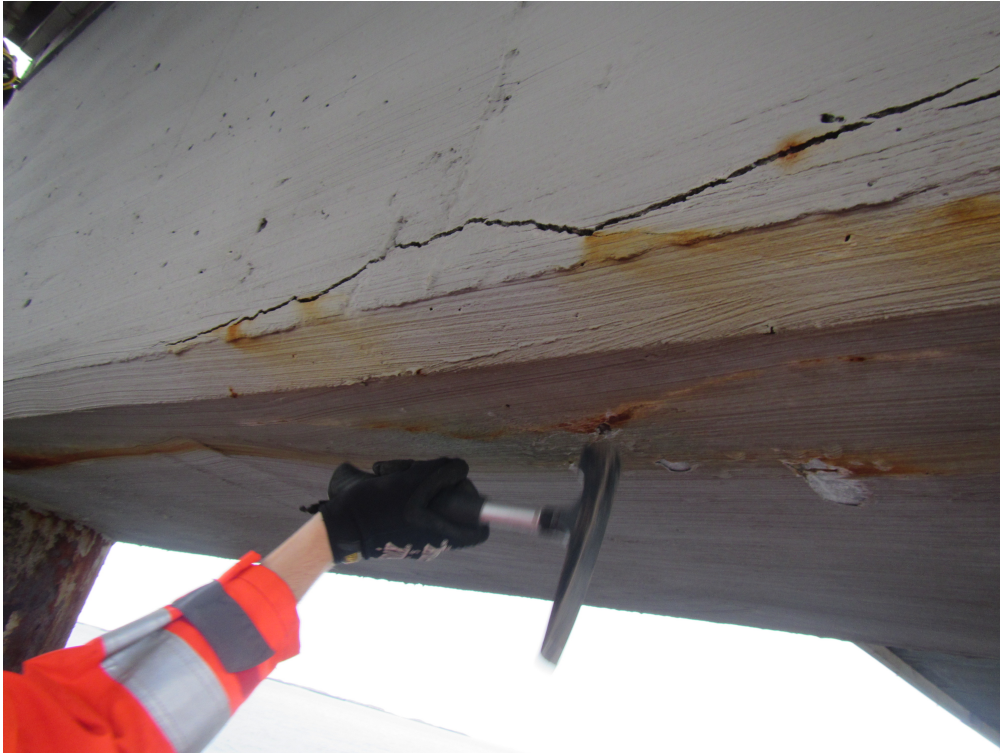
Figur 4.15: Bom på underside

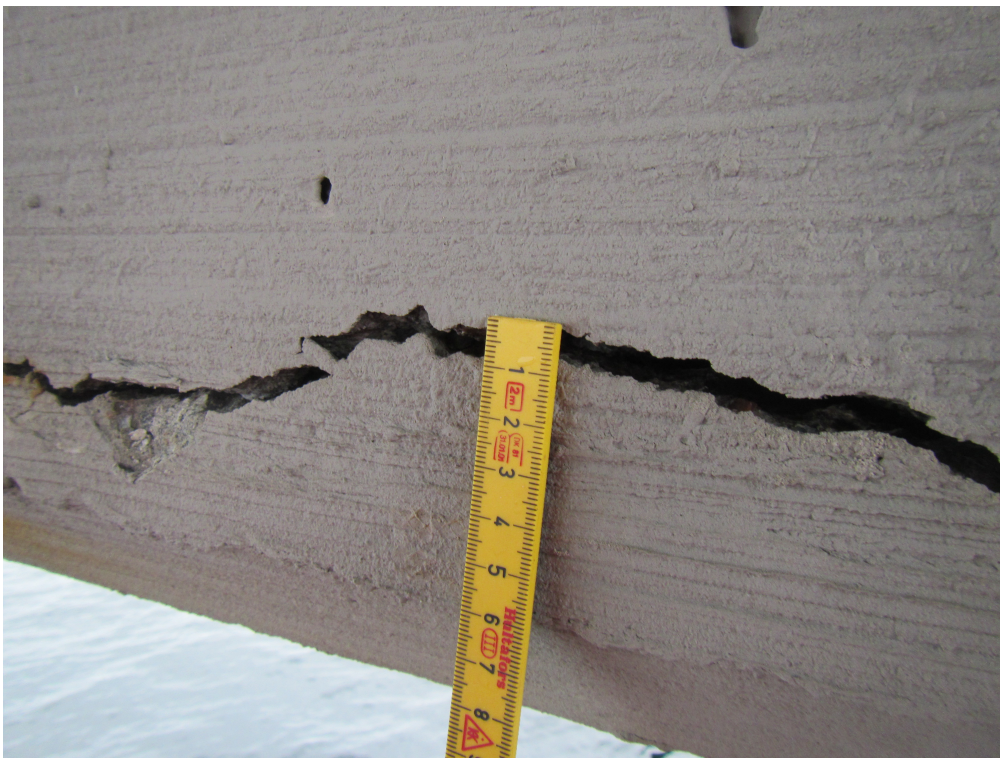
Figur 4.16: Rissvidde på over 6mm. Samme horisontale riss som de tre bildene over

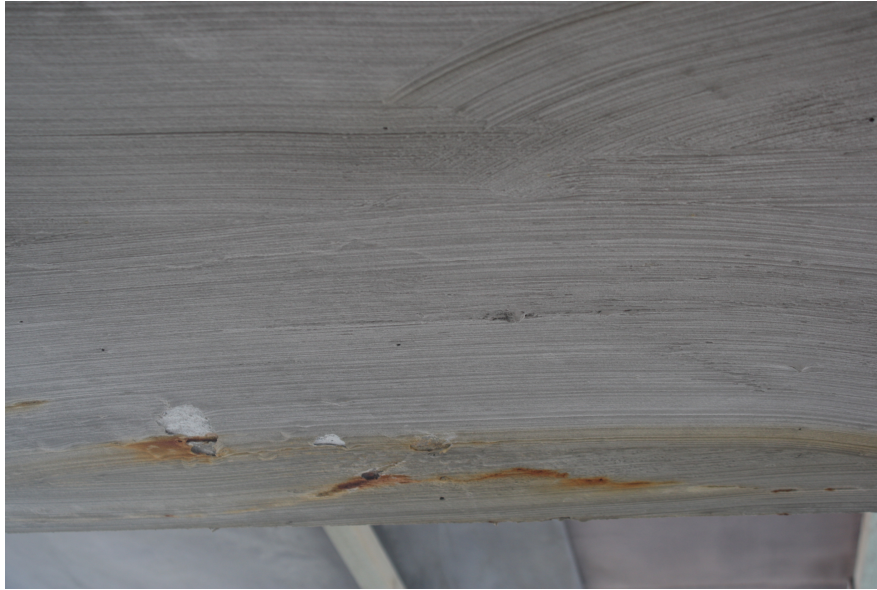
Figur 4.17: Bom på undersiden av tverrbæreren

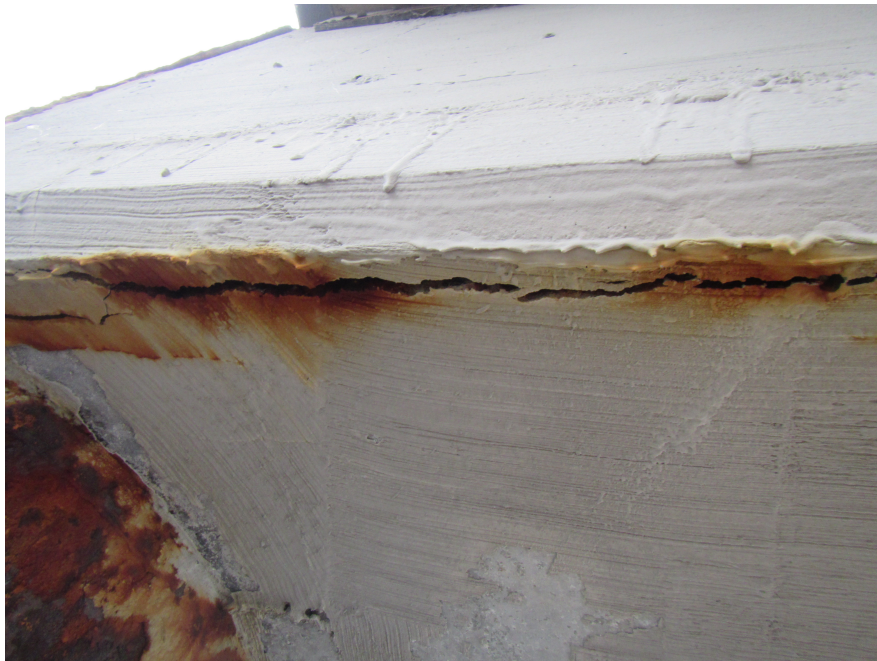
Tverrbærer ved akse 9 har også armeringskorrosjon på grunn av kloridangrep, og kan ses ved riss og bom. Dette er beskrevet i Brutus med tilhørende bilder av skadene som kan ses i Figur 4.18, 4.19 og 4.20. Skadene er vurdert til en skadegrad på 4V, altså det samme som tverrbæreren i akse 8, men uten skade vurdert til å svekke bæreevnen.

Figur 4.18: Horisontale riss på unersiden ved søylen

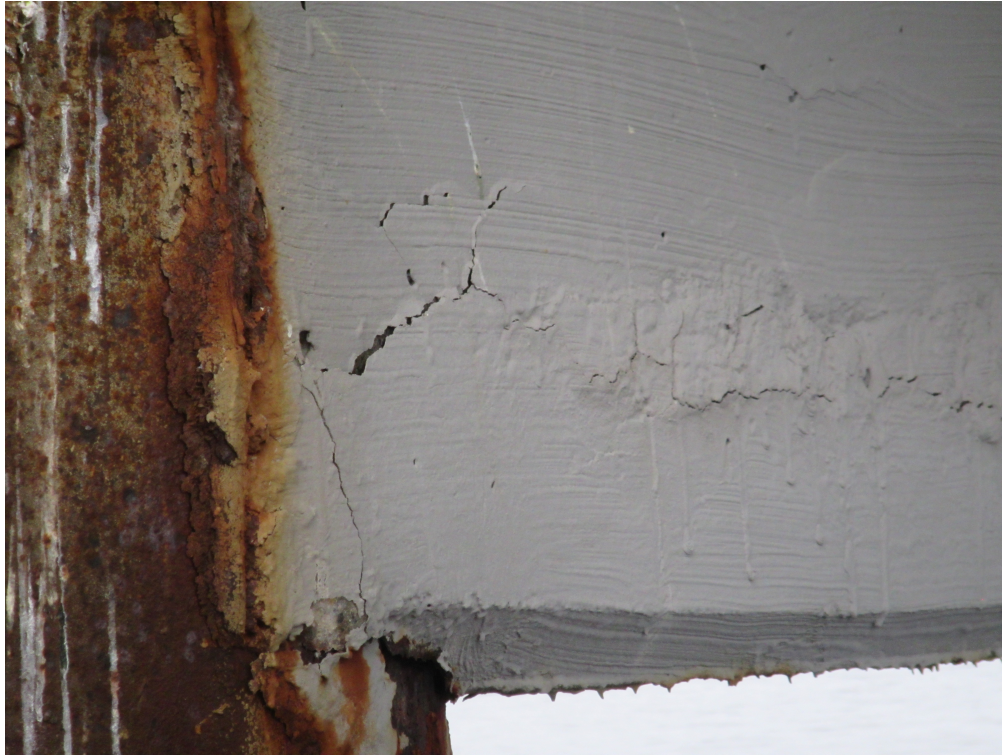
Figur 4.19: Riss og bom ved søylen

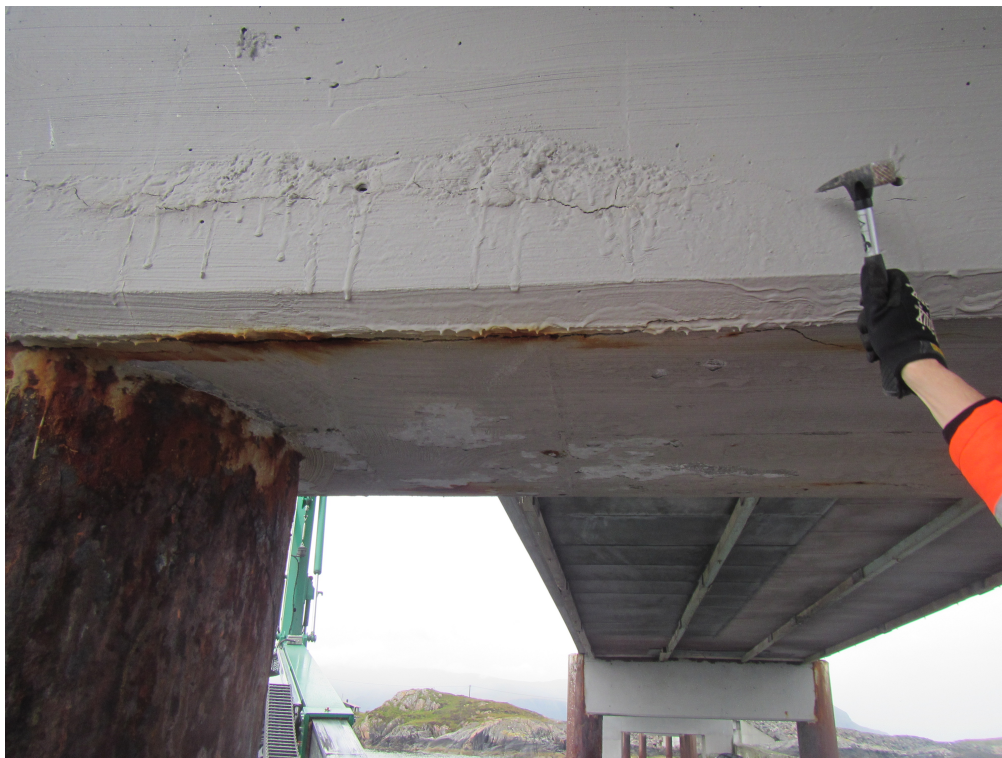
Figur 4.20: Riss og bom ved søylen

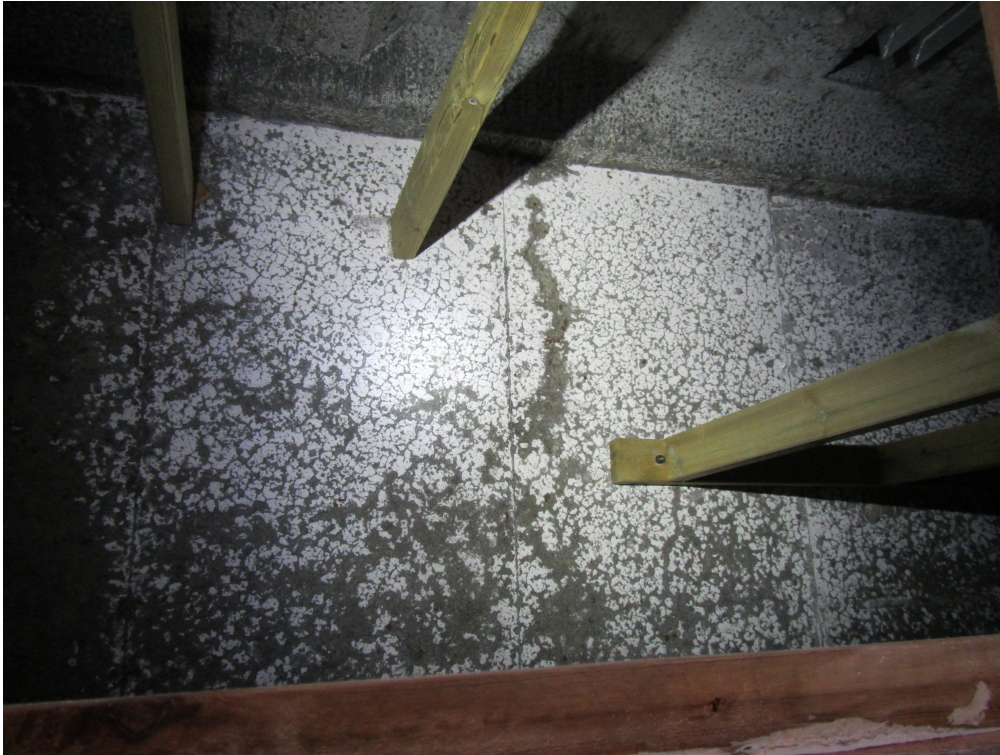
Figur 4.21: Kalkutslag i underkant brudekke. Bilde er tatt loddrett opp fra inspeksjonsluke

“Stor skade/mangel som kan utvikle seg slik at reparasjon blir mer omfattende, komplisert og kostbar om den får stå i mer enn 1-3 år. Skaden repareres i løpet av 1-3 år.”

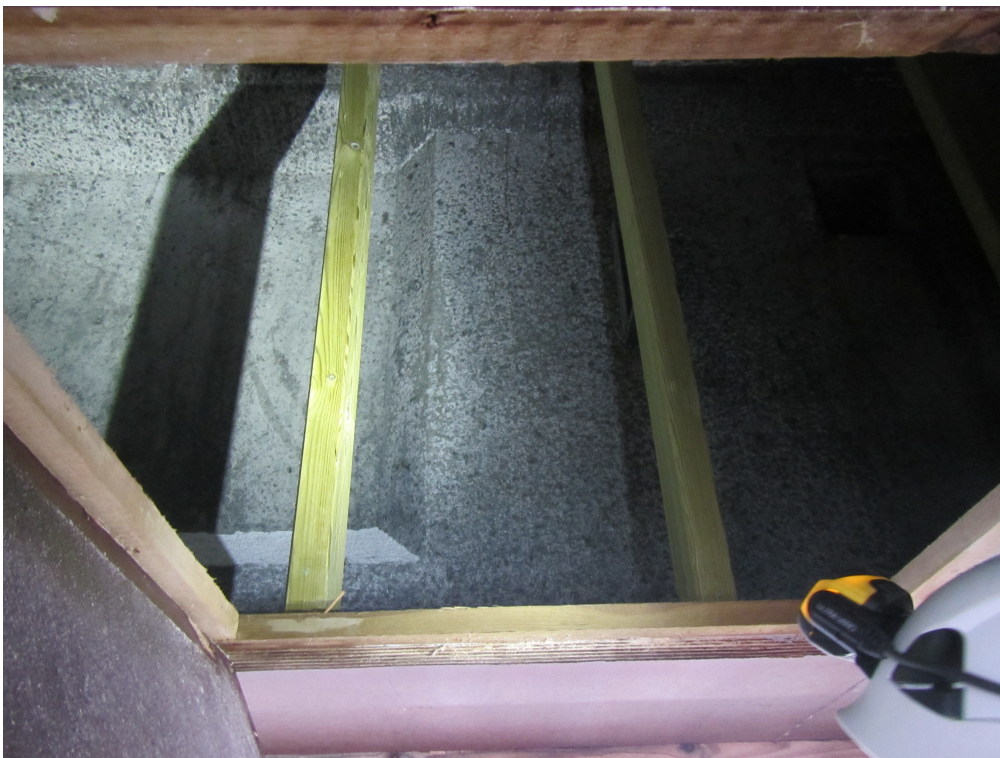
Figur 4.22: Kalkutslag på NIB-bjelke. Bilde er tatt skrått opp fra inspeksjonsluke

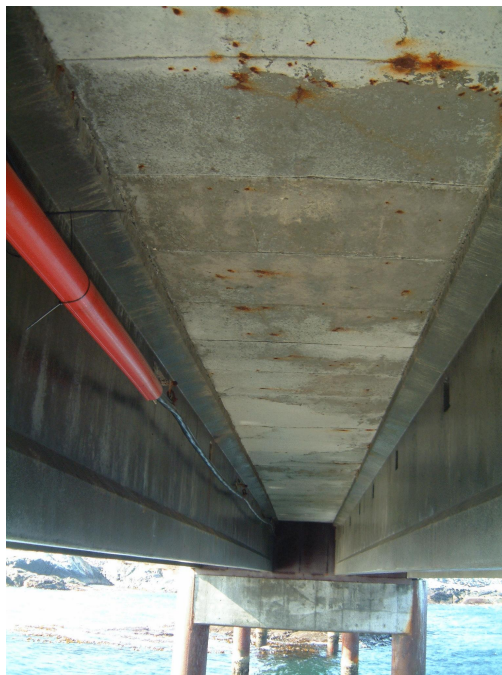
Figur 4.23: underkant brudekke mellom akse 9 og 10

“Stor skade/mangel som kan utvikle seg slik at reparaasjon blir mer omfattende, komplisert og kostbar om den får stå i mer enn 1-3 år. Skaden repareres i løpet av 1-3 år.”

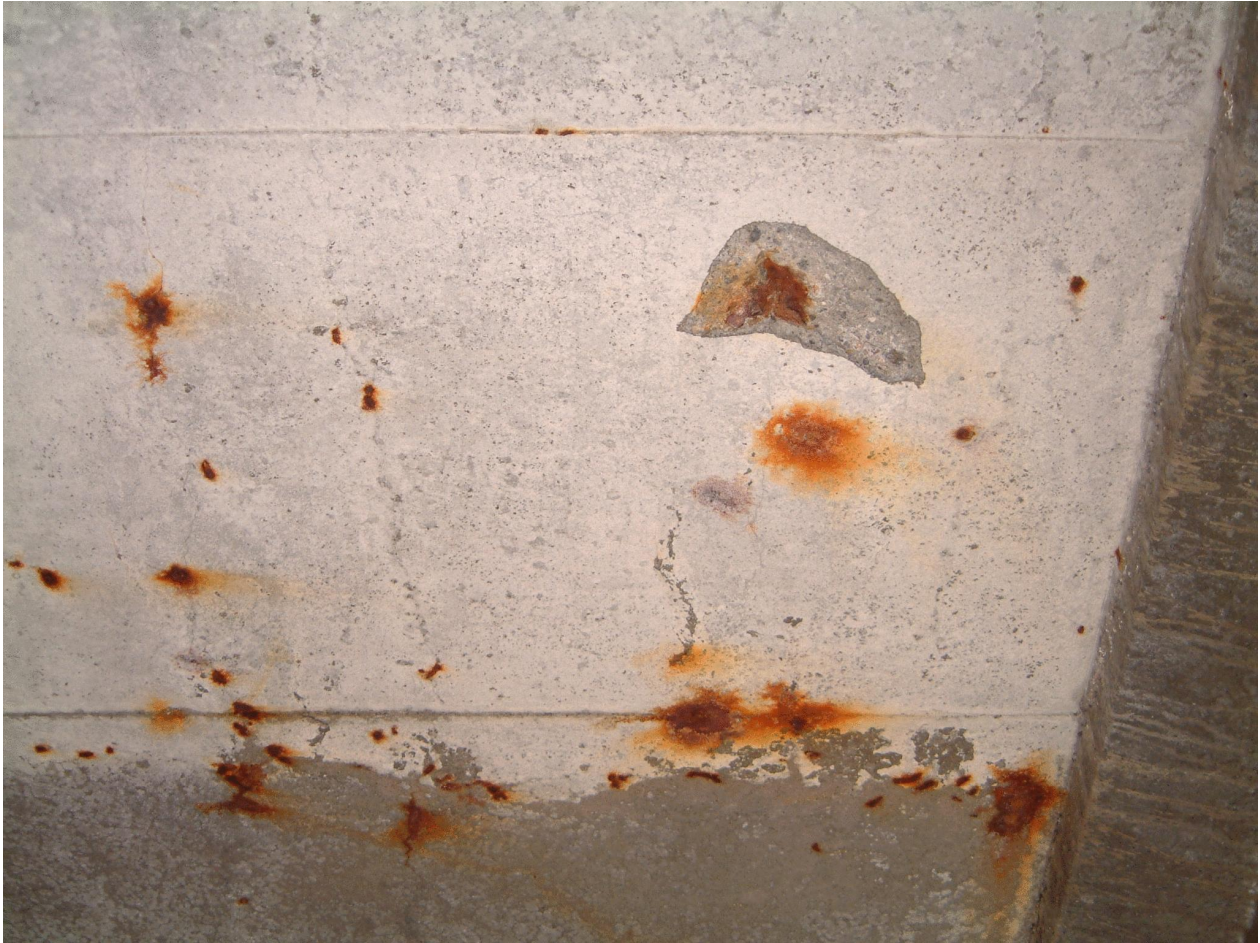
Figur 4.24: Bom og utfelling av rust. Bilde er tatt av de samme skadene som bilde over

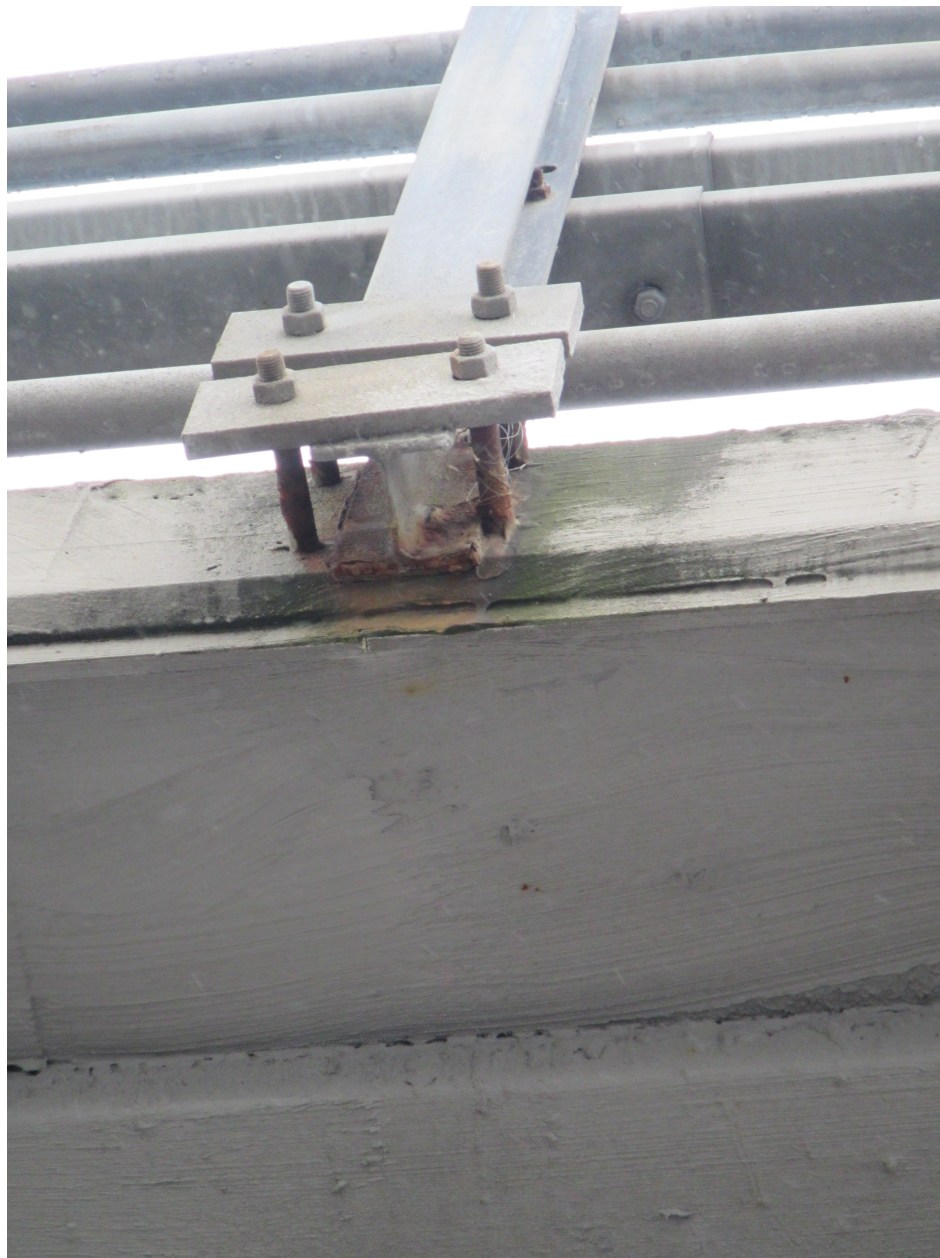
Figur 4.25: Korrodert rekkverk ved innfesting. Ukjent plassering

“2T = Middels skade/mangel som kan redusere trafikksikkerheten om den får stå i mer enn 4-10 år. Skaden repareres i løpet av 4-10 år”

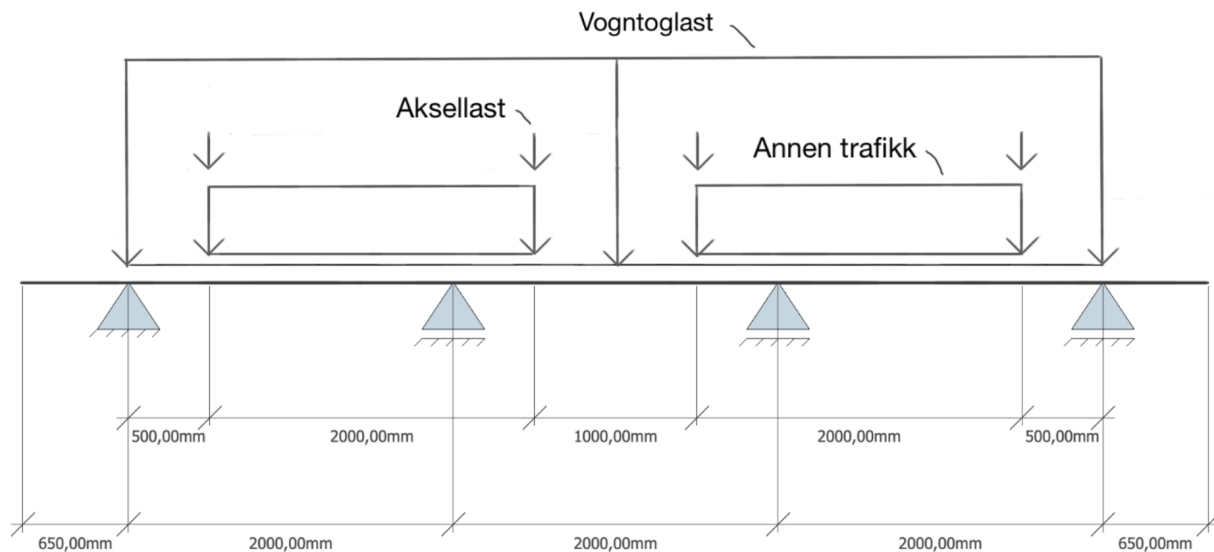
Figur 8.7: Plassering av trafikklast

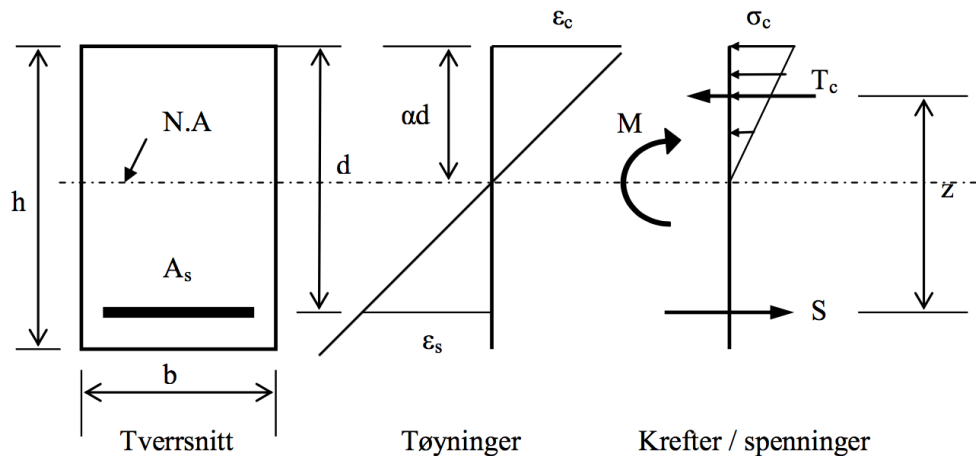
Dersom en betongkonstruksjon blir angrepet av pittingkorrosjon vil duktiliteten til armeringen svekkes, noe som fører til strekkbrudd i armeringen for det den er dimensjonert for. Det kan leses mer om årsaken til dette i kapittel 3. Sensitiviteten til tverrbærerens reduksjon av duktilitet blir derfor undersøkt ved å anta brudd i stadium II, altså brudd ved armeringens dimensjonerende flytetøyning. I Stadium II vil spennings- og tøyningforløpet være annerledes enn ved vanlige momentkapasitetberegninger etter NS 37473 [17]. Den dimensjonerende momentkapasiteten i stadium II blir derfor beregnet ved momentlikevekt mellom armeringspenning og spenning i betongtrykksonen ved armeringens flytegrense,  $\varepsilon_s = f_{yd}/E_s$ , illustrert i Figur 11.1

Figur 11.1: Spennings- og tøyningforløp i stadium II [21]
