Isdannelse og kjøving i stikkrenner

Utfordringer og mulige løsninger for jernbane og annen infrastruktur

Masteroppgave i geografi

Trondheim, Våren 2016

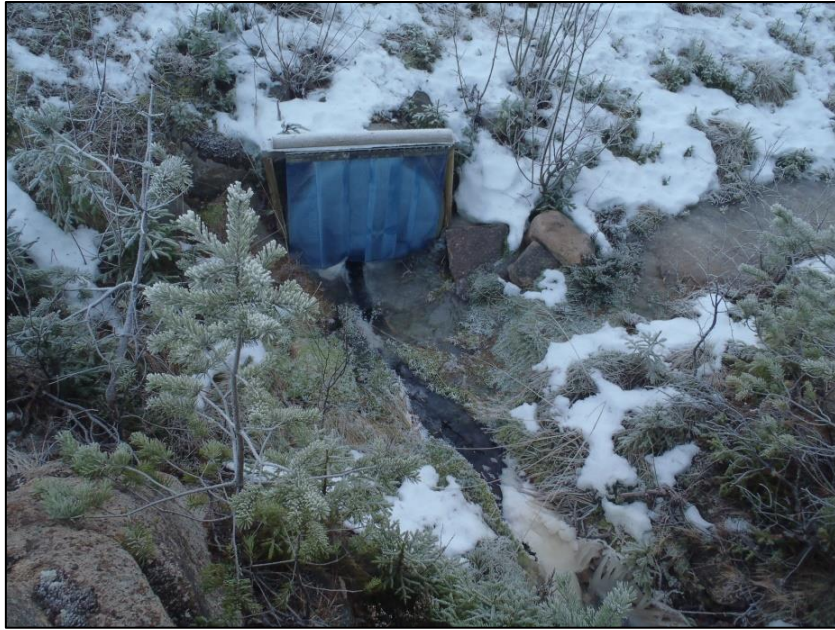
Figur 7. Farget is før innløpet og på siden av innløpet (til høyre i bildet) til stikkrenne Ø3 ved Osensjøen.

At isen er farget, og derfor kan inneholde mineraler eller organiske stoffer, kan bekreftes av NVEs oversikt over tilløpsvassdrag til Osensjøen, hvor vanntypen beskrives som «Små, kalkfattig, humøs» (NVE, i.d.-b). På figurene under (figur 7 og 8) ses farget is, som tyder på organiske stoffer i vannet.

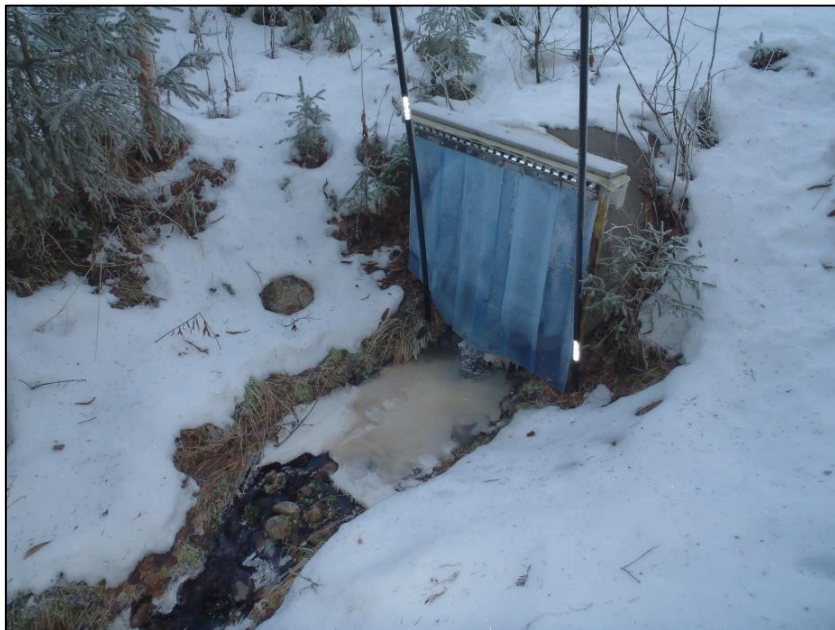
Figur 8. Farget is ved utløp av stikkrenne Ø3 ved Osensjøen.

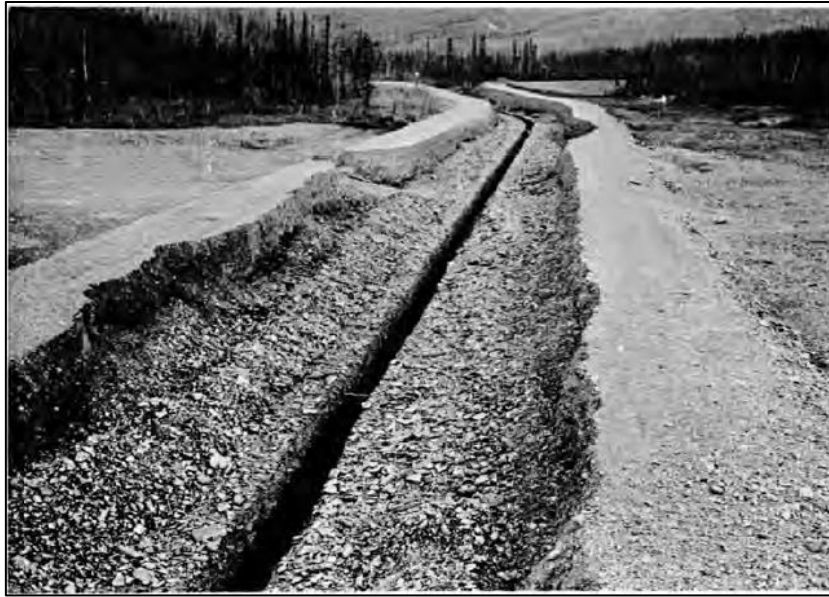
Figur 10. Bildet viser en en smal dyp kanal for vintervannføring, i Alaska 1968. Kanalveggene er laget av steinfylte gabionnett. Bilde hentet fra Carey (1973)

Mawhinney (1979) og Carey (1973) nevner også modifisering av elvekanalen, blant annet ved å grave ut en smal og dyp grøft som kan transportere vannet forbi kritiske steder, i deler av bekk- eller elveleiet, slik at vintervannføringa blir konsentrert, men det også er rom for økt vannføring ellers i året, se figur 10. De trekker frem arbeidsmengden som kan komme av vedlikehold, da den smalere kanalen kan fylles med sedimenter, og mister sin effekt med mindre det renskes opp. Steinfylte gabionnett kan brukes for å bygge opp stabile kanalvegger, som i figur 10.

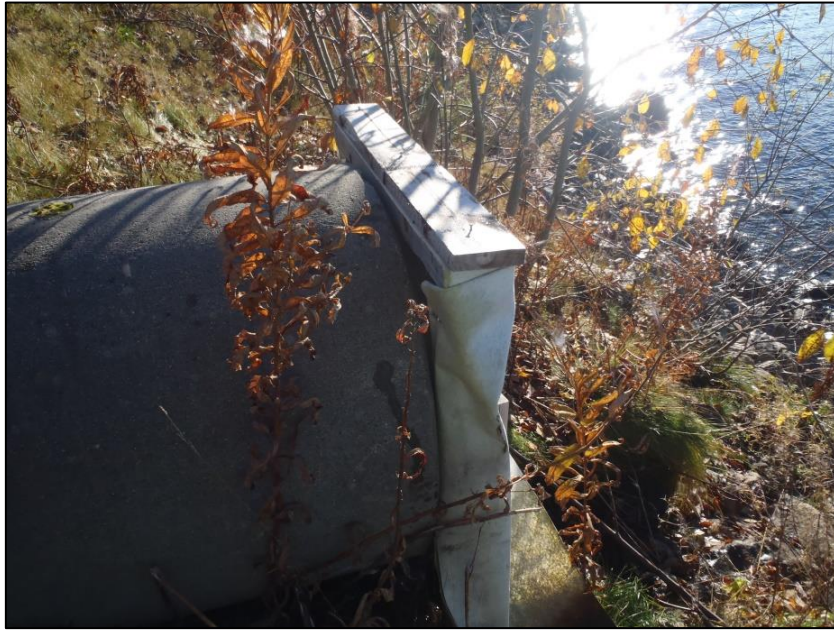
Figur 13. Fiberduken er også festet på siden, rundt selve rammen. Fra utløp på stikkrenne Ø1.

Oppsettet i Trysil er relativt enkelt. Stolper er slått ned på hver side av innløp eller utløp. Tverrbjelker er lagt over, og fiberduken er festet mellom to slike tverrbjelker, med spiker gjennom. Fiberduken er i tillegg plassert på siden, se figur 13. Se også figur 25, 26 og 27 i kapittel 4.4 *Feltdesign*.

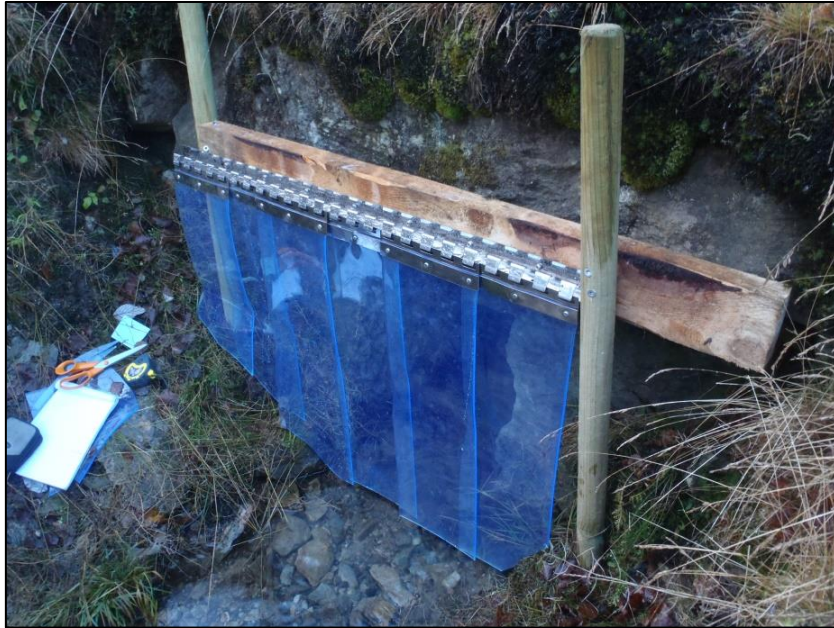
Figur 14. Plaststrimler over utløp til stikkrenne D2 i Dovre. Lengdene er tilpasset terrenget. Enkle verktøy som målebånd og saks i bruk. Festeskinnen og platene gjør det enkelt å fjerne strimlene i perioder, og sette dem på igjen

Plaststrimlene er 20 cm brede, 2 mm tykke, og av varierende lengde tilpasset stikkrennenes størrelse og terreng rundt, se figur 14. Plaststrimlene er av UV-stabil PVC plast, og er kuldebestandige til $-35\text{ }^{\circ}\text{C}$ (Nessemaskin, i.d.-b). Før de henges opp, gjøres de klare med omtrentlig lengde og påslag av festeplater. I felt blir lengden finjustert ut fra terrenget, slik at de ikke blir for lange og har større risiko for å fryse fast. Akkurat hvor lange de skal være er et viktig, og vanskelig, aspekt å vurdere. Mer om dette i diskusjonskapittelet. Festeskinnen er i rustfritt stål, med en lengde på 100 cm (Nessemaskin, i.d.-a).

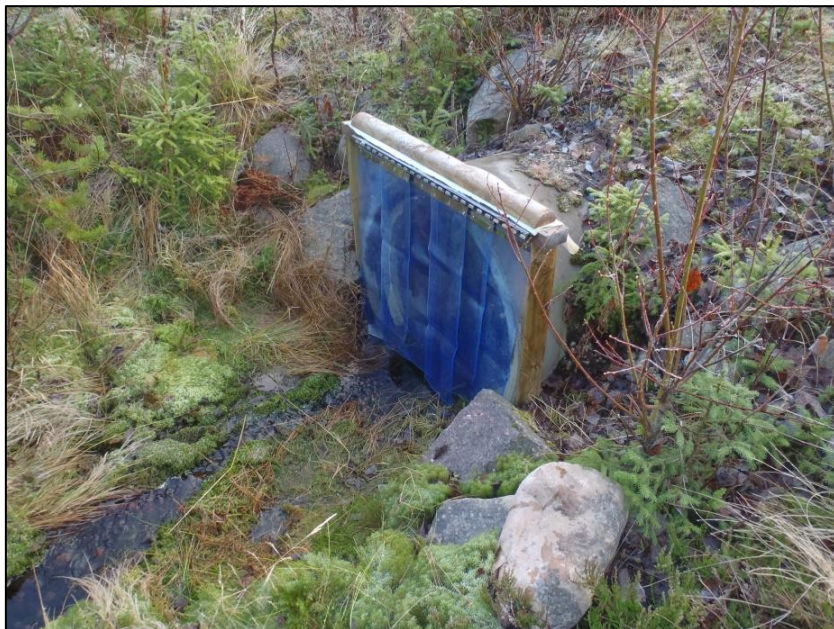
Figur 16. Kuldeskjørt av plaststrimler foran innløp på stikkrenne Ø3 i Trysil.

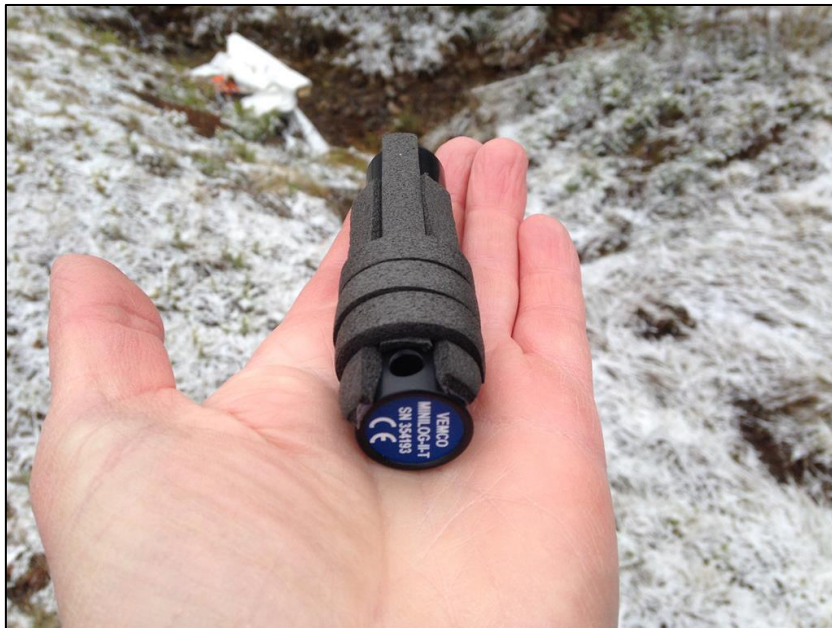
Figur 17. Bilde av temperaturloggere som er benyttet i stikkrennene og i luft. Her med isolasjon mot betongtaket i stikkrenner. Foto: Bent C. Braskerud, (2013).

Typen logger som ble benyttet er Vemco Minilog-II-T Temperature Data Logger, med et temperaturspenn på -30 til +80 °C. Oppløsning: 0,01 °C (-5/+35 °C), minne på 1 million prøver per utsetting, og en batteritid på opptil 10 år. De er produsert i Canada, og registrert som et oseanografisk forskningsinstrument (Vemco, 2013), se figur 17. Loggerne har en lengde på 9,8 cm, og en diameter på 2,3 cm. De veier 52,2 gram (Vemco, 2013).

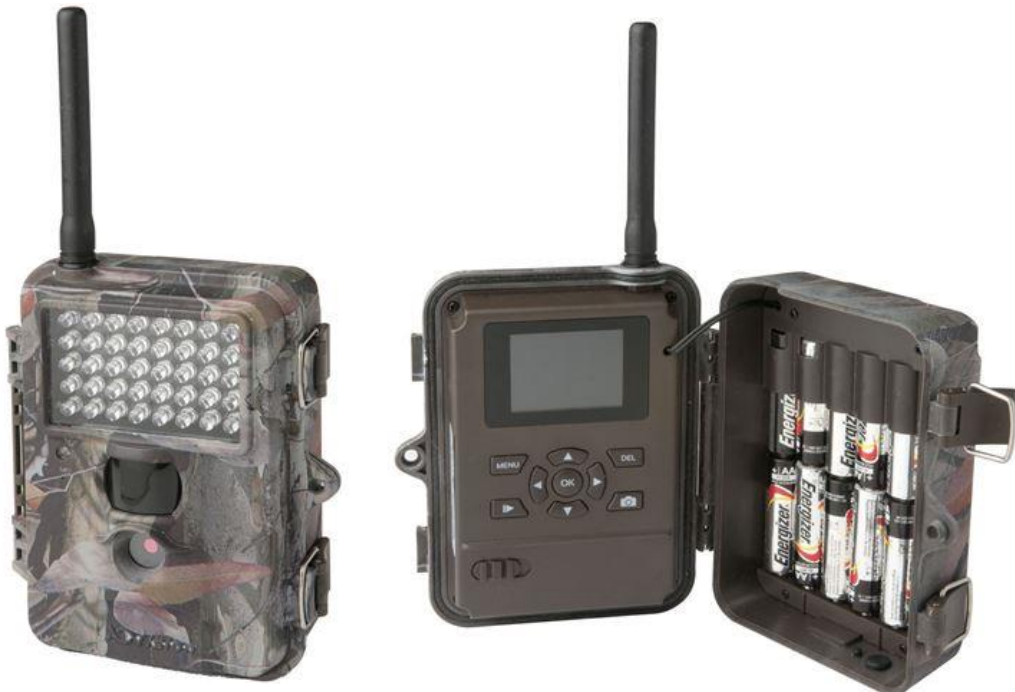
Figur 18. Viltkamera Uovision UM 562, MMS, bilder hentet fra (Friluftsmagasinet, 2015)

Viltkameraene som ble brukt, var tre stykk *Uovision UM 562 MMS* (se figur 18). Disse kameraene har en bildekvalitet på opptil 12 megapiksler, og kan ta bilder både i dagslys og mørke. I godt dagslys tar det fargebilder, i dårlig dagslys og mørke tar det svart-hvitt-bilder. Bildene angir blant annet dato, tidspunkt, månefase og temperatur. Kameraene ble installert med SIM-kort, og benytter GSM teknologi for å sende bilder direkte til epost og/eller som MMS til mobiltelefon (Friluftsmagasinet, 2015).

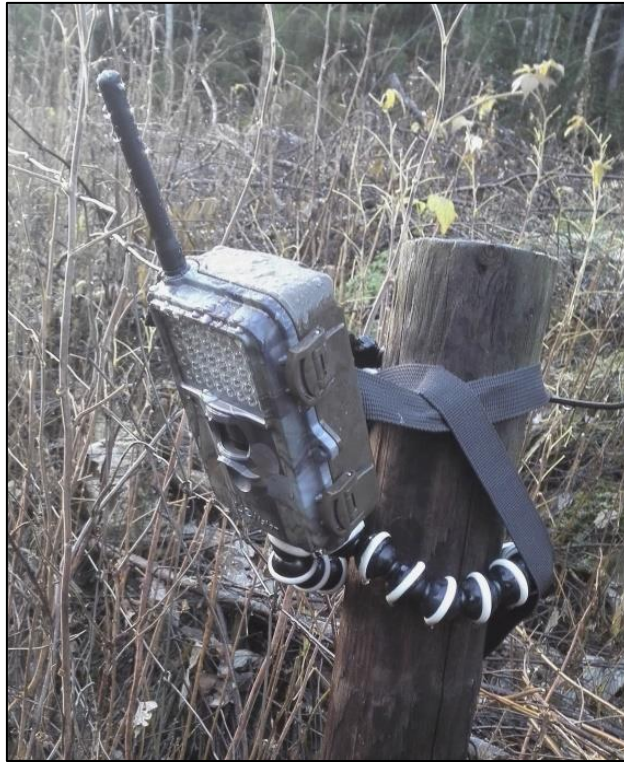
Figur 20. Viltkamera festet med GorillaPod og festebånd.

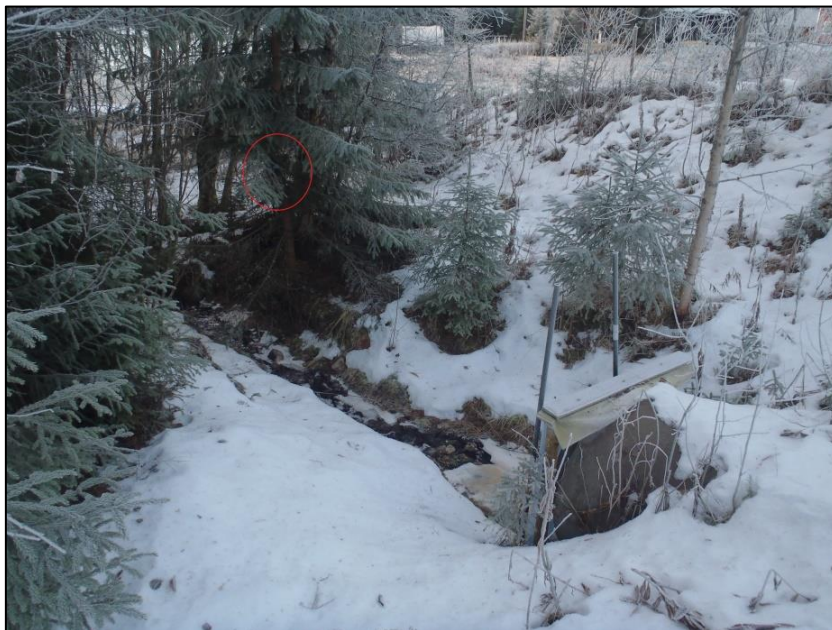
Figur 21. Utløp stikkrenner Ø3 sett fra vegen. Viltkamera markert med rød sirkel, nokså godt skjult.

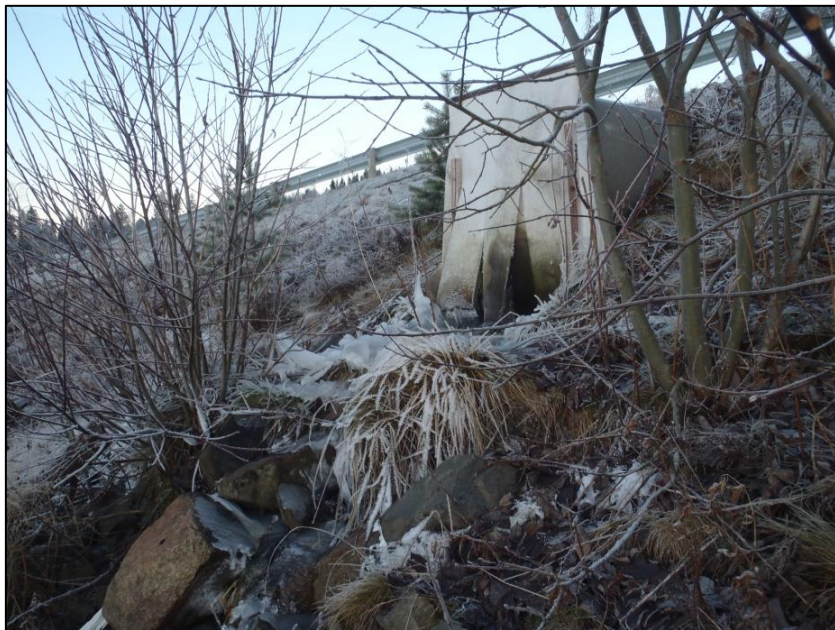
Figur 27. Utløp Ø1. Fortsatt fiberduk i 2015, som ble satt opp i 2013.

Ved stikkrenne Ø1 ble kuldeskjørtet av fiberduk som ble satt opp november 2013, beholdt og videreført, se figur 25 ved innløp og figur 26 og 27 ved utløp. Denne rennen ligger lengst sør. Som en kan se i figur 25, ligger innløpet til Ø1 nokså lavt i terrenget.

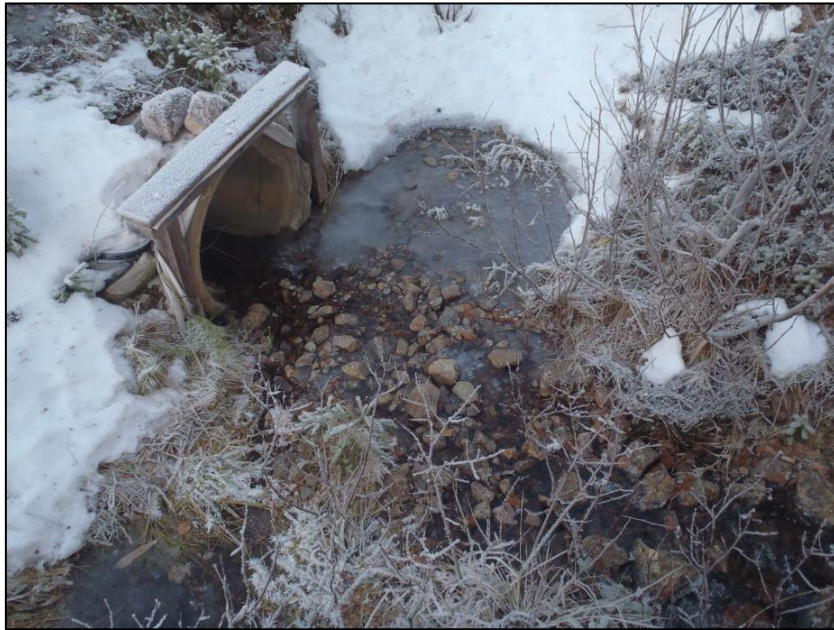
Figur 28. Innløp Ø2. Fiberduken er fjernet i 2015, fra 2013 til november 2015 var det slisset fiberduk ved både innløp og utløp.

Ved stikkrenne Ø2 ble fiberduken skåret vekk november 2015, og rennen sto dermed uten kuldeskjørt vinteren 2015/16. Denne fungerte som en referanserenne i forhold til de med kuldeskjørt. Figur 28 viser innløpet og figur 29 viser utløpet. Rammeverket til kuldeskjørtet står fortsatt, og kan enkelt brukes for å sette opp nye kuldeskjørt.

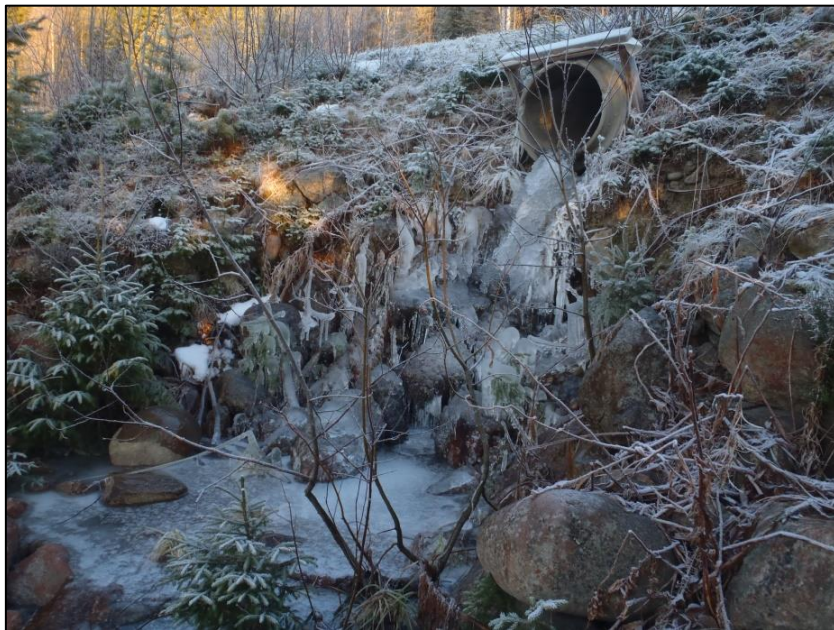
Figur 29. Utløp Ø2. Fiberduken er fjernet i 2015, rammeverket står fortsatt.

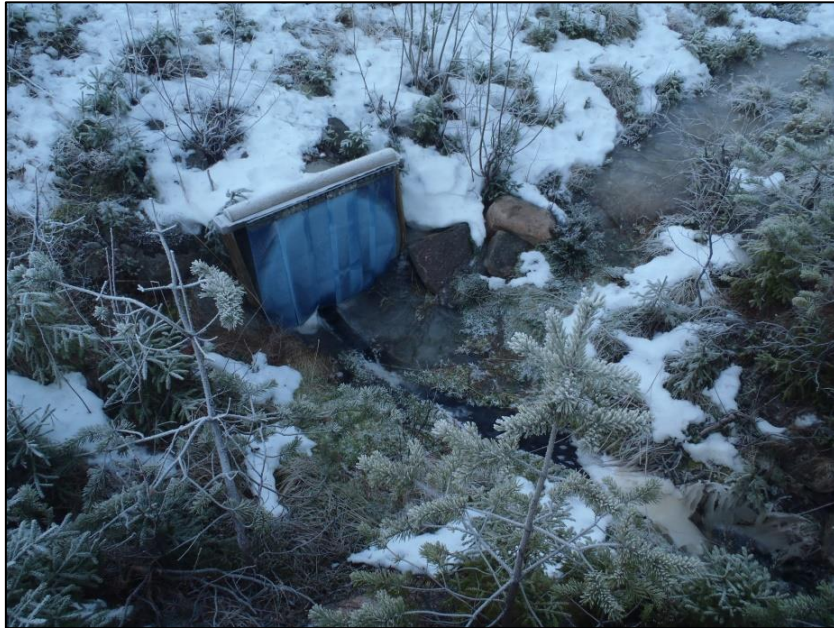
Figur 30. Innløp Ø3, med nytt kuldeskjørt av plaststrimler.

På stikkrenne Ø3 ble kuldeskjørt av fiberduk byttet ut med plaststrimler november 2015, figur 30 og 31. Alle rennene har temperaturmålere ved innløp, utløp og i luft like ved (forsøksvis skyggefullt sted skjermet for solinnstråling).

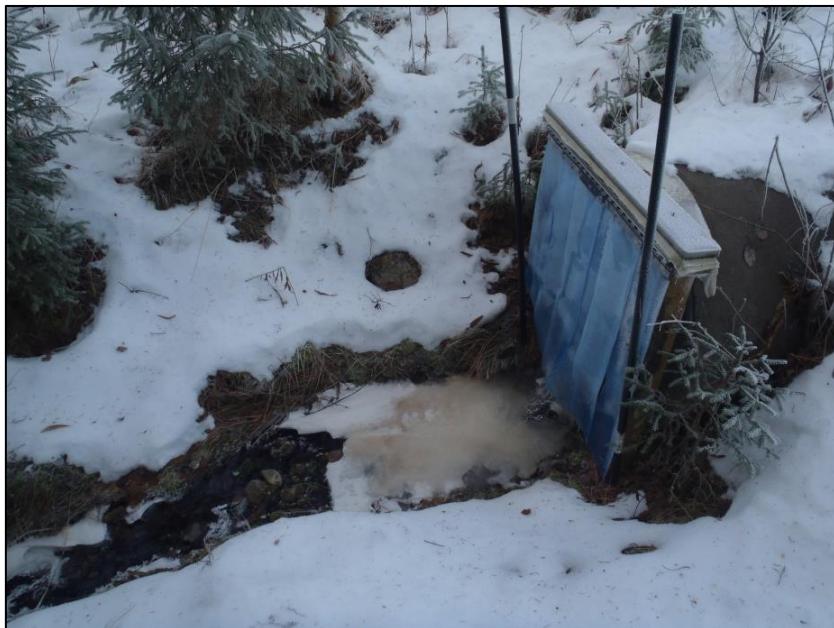
Figur 31. Utløp Ø3, med kuldeskjørt av plaststrimler.

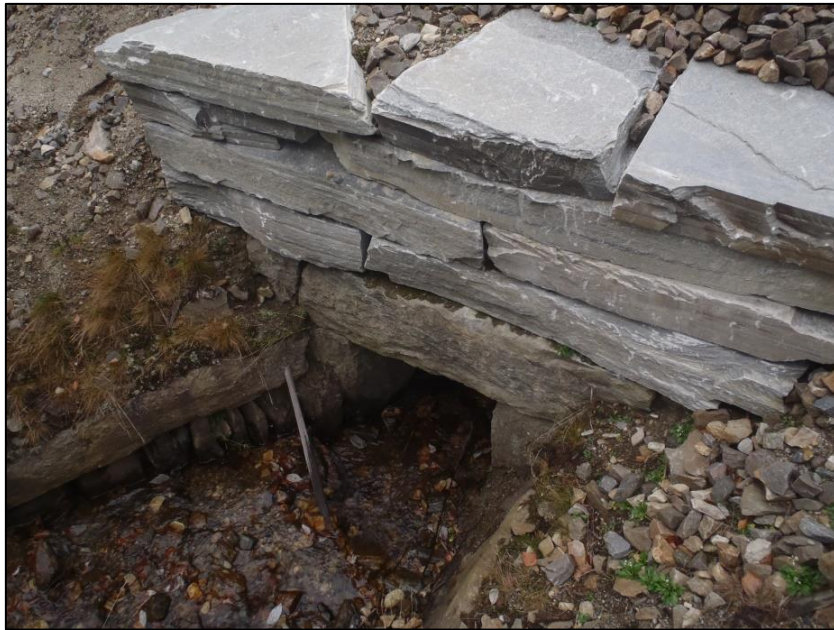
Figur 36. Km 318,780. Innløp stikkrenne D3, hvor det vanligvis kjøver ved innløp.

Ved km 318,780, kalt D3, kunne Odde (2015) opplyse at JBV hadde erfaring med hyppig kjøving ved innløp. Det er en tram over bekken på oversiden av banen, like ved gjerdet, hvor det hender isen bygges opp så mye at også denne blir isdekt. Kjøvingen strekker seg ofte videre oppover bekkeløpet. Svellisen bygges opp i stor tykkelse ved innløp, opp mot jernbanesporet. Isen fjernes før den når opp til banen av banemannskap, gjerne med gravemaskin. Stikkrennene er tørrmurte, se figur 36 og 37.

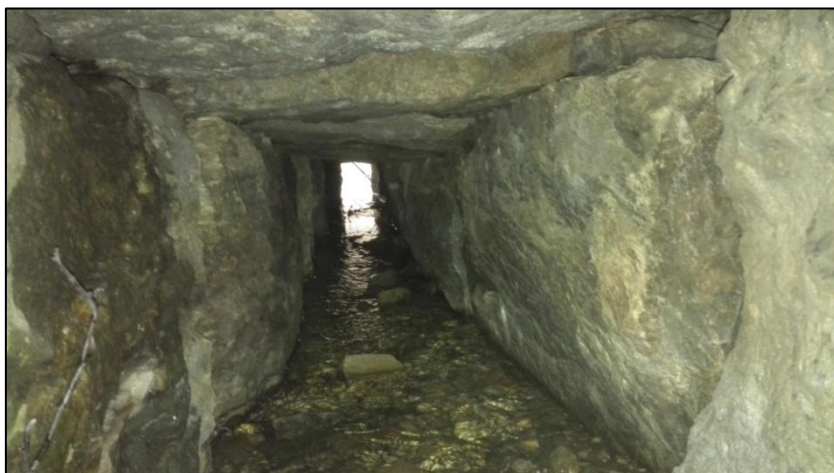
Figur 37. Innover stikkrenne D3 fra innløp mot utløp. Oppmurte, firkantede stikkrenner

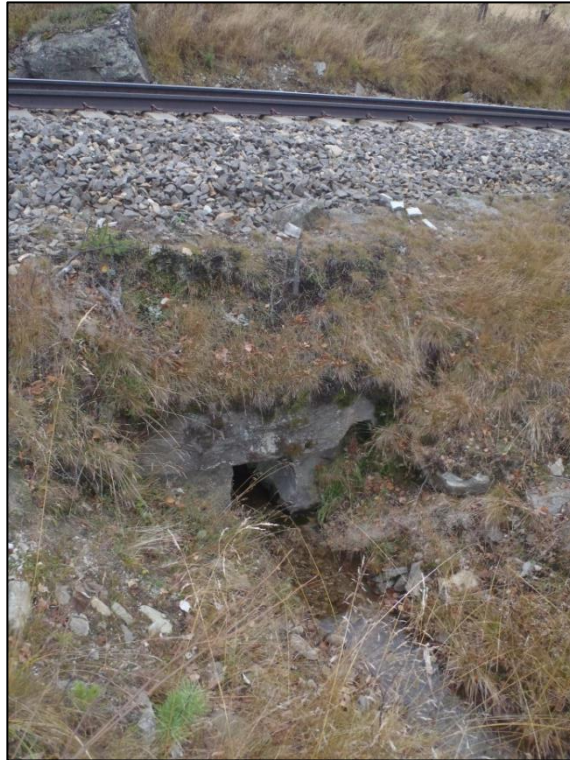
Figur 38. Km 318,880, D2. Utløp til stikkrenne før oppsett av kuldeskjørt. Vanlig med kjøving fra utløp og videre oppstrøms

Ved km 318,880, kalt D2, er det vanligvis kjøving ved utløp, trolig på grunn av for liten gradient slik at vannet blir nesten stillestående etter utløp (figur 38 og 39). Dette kan muligens bedres ved å øke gradienten noe, altså senke bekkeløpet. Her ble det satt opp et kuldeskjørt av plast for å se om det kunne hindre isdannelse i selve stikkrennen, se omtale under kapittel 4.1.2. Temperaturmålere ble montert i begge disse stikkrennene i november 2015. Innløpet av D2 var oppmurt med relativt bratt gradient før et sirkulært innløpsbasseng, se figur 40 og 41.

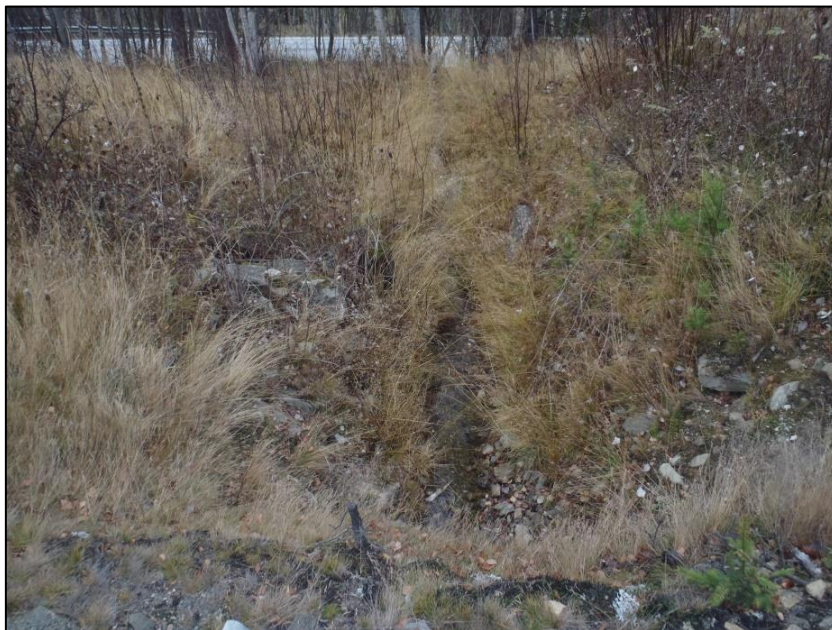
Figur 39. Utløp på D2 sett fra jernbanen.

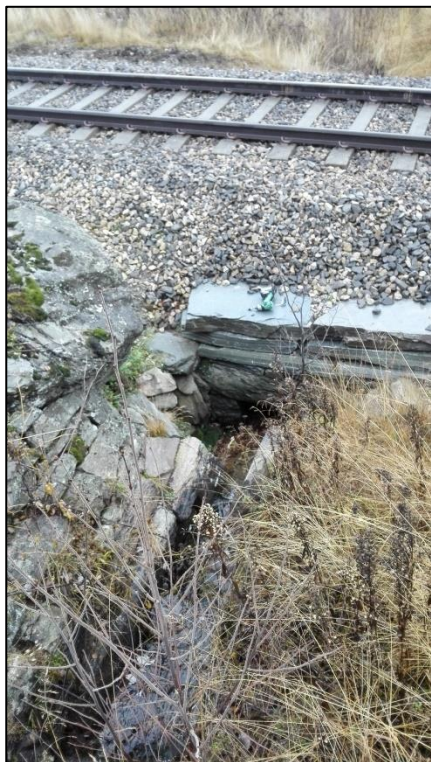
Figur 40. Tilløp og innløp på D2, sett fra området hvor temperaturmåler i luft er festet. En smal murt renne leder ned mot innløpet av rennen.

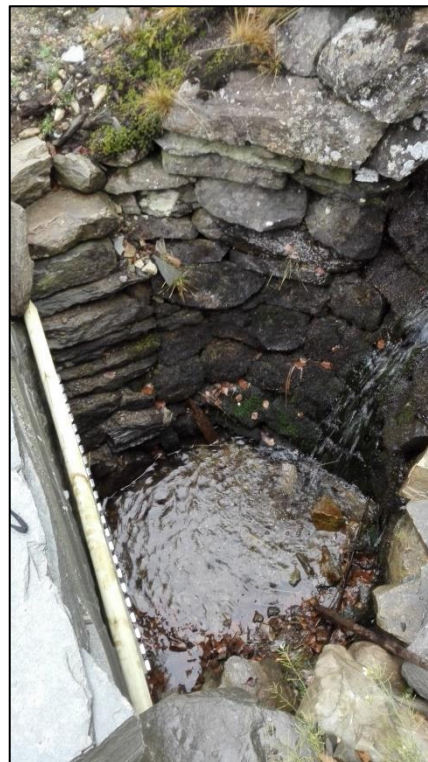
Figur 41. Tilløpet og innløpet til stikkrenne D2, med feste til kuldeskjørt satt opp. Etter den smale rennen er det et sirkulært oppmurt område før selve innløpet

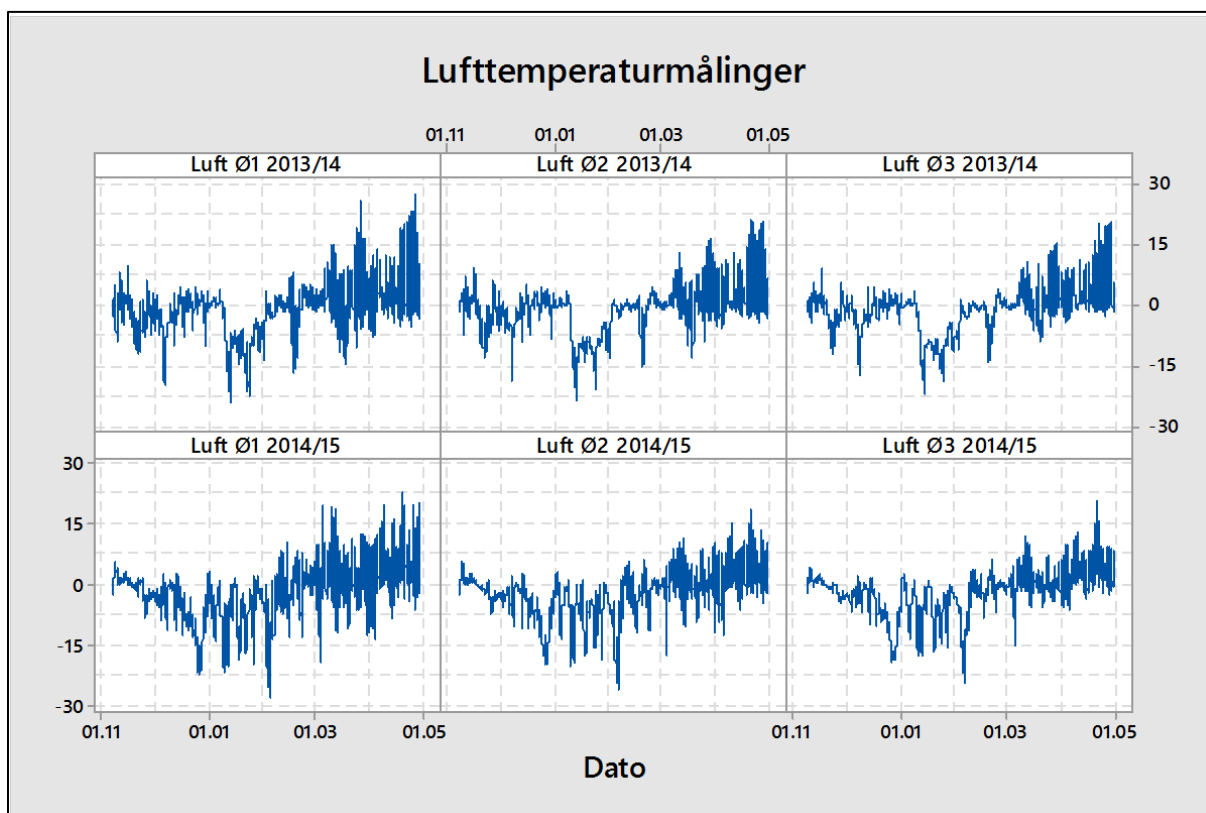
Figur 51. Fellesfigur over lufttemperaturmålinger i de tre ulike stikkrennene, vinteren 2013/14 og 2014/15.

Stikkrenne Ø1 ser ut til å ha større temperaturvariasjoner enn både Ø2 og Ø3, og Ø3 har minst av alle tre. Dette kan komme av solinnstråling, da temperaturlogger i luft henger mer utsatt til ved Ø1, på en skiltstolpe, enn de to øvrige, som henger i trær med en treklynge rundt. Ø1 kan derfor få mer sol, og dataene kan påvirkes av dette.

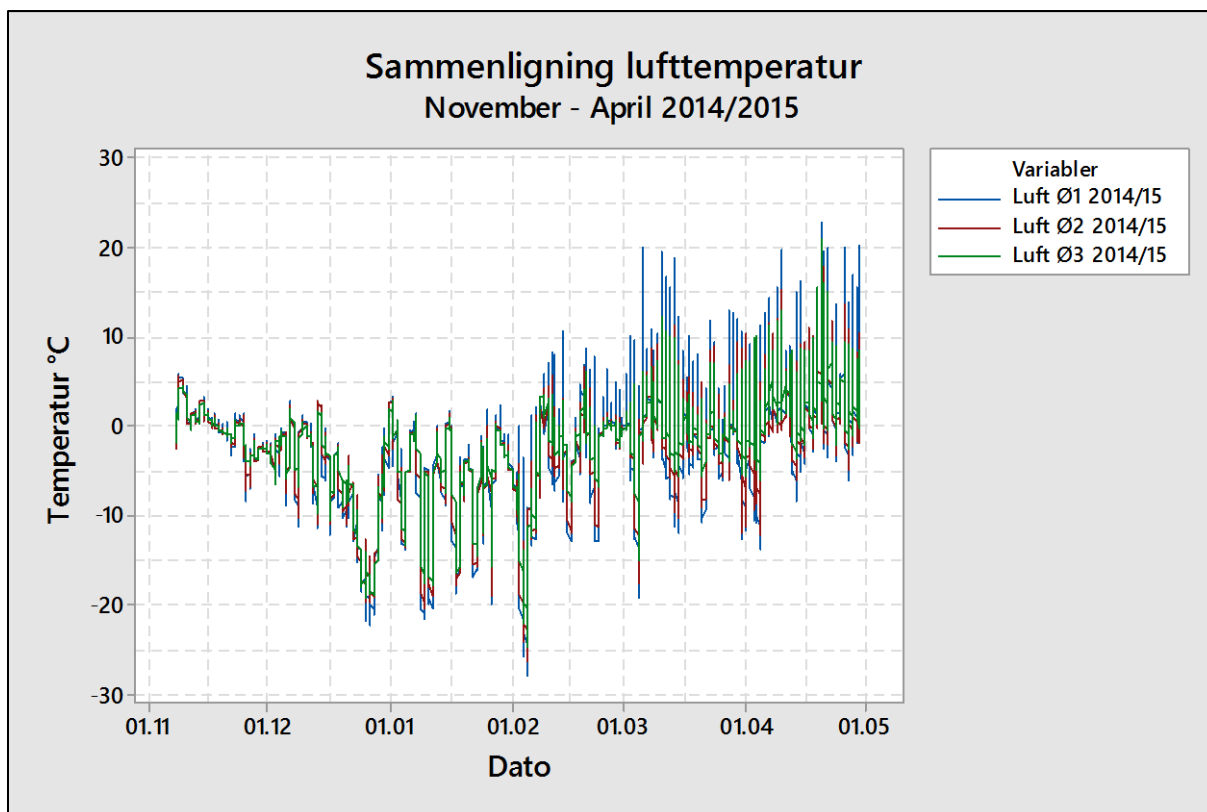
Figur 53. Temperaturdata i luft, november 2014 til april 2015.

Denne viser omtrent de samme trendene som forrige graf, og det som er omtalt under graf 51.

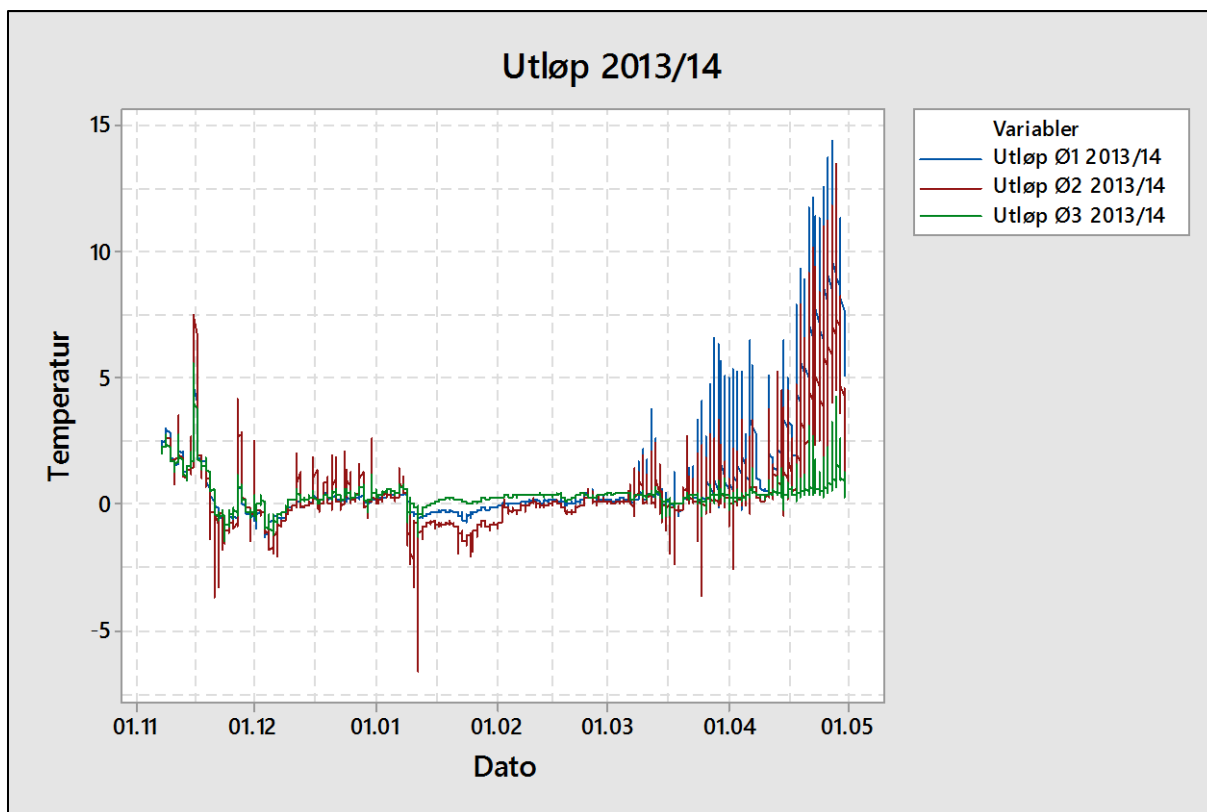
Figur 56. Temperaturmålinger på utløpssiden av stikkrennene ved Osensjøen, november 2013 til april 2014

I figur 56 er det tydelig at utløpet til Ø2 har en periode med stort temperaturopp i januar, mens de to andre rennene er relativt stabile i temperatur. Det er også denne rennen som har de laveste temperaturene gjennom store deler av vinteren, men også varmere enn Ø3, altså har den generelt større svingninger. Dette kan komme av det ligger i en brattere og høyere skråning enn Ø3, som nesten ikke har helling i forhold. Lufttemperaturer i samme periode har et tilsvarende dropp (se figur 52), så droppet i Ø2 sin temperatur tyder på nær kobling til lufttemperatur, og lite forsinkelse. Stabilisering av høyere temperaturer senere kan trolig knyttes til kombinasjonen økte lufttemperaturer og snøfall. Særlig understøttes dette av at alle tre stikkrennene oppnår en nokså stabil temperatur rundt null omtrent på samme tid. Innløpet til Ø2 har ikke samme temperaturopp (figur 55), noe som kan skyldes at det kreves mindre snø ved innløpet for å isolere.

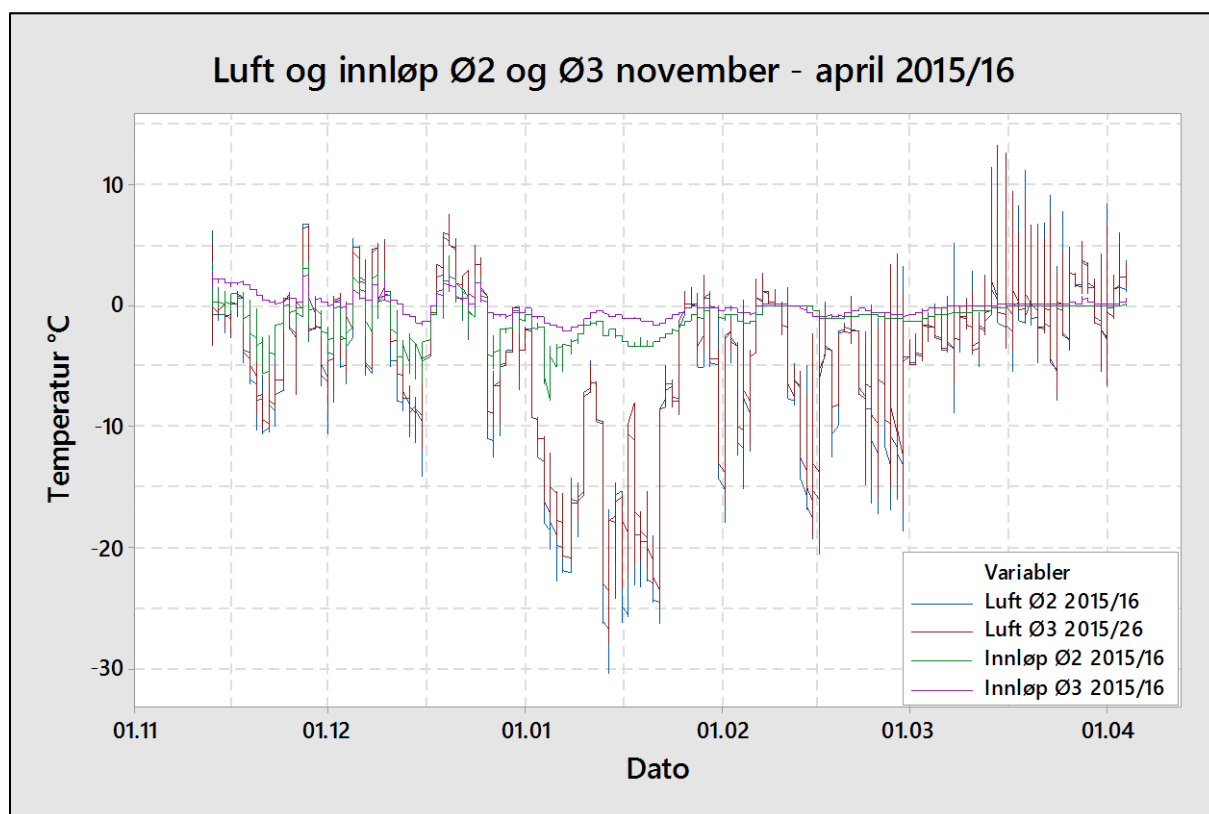
Figur 64. Temperaturer i luft og innløp på stikkrennene Ø2 og Ø3, vinteren 2015/16.

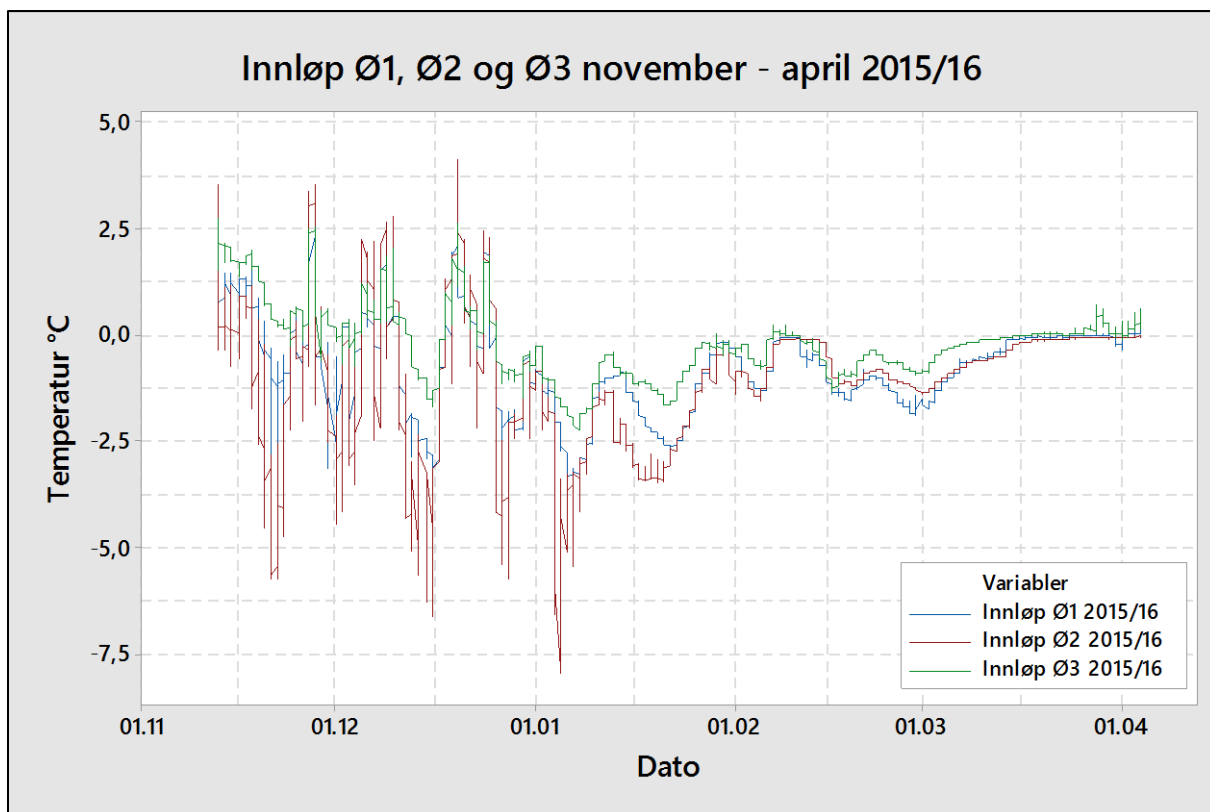
Figur 67. Temperaturer i innløp på alle tre stikkrennene, vinteren 2015/16.

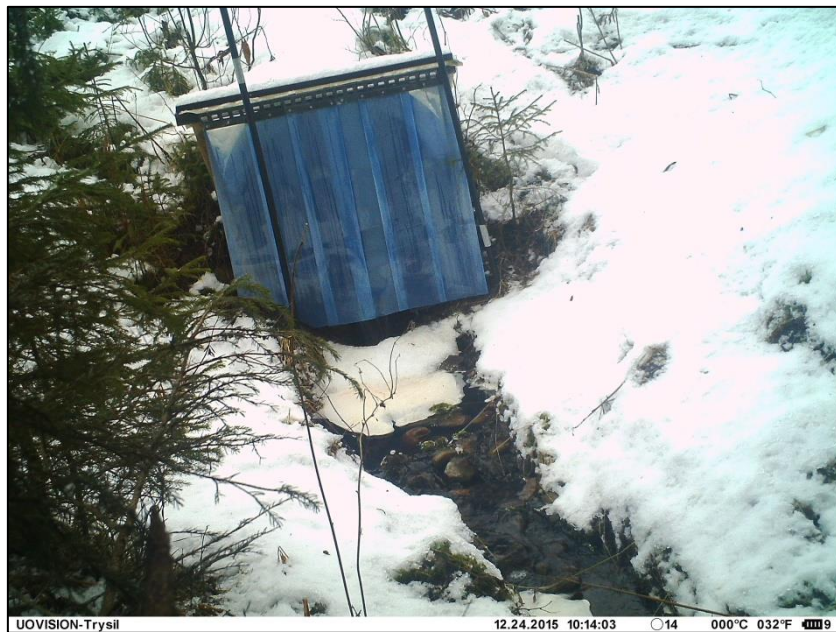
Figur 71. Plastforhengene har fått kondens på innsiden, som har gått over i dråpeform og renner nedover på innsiden av plasten. Bildet er tatt 24.12.15.

At det dogger på innsiden av plaststrimlene (figur 71) tyder på at det er høyere temperaturer inni stikkrennen enn utenfor (hvor det er 0 °C). I følge temperaturlogger i utløp var det 24.12.15 kl. 10 0,50 °C inne i stikkrennen.

Som beskrevet så det ut til å dogge på innsiden av plaststrimlene i Ø3. Dette skjedde over lang tid, både i figur 71, 72, 73, 74 og 75, mens det så ut til å avta i figur 76. Doggen fjernet seg delvis 14. mars i 21-tiden (figur 76), noe som gjenspeiler seg i temperaturdataene. Det er

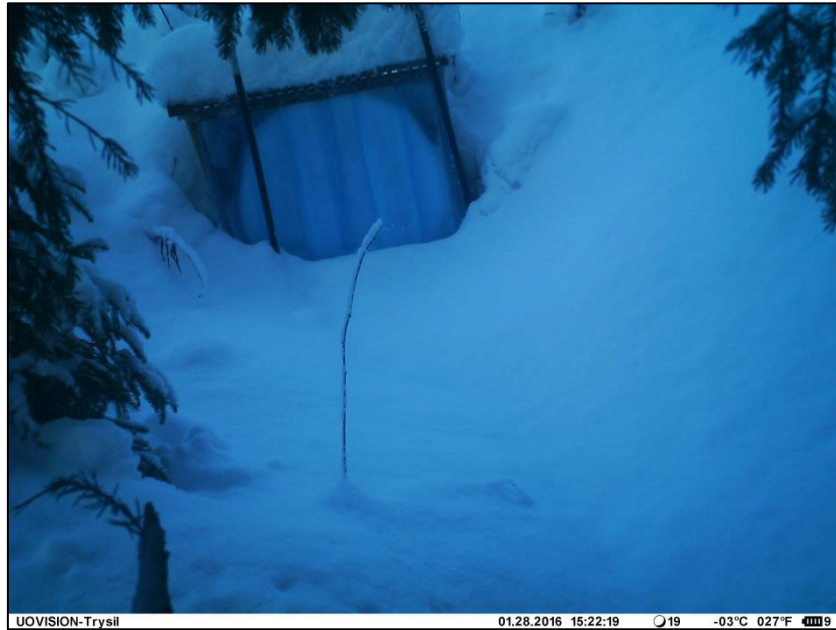
Figur 72. Bildet fra 28.01.16 viser at det fortsatt er dogg på plasten.

Viltkamera viser -3 °C 28.01.16 kl. 15.22 (figur 72). Temperaturlogger ute viser -0,70 °C kl. 15, men går ned til -2,74 °C kl. 16, og -3,74 °C kl. 17. Denne loggeren er på oversiden av vegen, altså på motsatt side og høyere i terrenget enn viltkameraet. Logger i utløp viser -0,18 °C kl. 15, og deretter ned til -0,19 °C fra kl. 16 og videre frem til kl. 02.00.

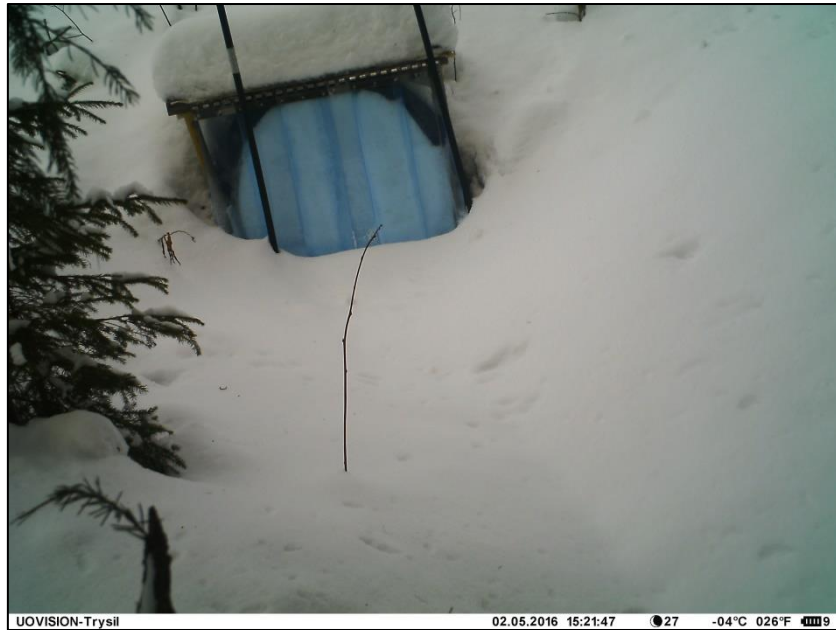
Figur 73. Bilde fra 05.02.16, fortsatt dogg.

Den 05.02.16 er det fortsatt dogg, og temperaturloggerne viser $-0,28\text{ }^{\circ}\text{C}$ på innsiden, $-4,57\text{ }^{\circ}\text{C}$ på luftlogger, $-4\text{ }^{\circ}\text{C}$ på viltkamera (figur 73). Det er fortsatt mildere inne i stikkrennen.

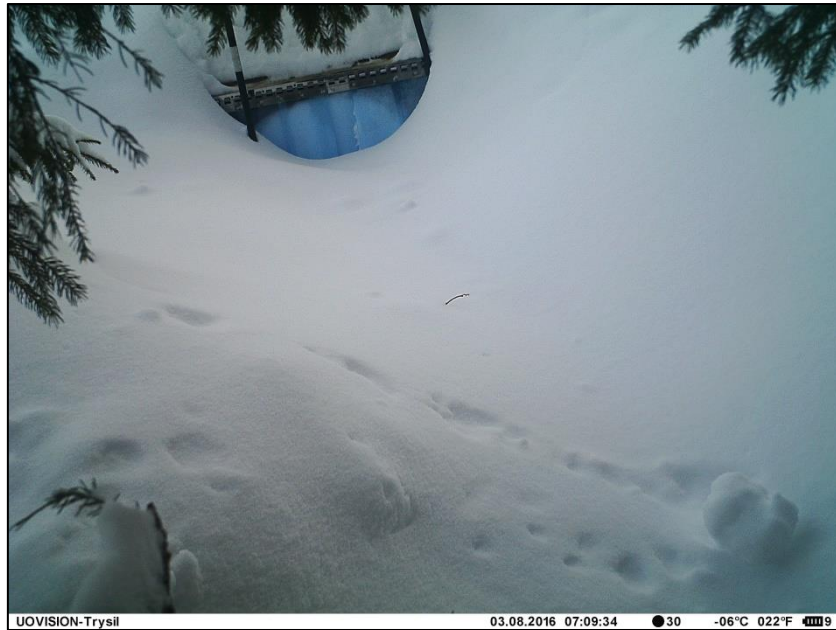
Figur 75. Bilde fra 08.03.16, dypere snølag, fortsatt dogg.

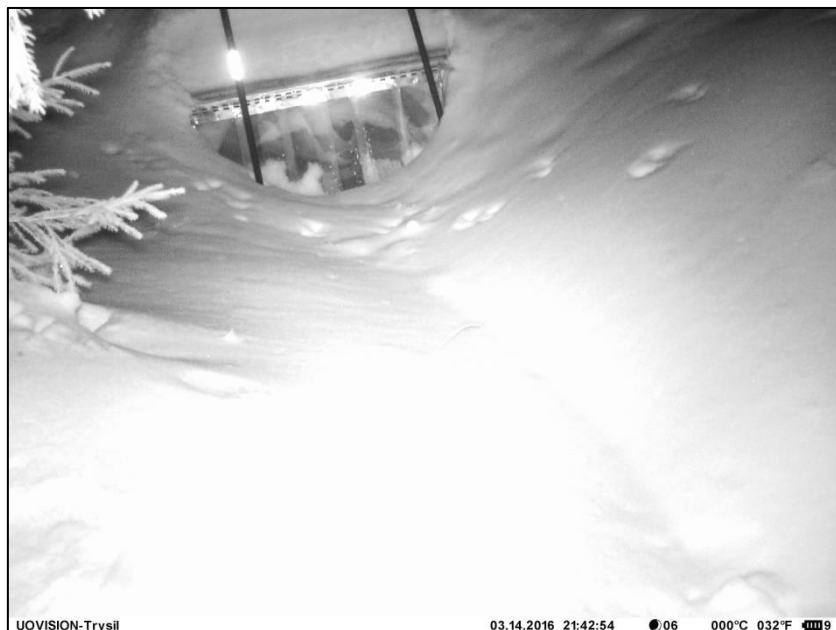
Figur 76. Det begynner å bli mindre dogg på plastremene 14. mars.

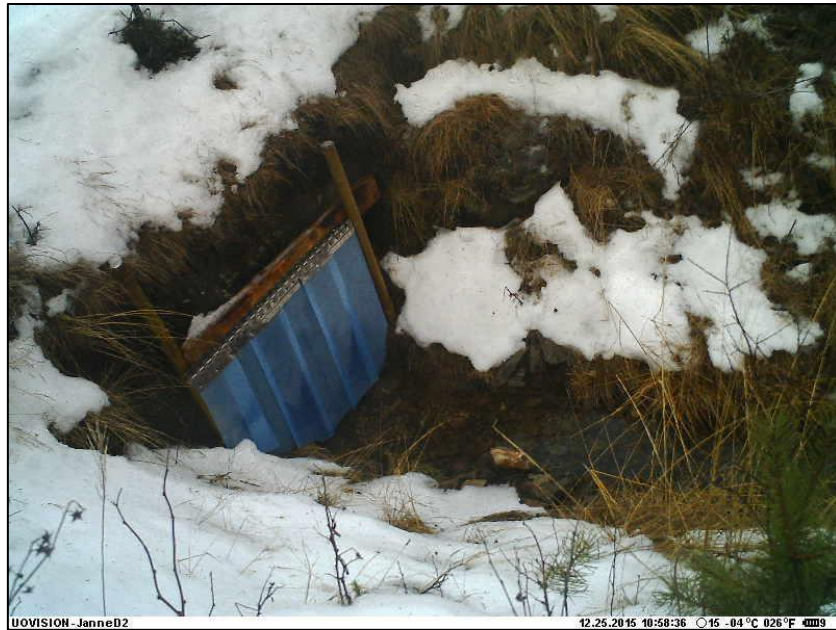
Figur 77. Dugg på innsiden av plaststrimlene 25.12.15, ved stikkrenne D2 i Dovre.

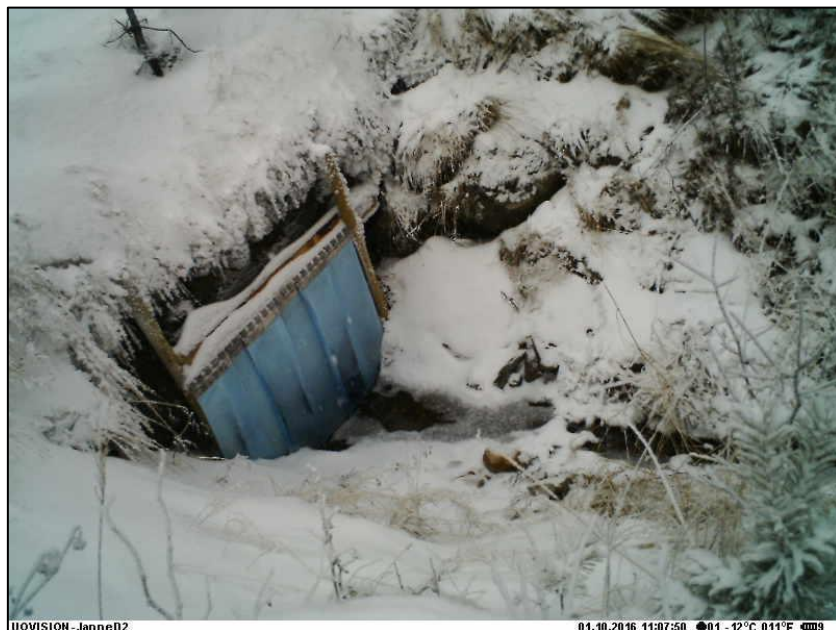
Figur 78. Snøfall, og fortsatt dugg, 10.01.16.

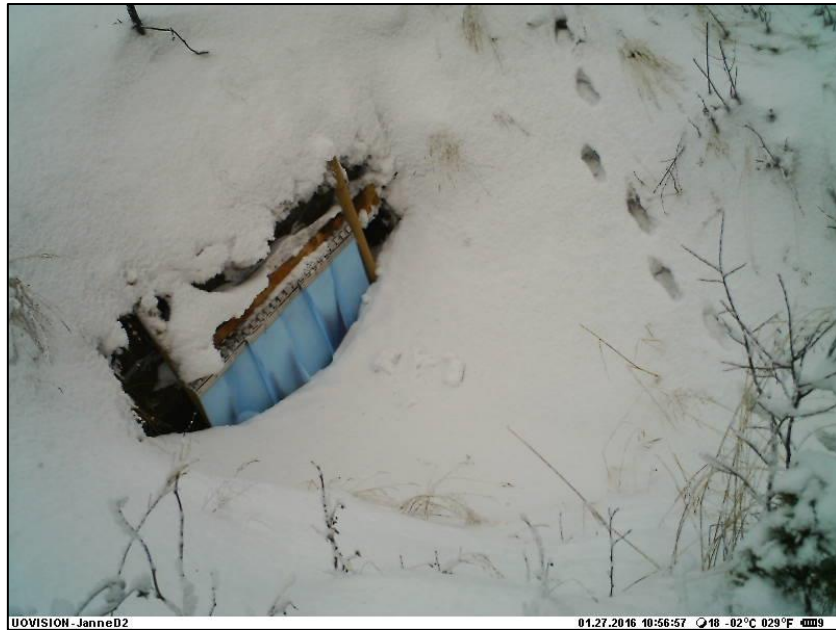
Figur 79. Fortsatt dogg på innsiden av plaststrimlene 27.01.16, samtidig som det kommer stadig mer snø. Spor etter en rev til høyre.

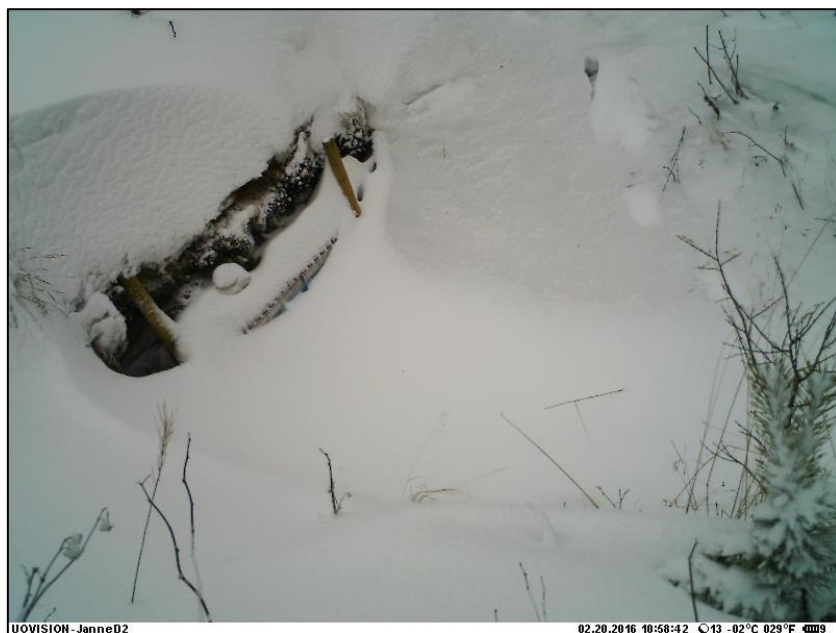
Figur 80. Kuldeskjørtet på D2 var nedsnødd deler av tiden. Her fra 20.02.16.
