Isdannelse og kjøving i stikkrenner

Utfordringer og mulige løsninger for jernbane og annen infrastruktur

Masteroppgave i geografi

Trondheim, Våren 2016

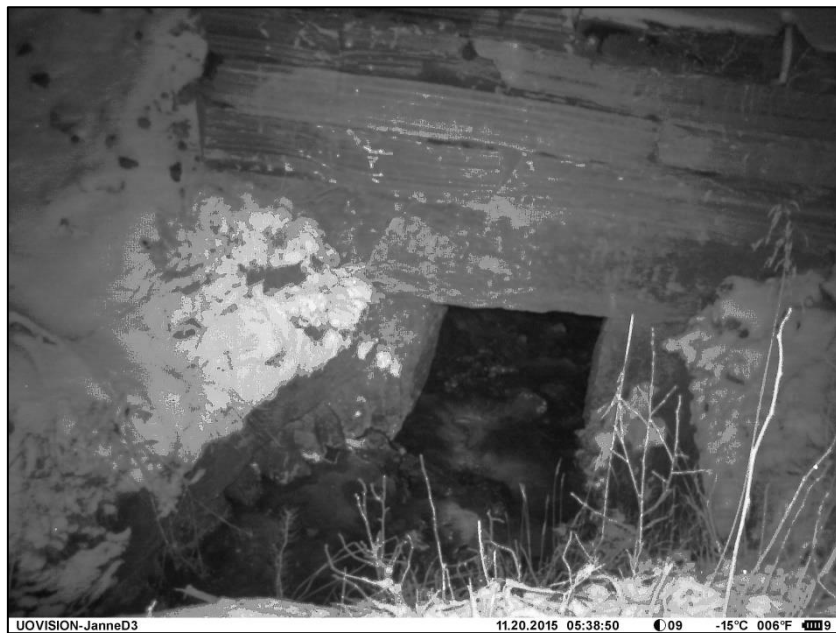
Figur 81. Helt i starten av frysingen. Bekken fryser delvis til, og bygger seg utover og oppover. Bilde fra 20.11.15.

Kjøvingen starter 20.11.15 (figur 81), og utviklet seg rykkvis gjennom vinteren.

Dette var stikkrennen med best kjøving, sett med studieøyne. Dessverre sluttet kameraet å ta bilder 22.02.16, på grunn av plutselig tap av batteri. Uten å få varsel om dette, og da ingen av de andre kameraene slet med dårlig batteri, var det vanskelig å få gjort noe med. Likevel ble det gode bilder fra oppbyggingen av isen som kan brukes. Viltkameraet på denne stikkrennen tok bilder av innløpet. Figur 81, 82, 83, 84 og 85 gir et inntrykk av den gradvise oppbyggingen av svellisen.

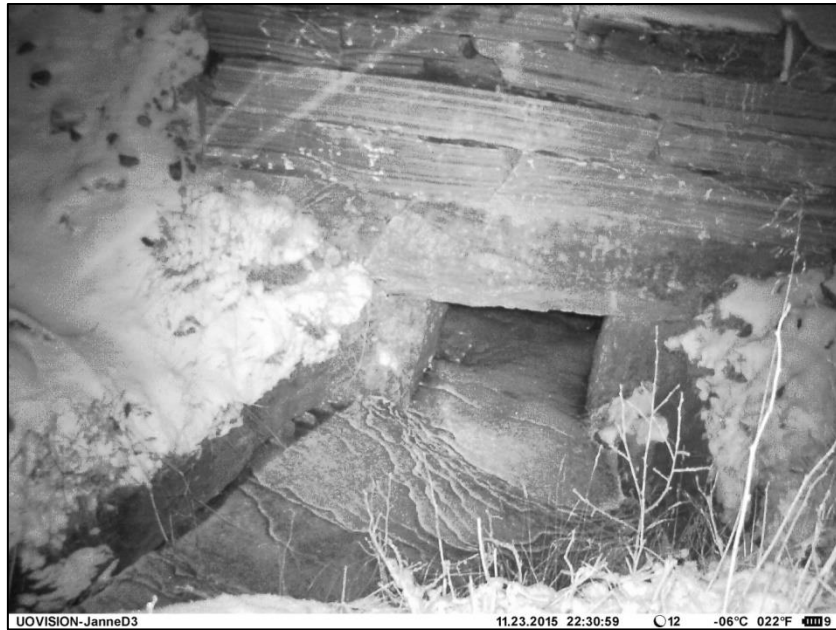
Figur 82. Dette bildet fra 23.11.15 illustrerer godt en lagvis oppbyggingen av isen. Snø fremhever de ulike trinnene, og er også en viktig del av isoppbyggingen.

Isen bygget seg opp relativt fort når det først begynner å kjøve, og tok «pauser», før det fortsatte. Snøen så ut til å bidra til oppbyggingen på flere måter (figur 82 og 83).

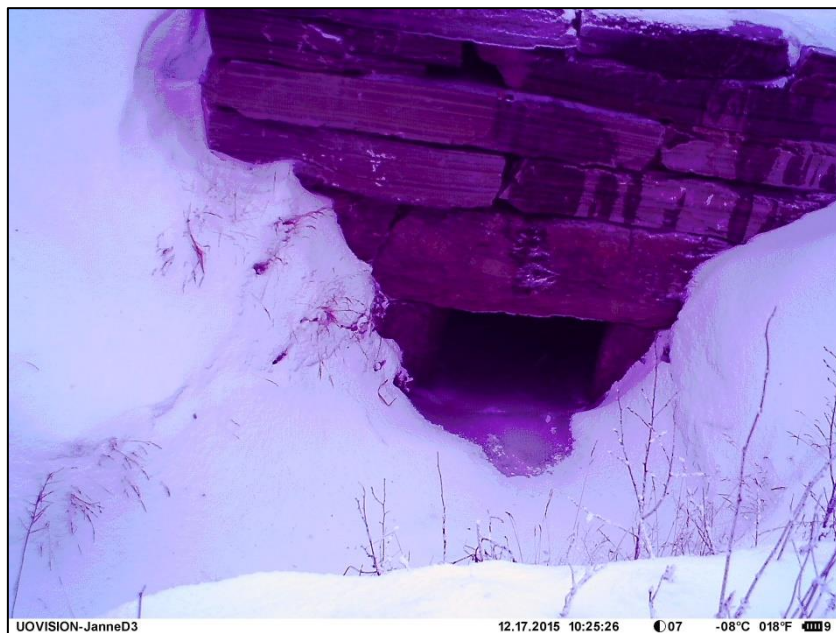
Figur 83. Snø har vært en viktig del av isoppbyggingen i stikkrenne D3. Her begynner vann å smelte noe av snøen mens det renner ut, og bidrar til isoppbyggingen, 17.12.16.

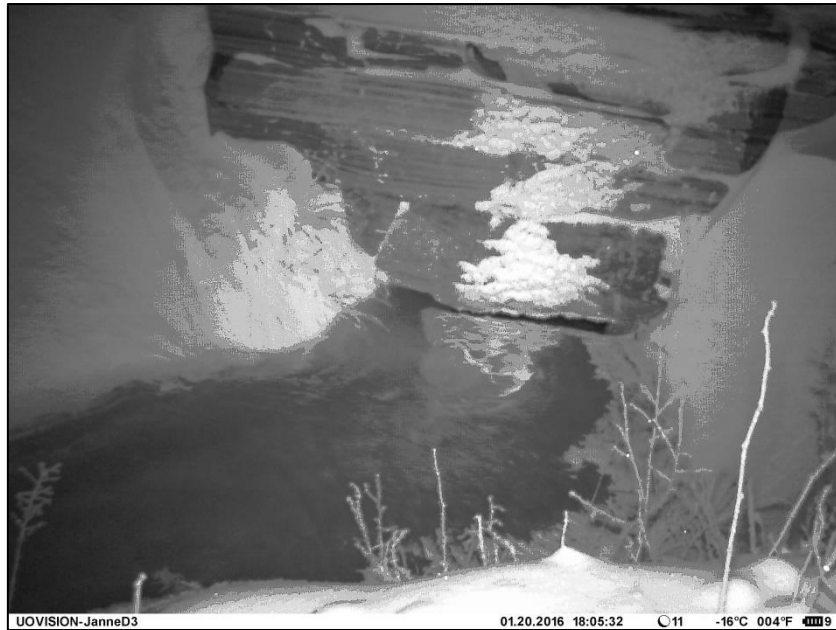
Figur 84. Isen har fylt store deler av bekkeløpet, og innløpet på stikkrennen er nesten tett 20.01.16.

Figur 84 viser stikkrennen like før innløpet blir helt fylt opp av svellis. Like etter bildet i figur 85 ble tatt, sluttet kameraet å ta bilder og sende. Isen vokste seg stadig større, og ansatte i Jernbaneverket kunne opplyse om at de hadde brukt steam for å tine vei gjennom rennen i løpet av mars. På grunn av tykkelsen på isen, som ikke hadde smeltet tilstrekkelig, var det ikke mulig å få tak i temperaturloggerne tidsnok til å bruke dem i oppgaven.

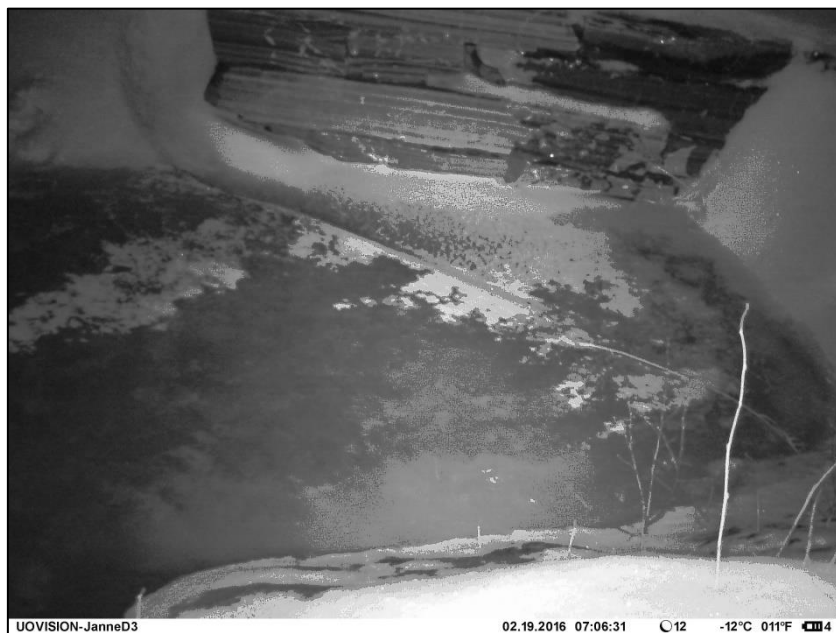
Figur 85. 19.02.16 er stikkrenne D3 helt fylt opp av is. Isen går et stykke over innløpet, og fyller gradvis opp hele området foran.

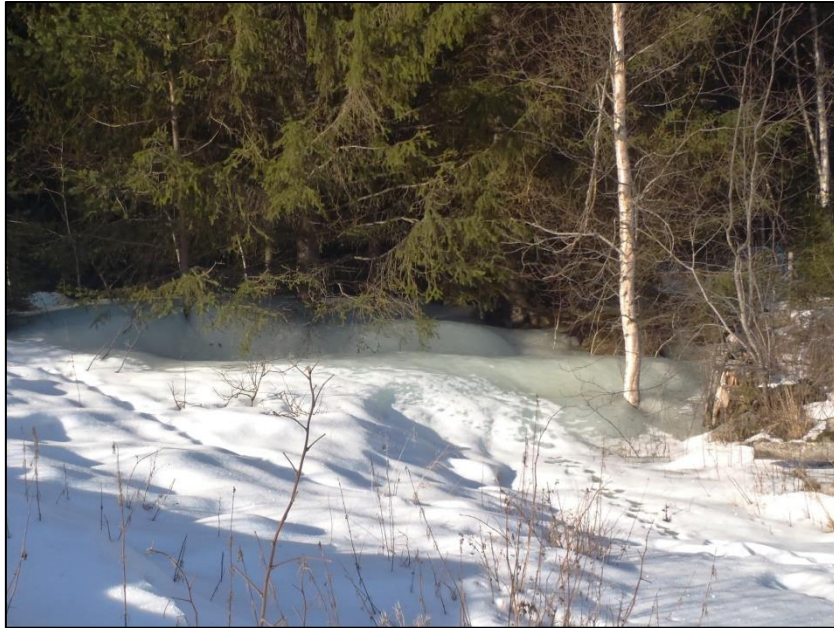
Figur 86. På feltbefaring 17.03.16 var det tydelig at kjøvingen starter et godt stykke ovenfor stikkrenne D3. Svellis kan ses under grantreet, og legger seg også rundt bjørka til høyre.

På befaring og i snakk med ansatte på Dovrebanen (Jernbaneverket), kom det frem at det står og ligger mye trær i og ved bekkeløpene, som trolig kan bidra til kjøvingen. Et eksempel kan ses i figur 86. Dette kan og bør ryddes opp i, men er utenfor Jernbaneverkets eiendom. Et samarbeid med grunneiere tilgrenset jernbanen kan derfor være av stor nytte.

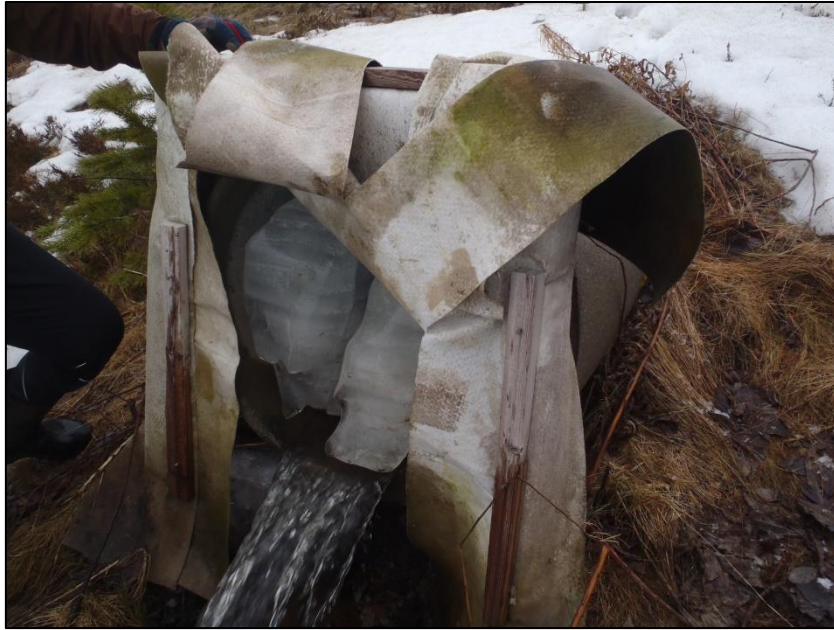
Is i utløp på Ø1 gjorde at det ikke var mulig å hente ut temperaturlogger, da den ikke var mulig å løsne eller hogge bort med utstyret som var brakt med, se figur 87.

Figur 87. Observert isdannelse i utløp på stikkrenne Ø1.

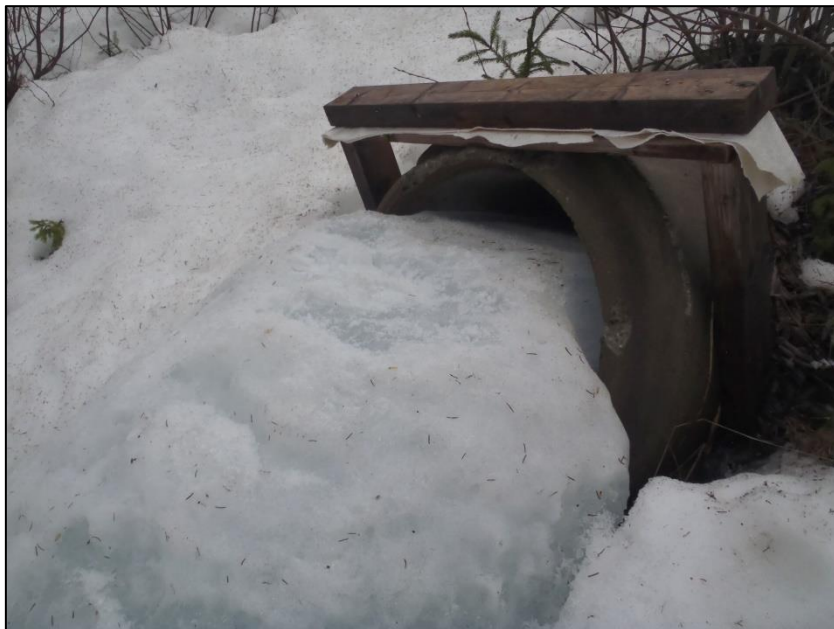
I Ø2 måtte en del av de øverste islagene hogges bort for å få tak i utløpslogger, se figur 88. Dermed har det vært kjøving i begge stikkrennene, men ikke nok til å blokkere dem helt. Vann rant under isen i begge stikkrenner ved henting av loggerne 4. april. Ø3 hadde ikke is inne i stikkrennen ved henting av temperaturloggerne, se figur 89 og 90.

Figur 88. Observert svellis i utløp på stikkrenne Ø2.

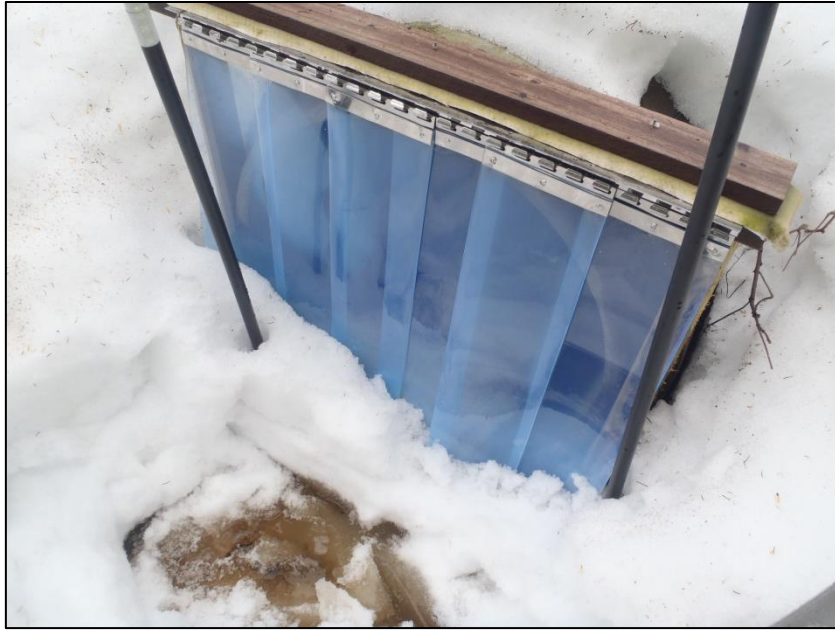
Figur 89. Ingen særlig isdannelse observert ved utløp på stikkrenne Ø3.

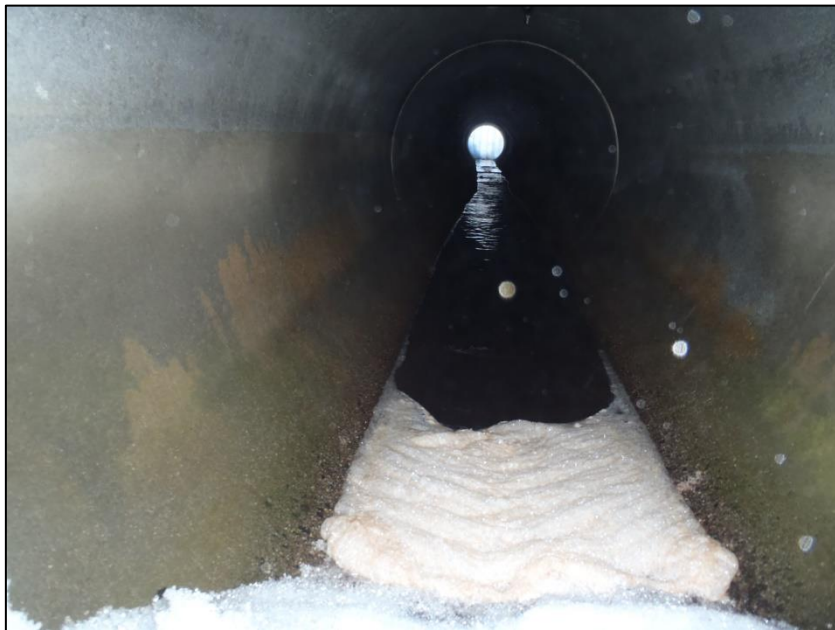
Figur 90. Ingen is observert inne i stikkrenne Ø3, 4. april 2016
