Rapport

Permaskjørt A3 – fullskala feltforsøk

Dokumentasjon av skjørtets påvirkning på vannstrøm

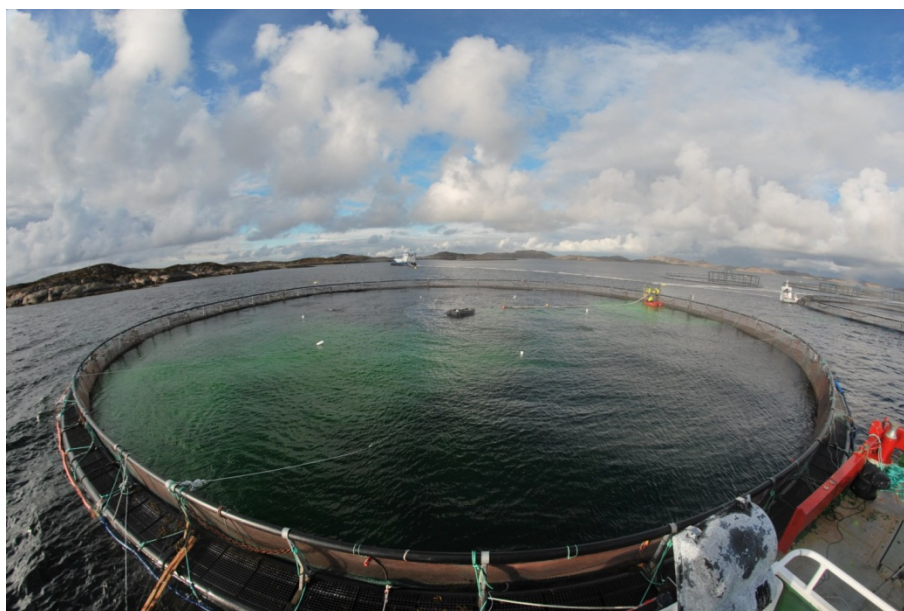
Figur 1 Forsøksmerd med montert måleutstyr og fargestoff

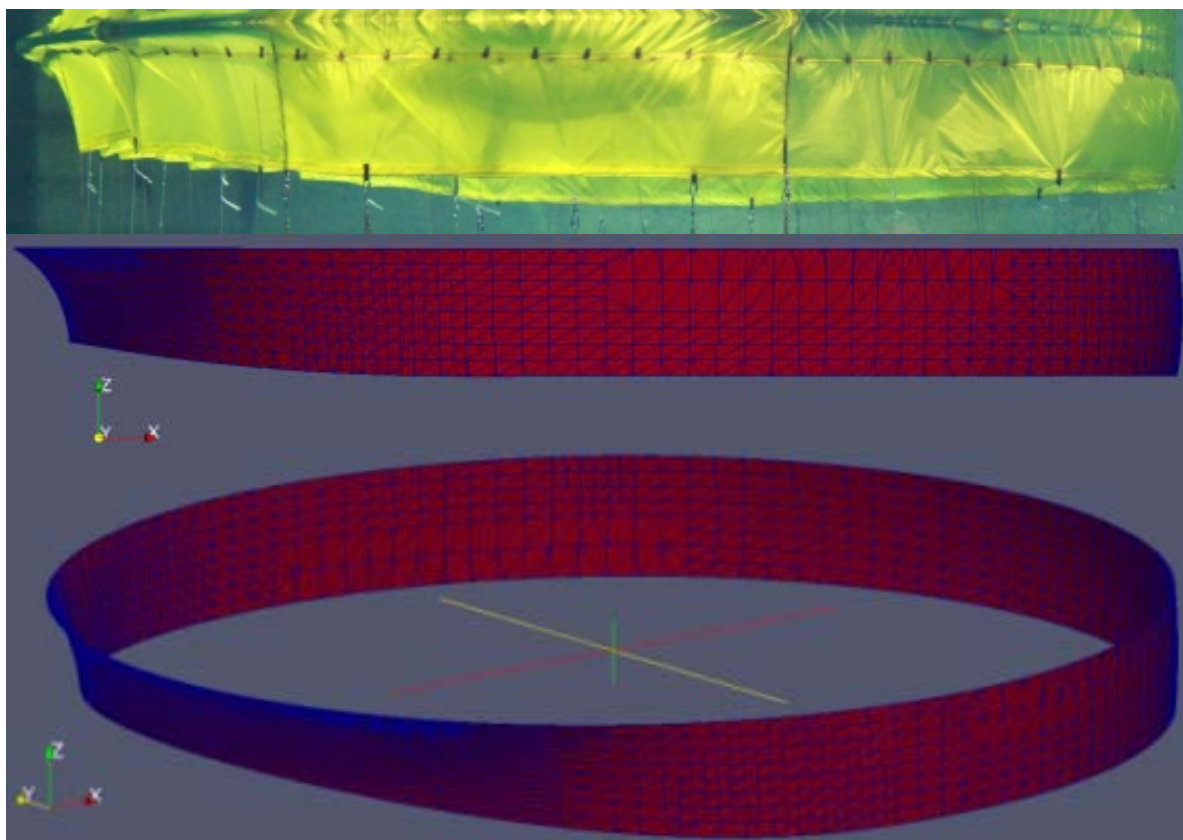
Figur 3: Nederst: Geometri laget i SolidWorks for CFD-simulering av konfigurasjon G i [LIE2012]. Perspektiv og sett fra siden. Strømretning i positiv x-retning. Opp: Bilde av skjørt fra forsøk i Hirtshals. Konfigurasjon G i. Strømretning fra venstre mot høyre.

Samsvaret mellom simulering og modellforsøk var godt, hvilket indikerer at CFD-analyse kan brukes til å undersøke strømningsbildet rundt luseskjørt. Imidlertid må en ha en god oppfattelse av overordnet deformert skjørtgeometri. CFD-analyse kan da brukes i sammenheng med andre analyseverktøy og/eller forsøk og erfaringsdata som gir deformasjon av skjørtet. Nota vil ha en effekt på strømningsbildet i selve merden. Dette må også foreløpig evalueres separat. Selv om estimert dragkraft på skjørtet samsvarte meget godt med forsøk, anbefales det foreløpig at CFD-analyse kun brukes til å undersøke strømningsbildet. Dette pga. overslagsberegning av drag på

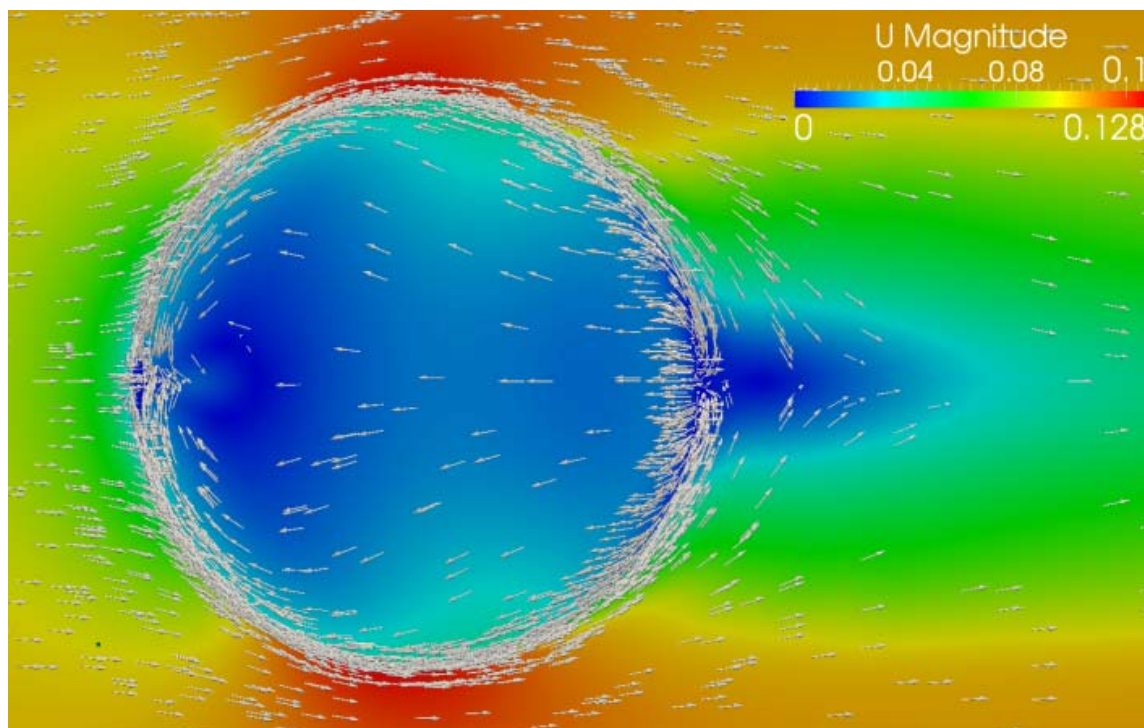
Figur 4: Strømhastigheter og retning i og rundt skjørtet. Fargeskalaen gir hastighet, mens pilene angir retning. Strømretning fra venstre mot høyre. a) Snitt av skjørtet og vannet sett fra siden. b) Skjørtet sett fra oversiden (overflaten) (Notat CFD simulering av permaskjørtforsøk i Hirtshals).

Selv om det er godt samsvar mellom simulering og modellforsøk, må en ikke glemme at begge er gjennomført under idealiserte (for eksempel homogent strømfelt mot merden) og simplifiserte (ingen not osv.) miljøforhold. Det vil si at man må forvente andre resultater i fullskala, hvor man finner f. eks. strøm mot merder med dybdegradienter i strømhastighet og -retning, og signifikante turbulente strømningselementer. Dette gir også en begrensning for overførbarhet av resultatene i fullskala fra ett case til et annet.

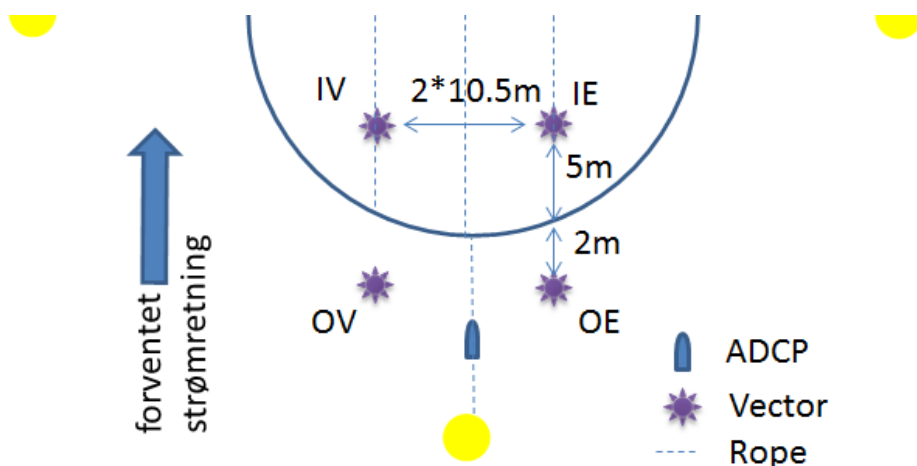
Figur 6: Posisjon for strømmålinger i eksperimentell merd (nord er opp). Vectorene ble satt ut med et tau og hang 2,5 m ned i vannet. I merden hang de ned fra et tau som gikk tvers over merden, på utsiden fra en

utligger (trevirke) med 2 m lengde. Vectorene i merden hadde et bur rundt for å holde fisken ute av måleområdet. ADCPen ble montert med et tau fra merdkanten til fortøyningsbøyen i 21m dybde.

Forsøksoppsettet inneholder en profilerende strømmåler og 4 Vector-strømmålere fra Nortek. Den profilerende strømmåleren (ADCP) ble brukt for å se på den generelle strømsituasjonen på lokaliteten. Data fra Vectorene er brukt til direkte sammenligning med strømningsbildet fra fargestoffbilder. Strømmålerne ble satt ut som vist i Figur 6.

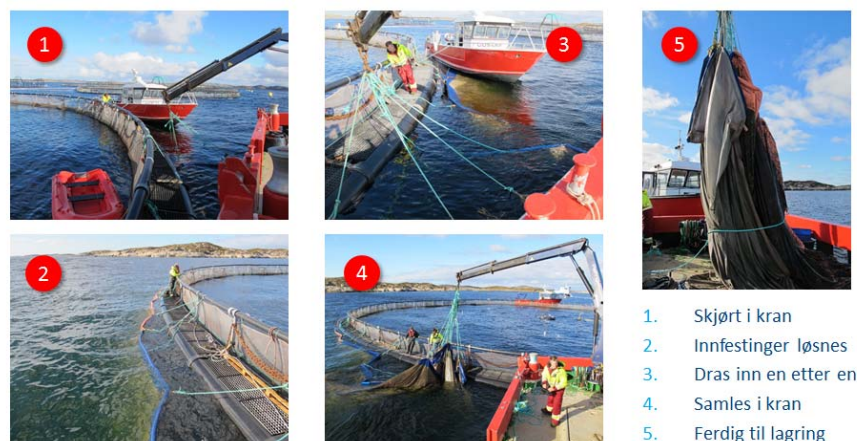
Figur 8: Dokumentasjon av skjørtopptak ved fargestoffforsøk på Helligholmen, operasjon tok ca. 1 time.

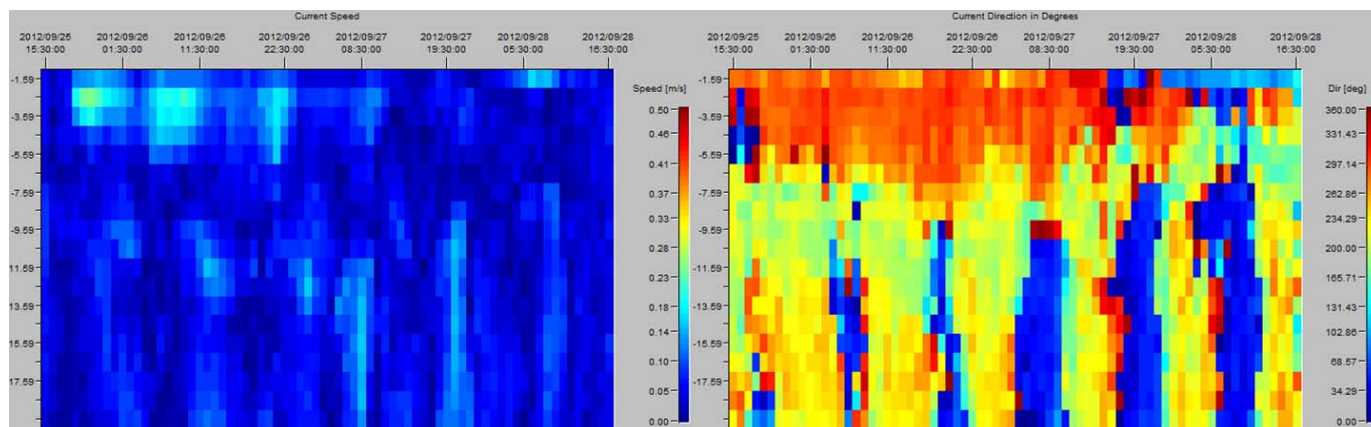
Figur 9 Dybde-tidsgrafen til strømhastighet og -retning fra profilerende strømmåler (Figur 6)

Figur 9 viser strømprofiler målt med ADCP ved siden av forsøksmerden. I grafen til venstre kan man tydelig se at strømrretningen i det øvre vannsjiktet ($d < 7,5$ m) ikke er dominert av tidevann like mye som i dypere lag. Antagelig er det en konsekvens av at vannstrømmen er generert av vind. I tillegg er det tydelig at vannhastigheten under forsøket på lokaliteten var maksimalt $0,25$ m/s, målt på $2,5$ meters dybde.

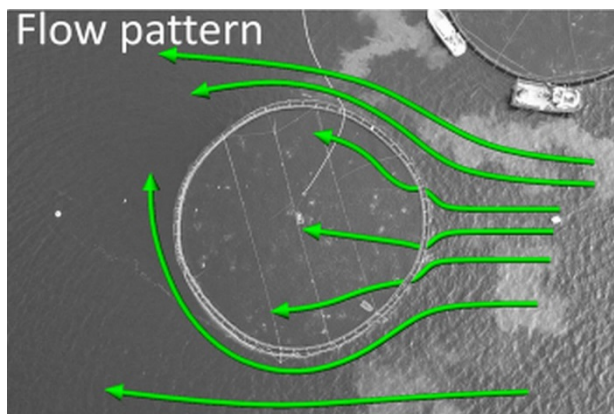
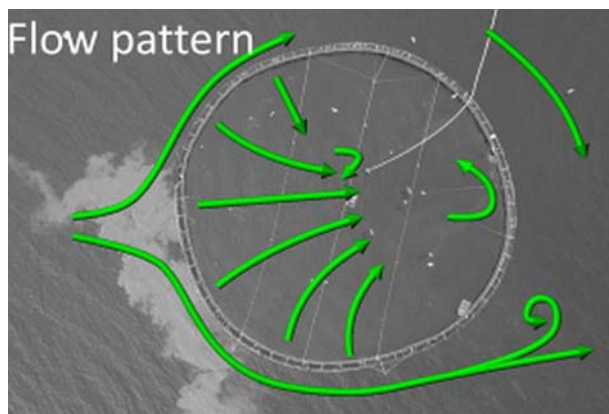
Figur 11: Case B – utslipp på utsiden med mindre vannutskifting mellom merd og miljø. Bildeserie med 90sek tidsskritt, tauene som krysset merd går nord-sør (~N5°)

Case B (*Figur 11*) - Fargestoff ble sluppet ut på flere steder oppstrøms fra merden. Fargestoffet ble transportert med den omgivende strømmen mot merden (00:00-03:00 min). Da fargestoffet nådde permaskjørtet (03:00 til 06:00) ble det spredd til begge sider av merden. Dermed blokkerte permaskjørtet strømmen og ledet vannet rundt merden. Stagnasjonspunktet (punktet som ligger ved permaskjørtet hvor vannet ble delt i strøm til begge sider av merden) syntes å være lokalisert i øst-sørøst (høyre side i bildeserien) basert på at fargestoffet sprer seg på dette stedet mellom 04:30 minutter og 06:00 minutter i *Figur 11*. Fargestoffet som ble spredd til forskjellige sider av merden fulgte baner rundt nesten hele merden. Dette indikerer en lavtrykkssone nedstrøms fra merden; i det minste i nærheten av overflaten. Ellers ville man forvente at fargestoffet skilte seg fra permaskjørtet der omgivelsestrømmen er tangentiell til skjørtet.

Fargestoffet har gått ca. 1/4-1/3 av merdens omkrets på 7,5 minutter mellom 04:30 minutter og 12:00 minutter i *Figur 11*. Forutsatt en konstant hastighet i løpet av denne tidsperioden, var hastigheten langs permaskjørtet rundt 0,08 - 0,11 m/s. Dette passer godt med verdier hentet fra hastighetsmålerne utenfor merden (se tabell 1).

Vannet ble ikke bare spredd horisontalt rundt merden; 9:00 minutter ut i forsøket dukket fargestoff opp i den østlige (oppstrøms) halvparten av merden, og fargestoffets intensitet nær overflaten økte med tiden. Dette tyder på en strøm oppover på innsiden av merden. En del av

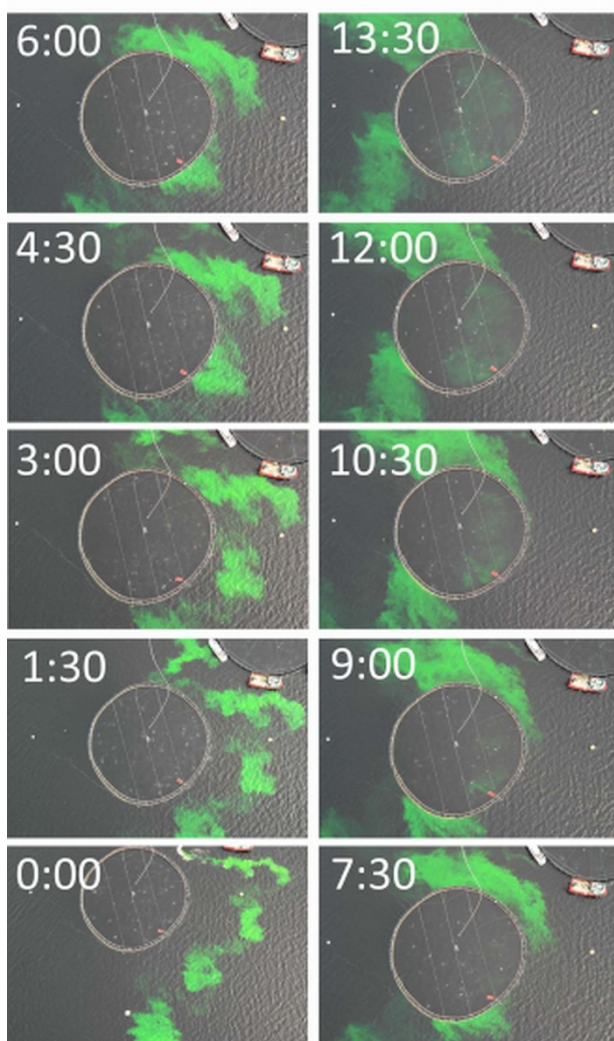
Figur 12: Case C – slik som Figur 11 men med større vannutskifting mellom merd og miljø.

Case C (*Figur 12*) - Forholdene under forsøkene som er beskrevet i *Figur 12*, var sammenlignbare med de som er beskrevet i Case B. I midlertid var hovedstrømretningen omtrent fra vest, som er en forskjell på omtrent 90° i forhold til strømretningen under case B. Fargestoff ble sluppet ut på en strekning fra nordvest til sørvest oppstrøms fra merden. Fargestoffet ble transportert mot merden i omtrent samme retning som hovedstrømretningen i starten, men strømmen slakket av og endret retning nærmere merden. I samsvar med funnene i Case B, ble noe fargestoff tvunget rundt merden (se *Figur 12*). Men i motsetning til funnene i Case B, ble større mengder fargestoff observert inne i merden etter at fargestoffet nådde permaskjørtet. Fargestoffet må ha blitt transportert under skjørtet og inn i merden. I motsetning til i Case B, dukket ikke fargestoff opp bare i noen meters avstand (nedstrøms) fra skjørtet, men også direkte bak det (*Figur 12*, 6:00 min). Ut ifra fargestoffintensiteten og de fargede områdene i og utenfor merden, virker det som om omtrent halvparten eller enda mer av fargestoffet kom inn i merden. Det betyr at store mengder vann ble tvunget under skjørtet og inn i merden. Dette er ikke bare forskjellig fra observasjonene i Case B hvor det var mindre farge i merden, men også fra de i Case Ref der farge umiddelbart går gjennom nota og blir observert i merden med en gang.

I tillegg blir fargestoff som kommer inn i merden i Case C transportert i mønstre ikke ulikt de beskrevet i Case A (*Figur 10*). Dvs., fargestoff beveger seg inn i nedstrøms retning og mot merdsenteret. Banene til fargepakker i litt avstand fra stagnasjonspunktet er buet (*Figur 12*). Dette fenomenet ble ikke observert i Case B.

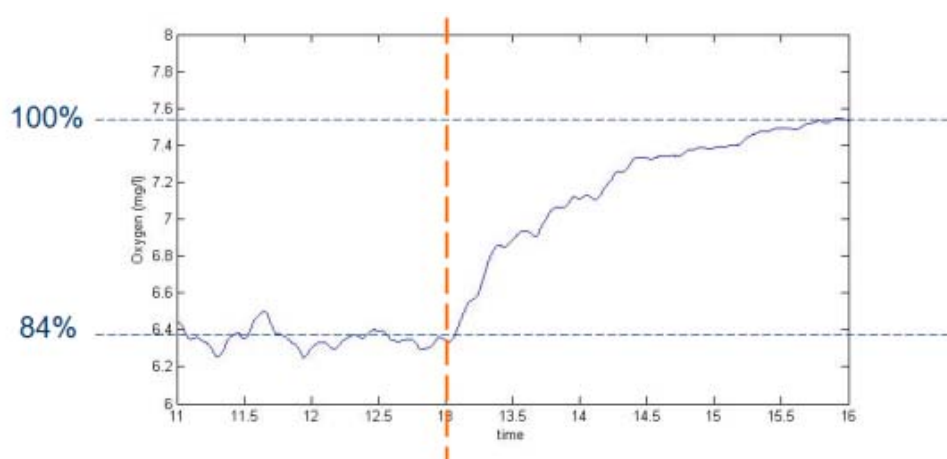
Figur 15: Oksygengjennomsnitt (4 CTD med O2-sensoren) i merd, oransje linje vise viser tidspunktet da demontering av skjørtet begynte. Hvis man gar ut fra at på slutten (16h) blitt omgivelser oksygenivåa nadd i merd, så kan man si at det var bare 84% av mulig oksygenforhold observert da skjørtet ble montert.

resultat av mindre vannutskifting i merdvolumet. Denne effekten skjørtet har på oksygenforholdene i en merd med fisk ble også observert da skjørtet ble fjernet Figur 15 viser hvordan oksygenivået økte etter at skjørtet ble tatt bort. I dette forsøket ble en oksygenreduksjon på 16 % som gjennomsnitt av fire profilerende oksygenmålinger (dybde 0,25-5m) funnet. Denne påfølgende observerte økningen er tolket som en konsekvens av en mindre tidsperiode vannet er "utsatt" mot fiskens oksygenforbruk.

Dvs. en økning i strømhastighet eller en kortere tid for vannet gjennom merden som vil resultere i en kortere tidsperiode fisken konsumerer oksygen fra vannet, ergo høyere oksygennivå i merden. Økt hastighet og en mer homogen strømrøtning ble målt etter at skjørtet ble demontert (Figur 14). I tillegg viser observasjoner av strømningsbilder og tidsmålinger med og uten skjørt at den gjennomsnittlige oppholdstiden for vannet i merden er mye mindre etter at skjørtet ble demontert. Dette er forventet å være årsaken til den observerte oksygenøkningen.
