Spredning av forurensning fra land til havnebasseng i Stavanger havn

Lektorutdanning med master i realfag
Oppgaven levert: Januar 2012
Hovedveileder: Trond Peder Flaten, IKJ
Biveileder(e): Rolf Tore Ottesen, IKJ

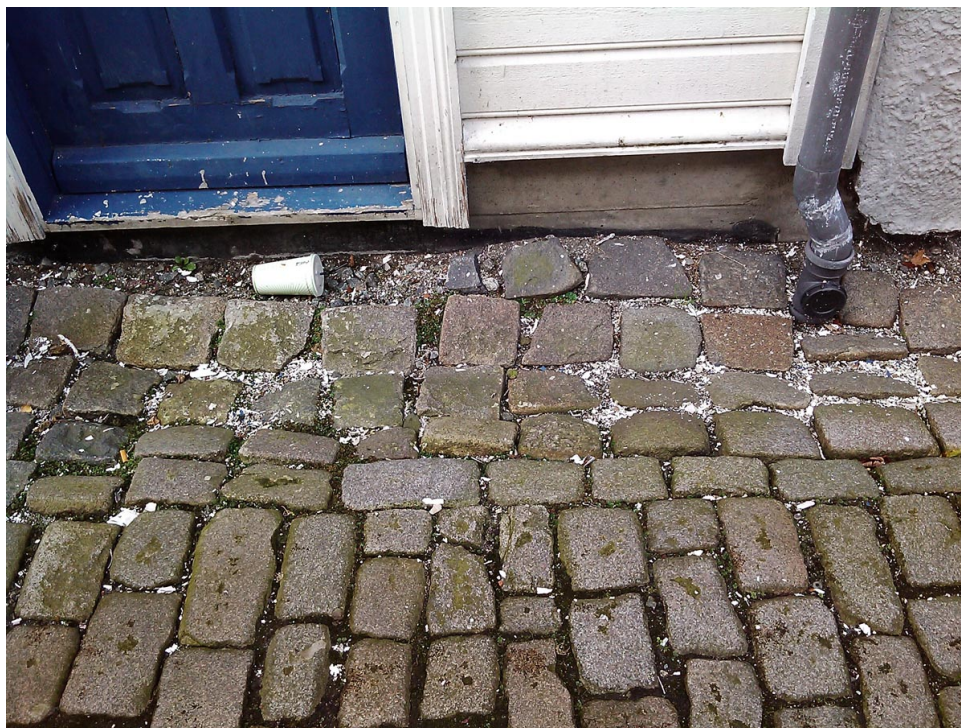
Naturlig forvitring og erosjon av bygningsoverflater er utpekt som en mulig årsak til mobilisering av miljøgifter til det umiddelbare nærmiljøet i bundet partikkelform (Jartun et al., 2008c). Avskaling av malingsflak fra bygninger har blitt utpekt som en mulig kilde til PCB som man nå finner i norske havner og fjorder (Jartun et al., 2008c). På samme måte kan man ikke utelukke maling som kilde for tungmetaller. I urbane miljøer med stort sett tette flater vil malingsflak som faller av bygninger blir ført med overvannssystemet til nærmeste resipient; i mange tilfeller nærmeste havnebasseng (Jartun et al., 2008c,d). Renovasjon og oppussing av gamle bygninger kan forsterke denne effekten, da det i mange tilfeller ikke foregår noen form for oppsamling eller avgrensning av spredning av maling og andre typer avfall, som illustrert i figur 2.

Figur 2: Tydelige malingsrester rundt et nylig oppusset hus (Foto: Bjørn Eidem)

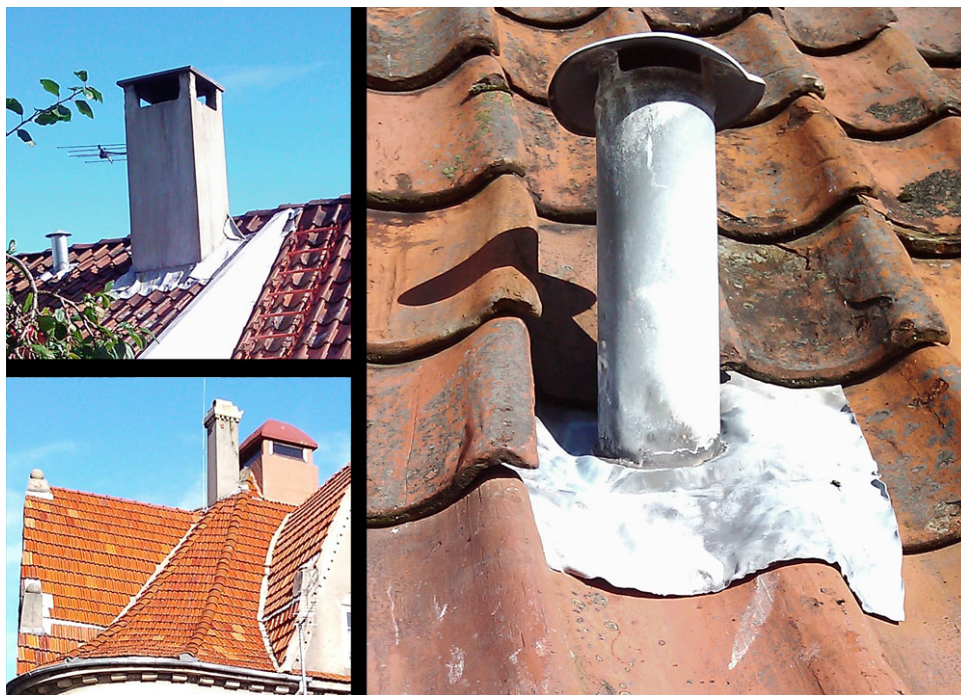
av flere tusen år; er det et av tungmetallene som forekommer oftest i miljøet (Nordberg et al., 2007; Rayner-Canham og Overton, 2006). Eksponering for bly skjer i hovedsak ved inntak via mat og vann. Blyinntak via dyrkede grønnsaker på forurenset grunn kan representere 75% av TDI. Eksponering kan også skje ved inhalering av blykontaminerte partikler fra blant annet maling (Nordberg et al., 2007). Figur 6 viser blybeslag på hustak i Gamle Stavanger, som er en av flere kilder til bly i urbane miljøer.

Figur 6: Blybeslag på hustak i Gamle Stavanger (Foto: Bjørn Eidem)

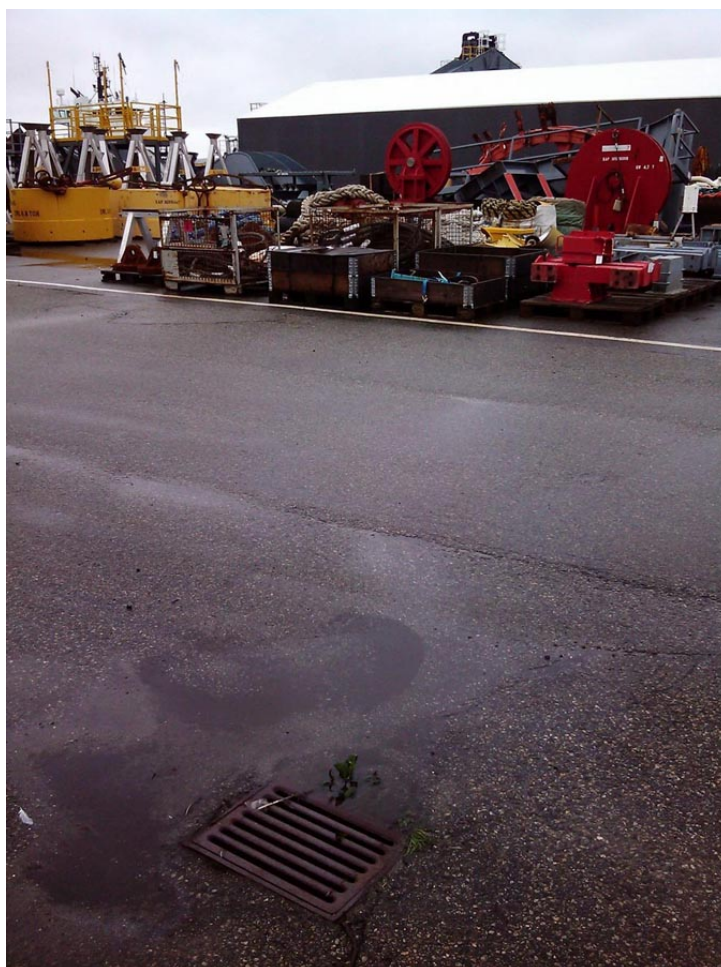
Figur 15: Lagring av oljeutstyr i nærheten av en sandfangskum (Prøvepunkt 25) (Foto: Bjørn Eidem)

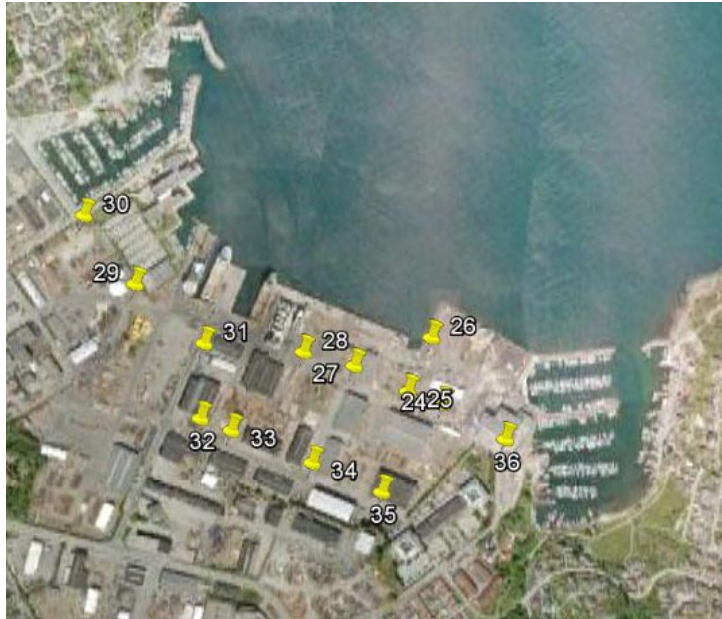
Figur 16: Kart over prøvepunktene i Dusavika (Google Earth)

I tillegg til oljebasen så har området to småbåthavner, og vika er resipient for eventuelle avrenninger fra gamle Tasta fyllplass. Det ble totalt tatt 13 prøver i området (prøvenummer 24-36, jmf. figur 16). Disse prøvene ble tatt inne på selve oljebasen, mens småbåthavnene ble utelatt.

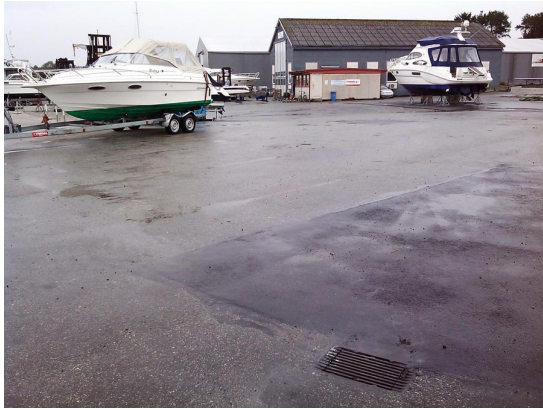
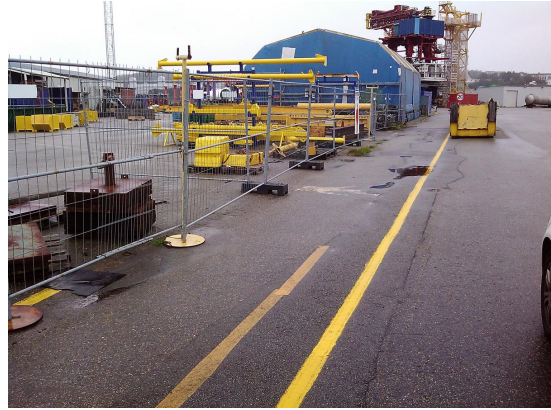
Figur 17: Bilder fra Stavanger Båtsenter og Bergen Group Rosenberg

På sørsiden av Bangarvågen ligger det to store verftsområder eid av Bergen Group Rosenberg og GMC Maritime. Begge områdene er preget av store, tette flater hvor tilnærmet alt av overvann renner rett ut i sjøen via sandfangskummer. I tillegg til bygging og vedlikehold av skip brukes store deler av arealene til oppbevaring av utstyr, som vist i figur 17b. Det ble tatt totalt 21 prøver i området (prøvenummer 1-21, jmf. figur 18). Alle disse prøvene er tatt i sandfangskummer, med unntak av nummer 12 som er en jordprøve tatt på toppen av en tildekt, gammel fyllplass.

(a) Privateid småbåthavn innerst i Bangarvågen (Prøvepunkt 20) (Foto: Bjørn Eidem)

(b) Oppbevaring av utstyr på området til Bergen Group Rosenberg (Prøvepunkt 4) (Foto: Bjørn Eidem)

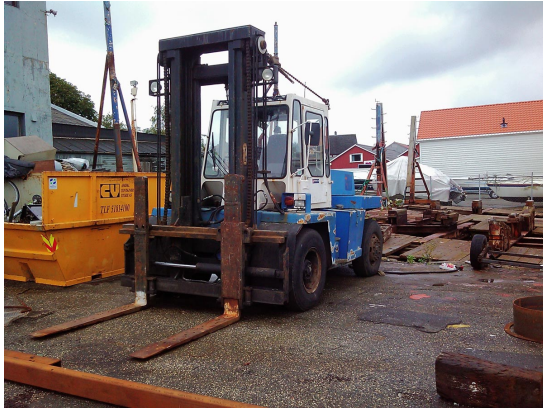
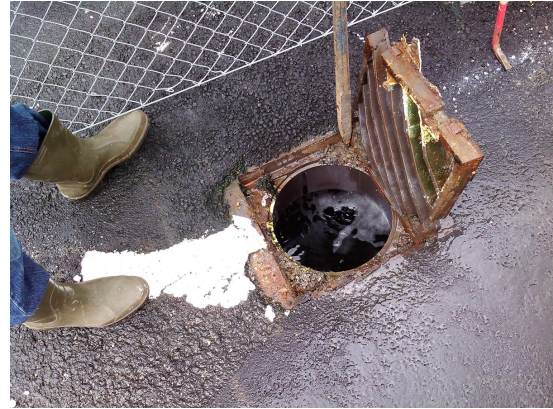
Figur 19: Prøvepunkter i Galeivågen (Foto: Bjørn Eidem)

(a) Prøvepunkt 38

(b) Prøvepunkt 39

Galeivågen har mange privateide småbåthavner og brygger, i tillegg til en del mindre industriaktivitet. Fokuset ble her lagt på industriaktiviteten i området (prøvepunkt 38 og 39, jmf. figur 19), samt at det ble tatt en prøve fra et typisk villastrøk som kontroll. I tillegg ble det tatt en prøve helt innerst i vågen for å vise bidrag fra trafikken i området. Totalt ble det tatt 4 prøver i området. I mangel på sandfangskum ved prøvepunkt 38 ble prøvematerialet hentet direkte fra sedimenter under treslipen som sees i bakgrunnen i figur 19a. I tidligere rapporter har Norsk Miljøretur AS sin aktivitet på Jadarholmen blitt utpekt som den største bidragsyteren til miljøgifter i området, men da denne aktiviteten har blitt avsluttet og området er under opprydning, har Jadarholmen blitt utelatt fra denne studien.

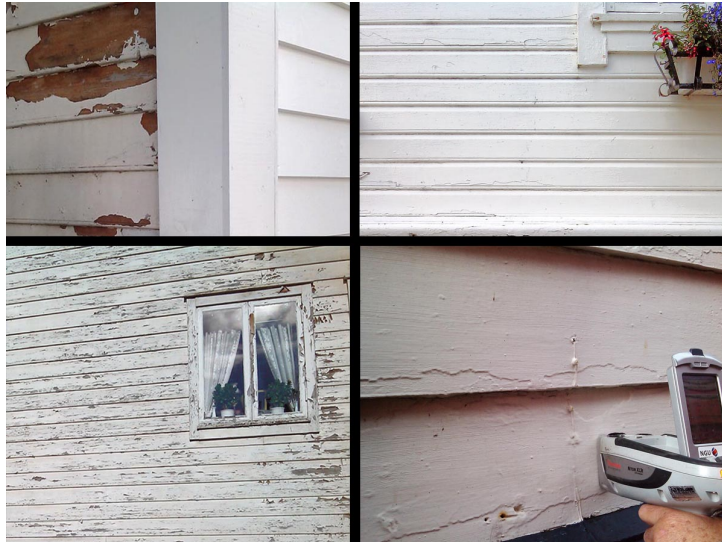
Vågen er preget av typisk bysentrum-bebyggelse med store, tette flater og forretningsbygg ispredd gamle trehus. Havneområdet er preget av mye båttrafikk, både i forbindelse med oljeindustrien og turistindustrien. I nordre del av Vågen finner vi Gamle Stavanger med tett trehusbebyggelse. Flere av disse husene har blitt delvis pusset opp, men flesteparten viser tydelige spor av mange (og gamle) lag med maling. Det samme gjelder den øvrige trehusbebyggelsen i Vågen, som illustrert i figur 20.

Figur 20: Eksempler på gammel trehusbebyggelse i Vågen (Foto: Bjørn Eidem)

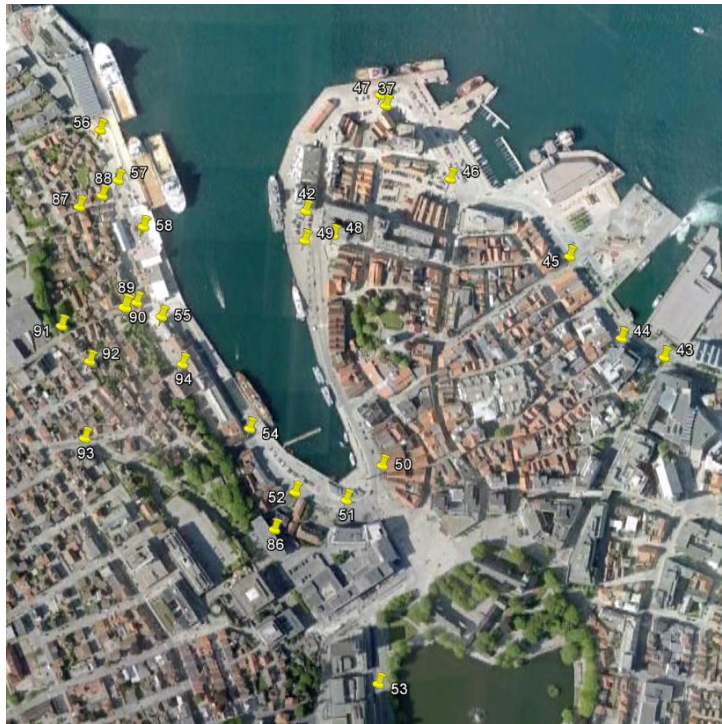
Det ble tatt totalt 27 sandfangskumprøver i Vågen, som vist i figur 21. Disse ble tatt på flere forskjellige steder for å prøve å fange inn så mange potensielle kilder som mulig. Prøve nummer 86-94 hadde på forhånd blitt tatt av Arnfinn Skadsheim fra Stavanger

Figur 21: Kart over prøvepunkter i Vågen (Google Earth)

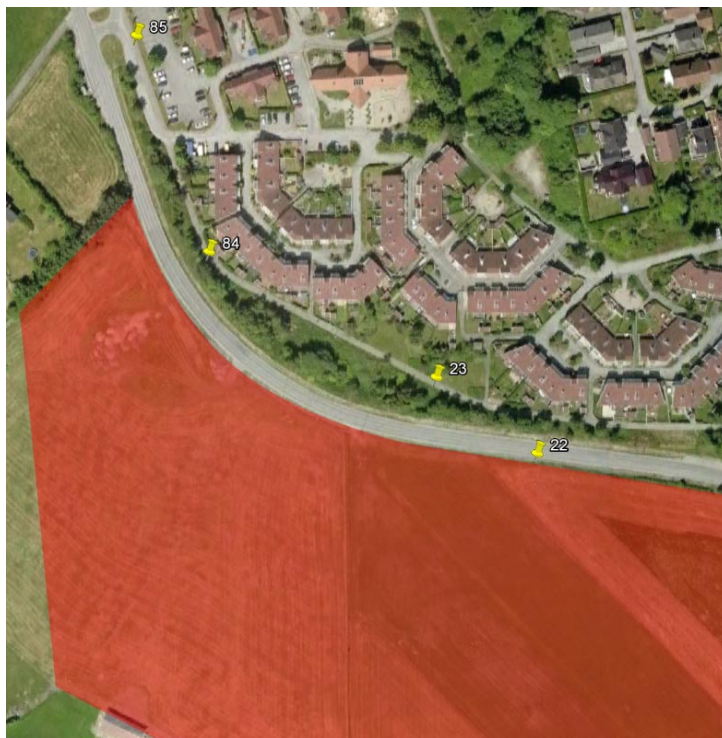
Tasta fyllplass var i bruk mellom 1975 og 1982, men er nå tildekt og omgjort til jordbruksareal. Det ble tatt fire prøver i skillet mellom fyllplassen og nærliggende boligfelt (som vist i figur 24) for å sjekke om det foregår avrenning fra fyllplassen til Dusavika.

Figur 24: Kart over prøvepunkter nær gamle Tasta fyllplass. Selve fyllplassen er markert (Google Earth)

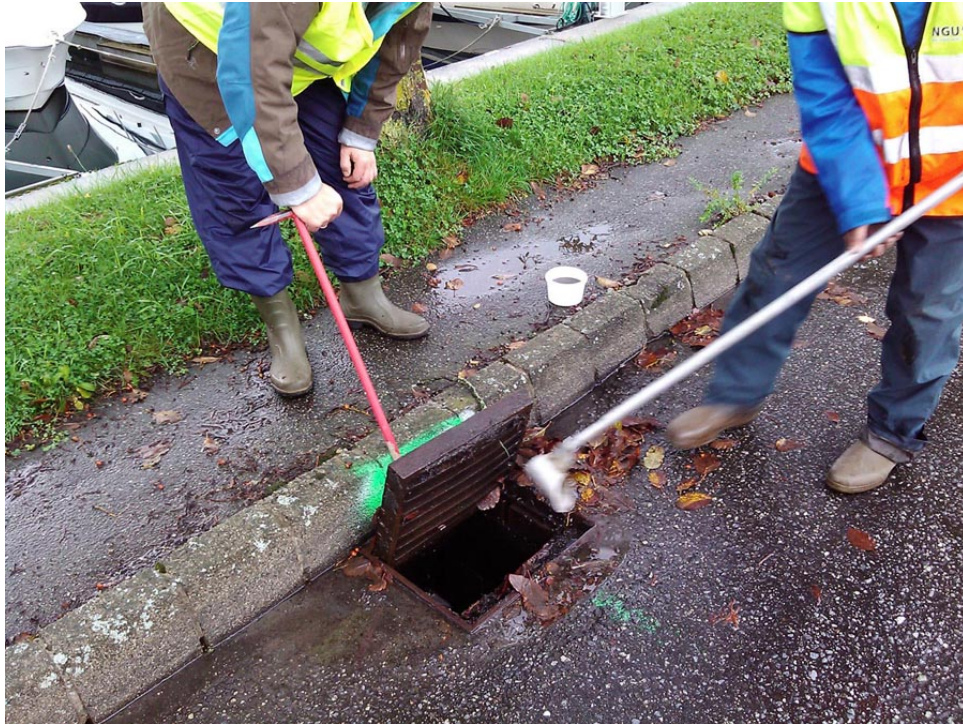
Figur 26: Prøvetaking av sandfangskum, her fra lokasjon 73 (Foto: Bjørn Eidem)

Prøvene ble så overført til hvite plastbokser som var frie for eventuelle kontaminerende stoffer. Boksene ble så sendt til NGU hvor de ble undersøkt for sprekker, og deretter oversendt ALcontrol Laboratories i Sverige for bestemmelse av PAH₁₆, PCB₇ og aktuelle tungmetaller.

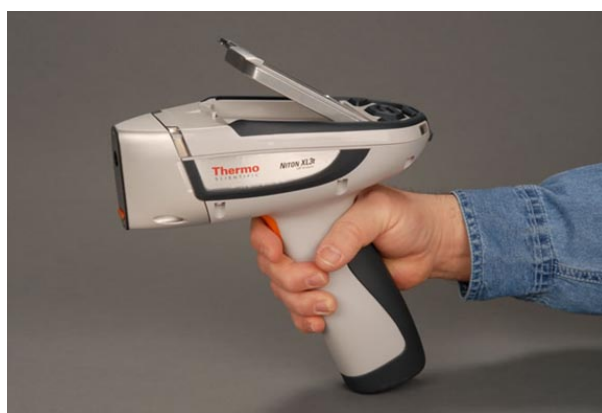
Stavanger med resultater fra andre studier (f.eks. Buraas (2011); Andersen et al. (2009); Egede Nissen et al. (2008)). Metoden baserer seg på røntgen-fluorescens (XRF) for å måle konsentrasjonen til grunnstoffene i en prøve. Metoden kan bare bestemme totalinnholdet av et grunnstoff i en prøve, den skiller altså ikke mellom forskjellige specier eller isotoper av et grunnstoff. Denne metoden gjør ikke noen direkte inngrep på bygningen under selve analysen. I enkelte tilfeller med små forekomster av et grunnstoff, kan det oppstå særdeles stor unøyaktighet i resultatene, derfor ble alle analyseresultater med en feilprosent på over 30% blitt eliminert fra resultatsettet. Apparatet som ble brukt var et håndholdt NITON-instrument (figur 27). Instrumentet var programmert og kalibrert for bestemmelse av grunnstoffer i maling. For detaljer angående hvordan XRF-instrumentet fungerer, se vedlegg E.

Figur 27: XRF-instrumentet som ble benyttet i undersøkelsen

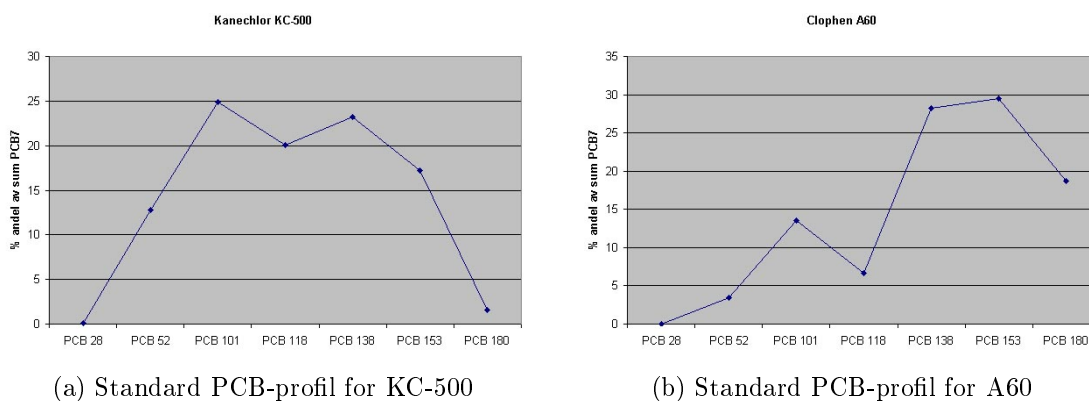
Figur 43: PCB-profiler for de to tekniske blandingene Kanechlor 500 og Clophen A60

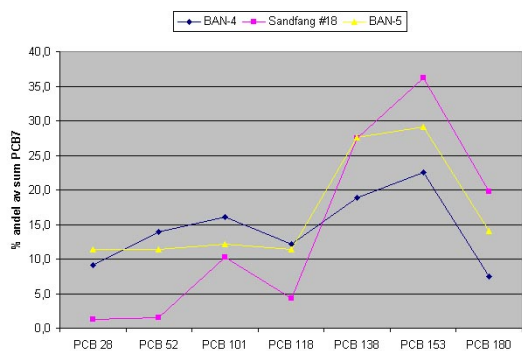
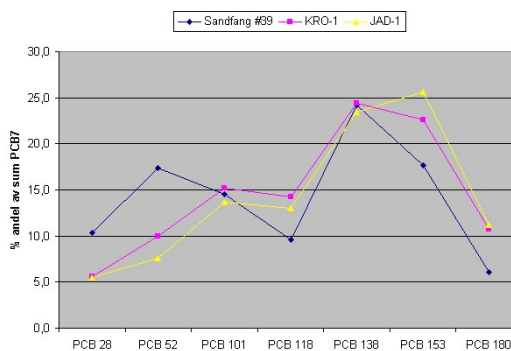
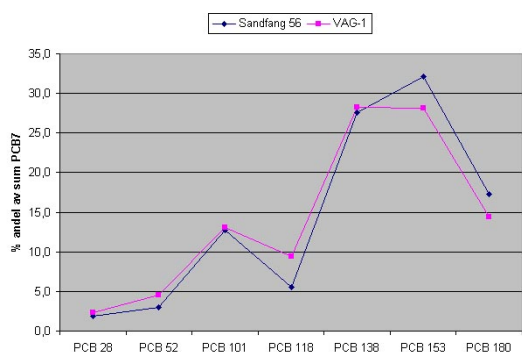
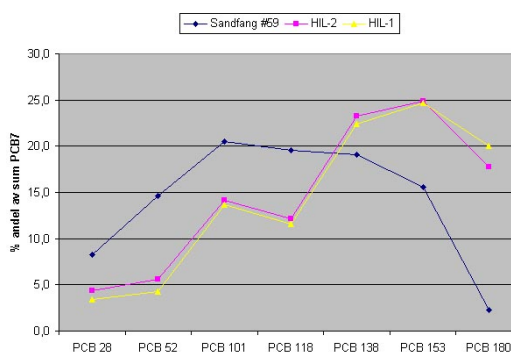
Figur 44: PCB-profiler av sandfangsprøve 18, 39, 56, 59, 64, 79, 87, 88 og 92 sammenlignet med PCB-profiler fra prøver tatt ved nærliggende sjøbunnsedimentstasjoner.

Som man kan se av disse grafene er det til dels stor likhet mellom profilene fra sandfangskummene og profilene fra sjøbunnsedimentene. I noen tilfeller ser det ut til å være et minimalt avvik mellom profilene (som f.eks. i figur 44h og figur 44), mens det i andre tilfeller kommer tydelig frem at det er snakk om to forskjellige kilder (som f.eks. i figur 44g og figur 44d).

Ut fra sammenligningen mellom PCB-profiler fra sandfangsprøver og sjøbunnsedimenter ovenfor ser det ut til at det foregår transport av sedimenter fra sandfangskummer til sjøen i nærheten. Indikasjoner på dette kan man se i figur 44d, figur 44h og figur 44 i kapittel 7.2, hvor PCB-profilene fra sandfangskummene sammenfaller veldig godt med PCB-profilene fra sjøbunnsedimentene. De andre sammenligningene bærer også preg av det samme, selv om små avvik forekommer. Disse avvikene stammer sannsynligvis fra biologisk nedbrytning av enkelte kongenere eller selektivt opptak i forskjellige organismer. I enkelte tilfeller, som figur 44b, viser PCB-profilen tegn på en miks av to eller flere tekniske blandinger, mens profilene fra sjøbunnsedimentene viser størst preg av den tekniske blandingen Clophen A60. Unntakene er sandfangskum 59 (figur 44d) og sandfangskum 87 (figur 44g), hvor PCB-profilene fra sandfangskummene antyder en annen teknisk blanding (og dermed en annen kilde) enn den som blir antydnet av PCB-profilene fra sjøbunnsedimentene i nærheten. Dette betyr at disse kummene sannsynligvis ikke er forbundet direkte med havnebassenget, eller at konsentrasjonene av PCB i disse kummene er såpass små at de ikke vises i PCB-profilen fra sjøbunnsedimentene. Det er allikevel viktig å merke seg følgende fra Alston et al. (2010):

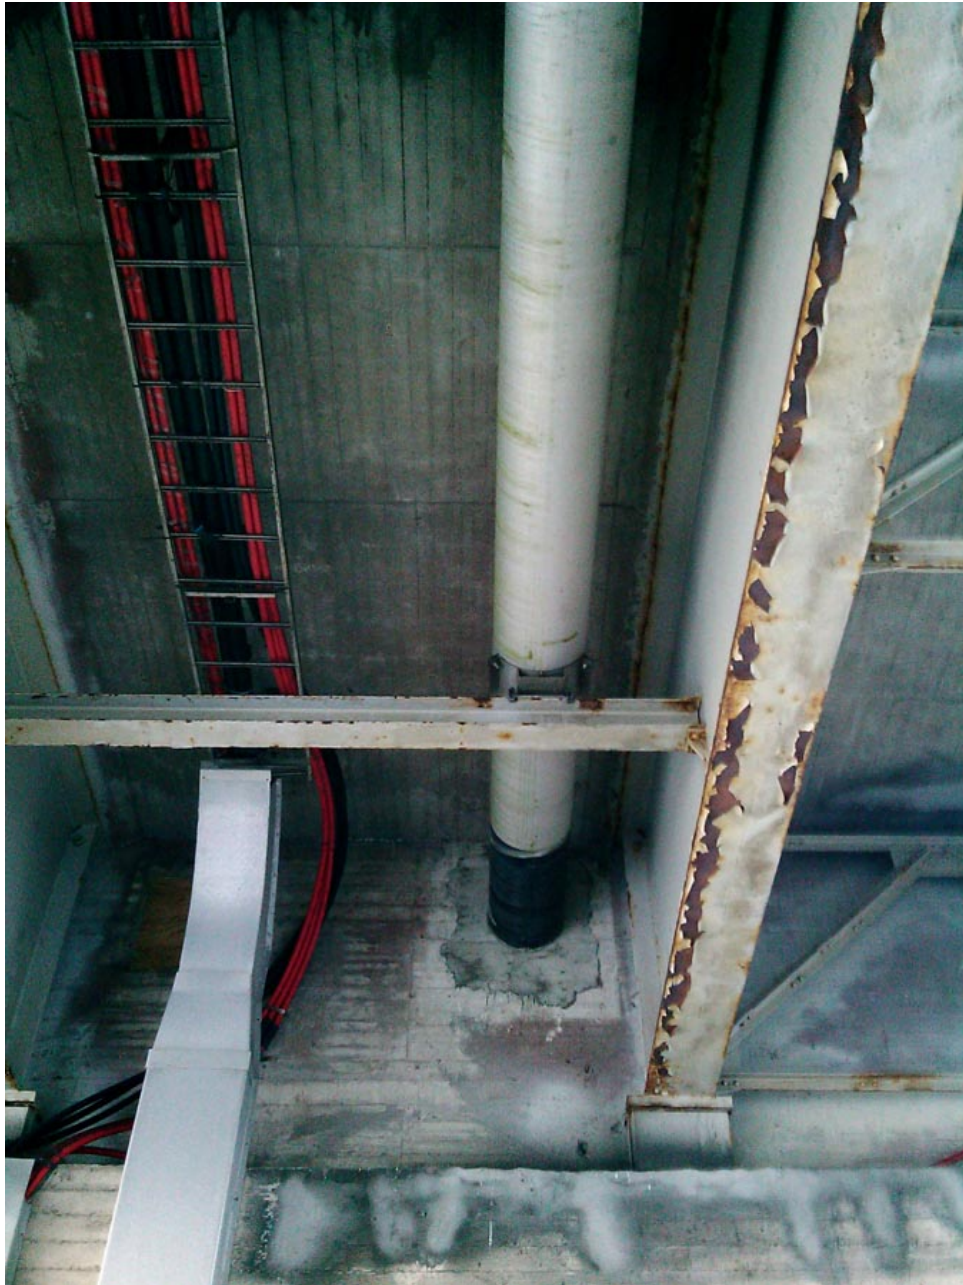
Figur 57: Avflassing av maling på undersiden av Strømsbroen (Foto: Bjørn Eidem)

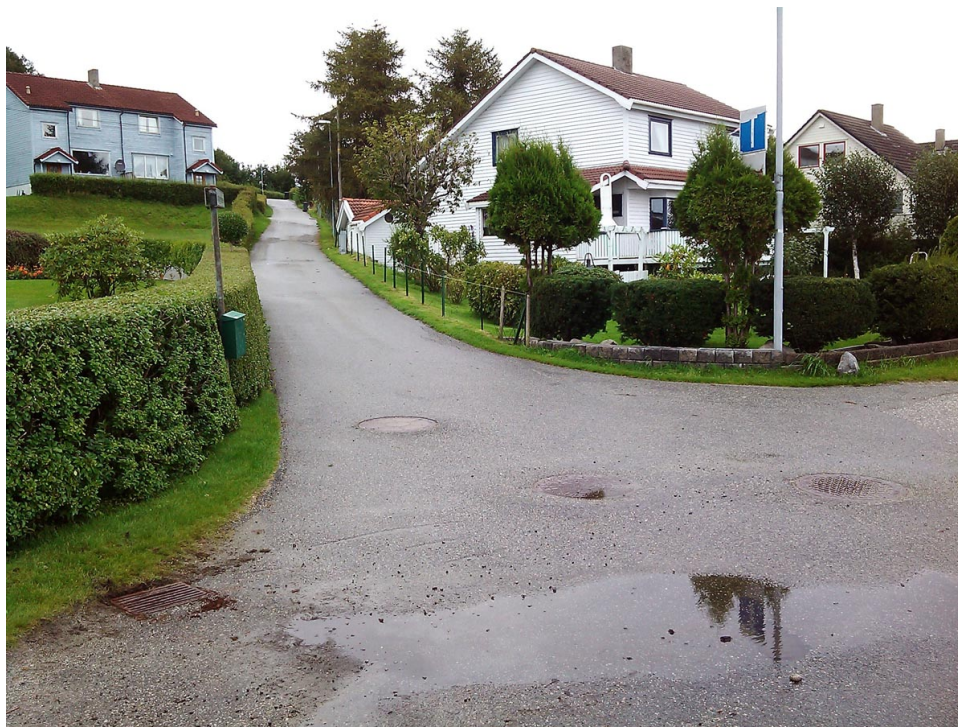
spesifikke kilder, men noe kommer sannsynligvis fra vedlikehold av båter og utstyr. Det er også mulig at kobberet kommer fra malingen i bygningene, da kobber i mange tilfeller har blitt brukt som tilsetningsstoff i maling for at denne skal bli soppbestandig og mer holdbar. Det ble også funnet høye konsentrasjoner i en kum like utenfor det militære området. Ut fra bebyggelsen i nærheten (se figur 58) er maling en av de mest sannsynlige kildene.

Figur 58: Bebyggelse rundt sandfangskum 18. Selve kummen sees nederst til venstre i bildet (Foto: Bjørn Eidem)

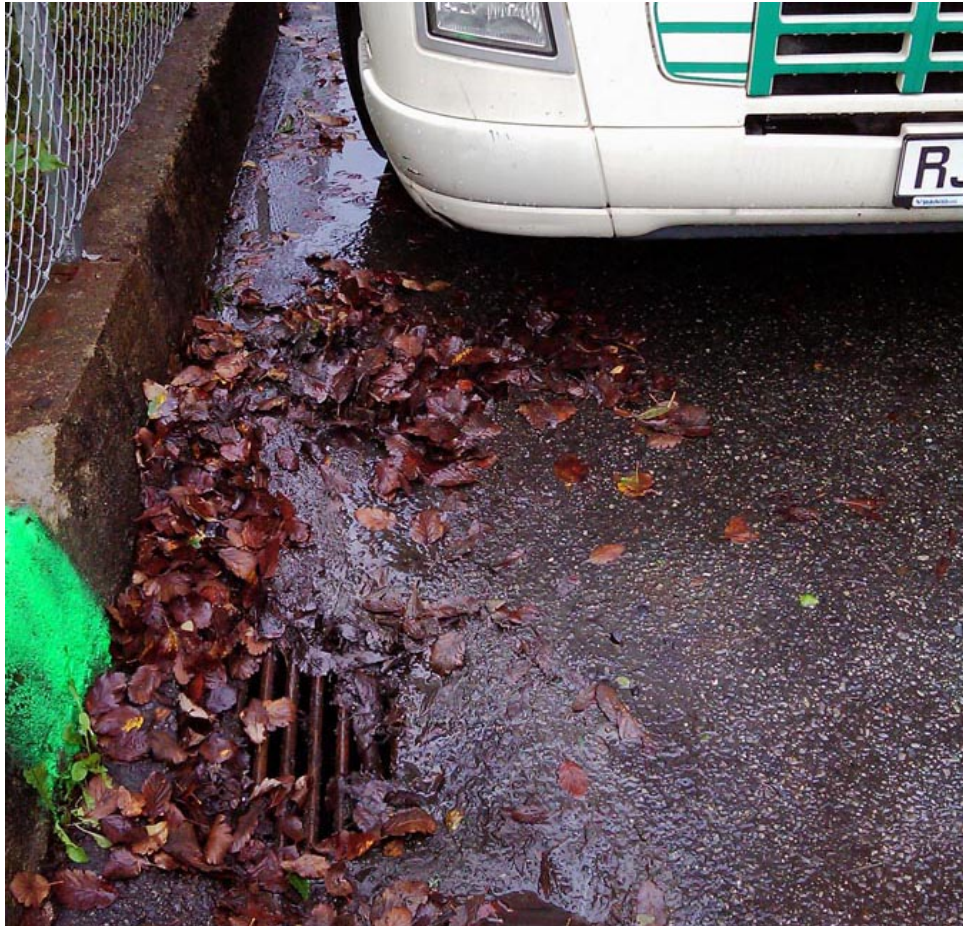
Figur 59: Spor etter tømning av olje fra trailer til sandfangskum ved Hillevågsvannet, sandfangskum 72 (Foto: Bjørn Eidem)

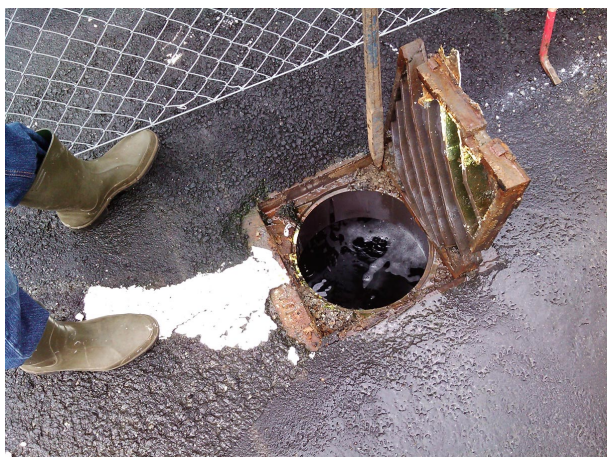
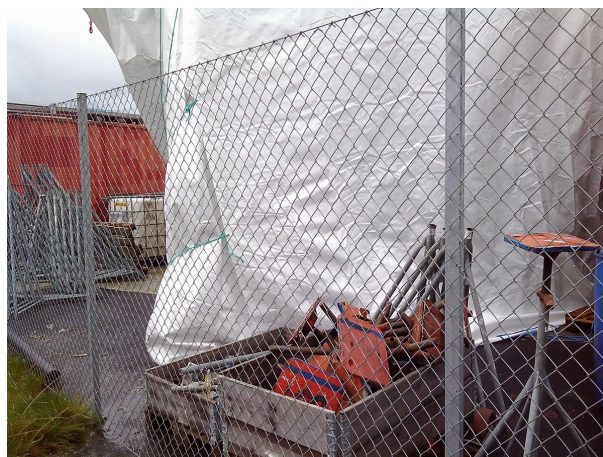
Figur 60: Bilder av omgivelsene rundt sandfangskum 39 (Foto: Bjørn Eidem)

(a) Malingsrester ved sandfangskum 39

(b) Lagring av diverse utstyr ved sandfangskum 39

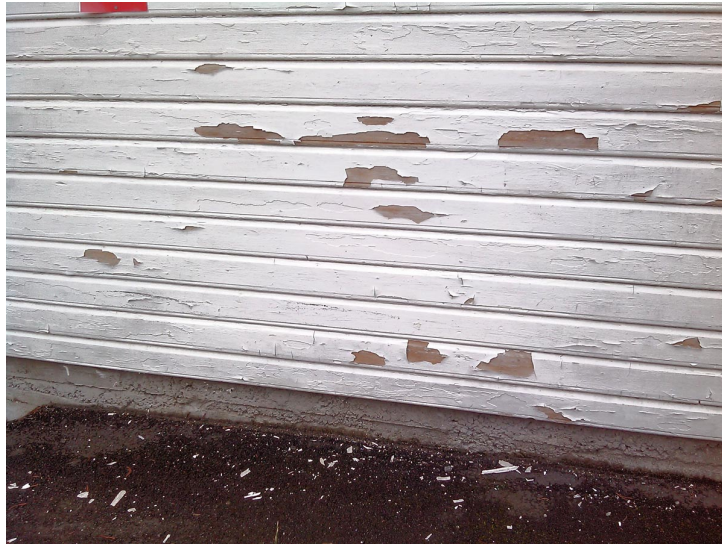
Figur 61: Husvegg som bærer preg av dårlig vedlikehold og dermed kan fungere som aktiv kilde til miljøgifter (Foto: Bjørn Eidem)
