Geokjemisk kartlegging av overflatejord i Sandnes og Stavanger

Identifisering av mulige kilder til arsen,
tungmetaller, PAH og PCB i jord, og forslag
til byjordsområder

Lektorutdanning med master i realfag

Norges teknisk-naturvitenskapelige universitet
Institutt for kjemi

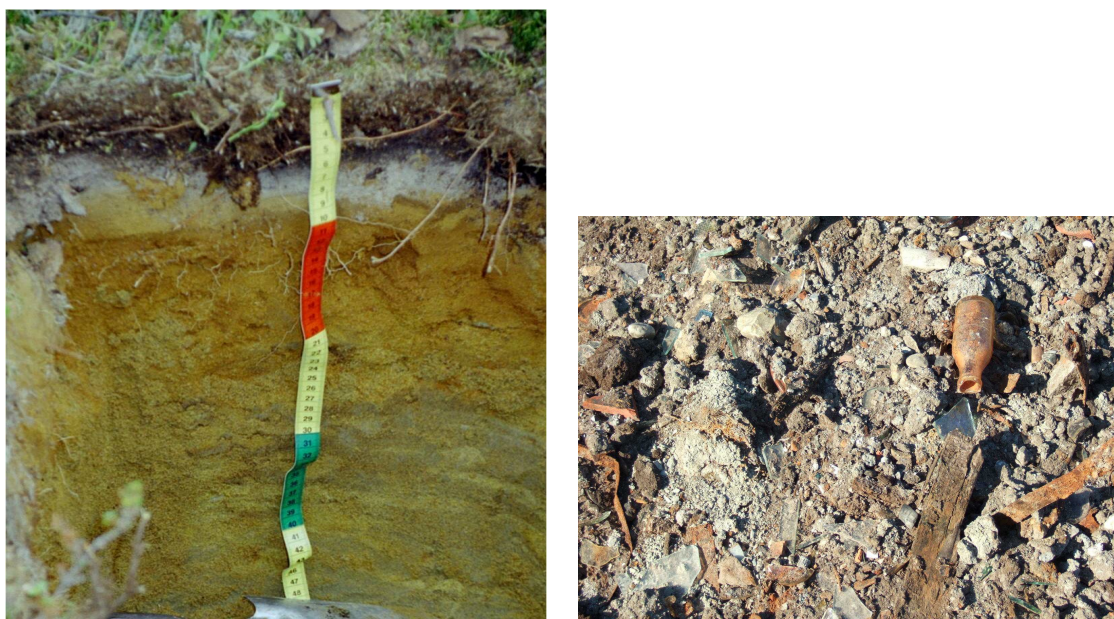
Figur 2.1: Jordprofil og byjord. Bilde: Rolf Tore Ottesen.

Miljøgiftenes lave mobilitet og deres akkumulering i nærhet av kilden er sentrale årsaker til en mer kompleks jordsammensetning (Ljung, Ottabong og Selinus, 2006). Byjord er derfor kjent for å ha særegne egenskaper som uforutsigbar lagdeling, dårlig struktur, og høye konsentrasjoner av sporstoffer (Kabata-Pendias og Pendias, 1992; Tiller, 1992). Vanlig jord hentet fra områder med lite eller ingen bebyggelse gjennom tidene vil med en jordprofil kunne se ut som bildet til venstre i figur 2.1, mens byjord i større grad vil se ut som bildet til høyre i figur 2.1.

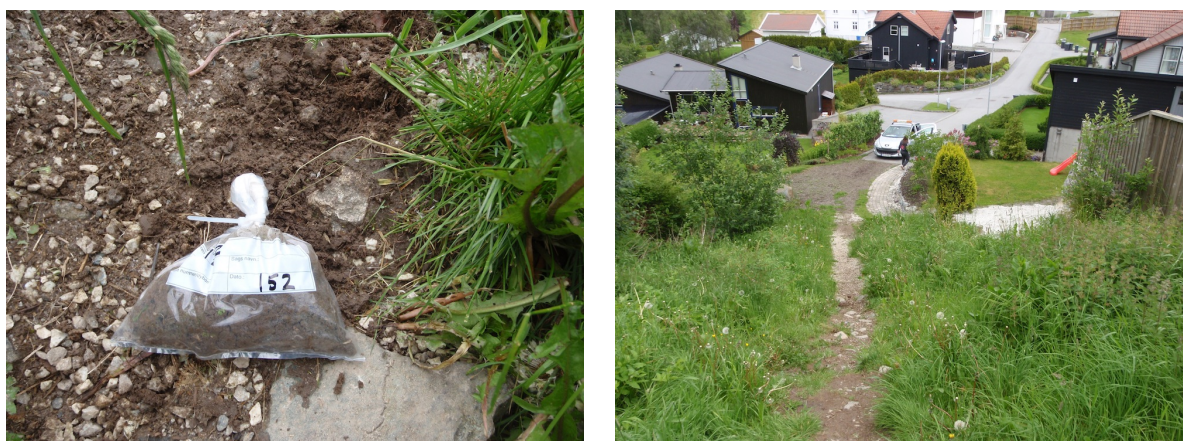
Figur 10.11: Prøvelokalitet 152 med høyt nivå av bly.

foregår graving og masseforflytning til enhver tid, noe som kan medføre ukontrollert spredning av forurensning. Graving og masseforflytning i bymiljøet kan føre til at forurensede masser blir gjenbrukt på følsomme områder som i og ved barnehager og boliger (Ottesen og Langedal, 2008). NGU har tidligere også påvist at forurensende gravemasser i tilfeller blir tilsatt organisk materiale (kloakkslam eller myrjord) og solgt som hagejord (Ottesen og Langedal, 2008). En mulig kilde til bly i dette området kan skyldes ukontrollert spredning av forurensning fra et annet sted, eller forurenset hagejord. Området er markert på begge forslagene til byjordsområder i figur 9.32 og 9.33.

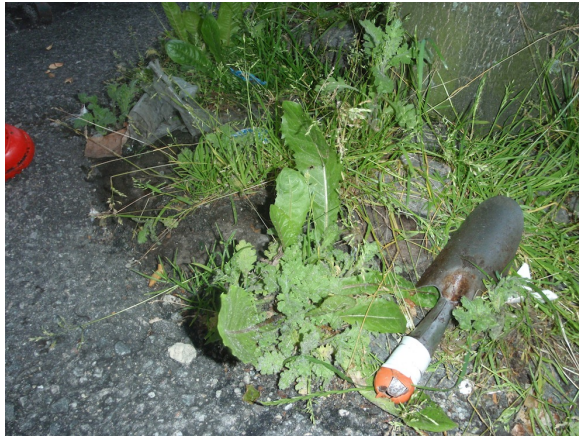
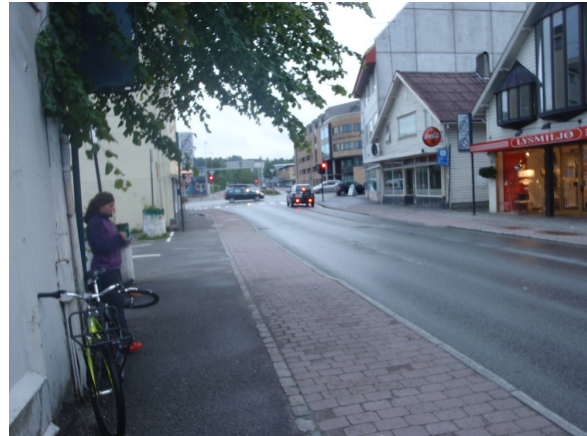
Figur 10.12: Prøvelokalitet 586 med høyt nivå av bly og sink.

Prøvelokalitet **586** er tatt under et tre i Sandnes sentrum i St. Olavs gate (like ved nr. 18) (figur 10.12) og viste høye konsentrasjoner av bly (355 mg/kg) i tilstandsklasse IV og sink (574 mg/kg) i tilstandsklasse III. Det prøvetatte området ligger i sentrum av Sandnes, i et byområde uten bolig, og plasseres derfor i arealklasse III. I kapitlene 6.2.2 og 6.2.8 er det beskrevet ulike kilder til bly og sink, der maling er en av disse. Andersen et al. (2009) viser i sin rapport at stående bygningsmasse antakeligvis er en viktig aktiv forurensningskilde til tungmetaller, noe som inkluderer sink og bly. Naturlig avflassing og rehabiliteringsarbeider representerer en risiko for spredning av bly og andre miljøgifter, både til jord og til overvannsystemet, med mulighet for videre spredning til havnebassenget (Andersen et al., 2009). En mulig kilde til bly og sink i denne prøven kan være malingen fra det nærliggende huset på bildet i figur 10.12. Bly er også ifølge Reimann og de Caritat (1998) tidligere brukt i bensin, og også bildekk inneholder bly og

sink. Som vi ser av kartet i figur 4.4 er dette et område der mennesker har bodd i lang tid og man kan anta det har vært endel trafikk på disse veiene gjennom tidene. Dette er også en mulig kilde til blyinnholdet i prøven.

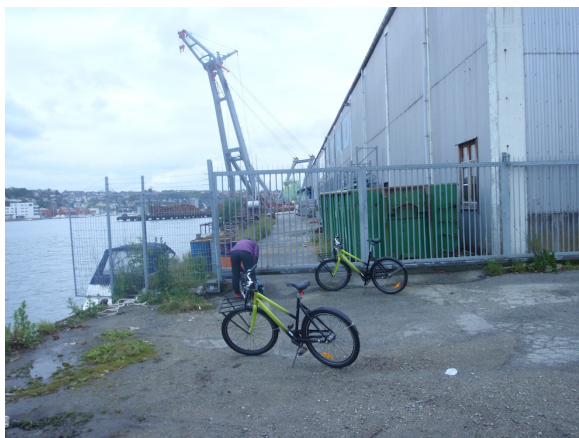
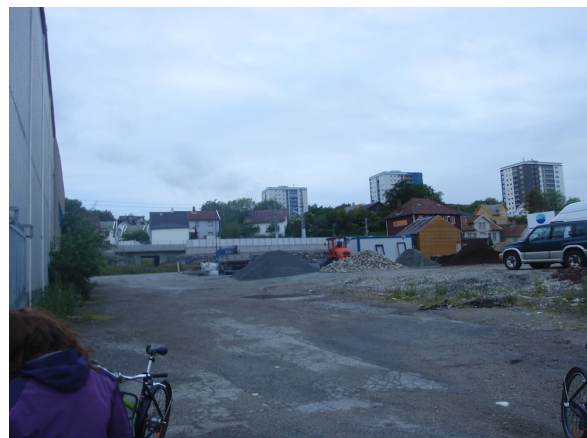
Figur 10.13: Prøvelokalitet 590 med høyt nivå av sink.

Prøvepunkt **590** viste høye konsentrasjoner av sink (6690 mg/kg) og plasseres på bakgrunn av dette i tilstandsklasse V. Det foreligger ingen beskrivelse av området i feltnotatene, men prøven

er tatt i havneområdet/industriområdet langs Strandgata 25. Montér Sandnes, Fjogstad Hus AS og Malemester Peder E. Vik AS ligger på området i dag. Prøveområdet er vist i figur 10.13. Arealklassen her blir derfor klasse IV da dette ser ut som et industriområde. Det er funnet høye konsentrasjoner av sink (6690 mg/kg) i tilstandsklassen for farlig avfall (V). Dette området kan derfor sees på som forurenset av sink.

Ganns potteri og teglverk har tidligere ligget i samme område (se kartet i figur 4.2). Produksjon av murstein og teglstein er ifølge Trondheim kommune (2008) en kilde til blant annet sink. Dette kan ha bidratt til det høye sinkinnholdet til prøven. Av bildet ser vi også at prøven er tatt rett ved siden av et gjerde. Store Norske Leksikon (2012) skriver at rundt 40% av all sink som produseres, brukes til korrosjonsbeskyttelse. Dette skjer ved galvanisering av jern og stål som påføres ved å dyppe gjenstander i smeltet sink (varmeforsinking), ved elektrolyse, påsprøyting eller ved bruk av sinkrik maling (Store Norske Leksikon, 2012). En mulig kilde til sinkinnholdet i prøven kan være gjerdet, dersom dette er korrosjonsbeskyttet av sink. Av bygningen ved siden av ser vi også at det er benyttet hvitmaling på betongen (som ser litt slitt ut). Som for prøve 586 kan maling også være en mulig kilde som bidrar til sinkinnholdet. Området er markert på begge forslagene til byjordsområder i figur 9.32 og 9.33.

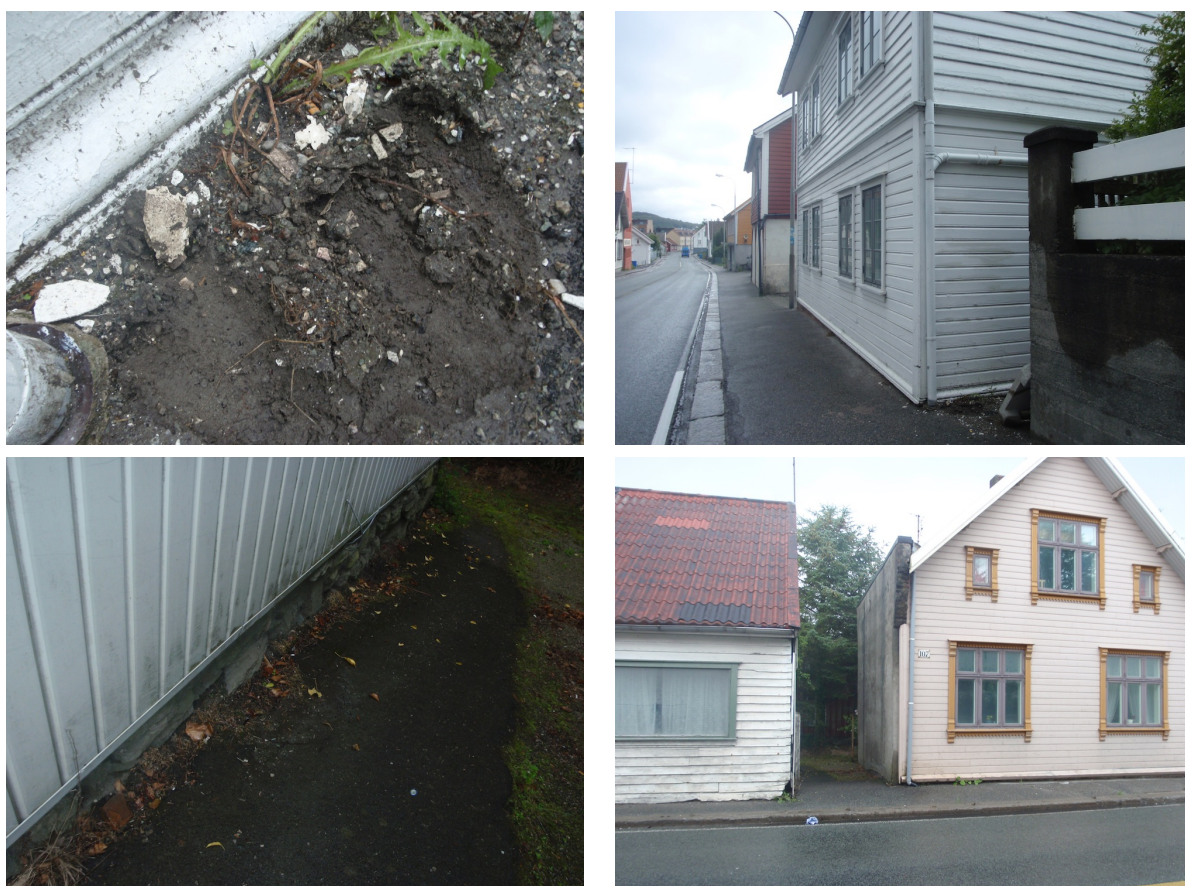
Figur 10.14: Prøvelokalitet 592 (to øverste bilder) og 593 (to nederste bilder) med høyt nivå av sink og for 593 også bly.

Prøvelokalitetene **592** og **593** ligger nære hverandre og blir presentert sammen da de kan ha samme kilder til forurensningen. Prøveområdene er ikke beskrevet i feltnotatene under prøvetakingen, men bildene i figur 10.14 viser at prøvene er tatt i boligområder i bysentrum inntil to hus med hvitmaling. Adressen for prøve 593 er Strandgata 107 og for 592 Strandgata 123. Det prøvetatte området havner derfor i arealklasse II, beskrevet i tabell 2.1. Analyseresultatene for 592 viste høye konsentrasjoner av sink (2690 mg/kg) i tilstandsklasse IV, mens for 593 ble det funnet sink (1140 mg/kg) i tilstandsklasse IV og bly (227 mg/kg) i tilstandsklasse III.

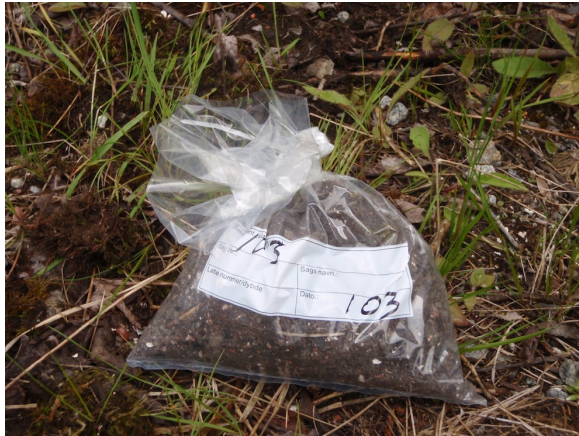
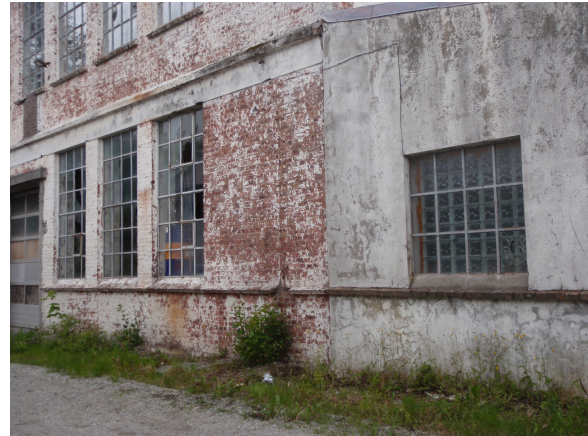
Figur 10.15: Prøvelokalitet 103 med høye verdier av bly og sink.

Prøve nummer **103** ble tatt i et nedlagt industriområde, området til tidligere de Forente Uldvarefabrikker på Figgjo, og det var malingsflak i prøven. I prøven ble det funnet høye verdier av sink (2720 mg/kg) i tilstandsklasse IV og bly (2550 mg/kg). Konsentrasjonene av bly er så høye at de overstiger grensen for farlig avfall (se tabell 2.2). I dag ligger Malthus AS forskalingsfabrikk, med adressen Fogvedveien 82, på området. Malthus Forskaling AS bruker ikke hele området, og en plan om å bygge om den eldre fabrikk til leiligheter er nå godkjent (Tjessem, 2012). Området plasseres derfor enn så lenge i arealklasse IV: Industri, jernbane og hovedvei.

Da prøven er tatt i det gamle nedlagte industriområdet til De Forente Uldvarefabrikker på Figgjo (figur 10.15), som beskrevet i kapittel 4.1.3, er det sannsynlig at de høye konsentrasjonene av miljøgiftene kan skyldes aktiviteten og produksjon av ullvarer og tekstiler på dette området. Ifølge Trondheim kommune (2008) kan produksjon av tekstiler medføre sinkforurensning, men

ikke bly. Konsentrasjonen av sink kan også ha andre kilder som beskrevet i kapittel 6.2.8. Den meget høye blykonsentrasjonen kan også ha fått bidrag fra andre kilder som maling, blikkplater eller bildekk (beskrevet i kapittel 6.2.2). Kromkonsentrasjonen på området (her funnet i tilstandsklasse II), kan ifølge Ottesen (2012) stamme fra den tidligere industrien, da krom er brukt som fargestoff i ull. Da dette er et område det har vært industrivirksomhet ved i mange år, er det vanskelig å fastsette nøyaktig hva som har bidratt med forurensningen.

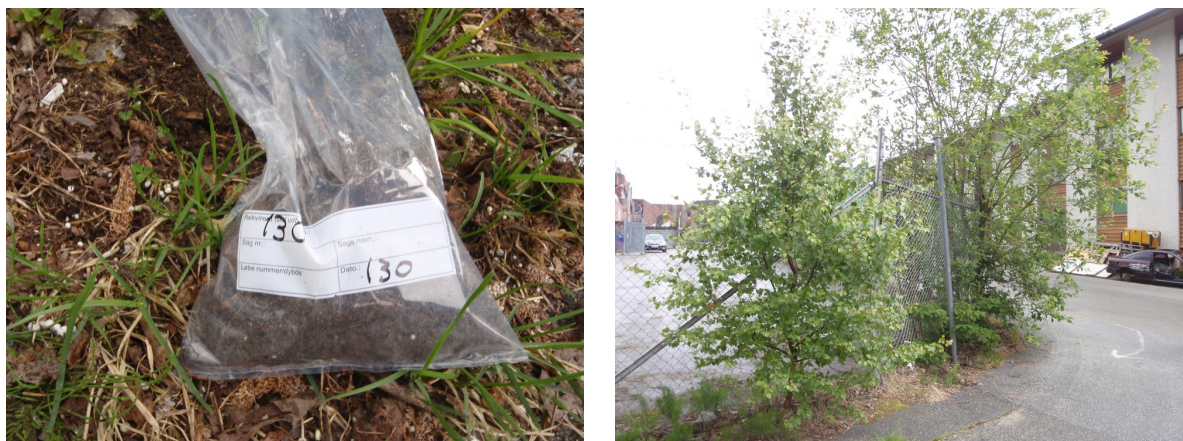
Figur 10.16: Prøvelokalitet 130 med høye verdier av sink.

I Ganddal er det prøve **130** som viste høye konsentrasjoner av sink (576 mg/kg) i tilstandsklasse III. Det prøvetatte området er et næringsområde som vist i figur 10.16. På området (i Snekkerveien 28) ligger Betong AS som driver med produksjon av støpte betongbyggningsdeler. Prøven er tatt rett ved siden av et gjerde og en stolpe i metall. En mulig kilde til sink kan som beskrevet i kapittel 6.2.8 være korrosjonsbeskyttelse av stål. Andre mulig kilder til den høye konsentrasjonen av sink kan også skyldes biler, da ifølge Kjeldsen og Christensen (1996) bildeler

kan inneholde en del sink, bildekk og også gummi. Området er ikke markert på forslagene til byjordsområder i figur 9.32 og 9.33.

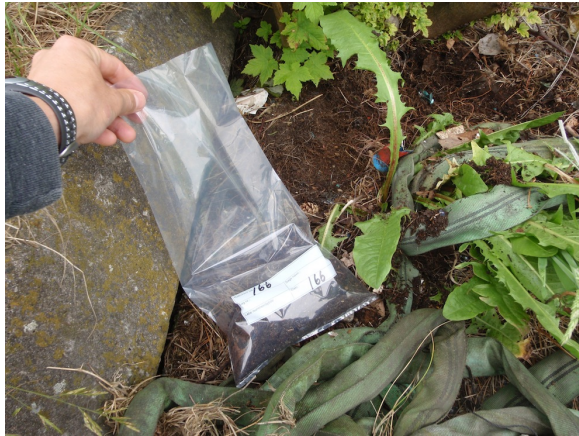
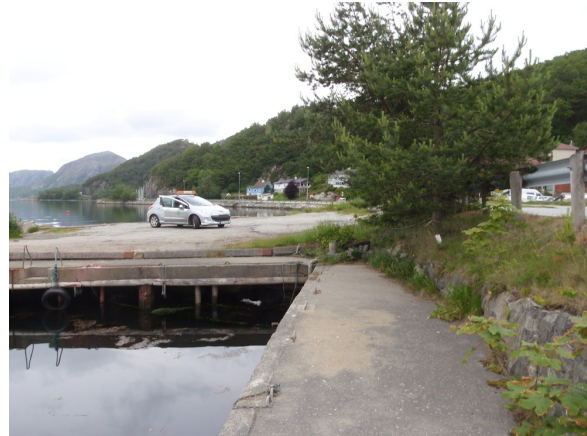
Figur 10.17: Prøvelokalitet 166 med høyt nivå av bly og kobber.

Ved en gammel privat brygge, langs Daleveien, med "mye organisk" lå prøvelokalitet **166**, se figur 10.17. I nærheten ligger en vei, et stort asfaltert område og på andre siden av veien et boligområde. Området plasseres derfor i arealklasse IV. Med en konsentrasjon av bly på 371 mg/kg i tilstandsklasse IV og kobber på 712 mg/kg i tilstandsklasse III, havner dette prøvepunktet i arealklasse IV, beskrevet av Eggen, Andersson og Ottesen (2009) som "industri, jernbane og hovedvei". Stort sett er utslippene av kobber lokale, og i mindre grad

langtransporterte (Ottesen og Volden, 2002). Som beskrevet i kapittel 6.2.4 kan aktuelle kilder til kobber være bunnstoff fra båter, notimpregneringsmidler og maling. Holt (2009) påpeker i sin oppgave at de viktigste kildene til kobber i Norge er nettopp bunnstoff for skip og båter. Bly er også knyttet til maling i bunnstoff (Klif, 2010). De høye kobber- og bly- konsentrasjonene kan skyldes båttaktivitet på området. Da området ligger ved siden av en vei, kan også en mulig kilde til bly i området, se kapittel 6.2.2, være utslipp av bileksos eller blybensin (fra eldre tider) eller eventuelt bildekk. Området er markert på begge forslagene til byjordsområder i figur 9.32 og 9.33.

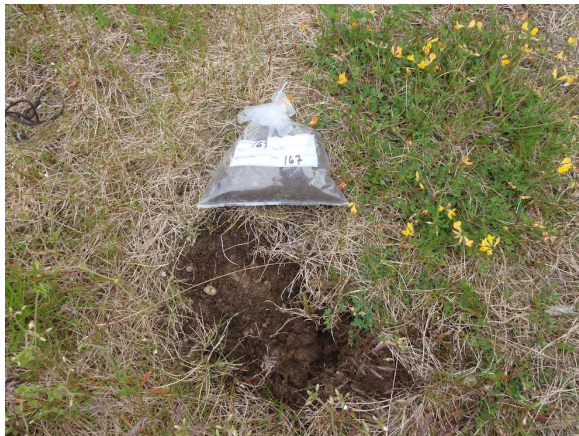
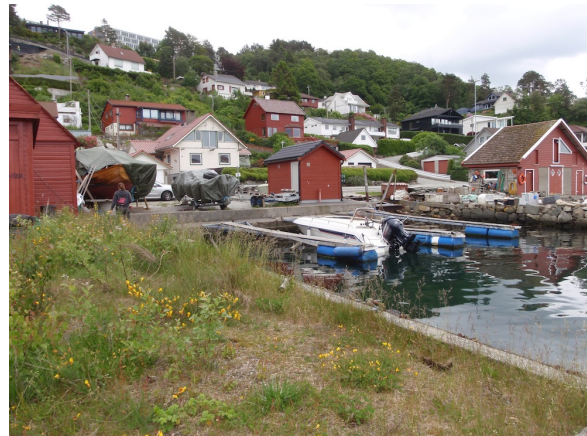
Figur 10.18: Prøvelokalitet 167 med høyt nivå av bly.

Området, der prøve **167** er tatt, er i feltnotatene beskrevet som "område med kaianlegg og fyllmasser", og er tatt på Laberget langs Daleveien. Prøvelokaliteten er avbildet i figur 10.18. Sammenliknet med prøve nr. 166, er dette området i større grad knyttet til byområde med bolig, noe som medfører at området havner i arealklasse II. Det ble påvist én høy konsentrasjon av bly (112 mg/kg) i tilstandsklasse III, som kan skyldes at dette området kan bestå av fyllmasser (som i beskrivelsen av området). Fyllmasser kan stamme fra ukontrollert forurensningspredning som en følge av forflytning av ukontrollerte masser. Ifølge Ottesen og Langedal (2008) kan graving

og masseforflytning i bymiljøet kan føre til at forurensede masser blir gjenbrukt på følsomme områder som for eksempel boligområder. Ellers kan det høye blyinnholdet skyldes liknende kilder som beskrevet for prøvepunkt 166 eller som gitt i kapittel 6.2.2. Området er markert på begge forslagene til byjordsområder i figur 9.32 og 9.33.

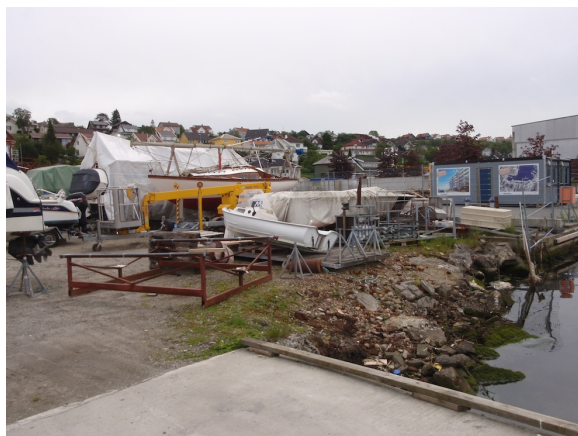
Figur 10.19: Prøvelokalitet 170 med høyt nivå av bly, kobber, krom, nikkel og sink.

Prøve **170** ble tatt i en marina, der Gravarsveien og Hanaveien møter hverandre, med ”fyllmasse og noe stein”. Se figur 10.19. I henhold til bildet, og beskrivelsen av området, vil dette området klassifisere til arealklasse IV, beskrevet som industri, jernbane og hovedvei av Eggen, Andersson og Ottesen (2009). Den analyserte prøven er den i Sandnes som viser høyeste konsentrasjoner av flest tungmetaller, og den eneste av alle prøvene som viser en høy konsentrasjon av nikkel. Analyseresultatene viste konsentrasjoner av bly (350 mg/kg), nikkel (833 mg/kg) og sink (1160 mg/kg), alle i tilstandsklasse IV, samt kobber (335.6 mg/kg) og krom (273 mg/kg) i tilstandsklasse III. Jorden i dette området er derfor forurenset.

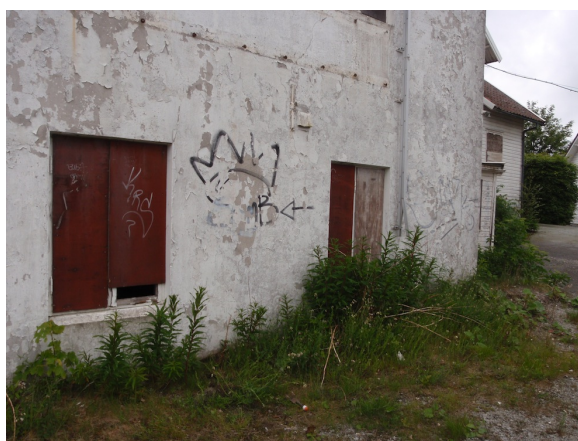
Figur 10.20: Prøvelokalitet 137 med høyt nivå av bly, sink og kobber.

”Gammelt hus ”Lundens Havremølle”, jord med malingrester” er beskrivelsen av prøvepunkt **137**. Det prøvetatte området ligger litt på utsiden av et boligområde i Lunden (vei). Se figur 10.20 for bilde. Arealklassen for dette området er arealklasse II eller III, se tabell 2.1. Det ble funnet høye konsentrasjoner av bly (647 mg/kg), kobber (5339.5 mg/kg) og sink (1140 mg/kg), alle i tilstandsklasse IV.

Flere blyforbindelser er ifølge Buraas (2011) og Vadstrup (2006) brukt i maling (i rød og hvit) både som pigment og korrosjonsbeskyttelse, men også fordi det bidrar til god dekkevne, motstandsdyktighet og for å få en intens hvitfarge. Blyhvitt ble ifølge Hansen og Jensen (1991) på slutten av 1920-tallet erstattet av sinkhvitt (og senere igjen også av titanhvitt). På tross av dette, er blybasert maling fortsatt en helse- og miljøutfordring da det fremdeles finnes bygninger som inneholder blyholdig maling (Andersen et al., 2009), noe som ifølge Rayner-Canham og Overton (2006) spesielt gjelder gamle hus. Ottesen og Langedal (2008) påpeker at bly i byjorden også kan stamme fra bygningsmaterialer, murpuss og betong, beslag og blyrør. I boken til Rayner-Canham og Overton (2006) blir det blant annet påpekt at både metallisk sink,

sinkkromater og sinkkoksider brukes i grunninger og malinger som biocid. Mulige bidrag til de høye bly- og sinkkonsentrasjonene kan da være malingen på bygget som har flasket av, blitt pusset av eller også rester av bly fra bygningsmaterialer som har havnet i jorden.

Nordberg et al. (2007), Ottesen et al. (2000) og Reimann og de Caritat (1998) viser til mulige kilder til kobber som for eksempel vannrør, legeringer, beholdere og containere, bakteriedrepende midler og maling (grønn/blå). I tabellen med oversikt over ulike miljøgifter fra industri, 6.1, er det også gitt at korn- og fôrprodusenter kan bidra med forurensninger som blant annet kobber og sink. En del av sink- og kobberkonsentrasjonene kan skyldes den tidligere møllevirksomheten på området. Andre mulige kilder til kobber er gitt i kapittel 6.2.4. Området er markert på begge forslagene til byjordsområder i figur 9.32 og 9.33.

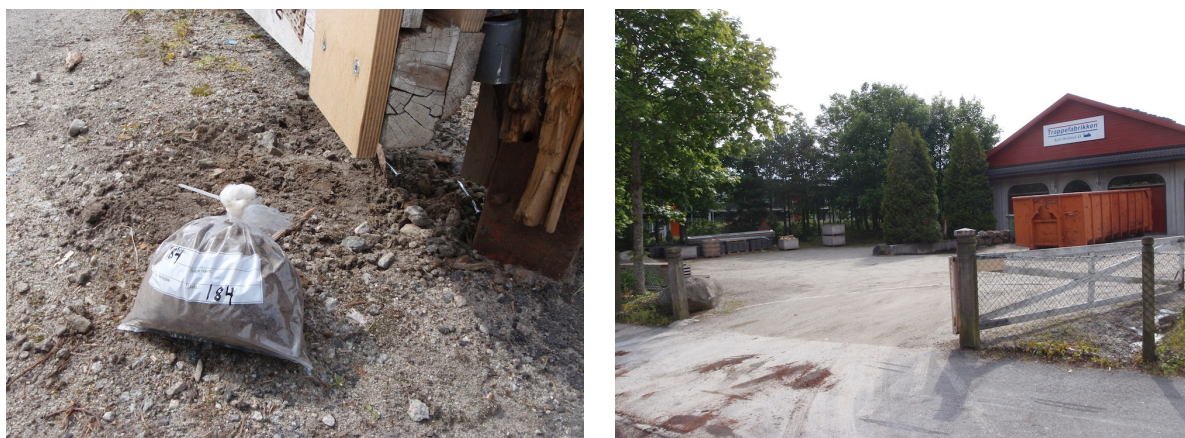
Figur 10.21: Prøvelokalitet 184 med høy verdi av arsen.

Prøvepunkt **184** er det eneste punktet i Sandnes som viste høye konsentrasjoner av arsen (52.2 mg/kg), og plasseres i tilstandsklasse III. Prøven er tatt ved en port ved trappefabrikken Kjell Meisland AS i Fartein Valensvei 21 (se bildet i figur 10.21). Ifølge Meisland.no (2012) tegner, konstruerer, sager, limer, høvler, dreier, freser, pusser, lakkerer og monterer de trapper og har gjort dette gjennom en årrekke. Dette området ligger derfor i arealklasse III eller høyere ifølge tabell 2.1. Ulike kilder til arsen er som beskrevet i kapittel 6.2.1. Kilder til ulike miljøgifter fra blant annet trevareindustri er listet opp i tabell 6.1, der blant annet treimpregnering er nevnt. Da prøven ble tatt rett ved siden av porten kan dette være den mulige kilden. Ifølge Meisland (2012) besto stolpene tidligere av stålstendere som var kledd med impregnert tremateriale. Meisland (2012) forteller også at stolpene ved inngangen til fabrikken ble fjernet og erstattet med sten rett før sommerferien 2012. Dette er i etterkant av prøvetakingen på området.

I kapittel 6.3.2 er mulige kilder til PCB beskrevet, der blant annet betong og murpuss, samt maling er nevnt. Da prøven ble tatt i nærheten av en hvit, rustet dør samt et murbygg som ser eldre ut (usikkert om det er fra 1950-70-tallet da PCB først og fremst ble brukt), kan en mulig kilde til PCB være hvitmalingen på døren eller betongen og murpussen. Malingen på veggen har fargen grønn. Hansen og Jensen (1991) påpeker i sin bok at den blå og grønne fargen i maling ofte skyldes kobber, da i form av syntetiske kobberpigmenter i form av kobbersulfat (CuSO_4). En mulig kilde til kobberet kan være malingen. PAH-konsentrasjonen er vanskelig å forklare, men i kapittel 6.3.1 er det gitt mulige kilder der trafikkforurensning ifølge Johnson et al. (2011) kan bidra med PAH. Dette er imidlertid meget usikkert om dette er kilden til PAH på stedet. Området er markert på begge forslagene til byjordsområder i figur 9.32 og 9.33.

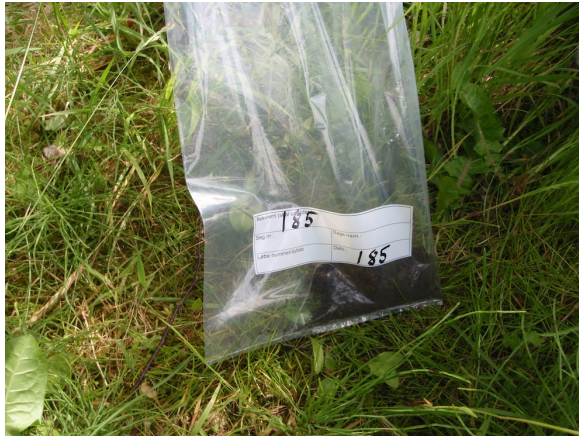
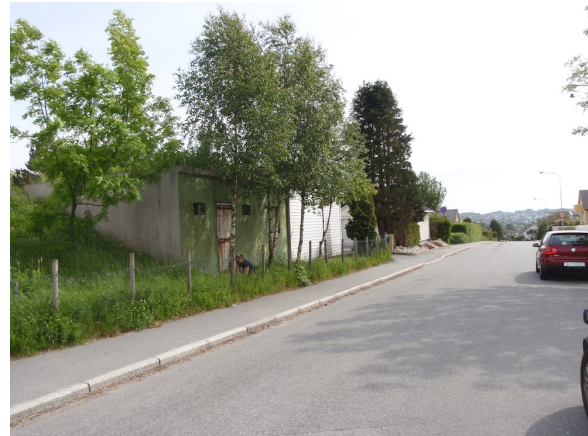
Figur 10.22: Prøvelokalitet 185 med høye verdier av kobber, PAH og PCB.

Utenfor et gammelt mursteinsbygg i Jønningsheiveien 12, ble prøve **185** tatt. Se bildet i figur 10.22. Da prøvepunktet ligger ved et boligområde kan dette området klassifiseres i arealklasse II (se tabell 2.1). Prøven viser høye verdier av kobber (713.2 mg/kg) og PAH (29.858 mg/kg), begge i tilstandsklasse III, og PCB (1.1 mg/kg) i tilstandsklasse IV. Dette er det eneste prøvepunktet i hele Sandnes og Stavanger som viste høye konsentrasjoner av PCB og er også prøvepunktet med høyest PAH-konsentrasjon.

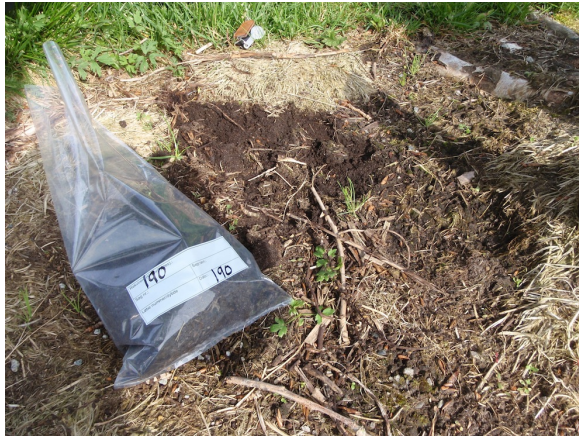
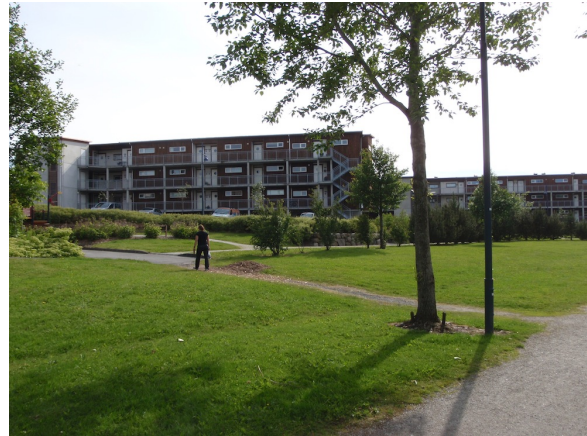
Figur 10.23: Prøvelokalitet 190 med høye verdier av kobber.

Området for prøvetakingen av prøve nummer **190** er beskrevet som ”Under stort tre, ved nytt boligområde”, og kan sees i figur 10.23. Dette området ligger midt i et boligområde mellom Prestholtsteigen og Aksel Eggebøs vei, og er i arealklasse II: bolig, barneparker, barnehager, lekeplasse, parker og badestrender (Klif, 2008a). Den analyserte prøven viste en konsentrasjon av kobber på 536 mg/kg som plasseres i tilstandsklasse III og er derfor moderat. Men, innholdet av kobber i prøven er likevel for høy for arealklassen. Ved siden av prøvepunktet er det plasser en grønmalt lyktestolpe. Som for prøve 185 kan kobber stamme fra grønnfarget maling, men da dette er i et nybygd området er det ikke sikkert dette er den opprinnelige kilden. I kapittel 6.2.4 er det gitt at også gjødsel en mulig kilde. Dersom jorden som er brukt i området stammer fra andre plasser, kan det også være masser som er forurenset et annet sted som er flyttet til dette området, men dette er vanskelig å vite. Området er markert på forslaget til byjordsområde i figur 9.33, men ikke på det andre (figur 9.33).

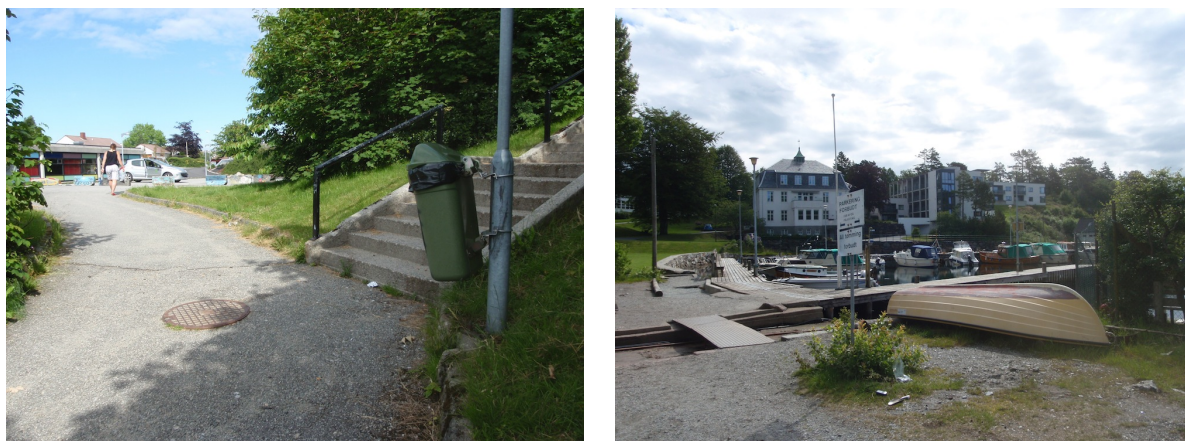
Figur 10.26: Prøvelokalitet 344 med høye verdier av sink, og 347 med høye verdier av arsen, bly, kobber, kvikksølv og sink.

Ved en trapp ved Godalen videregående skole, med adresse Østre Ring 55 (se bilde i figur 10.26), ble prøve **344** tatt. Prøven viste høye verdier av sink (2570 mg/kg) i tilstandsklasse IV. Da prøven er tatt i nærheten av et skoleområde blir arealklassen for området II. Den påviste verdien for sink i tilstandsklasse IV overskrider arealklassen for området. Mulige kilder til sink er gitt i kapittel 6.2.8. Sink er blant annet er brukt som korrosjonsbeskytter av stål, i plast og også maling (Kjeldsen og Christensen, 1996; Ottesen og Volden, 2002). Sjøppelbøtten er farget grønn og består av plast (ser det ut som). Hansen og Jensen (1991) påpeker at sink kan inngå i forbindelser med andre metaller og da danne fargede pigmenter som for eksempel koboltgrønt. Mulig kilder til sinken kan være rekkverket, lyktestolpen eller søppelbøtten på bildet. Området er markert på begge de nye forslagene til aktsomhetskart for jord i figur 9.32 og 9.33. På det tidligere aktsomhetskartet i figur 5.7 er området ikke markert.

Prøve **347** (figur 10.26) og **347B** (figur 10.27) er tatt i samme småbåthavn i Ramsviga. Båthavnen ble ifølge Austbø et al. (2008) anlagt i 1958. Den ene prøven, 347, er tatt ved en bar flekk ved en busk, mens 347B er tatt i utsetningsrampen i båthavnen, og inneholdt

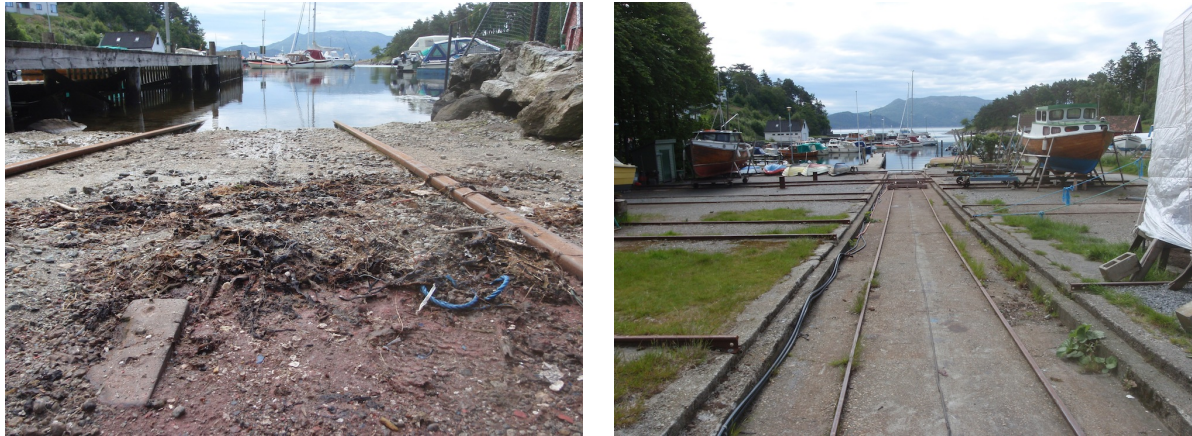
Figur 10.27: Prøvelokalitet 347B med høye verdier av bly, kobber, kvikksølv og sink.

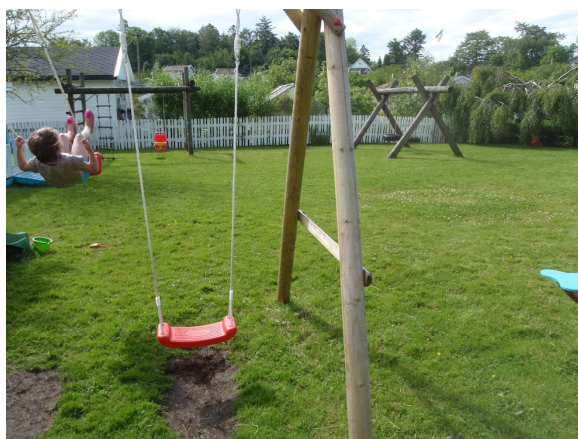
Figur 10.28: Prøvelokalitet 349 med høy verdi av bly.

På en slitt flekk, ved lekapparater i Rosendal og Ramsvik Kolonihage i Sandnesgata, ble prøve **349** tatt. Prøven viste innhold av bly (122 mg/kg) i tilstandsklasse III. Området er ifølge Austbø et al. (2008) vært i bruk siden 1917, der det har vært dyrket poteter og grønnsaker, bærbusker og frukttrær. Det er nå stor pågang etter ledige parseller (Austbø et al., 2008). Da

dette er bruken av området, blir arealklasse I eller II. Uansett er blykonsentrasjonen for høy for arealklassen i dette området. Det vanskelig å avgjøre hva slags kilder det kan finnes til bly i området. Ingen åpenbare kilder kan sees av bildet i figur 10.28. Da byjord har vist seg å ofte inneholde mye bly, kan forflytning av forurensede masser til området være en mulig kilde. Hagejord er ifølge Ottesen og Langedal (2008) en mulig kilde til miljøgifter. Flere mulige kilder til bly er gitt i kapittel 6.2.2

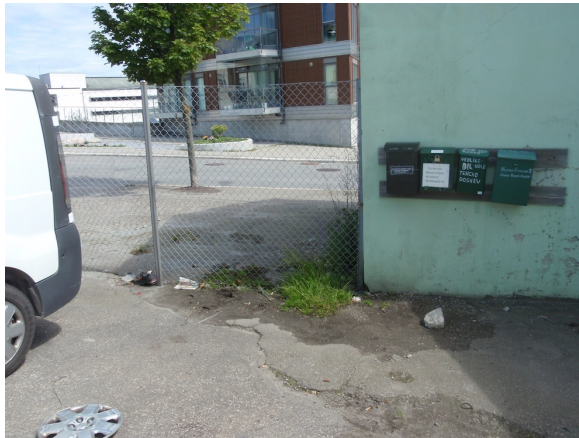
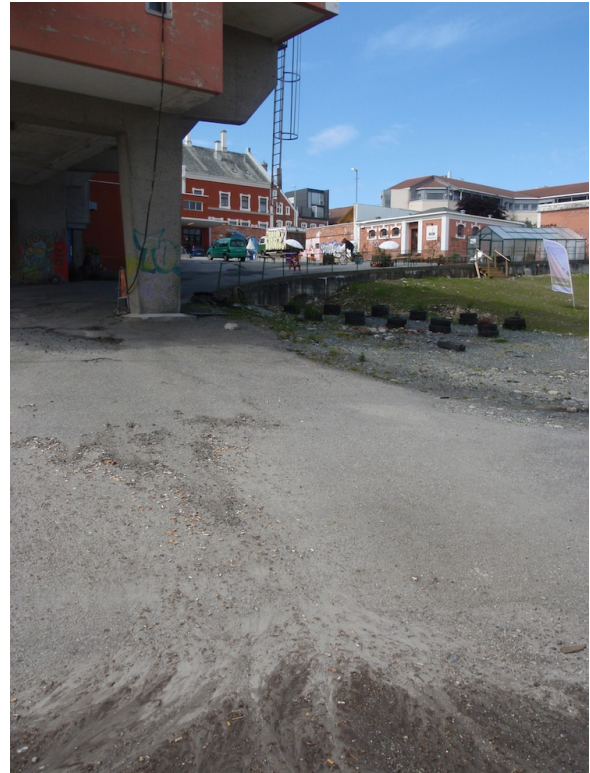
Figur 10.29: Prøvelokalitet 356 med høye verdier av bly, krom og sink og 357 med høye verdier av bly, kobber og sink.

I Lervika, der prøve **356** og **357** ble tatt, har det tidligere ligget mye industri, og endel industri ligger der fremdeles. Se bilder i figur 10.29. Området plasseres i arealklasse IV. I prøve 356 er det funnet høye verdier av bly (299 mg/kg) og krom (210 mg/kg), begge i tilstandsklasse III, samt sink (2100 mg/kg) i tilstandsklasse IV. Punkt 357 viste høye verdier av bly (432 mg/kg) og kobber (1017.7 mg/kg), begge i tilstandsklasse IV, samt sink (1130 mg/kg) tilstandsklasse III. Analyseresultatene viser ikke verdier som er for høye i forhold til områdets bruk, men dersom man skal bruke området til for eksempel boliger, hindre at sjøbunnen blir forurenset eller at dette skal spre seg videre i miljøet, må det innføres tiltak for å rydde opp i dette området.

Da det ifølge Austbø et al. (2008) har ligget industri i området som Holmens Preservering Co, Tou Bryggeri, Vestlandske gummifabrikk, Rasmus Sand posefabrikk, Borgen Packing, Stavanger Blikemballagefabrikk, Stavanger Bliktrykkeri, Vestlandske Bliktrykkeri & Maskinværksted og Stavanger Tinnfabrikk, er det muligens forventet å finne noe forurensning på området. Ifølge Trondheim kommune (2008) kan både bly, kobber, krom og sink stamme fra disse typene industri. Kildene til denne forurensningen kan være den industrielle aktiviteten på området.

Det prøvetatte området ligger på Siriskjæret, som ifølge Austbø et al. (2008) i 1970 ble landfast ved å gjøre utfyllinger og bygge dypvannskai. Alle hendelsene på området kan ha bidratt til forurensningen i de to prøvetatte punktene. Området der begge de prøvetatte punktene ligger er allerede markert i aktsomhetskartet i figur 5.7, og er markert på begge de nye forslagene til aktsomhetskart for jord i figur 9.32 og 9.33.

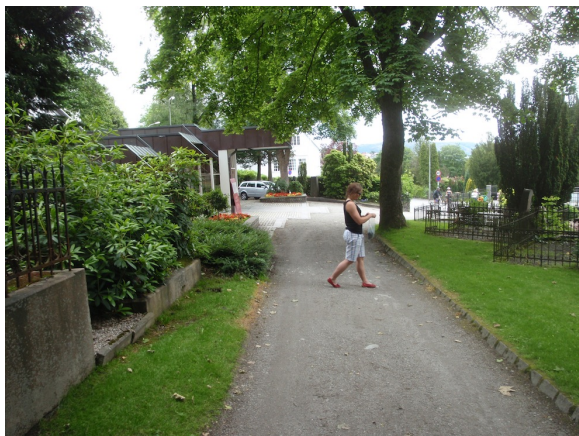
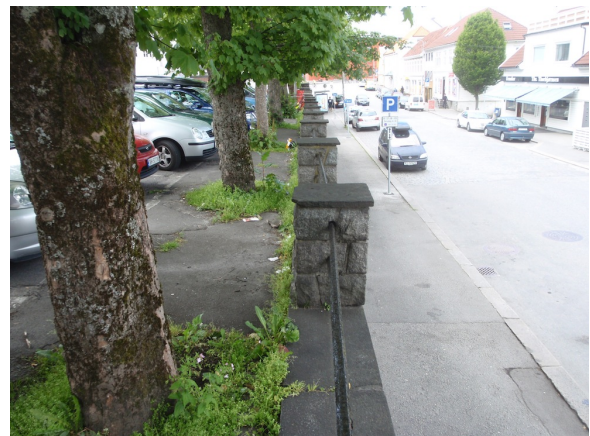
Figur 10.30: Prøvelokalitet 363 og 364 med høye verdier av bly.

Inntil mur, ved siden av en sti ved Lagård Gravlund, ble prøve **363** tatt (figur 10.30). Prøveresultatene viste at prøven inneholdt 498 mg/kg bly, som plasserer prøven i tilstandsklasse IV. Området er brukt som gravlund med kapell siden 1934/35, men føst i 1890 fikk Lagård gravlund den utstrekningen den har i dag (Austbø et al., 2008). Dette er et byområde uten bolig i arealklassen III. Ifølge Trondheim kommune (2008) er kirkegårder en mulig kilde til bly. Hagejord har også, som beskrevet tidligere, blitt tilsatt byjord og solgt og kan ha blitt brukt i bedet over. Ifølge Austbø et al. (2008) har det tidligere ligget en søppelfylling innerst i bukta i Hillevågsvatnet. Dette deponiet er ikke avmerket på kartet i figur 5.5. I mange år ble Hillevågsvatnet skjemmet av røyken fra fyllingen, samtidig som det gikk kloakk ut i vannet (Austbø et al., 2008). På slutten av 1940 forsvant søppelplassen fordi Norges Statsbaner (NSB) startet utbygging av godsterminal på området, noe som medførte at en betydelig del av Hillevågsvatnet ble slukt som følge av utfylling (Austbø et al., 2008). Da denne fyllingen har ligget i nærheten, kan dette også være en mulig bidragsyter til det høye nivået av bly.

Bly i jord stammer ofte fra bygningsmaterialer, spesielt fra maling, beslag og blyrør i tillegg til biltrafikk med blyholdig bensin (Eggen et al., 2006a). Det ble ifølge Mielke (1999) og Mielke og Reagan (1998) benyttet hvite blypigmenter i husmaling mellom 1884-1978 som fremdeles kan være til stede på eldre bygninger. Denne blymalingen er ofte gammel og sprø, noe som fører til at dårlig vedlikehold av hus, kan medføre at malingen sprer bly ved at den forvitrer og frigir bly til overflaten i form av støv (Mielke, 1999). Dette kan påvirke menneskene som bor og oppholder seg i dette området dersom dette er en kilde. Kanskje er dette spesielt viktig å få en klarhet i, da området ifølge Austbø et al. (2008) har fått en renessanse, det utbygges og rehabiliteres og stadig flere serveringssteder og spesialbutikker opprettes i området. Dersom barn oppholder seg i området kan dette også medføre en fare. Små barn hyppig putter hender, leker og liknende i munnen og svelger støv og jord som inneholder bly (Nielsen og Kristiansen, 2005). Mielke (1999) skriver også i sin artikkel at bly smaker søtt, noe som kan medføre at små barn kan bli fristet til å spise malingsflak av bly som om det var godteri, noe som er alvorlig da bly, som også beskrevet i kapittel 6.2.2, er neurotoksisk og spesielt farlig for utviklingen av nervesystemet hos spedbarn og små barn.

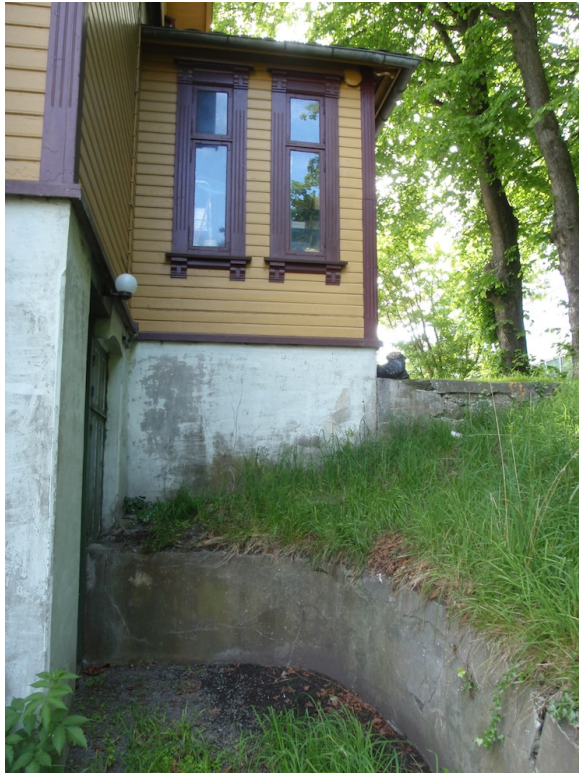
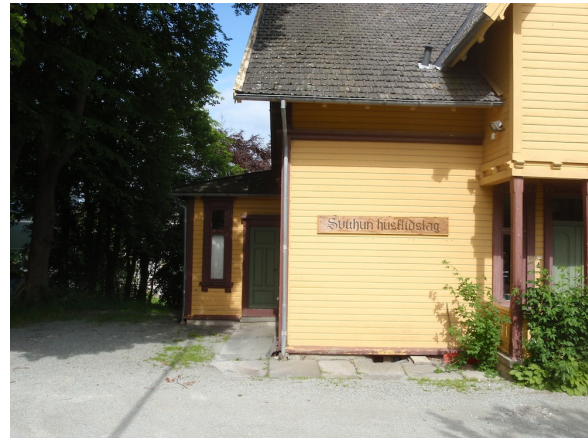
Figur 10.31: Prøvelokalitet 377 med høye verdier av bly og sink.

Nedre Lagårdsvei 2 er adressen for området der prøve nummer **377** er tatt. Huset på bildet i figur 10.31 er en gammel ærverdig sveitservilla hvor Svithun Husflidslag holder til. Analysene av denne prøven viste høye konsentrasjoner av bly (118 mg/kg) og sink (524 mg/kg), begge i tilstandsklasse III. Arealklassen for området foreslås som III, da det rundt bygget både ligger en stor hovedvei, jernbane og noe industri, samt grenser til Hillevågsvannet der det ligger en stor båthavn, men området blir fremdeles brukt av husflidslaget som oppholder seg der.

Som tidligere nevnt er også maling en kilde til både sink og bly. Ifølge Buraas (2011) har bly og sink også inngått i røde farger, der blymønje er et oransjerødt pigment som inneholder bly, og sinkgul er en mulig farge for sink. Huset har stått her siden 1899 (Austbø et al., 2008). Huset kan ha blitt pusset opp og malt opp til flere ganger. Maling kan være en kilde til forurensningen. Biltrafikken og jernbanen kan også ha bidratt til blyforurensningen. Området rundt havnen i

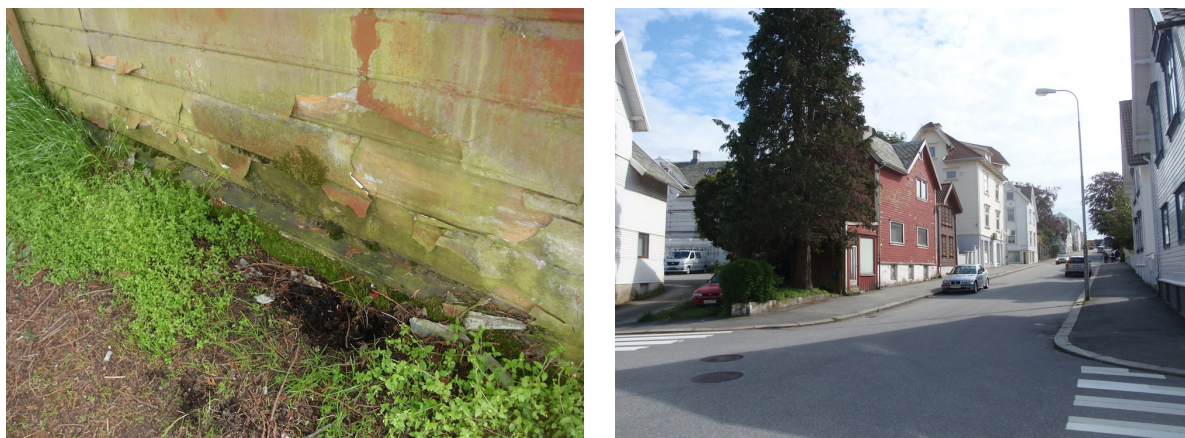
Figur 10.32: Prøvelokalitet 381 med høy verdi av bly, kadmium og sink.

Prøvetakingen av prøve **381** ble gjort inntil et gammelt rødt trehus like ved Torbjørn Hornkloves gate 10, inneholdt malingsflak og viste høye konsentrasjoner av bly (260 mg/kg) i tilstandsklasse III, sink (5800 mg/kg) i tilstandsklasse V og er den eneste prøven i hele prøvesettet som viser høye verdier av kadmium (14 mg/kg). Kadmiumkonsentrasjonen ligger i tilstandsklasse III. Området har ifølge Austbø et al. (2008) vært preget av butikkaktiviteter før og etter 2. verdenskrig, men i dag finnes det boliger på området. Arealklassen for området blir derfor II, beskrevet av Klif (2008a) som ”bolig, barneparker, barnehager, lekeplasser, parker og badestrender”.

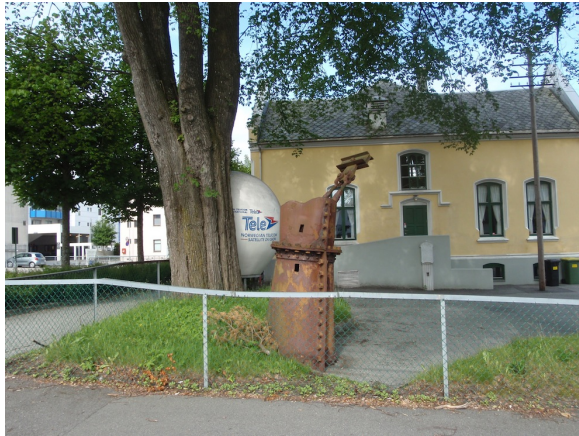
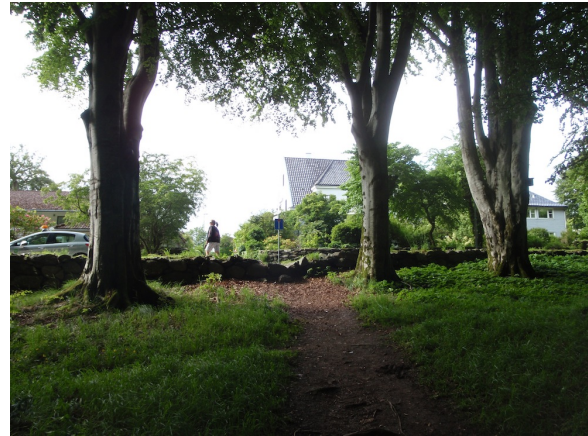
Figur 10.33: Prøvelokalitet 383 med høy verdi av bly og sink, og 390 med høye verdier av arsen.

Prøvelokalitet **383** befinner seg i Engelsminnegata 16a og b som ifølge Austbø et al. (2008) er Kannikelgården som ble oppført i 1938 og har i senere tider blitt betydelig utvidet. Selve prøven ble tatt inntil gjerdet ved treet vi kan se på bildet i figur 10.33. Analysene av prøven viste høye verdier av bly (120 mg/kg) og sink (563 mg/kg), begge i tilstandsklasse III. Mulige kilder til sink og bly er tidligere beskrevet for flere av de andre prøvepunktene. Da prøven er tatt inntil gjerdet på bildet, kan en mulige kilde til sinkinnholdet i prøven skyldes at sink kan ha blitt brukt som korrosjonsbeskytter på gjerdet. Som for prøvepunkt 381 kan også både det høye nivået av sink og bly skyldes antropogen forurensning i form av biltrafikk og petroleumsprodukter. Andre kilder til sink og bly som de høye konsentrasjonene kan skyldes er gitt i kapittel 6.2.8.

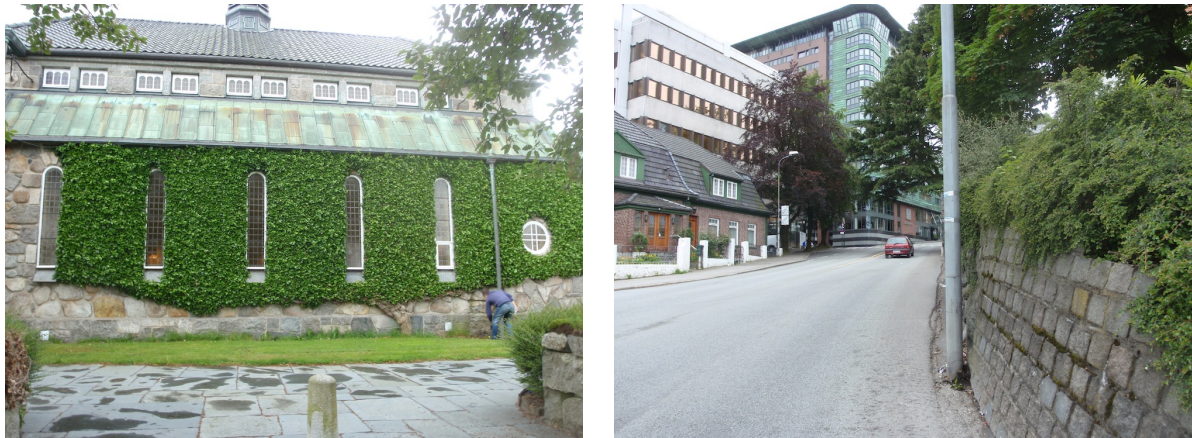
Figur 10.34: Prøvelokalitet 402 med høy verdi av bly og kobber, og 404 med høyer verdier av bly og sink.

På adressen Steingata 68, ligger Eiganes gravlund. Her ble prøve **402** tatt inntil veggen på kapellet som ifølge Austbø et al. (2008) ble oppført i 1919. Se bilde i figur 10.34. På området

ligger også Stavanger krematorium med ca. 470 kremasjoner hvert år (Austbø et al., 2008). Prøven viste høye verdier av bly (385 mg/kg) og kobber (1001.2 mg/kg), begge i tilstandsklasse IV. Området er ikke bebodd og plasseres i arealklasse III som "Byområde uten bolig" som beskrevet i tabell 2.1.

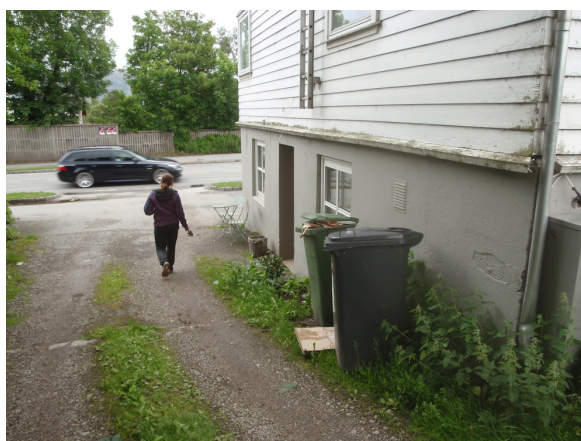
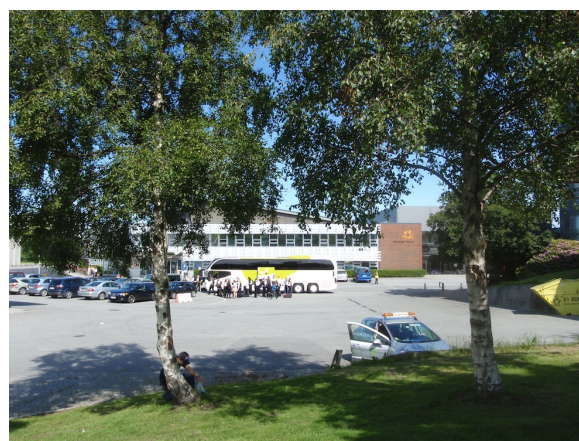
Figur 10.35: Prøvelokalitet 293 med høy verdi av sink og 321 med høye verdier av arsen.

I Vaulenveien 13, inntil veggen på boligen, ble prøve **293** tatt. I denne prøven ble det påvist høye konsentrasjoner av sink (553 mg/kg) i tilstandsklasse III. Området består Ifølge Austbø

et al. (2008) av boliger. Området plasseres i arealklasse II. Rett ved siden av huset går også Vaulenveien som er en litt større trafikkert vei. Mulige kilder til sink er beskrevet i kapittel 6.2.8, der det beskrives at sink ifølge Kjeldsen og Christensen (1996) og Ottesen og Volden (2002) finnes i enkelte typer maling, bildeler og bildekk. Av bildet i figur 10.35 ser vi at en del maling har flasket av huset. Dersom malingen inneholder sink kan dette ha bidratt til konsentrasjonen av sink i prøvepunktet. Biltrafikken kan også ha bidratt med sin del da veien ikke ligger langt unna prøvepunktet.

Prøve nummer **321** ble tatt ved kanten av en parkering i Gunnar Warebergs gate 19. Prøven viste høye konsentrasjoner av arsen (20.5 mg/kg) i tilstandsklasse III (grensen går ved 20 mg/kg). Stavanger idrettshall, Tennishuset og Rica Forum Hotel ligger i området (Austbø et al., 2008). Området plasseres derfor i arealklasse III, beskrevet av Klif (2008a) som byområder uten bolig. Som beskrevet i kapittel 6.2.1 er arsen brukt i ugressmidler og soppdrepere. Dersom dette er brukt på området, kan dette ha bidratt til arsenkonsentrasjonen. For dette området er kilden til arsen vanskelig å bestemme. Andre mulige kilder til arsen er gitt i kapittel 6.2.1. Ingen av områdene der prøve 293 og 321 er tatt er markert på det tidligere aktsomhetskartet i figur 5.7, eller på de nye nye forslagene til byjordsområde i kartene 9.32 og 9.33.

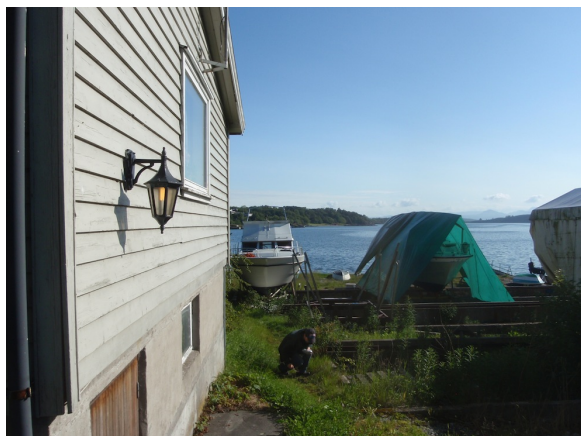
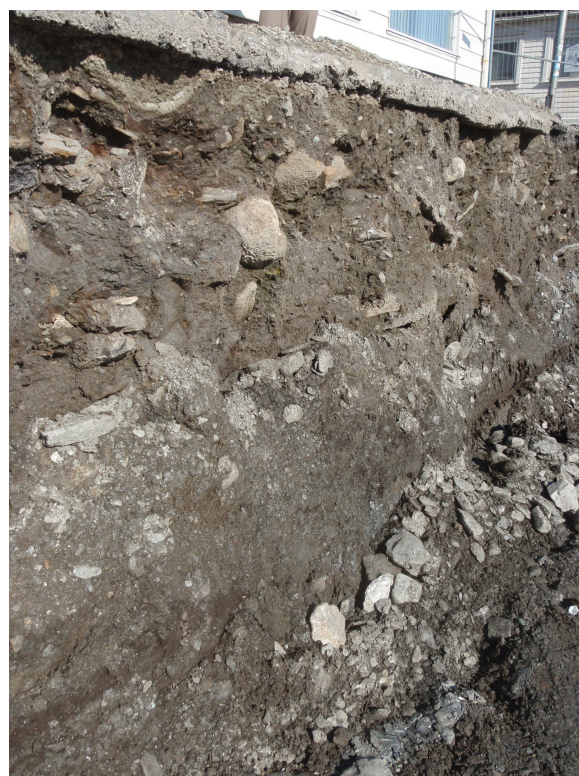
Figur 10.36: Prøvelokalitet 305 med høye verdier av bly og kobber og 306 med høy verdi av kvikksølv.

I Sandvikveien, langs en sti ved et båtklubbhus nære jernbanelinjen, ble prøve **305** tatt. Analysen av prøven viste høye verdier av bly (215 mg/kg) og kobber (501.5 mg/kg), begge i tilstandsklasse III. Av bildet i figur 10.36 ser vi at prøveområdet er ved en båthavn. Det finnes

ingen eneboliger i området. Arealklassen blir da III, og er da lik tilstandsklassen konsentrasjonen til begge prøvene havner i. Som beskrevet i kapittel 6.2.4 er de viktigste kildene til kobber blant annet bunnstoff fra båter og skip. Båthavnen og båtbruken på dette området kan ha bidratt til de høye konsentrasjonene av bly og kobber. På området er det også et hvitt hus. Da bly ifølge Hansen og Jensen (1991) har vært brukt i hvitmaling, kan også hvitmaling fra huset ha bidratt til det høye nivået av bly dersom det har vært malt med blymaling.

Lokaliteten for prøve **306** lå i Hillevågsveien. Prøven ble tatt i en oppgravd grøft ved Rammeservice. Prøven viste høye verdier av kvikksølv (2.384 mg/kg) i tilstandsklasse III. Området er i dag bebygget med eneboliger og horisontaldelte tomannsboliger (Austbø et al., 2008), og plasseres i arealklasse II. Kvikksølv spres i det terrestriske miljøet via industrielle prosesser og forbrenning av kull og olje (Kjeldsen og Christensen, 1996). Mulige kilder til kvikksølvkonsentrasjonen kan skyldes tidligere aktivitet på området som kan ha innebåret forbrenning av kull og olje. Dersom noen av vegarbeidsmaskinene som er brukt for å grave opp denne grøften har brakt med seg forurensning fra et annet sted, kan dette også ha medvirket til den høye konsentrasjonen av kvikksølv. Ingen av områdene prøve 305 og 306 er tatt er markert på det tidligere aktsomhetsskartet i figur 5.7, eller på det nye forslaget til byjordsområde i kartet i figur 9.32. Men ligger innenfor byjordsområdet i figur 9.33.
