Geokjemisk kartlegging av overflatejord i Sandnes og Stavanger

Identifisering av mulige kilder til arsen,
tungmetaller, PAH og PCB i jord, og forslag
til byjordsområder

Lektorutdanning med master i realfag

Norges teknisk-naturvitenskapelige universitet
Institutt for kjemi

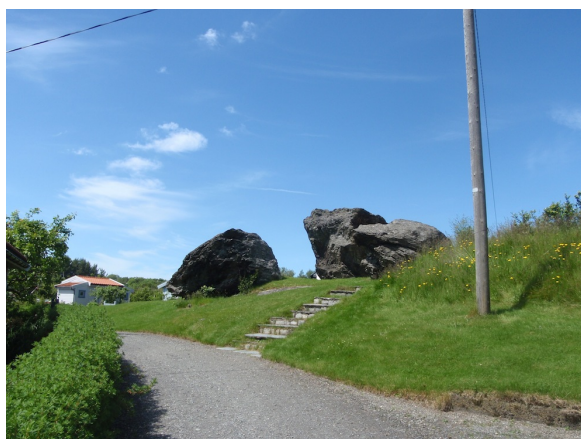
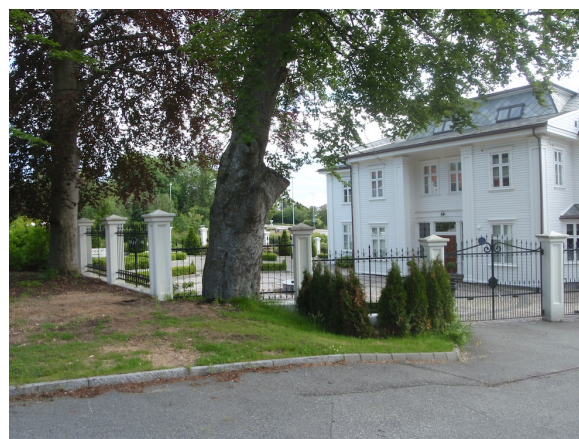
Figur 10.37: Prøvelokalitet 333 med høy verdi av arsen, bly, kobber og sink og 342 med høye verdier av bly.

Utenfor Våland kolonihage ligger det to store steiner. Se bildet i figur 10.37. Mellom disse to stenene er prøve **333** tatt. Analysene av denne jordprøven viste høye verdier av bly (197 mg/kg) og kobber (348.6 mg/kg), begge i tilstandsklasse III, samt arsen (67,6 mg/kg) og sink (1670 mg/kg), her også begge i tilstandsklasse IV.

ulike metallene funnet på denne plassen er beskrevet, vil de fleste sorberes i jord og på den måten bindes til jorden. Dette vil igjen ifølge Kjeldsen og Christensen (1996) føre til liten utvasking av tungmetallene til grunnvannet, men det vil til gjengjeld være en mulighet for at stoffene kan ha en skadelig effekt slik det forblir i jorden. Om sommeren blir dette området brukt en del. Hagen er knyttet til turstinettet på Våland og det er kafé i hagehuset (Austbø et al., 2008). Dersom barn eller andre oppholder eller leker på og mellom stenene kan de komme i kontakt med disse tungmetallene. Ifølge Ottesen og Langedal (2008) kan man komme i kontakt med forurenset jord ved hudkontakt, ved å puste inn oppvirket jord eller jordgasser, eller ved å spise jord og slikke på skitne fingre. Undersøkelser har vist at ca. 10% av alle unger spiser omtrent 200 milligram jord hver dag, noen enda mer (Ottesen og Langedal, 2008). Med tanke på dette, bør området bør undersøkes grundigere.

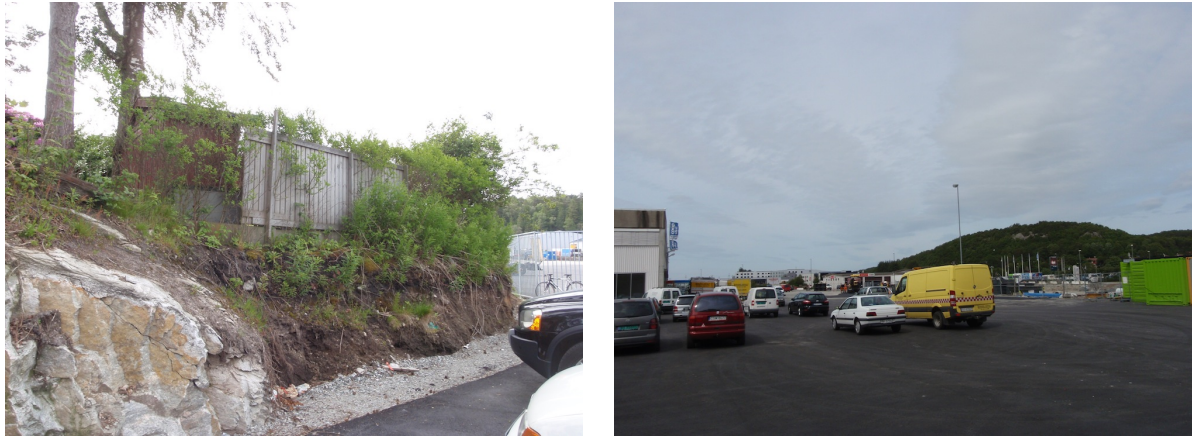
På et anleggsområde, i en skråning ved en parkering, er prøve **217** samlet inn. Denne prøven er tatt på Forus, et industri- og næringsområde lengst sør i Hinna bydel. Prøven er tatt ved enden av en parkeringsplass mellom Bryggeriparken AS og Gamle forusveien der det ligger eneboliger og også Forus Foreldrelagsbarnehage BA. Analysen av prøven viste høye konsentrasjoner av bly (161 mg/kg) i tilstandsklasse III og sink (1360 mg/kg) i tilstandsklasse IV. Selve prøven er tatt på et næringsområde som plasseres i arealklasse IV, men da selve prøvetakingen er gjort rundt 50 meter fra nærmeste hage, er det mulig området også kunne blitt plassert i arealklasse II.

Figur 10.38: Prøvelokalitet 217 med høy verdi av bly og sink.

I området ligger flere virksomheter som kan ha bidratt til høye konsentrasjoner av miljøgifter. Blant annet ligger Amdal Miljø Container AS, som tar imot all type avfall, Energy Piping AS som lager rør og rørprodukter og Bryggeriparken AS her. Trafikk og biler er en mulige kilde til både bly og sink (Ottesen og Volden, 2002). Forurensningen skyldes antakeligvis gammel forurensning i jorden som følge av industriaktivitet på området, med ett bidrag fra biltrafikk. Flere mulige kilder til bly- og sinkforurensningen er beskrevet i kapittel 6.2.2 og 6.2.8. Området er ikke markert på det tidligere aktsomhetskartet i figur 5.7, eller på de nye forslagene til byjordsområder i figurene 9.32 og 9.33.

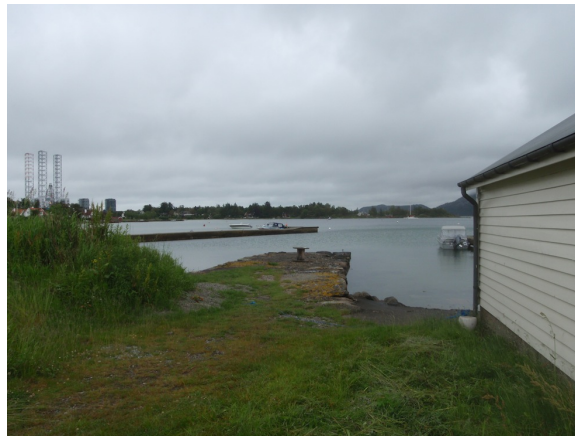
Figur 10.39: Prøvelokalitet 263 med høy verdi av arsen og sink.

Prøve **263** er tatt i enden av Gauselstraen som ifølge Austbø et al. (2008) er en del av en turvei. Det ligger eneboligbebyggelse i området. Resultatene av analysen viste høye konsentrasjoner av arsen (30,4 mg/kg) og sink (599 mg/kg), begge i tilstandsklasse III. Da prøvepunktet ligger nært et boligområde, blir arealklassen II. Av bildet i figur 10.39 ser vi at det på området ligger et hvitt hus (mulig båthus) og en brygge. Ifølge Rayner-Canham og Overton (2006) er metallisk sink, sinkkromater og sinkkoksid brukt i maling som pigmenter, korrosjonsbeskyttelse og biocid. Som beskrevet i kapittel 6.2.8 er maling en mulig kilde til sink. Det er vanskelig å beskrive kilder

til arsen i området, da et ikke er noe som spesielt utmerker seg som arsenkilder på bildet. Mulige kilder til arsen er gitt i kapittel 6.2.1. Området er ikke markert på det tidligere aktsomhetskartet i figur 5.7, eller på de nye forslagene til byjordsområder i figurene 9.32 og 9.33.

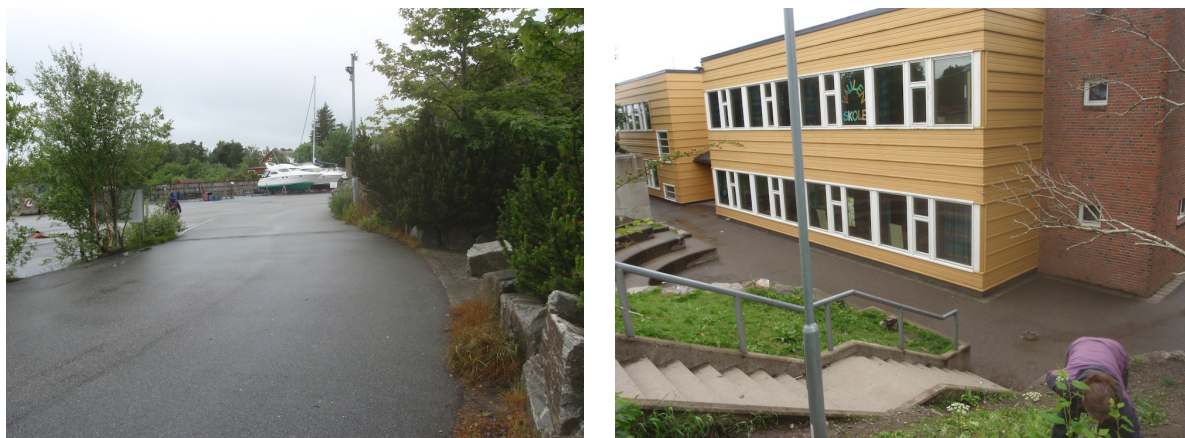
Figur 10.40: Prøvelokalitet 264 med høy verdi av kobber og 280 med høye verdier av PAH.

Prøvetakingen av prøve **264** er gjort i enden av Gamle Jåttåvågen, like ved båthavnen. Analysene av prøven har vist at innholdet av kobber (1196 mg/kg) ligger i tilstandsklasse IV. Området plasseres i arealklasse III. Området ikke kan klassifiseres som industri, jernbane eller hovedvei som beskrevet av Klif (2008a), og det ligger boliger i nærheten av området.

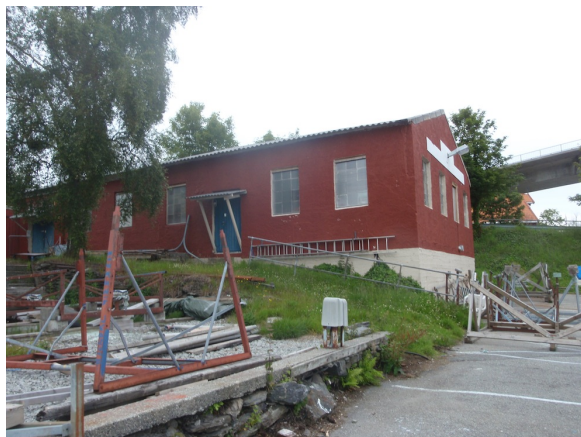
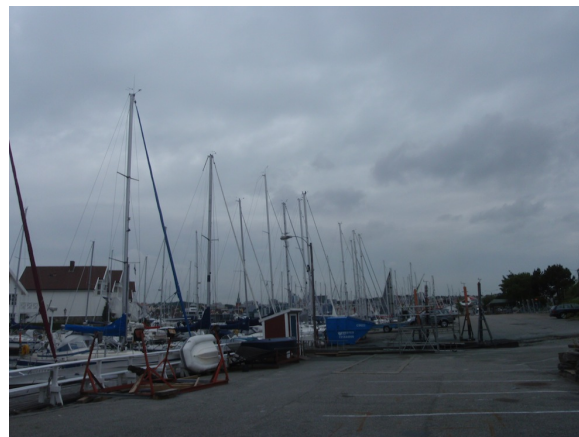
Figur 10.41: Prøvelokalitet 490 med høye verdier av bly, kobber og sink.

I feltnotatene er prøvetakingsområdet til prøve **490** beskrevet som ”ved siden av asfalt nær gammelt betonghus på marina, spyling av båt”. Området ligger rett nedenfor bybrua i Stavanger ved Karen A. Sømmes vei på Sølyst, og det er også en del trafikk i/over området. Se figur 10.41. Prøven inneholdt malingrester og viste høye konsentrasjoner av bly (1050 mg/kg) i

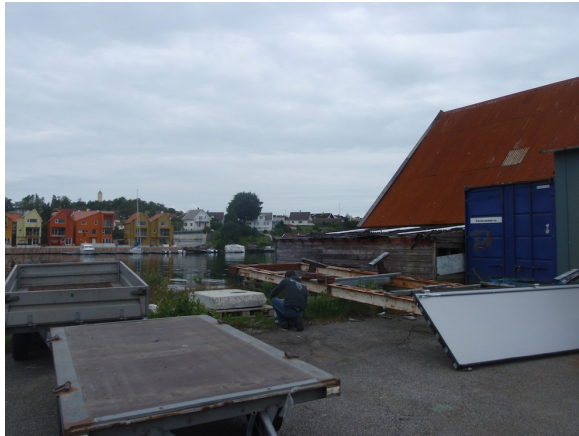
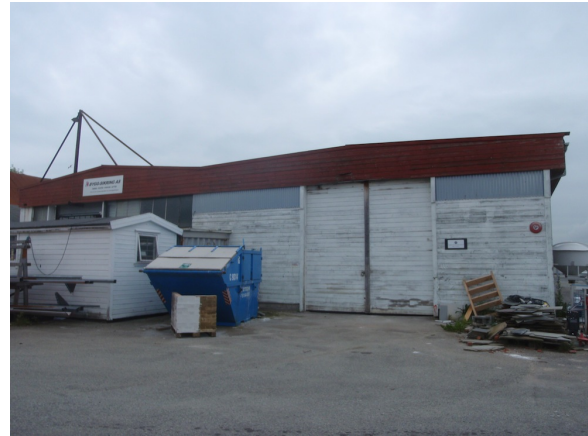
Prøve nummer **492** er tatt ved en kant av en parkeringsplass blant hengere og en del rustet materiale ved Engøy, se figur 10.42. Prøven ble tatt på et industriområde, med adressen Halvorstraen 45a, men i nærheten ligger det også boliger. Selve prøvemateriale inneholdt maling og noe plast. Arealklassen for området er IV (se tabell 2.1). Det ble funnet arsen (42.2 mg/kg) i tilstandsklasse III, bly (102 mg/kg) i tilstandsklasse III, samt kobber (3241.8 mg/kg) og sink (1120 mg/kg), begge i tilstandsklasse IV. Ingen av disse prøvene har tilstandsklasser som overstiger arealklassen. Prøvene viser likevel at aktiviteten som har vært på området, og kanskje fremdeles er på området, kan ha bidratt til forurensning av jorden.

Figur 10.42: Prøvelokalitet 492 med høye verdier av arsen, bly, kobber og sink.

Fra de historiske dataene, og fra bildet i figur 10.42 kan man se at det er og har vært lagret en del utstyr på området som kan ha bidratt med forurensninger. Trondheim kommune (2008) påpeker at saging, høvling og impregnering av tre kan bidra med denne type forurensning som er funnet på området. Aktiviteten på området er sannsynligvis noe som i stor grad har bidratt til de høye konsentrasjonene av arsen, bly, kobber og sink på området.

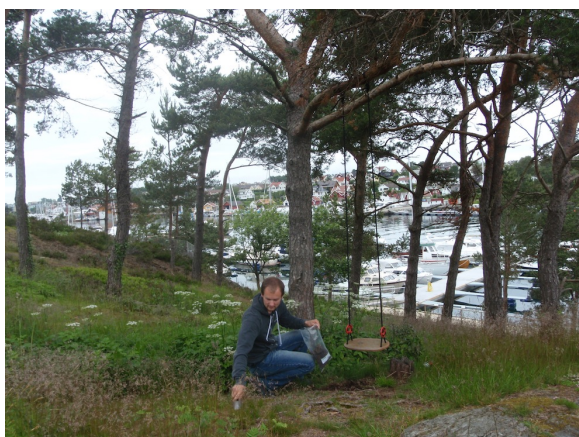
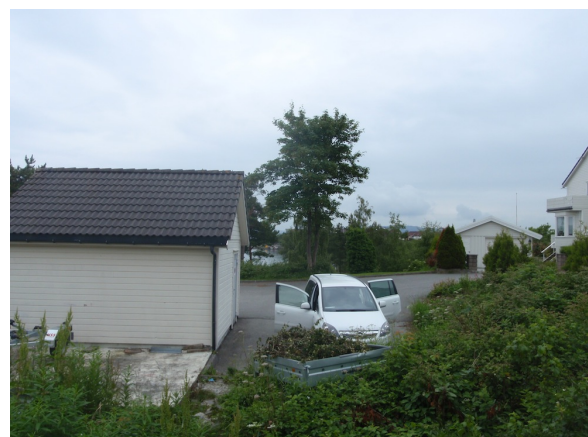
Figur 10.43: Prøvelokalitet 493 med høye verdier av bly og sink.

I enden av Myrabergjet, ved siden av en huske, ble prøve **493** tatt (se figur 10.43). Analysen av prøven viste høye verdier av bly (122 mg/kg) i tilstandsklasse III og sink (1260 mg/kg) i tilstandsklasse IV. Selve prøven er tatt i et boligområde som ifølge Austbø et al. (2008) er bebygd med vertikaldelte tomannsboliger, og plasseres derfor i arealklasse II, beskrevet av Klif (2008) som blant annet bolig og lekeplasser. Myrabjergjet ligger like ved Grønnaviga i Galeivågen der det ligger en båthavn.

I de første tiårene av 1900-tallet ble det etablert flere slipper, mekaniske verksted, fiskemottak og annen småindustri langs Galeivågen (Austbø et al., 2008). Austbø et al. (2008) viser også til at Metallretur Stavanger AS, tidligere Jadar AS og også Brødrene Anda, har ligget rett på motsatt side av det prøvetatte punktet (adr: Jadarholm 1). Hovedaktiviteten var i alle år skipsopphugging og mottak av skrapmetall, men ble ifølge Austbø et al. (2008) avviklet i 2005. Her har det også ligget en industrifylling som følge av denne aktiviteten, se figur 5.5. Det er mistanke om at det er deponert spillolje, oljeslam, tjærerester, transformatorer og batterier på området. Spesialavfallet ble trolig brent før det ble gravd ned (Misund et al., 1989). Området er nå planlagt å brukes til småbåthavn og boligbygging (Austbø et al., 2008). Brødrene Bjørnevik lå i denne vågen og innerst lå hermetikkfabrikken Ideal AS fra 1911-1957 (Austbø et al., 2008). Som beskrevet i kapittel 6 er både båtbyggerier, båtrepasjon og verft og metall- og mekanisk industri og virksomhet ifølge Trondheim kommune (2008) bransjer som kan bidra til tungmetallforurensning. Det er da en mulighet for at denne industrielle aktiviteten kan ha bidratt til det høye nivået av bly og sink.

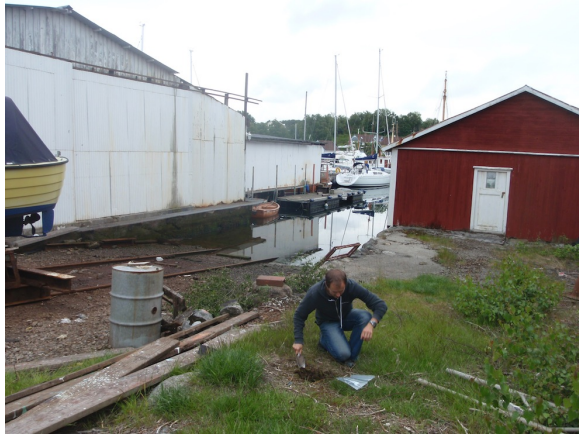
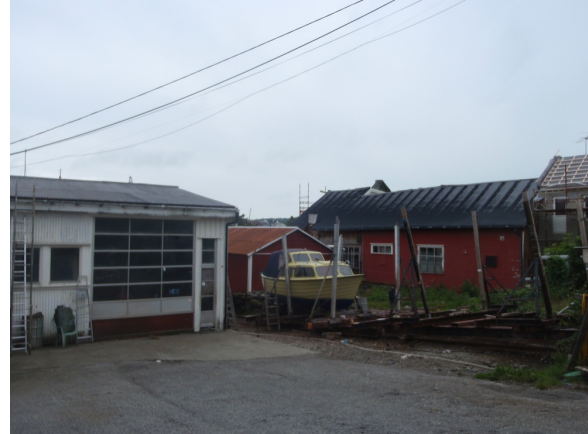
Prøve nummer **497** er beskrevet som ”Jord med masse alger, båtbyggeri og rampe”, og er tatt bak huset i Nedre vågen 21 i Galeivågen. Det ble funnet høye konsentrasjoner av arsen (66.5 mg/kg) og kobber (1075.4 mg/kg), begge i tilstandsklasse IV, samt sink (682 mg/kg) i tilstandsklasse III og bly (967 mg/kg) i tilstandsklasse V.

Av bildet i figur 10.44 ser vi at prøven er tatt i et område med båtaktivitet. Som vi har sett for flere andre prøvepunkter i Stavanger, er blant annet bly, kobber og sink mulige forurensninger som kan stamme fra båter. I kapittel 6.2.4 og Klif (2010, 2004) er det blant annet gitt at vedlikehold av båter er en mulig kilde til både bly, kobber og sink. Spesielt er jorden på spyleplasser og pusseplasser for båter inneholdt store mengder bly, kobber og sink (+ TBT) (Klif, 2010). Brødrene Bjørnstad AS (nedlagt skipsverft), beskrevet i tabell 5.3 og avmerket på kartet i figur 5.8, har ligget rett ved det prøvetatte området. Som vi også ser av tabell 5.3 er det ikke gjort noen undersøkelser av området, men det er mistanke om at grunnen på området er

Figur 10.44: Prøvelokalitet 497 med høye verdier av arsen, bly, kobber og sink.

Bildet viser også rør som ligger rett ved siden av prøvepunktet, disse kan inneholde sink da sink ifølge Ottesen og Volden (2002) er blir brukt som korrosjonsbeskytter. Arseninnholdet i prøven kan muligens forklares ved å se nærmere på bildet i figur 10.44 der man ser det ligger noen eldre trestokker. Som beskrevet for tidligere prøvepunkt og i kapittel 6.2.1 er CCA-impregnert tremateriale en mulig kilde til arsen, krom og kobber. Det er funnet 102 mg/kg krom i prøven (tilstandsklasse II), som kan stamme fra dette trematerialet. En mulig kilde til både den høye verdien av arsen og et bidrag til kobberkonsentrasjonene kan være trematerialet, dersom det er CCA-impregnert.

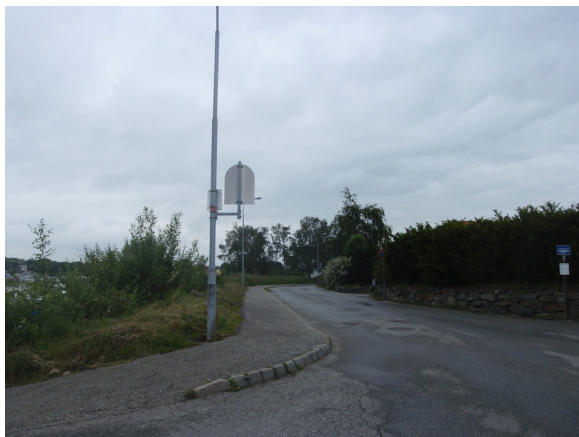
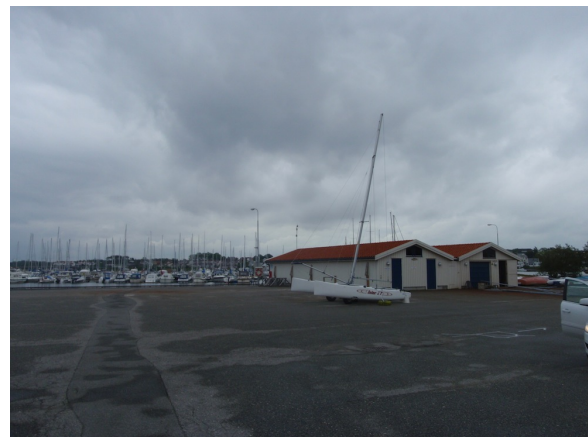
Figur 10.45: Prøvelokalitet 510 med høye verdier av kobber og sink.

Prøve **510** er tatt inntil en lyktestolpe ved Lundsvågen båtforening på Kisteneset. Området

brukes i dag som båthavn og plasseres i arealklasse III som beskrevet i tabell 2.1. Det er påvist høye konsentrasjoner av kobber (207.2 mg/kg) og sink (769 mg/kg) i prøven som begge ligger i tilstandsklasse III.

Av bildet i figur 10.45 ser vi prøven er tatt rett ved siden av en lyktestolpe inntil en parkeringsplass ved en båthavn. Lundsvågen båtforening ble stiftet i 1981 og har 640 båtplasser (Austbø et al., 2008). Sink er brukt som korrosjonsbestand og i bildekk Ottesen og Volden (2002). Da selve prøven er tatt inntil lyktestolpen vi kan se i bildet til venstre (figur 10.45), er det mulig noe av sinkinnholdet i prøven kan stamme fra denne. Biltrafikk i området kan ha bidratt til sinkkonsentrasjonen. Prøvepunktene som tidligere er presentert med høye konsentrasjoner på Hundvåg, viste alle innhold av blant annet kobber og sink. Denne prøven er, som de tidligere prøvene, tatt i et område det er foregår båttaktivitet. Som for de tidligere prøvene kan da kobber- og sinkinnholdet i prøven i stor grad være et resultat av denne type aktivitet. Området er markert på det tidligere aktsomhetskartet til Stavanger kommune (2007), der det er registrert grunnforurensning. På de nye forslagene til byjordsområder i figurene 9.32 og 9.33 er området ikke markert.

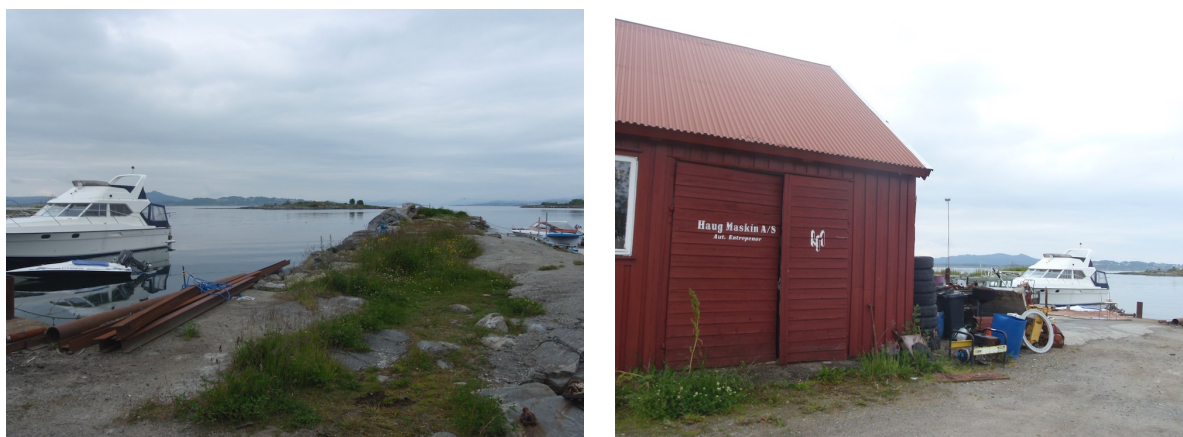
Figur 10.46: Prøvelokalitet 514 med høy verdi av kobber.

”Jord på steinmolo” avbildet i figur 10.46 er beskrivelsen av det prøvetatte området til prøve **514** i feltnotatene. Prøven er tatt i båthavnen like ved Ordfører Scheies gate 62, der Haug Maskin AS holder til. Gaten har variert bebyggelse med rekkehus, blokker og eneboliger (Austbø et al., 2008), noe som medfører at området plasseres i arealklasse II. Analysen av prøven viser høye verdier av kobber (288.3 mg/kg) i tilstandsklasse III. Kobber er for eksempel sammen med bly og krom til stede i en rekke malingstyper brukt på skip og båter (Arnesen og Eggestad, 2000). Som beskrevet tidligere er kobber brukt mye som bunnstoff i båter. En mulig kilde til kobber i dette området kan da (som også for alle de andre prøvene på Hundvåg) skyldes bruken av båthavnen. Området er ikke markert på det tidligere aktsomhetskartet til Stavanger kommune (2007) eller på de nye forslagene til byjordsområder i figurene 9.32 og 9.33.

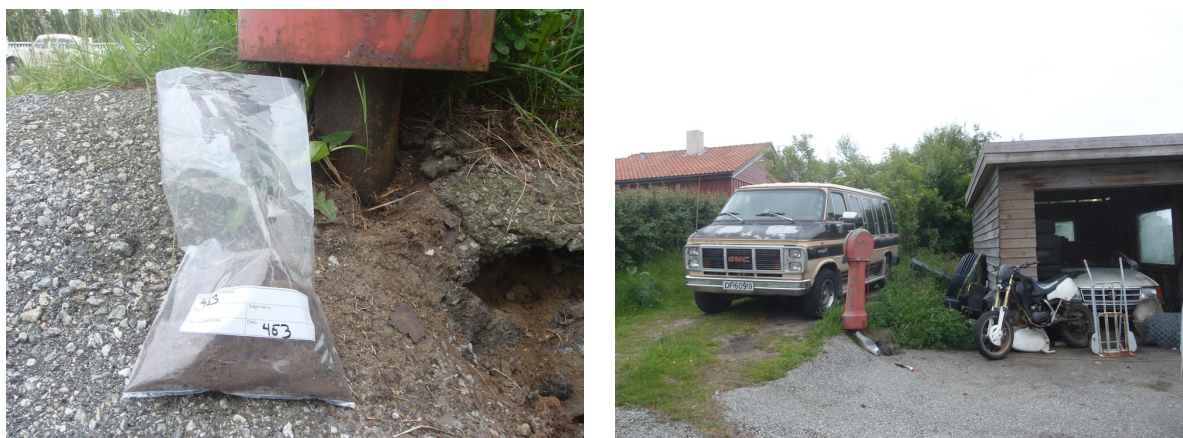
Figur 10.47: Prøvelokalitet 453 med høye verdier av PAH.

Prøvepunkt **453** er ett av tre punkter i Stavanger som viser høye verdier av PAH. Analyseresultatene fra denne prøven viste at prøven inneholdt 10.989 mg/kg av PAH i tilstandsklasse III. Bildene fra det prøvetatte området i figur 10.47, viser at prøven er tatt utenfor en garasje i et boligområde i Havørnbrautene. Området plasseres derfor i arealklasse II ifølge tabell 2.1. Jorden som ble samlet opp inneholdt malingrester. En mulig kilde til PAH kan være olje (Miljøstatus.no, 2012). Da prøven er tatt rett utenfor en garasje de det tydelig står biler og en motorsykkel, kan en mulig forklaring på det høye PAH-nivået være olje fra bilene som kan ha lekket ut og spredd seg i grunnen. Som beskrevet i kapittel 6.3.1 kan også PAH ifølge Wang et al. (2008) emitteres inn i luften som aerosoler og deretter binde seg til overflatevann, feste seg til partikulært materiale eller entre vannsystemet og avsettes på sedimenter. Det er derfor en fare for at PAH i dette området kan spres over større områder, og dette bør da ryddes opp. Området er ikke markert på det tidligere aktsomhetskartet til Stavanger kommune (2007), men er markert på de nye forslagene til byjordsområder i figurene 9.32 og 9.33.

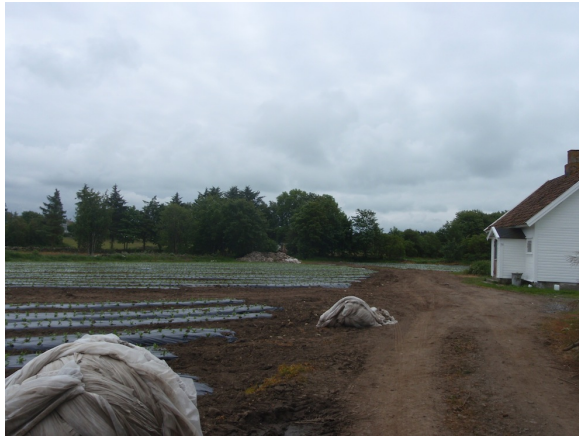
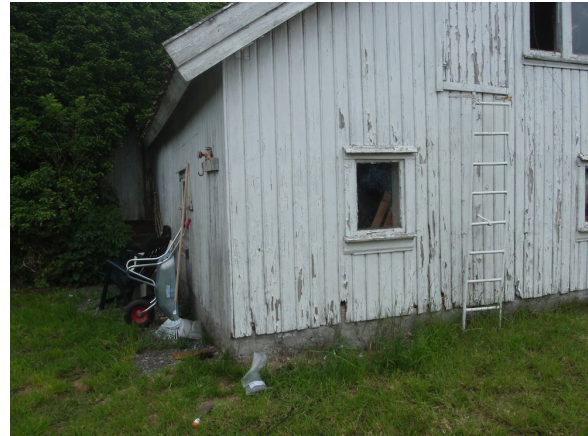
Med en del dødt gress, mye malingrester og inntil et skur på en åker ved et hus i Århaugveien, 33 ble prøve **456** tatt (figur 10.48). I denne prøven ble det funnet høye verdier av bly (196 mg/kg) i tilstandsklasse III og sink (6610 mg/kg) i tilstandsklasse V. Dette er et område som

Figur 10.48: Prøvelokalitet 456 med høye verdier av bly og sink.

ligger midt bland mange åkre der det drives jordbruk. I tabell 2.1 er det gitt at tilstandsklasse I gjelder all arealbruk, unntak for jordbruk. Arealklassen for området blir da I eller II. Uavhengig av dette vil likevel innholdet av bly og sink i jorden ligge høyere enn for arealklassen.

Kapittel 6.2.2 og 6.2.8 viser begge til en felles kilde til både bly og sink, nemlig maling. Sinksulfid (ZnS) og sinkoksid (ZnO) danner begge hvite pigmenter og er blitt brukt i maling (Aune, 2004), samt at bly er blitt brukt i blyhvitt (frem til 1929). Bly er en av miljøgiftene som står på miljøvernmyndighetenes prioritetsliste og er regulert gjennom flere forskrifter. Blant annet er det forbudt å bruke blykarbonater og blyulfater i maling (Buraas, 2011). Sink er også brukt som korrosjonsbeskytter av stål og som legeringsmetall i blant annet messing, mens bly er brukt i blikkplater (Kjeldsen og Christensen, 1996; Ottesen og Volden, 2002). Oppussing, vedlikehold, riving og forvitring av bygg kan dermed føre til utslipp og spredning av blant annet bly og sink. Dette kan da også være tilfelle fra huset på det prøvetatte området. Området er ikke markert på det tidligere aktsomhetskartet til Stavanger kommune (2007) i figur 5.7, eller på det ene forslaget til byjordsområde 9.32, men er markert på det nye forslaget til byjordsområde i figur 9.33.

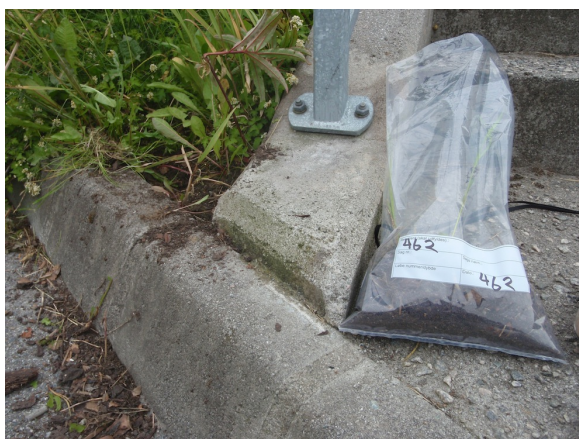
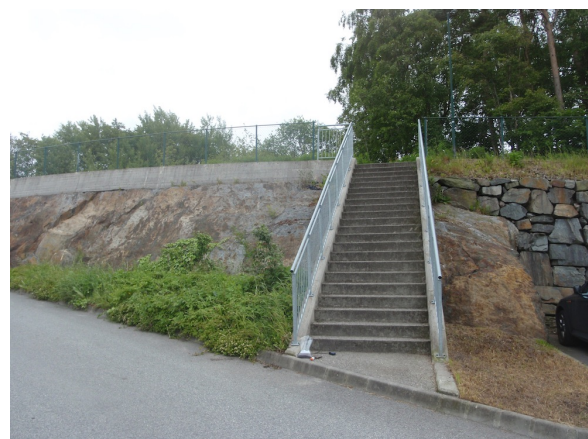
Figur 10.49: Prøvelokalitet 462 med høye verdier av sink.

Området prøve **462** er tatt i er i feltnotatene beskrevet som "hjørne nederst ved trapp i nytt boligområde". Prøven er tatt i Rytterfaret. Se figur 10.49. Analysene av denne prøven viste konsentrasjoner av sink (1540 mg/kg) i tilstandsklasse IV. Arealklassen for området blir da II i og med at dette er et nytt boligområde. Mulige kilder til sink er beskrevet i kapittel 6.2.8. Da sink først og fremst er brukt som korrosjonsbeskytter av stål (Kjeldsen og Christensen, 1996), kan noe av sinkkonsentrasjonen i prøven skyldes rekkverket rett ved siden av det prøvetatte punktet. Men, også i bildekk er en mulig kilde til sink (Ottesen og Volden, 2002). Da prøven er tatt relativt nære en vei, der det er noe trafikk, kan også et bidrag til sinkinnholdet stamme herfra. Området er ikke markert på det tidligere aktsomhetskartet til Stavanger kommune (2007), men er markert på de nye forslagene til byjordsområder i figurene 9.32 og 9.33.

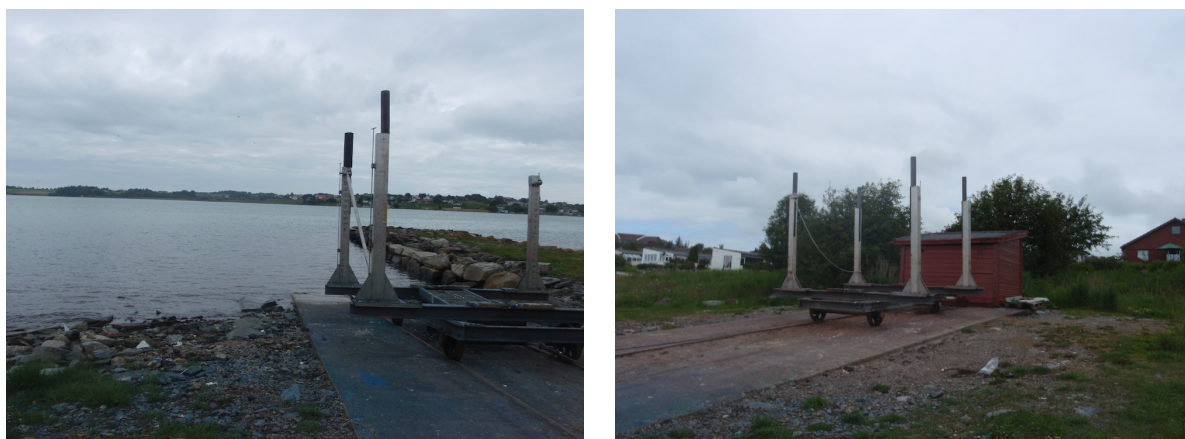
Figur 10.50: Prøvelokalitet 466 med høye verdier av arsen, bly, kobber, kvikksølv og sink.

Prøve nummer **466** er den prøven på Madla som inneholdt flest høye verdier av flere ulike miljøgifter. Disse er arsen (28.6 mg/kg) i tilstandsklasse III, bly (566 mg/kg) og kvikksølv (4.008 mg/kg), begge i tilstandsklasse IV, samt sink (6030 mg/kg) i tilstandsklasse V og kobber (29126 mg/kg) som overstiger tilstandsklasse V og er derfor over grensen for farlig avfall. Selve prøven er tatt på Malthaugbrautene i et friluftsområde da det er en tursti her, og ble tatt ved siden av en båtrampe med mulig blåfarge ved siden av. I området rundt prøvetakingsområdet er det boliger, som plasserer området i arealklasse II.

Ifølge Klif (2004) er avfall produsert fra båttaktivitet i forbindelse med rengjøring av båt bunnen og sandblåsing meget relevant, da det oppstår betydelige avfallsmengder. Det har tidligere ikke har vært noen ensartet praksis for å håndtere dette avfallet (Klif, 2004). Dette medfører at avfall fra rengjøringsarbeider i stor grad har gått rett i sjøen, der avfall fra sandblåsing tradisjonelt sett har blitt spylt/dumpet i sjøen, deponert på området eller blitt brukt som fyllmateriale (Klif, 2004). Ifølge Klif (2004) er bly tidligere brukt i skipsmaling og blymønje, kobber i skipsmaling, bunnstoff og er en bestanddel av kobberslagg som er blitt brukt som blåsesand. Kvikksølv er brukt i hvit skipsmaling og sink i skipsmaling. Da det tydelig har vært båttaktivitet i området, som vist i figur 10.50 er det naturlig å anta at forurensningen på området kan skyldes dette. Området er ikke markert på det tidligere aktsomhetskartet i figur 5.7. På de nye forslagene til byjordsområde i figurene 9.32 og 9.33 ligger prøvetaket innefor

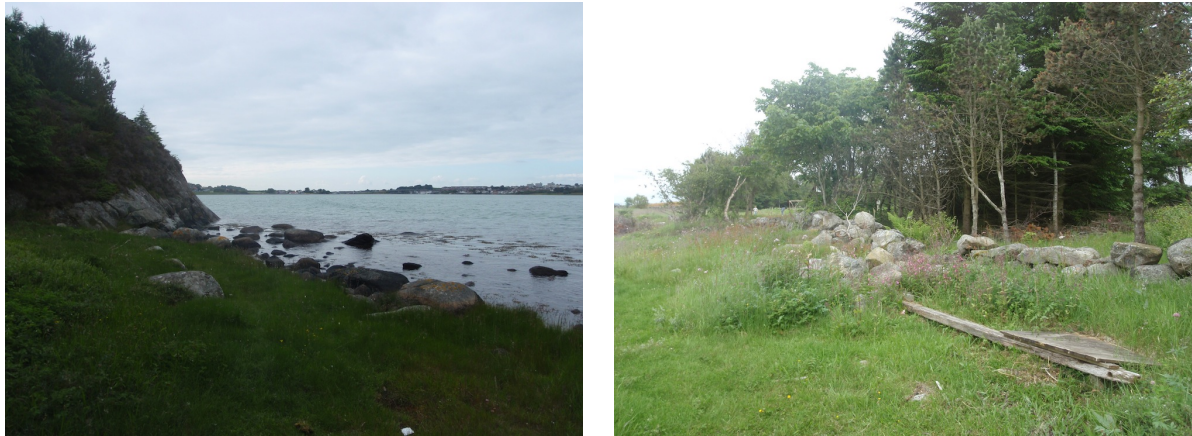
Figur 10.51: Prøvelokalitet 472 med høye verdier av arsen, bly og kobber.

På Hestenes på Madla, på en bar flekk ved fjorden med noe treverk i nærheten (se bilde 10.51), ble prøve **472** tatt. I nærheten av det prøvetatte området finnes blant annet en fotballbane og et lite boliområde rett på andre siden av skogen. Dette området havner derfor i arealklasse II som ifølge Klif (2008a) beskrive som ”bolig, barneparker, barnehager, lekeplasser, parker og badestrender”. Det ble funnet høye verdier av arsen (37.9 mg/kg) i tilstandsklasse III, bly (870 mg/kg) i tilstandsklasse V og kobber (2528.2 mg/kg) i tilstandsklasse IV (se tabell 10.10). Mulige kilder til de tre miljøgiftene er beskrevet i kapittel 6.2.2, 6.2.1 og 6.2.4. Av bildet ser vi at det ligger tremateriale ved siden av det prøvetatte punktet. Dersom dette er CCA-impregneret tremateriale er det en mulighet for at dette kan være en kilde til arsen og kobber. De mest aktive stoffene i CCA er kobber og arsen der arsen ofte er mest bekymringsfull, da den er skadelig selv ved lave konsentrasjoner (Townsend et al., 2003). Konsentrasjonen av arsen, krom og kobber kan ifølge Townsend et al. (2003) bli høy i jorden under trevirke som inneholder CCA som en følge av regnvann som renner nedover treet og fører med seg metallene ned i jorden, men også ved slitasje og ved feilaktig bruk av CCA-impregneret tremateriale. I Ryberg og Haugen (1992) vises det til at det også tidligere er vist at lav pH eller økt saltinnhold i vannet kan øke utvasking av CCA fra treverket. Da dette området ligger ved vannet kan muligens salt fra havet ha påvirket utvasking.

Stevanovic-Janesic og Cooper (2000) viste i sin undersøkelse at hvor mye av arsen, krom eller kobber som lekker ut av det CCA-impregnerte trevirket også avhenger av hva slags trevirke det er. I lønnetre (acer) vil for eksempel arsen være det det lekker ut mest av, mens krom i liten grad lekker ut, mens i osp (populus tremula) er det kobber som i størst grad lekker ut. Da det er usikkert hvilken type tre prøven er tatt i nærheten av, kan ikke dette fastsettes. Undersøkelsene til Stevanovic-Janesic og Cooper (2000) er også gjort på amerikanske tretyper som da ikke er helt like de norske tretypene som muligens kan ligge på denne plassen. Likevel viser undersøkelsen at hva av arsen, krom og kobber som lekker ut i størst grad kan avhenge av tretypen.

Verdien for krom på dette området lå litt over de andre konsentrasjonene for krom på Madla (utenom punkt 466). De litt lave verdiene av krom (63.9 mg/kg) i tilstandsklasse II kan likevel

medføre en usikkerhet for om det er CCA-impregnert tremateriale. Det kan være andre kilder til arsen og kobber fra tidligere tider eller fra for eksempel forflyttede løsmasser til området. Dette kan også muligens forklare det høye nivået av bly på området da det ikke er noen synlige kilder til bly som beskrevet i kapittel 6.2.2. Det kunne vært interessant å ta flere prøver i området for å kunne avdekke om dette var arsen og kobber fra treverket eller en annen mulig kilde som for eksempel løsmasser i form av byjord eller liknende. Området er ikke markert på det tidligere aktsomhetskartet i figur 5.7. På de nye forslagene til byjordsområde i figurene 9.32 og 9.33 ligger prøvepunktet innefor byjordsområdet.

Det er funnet områder der CCA-impregnert tremateriale kan ha medført høye konsentrasjoner av arsen i jorden. Prøvelokalitetene 472 og 538 er eksempler på dette. For å hindre videre utlekking av arsen anbefales det at treverket minimum oljebeises og aller helst fjernes. Den forurensete jorden bør fjernes og erstattes med ren jord. I barns lekemiljø bør det også legges en fiberduk mellom det eldre jordlaget og den nye rene jorden da jorden nedover i dypet ofte er mer forurenset.

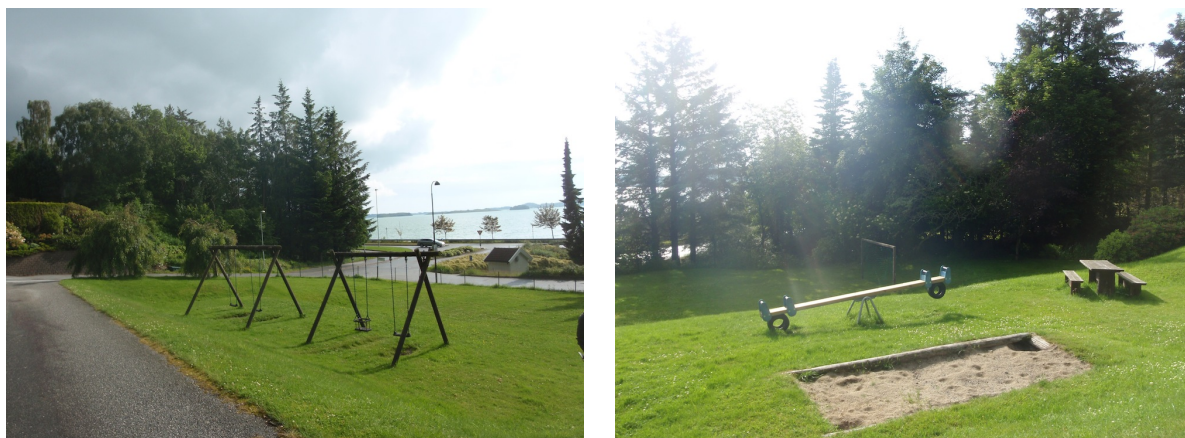
Figur 10.52: Prøvelokalitet 538 med høy verdi av arsen.

Analysene av prøve **538** viste høye verdier av arsen (36.1 mg/kg) som ligger i tilstandsklasse III. Prøven er tatt på Madla terrasse på en lekeplass, under en huske, som vist i figur 10.52. Bildet til venstre viser huskestativene der prøven er tatt, mens bildet til høyre viser mer av lekeplassen. Arealklassen for området blir arealklasse II.

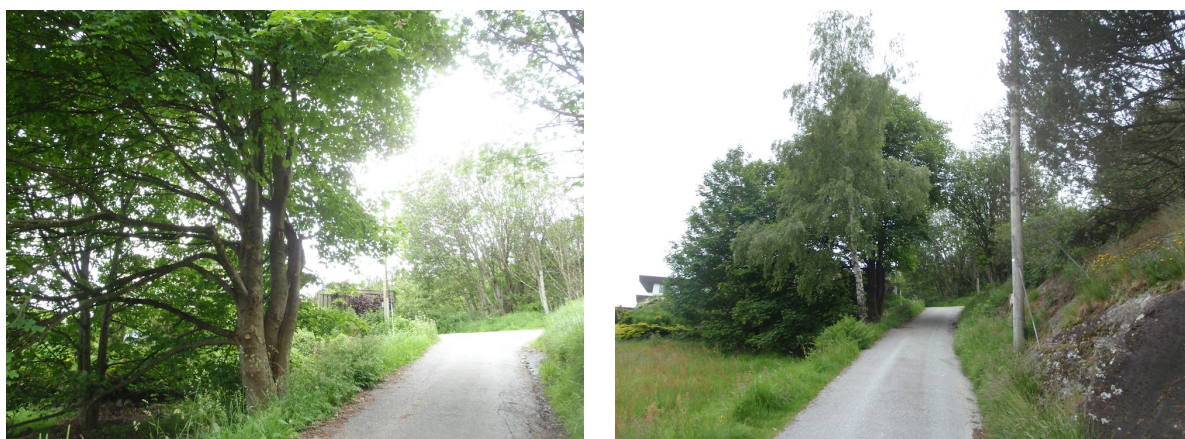
Figur 10.53: Prøvelokalitet 414 med høy verdi av PAH.

Prøve 414 er tatt ved et stort tre ved en gammel steinmur, se bildet i figur 10.53. Innholdet av PAH i prøven er på 9.194 mg/kg i tilstandsklasse III. Området er en del av et parkområde på Tasta og plasseres i arealklasse II. For å anlegge en vei er det ofte brukt fyllmasser (Ottesen, 2012). Fyllmassen kan bestå av byjord som har fungert som mottaker av miljøgifter fra en rekke kilder (Manta et al., 2002). Dette inkluderer industrielt avfall, utslipp fra kjøretøy, forbrenningsavfall og andre aktiviteter gjennom tidene som alle kan ha bidratt til konsentrasjonen av PAH i prøven. Andre kilder til PAH er gitt i kapittel 6.3.1. Området er ikke markert på det tidligere aktsomhetskartet i figur 5.7. På de nye forslagene til byjordsområde i figurene 9.32 og 9.33 ligger prøvepunktet innefor byjordsområdet.
