Kartlegging og studie av forurensing fra avrenningsvann fra snødeponier i Trondheim til lokale bekker

Lektorutdanning med master i realfag
Innlevert: februar 2014
Hovedveileder: Øyvind Mikkelsen, IKJ

Norges teknisk-naturvitenskapelige universitet
Institutt for kjemi

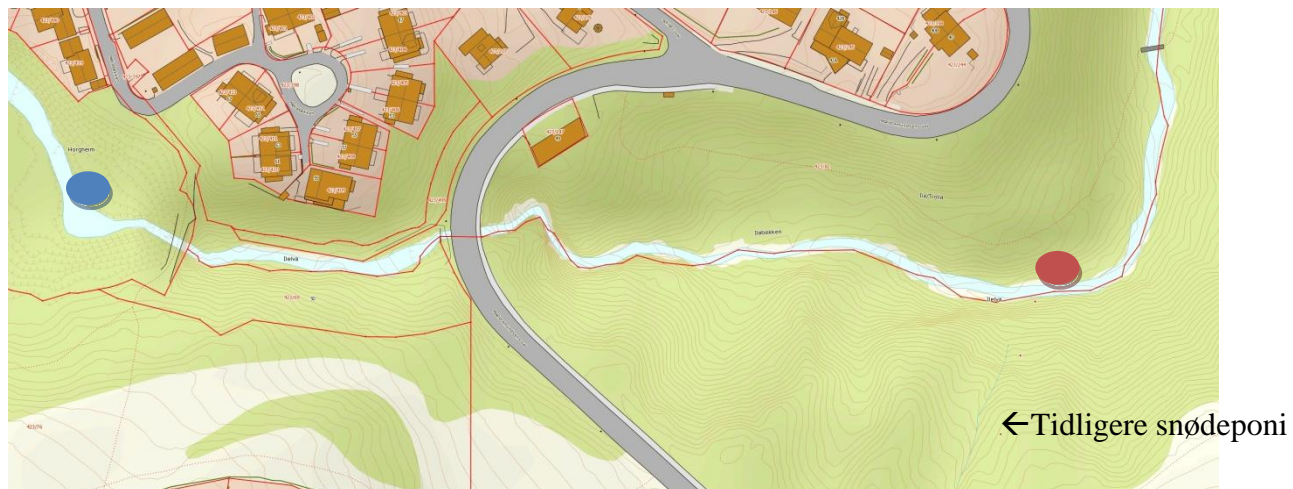
Figur 4-2 Prøvetaking av oppstrøms (blått) og nedstrøms(rødt) av det tidligere snødeponiet i Iladalen (Kartverket)

Snøen i snødeponiet i Iladalen stammet i hovedsak fra boligområder på Byåsen, og deponiets innhold og påvirkning av vannkvaliteten i Ilabekken ble undersøkt av NGU i 2004 (Andersson et al., 2004), hvor det ble konkludert at snødeponiet ”representerer en ubetydelig forurensningskilde av havnesedimentene”. Dette deponiet var ikke i bruk vinteren 2013, da snøen fra Byåsen de siste årene har blitt dumpet direkte i havnebassenget. Det ble allikevel foretatt prøvetakninger oppstrøms og nedstrøms av det tidligere deponiet i løpet av hele

smelteperioden for å undersøke om området hadde blitt påvirket av det tidligere deponiet (se Figur 4-2).

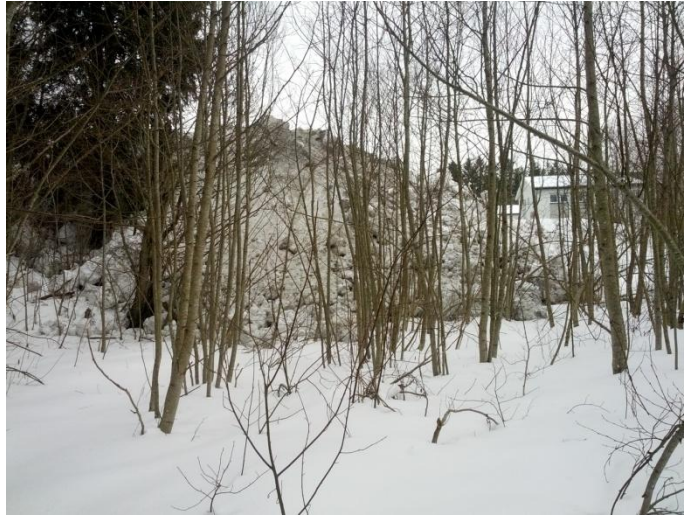
Figur 4-4 Bilde av snødeponiet på Heimdal 25. mars 2013

Snøen på Heimdal kommer fra mer trafikkerte områder, med fylkesvei 900 som passerer rett ved snødeponiet. Da prøvetakningen startet var høyden på snøen i deponiet flere meter høyt og dekket et relativt stort område i dalen (se Figur 4-4)

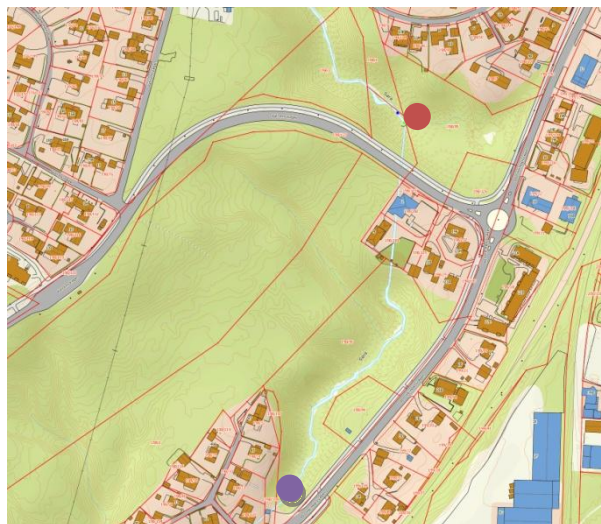
Figur 4-5 Prøvetaking av oppstrøms(rødt) og nedstrøms (lilla) snødeponiet på Heimdal (Kartverket)

Smeltevannet fra deponiet renner ned i Søra, deretter er elva lagt i rør under veien (se Figur 4-5).

Det ble derfor foretatt to prøvetakinger nedstrøms der avrenningen fra snødeponiet møter Søra. Det ene prøvepunktet var omlag en meter etter avrenningen møter elva, rett før den renner inn i rør, mens det andre prøvepunktet er lenger nede i elva (se Figur 4-5, det lilla punket).

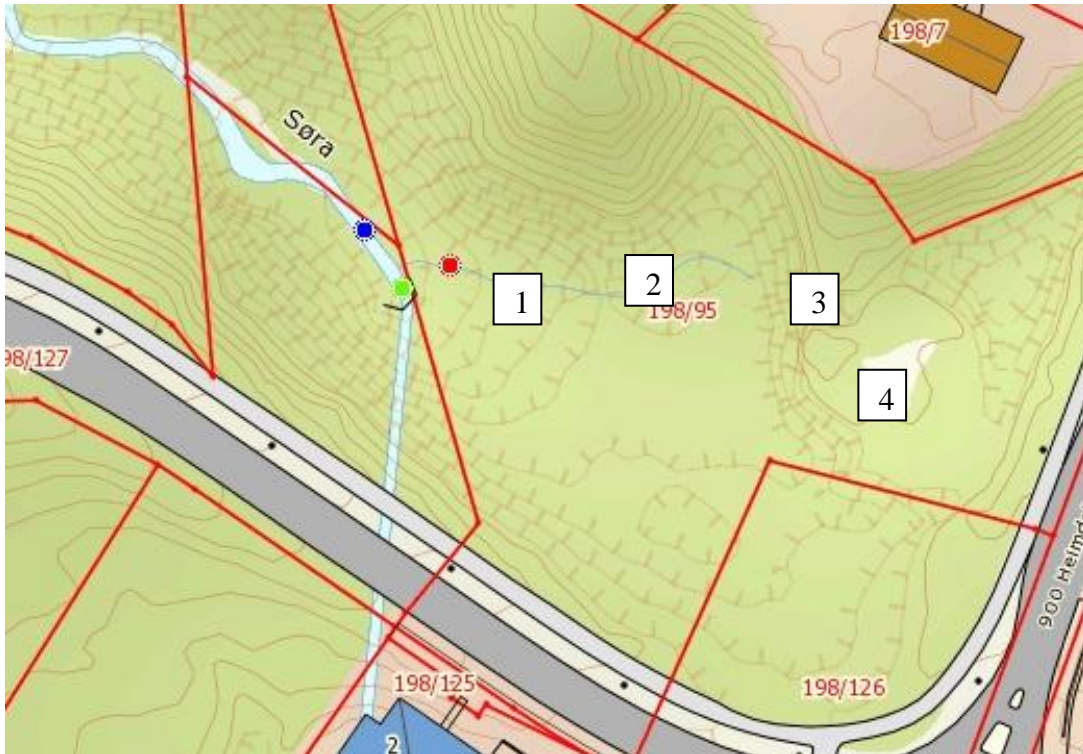
Figur 4-7 Avrenning (rødt), oppstrøms (blått) og blanding (grønt) av snødeponiet på Heimdal, samt jordprøve 1-4 (Kartverket)

Det ble også tatt fire jordprøver av området under snødeponiet etter smelteperioden var over (17. juni 2013). (se Figur 4-7).

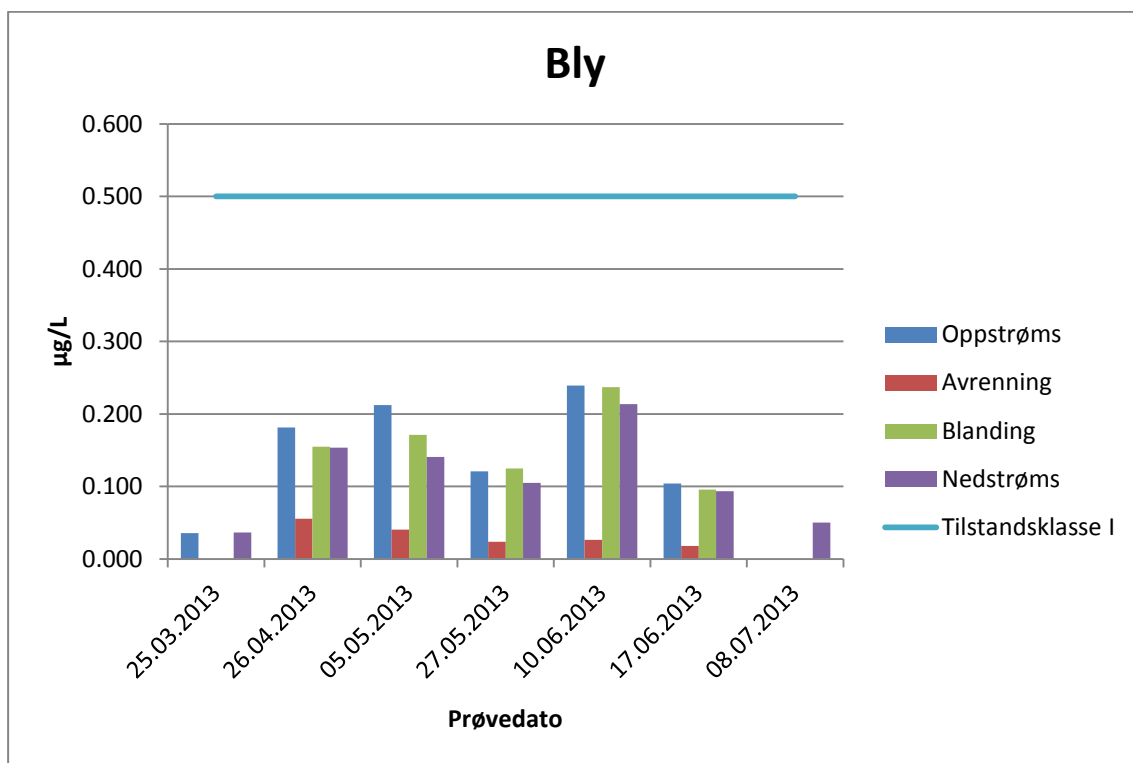
Analysen for bly viste at alle vannprøveverdiene for Heimdal lå godt innenfor det som blir betegnet som tilstandsklasse I (ubetydelig forurenset) for hele smelteperioden.

Ved alle prøvene etter snøsmeltingens start, er verdiene oppstrøms høyere enn verdiene nedstrøms. Samtidig er verdiene fra avrenningen fra snødeponiet veldig lave. Dette kan tyde på at snødeponiet fungerer som en fortynner for Søras blykonsentrasjon.

Figur 5-2 Resultater fra vannprøver for bly ved snødeponiet på Heimdal

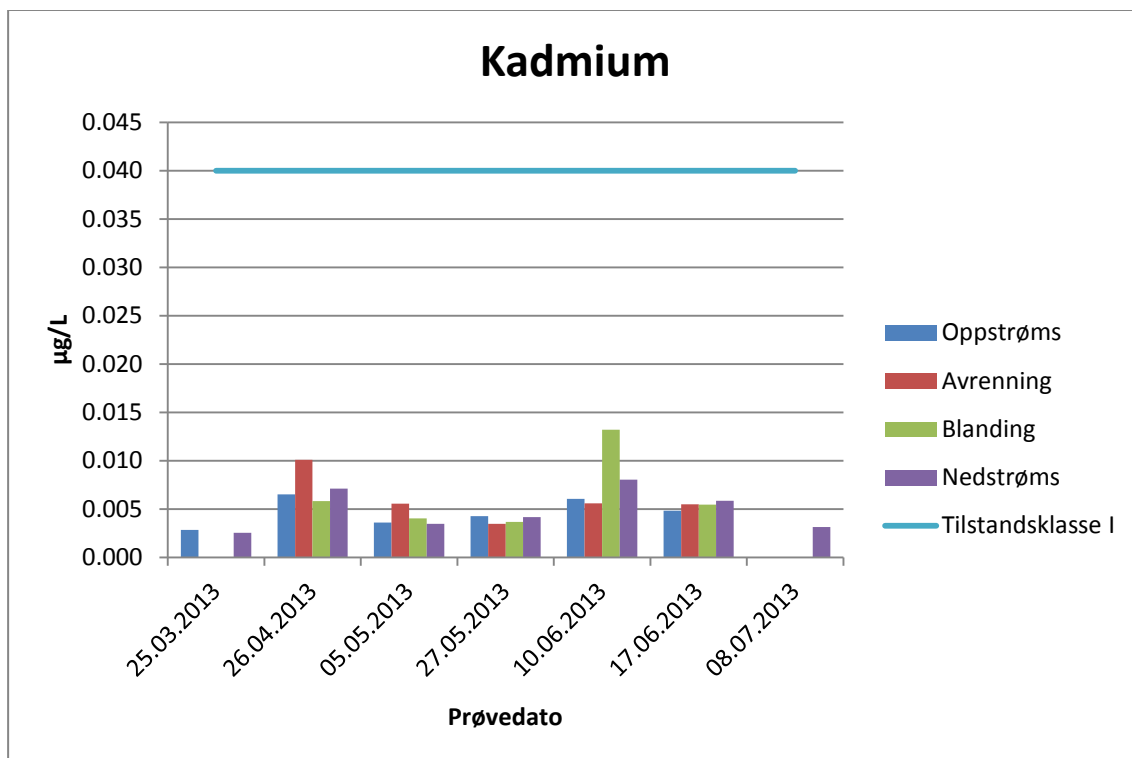
Analysene fra rett etter snøsmeltingen fra snødeponiet hadde startet (26. april) viser en noe forhøyet verdi nedstrøms i forhold til oppstrøms. I tillegg er verdiene fra avrenningen høyere ved denne prøven. Dette kan tyde på at avrenningen fra snødeponiet bidro til å øke mengden av kadmium i Søra.

Ved alle de senere prøvene er resultatene oppstrøms og nedstrøms relativt like.

Figur 5-3 Resultater fra vannprøver for kadmium ved snødeponiet på Heimdal

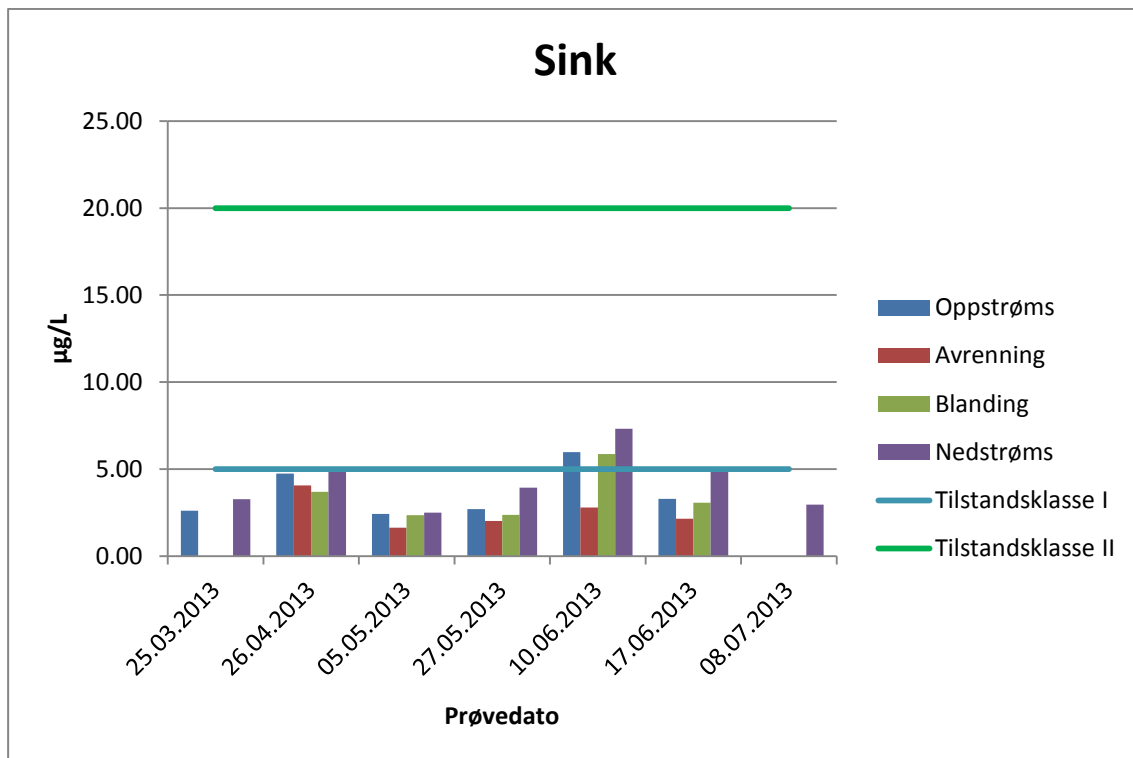
Ved den ene prøvetakningen viste nivåene av sink tilsvarende tilstandsklasse II. Ved ingen av målingene viste avrenningen fra snødeponiet noe høyere verdier av sink enn det som var i Sørå oppstrøms.

Figur 5-8 Resultater fra vannprøver for sink ved snødeponiet på Heimdal

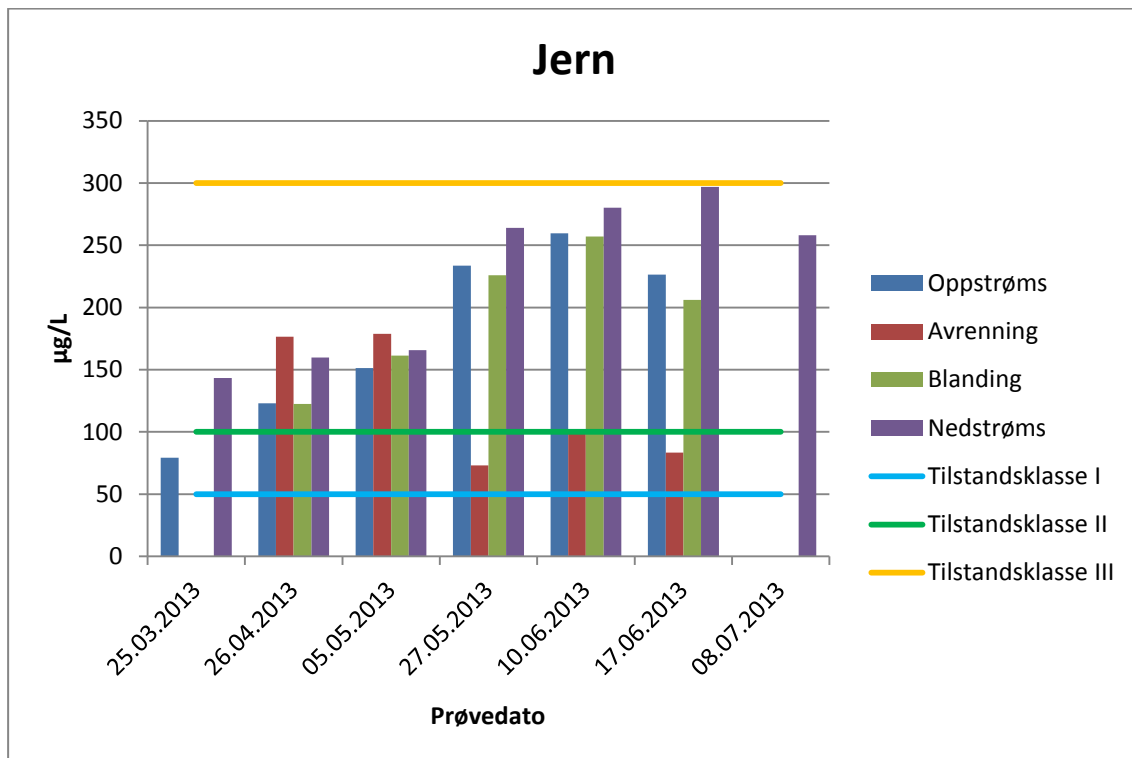
Ingen av prøvene for jern havnet i tilstandsklasse I (meget god), og kun tre av 23 prøver havnet i tilstandsklasse II (god). 21 av 23 prøver havnet i tilstandsklasse III (mindre god).

Men utover i smelteperioden forskjellen mellom jernverdiene i avrenningen fra snødeponiet og vannet i Søra større, noe som kan tyde på at avrenningen fra snødeponiet ikke bidrar til å øke jerninnholdet i Søra.

Figur 5-10 Resultater fra vannprøver for jern ved snødeponiet på Heimdal

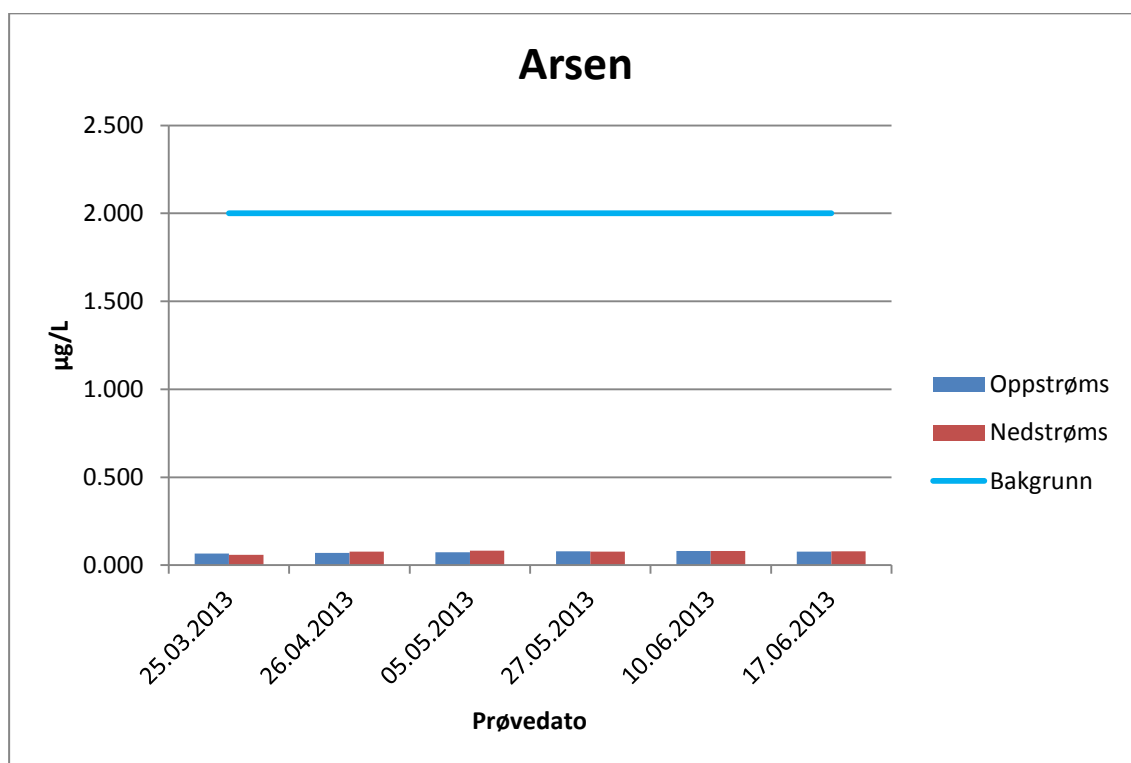
Verdiene for arsen viser i hele prøveperioden resultater langt innenfor det som regnes som bakgrunnsverdier.

Figur 5-12 Resultater fra vannprøver for arsen på Byåsen

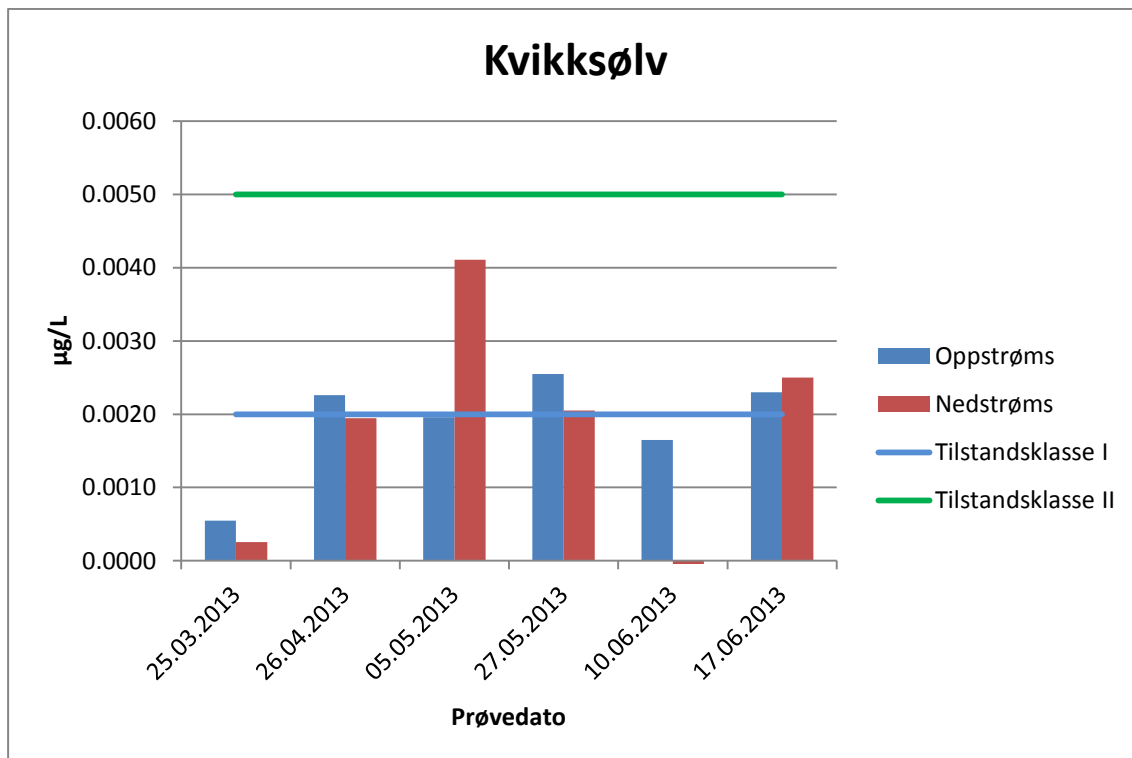
I motsetning til de resterende resultatene fra analysene fra Ilabekken, viser analysene for kvikksølv ulikheter mellom resultatene oppstrøms og nedstrøms for det tidligere snødeponiet. De fleste resultatene lå innenfor (eller like utenfor) tilstandsklasse I (ubetydelig forurenset), med unntak av en prøve som lå i tilstandsklasse II (moderat forurenset).

Figur 5-17 Resultater fra vannprøver for kvikksølv på Byåsen

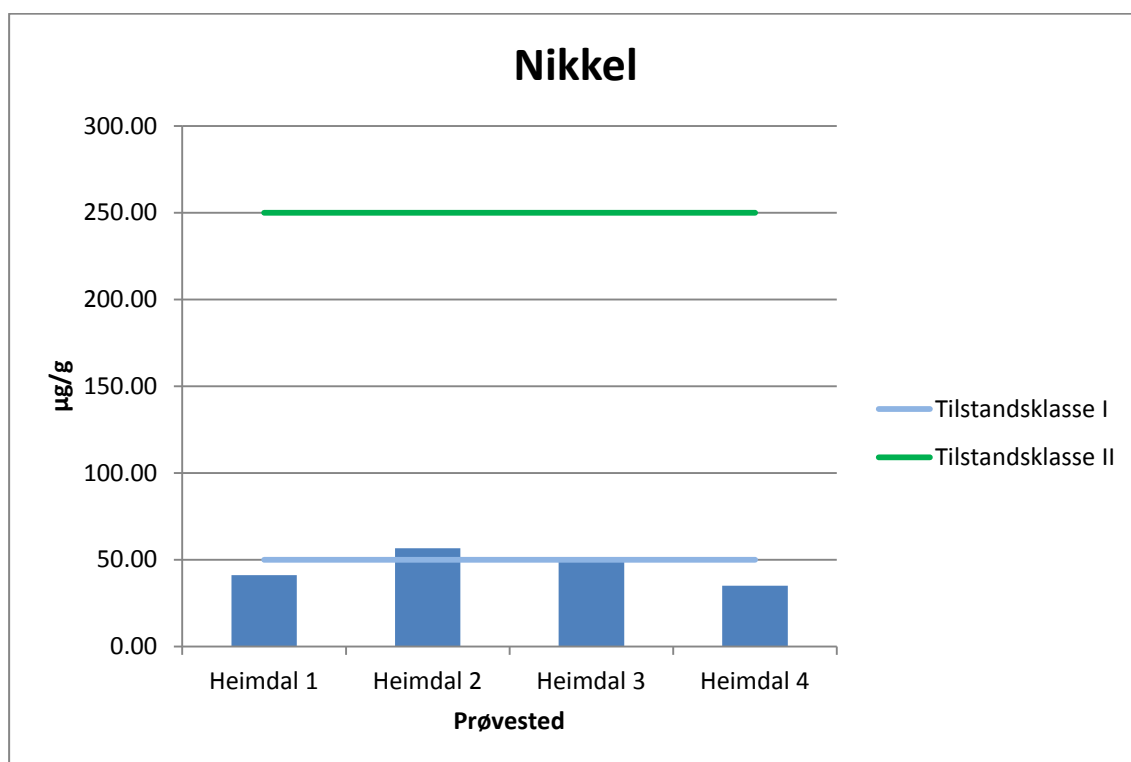
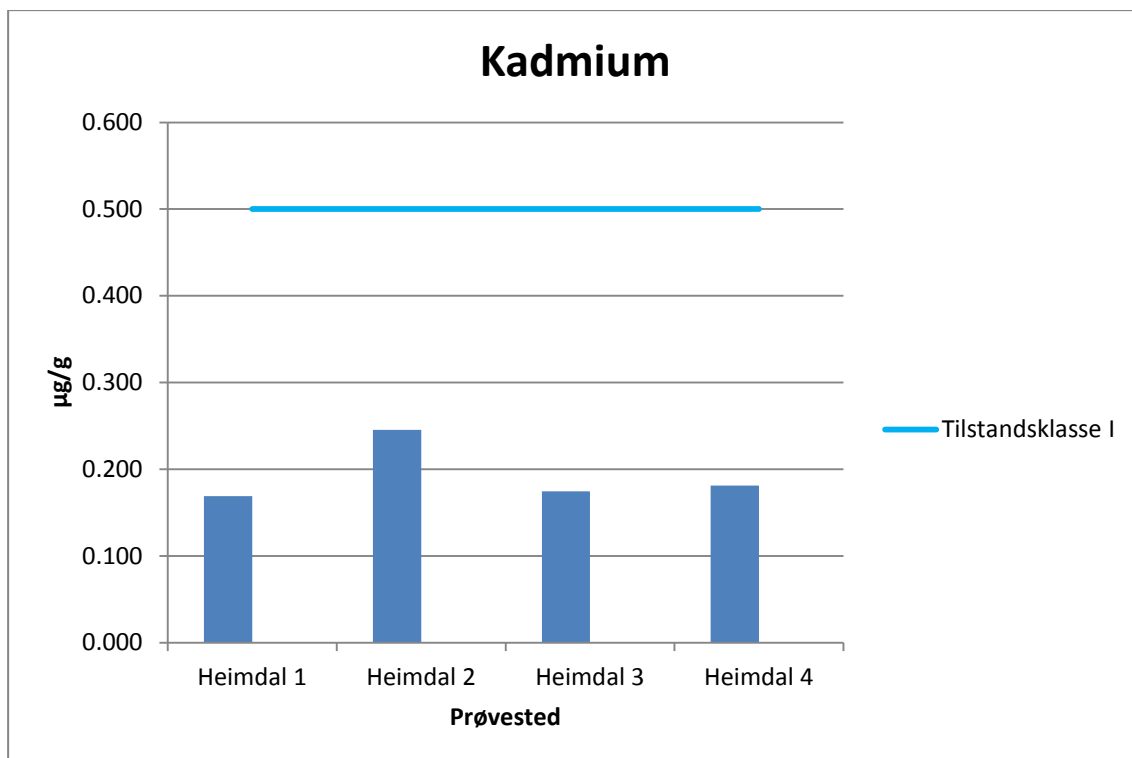
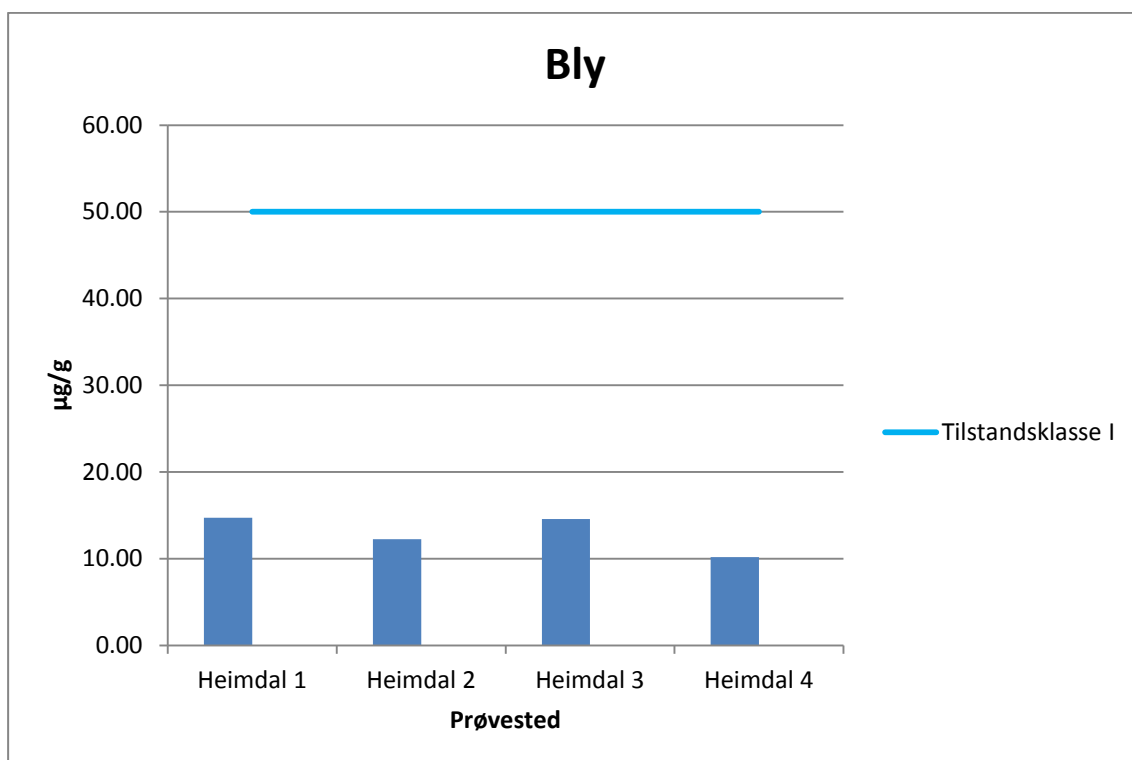
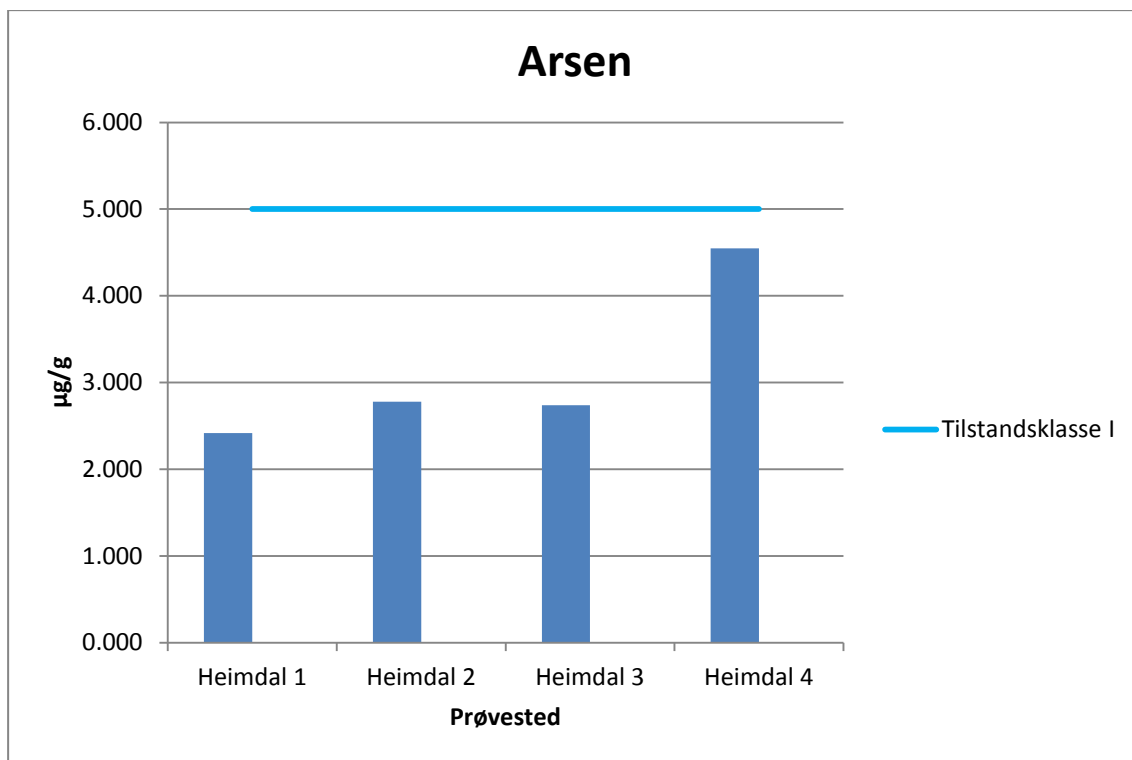
Med unntak av et resultat for nikkel (prøvested 2), og et resultat for kobber (prøvested 3) viste alle jordprøvene på Heimdal metallnivåer i tilstandsklasse I (ubetydelig forurenset). Disse resultatene vil derfor ikke bli nærmere kommentert.

Figur 5-23 Resultater for jordanalyser på Heimdal

Jordprøvene fra Heimdal viser at de aller fleste resultatene havner i tilstandsklasse I, noe som vil si at forurensningsgraden regnes som ubetydelig. Av disse jordprøvene er det ikke mulig å observere noen stor påvirkning fra snødeponiet.

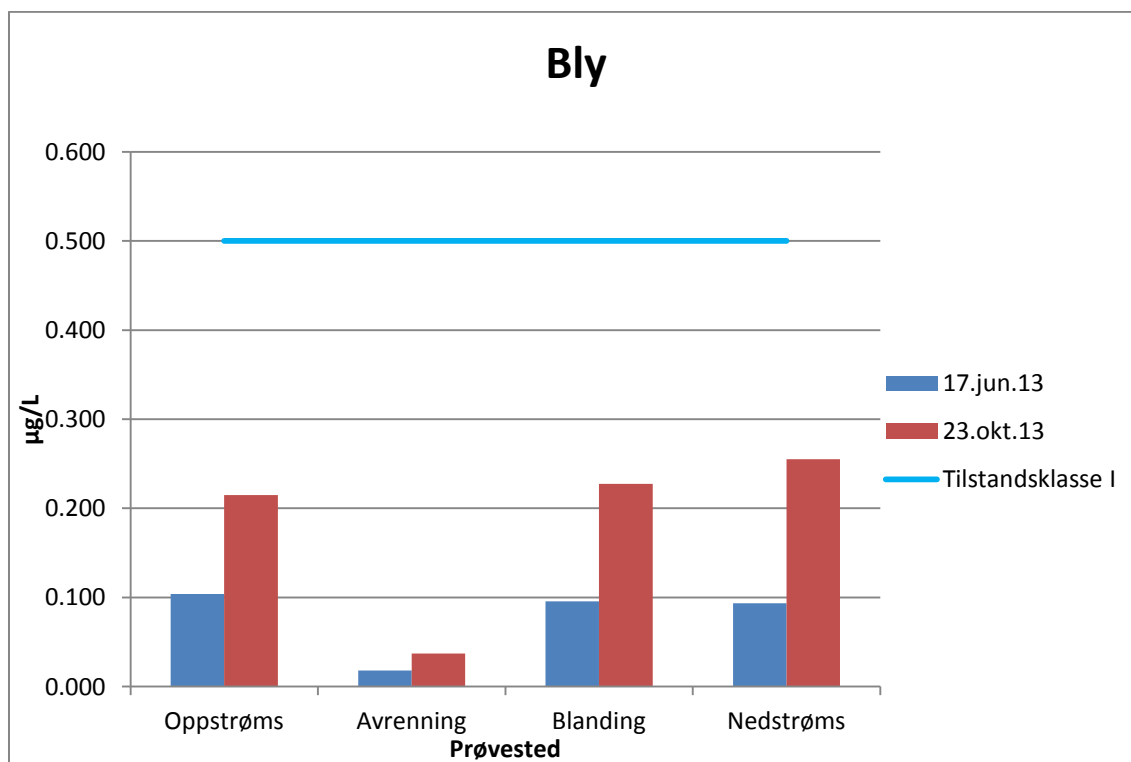
Blykonsentrasjonen ble fordoblet for alle prøvestedene på prøvene tatt i oktober i forhold til prøvene som ble tatt i juni samme år. Men da størsteparten av anleggsvirkosomheten forgikk i området rundt snødeponiet, og blykonsentrasjonen også ble fordoblet i punktet oppstrøms fra avrenningen, er det lite trolig at det er årsaken til den målte endringen. Og selv etter fordobling av konsentrasjonen, så holder blynivået seg fremdeles innenfor tilstandsklasse I (ubetydelig forurenset).

Figur 5-41 Prøver av bly fra Heimdal fra oktober 2013 sammenliknet med juni 2013
