Testing av vinterforhold for modifiserte Coandainntak

Norges teknisk-naturvitenskapelige universitet
Institutt for bygg- og miljøteknikk

**Tittel: TESTING AV VINTERFORHOLD FOR MODIFISERTE
COANDAINNTAK**

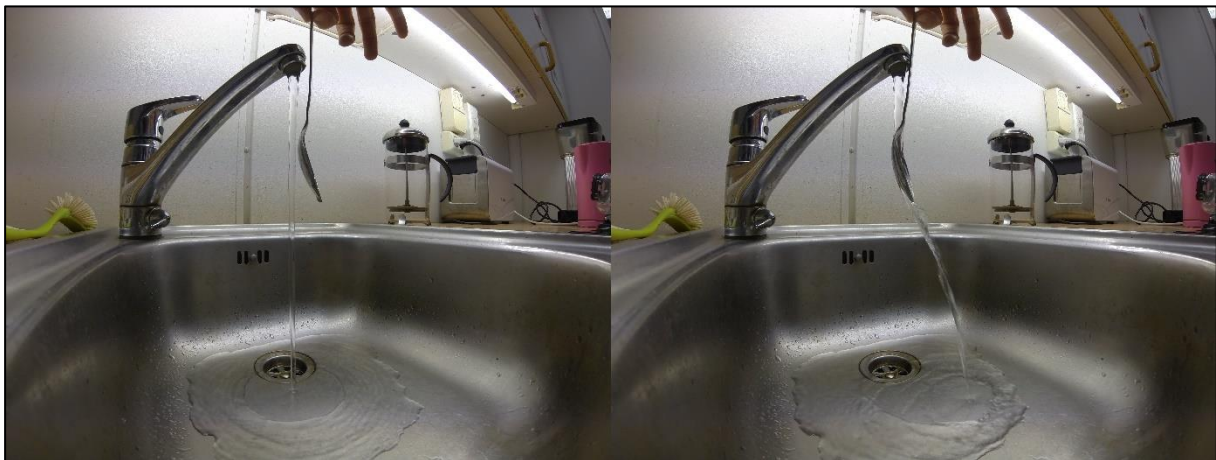
Det spesielle med Coandarister er at de er spesialdesignet til å utnytte Coandaeffekten. Kort sagt er dette fluiders evne til å tiltrekkes og bøyes av nær konvekse overflater. En enkel måte å illustrere Coandaeffekten på er ved å la en skje henge med skaftet mellom to fingre eller i en snor og med ryggen på bladet inn mot rennende springvann. Ved å gradvis flytte skjeen nærmere vannstrålen vil strålen bøyes av langs skjeen når den kommer nær nok. Skjeen på sin side trekkes mer inn i vannstrålen som følge av dette. Dette er vist i Figur 1.

Figur 1 Coandaeffekt på skje

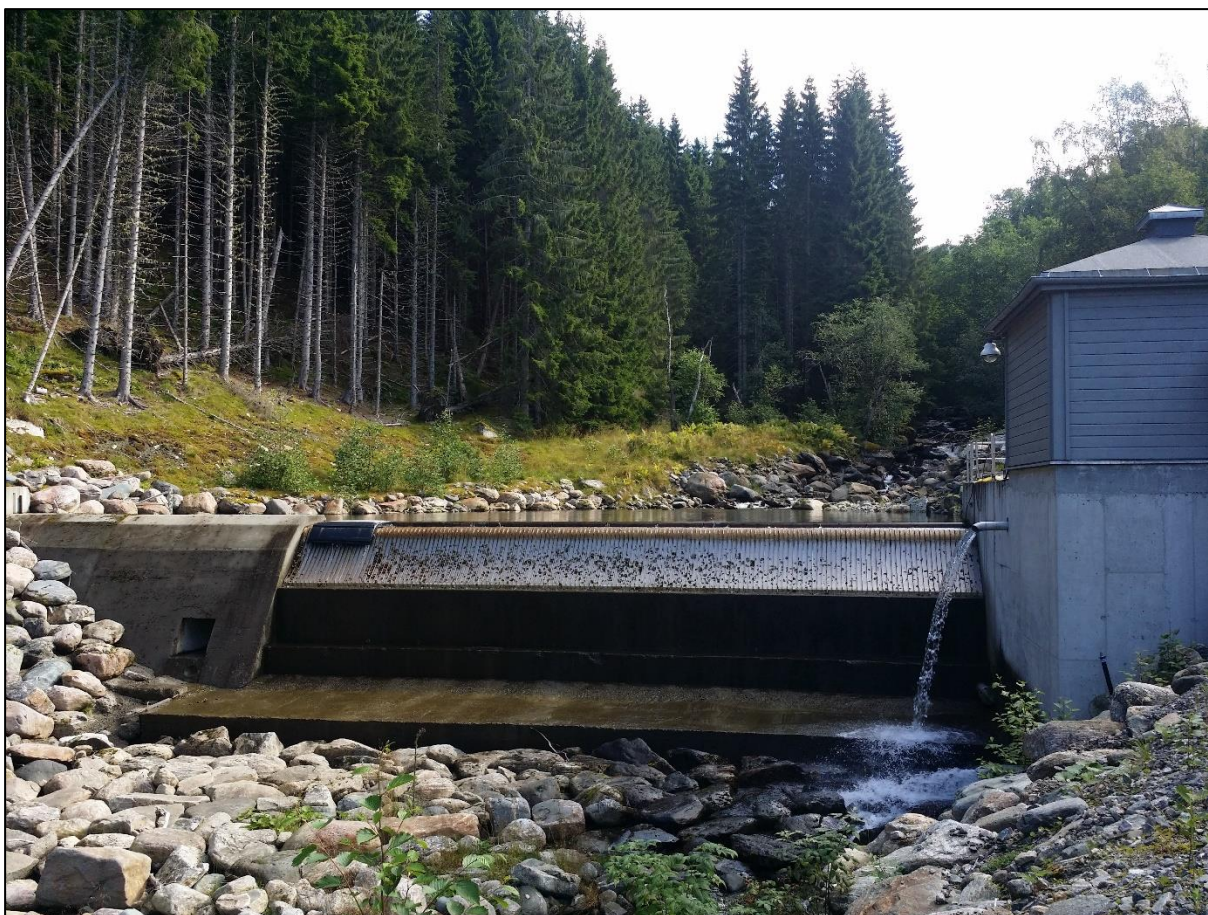
Figur 2 Inntaket ved Dyrkorn sett nedstrøms

Figur 2 viser coandainntaket ved Dyrkorn sett direkte nedstrøms. Både elva oppstrøms, magasinet, hull i dammen fra tappeluken, snorkelen, rista, lukehuset over inntakskammeret og utløpsrør til minstevannføring er synlig på bildet.

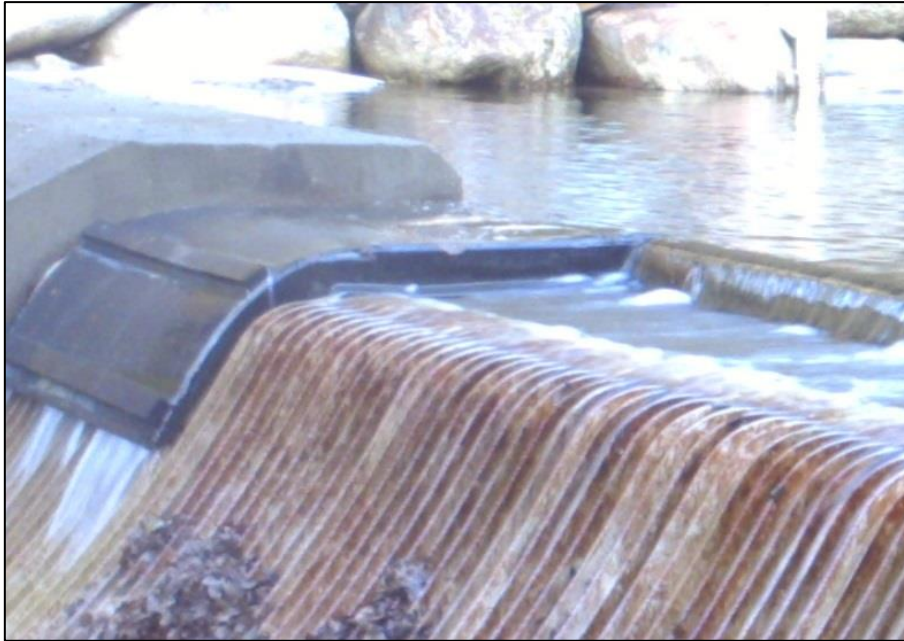
Snorkelen ble bygget på høyre side av inntaket, nært tappeluken. Det eksisterer ikke nøyaktige tegninger av snorkelen, men lengden er målt til 1.30 m, og den tar inn vann fra 1.8 meters dyp. Figur 3 viser et nærbilde av snorkelen i drift sett fra lukehuset. Bildet er et utsnitt fra et av de første bildene tatt med viltkamera i november 2016, og dessverre sank observasjonsvinkelen til kameraet noe mot høyre like etter dette. De fleste av bildene fra dette viltkameraet viser derfor ikke utløpet av snorkelen.

Figur 3 Snorkelen i drift sett fra lukehuset

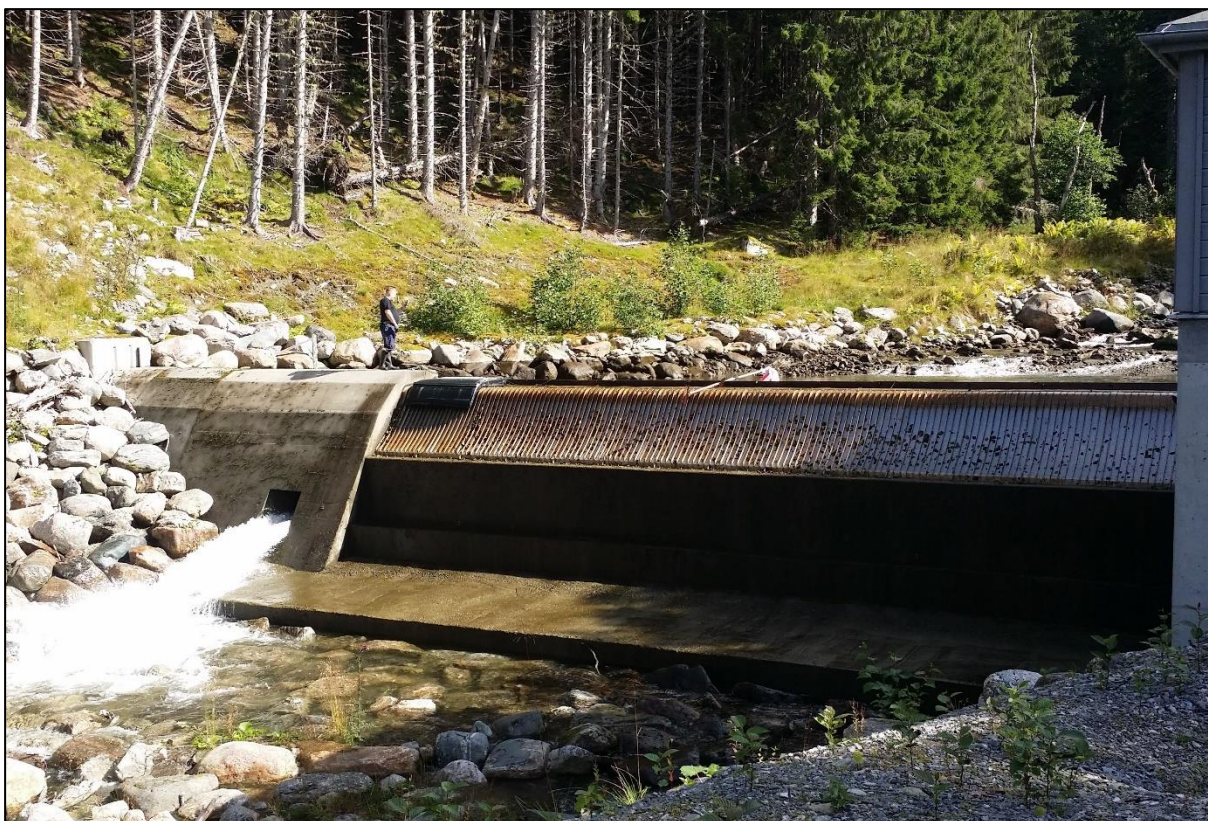
Figur 4 viser inntaket fra nedstrøms side under nedtappingen. Legg merke til størrelsen på snorkelen og at det er mindre løv på denne seksjonen av rista.

Figur 4 Dyrkorn inntak sett nedstrøms under nedtapping

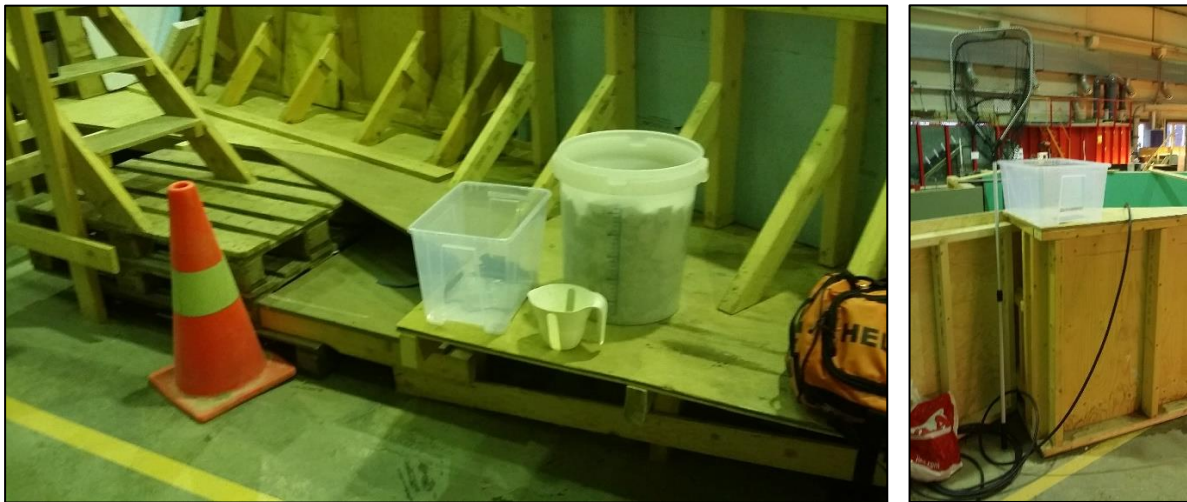
Utstyret som ble brukt til forsøket er vist i figur 5.

Figur 5 Litermål, plastkar og fiskehåv foran bassenget.

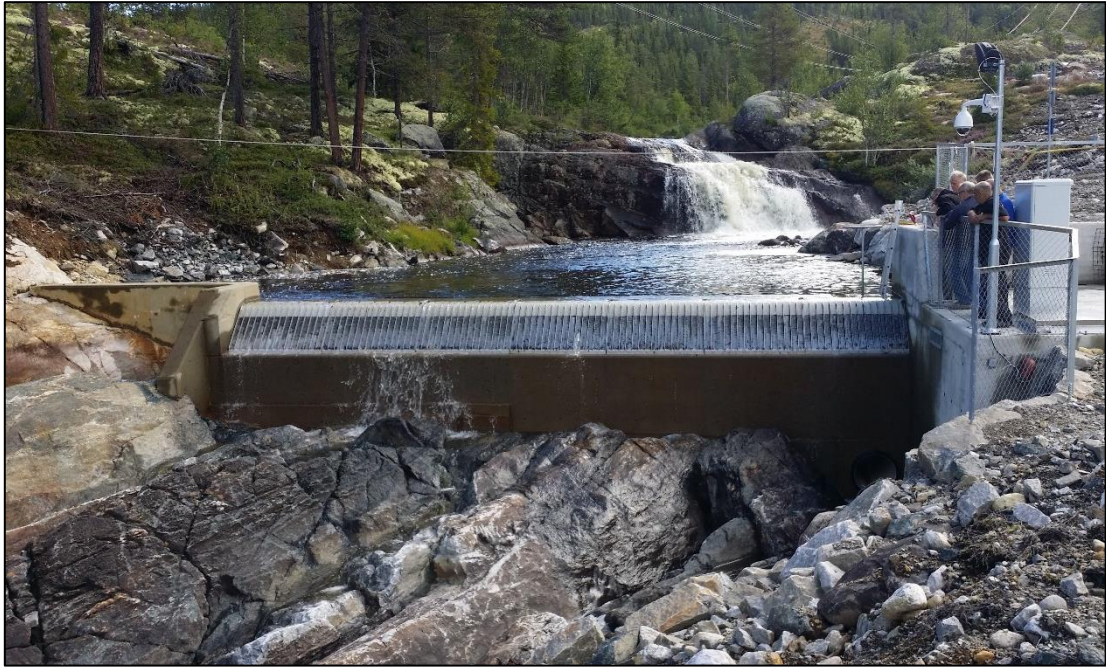
Figur 6 viser et oversiktsbilde av inntaket ved Tverråni fra nedstrøms side. Legg merke til at det selv på avstand er mulig å se mørke skygger i øvre del av ristene. Det er også noe løv og barnåler på nedre del av ristene, men ikke i nærheten av i samme omfang som resten av belegget.

Figur 6 Oversiktsbilde av inntaket ved Tverråni

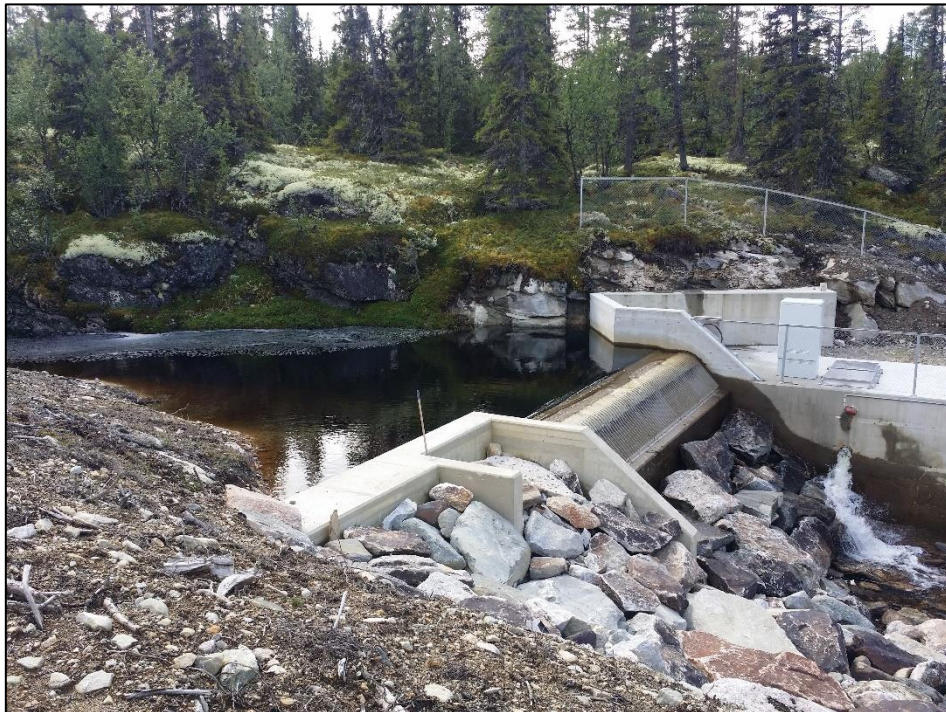
Figur 8 viser et oversiktsbilde av inntaket ved Nybuelvi. Det er noe mindre enn ved Tverråni, men ellers en nokså lik konstruksjon.

Figur 8 oversiktsbilde av inntaket ved Nybuelvi

Som man så vidt kan se på figur 8, er det også her problemer med gjengroing av rista, men erfaringsmessig hadde det ikke vært like store problemer her som ved Tverråni. Det ble på

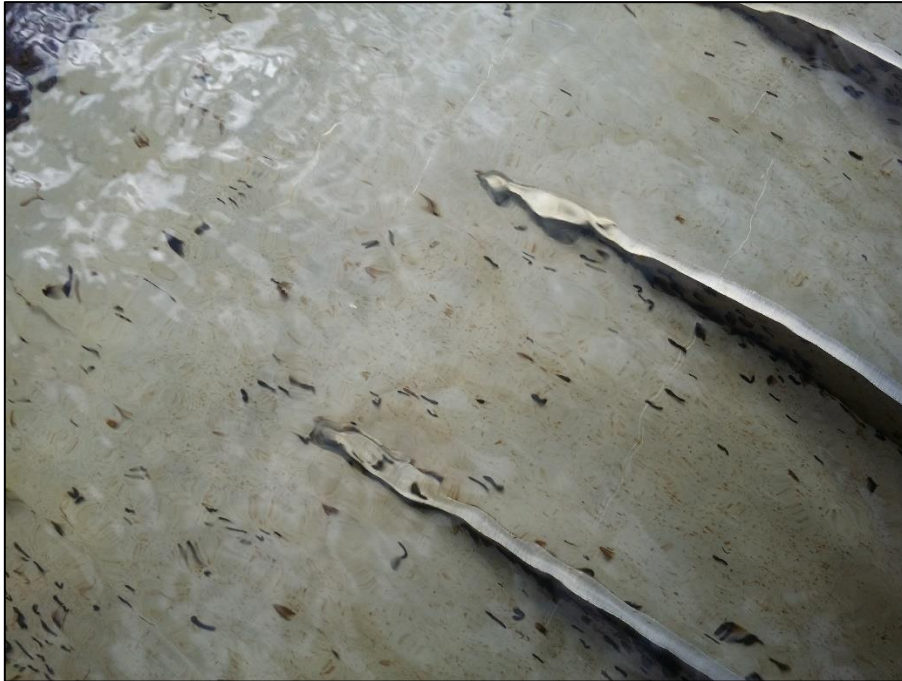
befaringen imidlertid lagt merke til en slags små larver som ser ut til å feste seg til metallet på ramma nært kritisk punkt på overløpet, like over rista. Et nærbilde av en dette fenomenet er vist på figur 9. Vannprøve skal ha blitt tatt også ved Nybuelvi.

Figur 9 Åmelignende vesen ved Nybuelvi

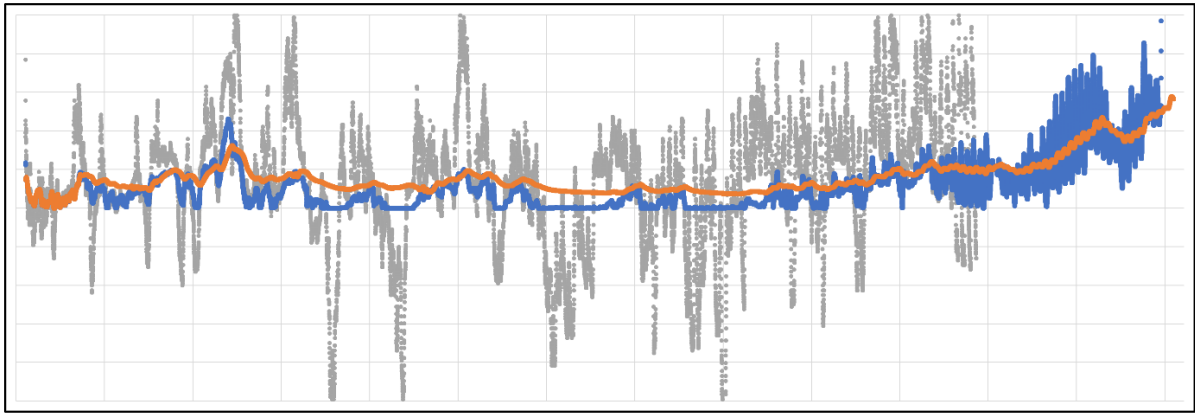
Figur 10 Temperaturer mellom -10°C og 10 °C

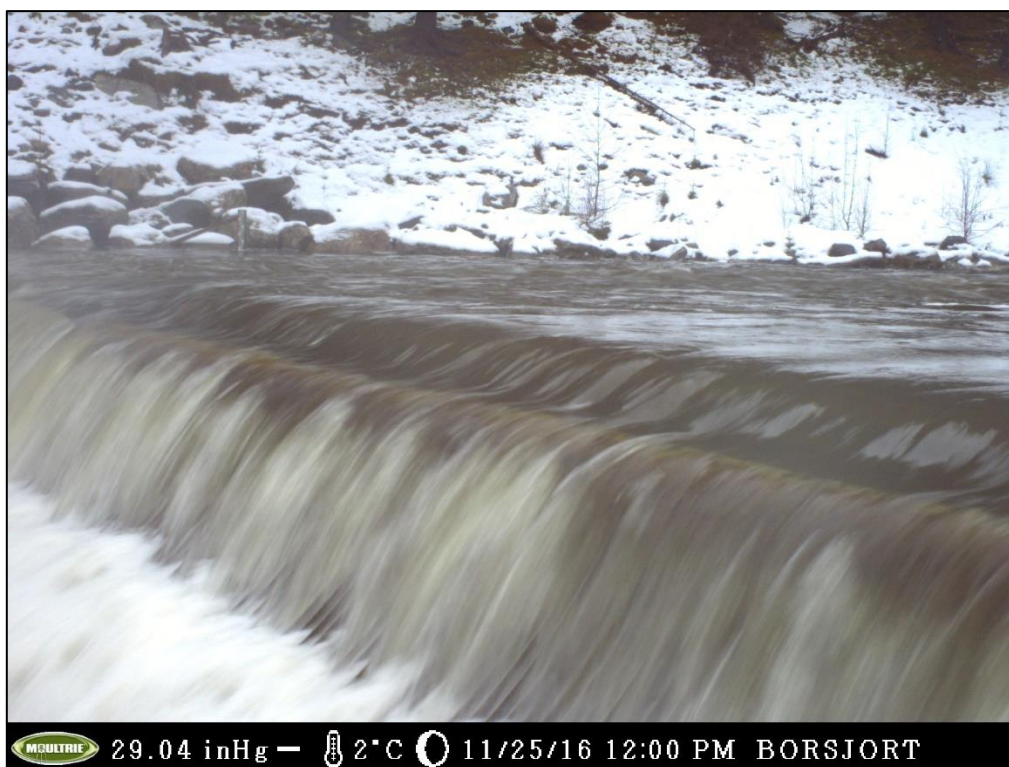
Figur 18 Flom ved inntaket 25.11.16

Bilder fra viltkamera viser at det er en liten flom på tidspunktet SWIPS-enheten gir rare verdier og deretter slutter å gi meningsfulle verdier. Bilde fra samme dag som SWIPS-enheten slutter å virke er vist i figur 18. Flommen varer i omtrent to dager, noe som bekreftes av vannføringsdata fra driftssentralen. Flommer med tilsvarende størrelse forekommer 3-4 ganger til på starten av vinteren etter dette.

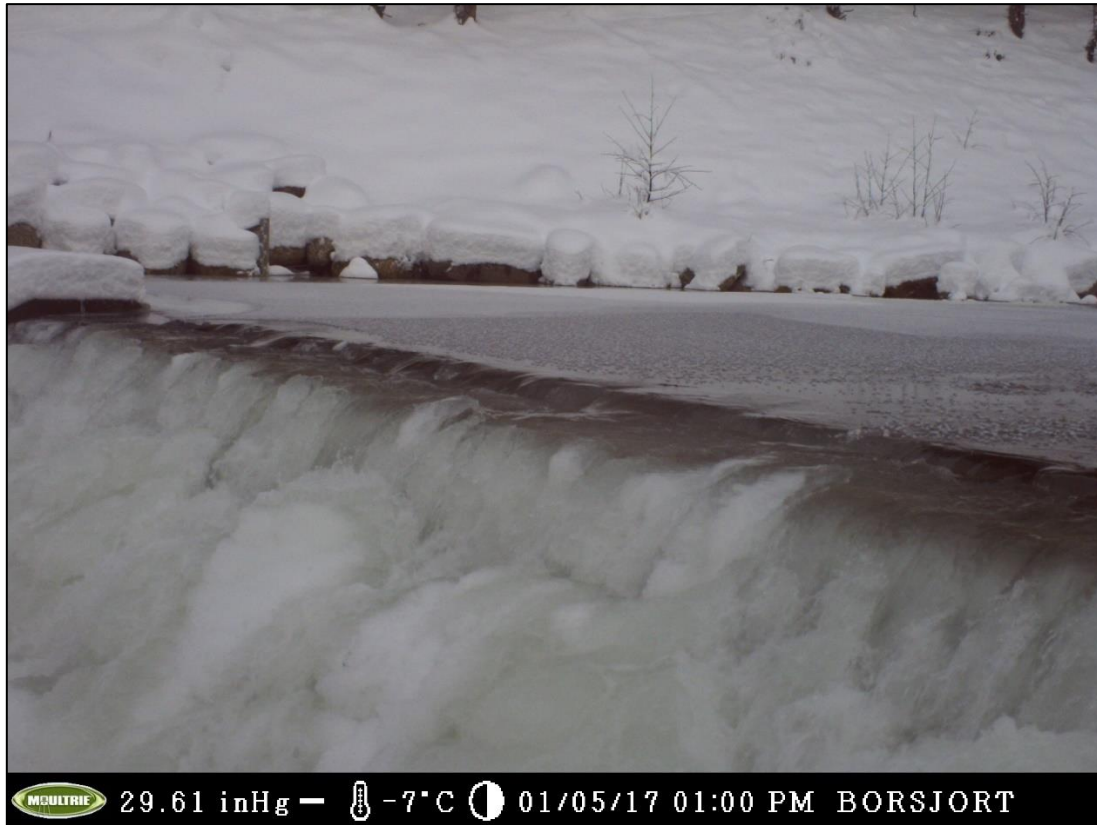
Viltkameraene viser i perioden tiltakende mengder is og snø både i magasinet og på rista, men det er kun 05.01. at rista ser ut til å være helt isbelagt. Inntaket med islagt rist er vist på figur 19. Vann renner tydelig over isen, men det er ikke mulig å se om noe også renner under.

Figur 19 Isbelagt rist 05.01.17

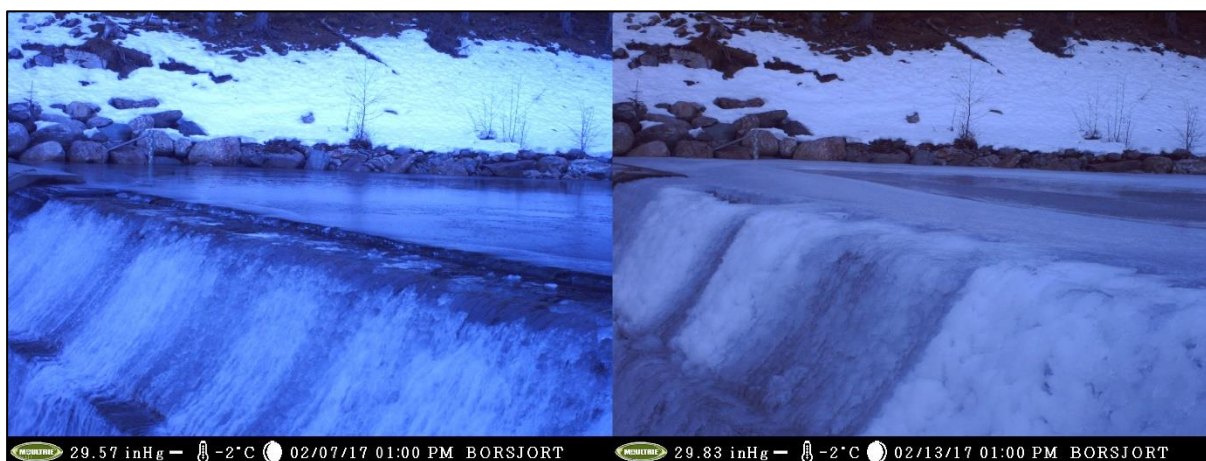
Figur 21 Isdekt rist 07.02 kl. 13:00 og 13.02. kl. 13:00

Viltkameraene viser at det er isdekke på rista i perioden, men at isdekket i magasinet først kommer etter hvert. Isen går gradvis fra 15.02. og det er helt isfritt 20.02. Dette sammenfaller med timingen til produksjonsvannføringen, der produksjonen er stanset helt mellom 06.02. og 15.02., før den gradvis tar seg opp og er ved full drift 20.02. Figur 21 og 22 viser rista og magasinet ved to ulike tidspunkter i denne perioden.

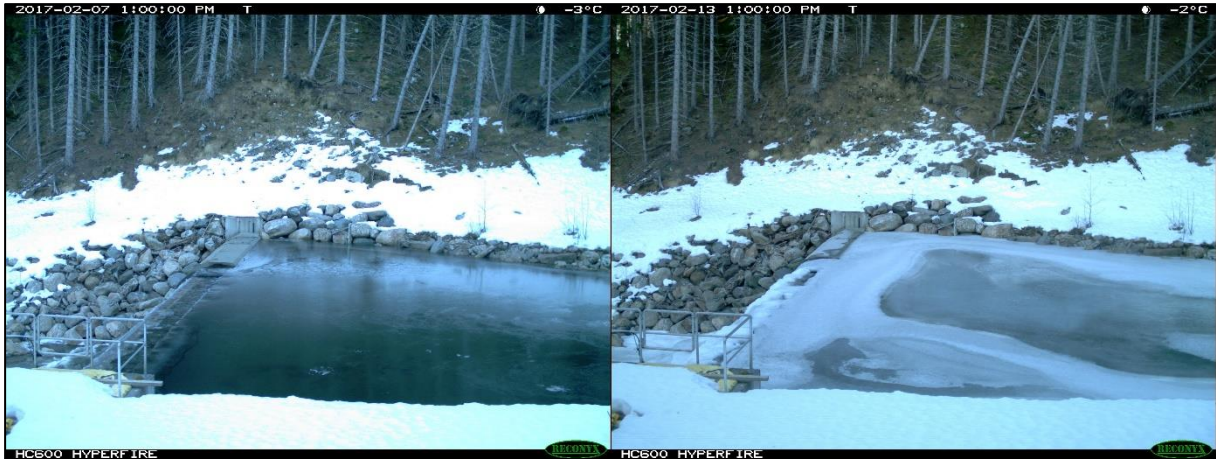
Figur 22 Varierende isdekke 07.02 kl. 13:00 og 13.02. kl. 13:00

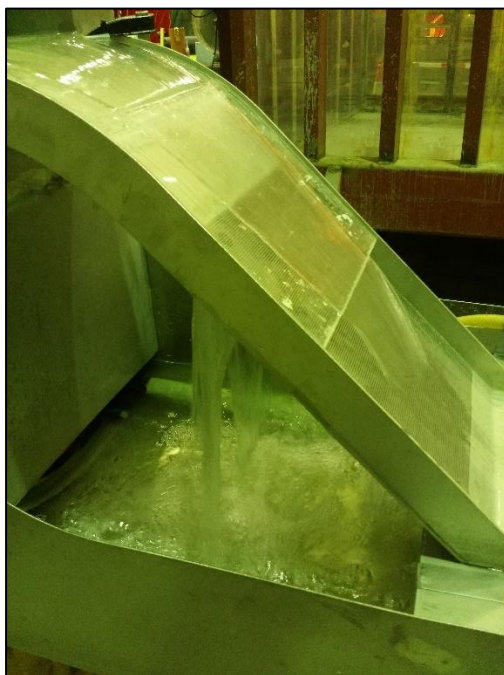
Figur 24 viser hvordan vann renner både over og gjennom snorkelen når ventilen er helt åpen.

Figur 24 Vann over og gjennom snorkelmodell

Det at vannet renner over snorkelen er likevel en nyttig observasjon, da det viser at selv på nokså lav vannføring, klarer ikke snorkelen i modellen å ta unna nok vann. Snorkelen dekker ikke hele rista, så når rista er ren blir vannet som ledes over snorkelen også tatt inn.

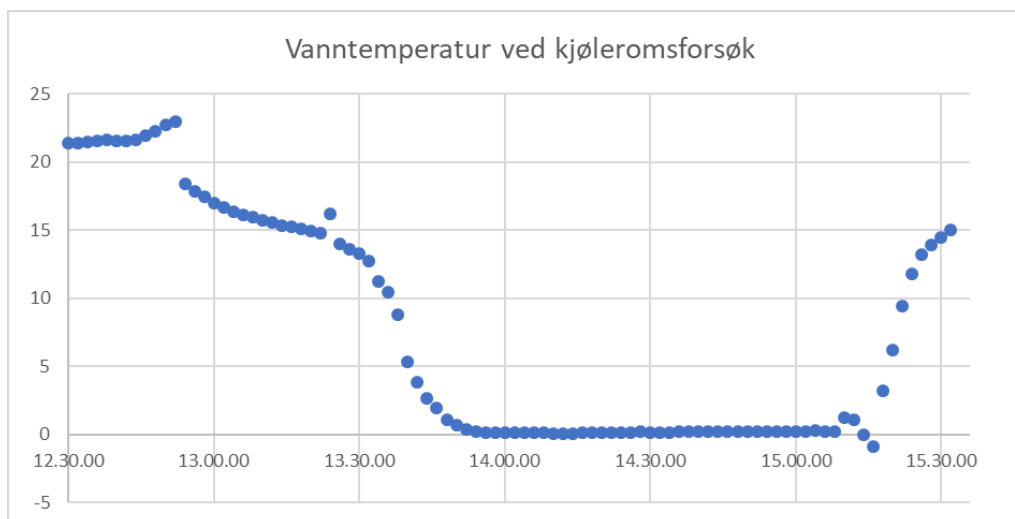
Vanntemperaturen gjennom forsøket i kjølerommet ble målt med en SeaBird SBE56 temperaturlogger, og et plott av dette er vist i figuren under.

Figur 25 Vanntemperatur ved kjøleromsforsøk

Som figur 25 viser, ble sensoren tatt med ned og lagt i vannet ca. klokka 12:40. Vanntemperaturen var da fortsatt høy, men sank gradvis. Til å begynne med ble det ikke tilsatt is i magasinene, men da dette ble gjort mellom klokka 13:30 og 14:00, synker temperaturen raskt. Temperaturspranget på slutten er fra når sensoren ble hentet opp.

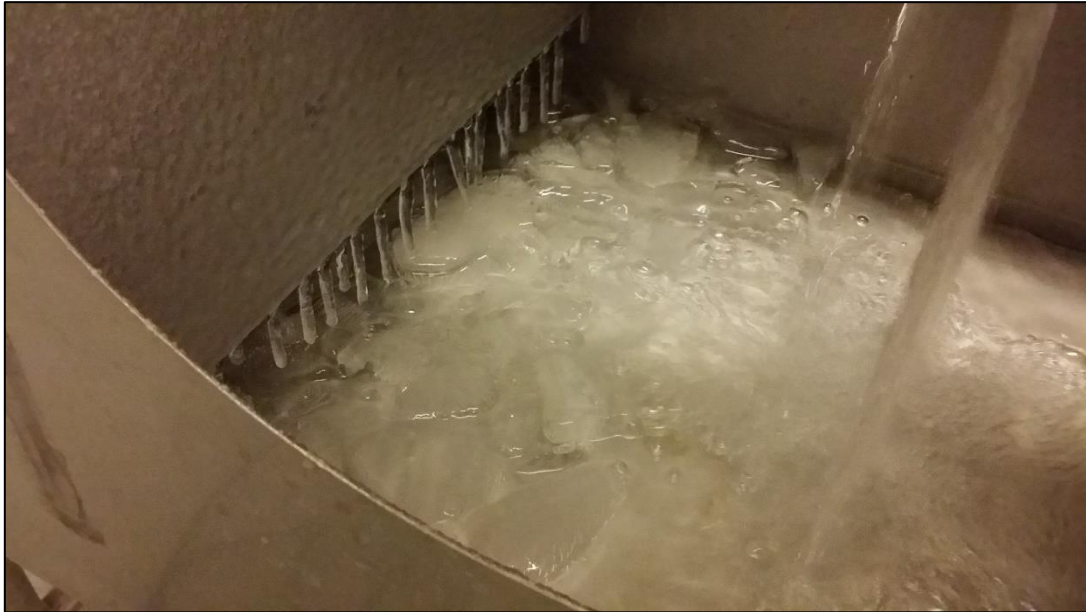
Figur 26 viser modellen underveis i kjøleromsforsøket. Legg merke til is i magasinet, istapper fra skilleplata under øvre magasin og at vann renner gjennom rista.

Figur 26 Vann gjennom rist og is i magasin ved kjøleromsforsøk

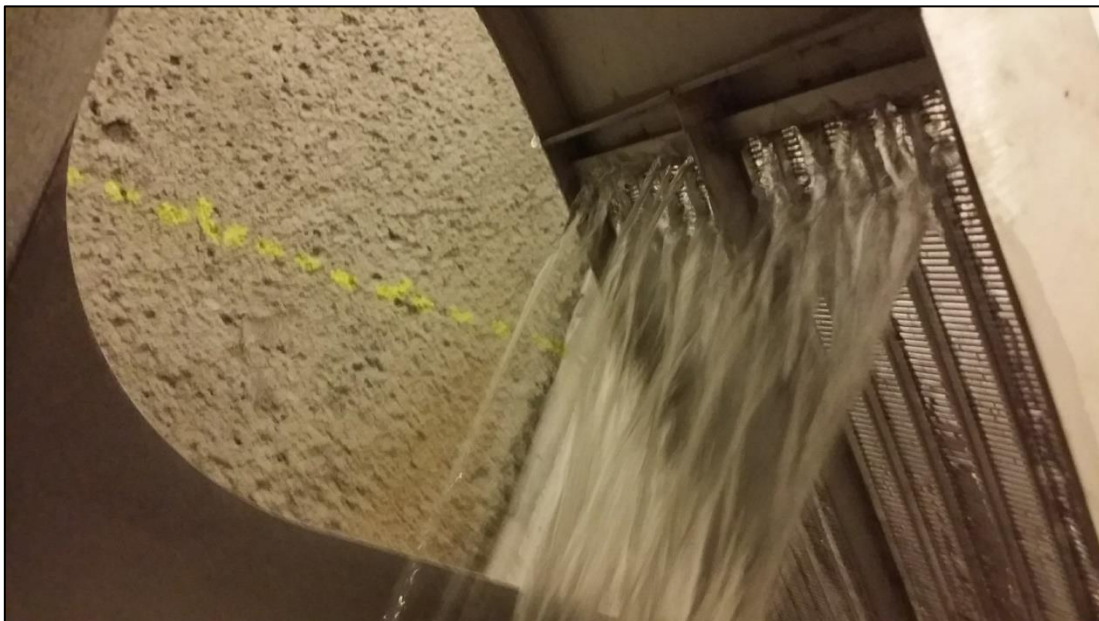
Figur 27 viser hvordan de øverste spaltene er frosset til, men at vannet fortsatt finner veien gjennom rista. Merk for øvrig at noe finner veien rundt de øvre spaltene og tas inn bak der rista egentlig begynner. Vinkelen på bildet er noe skeiv, men det er ikke vanskelig å forestille seg hvor loddlinjen går.

Figur 27 Øverste spalter delvis igjenfrosset

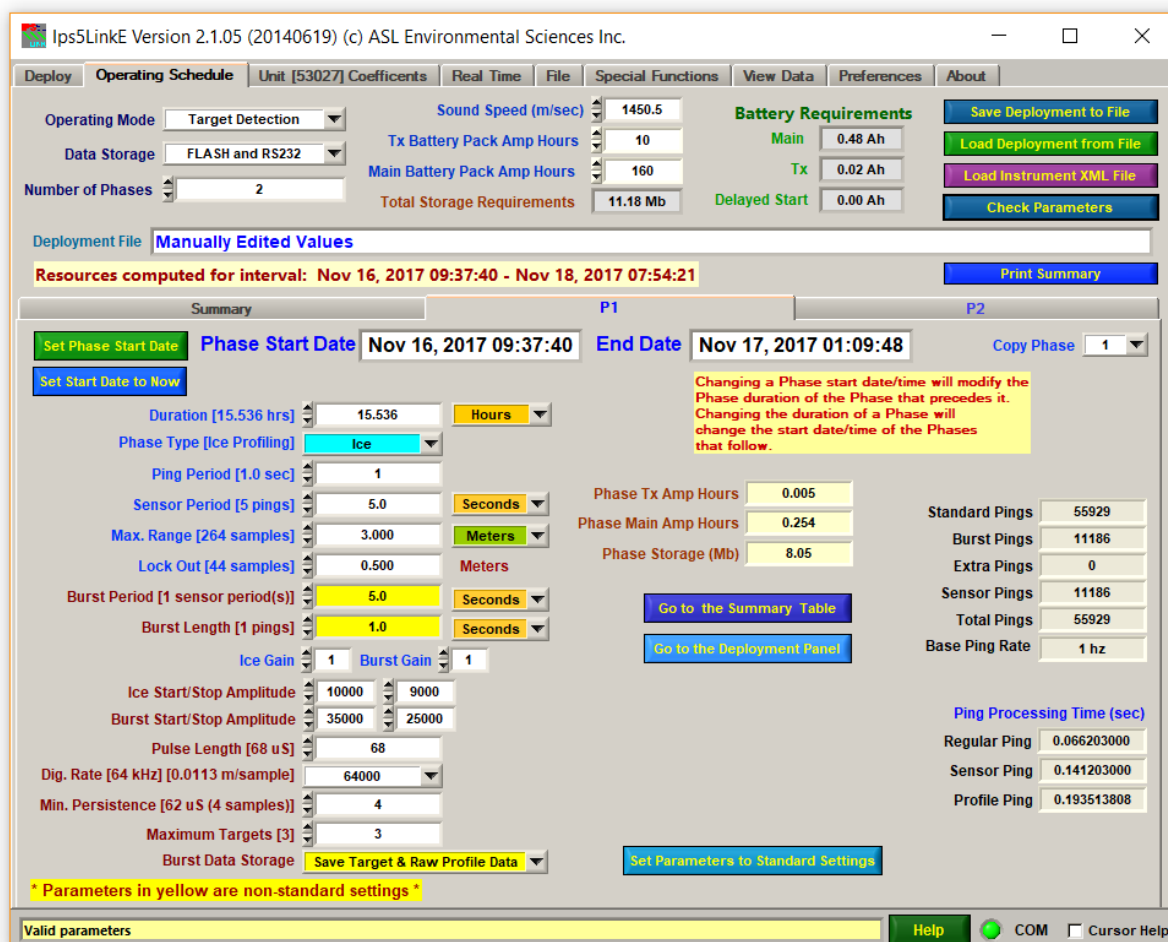
Fanen Real Time viste at det ble gjort målinger underveis og at sensoren detekterte mål, men det lyktes hverken å vise sanntidsdata som graf eller å vise profilet i ettertid. Ved forsøk på å vise filen i ProfileView kom det bare feilmeldinger. Hva dette skyldes er ikke godt å si, men tilsvarende feilmelding dukket også opp ved flere forsøk på å lese data fra Dyrkorn. Før andre gjennomføring ble burst-modus aktivert, og oppsettet ble satt som vist i figur 29.

Figur 29 Oppsett i IPS5LinkE ved andre SWIPS-forsøk

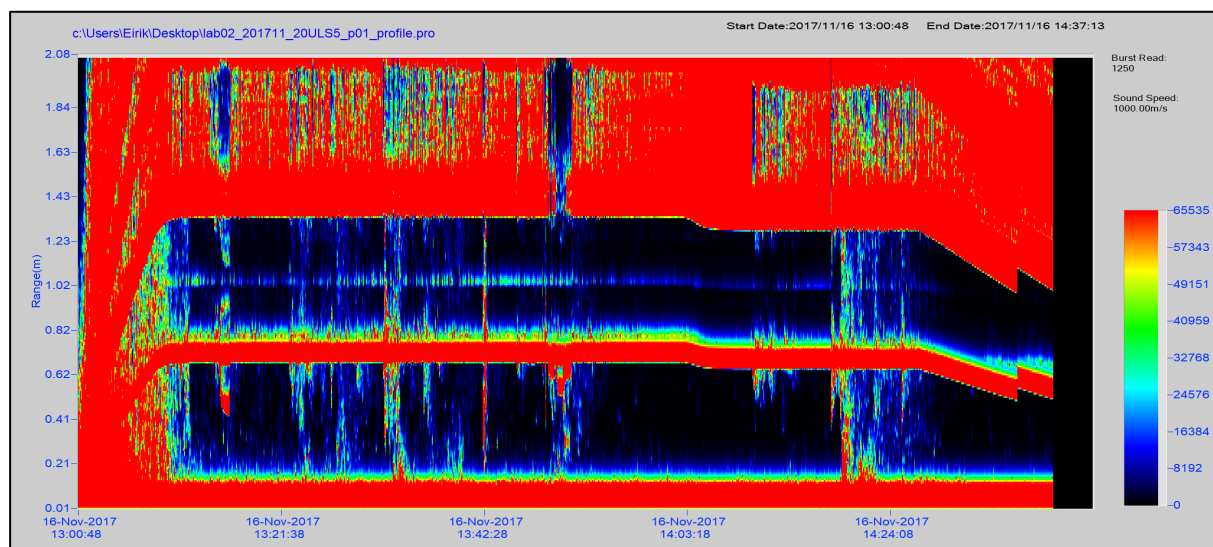
Figur 30 Plott fra ProfileView over andre SWIPS-forsøk

Figuren viser hele andre gjennomkjøring i en graf. For bedre leselighet følger to grafer med halvdeler av gjennomkjøringen. Legg merke til at denne første grafen ser ut til å ha flere nivåer. Det er fordi signalet reflekteres flere ganger, og grafen dekker flere ganger bassengets dybde. Ved å sette ProfileView til å vise kun første meter over sensor, får vi et bedre bilde.

Resultatene vil videre bli drøftet i diskusjonsdelen av denne masteroppgaven, men en forklaring av figurene hører med her. Figur 30, 31 og 32 viser eksporterte bilder fra ProfileView. Figur 30 viser hele andre gjennomføring, mens figur 31 og 32 viser henholdsvis fram til og etter burst nummer 601 (som tilsvarer klokka 13:50:53).

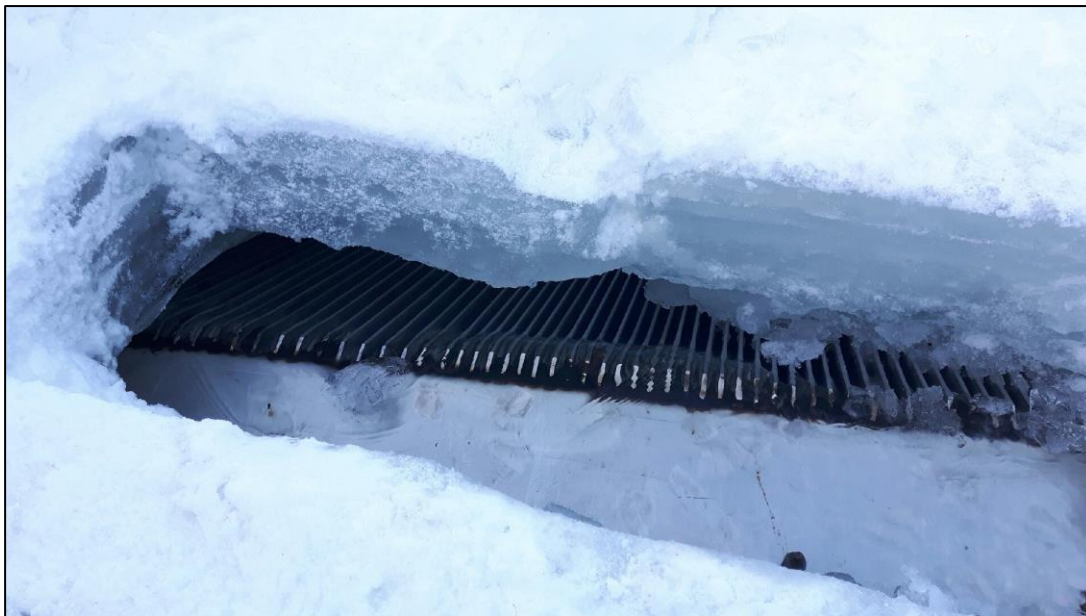
Ny epost fra Øystein Rafoss den 11.12.17 viser at den nye rista også fungerer godt også ved vinterforhold. Som figur 33 viser, renner vann inn inntaket selv om rista ellers er dekket av et tykt lag is. Dette er en klar forbedring fra forrige rist, som var tett av is ved lignende forhold sist vinter.

Figur 33 Ny rist ved Tverråni
