L Å V E N

Registrering, oppmåling og analyse

Å BO I EN LÅVE

MASTER I ARKITEKTUR

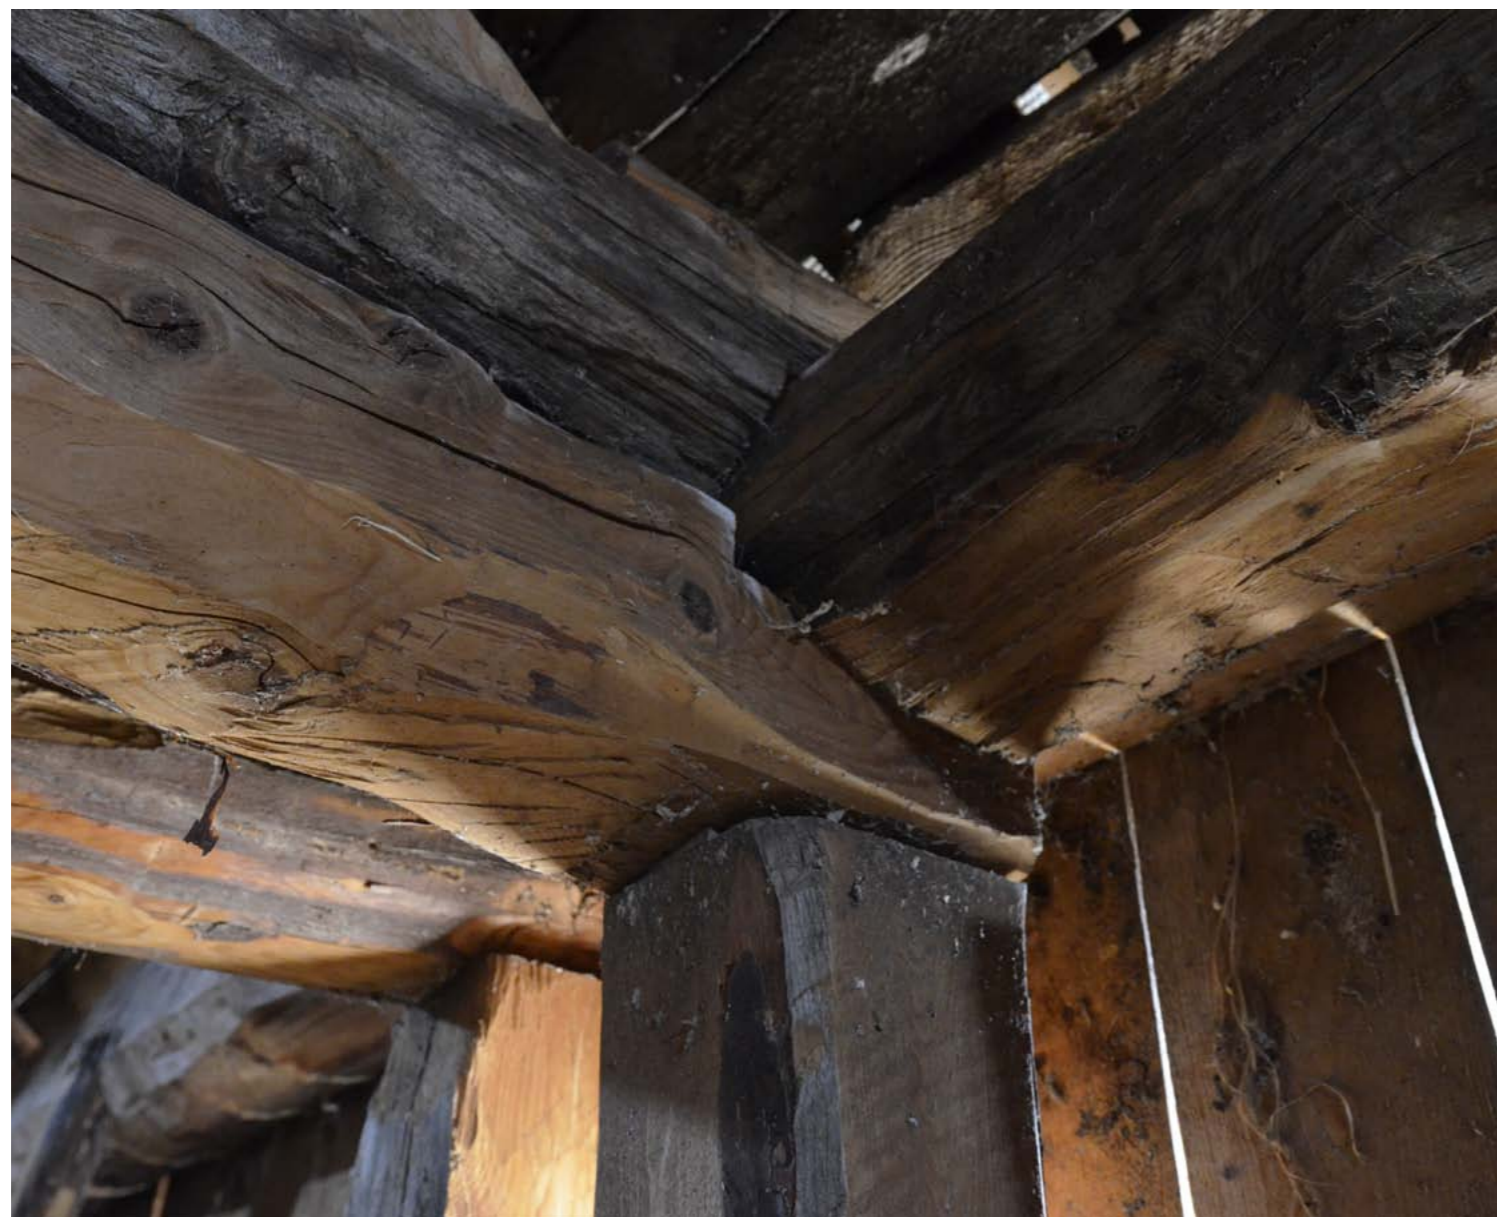
Sammenføyning av stolpe, raftstokk og tverrlinje.

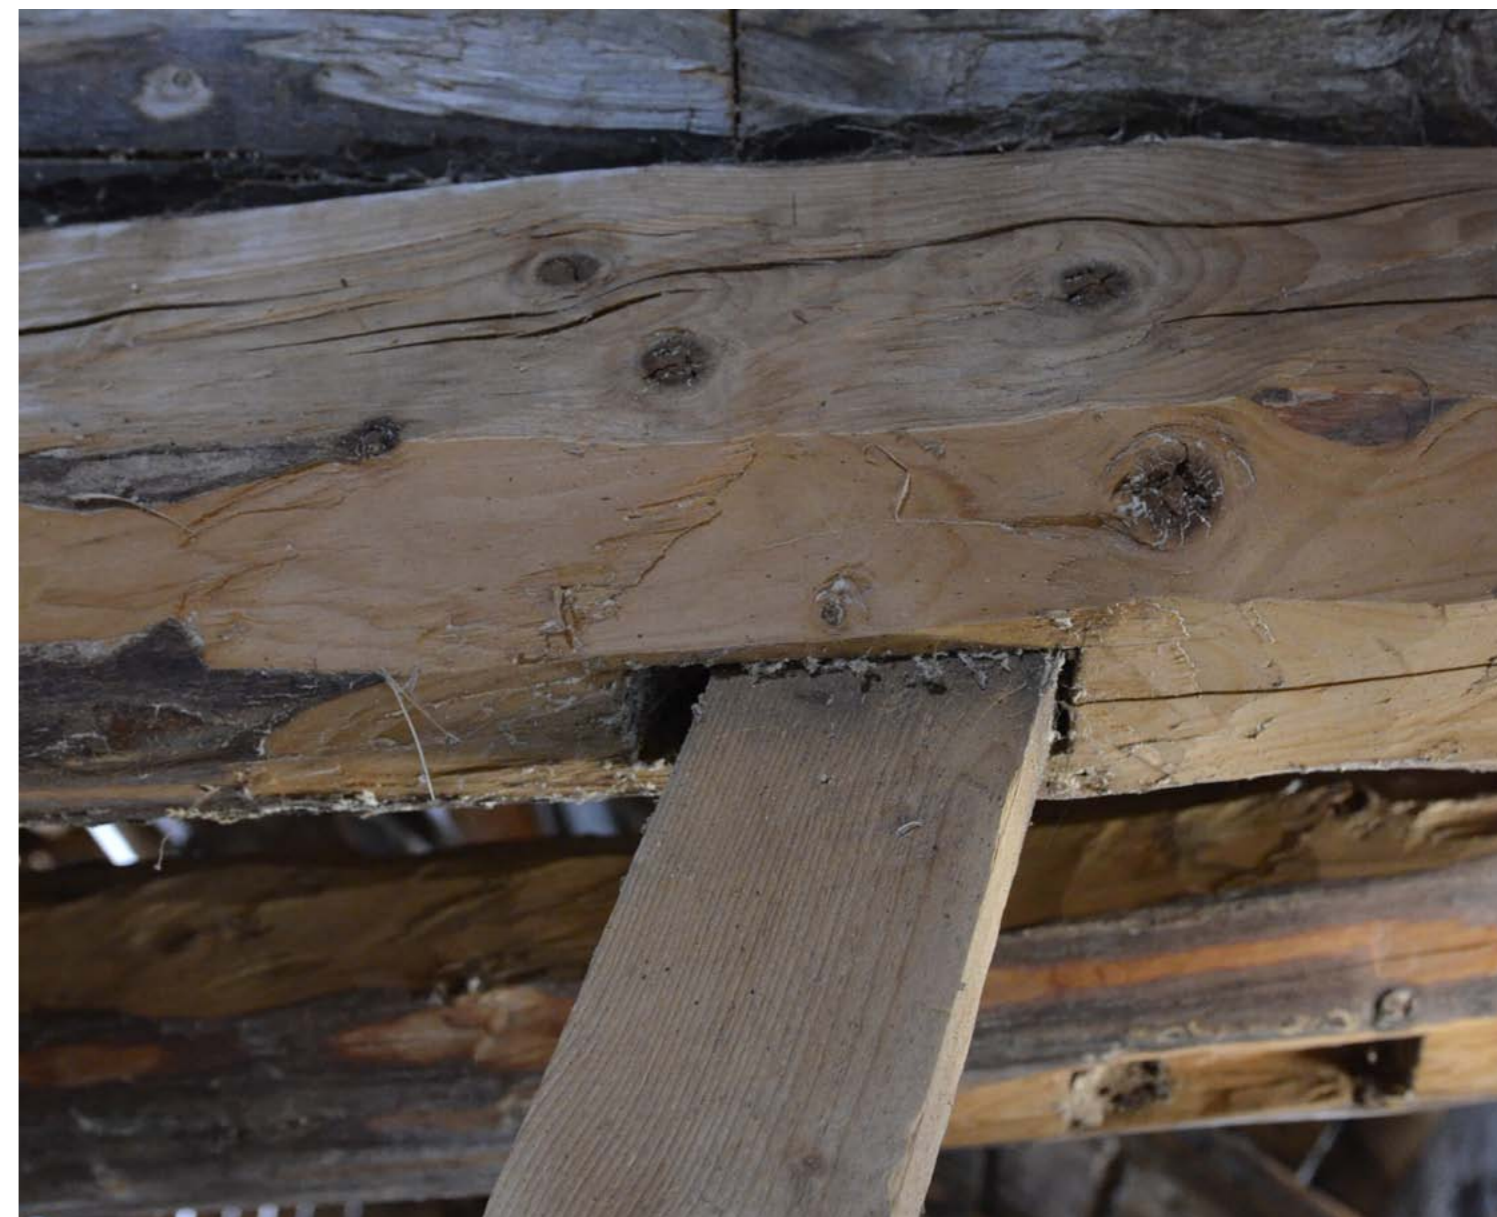
Streverne er tappet opp i tverrlinje og raftstokk.

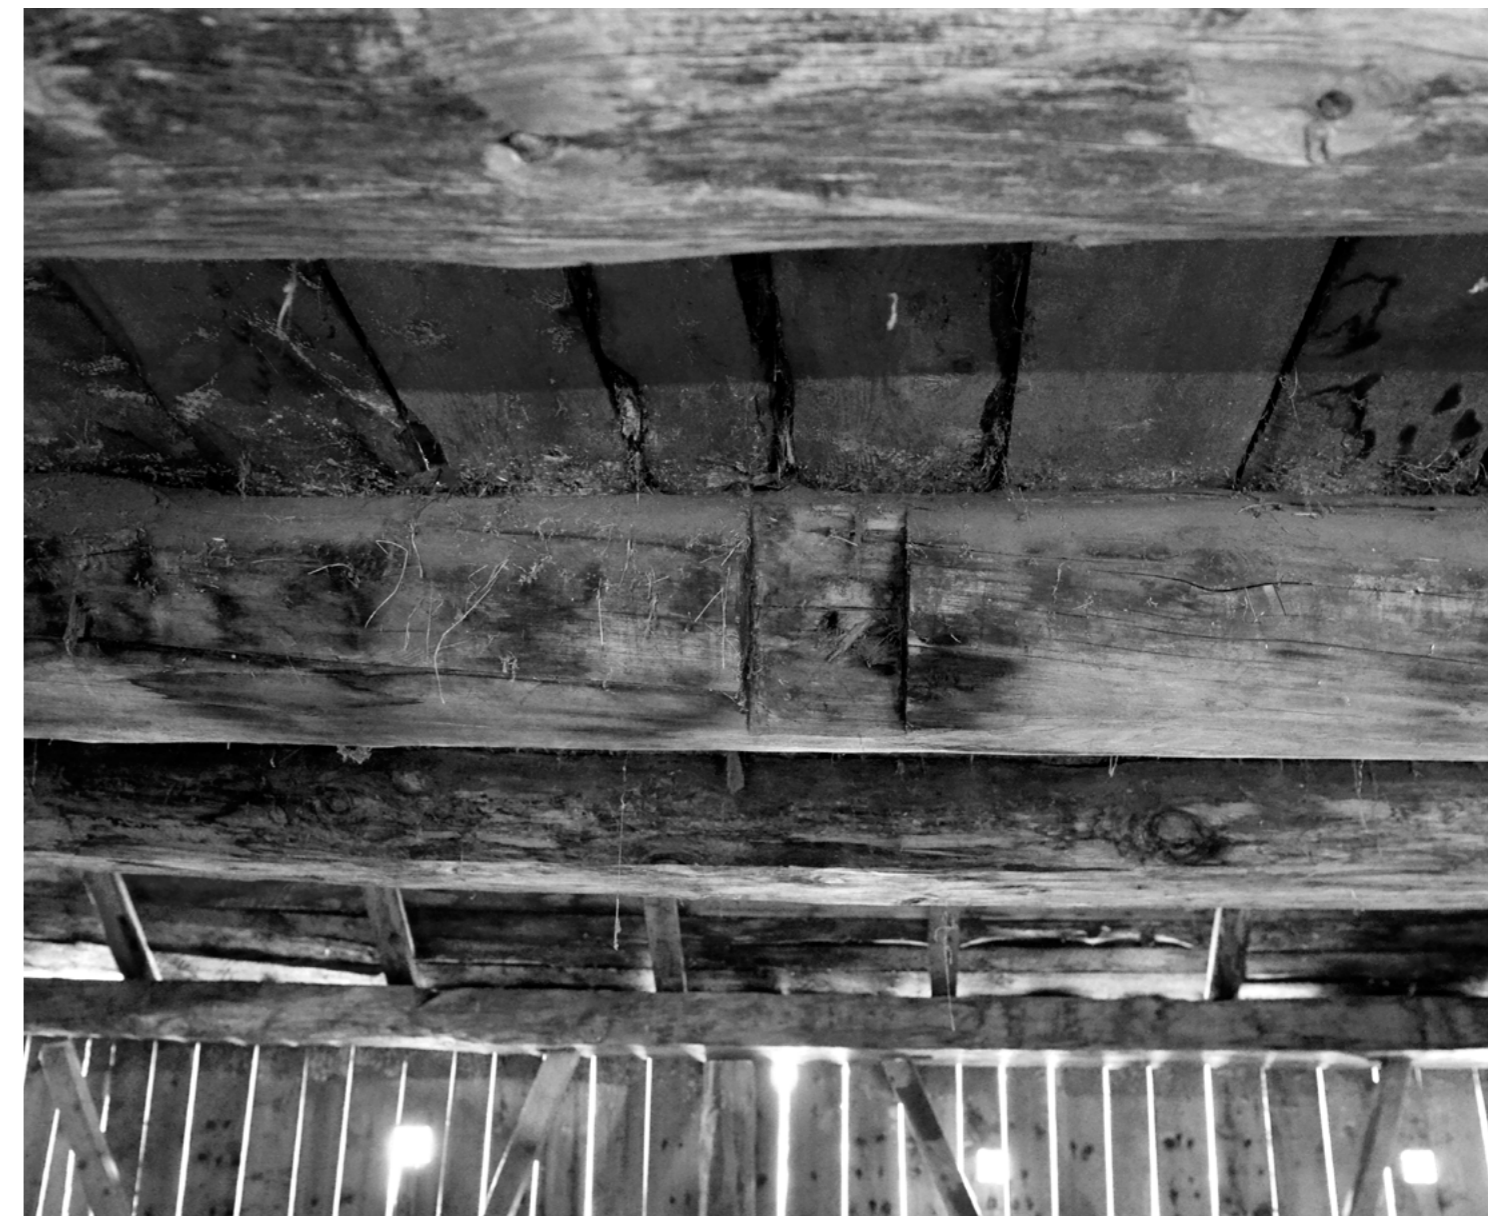
Spor som vitner om at åsene i låvebroen en gang hadde en annen bruk

Låvens sperreverkskonstruksjon er delvis bygget av firkantskârne stokker, og delvis av rundtømmer. Kjørebrosesene er flere steder gjenbrukt laftetømmer. Det er også vanlig at takåsene er gjenbruk fra eldre laftehus. En forutsetning for at huset skal tåle krefter oppover er spikret kledning, som igjen forutsetter sagde bord og god tilgang på spiker. Håndsagen slo igjennom på 1700-tallet, og det ble vanlig å sage sine egne bord på byggeplassen. Rundt midten av 1800-tallet begynte masseproduksjon av spiker på spikerverkene. Dette henger sammen med den store økningen i konstruksjoner som baserer seg på spikret kledning.

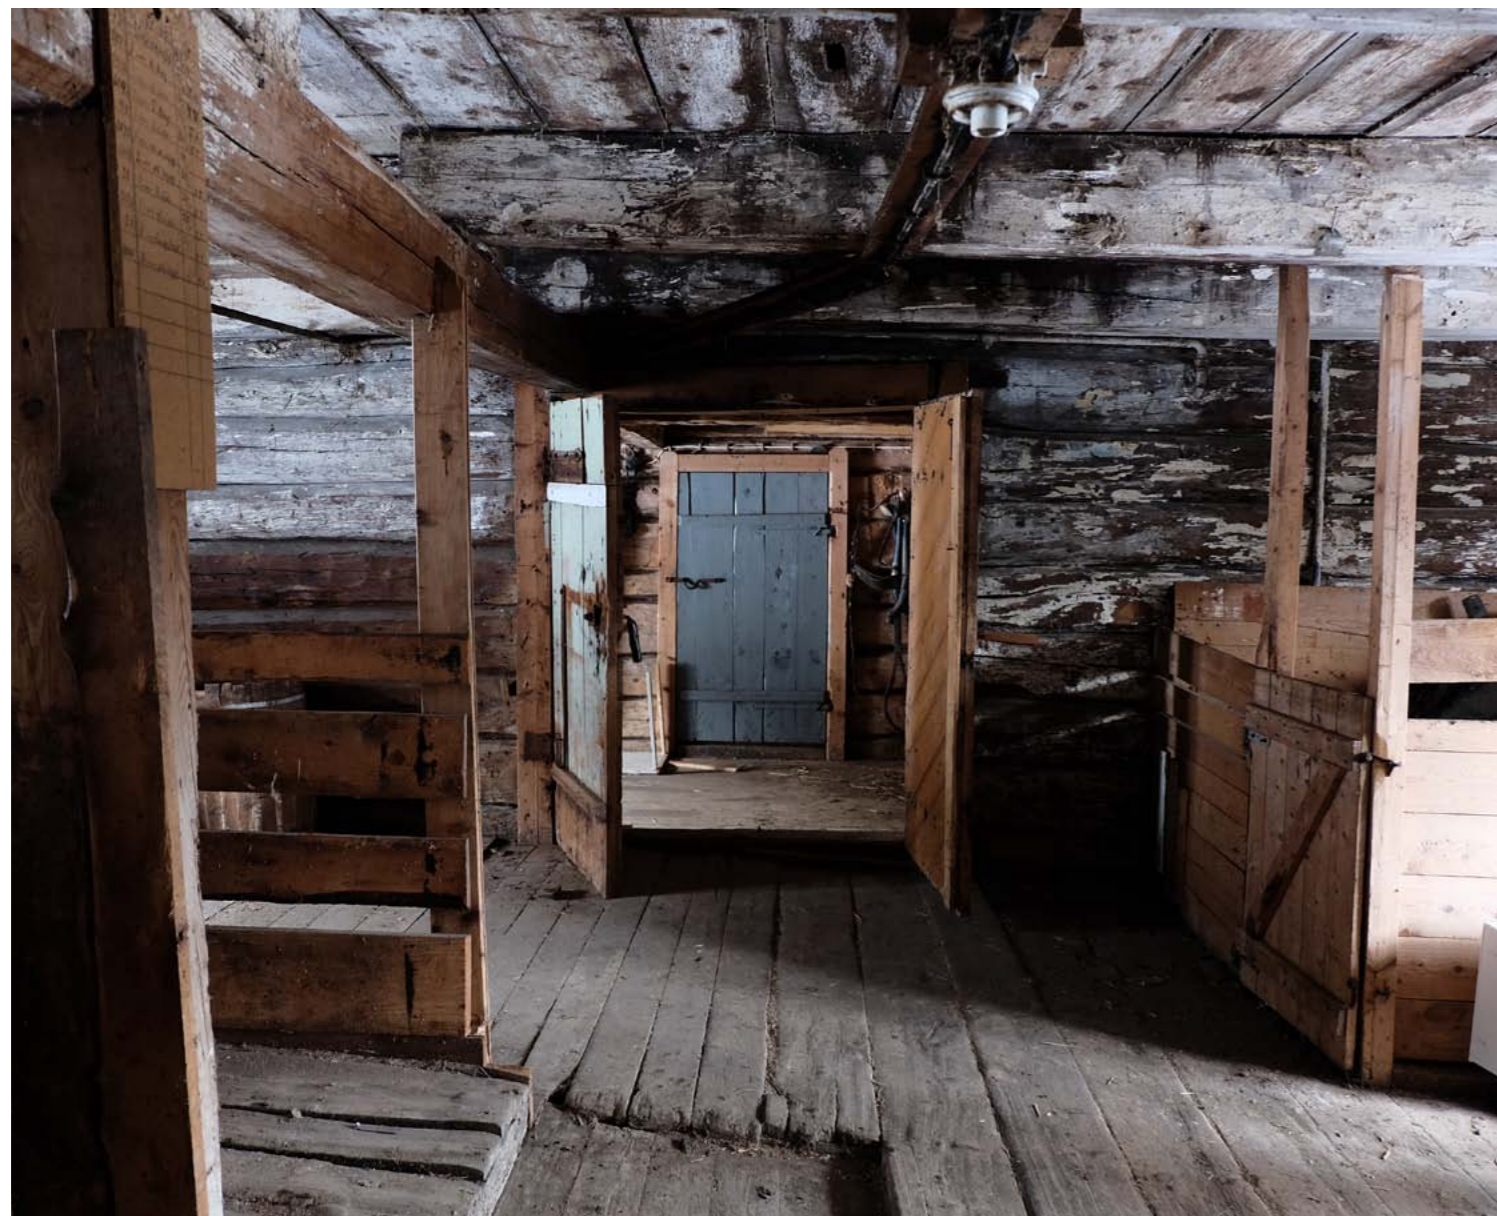
Bilde fra fjøset med sin tette, tunge laftekonstruksjon.

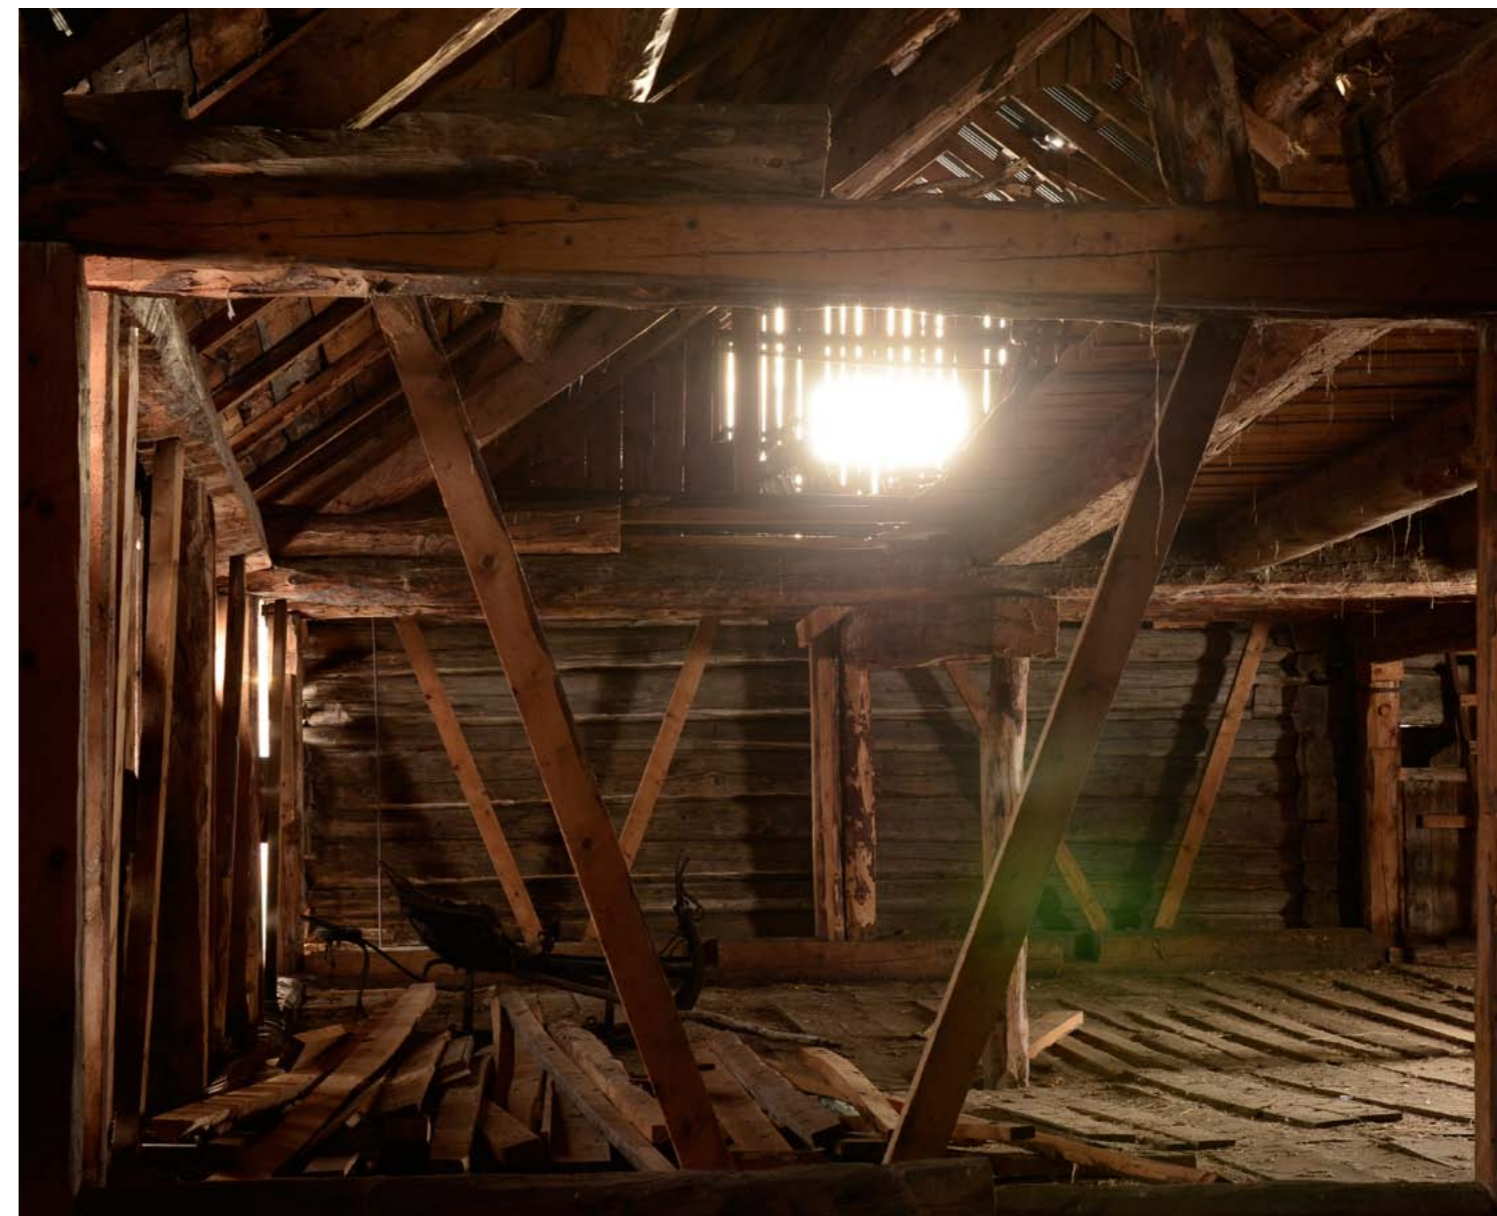
Bildet viser høyloftet med lettere grindkonstruksjon og lysinnsipp mellom panelet.

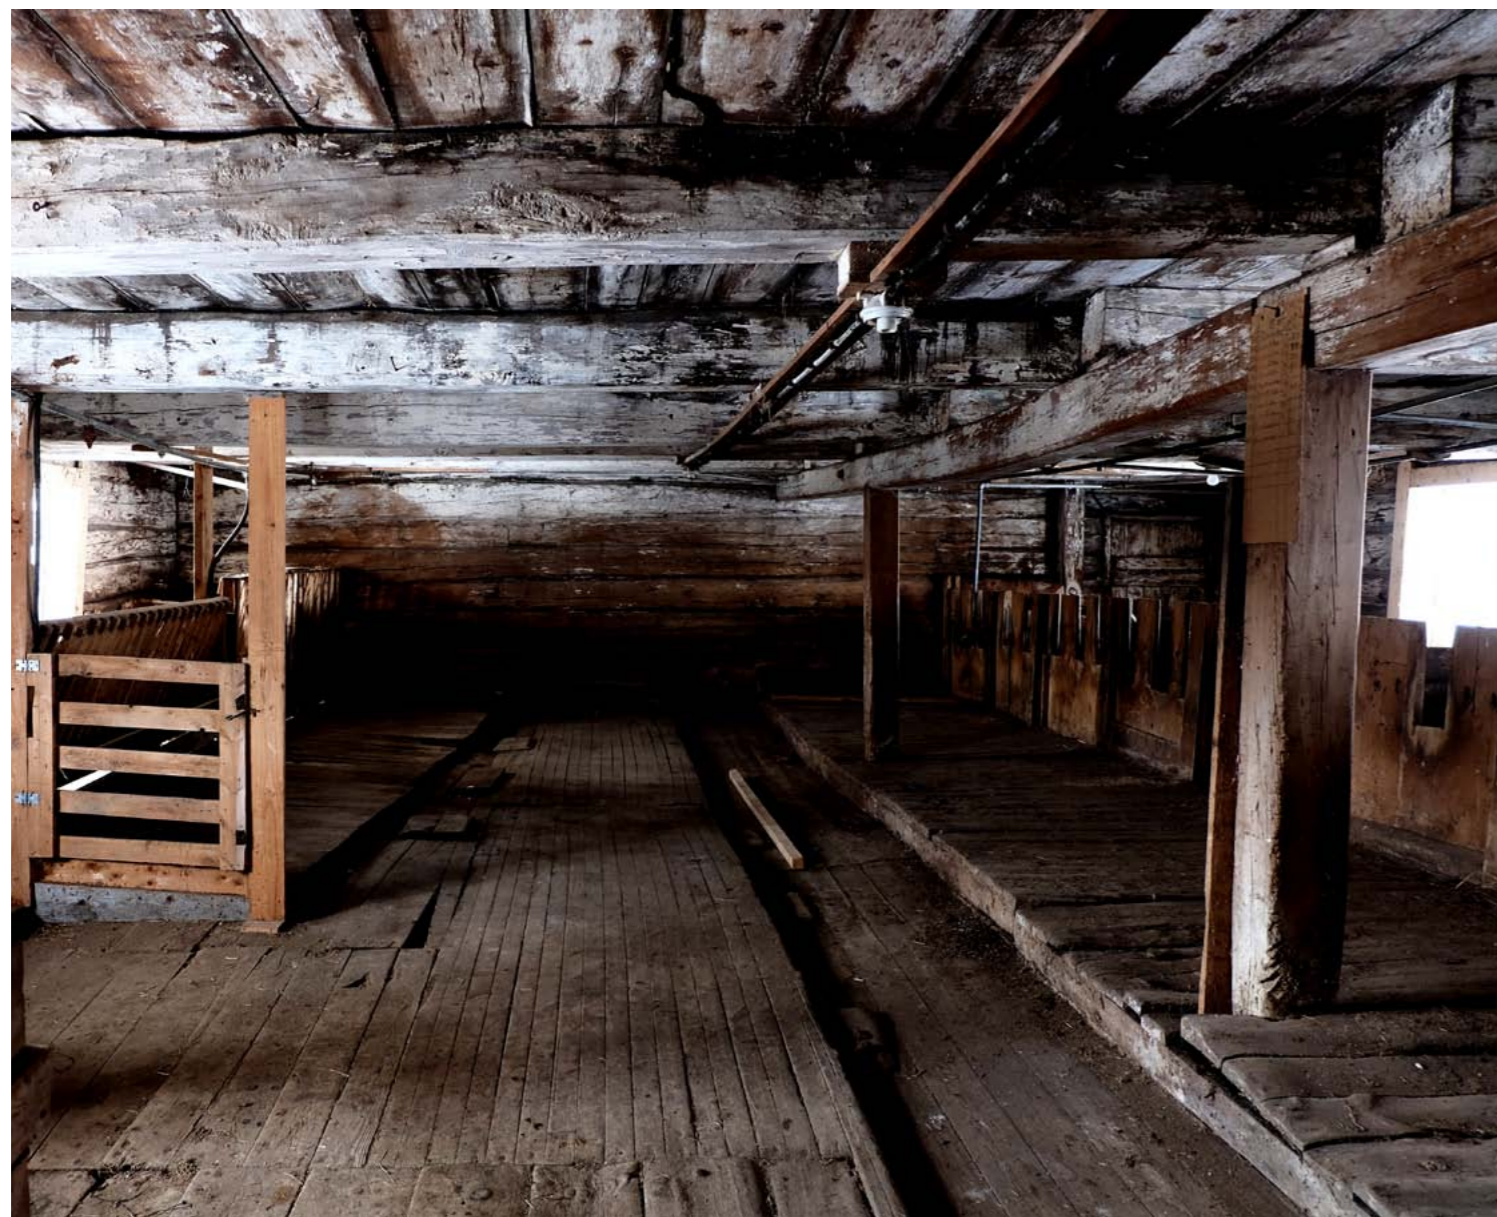
Fjøset

Stall, fjøs og de to sauefjøsene har tette tømmervegger med små, jevnt plasserte vindusåpninger. Dette gir en jordnær følelse av soliditet, og en sluttet atmosfære med konsentrert lys. Den bærende konstruksjonen er det samme som det som beskytter mot vær og vind. Lysinnslippene er kvadratiske eller horisontale.

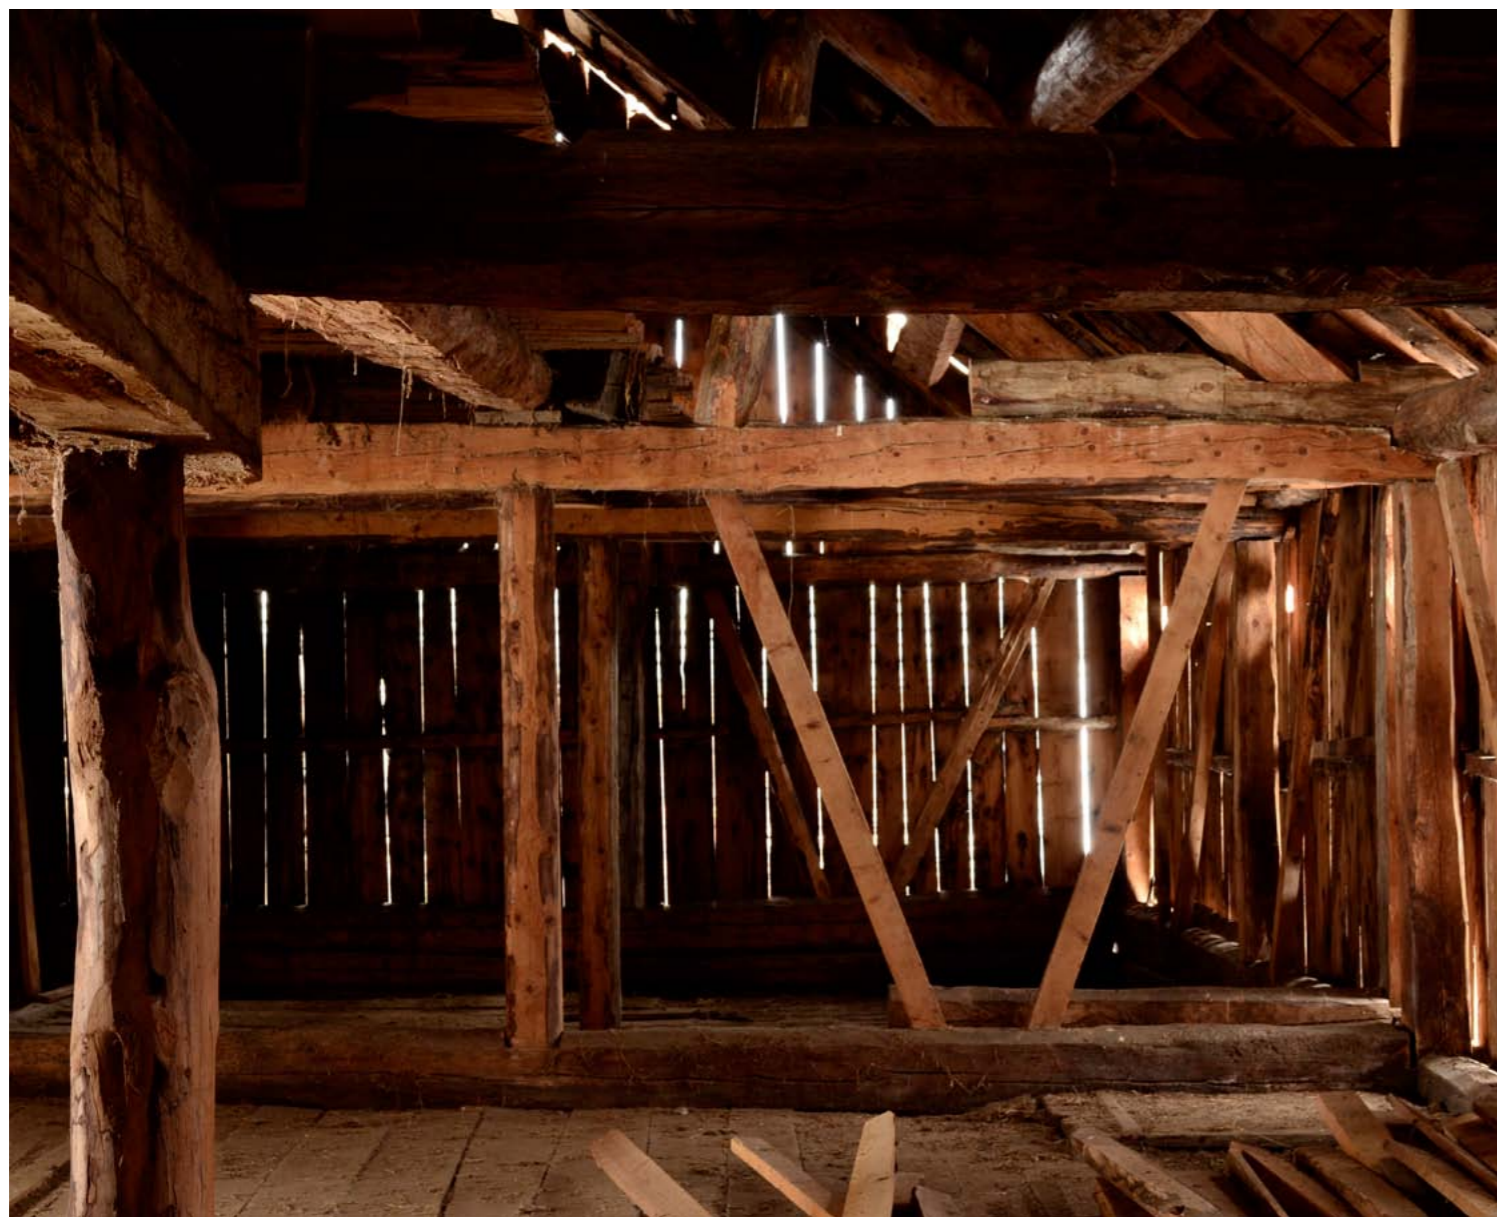
Høyloftet

Høylåvens konstruksjon står i sterk kontrast til tømmerkassene den hviler på. Den er vertikal og høyreist, og understreker den doble romhøyden på siden av låvebroa. Konstruksjonen blir skjelettet og panelet er vær huden. Romfølelsen varierer avhengig av om du befinner deg under låvebroa eller ikke. Den panelte veggen siler lyset og sprer det. Lysinnslippet er vertikalt. Rommet er langstrakt og føles stort, men samtidig noe oppdelt av søyler, strevere og låvebro.

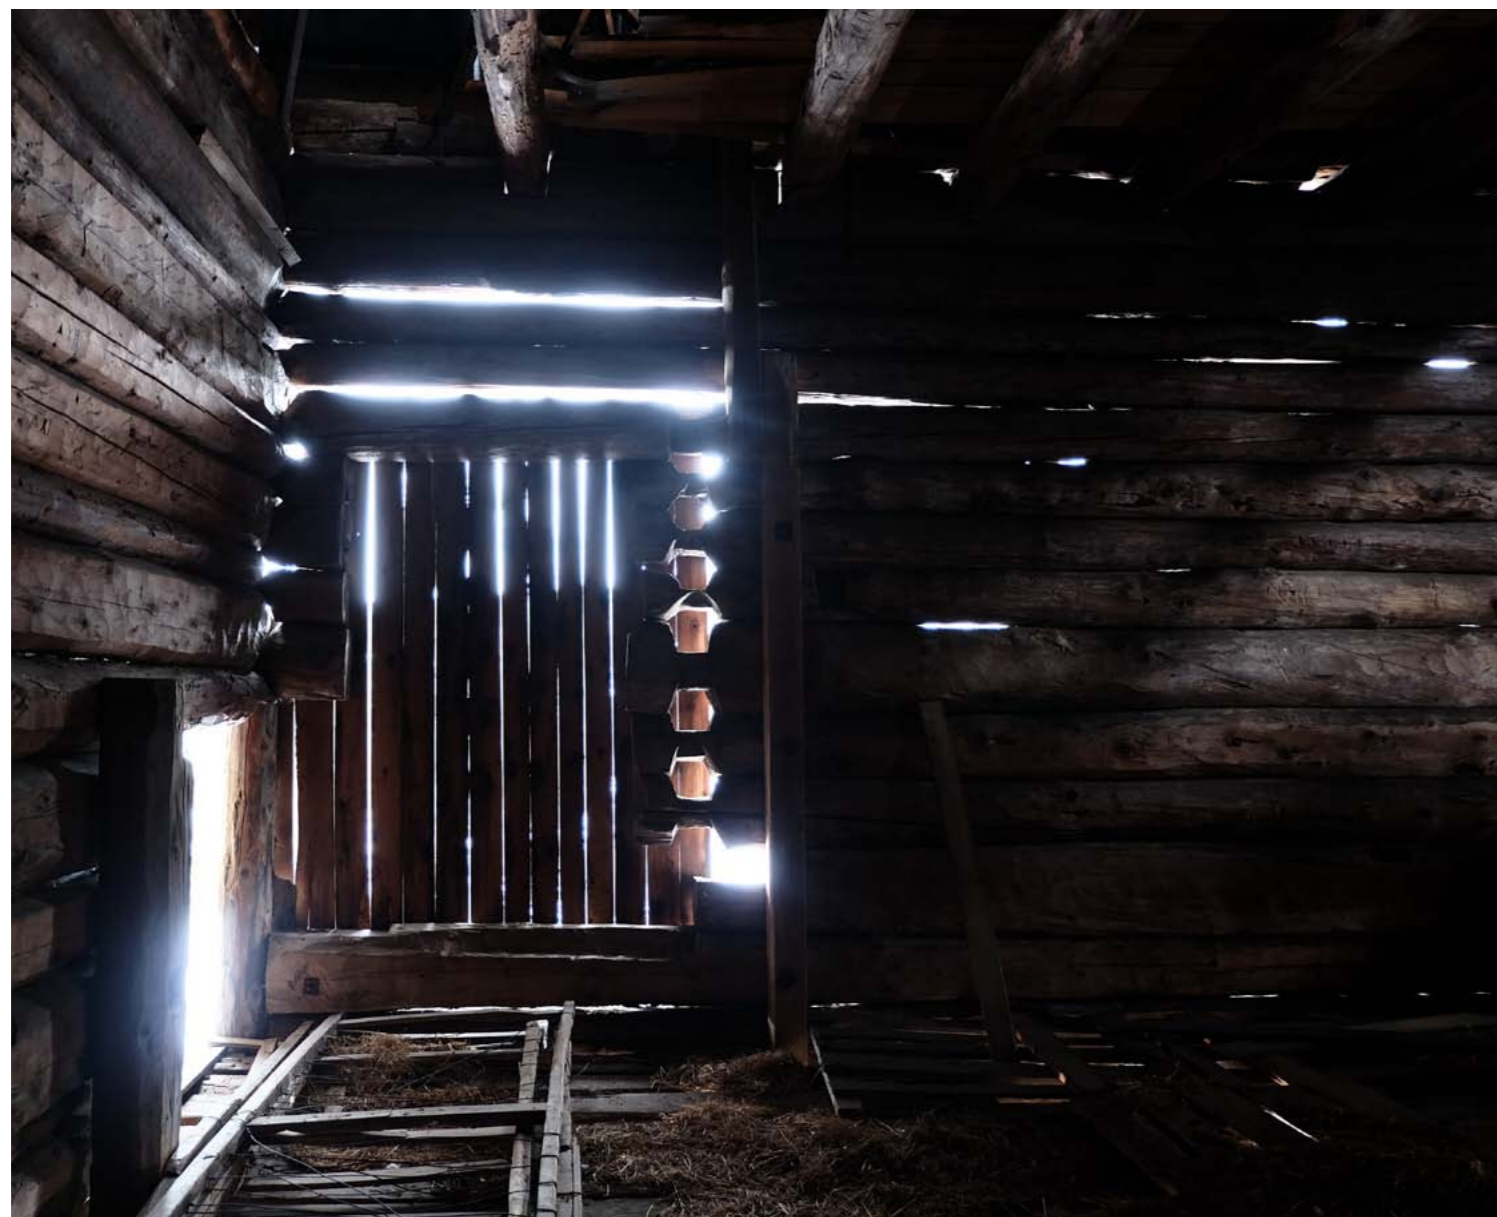
Spor etter gammel konstruksjon i kornløa

Kornløa er laftet med litt avstand mellom tømmerstokkene, som gir en luftig konstruksjon med stemningsfullt lys. I den ene delen finnes også spesielle spor etter tidligere konstruksjoner som bidrar til lysinnslippet. Rommene har god takhøyde.

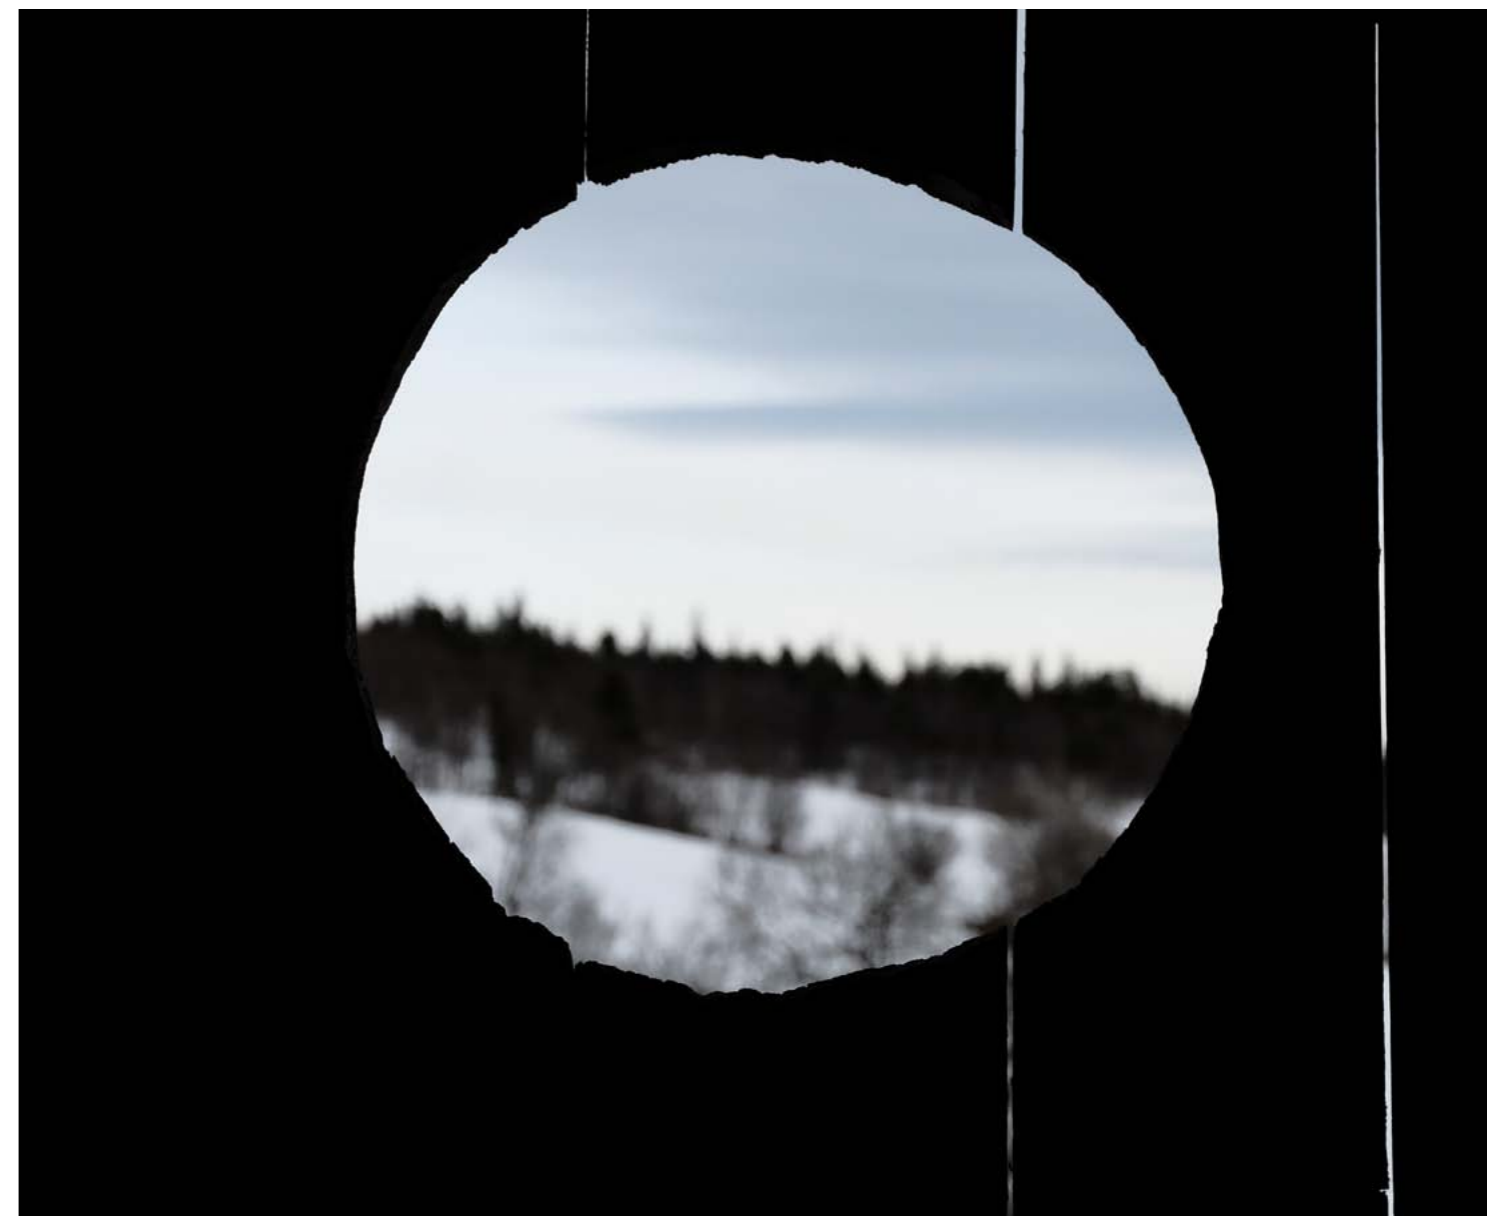
I låvebroas to ender er ulikt formede lysinnslipp som rammer inn utsikten og fungerer som sterke fondmotiv i enden av den lange bygningskroppen.

...Sirkulært i den nordre enden

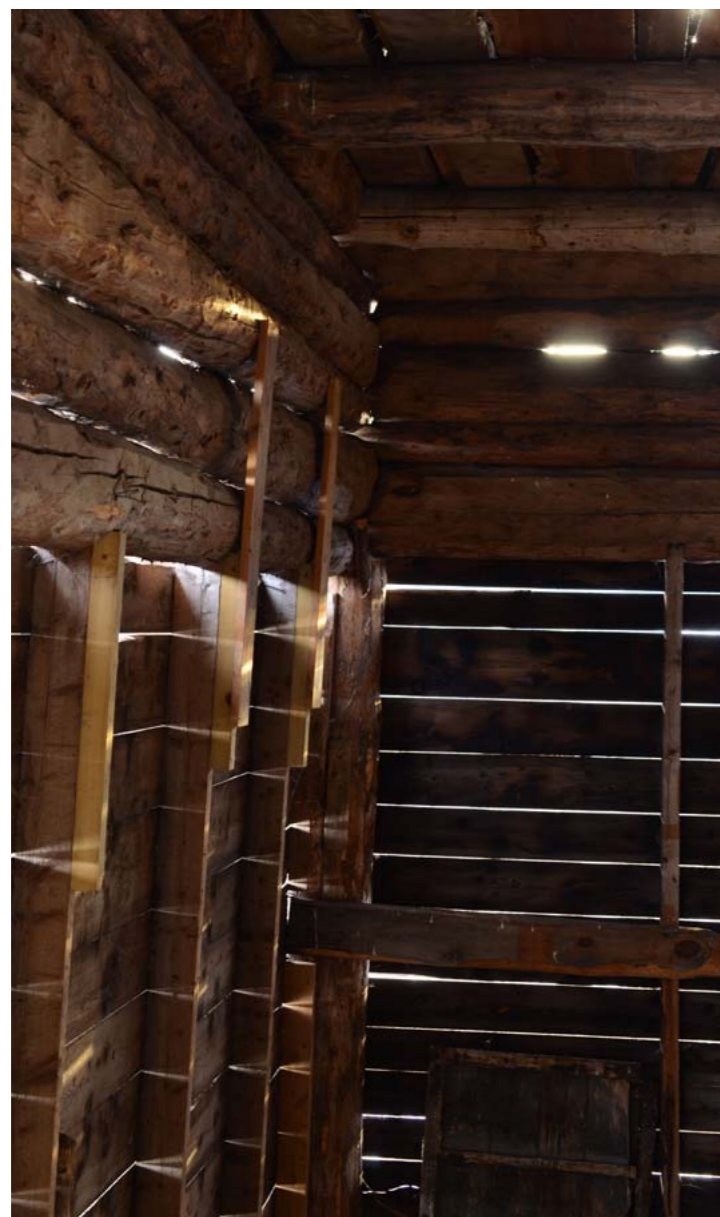
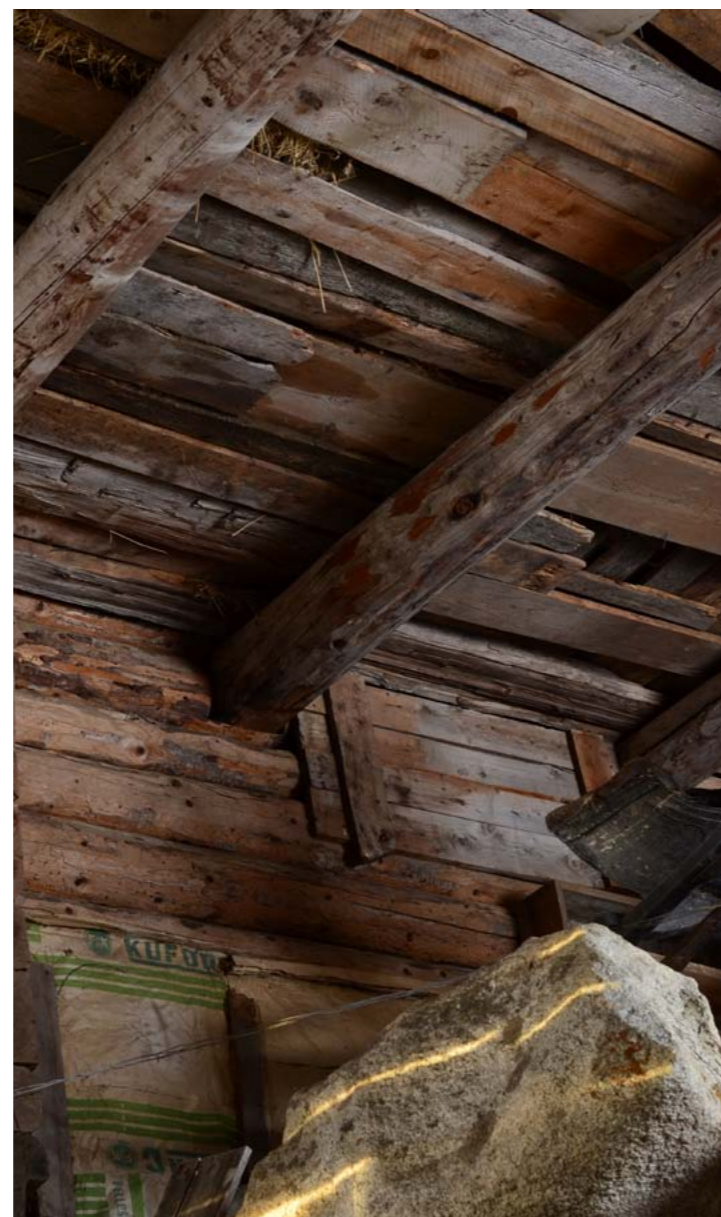
Underlåven

Under kornløa er tre rom med varierende høyde, der selve terrenget er gulvet. Bordkledningen filtrerer lyset fra sydvest. Følelsen av å være under noe stort og tungt kontrasteres av veggens gjennomskinnelighet.

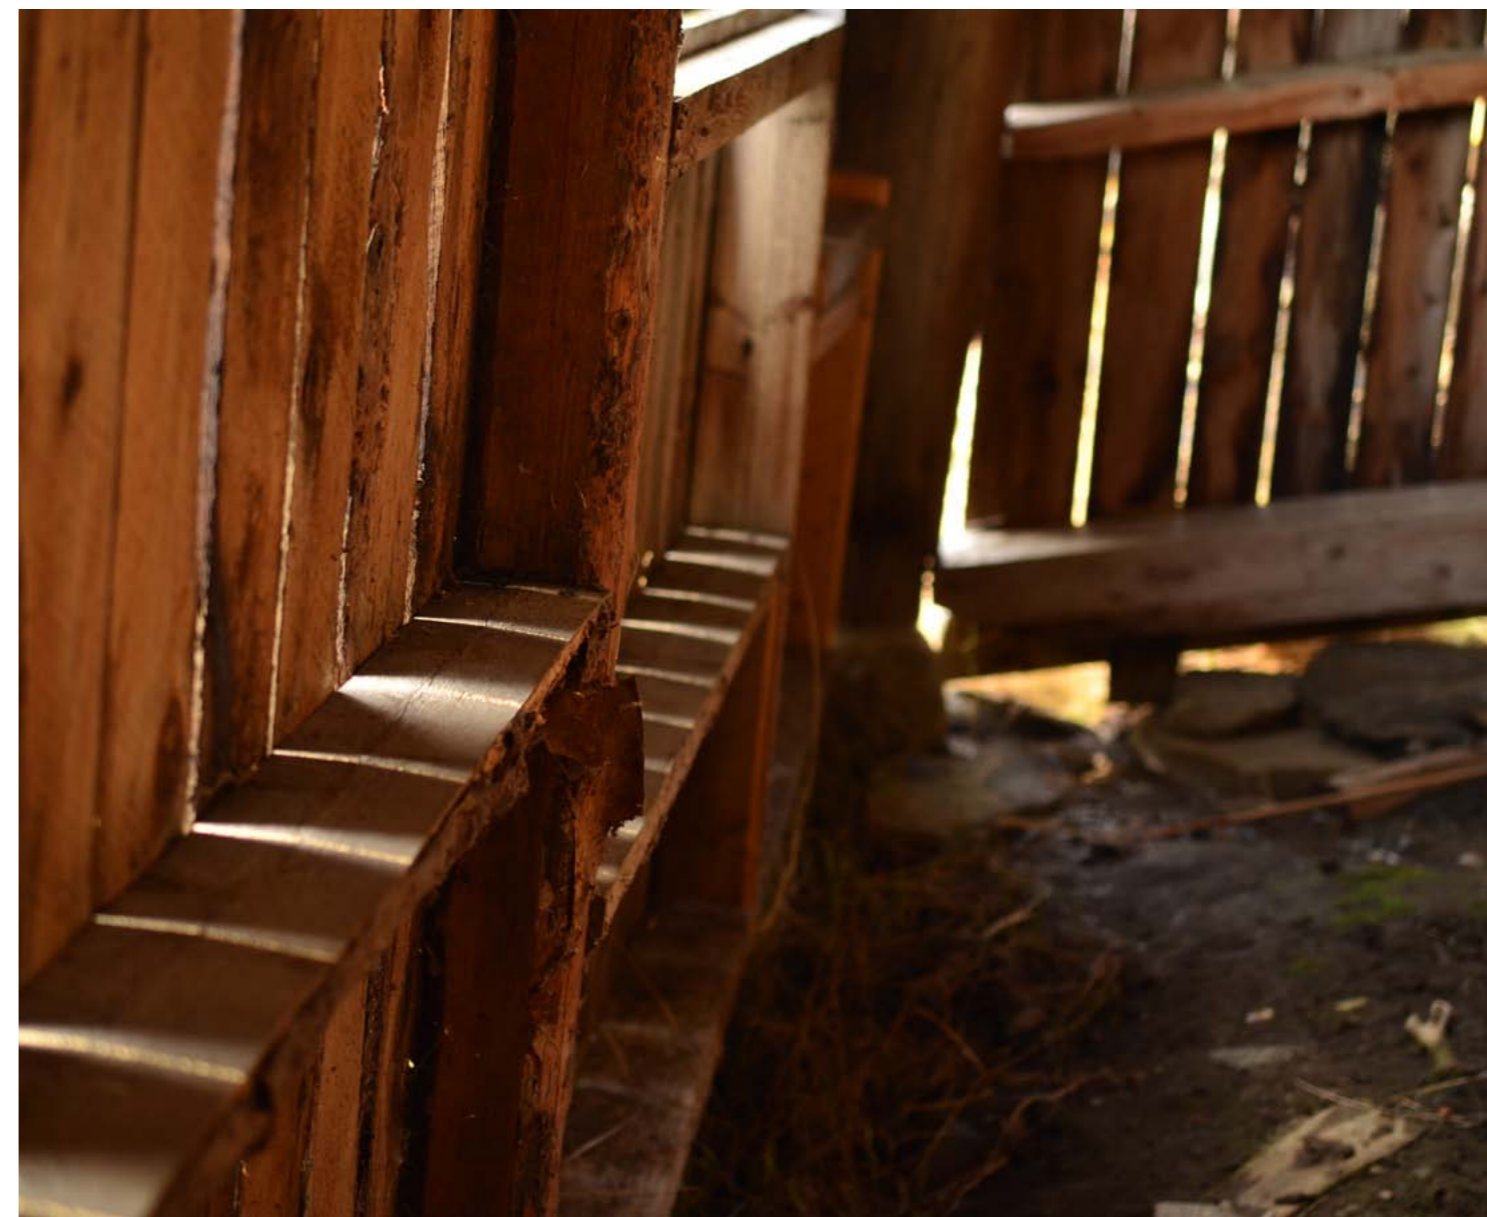
Terrenget er gulvet

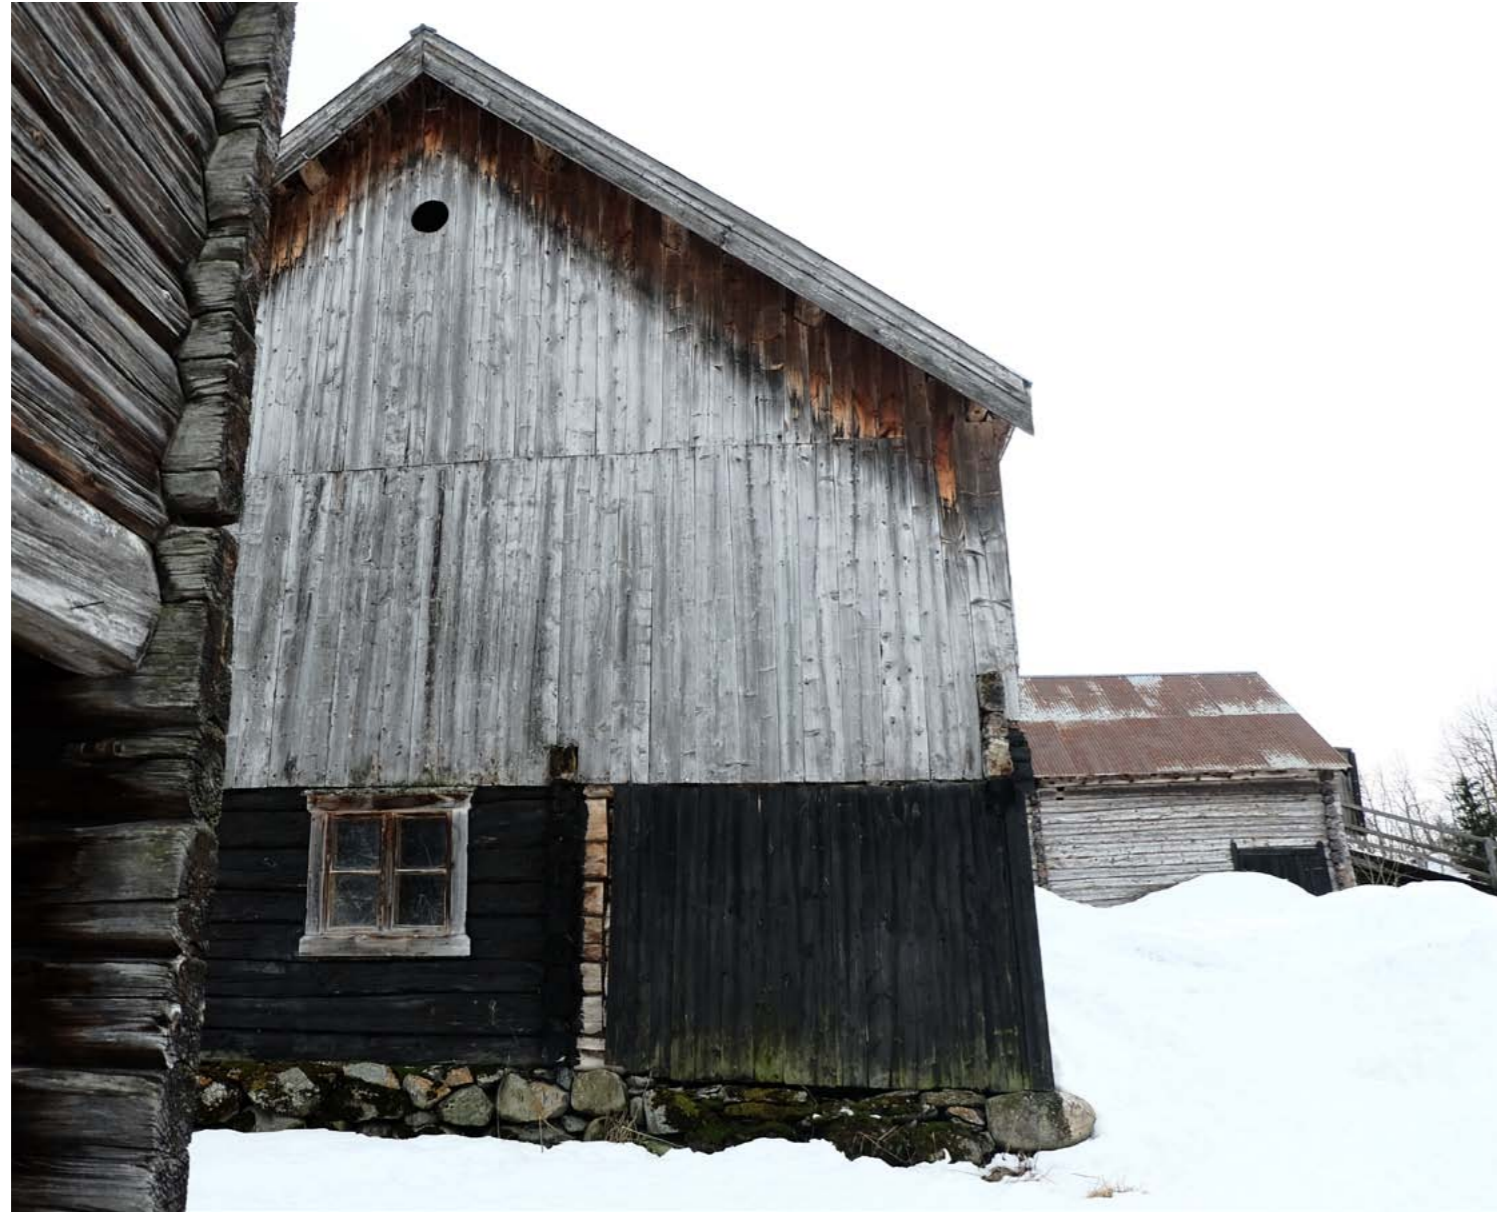
Nord

Ytterveggen bærer preg av påkjenning fra sol, vind og regn. I syd og øst er den brunsvidd, mens i nord og vest mer grålig. Veggene har også et rikt uttrykk på grunn av variasjonene i vertikal laft kombinert med stående og liggende panel der konstruksjonen er lettere.
