Ikke-destruktiv tilstandskontroll av kabelskjøter i distribusjonsnett

Master i energi og miljø
Oppgaven levert: Juni 2010
Hovedveileder: Frank Mauseth, ELKRAFT

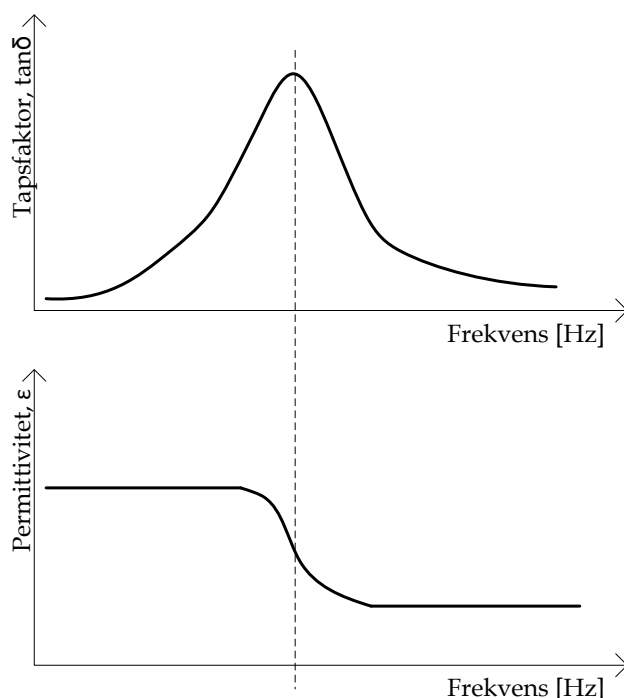
Figur 2-7: Dipoltap som følge av friksjon internt i molekylljedene. Ved svært lave og svært høye frekvenser er tapene små. Permittiviteten synker i frekvensområdet hvor dipoltapene er gjeldene. Ved lave og ved svært høye frekvenser er permittiviteten konstant (konstant høyere ved lave frekvenser enn ved høye frekvenser) [9].

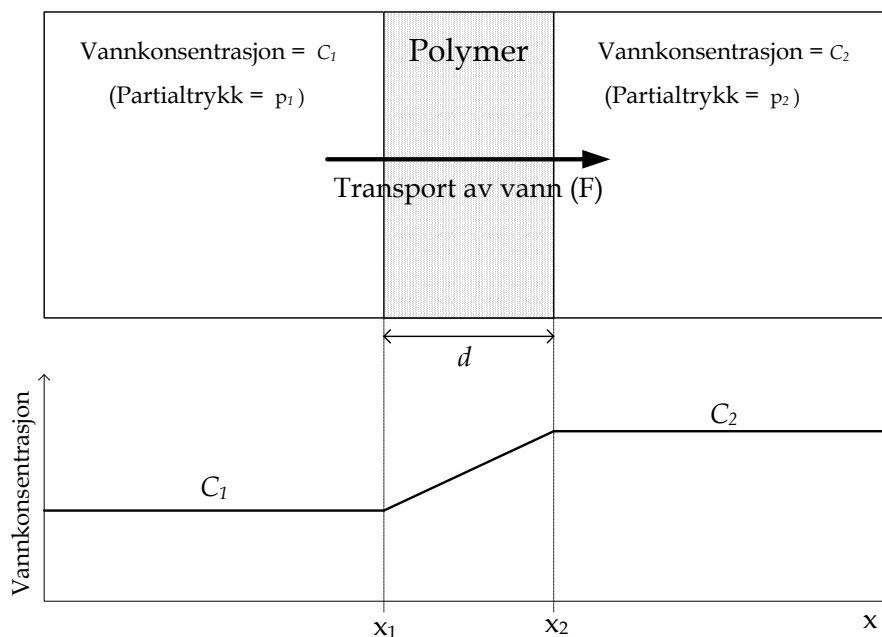
Etter en viss tid vil likevekt oppnås ved at vannkonsentrasjonen i det polymeriske flaket vil øke lineært fra C_1 til C_2 gjennom materialet. Dette er vist i Figur 2-12.

Figur 2-12: Skisse av vannkonsentrasjon gjennom polymerisk materiale ved konstant konsentrasjon vann på hver side av polymerflaket.

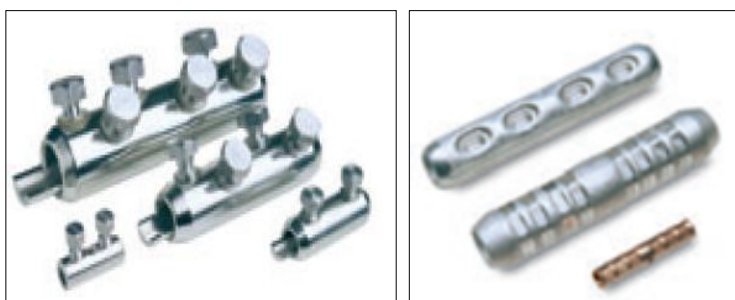
Figur 2-14: Ulike typer skjøtehylser. Hylsene til venstre skues på, mens hylsene til høyre klemmes [19].

Egenskapene til kontaktflatene er avhengig av antall, størrelse og kvalitet på kontaktpunktene. Kablene som er studert i dette prosjektet er skjøtet med skjøtehylser av aluminium. Disse hylsene finnes i flere utgaver, noen eksempler er vist i Figur 2-14.

Skjøtehylsene skrues eller klemmes/komprimeres rundt lederne. Å oppnå et tilstrekkelig høyt antall kontaktpunkter av god kvalitet er svært sjeldent et problem for de første årene etter montering.

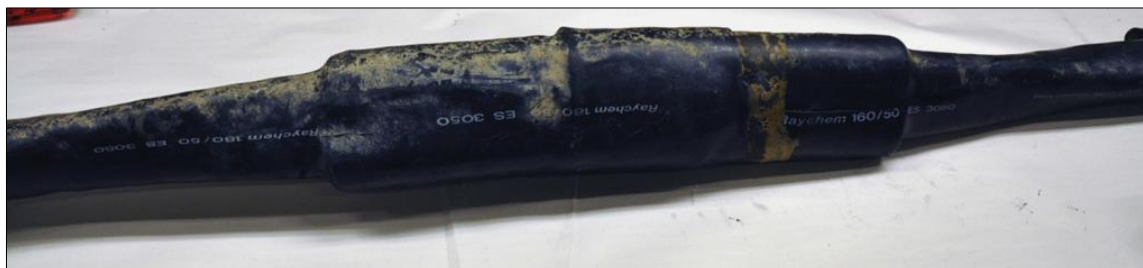
Figur 3-1: En av de utskiftede kabelskjøtene, før klargjøring for forsøk i laboratoriet.

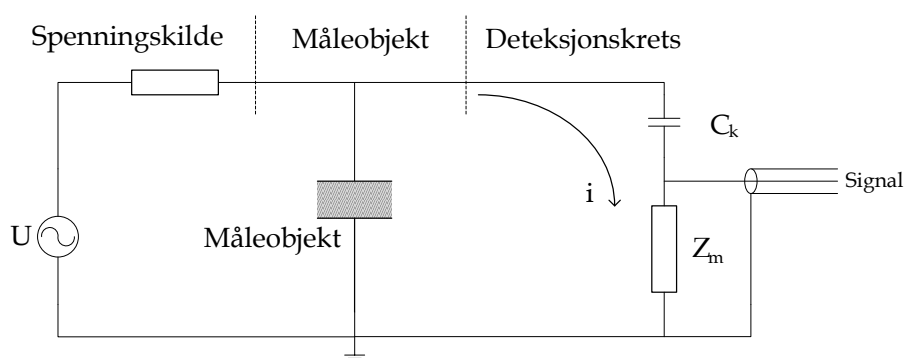
Et generelt klassisk oppsett for måling av partielle utladninger er gjengitt i Figur 3-3.

Figur 3-3: Oppsett for måling av partielle utladninger (PD).

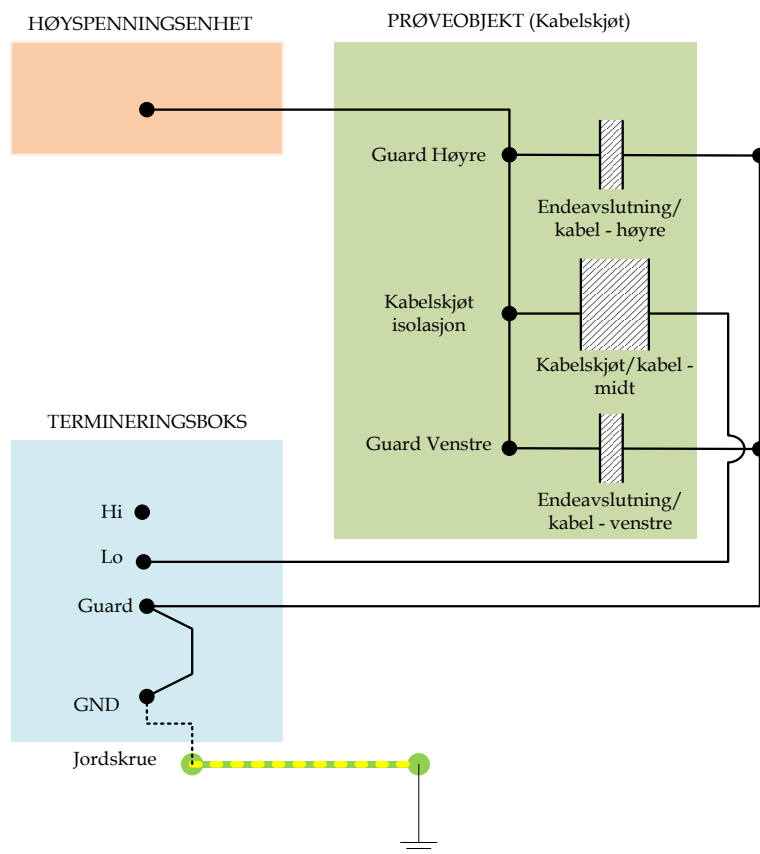
Figur 3-6: Måleoppsett for UST (Ungrounded Specimen Test) på IDA200 ved dielektrisk respons måling [21]¹

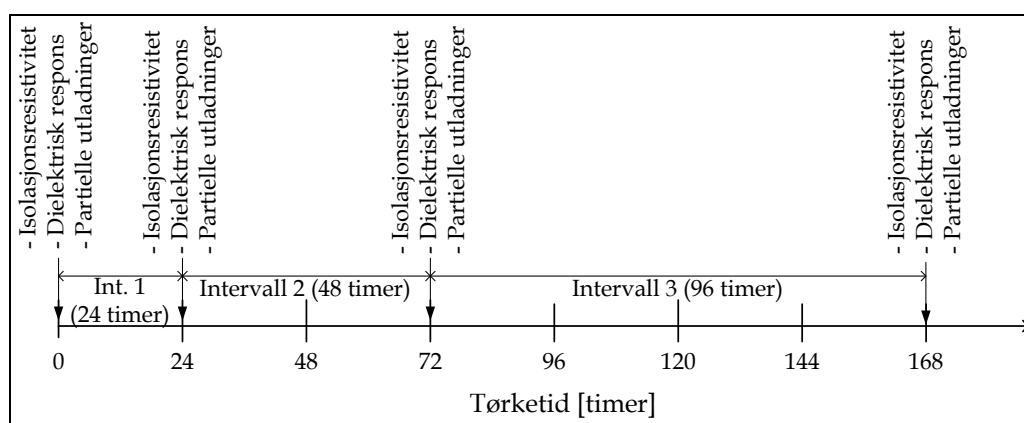
Skjøtene ble etter den første karakteriseringen klargjort for tørking. Fuktsperren rundt kjøtene ble fjernet. Tørking ble utført i klimaskap med temperatur på 90 °C og 10 % relativ luftfuktighet.

Figur 3-8: Tørking - utførte tester er angitt over tidslinjen. Hver tørkeperiode (intervall) er markert langs tidslinjen.

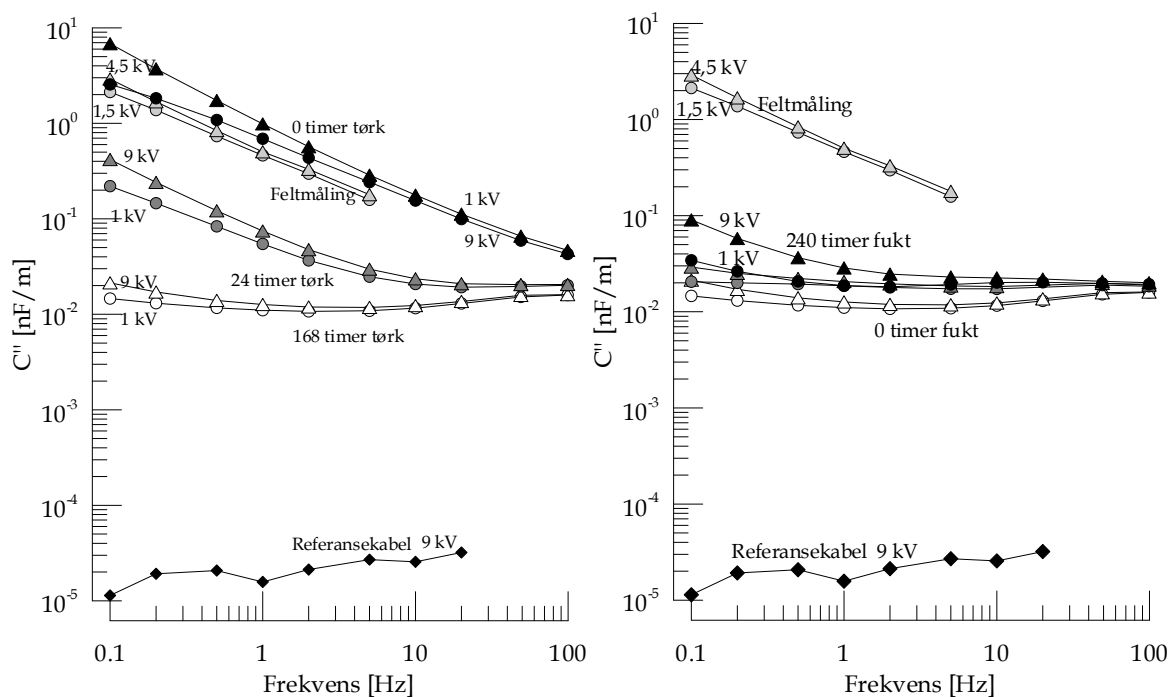
Figur 4-3: Kompleks kapasitans, Prøveobjekt 1, fase 2 (felt - fase C) - Tørk (venstre) - Fukt (høyre)

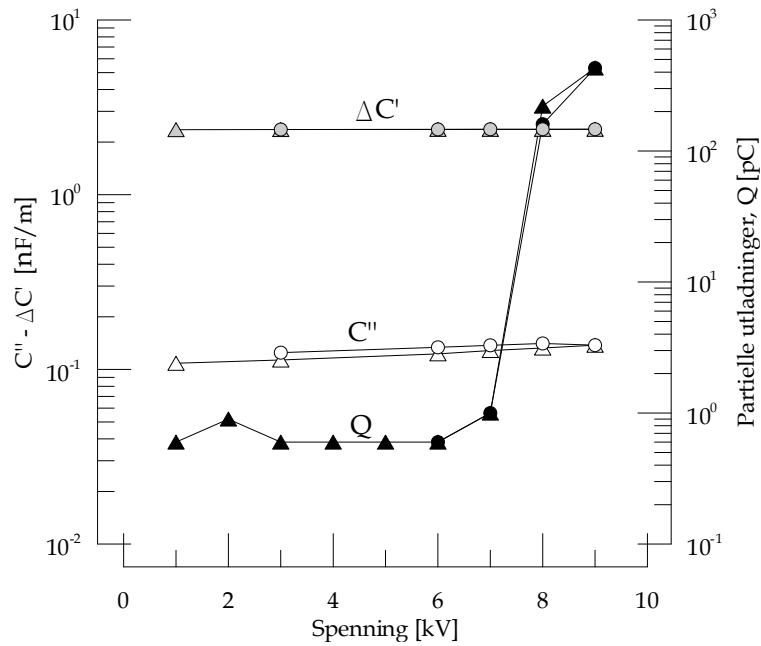
Figur 4-5: Prøveobjekt 1 – Fase 1 - Kompleks kapasitans (C'') – Endring i reel kapasitans ($\Delta C'$) – Partielle utladninger(størrelse) som funksjon av spenning ved nettfrekvens (50 Hz) - Trekantmerke angir måling opp til maksimal testspenning, sirkelmerke angir måling fra toppspenning til slukkespenning.

Utladningene opphører etter første tørkeperiode for alle enlederskjøtene (Kabelskjøt 1).

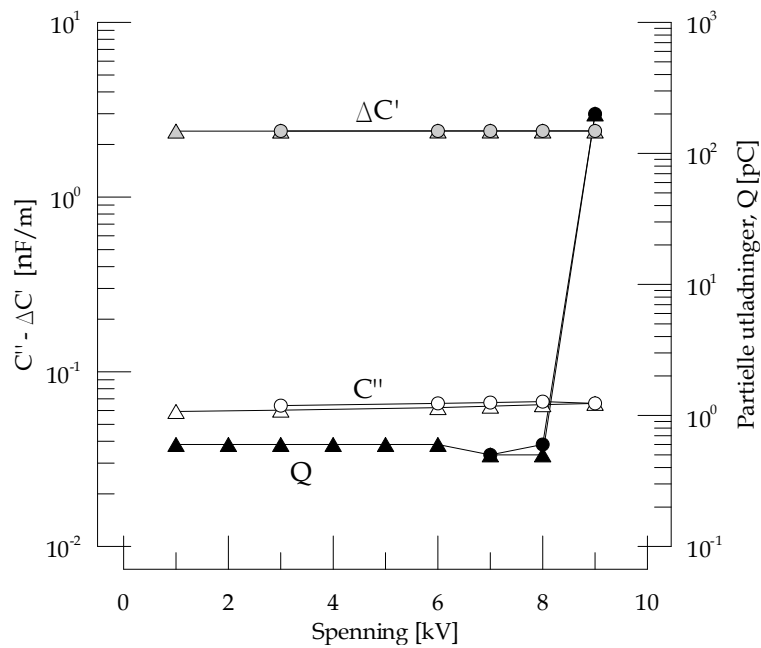
Figur 4-6: Prøveobjekt 1 – Fase 2 - Kompleks kapasitans (C'') – Endring i reel kapasitans ($\Delta C'$) – Partielle utladninger(størrelse) som funksjon av spenning ved nettfrekvens (50 Hz) - Trekantmerke angir måling opp maksimal testspenning, sirkelmerke angir måling fra toppspenning til slukkespenning.

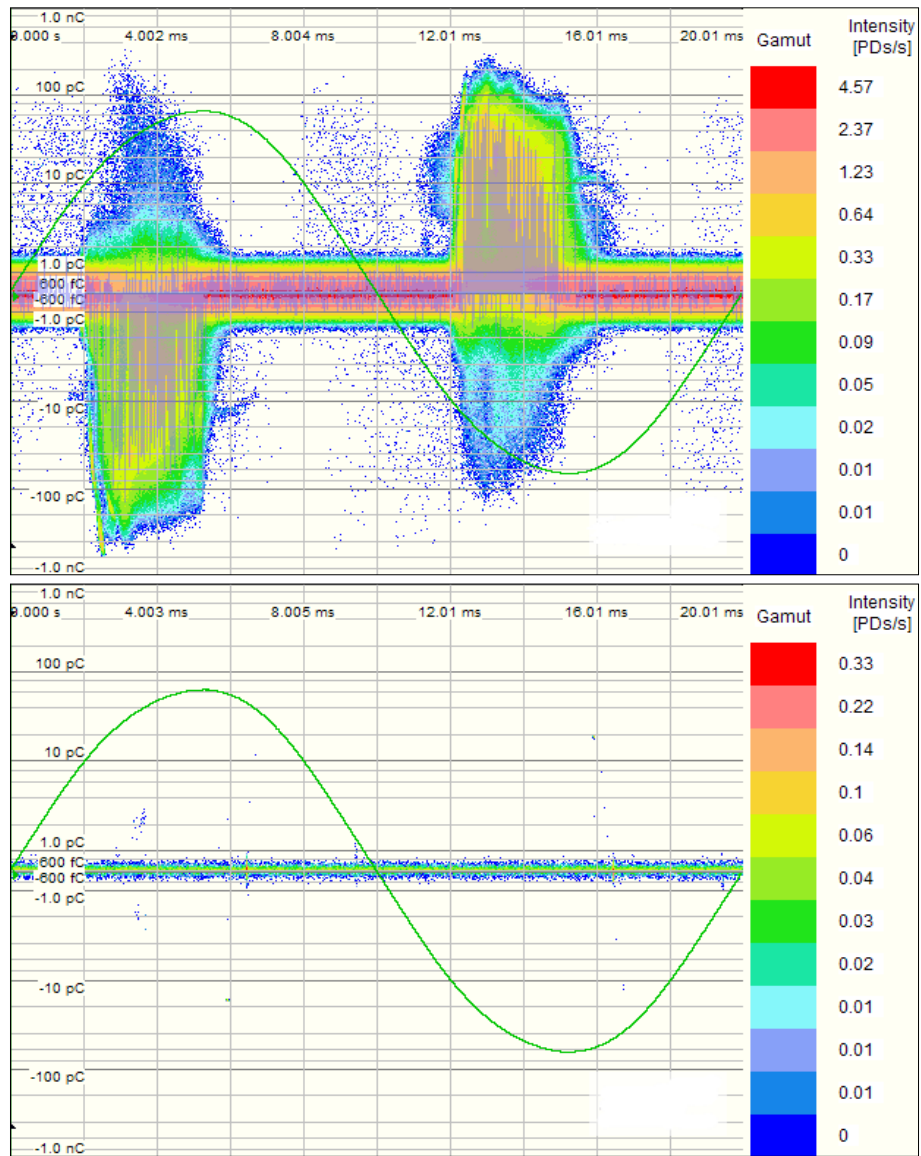
Figur 4-8: Prøveobjekt 1 - Fase 1 - Faseoppløst PD-plott ved 9 kV testspenning, akkumuleringstid per måling er fem minutter - Initiell test øverst- Etter 24 timer tørking nederst

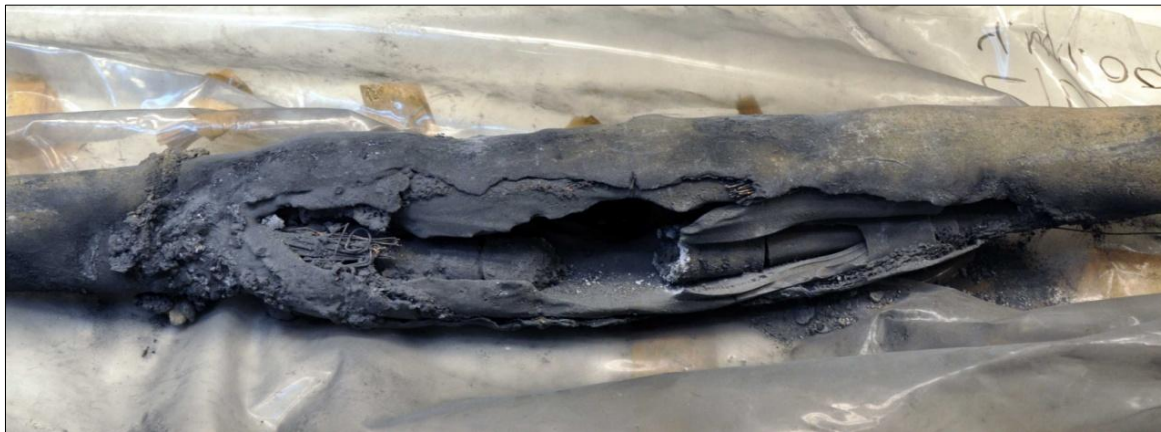
Figur 4-16: Kabelskjøt 3 etter havari i felt. To av skjøtehylsene er avbrent, mens den siste fortsatt var delvis intakt.

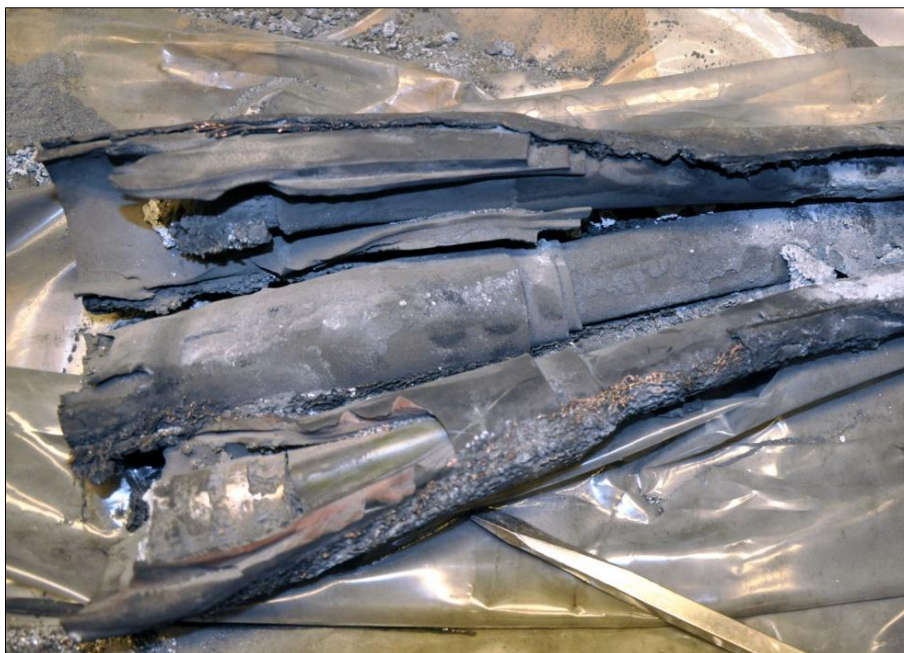
Figur 4-17: Ytre beskyttelseskappen er fjernet. Skjøtehylsene til skjøtene øverst og nederst i bildet var helt avbrent, mens den midterste delvis var intakt. Store deler av skjøtisolasjonen er oppbrent.

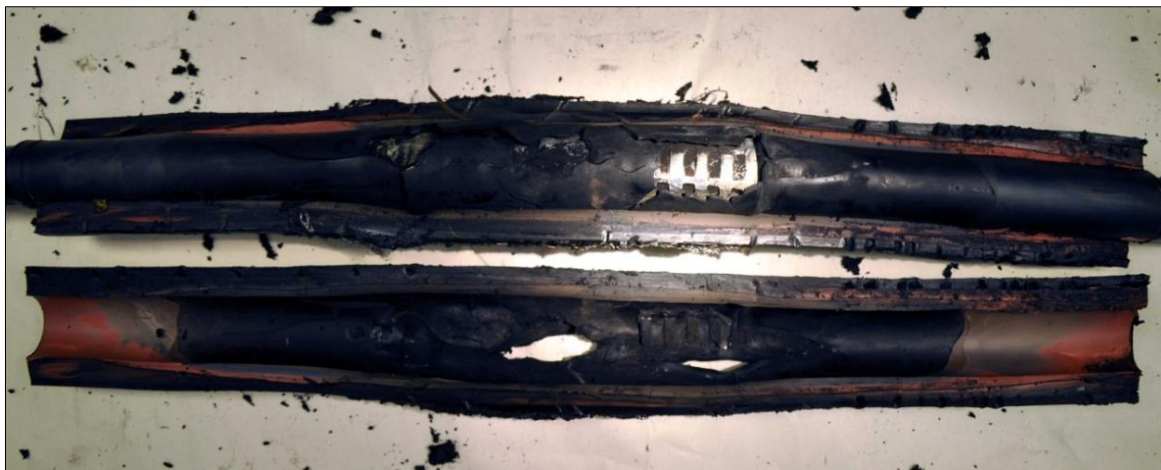
Figur 4-18: Kabelskjøt 4 - Skjøtehylsen rundt havarert enlederskjøt er splittet i to.

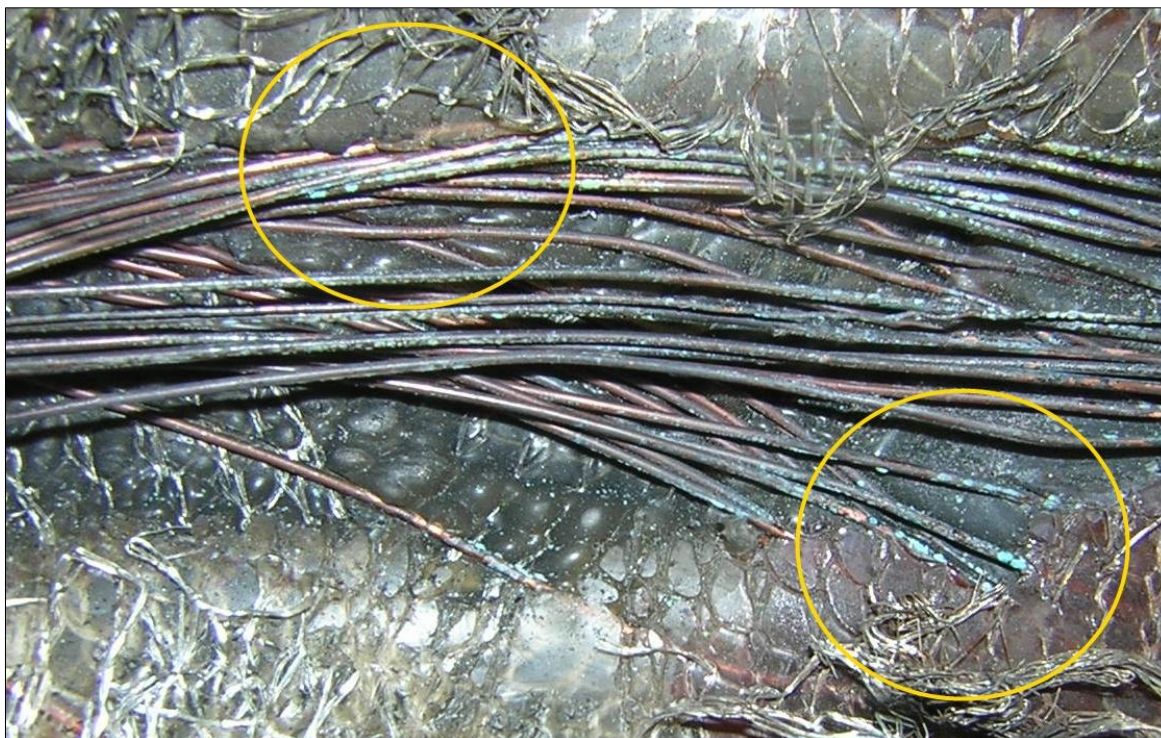
Figur 4-19: *Kabelskjøt 4 - Tydelige tegn til korrosjon på kobbertråd innenfor den ytterste beskyttelseskappen. Gule sirkler angir områder med tydelig korrosjon av kobberet.*

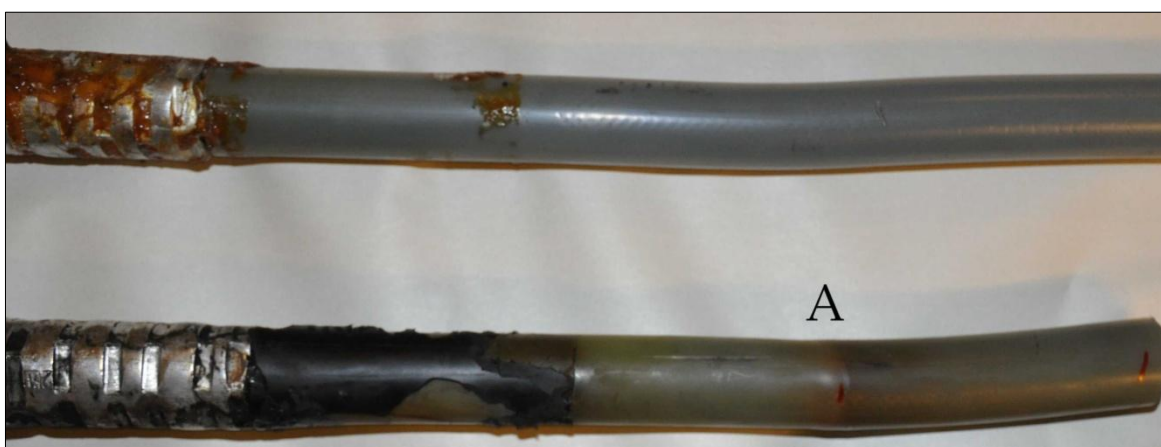
Figur 4-20: *Kabelskjøt 4 - Fase 1(nede) - Fase 2(oppe) - Tydelig fargeforskjell på PEX-isolasjonen mellom havarert fase (nede) og frisk fase (oppe). A angir punktet hvor den feltstyrende hylsen sluttet. En ser tydelig en innsnevring av kabelens diameter i dette området.*

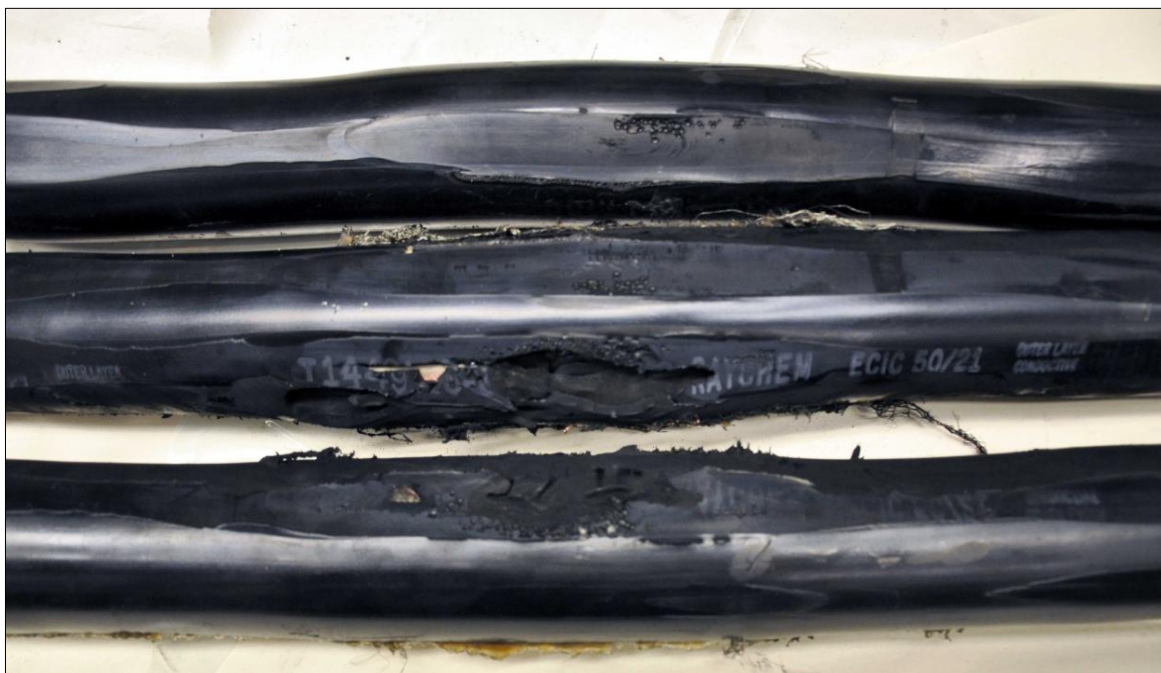
Figur 4-21: Kabelskjøt 4 – Feilfasen (Fase 1) vises midt i bildet. En ser tydelig tegn på at skjøtene har vært i klem. Overflaten på enlederskjøtene som har ligget inn mot de andre enlederskjøtene er tydelig sammenpresset.

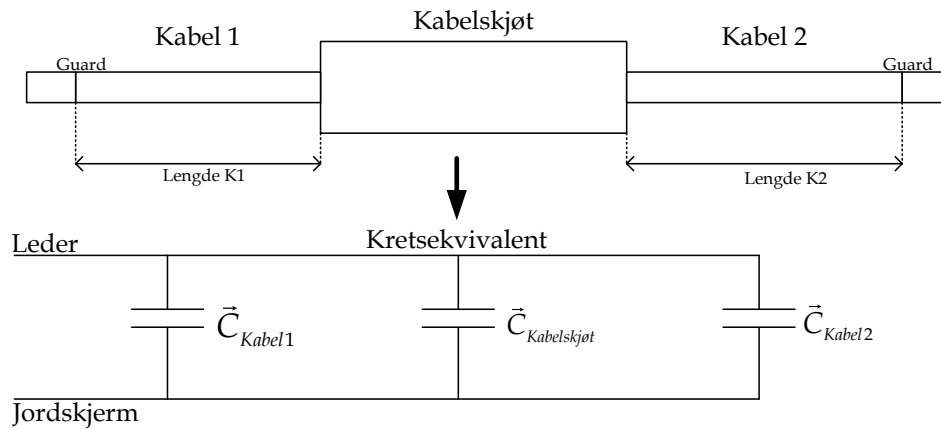
Figur 1: Skisse av kapasitanser – Fra prøveobjekt til kretsekvivalent.

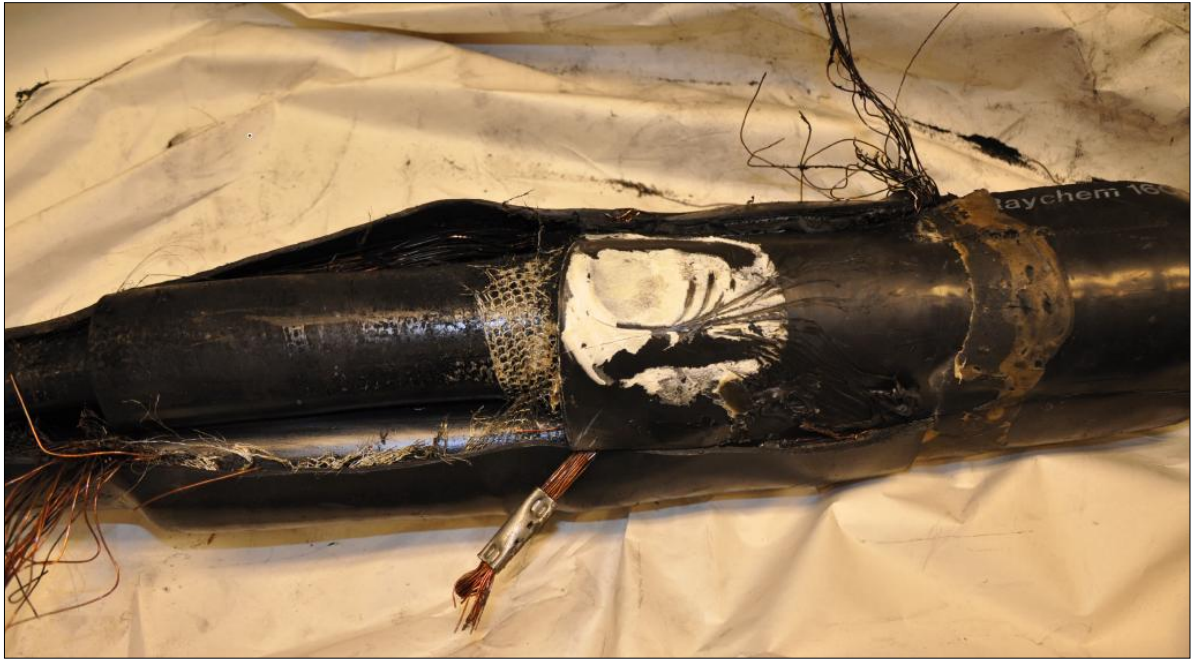
Figur 1: Den ytre kappen rundt skjøtene er delvis fjernet. Til venstre ser en noe av enfaseskjøtene.

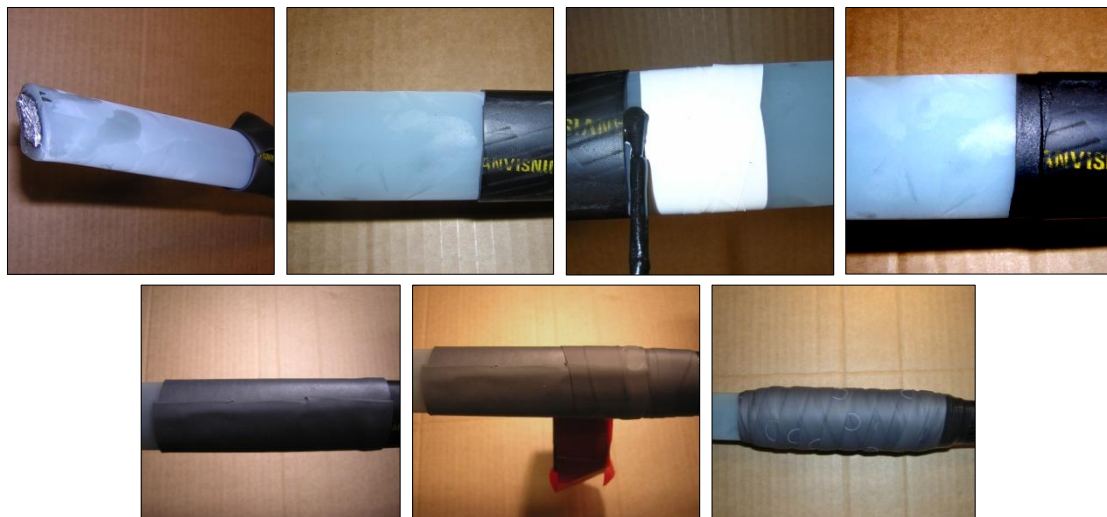
Figur 4: fremgangsmåte ved lagging av kabelendeavslutning. Bilde 1 og 2: Ytre halvleder fjernes. Bilde 3 og 4: Halvledende lakk påføres. Bilde 5: Feltstyrende duk pålagt. Bilde 6 og 7: Fjerning av hulrom.

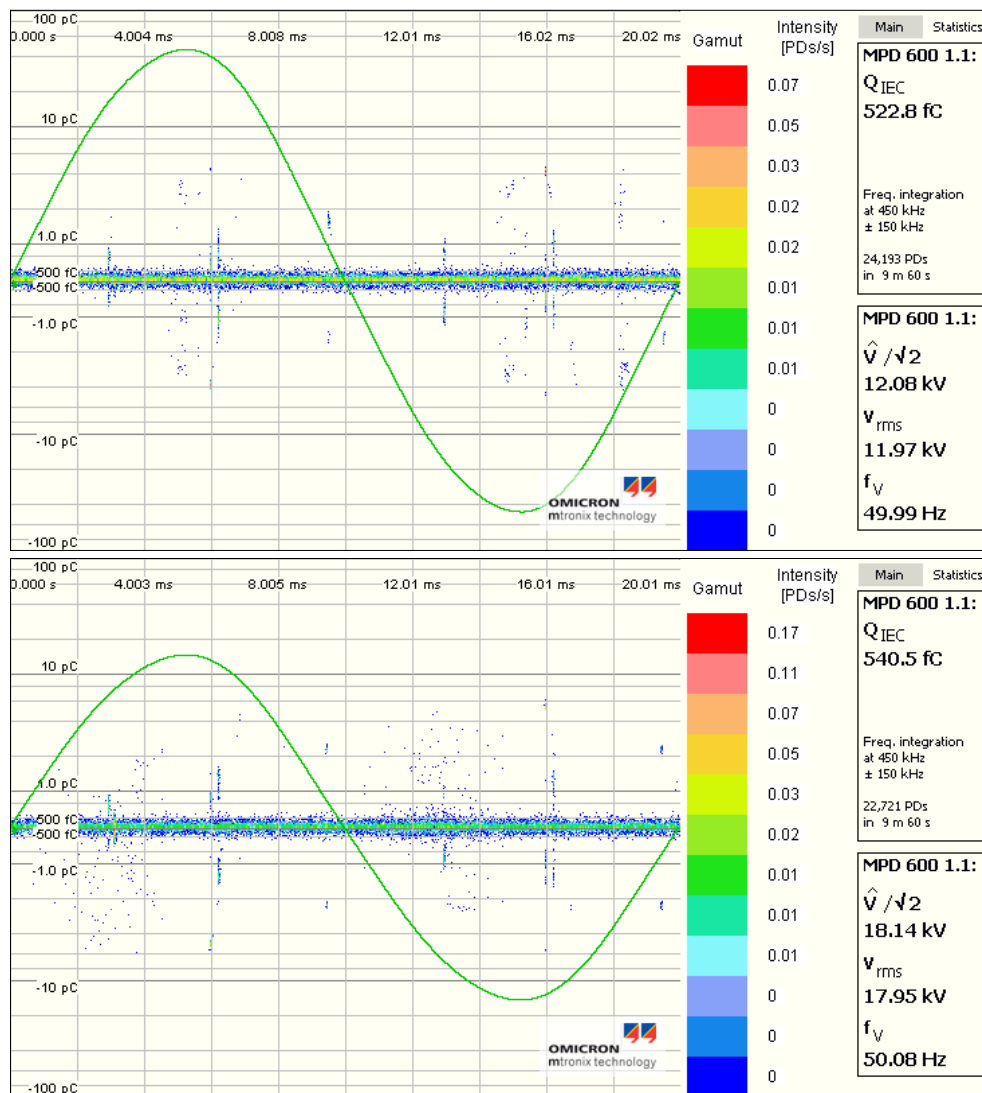
Figur 5: Måleoppsett uten tilkoblet måleobjekt Oppe.: Test ved 6 kV, 10 min akkumuleringstid, Nede: Test ved 18 kV, 10 min akkumuleringstid.

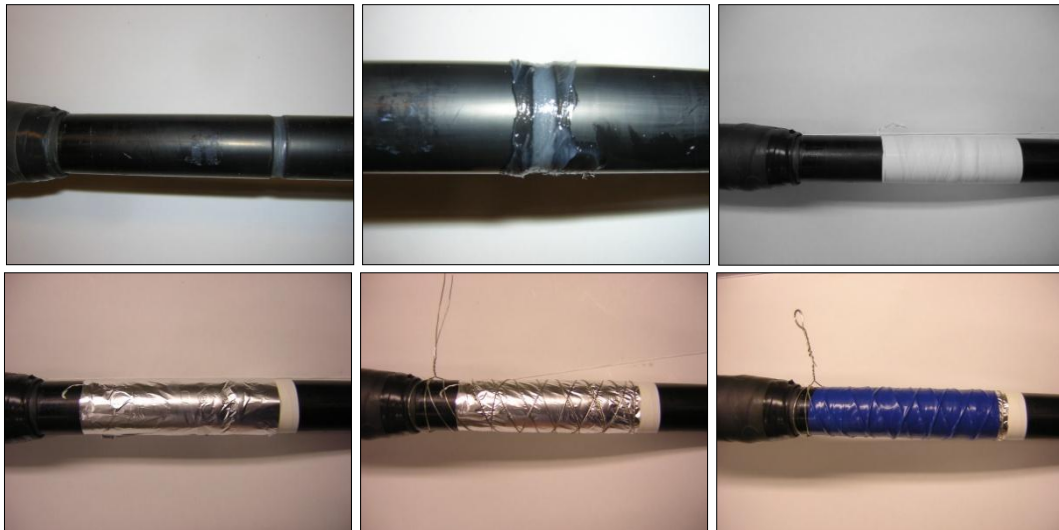
Figur 8: Fremgangsmåte ved laging av guard. Bilde 1: Et hakk i ytre halvleder pusses/skjæres ut. Halvleder må fjernes helt inn til kabelisolasjonen. Bilde 2: Hakket dekkes med silikonfett for å hindre hulrom i hakket. Bilde 3: Over hakket surres ett eller flere lag med teflon teip (avhengig av teipens tykkelse). Bilde 4: Aluminiumsfolie legges over teflonteipen, med overlapp over kabelens ytre halvleder på siden hvor en ønsker å lede bort lekkstrømmen (i dette tilfellet området under endeavslutning og kabel. På siden mot prøveobjektet legges aluminiumsfolien noen millimeter inn på teflonteipen for på å sikre at det ikke er kontakt mellom folie og ytre halvleder. Bilde 5: Aluminiumstreng surres stramt rundt aluminiumsfolien for å sikre at denne sitter stramt mot kabelen. Bilde 6: Elektrikerteip surres utenpå det hele, men noen millimeter innenfor aluminiumsfoliens på prøveobjektsiden. Dette laget fungerer bare som en ytre beskyttelse.

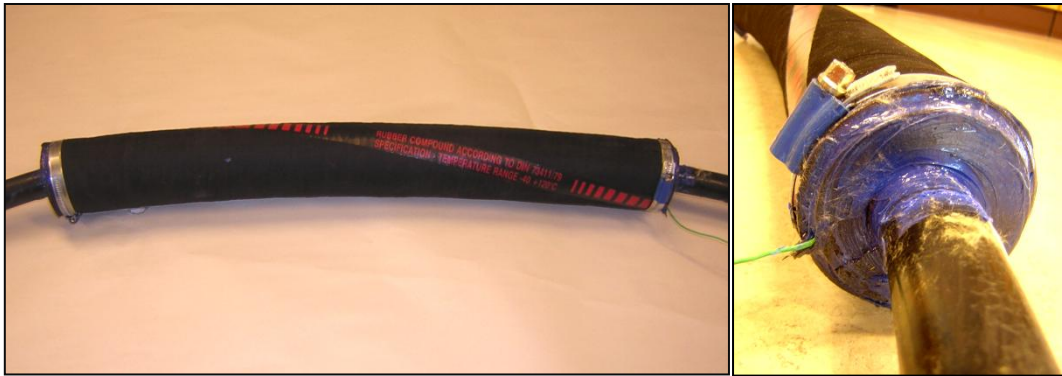
Figur 9: Kabelskjøten er plassert i slangen som er fylt nesten full av vann. Gummipropper er tredd inn på kablen og silikon (blå) er benyttet som ekstra tettemiddel. En slangeklemme er brukt for å holde gummiproppen på plass. Den grønne ledningen er termoelementet som er plassert på utsiden av skjøte
