Master i arkitektur
Erik Frydenlund Hofsbro

Oppmåling, registrering
og vurdering av enhetslåven
på Østre Skjelve

TINGENES TILSTAND

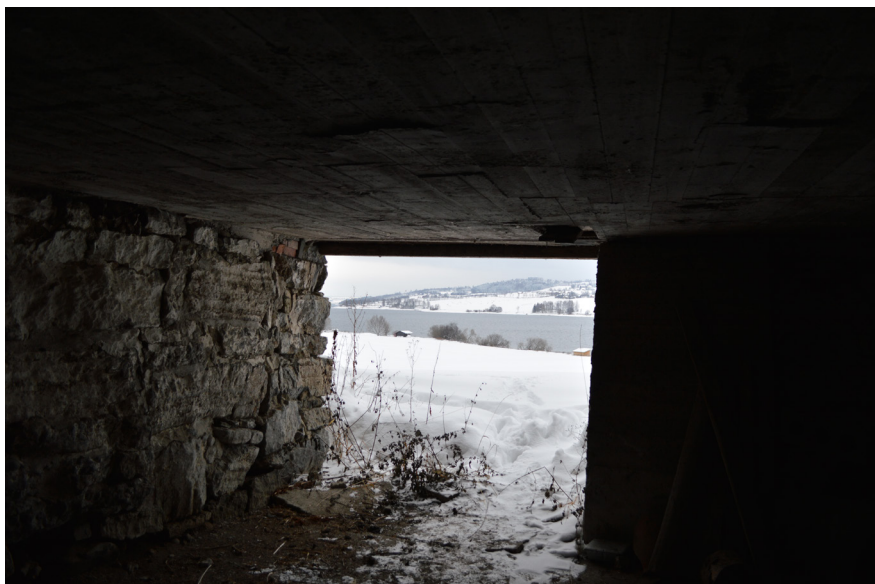
Utehula

Dette kjellerrommet er kun tilgjengelig fra utsiden, og inneholder er i dag helt tomt. Rommet har en slående "hulefølelsen" med naturstein, dunkel belysning og ensidig lys kun fra åpningen mot sør.

Mot øst er veggene av murt naturstein, mens de mot vest består av betong. Et lite avlukke inn mot "Gammelrommet" i kjelleren vitner om en tidligere forbindelse.

Gulvet er dekket med grus og småstein, men det antas å bestå av et betongdekke.

Taket er et tilsvarende betongtak som i resten av kjelleren, og utgjør gulvet i grisefjøset.

Foruten to søyler midt i rommet bæres taket i ytterveggene, mens gulvet hviler på grunnen.

Mot nord er det oppe på veggen en luke eller diagonal forbindelse, med uviss opprinnelse, da den er spikret igjen. Ellers er det kun "huleåpningen" som tilfører dagslys.

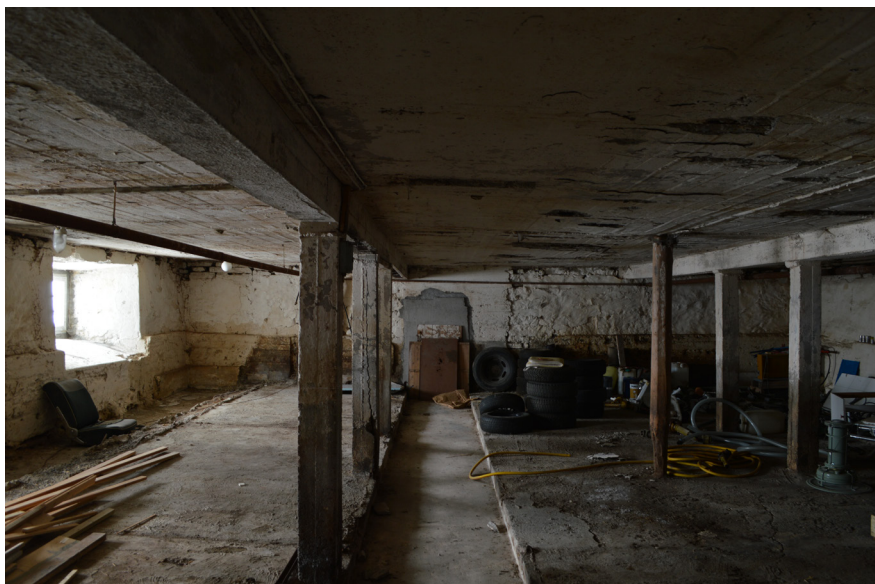
Gammelrommet

Dette er nok det rommet i låven som er i dårligst forfatning rent teknisk, men besitter også en form for "grotte-stemning", med et vakkert slepelys inn fra de to vinduene i sør. Takhøyden er noe problematisk, og det er merkbart høyere luftfuktighet og en mer tilstedeværende "kjellerluft" og -følelse enn ellers i etasjen.

De hvite veggene ser ut til å være slemmet (pusset/kalket) og er helt hvite/lyse. Flere steder har veggene

fått skader, hvor maling og/eller puss har løsnet og flaket av. Det er også flere tegn på fuktskader. Mot øst er en forbindelse til "Utehula" murt igjen. Veggen mot øst ser ut til å ha blitt forandret på, da den avtar i tykkelse mot sør.

Gulvet har mye av den samme karakteren som betonggulvet i Håndverksrommet, men er noe mer medtatt. Mot sør er gulvet veldig ujevnt, og ser ut til å ha blitt hakket i stykker.

Taket er noe lavere både her og i Bakrommet, og under bjelken ved søylene samt innerst i rommet er det helt på grensen til normal ståhøyde.

Rommet deles inn i to søylerader a 3 stk i betong, som støtter hver sin betongbjelke.

Rommet har kun to vinduer i ytterveggen mot sør som er

relativt nye og moderne, av samme produktserie som de nye vinduene i første etasje, med aluminium og plast i karm og ramme. Ruten innvendig er slett, mens det på utsiden er falske sprosser i 3x3 ruter.

I veggen mot håndverksrommet i øst er en tidligere vindusåpning murt igjen.

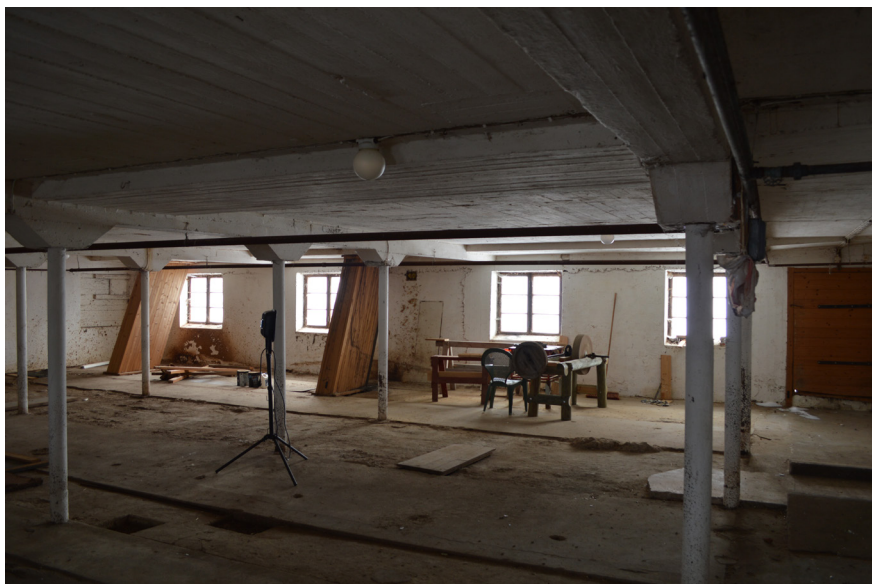
Håndverksrommet

Tidligere har rommet vært benyttet til grisehold, selv om det i dag viser spor av å ha vært lager, verksted og stall. Rommet oppleves som lyst, og både størrelsen og den kvadratiske formen gjør rommet lyst og oversiktlig.

Alle veggene er murte, med unntak av to midlertidige innervegger i enkelt stenderverk.

Gulvet består utelukkende av betong, med noe variasjon i overflate og høyde. Mot nord er det en lengre nedsenket renne. Deler av gulvet er trolig pigget opp eller utjevnet.

Taket utgjør undersiden av betonggulvet i grisefjøset som gir nedsenkede felter som samsvarer med møkkrennene i etasjen over. Tilstanden fremstår som god.

Bæringen tas opp i veggene samt søyler midt i rommet, som er plassert i tre akser med sammenfallende avstand fra søyle til søyle.

På begge sider mot nord og sør ser vinduene ut til å være av eldre dato, antatt originale fra tilbyggets oppføring. Det er tofagsvinduer med tre glass, midthengte med dobbelte rammer i tre, med et enkelt lag glass. I

veggen mot øst er tre tidligere vindusåpninger tettet igjen med trebord (ref. historiske bilder viser at det her har vært 5 vinduer, hvor 4 er tettet igjen, og ett omgjort til dør.)

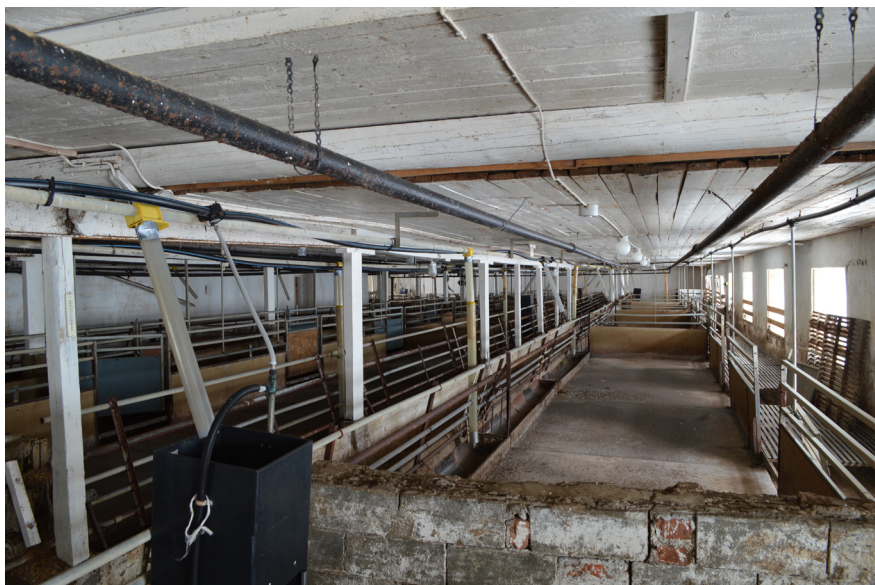
Grisefjøset

Rommet utgjør nesten hele låvens grunnflate, og oppleves som lyst, med hvite vegger og tosidig lysinnslipp lengst mot øst. Frem til driften av gården opphørte var rommet brukt til grisehold. Båsene og gulvet av betong gir en følelse av robust og hardhet, og jernstengslene minner om industri, bråk og voldsom aktivitet.

Veggene er opprinnelig laftet, mens den østlige delen fra 1930 består av stenderverk, kledd

med tynne, hvitmalt treplater. Midtpartiet av rommet er tilført en mur (kalking) på innsiden (ca. +25 cm), og det er uvisst om dette er originalt eller tilført i senere tid (fra utsiden mot nord er laften bak muren synlig.) Lengst mot vest er veggene kledd med vertikal trepanel, og her er det et sprang utover både i vertikal og horisontal retning, som gjør denne delen av fjøset noe større enn resten. Her ses også rester av en tidligere murvegg på tvers av rommet.

Gulvet består av betong, trolig fra ca 1950, da fjøset ble klargjort for gris, og er delt inn med møkkrenner og opphøyde båser (ca 10 cm høye.) De støpte fôrtrauene måler ca 50x50 cm, og under stolpene er det pillarer av betong (<1.0m høye).

Etasjeskilleren opp til andre etasje er lik i hele etasjen og består av et enkelt tregulv med bjelker og isolasjon, noe høyere mot vest.

Betong/tresøylene og ytterveggen bærer lasten over, og gulvet er antatt å hvile på en sokkel av murt naturstein mot vest, og betong mot øst. Fra utsiden mot nord og sør er lafteknutene inntakt, og det antas at det tidligere har vært interne vegger også i grisefjøset, men som har blitt rensket ut og erstattet med en søylekonstruksjon.

Vinduene i delen fra 1930 fremstår som originale, med dobbelt faste trefagsvindu med tre ruter, mens de resterende vinduene stammer fra en utskiftning gjort noe etter år 2000, med aluminiums/plastprofiler, falske sprosper på utsiden (3x3) og hel glassflate innvendig. Forskjellen mellom de nye og de gamle vinduene er godt synlig både ute og inne, men kunne vært verre.

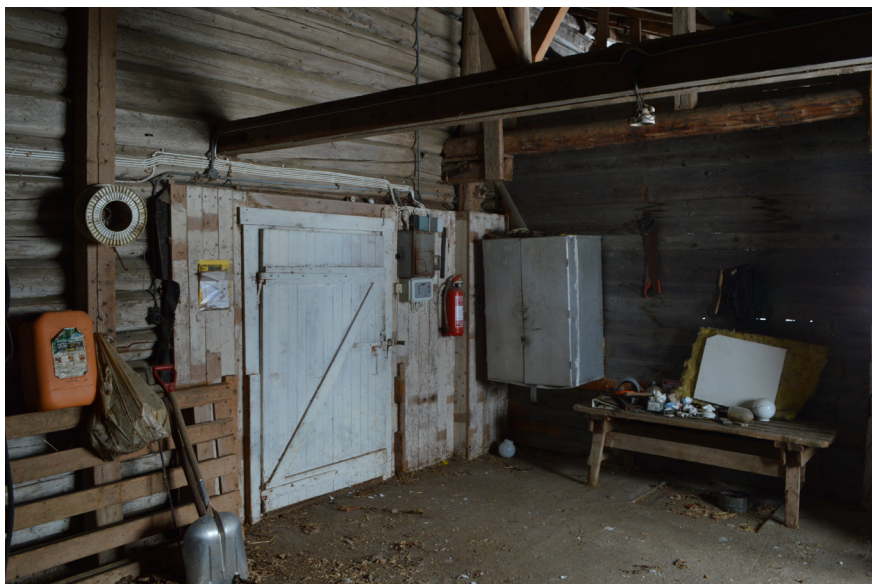
Forrommet

Rommet utgjør en forbindelse mellom uterommet under låvebrua, to av inngangene til grise fjøset samt utgangen i nordfasaden. Rommet er åpent opp, med en visuell forbindelse inn i laftekonstruksjonen i andre etasje (Lafte-labyrinten) og det nyere tilbygget (Lysloftet.) Rommet har hovedsaklig fungert som en kommunikasjonsforbindelse, lager og arbeidsrom, og har et behagelig lysslør takket være vinduene mot nord.

Veggen mot sør består av den originale laften fra 1850, mens veggen mot den nyere delen i øst er bygget i stenderverk kledd med panel. Ytterveggen mot nord er kun en enkel stenderverk uten isolasjon og kun utvendig kledning. Det samme gjelder veggen mot vest, som kun fungerer som en skille mot uterommet under låvebrua.

Gulvet består av betong, og utgjør taket over "Bakrommet" i underetasjen. I hjørnet av rommet kommer en sjakt opp fra ett av rommene under, og ute mot låvebrua finnes det helt mot enden av betongdekket en større rektangulær åpning ned til underetasjen.

Taket er en sammenføyning mellom den nye og eldre dele av låven, og går opp til overkant

av laften, hvor den møter taket fra over laftekonstruksjonen og taket fra tilbygget fra 1930. Konstruksjonen følger det samme prinsippet som i resten av låven, med takstolstolper, sperrer og lekter, men uten et undertak, kun et enkelt blikktak.

Foruten bæring i veggene og betonggulvet som i sin tur bæres av veggene i etasjen under, understøttes takebjelkene samt bjelkene fra etasjeskilleren i laftekonstruksjonen av en søyle i hjørnet mot grise fjøset, samt ved sjakten som kommer opp fra underetasjen.

I nordveggen er det plassert to vinduer, med to fag og tre glass hver, utført med enkle trerammer.

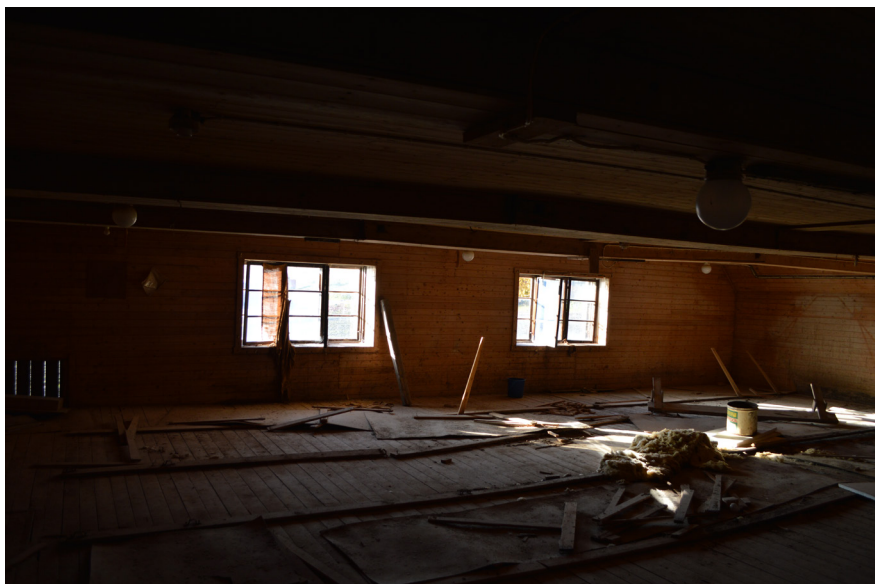
Kyllingrommet

Rommet står i sterk kontrast til resten av låven, og fremstår som det mest bearbejdede og moderne rommet i bygningen. Foruten noe slitasje, ødelagte vinduer og defekt belysning er rommet nesten "klart til bruk," og føles godt isolert i forhold til de andre rommene i låven.

Alle veggene er kledd med horisontal panel, som er lektet inn fra laftekonstruksjonen for å kunne tilføre ytterligere isolasjon.

Gulvet er kledd med grove bord, og har spor fra hønseburene som sto her tidligere da rommet ble brukt som klekkeri. Det er også to mindre luker (ca. 50x50 cm) ned til etasjen under. Det er ingen merkbar svikt, nedbøyning eller forplantning av vibrasjoner.

Taket er kledd med tilsvarende panel som på veggene, og de tverrgående stikkene (til takstolene) er kasset inn og stikker noe ned fra taket.

Taket er selvbærende, og gulvet holdes oppe i veggene samt hviler på en bjelke med to søyler i underetasjen (Grisefjøset.)

I vestveggen er det to vinduer, antatt originale, med tre fag, hver med tre ruter. Vinduene har doble rammer av tre, med enkelt glass, og flukter med veggåpningen. I hjørnet mot sør-vest er det helt nede ved gulvet en luke ut til ytterkledningen.

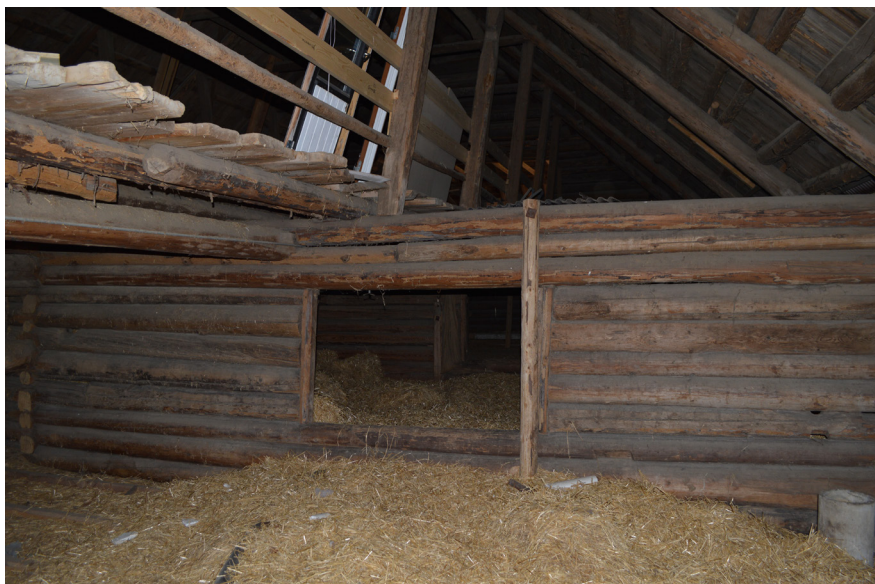
Laftelabyrinten

Denne delen av andre etasje består av en åpen laftekonstruksjon, som utgjør fire rom. Rommene har fungert som høyloft, fremdeles med store mengder halm liggende. Med dårlig belysning hviler den en viss mystikk over hva rommene kan inneholde, og den tette laften gir kun oversikt over sine umiddelbare omgivelser. Alt trevirket gjør rommene lune, men den åpne konstruksjonen gjør det isende kaldt om vinteren, men kanskje mer svalt ved varme temperaturer.

Alle vegger består utelukkende av laft, med stokker på 20-30 cm i diameter, de fleste på rundt 25 cm, justert til ca 20 cm i bredden. Rommene er forbundet med mindre kvadratiske åpninger. På langs i midten (møneretningen) går det en vegg som er delvis fjernet i det første rommet, bort i det midterste rommet og intakt i rommet lengst øst.

Gulvet består av trebjelker på 7,5x15 cm med ca. cc-70, med ett lag gulvbord på undersiden. Mellom bjelkene er det lagt isolasjon av halm/flis, uten ytterligere kledning. Det spinkle gulvet fører til at vibrasjoner forplanter seg lett, også på tvers av rom. Det merkes derimot ingen nevneverdig nedbøyning.

Foruten under låvebrua er det åpent opp til selve taket på låven, som ved ytterveggen ligger ca 2-2.5 meter over gulvet.

Laftevegger danner ytter- og innvegger, både på langs og på tvers av låvens lengderetning. Inneveggene understøttes av søylene/bjelkene i første etasje, og støtter i sin tur takbjelkene, -søylene og låvebrua.

Det finnes ingen vinduer, med unntak av et par åpninger: I rommet mot nord-øst er det en åpning nede på veggen ut til toppen av Forrommet i første etasje. I det midterste rommet mot sør er det i sørveggen en åpning i laften hvor ytterkledningens bakside kommer til syne. Ut fra historiske bilder har det mot sør tidligere vært tre åpninger i laften.

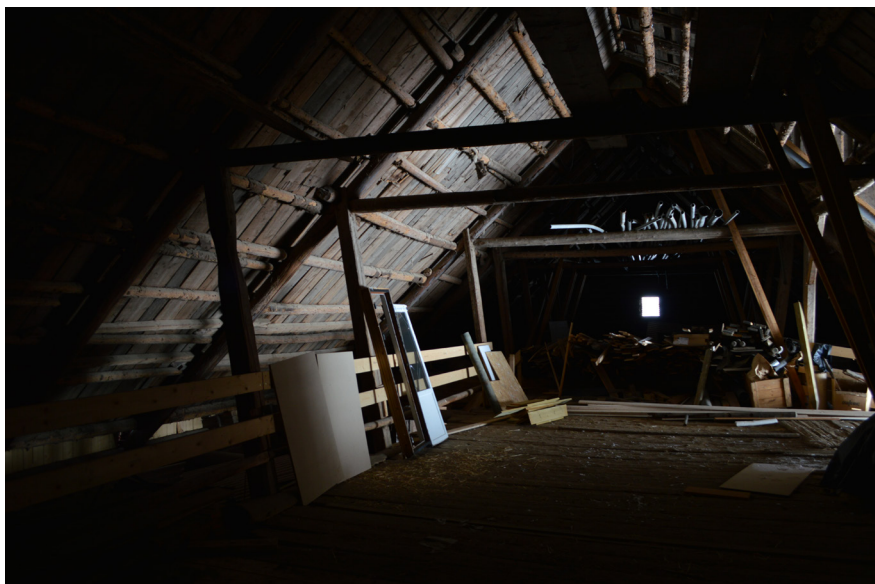
Mørkeloftet

Denne delen av loftet er, mørkt, nesten uten vindusåpninger og med ingen form for kunstig belysning. Med kun låvedøra, en åpning i gavlen mot vest og "Lysloftet" som lyskilder er loftet underlig, mystisk og rotete. Åpningene ned til "Laftelabyrinten" forsterker følelsen av å gå på en bru helt oppe under taket.

Veggene, foruten taket, består kun av gavleveggene mot øst og vest, samt veggene i låvebrua. Låvebrua

består av enkelt stenderverk, mens gavleveggene er laftet. Gavleveggen mot vest har en større åpning hvor låvebrua forbinder låvens nyere og eldre del.

Gulvet består av grove bord, opptil 5 cm i tykkelse, med en bredde på 15-25 cm. Gulvet bæres av stokker som ligger langs med lengderetningen, på tvers av de laftede innerveggene under. Mot vest, over kyllingrommet, strekker gulvet (taket på kyllingrommet)

seg fra takkant til takkant, mens det kun er midtdelen mellom takstolstolpene som dekket av gulvbord.

Taket er ganske tilsvarende det som finnes i låvens nyere del, men har en noe større avstand mellom lektene. I stedet for spon er det her benyttet en grov bordkledning, som det i sin tur er montert lekter på og det samme bølgeblikket som for resten av låven.

Takkonstruksjonen og låvebrua bæres av lafteveggene samt tverrbjelker som spenner fra yttervegg til yttervegg. Lasten videre nedover bæres i ytterveggene og søylekonstruksjonen i første etasje.

Det finnes kun en åpning, i gavleveggen mot vest, tilsvarende de som finnes i gavleveggene mot nord og sør i den nyere delen av låven, enn noe mindre.

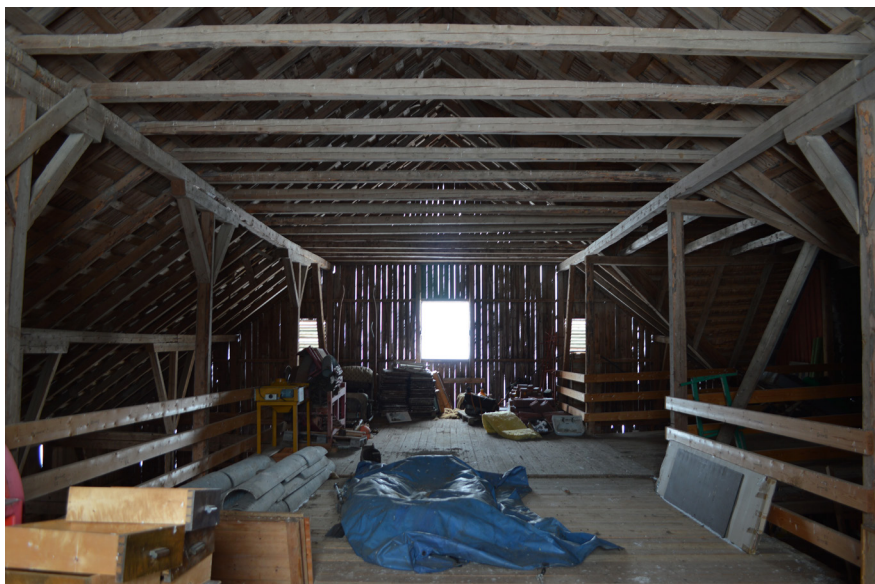
Lysloftet

Den østlige delen av andre etasje stammer fra ca 1930, og spenner over "to etasjer", med taket på grisefjøset som gulv under selve låvebrua, som ligger 2 m over etasjeskilleren. Rommet oppleves som lyst og luftig, takket være den åpne kledningen og sterke kontrasten til "Mørkeloftet."

stenderverk med vertikal bordkledning, uten isolasjon. Stolpene, skråavstigningen og bjelkene varierer mellom 10-20 cm, med 15 cm som den mest utbredte dimensjonen. Bordkledningen varierer noe, med en tykkelse på ca 3 cm og en bredde på 15-25 cm.

Gulvetbordene på brua er av ca samme dimensjon som ytterkledningen, 3x15-25 cm, og har liten svikt og forplantning av vibrasjoner. Gulvet/

etasjeskilleren er tilsvarende som i "Laftelabyrinten", med bjelker på 7,5x15 cm, CC-70 og bord montert på undersiden. Også her er det en betraktelig forplantning av vibrasjoner, dog uten særlig merkbar nedbøyning.

Taket består av sperrer og lekter, med en sponkledning som det er uvisst om har hatt en funksjon som originalt tak, eller eventuelt som et tidligere undertak. I låven er det gjort funn av takstein, som kan ha

vært benyttet tidligere. Utenpå sponen er det lektet og montert et nyere bølgeblekkttak. Taket holdes oppe ved ytterveggene samt med takstolstolper og takstolsviller (sveitserrøst.)

Konstruksjonen er et enkelt stenderverk med grove stokker og et sveitserrøsttak. Lastene bæres av søyle- og bjelkekonstruksjonen i underetasjen, samt av de doble bjelkene som spenner på tvers av rommet (som understøtter brua.)

I begge gavlveggene er det på høyde med låvebrua en større vindusåpning samt to lufteråpninger, en på hver side, med skråstilte horisontale lameller. Tilsvarende lufteråpninger finnes også i gavlveggene nede ved gulvet, helt i grensen mot etasjeskilleren, samt i vegg mot øst.

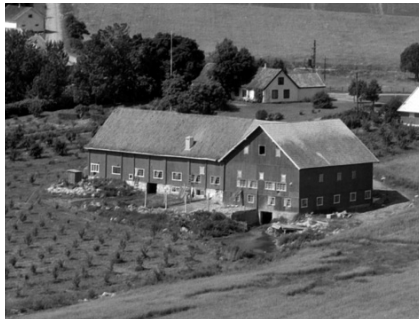
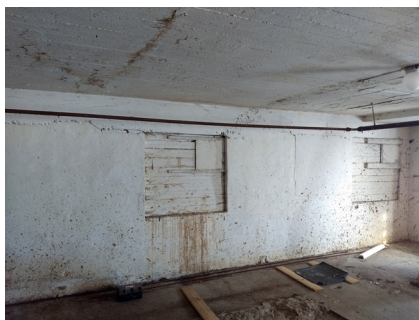
Over: I kjellerens østveg har det tidligere vært fem vinduer.
Under: I dag er det kun spor av vinduene på innsiden. Her vises to av de igjenspikrede åpningene lengst sør i kjellerrommet innenfra.

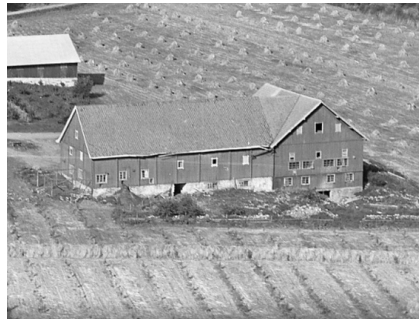
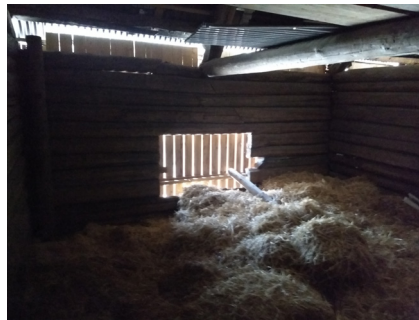
Over: Tydelig tre åpninger i sørveggen i andre etasje.
Under: Fra innsiden finnes det i dag kun spor av den midterste åpningen, hvor det fremdeles er åpent helt ut til panelet.

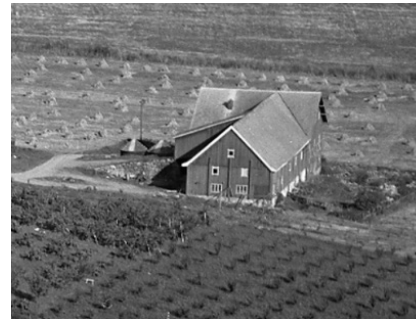
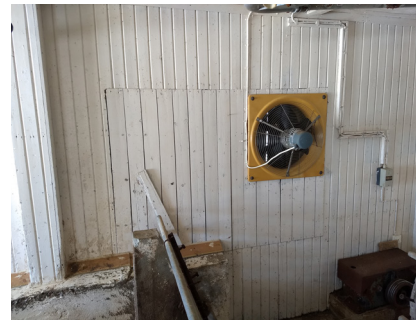
Over: Gavlveggen mot vest har vært symmetrisk med fire vinduer.
Under: Fra innsiden i grisefjøset viser sporene at den gamle vindusåpningen i dag kun huser en avtrekksvifte.

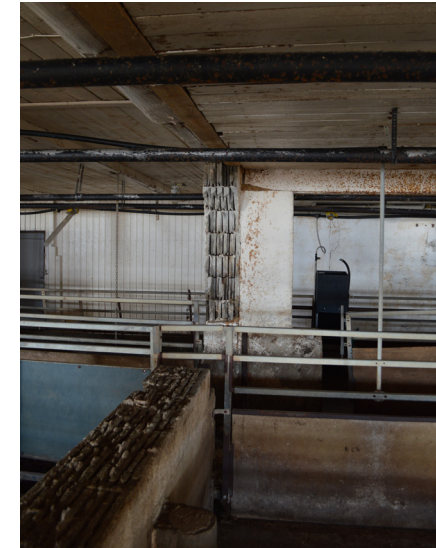
Over: I grisefjøset er det mot enden i vest en eldre murvegg som er delvis revet. Øst for denne er det lagt på et lag med mur innenfor lafteveggene, som antas utført da driften på gården ble lagt om. En kan derfor anta at konstruksjonen mot vest er den som er mest lik låvens opprinnelige form.
