Bruk av GPS i vanskelige omgivelser

Tomas Vangen

Master i elektronikk
Oppgaven levert: Juni 2006
Hovedveileder: Børje Forssell, IET

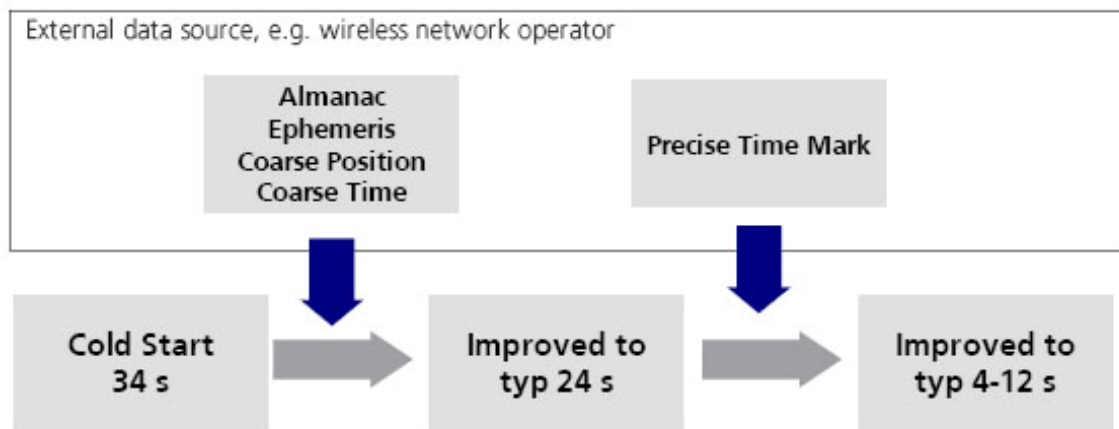
Figur 4.1 Forbedring av TTFF

Som man kan se av figur 4.1 kan det forventes at ved bruk av AGPS-data, som almanakk, ephemeris, grov posisjonsangivelse og grov klokkeangivelse, skal forbedringen i TTFF

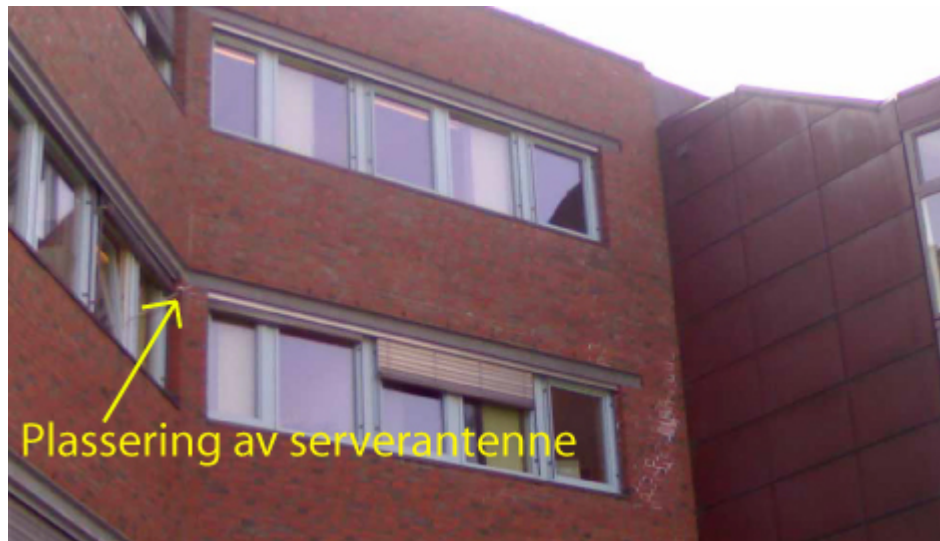
Figur 4.2 Plassering av serverantenne

GPS-antenne er ikke helt optimal, da denne er montert på en stang ut av et vindu i tredje etasje. Denne monteringen gjør at antennen ikke har klar sikt til himmelen, og dermed ikke har kontakt med optimalt antall satellitter. Det var en stund problemer med denne plasseringen da man i perioder bare mottok signal fra tre satellitter, noe som ikke er nok til å oppnå en tredimensjonal posisjonering. I figur 4.2 kan man se plasseringen av antennen.

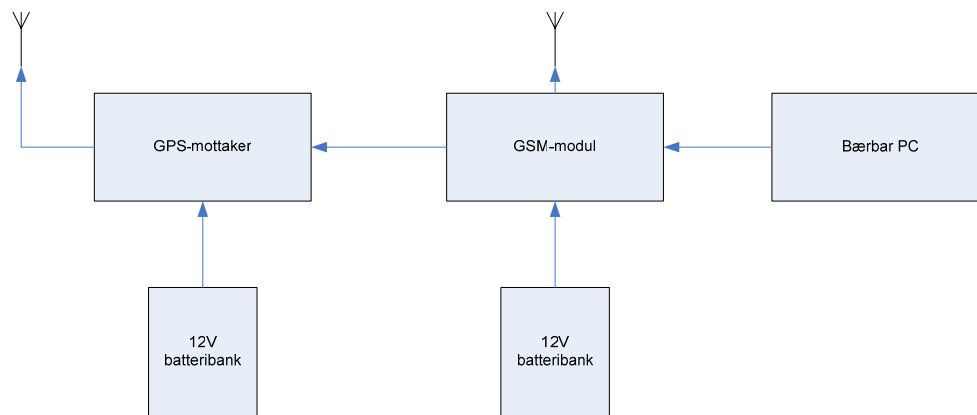
Figur 4.3 Måleoppstilling AGPS-klient

Som batteribank ble det valgt en sammenkobling av 8 stykk 1,5 V LR6 batterier. Det ble valgt at GPS-mottakeren og GSM-modulen, skulle ha hver sin batteribank. Dette for å forsikre at hver av enhetene får nok strøm.

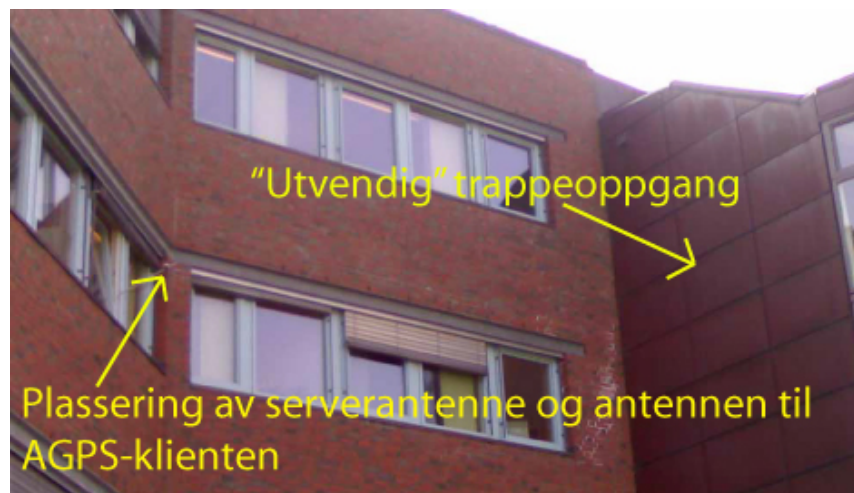
Figur 4.3 Testlokasjon Telenorsenteret

Foruten å være lokasjonen hvor serveren er plassert, har også Telenorsenteret på Tyholt i Trondheim vært stedet hvor selve programutviklingen er foretatt. Dette er derfor et naturlig sted for de innledende testene av AGPS-løsningen. Siden antennen til AGPS-klienten ble plassert ved siden av serverantenne er det spesielt en utfordring som har gjort seg gjeldende. På grunn av at bygningen har fire etasjer, samt at antennen er plassert i vinduet i tredje etasje, vil bygningen i seg selv skape en skyggevirking, og dermed begrense kontakten med satellittene. Bygningen har også en ”utvendig” trappeoppgang som vil skape ytterligere skyggevirking, samt eventuelle refleksjoner.

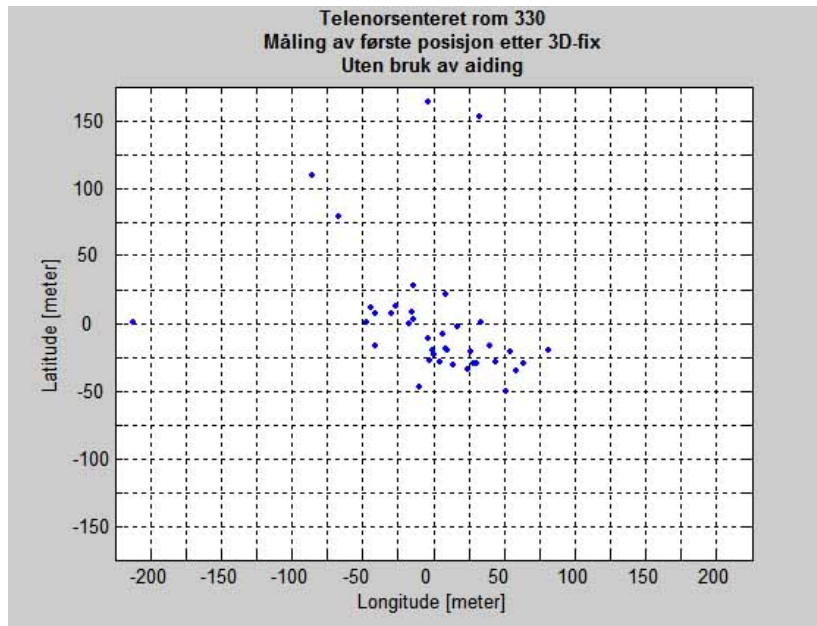
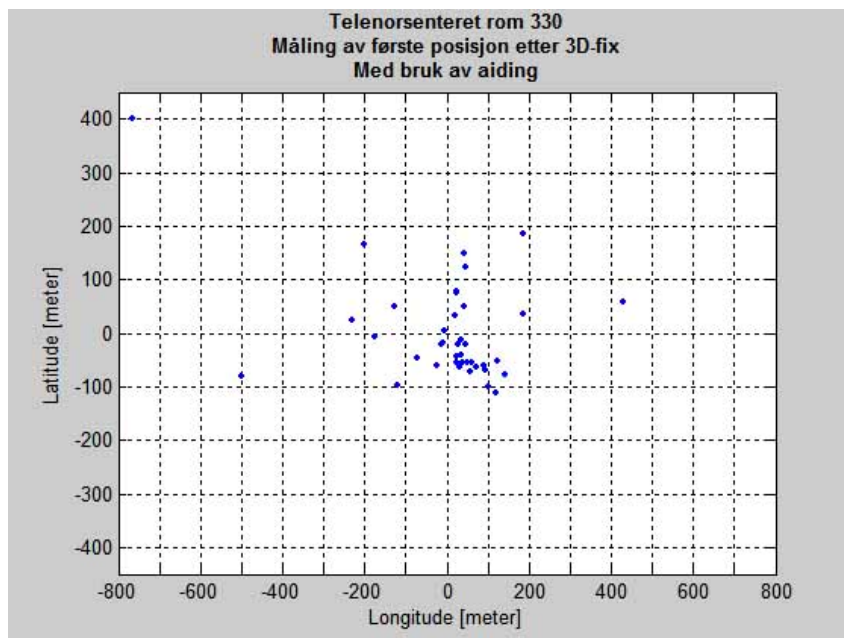
Figur 4.5 Spredning på målinger av første posisjonering uten AGPS

Figur 4.6 Spredning på målinger av første posisjonering med AGPS

Som man kan se av figurene 4.5 og 4.6 er det betydelig spredning på posisjonsmålingene foretatt på Telenorsenteret. Spredningen er, som man kan se av figur 4.6, størst ved bruk av AGPS.

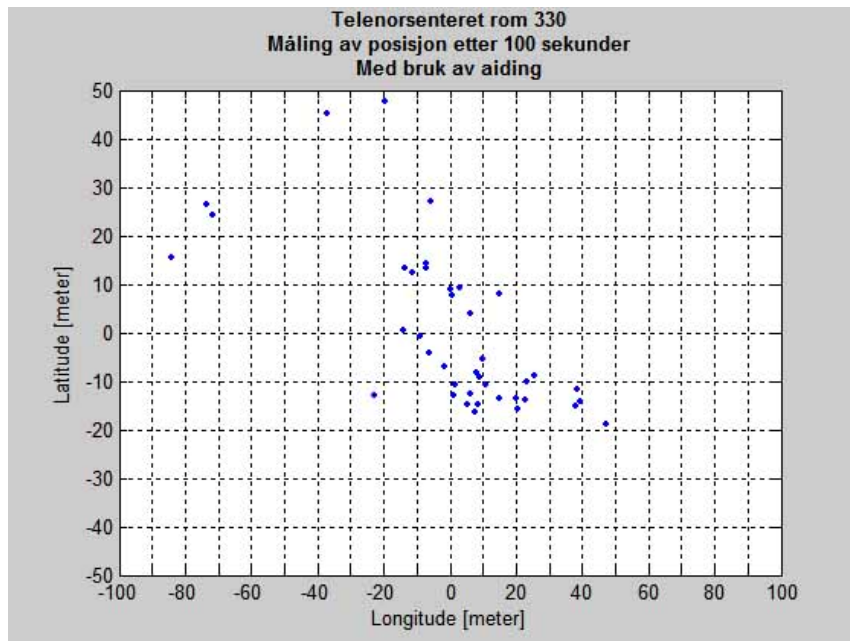
Figur 4.7 Spredning på målinger etter 100 sekunder uten AGPS

Figur 4.8 Spredning på målinger etter 100 sekunder med AGPS

Figur 4.7 og 4.8 viser målingene utført etter 100 sekunder. Som forventet er spredningen betydelig redusert, da posisjonsberegningen ved hjelp av Kalman-filteret blir mer nøyaktig etter hver iterasjon.

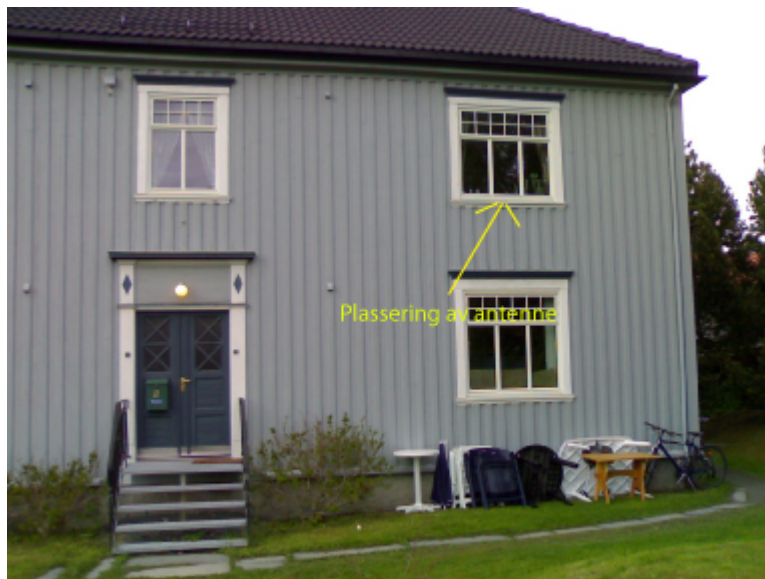
Figur 4.9 Plassering av antenne

Figur 4.10 Plassering av antenne

Antennen til GPS-mottakeren ble plassert i vinduskarmen inne i huset. Grunnen til at antennen ble plassert på dette stedet, var at det var vanskelig for GPS-mottakeren å finne satellittsignaler lengre inne i huset. Bortsett fra dempningen på grunn av vegger og vinduer, er det lite i nærområdet som kan skape refleksjoner og skyggevirking.

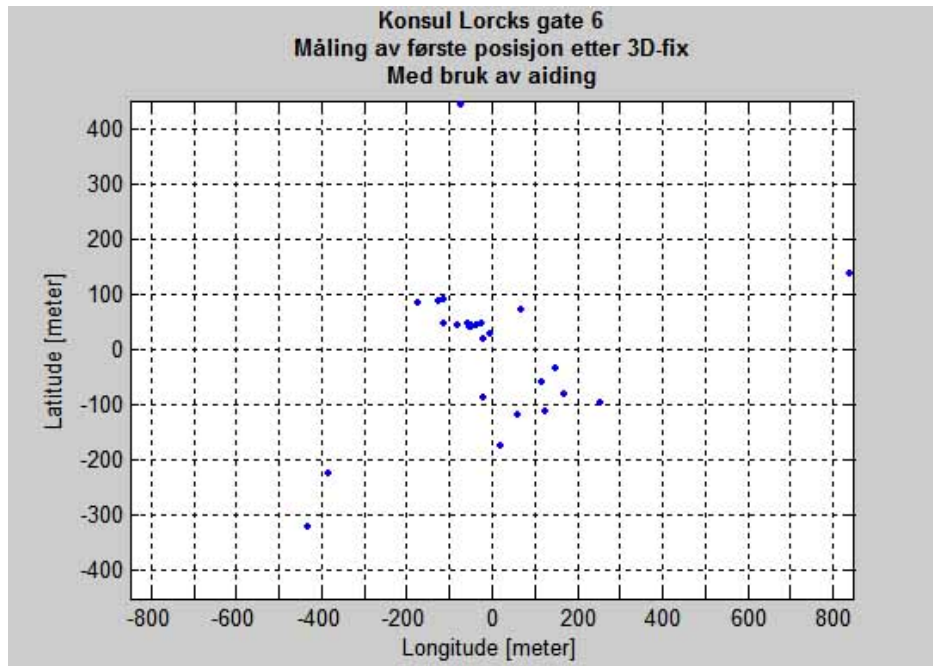
Figur 4.12. Spredning på målinger av første posisjonering uten AGPS

Figur 4.13 Spredning på målinger av første posisjonering med AGPS

Figurene 4.12 og 4.13 viser spredningen på målingene av første posisjon etter 3D-fix. Som en kan se av disse figuren er det betydelig spredning på målingene. Denne spredningen kommer også frem på den statistiske analysen av målingene i tabell 4.4

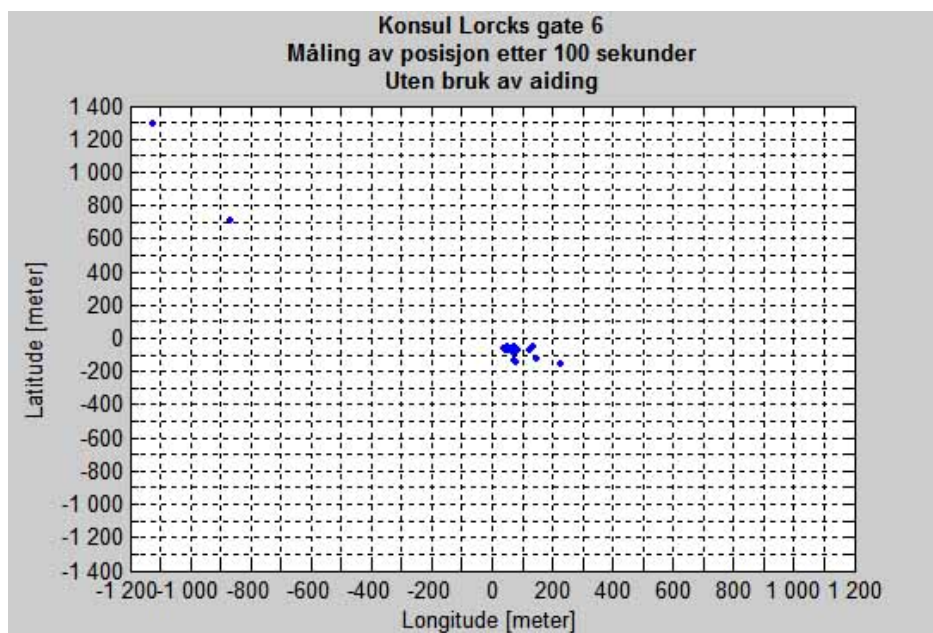
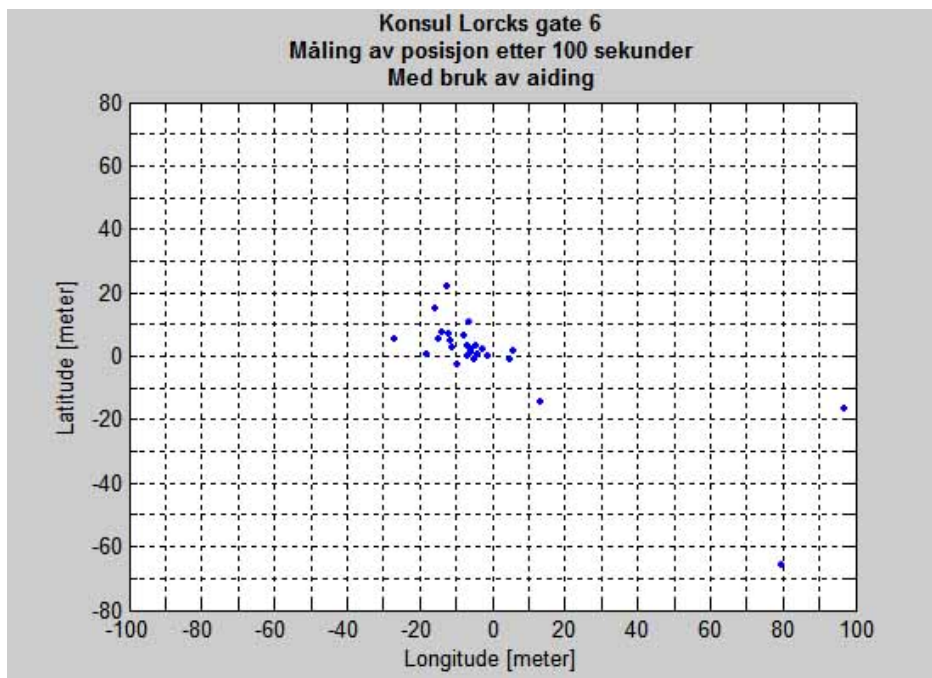
Figur 4.14 Spredning på målinger etter 100 sekunder uten AGPS

Figur 4.15 Spredning på målinger etter 100 sekunder med AGPS

Spredningen i posisjonsmålingene etter 100 sekunder kan ses av figur 4.14 og 4.15. Grunnen til at denne posisjonsmålingen faller uheldig ut for målingen uten AGPS, kan man se av figur 4.14. To av målingene man kan se i figuren er betydelig mer unøyaktig enn de resterende. Dette gjør at den statistiske analysen vil tegne et mørkere bilde av målingen enn det som er sannheten. Hadde det statistiske grunnlaget vært større, ville disse to målingene hatt mindre betydning i den etterfølgende analysen.

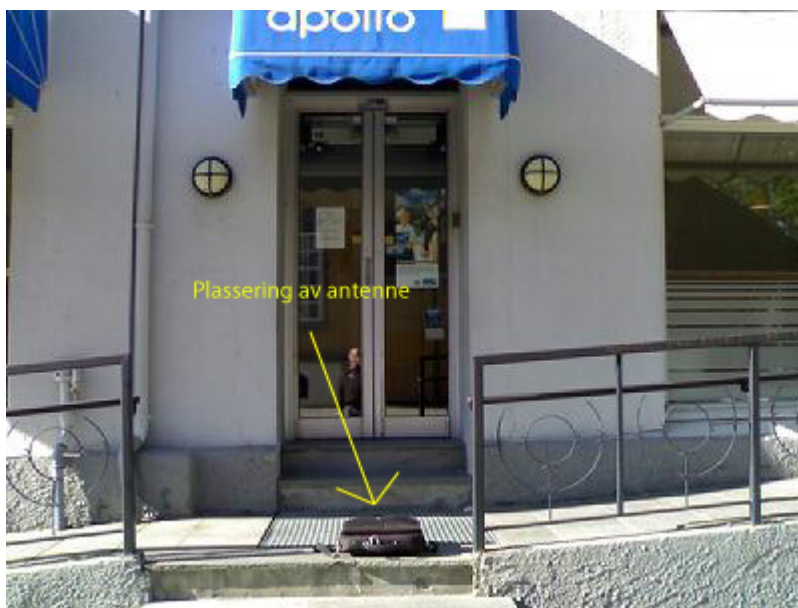
Figur 4.16 Testlokasjon Dronningensgate

Testlokasjonen i Dronningensgate ble benyttet av Kongsberg Seatex i deres SuperSense™test august 2005. Siden oppdragsgiveren Telenor ønsket at noen av de samme testlokalasjonene ble benyttet for testingen av AGPS-løsningen, som for SuperSense™testen, var Dronningensgate et selvsagt valg. Dronningensgate er en ”normal” bygate som finnes i de fleste byer. Bebyggelsen i gaten består av forholdsvis lave tre- og murhus. Gaten er enveiskjørt, i området testen ble foretatt, med parkeringsplasser på begge sider av veien. Som i SuperSense™testen ble trappen til Apollo reisebyrå brukt som testlokasjon.

Selve testlokasjonen ble valgt, primært på grunn av at den ble brukt under Kongsberg Seatexs SuperSense™test, samt at man får testet løsningen i en vanlig norsk bygate. Dronningensgate er også en testlokasjon som gir god tilgang på satellittene på sørhimmelen, noe som er optimalt da det er her satellittene befinner seg ved disse breddegrader. En ulempe med denne lokasjonen er at man må sitte å passe på utstyret, da dette var plassert i en veske for bærbar datamaskin på et offentlig sted. Dette førte igjen til at testen ble utført over en time, og dette gjør at man får få målepunkter. Få målepunkter medfører at den statistiske analysen av målingene ikke blir nøyaktig, men kan sees på som en indikasjon på de virkelige egenskapene. Allikevel benytter en disse analysene for å diskutere AGPS-løsningens oppførsel i disse omgivelsene.

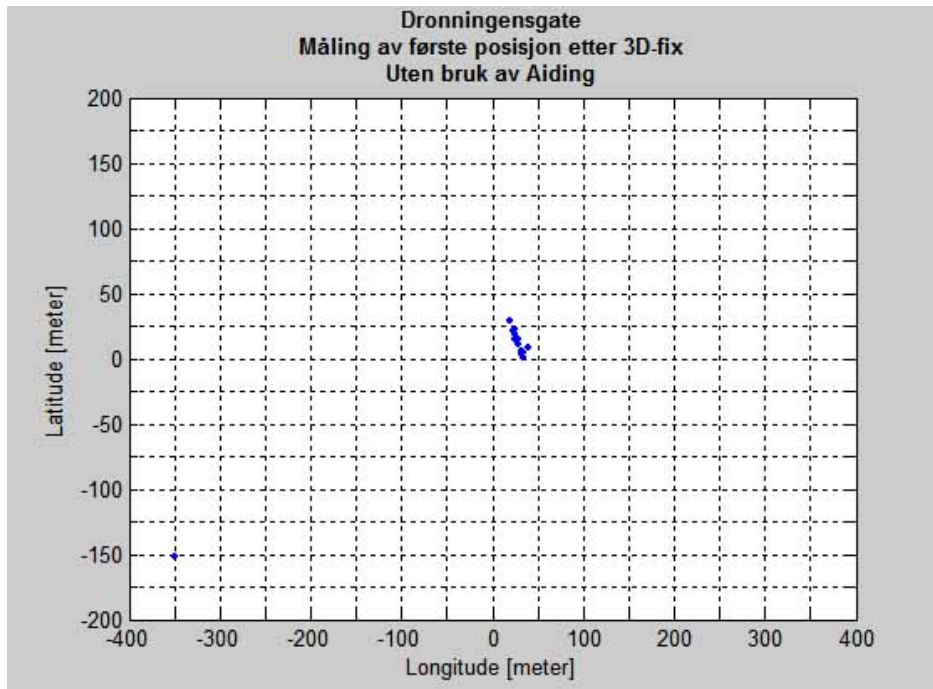
Figur 4.18. Spredning på måling av første posisjon etter 3D-fix, uten AGPS

Figur 4.19 Spredning på måling av første posisjon etter 3D-fix, med AGPS

Figur 4.18 og 4.19 viser spredningen av måleseriene for første posisjonsmåling etter 3D-fix. Av figur 4.18 ser man også grunnen til at måleserien uten bruk av AGPS er en tanke

mer unøyaktig enn ved bruk av AGPS. Den ene målingen i denne måleserien er betydelig mer unøyaktig enn de andre målingene i måleserien. Hva som forårsaker dette er vanskelig å gi noe godt svar på, men refleksjoner i for eksempel en passerende buss kan ha skapt dette avviket.

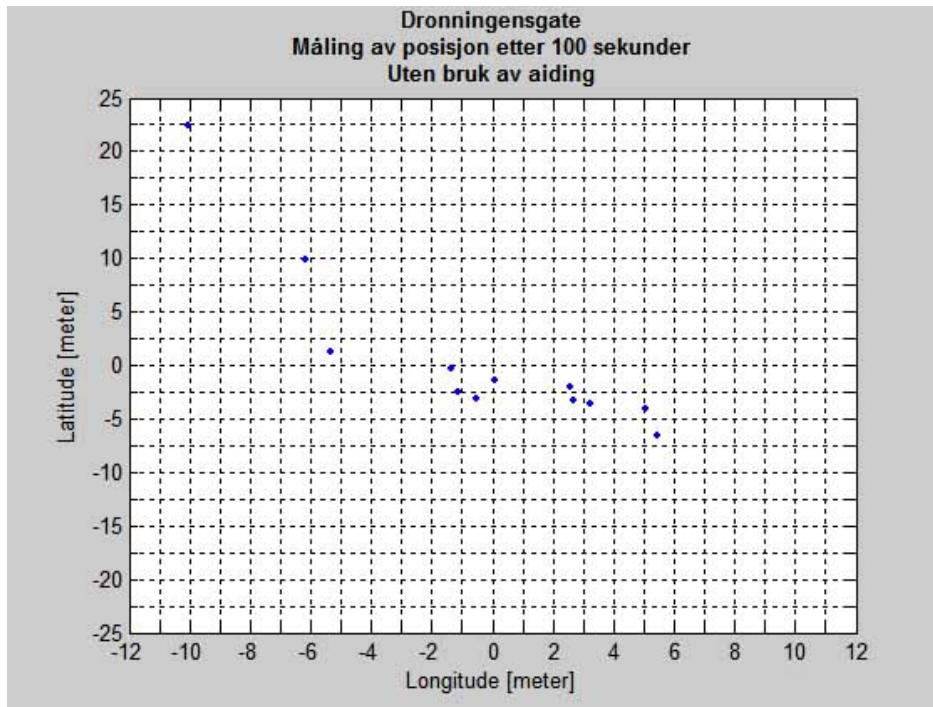
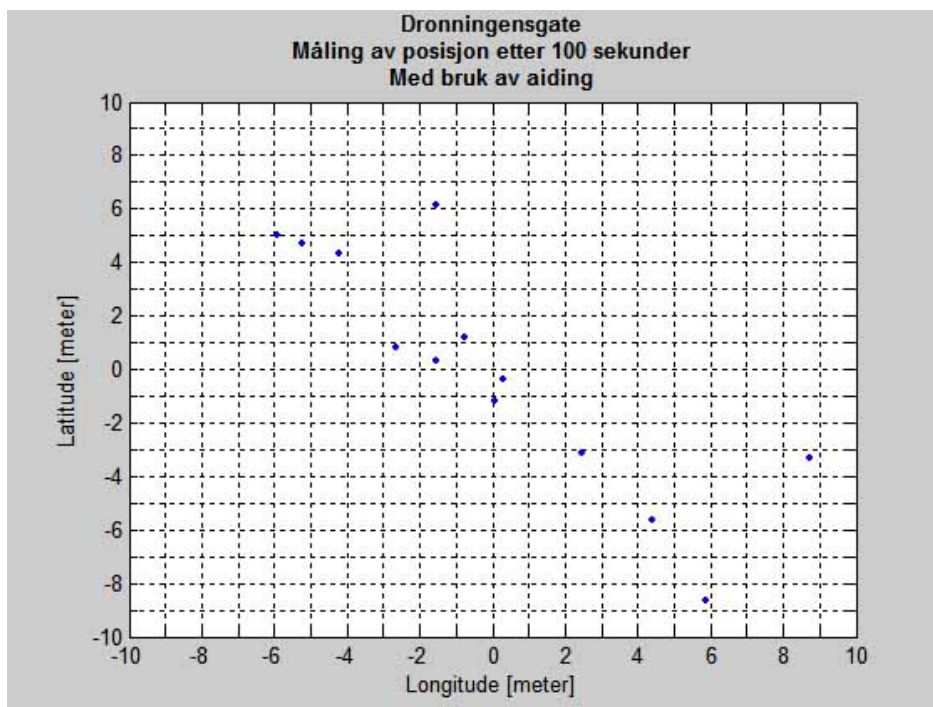
Figur 4.20 Spredning på måling av posisjon etter 100 sekunder, uten AGPS

Figur 4.21 Spredning på måling av posisjon etter 100 sekunder, med AGPS

Av figur 4.21 kan man se at nøyaktigheten til målingene er blitt vesentlig forbedret etter 100 sekunder. Dette er som forventet da posisjoneringen ved hjelp av Kalman-filte blir mer nøyaktig over tid.

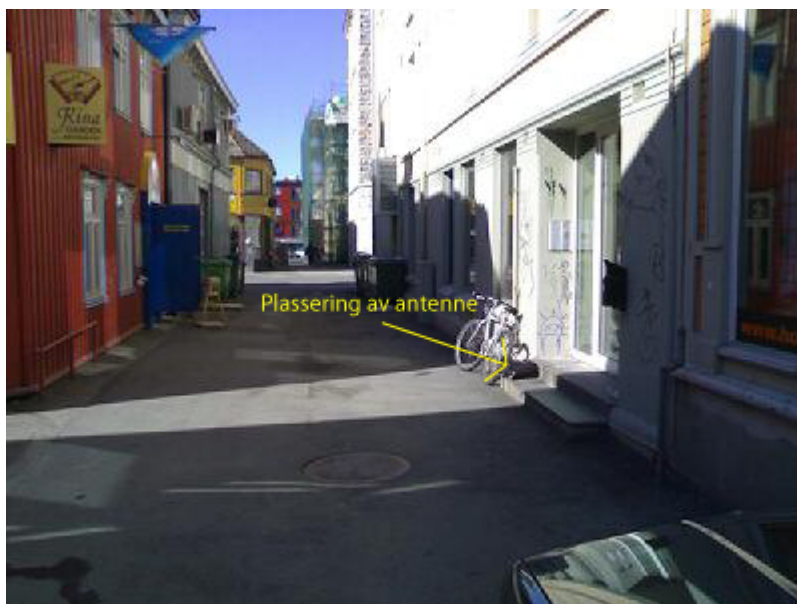
Figur 4.22 Testlokasjon Gjelvangveita

Gjelvangveita er en testlokasjon som også ble benyttet av Kongsberg Seatex i deres SuperSense™test i august 2005. Selv om Kongsberg Seatex benyttet lokasjonen til dynamiske tester, er dette også et sted som egner seg til statiske tester. Gaten er en trang sidegate med bygninger på begge sidene. Bygningene består av betong og tre, og har i hovedsak to etasjer.

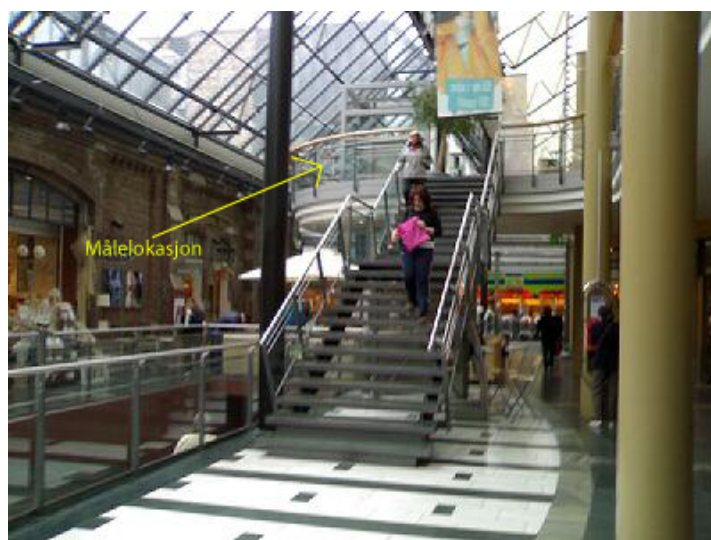
Figur 4.24 Målelokasjon Solsiden

Også Solsiden kjøpesenter ble benyttet av Kongsberg Seatex i deres SuperSense™test august 2005. Et kjøpesenter er et typisk sted hvor en fremtidig bruker vil benytte AGPS. Kongsberg Seatex hadde også gode resultater ifra testen i august 2005. Ved utplassering av mottakeren falt valget på en benk i 2 etasje. Dette for å finne et sted som hadde som var lett tilgjengelig, og hadde best mulig signalforhold. Taket over målestedet var laget av glass og det fantes ingen høye bygninger som kunne skape skyggevirking.

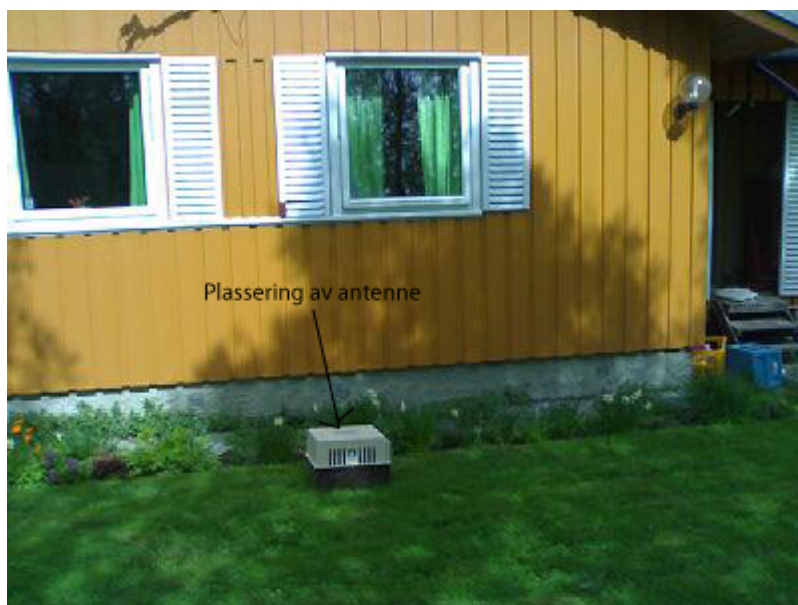
Figur 4.27 Målelokasjon Henning – Steinkjer.

Steinkjer er en by i Nord-Trøndelag, og ligger 100-120 km i luftlinje fra Trondheim. AGPS mottakeren ble plassert innendørs, men antennen til GPS-mottakeren ble plassert utendørs på sørsiden av huset. Målelokasjonen befinner seg i landlige omgivelser, med få naturlige eller menneskeskapte hindringer. På sørsiden av huset finnes det noe skog, men denne er forholdsvis tynn.

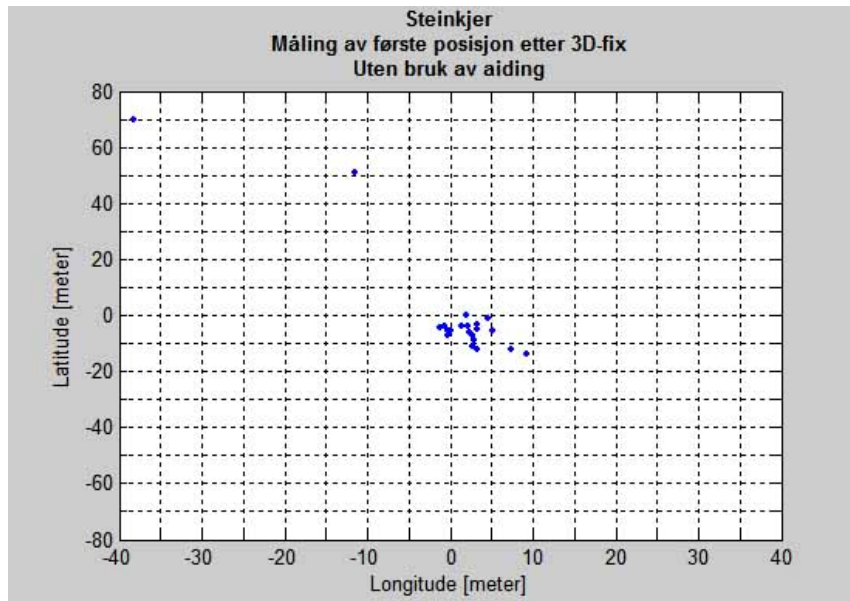
Figur 4.29 Spredning på målinger av første posisjon etter 3D-fix uten bruk av AGPS

Figur 4.30 Spredning på målinger av første posisjon etter 3D-fix uten bruk av AGPS

Som tidligere diskutert er posisjonsmålingen ved bruk av AGPS mer unøyaktig enn når man ikke benytter dette. Dette er noe som også kommer frem i figur 4.30.

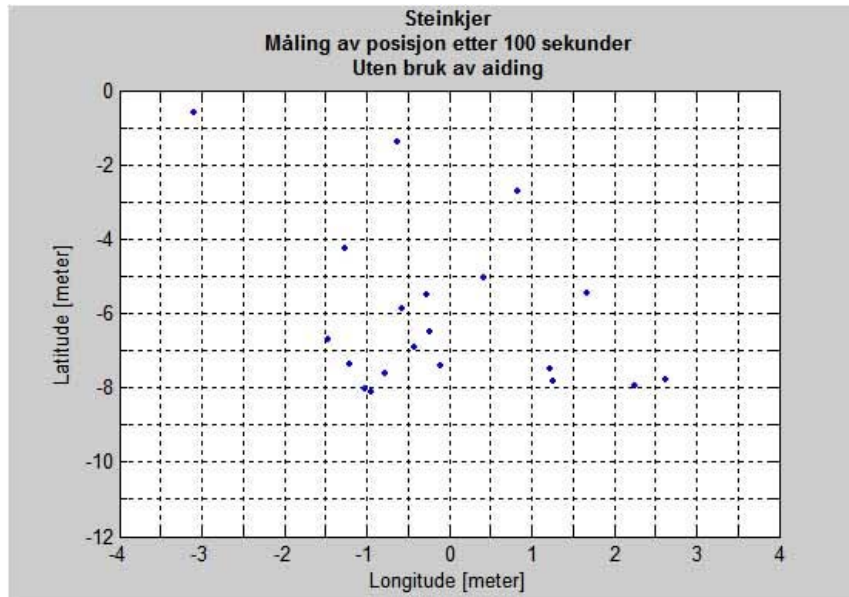
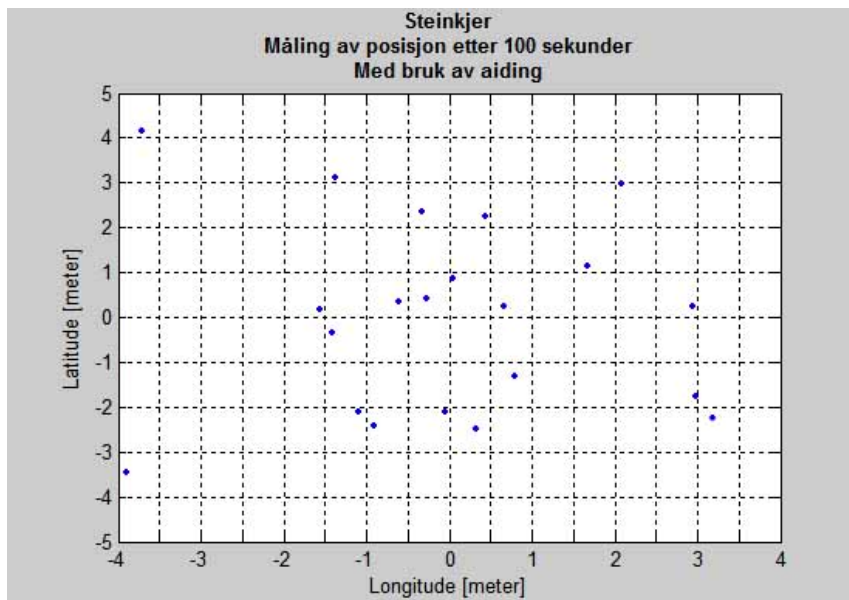
4.31 Spredning på posisjonsmåling etter 100 sekunder, uten bruk av AGPS

4.32 Spredning på posisjonsmåling etter 100 sekunder, ved bruk av AGPS.

Figur 4.31 og 4.32 viser målingene tatt 100 sekunder etter 3D-fix. Disse er som forventet, og tidligere diskutert, langt mer nøyaktig enn posisjonen ved 3D-fix. Dette kommer av at posisjonen gitt av Kalman-filteret i GPS-mottakeren blir mer nøyaktig etter flere iterasjoner.
