# Stor revisjon av Kvittingen kraftverk

Teknisk-økonomisk analyse av rehabilitering  
og modifikasjon

Master of Science in Electric Power Engineering  
Innlevert: Mai 2012  
Hovedveileder: Eivind Solvang, ELKRAFT

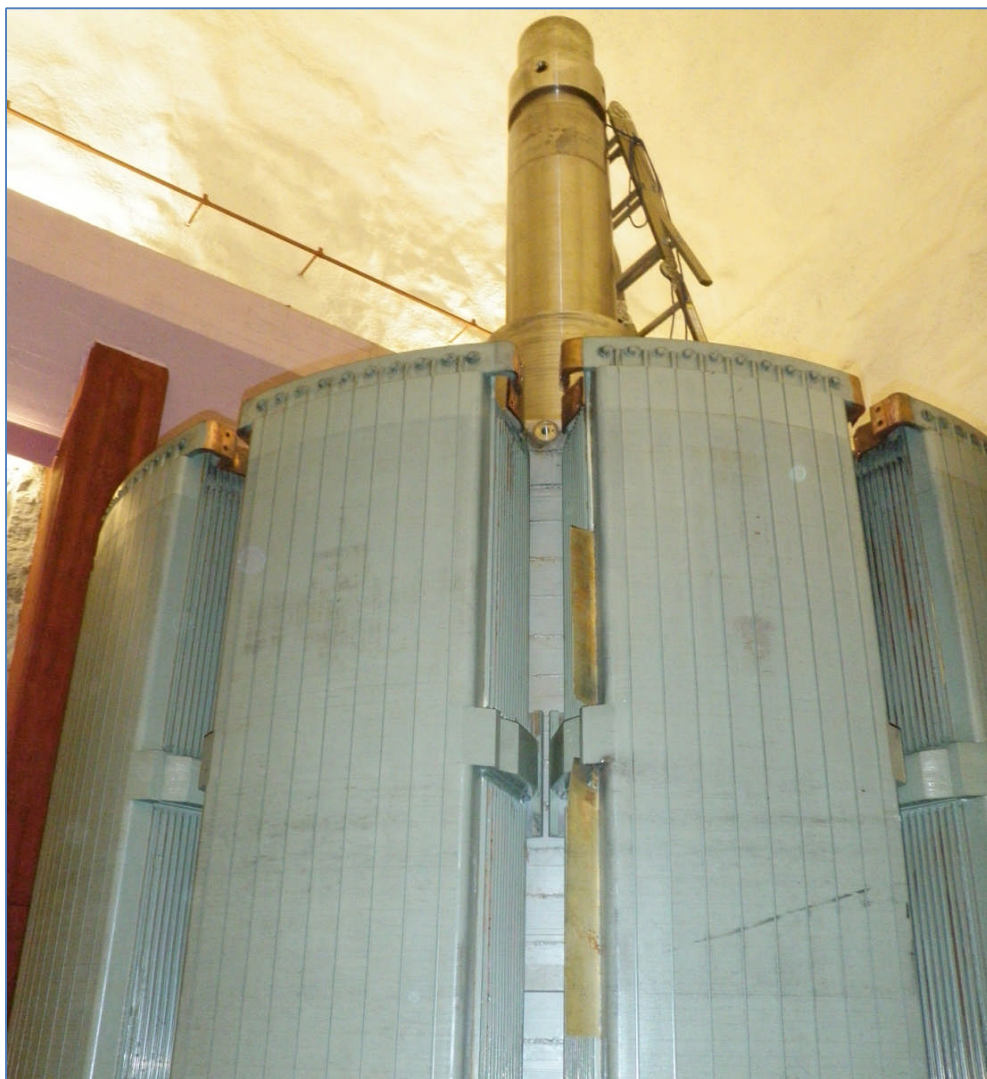
Det blir også utført tilstandsvurdering underveis i revisjonen. Hvis noe uventet dukker opp, vil dette bli utbedret og inkludert i omfanget. Uansett blir tilstanden synliggjort og tiltak kan eventuelt gjøres på et senere tidspunkt. Figur 4.1 viser bilde av rotor i maskinhall under stor revisjon i Steinsland kraftverk 2012.

Figur 4.1: Utløftet rotor under stor revisjon av Steinsland kraftverk 2012 [10]

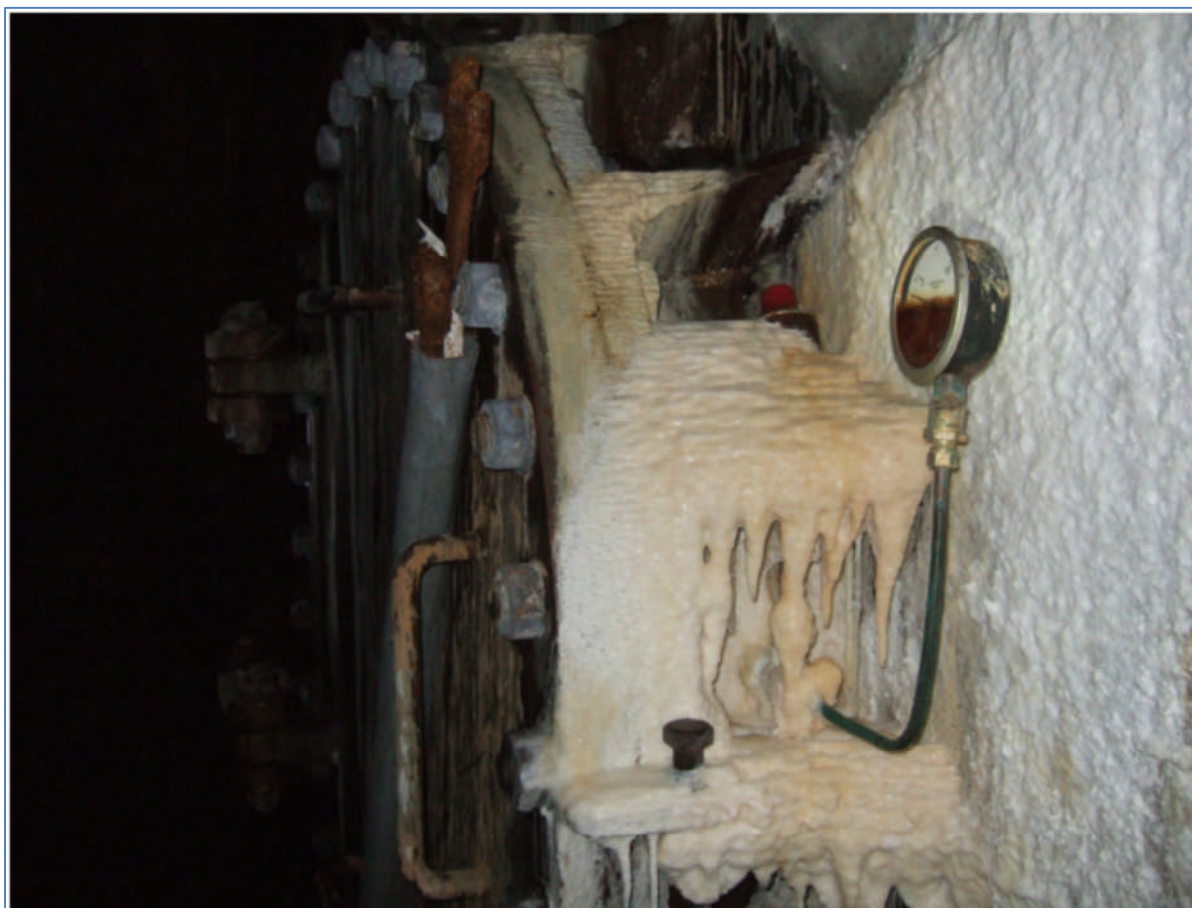
Det ble funnet lite rust under inspeksjonen og tilstanden er god. På selve portbladet ble det oppdaget en del skade på overflatebehandlingen. Korrosjonsbehandling bør derfor gjennomføres ved neste revisjon. Rundt porten har det dannet seg store mengde med kalkutfelling og disse må fjernes før porten kan betjenes. Dette inkluderes også i revisjonen. Manometer og ventilarrangement for porten fungerte ikke og må skiftes ut. Figur 4.2 viser kalkutfelling rundt lokket på tverrslagsport i Dukebotn. [11]

Figur 4.2: Kalkutfelling rundt lokk på tverrslagsport ved Dukebotn [11]

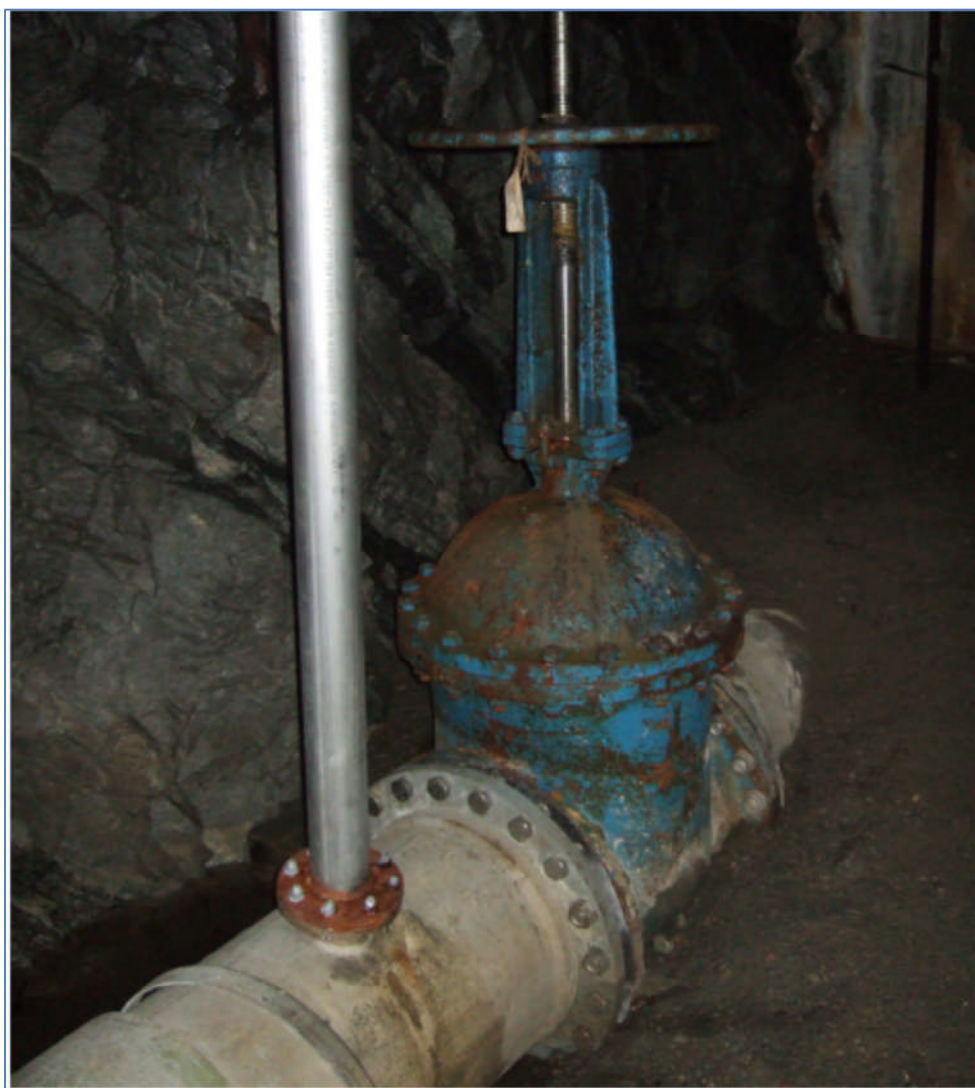
Bunnen av røret i proppen var fylt opp med masse og tilstand var ikke mulig å fastsette. Massen bør fjernes under revisjonen. Porten kan ikke sikres i åpen stilling og anordning for dette bør etableres. Tapperøret ved proppen er av rustfri type og i god stand. På en annen side er ikke tappeventilen riktig korrosjonsbehandlet og sterkt angrepet av korrosjon. Tiltak bør utføres. Figur 4.3 viser tappeventil for tverrslagsport Steinhushaugseter. [11, s 2]

Figur 4.3: Tappeventil for tverrslagsport ved Steinhushaugseter [11]

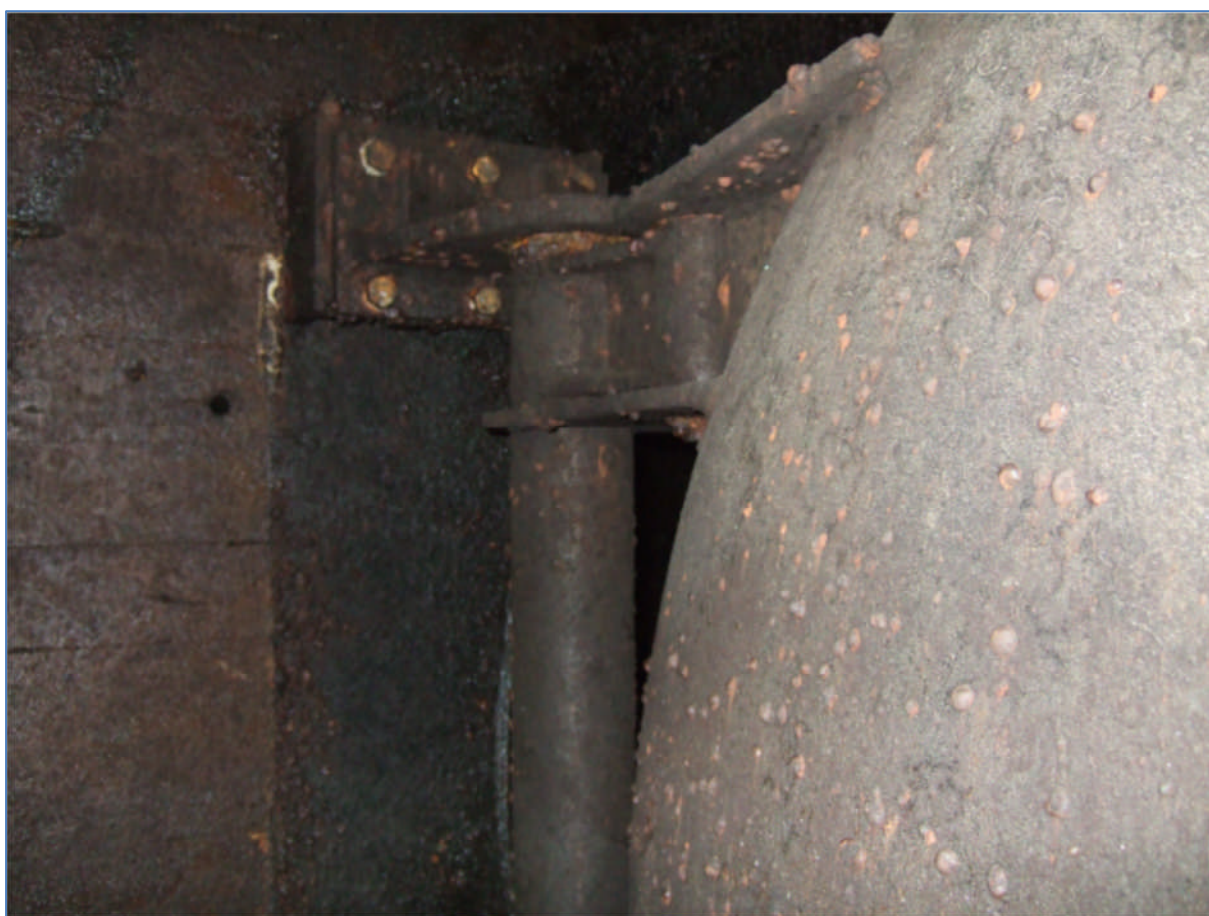
Porten er levert av Kone AS og designet for et trykk på 250 mVs. Diameter på tverrslagsporten er 1 800 mm og proppen er 10 000 mm lang. Tetningsflater på portblad og propp er i rustfritt stål og i god stand. Pakningen tetter også godt. Portbladet har en del vannfylte blærer og bør behandles under revisjonen. Tilstand for manometer og avstengningskran er dårlig og disse bør derfor skiftes ut. Ellers eksisterer en del kalkutfelling fra betongen i proppen. Dette bør fjernes. Ellers er proppen i god stand. Tappeventilen er i god stand, men bør behandles mot korrosjon ved neste anledning. Figur 4.4 viser rustknoller på hengsel for portblad i tverrslagsport ved kraftstasjonen. [11, s 4]

Figur 4.4: Rustknoller på hengsel for portblad på tverrslagsport i kraftstasjonen [11]

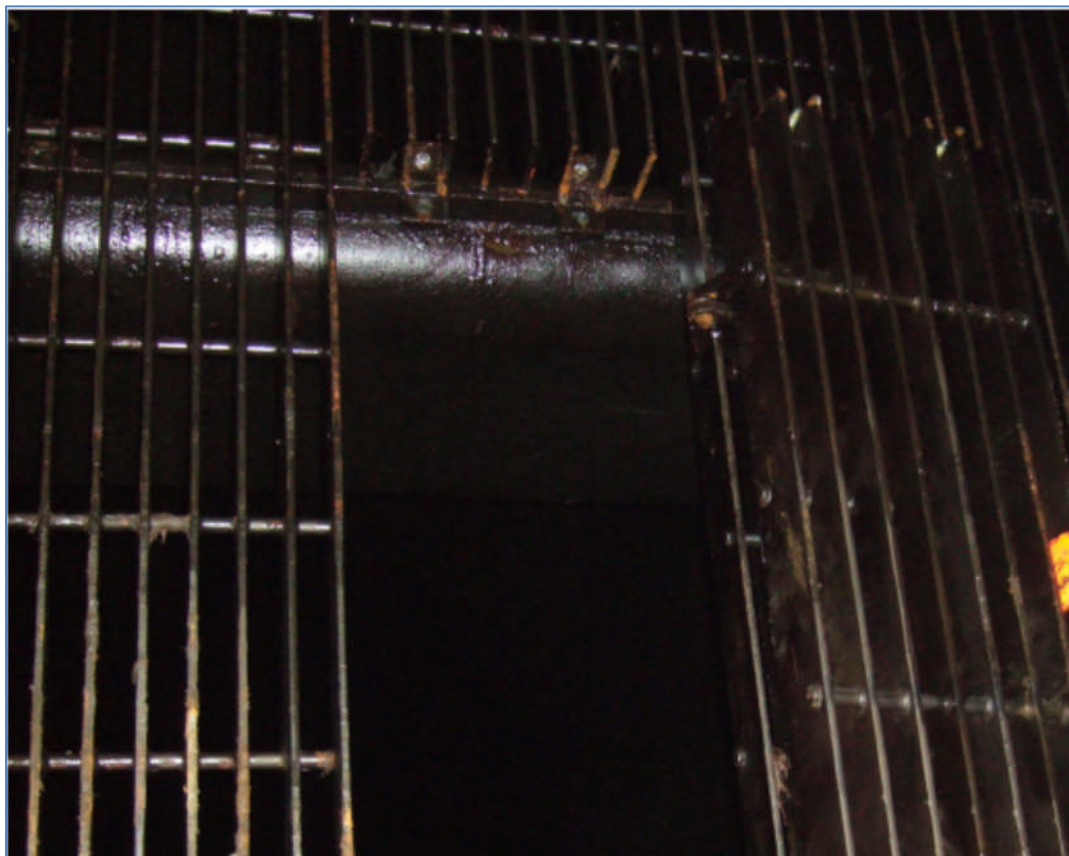
I trykksjakta, i overgangen mellom råsprenget tunnel og rørforing, er det plassert en finvaregrind. Den er bygd opp av flattstål. Det er montert falltapsmåling over grinda, men denne er ikke i bruk. Overflatebeskyttelsen på grinda er lite slitt og de delene som ikke er malt, er av rustfritt stål. Grinda er i veldig god stand, men maling anbefales under revisjonen. Figur 4.5 viser finvaregrind i Kvittingen med inspeksjonsport i grinda åpen. [11, s 5]

Figur 4.5: Finvaregrind mellom tunnel og trykksjakt mot Kvittingen kraftstasjon [11]

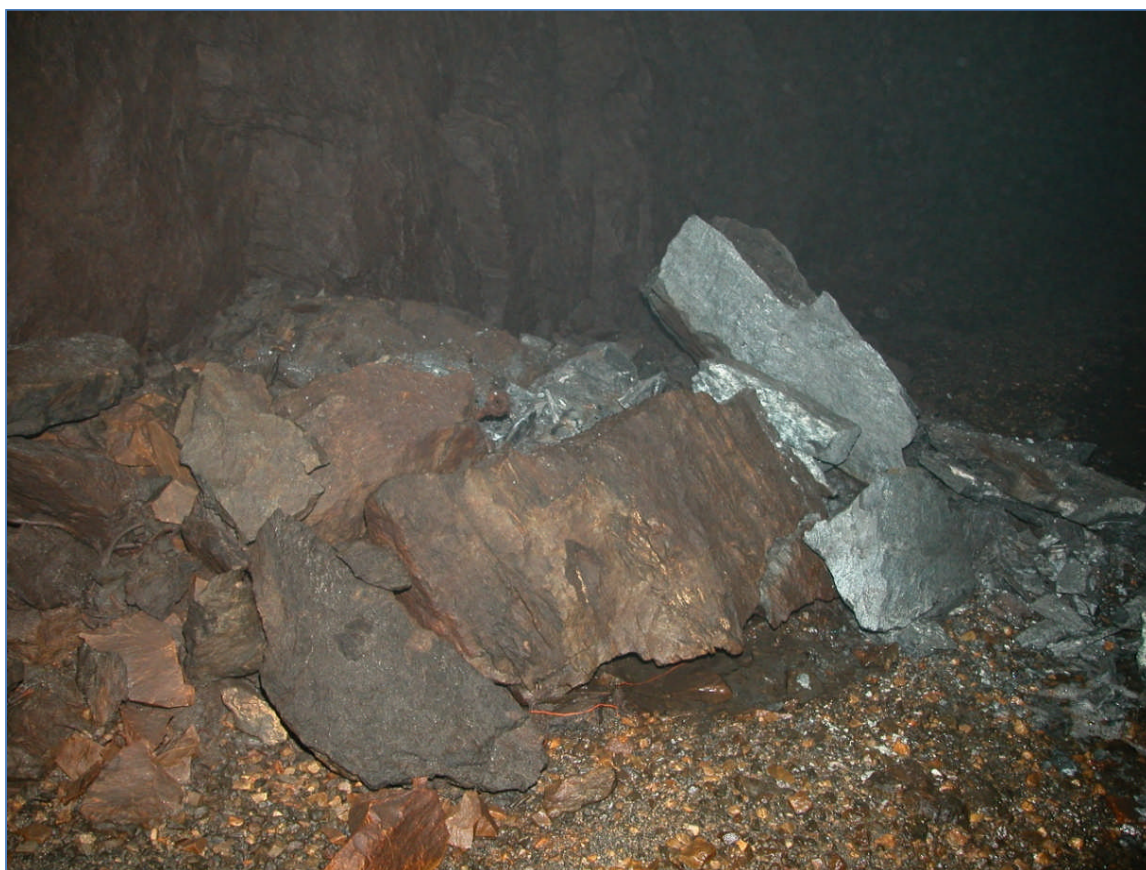
100 meter lengere inn i tunnelen mot tverrslagsport, er det kommet en del nedfall og dannet seg en leirførende sone. Sonen er mest sannsynlig blitt oversett under byggeperioden, fordi sikringstiltak ikke er blitt gjennomført. Det er potensiale for ytterligere nedfall og tiltak bør derfor iverksettes under revisjonen. Dette inkluderer rensk og sikring. Figur 4.7 viser nedfall på nevnte strekning.

Figur 4.7: Nedfall i overføringstunnel oppstrøms side kryss Dukebotn [12]

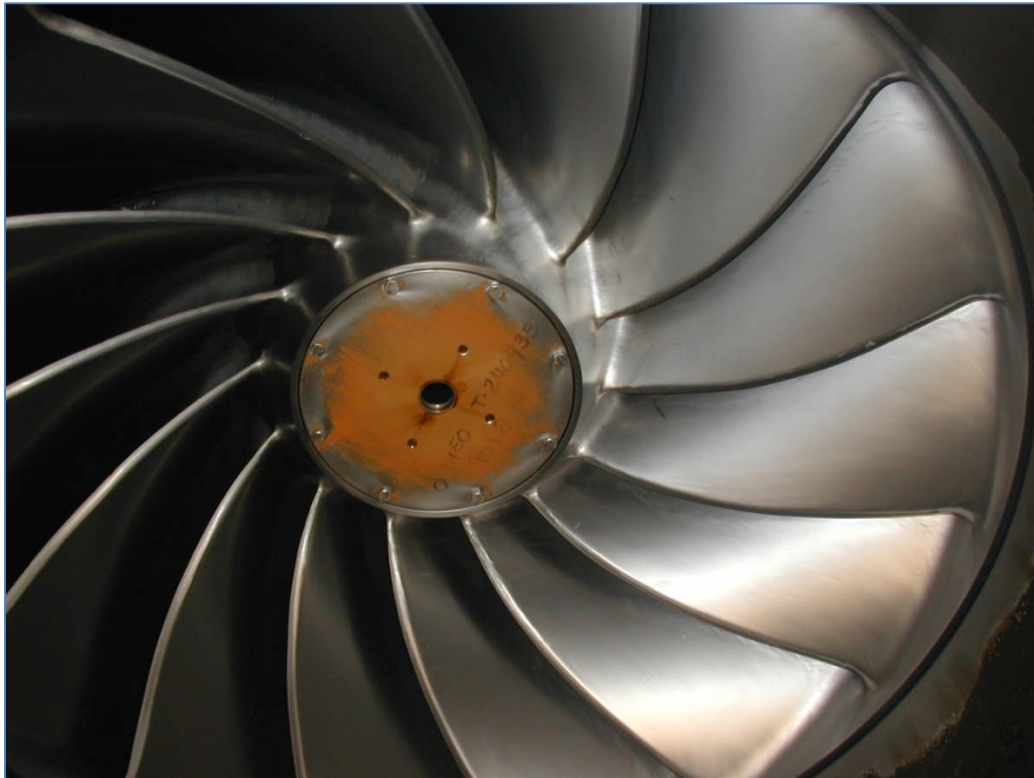
Det er observert noe kavitasjon på skovlene i løpehjulet, men utviklingen er ikke nevneverdig. Det ble første gang kommentert etter rutinekontroll i 2010. [4] Overflatene bør behandles, fordi kavitasjon akselerer når det går fra kavitasjonskader til groptæring i metallet. Figur 4.10 viser løpehjul for turbin i Kvittingen. Tilstanden er meget god, ingen sprekkdannelse, ingen sanderosjon og lite kavitasjon.

Figur 4.10: Løpehjul for turbin i Kvittingen kraftverk [10]

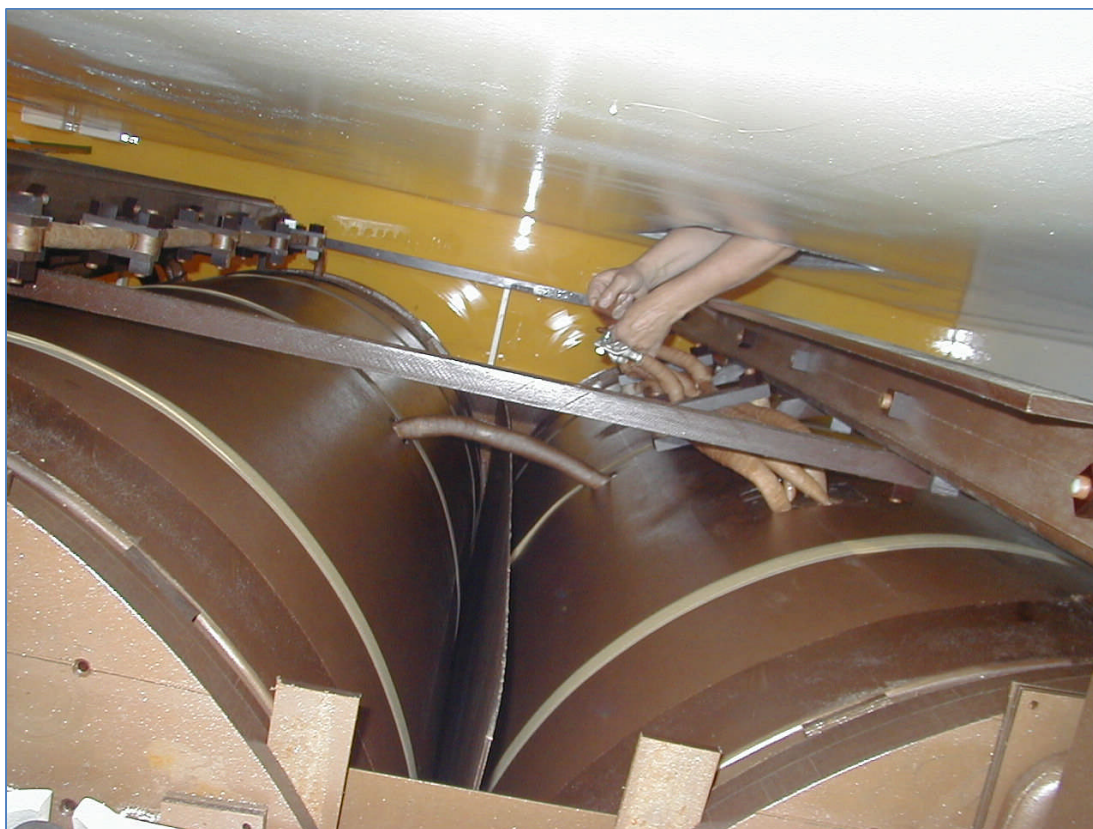
På grunn av økende gassutvikling i oljen, ble det i 2000 utført en større reparasjon på transformatoren. Årsaken var dårlig kontakt i omkobleren. Tiltaket var å koble forbi omkobleren. Nye oljeprøver viser at transformatoren er i god stand. Figur 4.11 viser bilde fra reparasjonen. Det ble skåret hull i transformatorboksen for å komme til omkobleren. [3]

Figur 4.11: Forbikobling av omkobler i hovedtransformator [10]

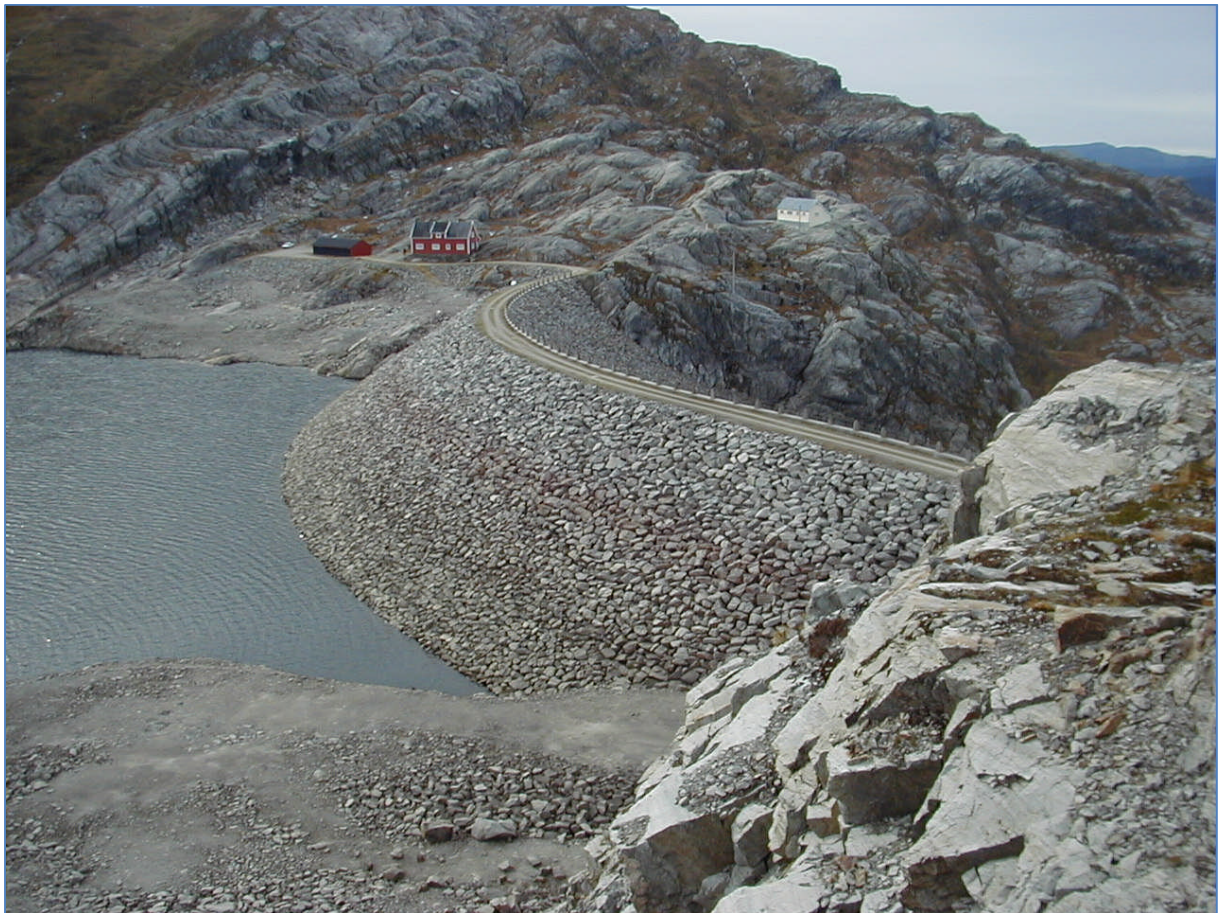
Figur 5.2: Steinfyllingsdam for Svartevatn (inntaksmagasin for Kvittingen kraftverk) [10]

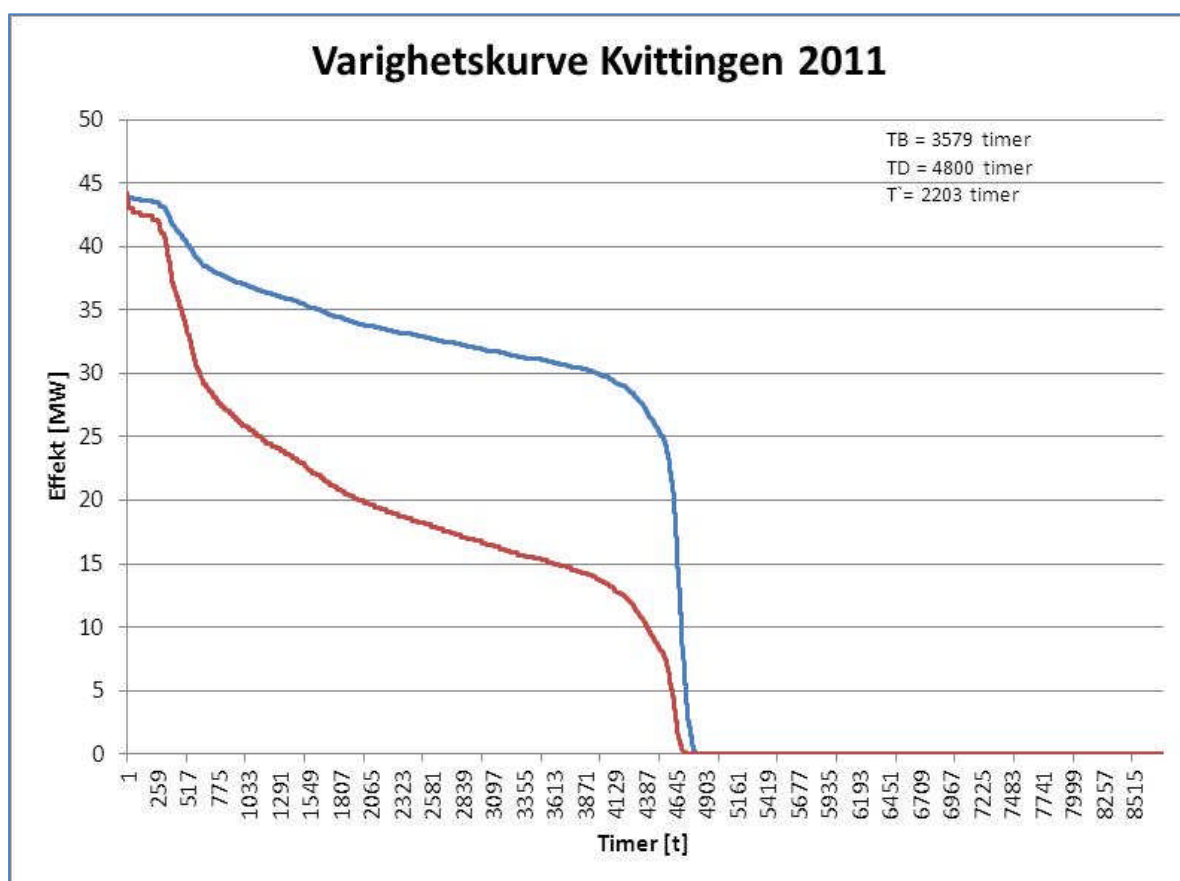
For å finne falltapets brukstid, ble varighetskurve for vannføring benyttet. Det ble valgt å bruke data fra 2011, fordi produksjonen dette året lå veldig nært midlere årsproduksjon for kraftverket. Rød kurve i figur 5.4 viser varighetskurve for vannføring og blå kurve viser varighetskurve for vannføring opphøyd i tredje. Arealet under den blå kurven delt på maks vannføring opphøyd i tredje gir falltapets brukstid. I 2011 var falltapets brukstid 2203 timer.

Figur 5.4: Varighetskurve for vannføring Kvittingen kraftverk 2011

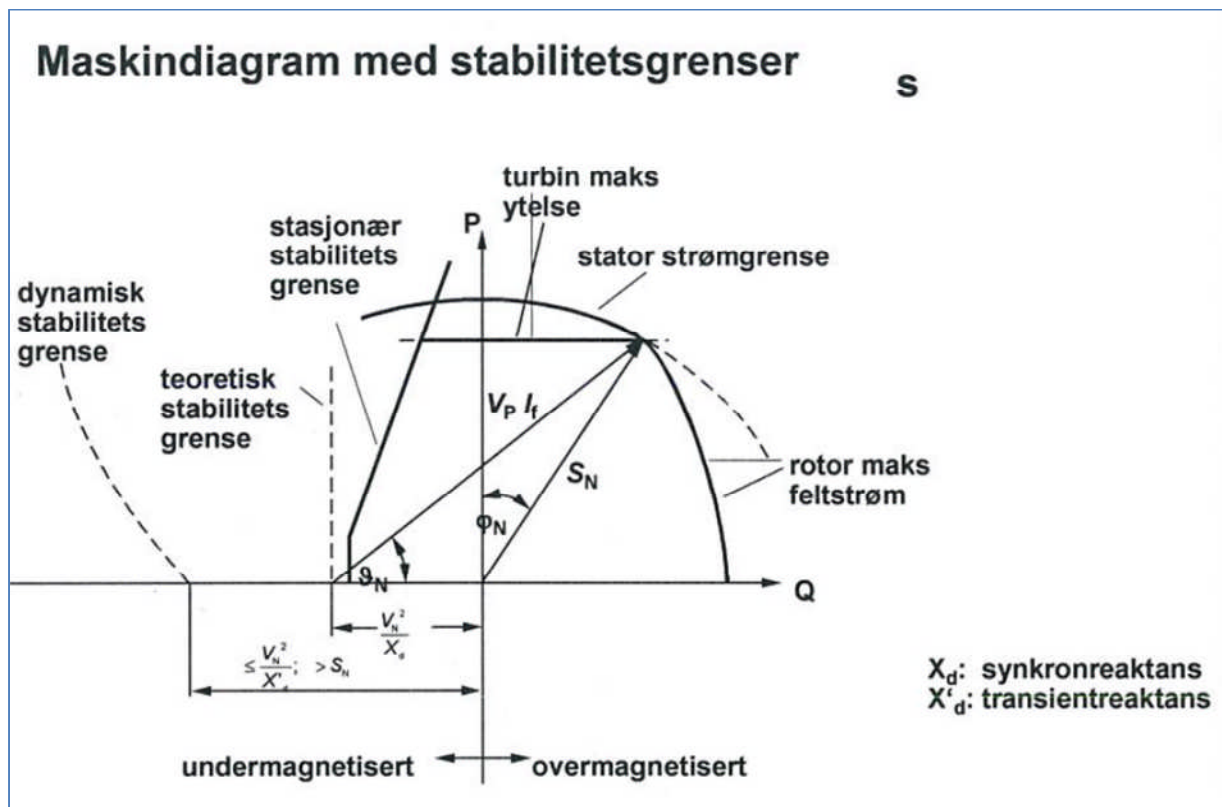
Figur 5.7 viser hvordan et maskindiagram/driftsdiagram for en synkrogenerator etableres:

Figur 5.7: Maskindiagram/driftsdiagram med stabilitetsgrenser for en synkrogenerator [32, s 7]

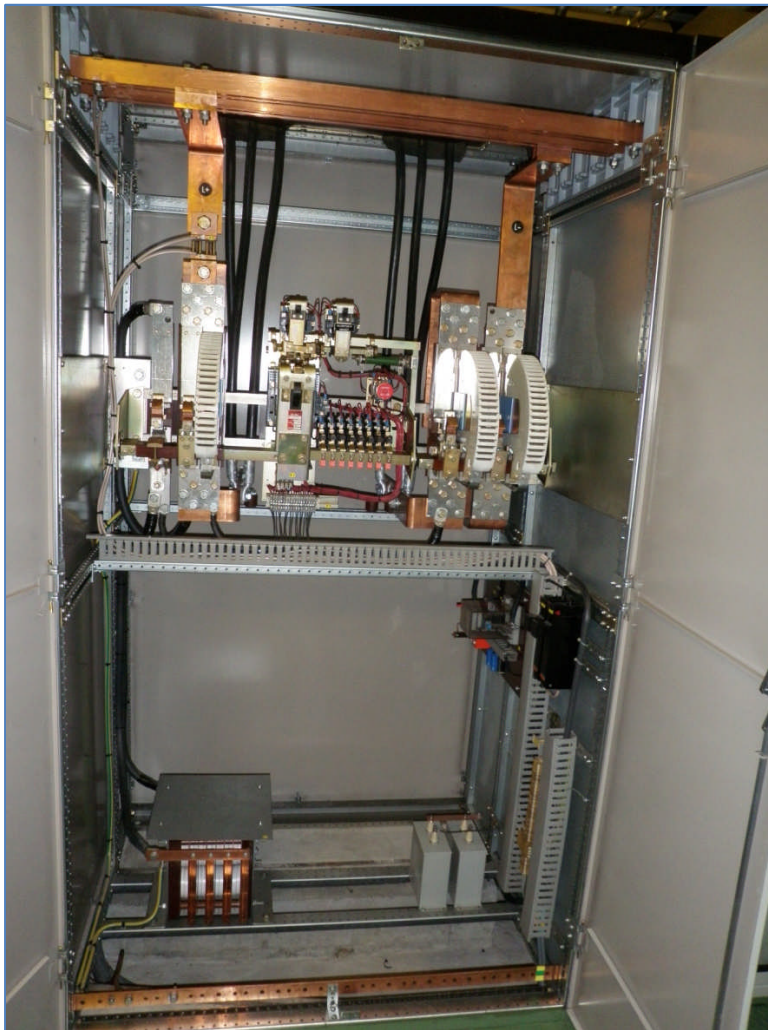
Magnetiseringen i Kvittingen er av typen statisk med helstyrt tyristorbro. Den har en takspenningfaktor på to ganger nominell magnetiseringspenning. Dermed er eksisterende magnetisering tilfredsstillende for dagens krav.

Figur 5.8 viser bilde av magnetiseringsskapet i Kvittingen. I skapet er likeretterbro, feltbryter og utladningsmotstander montert.

Figur 5.8: Skap for magnetisering i Kvittingen kraftstasjon [10]

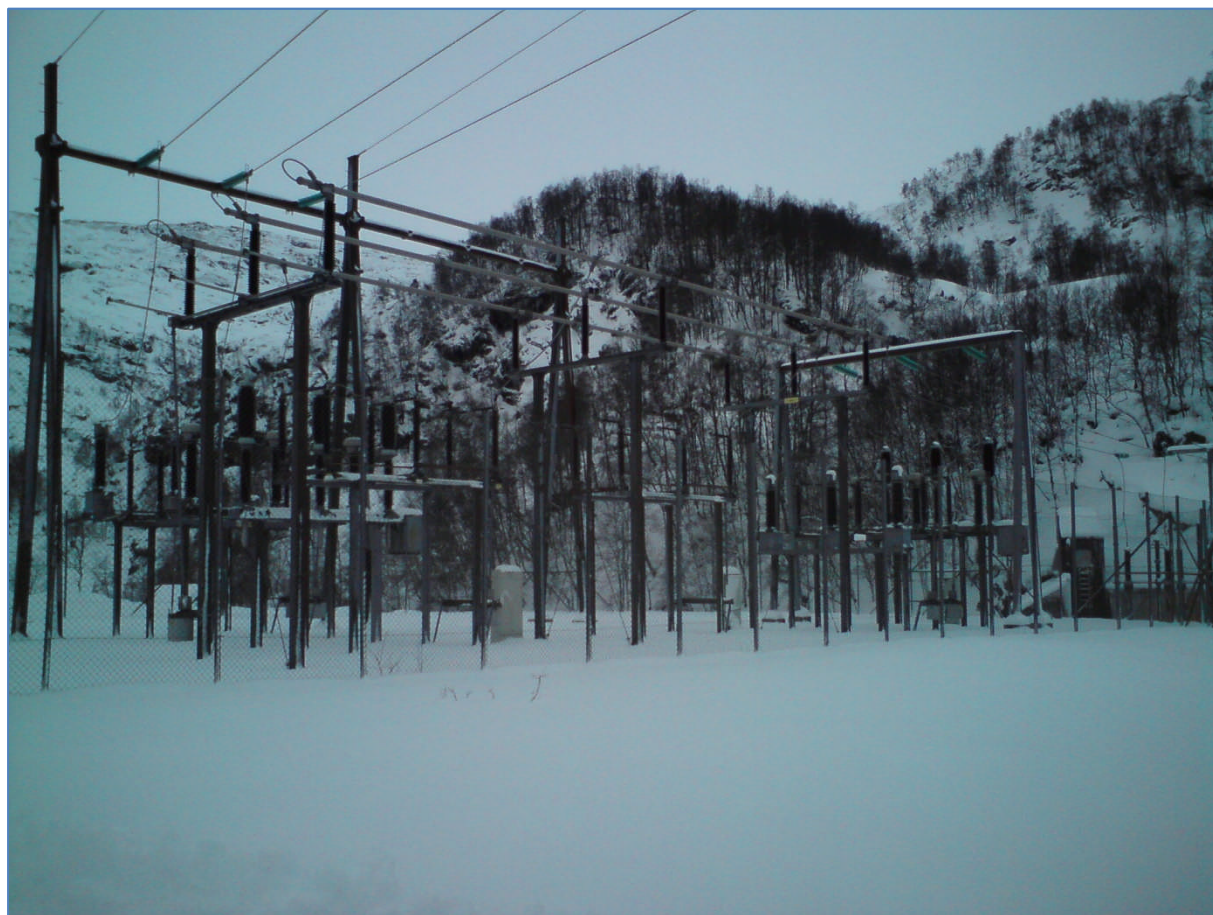
Kortslutningsytelse må inkluderes ved valg av utstyr i apparatanlegget. Figur 5.15 viser bilde av utendørs apparatanlegg i Kvittingen kraftverk.

Figur 5.15: Utendørs apparatanlegg Kvittingen kraftverk [10]

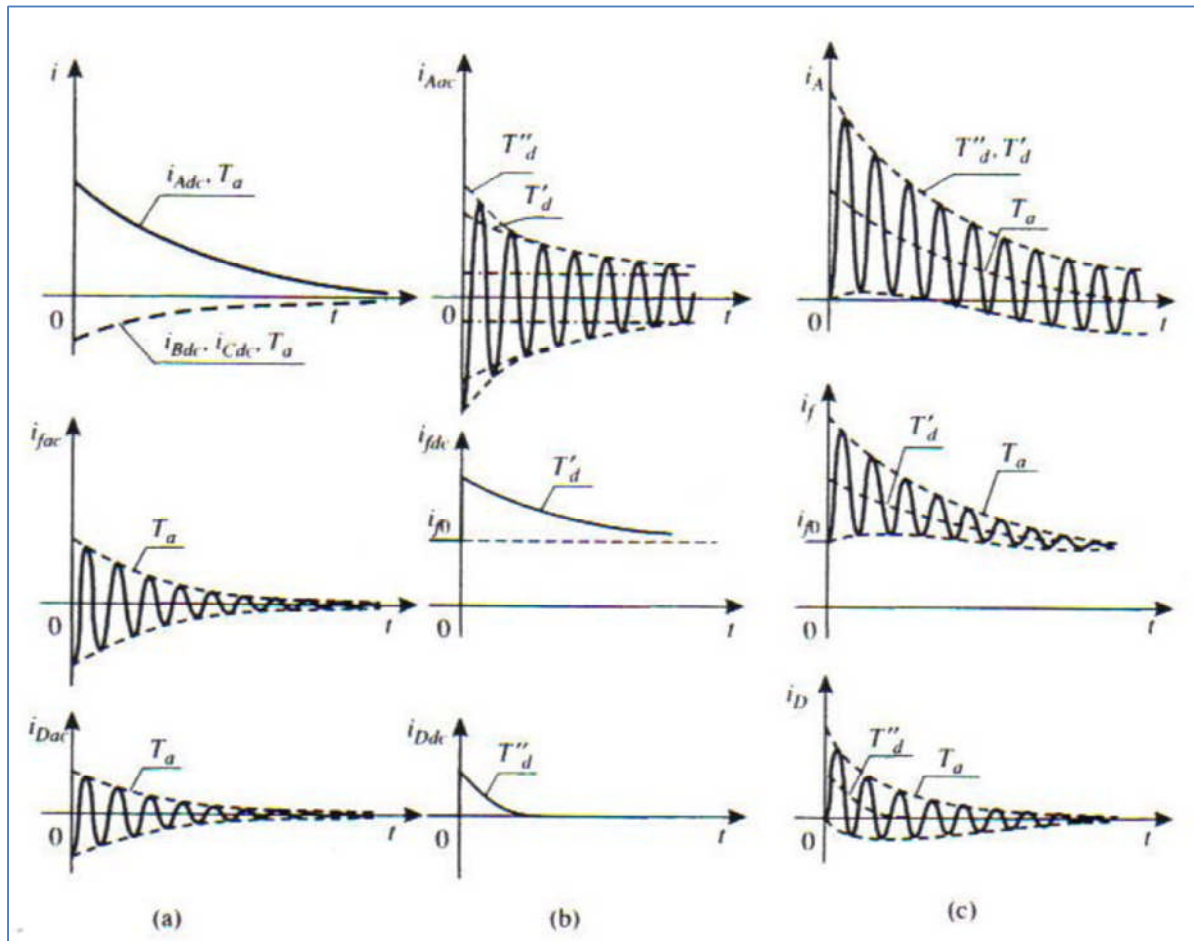
Figur 5.16: Elektromagnetisk fenomen i en generator ved kortslutning [37, s 134]

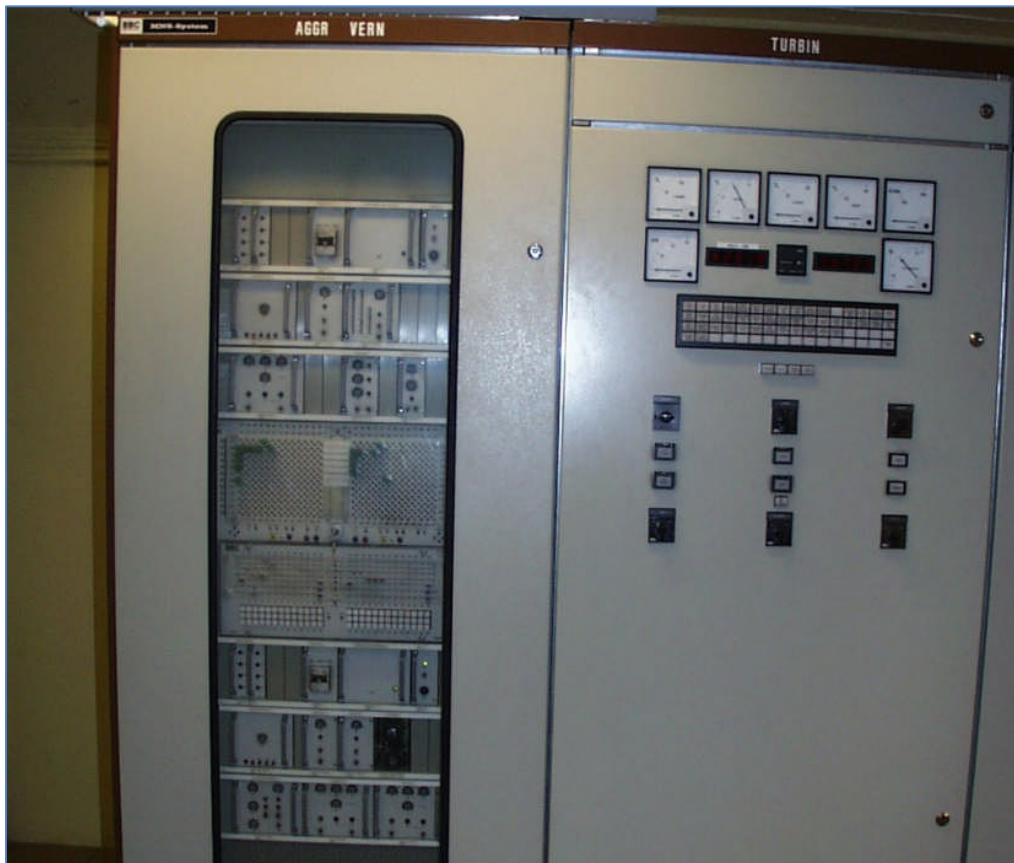
Det er montert et BBC GSX5e modulbasert elektronisk generatorvern i Kvittingen. Figur 7.2 viser bilde av modulene montert i tavlefelt for aggregatvernet i kontrollrommet.

Figur 7.2: GSX5e elektronisk generatorvern i Kvittingen kraftverk

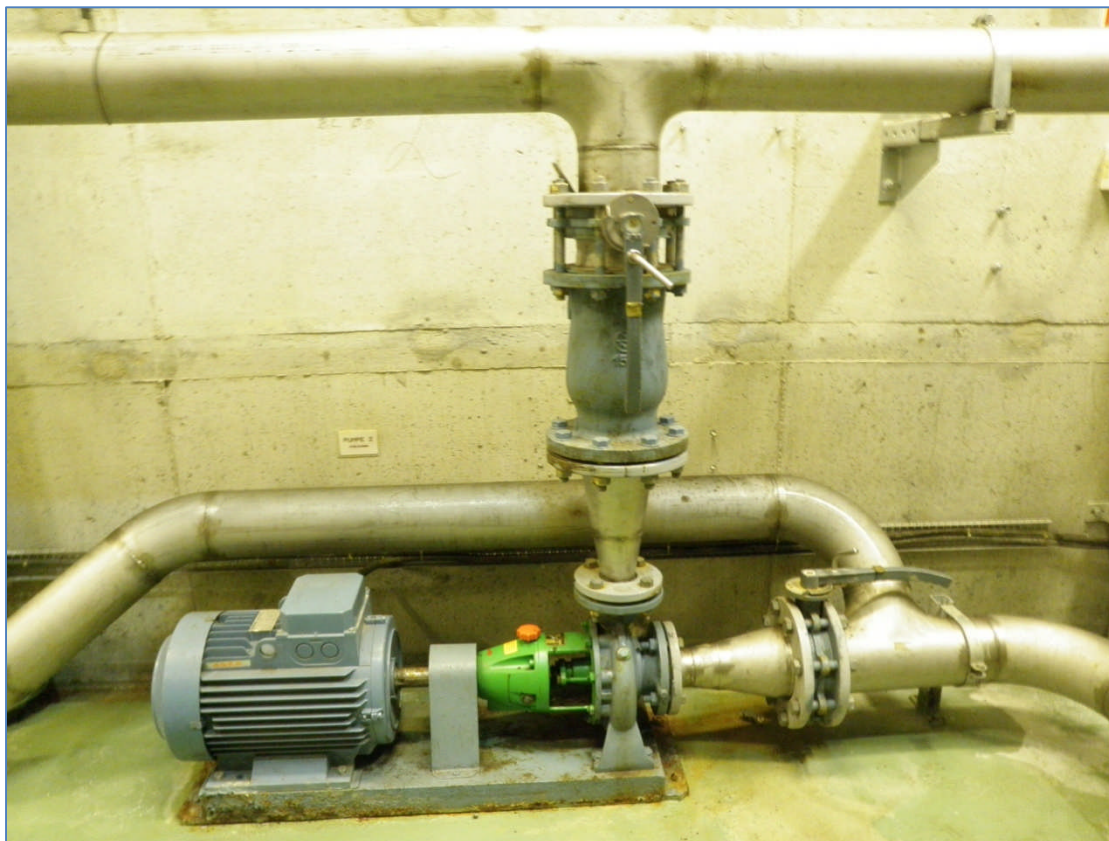
Det er installert to identiske kjølevannspumper, en for normal drift og en i reserve. Pumpene er produsert av ASEA og har en ytelse på 11 kW ved AC-spenning på 220 V / 380 V.

Dimensjonert løfthøyde er 22 m. Figur 8.1 viser bilde av den ene kjølevannspumpa:

Figur 8.1: Kjølevannspumpe 2 i Kvittingen kraftstasjon [10]

Rutinekontroll av pumpene er basert på årlig sjekk av pumpetrykk, laststrøm, rengjøring og kontroll av tilbakeslagsventil oppstrøms pumpa. Begge pumpene har en driftstid på ca. 750 timer, avlest ved rutinekontroll i 2011. Pumpetrykket har ligget stabilt rundt 3,0 bar de siste årene og pumpene er ellers i god stand. Normal praksis er å utføre en overhaling av pumpene under stor revisjon.

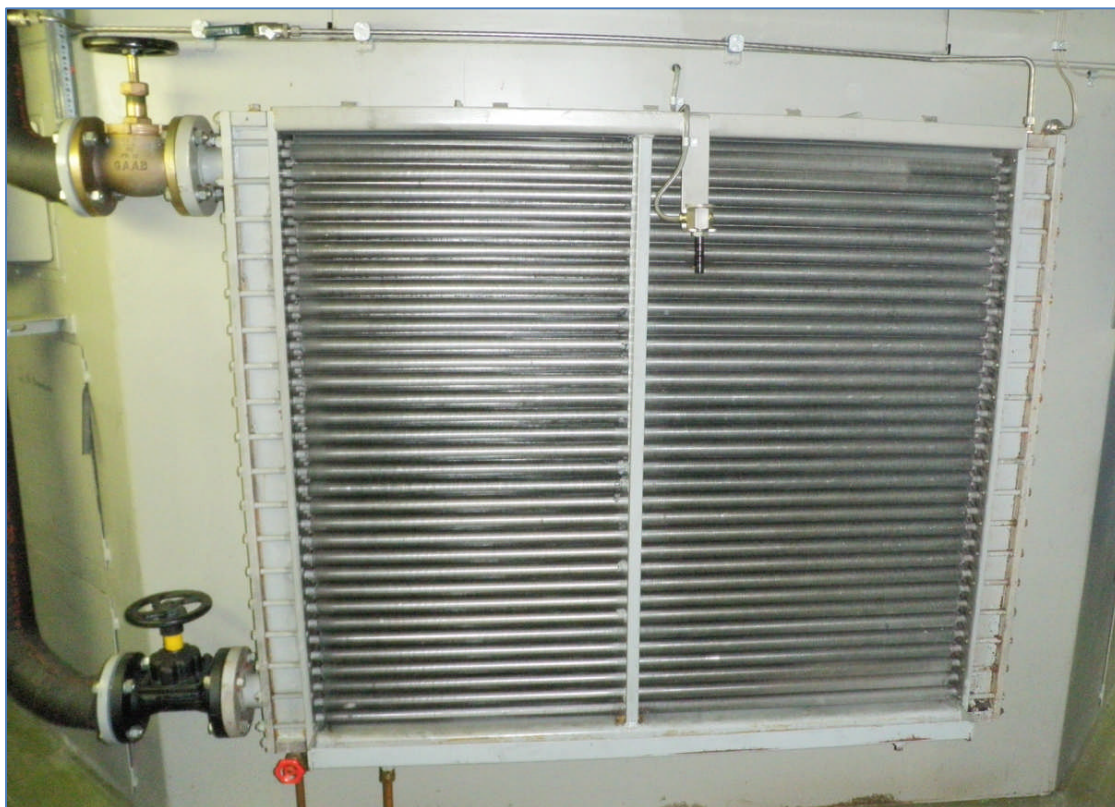
Generatorkjølere blir årlig rengjort med kjemikalier på vannsiden for å unngå tilgroing. I tillegg blir de også vasket på luftsiden. Dette utføres med fille, fordi omluftkjølere ikke er veldig utsatt for smuss på luftsiden. Forventet levetid for en generatorkjøler er nærmere 40 år med normalt vedlikehold, men det praktiseres bytte ved stor revisjon. Dette fordi BKK Produksjon ønsker videre drift i 15-20 år etter stor revisjon. Figur 8.2 viser bilde av den ene generatorkjøleren i Kvittingen.

Figur 8.2: En av fire generatorkjølere i Kvittingen kraftstasjon [10]

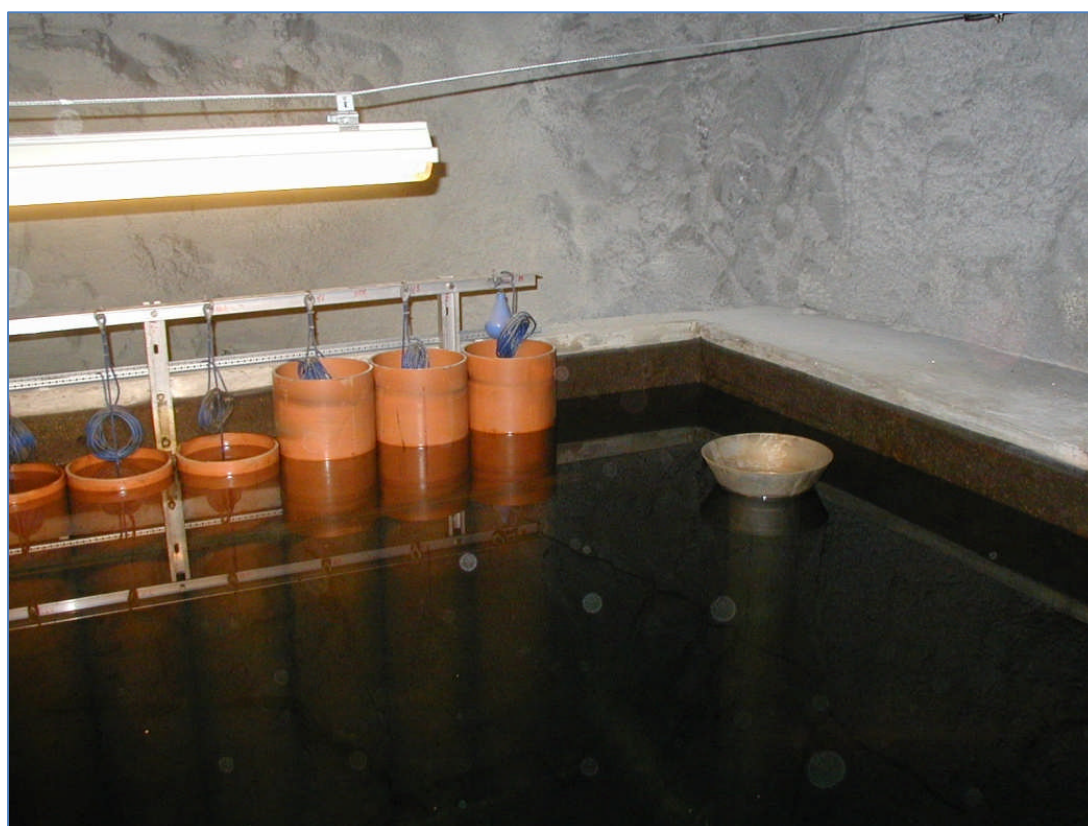
Kjølevannstanken er plassert på et høyt nivå i stasjonen. Løftehøyden fra kjølevannspumpene til kjølevannstanken er ca. 22 m. Det er ikke langt inn et vedlikeholdsprogram for tanken, men tanken tappes ned og rengjøres under revisjonen. I tillegg sjekkes konstruksjonen for sprekker og andre tæringer. Figur 8.3 viser bilde av kjølevannstanken med flottører og overløpsrør.

Figur 8.3: Kjølevannstank i Kvittingen kraftstasjon med flottører og overløp [10]

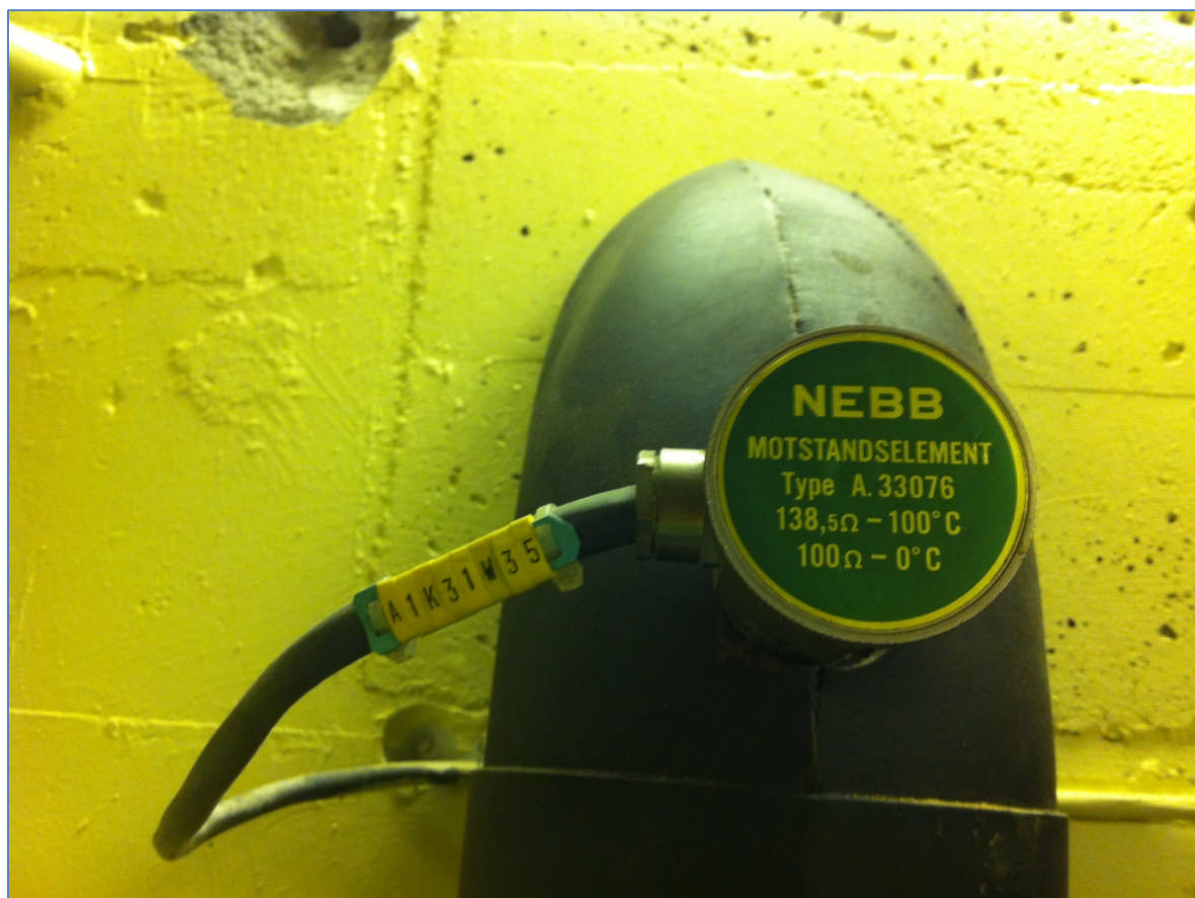
Figur 8.4 viser PT 100 element innmontert i kjølevannsrør for måling av kjølevannstemperatur.

Figur 8.4: PT 100 element for måling av kjølevannstemperatur til generatorkjølere [10]

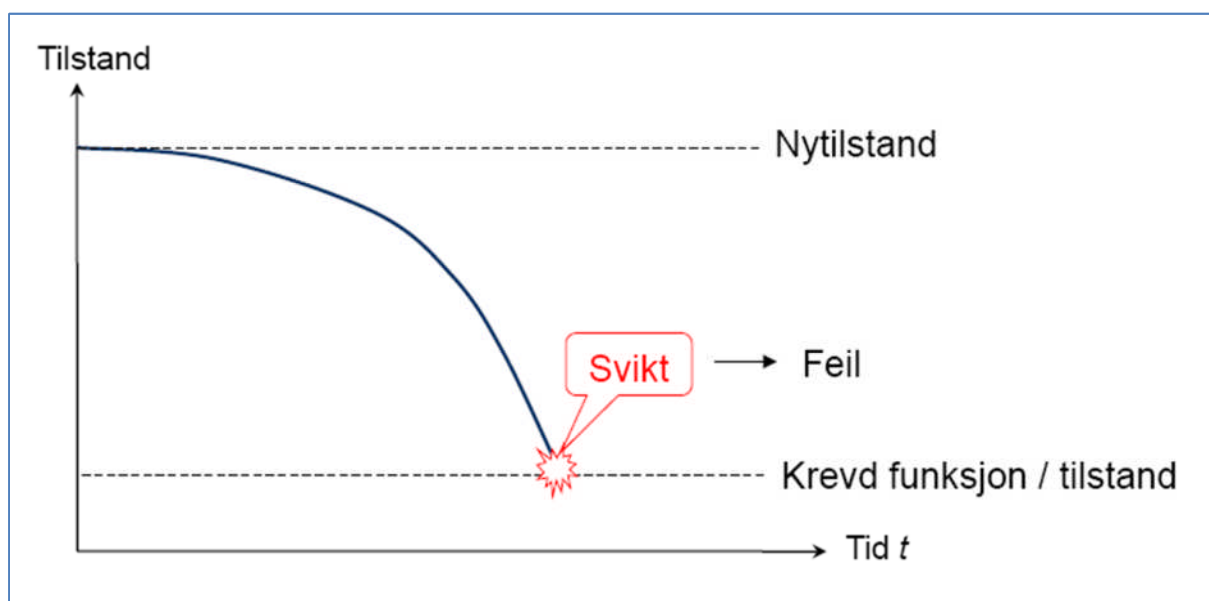
En levetidskurve viser teknisk tilstand, degradering eller funksjonsevne for en komponent som funksjon av tiden. Om det benyttes teknisk tilstand, degradering eller funksjonsevne er avhengig av hvordan kurven presenteres. [49] I denne rapporten vil levetidskurvene beskrive teknisk tilstand der god tilstand er øverst på kurven og dårlig tilstand er nederst. Figur 10.3 viser en typisk levetidskurve som beskriver teknisk tilstand slik beskrevet ovenfor.

Figur 10.3: Levetidskurve ut i fra teknisk tilstand [49]

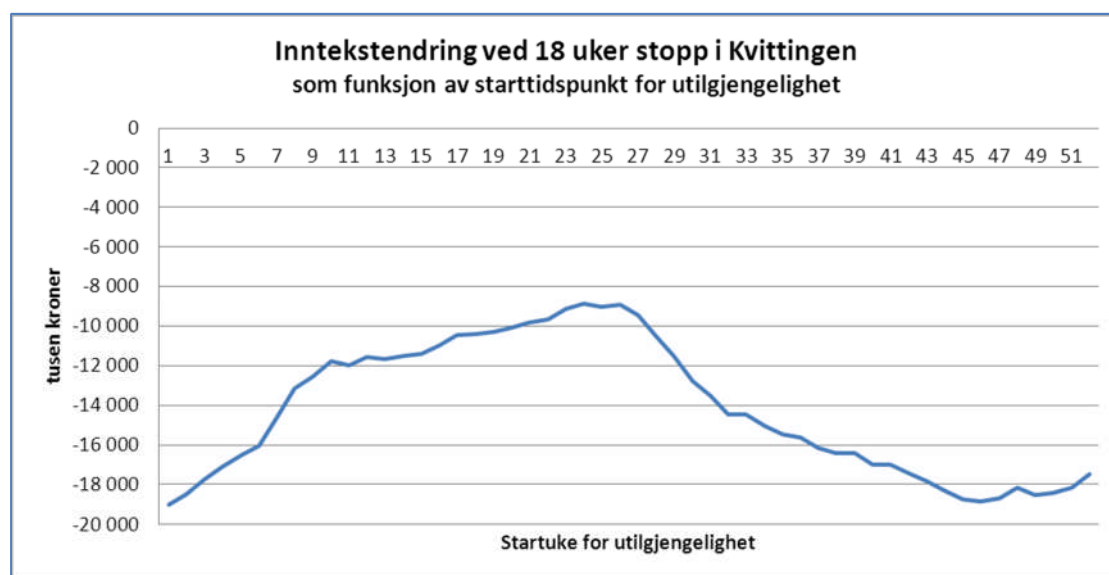
Erfaringsmessig vil en hovedrevisjon ha en varighet på fire måneder. En revisjonsstans vil gjøre kraftverket utilgjengelig og det vil føre til et produksjonstap i perioden revisjonen pågår. For å identifisere disse kostnadene har Frode Haga i analysemiljøet i BKK Produksjon utført en beregning av antatt produksjonstap ved ulike oppstartstidspunkt i 2014. Beregningene forutsetter normalt tilsig og ingen nedkjøring av oppstrøms magasin før revisjonsstansen. Grafen i figur 11.4 illustrerer produksjonstap ved ulike oppstartstidspunkt i 2014.

Figur 11.4: Utilgjengelighetskostnad ved ulike starttidspunkt av revisjon på 4 måneder i 2014

Figur 11.4 viser at optimalt oppstartstidspunkt er i uke 24. Siden oppstartstidspunktet på revisjonen enda er usikkert, benyttes en snittverdi for våren på 10 MNOK i analysen.
