# Stor revisjon av Kvittingen kraftverk

Teknisk-økonomisk analyse av rehabilitering  
og modifikasjon

Master of Science in Electric Power Engineering  
Innlevert: Mai 2012  
Hovedveileder: Eivind Solvang, ELKRAFT

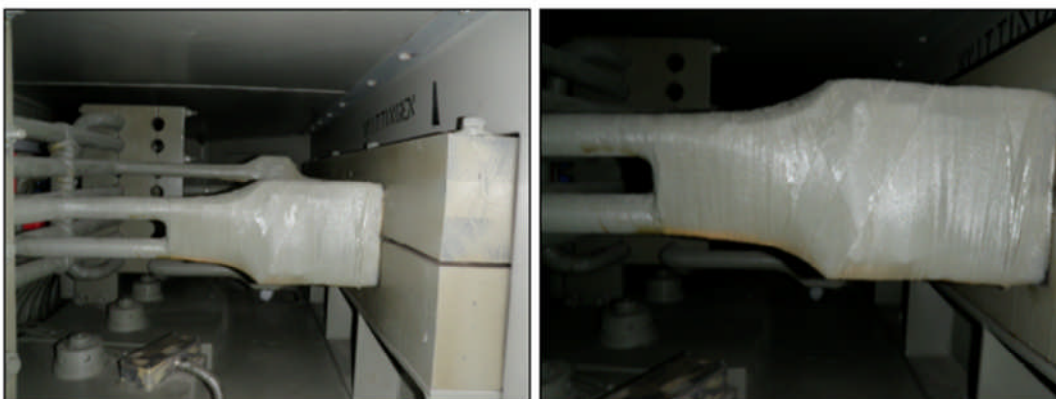
Lodding generatoruttak

På undersiden av loddingen for generatoruttaket kan det skimtes en brun misfarge. Er mest sannsynlig lite lakk.

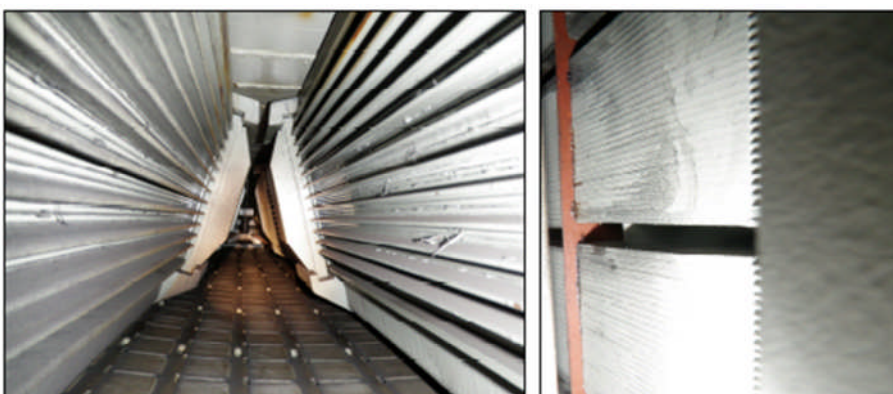
Statorblikk virker fast og fint uten tegn til misfarging. Statorblikket er sammenpresset med gjennomgående bolter. God løsning.

Det ble ikke oppdaget noe unormalt i delskjøt.

Statorblikk

Delskjøt

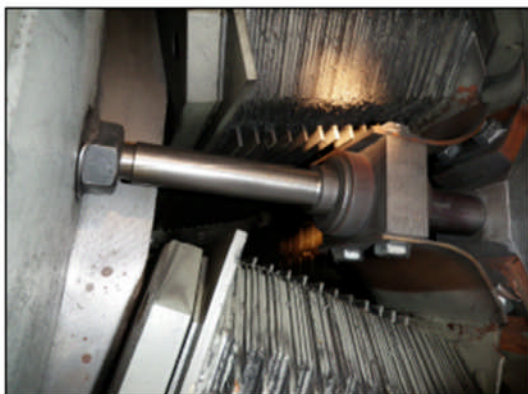
Kode : <b>001</b>	Komponentnavn : <b>Poler</b>	Karakter : <b>2</b>
----------------------	---------------------------------	------------------------

Polene så ut til å være i god stand. Det observeres en del børstestøv. Svart belegg kan skimtes. Dette kan være isolasjonsbelegget mellom vindingene i polspolen, men også smuss bestående av olje og børstestøv. Rengjøring anbefales.

Poler og avstivning sett ovenfra

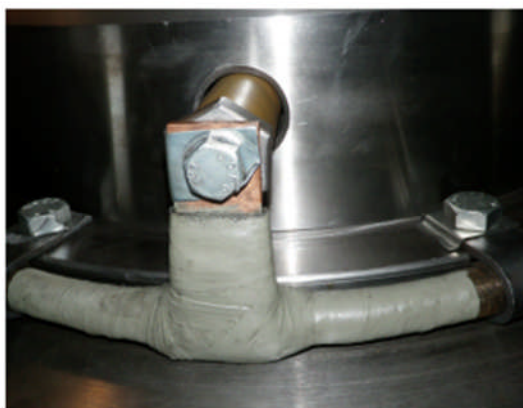
Kabelforbindelse mellom aksling og poler virker å være i god stand.

*Kabelforbindelser fra aksling til poler*

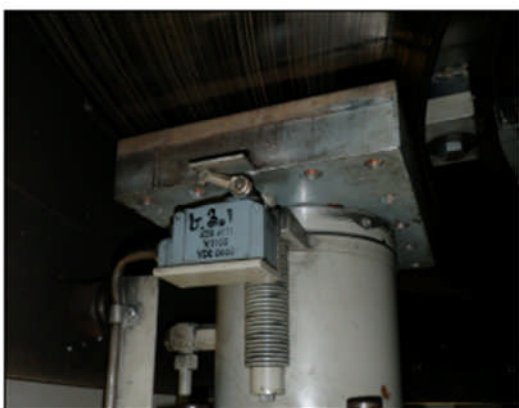
Kode : <b>001.410</b>	Komponentnavn : <b>Bremser</b>	Karakter : <b>1</b>
--------------------------	-----------------------------------	------------------------

Bremseringen var tørr og slett.

Klossene hadde fortsatt mye belegg. Bremsene kan derfor antas å være i god stand.

*En av fire bremseklosser og bremsering*

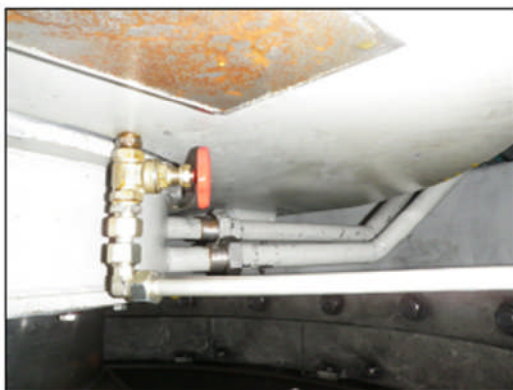
Forholdsvis lite oljesøl på viklinger, poler og rotor for øvrig. Tyder på at øvre lager er tett.

Øvre lager sett nedenfra

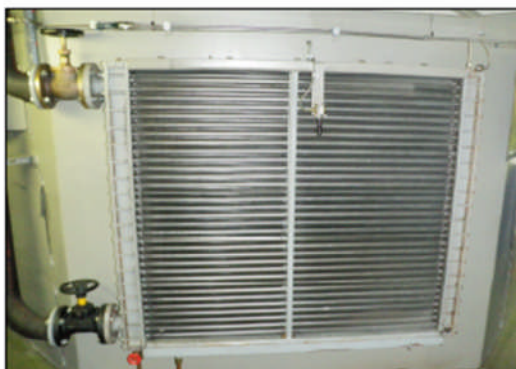
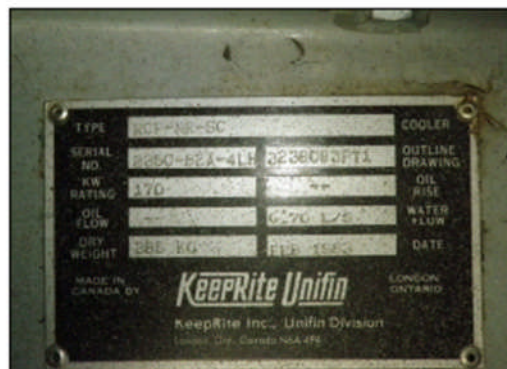
Kode : <b>001.111</b>	Komponentnavn : <b>Luftkjølere</b>	Karakter : <b>2</b>
--------------------------	---------------------------------------	------------------------

Ingen tegn til lekkasje. Har blitt rengjort med kaustikk soda som en del av den årlige rutinekontrollen.

Luftkjøler

Merkeskilt

Normal levetid for kjølere er 30 år, og disse bør derfor skiftes ut ved neste revisjon. Det er totalt fire luftkjølere installert

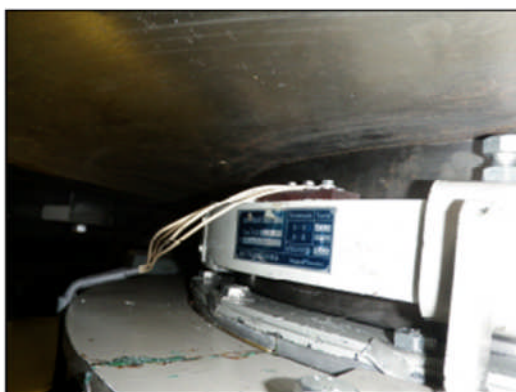
Det er montert akselstrømtrafo på aksling over nedre lager for måling av lagerstrøm.

Akselstrømtrafo

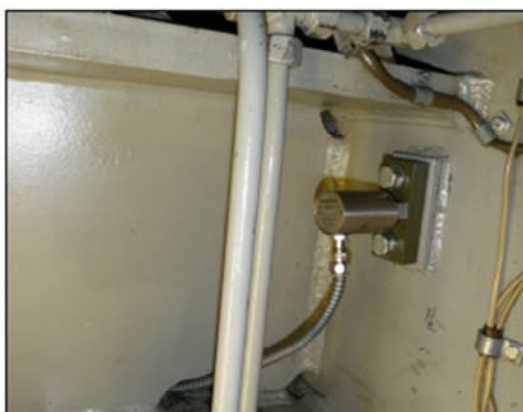
Det er montert vibrasjonsvern med måling av vibrasjon i øvre og nedre lager. Dette er hastighetsgivere med enkel overvåking av vibrasjon.

Hastighetsgiver i nedre lager

Relativ vibrasjon indikeres på et analogt instrument og aggregatet går til hurtigstopp ved nådd grenseverdi. Målingen kan ikke logges og dermed ikke brukes til analyse. Moderne vibrasjonsvern med avstandsmålere installeres ved neste store revisjon. Dette fører til enklere forhold ved analysebehov.

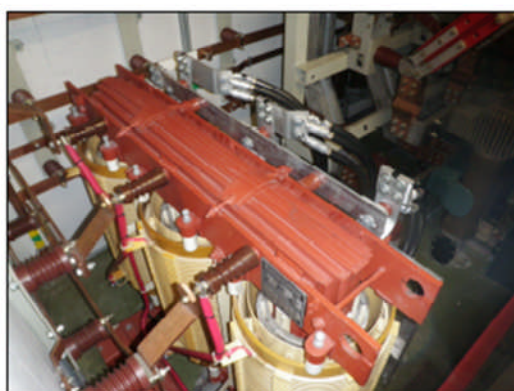
Tørrisolert magnetiseringstrafo

Kraftelektronikken og feltbryter er i god stand, men elektronikken i regulatoren er ved slutten av levetiden. Ved stor revisjon bør det vurderes ny utrustning, eventuelt bytte av elektronikk. Viktig å tenke på tilrettelegging av polaritetsbytte hvis ny utrustning bestilles.
