# Kva kan ei dør fortelje om korleis ho vart snikra?

- 
- Forslag til opphavleg arbeidsgang og verktøybruk, basert på gransking av ei 1700-tals fyllingsdør.

Bacheloroppgåve i Tradisjonelt Bygghandverk

NTNU

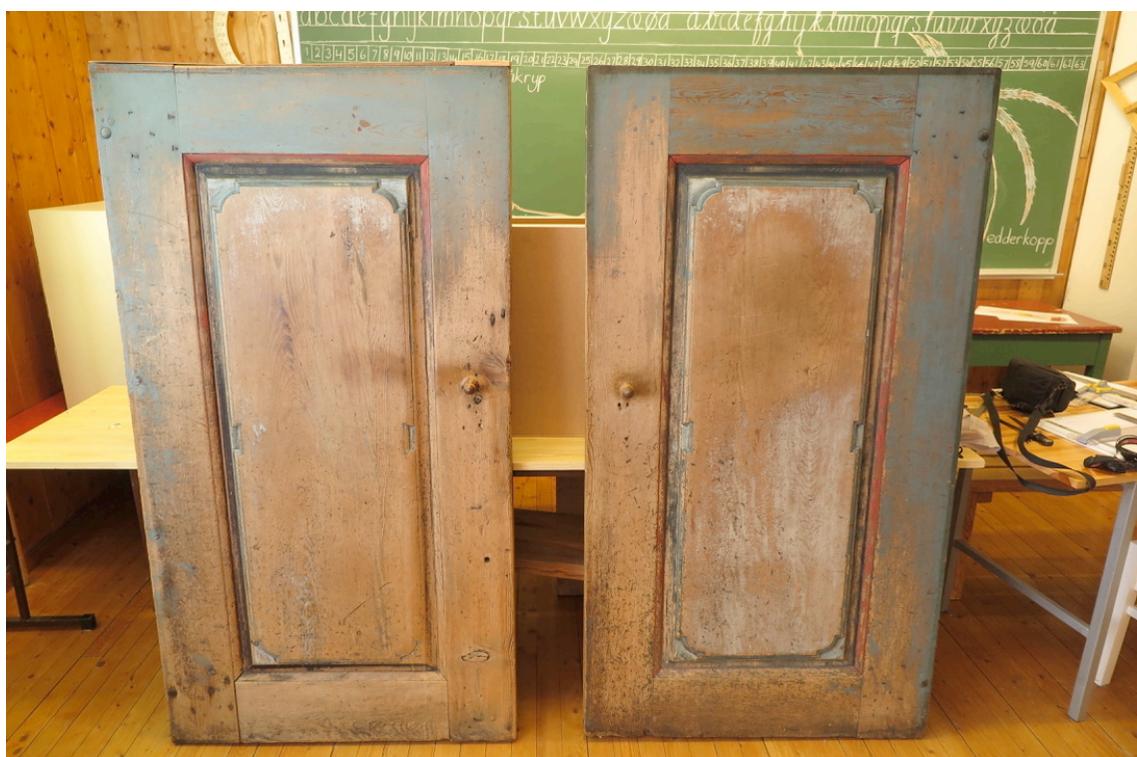
*Figur 1. Dørene har stått symmetrisk og likt ornamentert ut i stoga. Foto: HTF*

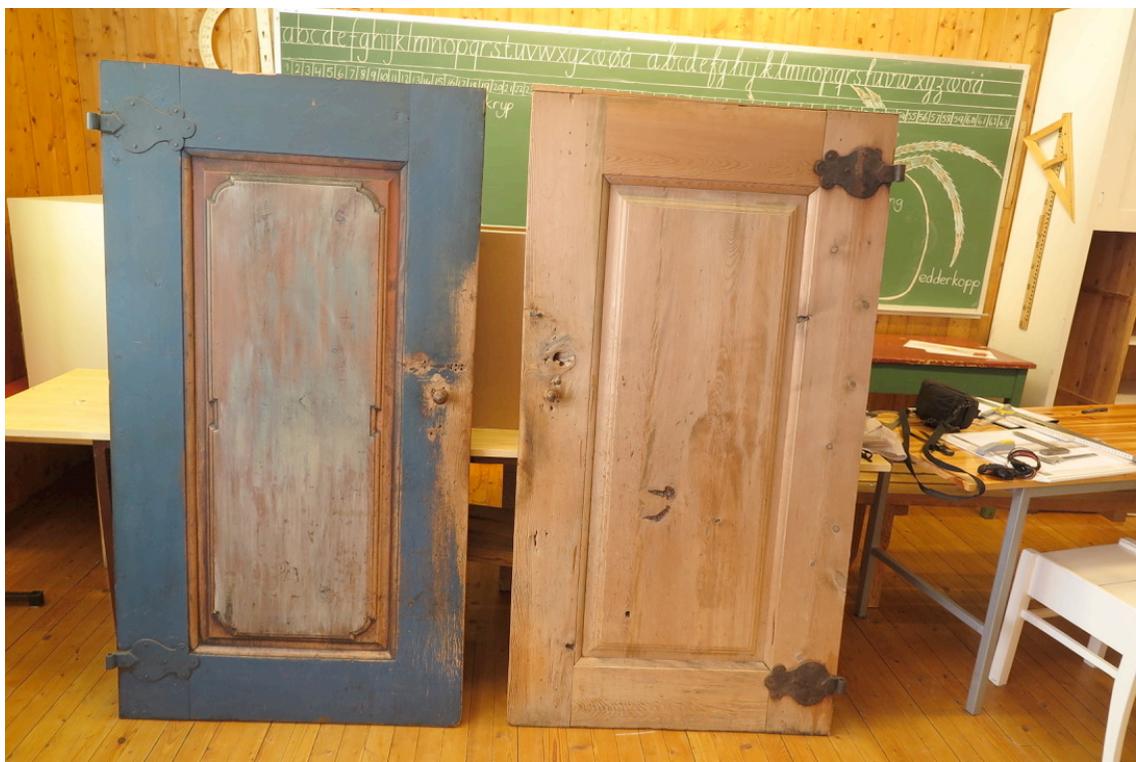
*Figur 2. På den andre siden er dørene forskjellige. Den eine er likt ornamentert i fyllinga og måla, medan den andre er umåla og utan ekstra utkroting av profilane i fyllinga. Foto: HTF*

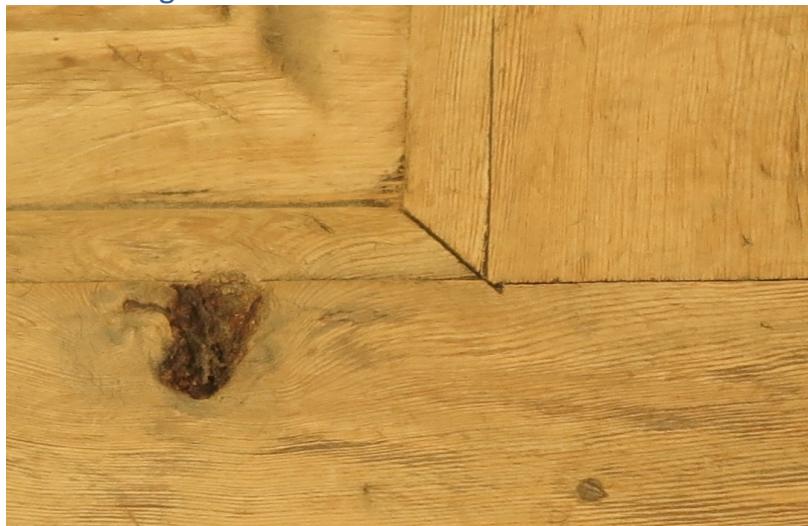
Figur 6. Gjæringsriss Foto: HTF

I dørene frå Kultan er det veldig lite synlege spor etter merking. Eitt av dei få spora som kan knytast direkte til oppmerkinga er gjæringsrisset på langramtreeet (fig. 6). Her har det blitt rissa litt forbi profilbreidda, soleis vert altså risset synleg i forlenginga av gjæringa på langramtreeet.

- Gjæringsrisset: mest truleg rissa etter ein gjæringsvinkel som er lagt ann mot innsida (profilsida) av ramtreeet. Det er tydeleg at risset er bevisst drege forbi profilbreidda. Dette går att i så og seie alle gjæringane, og kor langt det er rissa forbi varierar litt. Det ser ikkje ut til å ha vore noko ynskje å skjule denne oppmerkinga.

- Fibrane i både gjæringsrisset og risset i tverramtreeet ser ut til å vere ganske skarpt kutta. På bakgrunn av dette ville eg tru at det er nytta eit skjerande verktøy til rissinga, og ikkje ei rissenål. Rissenåla etterlet seg eit litt meir uryddig riss.

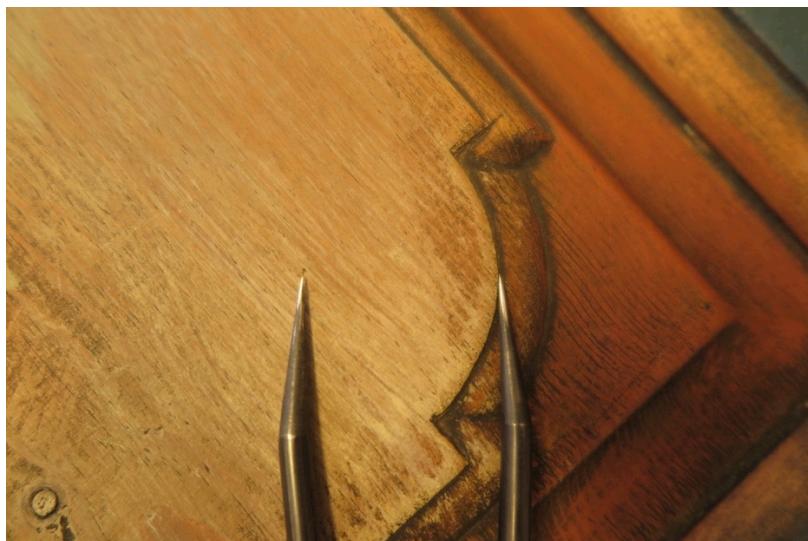
*Figur 7. Passarstikk. Foto: HTF*

Eit anna spor etter oppmerking er passarstikket i hjørna på fyllinga der kvartstaffen i toppen av profilen på fyllinga er runda av i ein boge. Dette stikket går att i kvart hjørne. Alle bogane i hjørna har radius på 4,6cm frå stikket.

- Passarstikket: Det er nærliggande å tru at stikket i kvart hjørne av dekorfeltet på fyllinga stammar frå ein passar.
- Riss i enden av tverramtreeet: Der tverramtreeet er kappa og går over i tappskuldra ser det ut til å vere spor etter eit lite riss som ligg litt til side for den faktiske kanten. Dette er berre synleg ein eller to plassar, men det tyder på at det har vore rissa og at sagskurden ikkje har lagt seg perfekt innåt risset, men ørlitegrand utom.

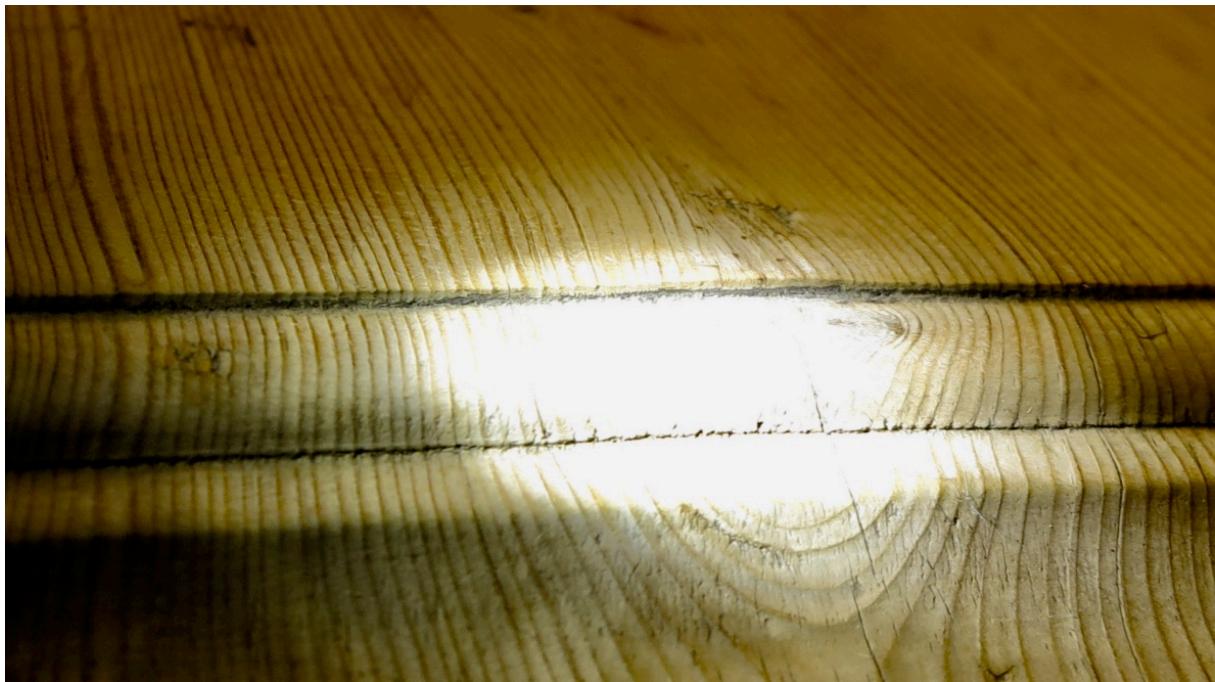
*Figur 10. Kvartstaff tverrved. Foto: HTF*

I toppen av kvartstaffprofilen er det ein kant på omlag 2,5mm opp til overflata på fyllinga. Kvartstaffprofilen har ein jamn boge som er litt flatare og breiare enn ein rein 90graders sektor av ein sirkel. Bogen stemmer omlag med ein 70 graders sektor. I botn av kvartstaffen kan ein sjå nokre langsgåande riss eller stripene. Det er berre snakk om den nederste 0,5-1mm. Av og til er desse rissa eller stripene meir som ein rett kant før bogen i kvartstaffprofilen tek til. Utriftene rundt kvist og i eventuell motved tilseier at retningen på høvlinga av kvartstaffen er frå høgre mot venstre.

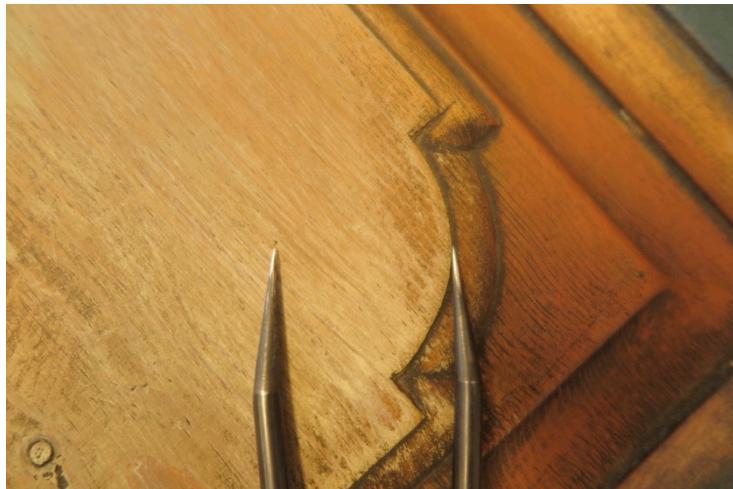
Figur 12. Dekor i hjørne av kvartstaffprofil, fylling. Foto: HTF

over i ein sirkulær bøge før han knekk ut att og held fram rett. I desse felta i profilen synast fleire spor av eggverktøy med rett skjerande egg. Til dømes i 90graders knekken på tvers av vedretningen ser ein «riss» eller «skjær» som går litt lenger ut enn kanten på profilen. Overflata er i den delen av kvartstaffen som trekker seg inn er også noko meir upresis enn den høvla profilen.

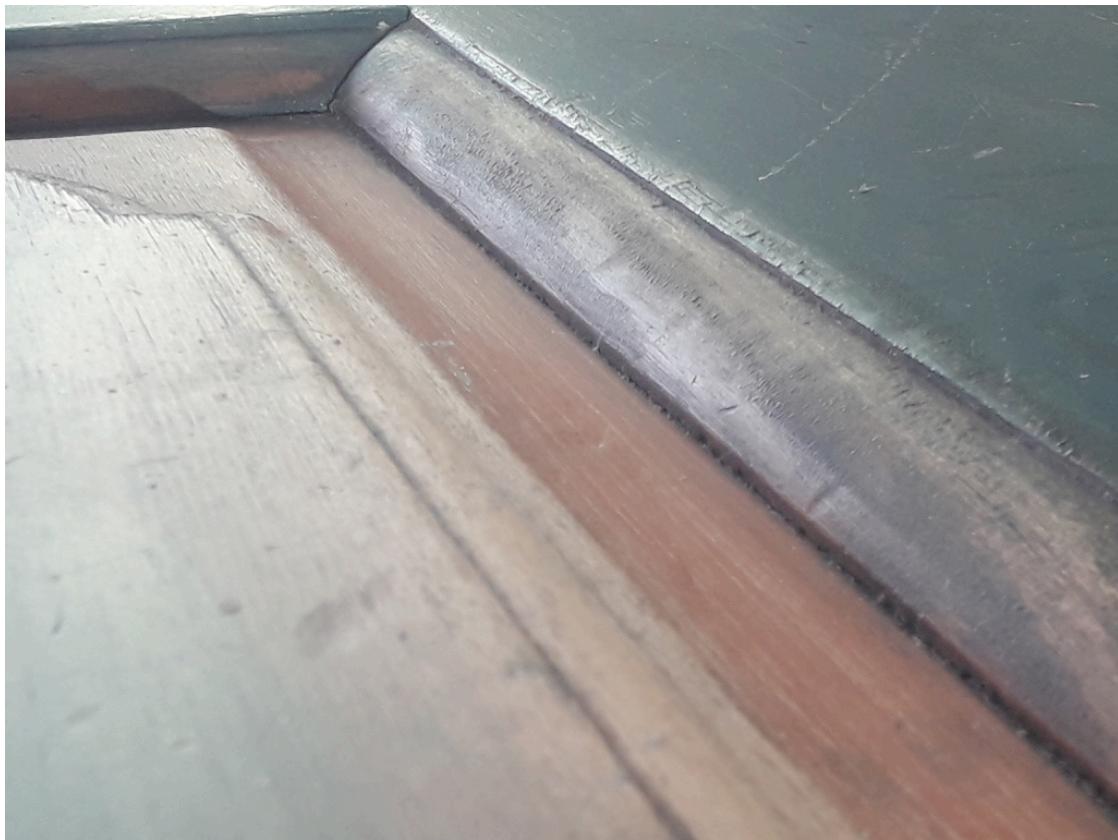
Ramtrea er profilerte på sida mot fyllinga. Her er det bruka ein noko større kvartstaffprofil enn på fyllinga, men same litt flatttrykte profilen på bogen. Profilbreidde 20mm, men varierar somme plassar litt. Også denne kvartstaffen har stort sett ein liten rett kant heilt nederst i bogen på profilen. Denne varierar noko, men ligg stort sett på mellom 0,5-2mm. Profilen er gjæra i 45grader i kvart hjørne. Gjæringa går stort sett like djupt som profilen (fig. 14). Kanten i oversida av profilen er på 2-3mm, eg ser ut til å vere relativt parallel med flatsida på ramtreeet.

Figur 13. Kvartstaffprofil på ramtre. Foto: HTF

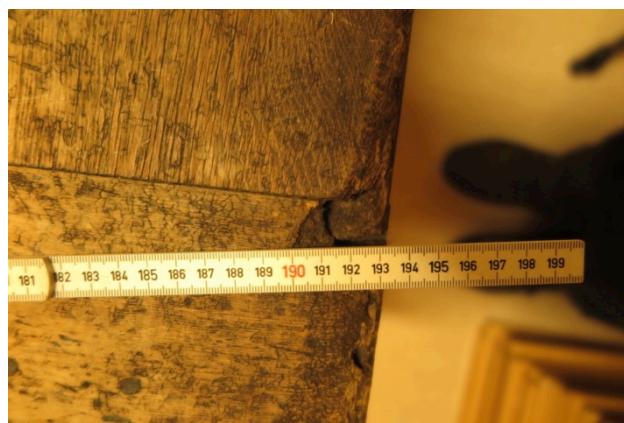
I nedkant av den eine døra er det såpass romt i styretappen at ein kan sjå at denne skrår utover. Tommestokken syner retninga på styretappen (fig. 16). Ein kan også sjå at tappskuldrene i tverramtreeet er ein tendens underskore, altså saga slik at dei klyp meir i toppen enn i botn (fig. 15).

Figur 16. Retning på styretapp. Foto:HTF

- Tappane ser ut til å vere saga presist rett på ut frå synlege sagspor på sida av styretappane. Tappane er også saga litt forbi og inn i tappskuldra somme stader(fig. 16). Dette kan tyde på at tappane er saga ut i langveden før ein sagar ut tappskuldra. Materialet som skal bort vil då dette av når ein kjem inn i sagsnittet frå langvedsaginga.

Tappen har nokre små riss som går på tvers av vedretninga og det kan sjå ut som signaturspor etter ein høvel (Fig 16).

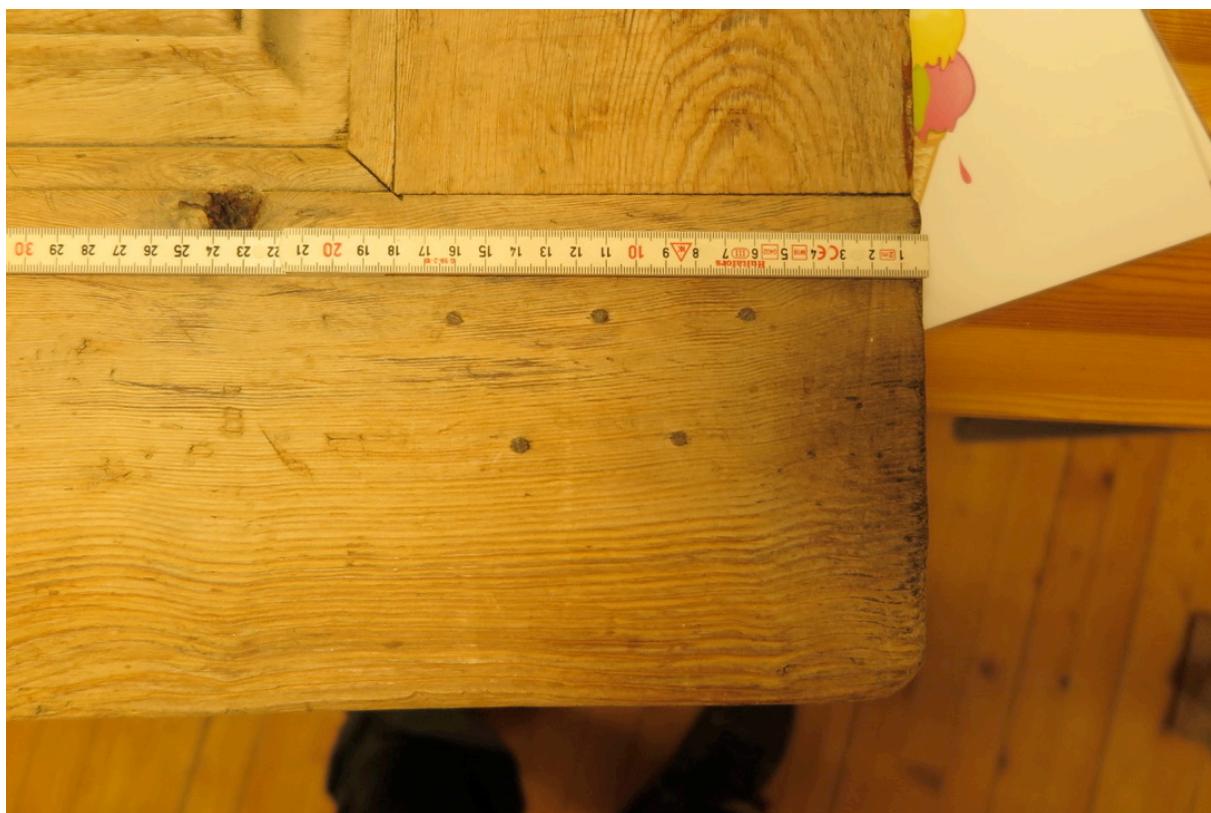
Figur 17.Naglepllassering. Foto:HTF

Døra er nagla med fem trenaglar i same mønster i kvar tapp. Desse er omlag 6-7mm på eine sida og 3mm på andre sida. Naglane ser ut til å ha eit relativt rundt tverrsnitt på den sida dei er minst, og noko meir tendens til firkanta tverrsnitt som plassar der dei er tykkast. Mest rundt tverrsnitt her også. Somme plassar sprekk det litt i lengderetning av veden der naglane er slått i. Mest på den sida naglane er tykkast. Alle naglane er slegne i frå samme side.

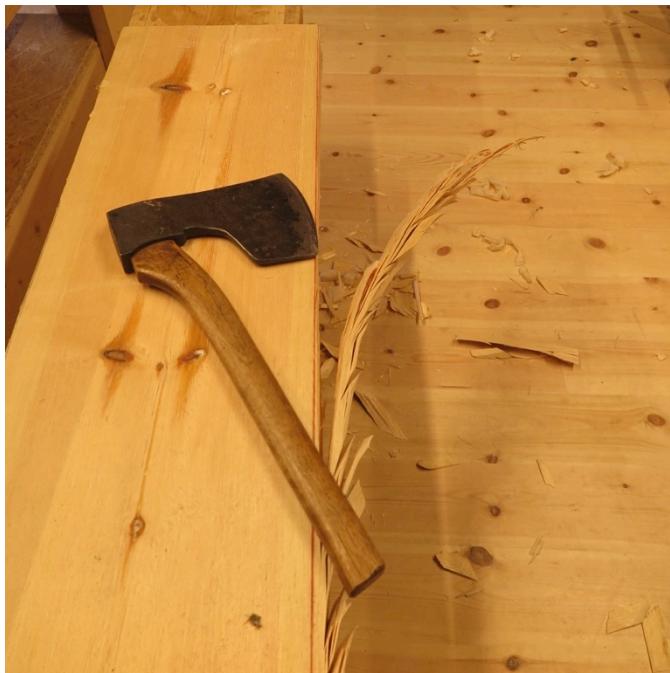
*Figur 18. Grovretting av fyllingsemne med øks etter snorslag. Foto:HTF*

Hogging inn til snorslag for å få bort vankant, og rette av emnet.

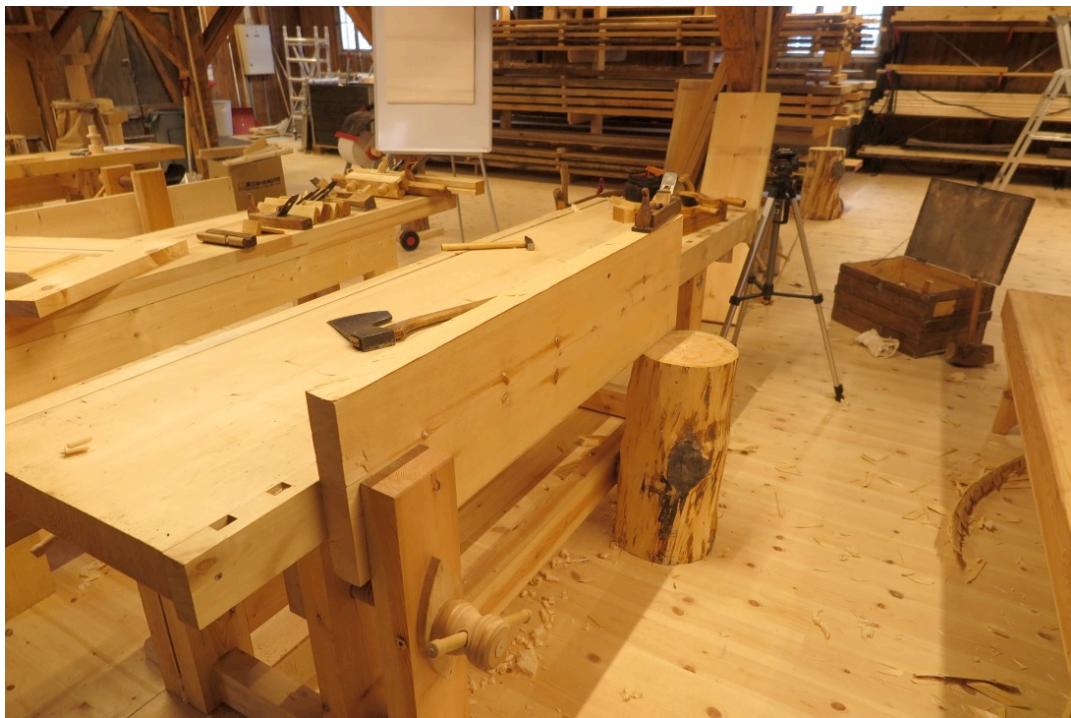
*Figur 19. Retting av fyllingsemne, skrubbhøvel. Foto:HTF*

Skrubbhøvling av den hogne flata med grovstilt smal skrubb.

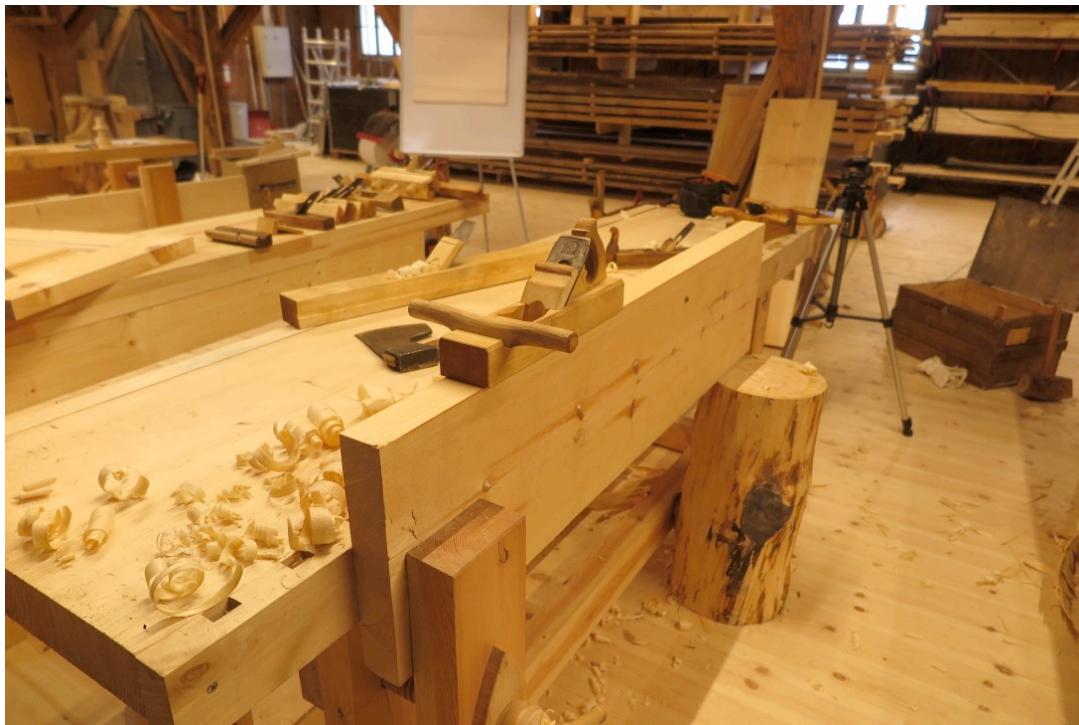
Figur 20. Retting av fyllingsemne, okshøvel. Foto:HTF

Sletthøvling av kanten med okshøvel.

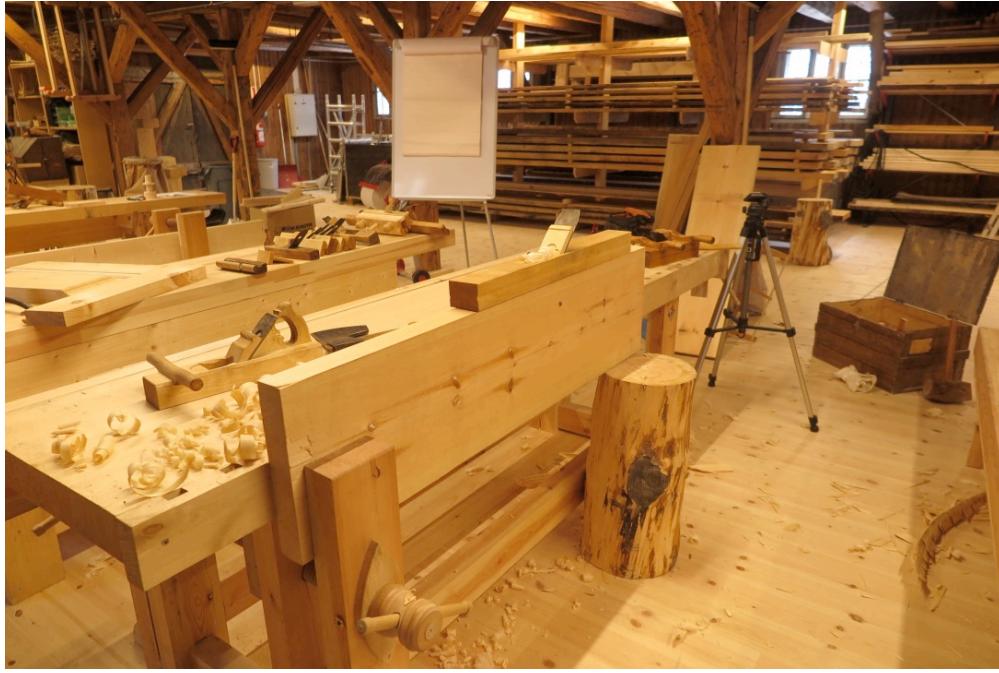
Figur 21. Retting av fyllingsemne, langhøvel. Foto:HTF

Til slutt retting med langhøvel.

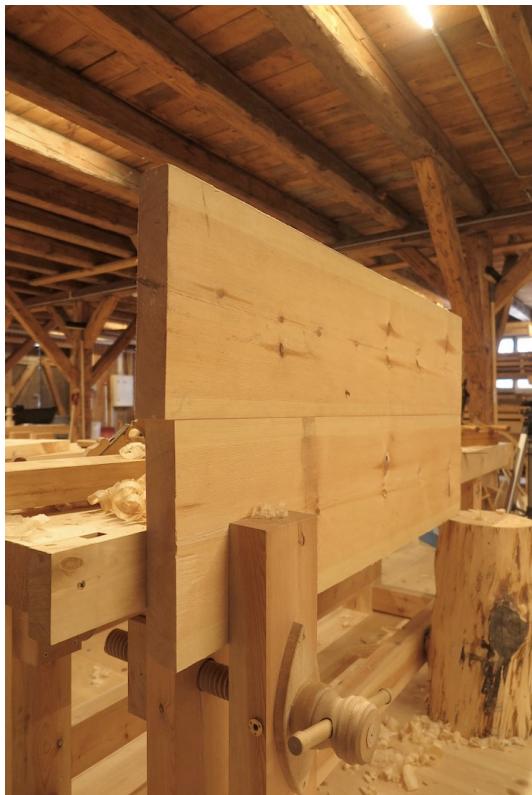
*Figur 22. Justering av fyllingsemne før liming. Foto:HTF*

Dei to emna til fyllinga vart sett oppå kvarandre og tilpassa slik at dei stod omlag i rett linje i forhold til kvarandre. Denne tilpassinga blir styringa for korleis emnet vert å arbeide med etter liminga. Denne metoden er henta frå Karlsson (2013, s.81). Dess meir «knekke» det er mellom dei to emna, dess meir dimensjon må ein høvle bort for å rette fyllinga etter liming.

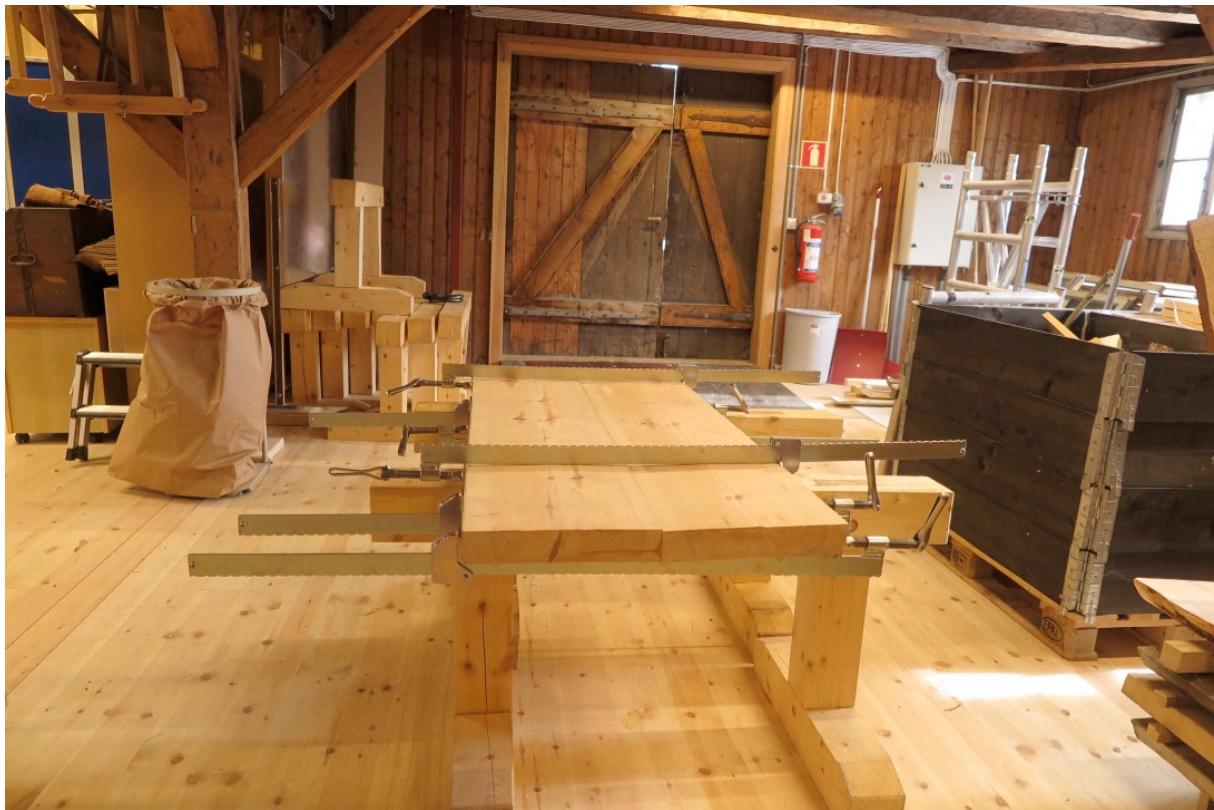
*Figur 23. Liming av fylling Foto:HTF*

Det vart smurt på beinlim, og tvinga i hop med limknektar. Truleg har det kanskje blitt brukt tretvinger eller fastkiling for å legge presse på limet opphaveleg. No kan limet få herde medan resten av materialen kan rettast dimmensjonerast og bearbeidast vidar.

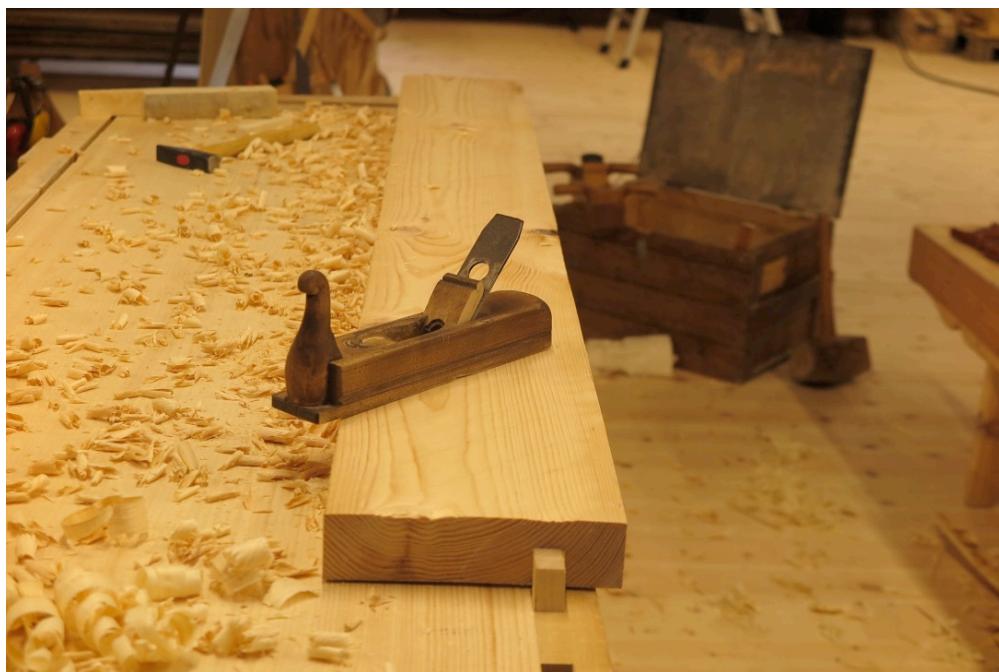
*Figur 24. Retting av ramtre, skrubbhøvel. Foto:HTF*

Same prosedyre som på fyllingsemna vart nytta for å få bort vankanten. Retting etter snorslag og omlag 1cm overmål til å rette på. Utgangspunktet for retting av flatsida er alltid rettsida, altså margsida av meterialen, i følge Ingvald Golid. Som regel slår materialen på seg ein liten kul sidevegs på rettsida under turking. Denne kulen høvlast effektivt bort ved å nytte ein skrubbhøvel til å høvle diagonalt over emnet med.

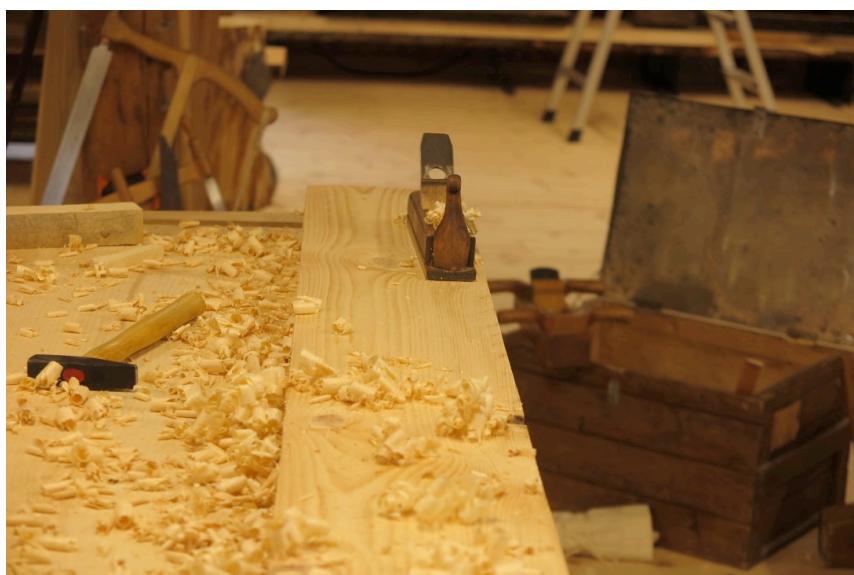
*Figur 25. Retting av ramtre, skrubbhøvel. Foto:HTF*

Etter at kulen sidevegs er høvla bort, kan ein høvle langsetter med skrubbhøvelen og ta bort dei tverrgåande diagonale høvelspora.

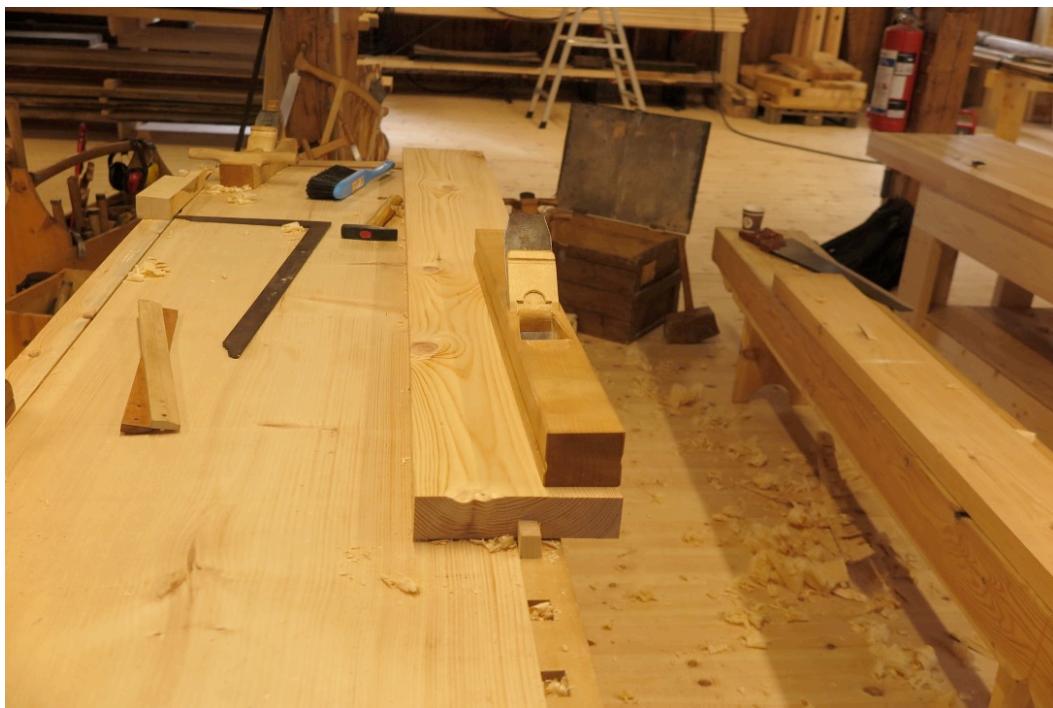
Figur 27. Retting av ramtre, langhøvel. Foto:HTF

Sletthøvling med okshøvelen for å få bort skrubbhøvelspora, og høvling med finstilt langhøvel med relativt rett egg på tanna til slutt for å rette av i lengderetning og få ei jamn plan flate. Kontrollere med siktestikker og høvle til flata er bein og plan.

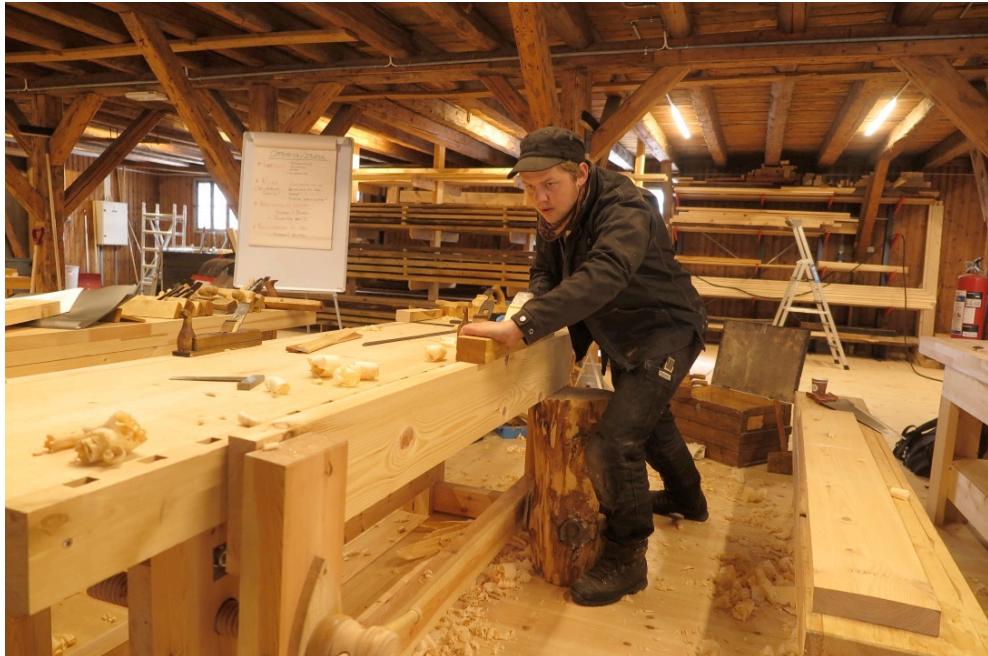
Figur 28. Retting av ramtre, langhøvel. Foto:HTF

Kanten på emnet vert høvla på same vis som fyllingsemna. Skrubb, sletthøvel og langhøvel til slutt

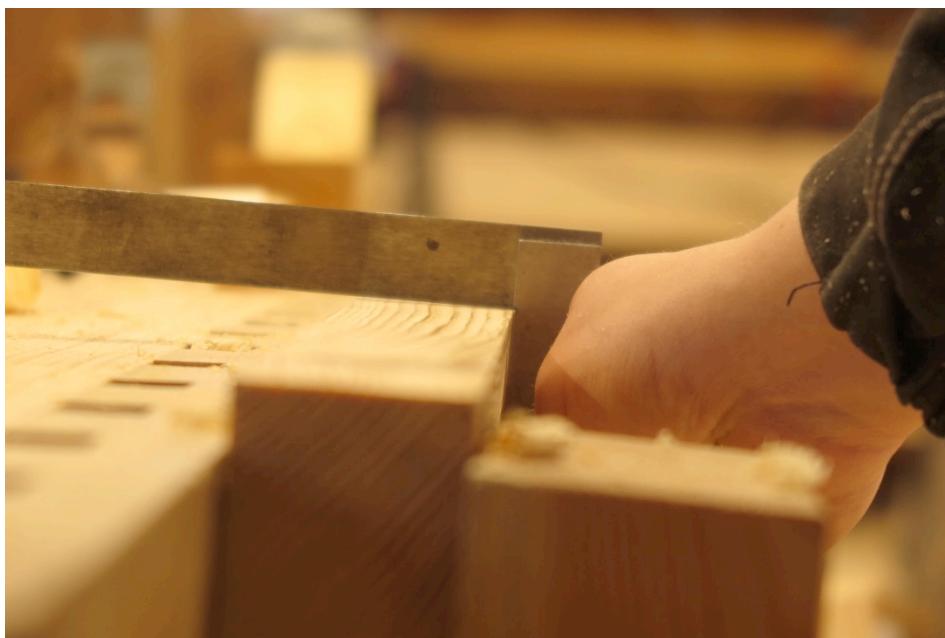
Figur 29. Vinkling av kant, ramtre. Foto:HTF

At kanten er i vinkel kontrollerast ved å vinkle over frå rettsida som allereie er plan og fungerar som referanse for vinkling av kanten. Ein justerer med langhøvelen heilt til kanten er i vinkel heile vegen.

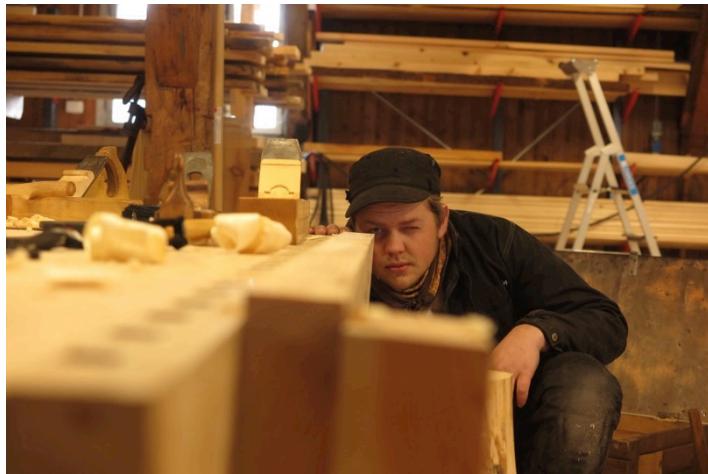
*Figur 30. Sikting. Foto:HTF*

Til slutt kontrollerte eg med å sikte, og justerte om naudsynt. Augemålet lyg sjeldan og er meir enn presist nok til å avdekke små skeivhetar, kular eller svankar.

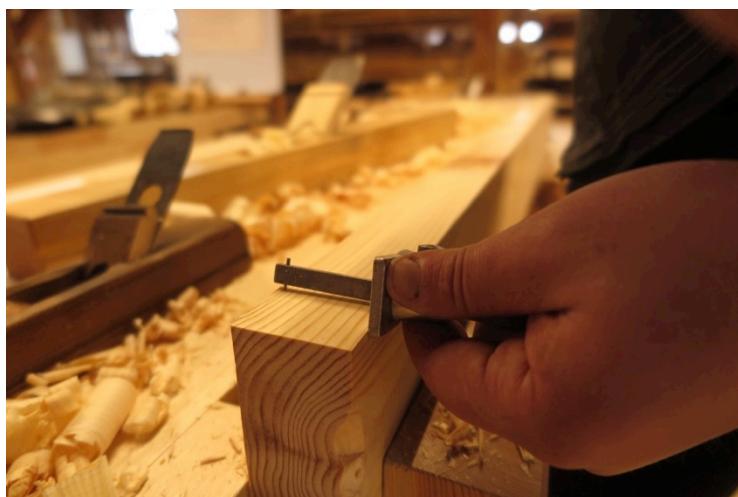
*Figur 31. Oppmerking av dimensjon med ripmott. Foto:HTF*

Dimensjonen på ramtreeet rissast på med ripmot frå rettsida på både sider av emnet. Ein høvlar seg ned til ein kløyver risset og rangar er plan. Her er det også fint å nytte skrubben til diagonalhøvling for å komme fort ned mot dimensjon, og så gå på med finare høvel og langhøvel til slutt. Når rangar er høvla ned til risset, rissast breiddedimensjonen på med anlegg mot kanten som allereie er retta. Riss på både sider av emnet.

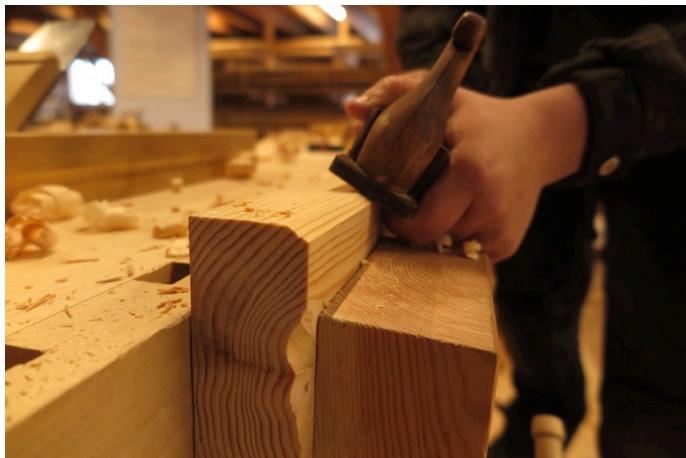
*Figur 32. Dimensjonering av ramtre, skrubbhøvel. Foto:HTF*

Ein kan høvle seg ein fas ned til risset slik at det er lettare å sjå kor langt ned ein skal. Då kan ein gå på med ein grovstilt skrubb og høvle heilt til fasen nesten er borte, før ein går over på finare høvel og langhøvel til slutt. Høvle til ein kløyver risset. Denne fashøvlinga ned til risset har eg frå Karlsson, (2013 s. 85).

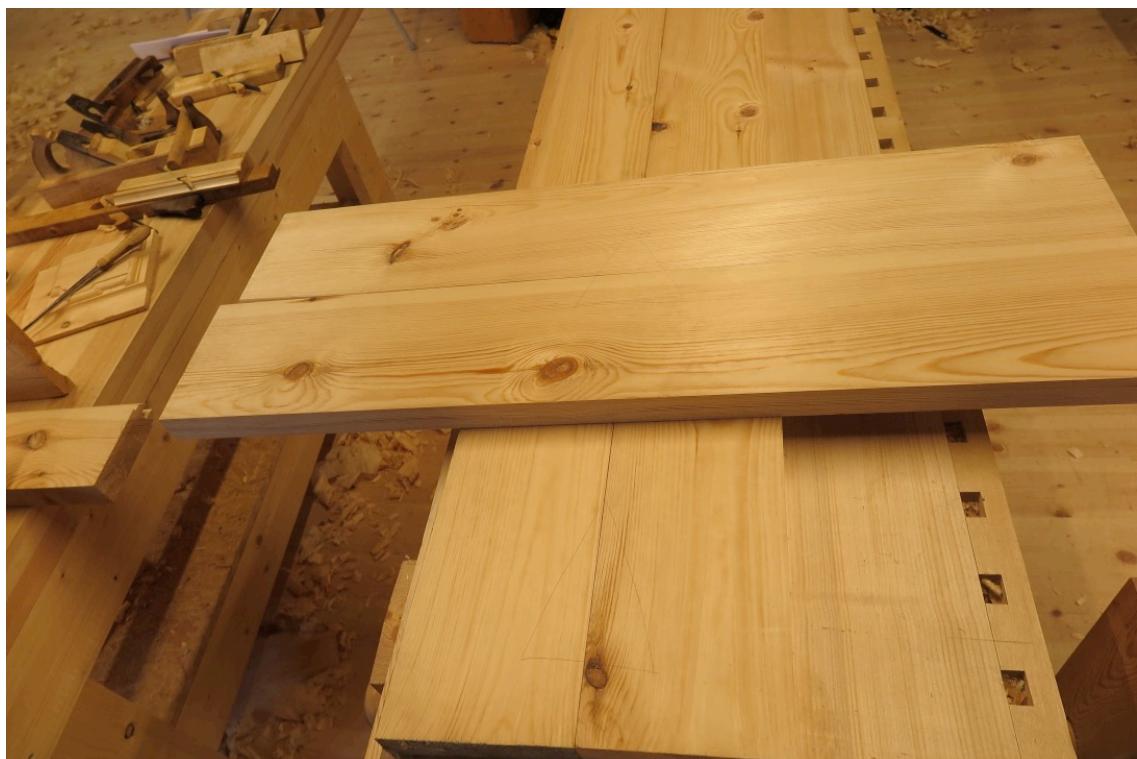
*Figur 34. Trekantmerking av ramtre. Foto:HTF*

Det fyrste steget i oppmerkinga var å bestemme kor dei forskjellige delane skulle ligge i døra. Eg la opp ramtrea slik dei skulle ligge i forhold til kvarandre og sette på ei enkel trekantmerking med blyant. Dette er ein relativt standard måte å merke delar på i moderne snikring. Kva metode Jarand Rønjom hadde for dette er vanskeleg å vite, men eg ser for meg at han også har hatt kontroll på kor delane skulle på eit eller ana vis.

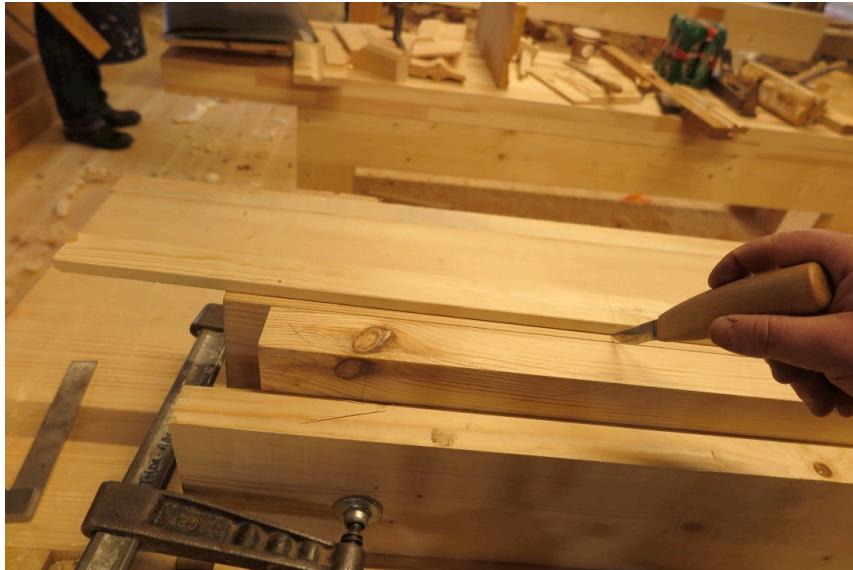
*Figur 35. Oppmerking, ramtre. Foto:HTF*

Eg valde å risse inn måla for lysopning fylling på ei lekt for så å plassere lekta slik at det høvde bra med ramtreemna. Emna vart tvinga saman og ein strek i vinkel over kanten på både emna vart rissa gjennom punktet som markerte kor innerkant gjæringsriss skulle vere. Om det vart nytta ei slik lekt eller om det vart målt ut på ana vis er vanskeleg å seie, men om ein gjer det på dette viset med å klemme i hop emna og vinkle dei saman vert det i alle fall likt (Karlsson, 2013. s. 60).

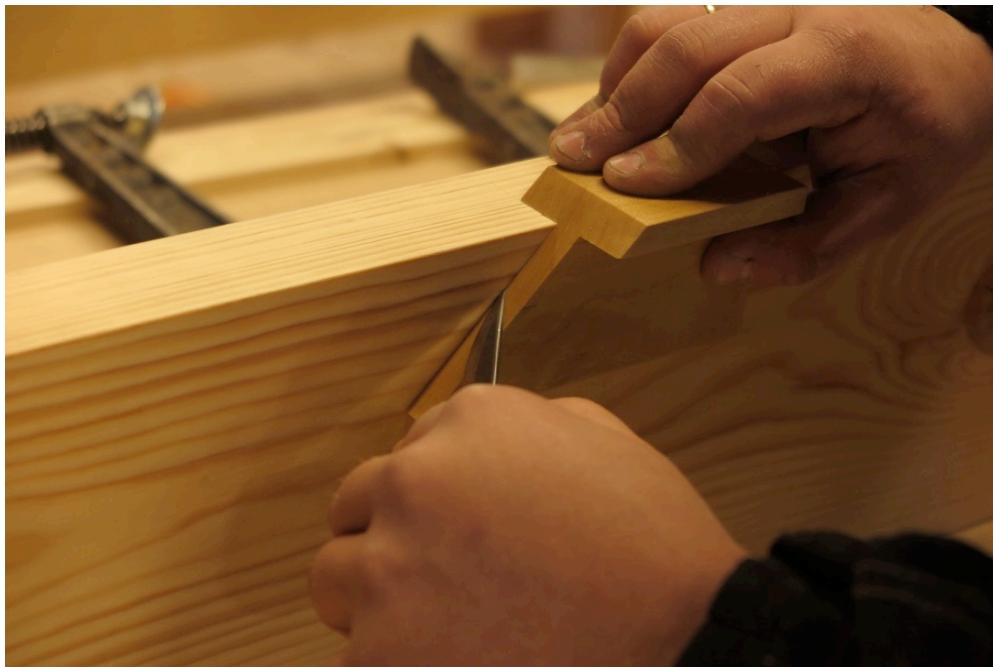
Figur 36. Oppmerking, gjæring, ramtre. Foto:HTF

Neste steg er å legge på gjæringsvinkelen mot risset som markerar lysopninga for fylling og risse på etter vinkelen. Dette risset dragast litt forbi profilbreidda slik som på originalen. Dette gjerast på alle delar som skal gjærast.

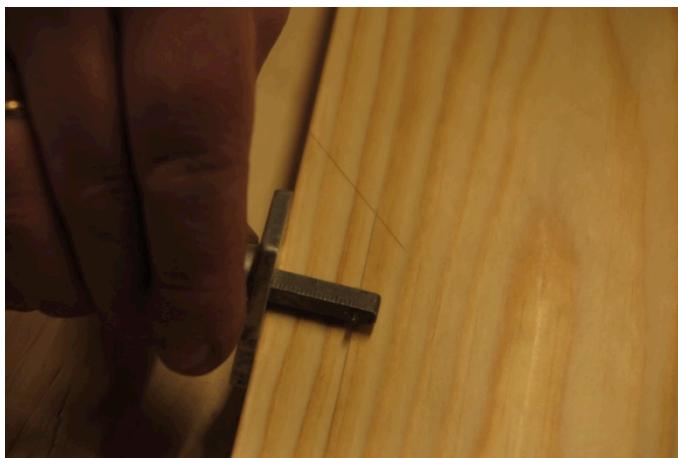
Figur 37. Oppmerking, Brystning, langramtre. Foto:HTF

Ripmottet vert stilt inn på profilbreidda. For å finne profilbreidda prøvehøvla eg eit stykke med kvartstaffhøvelen og målte breidda. Denne breidda var 19,5mm på det meste men varierte litt. Eg la difor på til 20mm profilbreidde på ripmottet slik at ein i alle fall sikrar seg at gjæringa ikkje vert for grunn for profilen. Det er kanskje dette som har skjedd i figur 14.

Dette risset vert merking for brystning på langramtrea og merking for tappbreidde på innsida av tverramtrea.

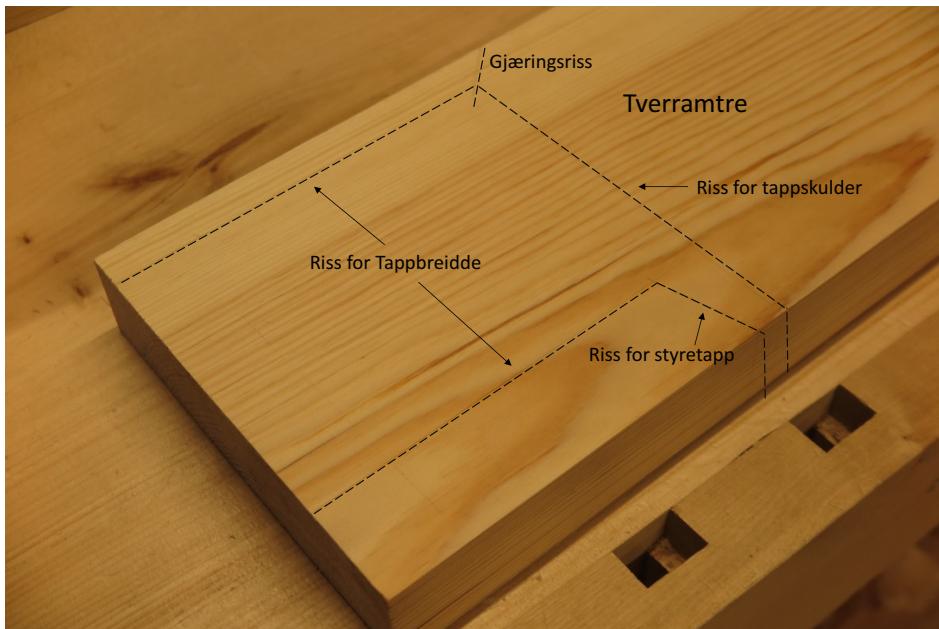
Figur 38. Oversyn, oppmerking av tverramtre. Foto:HTF

Oppmerkinga av tverramtrea inneholder gjæringsriss og den pårissa profilbreidda som også markerar tappbreidde i innerkant av ramtreeet. Der gjæringsrisset og profilbreidda møtest dannast det eit punkt. Tappskuldra vert vinkla ut frå dette skjeringspunktet. Oppmerking for styretapp og tappbreidde i ytterkant av ramtreeet rissast på ut frå ønskt dimensjon på tappen og form på styretapp. På denne døra var styretappen skrådd noko. På langramtreeet greier ein seg med gjæringsriss og profilbreidderisset for brystninga.

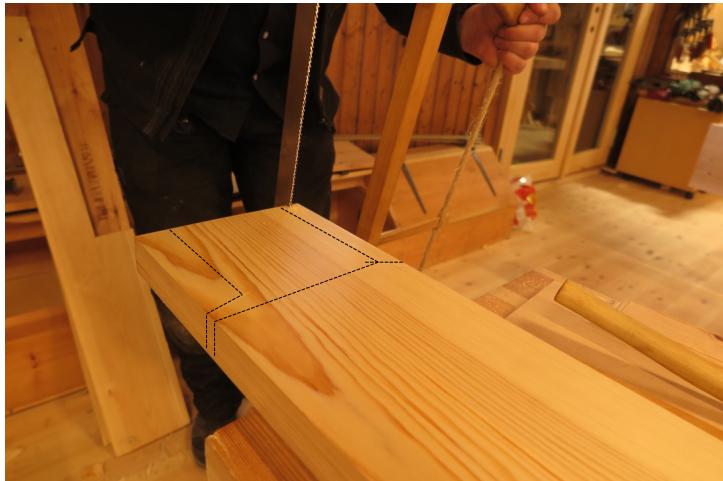
*Figur 39. Grovskjering av tappbreidde. Foto:HTF*

Ved å fjerne materialen inn til brystning, gjæring og tappbreidde skaffar ein seg nye flater å merke opp for tappdimensjon og tapphol. Eg valde å sage ut omlag 2mm frå risset på brystning og tappbreidde for så å stikke flata rein med eit breitt tappjarn.

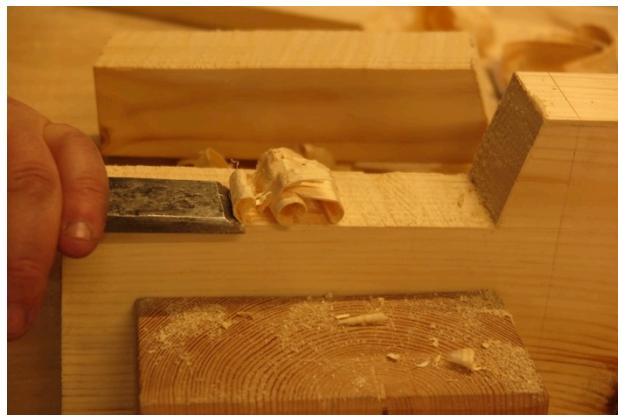
*Figur 40. Stikking av tappbreidde. Foto:HTF*

Slik har ein god kontroll og kan skjere til midten av risset. Flatene i brystninga gjorde eg ein tendens innhole for å sikre at det skulle bli tett i ytterkant. Saging av styretappen vart gjort med bakksag etter risset.

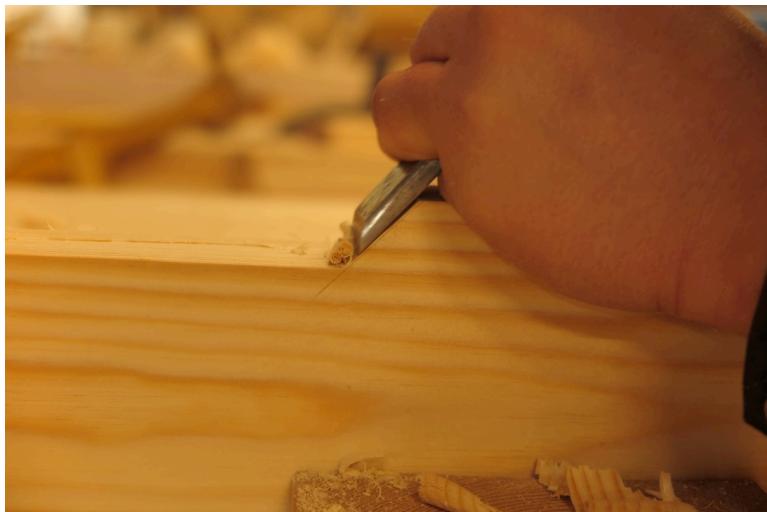
*Figur 41. Stikking av gjæring etter riss. Foto:HTF*

Gjæringa vert også skore ut i full breidde og heilt plant. Denne flata skal seinare profilerast, så det er avgjerande at ho er heilt plan lik at gjæringa held 45grader også etter at profilen er høvla på. Det var vanskeleg å sjå om gjæringa var saga eller stokken ut, men eg valde denne metoden då det virka som den tryggaste og mest presise. Her kan ein legge seg ein liten tendens over risset om ein vil sikre seg om at gjæringa skal bli tett. Om ein gjer det vil ein få litt kompresjon i gjæringa ved samansetting av døra, og heilt tette gjæringar.

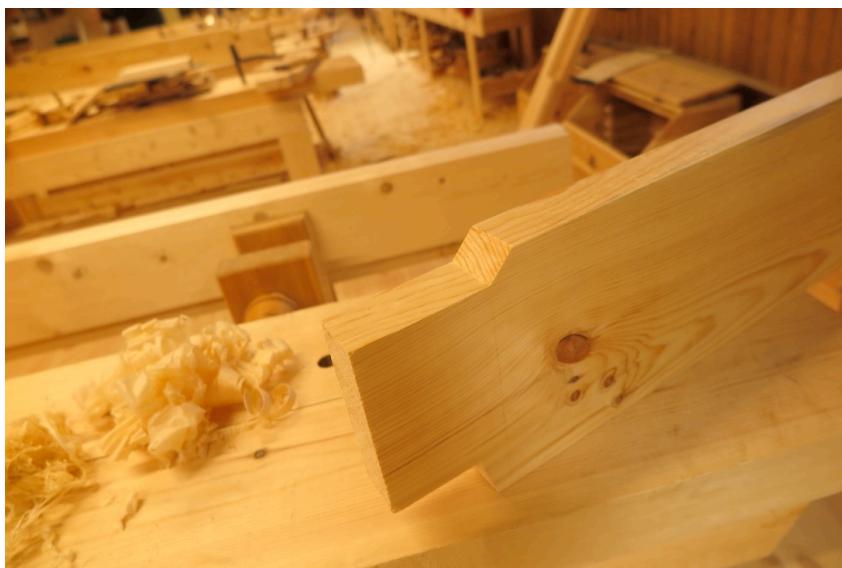
*Figur 42. Ramtre før vidare oppmerking. Foto:HTF*

Når brystning, gjæring og tappbreidda er skore ut har ein fine merkeflater for både tappdimensjon og tapphol. Eg valde å ta ut brystning og tappbreidde før merkinga av tappdimensjon eg tapphol for å få ei meir presis oppmerking. Om ein hadde merka dette på

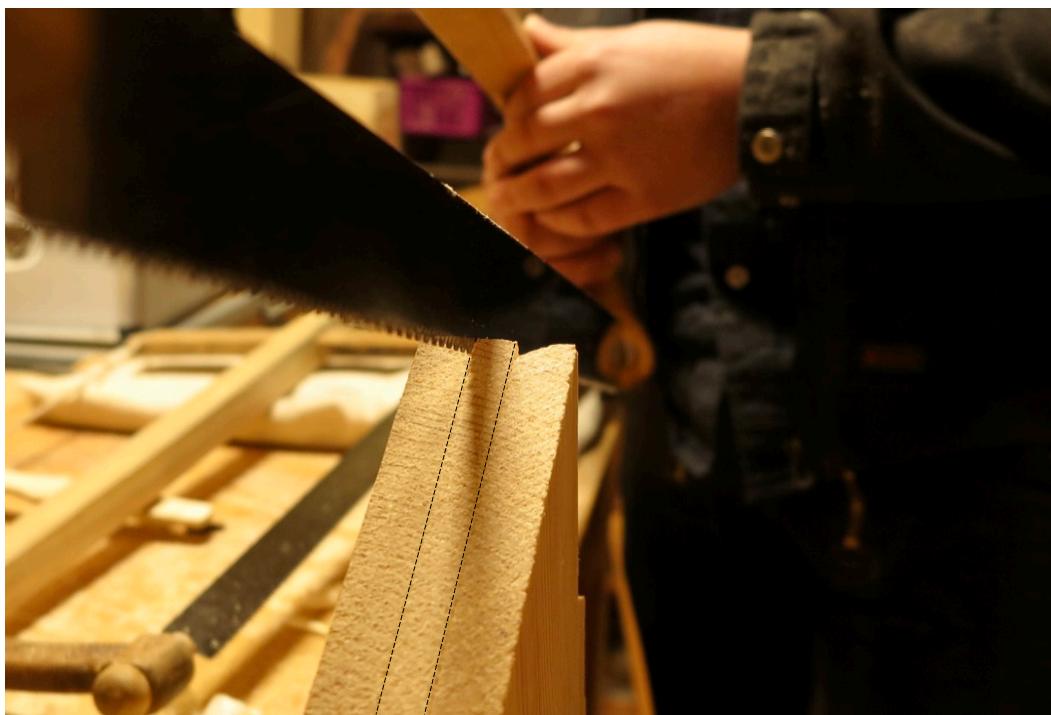
*Figur 43. Startspor for saging av tapp. Foto:HTF*

Før saginga av tappane skar eg ut eit lite føringsspor på hjørne av tappen. Dette sporet legg seg i plan med tappen innerst, og skrår frå utsida og ned mot tapp-planet. Dette føringssporet gjer at saga automatisk legg seg inn til risset, og ein får ein god start på saginga.
