# Kva kan ei dør fortelje om korleis ho vart snikra?

- 
- Forslag til opphavleg arbeidsgang og verktøybruk, basert på gransking av ei 1700-tals fyllingsdør.

Bacheloroppgåve i Tradisjonelt Bygghandverk

NTNU

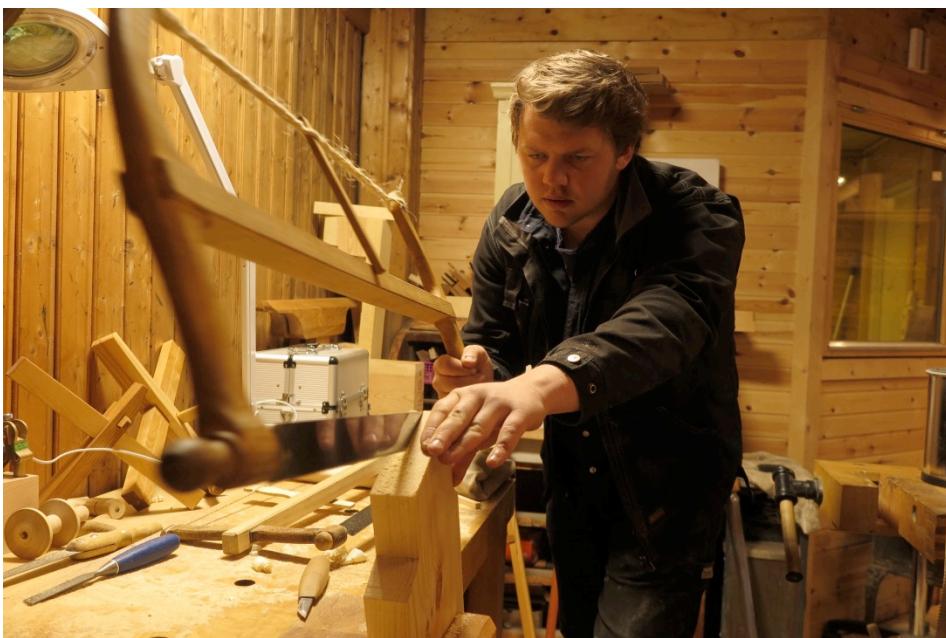
*Figur 44. Saging av tapp. Foto:HTF*

Saginga gjorde eg med ei grindsag med relativt grov langvedtanning og vigg på omlag 2mm. Viggen er ganske lik som det ein kan lese ur frå dei synlege sagsnitta i forleging av styretappen i den originale døra (figur. 15). Saginga gjorde eg frå ei side om eg såg at sagsnittet følgte risset fint på baksida. Om det var naudsynt å justere litt, så snudde eg emnet og saga frå både sider. Sidan sagsnittet er den endelege dimensjoneringa av tappen er det viktig å få dette så presist som råd. Det vart saga heilt ned og ein liten tendens forbi risset for tappskuldra, slik som på originalen.

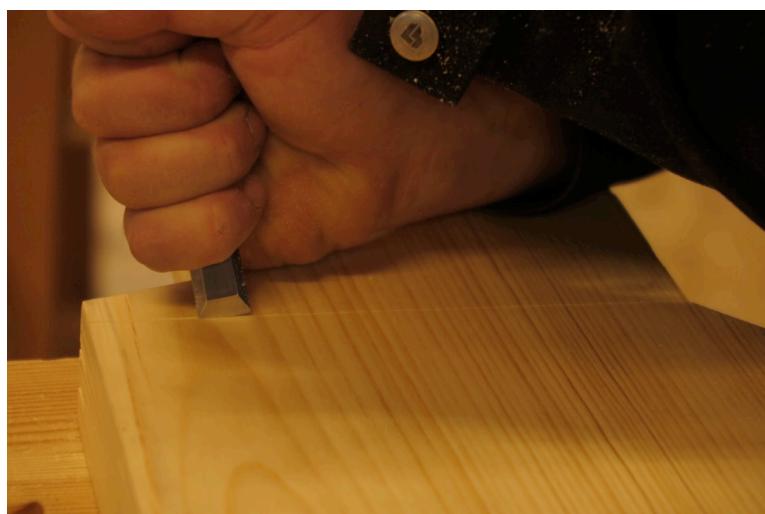
Figur 45. Forsterking av riss, tappskulder. Foto:HTF

Neste steg er å sage ut tappskuldra. Før sawinga valde eg å forsterke risset ved å dra eit tappjarn med slipefasen i «lodd», altså i same plan som tappskuldra skal sagast. Dette gjer at fibrane i tverrveden verk kappa i eit reint snitt før sawinga.

Dette risset kunne eg forsterke med eit tappjarn, og gjere eit forskjær som tidelegare vist på saginga av tappskuldra (sjå fig. 1.45 og 1.46).

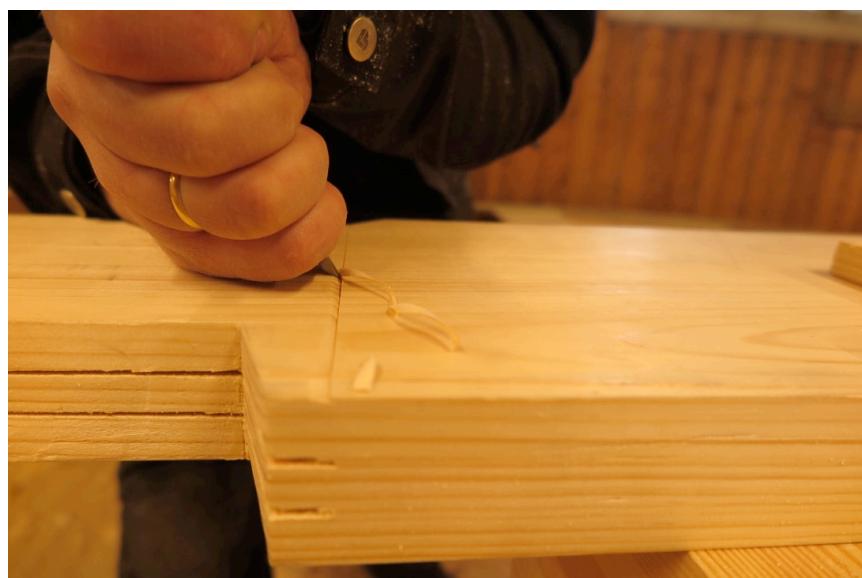
*Figur 46. Skjering av føringsspor, tappskulder. Foto:HTF*

På same vis som på saginga av tappen skar eg ut eit føringsspor for saging av tappskuldra. Den eine sida er skore ut i det planet det skal sagast i, og det andre skjerast ut ved å legg slipefasen på tappjarnet ned og på skrå og skjere seg inn til det andre snittet. Ein får då ei skrå flate som møter det rette snittet for tappskuldra. Saga vil legge automatisk søke seg inn mot tappskuldersnittet. Kanskje er det spor av dette ein kan sjå i *figur 8*.

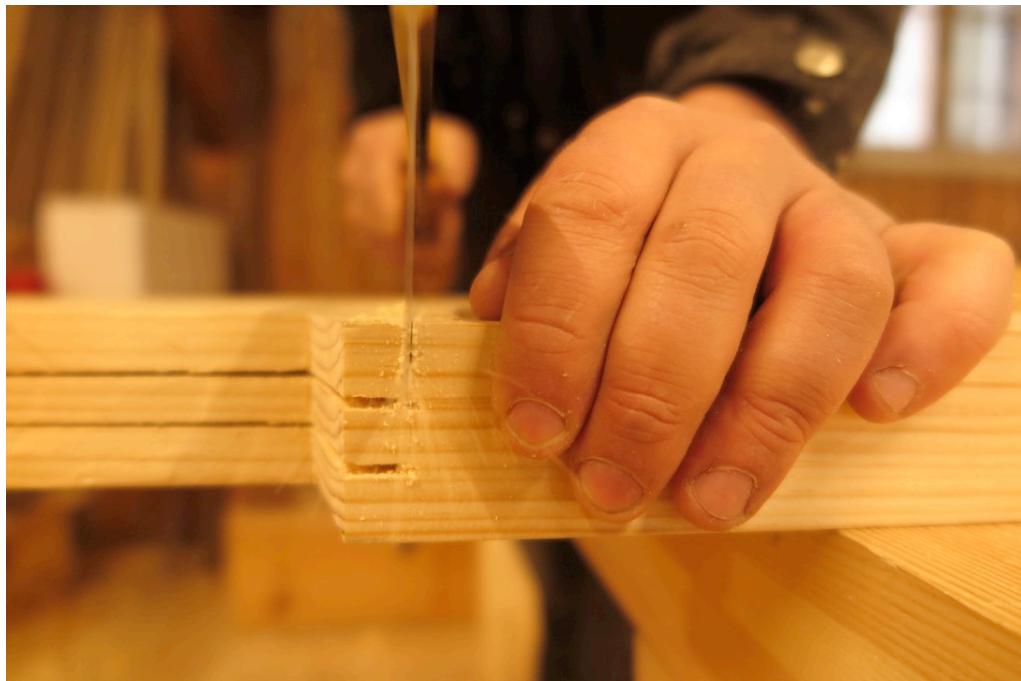
*Figur 47. Saging av tappskulder. Foto:HTF*

Sagsnittet i tappskuldra leggast ein tendens innover slik at tappskuldra vert ein aning underskore, som ein kan sjå somme stader på originalen (fig. 15).

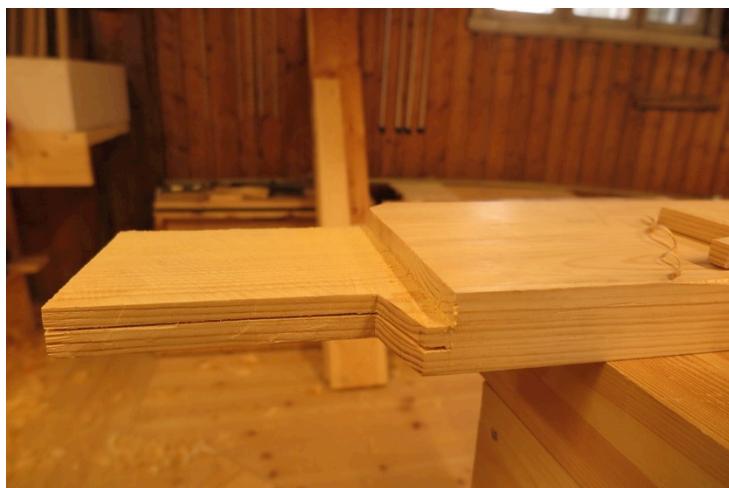
*Figur 48. Foto:HTF*

Tappskuldra er saga ut og materialen som skal bort lausnar og dett av automatisk når sagsnittet treff sagsnittet frå tappssaginga som går litt forbi. Ein får då ein heilt rein kant nede, som ikkje treng justering.

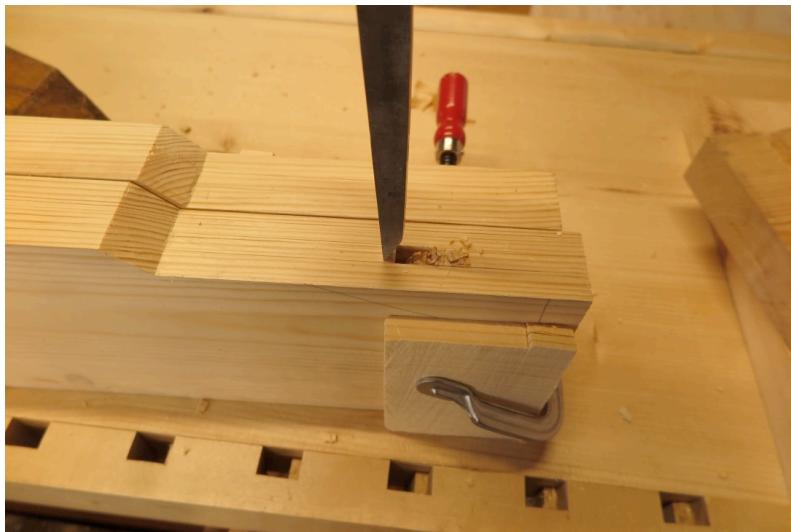
Figur 50. Hogging av tapphol. Foto:HTF

Merkinga av tapphola gjerast som tidelegare nemnd med same ripmot som til tappane. Dette må passe eksakt med lockbeitelen. Om alt går som det skal vil tapp og tapphol då passe perfekt. Tappholet byrjar der gjæringa sluttar og knekk over i brystninga. Dette punktet vinklast over og rissast på motsett kant der tappholet skal vere gjennomgåande. Lengda på tappholet svarar til tappbreidda. Der tappen skal vere gjennomgåande må det merkast over og rissast på motsett kant. Dette treng ein sjølvsagt ikkje når tappen ikkje er gjennomgåande.

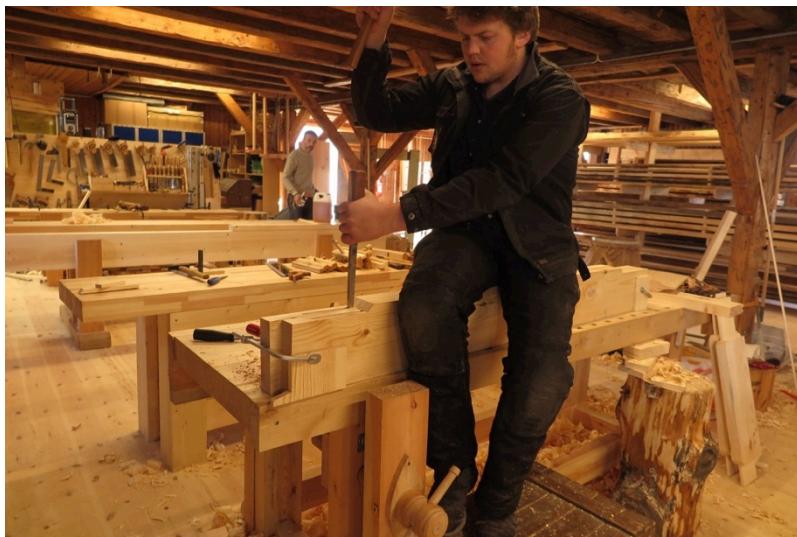
*Figur 52. Sittestilling, hogging av tapphol. Foto:HTF*

Ved å tvinge i hop både ramtrea og sitte på dei medan ein tappar ut får ein både emna til å ligg støtt samstundes som ein sitt i ei god stilling med tanke på å sikte hogginga i lodd. Ein har få andre måtar å sørge for at ein høgg i lodd, eller parallelt med yttersida av ramtreeet, enn å sikte og justere undervegs. Der ein høgg frå både sider får ein ei form for korrigering ved at ein har eit inngangshol og eit utgangshol som er rett. Tappen vert difor «tvinga til å i alle fall komme inn og ut i rett possisjon. Om ein høgg tapphola skeivt vil likevel dette få litt negative konsekvensar for kor rett døra til slutt blir. På dei gjennomgåande tapphola stakk eg litt reint om det var trappingar i møtet mellom tappholshogginga frå dei to sidene, medan halvtappholet fekk bli som det blei. Det lønner seg i alle fall å bruke litt tid på å hogge beint i utgangspunktet.

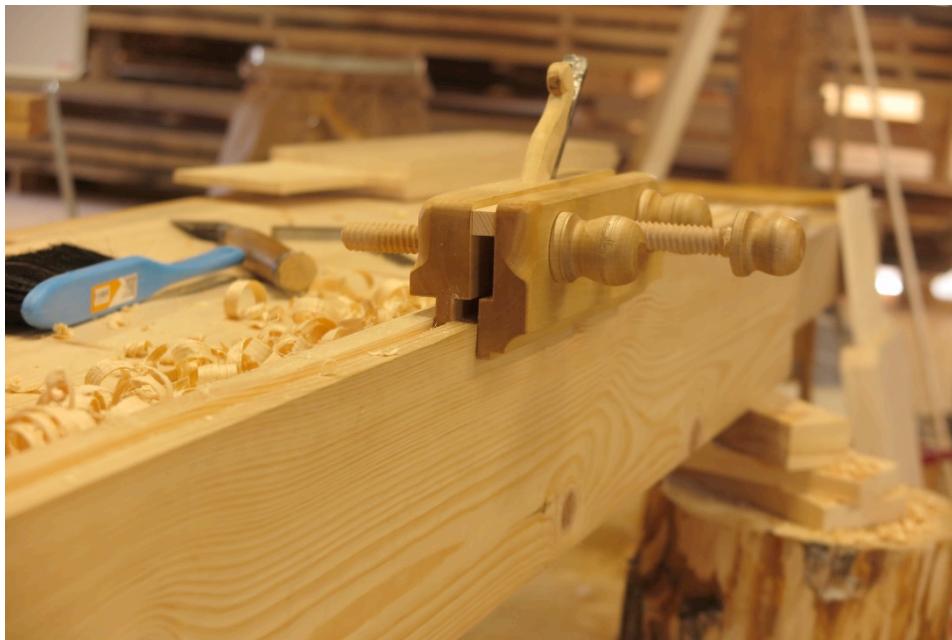
*Figur 53. Nothøvling. Foto:HTF*

For å høvle nota nytta eg ein stillbar nothøvel som var delvis tilpassa dette føremålet. Høvelen har justerbart land sidevegs, og høvlar 20mm djupt, tilsvarende djupna på notsporet på Kultandøra. Nothøvelen vert stilt inn sentrert, med anlegg mot rettsida av ramtreeet.

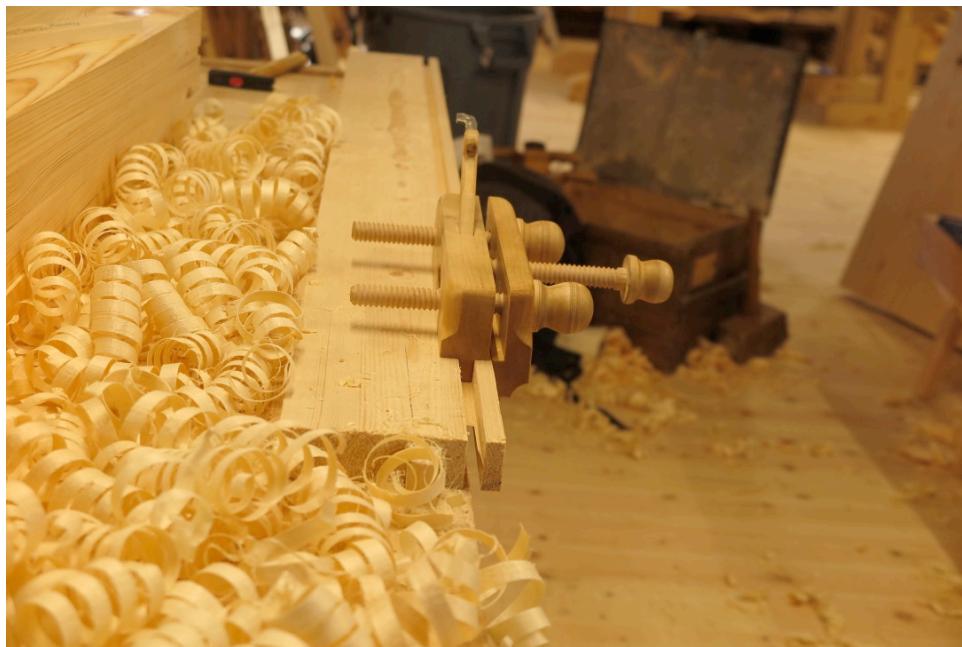
Figur 55. Framstilling av laus fjør. Foto:HTF

Den lause fjøra vart høvla ut frå eit emne som var onlag 3cm tykt. Dette var det eg hadde tilgjengeleg. For å dimensjonere den lause fjøra stilte eg om nothøvelen slik at avstanden mellom tanna og landet tilsvarte notdimmensjonen. Kanten på emnet vart slik passeleg grovretta slik at høvelen fekk anlegg mot ei rett flate. Ved å nytte nothøvelen frå både sider av emnet fekk eg splitta ut emne til laus fjør. Emnet vart høvla til så det passa godt i nota.

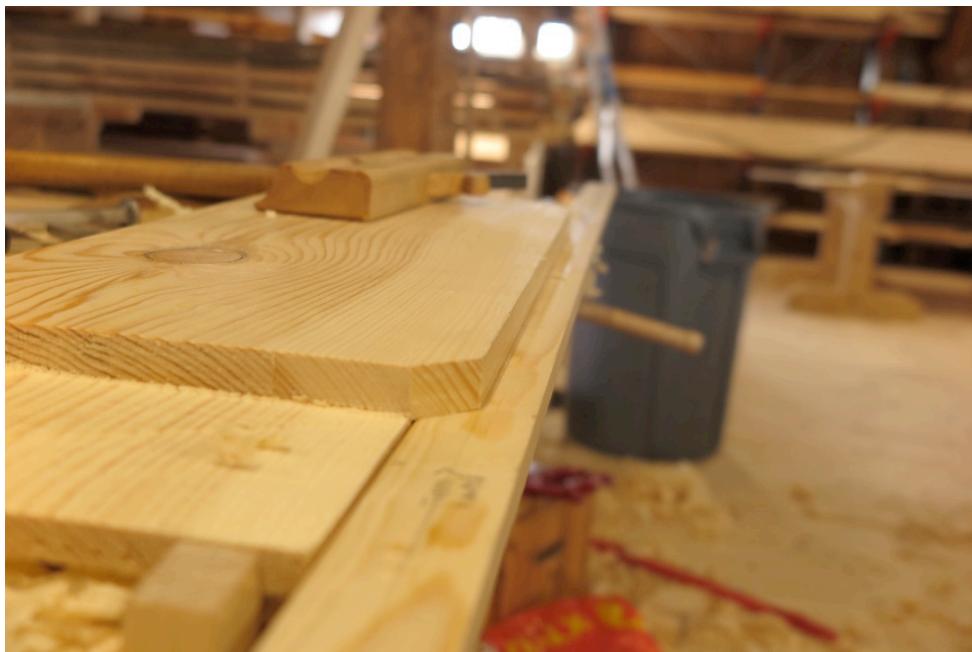
*Figur 56. Ramtre før profilering. Foto:HTF*

Ramtreet er no klart til profilering med laus fjør som styring for høvelen.

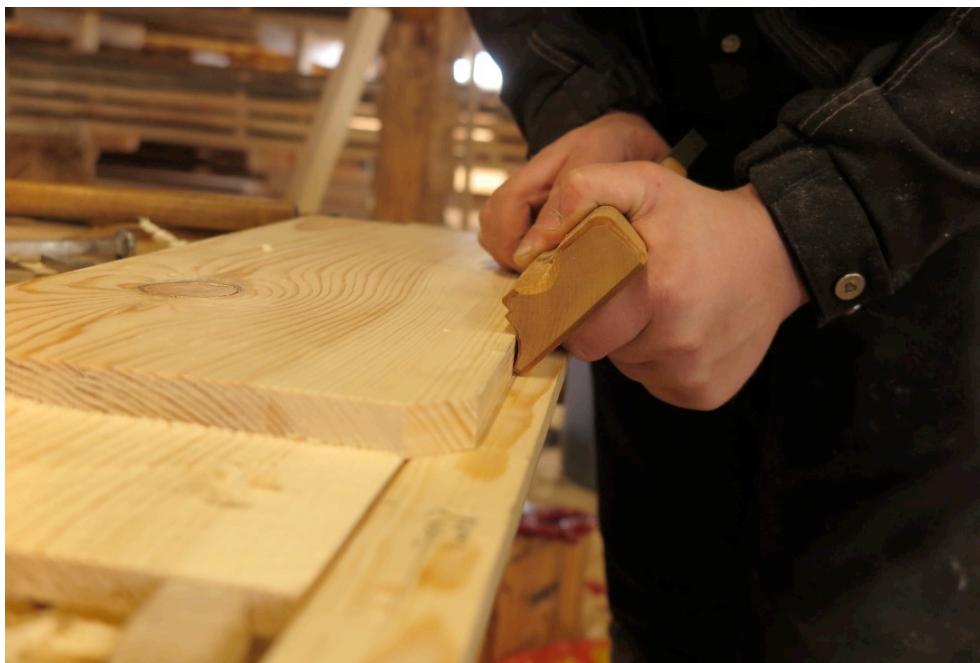
*Figur 57. Profilhøvling av remtre. Foto:HTF*

Forskjellige variantar av denne høvlinga vart prøva ut, men eg enda opp med å sette høvelen mot møtet mellom ramtreeet og den lause fjøra, og høvle meg gradvis innover. Stålet i høvelen er sett opp slik at det ikkje tek på omlag den nederste millimeteren av solen i høvelen. Høvelen vil soleis ikkje kunne høvle seg inn heilt nederst, og ein vil få ein tilsvarende profil som på originalen der det var ei lita flate nederst i profilen.

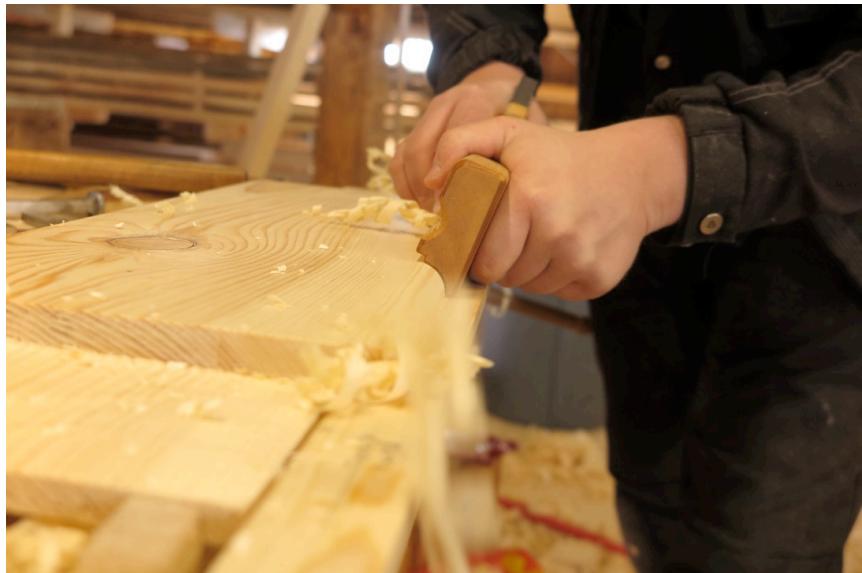
*Figur 58. Profilhøvling av remtre. Foto:HTF*

Di meir ein høvlar, di meir legg ein høvelen inn mot å vere i lodd.

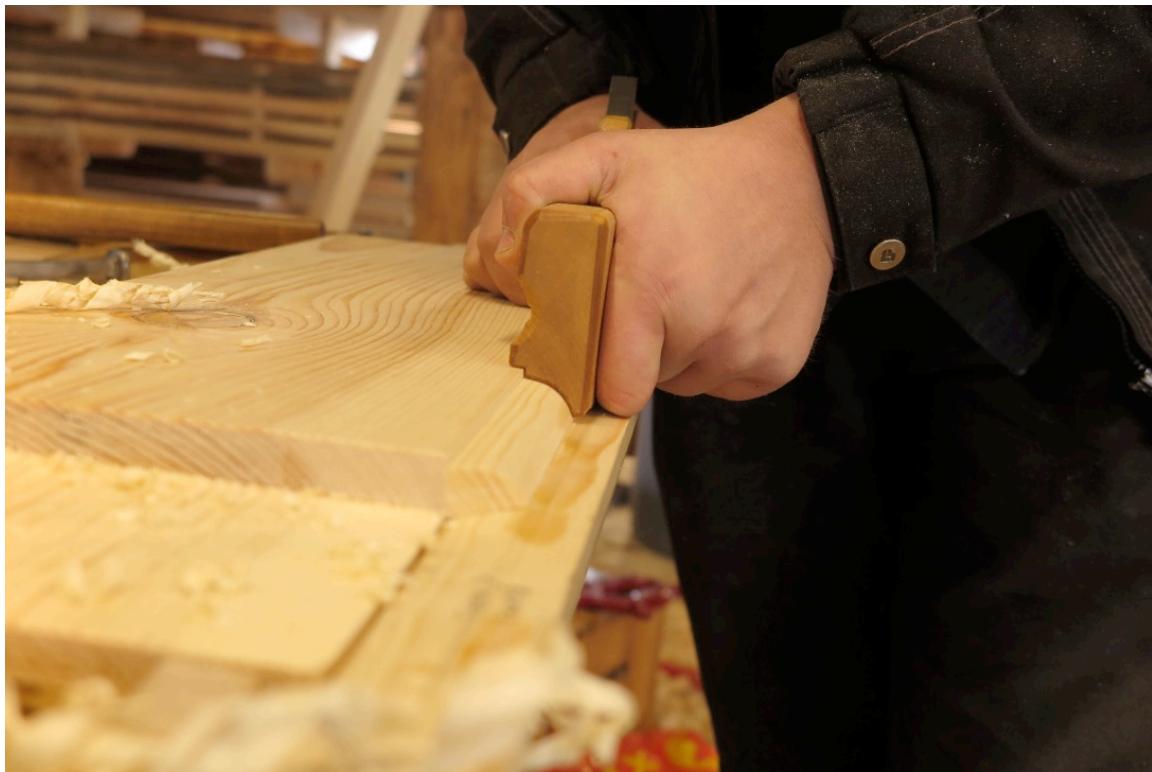
Figur 59. Profilhøvling av remtre. Foto:HTF

Til slutt har ein høvla til djupnestoppen i høvelen tek i på flatsida av ramtree og høvelen står i «lodd». I denne gradvise «legginga» av høvelen kan det komme til å variere noko kor brei profilen vert. Etter å ha høvla fleire rundar med profilen kom eg fram til at det er litt styrande for breidda på profilen kor tidleg ein legg seg over i loddposisjon med høvelen. I teorien skulle kanskje profilen bli lik kvar gong om ein held seg i mot hjørnet mellom den lause fjøra og høvla til djupnestoppen tok i på flatsida av ramtree, men det er noko her som ikkje alltid stemmer heilt. Dette ser også ut til å vere tilfellet i døra frå Kultan. Det er små variasjonar både i profil og profilbreidde. Eg tolkar dette som at prosessen eg har vald, som inneheld litt av dei same variasjonane som kan sporast i den originale døra, er relativt tett på den opphavlege prosessen.

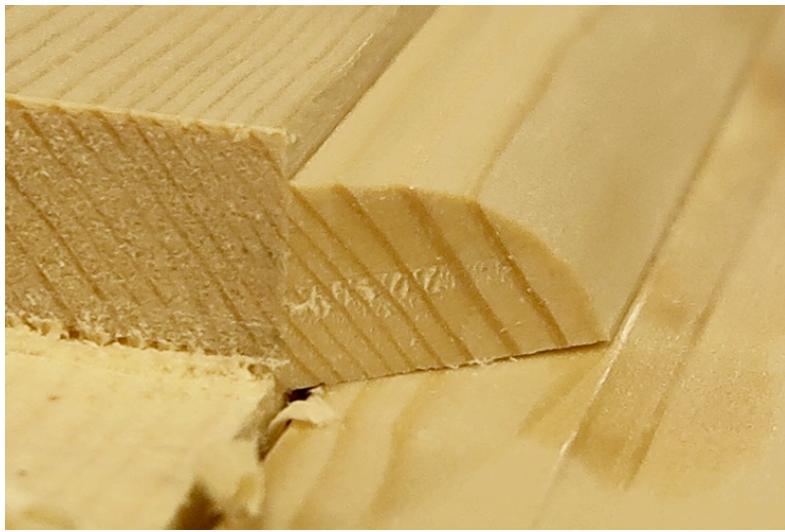
Figur 60. Detalj, laus fjør og profil, ramtre. Foto:HTF

Nederst i profilen ser ein ein liten rett kant der høveltanna ikkje har teke. Denne vesle kanten på omlag ein millimeter eller litt meir vert altså anleggskant for profilhøvelen. Denne kanten synast også i større og mindre grad på originalen (sjå fig. 13). Det vart også ein del variasjon på kor tydeleg kanten vart på profilane eg høvla. Kor stramt den lause fjøra sit i nota har ganske mykje å seie. Etterkvart som den lause fjøra fekk slitasjespor etter mange drag med høvelen, vart kanten mindre synleg, då høgda på anlegget til høvelen på sett og vis vart litt lågare. Dette kan også vere ei forklaring på variasjonen i kor synleg kanten er i originalen.

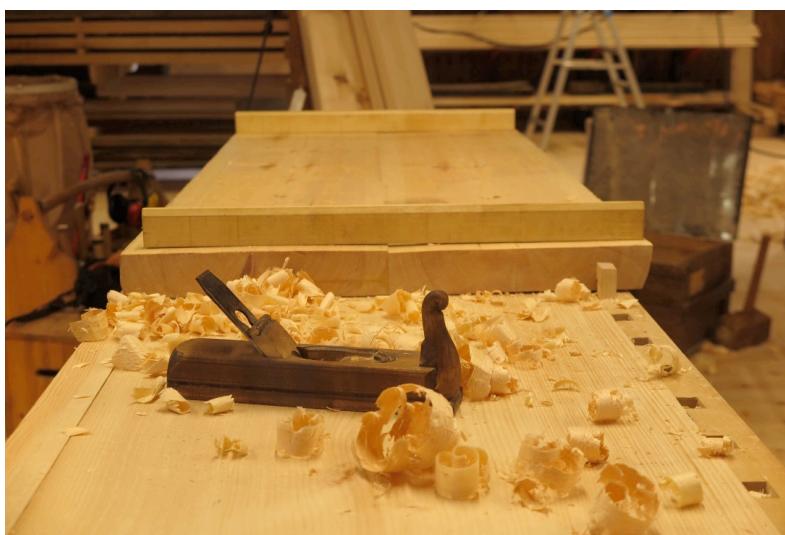
Figur 61. Retting av fylling. Siktestikker og skrubbhøvel. Foto:HTF

I prinsippet fylgjer rettinga og dimensjoneringa av fyllinga same framgangsmåte som annan retting og dimensjonering, sjølv om dette blir i større skala. Eg byrja med rettsida og la på siktestikker for å sjå kor det var kular som måtte høvlast bort.

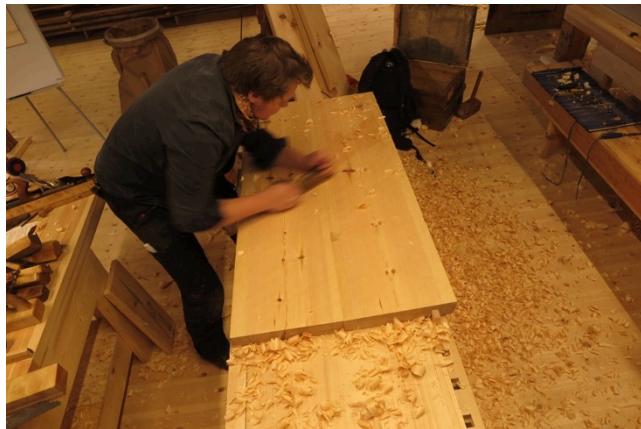
*Figur 62. Grovretting av fylling med skrubbhøvel. Foto:HTF*

Diagonal skrubbhøvling for å rette av sidevegs. Kontrollerte med siktestikkene som rettholt, og høvla til det var tåleg plant. Gjekk så over med finare høvlar og langhøvel til siste avretting. Etter dette var det retting av kant i rett vinkel frå rettsida. Pårissing av dimensjon med ripmot lagt ann mot rettsida. I denne operasjonen gjekk eg ut frå kva som ville bli maksimal tjukkleik på ferdig dimensjonert fylling, for å sleppe å høvle bort meir enn naudsynt. Eg tolkar variasjonen i dimensjon på fyllingane på dei originale dørene dit at det kan stamme frå ei slik vurdering. Det er ein del ekstra arbeid å høvle ned heile fyllinga med 2-3mm, og om profilane i fyllinga kan tilpassast forskjellige dimensjonar, så har det i grunn lite å seie om fyllinga er 50mm eller 53mm.

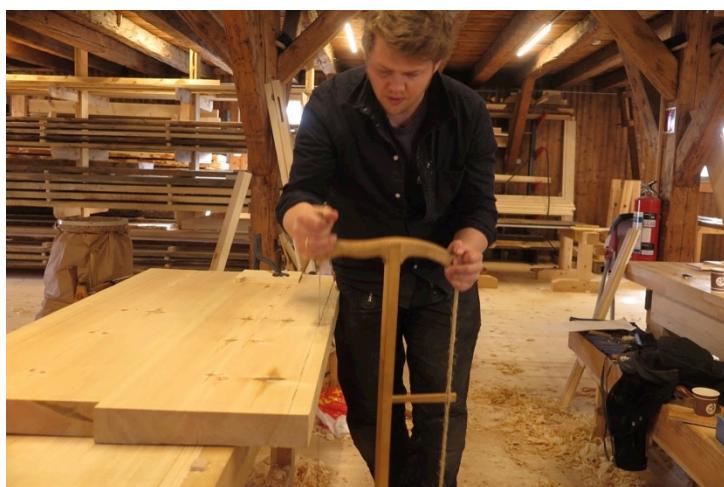
*Figur 63. Grovretting av fylling med grindsag etter snorslag. Foto:HTF*

Etter at fyllinga er dimensjonert og retta på ei side merkast totalbreidda på, og sagast ut og høvlast inn til snorslaget. Total breidde vert lysopning for fylling pluss notsporet si djupne på kvar side. I gjæringa eg undersøkte på den originale døra såg det ut som at fyllinga så og seie botna i notsporet. Korleis dette såg ut i andre sida er vanskeleg å seie. Eg valde å trekke frå litt på breidda slik at det vart omlag 2mm luft mellom notspor og fjøra på fyllinga. Totalt 3-4mm smalare enn om ho skulle botna.

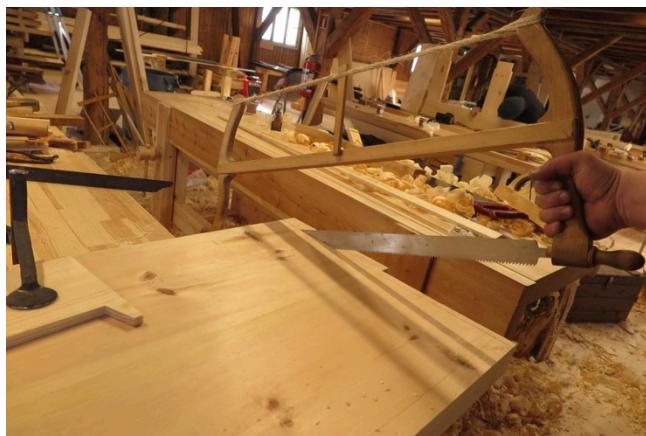
*Figur 64. Kapping av fylling. Foto:HTF*

Lengdemålet vert vinkla over og vert på same vis som breiddemålet knappa inn med nokre millimeter for å vere på den sikre sida. Det kappast etter streken med sag, og den saga overflata i endeveden vart så vidt høvla over for å gjøre det lettare å sjå riss i overflata.

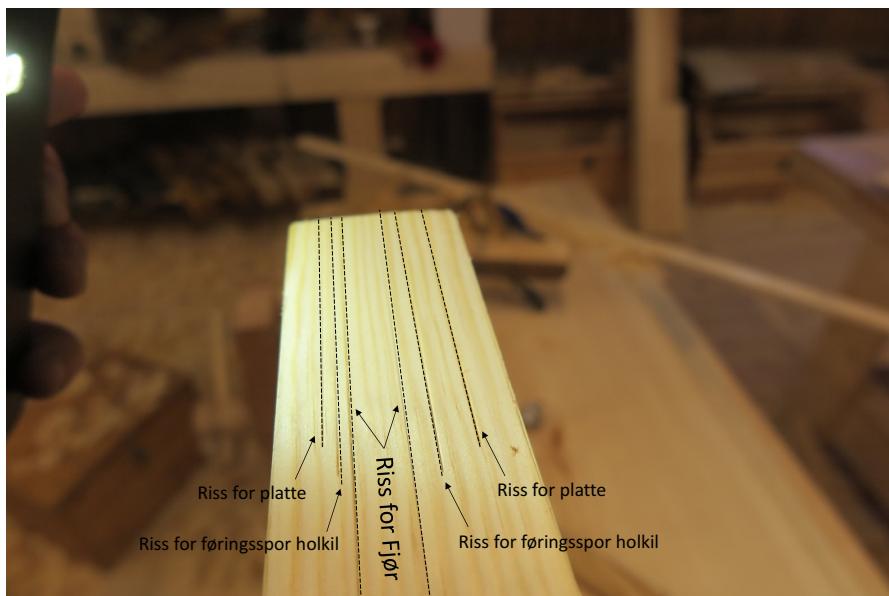
Figur 65. Oversyn, oppmerking for profilering av fyllinga. Foto:HTF

Oppmerkinga av fyllinga har eg ingen kjelder på, men profilane på fyllinga og fjøra som er tilpassa notsporet fortel noko om kva som er styrande mål. Til dømes er platta parallel med spegelen heile vegen på bode sider av fyllinga. Dette tolkar eg som at det har vore nytta ein høvel med ein form for djupnestopp i forhold til spegelen, eller at det er rissa/markert for djupna av platta i kanten på fyllinga, og høvla beint mellom merka. Samtidig som ein treng fleire spesialhøvlar til profilering og linande kan også fleire av dei nyttast på ulike vis. Den stillbare nothøvelen var ikkje eit heilt tilfeldig val, då verktøyet til dørsnikringa skulle lagast. Fyllinga er sett saman av fleire profilar som treng styringsspor og referansar på ulike vis. Den stillbare nothøvelen kan då vere eit nyttig og fleksibelt verktøy til å løyse fleire av desse utfordringane. Ved risse på djupna for desse føringsspora og platta i langveden på kanten av fyllinga var tanken min å høvle beint mellom desse rissa.

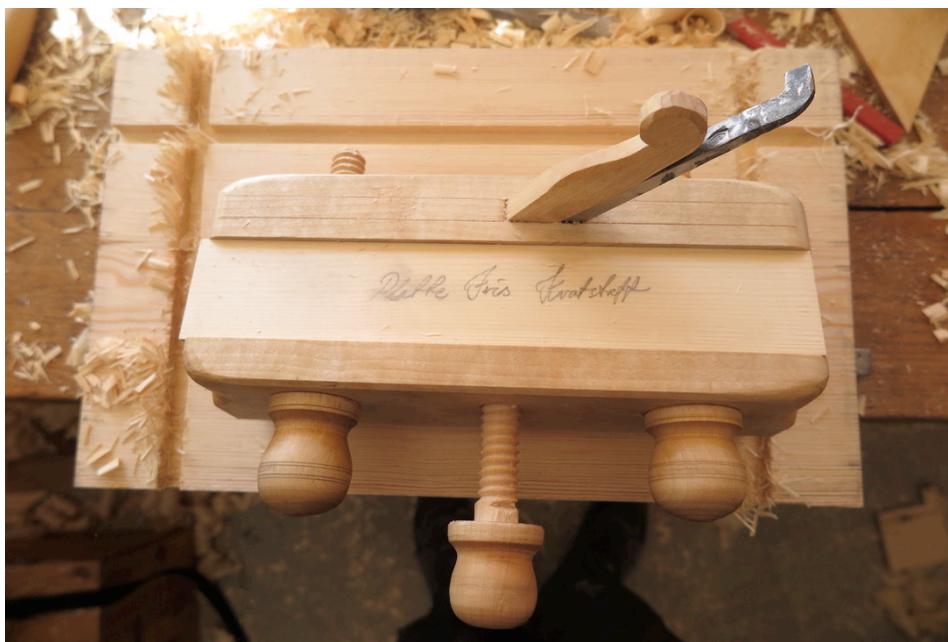
Figur 67. Stillbar nothøvel med fast avstandskloss for føringsspor. Foto:HTF

Eg enda opp med å lage faste avstandsklossar som eg spente fast i nothøvelen slik at breidda vart lik, sjølv om eg eventuelt måtte stille om høvelen. Djupna på spora noterte eg ned då eg var nøgd med utfallet av prøvehøvlinga. Dette er ikkje ein metode eg har belegg for frå andre hald, men noko som er fult mogeleg å gjere ut frå rammene som det tradisjonelle verktøyet og handverket gjev.

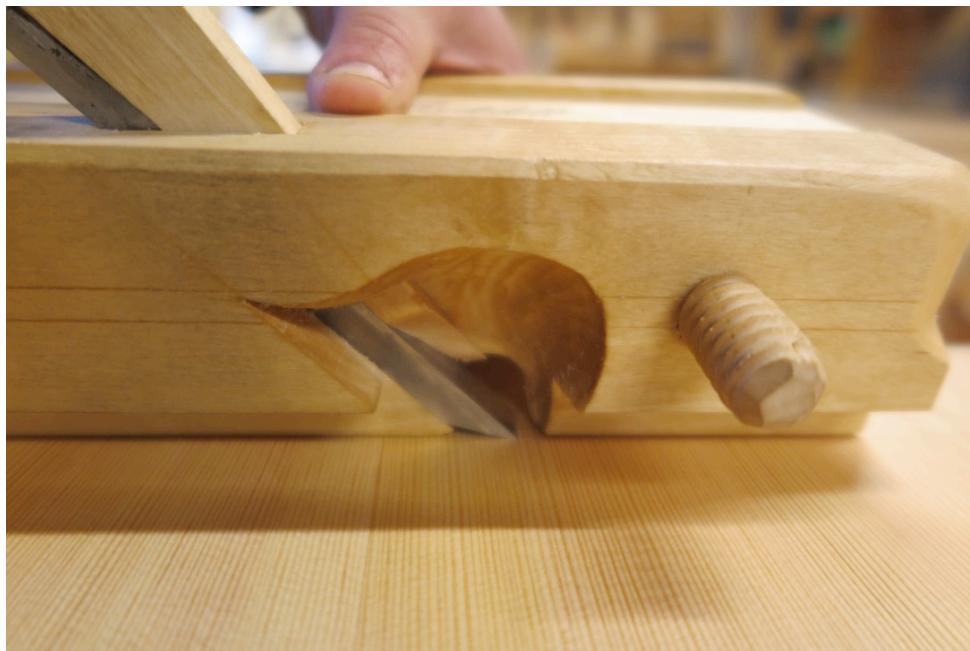
Figur 68. Rissing med nothøvel. Foto:HTF

Under prøvehøvlinga prøva eg ut mange variantar av tverrvedhøvling. Til dels vart det store utrifter. Eg endte difor opp med å gjere eit forskjær for å bryte fibrane før høvlinga. For føringssporet til platta valde eg å legge nothøvelen litt på skrå slik at hjørnet på tanna tok ned, og dra han baklengs slik at hjørnet på tanna laga eit riss i veden.

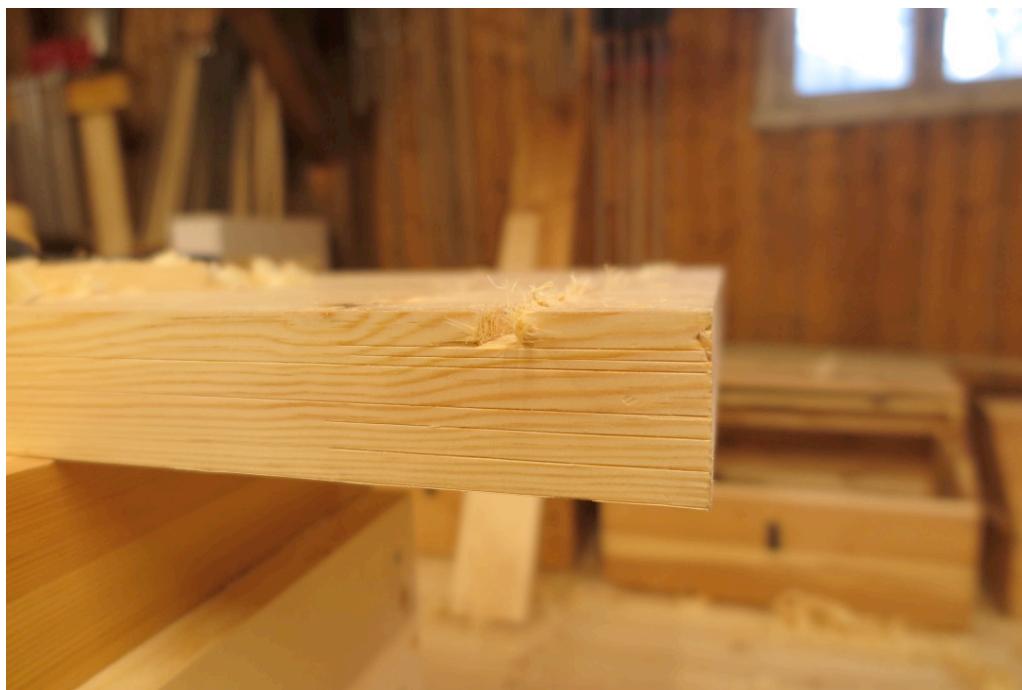
*Figur 70. Høvling av platte. Foto:HTF*

Plattesporet vart høvla ned til risset på både sider. I teorien skulle det då vere beint i mellom, om nothøvelen er rett i solen.

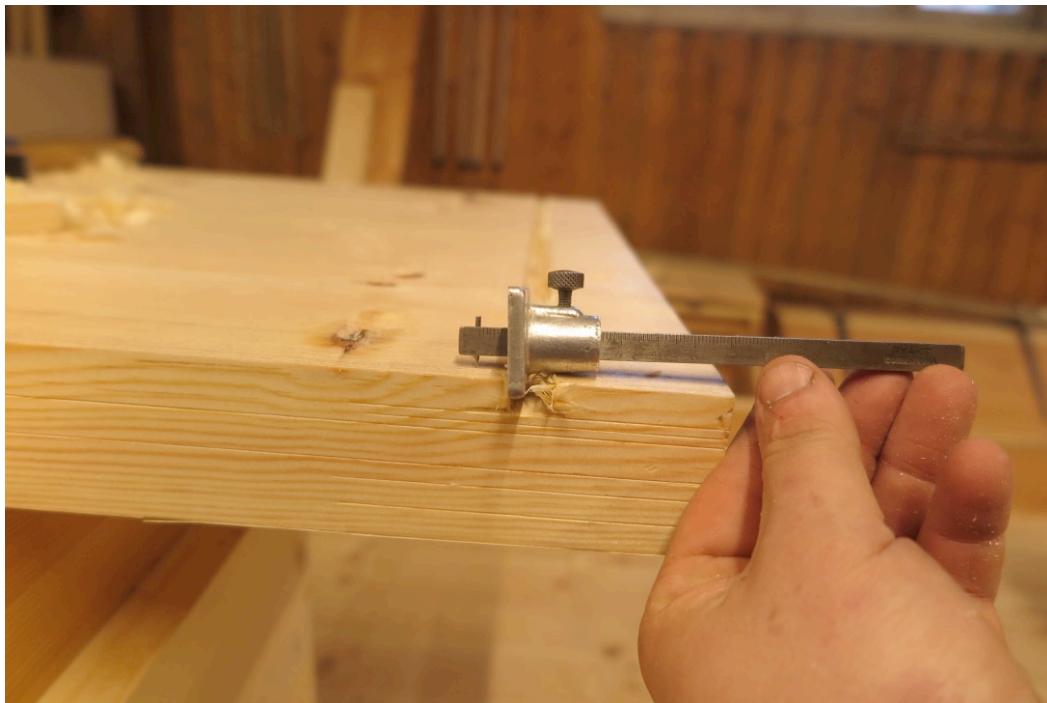
*Figur 71. Rissing for forskjæring av kvartstaff i tverrved. Foto:HTF*

No som platta er høvla er neste steget å høvle på ein kvartstaffprofil. I den originale døra tolkar eg det som at kanten oppe i kvartstaffprofilen mellom bogen i profilen og spegelen har spor etter eit slags forskjer. Det er i alle fall to forskjellige overflater i denne kanten. Den øvste, ca halvdelen, ser ut til å vere skoren, medan den nedre halvdelen er litt meir utriftsprega. Eg valde difor å gjere eit forskjær også for kvartstaffen. Ripmotten stilte eg inn omlag ein halv millimeter breidare enn profilen, og nyttja notsporet som vart høvla for platta til anlegg for ripmotten.

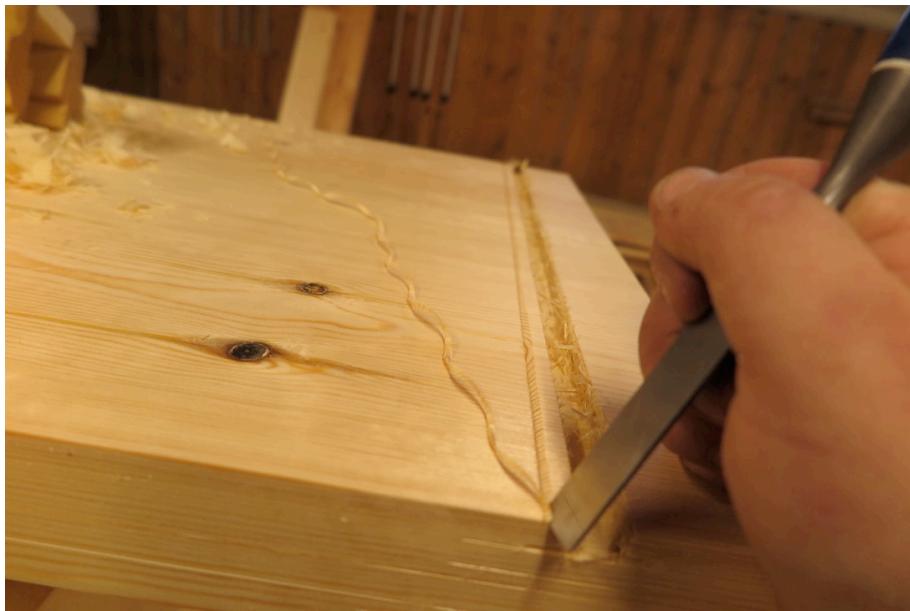
Figur 72. Forskjering. Foto:HTF

Forskjering med tappjarn.

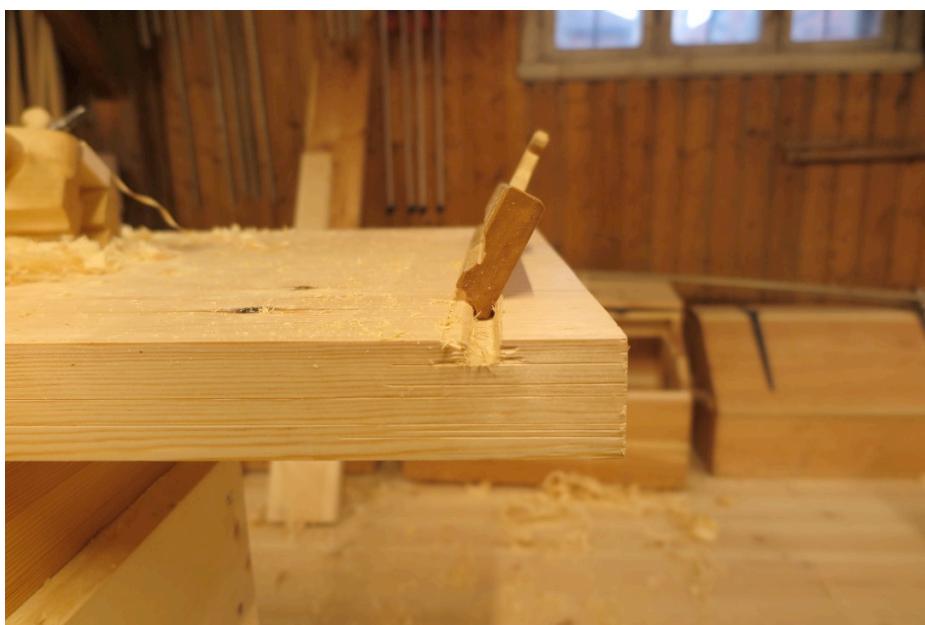
Figur 73. Høvling av kvartstafff på fylling. Foto:HTF

Høvelen vart ført på same vis som ved profileringa av ramtreeet. Gradvis høvling mot lodd med anlegg i nederste kant (sjå fig. 56-59)

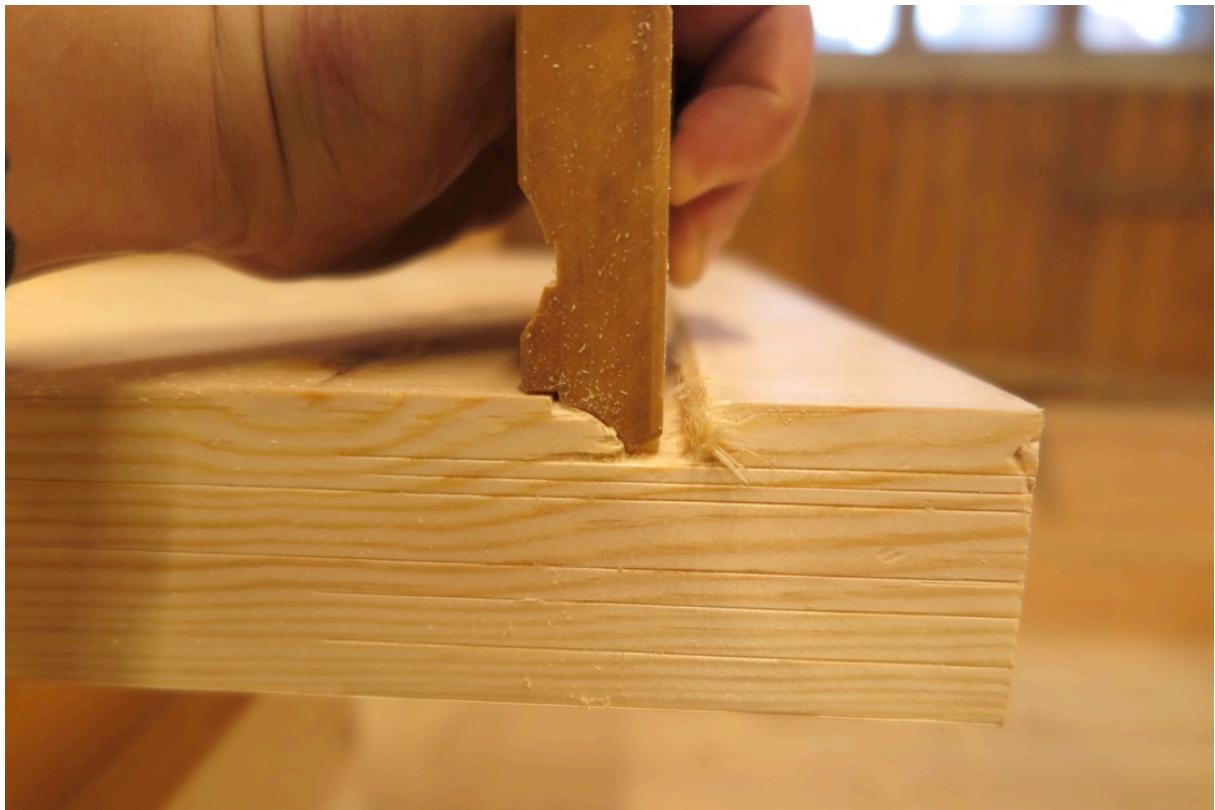
Figur 74. Kvartstaff, fylling, tverrved. Foto:HTF

Profil høvla inn til forskjæret. Her er det ekstremt viktig å ikke legge høvelen for langt inn og forbi forskjæret då dette førte til utrifter under prøvehøvlinga.

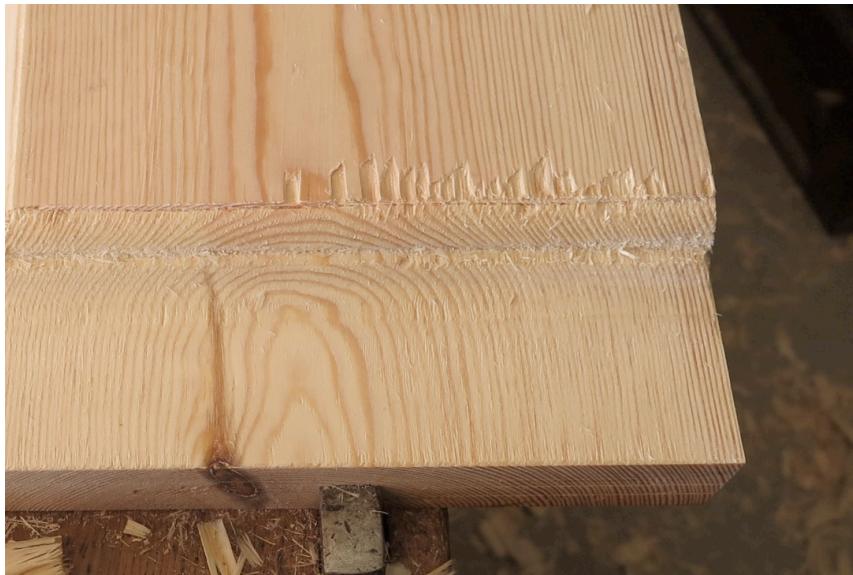
Figur 75. Utrifter ved høvling forbi forskjæret, kvartstaff fylling. Foto:HTF

Utriftene til høgre i biletet (fig. 75) er resultat av eitt høveldrag forbi forskjæret. Dette kan sjølv sagt ha med både materialar og sliping/oppsetting av høvelen å gjere, men det er små marginar som skiljer mellom eit godt og dårlig resultat.

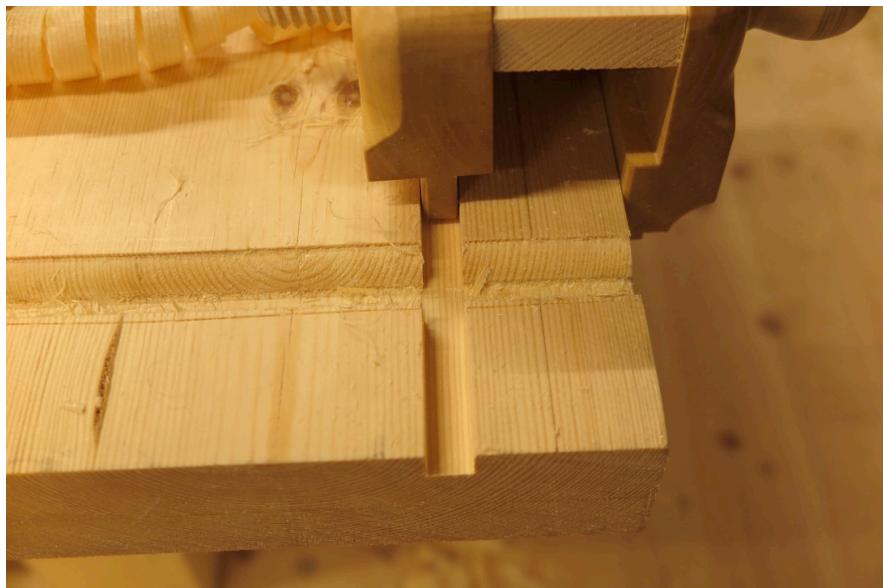
Figur 76. Høvling av platte, langved, fylling. Foto:HTF

Når kvartstaff og platte er ferdig høvla i tverrveden gjorde eg samme operasjon i langveden. Djupna på platta i langveden vart då styrt av djupna på tverrvedplatta som allereie var høvla. Slik spara ein seg for oppmerking, og platta høvlast berre enkelt og greit til same nivå.

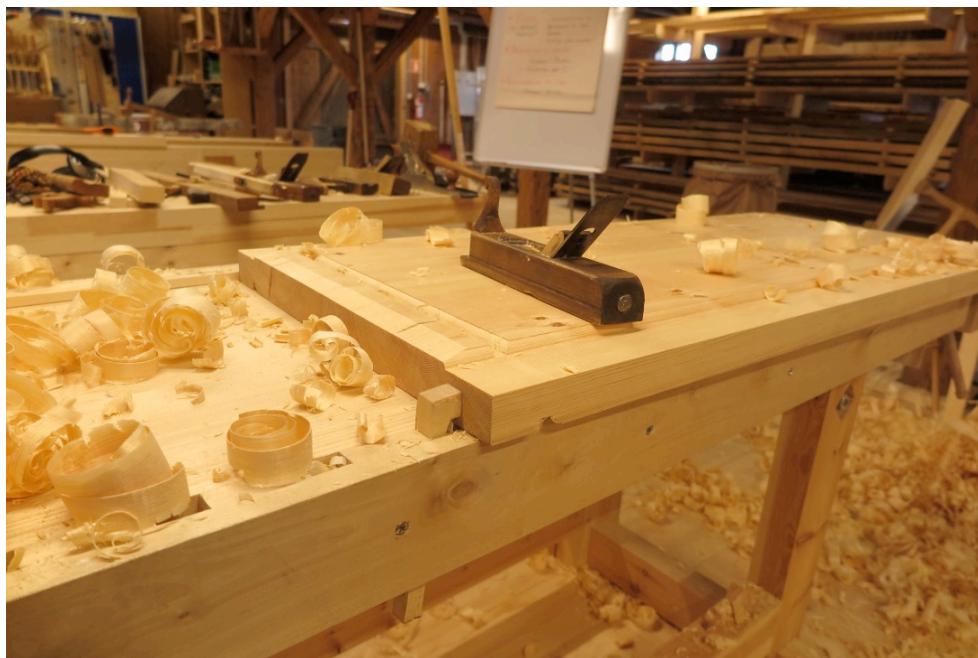
*Figur 78. Fjerning av overflødig material med skrubbhøvel. Foto:HTF*

Den overfødige materialen som uansett skal bort valde eg å høvle ned til nivå med platta.

Soleis får ein ei fin og ryddig flate å arbeide vidare frå samtidig som ein fjernar material som likevel skal bort. Med ein grovstilt skrubb går dette relativt raskt.

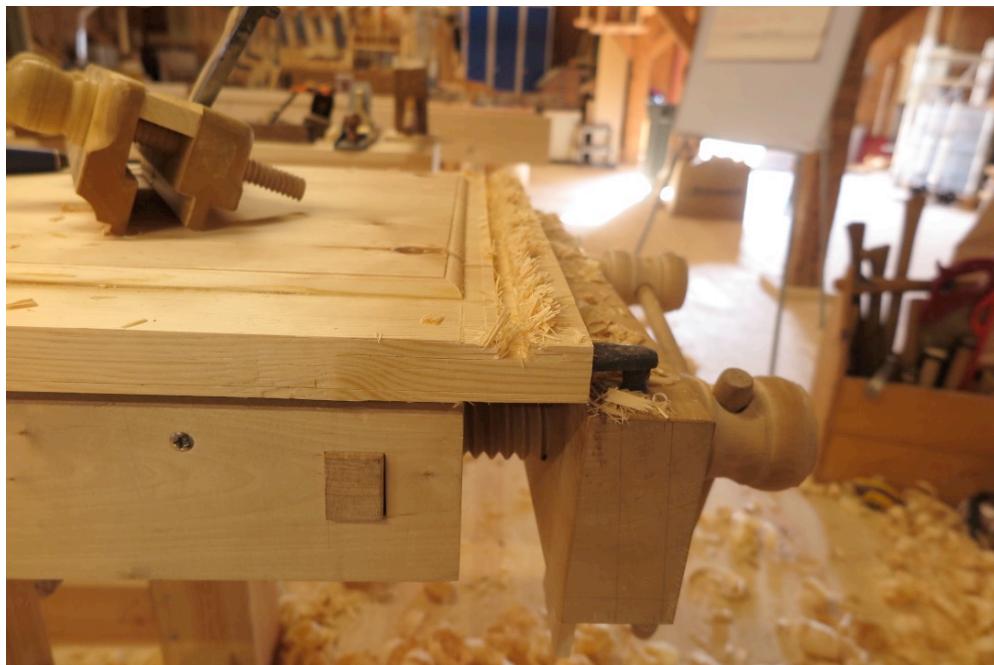
*Figur 79. Føringssspor, holkil, fylling. Foto:HTF*

Det neste steget i profileringa av fyllinga er holkilen. For å få ei presis og god styring på holkilen valde eg å lage eit føringsspor også for denne høvelen. Til dette føringssprett nytta eg også nothøvelen, men no med ein annan avstandskloss mellom landet og høvelstokken. Denne avstanden vart prøvd ut til å stemme ved prøvehøvling av holkilen.

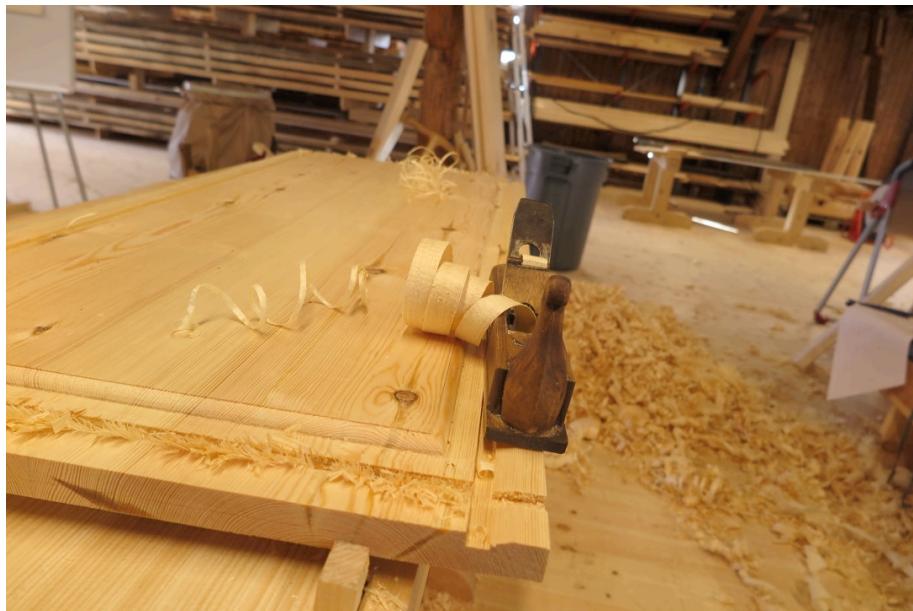
*Figur 80. Fjærning av overflødig material med skrubbhøvel. Foto:HTF*

Veden på utsida av føringssporet for holkilen høvlast bort med grovstilt skrubb.

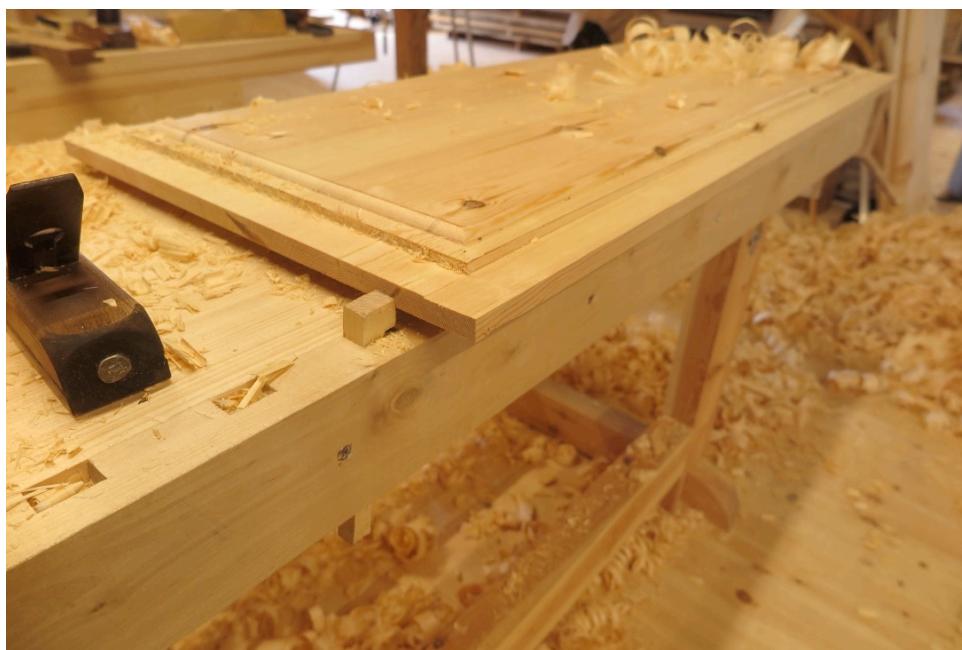
*Figur 80. Styringskant for holkil. Foto:HTF*

Fyllinga er no klar for høvling av holkil. Tverrved først, og langved etterpå.

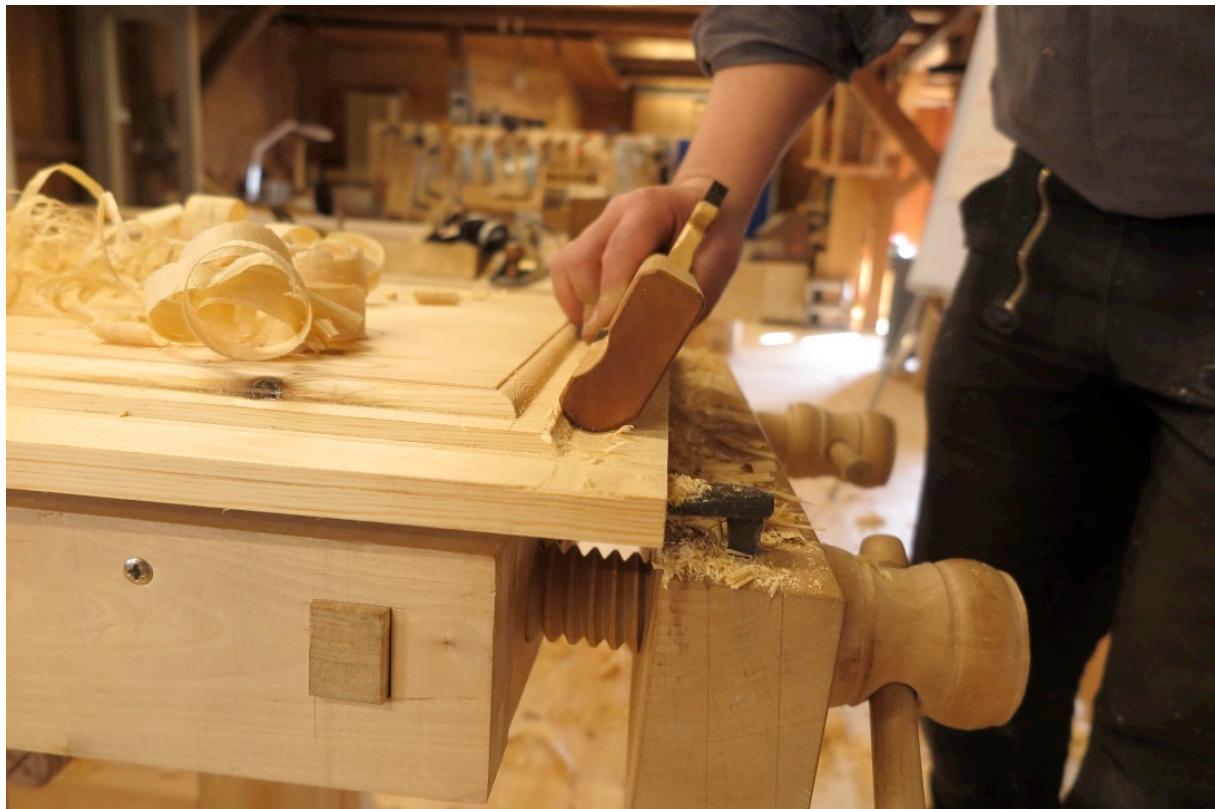
*Figur 81. Høvling av holkil. Foto:HTF*

Holkilhøvelen leggast mot styringskanten.
