# Kva kan ei dør fortelje om korleis ho vart snikra?

- 
- Forslag til opphavleg arbeidsgang og verktøybruk, basert på gransking av ei 1700-tals fyllingsdør.

Bacheloroppgåve i Tradisjonelt Bygghandverk

NTNU

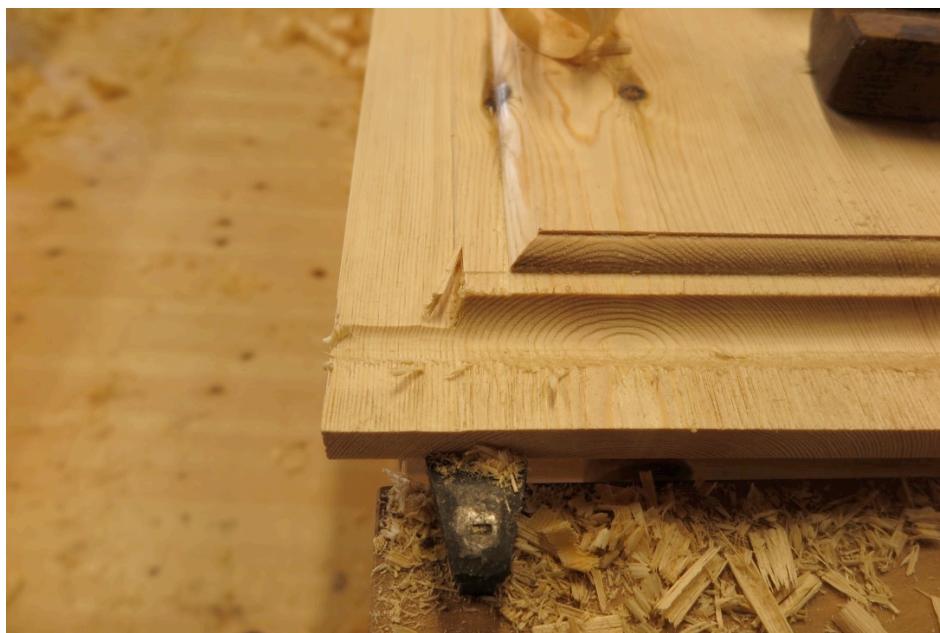
*Figur 82. Ferdig holkil i tverrved. Foto:HTF*

Holkilen høvlast inn til platta er passeleg breid. Dette tok eg på augemål. Her kan ein også sjå utsprekking i enden av holkilen (fig. 82). Der det sprakk ut skal likevel høvlast bort, men det er verd å tenke over rekkefylgja. For å vere heilt på den sikre sida kunne ein høvla tverrveden heilt ferdig før ein tok til på langvedhøvlinga.

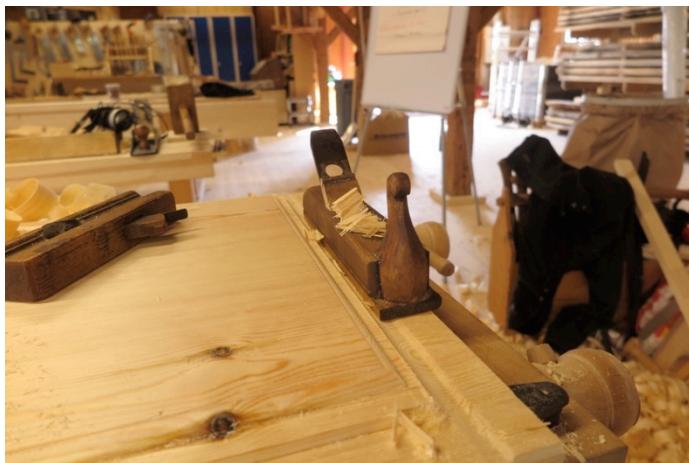
*Figur 83. Grovhøvling av fris med skrubbhøvel. Foto:HTF*

Før frishøvlinga høvla eg meg nesten ned til frisrisset med skrubben. Soleis kan ein halde frishøvelen kvass og finstilt og heller fjerne mesteparten av materialen med skrubben.

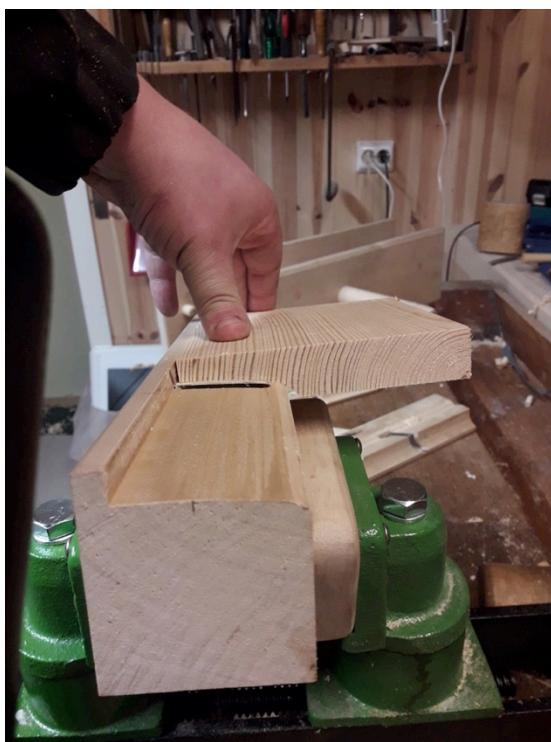
*Figur 84. Justering av frishøvel for overgangen mellom holkil og fris. Foto:HTF*

Under prøvehøvlinga av frisen var det om å gjere å få stålet i frishøvelen til å gå ut i null akkurat der holkilen var på det djupaste. Solen i frishøvelen og stålet vart forsøkt tilpassa dette så godt det let seg gjere for å få til ein mest mogeleg trinnlaus overgang.

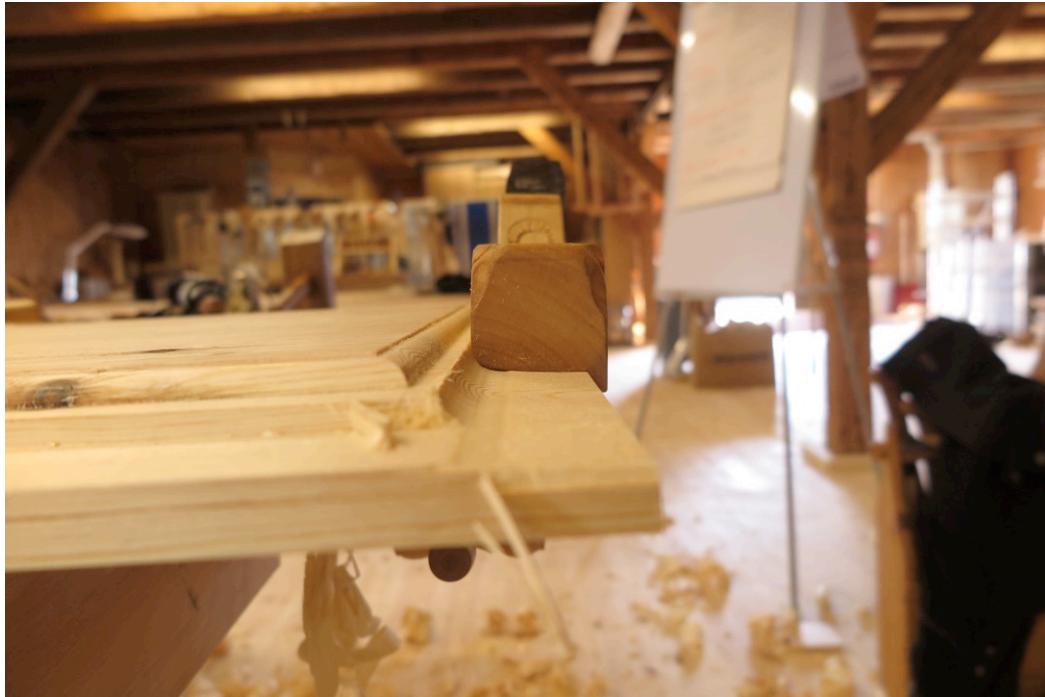
*Figur 85. Frishøvling. Foto:HTF*

- Frisen høvlast ned til risset på kanten av fyllinga, og skal etter planen lage ein jann overgang mellom holkil og

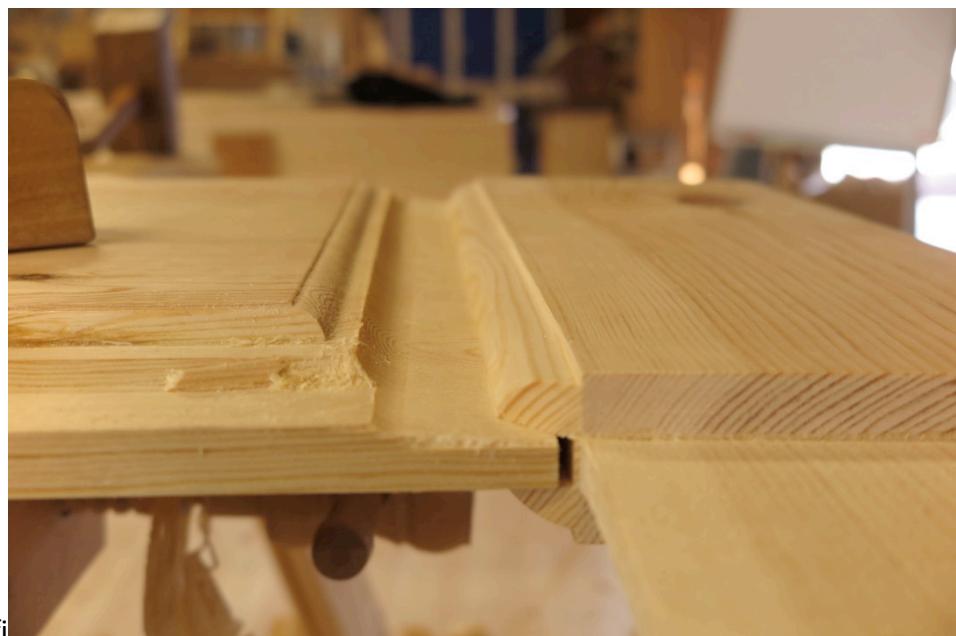
*Figur 86. Prøving av ramtre mot fjøra på frisen. Foto:HTF*

Når frisen var høvla omlag til risset tok eg siste tilpassinga ved å prøve på det ramtreeet som fjøra skulle passe inn i. Eg let frisen gå til det stramma overalt og var att omlag 5mm luft før botn av nota. Ved samansetting vil då etter planen nota klype godt og stramt rund frisen, som då vert pressa nokre millimeter til inn.

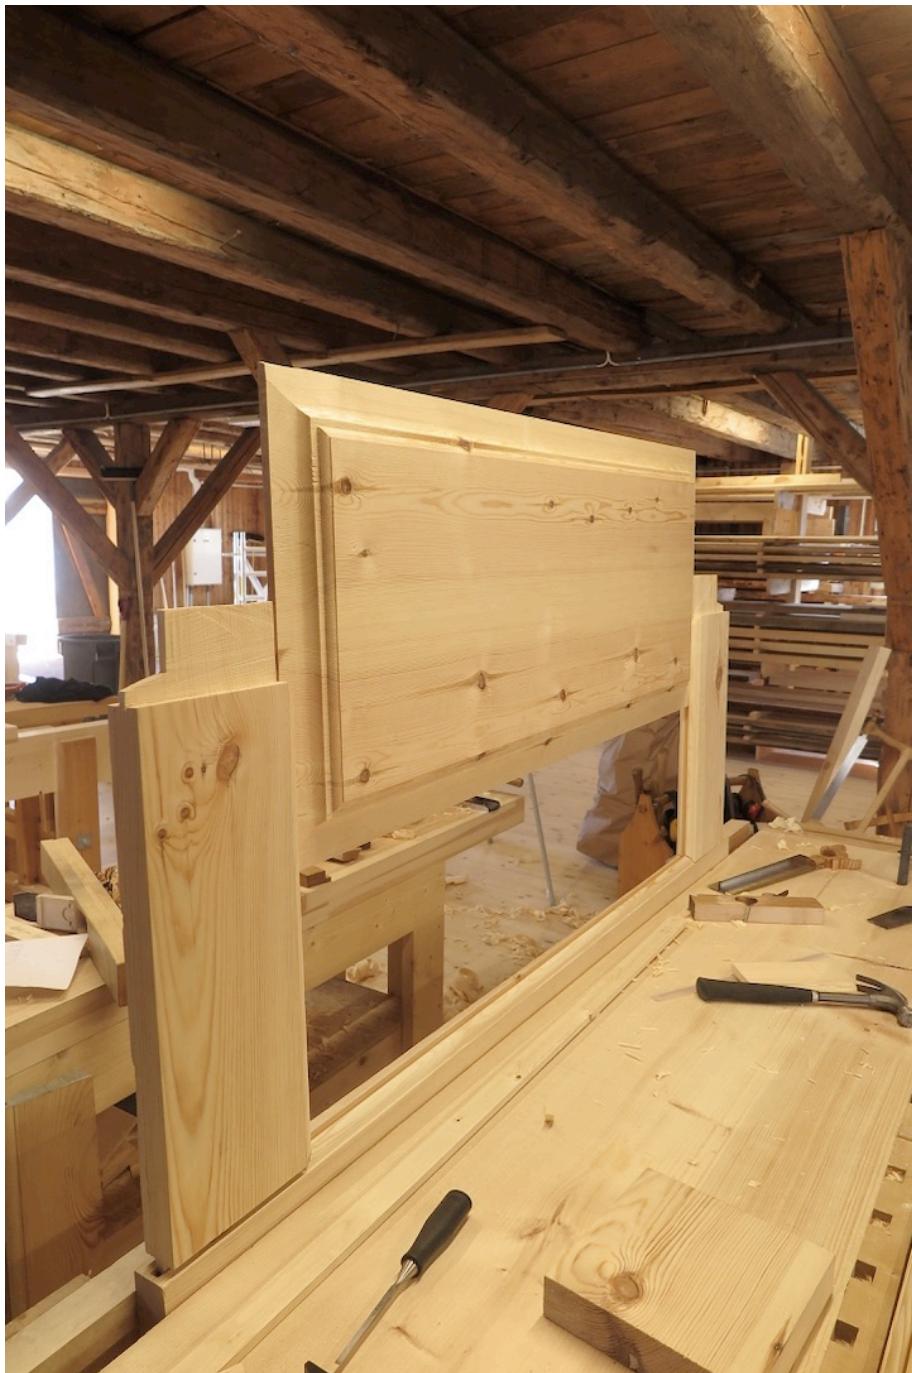
Figur 87. Samansetting av dør. Foto:HTF

Når fyllinga var ferdig høvla og prøvd på alle ramtrea var det klart for samansetting av døra. Eg valde å spenne fast det eine langramtreeet, slå inn både tverramtrea, for så å føre fyllinga inn frå sida. Dette kunne sikkert vore gjort på fleire vis og i etterkant har eg tenkt at det kanskje ville vore betre å montert på tverramtrea på fyllinga først, og så sette på langramtrea på kvar si side. Det er mange vegar til Rom.

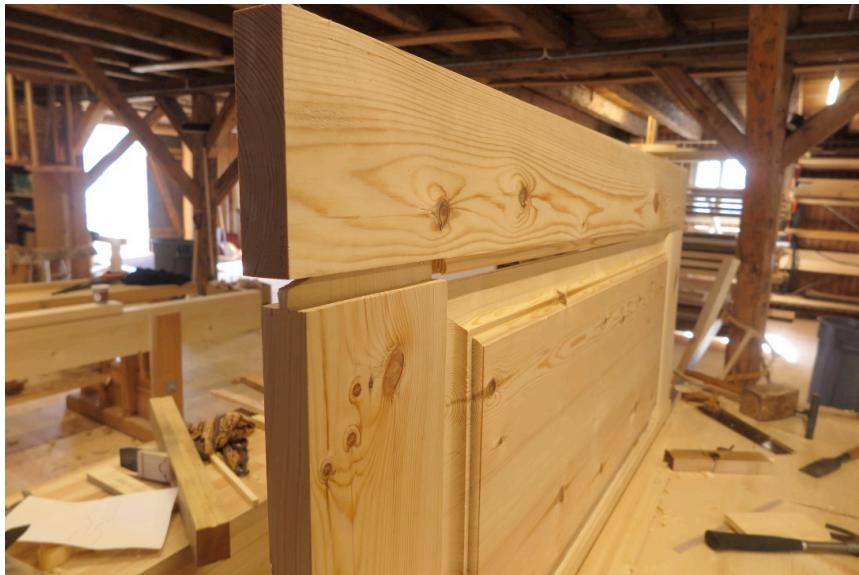
*Figur 88. Montering av siste langramtre. Foto:HTF*

Når fyllinga var på plass i langramtreeet i botn kunne det siste ramtreeet monterast.

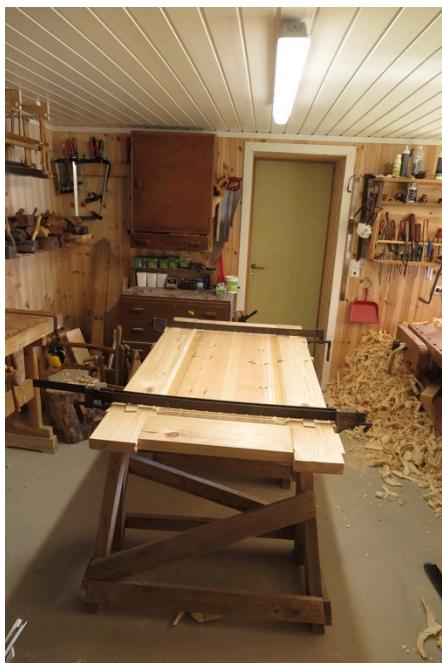
*Figur 89. Tvinging før nagling. Foto:HTF*

Til å tvinge saman døra vart det nytta moderne limknektar. Korleis dette var gjort på 1790-talet er vanskeleg å seie, men truleg har det over snakk om tretvinger/knektar eller ei form for kilestramming. Døra er såpass stram og presis at eg tolkar det som særslig sannsynleg at ho har vore tvinga i hop på eit eller ana vis før nagling.

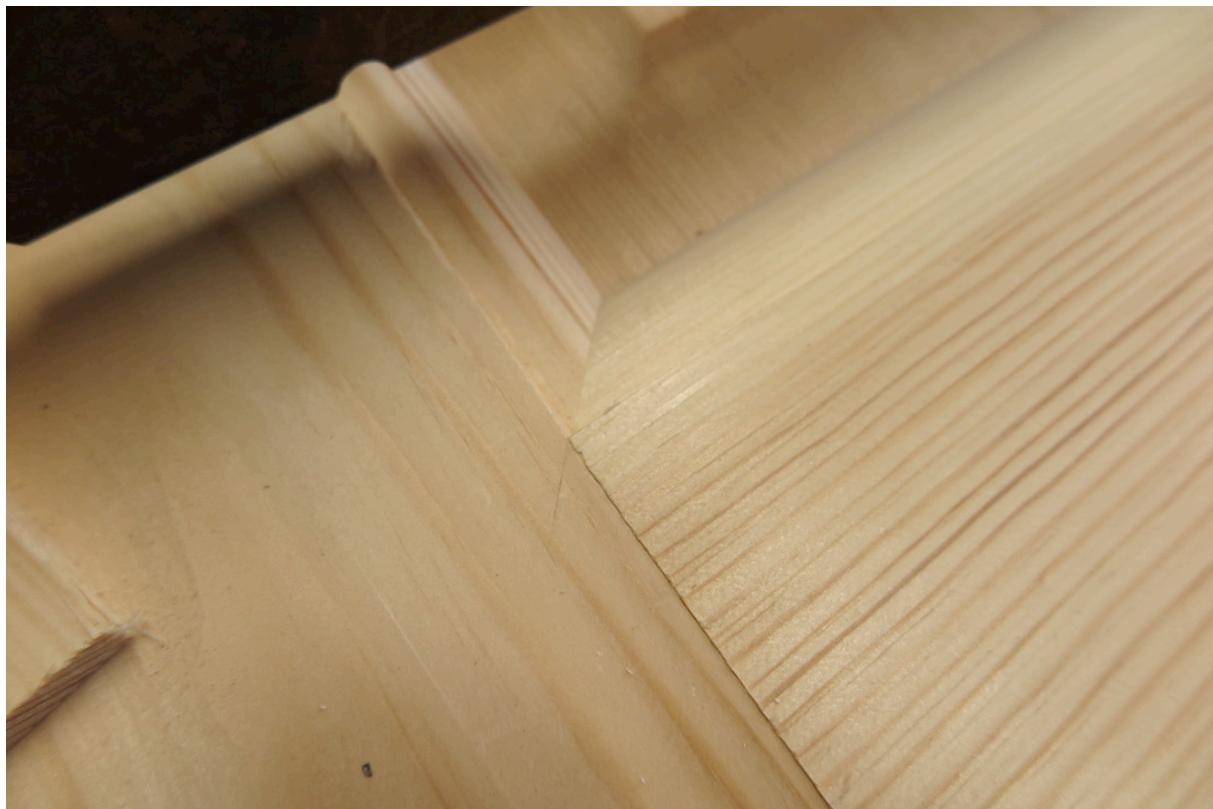
*Figur 90. Detalj, ramtre og gjæring. Foto:HTF*

Gjæringane fell godt i hop, og gjæringsrisset på langramtreeet synast, nett som i originalen. Ein liten halvmillimeter trapping mellom tverr og langramtre. Dette er så lite at det ikkje har nokon verknad på profilen, og kan lett pusshøvlast bort.

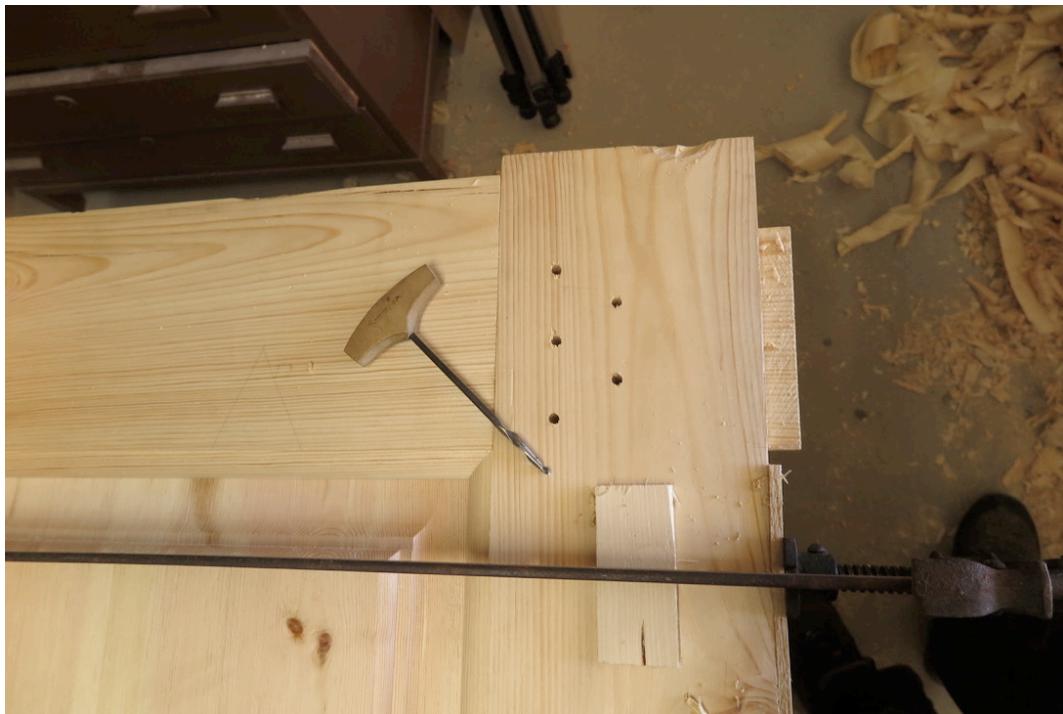
*Figur 90. Boring av naglehol med navar. Foto:HTF*

Hola for naglinga fylgjer eit symmetrisk mønster som går att i alle hjørna. Koninga på navaren passar godt med dei originale naglane. Ved å borre til enden av skjeret får ein eit konisk hol til naglane.

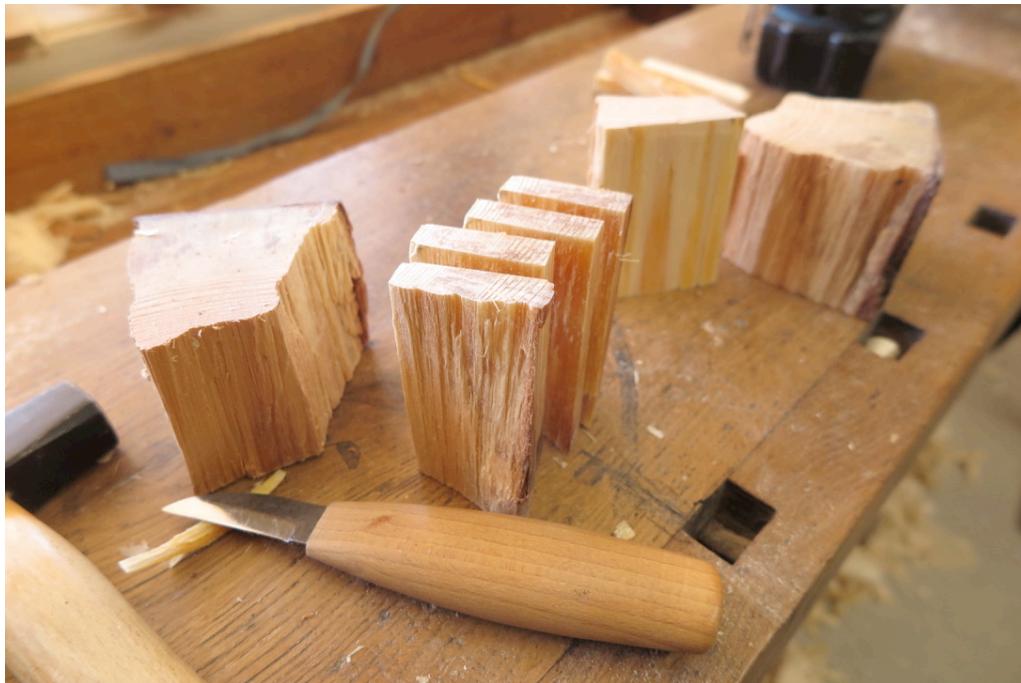
*Figur 91. Kløyving av nagleemne. Foto:HTF*

Til naglinga kløyvde eg ut nagleemne av feit furu.

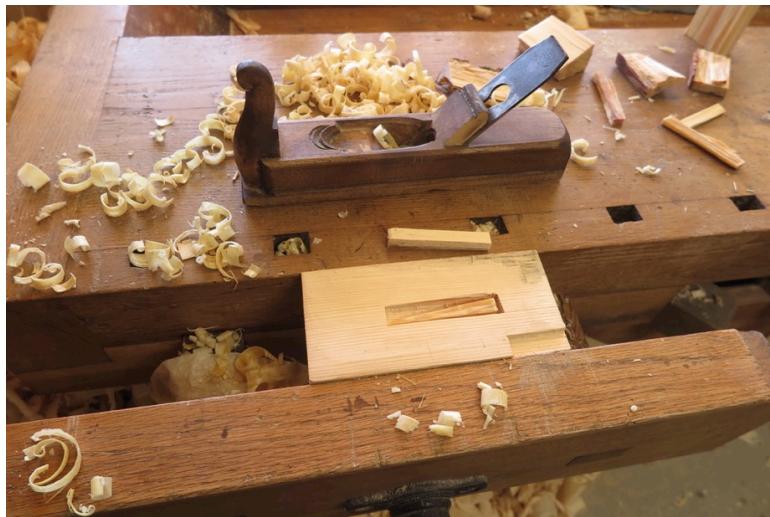
*Figur 92. Naglelo for dimmensionering av naglar. Foto:HTF*

Det var ikkje høve til å studere dei originale naglane utanom i endeveden. Eg tolkar dei til å ha vore meir eller mindre firkanta i tversnittet. På naglinga gjorde eg forskjellige variantar av nagleframstilling. Ein variant er å spikke. Ein annan variant er å lage ei form for naglelo som består av eit spor med samme stigning/koning som navaren som ein legg nagleemnet ned i. Ved å høvle alle fire sidene får ein fram ein nagle som er firkanta og konisk og passar til holet navaren har bora. Denne metoden vart vist fram av Hans Andreas Lien under kurs i snikring av empirvindauge på Norsk Folkemuseum i 2017. Dette er ikkje noko eg har funne belegg for i tradisjonen, men det er ein rasjonell og enkel måte og framstille koniske firkanta naglar på.

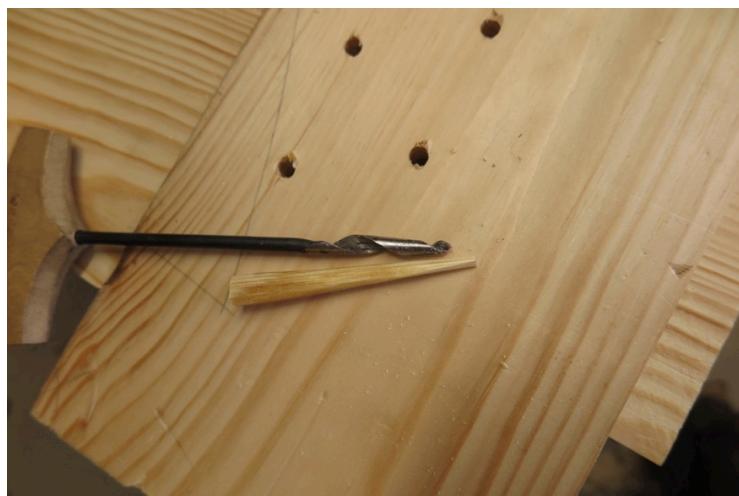
*Figur 93. Nagle dimensjonert i naglelo og navar. Foto:HTF*

Nokre av naglane eg slo i som var heilt firkanta vart litt skarpare i kantane enn det dei originale var. Om dette har med forholdet i hardleiken på naglen og ramtreelet eller om det har å gjere med at naglane ikkje var firkanta er vanskelg å seie. Eg endte opp med å spikke av ein ørliten fas på kvart av hjørna på naglen så kantane ikkje vart så skarpe. Altså ein firkanta nagle med knekte kantar. Desse gav i grunn eit relativt likt resultat som originalen, men dette er vanskeleg å seie noko heilt eksakt om.

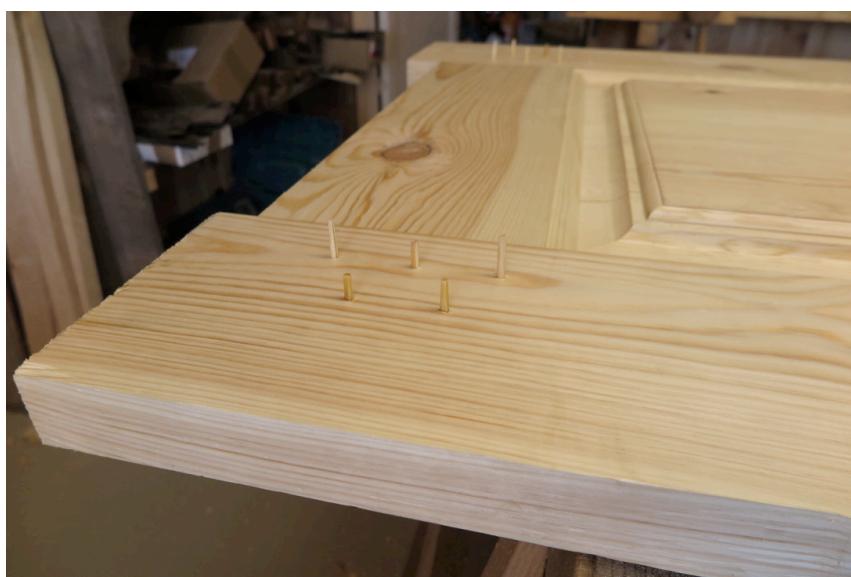
*Figur 95. Gjennomslåtte naglar. Foto:HTF*

Dei gjennomslatte naglane før kapping og pusshøvling.

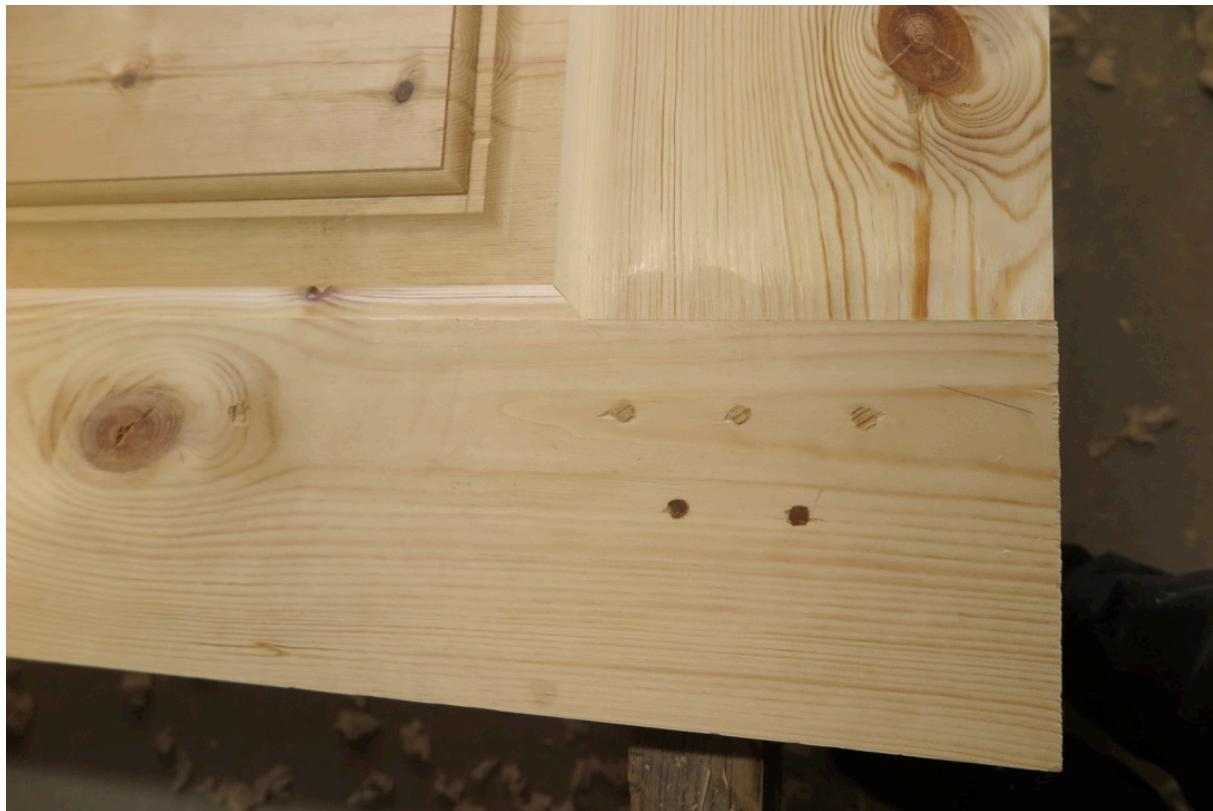
*Figur 96. Ferdig kappa og pusshøvla naglar. Foto:HTF*

Naglane sagast av med bakksaga og til slutt høvlast det over med ein finstilt pusshøvel. Her høvlast også eventuelle trappingar bort. Ramtre og utstikkande tappar reinkappast.

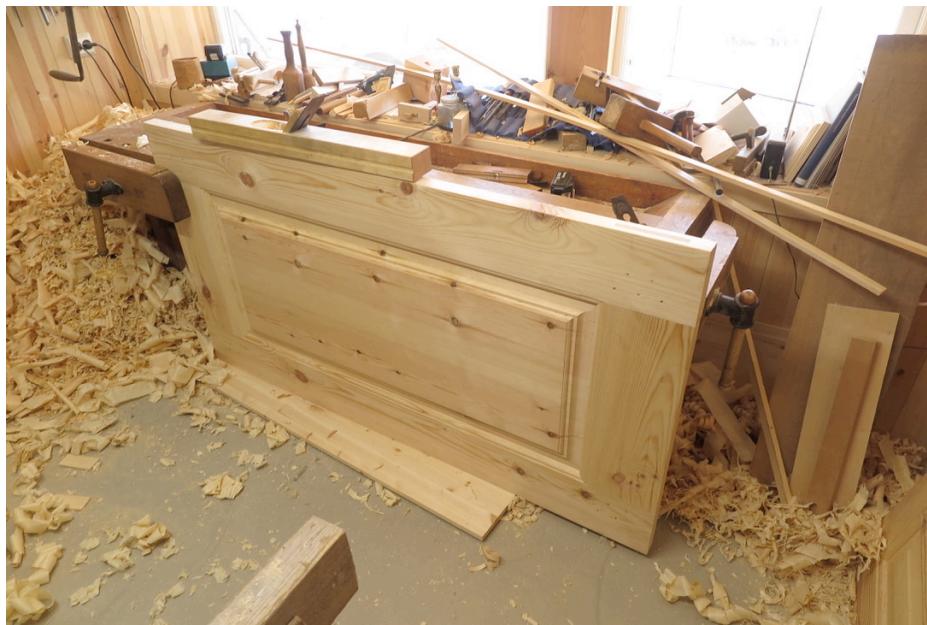
*Figur 98. Pusshøvling/retting av kant og tappar. Foto:HTF*

Ramtrea høvlast over med langhøvelen og tappane høvlast ned til dei går i eitt med ramtreeet. Eg tolkar mangelen på spor etter rissing og liknande rundt tapphola skriv seg frå ei slik høvling/retting som dette etter at døra er ferdig.

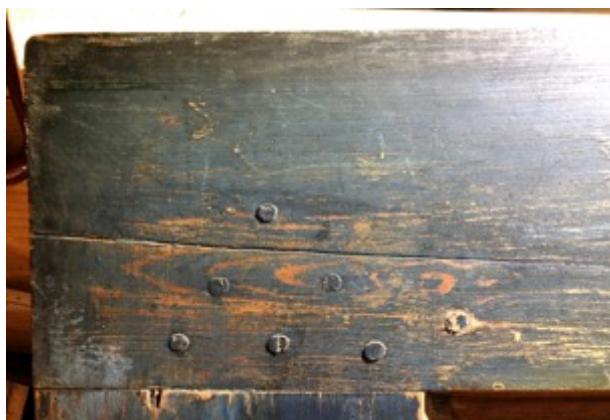
Figur 6 Riss etter placering av tverramtre. Foto: RR

Det er eit 90 graders riss på langramtreeet som flukter med innvendig plasseringa av tverramtreeet (Fig.6). Desse rissa finn eg to stader på den originale døra. Truleg har det vore riss for plassering av kvart ramtre, men desse har kanskje blitt høvla vekk seinare.

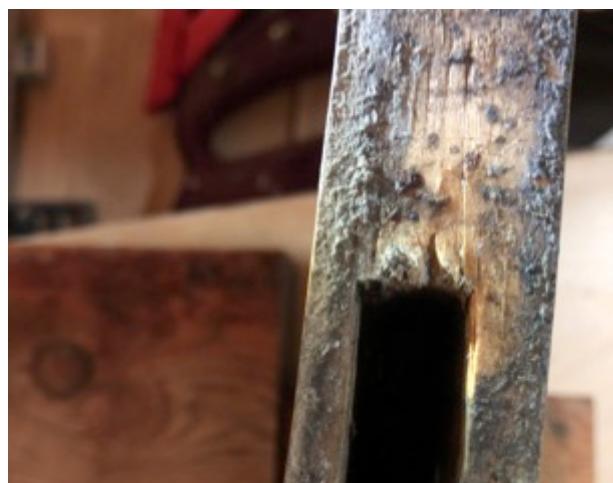
Figur 7 Riss i enden av tappholet. Foto: RR

I enden på tappholet (Fig.7) er det noko som liknar på fire parallelle riss. Dei ytтарste rissa fluktar med bredda på tappholet og dei innarste er trekt om lag 2 mm innom tappholet. Kan snikkaren ha "henta" seg inn igjen frå den tenkte merkinga på tappholet? Har holet blitt breiare eller kan det vare noko heilt anna?

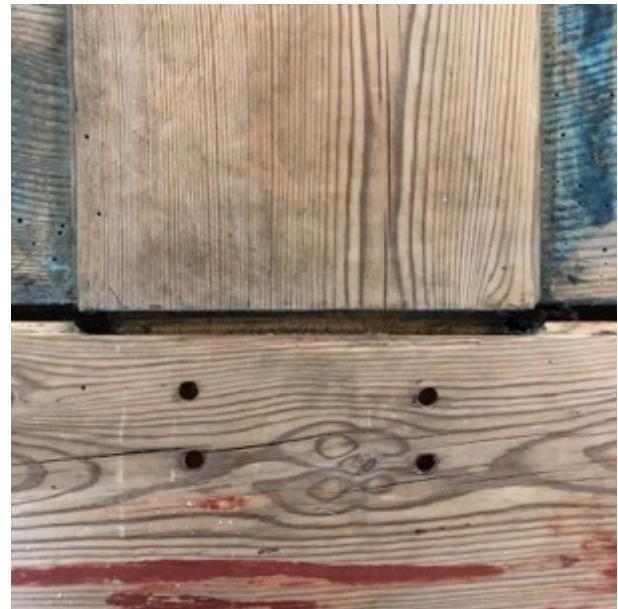
Figur 8 Riss ved brystning. Foto: RR

Midtre tverramtre står med ein tapp inn i tappholet på langramtreeet (Fig.8). Her er delar av riss som flukter med tappskuldra på ramtreeet. Risset er på innsida av sagsnittet, noko som truleg gjer at det er den innvendige bredda på tverramtreeet som er satt. Det kan sjå ut som snikkaren har saga direkte på emnet utan å lage seg eit styrespor.

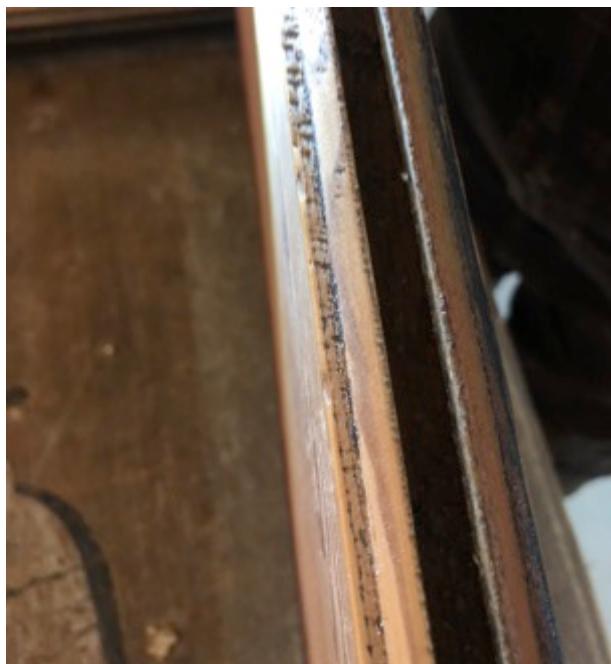
Figur 10 Notspor og staff. Foto: RR

Ramtreeet har eit notspor i seg som er 8 mm djupt og 7 mm bredt (Fig.10).

Notsporet er i er ikkje heilt sentrert på emnet, men ligg med parallel avstand frå vrangsida (yteside) som er antatt referanseside. Det er i dette sporet

fyllingane står. På kvar side av notsporet inn mot spegelen er det ein kvartstaffprofil. Denne profilen har noko ujamn høgde mot notsporet, men radien og platten er lik på både sider. På margsida av ramtreeet har profilen svake utrifter, medan på yte-sida er den glatt. Høvelen har gått i mot-ved på rangsida (yte-sida) og med-ved på rettsida (margsida). Høvelen er trulege nyttå når emnet står i lodd i arbeidsbenken. Høvelen lagar då utrifter i platten når den høvlar seg nedover frå loddet.

- I tverrveden ser kanten mellom kvartstaffen og spegelen til å vere skoren (fig.10).  
Fibrane er kappa i eit reint kutt i øvre halvdel, og litt meir rotete i nedre. Ei tolking av dette er at det har vore skore eit slags forskjer før profilhøvlinga for å hindre utrifter i tverrveden. Denne kanten er særskilt utsett for utrifter og det er relativt naturleg å forskjere for å kunne unngå dette. Det at den øvre delen er skore og den nedre er litt meir rotete kan tyde på at den nederste delen er høvla med profilhøvelen på tvers av fibrane.

I tverrveden er overgangen mellom platte og kvartstaff skarp og presis, men det ser også ut som at fibrane heilt i botn av kvartstaffen har vorte rive ut litt, i nivå med platta. Dette gjer at overgangen vert ganske markert og synleg. (fig. 10)

Eg var lenge usikker på om denne høvelen profilerte ramtreeet når emnet låg på flasken eller sto i lodd (Fig.34). Bredda på plattene/falsen er har ein jamn avstand frå begge sidene. Utriftene som ein ser på (Fig.10) ville truleg ikkje vore der om høvelen hadde hatt kanten på emnet som styring. Sidan notsporet ikkje er i senter på ramtreeet vert toppen på profilane ujamne, men sirkelslaget i profilen vert likt. Denne høvelen har heller ikkje noko djubde stopp. Eg tolkar det slik at snikaren har høvla etter eit riss. Kanskje ikkje eit riss som går heile vegen langs ramtreeet, men er rissa mot gjeringa og at profilen er såleis er høvla i hop.

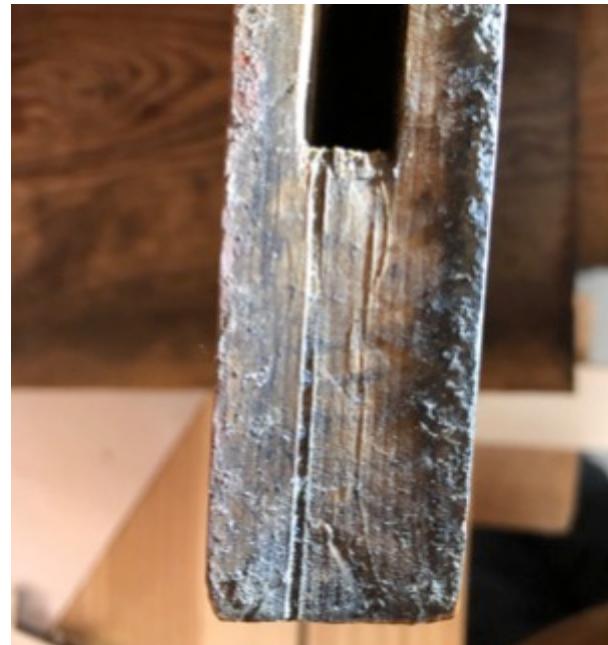
Figur 12 Notspor på brytsningsflate. Foto: RR

Eg tolkar at når flata for tappholet og tappskuldra vart laga, så har ikkje snikkaren brydd seg om å setje igjen dette sporet. Notsporet vart kanskje høvla før ein fjerna veden for brystninga og truleg har djupna på notsporet fungert som referanse for djupna på brystninga. I samanføytinga mellom langramtre og tverramtre ser ein at tappskuldra på tverramtre skrår innover (Fig.12). At den er underskoren.

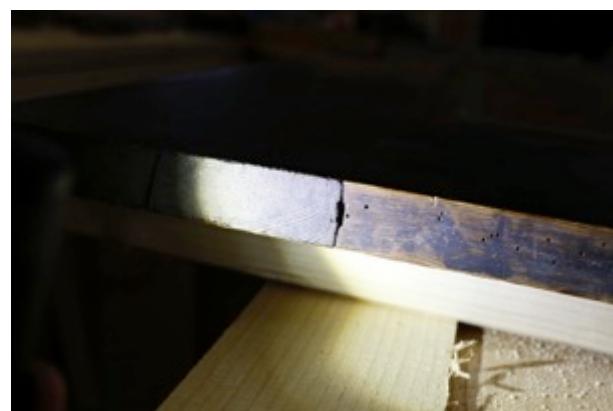
Figur 12 Langramtre og Tverramtre. Foto: RR

Brystningsflata på langramtreeet er parallellt med tappskuldra. Eg tolkar det som at denne samanføytinga er tilpassa individuelt, og truleg er det saga i mellom med ei sag. Eg tolkar at notsporet er høvla, avstanden frå kanten og inn mot sporet er jamnt i frå vrangsida og det høver godt med avstanden som er frå referanseflata på fyllinga og inn til notsporet. Det verkar som ramma og fyllinga i døra er pløgd i hop som eit golv eller panel. Tjukna på fyllinga høver godt med det som er vanleg av dimensjonar på golvbord. I tillegg er anteke referanseflatane på ramtre og fylling jamne og slette. Truleg er det høvlar som kan pløye not og fjør som har løyst denne oppgåva.

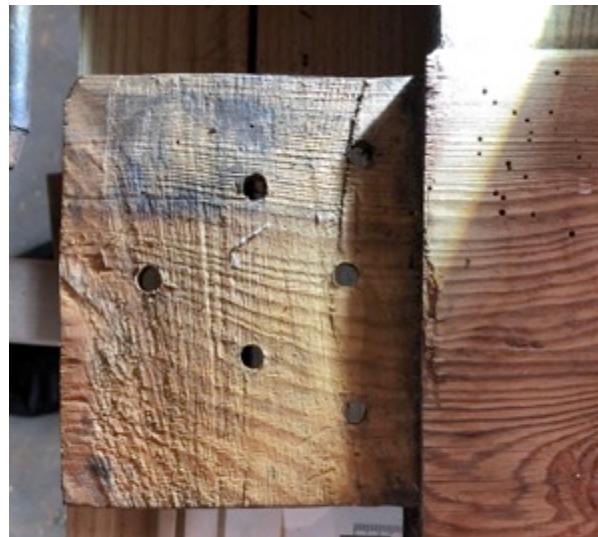
Figur 13 Tapp og verktøyspor. Foto: RR

Tverramtrea har tappar og langramtrea har tapphol. Det er i denne samanføyninga at rammtrea vert samla og nagla i hop. På fig.13 ser ein at det er glatte flater i enden på tappen og viare litt bustete skråe snitt som vert flatare desto nærare tappskuldra ein kjem. Bustene sluttar 2-3 cm i frå brystninga og det kan sjå ut som det er spor etter utklyving og pussing med kniv heilt innmed tappskuldra.

Pilene markerer retninga på sagsnittet (Fig. 54). Eg har starta skrått på både sier av emnet og saga flatare nedover mot skuldra. Jamnfør fig.13. Innmot botnen på skuldra ser ein sporet etter utklyvinga.

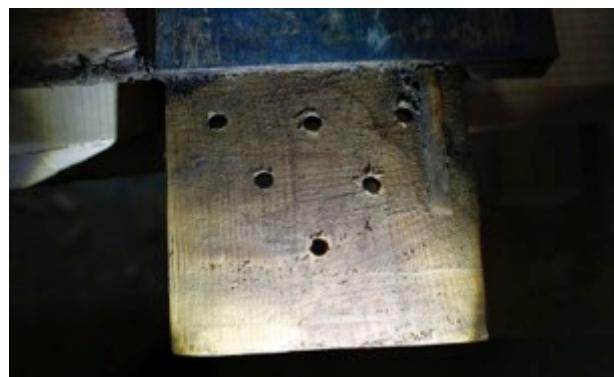
Figur 15 Tapp med flis. Foto: RR

Tapp med flater som er saga (Fig.15).

Tappen er vindar og det er lagt inn ei laus flis, truleg for å ta opp denne vridinga.

Det kan tyde på at samanføyingen er prøvd, kanskje opp til fleire gonger.

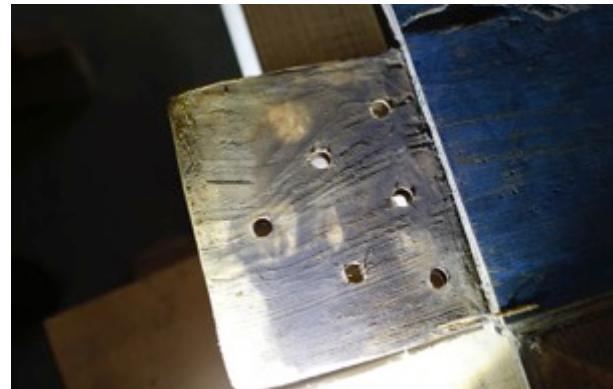
Figur 15 Tapp og høvelspor. Foto: RR

Tappen har nokre små riss som går på tvers av vedretninga og det kan sjå ut som signaturspor etter ein høvel (Fig 16).

Eg tolkar det som at overflata på tappen er justert med høvel etter saging. Til venstre på tappen er det startspor som kan stamme få denne høvelen. Inne med tappskuldra er det spor som liknar på kappsag og det er truleg spor etter sagasom har kappa denne skuldra.

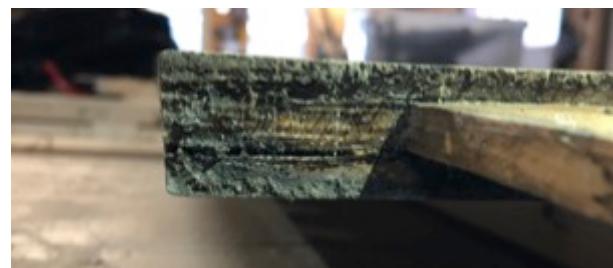
Figur 15 Sagsnitt i tappskulder. Foto: RR

I endenveden ved tappskuldra (Fig 17) er det spor som liknar sagsnitt. Dette høver godt med at tappen er saga.

Det ser ut som enkelte tappar er saga heilt ned til tappskuldra ,medan andre er saga 2-3 cm i frå og vidare kløyvd ut. Det er ikkje noko reint system i dette arbeidet.

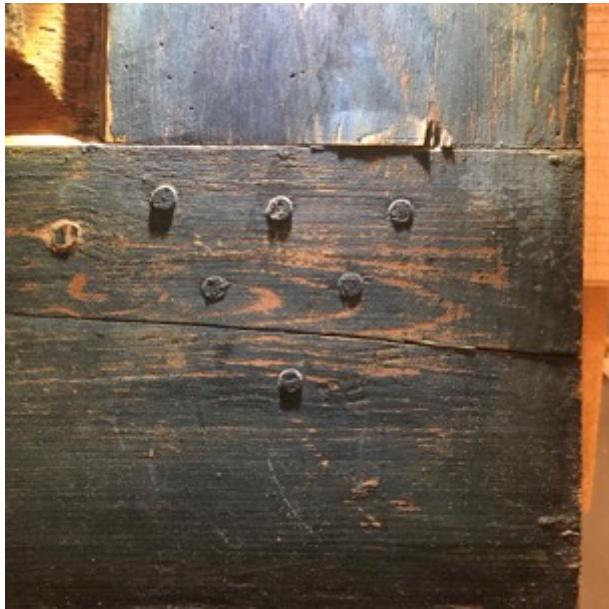
Figur 17 Plasering av naglar. Foto: RR

Langramtrea og tverramtrea er festa i hop med naglar. Det er seks naglar i samanføyninga på ramtreeata i hjørna (Fig.19) medan i det midtre-ramtree er det festa med fire naglar. Nagleholna og naglane er koniske. Naglane er like lang som tjukna på ramtreeet. I ei utprøving, vart ein nagle lagt i vatn i nokre dagar for å sjå om den ville utvide seg eller gå tilbake til ei tidlegare form, Den utvida seg litt, men det fikk ikkje noko anna form.

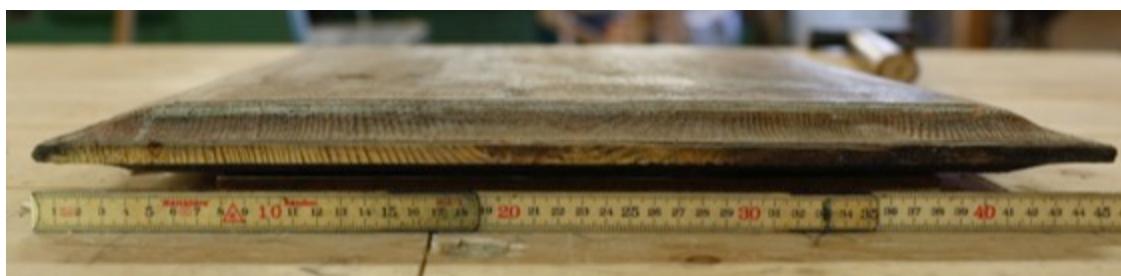
Figur 20 Endeved og fylling. Foto: RR

Fyllinga står i eit notspor på ramtrea. Fyllinga er 47 cm brei og 54 cm lang (Fig.22). Den er av eit stykke tre, den har 65 åringar i seg og emnet er tatt ut ikkje langt i frå margen. Spegelen er flat når ein legg på ein rettholt og kikkar etter lysopning. Langs ytterkant på fyllinga er det ein profilen som startar med ein hulkil (Fig.21) med radie på omlag 9 cm. Viare kjem det ein fals med 2 mm bredde. I frå denne falsen er det to påfølgande staffar. Ein liten krapp staff på 2 mm. bredde og ein større, slakkare staff med 6 mm. bredde.

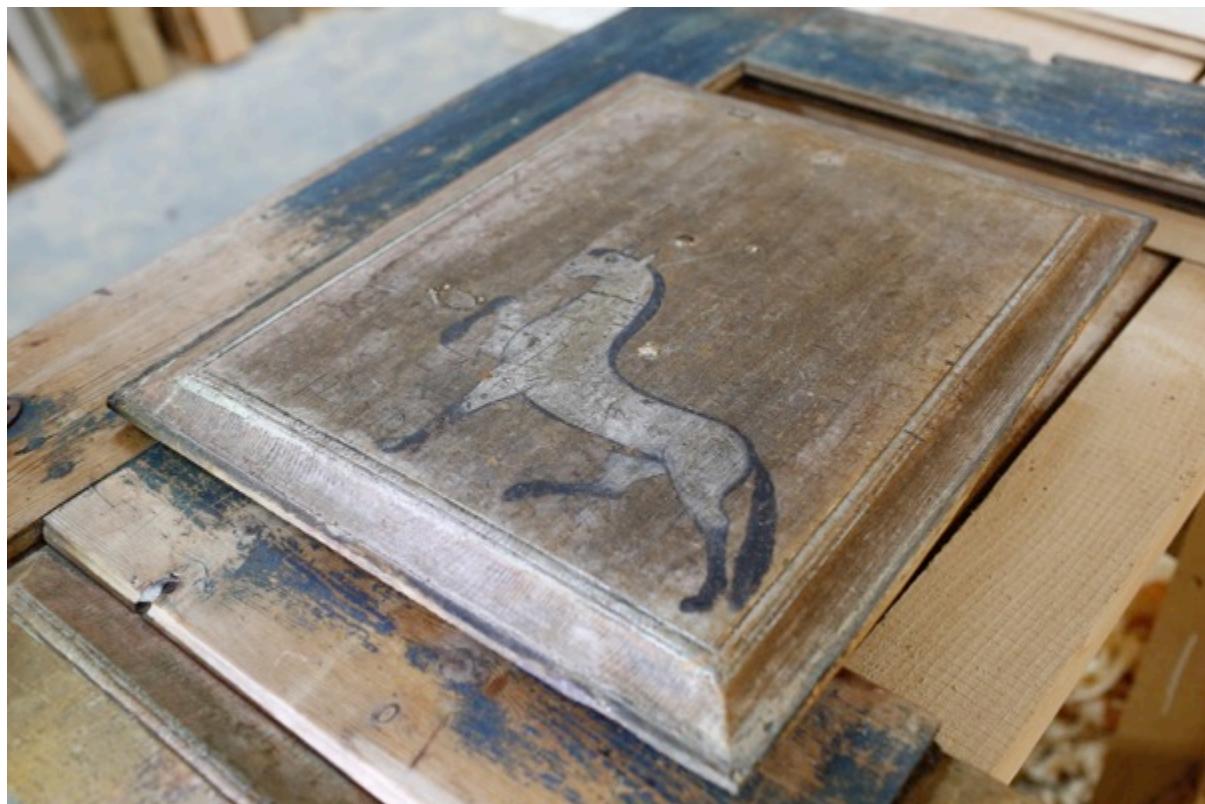
Figur 21 Fylling og dekor. Foto RR

Eg finn ikkje noko tydelege spor etter merking på fyllinga, men den er høvla plan og er jamn tjukk, så det er å anta at noko form for merking har vore nytta for å få til denne presisjonen.

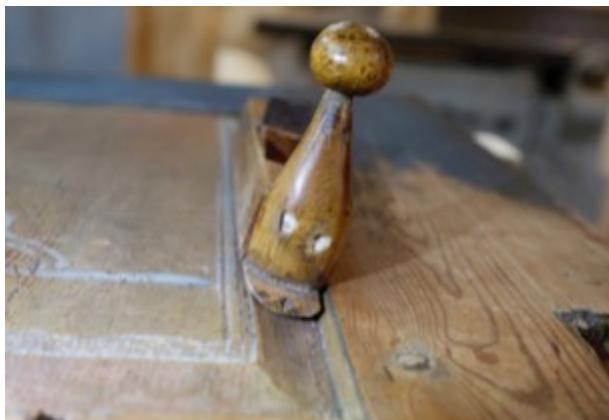
Figur 22 Hypotese hulkil. Foto: RR

I Langveden er hulkilen glatt, medan i tverveden er den litt meir ujamn og bustete.

Hulkilen varier litt i form. Eg får ikkje inntrykk av at den er laga av ein høvel med styring frå ytterkanten på fyllinga slik at profilen vert heilt jamn. Eg tolkar spora og variasjonen til å vere ein høvel som har høvla seg nær ei form og høvle både vegar. Eigenskapane i høvelen ligg i hovudsak på sliping og forhold mellom stål og solen. Høvelen høvlar ikkje betre enn den største avstanden her.

I verktøykista frå garden "Krekjen" er det 2 slike hulkilhøvlar. Desse høvlane har noko alderdommeleg over seg og kan godt høve tidsmessig med alderen på døra. Fig.24 syner ein av desse høvlane plasert i den originales fyllinga.

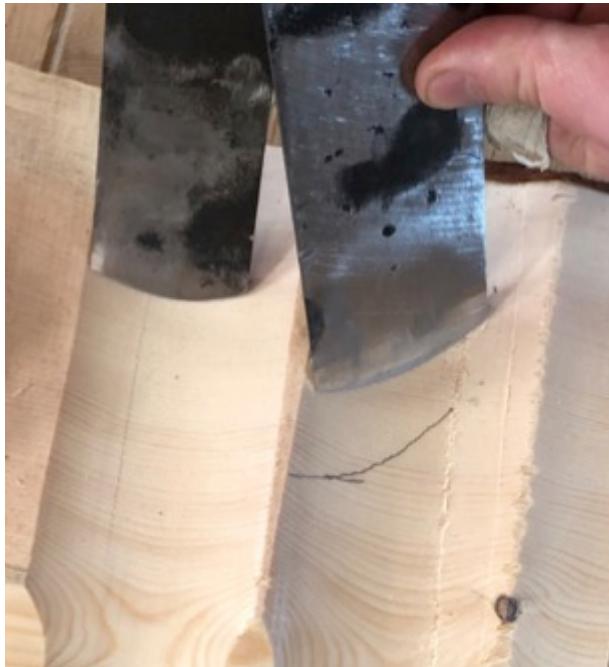
Figur 23 Praktisk arbeidsforsøk. Foto: PWB

Under samlinga i Tresfjorden som eg og Håkon Fjågesund hadde med vegleiar Roald Renmælmo, var noko av fokuset på å lage høvlar som høvlar hulkilen i frisen og å få desse til å få skjære pent i tverved. Til venstre i (fig.25) er det verktøyspor etter ein høvel med rettstilt seng og til høgre verktøyspor etter ein høvel med skråstilt seng.

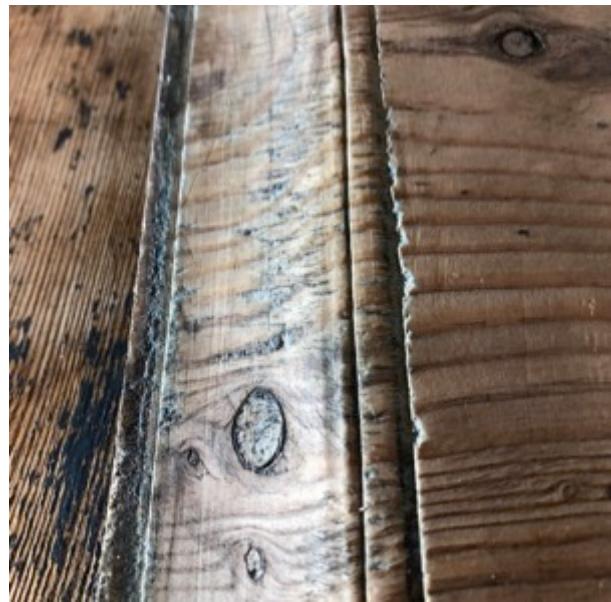
Figur 24 Fjør, hulkil og staff. Utrifter i tverved mot spegelen.  
Foto: RR

Det er ein nivå forskjell på omlag 1 mm frå toppen av fyllinga og ned til toppen på staffen. Det er utrifter i tverveden der den kvasse kanten bak staffen sluttar mot spegelen. I langveden er denne kvass og glatt. Både profilane varierar litt i form, og har litt ujamnheter i seg.

Eg tolkar at begge perlestaff profilane er laga av ein og same høvel og at den høvelen har hatt styring på ein eller anna måte. Det kan sjå ut som om høvlen har hatt støtte frå ytterkanten på fyllinga, men ein kan ikkje utelukke at det er nytta ei list som er klemt på toppen av fylling og denne har fungert som styring. Eg trur at falsen som kjem før den minste perlestaffen startar kan ha vore styringa for denne høvelen og at denne høvelen har hatt eit veldig lite land. I verktøykista frå gården "Krekjen" er det profilhøvlar med slike lave land, eg har teke utgangspunkt i desse når eg har laga hypotese på korleis staffen på fyllinga er laga.

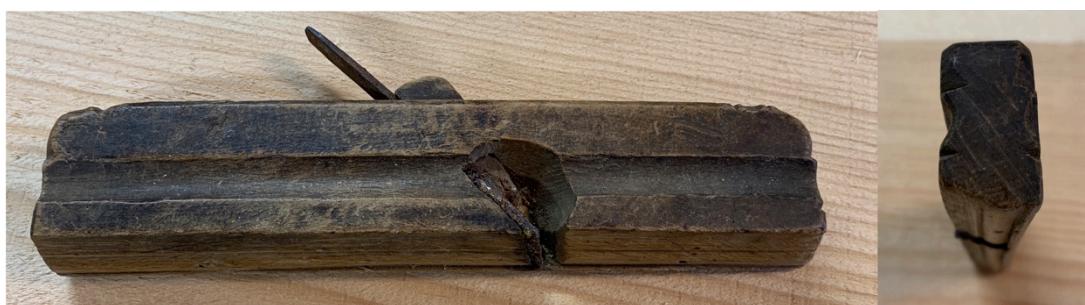
Figur 25 Høvel med lite land. Foto: PWB

nivåforskjell i frå toppen av fyllinga og til toppen av perlene. Det er denne jamne nivåforskjellen som gjer at eg vil prøve å lage denne profilen med ein høvel. Denne høvelen er tenk å ta styring etter falsen som er 2-3 mm djup(Fig 41). Eg har døme på liknande profilhøvlar som har eit veldig lite land (Fig.27)

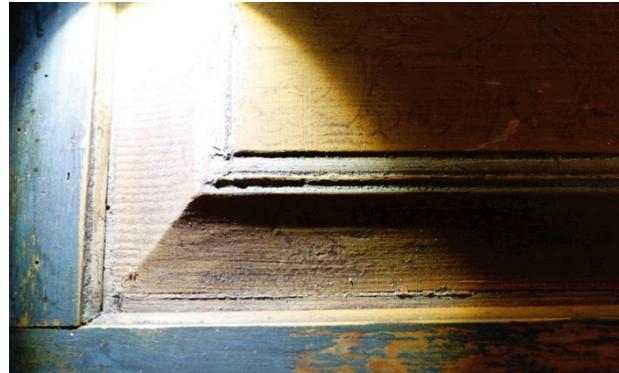
Figur 28 Notspor. Foto: RR

På mange gamle dører er det ofte slik at frisen på fyllinga skrår ned mot fjøra. Fjøra er konisk og den står i eit kvadratisk notspor, der notsporet klyper over fjøra. Truleg er tanken at notporet skal ta opp små bevegelsar i fyllinga og samstundes halde samanføyninga tett. På denne døra er fjøra på fyllinga jamn tjukk. 7mm brei og 7mm djup. Ein kan tydeleg sjå spor etter dette kvadratet (Fig.28 og Fig.29), fordi hulkilen ikkje går i eit jamtslag som viskar ut dette sporet. Nederst ut mot ramtreeet ser ein eit trapping som ligg 7mm inn på fyllinga, (Fig.28-29-30) Denne trappinga går igjen på både fyllingane, eg tolkar det som verktøyspor etter fjørhøvelen. Det er ingen spor etter vibrasjonar ,naturleg nok sidan dei spora er høvla vekk av hulkilen. Det styrkar hovudhypotesa mi om bruk av not og fjør høvlar til samanføyning av ramtre og fylling (Fig.30).

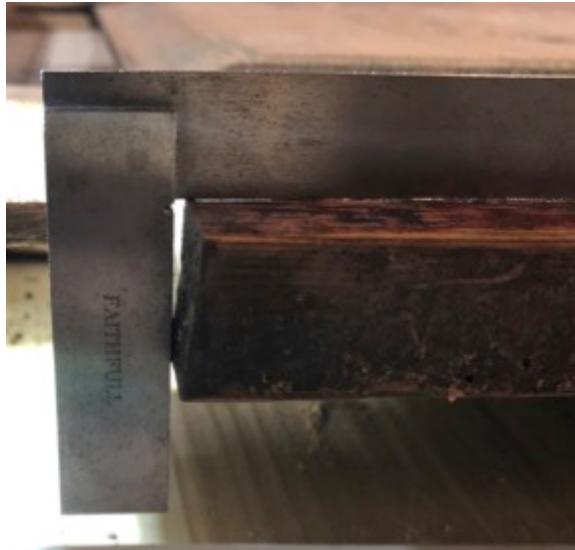
Figur 31 Tappskulder ut av vinkel. Foto: RR

Flata i tappskuldra er ute av ein rettvinkel (Fig.31), men samanføyninga er tette. Eg tolkar dette som individuell tilpassning mellom tappskulder og brystning.

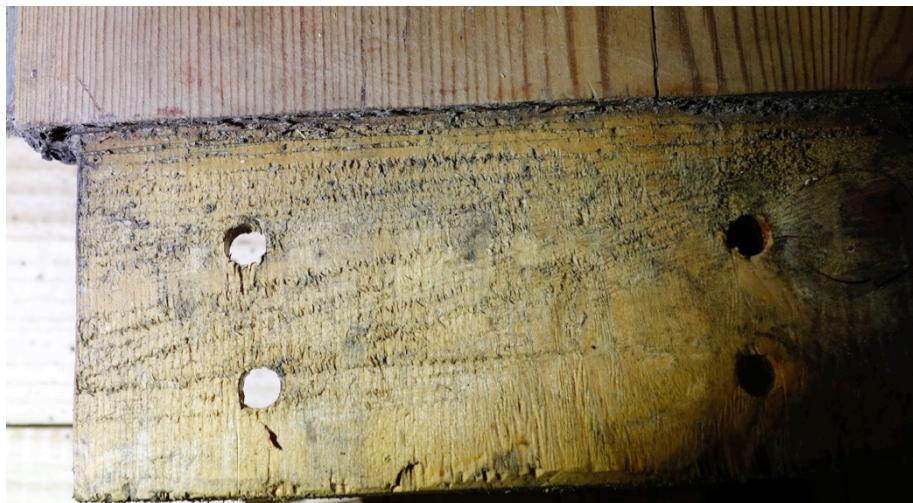
Figur 32. Sagsnitt etter kappsag i fleire omganger?

På midtre-ramtre ( Fig.32) mot tappskuldra er det fleire snitt i tappflata. Har snikkaren saga fleire gonger i mellom eller er det eit anna reiskap? Ein får uansett intrykk av at det er gjort ei individuell tilpassing.

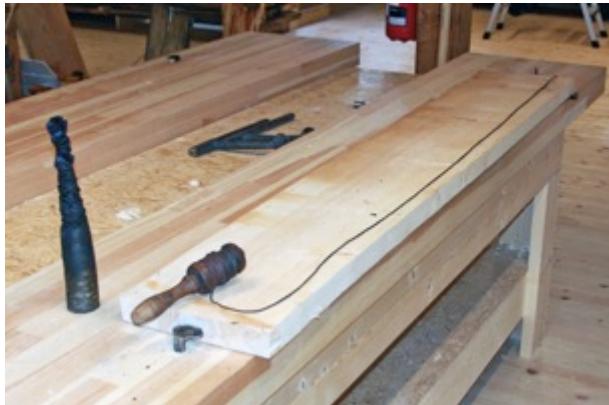
Figur 41 Sotsnor Foto: PWB

Lengde og bredde på langramtree vert merka på emnet med ei sotsnor (Fig 41). Det er lagt til ein  $\frac{1}{2}$ " på bredda, for å ta opp eventuelle vridningar og spenningar som kan gjere utslag etter kløyving. På overmål i lengde har eg lagt til omlag 2".

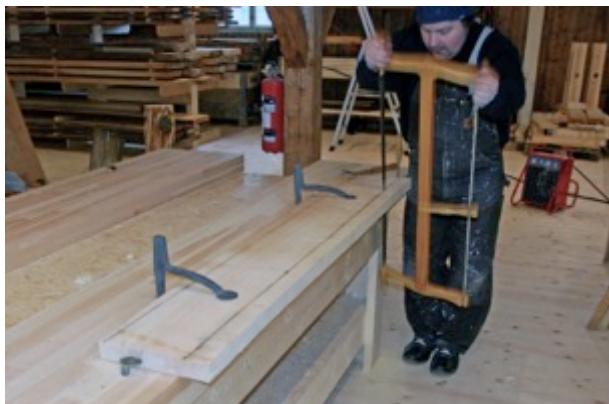
Emnet er haldt fast i arbeidsbenken av to ronghakjer og støyter mot eit høvelstopp (Fig.42). Eg nyttar ei fotsag til kløyving av emnet. Ronghakene held emnet støtt ned mot høvelbenken, det er ikkje antydning til bevegelse når eg sagar.

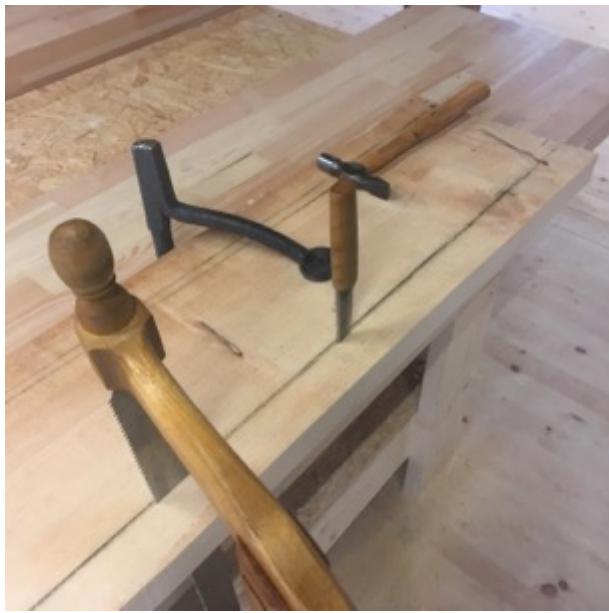
Figur 43 Kniv i sagsnitt. Foto: PWB

Materialen har ofte spenningar i seg som ein merker godt når ein brukar handverktøy.

Roald Renmælmo syntet på ein video under eit høvelmakarkurs i Molde i 2015. Videoen syner snikkaren Sjur Nesheim frå Granvin som setter ein kniv i sagsnittet når han fotsagar for å hindre at emnet klemmer seg mot saga.
