# Kva kan ei dør fortelje om korleis ho vart snikra?

- 
- Forslag til opphavleg arbeidsgang og verktøybruk, basert på gransking av ei 1700-tals fyllingsdør.

Bacheloroppgåve i Tradisjonelt Bygghandverk

NTNU

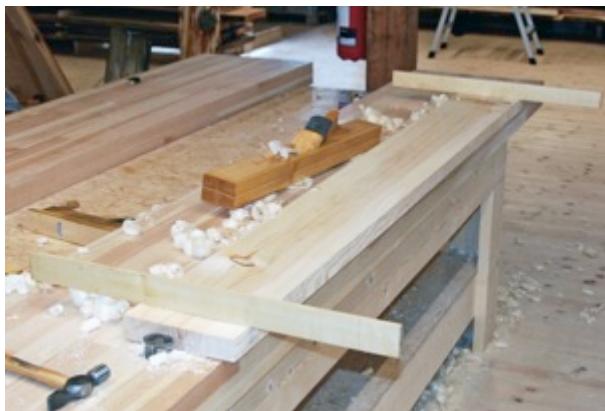
Figur 44 Orientering med siktepinnar. Foto: PWB

Før høvelarbeidet startar, er det greit å orientere seg om korleis vridinga er i emnet. Her er det nytta nokre siktepinnar til å sikte denne vridinga. Vridinga kan målast om ein nivellerer siktepinnane (Fig. 44) i eit plan og måler skeivheta. Då kan ein fordele skeivheta/vridinga på emnet med enkle merker i dei diagonale hjørna.

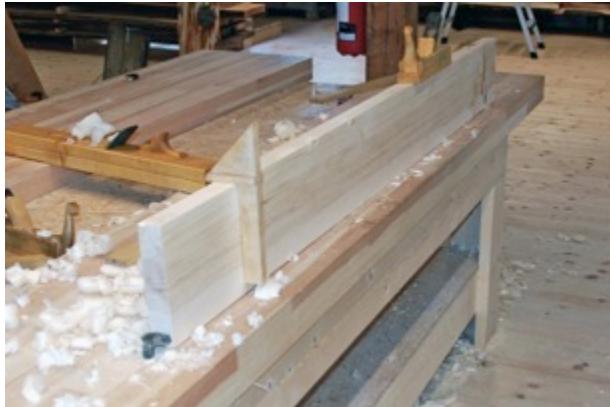
Figur 45 Vinkel. Foto: PWB

Den første referanseflata er ferdig, det er denne flata som skal nyttast til å ta viare mål i frå. Eg måler vinkelen (Fig.45) på den andre referanseflate som er i 90 graders vinkel på den første referanseflata. No har eg to flater som eg heile tida måler i frå.

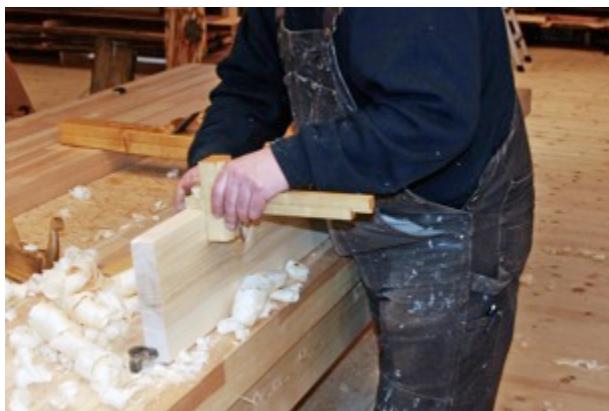
Figur 46 Rippmått. Foto: PWB

Eg sett eit riss med ripmåtet (Fig. 46) langs heile emnet. Eg får riss på kvar side av dei to smale flatene. Dimensjonen på emnet er no merka.

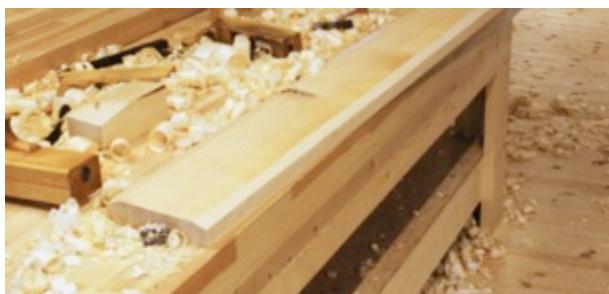
Figur 47 Fasa kant mot riss. Foto: PWB

Kanten er knekt (Fig. 47) med ein høvel på begge sider ramtreeet ned mot risset. Det vert lettare å sjå kor mykje ved som skal høvlast når ein arbeider med høvelen. Same prosedyrar vert nytta på alle dei 5 emna til ramtre.

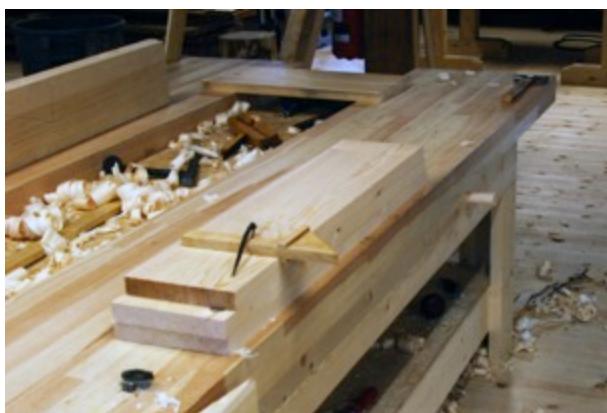
Figur 49 Vinkel,rissenål og tverramtre. Foto: PWB

Dette er "lysopninga" til fyllinga, pluss tenkt profilbredde. Breddemålet som merkast må bli likt på alle dei 3 emna. Emna vert samla (Fig.49) og bredda merka med riss på alle tre samtidig.

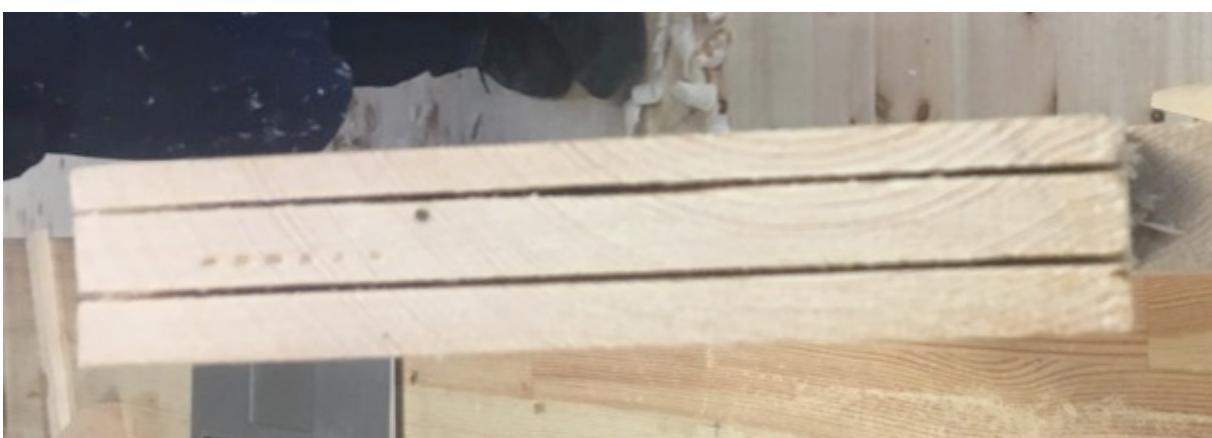
Figur 53 Sagsnitt endeved. Foto: PWB

Sagsnitt sett frå enden (Fig. 53). Eg sagar både snitta ned mot botnen på tappskuldra før eg kpper jamn tappskuldra frå flasken.

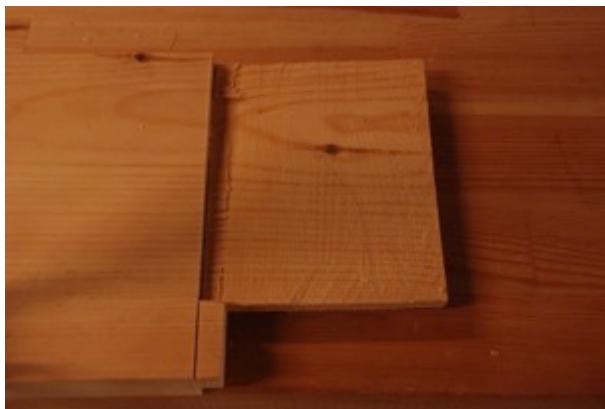
Figur 55 Utsaging av tappskulder. Foto: PWB

Tappskuldra er merka med med riss og saga ut med ei bakk sag (Fig. 55).

Det er vanskeleg å sage etter eit riss gjennom ein 5" brei tapp med ei grindsag. Når ein sagar er det lett for at det blir saga utom strekket for å sikre seg. Dette fører til at ein ofte må justere arbeidet seinare, samstundes er ein på den sikre sida. Å sage presist med grindsag etter eit riss kjem etter mykje øving og optimalisere av verktøyet. Faktorar som korleis saga er filt, vigga og arbeidsstillingar er detaljar som har noko å seie for resultatet.

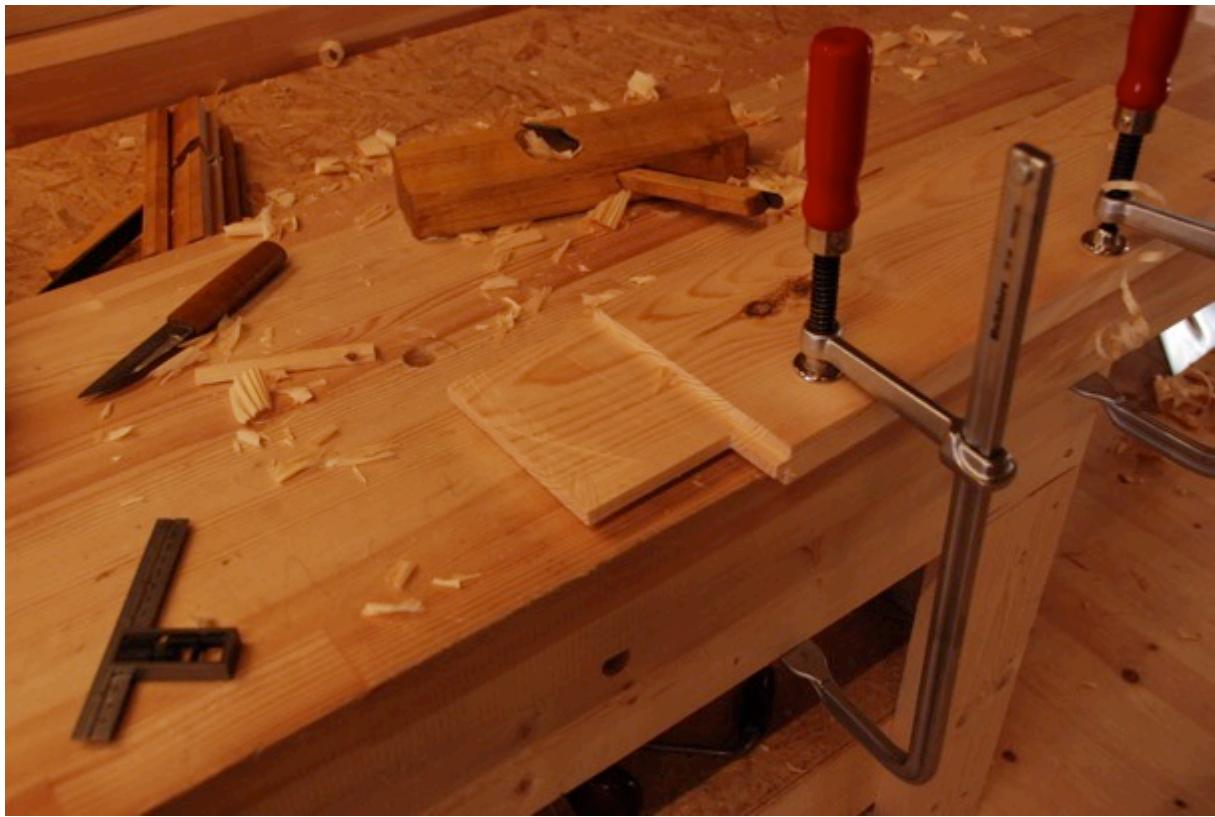
Figur 56 Høvling av tapp. Foto: PWB

Eg måtte sjølvsag justere på tappane (Fig.56) og til det arbeidet nytta eg ein semshøvel der tanna er skråstilt 15 grader. Ein semshøvel gjer at ein kan høvle heilt inntil tappskuldra. På tappane i den originale døra er det spor etter høvel som har arbeid på tvers. Om dette har vore einsems eller pusshøvel er vanskeleg å seie, tappane er uansett justert etter utsaging.

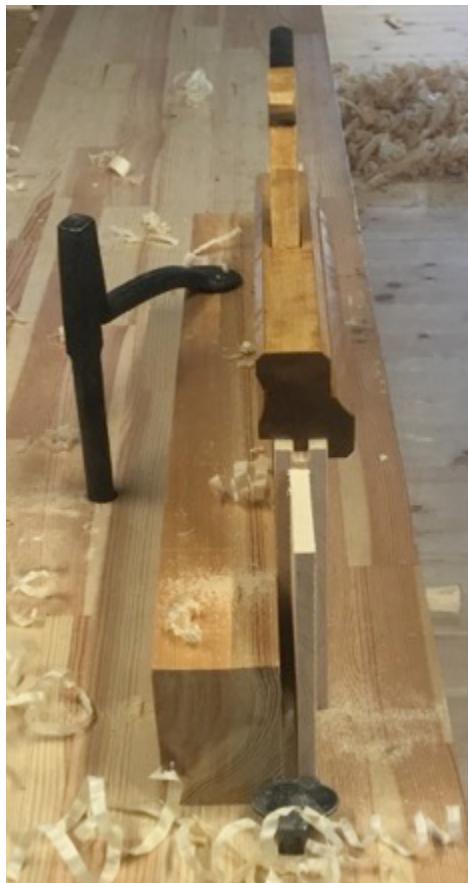
Etter at alle tappane er saga ut og justert høvlar eg notspor i langramtre og tverramtre (Fig.57) Her er det viktig å ha kontroll på at høvlinga skjer frå same side på alle emna.

Notsporet er høvla med ein notplog som har eit fast land. Landet på høvelen tek styring frå referansesida mi. Høvelen er 10" lang og er snikra med utgangspunkt i nokre golvpogar frå "Pålgården" i Måndalen. Desse høvlane er datert 1834. Høvelstål og bredde på notspor er tilpassa dimensjonane på den originale døra. Det er tenkt at botnen på notsporet vert botnen på brystninga som tverramtrea skal kvile mot. Kanskje blir det lettare å fjerne veden for brystninga når ein har eit høvla notspor i mellom. Det er vanskeleg å tolke kortid i prosessen notsporet er høvla.

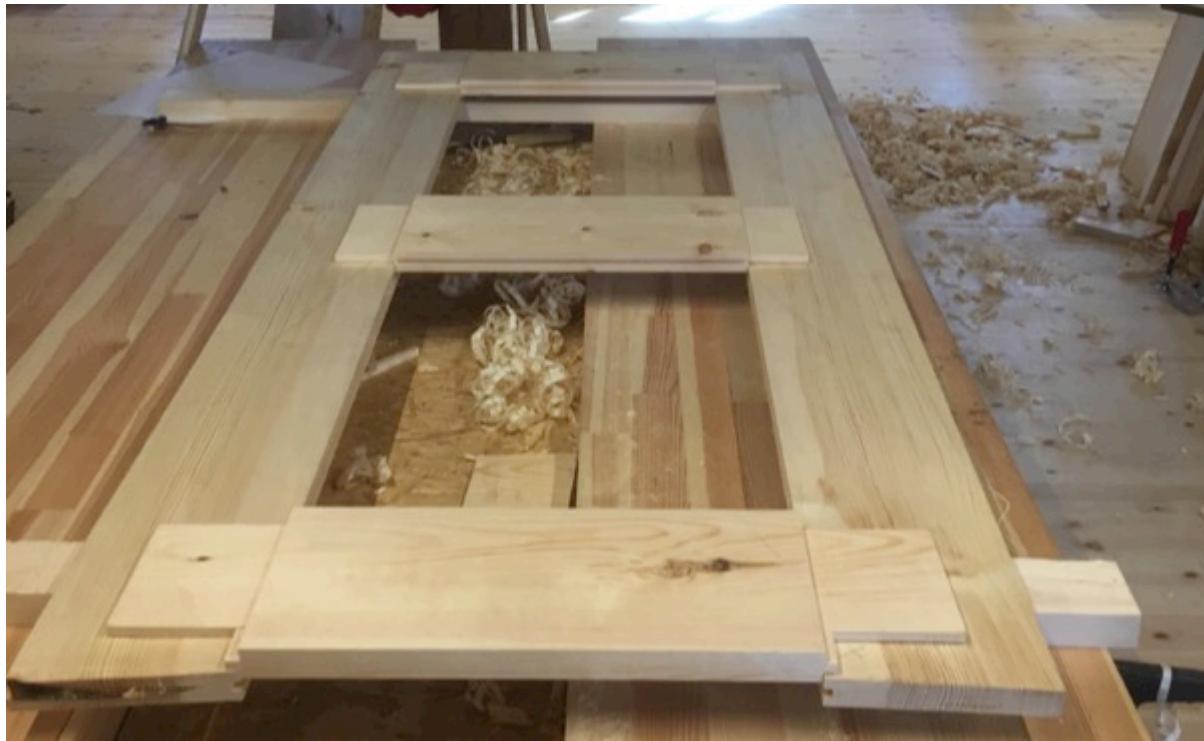
Figur 58. Plasering av ramtre. Foto: PWB

Langramtrea og tverramtrea vert lagt ut etter same plassering som i den originale døra(Fig. 58). Dette er kanskje ein operasjon som ikkje er naudsynt, men eg synest det er greitt å vurdere plassering for samanføyingane. Med å legge ut døra slik så får ein lettare å oversikt over skeivheter og evt. problem som kan påverke viare arbeid. Eg sett riss for plassering av tverramtrea på langramtrea ,slike riss finns to stader på den på original døra.

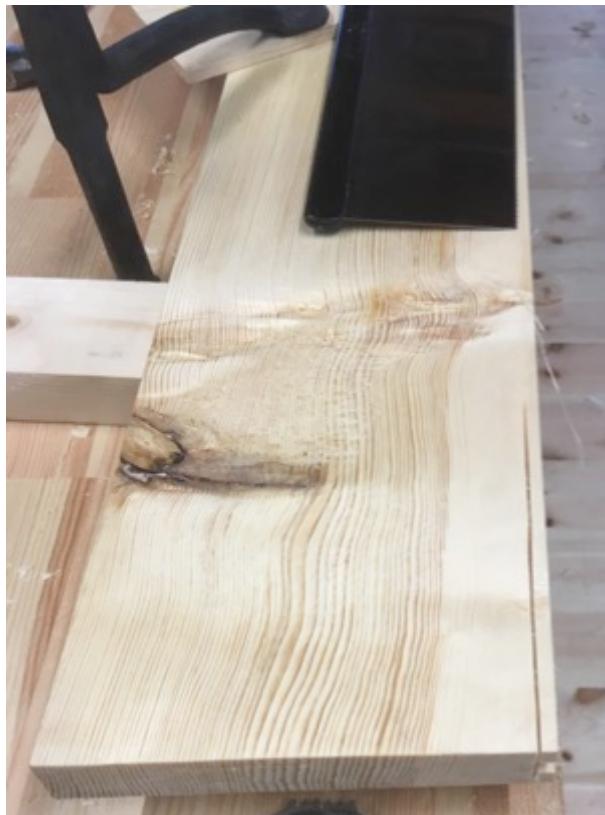
Figur 59 Saging av brystning. Foto: PWB

Det er saga med ei langvedsag langs risset. (Fig. 59). Det er saga frå både sider bakover mot gjæringa, før ein stikk rein flatene og gjeringa med eit tappjarn. Risset frå ripmåtet b er eit fin spor for å stikke reint med tappjernet.

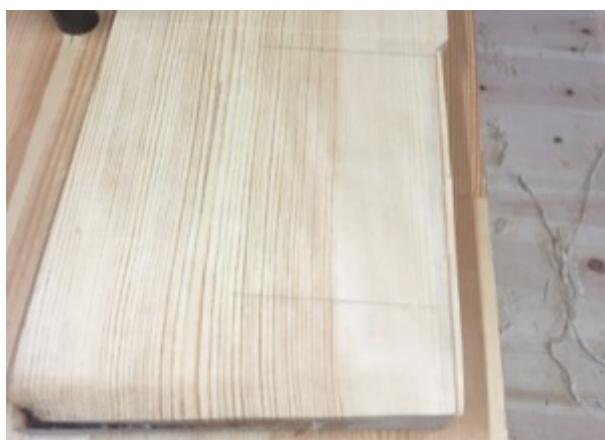
Figur 60 Reinskering av brystning. Foto: PWB

Figur 60 syner ramtreeet lagt på flasken. Flatene til brystninga er stukke reint med eit bredt tappjarn. Flatene skal være plane og ein aning underskoren slik at samanføyingen vert tett i ytterkant. Djupna på brystninga i midtramtree vert merka med ripmåt og gjeringsvinkel frå tangerandes punkt frå tverrramtreea.

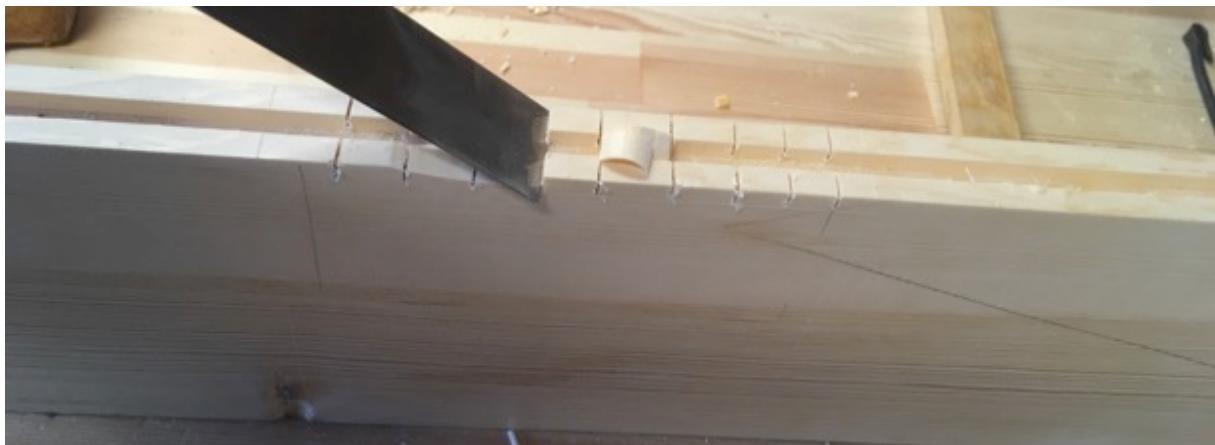
Figur 61 Midtramtre Foto: PWB

Her er det saga ned til risset med jamne 2-3 cm avstand. Veden blir kløyvd vekk med eit tappjarn (Fig. 60) og vidare pussa slett med eit tappjern. Flata er svakt underskoren.

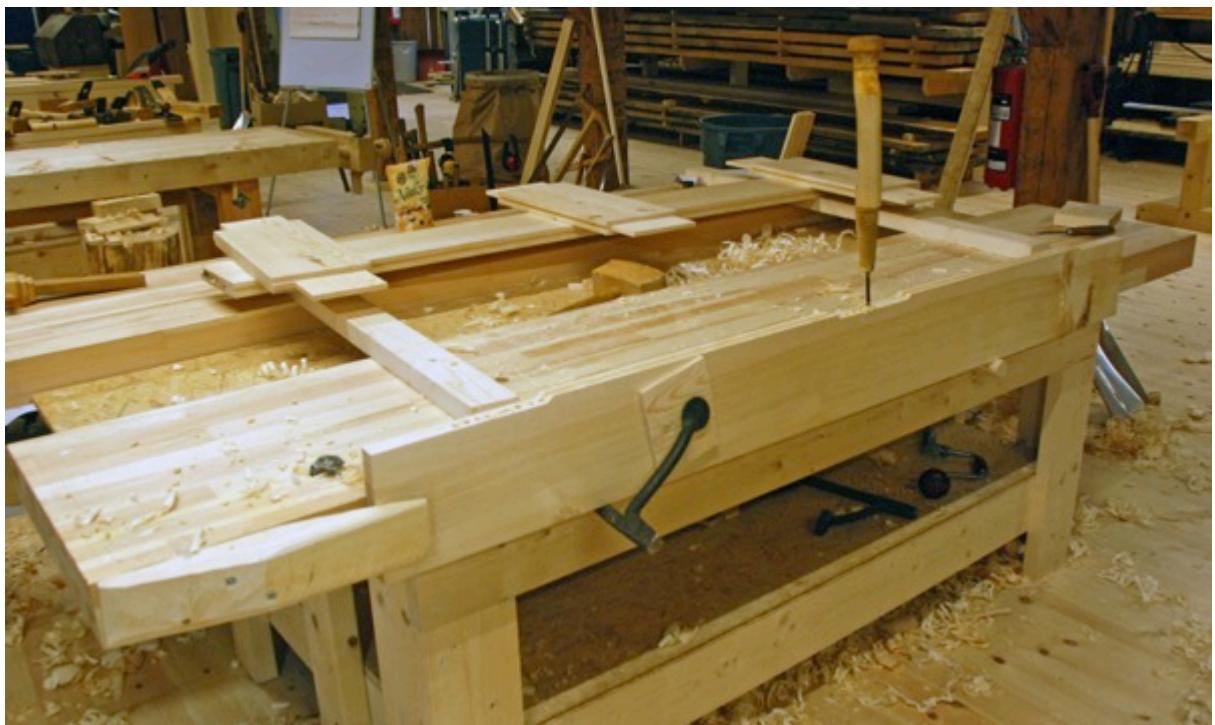
Figur 62 Forborring av tapphol. Foto: PWB

Når brystningflatene er klare, vert langramtree plassert i bordklypa på høvelbenken (Fig.62). Her merkar blir lengde og bredde på tapphola merka med eit ripmott, rissenål og vinkel. Tapphola i den originale døra er om lag 12 cm lange, 9-10 mm breie og 11-12-cm

djupe. Det er ikkje gjennomgåande tapphol i ramtrea. Basert på tolking av spora i tapphola frå den originale døra blir tapphola forborra med navar. Navarborret blir brukt i ei borrvinne som er snikra med utgangspunkt i ein modell som er frå Nordmøre Museum si samling på digitalt museum.

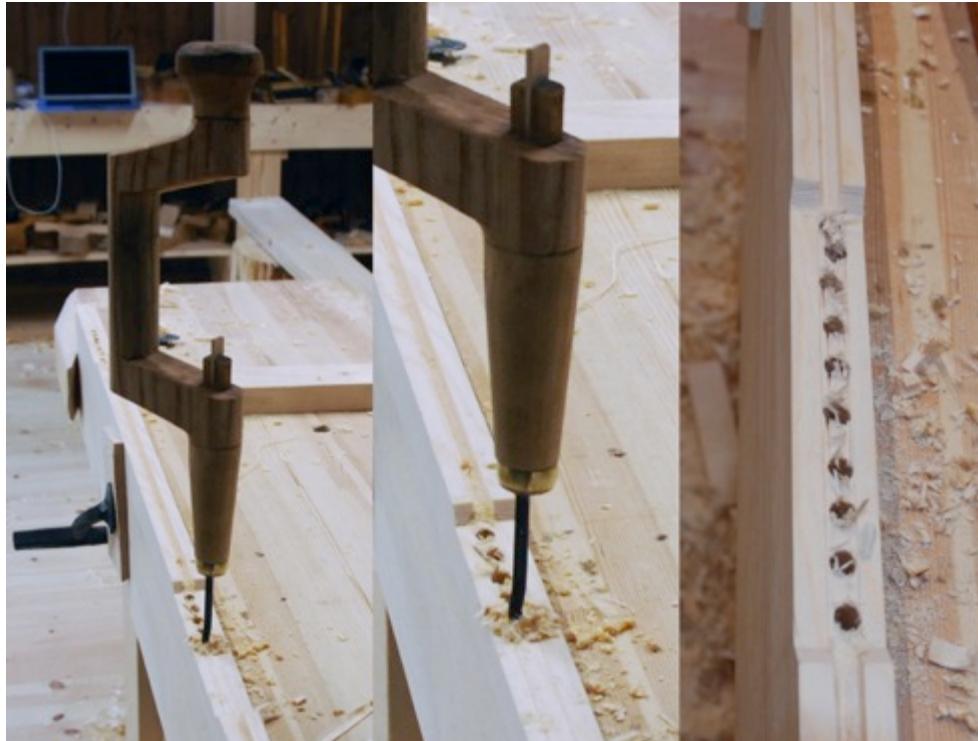
Figur 63 Forborring i tapphol. Foto: PWB

Navarborret er ein millimeter mindre enn den endelege bredda på tappholet. Borra er plassert med ein avstand på 2-3cm mellom kvart hol (Fig.63). Det er ein tidkrevjande prosess når ein skal borre 11 cm djupt og boret må tömmast for spon 3 gonger pr. hol.

Det er viktig at emnet er plassert i lodd slik at loddfølelsen er riktig når ein borrar. Bruk av borrvinne til sikting trur eg er viktig for å oppnå den følelesen.

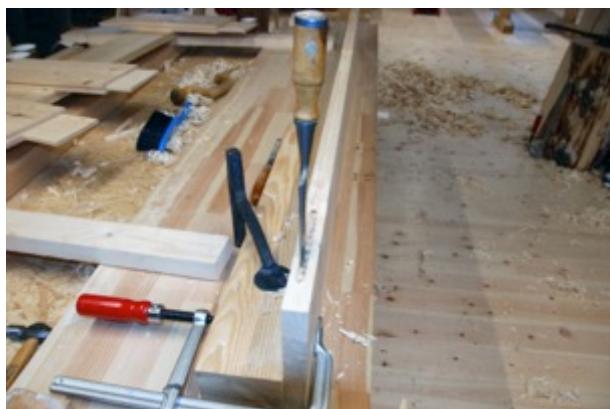
Figur 64 Stikking med tappjern. Foto: PWB

Figur 64 syner stikking med tappjern. Her var tanken å stikke meg nedover langs sidene rundt hola med eit breidt og tynt tappjarn for så å grave ut med eit smalt. I starten fungerte dette greitt, spona lausna

lett og gikk greitt å få ut av holet, men når ein kom djupare ned i holet pakka spona seg. Det vart ikkje noko system i arbeidsmåten og det var lett for at ein kom ut av lodd desto djupare ein arbeide seg ned i tappholet. Det resulterte i at holet lett vart breiare i botnen om ein ikkje passa på. Kanskje er det dette som har skjedd i tappholet på den originale døra der snikkaren har lagt inn ei laus flis for å få samanføyingen tett (sjå Fig.15). Verktøyspora frå navarborret ut i veggen på tappholet liknar på spora frå den originale døra. Eg er røynd med ein anna tappeteknikk og synest metoden med forboring gjorde det meir tidkrevjande.

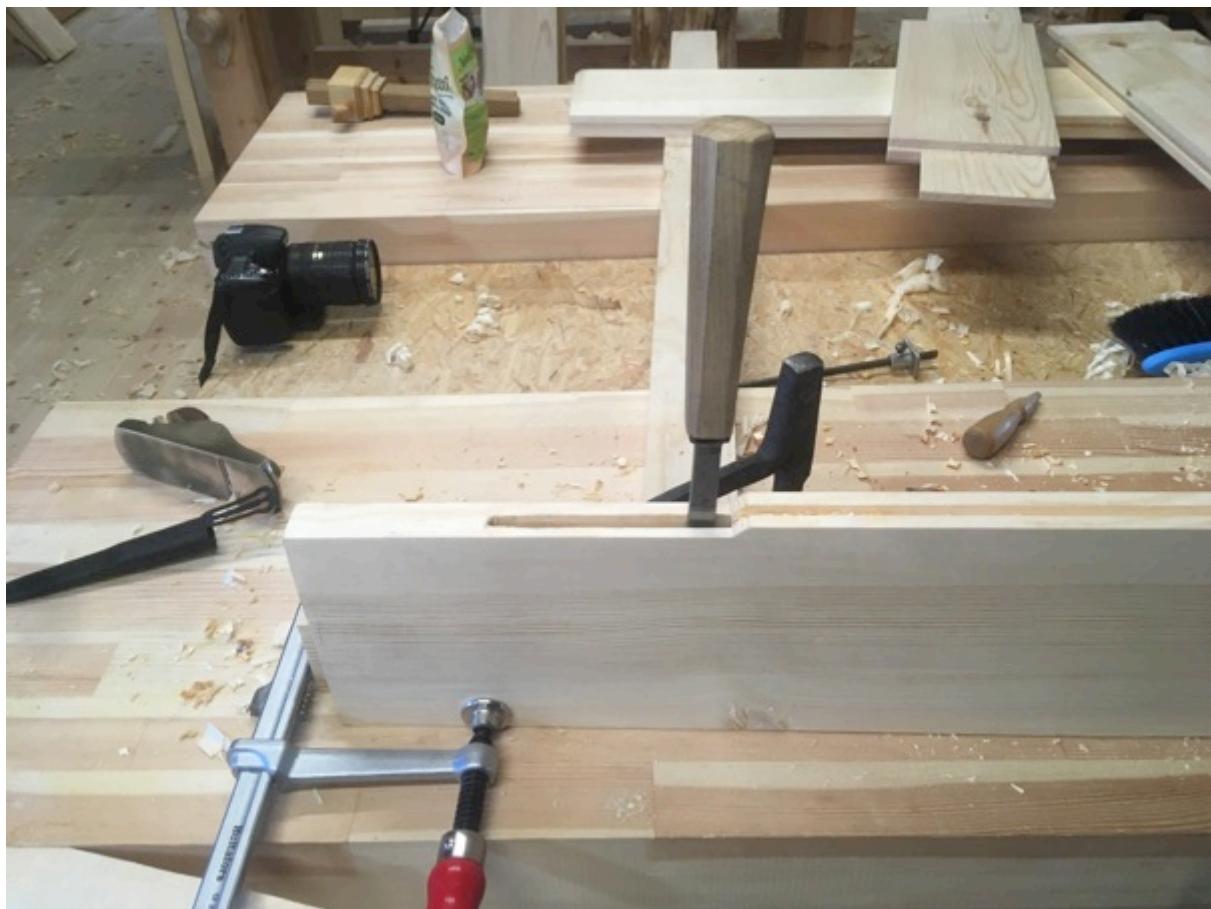
Figur 65 Lockbeitel i tapphol. Foto: PWB

Eg bestemte meg for å hogge ut tappholet med utgangspunkt i metoden som Roald Renmælmo synte for hogging av tapphol under stavbyggjar-samlinga ved NTNU i Klæbu-2017. Det er nytta ein lockbeitel og tung klubbe til denne jobben (Fig. 65). Eit djupt spor blir tappa ned med litt avstand frå enden på holet, ein får då ein kant å bryte jarnet mot som toler å bli skjempt. Fyst høgg ein eit V-Spor, for så å snu jarnet å høgger seg systematisk bakover i 3-4 mm lange hogg. Når ein er komen til endes, tappar ein seg djupare og repetera

tappemetoden. Denne metoden opplevs mykje meir effektiv enn eg å tappe i forbora hol. Ein stor forskjell med å unngå forborring er at loddretninga i tappholet er lettare å halde.

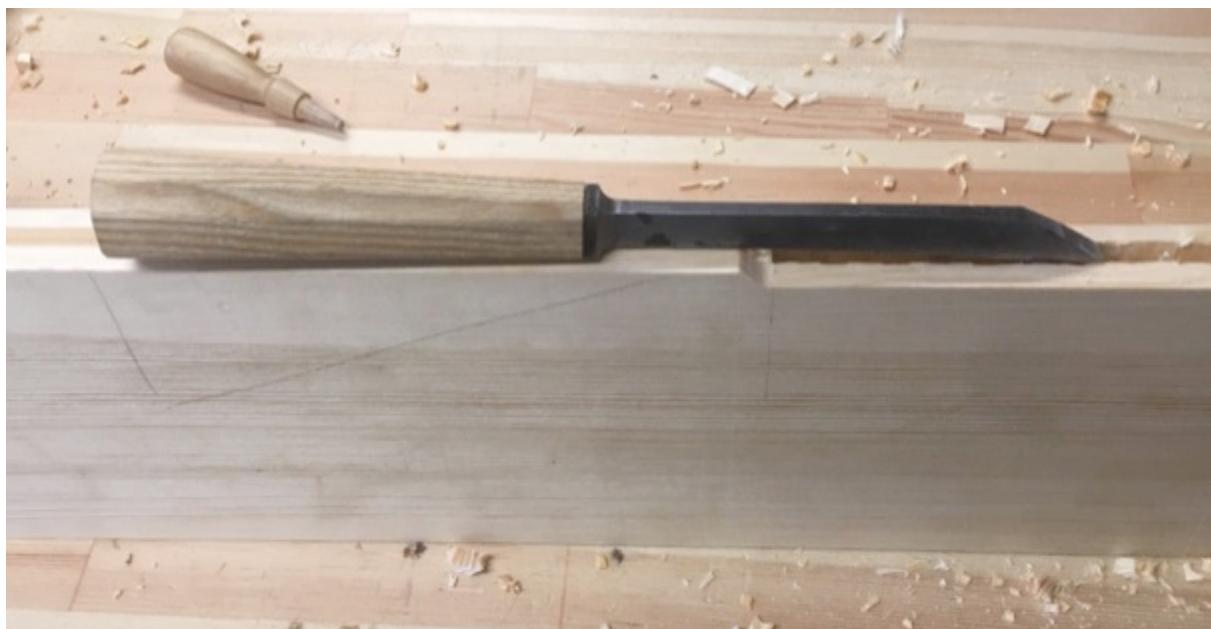
Figur 66 Lockbeitel smidd av Erling Ove Aas. Foto: PWB

Lockbeitelen (fig.66) som er nytta er ein smidd kopi av ein variant funnen i verktøykista frå garden Krekjen i Tresfjord. Den er høgare ut mot eggen, med avsmalning bakover begge vegar. Høgda mot eggen fungera som anlegg når ein skal bryte opp spona, men det vert vanskelegare desto djupare ein kjem. Eg trur det hadde vore enklare å ha hatt gjennomgåande tapphol som kunne ha vore tappa frå både sider.

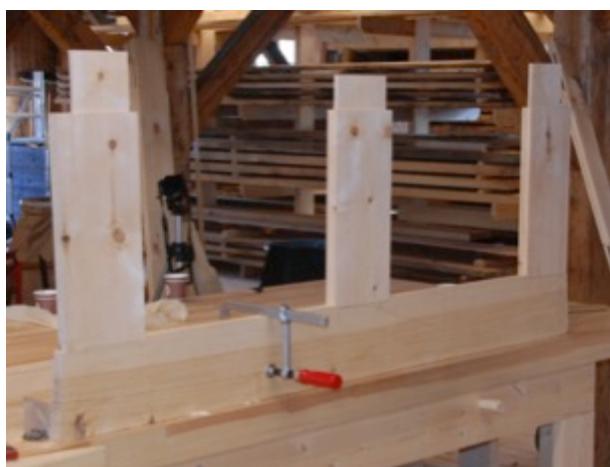
Figur 67 Prøving av tappar. Foto: PWB

Etter at alle tapphola er hula ut blir tappane prøvd i tapphola (Fig.67) og justert slik at samanføyninga går lett i kvarandre. Då får ein testa om ramma passar i hop og retta opp i eventuelle skeivhetar og ujamnheter.

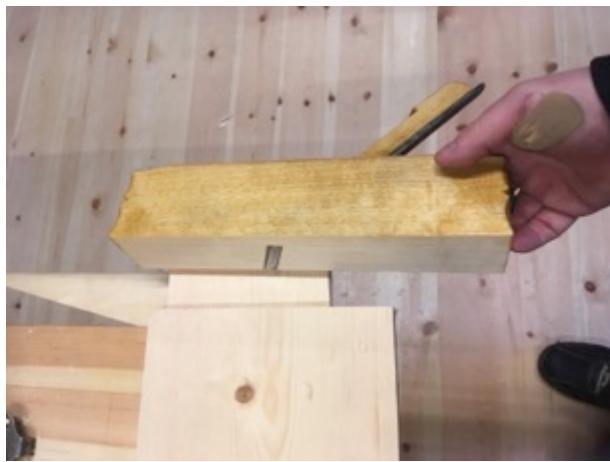
Figur 68 Tilpassing av tappskulder med høvel. Foto: PWB

Flatene på tappskuldrene måtte justerast for å få samanføyninga tett, altså individuell tilpasning (Fig. 68). Her er det nytta ein finstilt, retta og kvass skråsems til å høvle flatene i endeveden. Glipene var små og det er lite å høve til merking. Eg satt strekar for å markere kor i området det skulle høvlast mest. Eg høvlar forsiktig, men med jamnt press og drag for å hindre utrifter. Det var ikkje mange draga som skulle til.

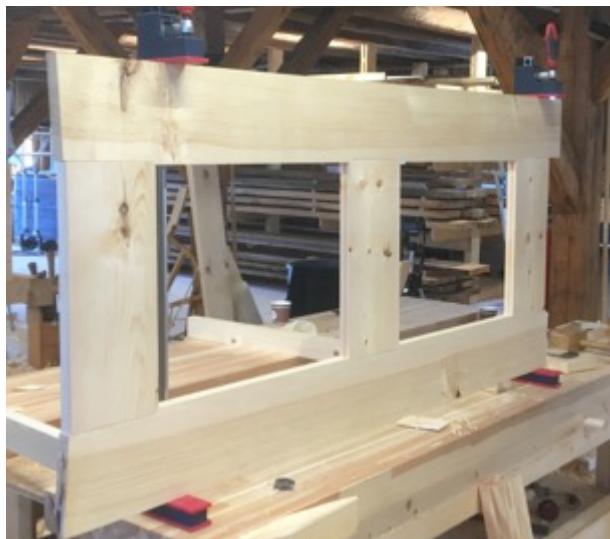
Figur 26 Samla ramtre. Foto: PWB

Ramma er samla i hop med tvinger (Fig. 69) og slik ramma er no skal eg bruke ho til å merke lengde og bredde på fyllingane.

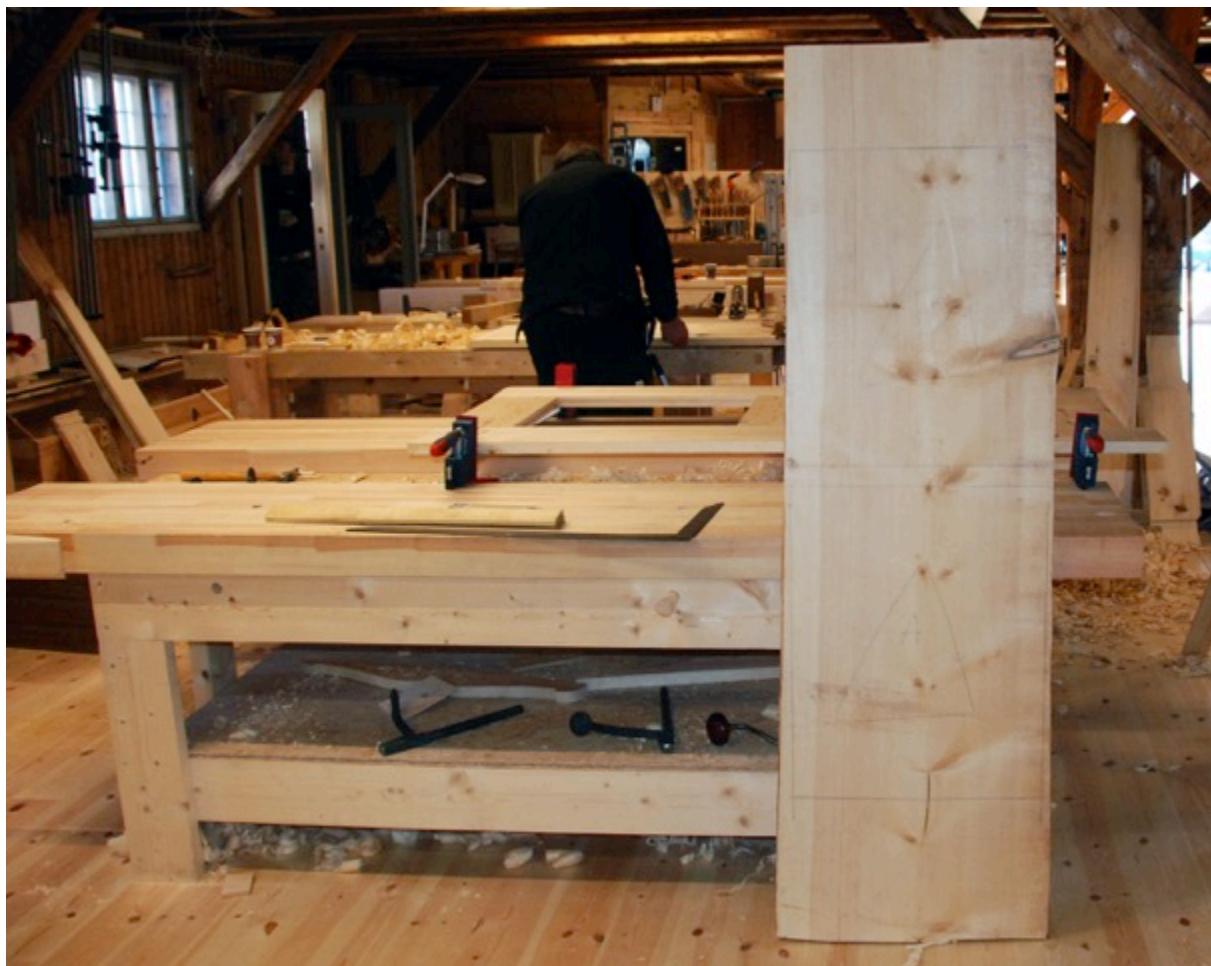
Figur 70 Planke til fylling. Foto: PWB

Materialen til fyllinga er nedtørka til 7% luftfuktighet. Emnet til fyllingane og langramtre kjem frå same planken. Fyllingane er vald etter kriteria om bredde og tjukne (Fig. 70). Der margen er plassert midt i planken slo emnet seg lite sjølv etter ei så aggressiv nedtørking som eg gjorde. Emnet får ståande åringer nesten gjennom heile fyllinga, dette er noko det verkar som er tenkt på i den originale døra. Det er ønskeleg at emnet til fylling er stabilt sidan det er bredd og står i eit grunt notspor. Det er lite endringar i forma som skal til før det kan by på problem i samanføyingane.

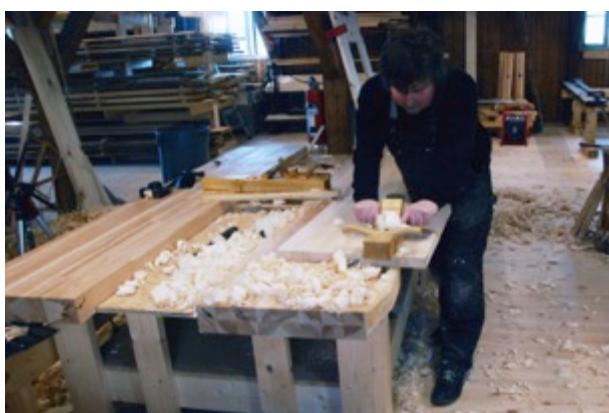
Figur 73.Okshøvling Foto: PWB

Emnet støyter mot eit høvelstopp( Fig. 73), og er ikkje festa i enden. Ofte vert emnet låst mellom kroppen min og høvelstoppen, det er ein fordel at emnet ligg laust og støyter slik, det gjer emnet meir fleksibelt.

Okshøvelen som er nytta er 11" lang og har eit behaglege handtak som er plassert nært senga på høvelen. Plasseringa gjer at ein får godt med trykk ned mot solen med peikefingrane der tanna står. Det er viktig for at høvelen skal oppføre seg slik han er innstilt. Det er mykje ved som skal fjernast, men høvelen, lengda på emnet, eigenskapane i høvelen og arbeidsstillinga gjer at det er lett å arbeide.

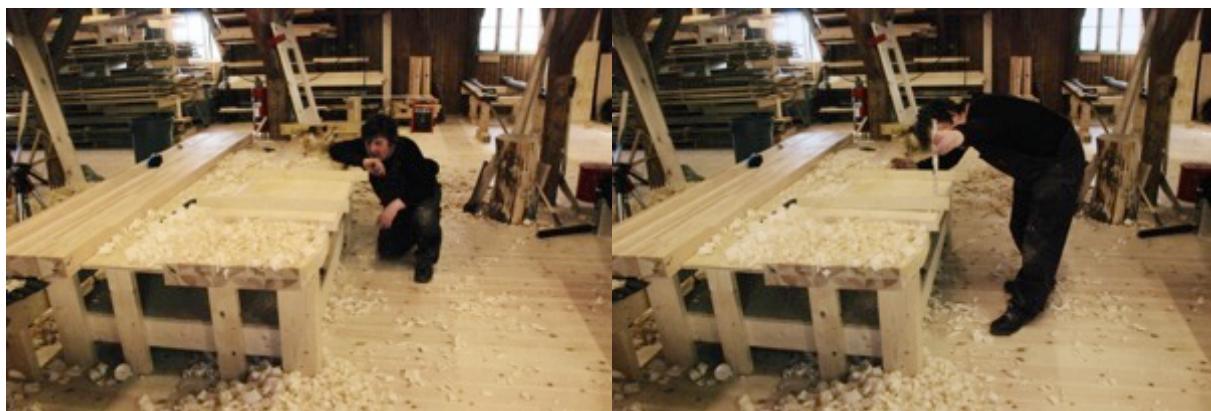
Figur 74 Sikting og niveling. Foto: PWB

Siktepinnen blir juster i eit plan med ein kile slik at vridinga er målbar (Fig. 74)

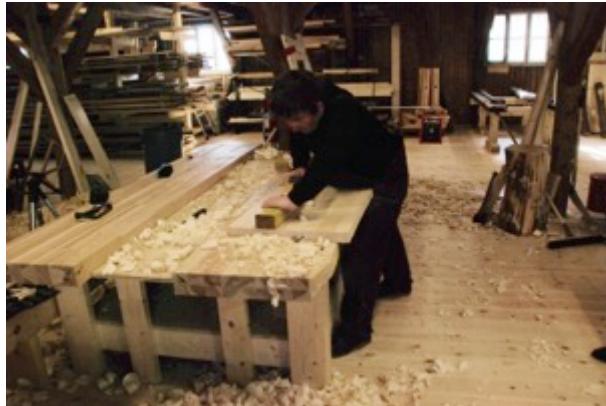
Figur 75 Pusshøvling med langhøvel. Foto: PWB

Fyllinga blir vidare bearbeida med ein langhøvel (Fig 75). Det er lagt mykje arbeid i å få flata mest mogleg i plan. Ujamnheiter og eventuelle vridingar i fyllinga vil få konsekvensar for tilpassinga i ramtreeet.

Utriftene til høgre i biletet (fig. 75) er resultat av eitt høveldrag forbi forskjæret. Dette kan sjølv sagt ha med både materialar og sliping/oppsetting av høvelen å gjere, men det er små marginar som skiljer mellom eit godt og dårlig resultat.

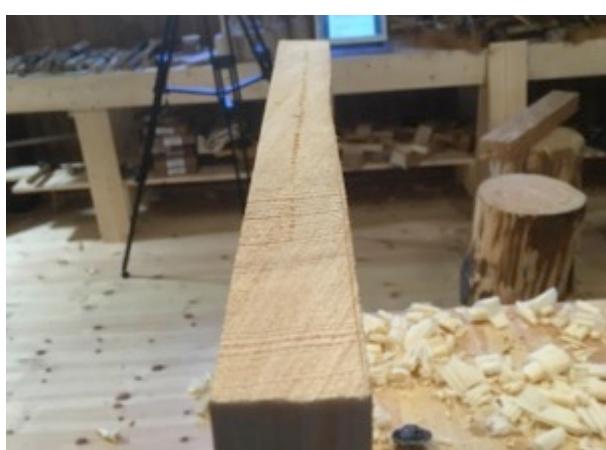
Figur 76 Merking med ripmott. Foto: PWB

Her er tjukkelsen på fyllinga merka med ripmått (Fig.76). Emnet er godt fastspent i benken slik at begge hendene blir brukt til å risse eit tydeleg og jamm strek heile vegen rundt fyllinga.

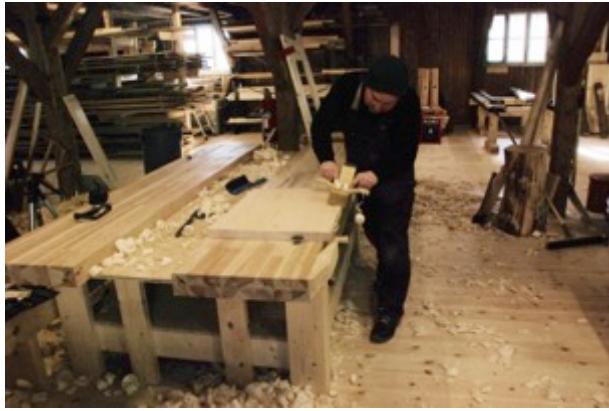
Figur 77 Fasing av kant. Foto: PWB

Dimensjoneringa av emnet forsett. Her høvlar eg ein fas ned mot risset på både sider av emnet (Fig.77). Då er det i gunna berre å høvle seg eit plan i mellom desse streka.

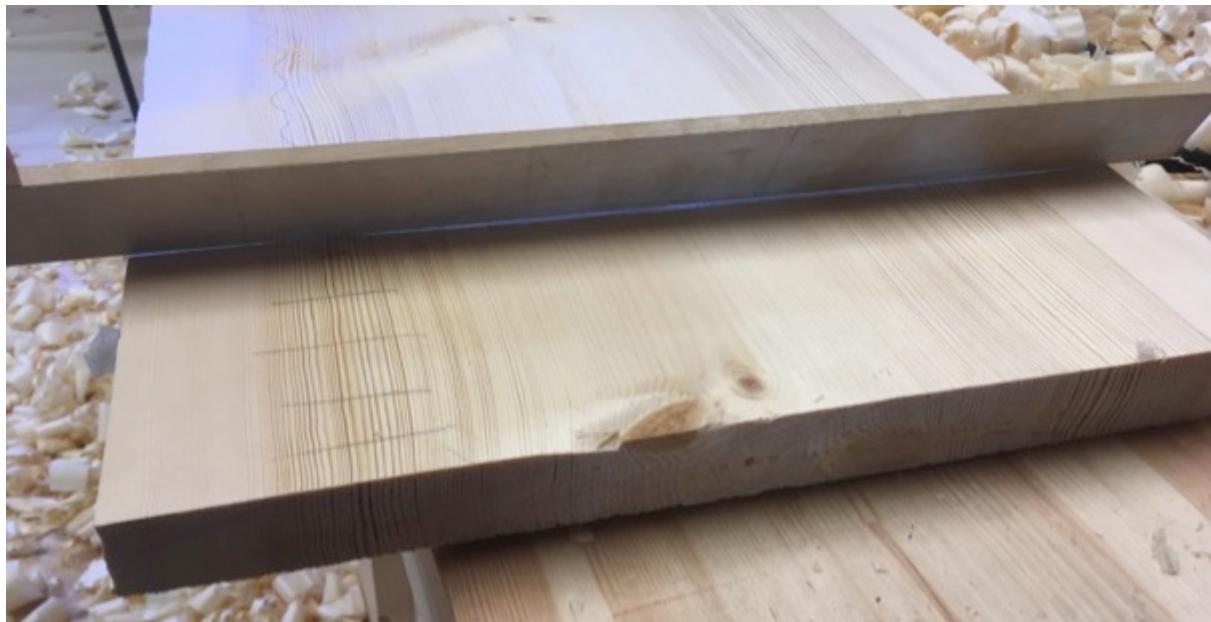
Figur 78 Rettholt og lysopning. Foto: PWB

Når ein legg på ein rettholt og skrår den slik at ein får lys igjennom mot skuggesida, ser ein tydelege kular og ujamnheiter i overflata (Fig.78) Her er det merka med blyant kor ein skal høvle.

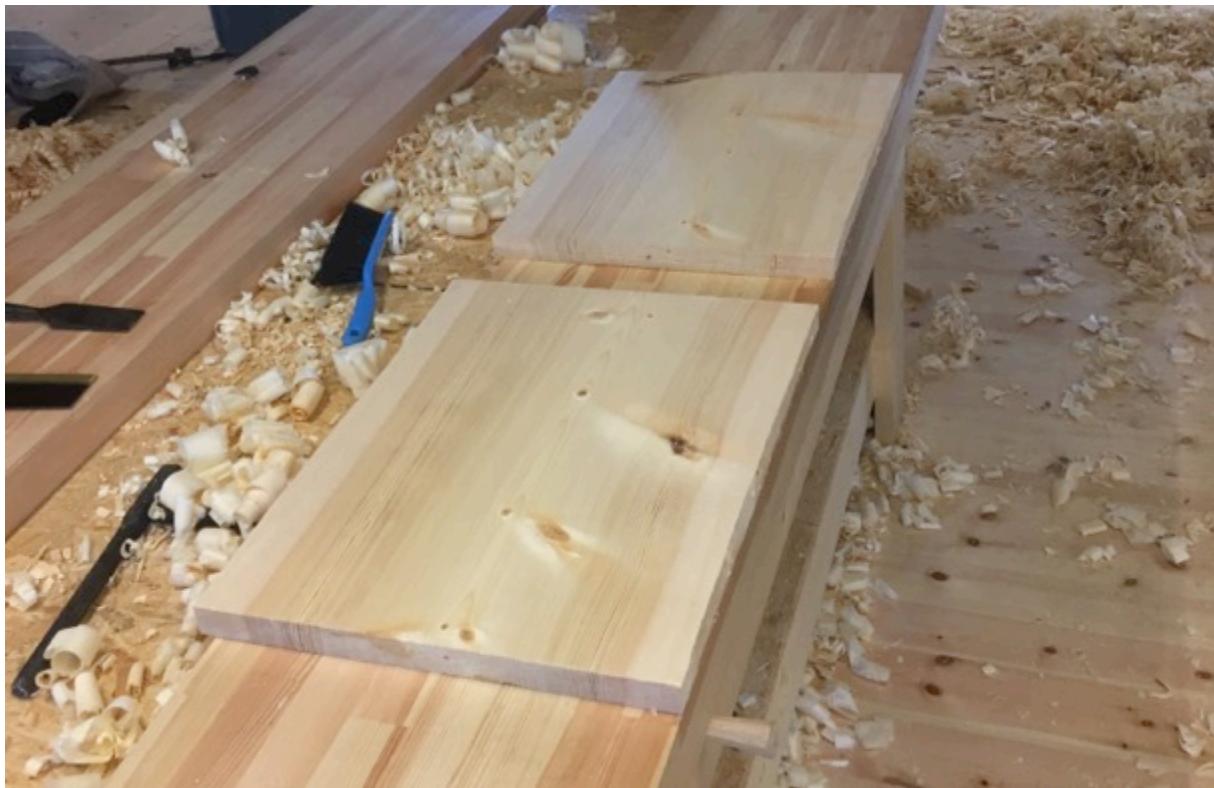
Figur 79 Retta og dimensjonerte fyllingar. Foto: PWB

Begge fyllingane er retta og dimensjonerte (Fig.79).

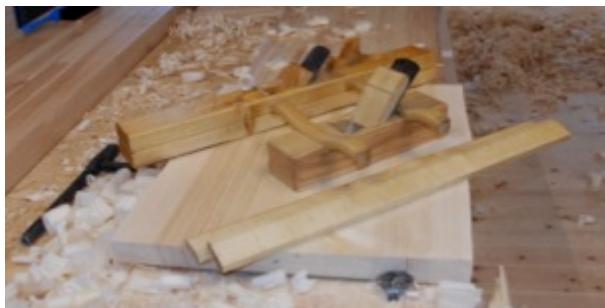
Figur 80 Langhøvel,okshøvel og siktepinnar. Foto: PWB

Verktøy brukt til arbeidet med retting av fylling. Langhøvel, okshøvel og siktepinnar (Fig.80).

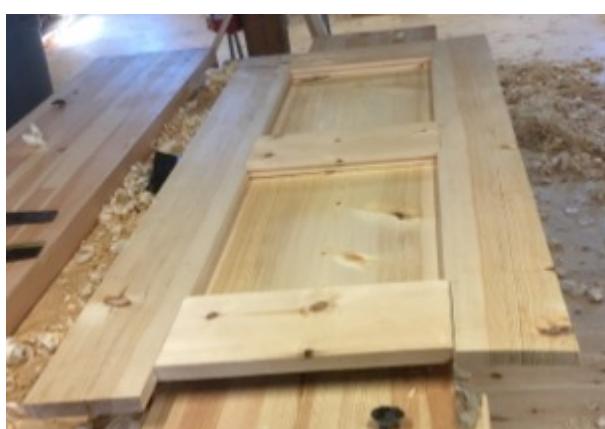
Figur 81 Avteikning av ramme på fylling. Foto: PWB

Fyllingane er lagt ut på benken og ramma til døra plassert over fyllinga slik dei vil ligge i døra. (Fig.81) Tanken er at ein kan nytte ramma til å sette av omrisset på fyllinga. Evt. skeivheter i ramma vert no overført til sjølve fyllinga. Den 48 cm breie fyllinga står i

eit 7 mm djupt notspor, fyllinga må passe mest mogleg i dette sporet utan at den sprenger i botnen på notsporet. Ved å legge ramma ut på denne måten blir måleprosessen sikrare. Det er ikkje ønskeleg med justering av bredder og lengder etter oppmerkinga og ferdig høvla fylling.

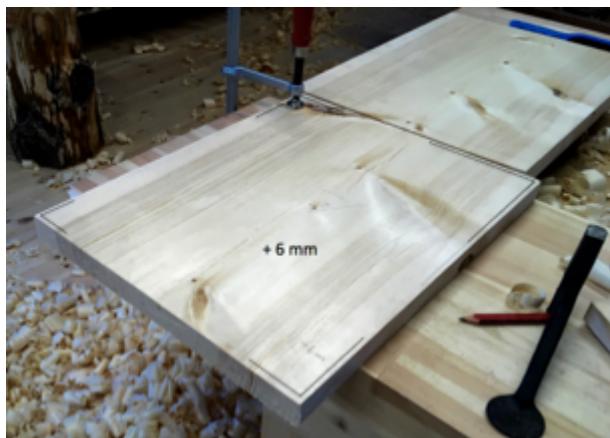
Figur 82 Djupna på notsporet er lagt til. Foto: PWB

Det vert satt merker i kvart hjørne. vidare blir det lagt på 6 mm rundt heile fyllinga. Merket vert satt med å stikke med ein spiss passar som er stilt inn på dette målet (Fig.82). Mellom desse punkta blir det rissa med ei rissenål langs ein rettholt. Fyllinga er merka 1mm smalare en djubda på notsporet. Korleis dette var gjort i den originale døra er eg usikker på. Det vart ikkje tatt noko mål på dette då fyllinga var ute.

Holkilen høvlast inn til platta er passeleg breid. Dette tok eg på augemål. Her kan ein også sjå utsprekking i enden av holkilen (fig. 82). Der det sprakk ut skal likevel høvlast bort, men det er verd å tenke over rekkefylgja. For å vere heilt på den sikre sida kunne ein høvla tverrveden heilt ferdig før ein tok til på langvedhøvlinga.

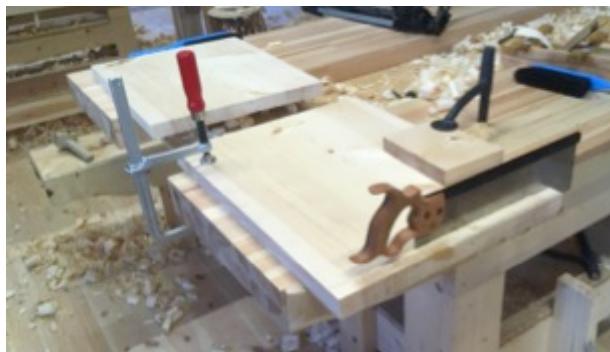
Figur 83 Endekapping med bakksag. Foto: PWB

Lengder og bredder kappast i vinkel i forhold til referanse sida slik at måla fyllinga blir riktig der fjøra skal vare. omlag midt på emnet. Fyllinga blir kappa på lengde med ei bakksag. (Fig.83) og kanta med øks.

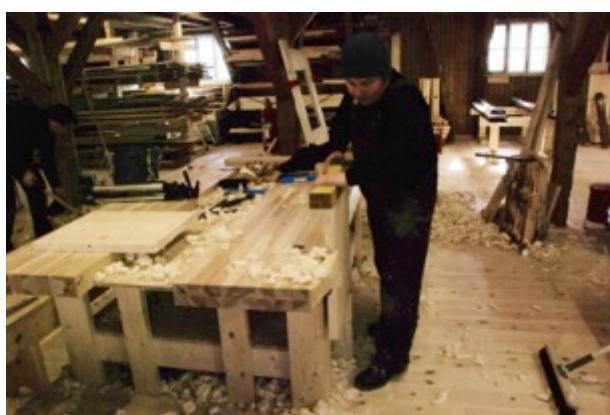
Figur 84 Kanthøvling. Foto: PWB

Langhøvelen vert brukt på å høvle alle kantane i vinkel i forhold til referanseflatene (Fig.84), langved og endeved. Eg fikk laga ei bordklype til høvelbenken, men det er ikkje utenkeleg at den som snikra den opphavlege døra har hatt ein høvelbenk med ein framtange av eit

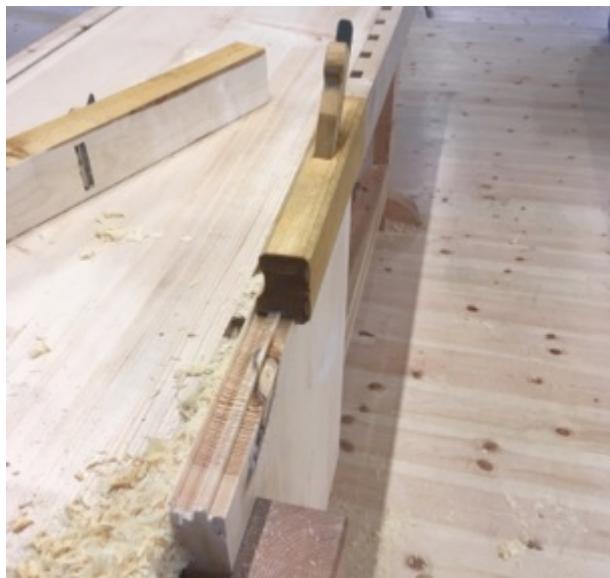
Figur 85 endevedshøvling Foto: PWB

Å høvle i endeved kan vere utfordrande med tanke på at det er tungt, ein viss fare for utrifter i veden og påkjenningar på høvelstålet. Eg slipte tanna på høvelen i 30 graders vinkel og filte tanna slik at den passa mest mogleg til profilen i solen på høvelen. Dette er viktig for å ikkje få ujamn tjukne på høvelspona. I endevedshøvling trur eg dette er særskilt viktig. Frivinklane på sidene av tanna er viktige detaljar for at høvelen skal gå lett uten å lugge seg fast. Fokuset er at dette arbeidet får ta tid om resultatet skal bli bra.

Eg legg vekt på arbeid høgde, at emnet skal være godt fastlåst, at høvelen er optimalisert for oppgåva den skal møte og at det blir høvla i jamne drag med jamn trykk frå start til slutt. Bilete over syner resultatet (Fig.85), det ikkje mykje utrifter i enden på høvlinga, det er i tillegg ein kvist som høvelen skjær glatt igjennom. Eg høvlar fjøra i endeveden før fjøra i langveden, mest pga. frykt for utflisning, men sett i ettertid meiner eg at det godt kunne vore gjort i motsett rekkefølgje. Det viktigaste er at høvelen er optimalisert for oppgåva.

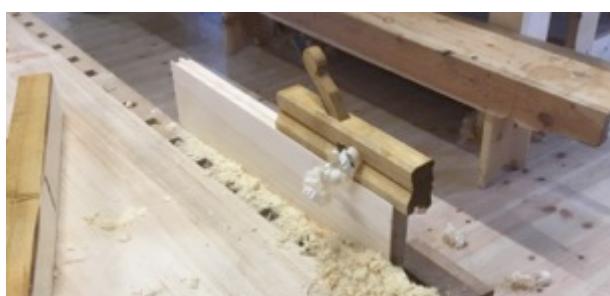
Figur 86 Langvedhøvling. Foto: PWB

Her arbeider høvelen i langved (Fig.86), ein ser spona som krullar seg ut av sponrommet på høvelen. på høvelbenken ligg spona som

høvlen laga etter endevedshøvlinga. Det er to forskjellige typer spon.

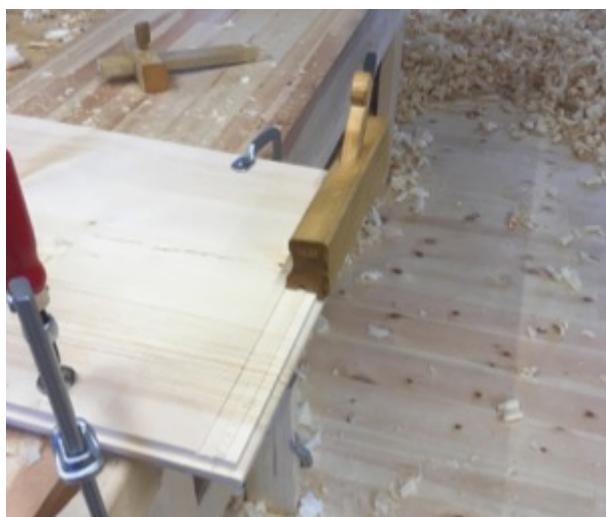
Figur 87 Falshøvling. Foto: PWB

Her nyttar eg fjørhøvlen (Fig. 87) til å høvle falsen som fluktar langs ytterkanten, legg merke til at fjøra alle reie er høvla før dette trinnet. Falshøvlen kjem då 7mm lengre inn på fyllinga, dette målet ligg 2mm i frå originalen.

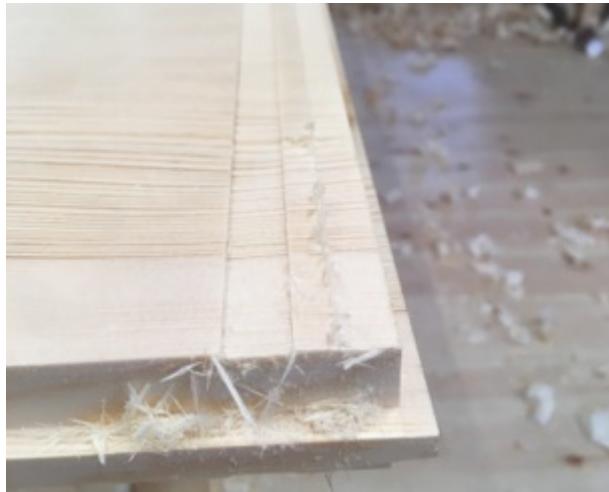
Figur 89 Fals/platte. Foto:PWB

Det er lite utrifter i tverrveden (Fig.89)

Forsøket gikk over alle forventingar.

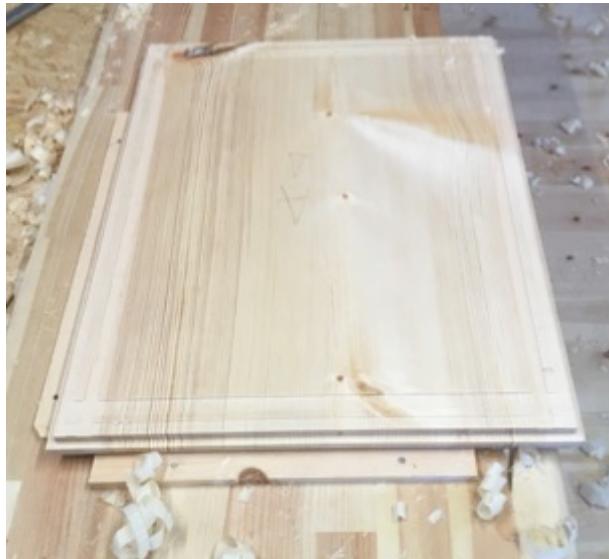
Figur 90 Fals på fylling. Foto: PWB

Falsen/platten er høvla heile vegen rundt  
(Fig.90).

to mm i frå enden på falsen sluttar hulkilen  
som er neste trinn.

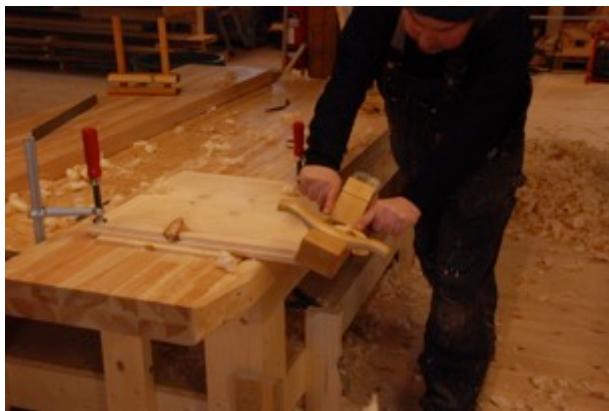
Figur 91 Fas fra fals til fjør. Foto: PWB

Arbeidet vidare er å fase kanten frå platten og ned mot fjøra. Hulkilen startar i botnen på fjøra og strekk seg opp mot falsen. På originaldøra er denne falsen ujamn, det kan vare slitasje på døra eller variasjonar i høvlinga som gjer dette. Eg høvlar ei flate frå falsen og ned mot fjøra med økshøvelen (Fig.91). Denne flata er tenkt som startflate for hulkilhøvelen.

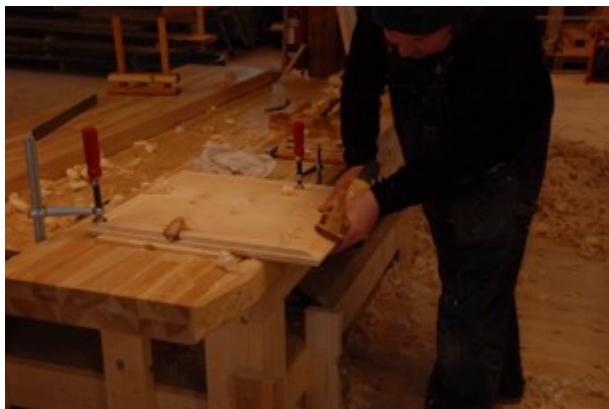
Figur 92 Hulkilhøvling av fris. Foto: PWB

Peikefingeren vert nytta som styring i starten for hulkilhøvelen (Fig.92). Når først eg får laga ei grøft å høvle i, er det lettare å styre høvelen. Eg høvla meg nærmere og nærmere punkta eg har satt som referanse. Prinsippa med Skarpt høvelstål og bein sole gjeld fortsatt.

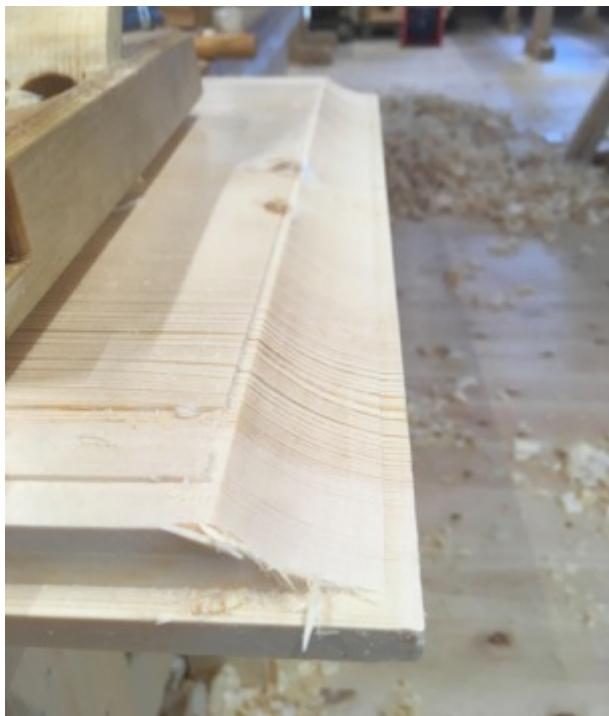
Figur 93 Fals,hulkil og fjør. Foto: PWB

Høvelen er slipt slik at høvelstålet har ein mindre radie en sålen. Høvelstålet skjær ikkje heilt ut mot mot. Det gjer at ein kan arbeide med høvelen sidevegs i hulkilen utan å få kvasse overgangar. Eg høvlar meg så nære ned mot fjøra som mogleg. (Fig.93) Om ein høvlar inn på fjøra, vert den for smal og dermed blir fyllinga laus. Den lille tappinga mellom hulkil og fjøra som ein ser i original døra oppstår ved dette forsøket. Gjeringa i hulkilen er vanskeleg å merke ein må sikte mellom punkta som tangerar i hjørnet når ein høvlar.
