# Kva kan ei dør fortelje om korleis ho vart snikra?

- 
- Forslag til opphavleg arbeidsgang og verktøybruk, basert på gransking av ei 1700-tals fyllingsdør.

Bacheloroppgåve i Tradisjonelt Bygghandverk

NTNU

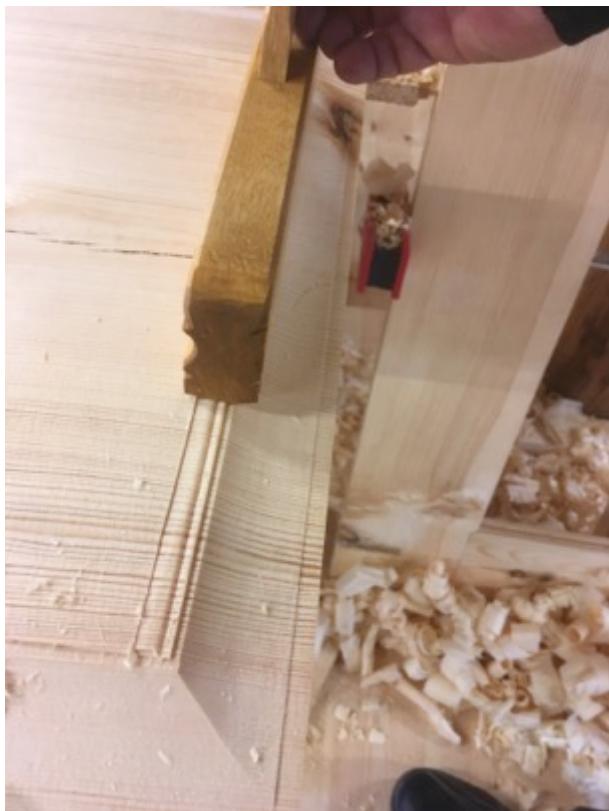
Figur 95 Staffhøvel. Foto: PWB

Staffhøvelen tek styring etter falsen. (Fig.95). Eg tiltar høvelen forsiktig til venstre(ut av lodd) dei første høveldraga. Høvelen tek då litt forsiktig i starten på den måten og det hindra utrifter. Det er viktig med jamne og bestemte trykk mot falsen. Høvelen er stilt forsiktig og samanhengen mellom stål og profil er justert før bruk. ein slik høvel er ferskvare når ein skal utføre slik krevjande høvling.

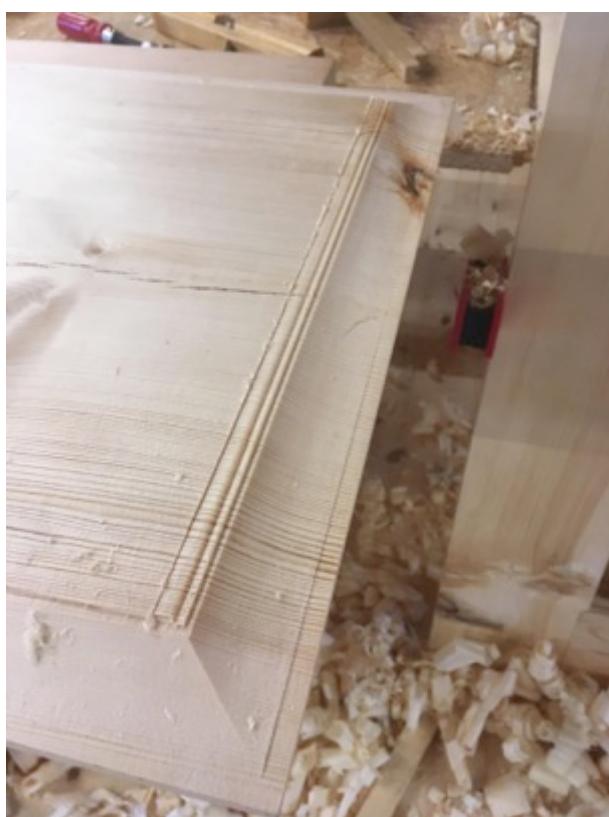
Figur 96 Staff,fals,hulkil og fjør. Foto: PWB

Anlegget på høvelen er lavt i forhold til høvlar eg er vand med, høvelen får betre styring desto meir ein høvlar ned i profilen. Eg er nøgd med resultatet på denne profilen i tverrveden. Profilen er jamn over kvass og presis (Fig.96). Nokre stader fekk eg utrifter, men dette er spor som ein også finn i den originale døra.

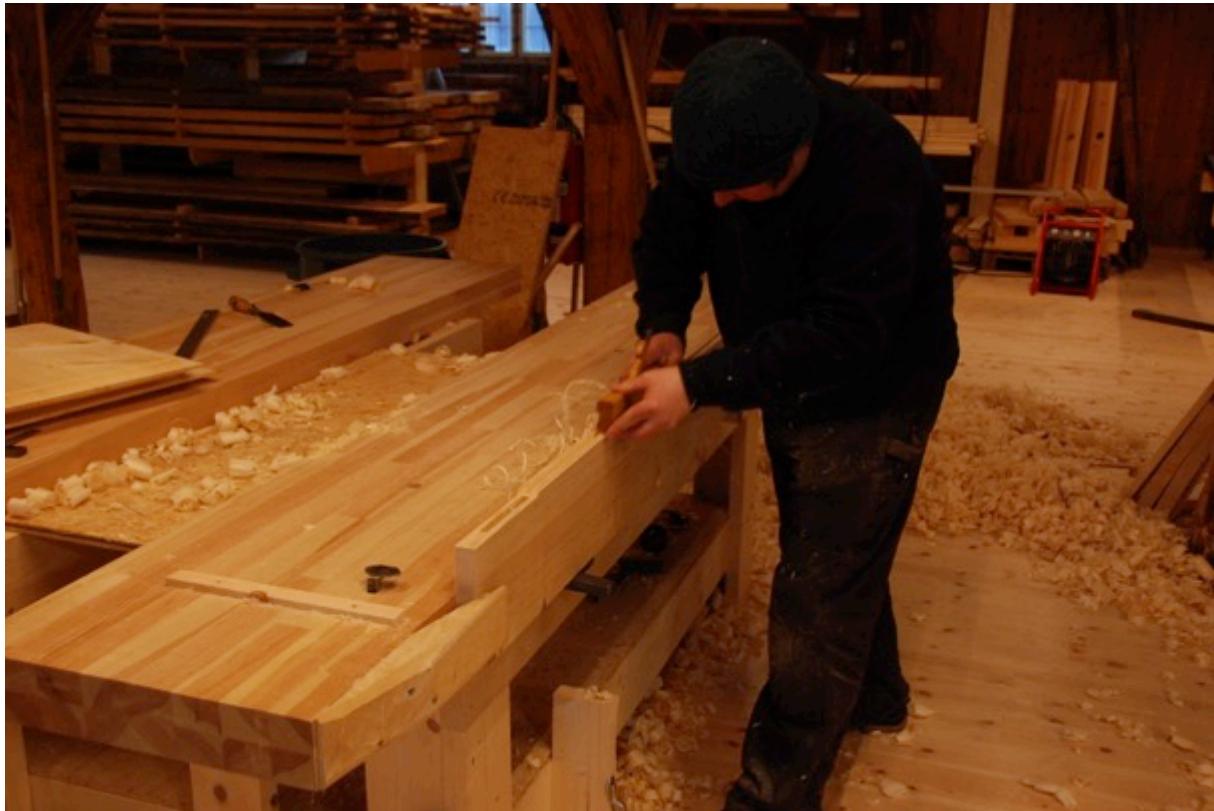
Figur 97 Staffhøvling på ramtre. Foto: PWB

Fyllingane er ferdig profilert og igrunna klare til å setje i ramma. Det er naturleg å vente med å høvle kvartstaffprofilen på ramtreea til eg demonterer ramma. Profilen blir høvla ned mot gjeringsrisset som er satt i kvar hjørne på ramtrea (Fig.97).

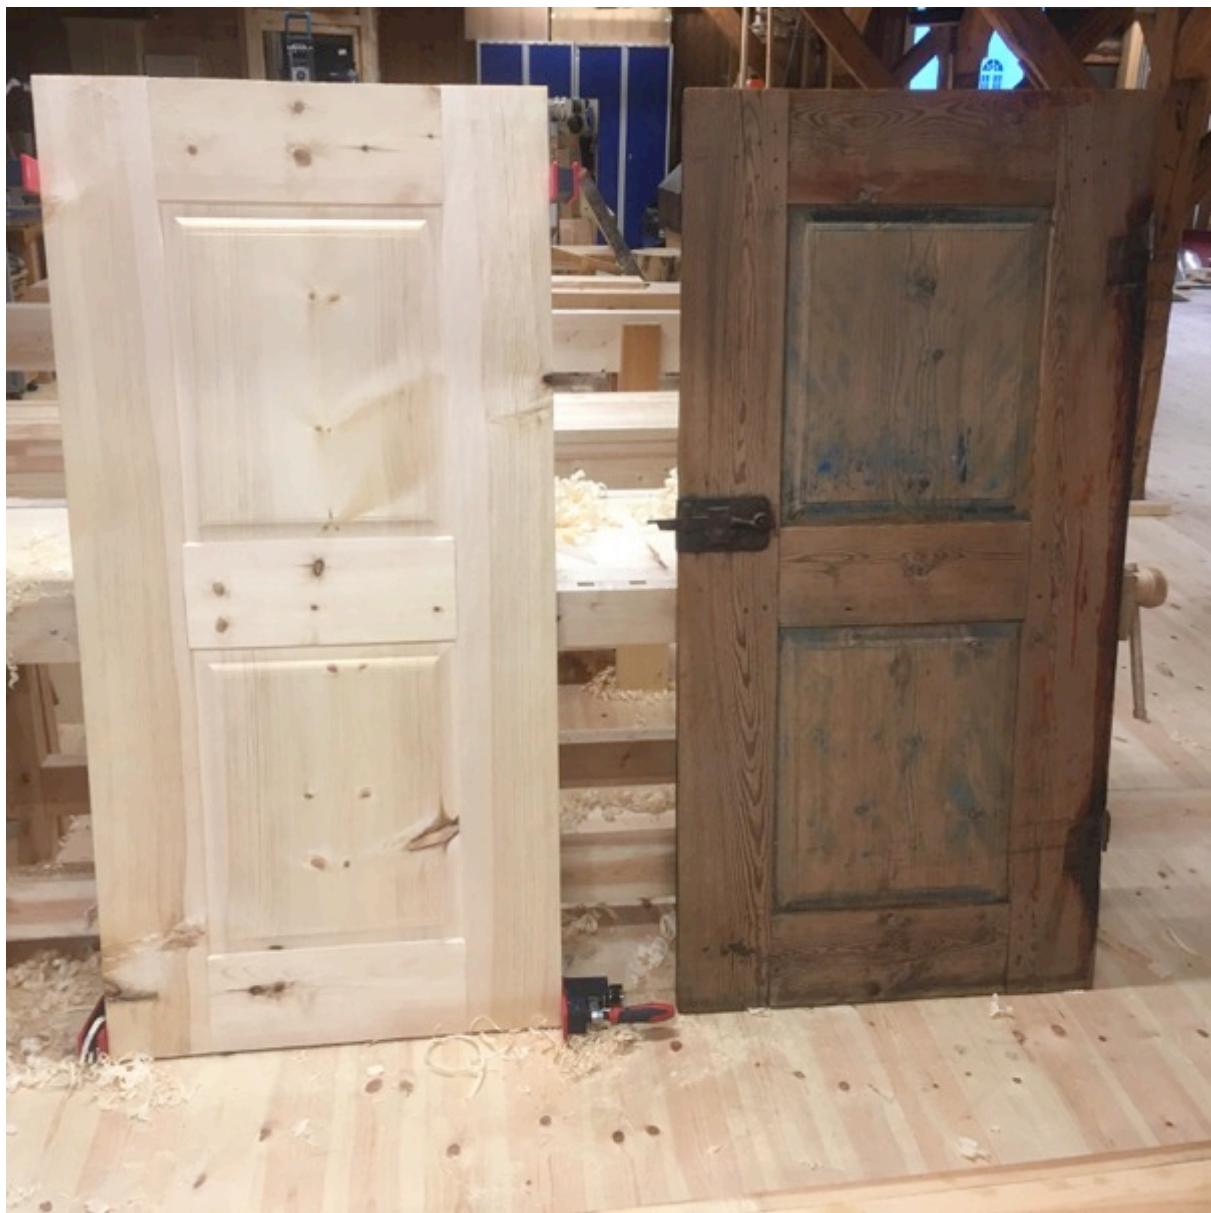
Figur 98 Samansette delar vert dør. Foto: PWB

Plutselig liknar det på ei dør (Fig.98). Fyllinga sklir lett ned i notsporet og den passa på første prøving. Ramtrea blir kappa på lengde jamnt med tverramtrea. Eg sett på skrutvinger for å halde ramma i saman. Neste operasjon blir å feste ramma i hop med trenaglar. Tverramtre i endande på døra er nagla i hop med 6 stk naglar i kvar tapp i midta er det 4 naglar i kvar tapp. Det ser ut som om dei originale naglane er av furu og som tidlegare i dokumentasjonen av døra antatt spikka runde og koniske før dei vert slått i.

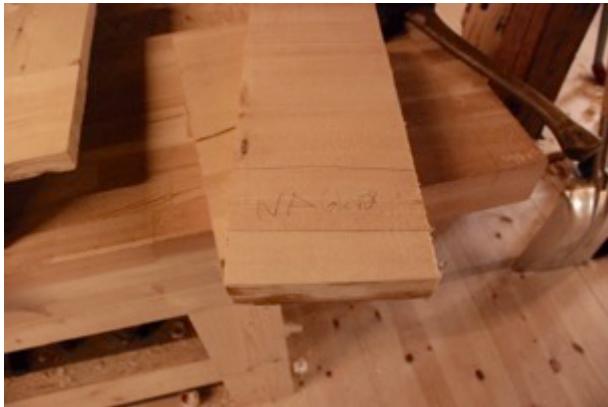
Figur 99 Nagleveden. Foto: PWB

Nagleveden (Fig.99) tek eg frå restane etter emnet til fyllinga. Morten Hesthammer<sup>7</sup> fortalte at båtbyggjarane ved fleire verft i Hardanger som han intervjua tidleg på 90 talet, nytta materialen som var lengst uti kjerneveden til naglar.

Figur 104 syner verktøyet som er nytta til å bore hol og forme naglane(Fig.99). Skrutvinga klemmer der naglane står, slik at ein ikkje får noko deformasjon når ein løysnar tvingene.

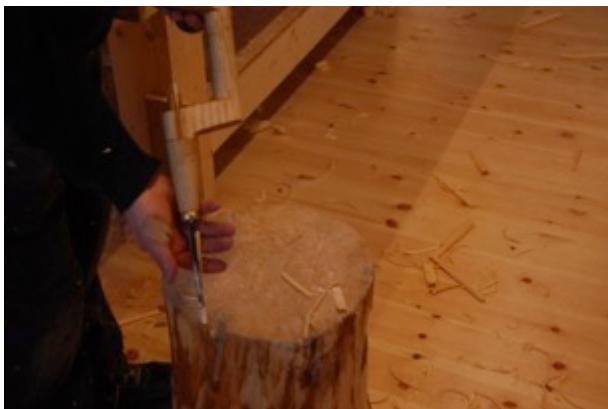
Figur 101 Navar og nagle. Foto: PWB

Naglen er spikka 4 kanta, konisk og etter fasongen på borret. Kantane er knekt til 8 kant og vidare spikka runde (Fig 101). Dette er slik eg tolkar dei originale naglane kan ha vore laga.

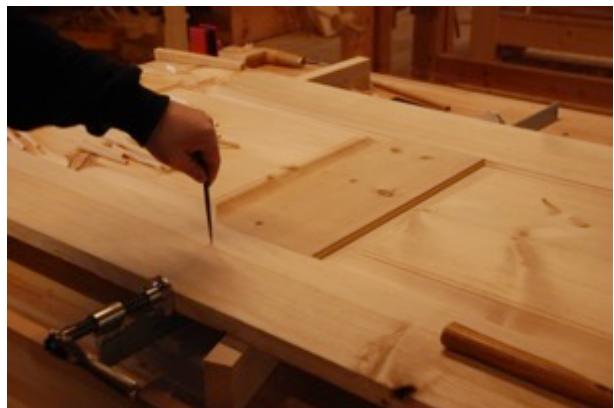
Figur 102 Plasering av naglar og navarbit. Foto: PWB

Eg tar mål for plasseringa av naglane slik som på originaldøra. Så stikk eg eit startspor for navaren med rissenåla (Fig. 102). Skrutvinga plasserast midt på tverramtreeet slik at ein trykter i hopp ramma der naglane skal plasserast. Det er naglane som skal halde

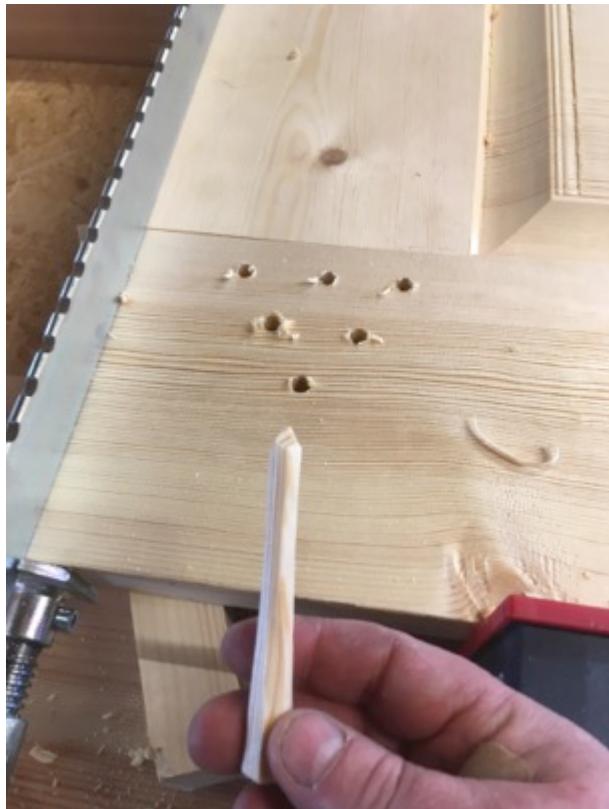
Figur 105 Nagle og hol. Foto: PWB

Det er borra ut for 6 stk. naglar i samanføyningane på enden (Fig.105). Skrutvinga er lett klemt til. Alle hola vert borra frå referansesida slik som er gjort i originale døra. Det ser ut som om det på den originale døra ikkje er tenkt noko bestemt fiberretninga på naglane når dei er slått i.

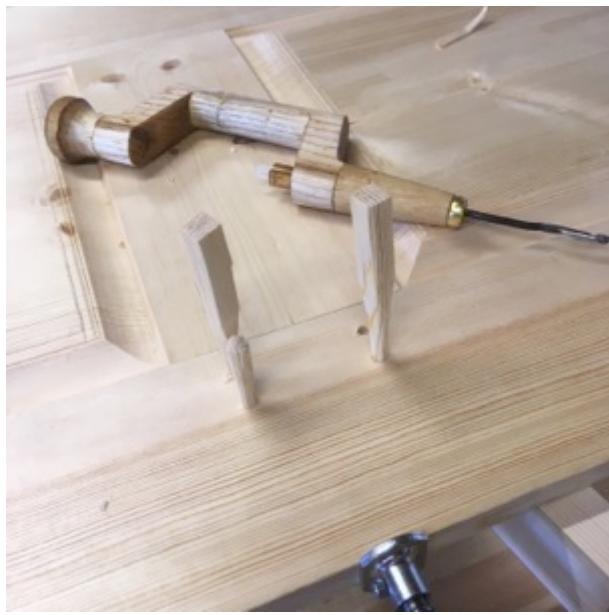
Figur 106. Nagle og borrevinne. Foto: PWB

Eg har lagt ein trekloss under ramtreeet slik at døra ikkje fjørar eller vibrerer når naglane blir slått i (Fig.106). Nalgane blir slått i med ein hammar.

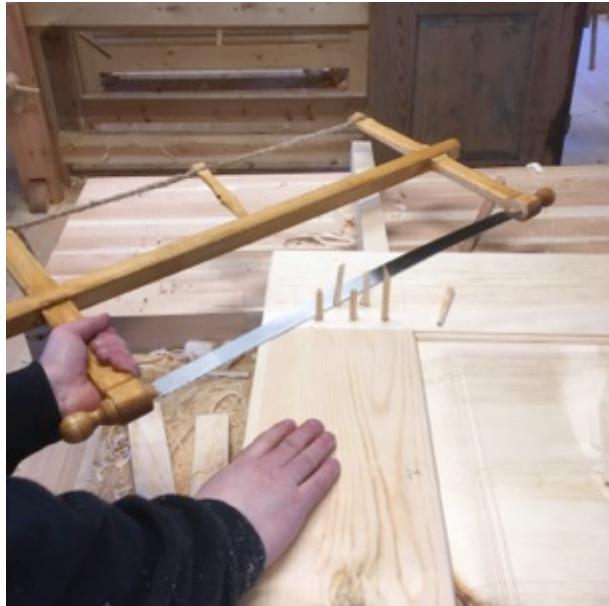
Figur 107. Kapping av naglar. Foto: PWB

Naglane er kappa av med ei sag som ikkje er vigga (Fig.107). Saga lager ikkje riper ramtrea. Naglane som er slått i på midt-ramtreeat er hogd av med tappjarn. Der arbeide eg meg rundt naglen slik at den ikkje knekker av nedover i holet.

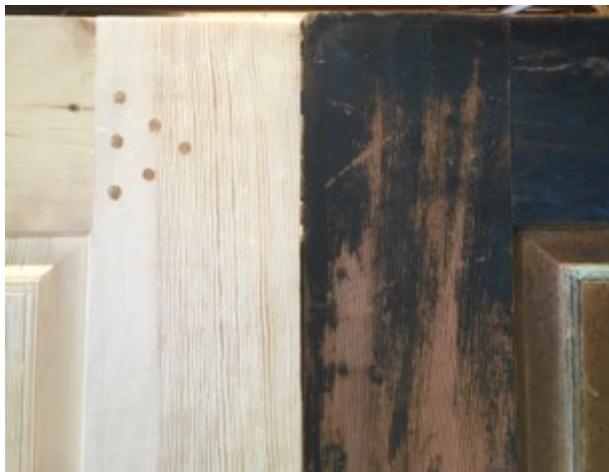
Figur 108. Naglar i ny og gammal dør. Foto: PWB

Naglar i ramtre i den nye og gamle døra.  
(Fig.108)

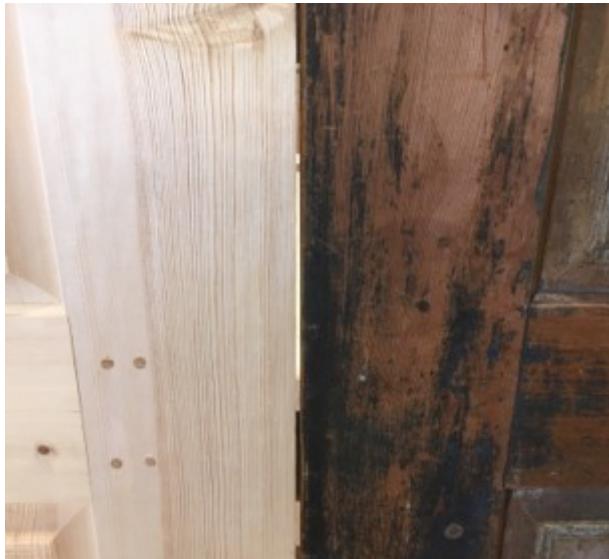
Figur 109 . Naglar i midtramtre. Foto: PWB

Naglar i midtramtre. (Fig.109)

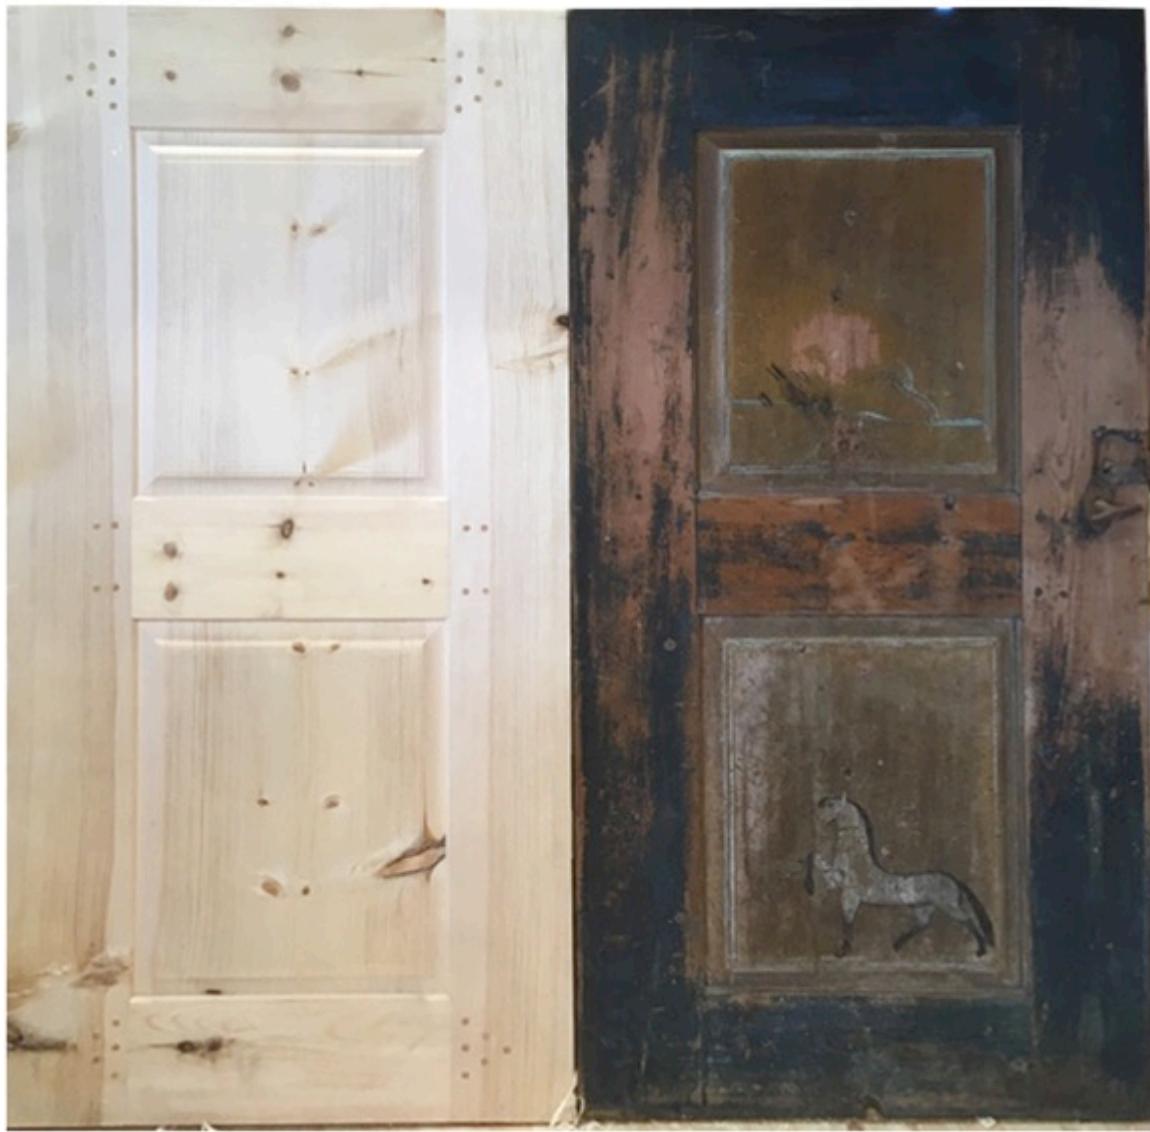
Figur 110. Kopi og original dør. Foto: PWB

Døra er samansett, nagla i hop og flidd med sag og høvel i overgangar og ytterkantar (Fig.110). Døra kjennest stiv ut, Sjølv om fyllinga ligg laust i mellom ramma så står den like mykje ramma som den berre skal fylle eit tomrom, ramma vart stivare når fyllinga vart sett i. Naglane held ramma godt i hop og blir spanande å få montert døra i ein karm og erfart korleis ho oppfører seg over tid og i bruk.
