Ålen stavkirke; en gjenoppgdagelse gjennom handverket

Ålen Stave Church; a rediscovery through craftsmanship

- to make a medieval portal

**RAPPORT
BACHELOROPPGAVE**

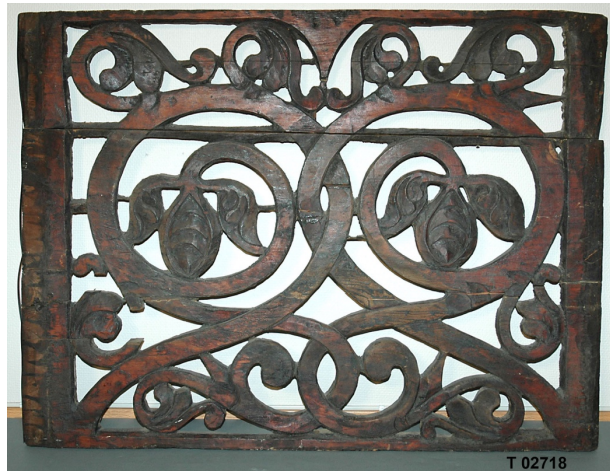
Bilde 3: Ornament med gjennomskurd. Bildet er det samme som er brukt som fotomontasje i datamodellen av den rekonstruerte portalen fra Ålen. Fotograf: Lisa Monner.

Gjennstanden som er avbildet er ornamentet med gjennomskurd, men beskrivelsen innebefatter hele portalen fra Ålen stavkirke. De to neste gjenstandene som er på samme side av katalogteksten er T2719 og T2720, med beskrivelsene:

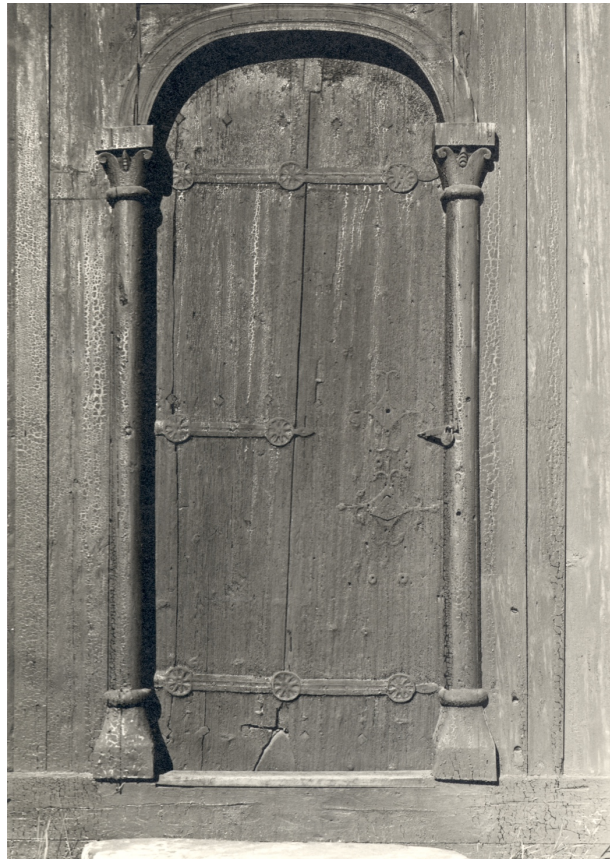
Bilde 3: Portalen fra Ålen i Haltdalen stavkirke, trolig mens den sto på Kalvskinnet. Årstall: ukjent. Fotograf: Grimelund, J.

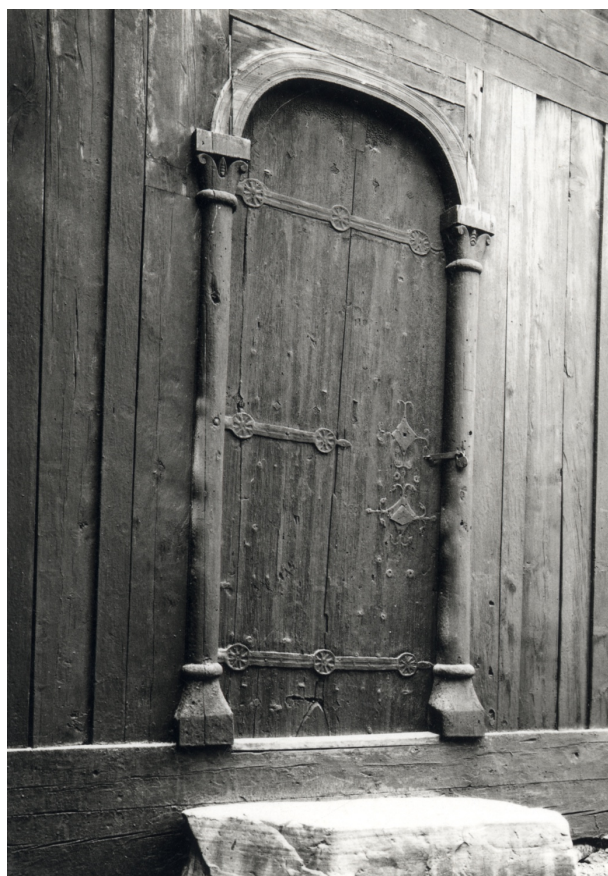
Portalen er konstruert av to vangetiler og en overligger som består av to overstykker. Over den venstre vangetilen er det en liten del som er forbundet løst med not og fjær. Verken overliggeren, eller den løse delen virker å være originale. I tillegg er store deler av vangetilene spunset. Vangetilene er veggtiler, men det er satt igjen en fals som så er formet til en søyle.

Det er ukjent når bildet til venstre er tatt, men terskelstenen er den samme som på andre bilder fra når kirken sto i det Kongelige Videnskabelige Selskaps hage i Trondheim. Med andre ord må bildet være tatt en gang mellom 1882 og 1937 da Haltdalen stavkirke ble flyttet til Trøndelag Folkemuseum. Det er tydelig at portalen var langt mindre slitt av vær og vind når bildet ble tatt, og det kan være det nærmeste kilden til hvordan dekoren og overflatene en gang har vært. Om portalen opprinnelig var en korportal er det mulig den, når bildet ble tatt, ihvertfall ikke hadde stått ute i mer enn 50 år.

Bilde 5: Portalen fra Ålen stavkirke i vesteveggen til Haltdalen stavkirke mens denne sto i hagen til det Kgl. Videnskabelige Selskap i Trondheim. Dato: Ukjent. Fotograf: Anders Bugge.

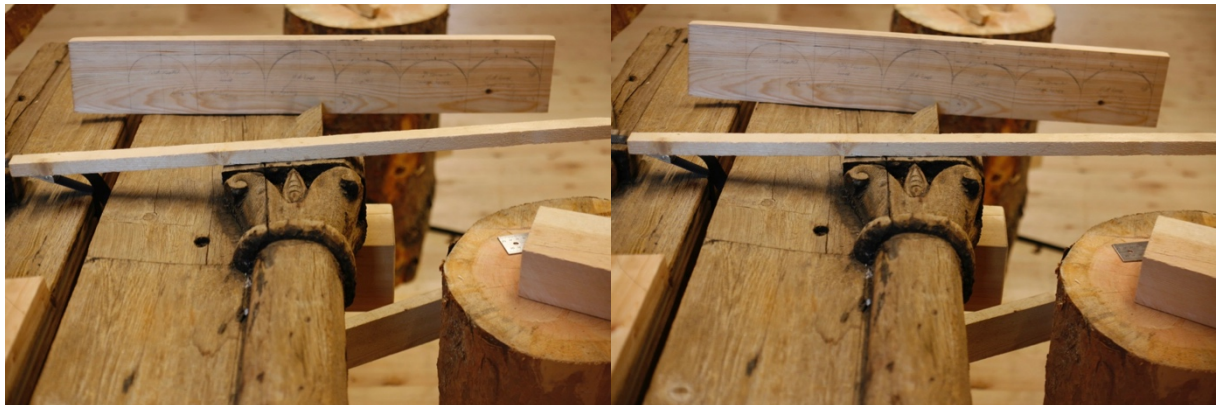
Bilde 6: To bilder, satt sammen, som forsøker å vise vridningen i søyleskaftet på den venstre vangetilen, mot den bakenforliggende veggtilledelen. Det blir samtidig tydelig hvor ulikt søyleskaftet fremstår om perspektivet vinkles etter veggtilledelen, eller abakusblokken. Fotograf: forfatter

I tillegg ser det ut som om søylene har en annen orientering enn den originale veggtilledelen de ligger mot. Spesielt søylen på den venstre vangetilen har ved kapitelet og øvre del av søyleskaftet et annet plan enn veggtilledelen som ligger bak. Det ser ut som overkant av denne søylen skrår innover mot vangetilens senter. I tillegg er begge kapitelene litt vridd i forhold til sine tilhørende baser, men denne vridningen går ikke igjen på margsidene.

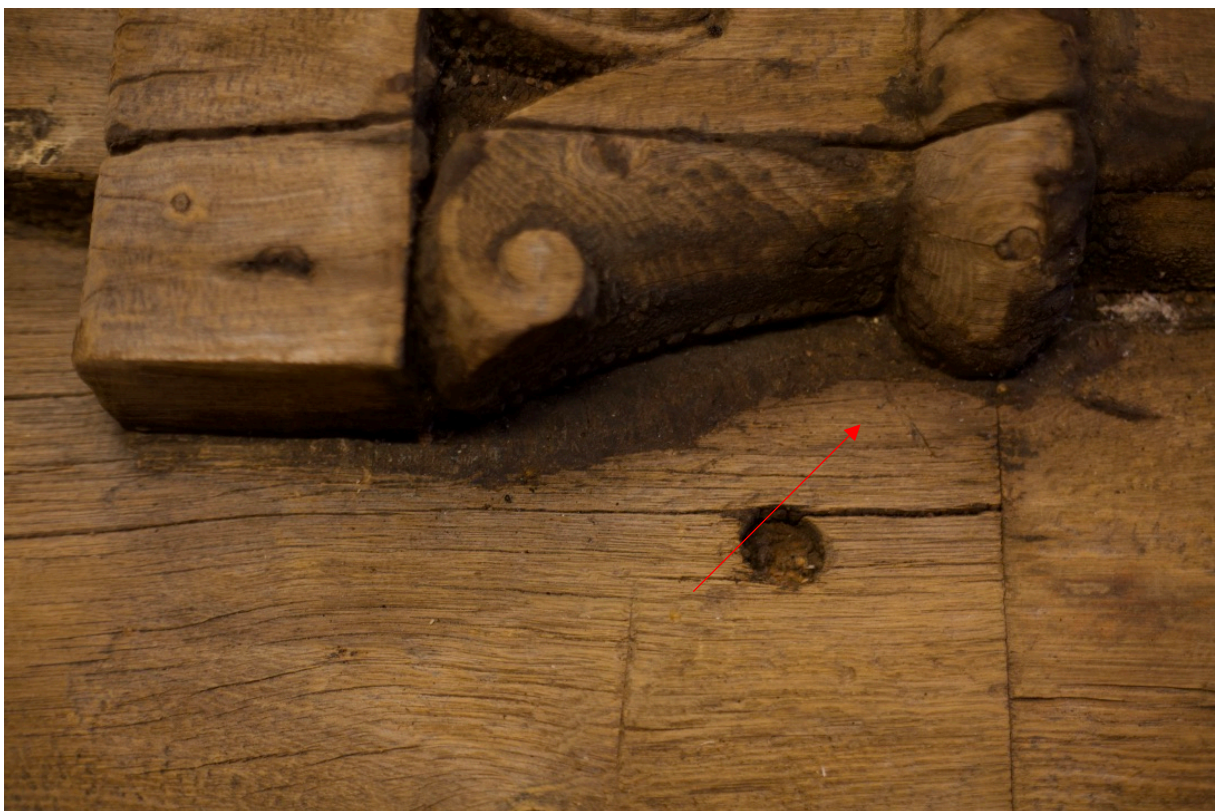
Bilde 7: Ikke-original side av venstre kapitel. Den bakenforliggende, originale veggtilledelen har linjer mellom abakusblokk og halsring som kan være fra formingen av et forstadie til kapitelet og halsringen. Fotograf: forfatter

Kapitelene består av en udekorert abakusblokk, og en kurv med volutter. Kurven ser ut til å være konstruert av linjer, i front rette og på sidene med svai innover, mellom abakusblokkens ytterkant og søyleskaftets ytterkant. Voluttene i front stikker forbi disse linjene, og ser ut til å være konstruert av rette linjer til halsringenes ytterkant. På den venstre vangetilen er noen av disse linjene bevart på veggtilledelen, og en går fra nedre kant av abakusblokken, til senter på venstresiden av halsringens ytterkant.

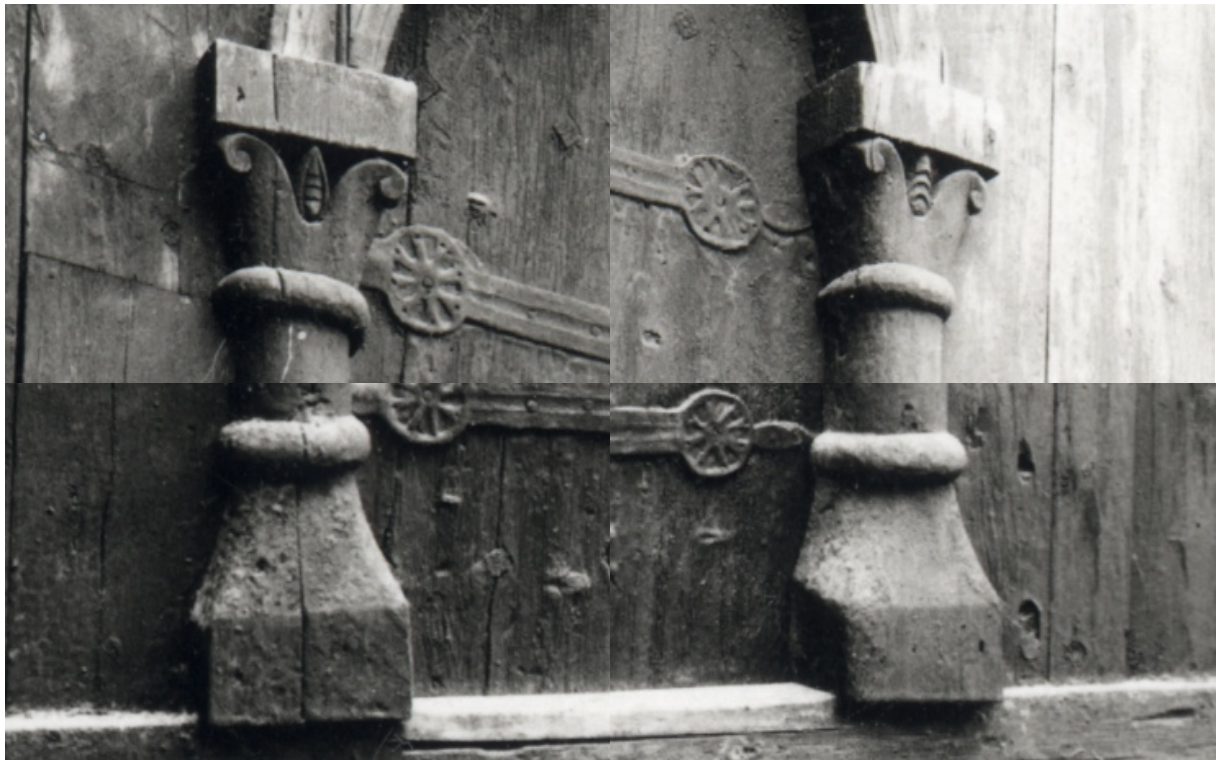
Mellom kapitelene og søyleskaftene, og søyleskaftene og basene sitter det halsringer. Disse har en markant nedtrykt bue, som hatten på en sopp, men om dette er opprinnelig eller skyldes værslitasje er vanskelig å si. Det er noen områder på halsringene som kan tolkes dit at de opprinnelig har hatt tverrsnitt som en halvsirkel, men dette er svært usikkert. Likeledes er det usikkert om bunnen og toppen av halsringene har likt tverrsnitt. Med andre ord om bunnen av kapitelene og toppen av søyleskaftene, og bunnen av søyleskaftet og toppen av basene har samme tverrsnitt. Eller om det er en flytende overgang «gjennom» halsringen.

Bilde 8: Fire utsnitt av det tidligere viste bilde 5. Bildet forsøker å vise, i detalj, halsringene og hvordan de kobler sammen basene og kapitelene med søyleskaftet. Samtidig kan skyggene være missvisende for tolkninger av halsringens form, og det er derfor vanskelig å si om de er anderledes på bildet enn de er i dag. Fotograf: Anders Bugge.

De nedre halsringene er 2'' (ca. 5 cm) høye, og når så langt frem som falsen har tillatt. De øvre halsringene er 1 ½'' (ca. 4 cm) høye og når kortere frem.

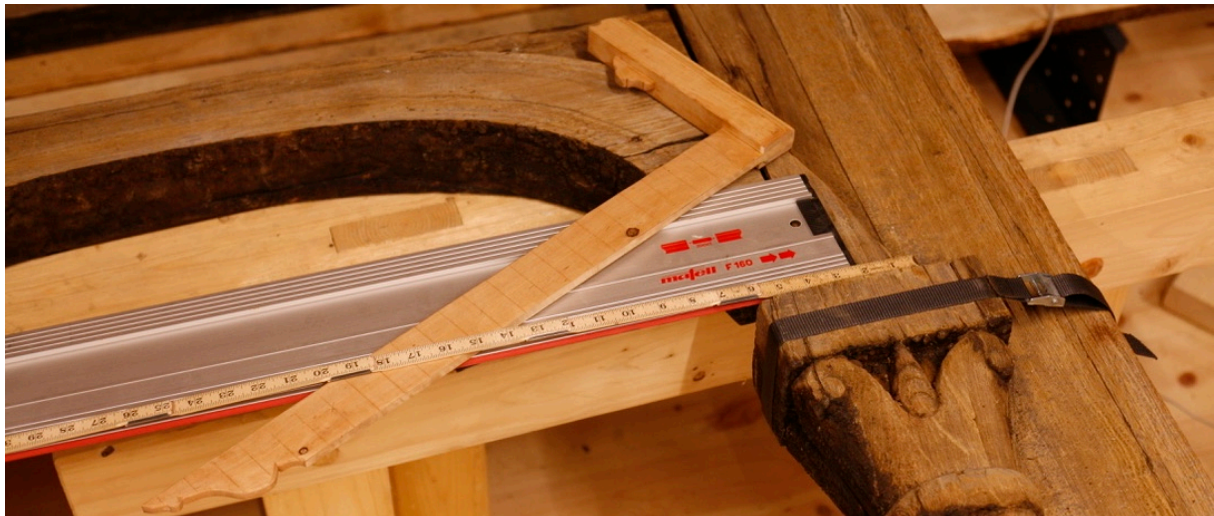
Over søylene er det bevart arkivoltnakker med hulkil-profil langs ekstrados. Det er vanskelig å fastslå den overordnede formen og radiusen, delvis fordi det er små segmenter langs ekstrados som kan stamme fra hoggespor. I tillegg gir forsøk på å beregne radius, ved å beregne gjennomsnitt, to ulike svar. Arkivoltnakken på den høyre vangetilen virker å ha en større radius, enn den på den venstre.

Bilde 9: Fysiske forsøk på å beregne radius til arkivolten ut i fra den bevarte ekstrados på arkivoltnakken på høyre vangetile. Fotograf: forfatter

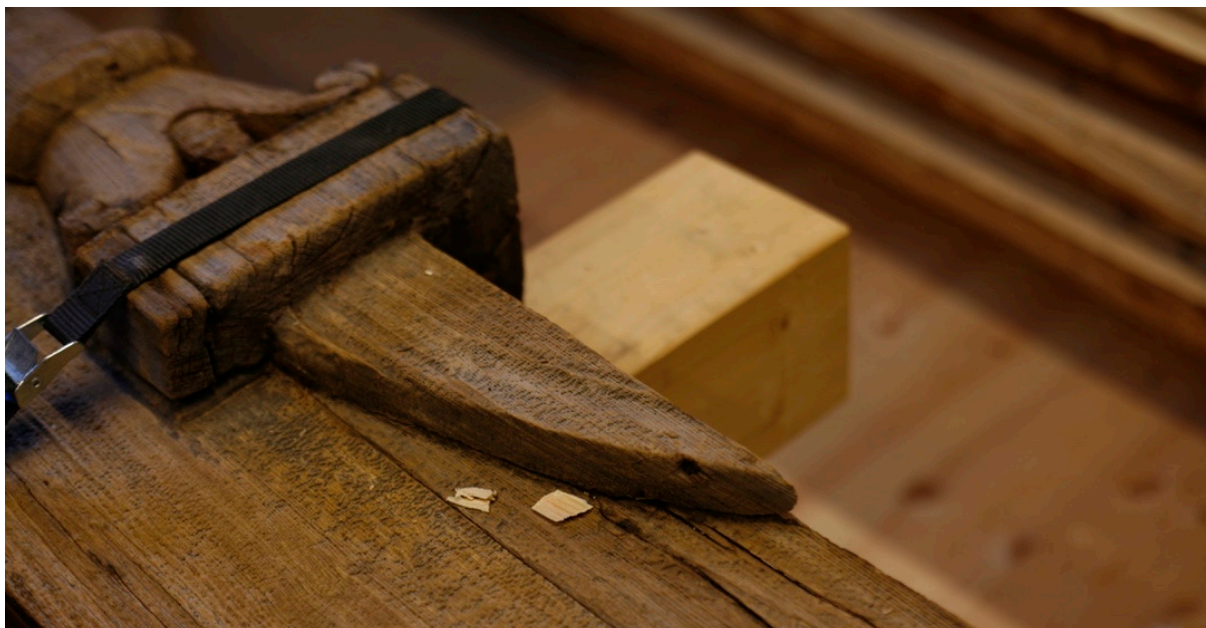
Arkivoltnakken som er bevart på den venstre vangetilen er rundt $8\frac{3}{4}$ '' (ca. 23 cm) høyt og 3'' (ca. 8 cm) bredt der det møter abakusblokken. På den høyre vangetilen er arkivoltnakken $9\frac{1}{4}$ '' (ca. 24 cm) høy og $3\frac{1}{4}$ '' (ca. 8,5 cm) bred ned mot abakusblokken. Begge arkivoltnakkene er ekstrudert rundt 1'' opp fra den bakenforliggende veggtilledelen, og virker samtidig å være en fortsettelse av planet til søyleskaftet. Dermed blir tykkelsen på den venstre arkivoltnakken $3\frac{3}{4}$ '' (ca. 10 cm), mens den høyre blir $3\frac{1}{2}$ '' (ca. 9 cm). Dette fremhever igjen vanskeligheten med å måle tykkelsen på veggtilledelene, og at disse kan være individuelt tilpasset søylene.

Bilde 10: Arkivoltnakken på høyre vangetile. Fotograf: forfatter

Ekstrados ser ut til å møte en tenkt forsettelse av søyleskaftenes ytterkant. Det ser derimot ut som om senter for arkivolten ikke har vært på høyde med overkant av kapitelene, men snarere langs en linje mellom senter av kapitelene. Det virker med andre som arkivolten ikke har vært en fullverdig rundbue.

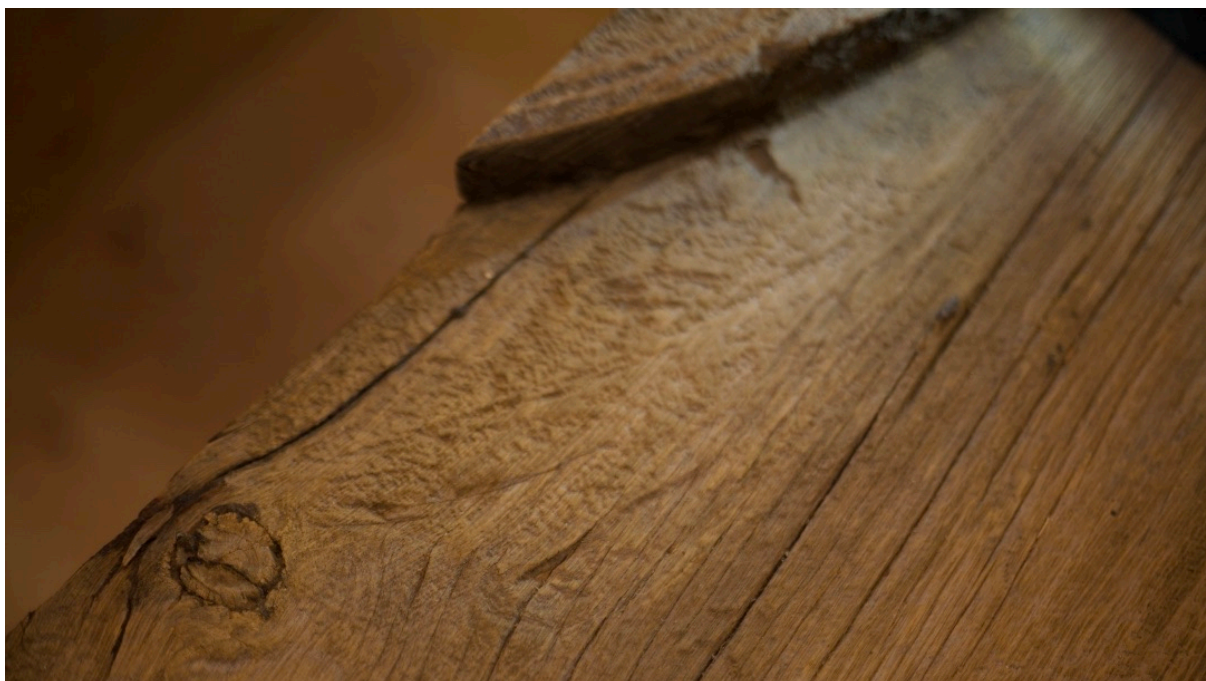
Bilde 11: Mest sannsynlig øksepor på siden av arkivoltnakken på venstre vangetile som kan stamme fra en større bue. Enten en større arkivolt, eller et forstadium til formingen av arkivolten. Fotograf: forfatter

På venstre vangetile er det på veggtilledelen, i en bue parallelt med arkivolten, øksemerker etter ekstrados på en enda større bue. Det er vanskelig å si hvor den har begynt, men det kan ha vært i kanten av abakusblokken. Det er i tillegg et forsenket avtrykk etter denne buen. Det er ikke øksemerker på den høyre vangetilen, men den har en tilsvarende forsenkning på samme plass.

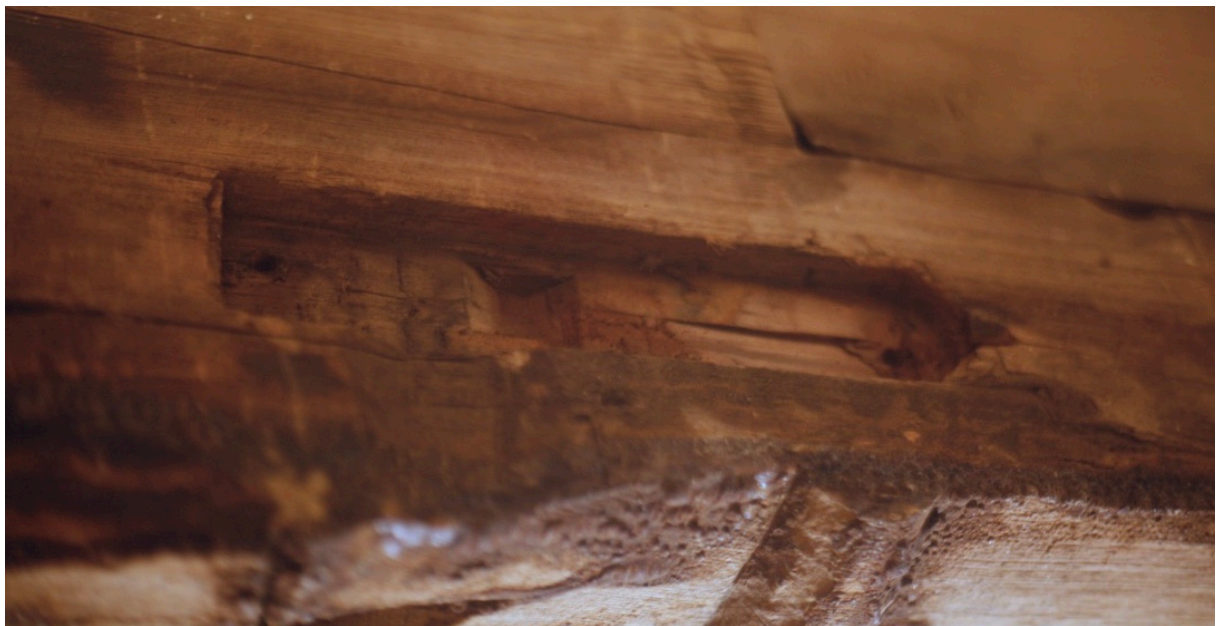
Over disse er det ingen flere spor etter lignende bolter, eller klinkinger. Den nedsenkede flaten hvor det øverste hengslet har stått har et nyere preg og ser ut til å være hogget ut med et flatt tappjern, og hengslet skrudd fast rundt 34'' (ca. 89 cm) over det midtre.

Bilde 12: Øvre hengselutsparring på venstre vangetile. Viser tydelige spor etter flatt tappjern og skruer. Fotograf: forfatter

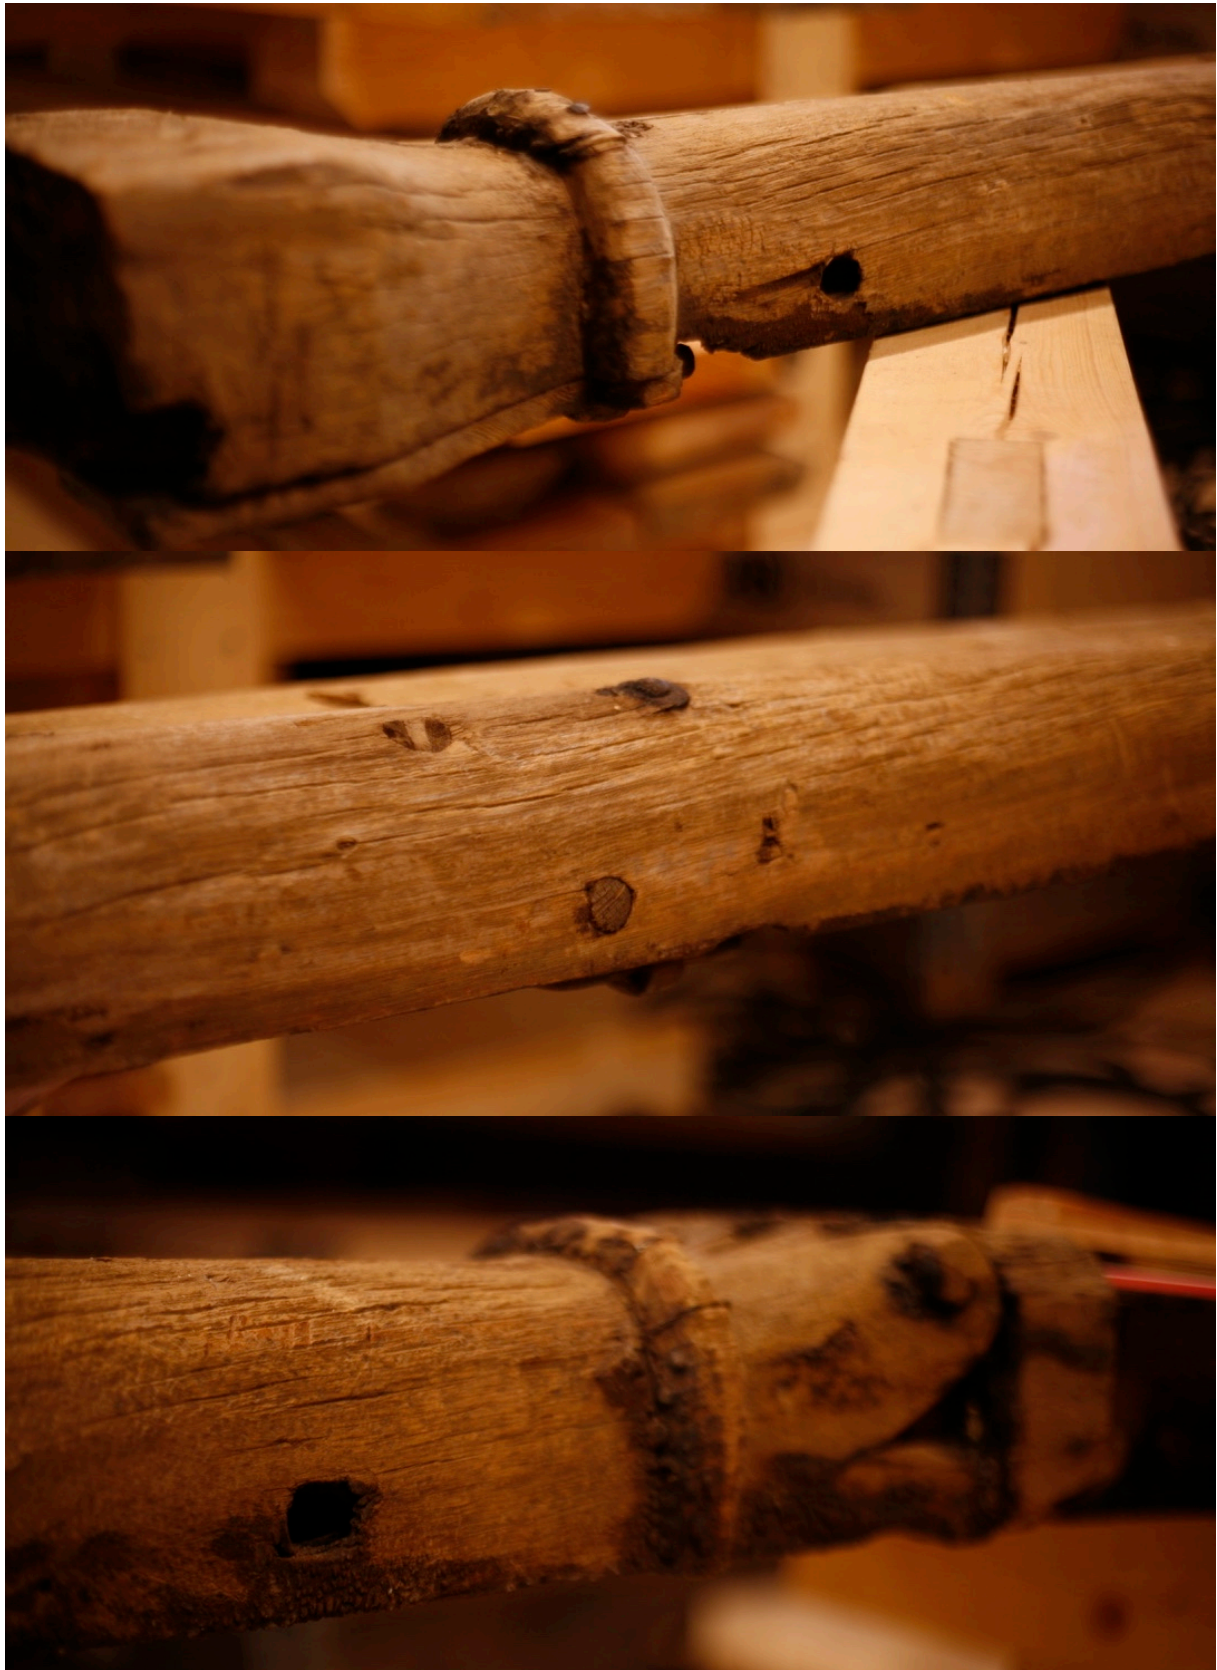
Bilde 13: Tre bilder som viser de tre koniske hullene etter navar på søyleskaftet, inn mot portalåpningen, på den venstre vangetilen. Fotograf: forfatter

I søyleskaftets side inn mot portalåpningen er det tre koniske hull, trolig etter en $\frac{7}{8}$ '' (ca. 2 cm) navar. Litt over 2'' (ca. 5 cm) inne i det øverste og nederste sitter det et smidd spikerhode som trolig fester spunsingen av veggtilledelen på siden av søyleskaftet. Det midterste er tettet med en trenagl. Det nederste hullet har senter 15'' (ca. 39 cm) fra nedre kant av basen. Det midterste har senter 27'' (ca. 70,5 cm) fra senter av det nederste og 27'' fra senter av det øverste. Det øverste har senter 15'' (ca. 39 cm) fra toppen av kapitelet. Det øvre og nedre hullet ser ut til å ha blitt presset i nedkant med rundt $\frac{1}{8}$ '' (ca. 0,3 cm).

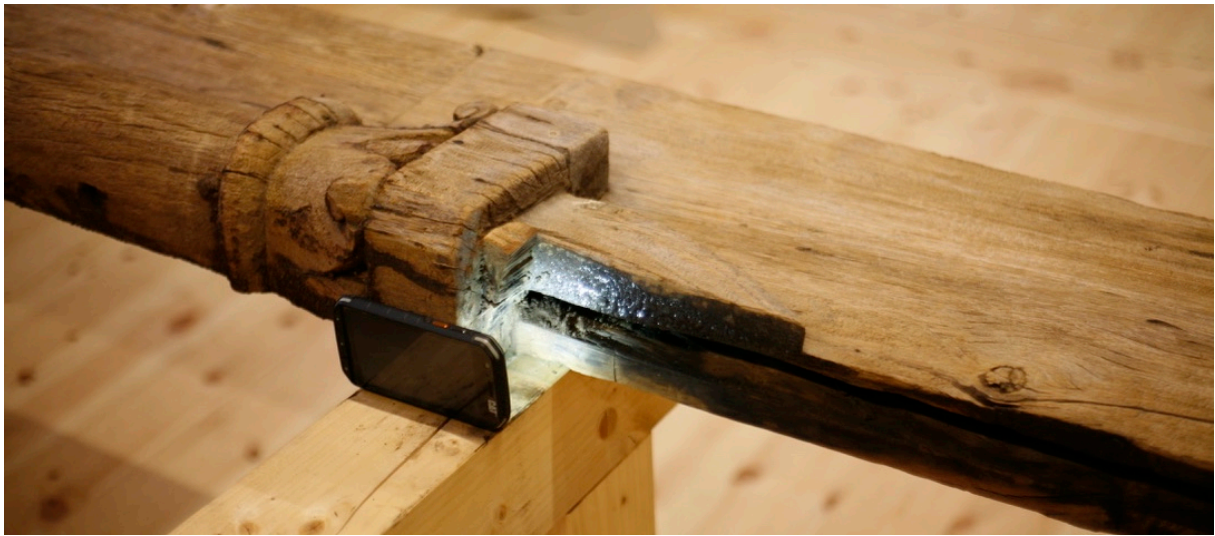
Over abakusblokkene er det et innrykk med en horisontal avsats. Rundt 2'' (ca. 5 cm) på den høyre vangetilen og 2 ¼'' (ca. 6 cm) på den venstre, inn mot arkivoltnakkene. Her er vangetilene avsluttet i en rett linje som fortsetter rett opp til den øvre avslutningen av vangetilene. Det er langs disse flatene overliggeren møter vangetilene. På vangetilene er det her et grøypspor, eller not. Den ene begynner rett i overkant av abakusblokken, og den andre 1'' (ca. 2,5 cm) lengre opp. Begge disse plassene er det spor etter bruk av en 7/8'' (ca. 2 cm) navar. Grøypsporene begynner 1'' (ca. 2,5 cm) fra margsidene og er 1'' (ca. 2,5 cm) bred. Distansen mot vrangsiden varierer. På den venstre vangetilen er notsporet rundt 2 ¾'' (ca. 7 cm) dyp, mens det på den høyre er rundt 2'' (ca. 5 cm). Sidene i noten har øksespor og er tilnærmet parallele, og i bunnen er det spor etter grøypjern. Kantene ut mot overliggeren er derimot ikke glepphogd som vanligvis er tilfelle i kanten på veggtiler, men slettet. Det er derimot rester etter glepphogging fra før slettingen.

Bilde 14: Undersøkelser av bunnen av grøypsporet rett over abakusblokken på venstre vangetile. Fotograf: forfatter

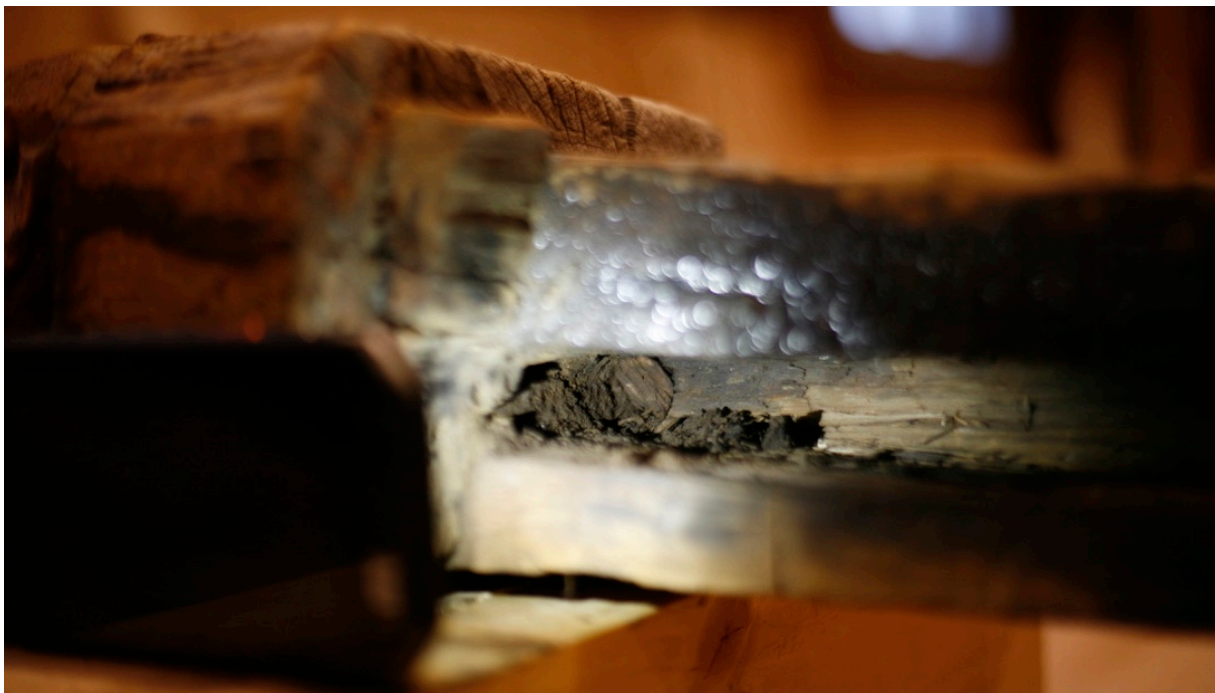
Bilde 15: Spor etter navar i bunnen av grøypsporet, rett over abakusblokken på venstre vangetile. Fotograf: forfatter

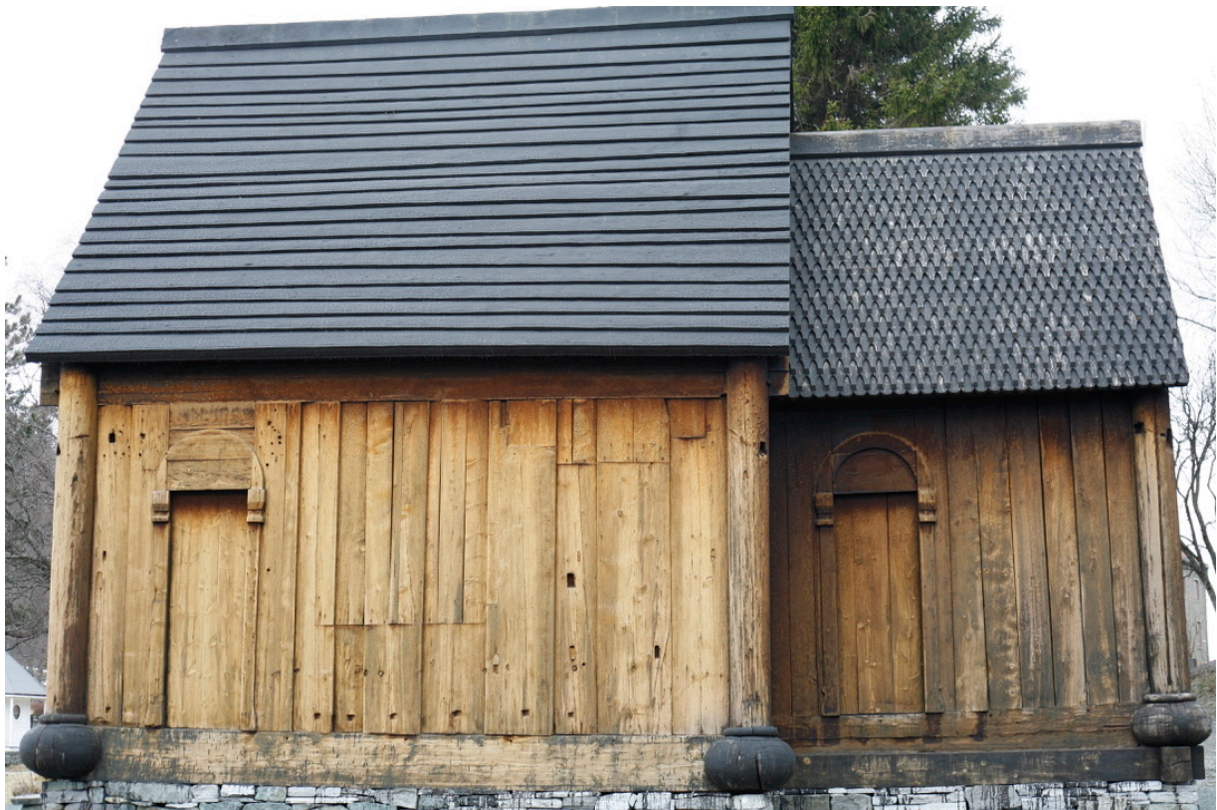
Den på sørveggen av skipet er delvis original og den jeg vil beskrive videre. De to vangetilene tilsvarer de øvrige middelalderske veggtilene, men den høyre er spunset, både i høyrekant av veggtilledelen, og mesteparten av venstresiden til pilasteren. Pilasteren på den venstre vangetilen har også spunsinger opp langs søyleskaftet, men hele basen er intakt. Ingen av kapitelenes er originale, men arkivoltnakken på venstre vangetile ser ut til å være original. Den på høyre vangetile er usikker. Ingen deler av overliggeren ser ut til å være originale.

Om innsiden av portalåpningen er hogd rett i løpet av århundrene, eller alltid har vært rektangulær er vanskelig å si. Nærmere studier av dørfalsen og hengselfestene på innsiden kan kanskje klargjøre dette. Det er derimot tydelig spor som viser at konturen til begge halsringene nede har stukket rundt $\frac{7}{8}$ '' (ca. 2 cm) ut på veggtilledelen, og at disse i tillegg kan ha hatt et eget relieff som på portalen fra Ålen. Om lignende kan sies om øvre del av søylene krever videre undersøkelser. De originale delene av pilasterene ser ut til å springe $\frac{7}{8}$ '' (ca. 2 cm) frem fra den bakenforliggende veggtilledelen, og er rundt $3\frac{1}{2}$ '' (ca. 9 cm) tykke

Bilde 16: Sørfasaden til Haltdalen stavkirke på Trøndelag Folkemuseum. Fotograf: forfatter

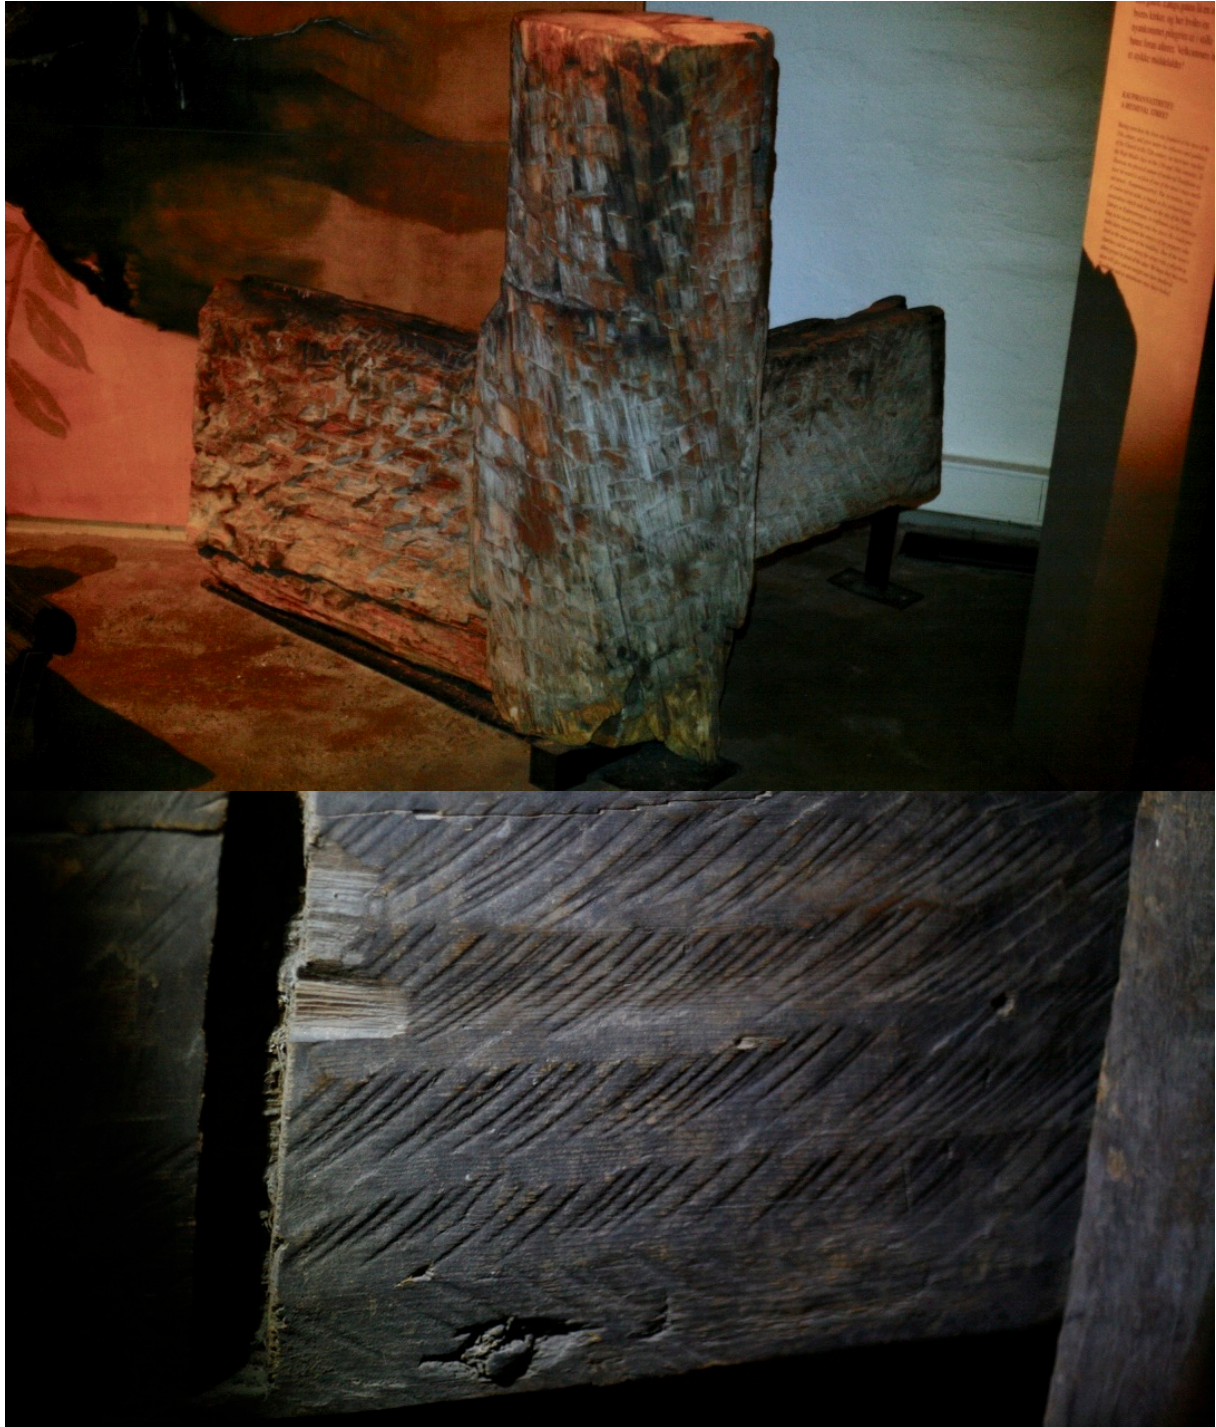
Bilde 18: Øverste: rester av stav og syllstokker i utstillingen til Vitenskapsmuseet i Suhmhuset i Trondheim. Fotograf: forfatter. Nederst: spor etter glepphogging på innsiden av syllstokken til høyre på øvre bilde. Fotograf: forfatter

I andre etasje i Suhmhuset i Trondheim har Vitenskapsmuseet stilt ut deler av syllstokker og deler av en stav. Disse er montert sammen slik at de fremstår som et utsnitt av et nedre hjørne i en stavkonstruksjon. Delene er glepphogde på innsiden, men viser tydelige spor etter rapping utvendig. Med andre ord har det blitt hogget på skrå ned i konstruksjonen slik at det er dype furer og spon som stikker ut. Det vil si at stavkonstruksjonen de har tilhørte på et tidspunkt har vært dekket med leire og kalk, og delvis fremstått som en murbygning.

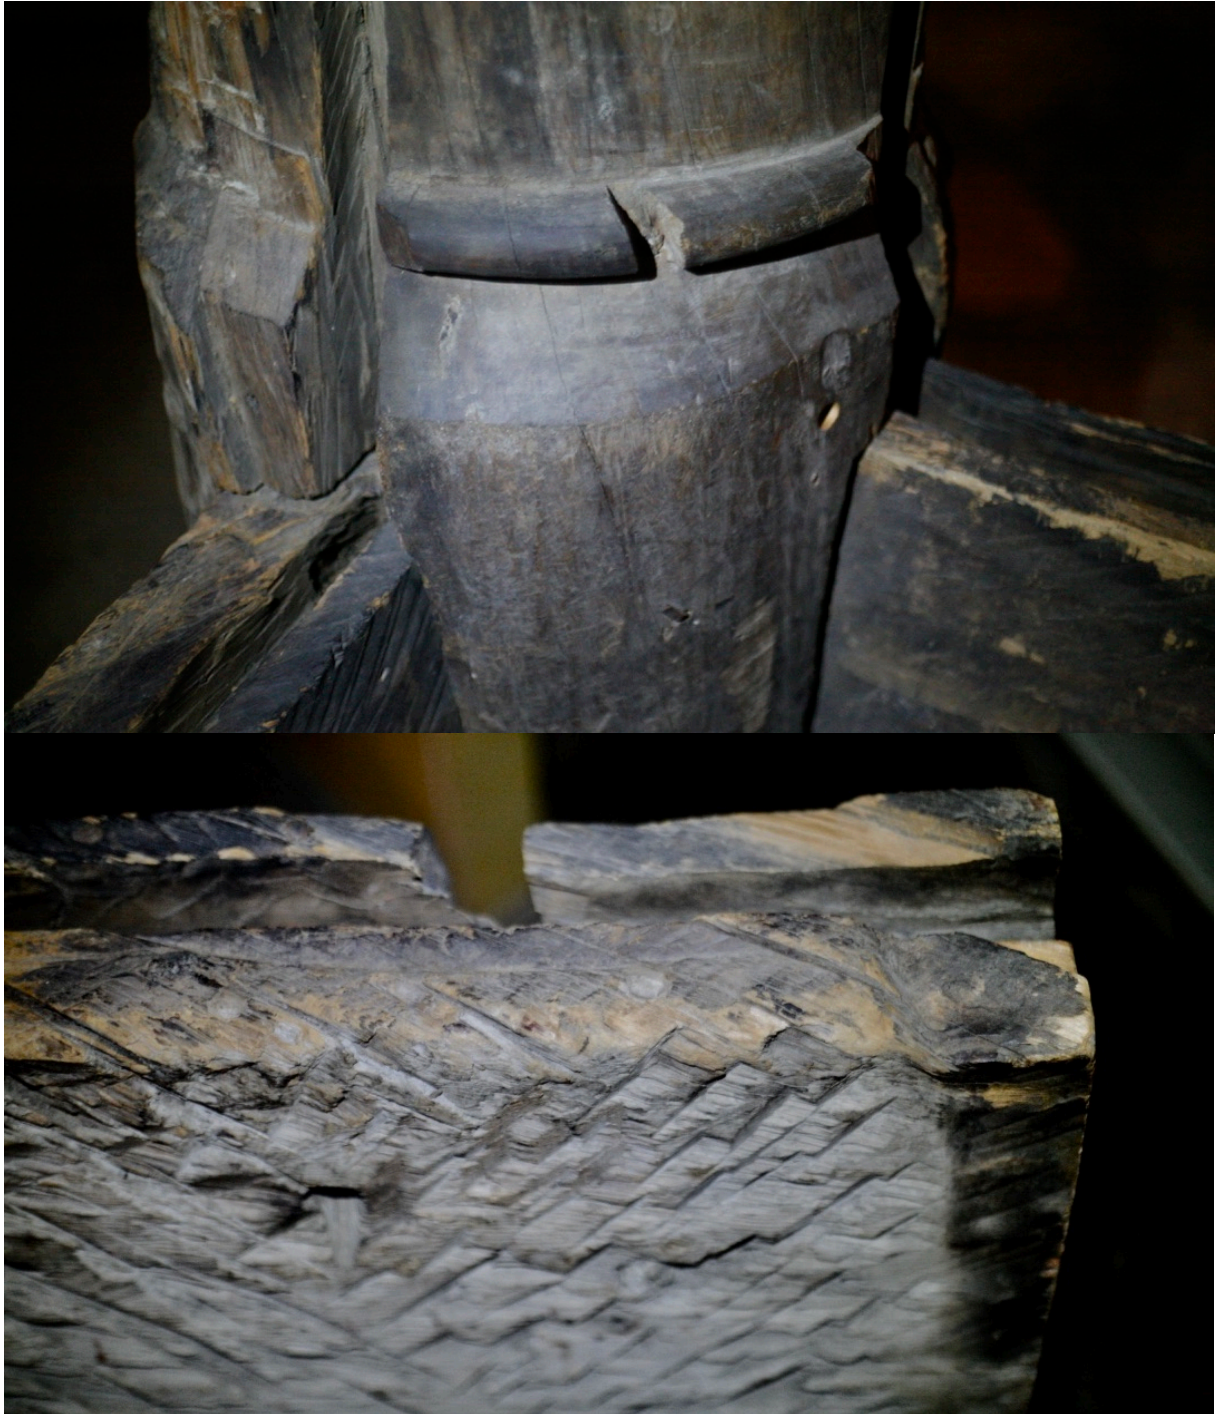
Bilde 19: Øverst: innsiden av staven på Suhmhuset, og dens møte med syllstokkene. På innsiden er det bevart en halsring, men den er rippet bort på utsiden. Fotograf: forfatter. Nederst: utsiden av venstre syllstokk med avtrykk etter en veggtile, og muligens et avtrykk etter basen til en inngangsportal. Kanskje den som har tilhørt døren som står i Haltdalen stavkirke. Fotograf: forfatter

Staven har en halsring, og basen er ikke utformet slik som på Haltdalen stavkirke. Sistnevnte har mindre radius og er en del av staven, slik at den dekker over endene til syllstokkene som er felt sammen skult inne i den. Staven og syllstokkene har grøypspor, og i syllene er det avtrykk etter veggtiler av nokså likt system som på Haltdalen stavkirke; altså i hovedsak veggtiler med vekselvis dobbel not og dobbel fjær. Nærmere undersøkelser kan vise at de er enda mer like de fra Kvikne, med at også nottilene har en svakt konveks vrangside.

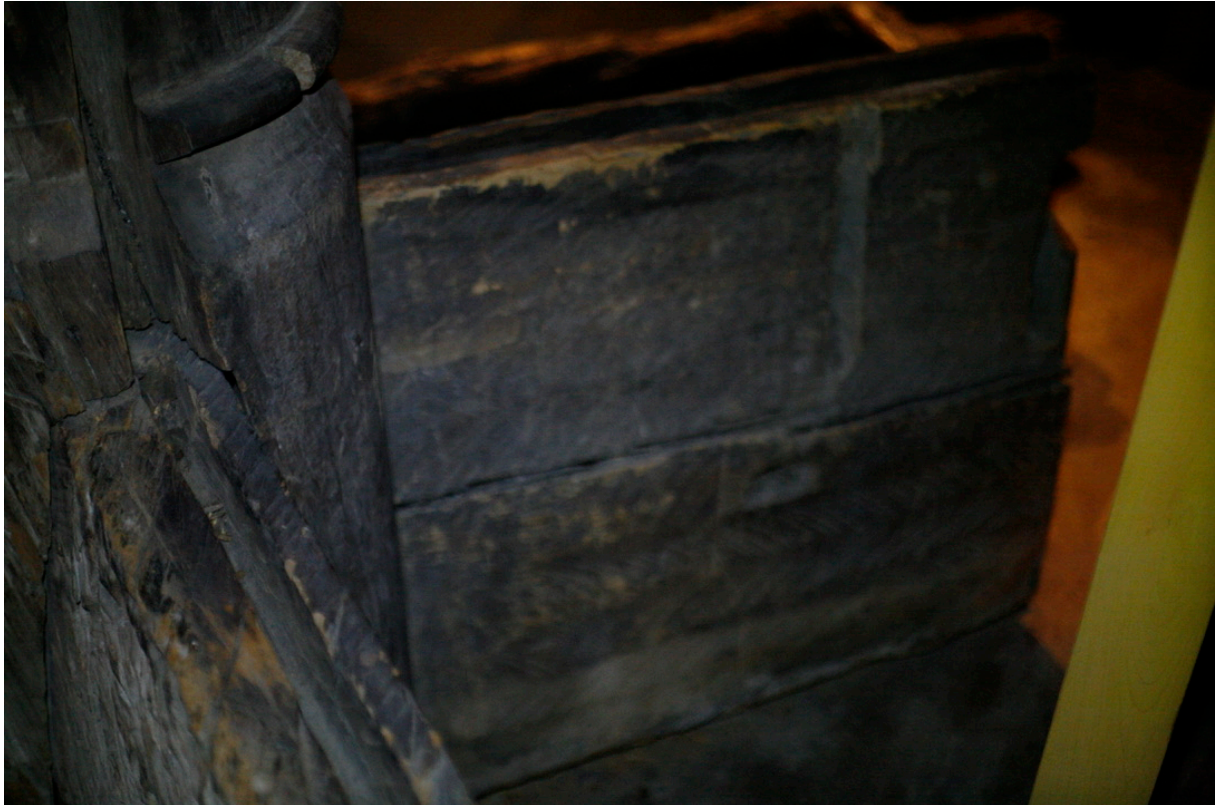
Den ene syllstokken er bevart i sin fulle høyde, men er sprukket på midten. Den er 25 ½'' (ca. 66,5 cm) høy. På innsiden er det et markert skille i slitasje og farge, 20'' (ca. 52 cm) under toppen av syllen, og dette kan være spor som viser hvor gulvet har ligget. Syllen er trapesformet, men på grunn av rappingen er det vanskelig å si hva bredden har vært. Den kan ha vært omtrent 11'' (ca. 29 cm) i bunn, og 5 – 5 ½'' (ca. 14 cm) i toppen. Grøypen i toppen av syllen ligger 1 ¼'' (ca. 3 cm) fra innsiden, er 1 ¾'' (ca. 4,5 cm) bred og 2'' (ca. 5 cm) dyp.

Bilde 20: Bilde av innsiden til staven og syllene på Suhmhuset i Trondheim. Nede på syllen i midten av bilde er det et tydelig skille i farge og slitasje som kan være hvor gulvet en gang har ligget. Fotograf: forfatter

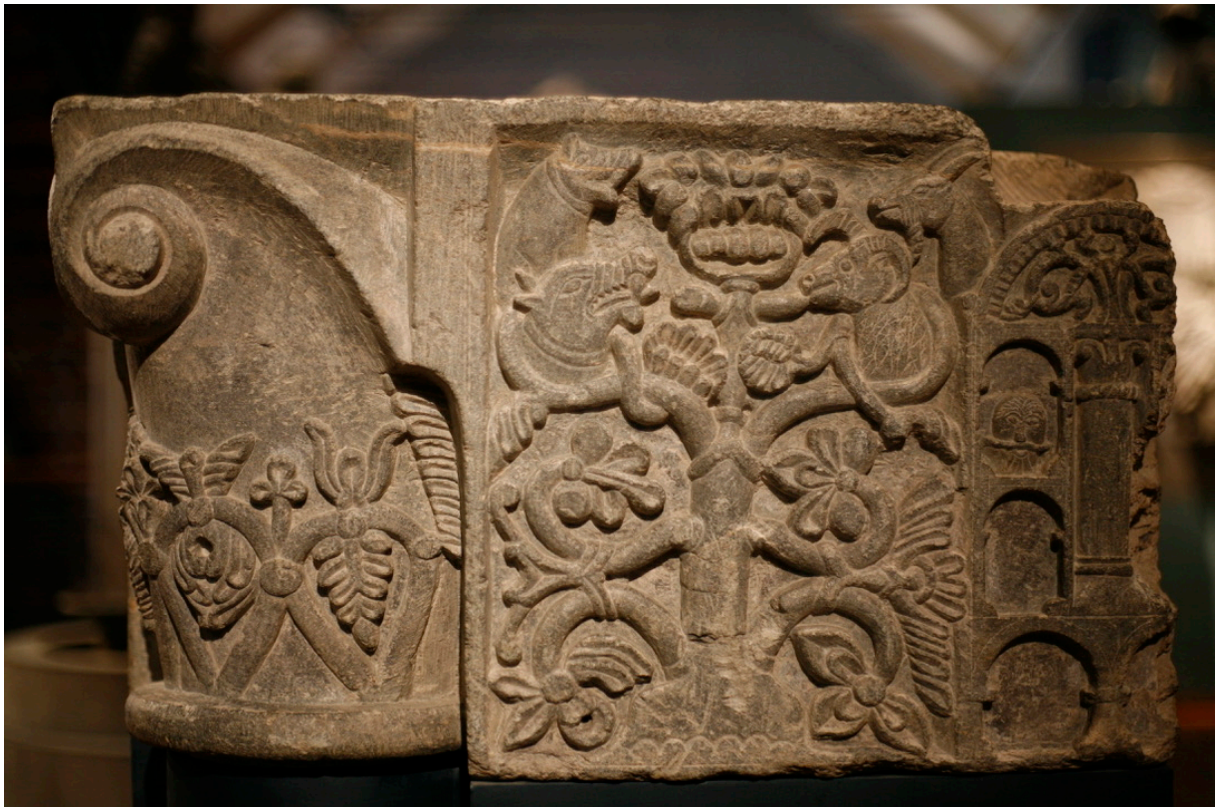
På Museet Erkebispegården er det bevart steinfragmenter som er merket: «Ukjent kirke 1050-1150». Disse steinene har blitt behandlet i både (Hauglid, Norske stavkirker, 1969) og (Hohler, Norske Stavkirkeportaler, 1993), men jeg har ikke rukket å lese dette materialet grundig enda. De har også blitt behandlet i *Nidaros erkebispesetol og bispesete* (Fischer, 1965). De er i all hovedsak lik kapitelene på portalen fra Ålen, men på et av fragmentene er det i tillegg et relieff av en liten søyle som avbilder en søyle som både har kapitelet og basen til søylene fra Ålen. Den lille relieff-søylen er derimot sammenpresset i høyden. I tillegg er fleuronen annerledes, den øvre halsringen flettet som et tau, og den nedre halsringen er to ringer. Høydeforholdet til de to ringene på den nedre halsringen mot den øvre halsringen er derimot svært like søylene fra Haltdalen. Denne lille søylen representerer samtidig presist det som er bevart av kapiteler i det øvrige stein materialet i utstillingen. I tillegg er det interessant at selv om steinrelieffene har en matematisk presisjon så langt jeg kan se, er det likevel et åpenbart fravær av symmetri. Til og med der hvor volutter fra to sider møtes i et hjørne.

Jeg skal ikke gå videre inn på steinfragmentene her, men utifra dette materialet vurderer jeg søylene fra Ålen til å være fullverdige i sin form og uttrykk. Med andre ord ikke provinsielle, enkle etterligninger.

Bilde 21: Stein på Museet Erkebispegården som har lignende dekor som kapitelene til portalen fra Ålen. Fotograf: forfatter

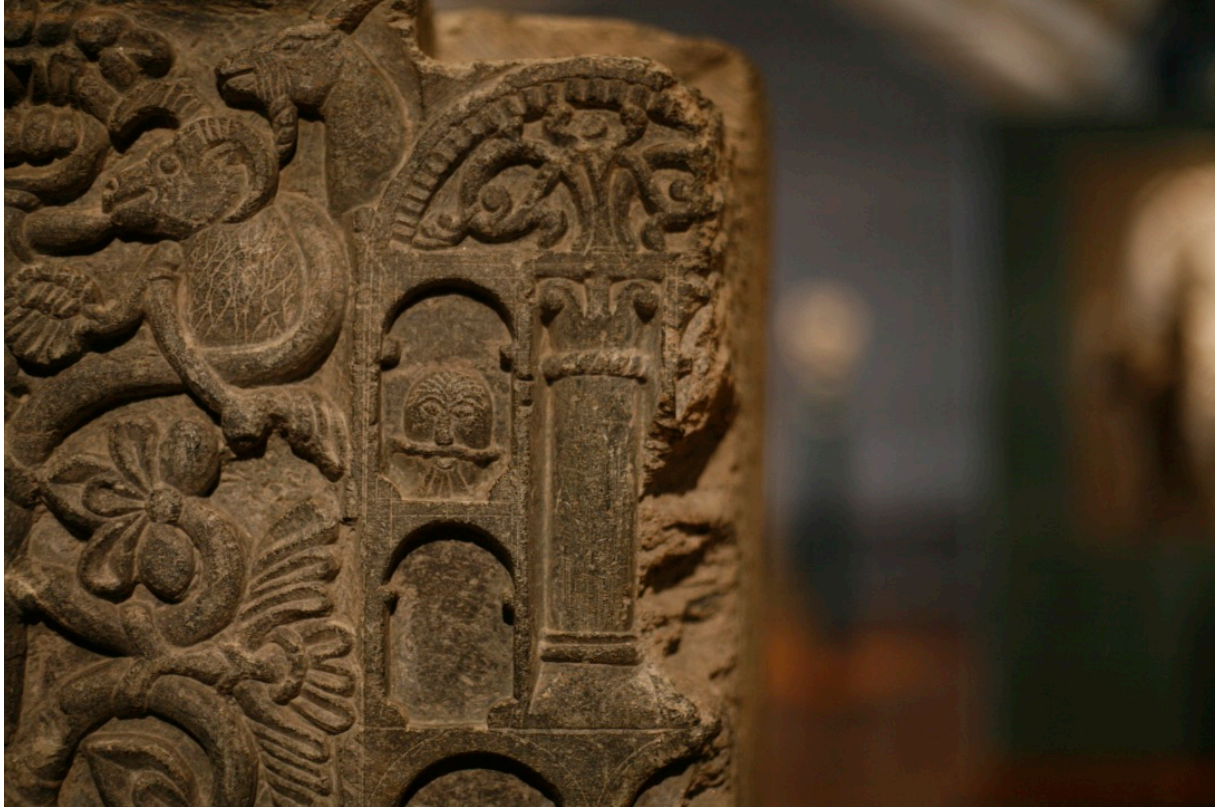
Bilde 22: Detalj fra steinen som er avbildet over. Lite relieff av en søyle som i hovedtrekk har samme oppbygning som søylene på portalen fra Ålen, og med en plante over som kan minne om planten på ornamentet med gjennomskurd.
Fotograf: forfatter

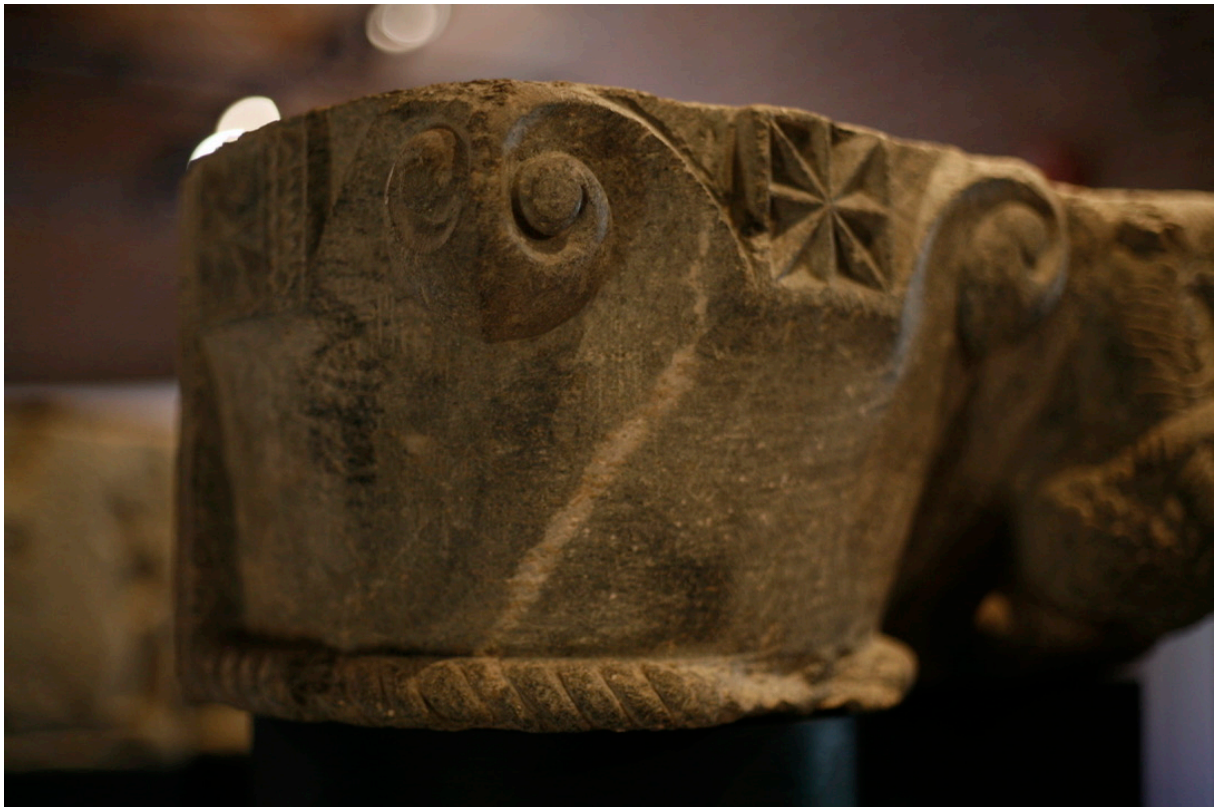
Bilde 23: Kapittel av nær form som de til portalen fra Ålen, men med ulik fleuron. Legg merke til fraværet av symetri i møtet mellom voluttene i hjørnet. Fotograf: forfatter
