Ålen stavkirke; en gjenoppgdagelse gjennom handverket

Ålen Stave Church; a rediscovery through craftsmanship

- to make a medieval portal

**RAPPORT
BACHELOROPPGAVE**

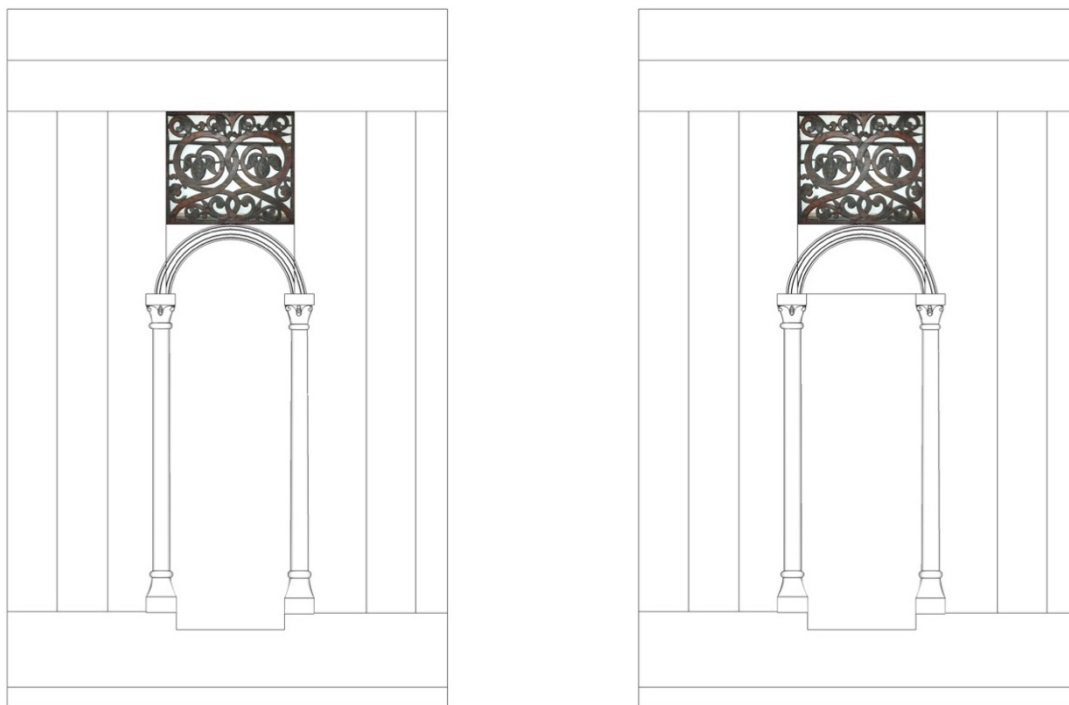
Illustrasjon 8: Til venstre portalen rekonstruert med rundbuet avslutning. Avsatsen over abakusblokken burde vært anderledes av tekniske hensyn. Til høyre portalen rekonstruert med rett avslutning.

I tillegg ble datamodellen av rekonstruksjonen forandret når jeg begynte å hogge arkivolten, siden jeg mente denne av tekniske årsaker må ha hatt en rett avsluttet rundbue som portalene fra Haltdalen. Utrykket til korportalen ble valgt siden ingen av overliggerne var originale, og fordi denne arkivolten harmonerte bedre med overstykket med den nedtrykte arkivolten.

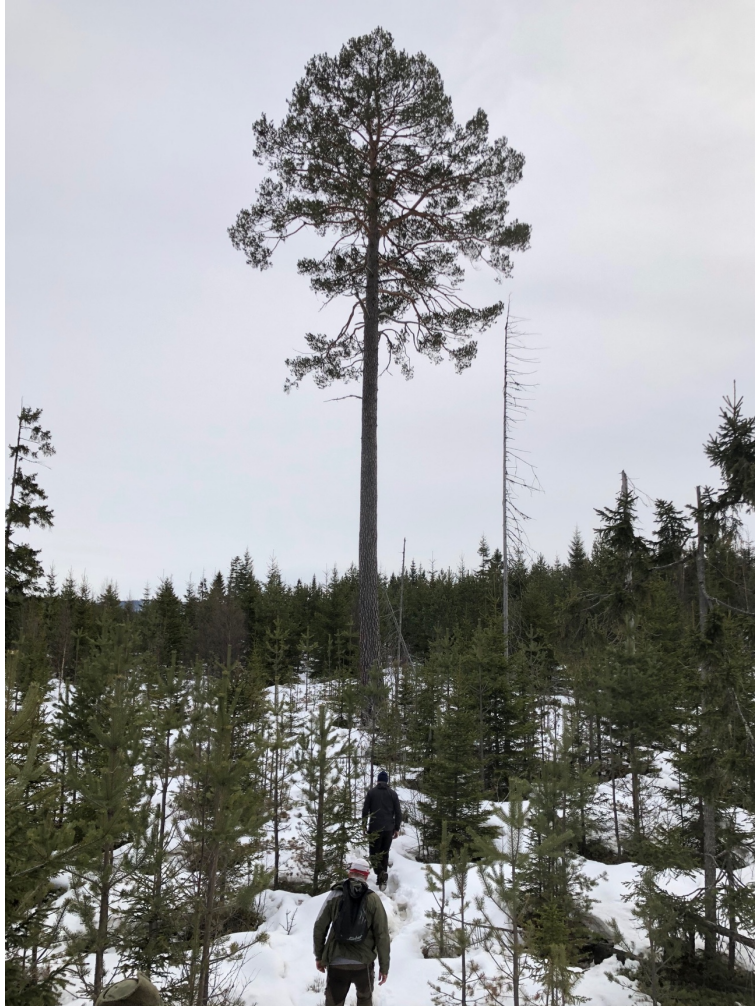
Bilde 24: Over: en av furutrærerne i Klæbu som ble hogd til stavkirkeportalen.
Fotograf: Roald Renmælmo

Illustrasjon 14: Til venstre: grovformingen fra rundstokk til et emne som videre kan formes til en vangetile eller overligger

Emnene til portalen var fra før kløyvd ut av stokker fra furutrær som holdt i overkant av 50 cm i diameter i brystmål. Disse var hogd rett på margside og dimensjonshogd til et overmål litt over 5'' (ca. 13 cm), men hadde ellers vannkant. De ble lufttørket i rundt et år.

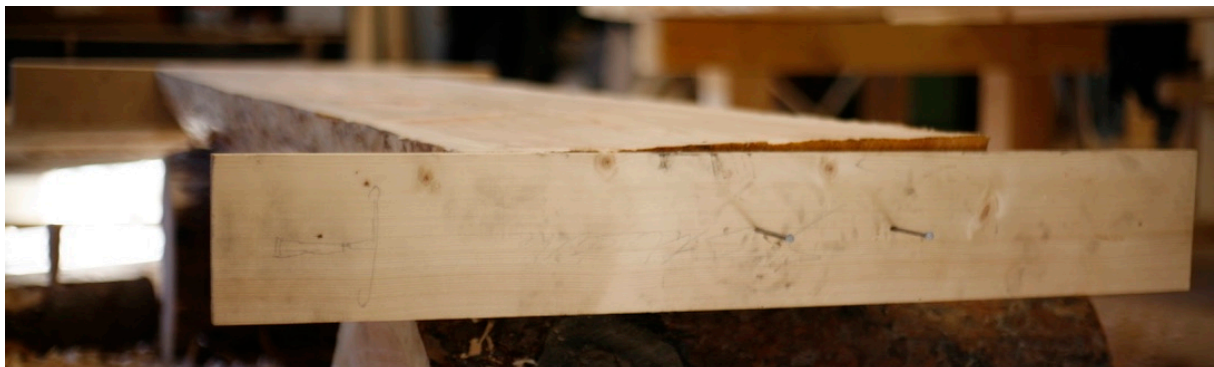
Bilde 25: Sikting av margsidene med siktestikker. Fotograf: forfatter

Margsiden kan rettes ved at man setter bordet på siden med en langside opp og lodder i begge endene. En annen metode som ble brukt her er siktestikker, eller siktebord. Man retter to bord og dimensjonerer bredden til tykkelsen man skal ha på emnet, i dette tilfellet 5'' (ca. 13 cm). De må også være en del lengre enn bredden på emnet som skal rettes. Så spikrer man de fast, ett i hver ende, i endevenden av emnet som skal rettes. Så sikter man og justerer slik at siktebordene er parallelle med hverandre. Så merker man i endene etter siktebordene og slår langsetter med snor mellom siktebordene.

Fordelen med siktebord er for det første at når man skal snorslå langsetter emnet så kan man i ene enden surre snora rundt det ene siktebordet, og kan dermed enkelt slå snora ut i null, eller i lufta. Med andre ord kan man enkelt støtte snora mot siktebordet, selv når emnet vrir seg unna linja man vil slå etter. For det andre kan man hele tiden følge med hvor mye dimensjon man har igjen når man bestemmer hvordan man vil rette margsidene. Aller tydeligst i endevenden, men man kan også sikte langsetter vrangsidene og se om man mister mye dimensjon der man vil ha basen og kapitelet.

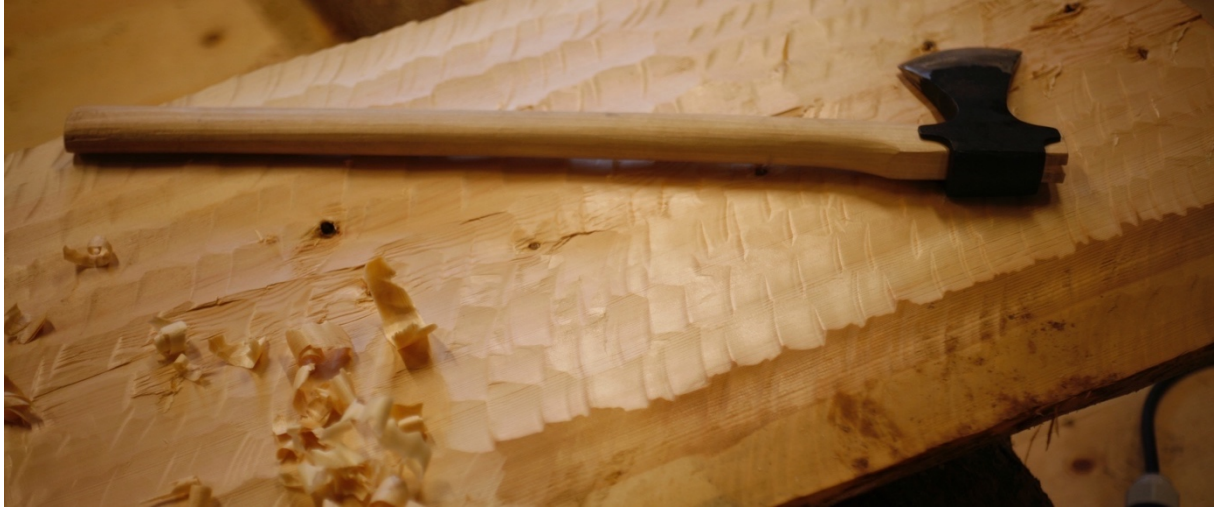
Bilde 26: Glepphoggarøks og glepphogging av margsiden. Fotograf: forfatter

Når margrettingen er merket opp blir det hogd til strek. Når emnet hogges blir det plassert på to underlag. Disse er små rundstokker, rundt 2 alen lange (ca. 125,5 cm), som ligger på to tverrstokker, eller tverrbord hvor de er spikret, eller felt fast slik at de ikke ruller sideveis. Midt på og midt langsetter toppen av underlagene er det boret et loddrett hull med navar og i dette står en pinne som er høvelig lang slik at emnet kan lene seg mot pinnen på hvert underlag mens det hogges. Det er fint om det lener seg slik at flaten som skal hogges sikter en plass på brystet til hoggeren. For at emnet ikke skal skli sideveis på underlaget og falle ned bores det hull i underlaget ettersom man trenger det hvor det kan settes små dømlinger.

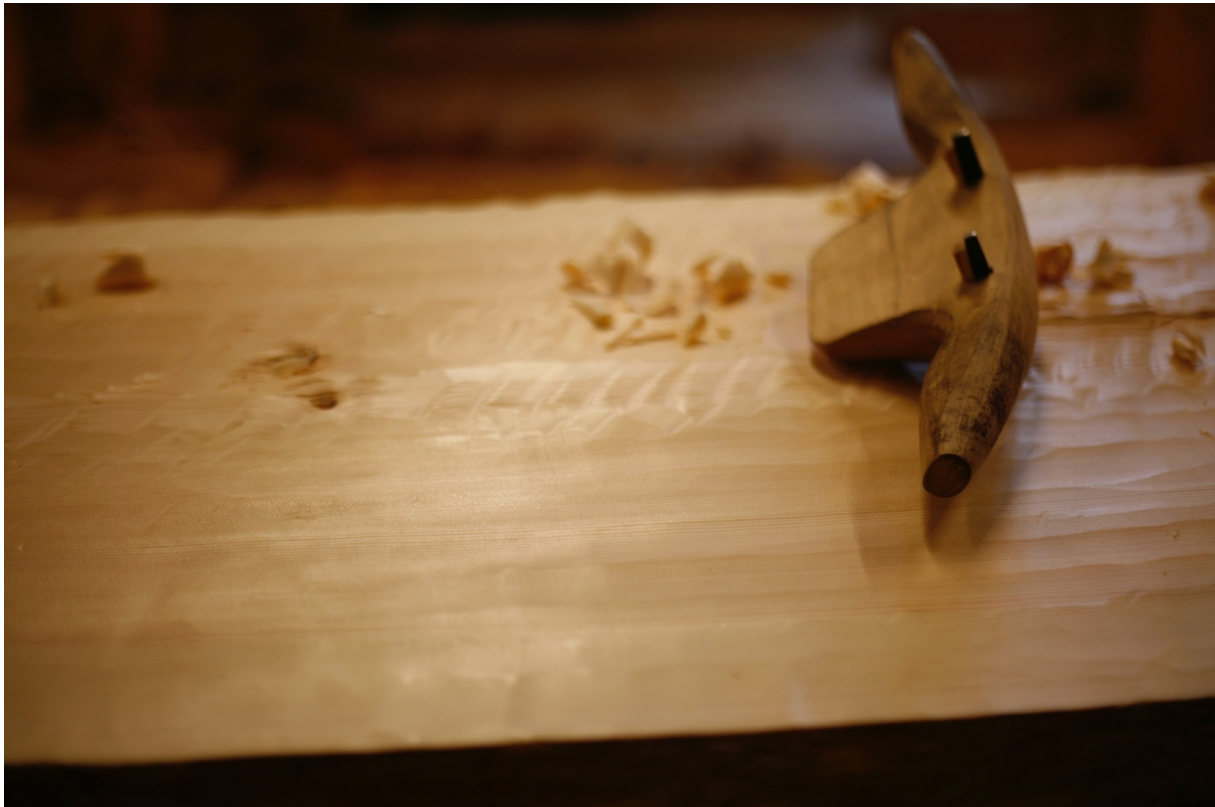
Bilde 27: Pjål og pjaling av margsiden. Fotograf: forfatter

Når emnet var ferdighogget ble det lagt på flask og pjalet ferdig slik at ikke vrangsidene senere måtte legges ned når den hadde utskjæringer.

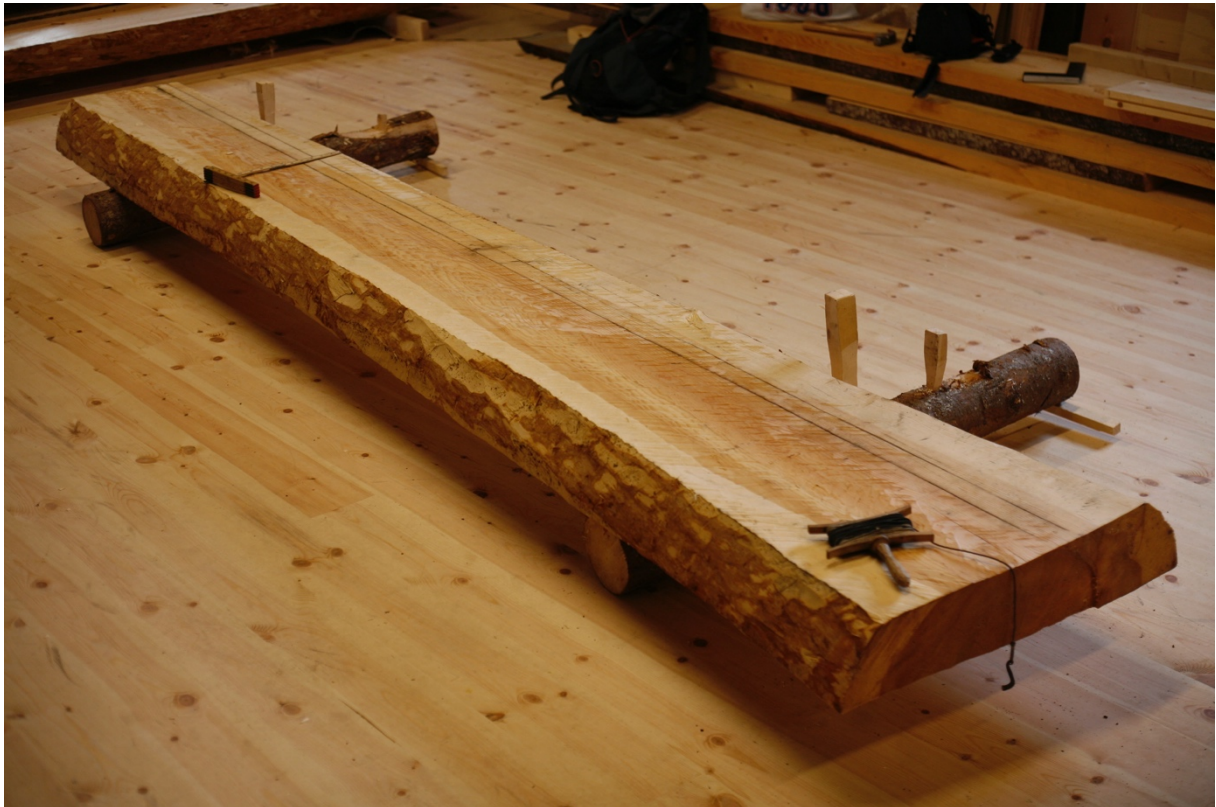
Bilde 28: Snorslåing med sotsnor for merking av referanselinjer. Fotograf: forfatter

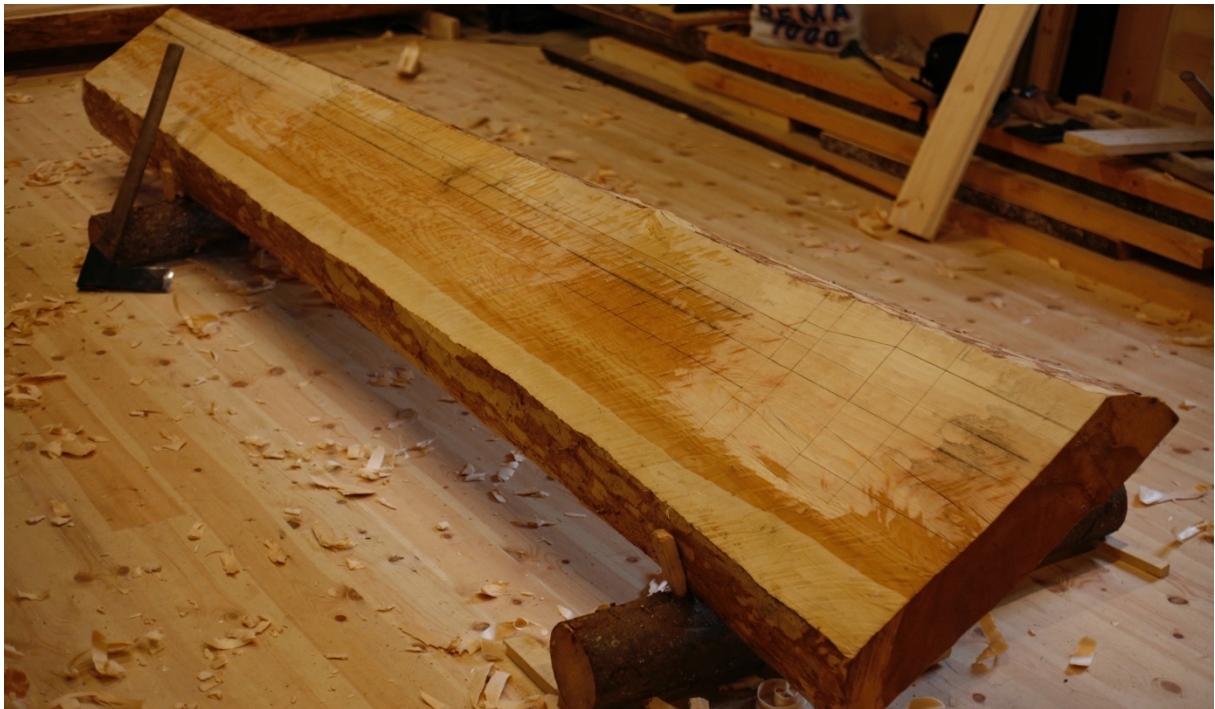
Bilde 29: Søyle merket på vrangsiden av emne til vangetile. Flatene ved kapitelet og basen er pjålet før merking, men basen er trukket inn fra kanten for å få mer dimensjon på vangetilen i toppenden. Fotograf: forfatter

Søylen ble rotert om kapitelets plassering slik at kapitelet beholdt skarpkanten på ønsket dimensjon, mens toppen og bunnen av vangetilen fikk mest mulig lik dimensjon. Avsmalning og dimensjon på vangetilen måtte avveies mot å ikke få margsprekkene for langt inn i basen, og spesielt halsringene. Samtidig måtte det tas høyde for avsatsen over kapitelet, og at toppen av sidestykket, og siden av bunnen som var bort fra basen senere skulle dimensjoneres til 2 ½'' (ca. 6,5 cm). Til dette hadde det vært en fordel med større emner.

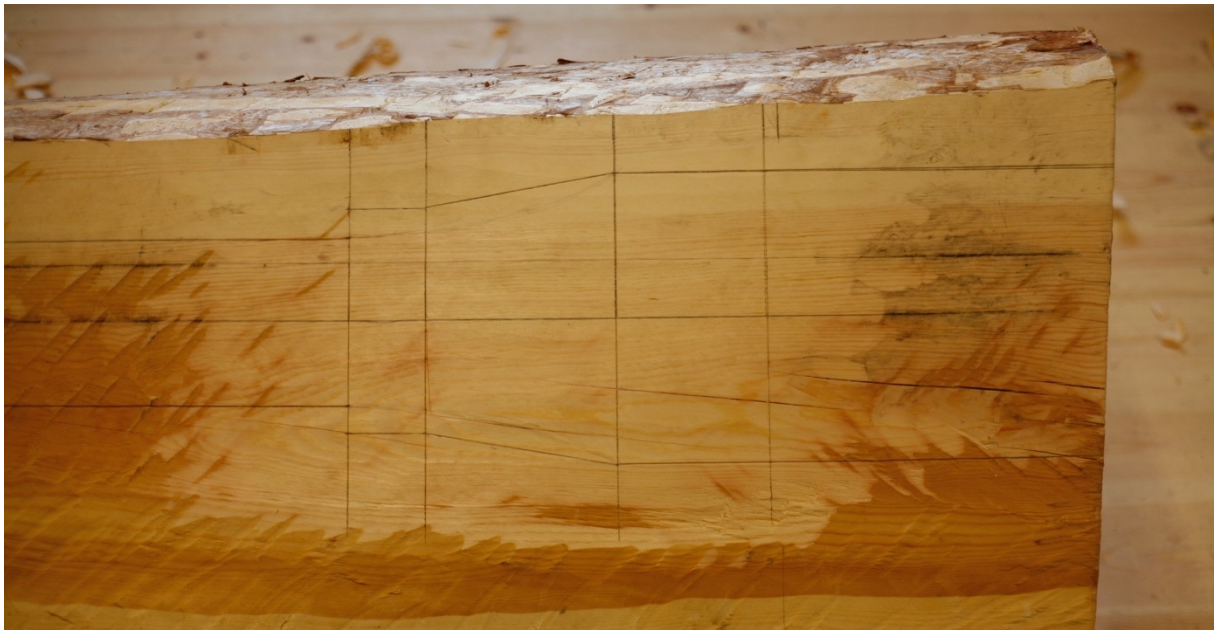
Bilde 30: Merking av basen til søylen. Fotografi: forfatter

Først ble linjen som var utgangspunkt for møtet mellom vangetilene og overliggeren slått. Det var denne som også var utgangspunkt for den tidligere roteringen av søylen. Så ble senterstreken til søylen slått fordi det blir enklere å merke søylen ut ifra denne og det tar lengre tid før mesteparten av den blir hogd bort. Disse strekene var parallelle. Så ble søylen tegnet opp, men kapitelet og basen slik at avsmalningen deres, der de møter halsringene, har samme bredde som disse. Da har halsringene mest mulig styrke, så lenge som mulig under arbeidet.

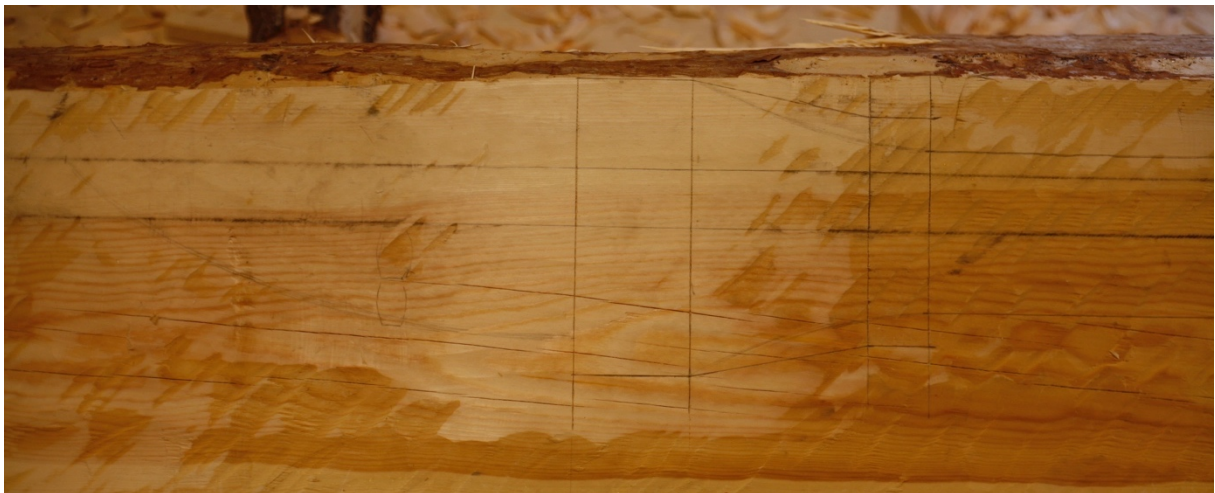
Bilde 31: Merking av kapitelet. Det svake merket av en bue over (til venstre på bildet) er et overmål til arkivoltnakken, slik at arkivolten kan merkes senere når alle delene til portalen er montert. Fotografi: forfatter

I tillegg ble det satt igjen et overmål til arkivoltnakken, slik at arkivolten kunne tegnes ferdig når alle delene til portalen var montert sammen. Samtidig ble overmålet utformet mest mulig lik den endelige formen slik at mest mulig av kapitelet og den udekorerte flaten kunne hugges ferdig med en gang.

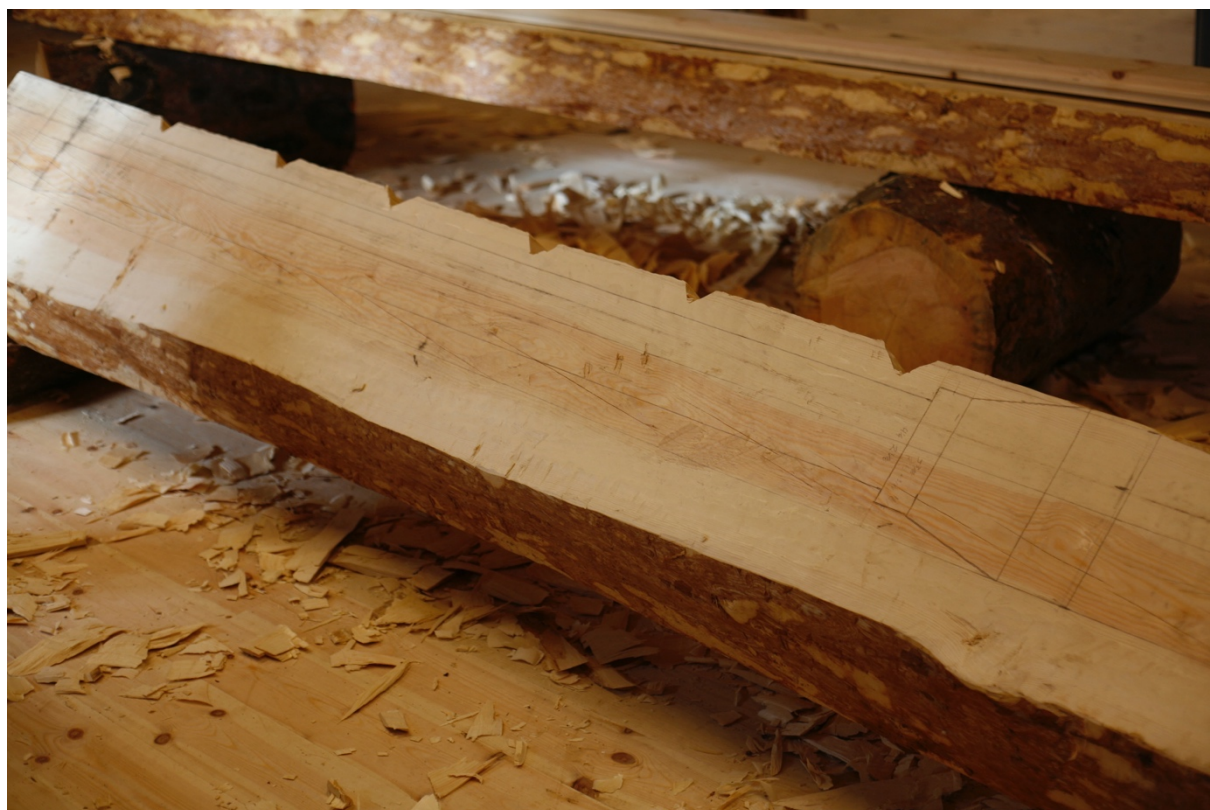
Bilde 32: Lomping av søylens side mot portalåpningen. Fotografi: forfatter

Det første som ble hogd var derfor kanten inn mot portalåpningen. På den første vangetilen ble det først hogd et plan langs kanten av kapitelet og basen, men det ble fort tydelig at det var like greit å hogge alt på en gang. Da ble alle nivåene av flater mot portalåpningen først skåret og lompet, så skvellet, og så glepphogd, samtidig. Planet ble i hovedsak vinklet på øyemål mot kapitelet og basen. Dermed forandret planet seg etter vridningen som var bevart i vrangsidene. Unntaket var flaten over kapitelet som møter overliggeren, denne ble vinklet mot margsidene.

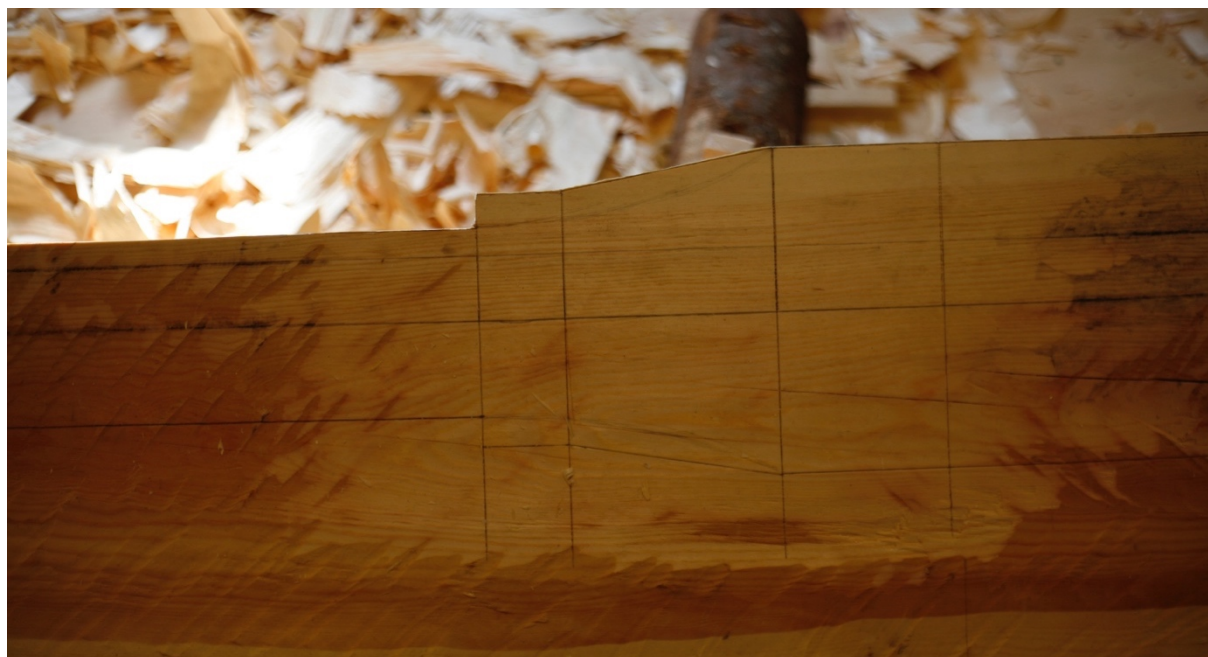
Bilde 33: Siden av basen mot portalåpningen hogget og slettet ferdig. Fotografi: forfatter

Selv om alle nivåene ble hogd parallelt kom kanten av kapitelet og basen frem først. Disse ble nøye glepphogd til strek, og linjen ble på øyemål fulgt ut et stykke på hver side slik at disse flatene kunne pjåles ferdig før områdene rundt ble hogd videre ned. Områdene som ble nøye glepphogd var flaten over kapitelet, abakusblokken, søyleskaftet og foten av basen. De tre siste ble også pjålet ferdig, mens de resterende var noe grovere, men med fokus på planet. På søyleskaftet måtte det brukes såtjern og øks i tillegg til pjål for å komme til å få slette hele flaten.

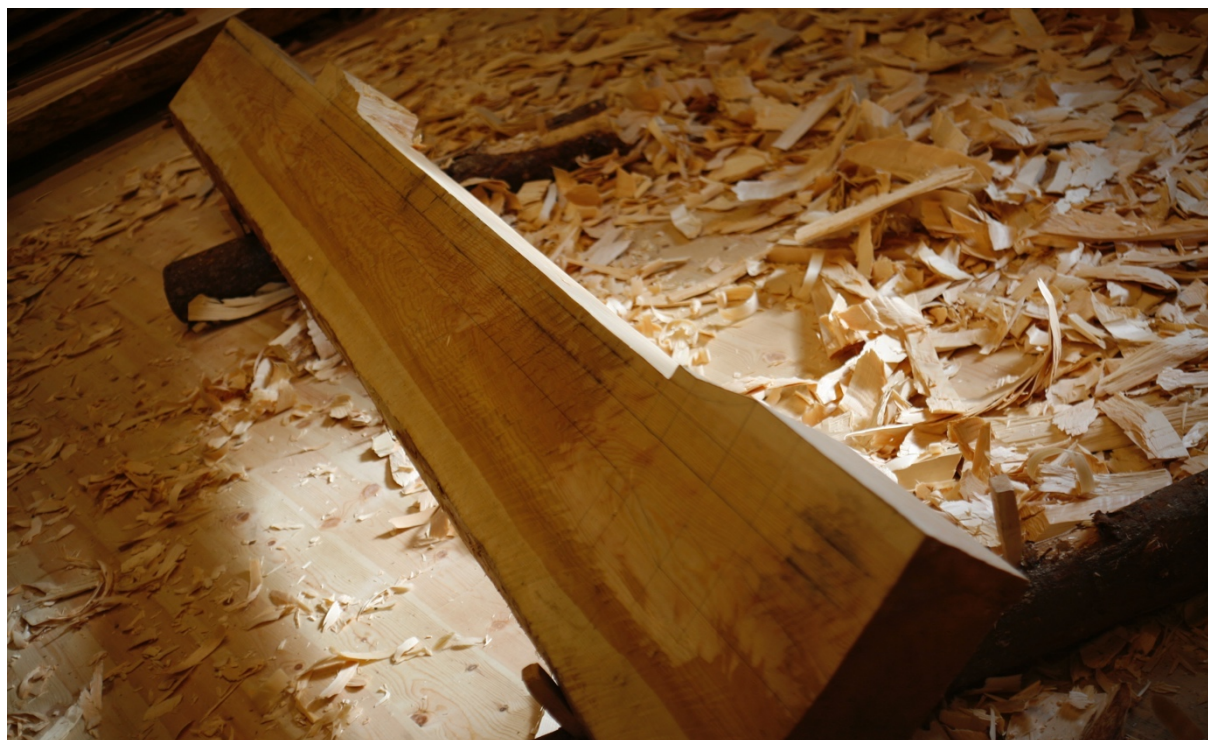
Bilde 34: Kanten av søylen mot portalåpningen og flaten mot overliggeren ferdig hogget og rettet. Fotografi: forfatter

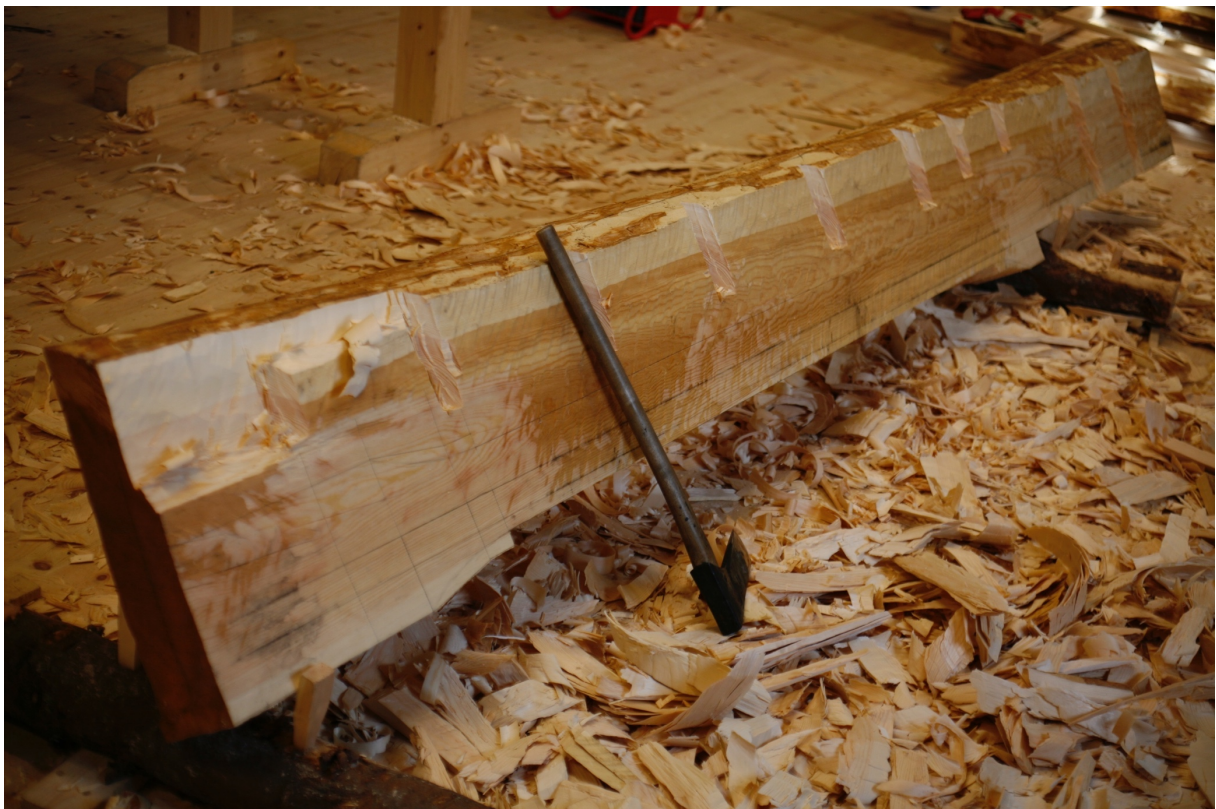
Bilde 35: Skåring og lomping av veggiledelen til venstre vangetile. Fotografi: forfatter

Veggiledelen hogdes som et vanlig bord, med skåring og lomping, men lomping ble stoppet rundt 2'' (ca. 5 cm) fra søylen. Planet ble orientert etter margside, og det var krevende å ikke bli forvirret av planet til søylen, som var ulikt. Det kunne lompes kraftig først, men inn mot søylen vil veden alltid styre inn mot margen og søylen når man lomper med vedretningen. Derfor ble det her gradvis lompet ned i planet, slik at hver spon var så bøyelig at de knakk mellom skåringene, og ikke rev seg inn mot streken. Noen ganger var det likevel nødvendig å hakke av spon før de brøyt seg inn mot streken.

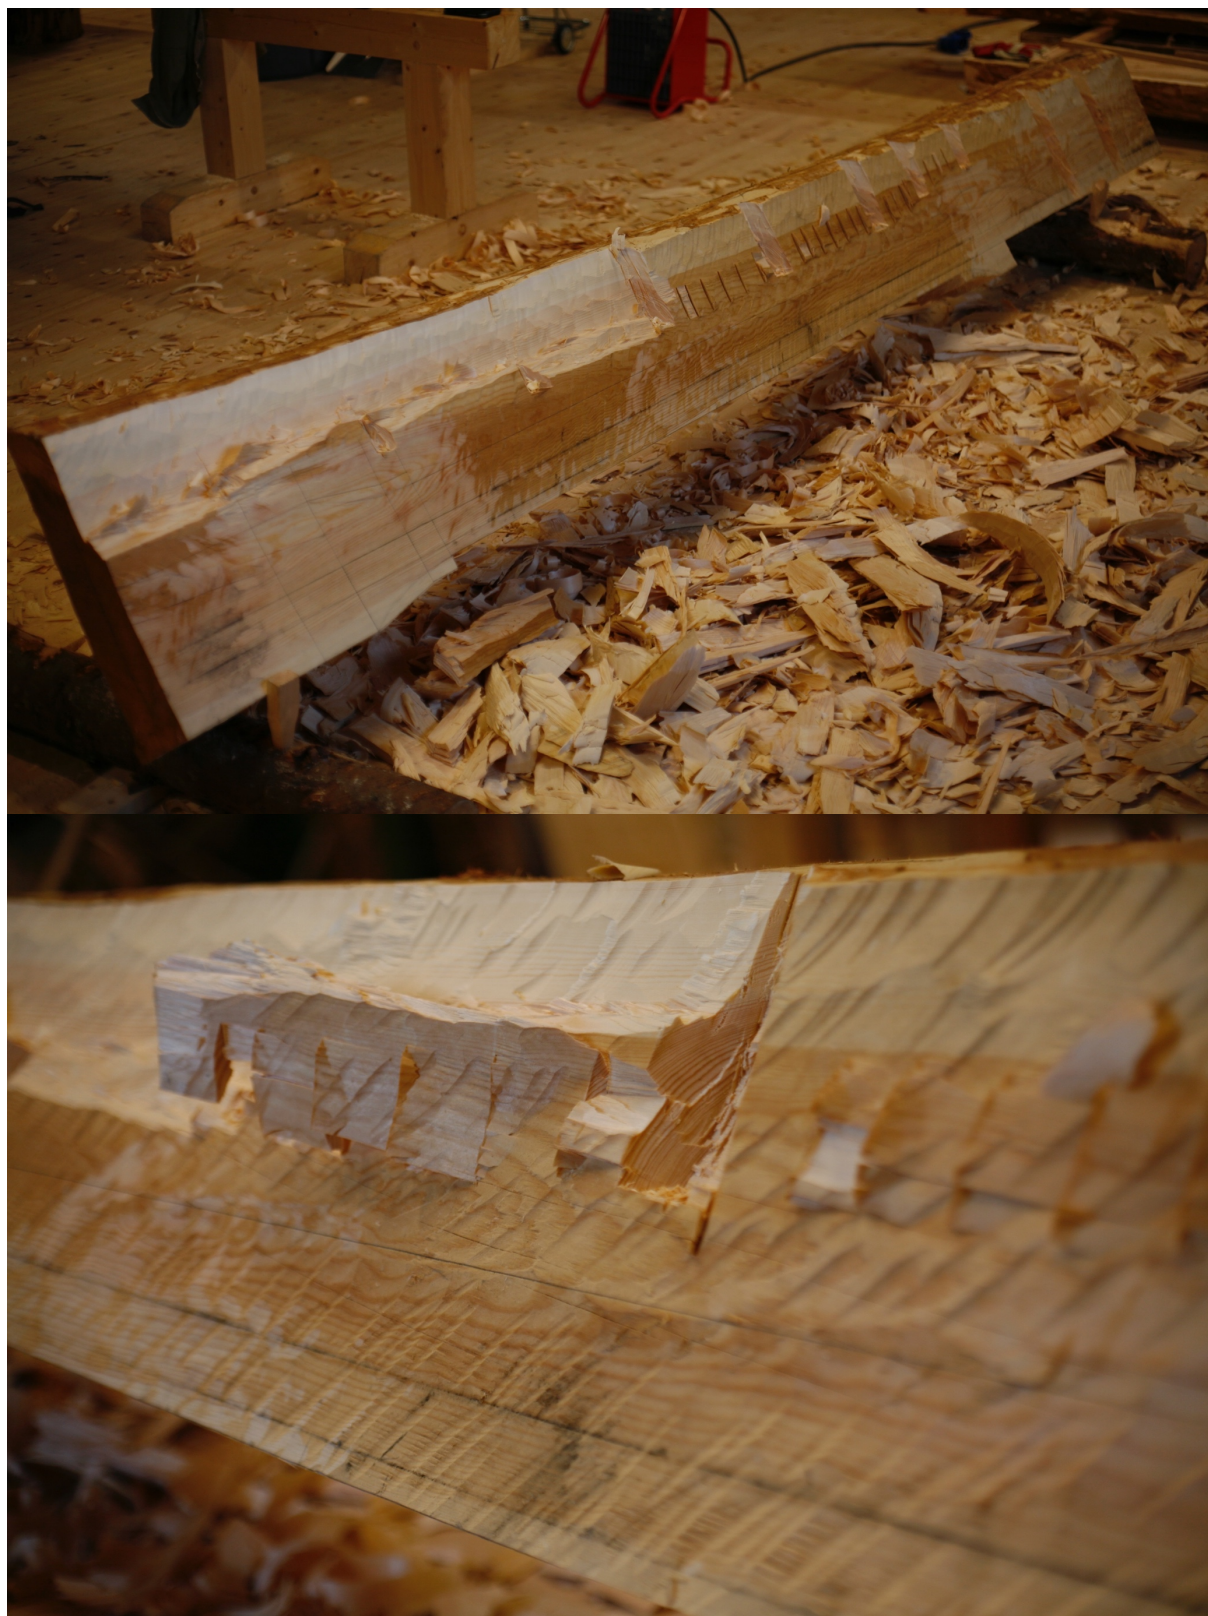
Bilde 36: Øverst: lompingen går gradvis over til å hogge langsmed fiberretningen. Fotografi: forfatter. Nederst: det er skvellet lett med hoggarøksa inn mot søylen slik at sponene slipper lettere og mer presist. Fotografi: forfatter

Lompingen går gradvis over til å skvelle og hogge langsetter fibrene med hoggarøksa til rundt ½'' (ca. 1,2 cm) fra endelig dimensjon på tiledelen.

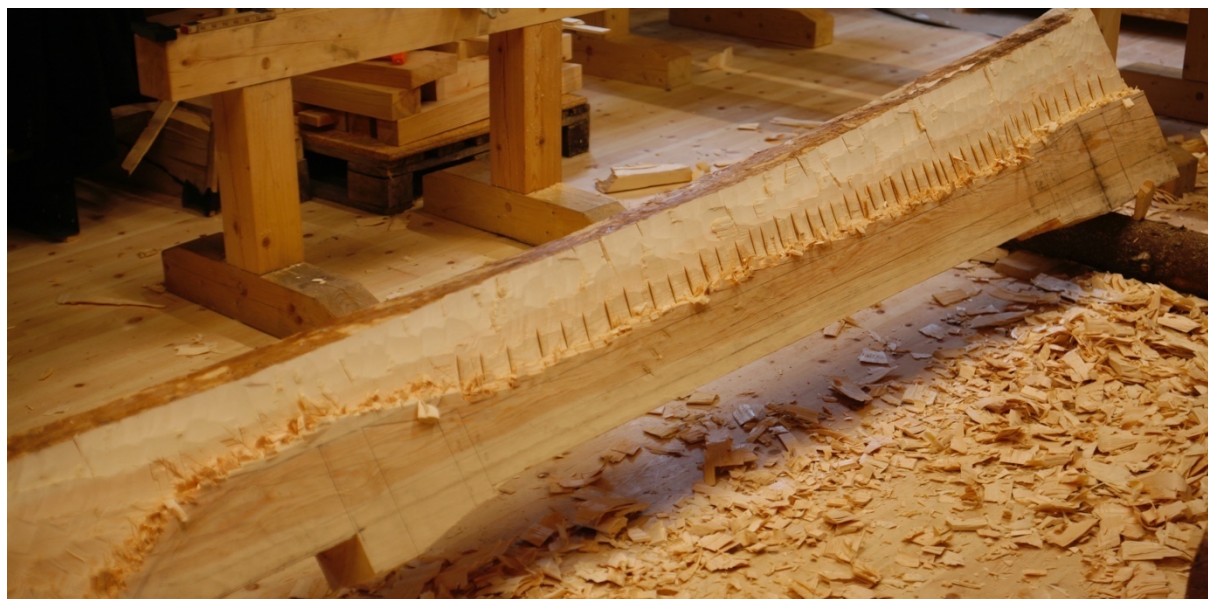
Bilde 37: Skvellet inn mot falsen mellom veggtilledelen og søylen. Fotografi: forfatter

For å komme enda nærmere søylen ble det skvellet med framhynna i to omganger. Først med 1 ½'' (ca. 4 cm) mellomrom, rundt 1'' (ca. 2,5 cm) fra streken. Nesten vinkelrett på streken og nesten rett ned slik at veden langs fibrene på den sida av øksa som ikke har støtte mot søylen sprenges ut. Man har god kontroll på denne typen hogging om man har kontroll på hvor langt øksa når i hvert hogg. I andre omgang hogdes det med framhynna med ½ - 1'' (ca. 1,2-2,5 cm) mellomrom og nesten ½'' (ca. 1,2 cm) fra streken, men denne gangen svakere og med økseeggen vinkelrett på fibrene. Den andre runden må man ta mindre ved, bruke mindre kraft og følge bedre med, fordi om hogget går sideveis kan det komme borti streken. Så ble det glepphogd for å få et godt plan.

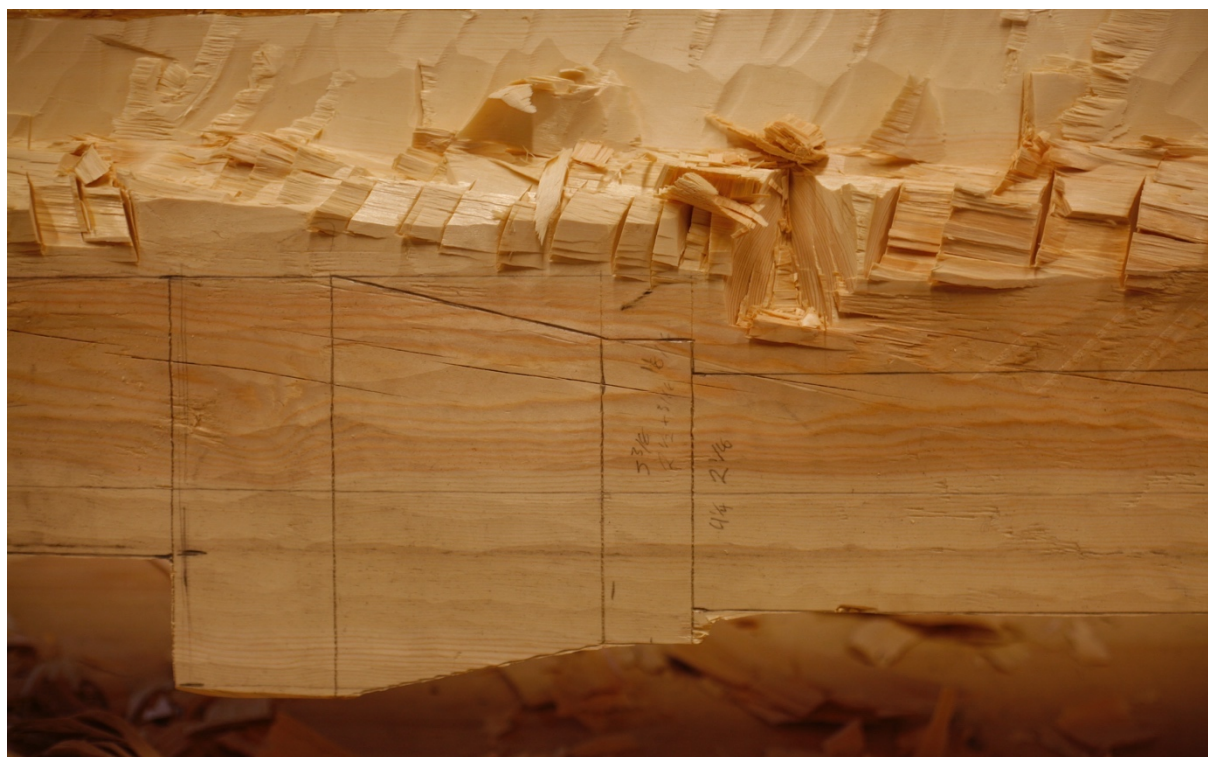
Bilde 38: Nærbilde av skvellet rundt kapitelet. Det er også spor etter en skåring som er fortsatt ned for å tillate hogging nært søyleskaftet. Fotografi: forfatter

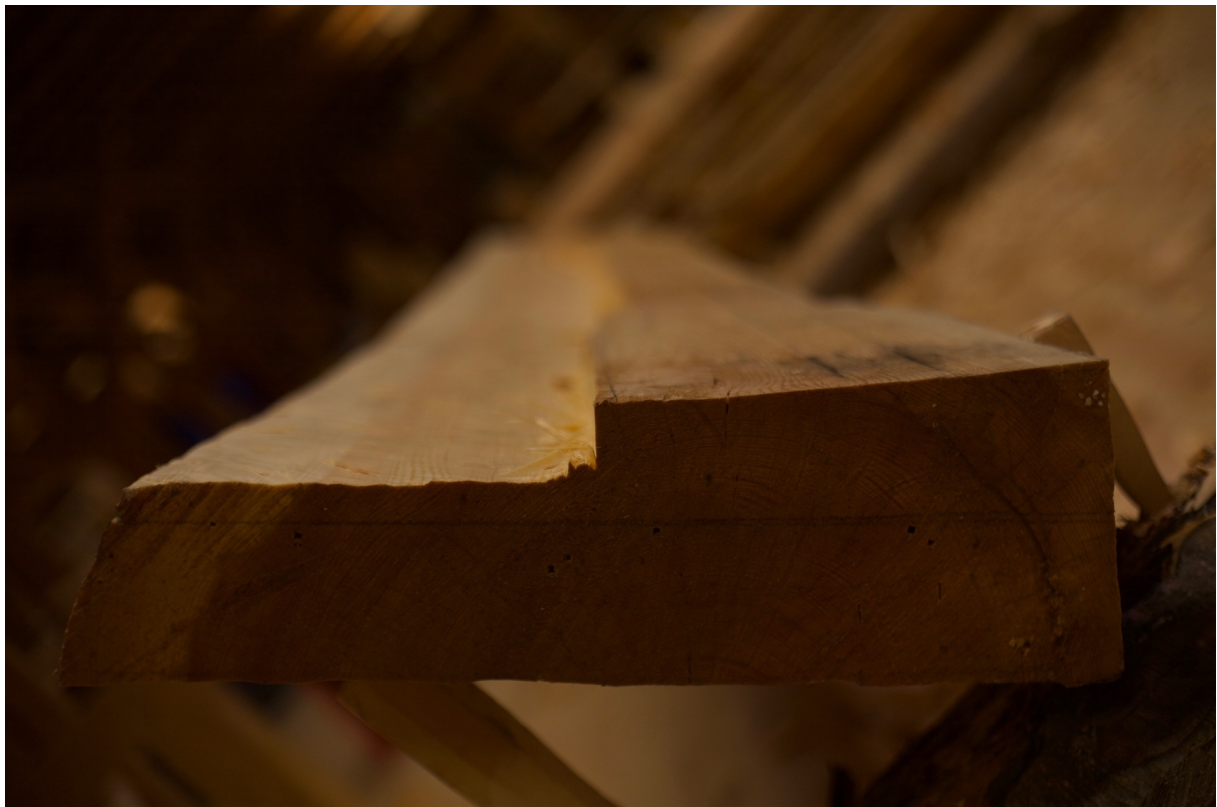
Bilde 39: Tverrsnitt av venstre vangetile. Fotografi: forfatter

Først ble det hogd med hoggarøks og glepphoggarøks rundt $\frac{1}{2}$ '' (ca. 1,2 cm) fra strek. Flaten ble orientert ut ifra søylen, men måtte avveies mot tiledelen. Det var også nødvendig å hogge gradvis slik at sponene kløyvde ut helt i bunnen av falsen. Så ble det glepphogd grovt rundt $\frac{1}{4}$ '' (ca. 0,6 cm) fra streken, med fokus på planet og bunnen av falsen. Når det først blir ryddig i bunnen av falsen, er det lettere å holde det slik under videre hoggesteg, så det var ingen grunn til å vente med å få det fint.

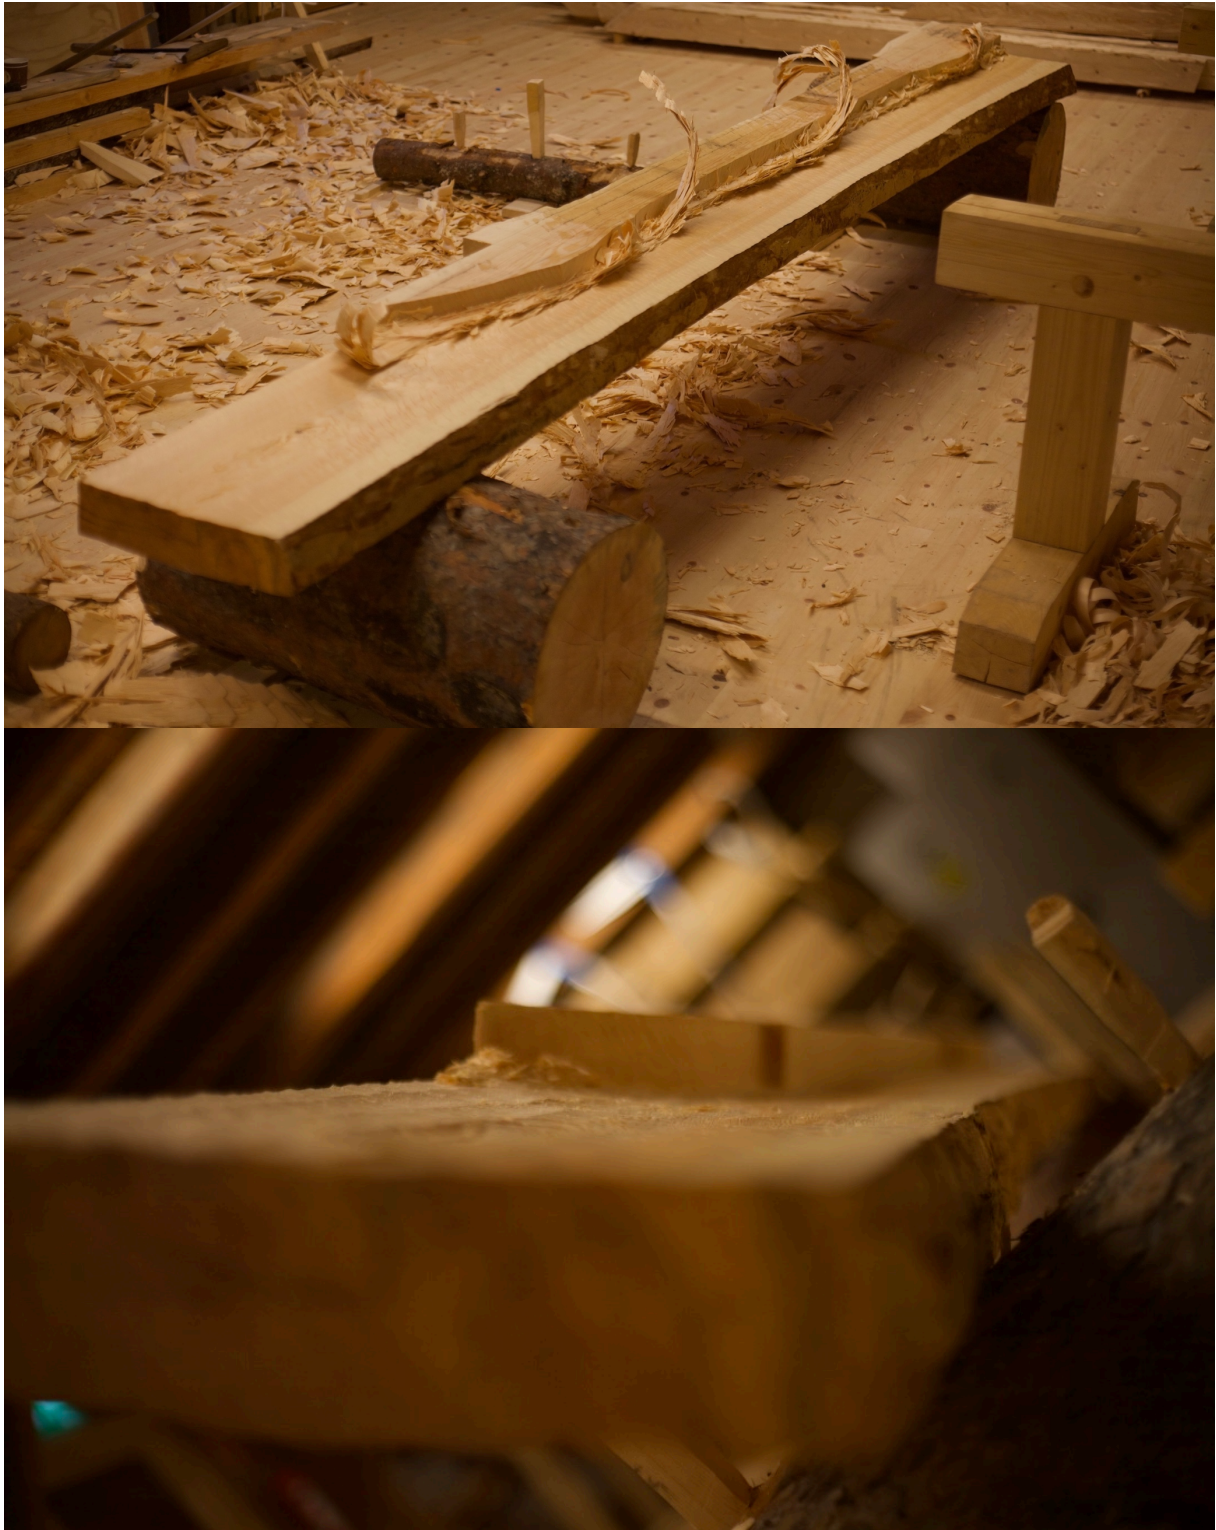
*Bilde 40: Over: Spon fra hogging langsmed fiberretningen. Under: planet til veggiledelen inn mot søylen.
Fotograf: forfatter*

Så ble emnet lagt ned på de lave underlagene og veggiledelen glepphoggd til strek. For å få nok relieff på søylen ble det noen plasser hogd lengre ned enn planet, slik at veggiledelen ble svakt innhul mot søylen. Det var nødvendig å hente seg inn jamt opp til planet, for å få en fin overgang mellom arkivoltnakken og overliggeren. Spona kløyvde lettest ut når det hogdes i dette planet, og når det først var en brytekant mot søylen var det enkelt å jobbe seg nedover mot og forbi planet.

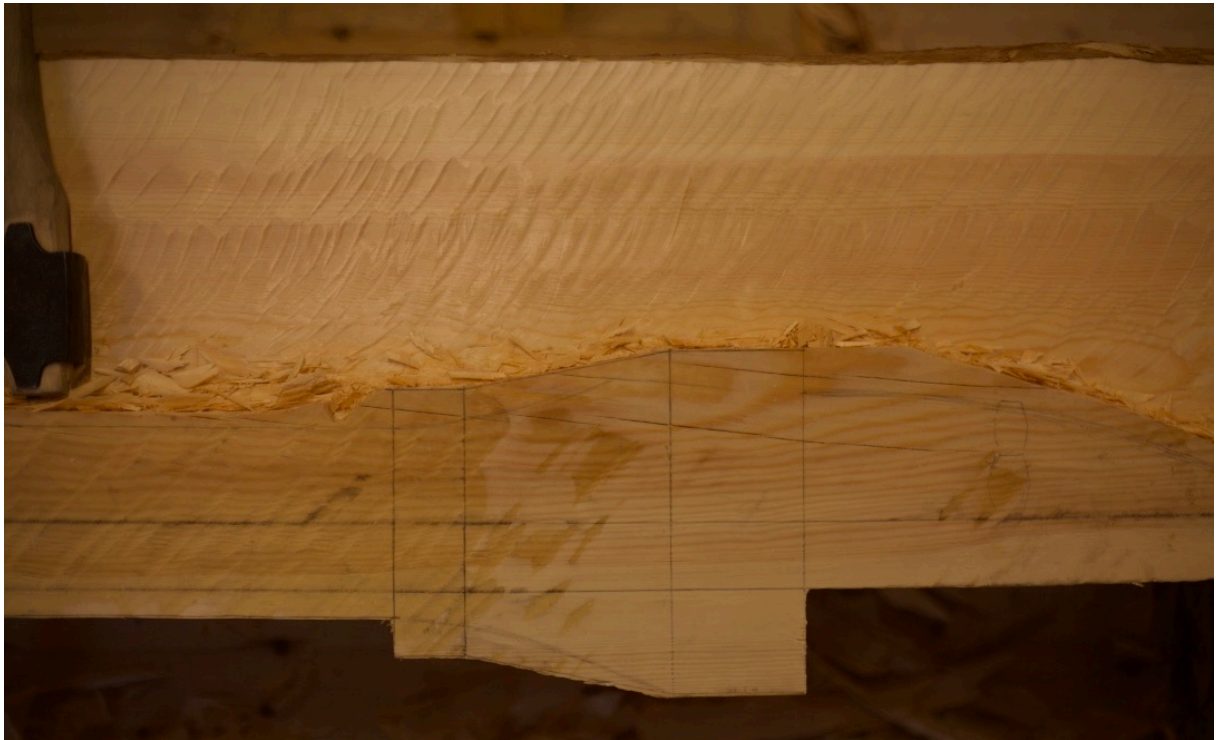
Bilde 41: Hogging av kanten av kapitelet mot veggiledelen. Fotograf: forfatter

Emnet ble så lagt opp på de store underlagene og kanten på søylen og arkivoltnakkens overmål nøye glepphogd til strek. Så ble kanten på abakusblokken, søyleskaftet og basen slettet med såtjern og øks til strek.

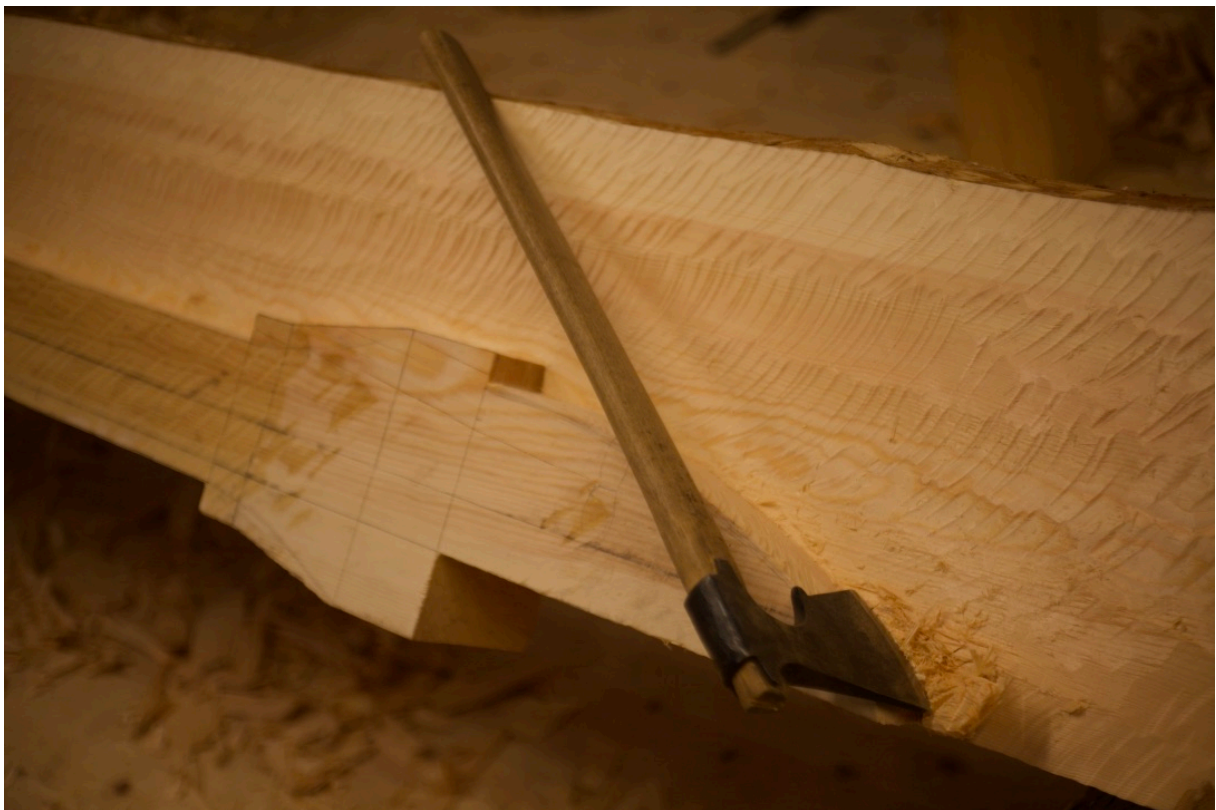
Bilde 42: Toppen av arkivoltnakken må det hogges rett in mot veggiledelen for å unngå utrifter. Spor som kan stamme fra dette steget var synlige på den originale, venstre vangetilen. Fotograf: forfatter

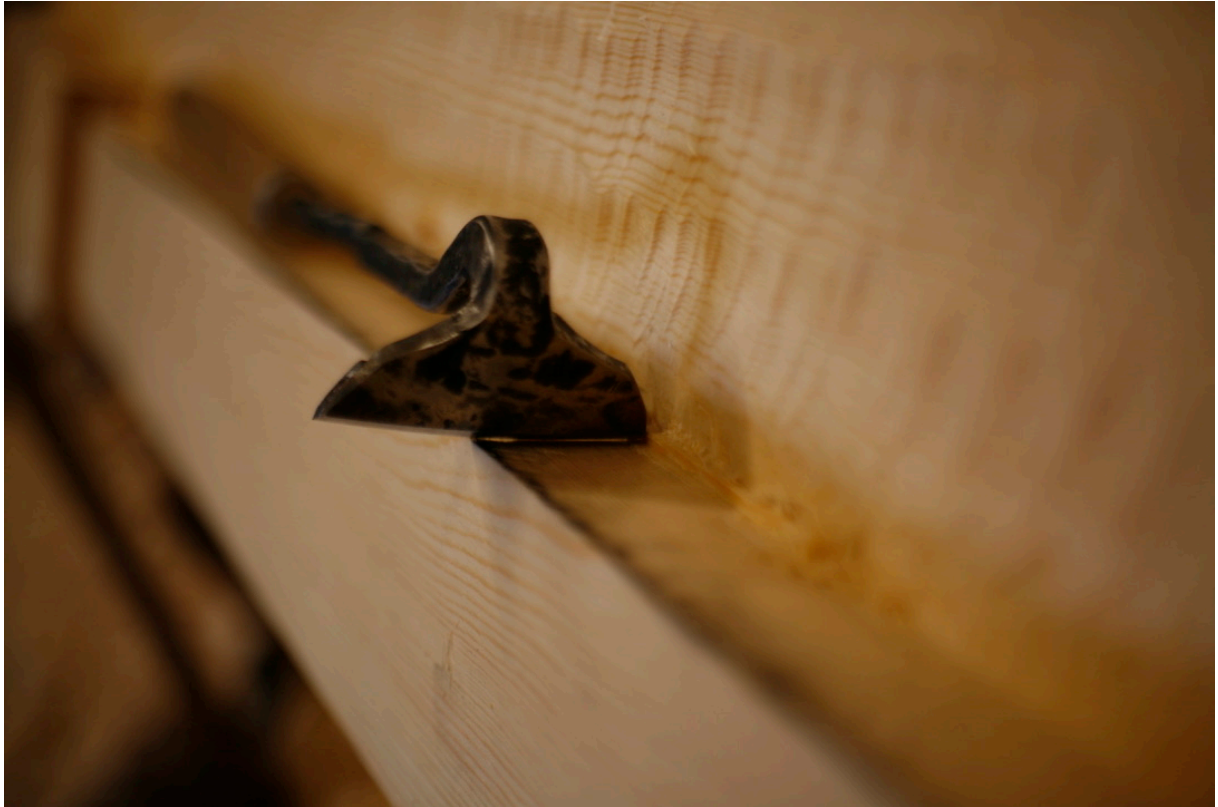
Bilde 43: Sletting av kanten på søyleskaftet med såtjern. Fotograf: forfatter
