Ålen stavkirke; en gjenoppgdagelse gjennom handverket

Ålen Stave Church; a rediscovery through craftsmanship

- to make a medieval portal

**RAPPORT
BACHELOROPPGAVE**

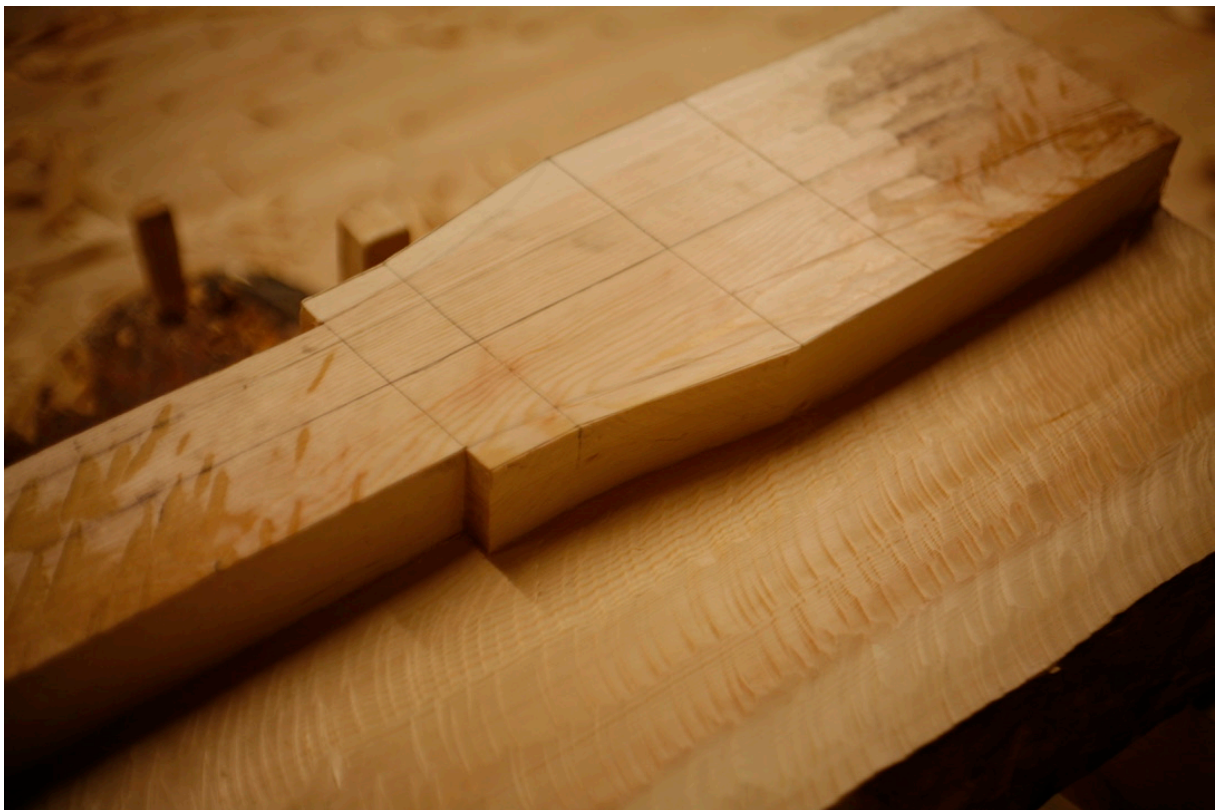
Bilde 44: Kanten til søylen mot veggiledelen ferdig slettet. Fotograf: forfatter

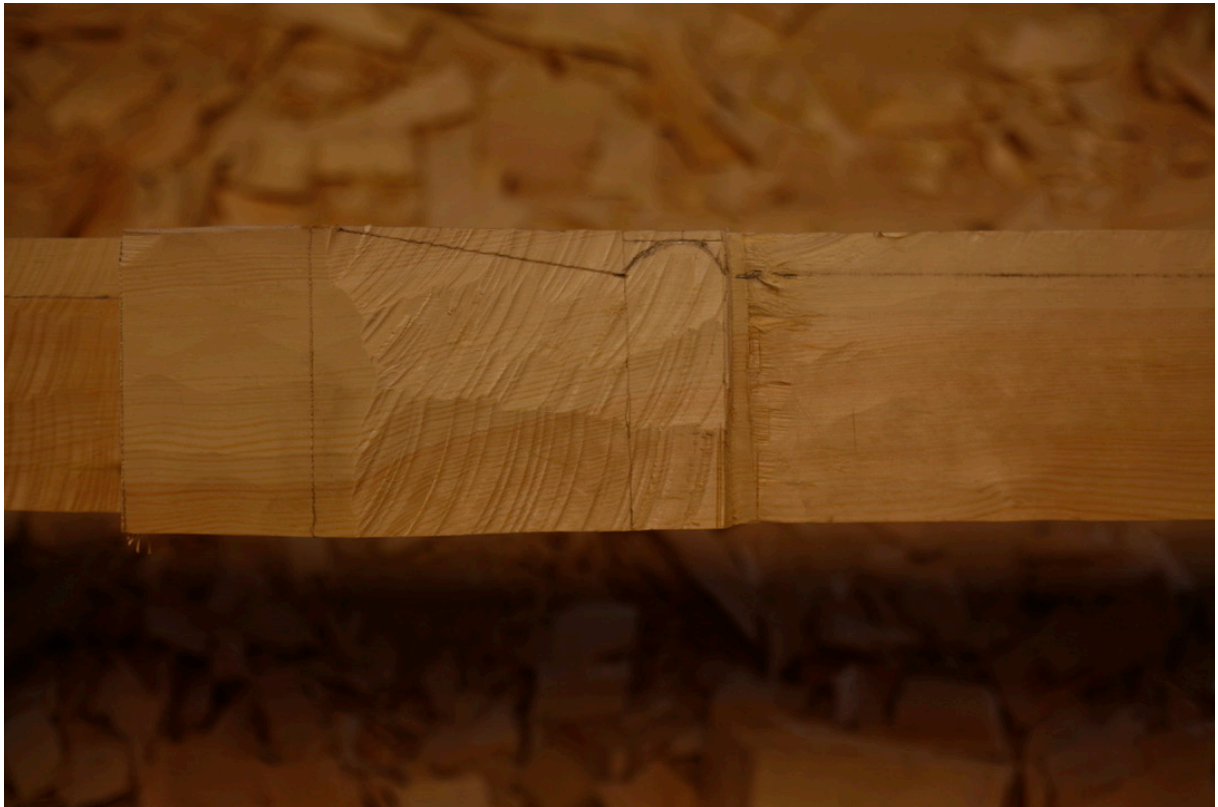
Bilde 45: Merking av relieffet til kapitelet. Fotograf: forfatter

Nå ble relieffet tegnet på sidene av søylen, og også relieffet til arkivolten ble bestemt. Relieffet til søyleskaftet ble snorslått. Det ble lagt inn kurver i base og kapitel, men halsringene ble foreløpig holdt firkantet.

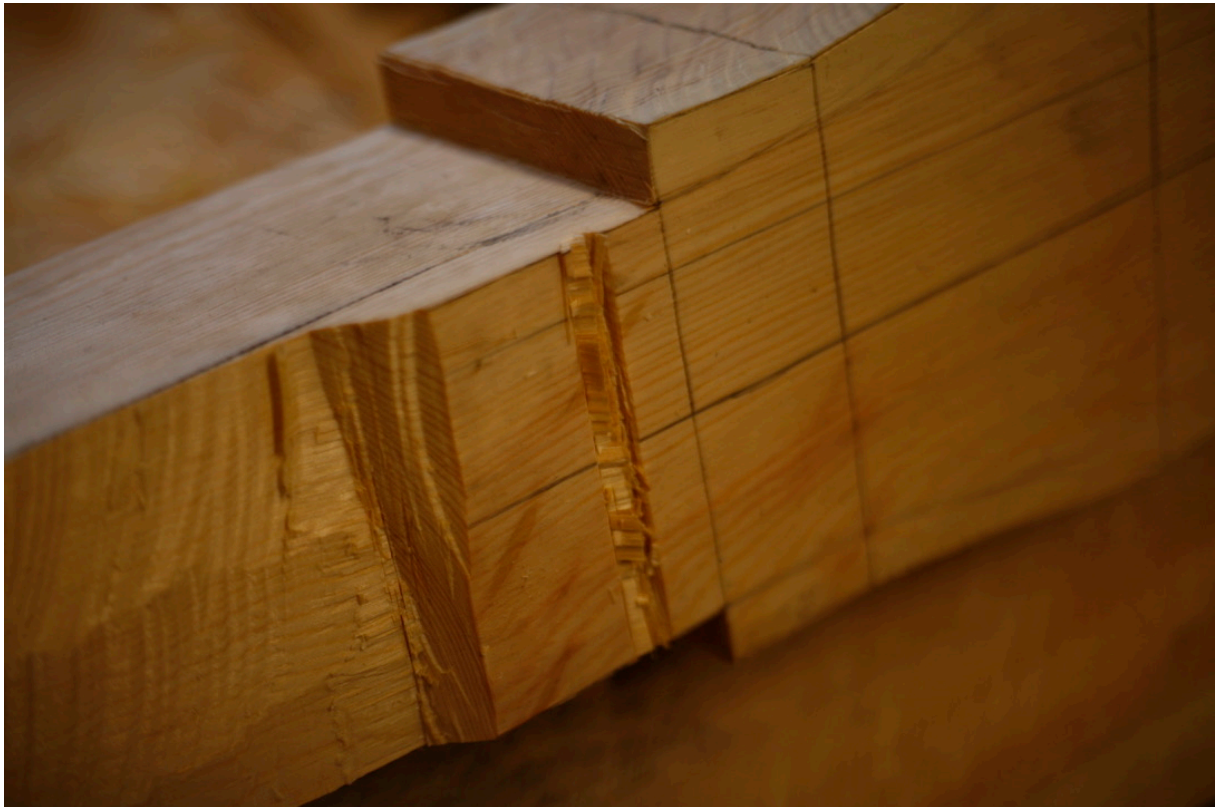
Bilde 46: Bruddflate for å beskytte halsringen under kapitelet fra utkløyvinger. Fotograf: forfatter

Når flatene hogges settes det av bruddflater og skårinjer, som er plasser hvor fibrene er brutt, eller delvis brutt slik at en utkløyving vil bryte her før den går inn og ødelegger noe viktig.

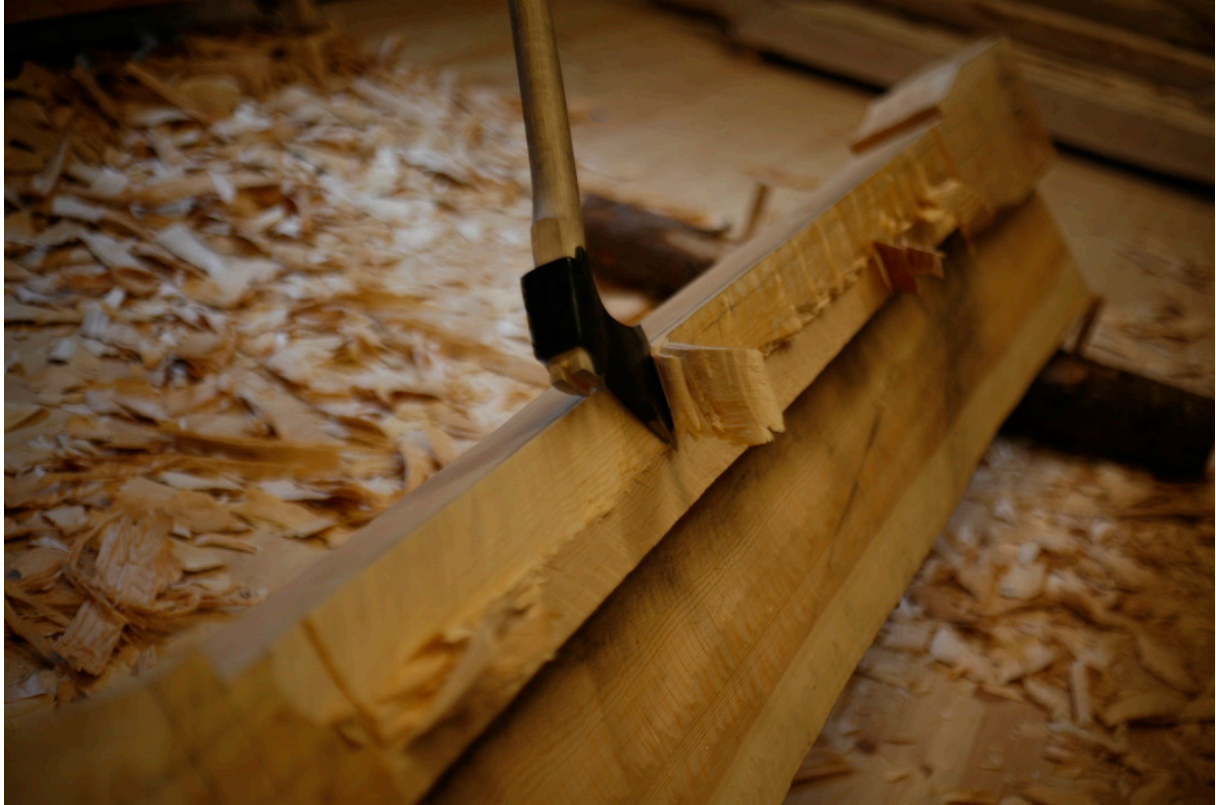
Bilde 47: Glepphogging av relieffet til søyleskaftet. Fotograf: forfatter

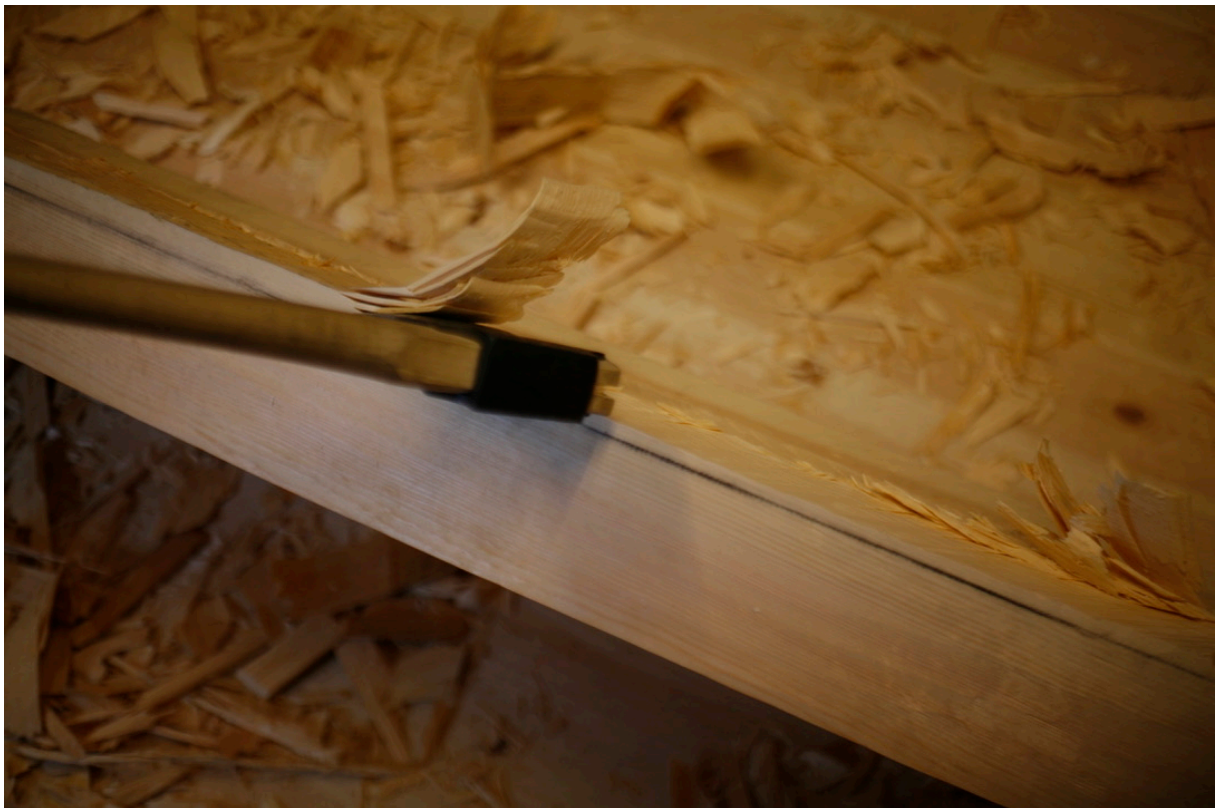
Bilde 48: Slik som sponen legger seg over øksa blir ofte kaldt styrespon. Det var viktig at øksa ikke glapp ut og hogde av denne nært halsringene. Fotograf: forfatter

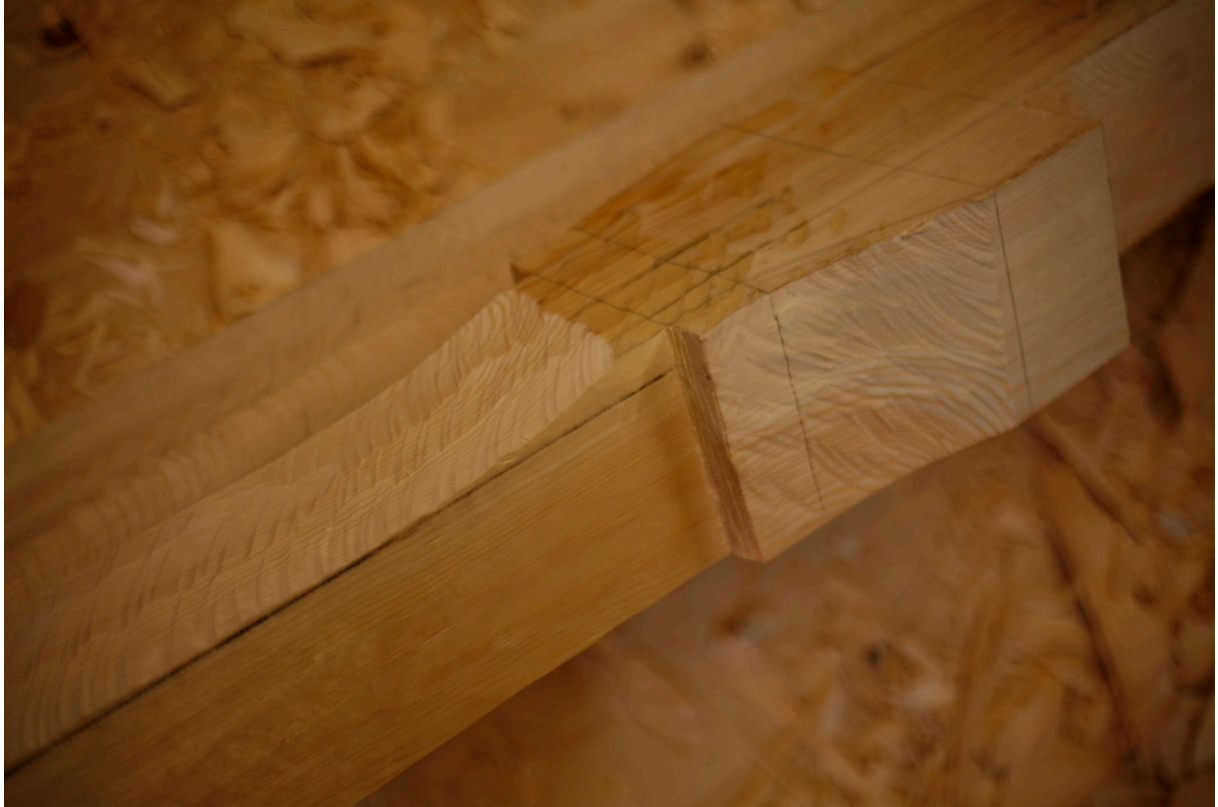
Bilde 49: På siden fibrene kom opp og ut av halsringen måtte det hogges rett kant etterpå. Fotograf: forfatter

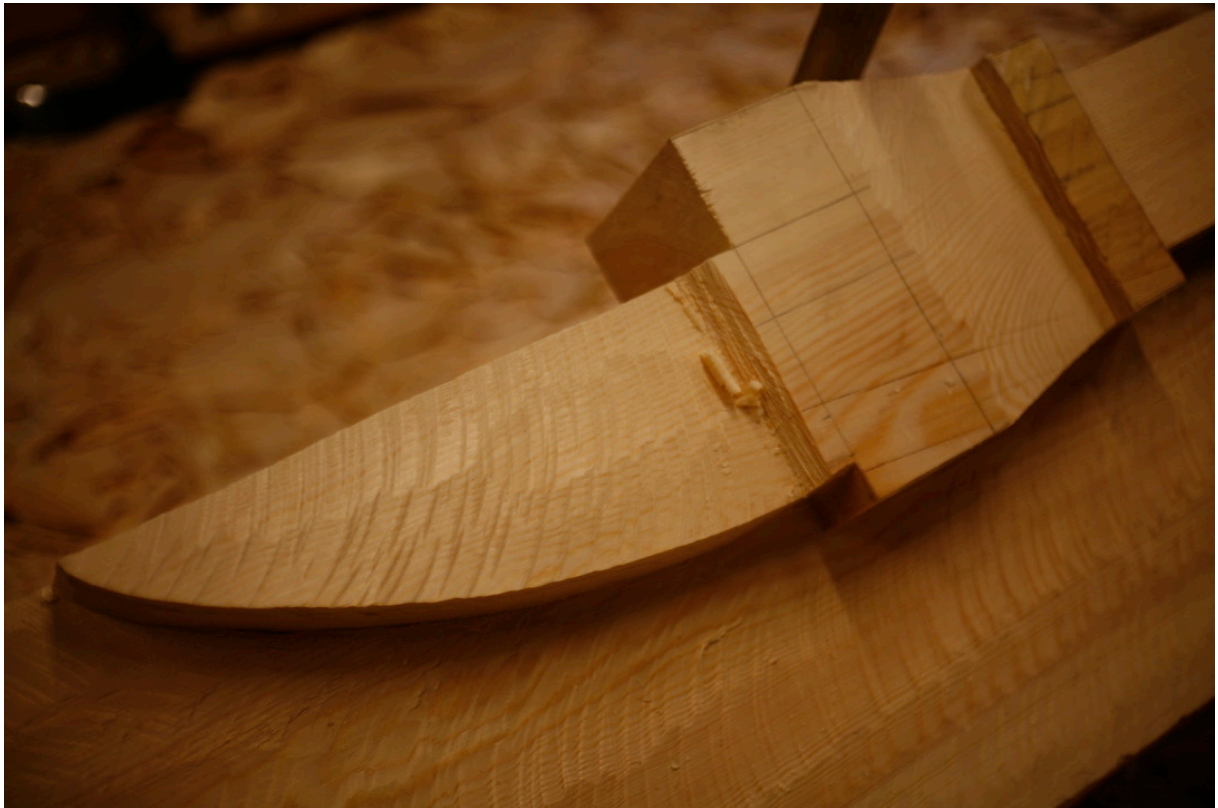
Bilde 50: Det var viktig å passe på banen til øksa rundt halsringene, og når mulig legge den slik at den ikke kunne treffe halsringene om hogget glapp. Fotograf: forfatter

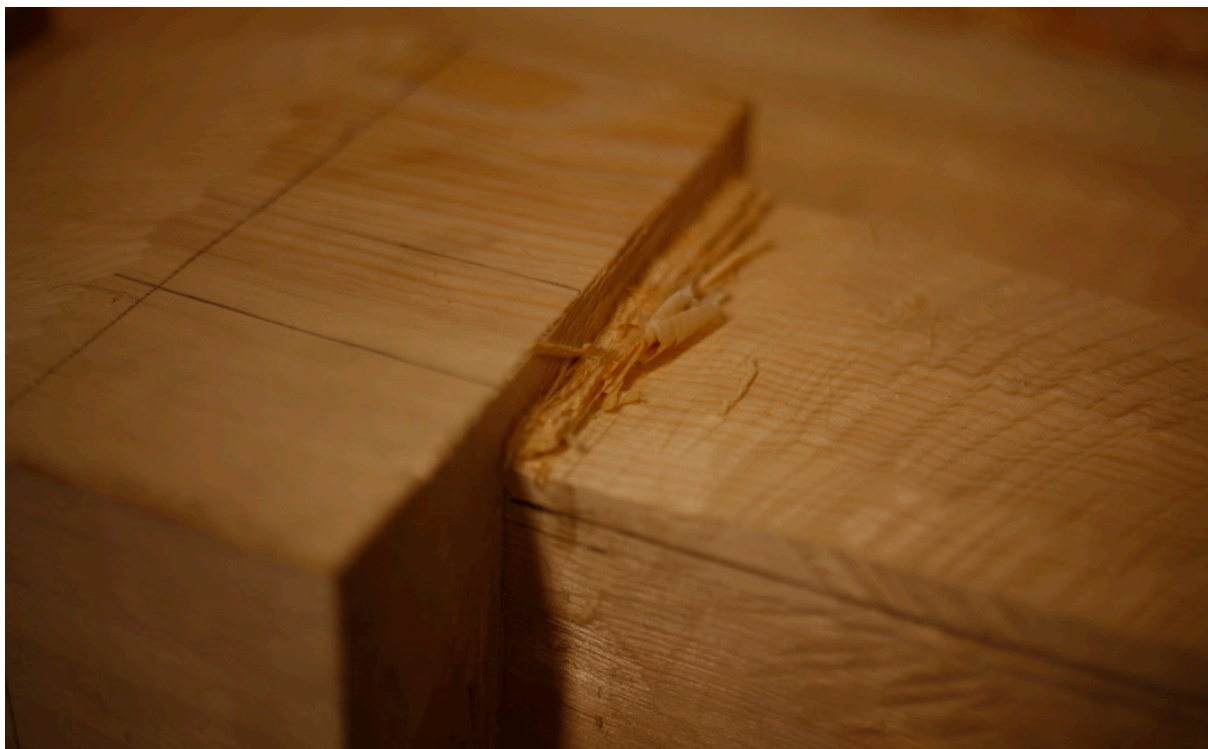
Bilde 51: Her går fibrene opp og inn i abakusblokken. Da er det lett å få en fin avslutning, men fort gjort at noe av abakusblokken kløyver ut. Fotograf: forfatter

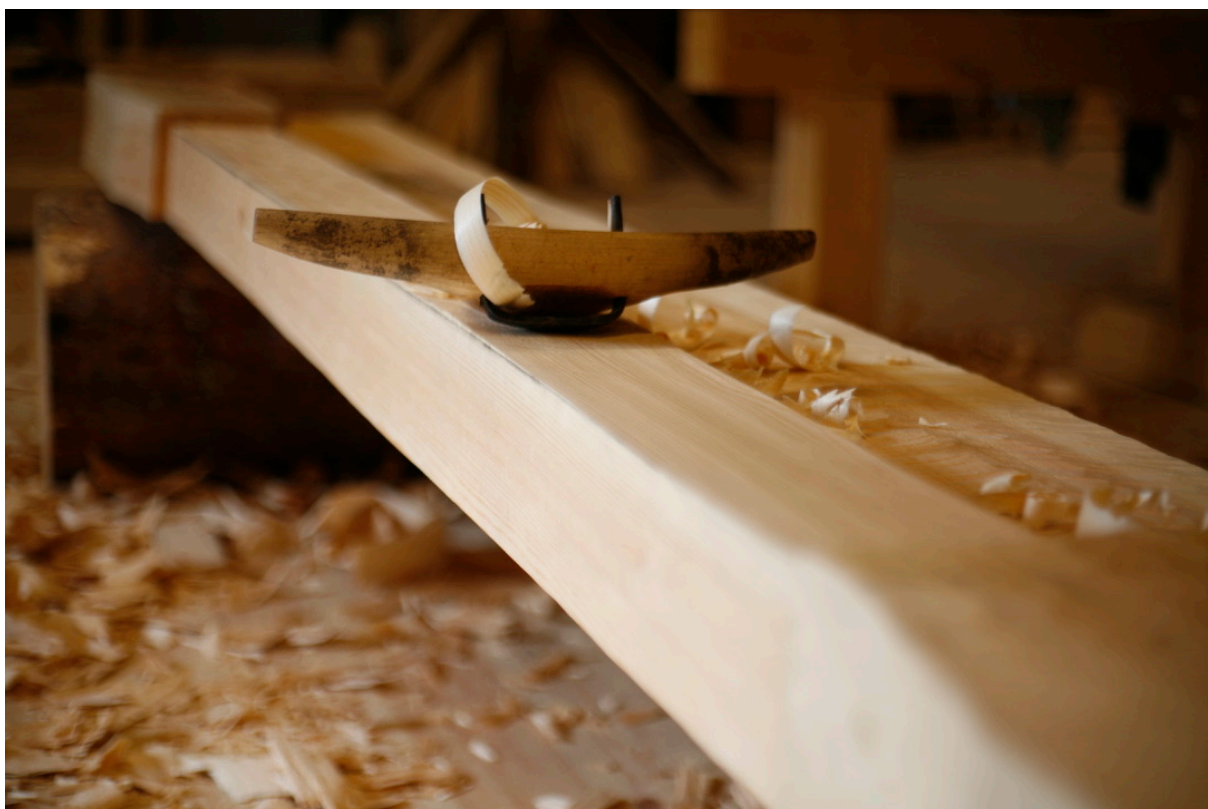
Bilde 52: Sletting med pjål av relieffet på søyleskaftet. Pjålen var det raskeste verktøyet, men vanskeligere å kontrollere nøyaktig og komme til med på de vanskeligste plassene. Fotograf: forfatter

Når hoggingen var ferdig ble relieffet til søyleskaftet slettet med pjål, såtjern og øks. Det ble delvis også gjort med kapitelet og basen, men buen fikk vente.

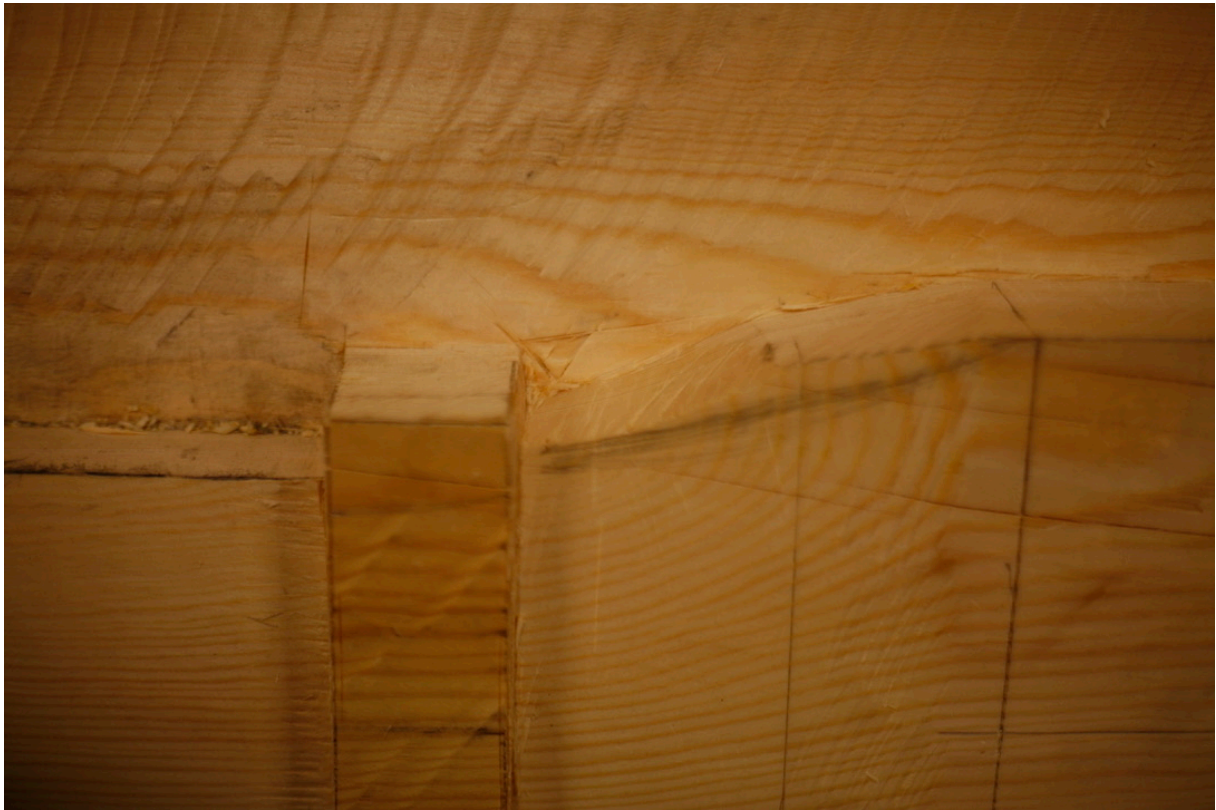
Bilde 53: Hogging av kanten på kapitelet. Det kan ha vært tilsvarende spor som de over halsringen på den venstre vangetilen. Fotograf: forfatter

Nå ble kantene til kapitelet og basen merket opp. Her ble det valgt å lage en «flytende» overgang mellom kapitel/base og søyleskaft. Det ble samtidig satt igjen en linje med litt overmål som viste hvor halsringene skulle komme. Dette området kunne ikke hogges mer.

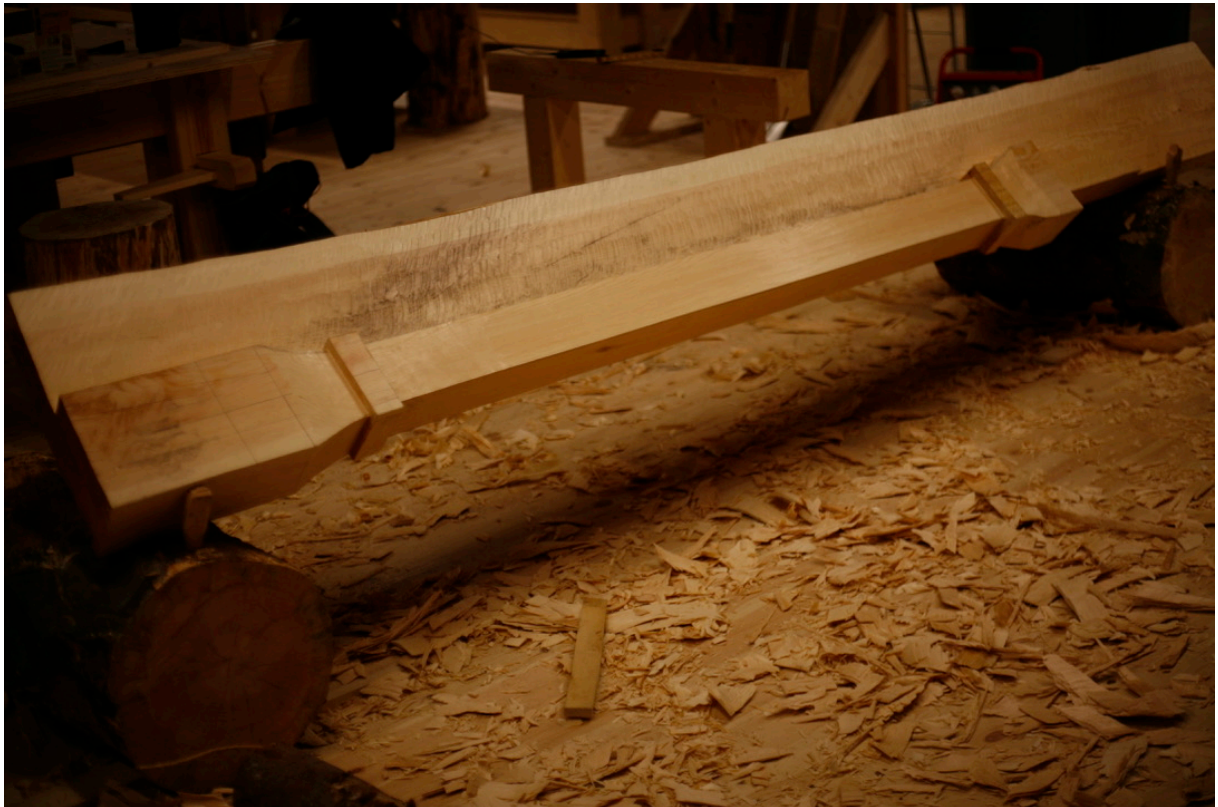
Bilde 54: Grovformen til søylen ferdig. Fotograf: forfatter

Så ble kanten til kapitelet og basen hogget ferdig. Denne hoggingen krevde også å sette av bruddflater og skårlinjer rundt halsringene. Sidene på basen kunne så slettes med såtjern og øks. Sidene til kapitelet avventet utskjæringsarbeidet.

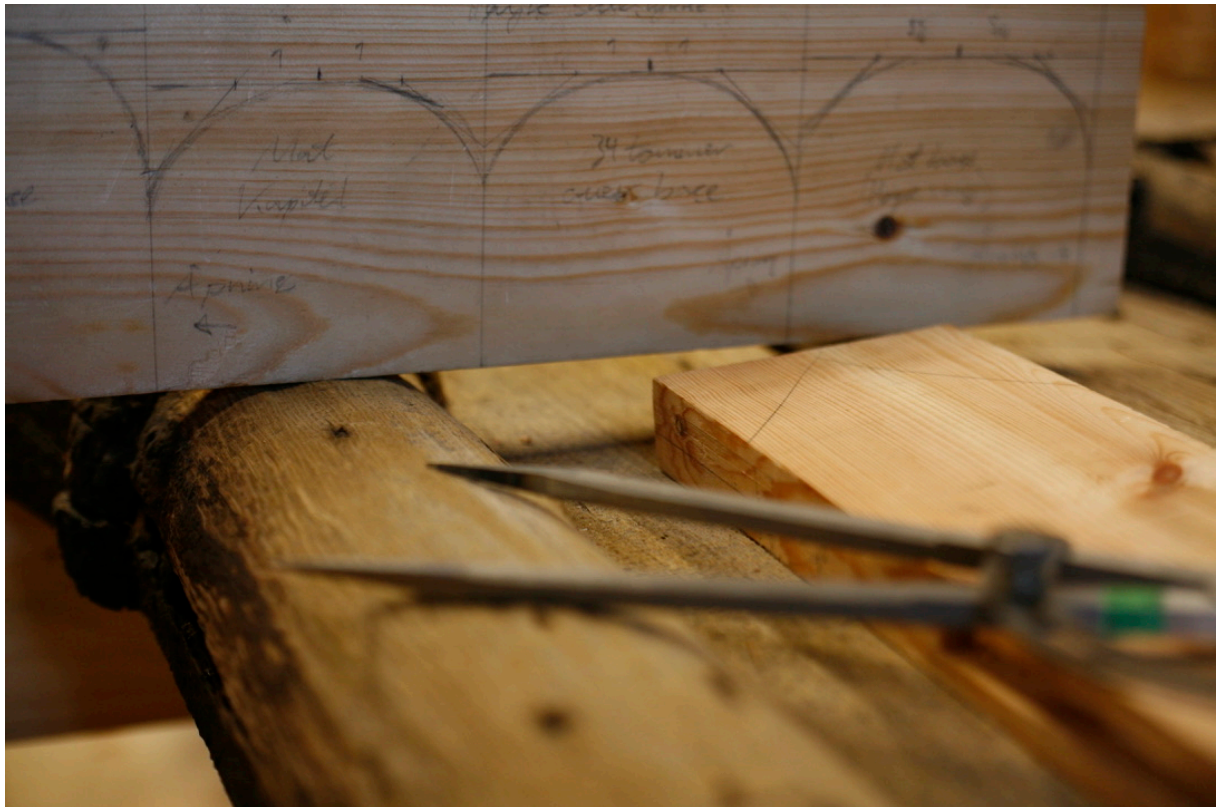
Bilde 55: Overføring av søyleskaftenes tverrsnit til en planke med stikkpasser. Fotograf: forfatter

En senterstrek ble slått med snor på søyleskaftet. Søyleskaftets tverrsnitt over basen, midt på søyleskaftet og under kapitelet ble tegnet på en planke i 1:1. Dette ble gjort ved å legge planken over originalen, orientert etter kapitelet, og stikke et fast mål opp med passer. Tegningene ble så vurdert og modifisert ut ifra antagelser om slitasje. Målet og tegningen på midten av søyleskaftet var et kontrollmål for å undersøke søyleskaftets entasis.

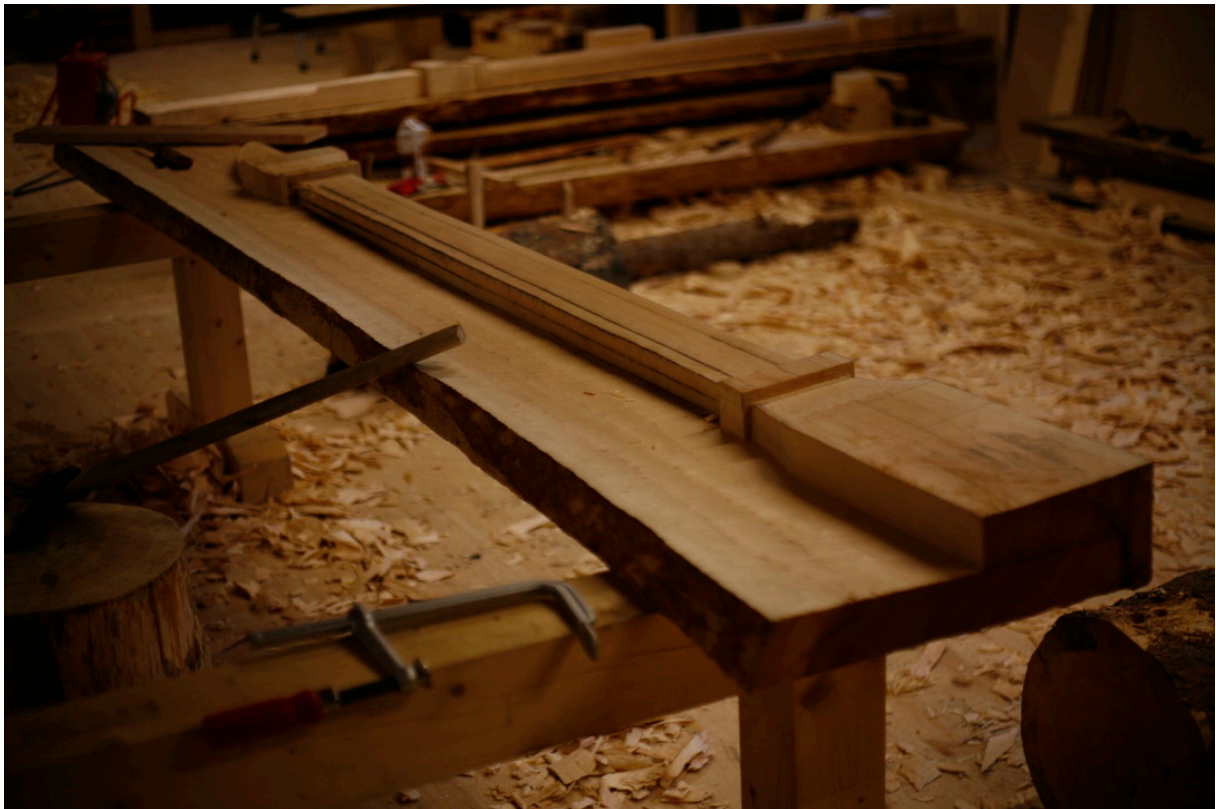
Bilde 56: Merking av fasene på søyleskaftet. Fotograf: forfatter

Så ble det konstruert en fase på hver side av senterstreken, med mål som gikk opp i tommebrøken, hvor senter tangerte søyleskaftets tverrsnitt på tegningen. Disse ble gjort identiske men speilvendt på hver side av senterstreken. Så ble det konstruert 3-4 nye faser på hver side av de første fasene som også tangerte søyleskaftets tverrsnitt. På det ene søyleskaftet 3 fordi en fase kom ubetydelig nært veggtilflaten. Det ble lagt vekt på at fasene enkelt skulle kunne måles ut med tommebrøken, helst bare ned til 8-deler (ca. 0,3 cm). De to første fasene ble merket over på søyleskaftet som skulle hogges. Det ble satt merker over basen og under kapitelet. Det ble snorslått mellom merkene.

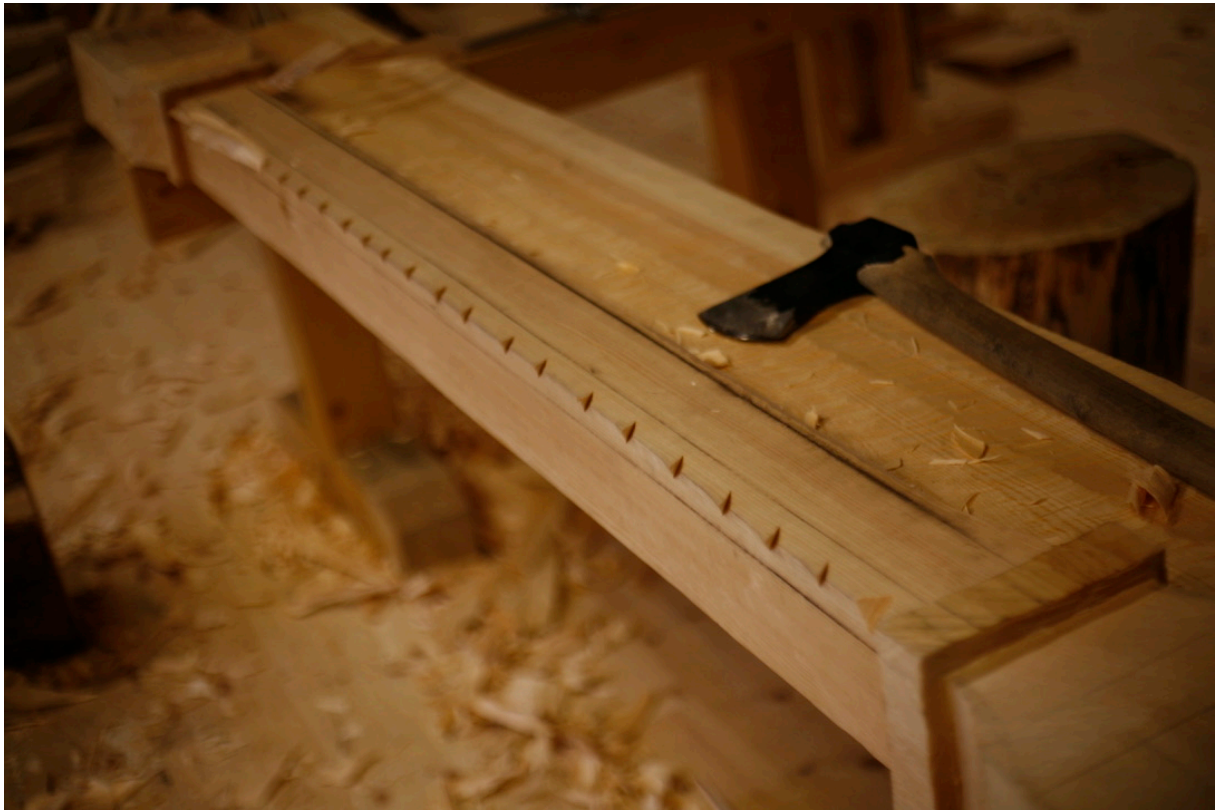
Bilde 57: Skvelling av fasene på søyleskaftet. Fotograf: forfatter

De to første fasene ble skvellet og så glepphogget. Det var nødvendig å stoppe glepphoggingen, uansett hvor fin den var, litt fra streken fordi hoggereita blir innhul etter økseeggen, og det er akkurat dette punktet på fasen som skal beholdes i den endelige formen. Derfor ble den siste biten ned til streken slettet med pjål, såtjern og øks.

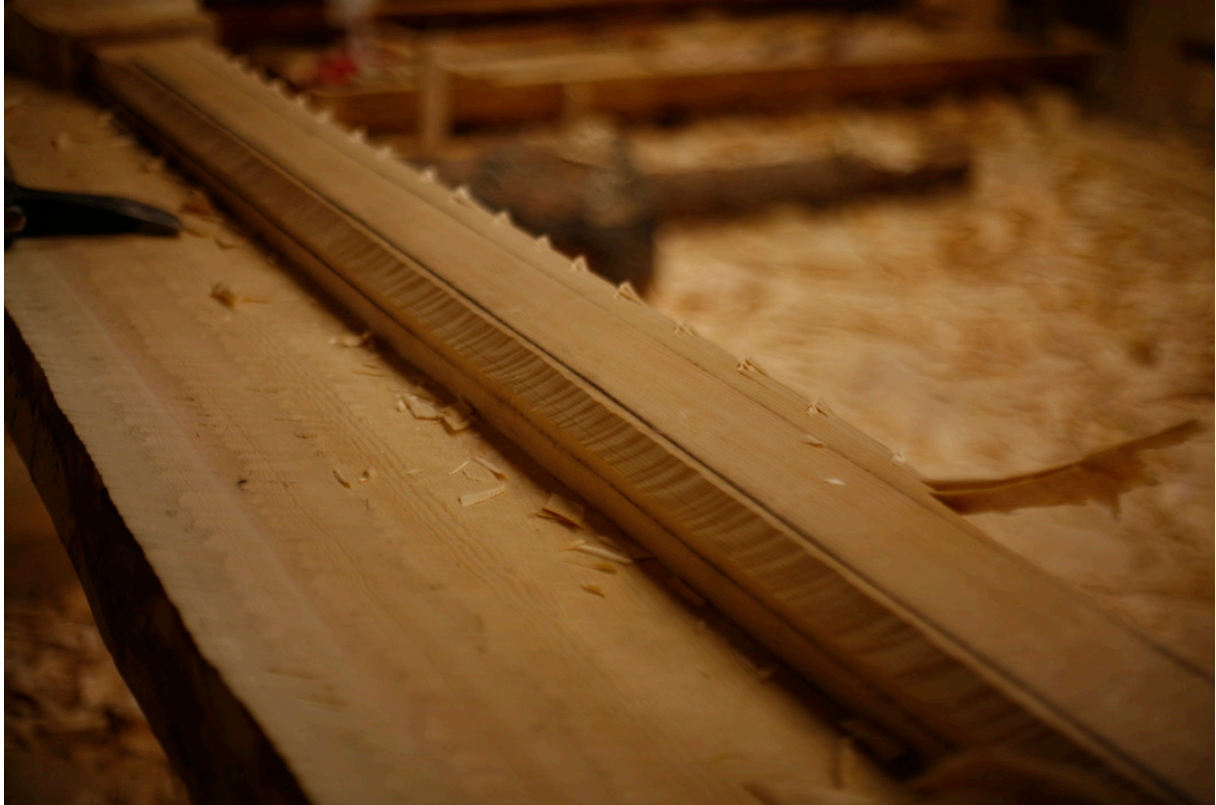
Bilde 58: Glepphogging av fasene på søyleskaftet. Fotograf: forfatter

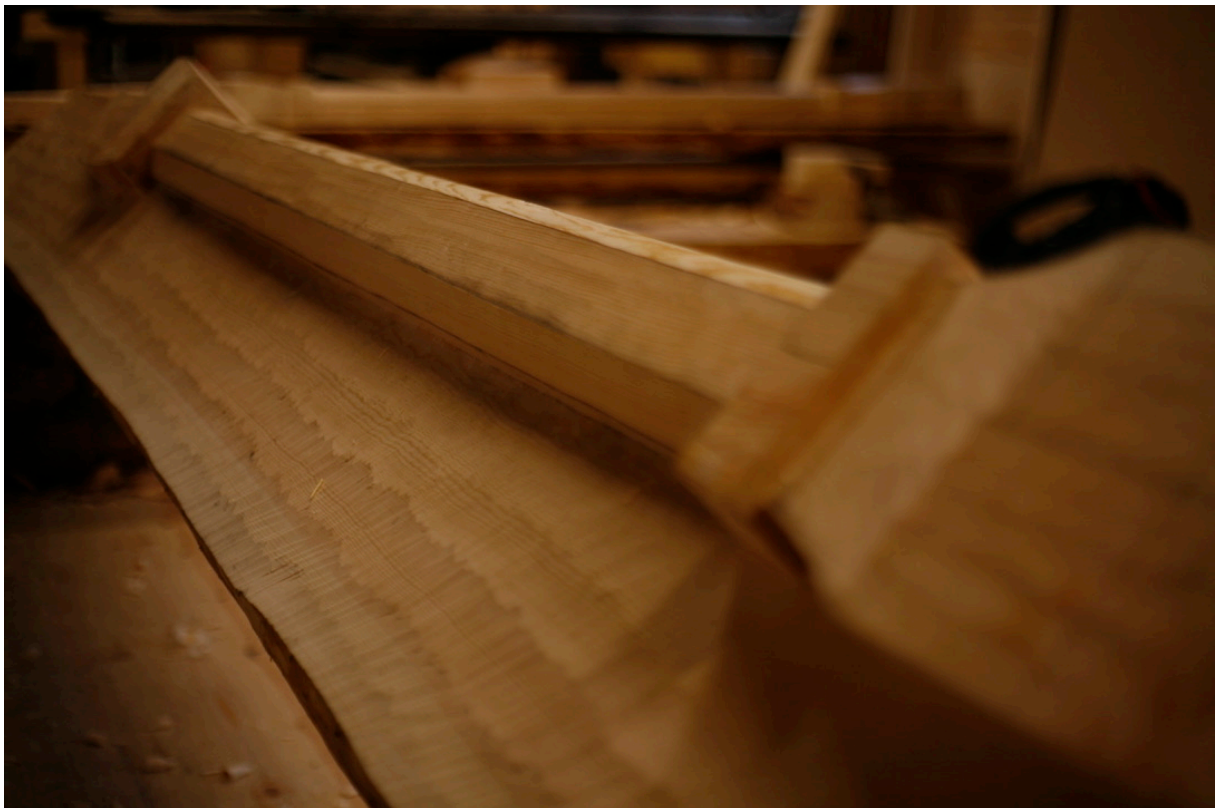
Bilde 59: Sletting av fasene på søyleskaftet. Fotograf: forfatter

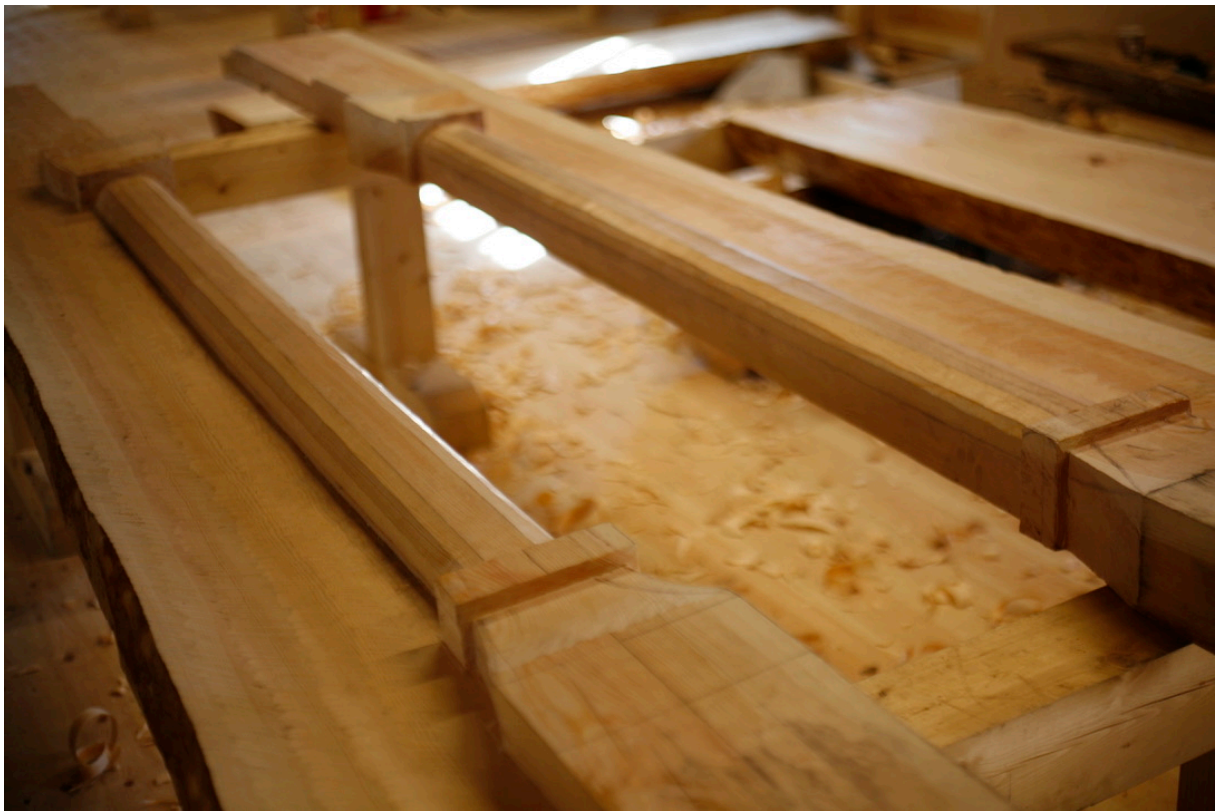
Bilde 60: De to vangetilene med søyleskaftenes faser ferdige. Fotograf: forfatter

Når de to første fasene var ferdig ble de 3-4 neste merket opp, for så å bli hogd og slettet som de første.

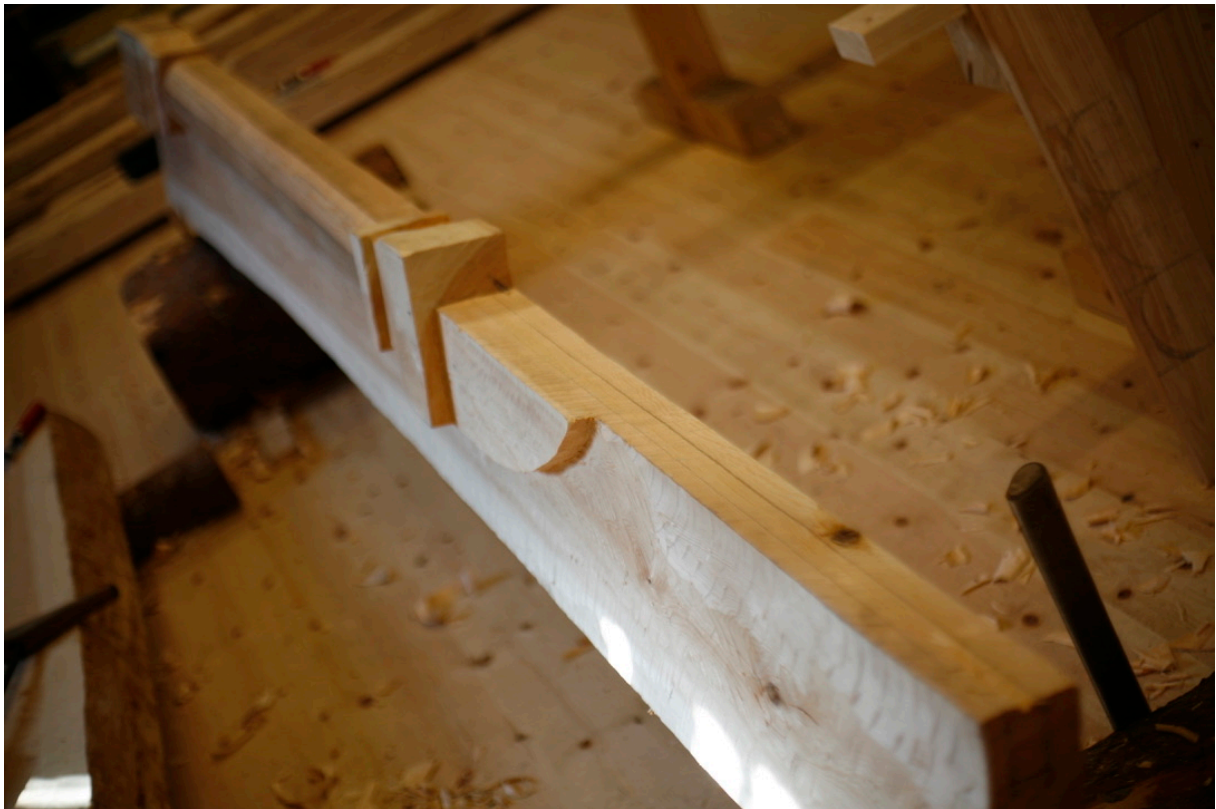
Bilde 61: Merking av grøypesporet. Fotograf: forfatter

Først ble det sett over at flatene på vangetilen som møter overliggeren var så godt som i vinkel mot rettsiden, og deretter hadde et jevnt plan. Så ble grøypesporet merket i hver ende på denne flaten, 1'' (ca. 2,5 cm) fra rettsiden og 1'' (ca. 2,5 cm) bredt, og så snorslått. På den ene vangetilen ble det litt knapt med material så grøypesporet ble laget litt smalere og lengre fra vrangsisden. Så ble retningen inn i emnet merket i endeveden med to riss som fulgte bredden på grøypesporet litt over 2'' (ca. 5 cm) ned.

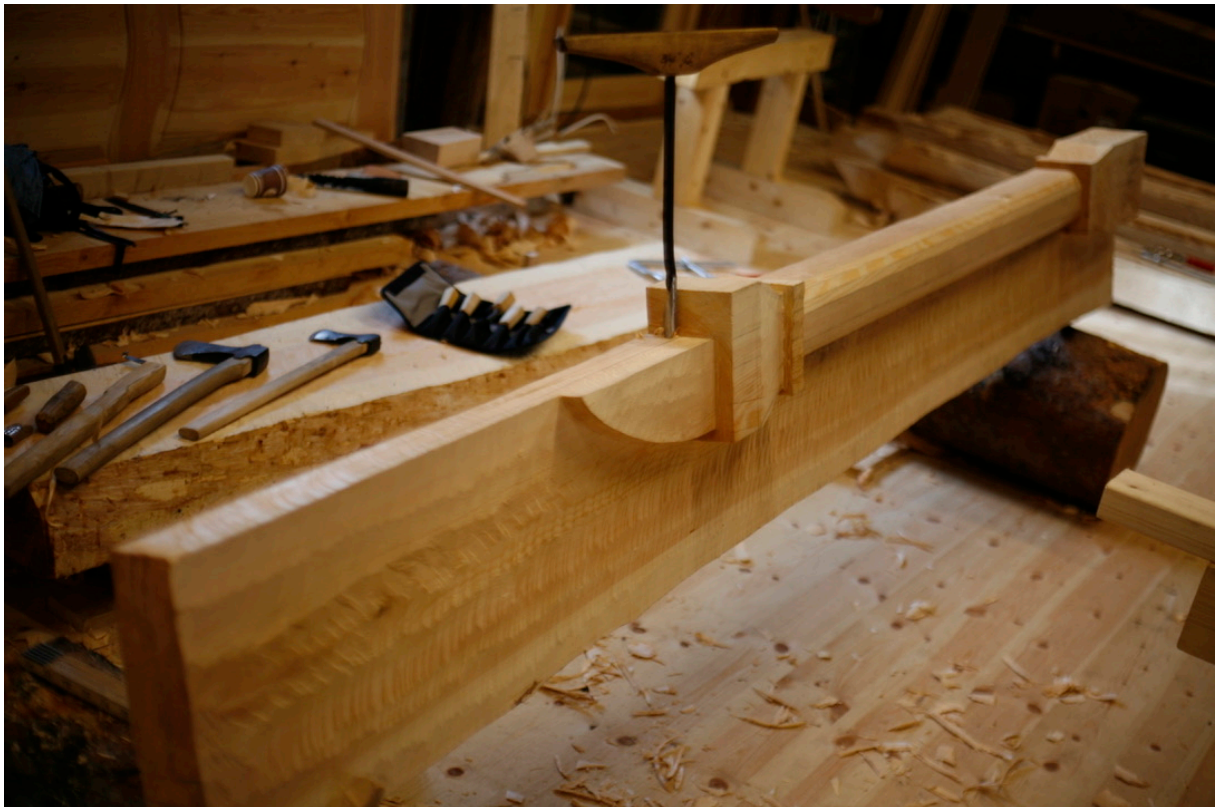
Bilde 62: Boring med navar av avslutningen til grøysporet mot abakusblokken. Fotograf: forfatter

Så ble det boret med $\frac{7}{8}$ '' (ca. 2 cm) navar i senter av merkingen til grøysporet, i overkant av kapitelet på den ene vangetilen, og 1'' (ca. 2,5 cm) over kapitelet på den andre. Dette var veldig praktisk for å starte grøysporet og få en fin avslutning mot kapitelet, men som tidligere nevnt har jeg ingen forklaring på hvorfor ikke begge grøysporene begynte rett over abakusblokken. Jeg kopierte originalen for å se om noen grunn ble åpenbar, f.eks. under meddragingen, men har enda ikke noe svar på dette.

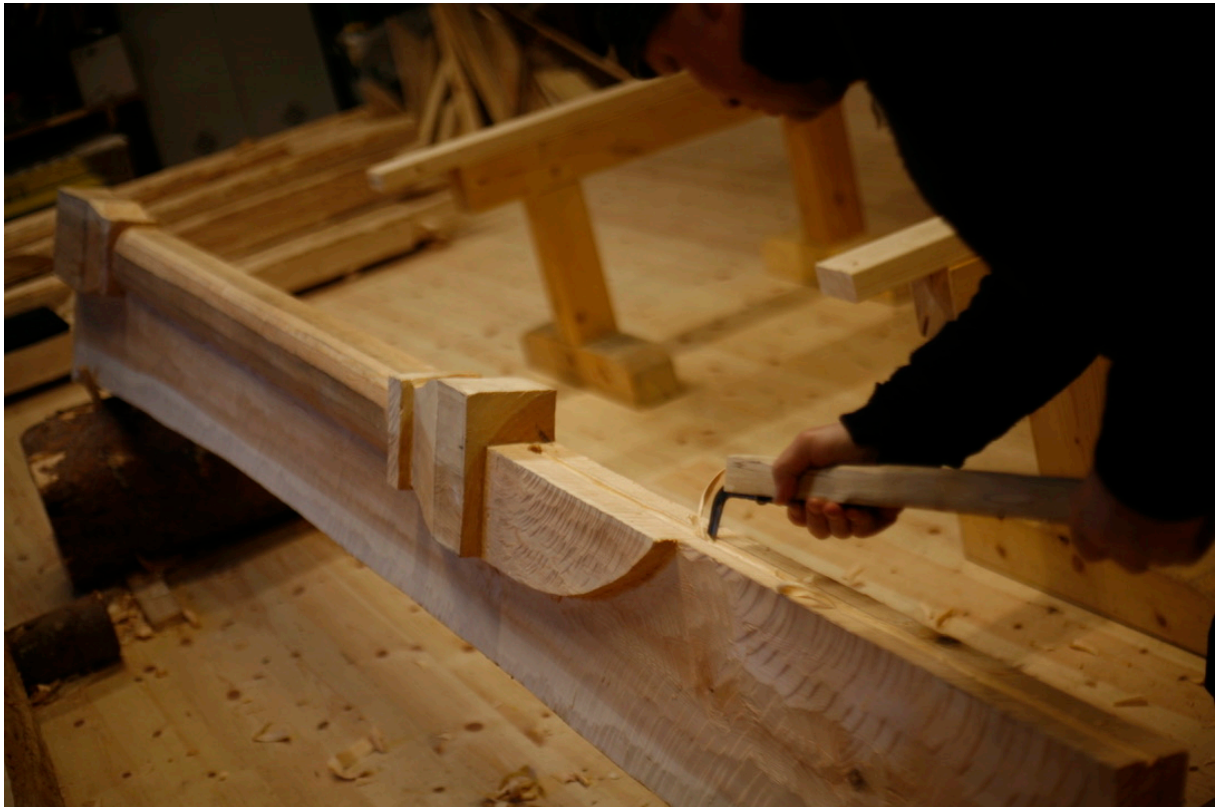
Bilde 63: Roald Renmølmo huler ut grøysporet med grøypjern. Fotograf: forfatter

Så ble grøysporet skjært ut med grøypjern så dypt jernet nådde, som var litt over 2'' (ca. 5 cm). Med andre ord ble det her umulig for meg å kopiere det ene grøysporet, siden det er 2 3/4'' (ca. 7 cm). Et så dypt grøyspor kan ha gjort meddragingen enklere, siden det er enklere å grøype dypere, enn å kappe og tilpasse tappen på nytt. Når jernet var kommet helt i bunn ble sidene av grøypen rettet og slettet til snormerkene med snekkerbila.

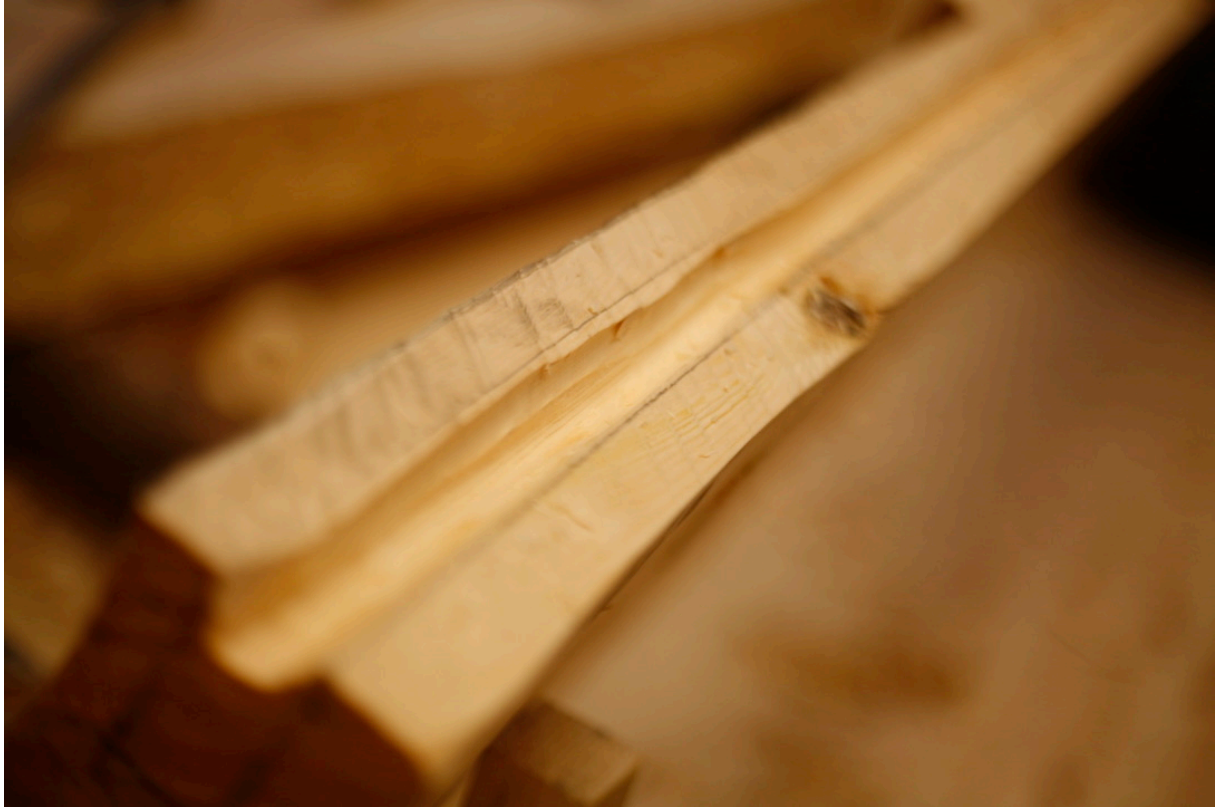
Bilde 64: Spor etter gøypjern i grøypsporet. Det er vanskelig å jobbe presist med grøypjernet langs streken, men det jobber godt i dybden. Fotograf: forfatter
