Ålen stavkirke; en gjenoppgdagelse gjennom handverket

Ålen Stave Church; a rediscovery through craftsmanship

- to make a medieval portal

**RAPPORT
BACHELOROPPGAVE**

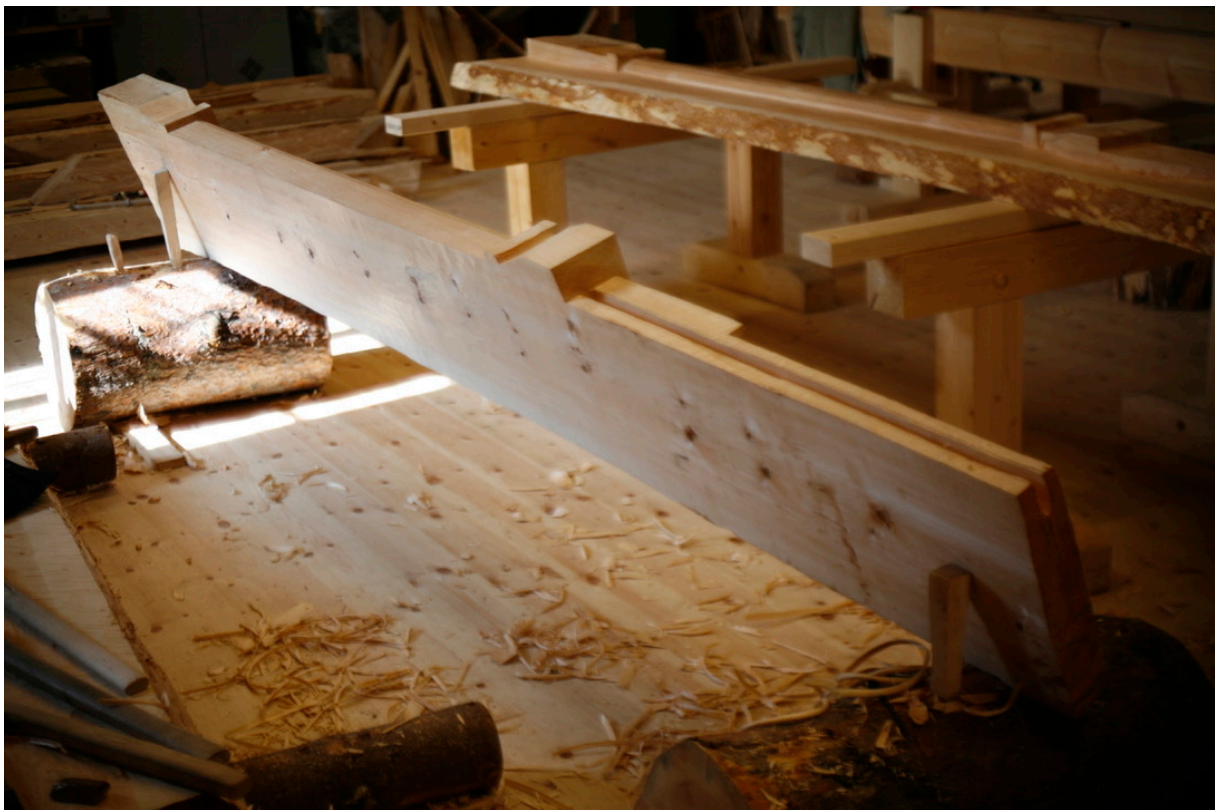
Bilde 65: Vangetile med grøypspor. Fotograf: forfatter

Først ble det sett over at flatene på vangetilen som møter overliggeren var så godt som i vinkel mot rettsiden, og deretter hadde et jevnt plan. Så ble grøypesporet merket i hver ende på denne flaten, 1'' (ca. 2,5 cm) fra rettsiden og 1'' (ca. 2,5 cm) bredt, og så snorslått. På den ene vangetilen ble det litt knapt med material så grøypesporet ble laget litt smalere og lengre fra vrangsisden. Så ble retningen inn i emnet merket i endeveden med to riss som fulgte bredden på grøypesporet litt over 2'' (ca. 5 cm) ned.

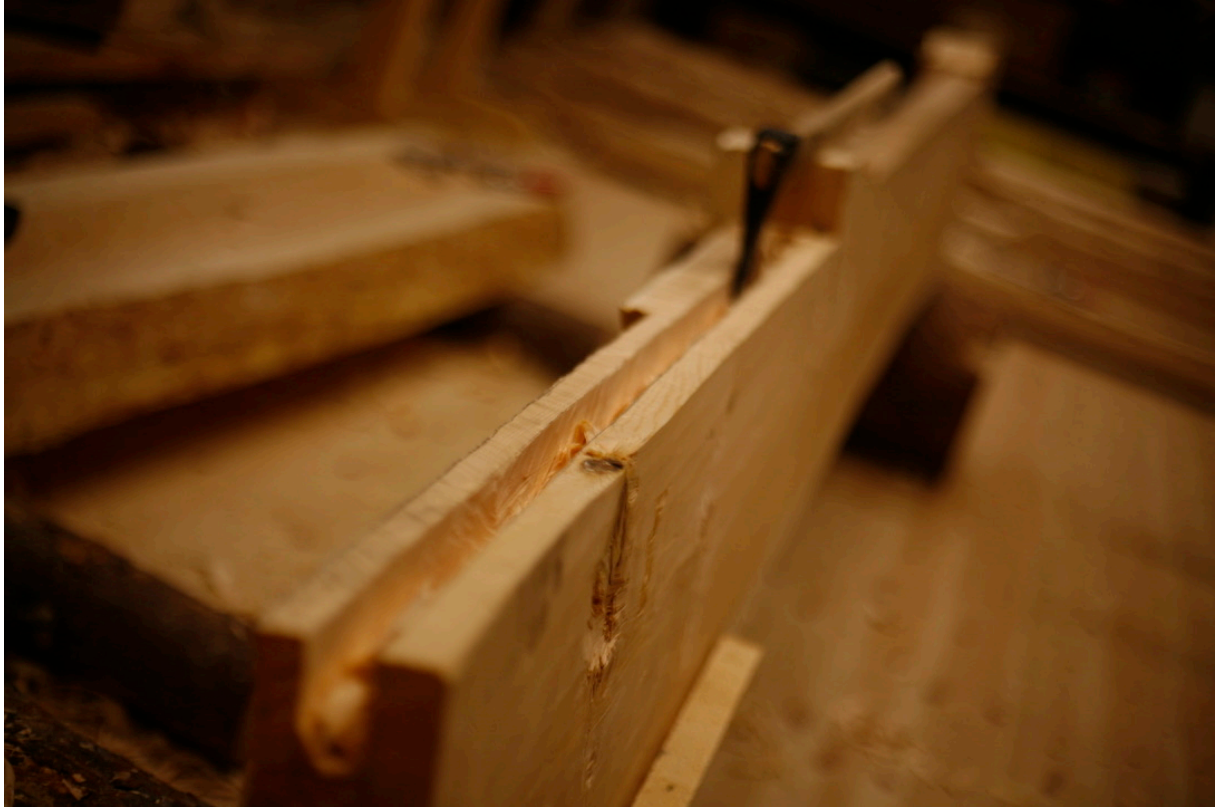
Bilde 66: Retting av sidene til grøypsporet. Fotograf: forfatter

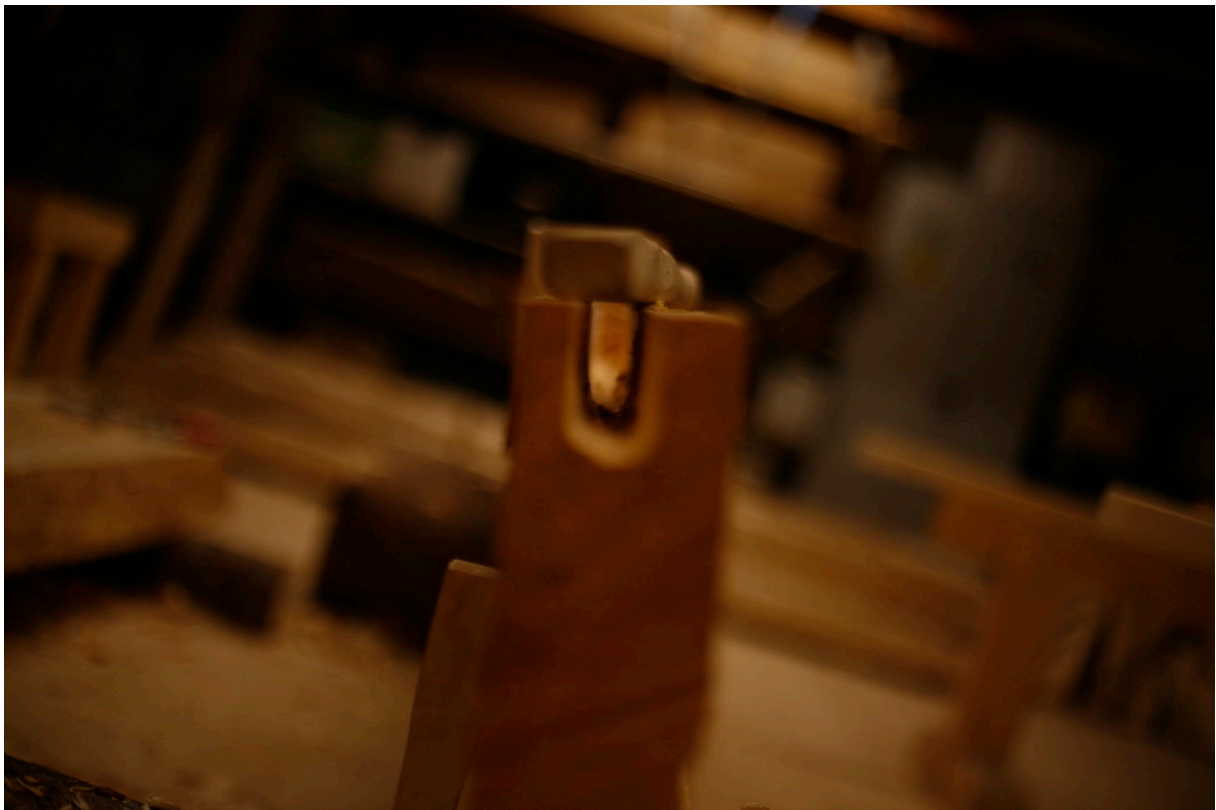
Bilde 67: Grøypsporet ferdig formet. Fotograf: forfatter

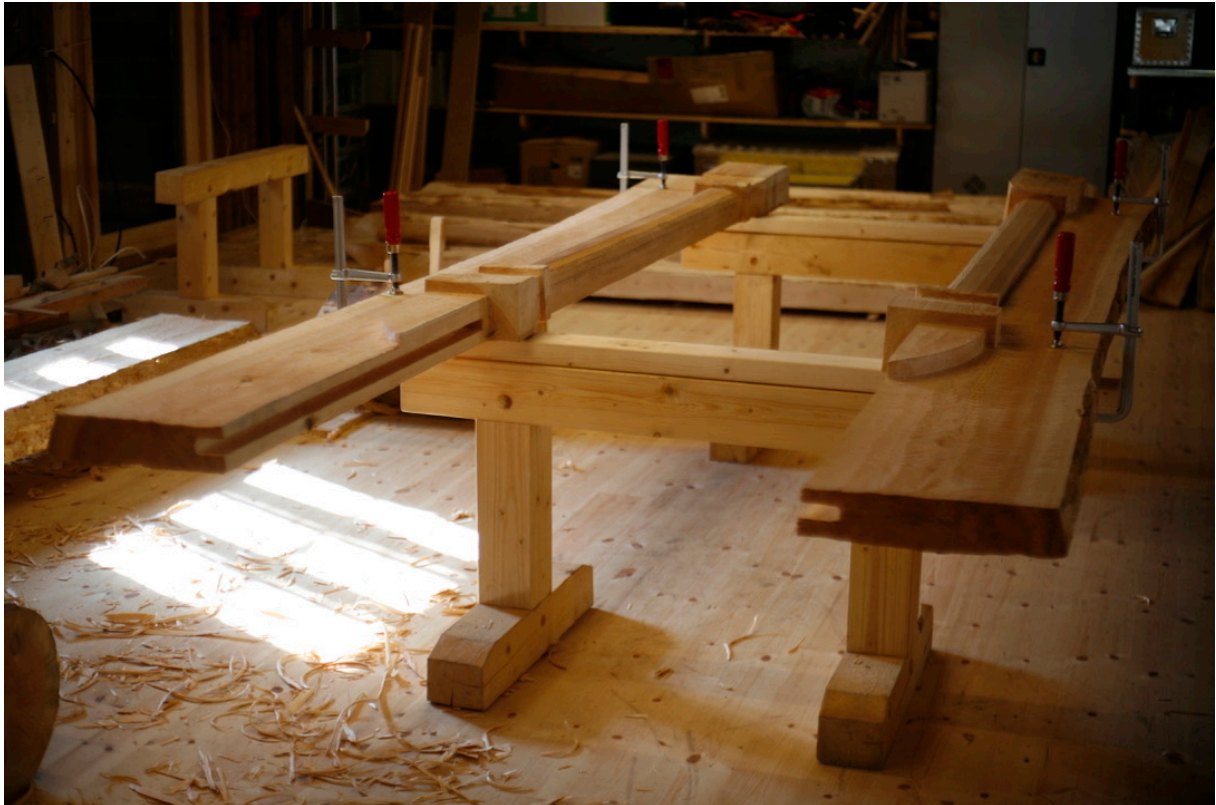
Bilde 68: Vangetilene lagt med riktig avstand før meddraging. Fotograf: forfatter

For å måle opp overliggeren ble vangetilene lagt opp flatt og parallelt ved siden av hverandre, og med avstanden de ville ha i portalen. Så ble avstanden mellom bunnen på grøypesporene målt. Dette ble totalmålet til overstykkene, inkludert fjærene. Så ble avstanden mellom vangetilene økt med $1\frac{1}{2}$ " (ca. 4 cm) og de ble låst fast med tvinger.

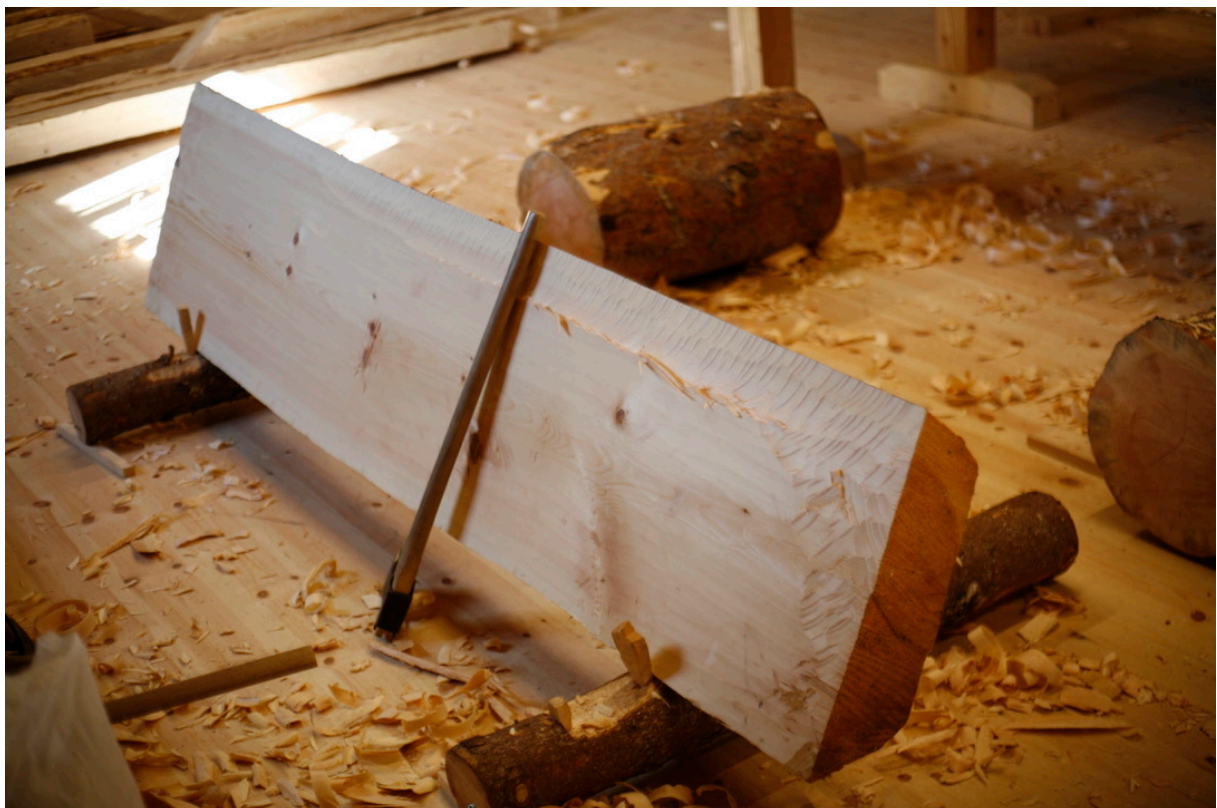
Bilde 69: Retting av vridning i emne til overligger. Fotograf: forfatter

Emnet ble rettet og dimensjonert før det ble delt opp i de to overstykkene. Det er en fordel å rette og dimensjonere emnene før de kappes, når de er så lange og store som mulig, fordi de da er tyngre og ligger stødigere på underlagene. Margsidene ble rettet som på vangetilene, men det ble her rettet mest i toppenden, slik at det nedre overstykket ble så bredt som mulig. Rettsiden ble slettet med pjal. Så ble emnet dimensjonert til $3 \frac{3}{4}''$ (ca. 9,75 cm).

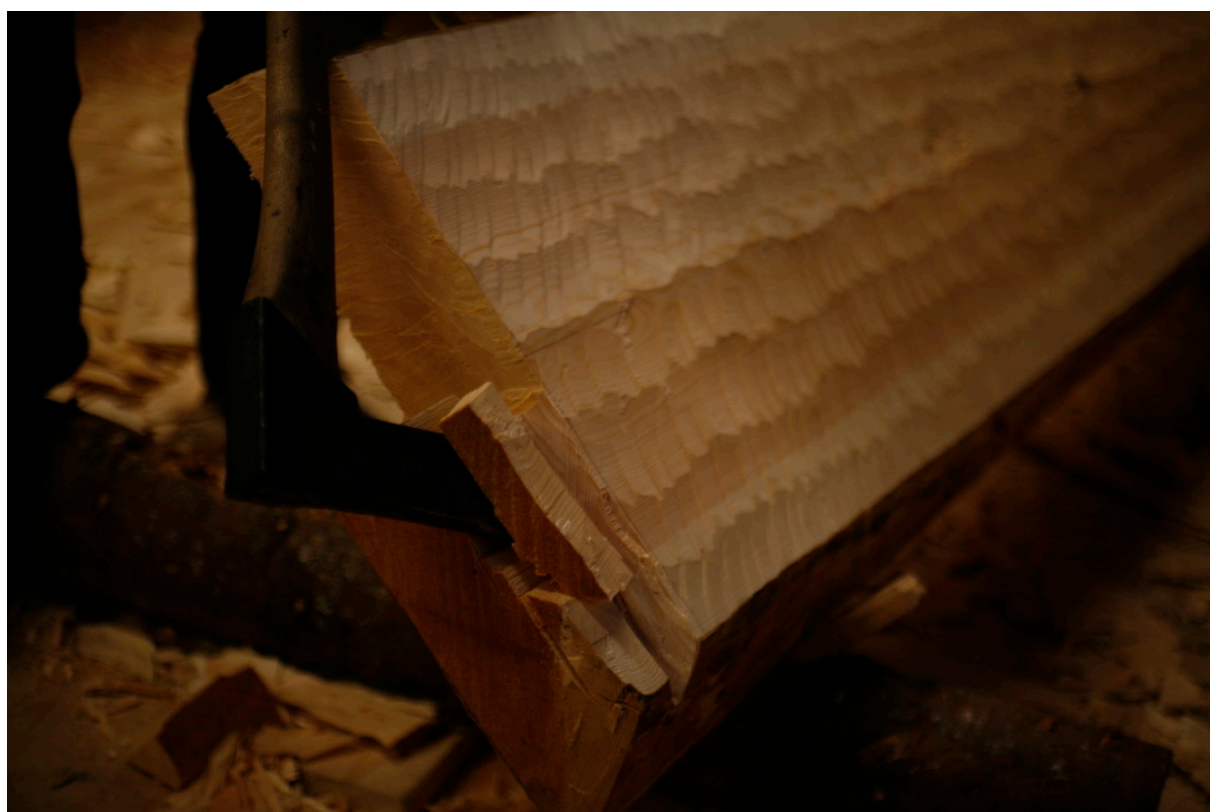
Bilde 70: Kaping av enden på emnet. Det skåres og kløyves ut vekselvis nedover i emnet. Fotograf: forfatter

Det nedre overstykket ble målt opp i rotenden av emnet. Det ble tatt høyde for margsprekker i rotenden, og satt av et parti til hoggeskår under kappingen på midten av emnet. Så ble endene på det nedre overstykket vinklet etter skarpkanten i bunnen, med et 3-4-5-triangel. Rotenden ble kappet rett. Så ble emnet kontrollmålt og det ble hogget inn skåringer på begge sider av emnet for å unngå utrivning, før det ble kappet. Kappeskåret ble hogd rett etter streken og det nedre overstykket hadde nå sin endelige lengde med fjærene, selv om vinklene måtte justeres.

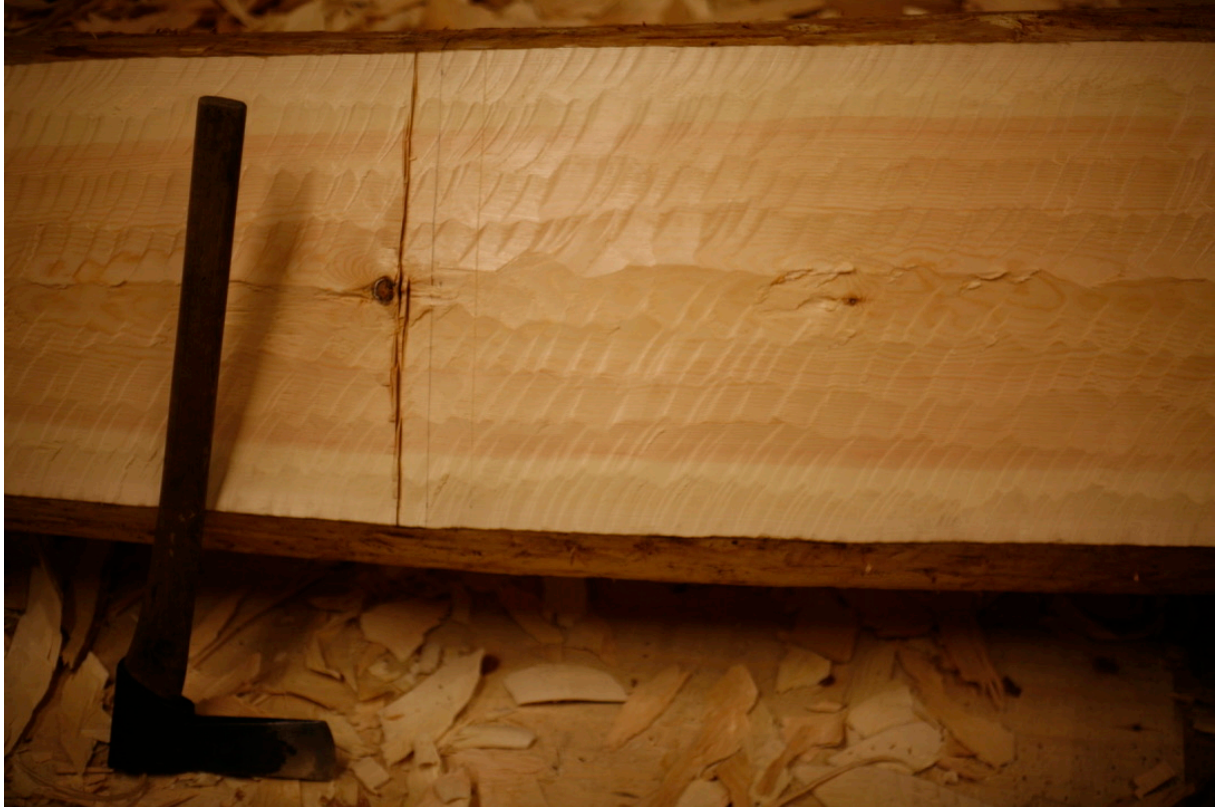
Bilde 71: Skårlinje for å få presis retning på kappeskåret og hindre utkløyving. Fotograf: forfatter

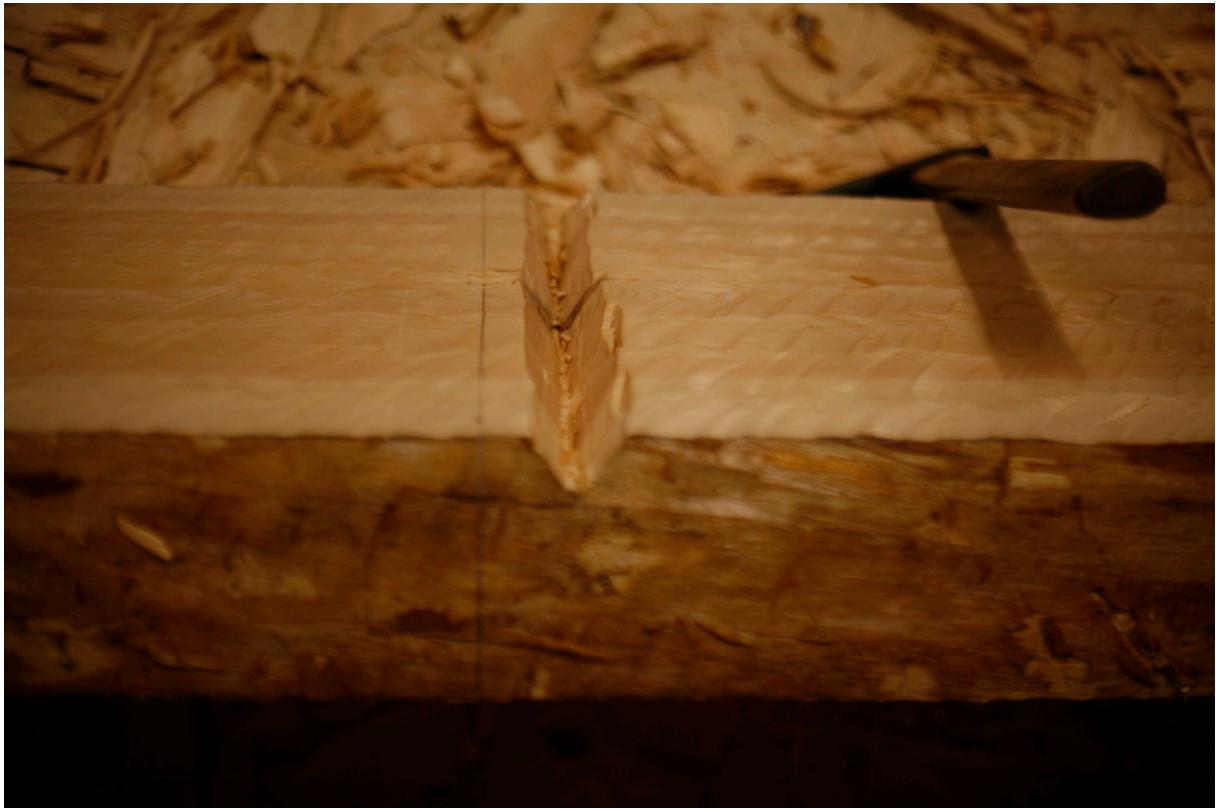
Bilde 72: Bgynnelse på kappeskår. Fotograf: forfatter

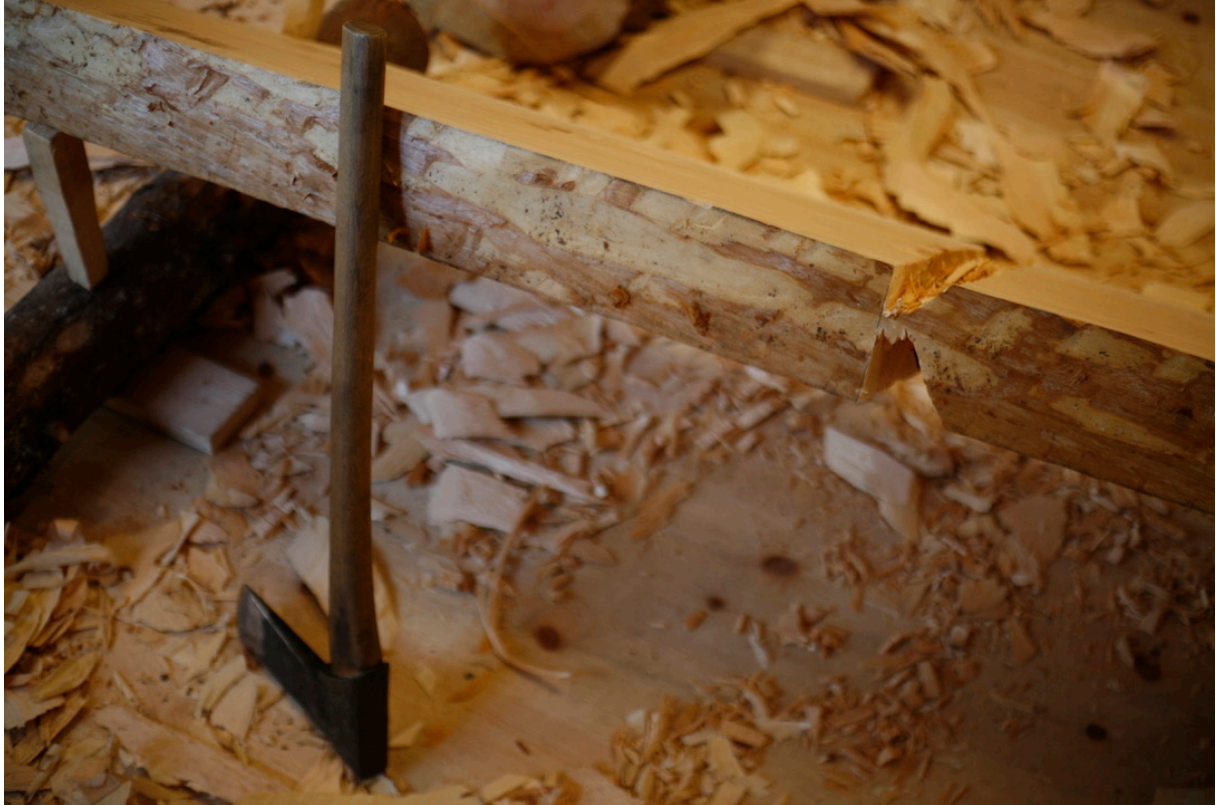
Bilde 73: Kappeskår på begge sider som er hogd rett mot delen av emnet som skal taes ut. Fotograf: forfatter

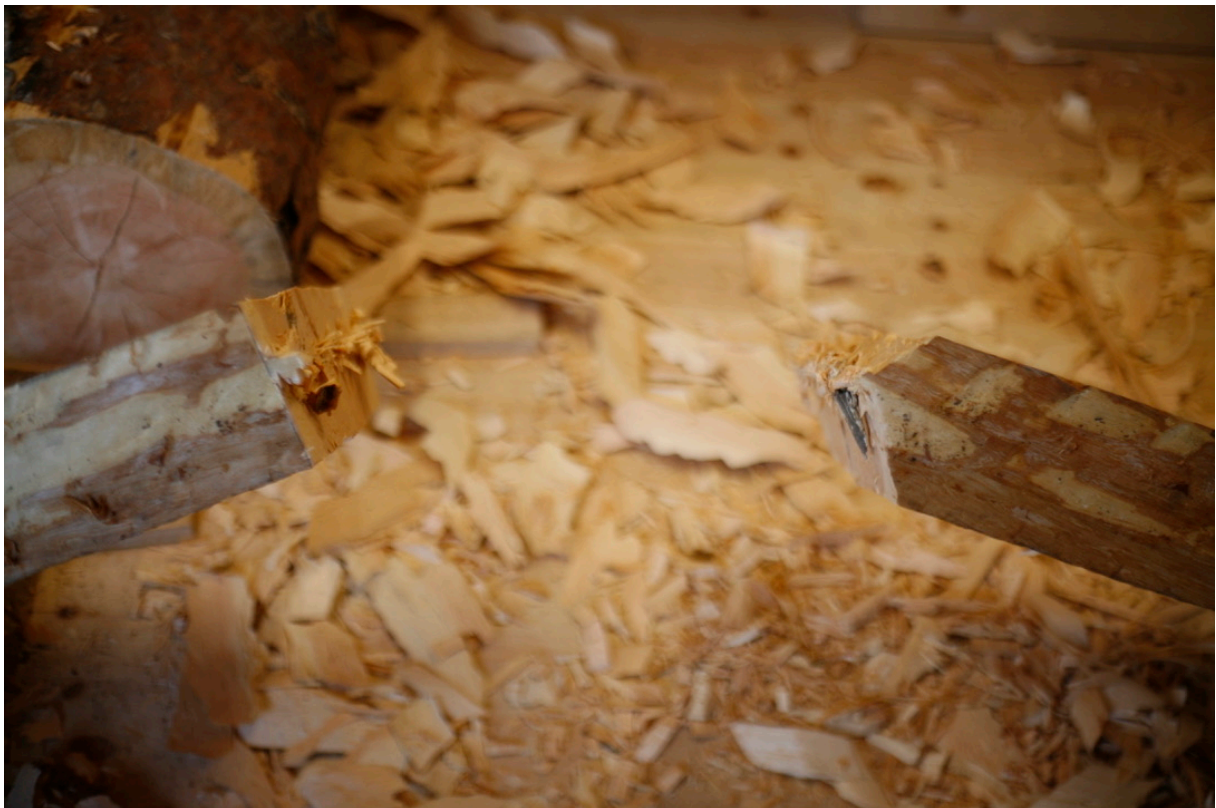
Bilde 74: Emne kappet ut. Så må enden hogges slett. Fotograf: forfatter

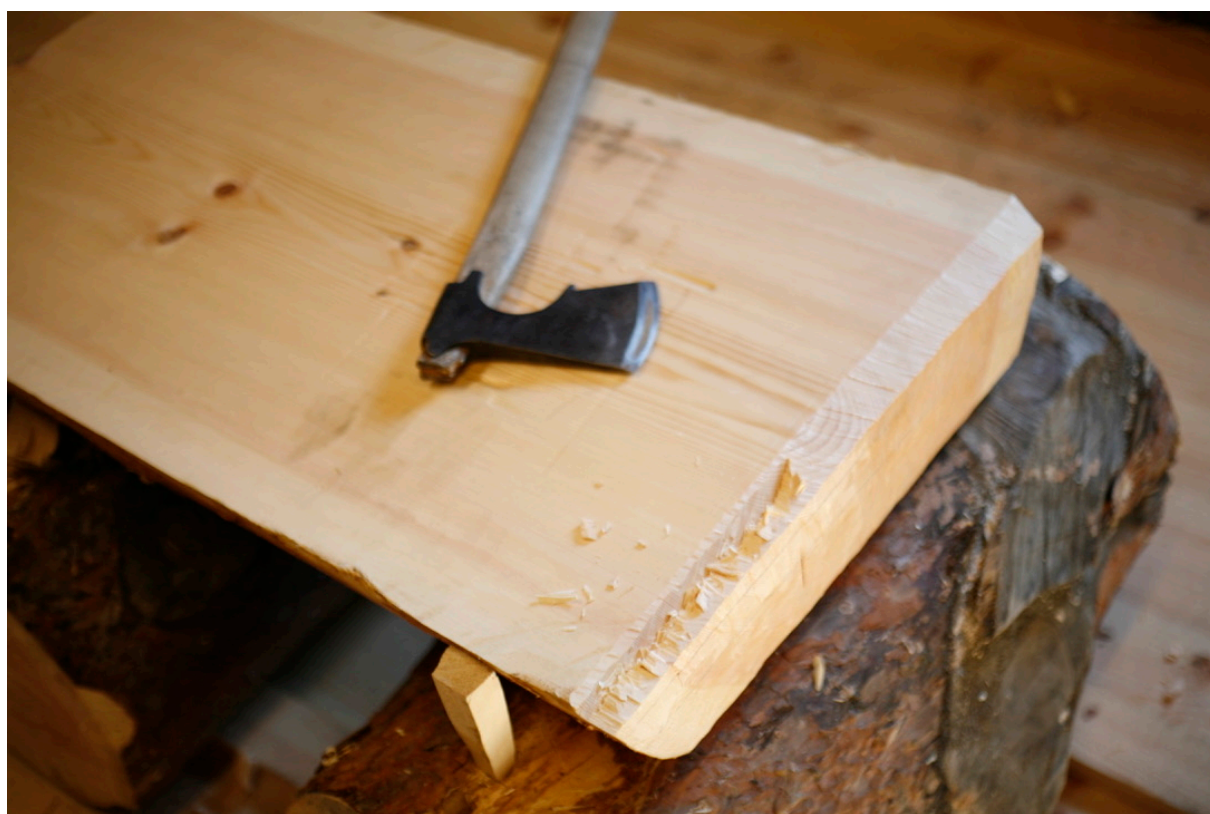
Bilde 75: Hogging med framhytta til en snekkerbile, av margsiden til tappen. Hoggingen bryter ut fibrene og krever en del kraft. Man jobber seg nesten helt ned, men gradvis innover mot strek. Fotograf: forfatter

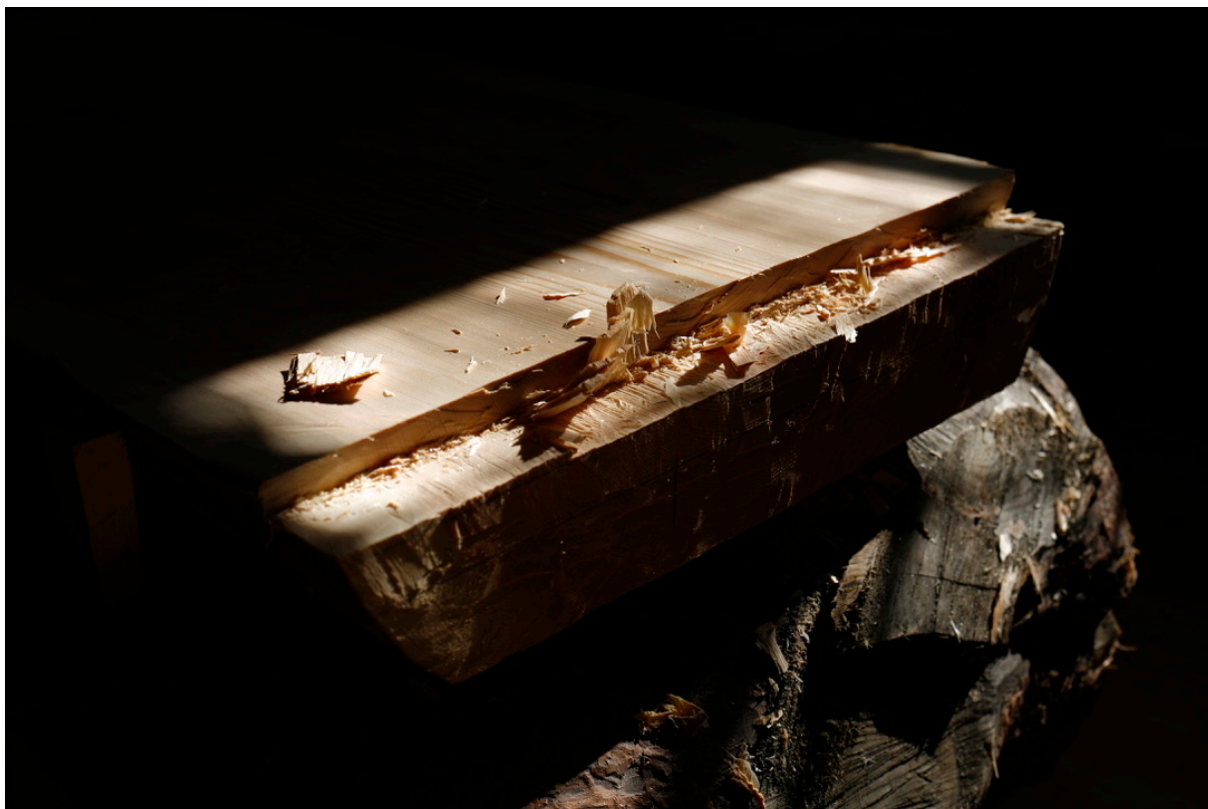
Bilde 76: Hogging fra siden langs merkene i endeveden. Fotograf: forfatter

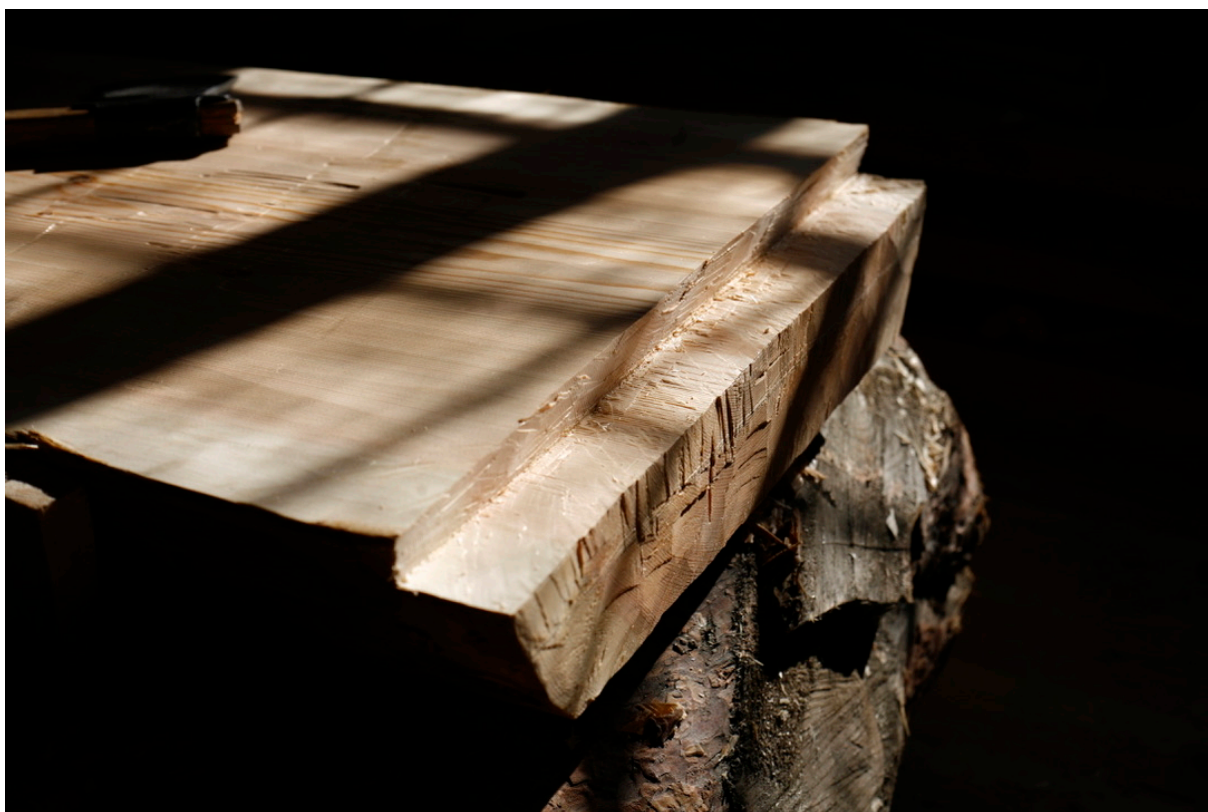
Bilde 77: Margside av tappen ferdig. Kanten med endeved er skrådd som bunnen av veggtiler. Dette var ikke et problem her siden emnet skulle meddrages i endeveden senere, men spesielt på baksiden av emnet måtte det hogges et rett plan slik at det ikke ble gliper under den endelige forming av arkivolten. Fotograf: forfatter

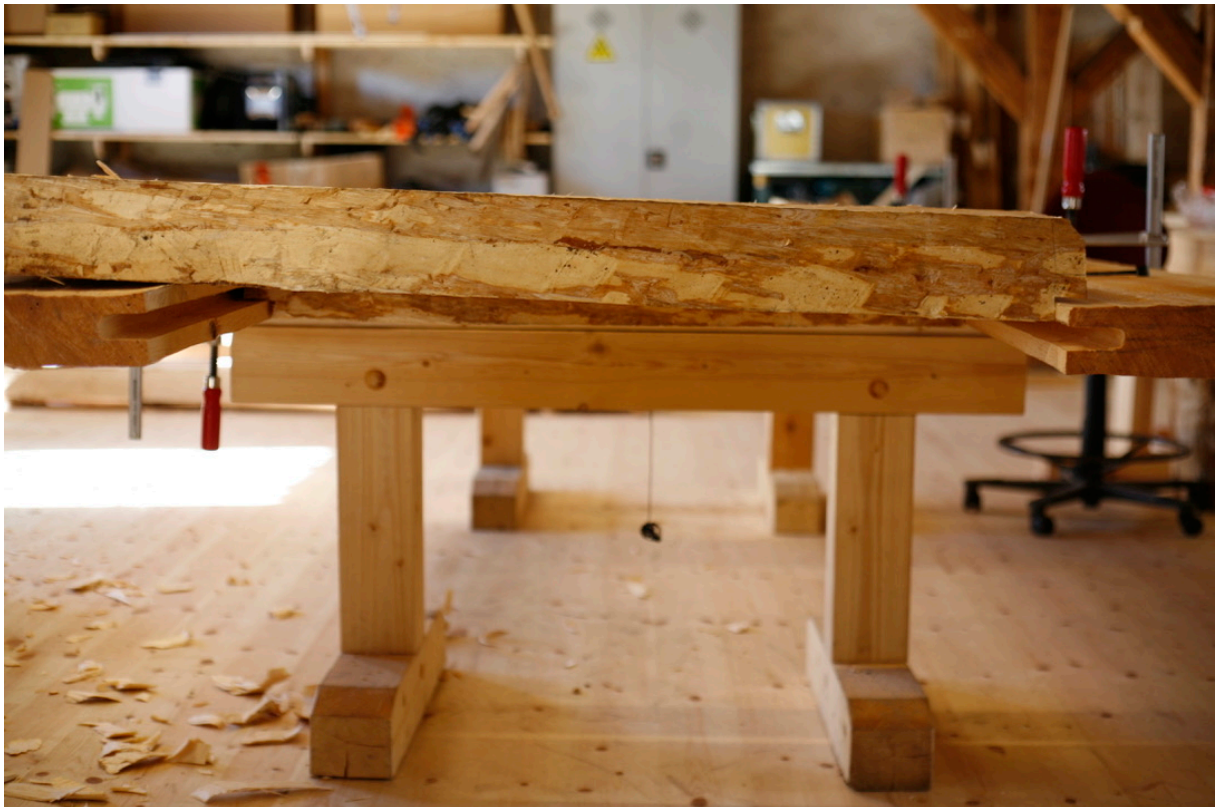
Bilde 78: Overstykket legges opp for å merke lengden. Fotograf: forfatter

Overstykket ble lagt oppå vangetilene, så nært som mulig slik det endelig skulle komme. Delen av fjæren som var hogget ble lagt ned slik at den grep over kanten av det ene vangetilen. Vinkelen på overstykket ble justert med at det var samme mål fra kapitelen og opp til der hvor overstykket fikk skarpkant. Det ble vurdert om merkingen på vrangsidan av fjæren skulle justeres.

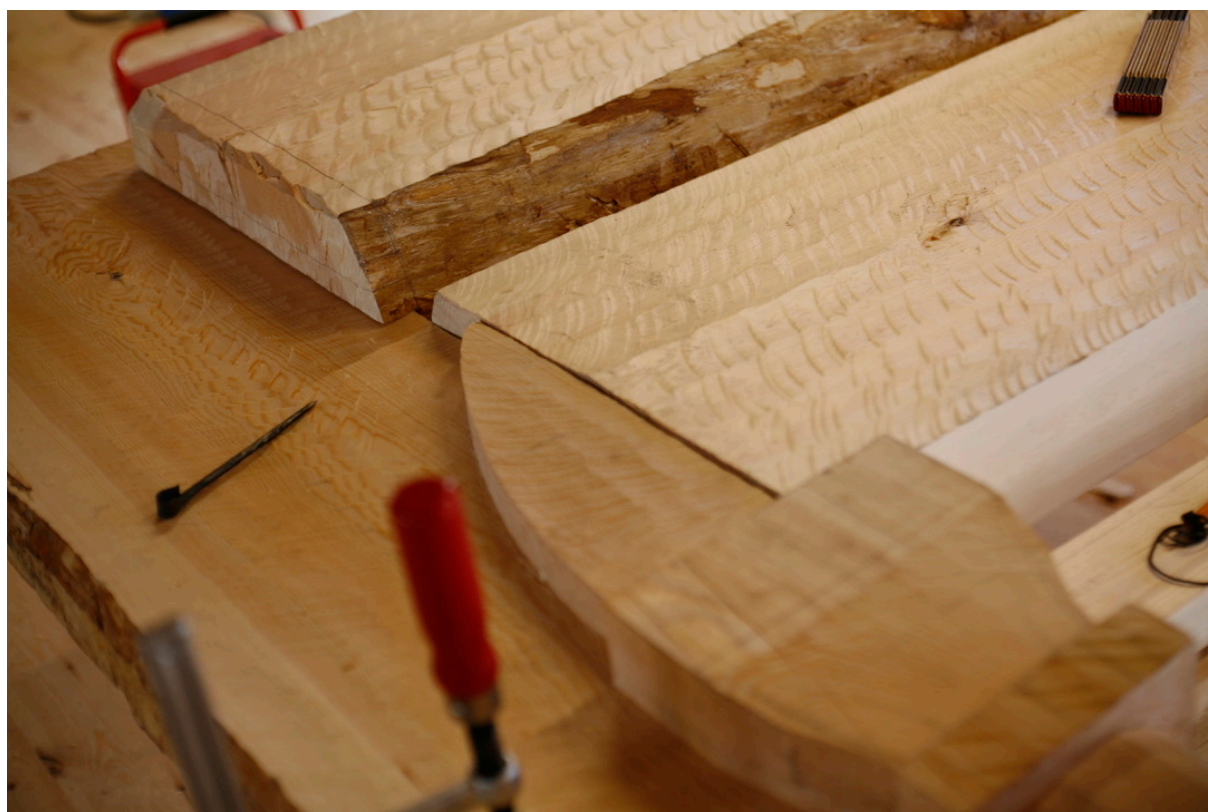
Bilde 79: Det loddes opp merking av lengden på baksiden av overstykkene. Fotograf: forfatter

Så ble det risset på den motsatte enden av overstykket, langs kanten av vangetilen, på margside av overstykket. Det ble siktet opp punkter til baksiden av fjæren. Dette bestemte den andre fjæren, og vinkelen på denne, men for å være sikker at emnet passet inn før meddragingen, ble det merket litt mer enn det ferdige målet.

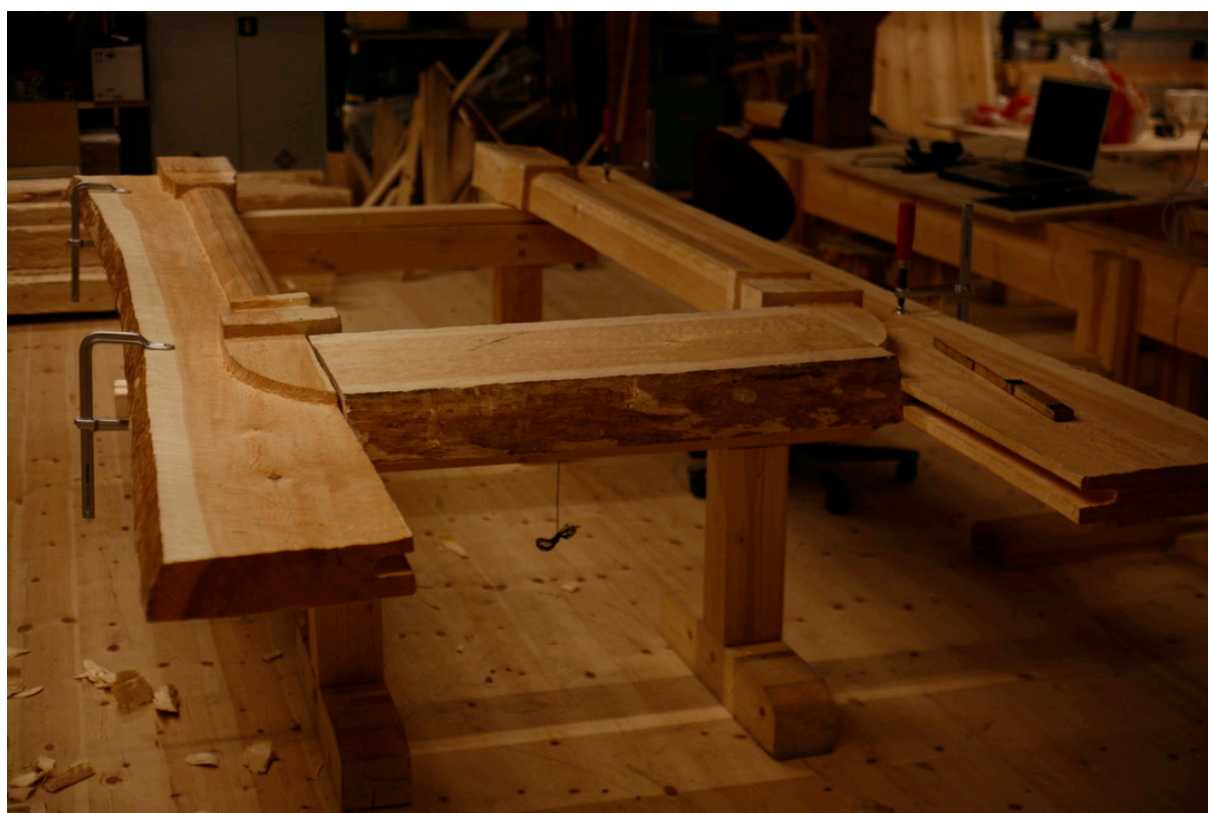
Bilde 80: Det nedre overstykket plassert mellom vangetilene. Fotograf: forfatter

Så ble begge fjærene hogget ferdig til meddraging. Det var nødvendig å justere tykkelsen på fjærene litt før overstykket gikk inn i grøypesporene.

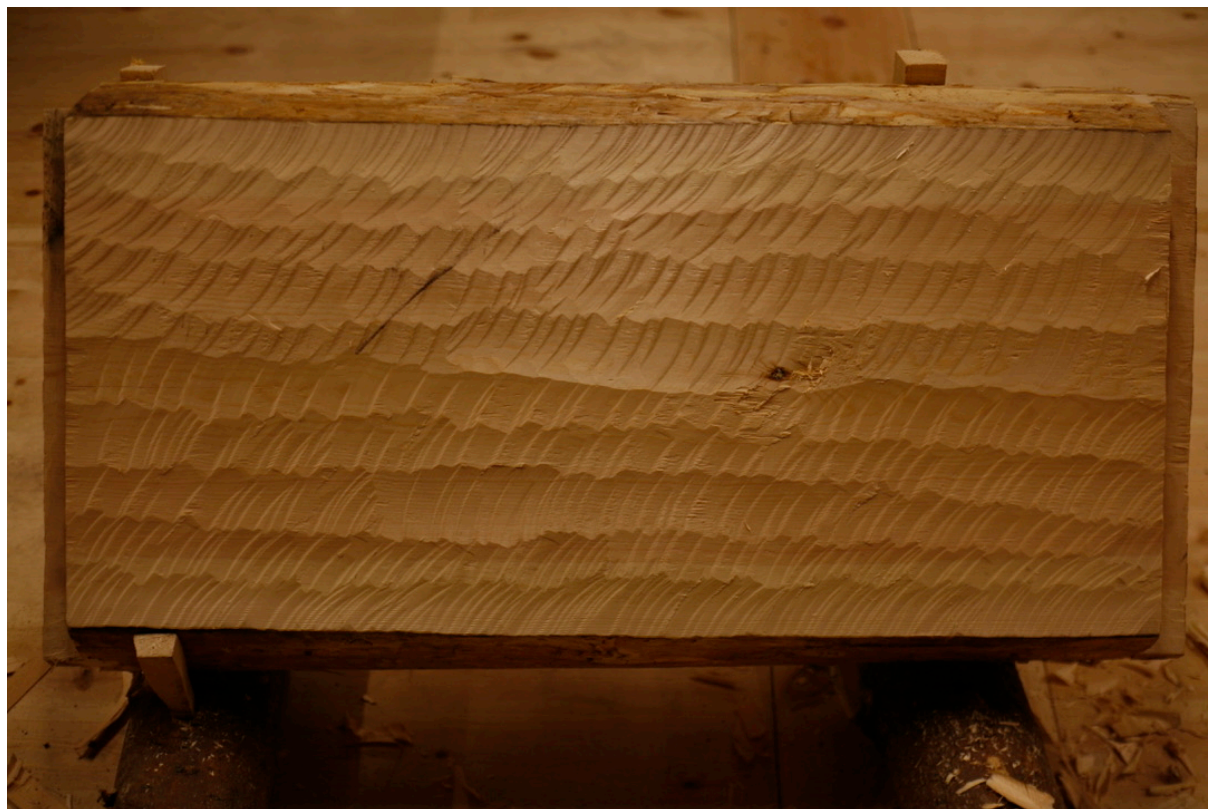
Bilde 81: Det nedre overstykket dimensjonert mot arkivoltnakkens tykkelse. Fotograf: forfatter

Før det nedre overstykket kunne meddrages var det viktig at dimensjonen var så lik arkivoltnakkene som mulig. Det ble merket ved å risse langs arkivoltnakkene inn i endeveden på det nedre overstykket. Det ble så hogget etter dette, slik at den ene siden var $3\frac{3}{4}$ '' (ca. 9,75 cm) og den andre $3\frac{1}{2}$ '' (ca. 9 cm), etter søyleskaftene.

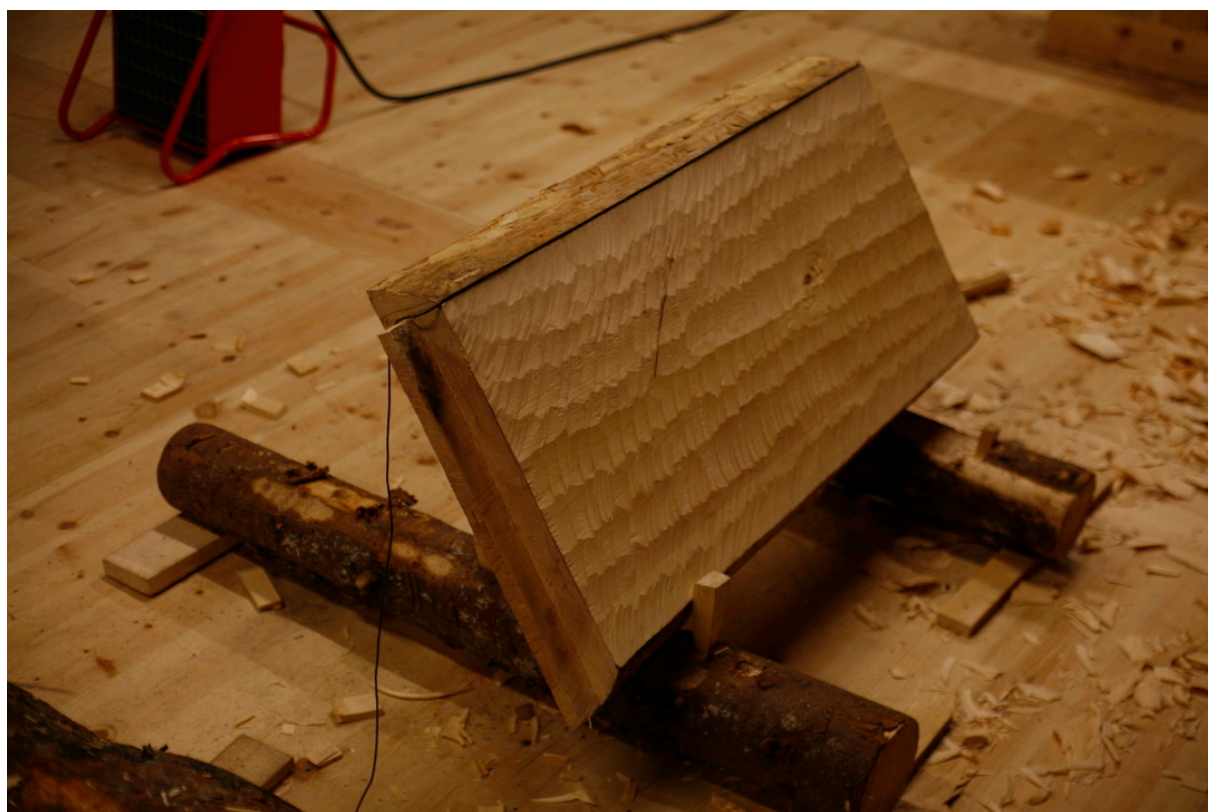
Bilde 82: Kanten på det nedre overstykket snorslått. Fotograf: forfatter

Før meddragingen i sidene var det viktig at det nedre overstykket lå riktig mot kapitelene. Når dimensjoneringen var riktig ble det lengste målet til skarpkant overført til begge sidene, både på margsiden og baksiden. Det ble snorslått og vinklet mellom disse merkene, og så ble det hogd og slettet. Så ble undersiden av det nedre overstykket meddratt mot kapitelene og justert. Den øvre kanten av det nedre overstykket ble rettet så beint og i vinkel som mulig, slik at det ble skarpkant og samtidig mest mulig bredde.

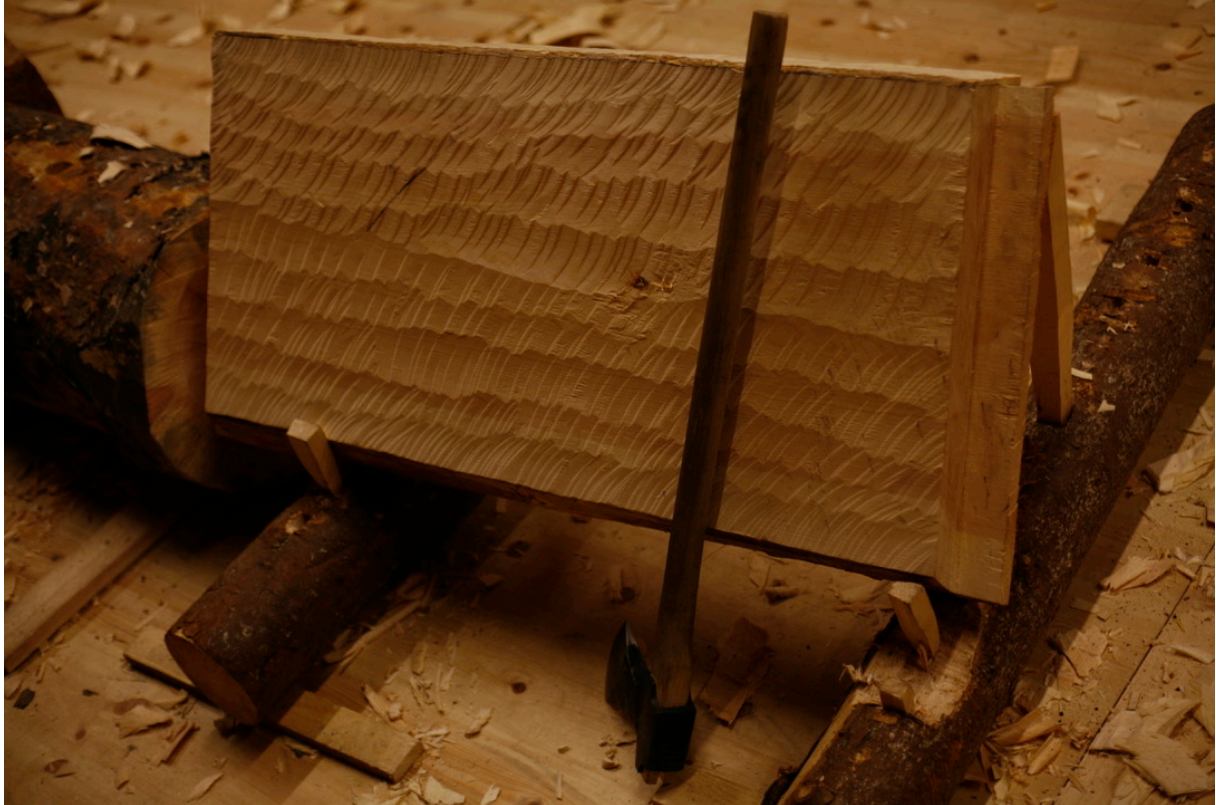
Bilde 83: Det nedre overstykket kantet i underkant med glepphoggarøks. Fotograf: forfatter

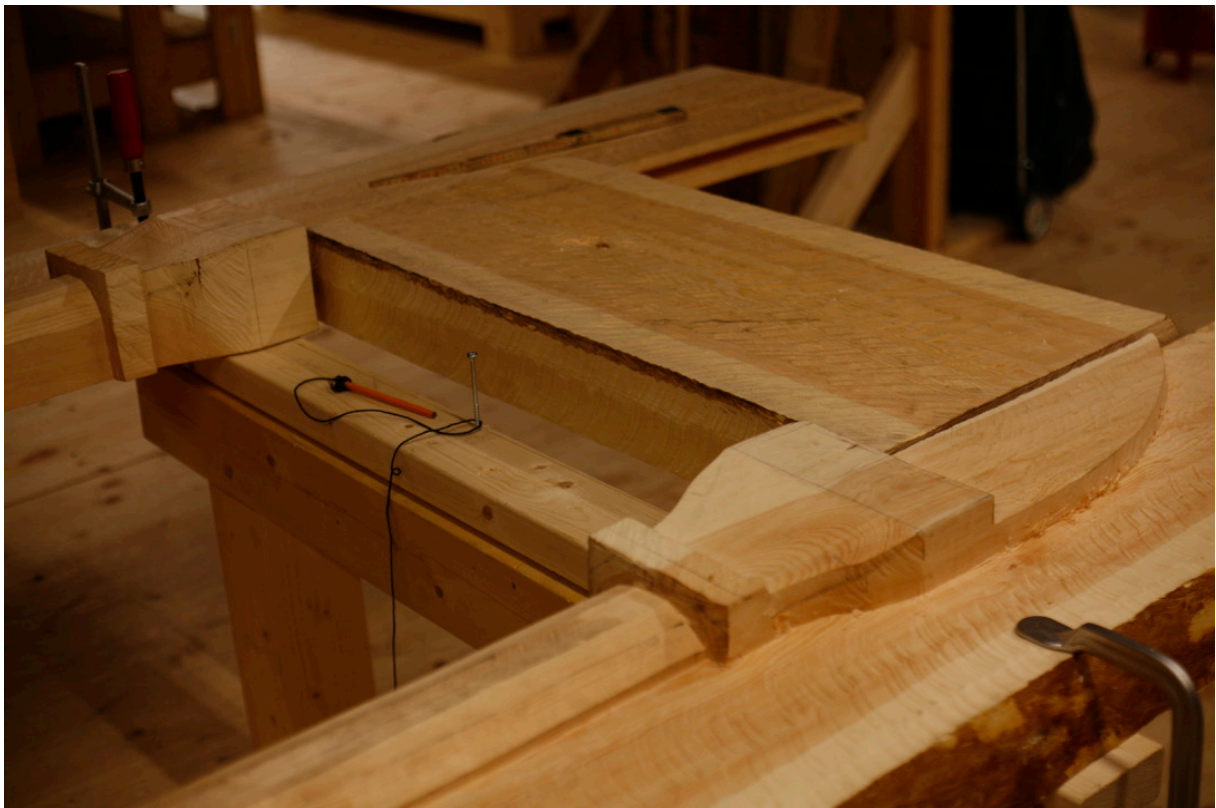
Bilde 84: Det nedre overstykket finmerket i underkant før sletting. Fotograf: forfatter

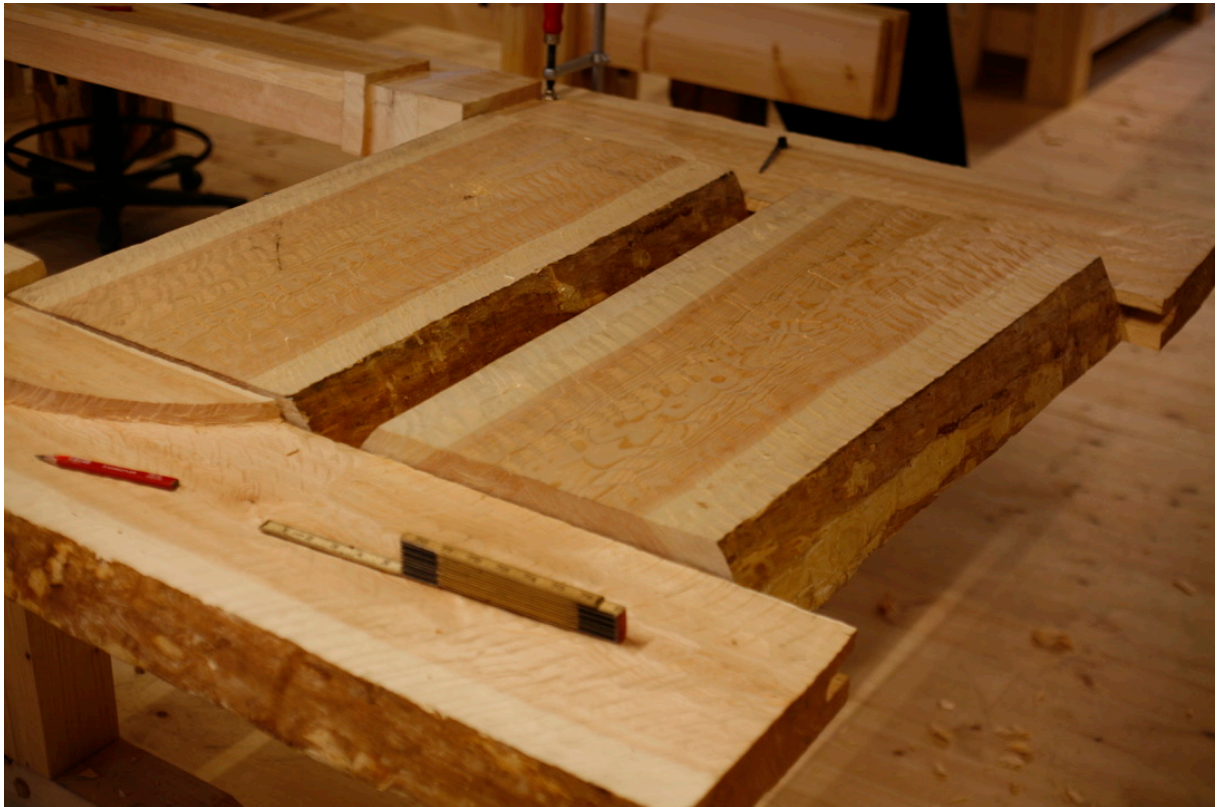
Bilde 85: Det øvre overstykket plassert mellom vangetilene. Fotograf: forfatter

Det øvre overstykket ble satt inn mellom vangetilene, slik som det nedre.
