Ålen stavkirke; en gjenoppgdagelse gjennom handverket

Ålen Stave Church; a rediscovery through craftsmanship

- to make a medieval portal

**RAPPORT
BACHELOROPPGAVE**

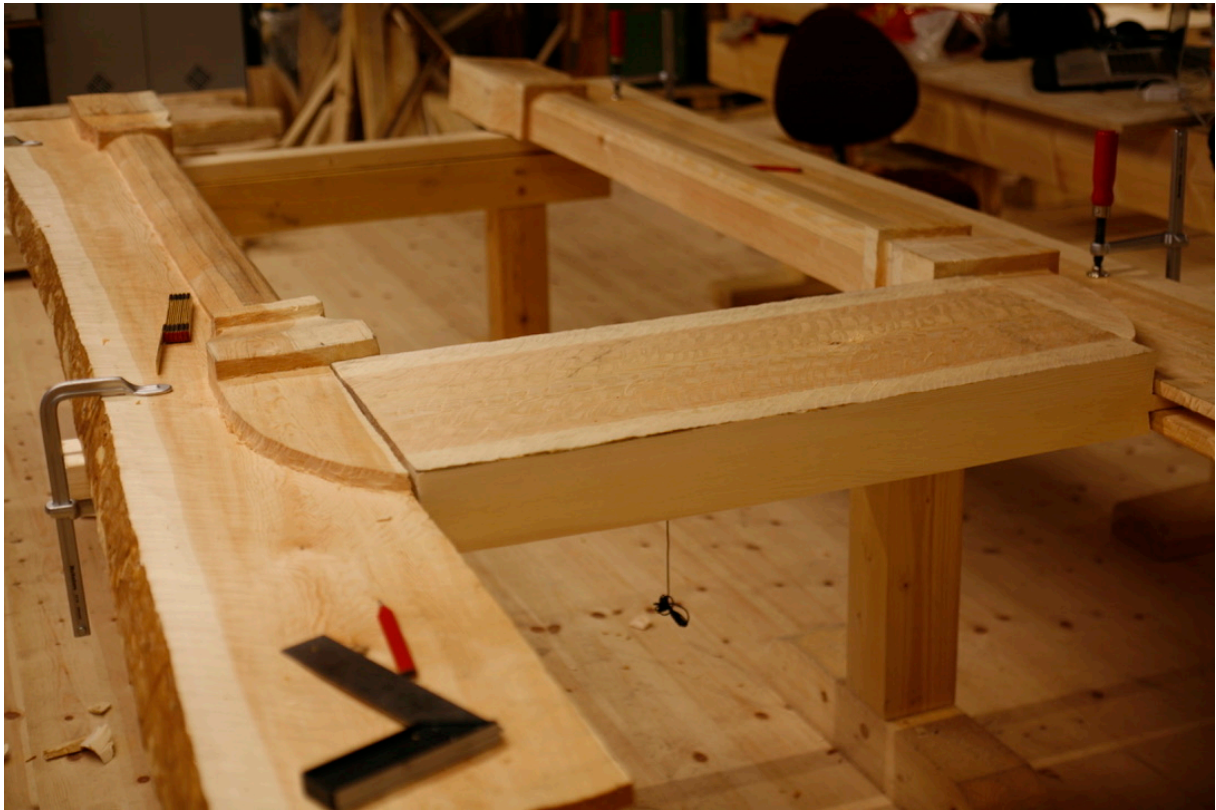
Bilde 86: Overkant av nedre overstykke kantet og slettet. Fotograf: forfatter

Overkant av det nedre overstykket ble hogd og slettet til jamnt plan. Så ble det øvre overstykket meddratt mot det nedre, før det også ble dimensjonert mot det nedre.

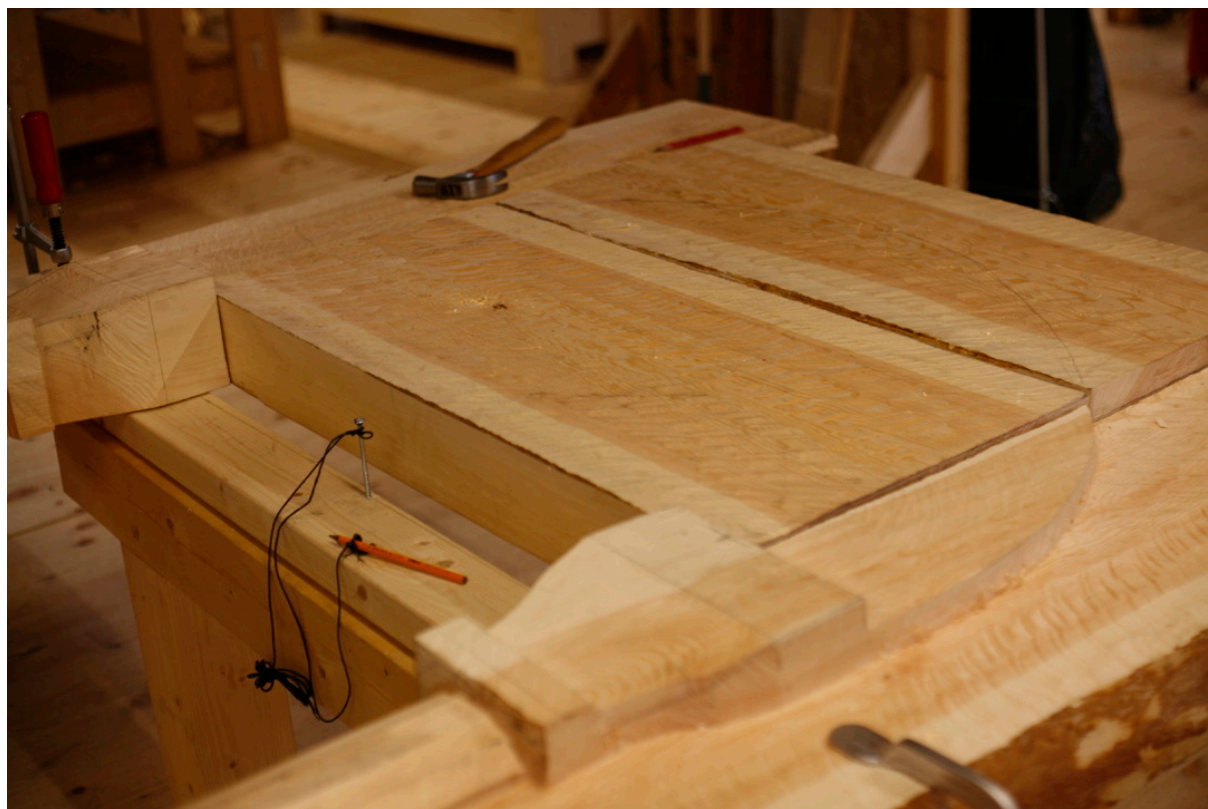
Bilde 87: Merking av overmål til arkivolt. Fotograf: forfatter

Det ble tegnet et overmål til arkivolten slik at flatene som skulle meddrages kom i et plan. Deretter ble det risset langs baksiden på vangetilene, og inn i endeveden på det øvre overstykket.

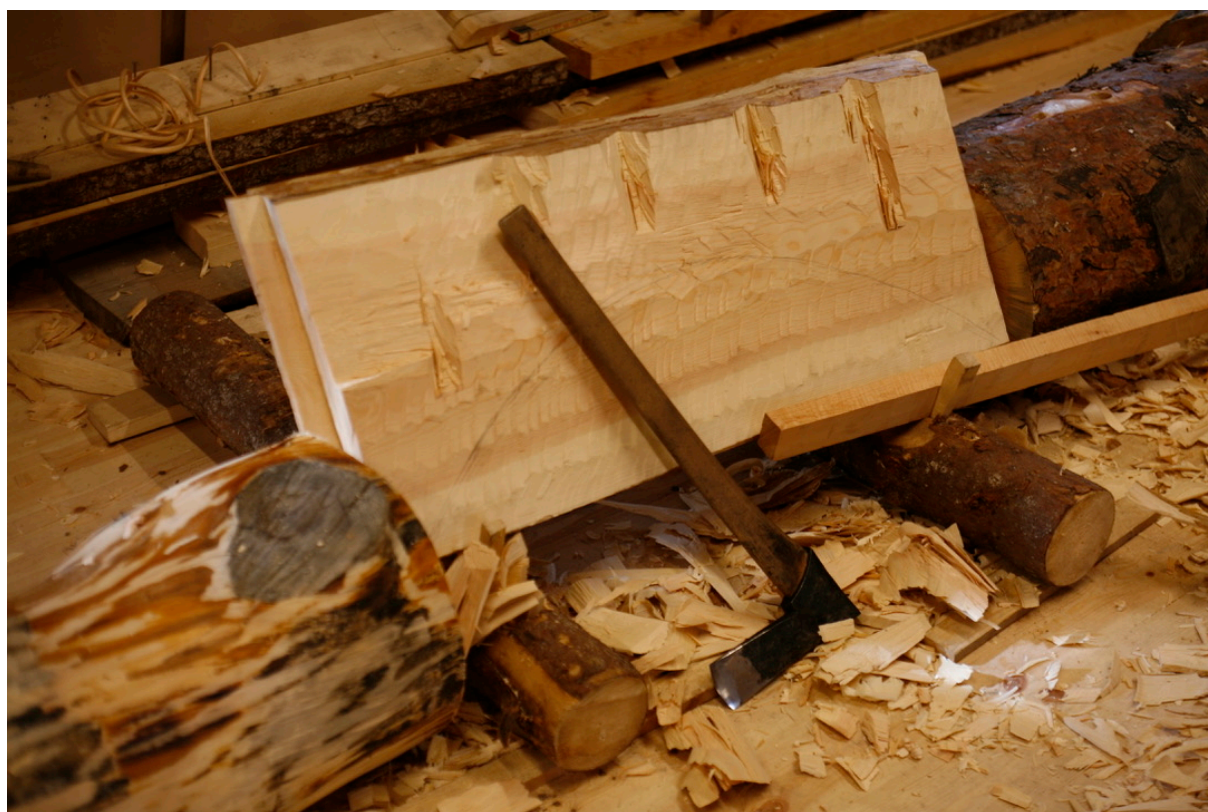
Bilde 88: Skåring og lopping av flaten rundt arkivolten på det øvre overstykket. Fotograf: forfatter

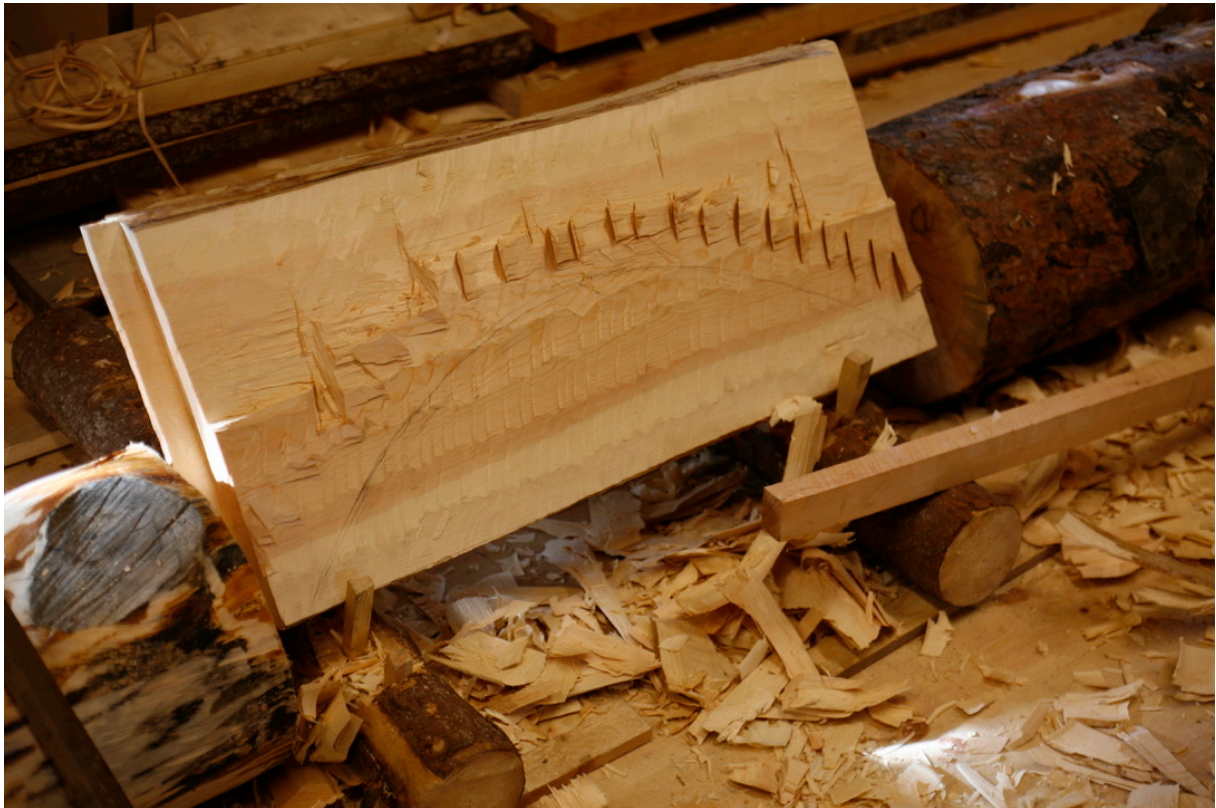
Bilde 89: Skvelling av kanten rundt arkivolten på det øvre overstykket. Fotograf: forfatter

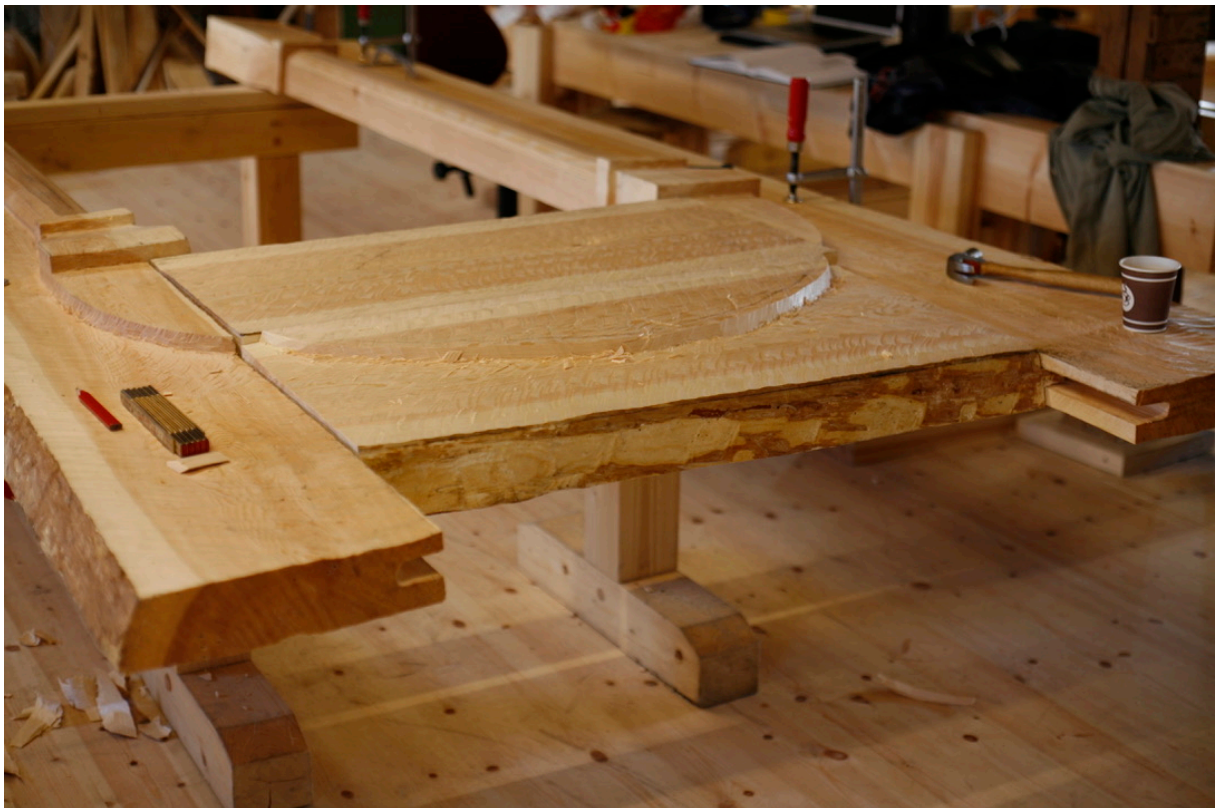
Bilde 90: Overmål til arkivolten ferdig. Fotograf: forfatter

Så ble det hogd etter dette overmålet. Det viktigste var at det ble gode møter der hvor det skulle meddrages.

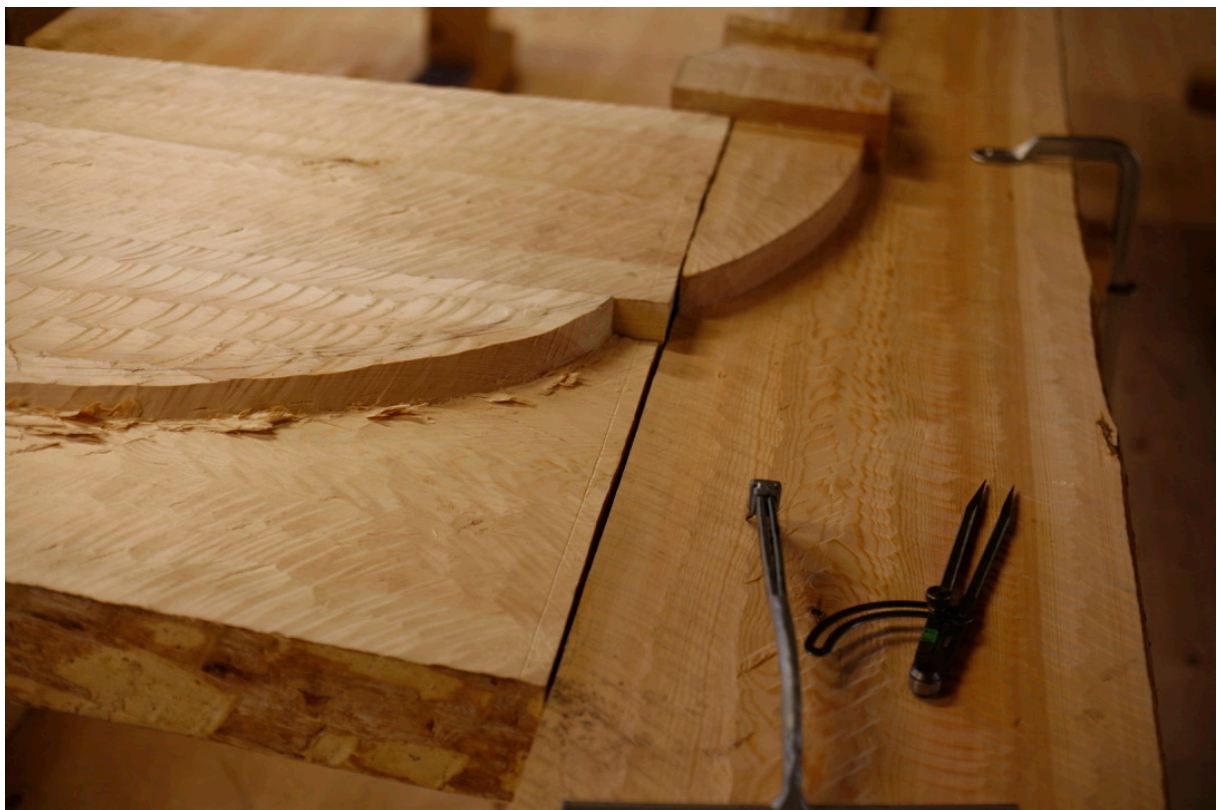
Bilde 91: Riss etter meddraging. Som regel ble det brukt et moderne meddrag, men noen plasser måtte det brukes en stikkpasser for å komme til. Fotograf: forfatter

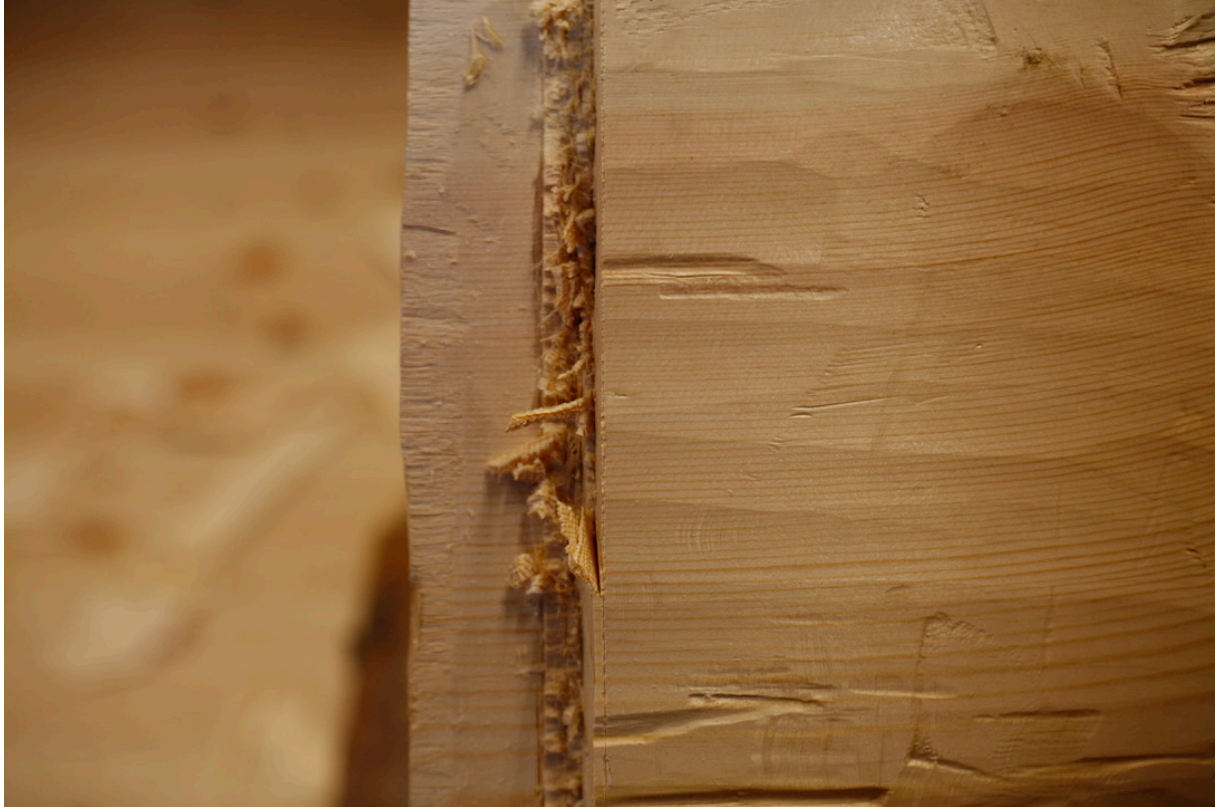
Bilde 92: Hogging av endeved etter meddragsriss. Fotograf: forfatter

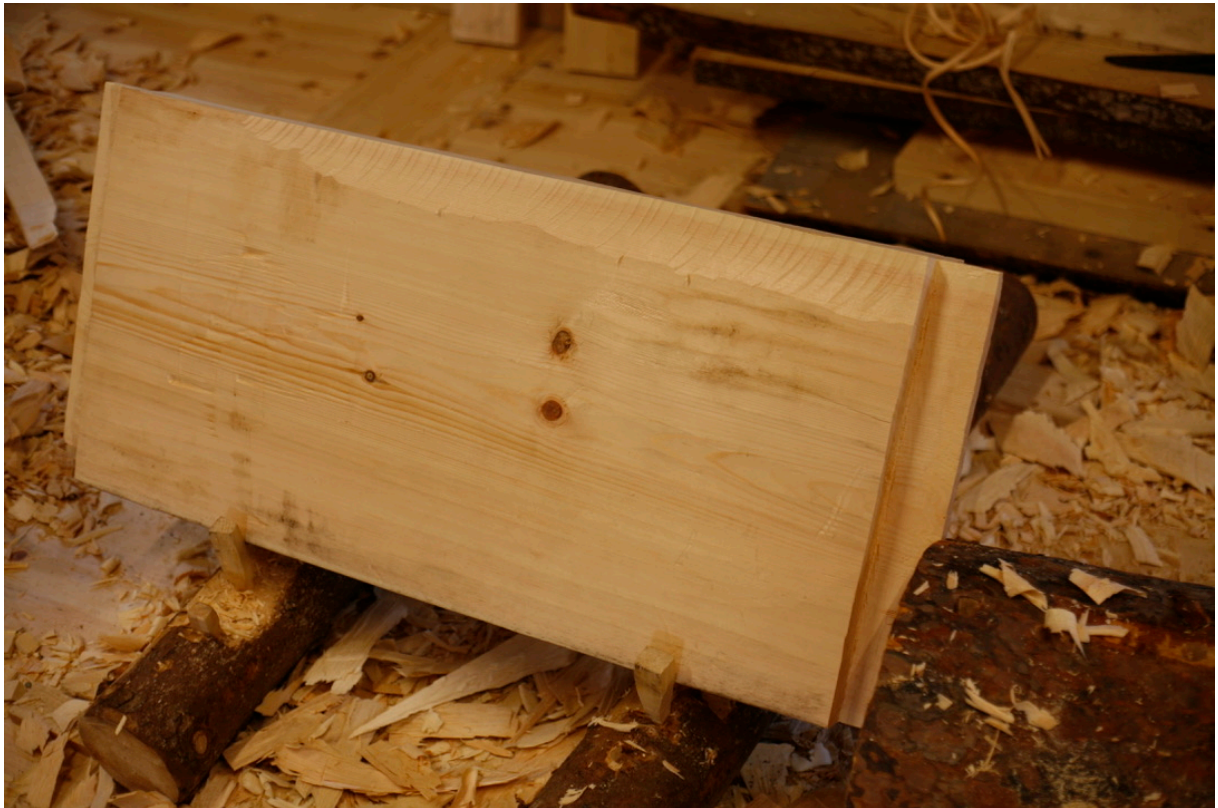
Bilde 93: Finjustering av margsiden under meddraging. Fotograf: forfatter

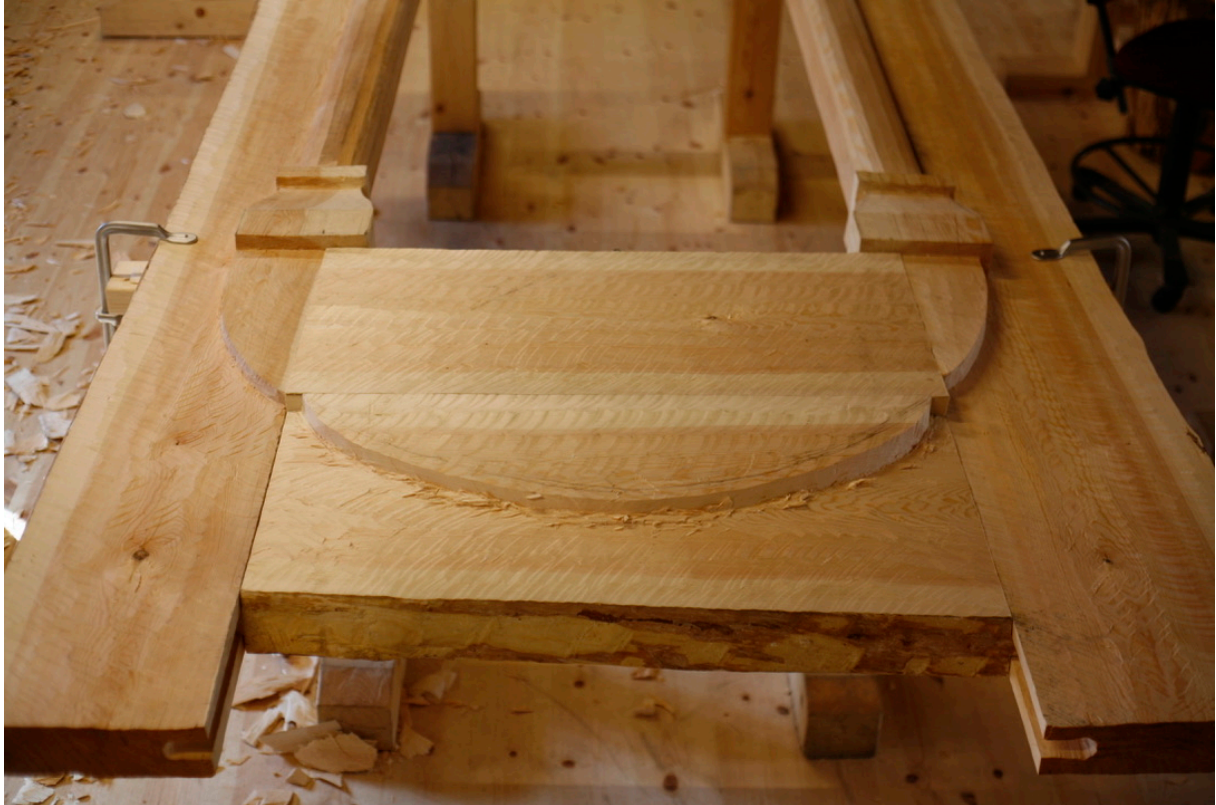
Bilde 94: Portalen meddratt. Fotograf: forfatter

Når det nedre overstykket lå godt mot kapitelene, og det nedre og øvre overstykket samtidig lå godt mot hverandre, ble det kontrollert at vangetilene ikke hadde flyttet på seg. Så ble sidene på overstykkene meddratt mot vangetilene med $\frac{5}{8}$ '' (ca. 1,5 cm), slik at det ville stå igjen $\frac{1}{4}$ '' (ca. 0,6 cm) av overmålet som senere kunne meddrages på vangetilene under montering.

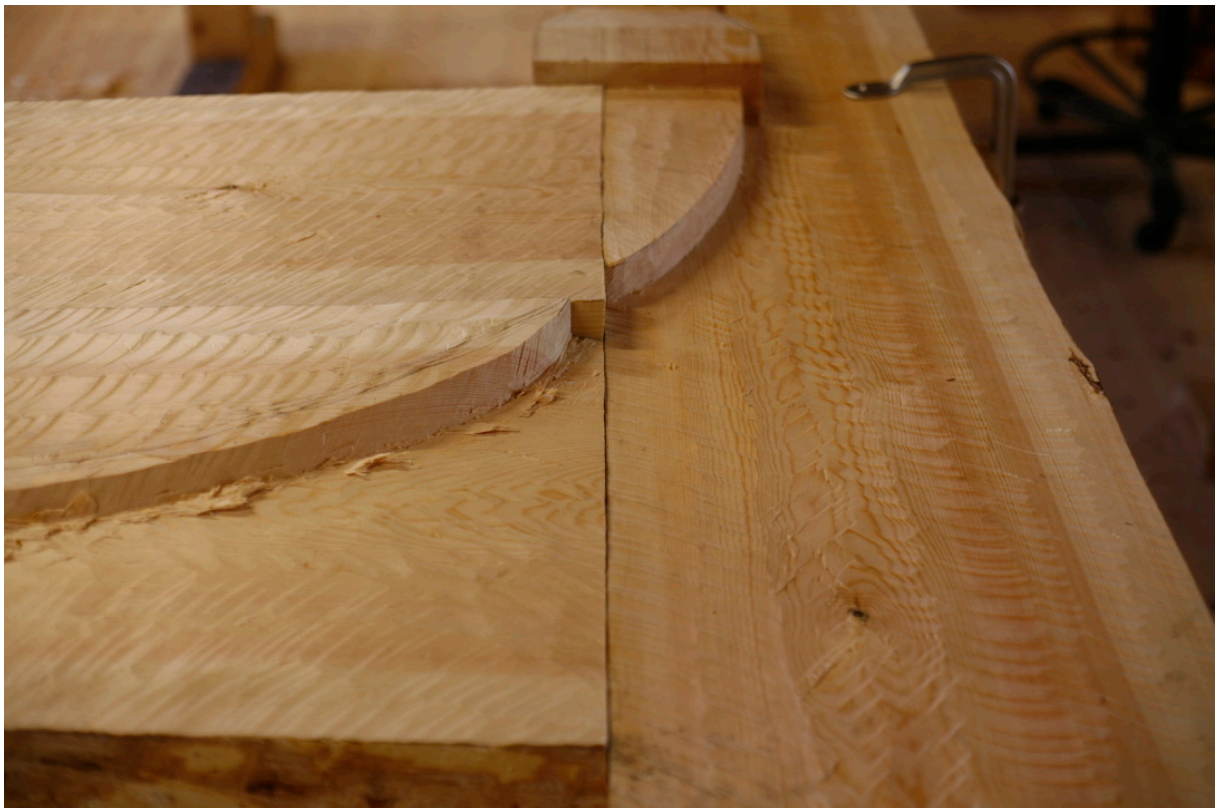
Bilde 95: Nærbilde av baksiden etter meddragingen. Fotograf: forfatter

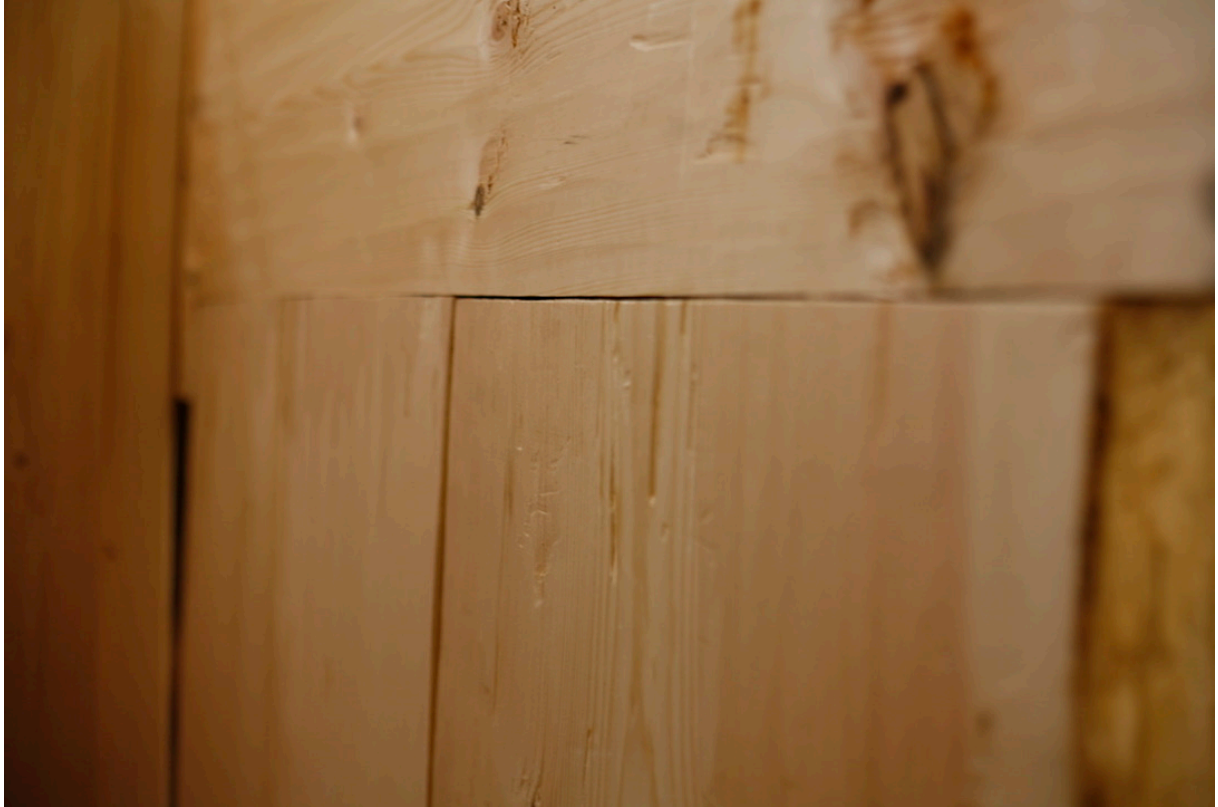
Bilde 96: Nærbilde av margsiden etter meddragingen av endeved. Fotograf: forfatter

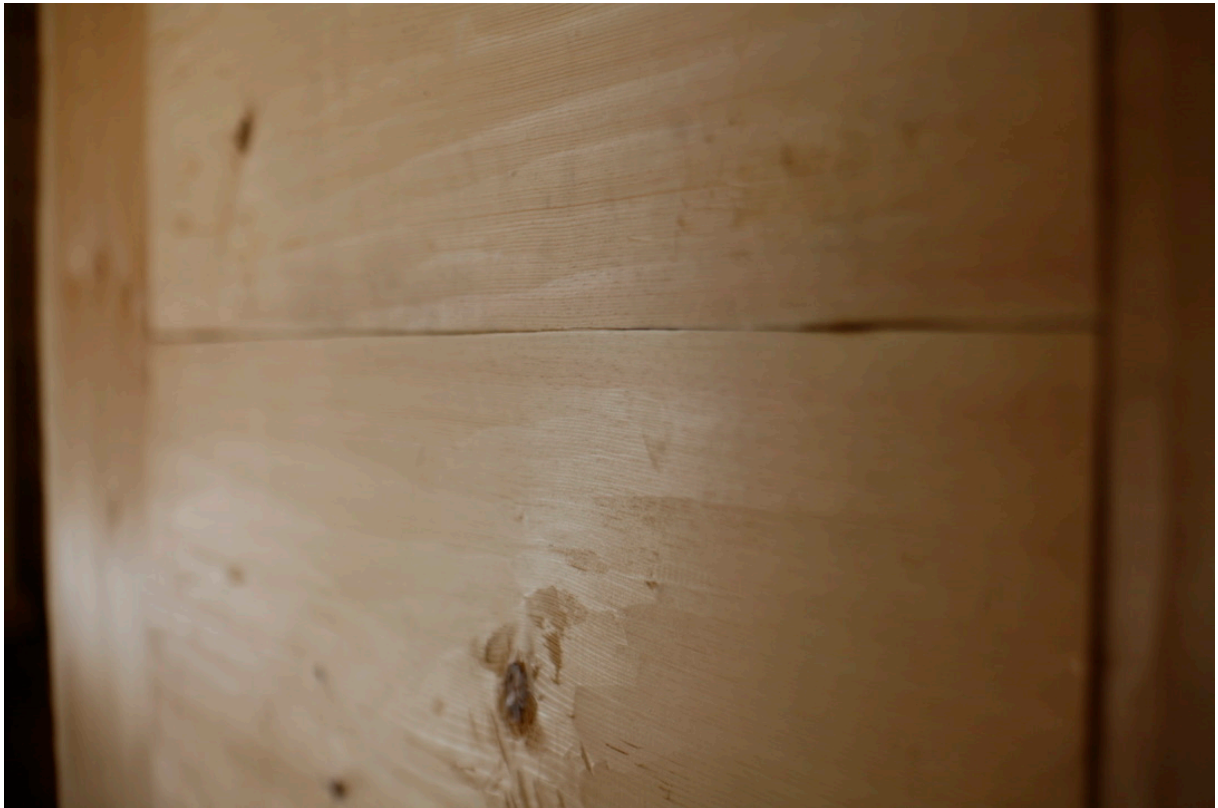
Bilde 97: Nærbilde av margsiden etter meddragingen av langved. Fotograf: forfatter

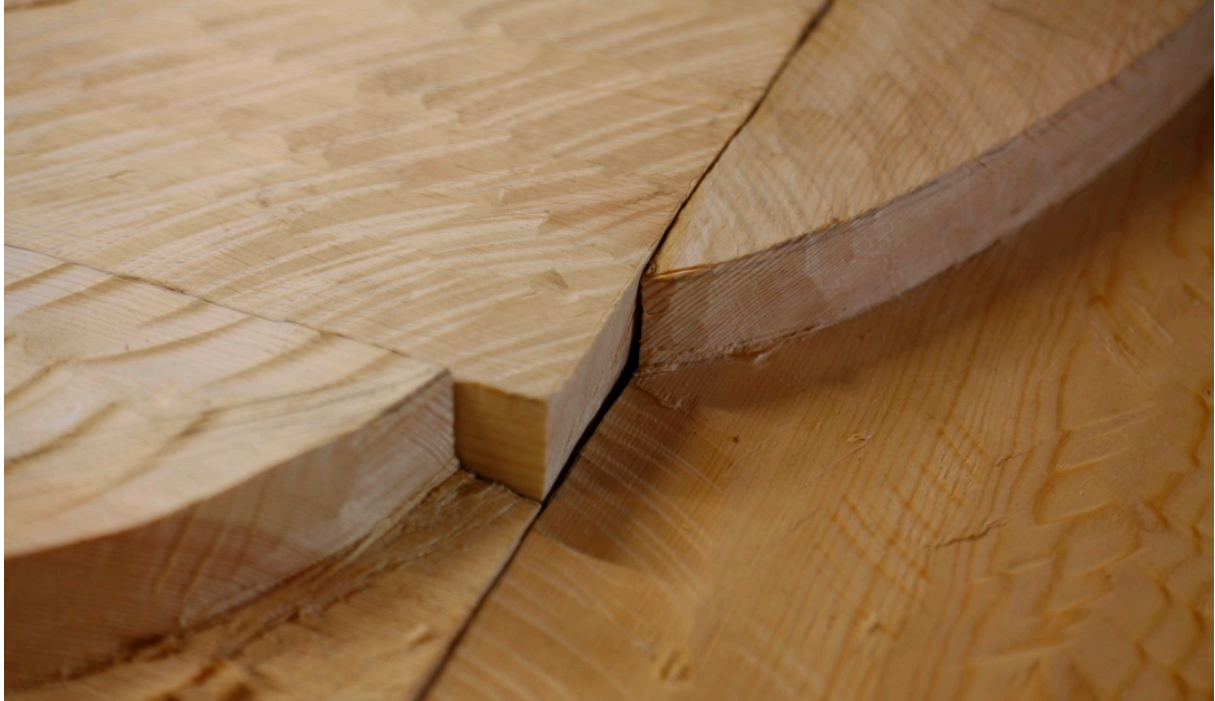
Bilde 98: Glippe som vil bli mer markant etter endelig forming av arkivolten. Skyldes at det ikke ble hogd godt nok i plan.
Fotograf: forfatter

Når meddragingen ble hogget var det viktig å holde et godt, sammenhengende plan mellom begge sidene av fjæren. Dette måtte nøye følge planet i kanten på vangetilene, ellers ville det bli gliper når arkivolten hogdes. Her var det fort gjort at det ble gliper om man ikke var forsiktig

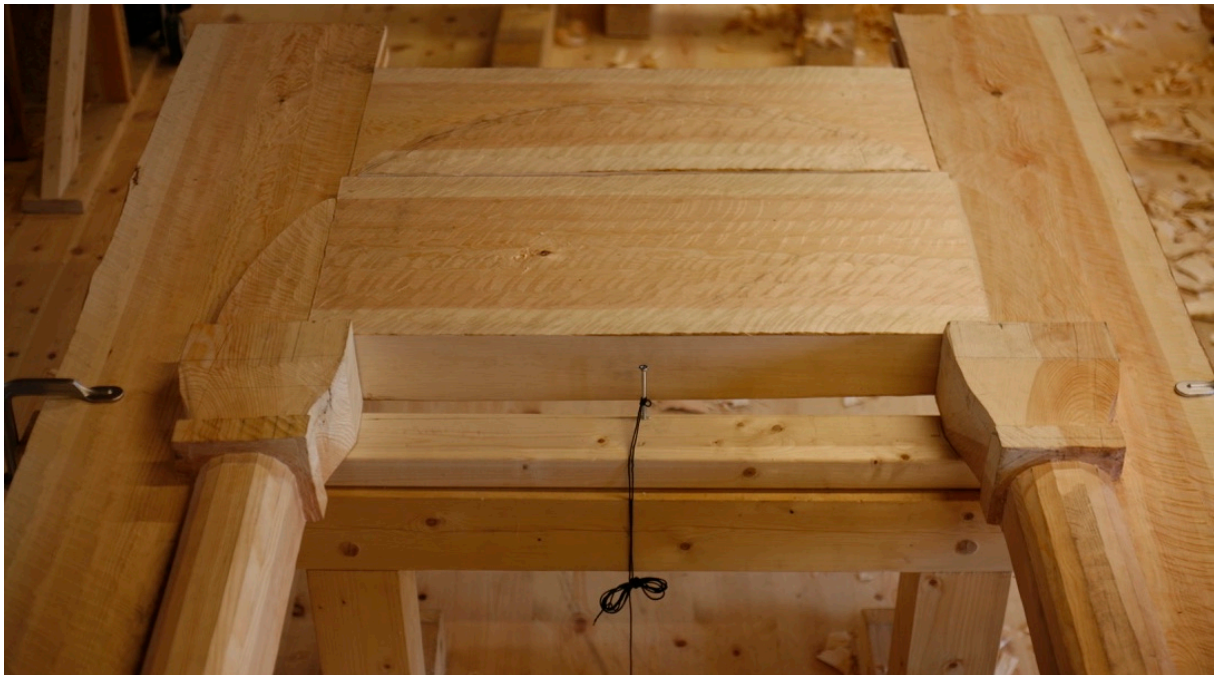
Bilde 99: Det er vanskelig å si hvor synlig slike gliper blir nedenfra når portalen er montert i vegg. Fotograf: forfatter

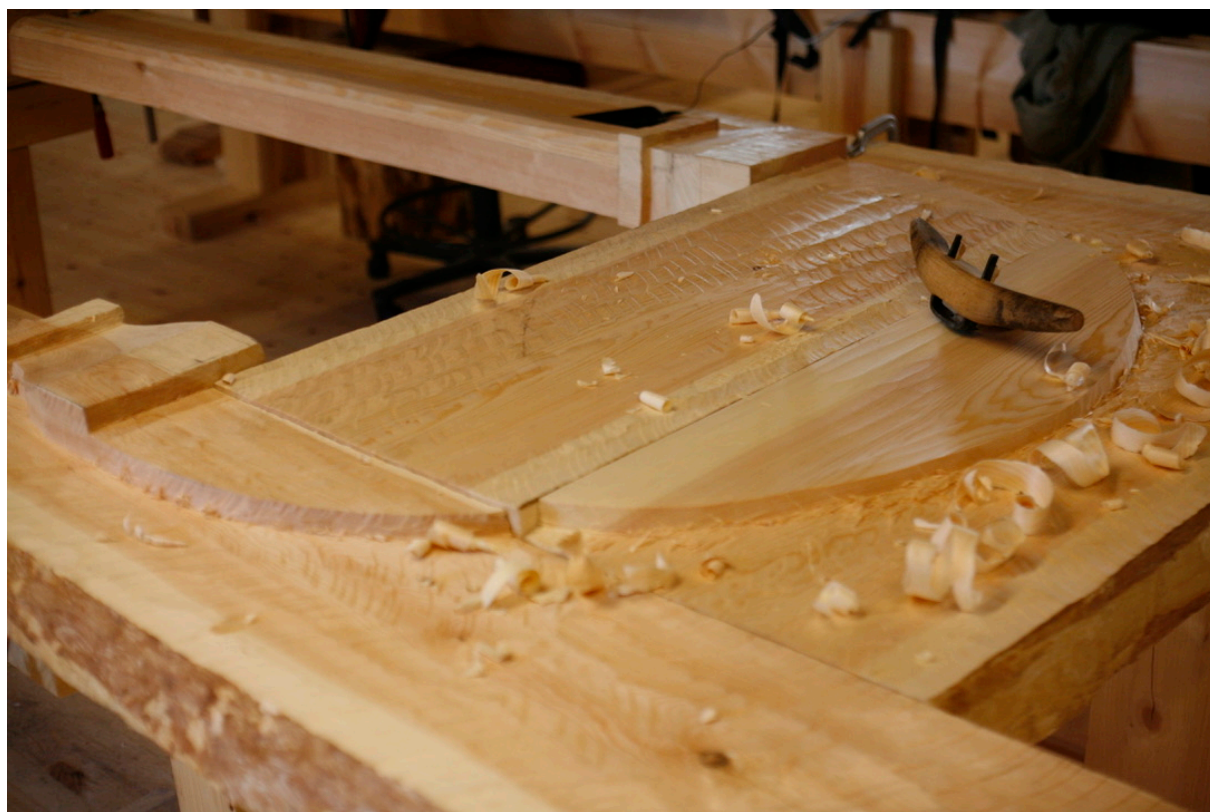
Bilde 100: Sletting med pjål av flaten til arkivolten. Fotograf: forfatter

Når delene til portalen var endelig satt sammen ble flaten til arkivolten slettet med pjål og såtjern. I overgangene var det viktig å passe på, fordi vedfibrene snudde veldig brått. Dette arbeidet var enklest med et sylskarpt såtjern.

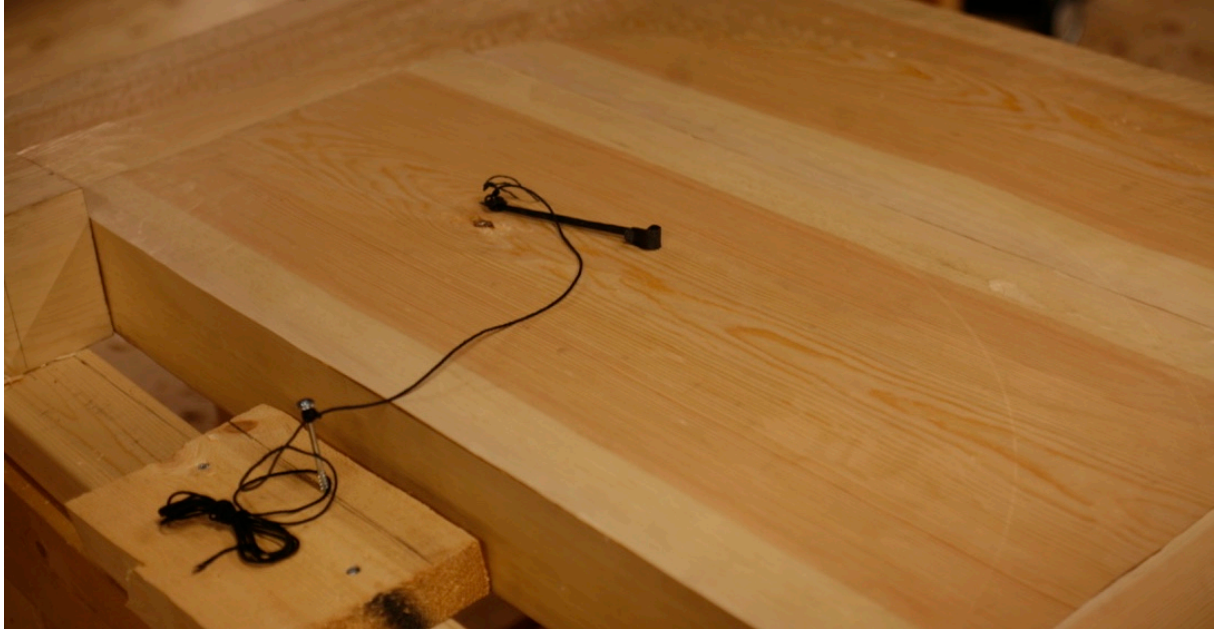
Bilde 101: Merking av arkivoltene. Fotograf: forfatter

Så ble en snor festet til arkivoltens sentrum, på linje midt mellom kapitelenes senter. Så ble en rissenål festet i snora, først 20'' (ca. 52 cm) fra senter for å risse ekstrados av arkivoltene, så 16'' (ca. 41,5 cm) for å risse intrados.

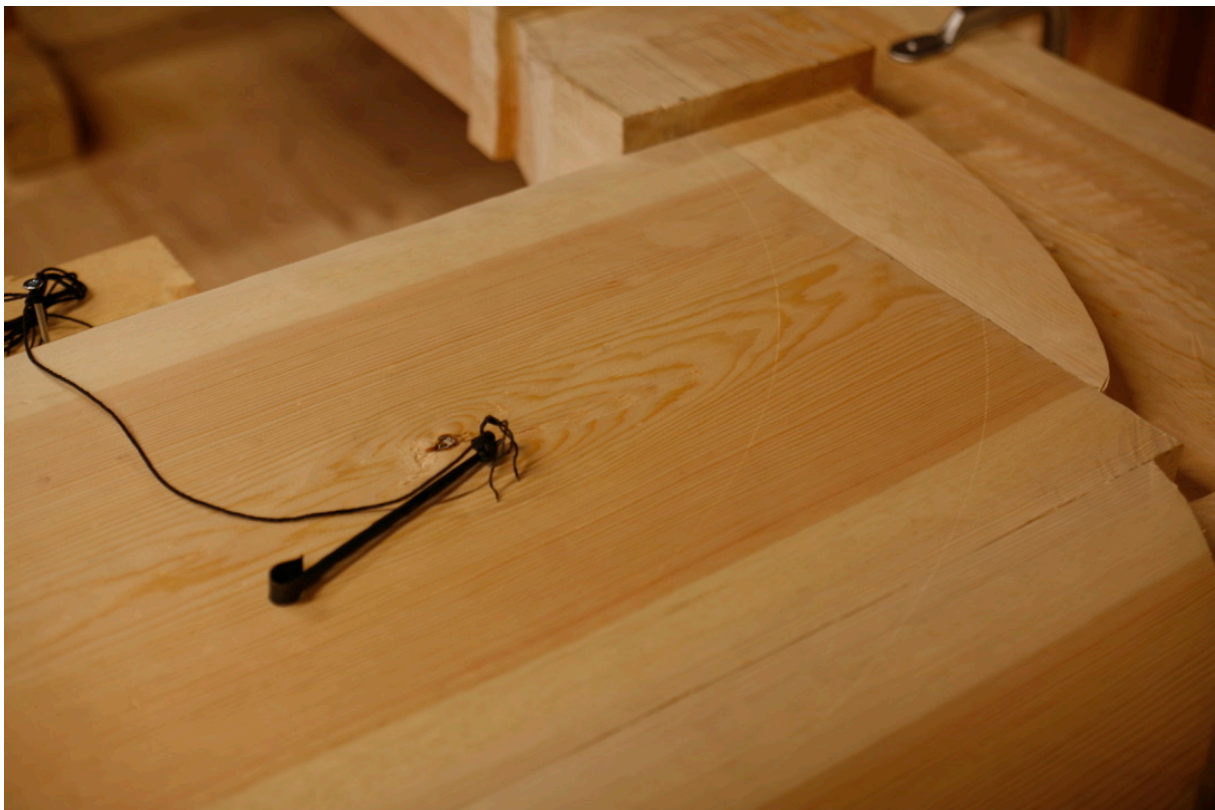
Bilde 102: Merking av arkivoltene og arkivoltmakken. Fotograf: forfatter

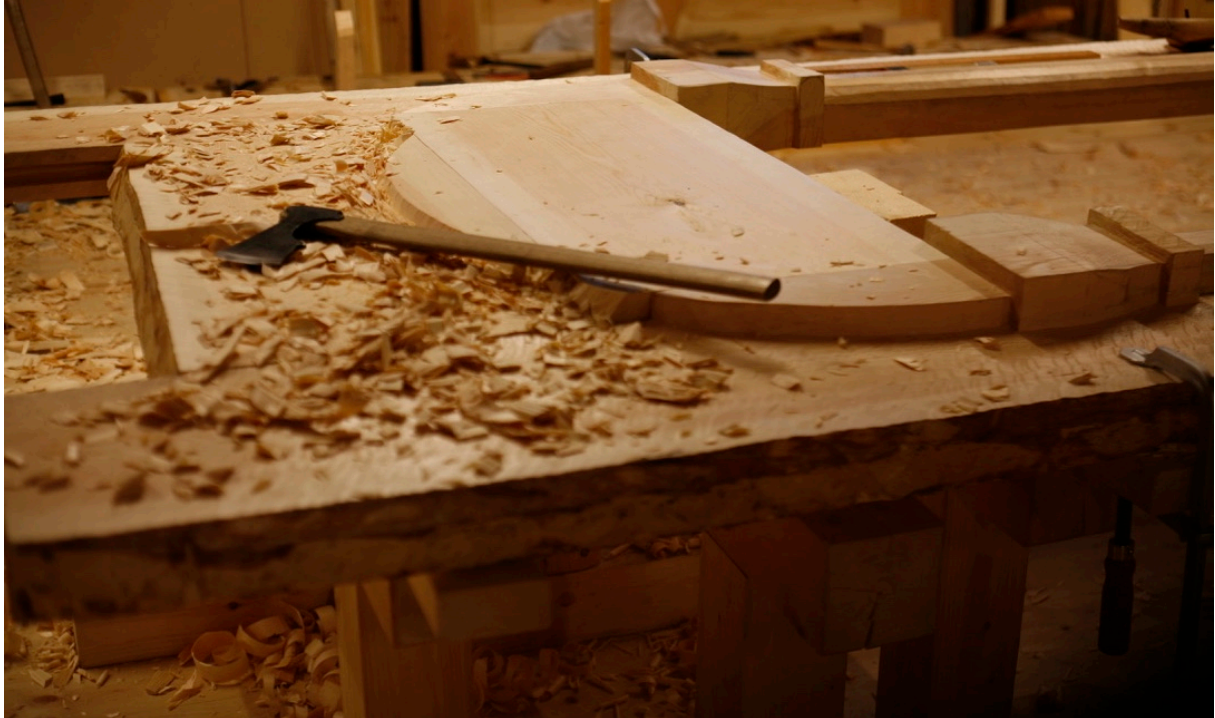
Bilde 103: Grovhogging av ekstrados til arkivolten på øvre overstykke. Fotograf: forfatter

Så ble det plassert støtter under arkivolten slik at hele portalen kunne gåes på mens den fortsatt lå. Deretter ble relieffet av arkivolten hogd ut både fra siden og mens hoggeren sto oppå portalen.

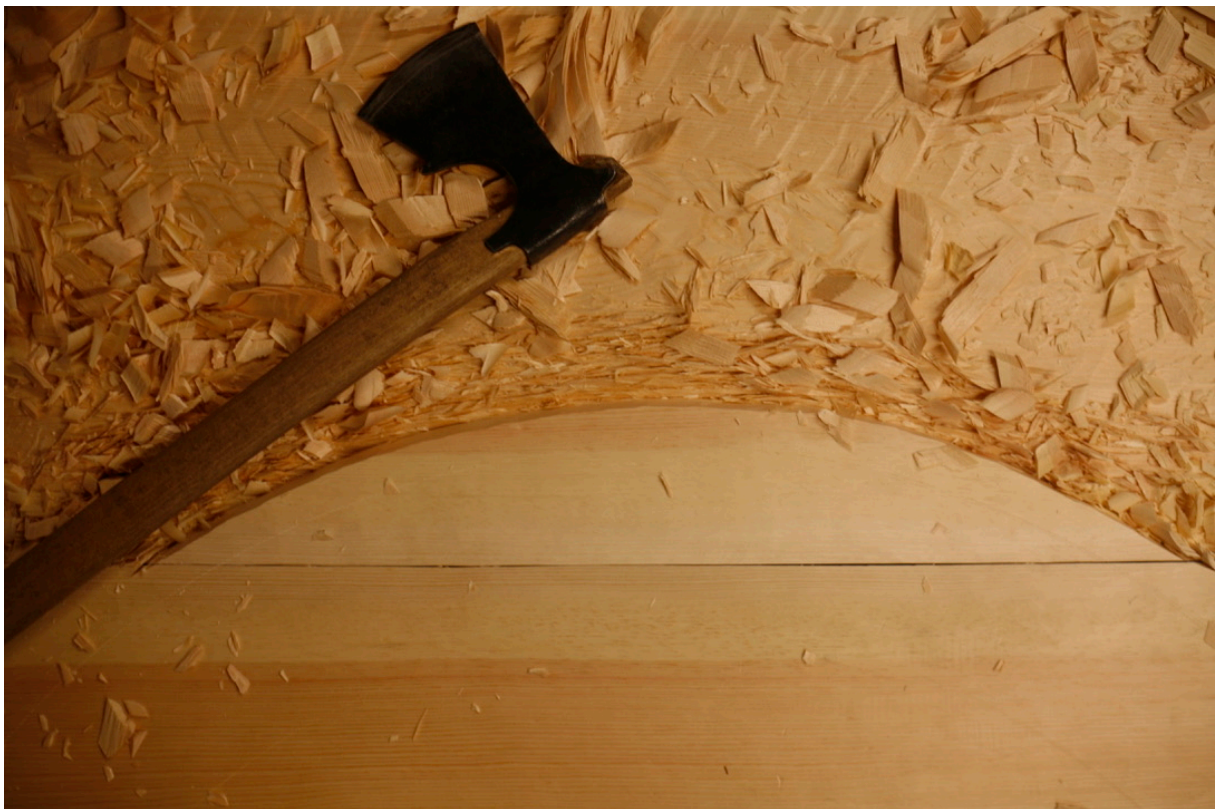
Bilde 104: Nærbilde som viser gradvis hogging av ekstrados til arkivolten på øvre overstykke. Fotograf: forfatter

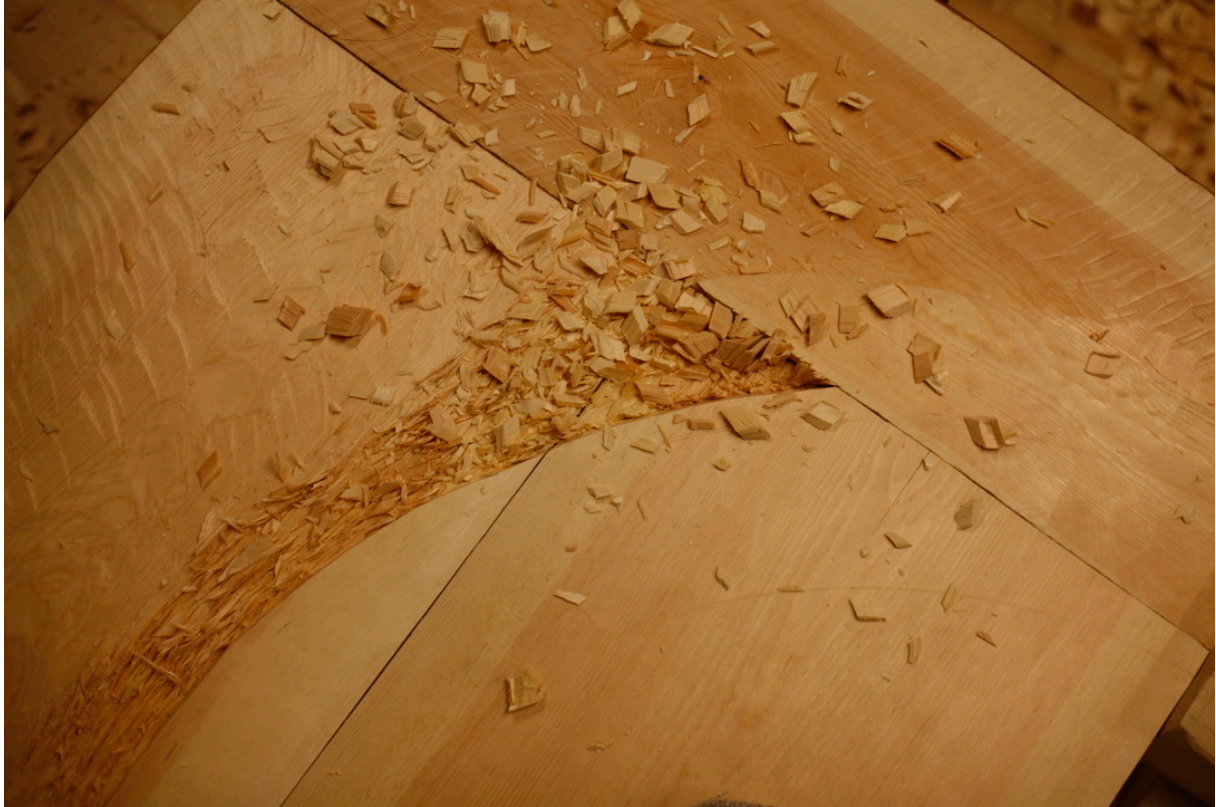
Bilde 105: Grovhogging av ekstrados til arkivolten på nedre overstykke. Det var viktig å følge med på fiberretningen på det ulike delene for å unngå utriving. Til dette var det en fordel at portalen var montert sammen. Fotograf: forfatter

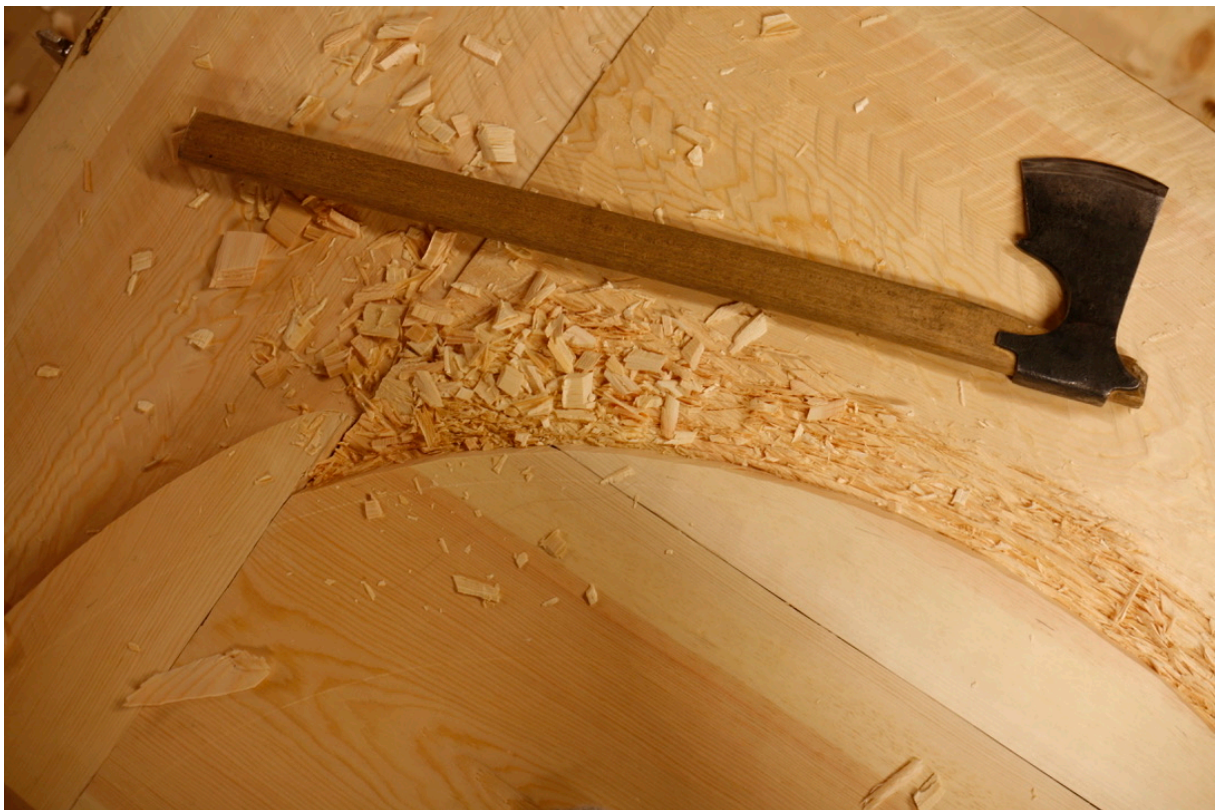
Bilde 106: Nærbilde av grovhogging av ekstrados til arkivolten på nedre overstykke. Fotograf: forfatter

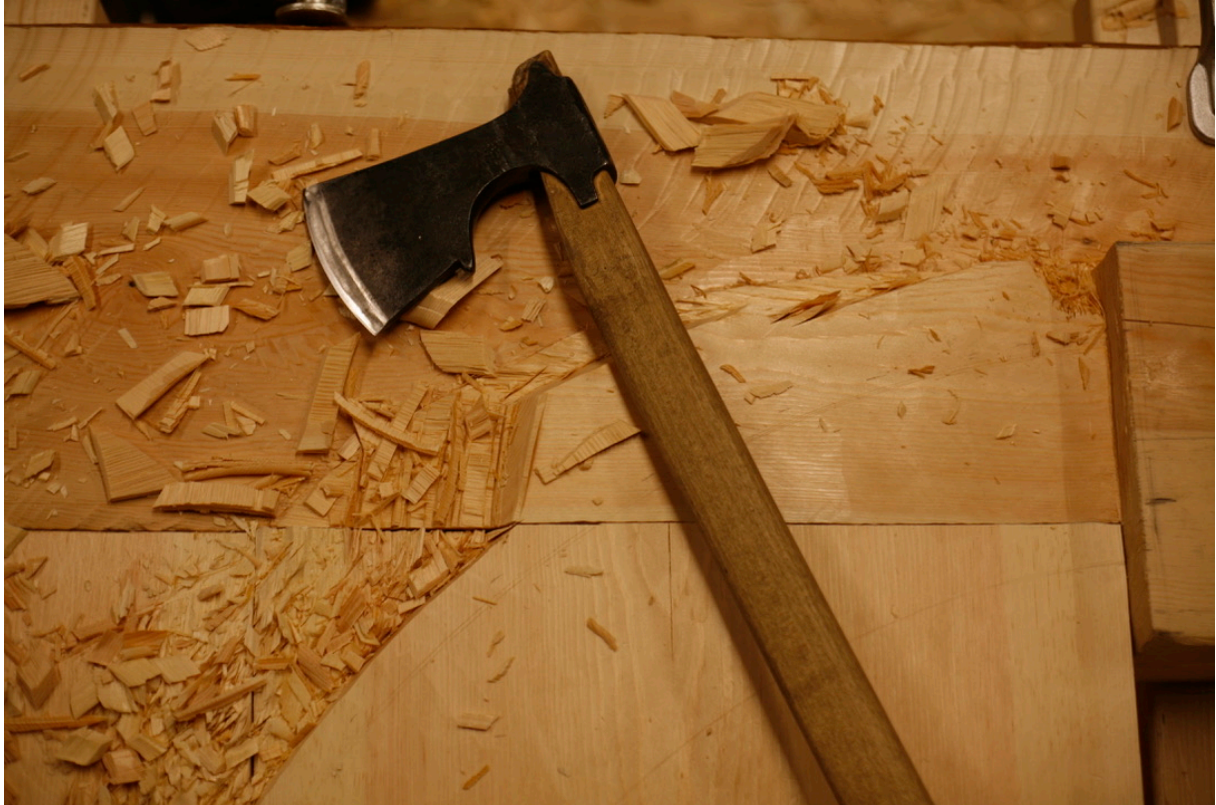
Bilde 107: Hogging av arkivoltnakken ned mot veggiledelen for å unngå utrifter der hvor det ikke var støtte i veden på overliggeren. Og hogging av kanten til kapitelet. Fotograf: forfatter

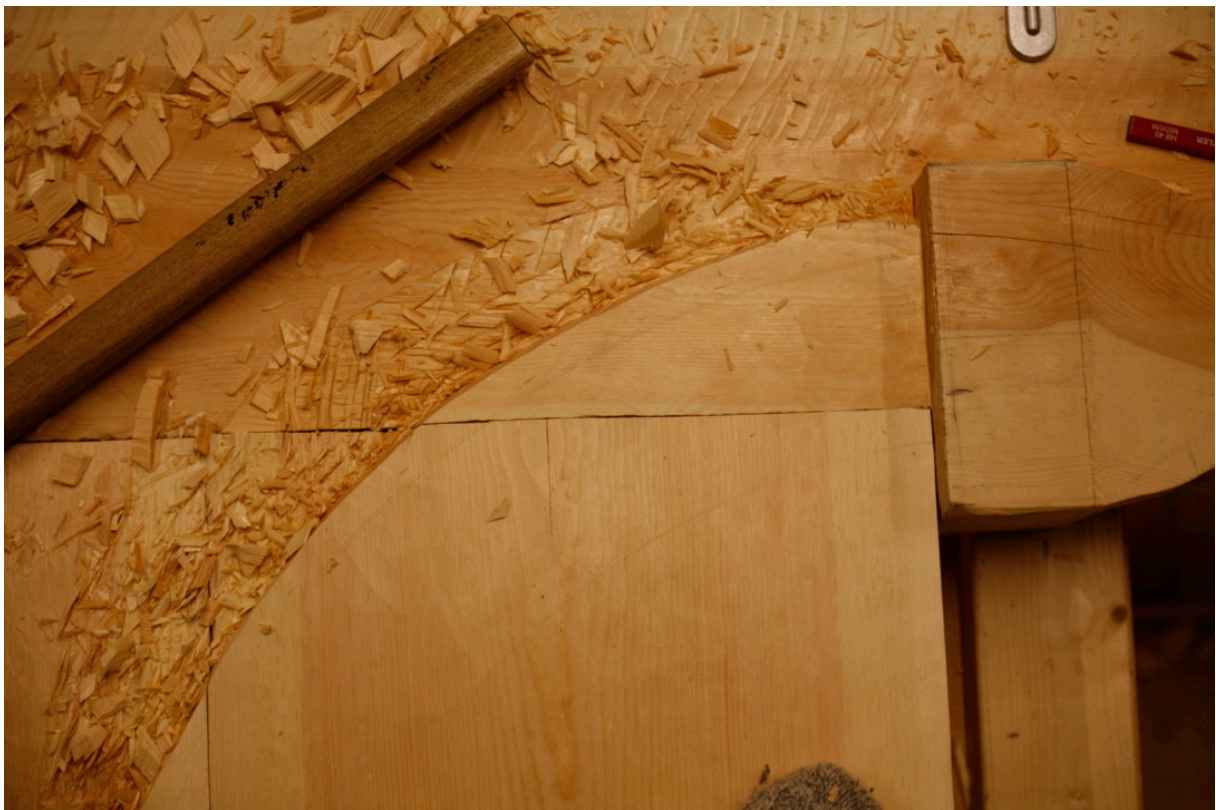
Bilde 108: Grovhogging av ekstrados til arkivoltnakken. Fotograf: forfatter
