Områdestabilitet i sprøbruddmateriale

En områdestabilitetsvurdering for å etterprøve
områdestabilitetsrapporten for trasé 6a på
Haug – Seut prosjektet

Bacheloroppgave i Ingeniørfag - bygg

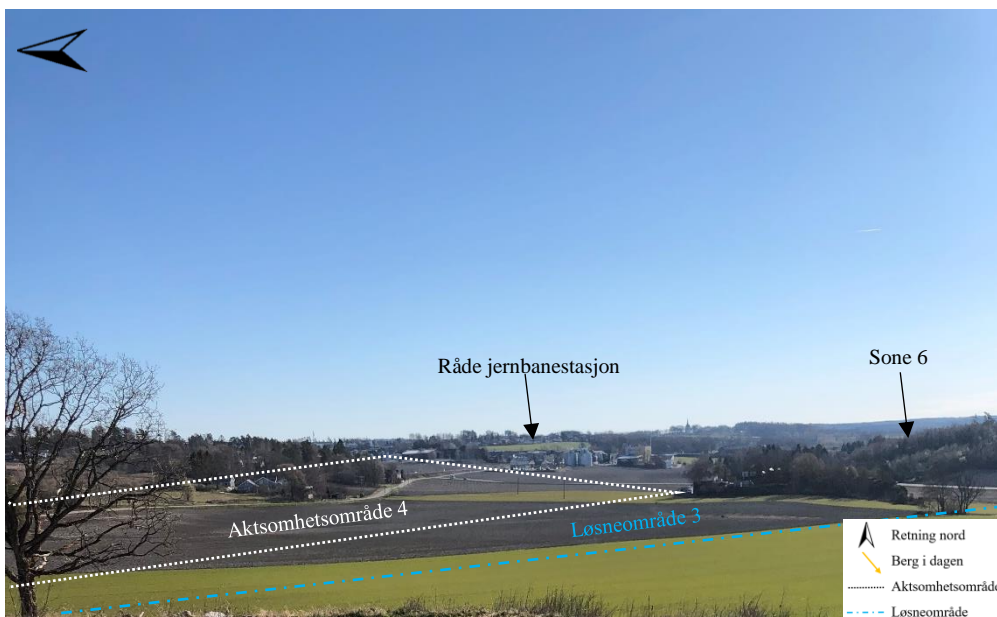
Figur 5-20 Bilde fra befaring som viser aktsomhetsområde 4, bildet tatt sørvest i sone 3 (modifisert) (Haug, 2019)

I den østlige delen av sone 4 mangler det grunnundersøkelser for å kunne avgrense sonen mer nøyaktig. Grunnundersøkelsene som er gjennomført i sone 4 (1129, 1130, 1131), se vedlegg 2 side 17-19, viser at det øvre laget er av tørrskorpeleire, der resterende lag ned til berg er av mulig sprøbruddmateriale. Det er påvist sprøbruddmateriale og kvikkleire i prøveserie 1130 og 1131. Grunnundersøkelsene viser at det er en jevn dybde ned til berg, som varierer fra 7 til 13 meter. Totalsonderingsresultatet til 1129 ser ut til å inneholde meget sensitiv leire og eventuelt noe materiale med større kornstørrelse, da motstanden er jevnere (COWI AS, 2018).

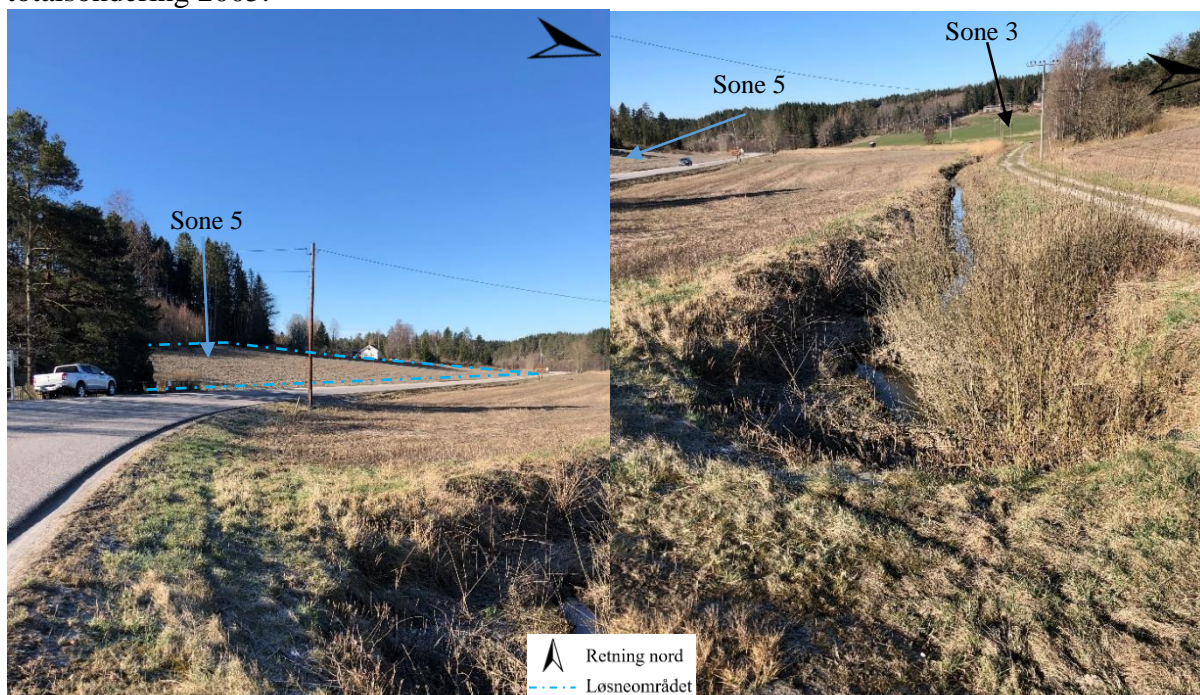
Figur 5-22 Bilde fra befaring tatt nordøst for sonen (modifisert) Figur 5-21 Bilde fra befaring som viser mulig erosjon i nærheten av sonen (modifisert) (Haug, 2019)

De resterende grunnundersøkelsene som er lagt inn i figur 5-12 er registrert som mulig sprøbruddmateriale i Bane NOR sin kartdatabase, men er ikke Haug – Seut sine egne grunnundersøkelser (2G, 2017b). Av den grunn kan ikke lagdelingen i løsmassene kommenteres vest i sone 5, men en går ut fra at det er lik fordeling i løsmassene som i totalsondering 2005.

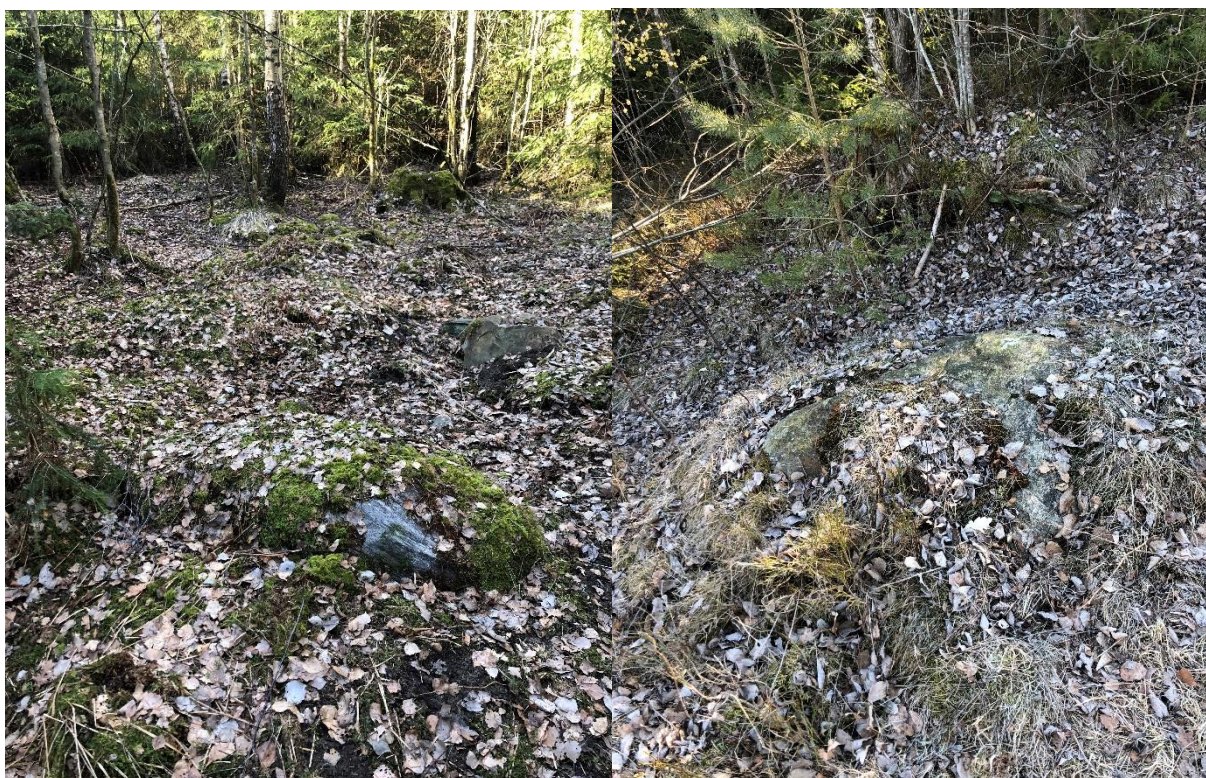
Figur 5-31 Bilde fra befaring som viser blokker i sone 6 Figur 5-30 Bilde fra befaring som viser berg i dagen (Haug, 2019)

Totalsondringsresultatene viser at det er under to meter ned til berg og at motstanden er varierende, noe som kan tyde på grusig leire. De resterende punktene vil av den grunn ikke gjennomgås for denne sonen og sonen vurderes videre ikke som et aktsomhetsområde, da det ikke er sannsynlig sprøbruddmateriale i totalsonderingene.

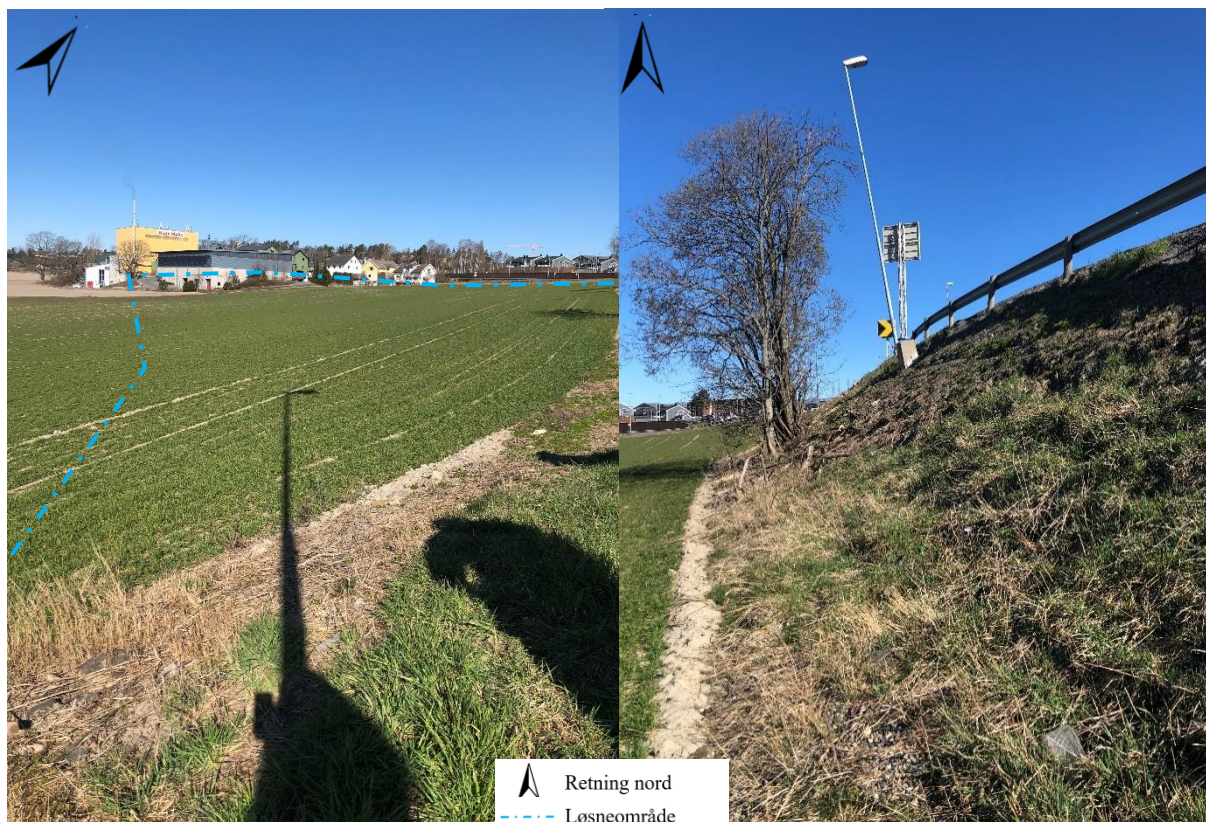
Figur 5-33 Bilde fra befaring som viser sone 8 (modifisert) (Haug, 2019)

Ved befaring lyktes det ikke å observere berg i sone 8, da det var lagerbygninger i området. Det ble observert skjeve fundamenter i fyllingen til riksveg 110, se bilde i figur 5-33. I sone 8 viser grunnundersøkelsene (206, 316, 317), se vedlegg 2 side 23-25, at det er tykke lag ned til berg med sensitivt materiale (SWECO, 2012). Lagtykkelsen varierer fra 9 til 17 meter. Det er både utført totalsonderinger og vingeboringer i de tre borpunktene som nevnt over. Motstanden i totalsonderingene 206 og 316 er jevnt liten, men stiger noe mot toppen. Undersøkelsene tolkes til å inneholde sprøbruddmateriale og meget sensitiv leire. Totalsonderingsresultatet i borpunkt 317 har jevnt liten motstand, dette tolkes til å være meget sensitiv leire. Det er i nærheten av berg brukt slagkraft, dette kan tyde på innhold av stein. Vingeboring 206 som ligger i nærhet av sonen, viser at det er påvist sprøbruddmateriale. Vingeboringen i punkt 316 har påvist sprøbruddmateriale, mens vingeboringen 317 har påvist at det ikke er sprøbruddmateriale, men har verdier som er i nærheten.
