Analyse av tappevannsanlegg i idrettsbygg / Analysis of Water Supply Systems in Sports Buildings

Bacheloroppgave i Maskiningeniør
Veileder: Oddbjørn Sjøvold
Mai 2019

MTP-V-2019-02

SIAT - Senter for Idrettsanlegg og Teknologi

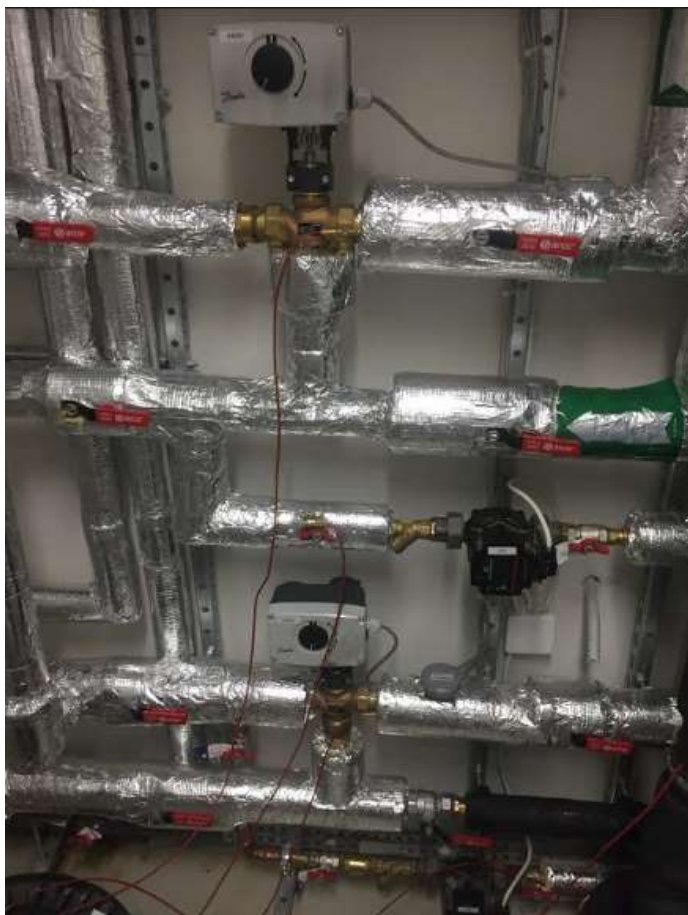
Figur 1: Visning av hvordan PT-100 elementene er montert på rørene i teknisk rom.

På Lade Sportsarena ble det foretatt temperaturmålinger på tappevannsanlegget i teknisk rom. Det ble brukt en datalogger av typen Almemo 710 med PT-100 elementer på 9 målepunkt for å utføre loggingen. Målepunktene som ble valgt var tur og retur på primærsiden av varmeveksleren, kaldt- og varmtvann før og etter varmevekslerne på sekundærsiden, rørene etter blandeventilene, sirkulasjonsledningene og kaldtvannsinntaket. I målepunktene ble PT100-elementene festet på utsiden av rørene og under isolasjonen, som vist på Figur 1.

Det var et avvik på målingene av temperaturer på tappevannsanlegget på teknisk rom. Dette kom av at målingene av temperaturer ble utført ved at PT-100 elementene var plassert på utsiden av røret. Måling av temperaturen på vannet ut av et av servantbatteriene i første etasje viste at temperaturen ut var 54-55°C. Mens loggingen av teknisk rom viste at temperaturen etter blandeventilen lå på 49-50°C. Avviket var dermed av en slik størrelse at det var viktig å tenke på at avviket eksisterte når det blir gjort vurderinger av systemet.

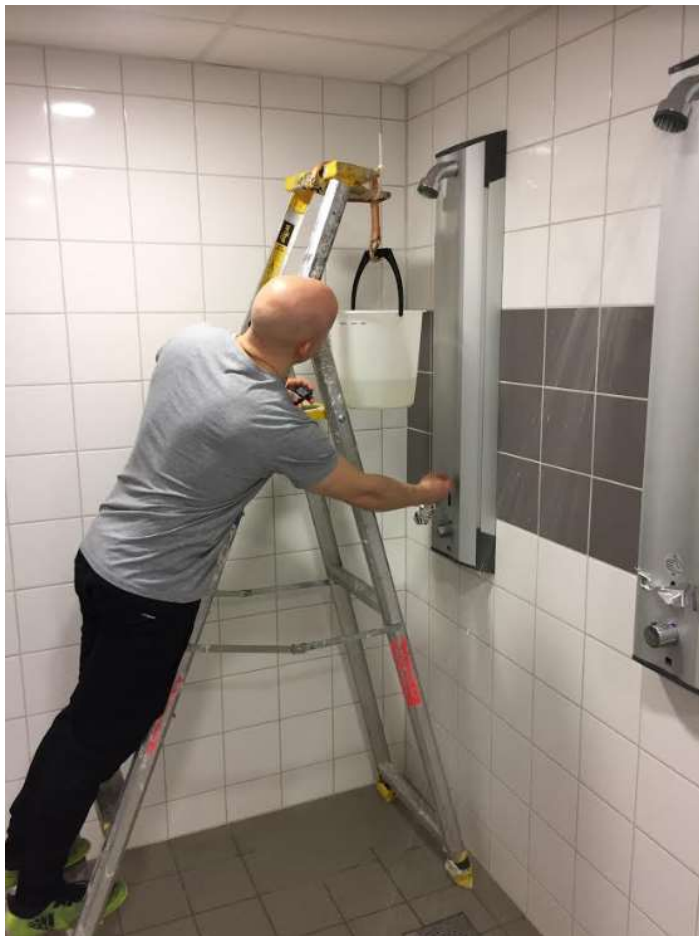
Figur 2: Viser hvordan målingene ble utført ved dusjsimulering.

For målinger av vannmengder ble det benyttet en vaskebøtte, litermål, stige, stoppeklokke, strips og en festereim. For å gjennomføre målingene ble det målt opp 10 liter i en bøtte. Vannmengden ble kontrollert ved bruk av litermål også ble det satt merker på bøtta som viste hvor tilitersgrensa var. Deretter ble bøtta plassert under dusjhode som det var ønske om å måle vannmengden til. Stoppeklokka ble startet samtidig som sensoren til dusjen ble utløst og stoppeklokka ble stoppet idet vannkanten nådde tilitersmerke på bøtta.

For målingen av dusjenes vannmengde, var de største måleavvikene som følge av at tiden ble målt ved bruk av en stoppeklokke som måtte startes og stoppes manuelt, og at stoppeklokken skulle stoppes når vannflaten nådde merket for 10 liter. Man fikk altså avvik fordi stoppeklokka ikke ble startet i rett tid, stoppet i rett tid og at tolkning av når vannoverflaten krysset merket varierte.

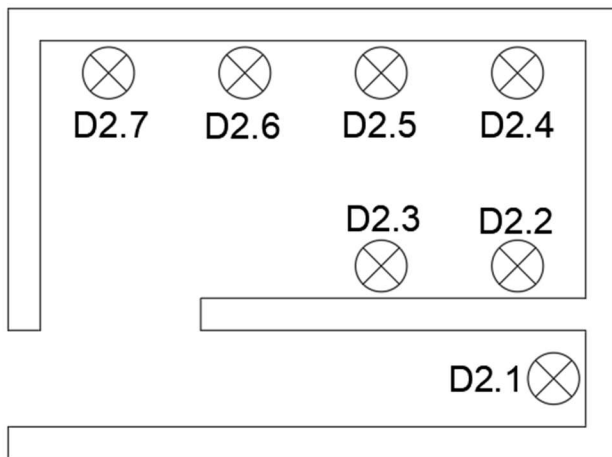
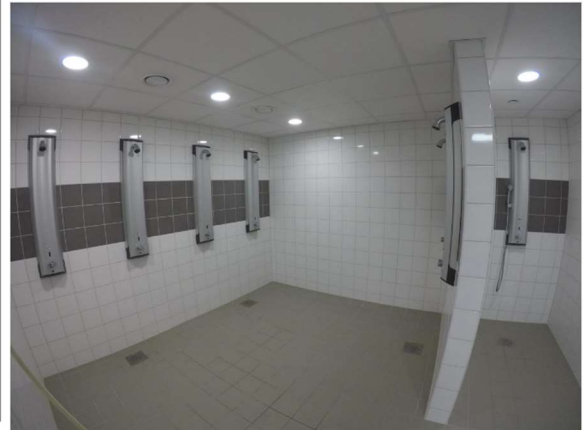
Figur 4: Skisse av målepunkter i damegarderoben 2. etasje på Lade Sportsarena pluss bilde.

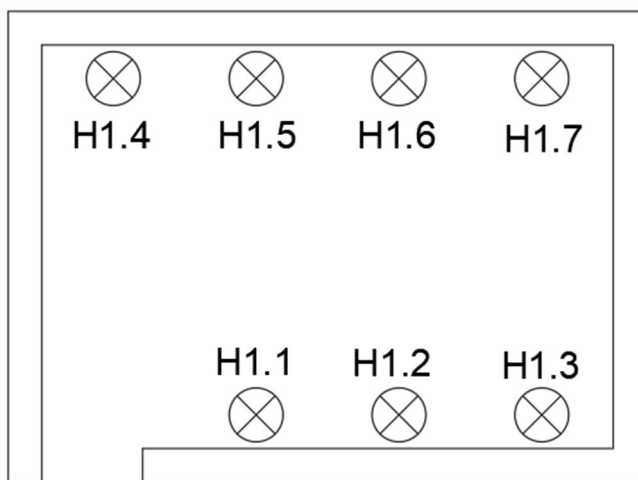
Figur 5: Skisse av målepunkter i herregarderober 1. etasje på Lade Sportsarena pluss bilde.

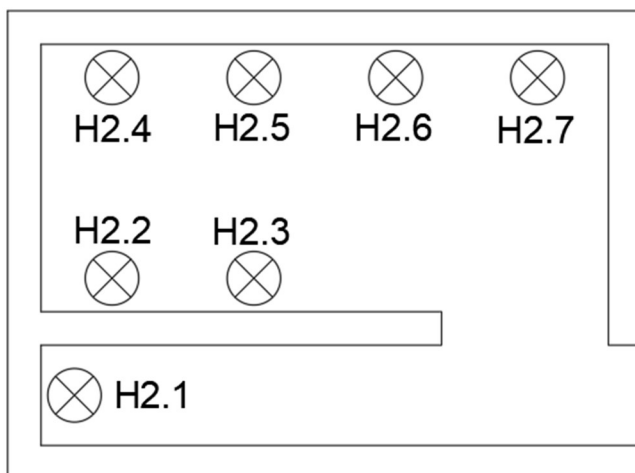
Figur 6: Skisse av målepunkter i herregarderober 2. etasje på Lade Sportsarena pluss bilde.

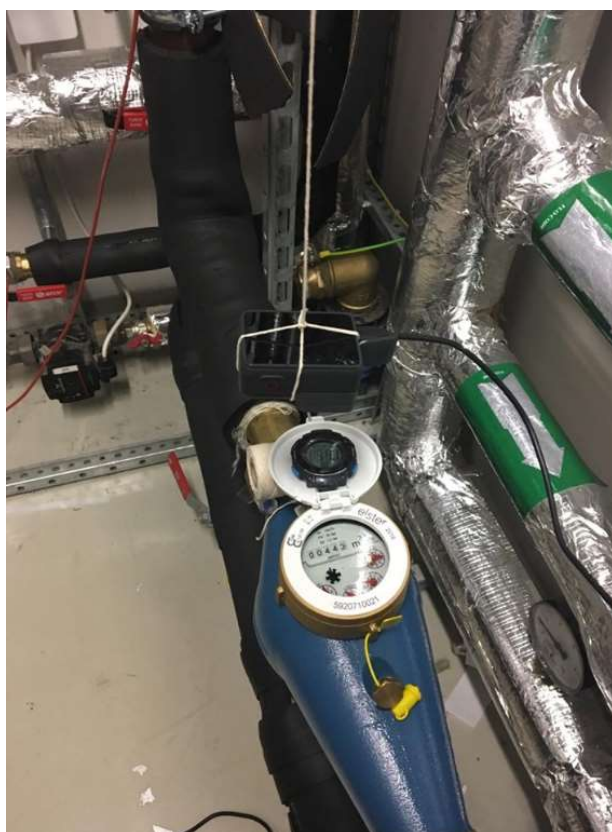
Figur 8: Oppsettet for logging av totalt vannforbruk Lade Sportsarena.

For å få et forbruksmønster på tappevannet, ble det hengt opp et GoPro-kamera i hyssing over vannmåleren. I lokket på vannmåleren ble det festet en klokke som viste tid og dato. Oppsettet er vist på Figur 8. Kameraet ble innstilt på å ta bilde hvert minutt. For å ta vare på batteriet i dette kameraet, ble det brukt et støpsel med timer. Den slo på strømmen i 1t og 45 min, så var

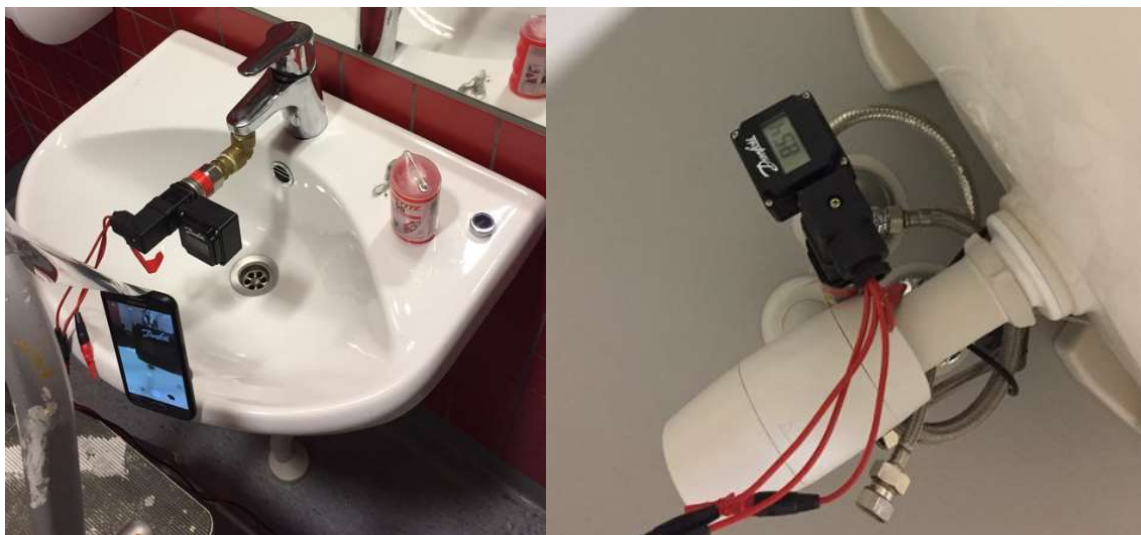
Figur 9: Måling av trykk i servant.

For måling av trykk ble det benyttet en trykkmåler av typen Danfoss MBD1000. Der det var manuelt servantbatteri ble trykkmåler montert som vist til venstre i Figur 9, men der det var berøringsfri servantbatteri ble trykkmåleren montert som vist til høyre i Figur 9. Dette ble gjort fordi med en berøringsfri servant må man aktivere servanten med bevegelse foran sensoren, eller så lukker den og man får ikke målt trykk. Med et vanlig servantbatteri ble det montert trykkmåler og kranen ble åpnet. Når det ble kjørt dusjsimulering ble verdiene som trykkmåleren viste filmet med et mobilkamera og avlest i etterkant.

Når trykkmålingene ble utført ble det målt trykk i en servant der det målte trykket både på varmt- og kaldtvannsledningen. Trykket på disse vil være forskjellig da det er et større trykktap gjennom oppvarmingssystemet. Så dette vil gi et avvik siden den måler det høyeste trykket ved målepunkt. I dette tilfellet er det høyere trykk i kaldtvannsledningen.

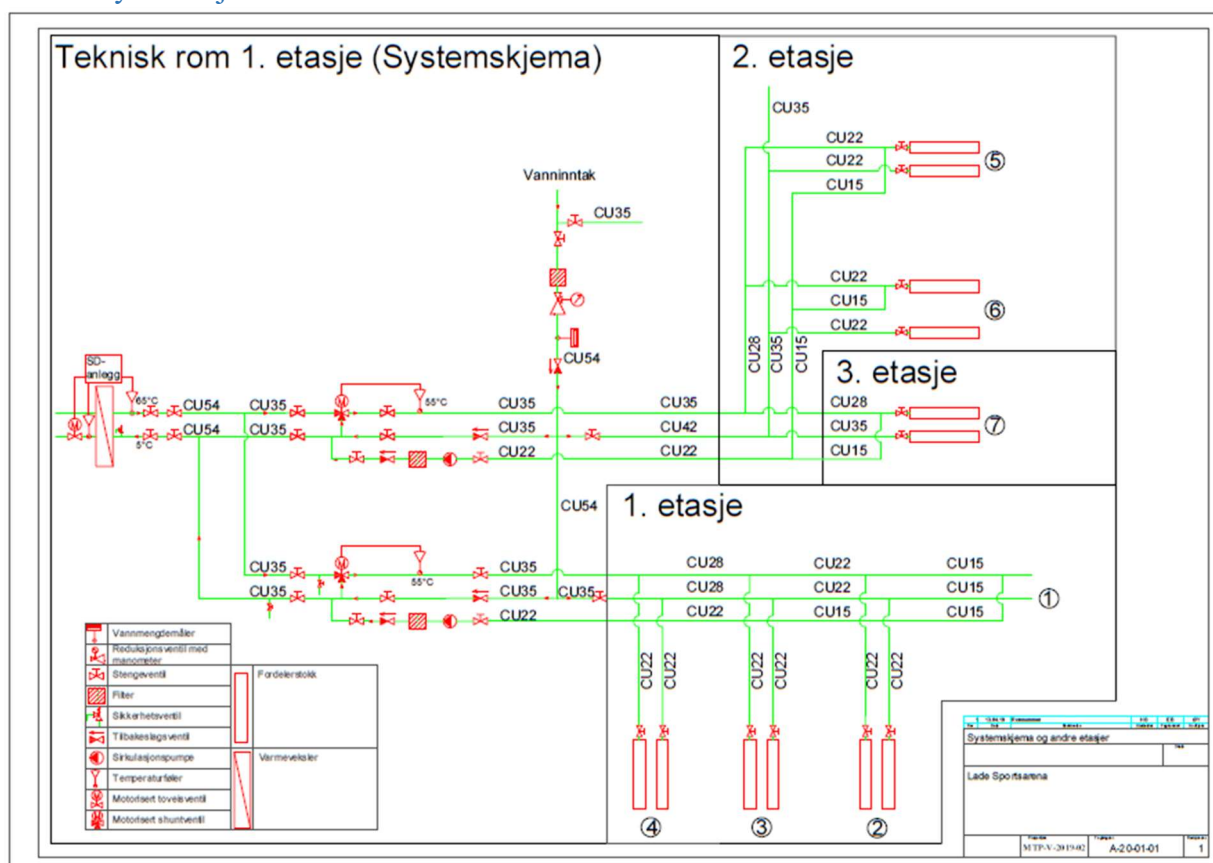
Figur 14: Systemskjema for Lade Sportsarena.

Figur 14 er utarbeidet for å få en oversikt over tappevannsanlegget på Lade Sportsarena. Dette er en oversikt over rørstrekke fra teknisk rom til de forskjellige fordelerstokkene og tappepunktene i 1-, 2- og 3-etasje. Tallene med sirkel rundt viser til ulike endepunkt. Nummer 1 er til kjøkkenet i bordtennishallen, 2 er fordelerstokken for damegarderoben i første etasje, 3 er fordelerstokken for herregarderoben i første etasje, 4 er fordelerstokken for toalett og vaskerom ved teknisk rom i første etasje, 5 er fordelerstokken for damegarderoben i andre etasje, 6 er fordelerstokken for herregarderoben i andre etasje og 7 er fordelerstokken for tredje etasje. Rørdimensjonene er beskrevet ved hvert rørstrekk og er utvendig dimensjon i millimeter(mm).

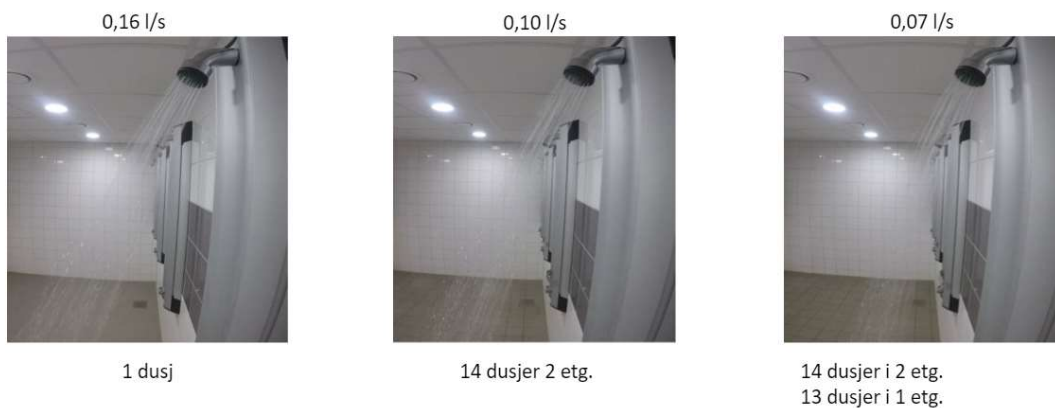
Figur 15: Viser vannstrålen fra dusjhodet ved angitt antall dusj i 2. etasje på Lade Sportsarena.

Figur 15 viser dusjstrålen med forskjellig antall dusjer på samtidig. På første bilde fra venstre, er det bare 1 dusj som står på. Bilde i midten er alle dusjene i andre etasje på. På det siste bildet er alle 27 dusjene på samtidig. Vannmengden står på toppen av hvert bilde.

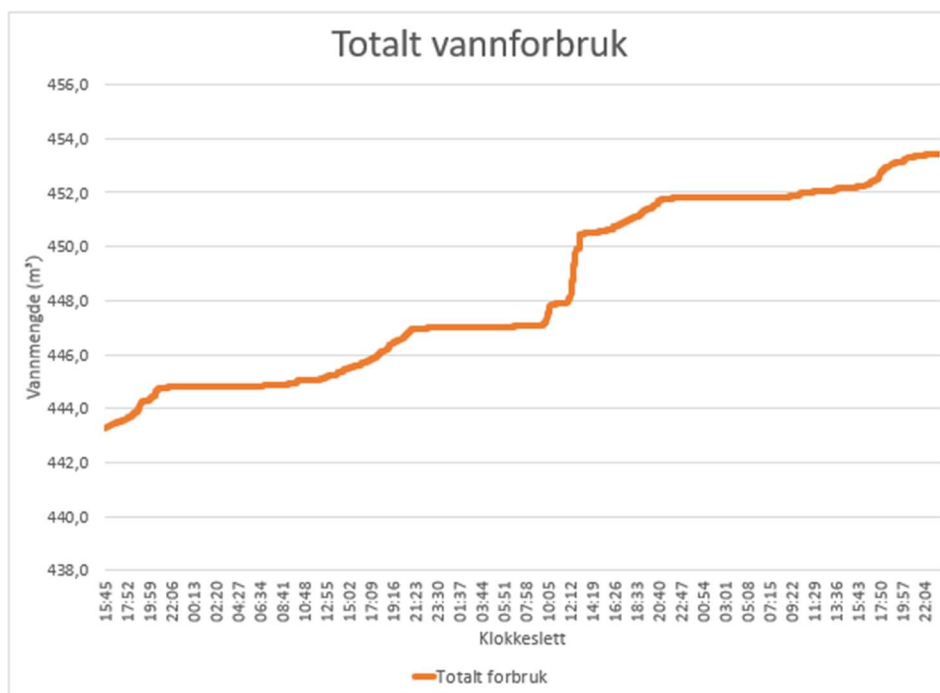
Figur 19: Viser det totale vannforbruket i løpet av en periode fra 25.03 til 28.03.

Figur 19 er grafer med x- og y-akse. X-retningen viser tiden, mens y-retningen viser vannmengden målt i kubikk. Tidsmessig er denne grafen på 3 dager. Vi ser at det er 3 toppe i denne grafen, spesielt den midterste toppen, dette er en dag det ble gjennomført dusjsimulering med maks belastning.

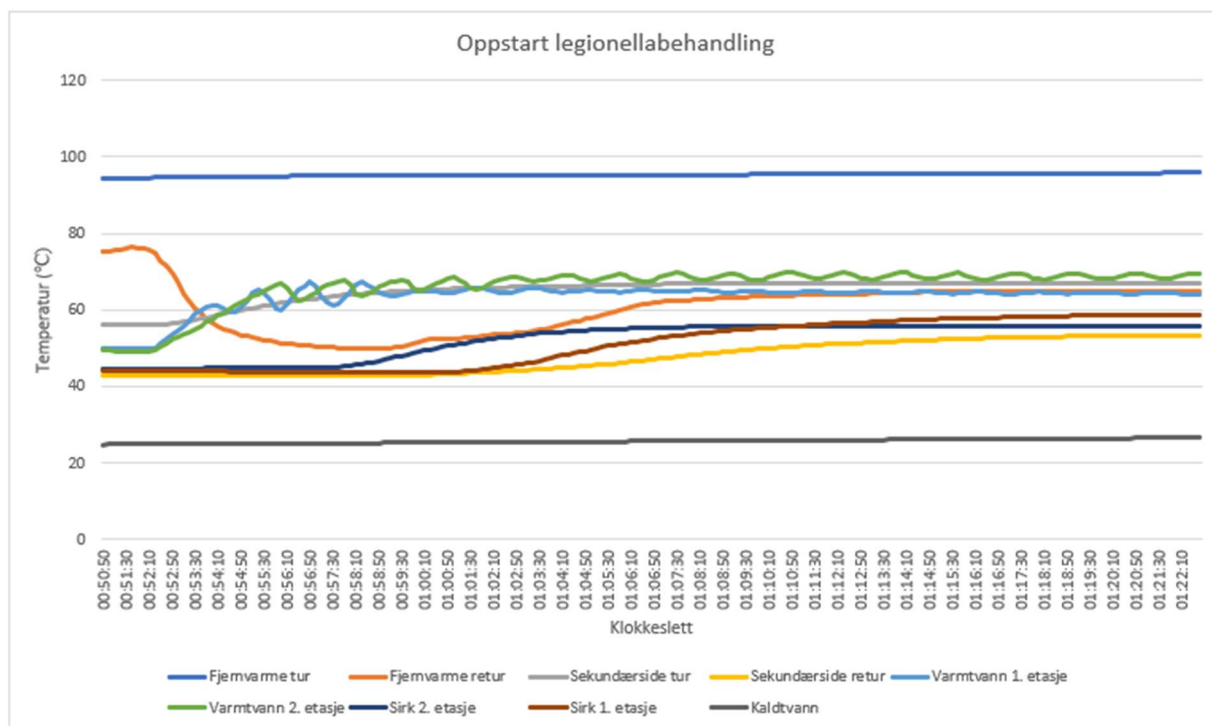
Figur 31: Oppvarmingsmetoden Lade Sportsarena

Figur 31 er grafer med x og y akse. X-retningen viser tiden, mens y-retningen viser temperatur. De ulike grafene har forskjellige farger, disse fargene er forklart nederst på hver graf. Denne figuren viser hvor lang tid anlegget bruker på å varme opp vannet.

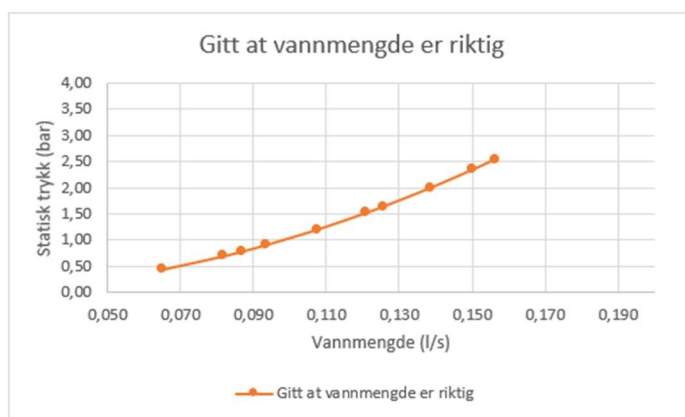
H2.1	Gitt at vannmengde er riktig	
Vannmengde (l/s)	Statisk trykk (bar)	Antall dusjer
0,065	0,44	14+13
0,082	0,69	14+7
0,087	0,79	14+5
0,093	0,91	14+3
0,108	1,20	13
0,121	1,52	7
0,126	1,64	6
0,139	1,99	4
0,150	2,34	2
0,156	2,54	1

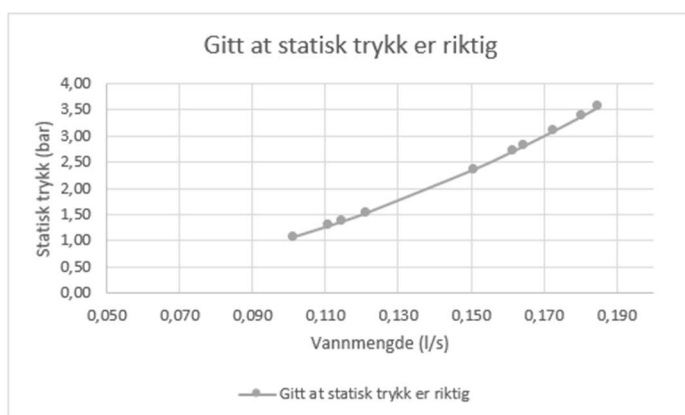
H2.1	Gitt at statisk trykk er riktig	
Vannmengde (l/s)	Statisk trykk (bar)	Antall dusjer
0,101	1,07	14+13
0,111	1,28	14+7
0,115	1,36	14+5
0,121	1,53	14+3
0,151	2,36	13
0,162	2,71	7
0,165	2,81	6
0,173	3,10	4
0,181	3,39	2
0,185	3,55	1
