Bacheloroppgave

Potensielle kilder til forurensning av drikkevann i en «informal settlement» i Durban, Sør- Afrika

Innlevert: 20.05.2019

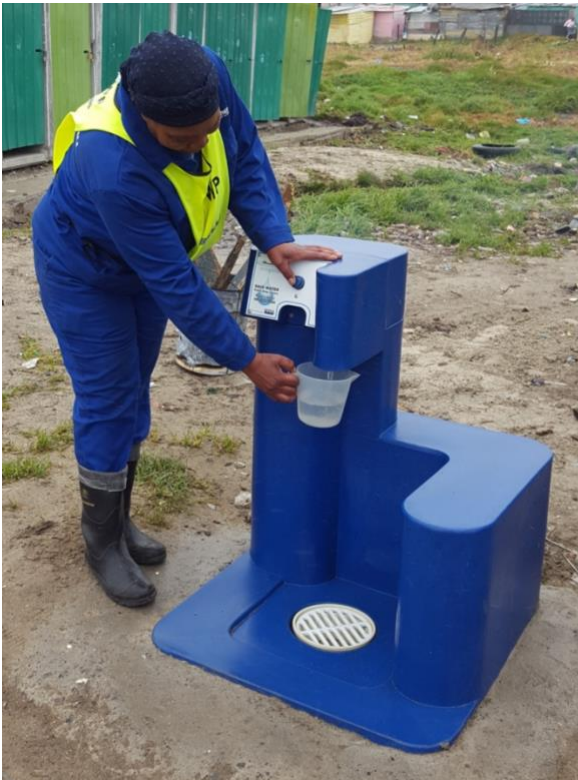
FIGUR 4 ECOGATOR COMMUNAL STANDPIPE FRA ECOGATOR

Noen teknologiske løsninger kan også være med på å forbedre de sanitære forholdene. Det finnes for eksempel en Ecogator Communal Standpipe (Figur 4) som har en vannbesparende kran. Ved å ha en sluk koblet til det kommunale avløpsnett, er denne «standpipe» med på å forhindre at overflødig vann bidrar til mengden avrenning. Ved hjelp av en tilførselsknapp unngår man også at folk berører selve kranstykket. På denne måten er Ecogator Communal Standpipe med på å øke livskvaliteten til samfunnet rundt.(44)

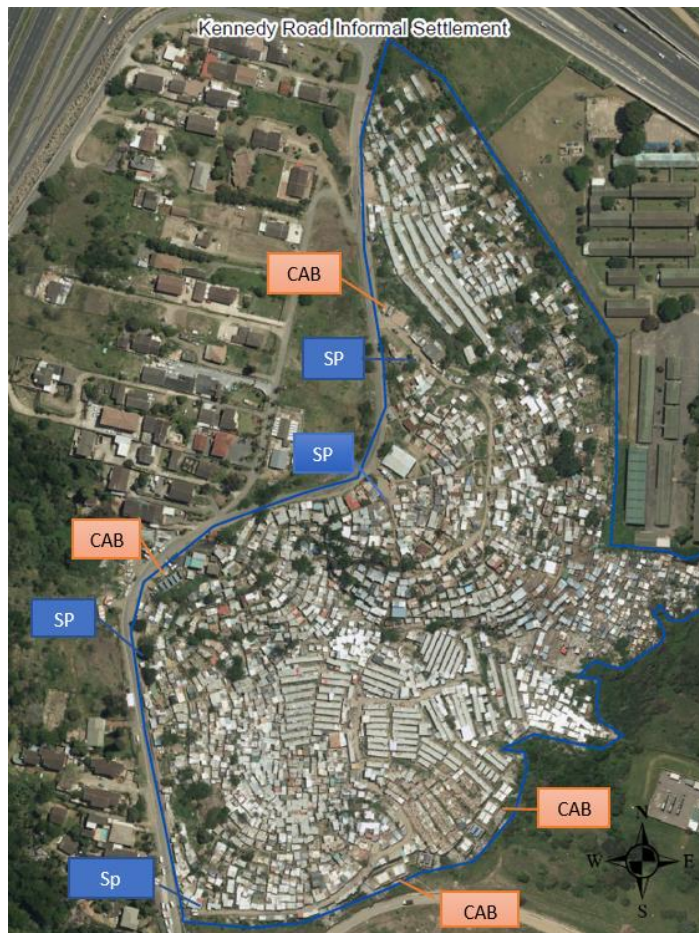
FIGUR 16 OVERSIKTSBILDE: PLASSERING AV COMMUNITY ABLUTION BLOCKS OG STANDPIPES

I Kennedy Road Informal Settlement er det totalt 14 CAB-stasjoner fordelt på fire områder, og fem «standpipes». Plasseringen på disse ser man på kartet i Figur 16 med unntak av en «standpipe» som ikke kunne koordinatbestemmes. Av kartet ser man at alle CABs ligger i ytterkant av området og at flere stasjoner er konsentrert på noen få steder.

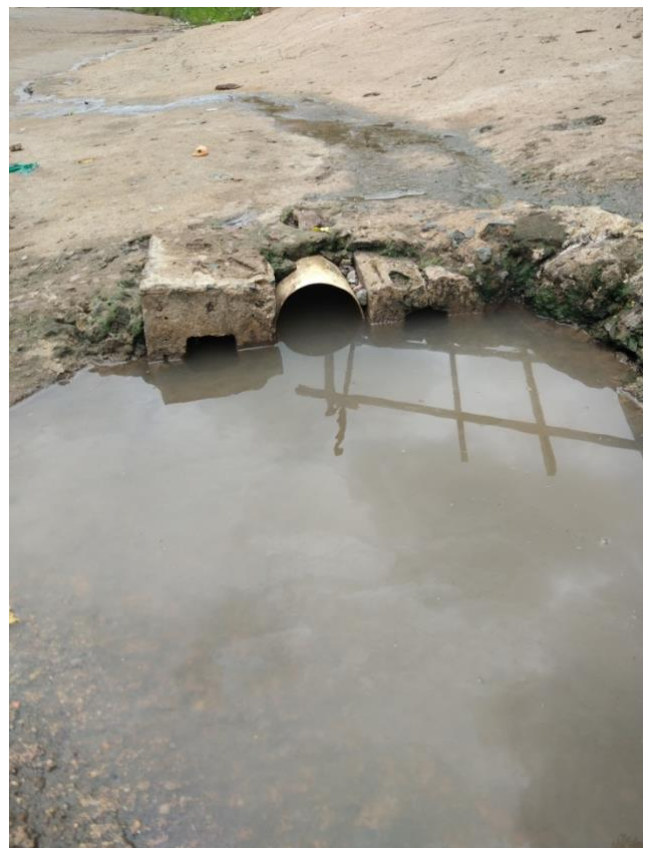
Vi observerte et komplekst nettverk av store og små rør og koblinger, som både lå på og under bakken. Noen rør var frittliggende og hadde åpne ender, kanskje med intensjon om å lede vekk overvann, men noen av disse var tilsynelatende blokkerte (se Figur 17). Man kunne se, og til tider høre lekkasjer i ledningene. For flere bilder av ledningsnett se Vedlegg 9.

FIGUR 17 RØR FOR Å AVLEDE AVRENNINGSVANN ER TILSYNELATENDE BLOKKERT. DURBAN, FEBRUAR 2019

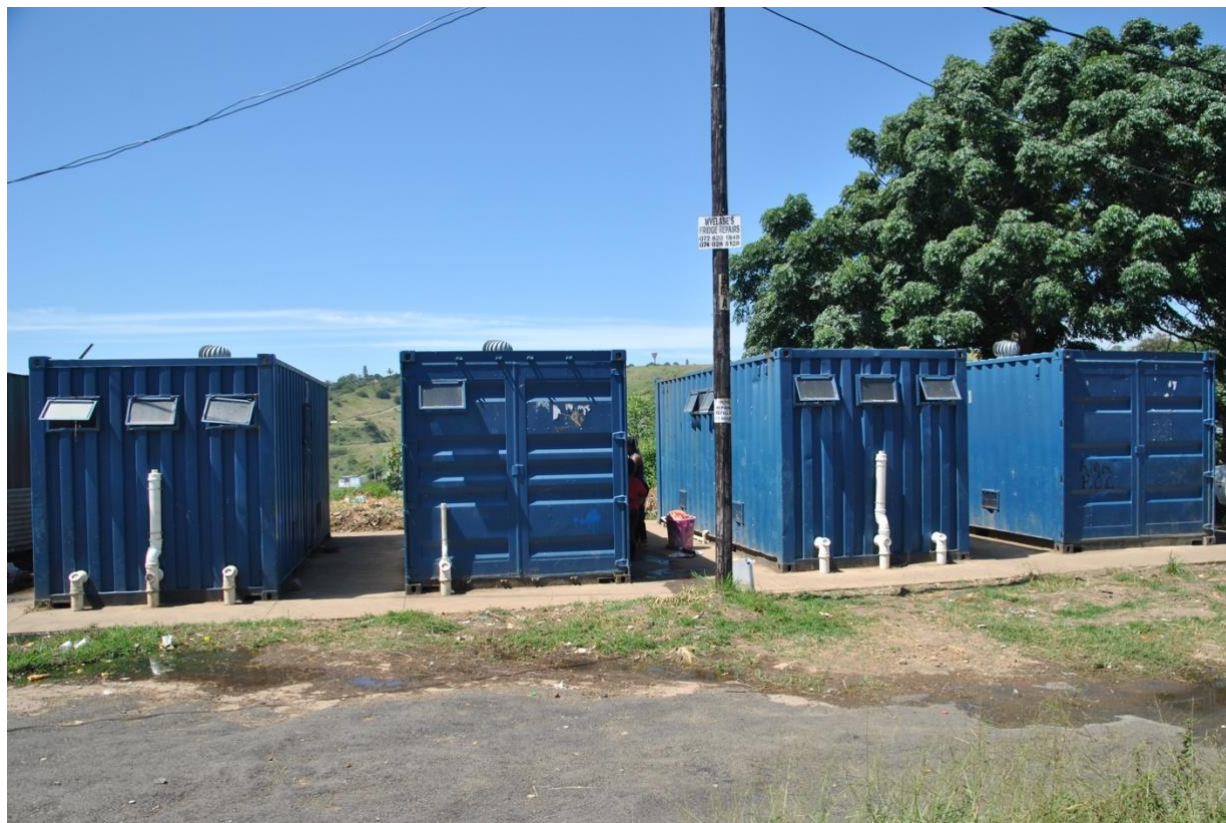
FIGUR 18 COMMUNITY ABLUTION BLOCKS VED KENNEDY ROAD. DURBAN, FEBRUAR 2019.

«Community ablution blocks» (CAB) er godt synlige, blå containere som man ser ved veien når man ankommer Kennedy Road (se Figur 18). Alle CABs i området er satt opp med intensjonen om å tilby innbyggerne i bosettingen et såkalt «improved» sanitæranlegg, og er koblet til det offentlige vann- og avløpssystemet. Man ser dem to og to sammen, en til kvinner og en til menn. Kvaliteten på CABs varierte. Noen var nyere, og noen ble bedre vedlikeholdt enn andre.

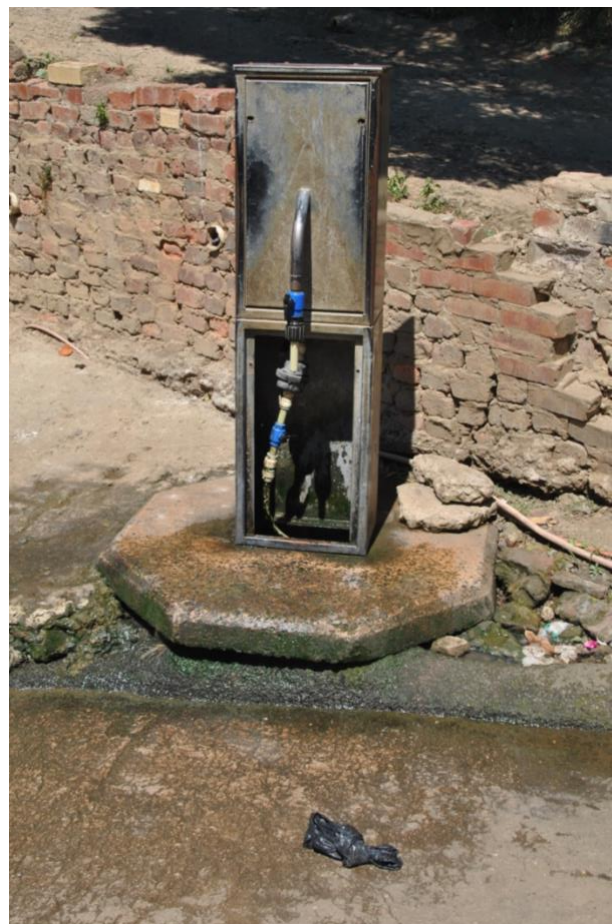
FIGUR 19 "STANDPIPE" VED KENNEDY ROAD SETTLEMENT. DURBAN, FEBRUAR 2019.

«Standpipes» ble brukt til å fylle vann i bøtter, baljer eller kanner som ble båret hjem, men det var også flere kvinner som stod ved «standpipes» for å ta hele klesvasken sin. Vannkranene hadde nokså lik utforming, men det var ulike mekanismer for å få tilførsel av vann. Noen hadde en slags krannøkkel som man måtte vri på, og en hadde en «løftelås» som man måtte holde oppe for å få vannet til å renne. Ved noen «standpipes» var det mulig å la vannet renne uten at man var til stede, ulempen med dette er at man sløser med vannet og at det genererer avrenning.

I prøvetakingsperioden var det bare tre av fem «standpipes» som faktisk forsynte vann. Dette kan skyldes dårlig vedlikehold eller at kommunene ligger etter når det gjelder reparasjoner. I seg selv er det en utfordring at det finnes så få «standpipes». At det i tillegg er nesten halvparten av dem ikke forsyner vann, øker incentivet for å sette opp og benytte ulovlige kraner.

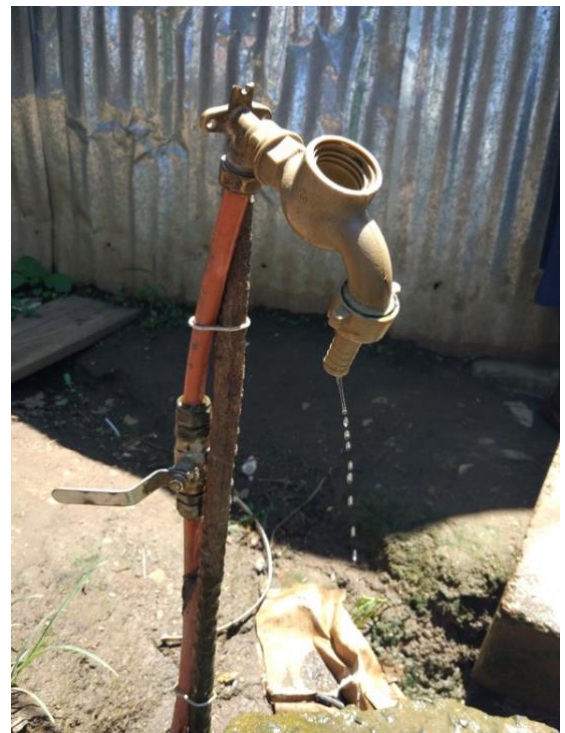
Under feltarbeidet kunne vi observere langt flere ulovlige vannkraner enn det vi hadde forestilt oss på forhånd. Det var mange ulike kreative løsninger på hvordan disse kranene var satt opp, og mange av kranene var defekte og hadde mangler. Ofte lå ledningene som førte fram til kranene oppå bakken, og hadde dårlige koblinger. Vannkranene var gjerne primitivt satt opp og festet til planker og stolper som var forankret i bakken. Under prøvetakingen kom vi over noen kraner som manglet vann, og en del kraner lakk (se Figur 20). Enkelte plasser var armaturet til kranene helt ødelagte.

FIGUR 20 EN ULOVLIG OPPSATT VANNKRAN MED TYDELIGE MANGLER OG LEKKASJE. KENNEDY ROAD, DURBAN, FEBRUAR 2019.

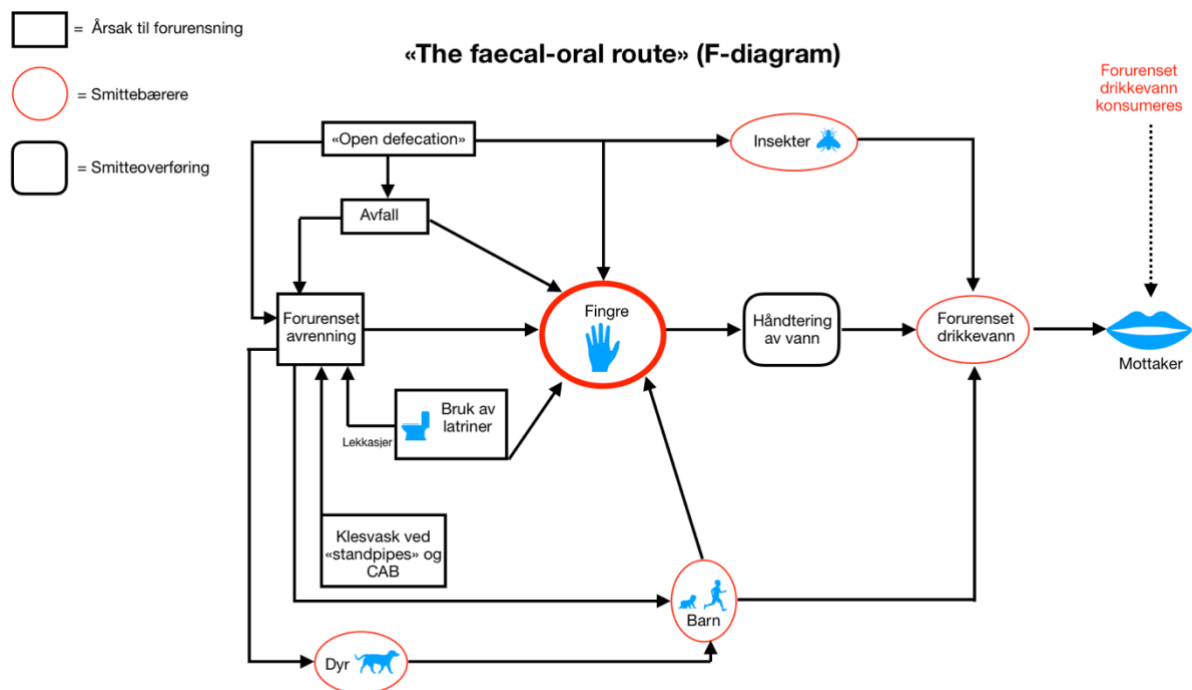
FIGUR 24 THE FAECAL-ORAL ROUTE, F-DIAGRAM FOR KENNEDY ROAD

For prosjektet vårt ble resultatene fra kildesporingen svært viktige. Resultatene viser oss hvor den fekale forurensningen funnet i drikkevann stammer fra. Å finne den opprinnelige kilden til kontaminering blir avgjørende for å kunne fastslå hvordan fekale bakterier videreføres fra kilden til drikkevannet. Som presentert tidligere i oppgaven, er et F-diagram et godt hjelpemiddel for å visualisere denne «veien» fekal forurensning har frem til drikkevannet og kontaminering av en ny «bærer». Vi har laget et eget diagram som er inspirert av «the faecal-oral route». F-diagrammet er tilpasset og basert på våre erfaringer, observasjoner og resultater fra Kennedy Road Informal Settlement og er presentert i Figur 24.

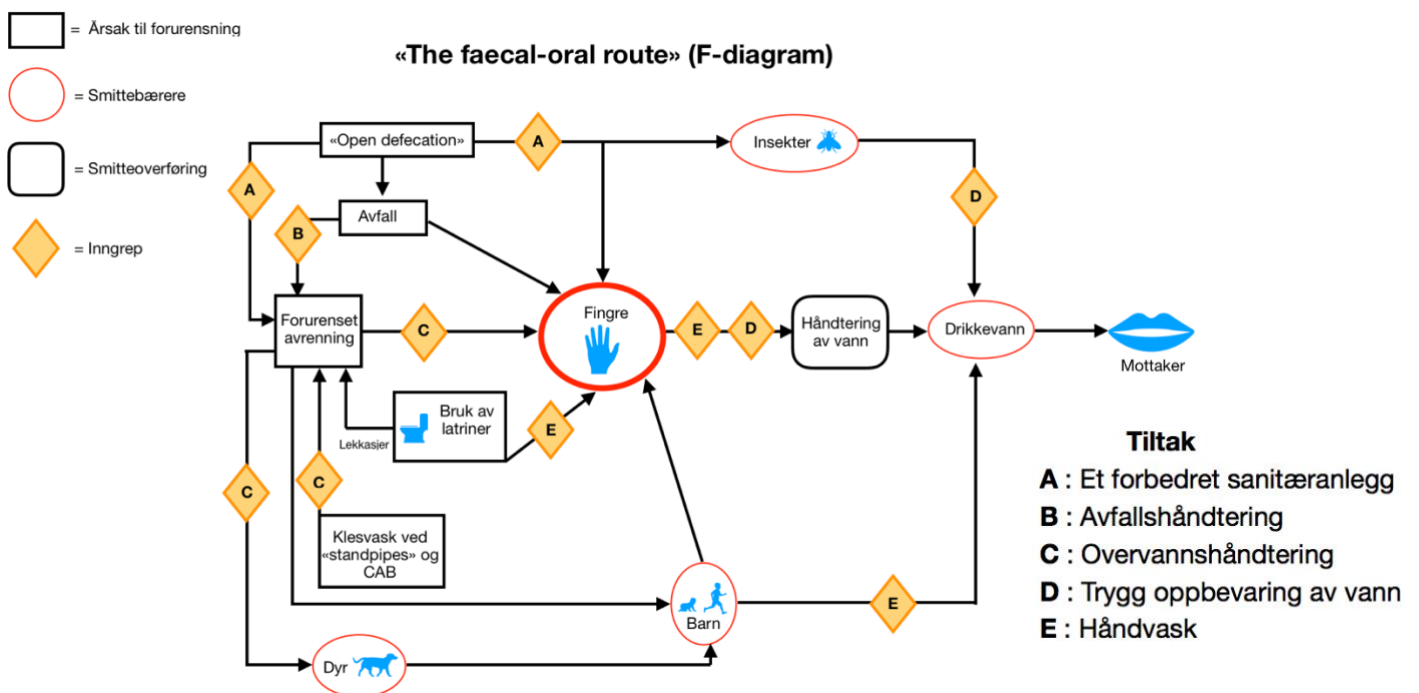
FIGUR 25 F-DIAGRAM MED FORSLAG TIL INNGREP, FOR KENNEDY ROAD.

Det presenterte F-diagrammet ovenfor viser hvilke veier fekal forurensning kan gå fra avføring til drikkevann som igjen smitter mennesker. Vi har gjort noen inngrep i F-diagrammet som skal illustrere hva vi mener skal til for å bryte "the faecal-oral route" og hvor tiltak burde settes inn. Det modifiserte F-diagrammet er presentert i Figur 25.

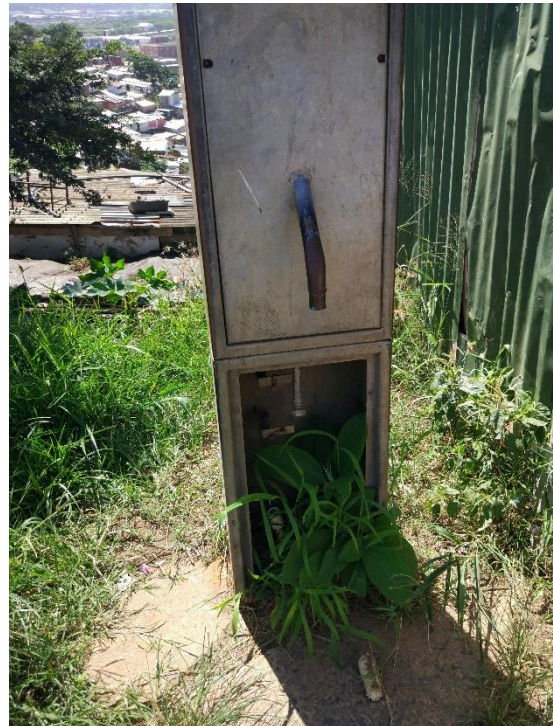
«Standpipe» som er ute av drift.

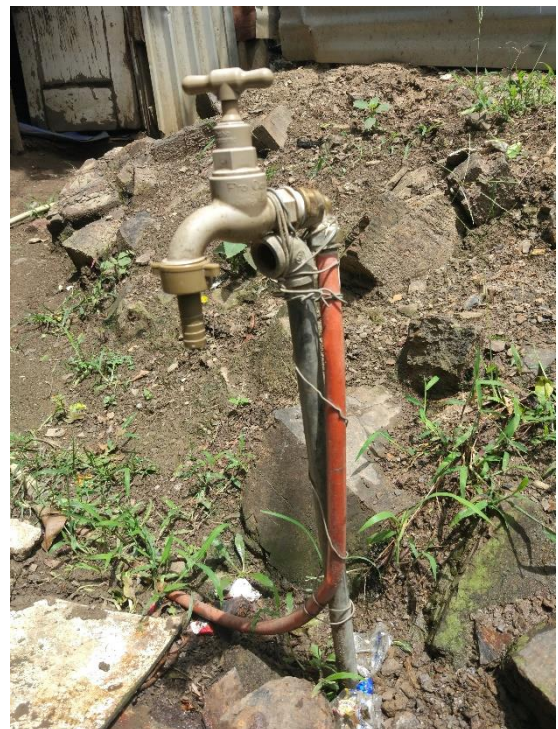
En ulovlig oppsatt vannkran.

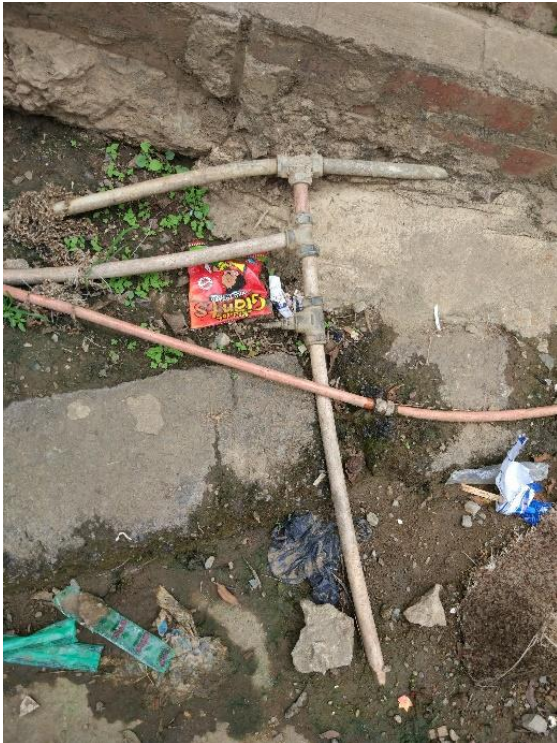
Synlige rørkoblinger i overflaten.

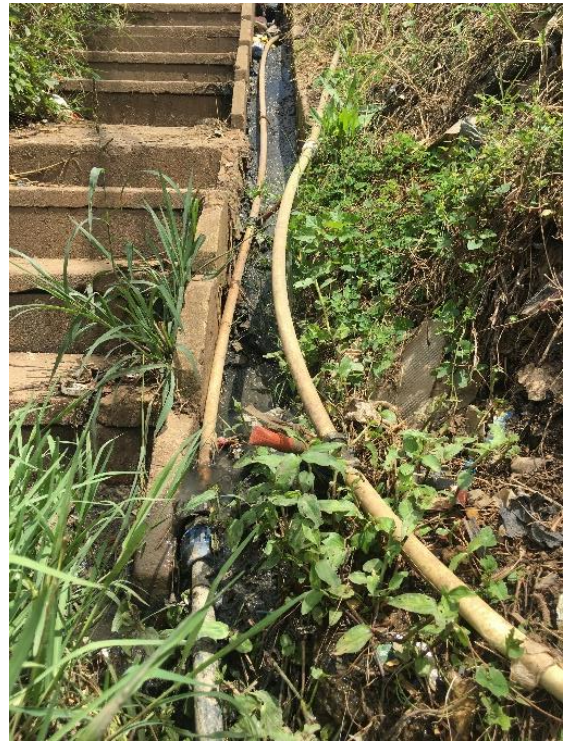
Vannledning plassert i overvannsrenne.

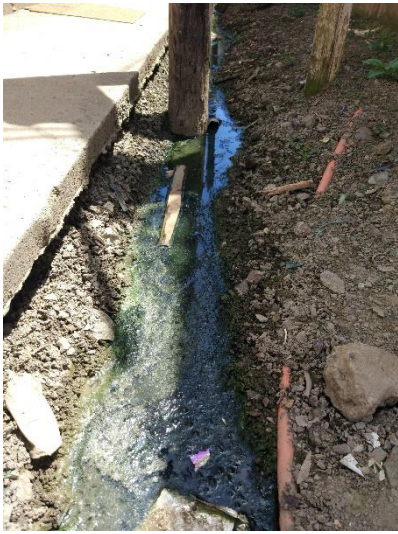
Avrenningsvann med preg av algevekst og olje.

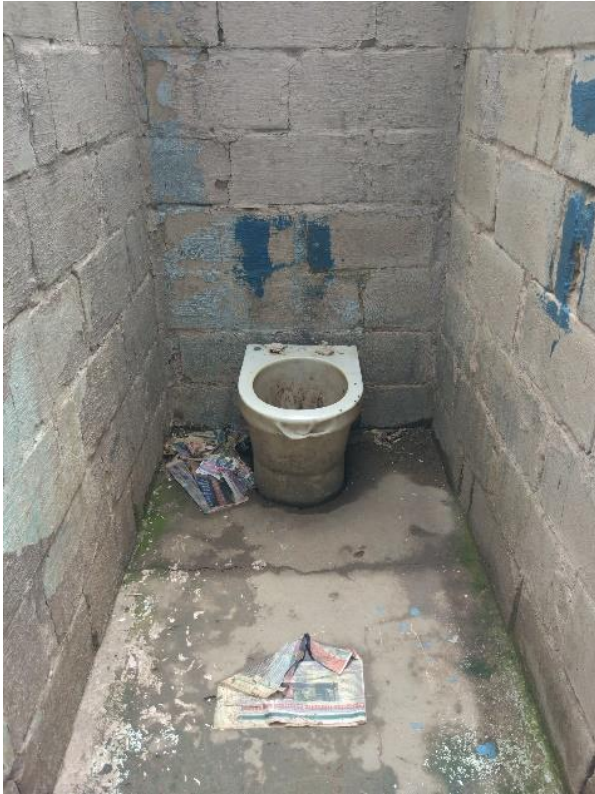
Innsiden av en avskaffet latrine.

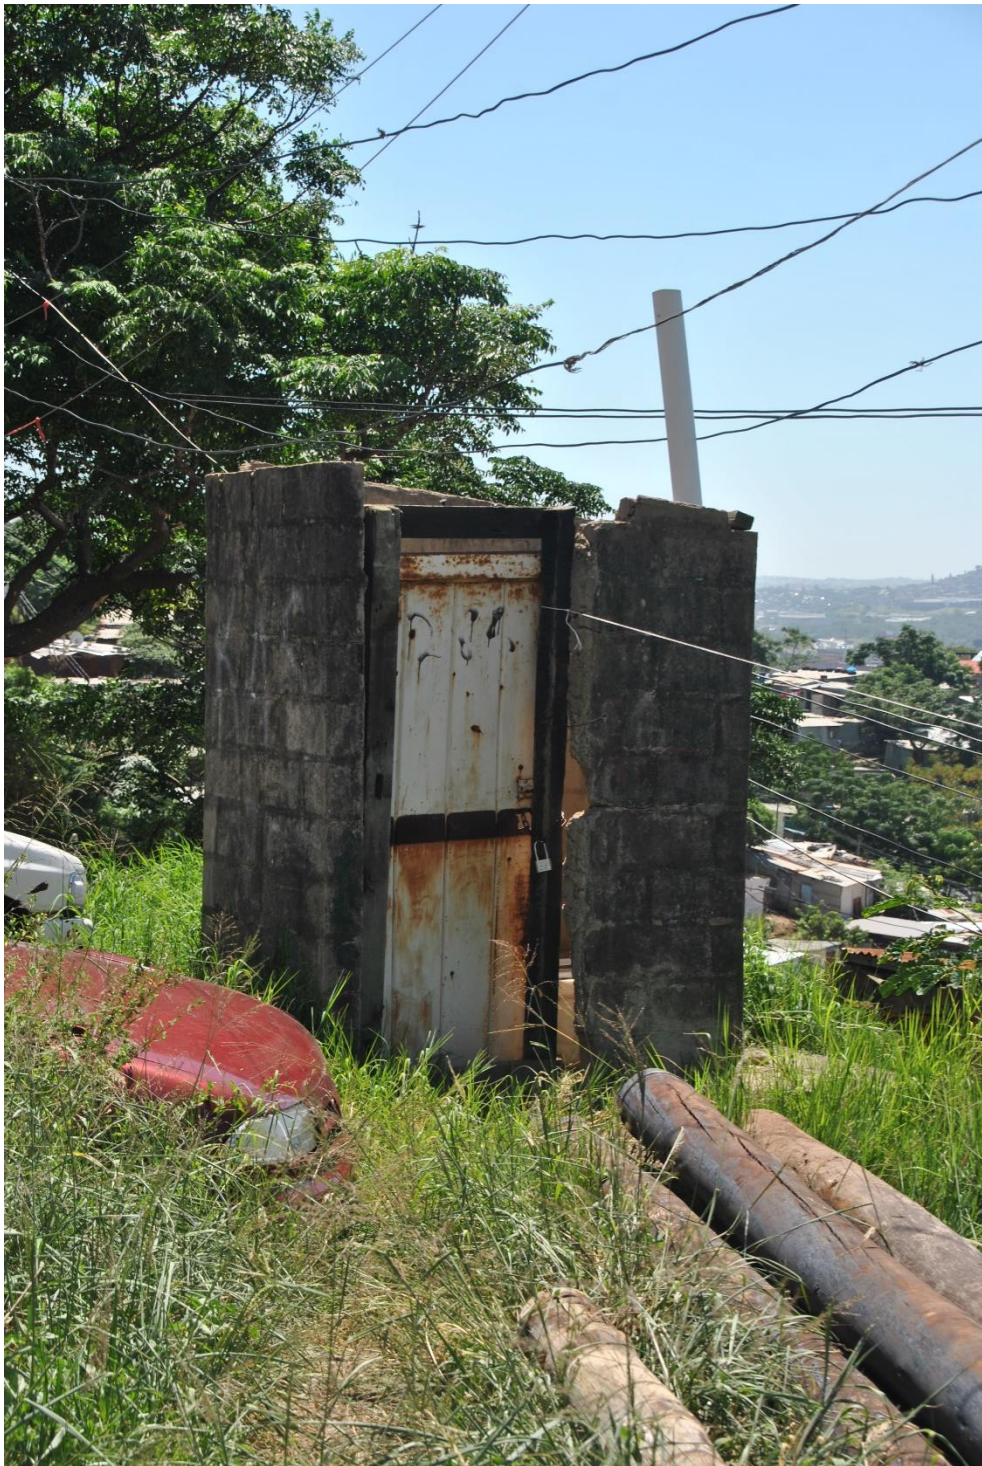
Latrine i svært dårlig stand.
